# ZUSTANDSBERICHT

<b>Interne Nr.</b>	<b>46383</b>	<b>Aussenfarbe</b>	<b>black met.</b>
Datum	22.06.2016	<b>Innenfarbe</b>	<b>Schwarz</b>
Kennzeichen	SB-HY 1606	<b>Sommerreifen</b>	245-45-R18 VL: 4mm VR: 4mm RL: 4mm RR: 4mm
V.I.N.	W0LGT8ENXD1086909	<b>Winterreifen</b>	225-50-R17 VL: 5mm VR: 5mm RL: 7mm RR: 7mm
Erstzulassung	04.2013	<b>Ersatzrad</b>	
Kilometerstand	144835	<b>Service km</b>	<b>0</b>
Hersteller	Opel	<b>Service</b>	
Modell	Insignia 2.0 CDTI Innovation Leder Navi Xenon ACC	<b>Datum</b>	
Version	—	<b>Ölstand</b>	
Aufbau	Estate	<b>Wasserstand</b>	
Getriebe	Automatic		
Türen	—		
Hubraum	1956 ccm		
Leistung	143 kW / 194 PS		
Treibstoff	Diesel		
Antrieb			
Abgasnorm	EURO5

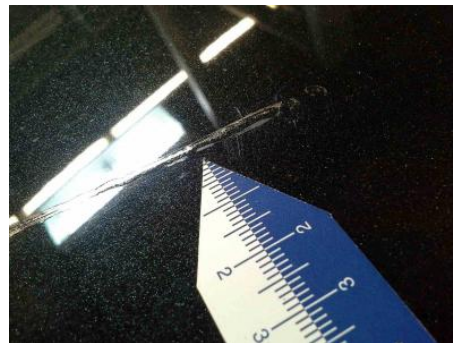
114.957.940	Motorhaube (Motorhaube)	Lackmangel	instandsetzen und lackieren	290,00 EUR
-------------	-------------------------	------------	-----------------------------	------------

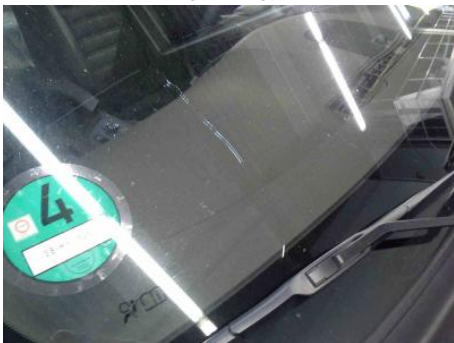
114.957.948	Frontscheibe mit Regensensor (Ver- gebrochen / geris- erneuern glasung)			710,00 EUR
-------------	---	--	--	------------
