# ZUSTANDSBERICHT

<b>Interne Nr.</b>	<b>46383</b>	<b>Aussenfarbe</b>	<b>black met.</b>
Datum	22.06.2016	<b>Innenfarbe</b>	<b>Schwarz</b>
Kennzeichen	SB-HY 1606	<b>Sommerreifen</b>	245-45-R18 VL: 4mm VR: 4mm RL: 4mm RR: 4mm
V.I.N.	W0LGT8ENXD1086909	<b>Winterreifen</b>	225-50-R17 VL: 5mm VR: 5mm RL: 7mm RR: 7mm
Erstzulassung	04.2013	<b>Ersatzrad</b>	
Kilometerstand	144835	<b>Service km</b>	<b>0</b>
Hersteller	Opel	<b>Service</b>	
Modell	Insignia 2.0 CDTI Innovation Leder Navi Xenon ACC	<b>Datum</b>	
Version	—	<b>Ölstand</b>	
Aufbau	Estate	<b>Wasserstand</b>	
Getriebe	Automatic		
Türen	—		
Hubraum	1956 ccm		
Leistung	143 kW / 194 PS		
Treibstoff	Diesel		
Antrieb			
Abgasnorm	EURO5

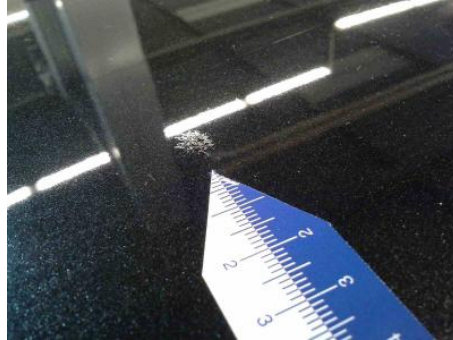
114.957.932	Dach (Fahrzeugdach)	Korrosion	instandsetzen und lackieren	310,00 EUR
-------------	---------------------	-----------	-----------------------------	------------
