**BMW 5: 1FWU987**

Onderstelnummer:	<b>WBA5J11070D335785</b>	Versie:	<b>5 TOURING 518dA 136PK Aut.</b>
1ste ingebruikname:	<b>21/11/2013</b>	Fiscale PK:	
Expertise Mileage:	<b>130432</b>	KW:	<b>100</b>
Type koetswerk:		Kleur koetswerk:	<b>Bruin</b>
Versnelling:	<b>Automaat</b>	Type lak:	<b>Metaal</b>
Transmissie:	<b>Achter</b>	Velgen zomer:	<b>Aluminium</b>
Brandstof:	<b>Diesel</b>	Oliepeil:	<b>OK</b>
Werkende Accu:	<b>Ja</b>	Parkeerplaats:	<b>3809</b>
Aantal deuren:	<b>5</b>		
Aantal zetels:	<b>5</b>		
Aantal hoofdsteunen:	<b>5</b>		
Velgen zomer:	<b>Aluminium</b>		
Categorie:	<b>Personenwagen</b>		
Oliepeil:	<b>OK</b>		
Inschrijvingsbewijs deel Auto:	<b>Ja</b>

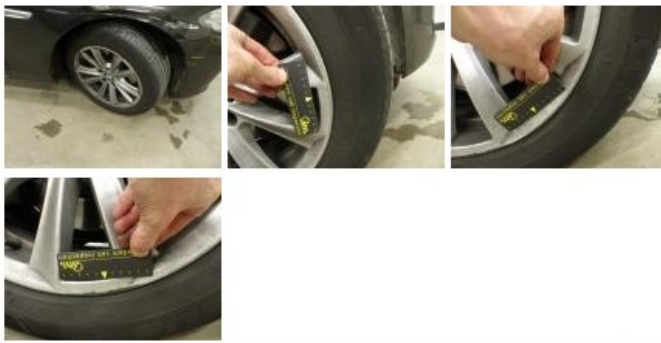
Herstelkit	<b>Ja</b>	Compressor	<b>Ja</b>
Total cost ex VAT			2022,36
Deksel A, Deuk(en) en kras(sen), Aanvaardbaar			0,00
<i>No pictures to display</i>			
Deur V L, Kras(sen), Aanvaardbaar			0,00
<i>No pictures to display</i>			
Buitenspiegel kap L, Kras(sen), Aanvaardbaar			0,00
<i>No pictures to display</i>			
Velg alu V R, Kras(sen), LI - Herstellen en schilderen (compleet)			95,00

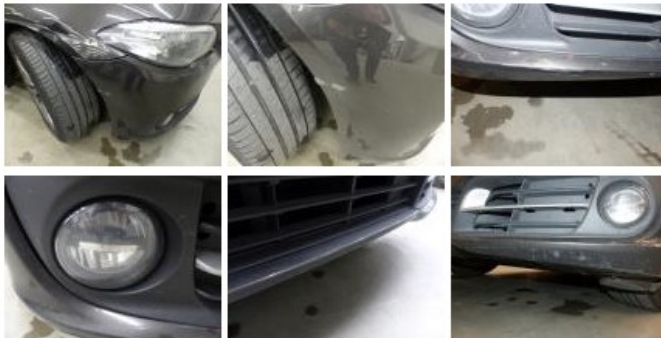
Bumper V, Deuk(en) en kras(sen), LI - Herstellen en schilderen (compleet)	254,16
---	--------

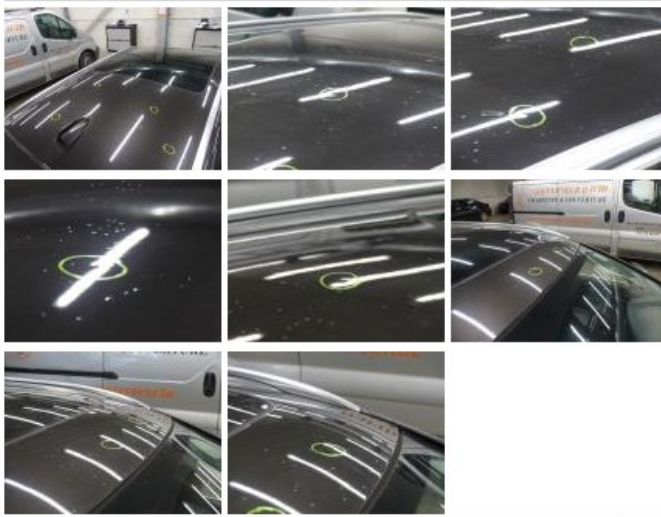
Dak, Hagelschade, PDR - Uitdeuken z. schilderen (hagelschade)	150,00
---	--------
