MERCEDES A: 1HLF938

Onderstelnummer:	WDD1760121V023780	Versie:	A 180CDI BE Edition 109PK
1ste ingebruikname:	19/08/2014	Fiscale PK:	
Expertise Mileage:	125298	KW:	80
Type koetswerk:		Kleur koetswerk:	Grijs
Versnelling:	MAN 6 VIT	Type lak:	Metaal
Transmissie:	Voor	Velgen zomer:	Staal
Brandstof:	Diesel	Oliepeil:	OK
Werkende Accu:	Ja	Parkeerplaats:	3223
Aantal deuren:	5		
Aantal zetels:	5		
Aantal hoofdsteunen:	5		
Velgen zomer:	Staal		
Categorie:	Personenwagen		
Oliepeil:	OK		
Inschrijvingsbewijs deel Auto:	Ja

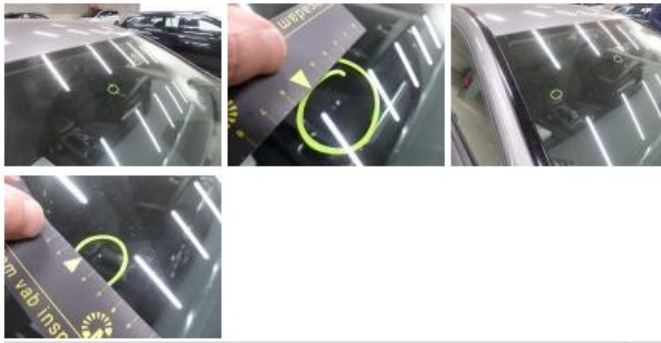
Achterraut, Kras(sen), Aanvaardbaar	0,00
<i>No pictures to display</i>	
Voorruit, Steenslag, Voorruitherstelling	88,20

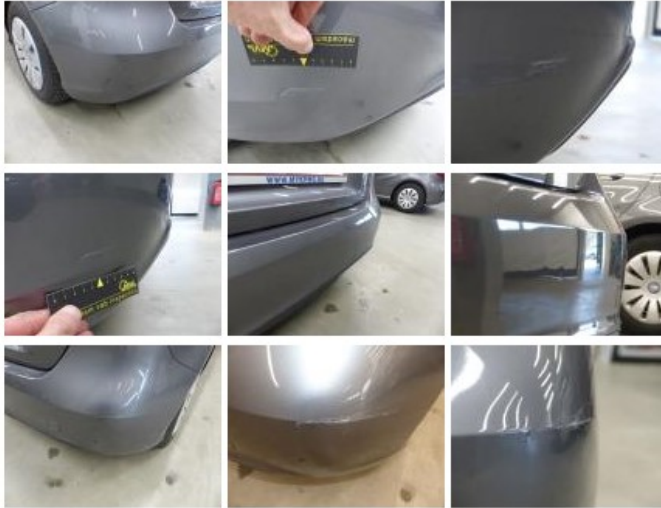
Bumper A, Deuk(en) en kras(sen), LI - Herstellen en schilderen (compleet) 283,80

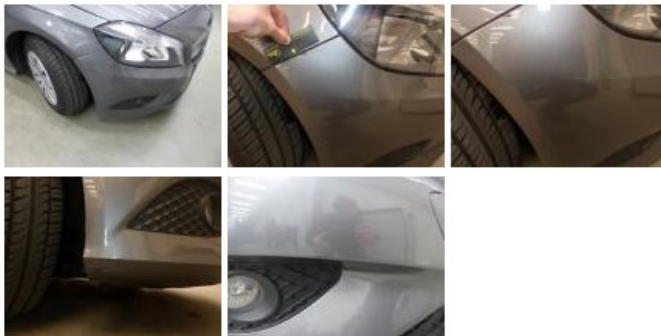
Bumper V, Kras(sen), LI - Herstellen en schilderen (compleet) 211,80
