BMW 3: 1FXC384

Onderstelnummer:	WBA3K91040F932691	Versie:	3 TOURING 316d 116PK
1ste ingebruikname:	25/11/2013	Fiscale PK:	
Expertise Mileage:	178047	KW:	85
Type koetswerk:		Kleur koetswerk:	Bruin
Versnelling:	MAN 6 VIT	Type lak:	Metaal
Transmissie:	Achter	Velgen zomer:	Aluminium
Brandstof:	Diesel	Oliepeil:	OK
Onderhoud:	7000	Parkeerplaats:	3102
Onderhoud:	OK		
Onderhoud:	SEPTEMBER 2018		
Werkende Accu:	Ja		
Aantal deuren:	5		
Aantal zetels:	5		
Aantal hoofdsteunen:	5		
Velgen zomer:	Aluminium		
Categorie:	Personenwagen		
Oliepeil:	OK		
Inschrijvingsbewijs deel Auto:	Ja

Beperkte technische diagnose

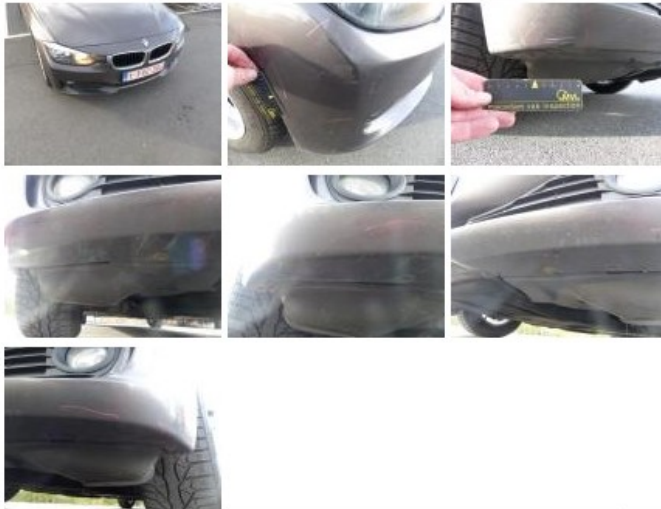
Bumper V, Beschadigd, LI - Herstellen en schilderen (compleet) 307,80

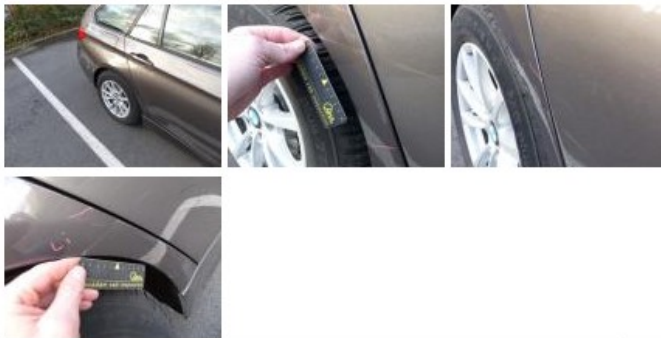
Vleugel A R, Beschadigd, LI - Herstellen en schilderen (compleet) 380,20

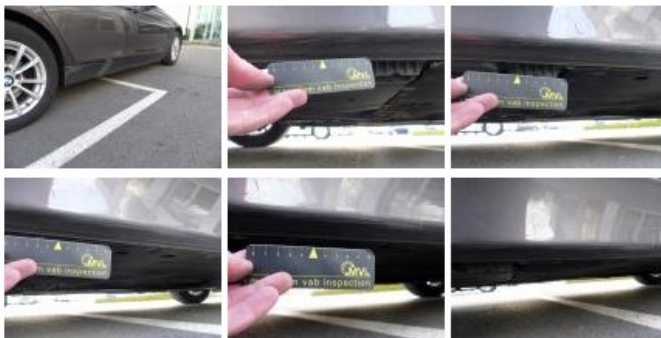
Drempel buit. R, Beschadigd, LI - Herstellen en schilderen (compleet) 358,50

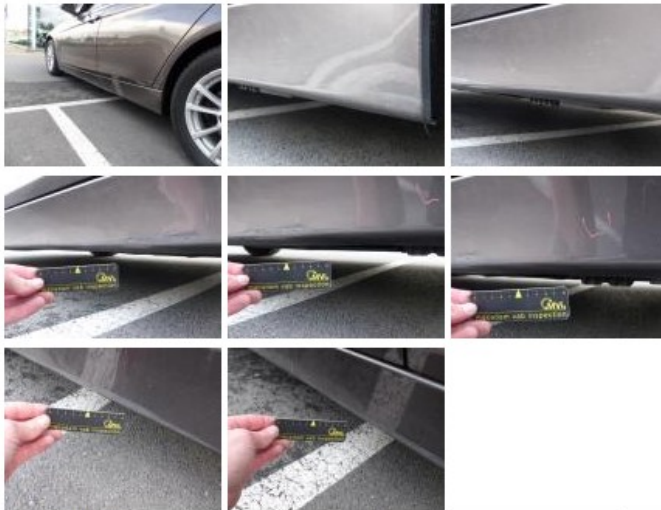
Drempel buit. L, Beschadigd, LI - Herstellen en schilderen (compleet) 358,50

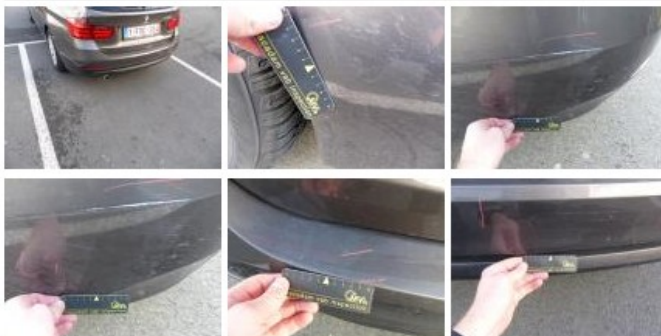
Bumper A, Beschadigd, LI - Herstellen en schilderen (compleet) 307,80
