Minderwertgutachten

Dokumentnummer: 1168007
Auftrag vom / Auftrag am: 07.07.2022 / 17:37 Uhr

Amtliches Kennzeichen:	M-SG1096	FIN:	WF0JXXWPCJJJ20868
Fahrzeugart:	PKW	Aufbau:	Van/Kleinbus
Hersteller:	Ford	Modell:	S-Max
Erstzulassung:	09.07.2018	Letztzulassung:	09.07.2018
Anzahl Türen:	5	Motorart:	Reihe
Emissionsgruppe:	Euro 6	Feinstaubplakette:	Grün
Leistung:	110,0 KW	Hubraum:	1997 ccm
Antriebsart:	Diesel OBD	Getriebeart:	Automatik
Laufleistung abgelesen:	146582 Kilometer	Laufleistung geschätzt:	146582 Kilometer

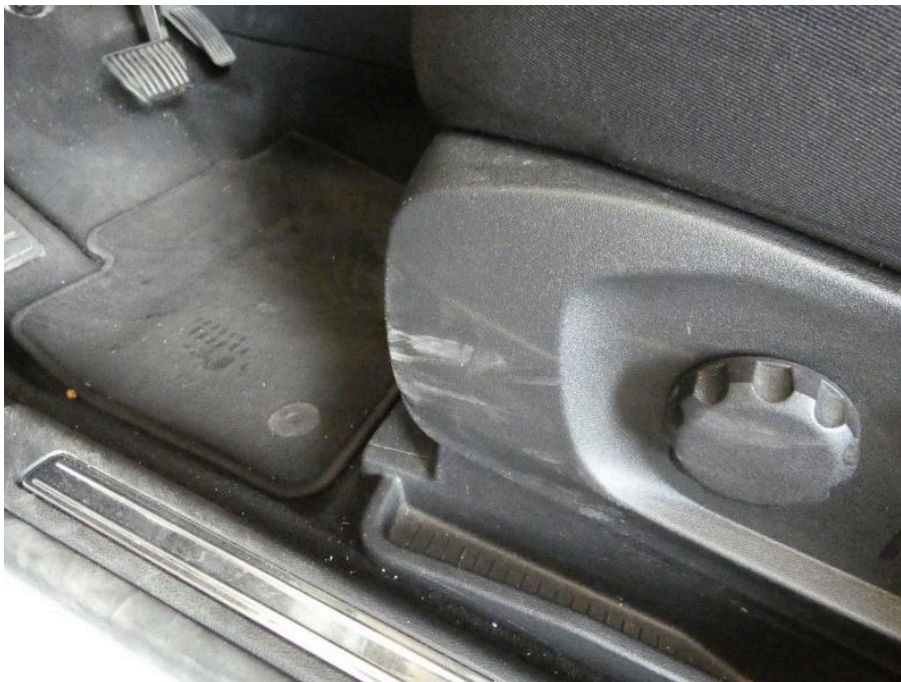
Bild 18
 Innenraum Innenraum Oberflächige Kratzer und verschmutzt

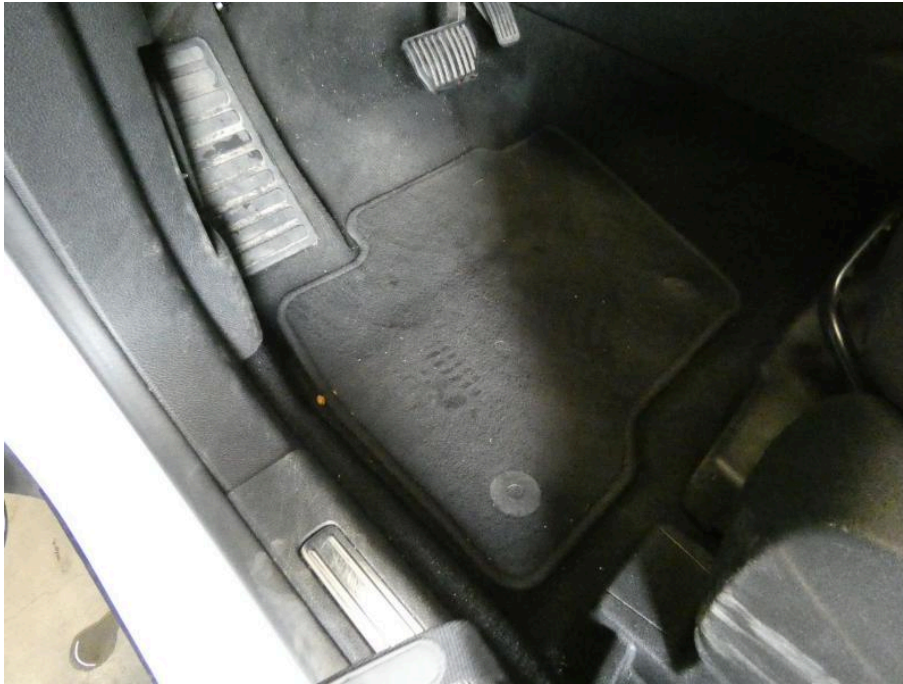
Bild 19

Innenraum Innenraum Oberflächige Kratzer und verschmutzt

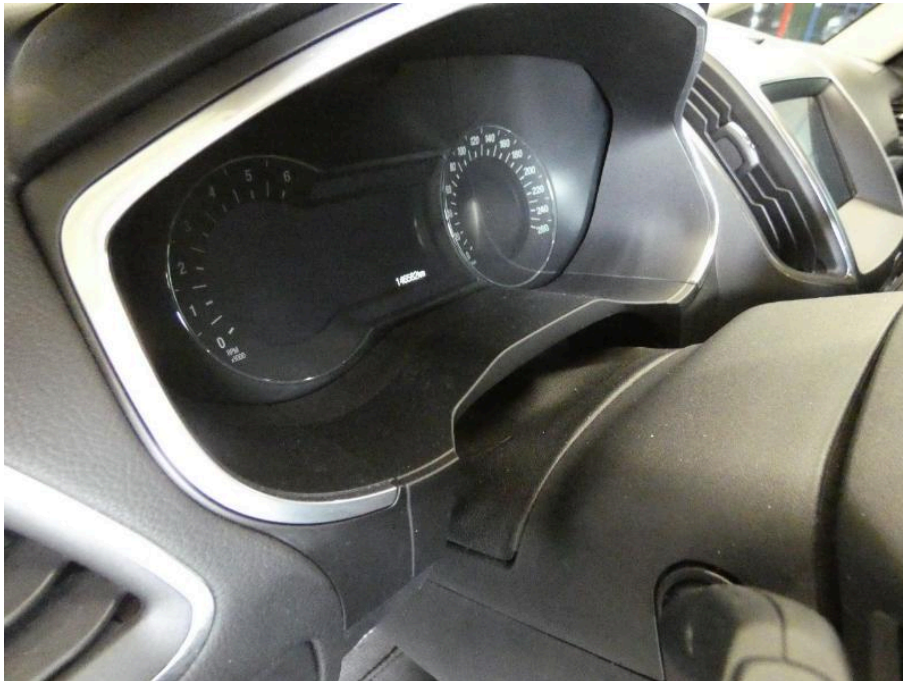
Bild 20

Innenraum Innenraum Oberflächige Kratzer und verschmutzt

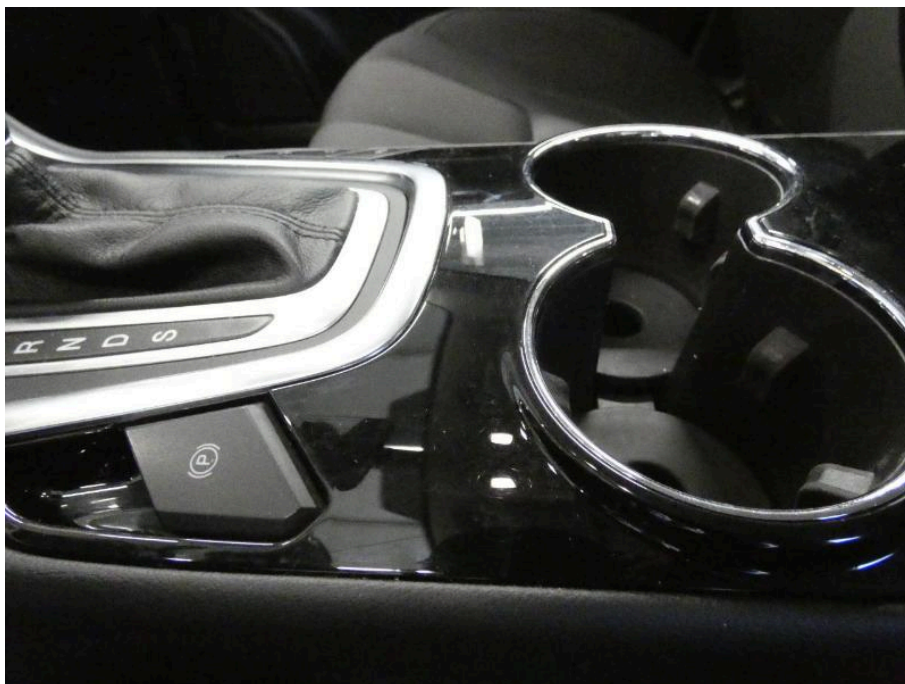
Bild 21
Innenraum Innenraum Oberflächige Kratzer und verschmutzt

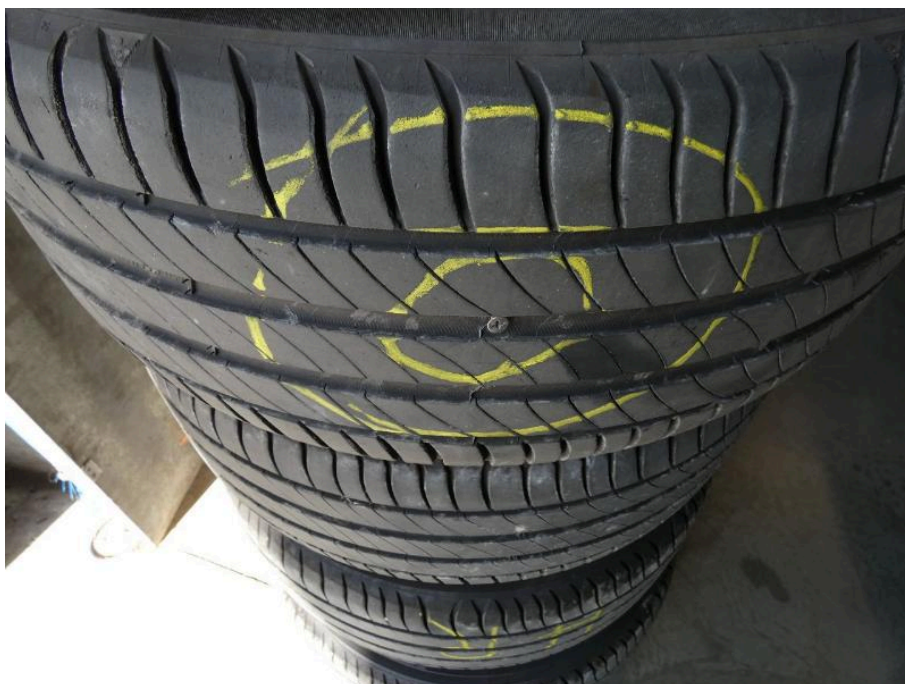
Bild 22
Fahrzeugzubehör 2. Reifensatz 1xReifen Fremdkörper

Felgen / Bereifung	150,00 €	150,00 €
Aktueller Schaden, Fahrzeugzubehör, 2. Reifensatz, 1xReifen Fremdkörper, erneuern	150,00 €	150,00 €
Verglasung	0,00 €	0,00 €
Aktueller Schaden, Fahrzeugfront, Frontscheibe, oberflächliche, Steinschlag / -schläge, akzeptierter Schaden	-	-

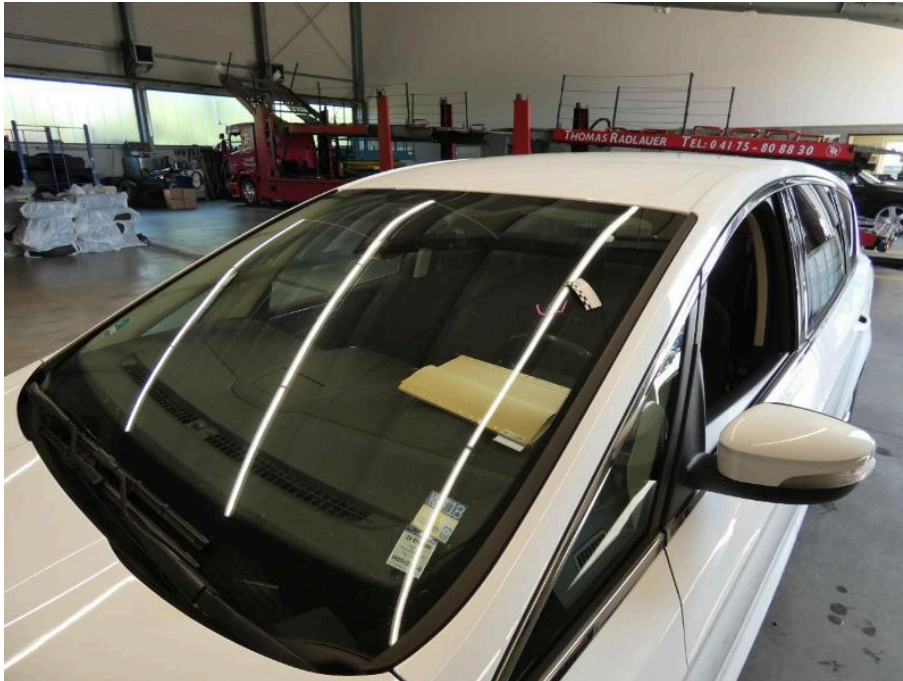
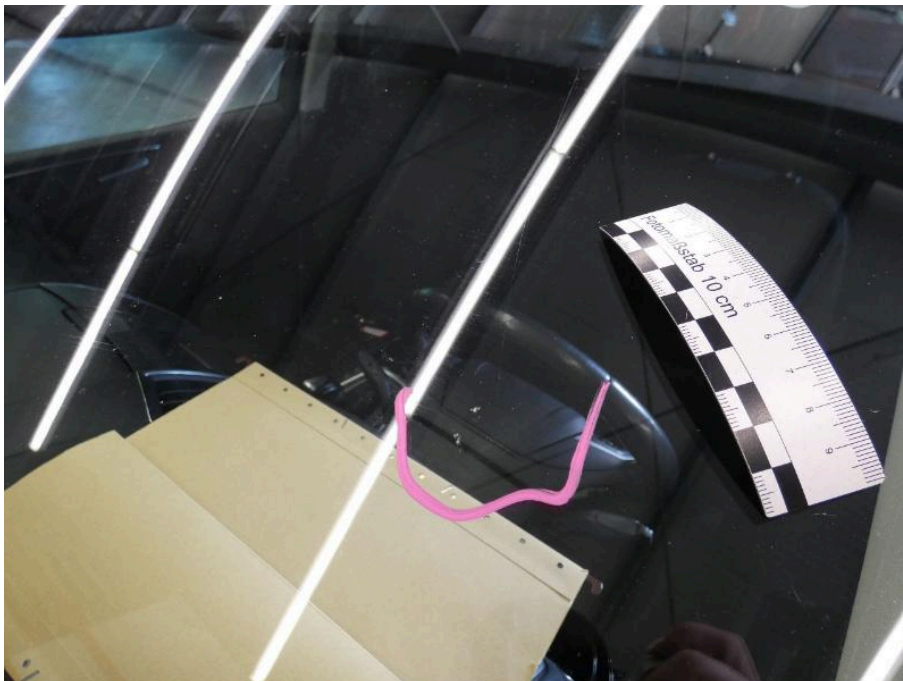
Bild 23
Fahrzeugfront Frontscheibe oberflächliche Steinschlag / -schläge

Bild 24
Fahrzeugfront Frontscheibe oberflächliche Steinschlag / -schläge

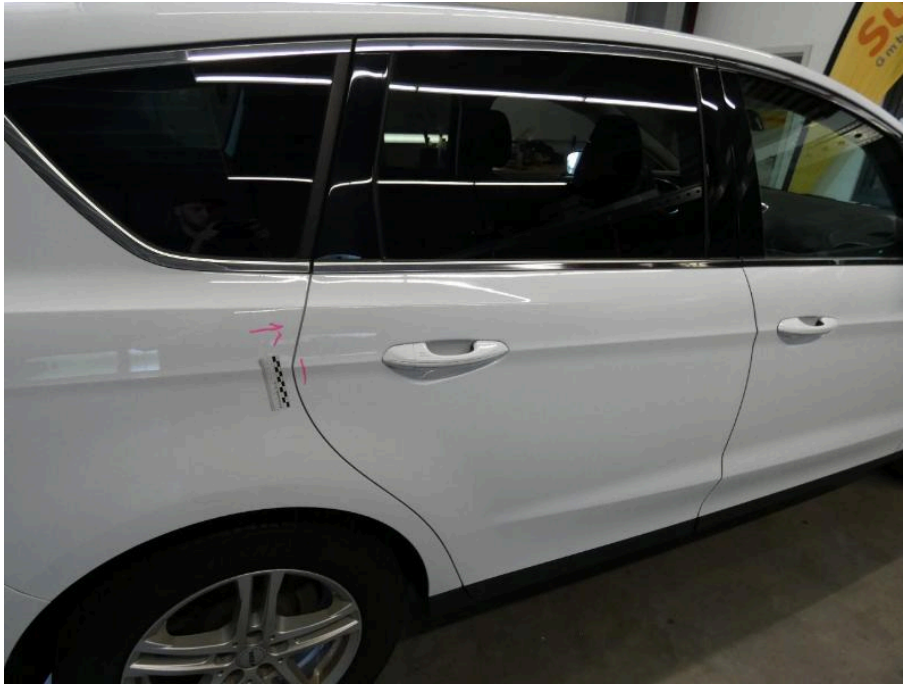
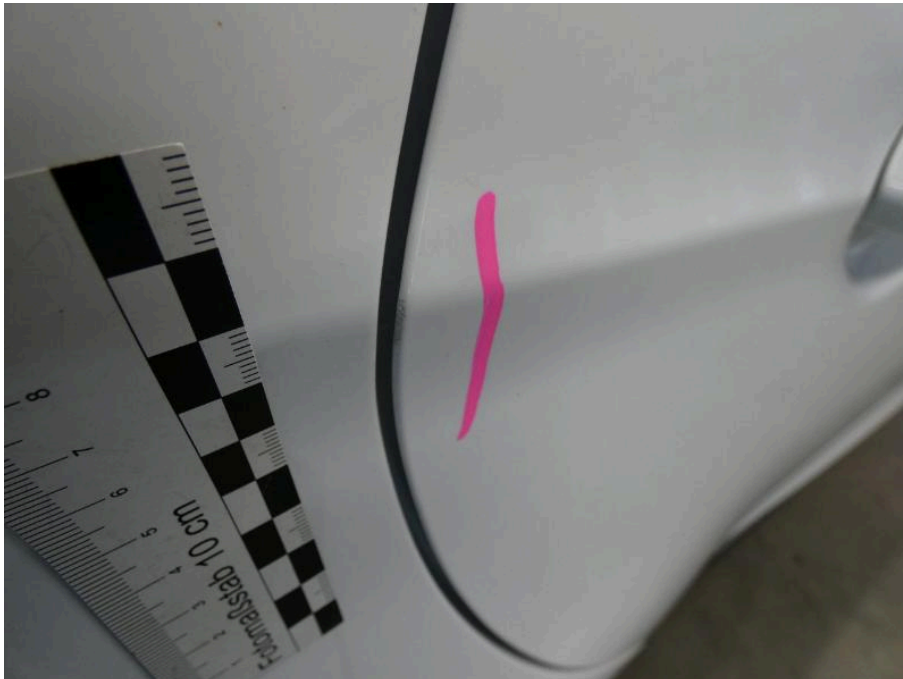
Bild 25
rechte Seite Tür hinten (rechts) Kratzer

Bild 26
rechte Seite Tür hinten (rechts) Kratzer

geschätzte Reparaturkosten	Minderwert
Lackierung	2.780,00 €	2.250,00 €
Aktueller Schaden, Fahrzeug, Gesamtes Fahrzeug leichten Flugrost auf Lack, neutralisieren / entfernen	100,00 €	100,00 €
Aktueller Schaden, rechte Seite, Tür hinten (rechts), Kratzer, Smart Repair / Spot Repair	60,00 €	60,00 €
Aktueller Schaden, Innenraum, Einstieg hi. re., Dellen und, Kratzer, Smart Repair / Spot Repair	140,00 €	140,00 €
Aktueller Schaden, Fahrzeugheck, Stoßfänger (hinten), verformt, erneuern + lackieren	1.150,00 €	1.150,00 €
Aktueller Schaden, Fahrzeugheck, Kofferdeckel / Heckklappe, Verkleidung aussen, Delle, instandsetzen + lackieren	505,00 €	300,00 €
Aktueller Schaden, Dach, Dachhaut, verkratzt, lackieren	825,00 €	500,00 €
Innenraum / Kofferraum	320,00 €	320,00 €
Aktueller Schaden, Innenraum, Innenraum, Oberflächige Kratzer und, verschmutzt, reinigen	100,00 €	100,00 €
Aktueller Schaden, Innenraum, Heckklappe (Innenverkleidung), verkratzt, erneuern	220,00 €	220,00 €

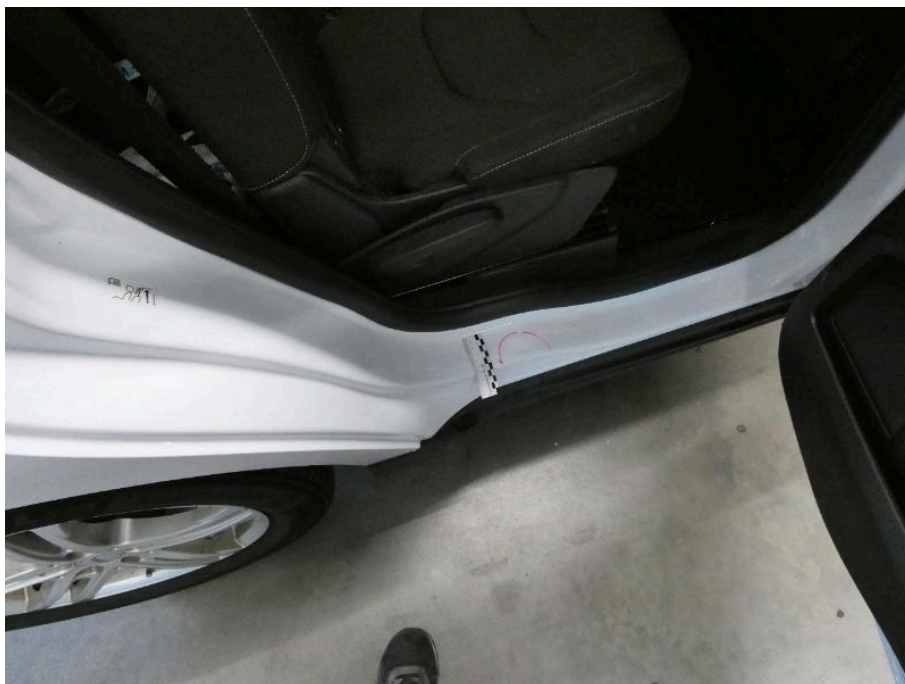
Bild 27
Innenraum Einstieg hi. re. Dellen und Kratzer

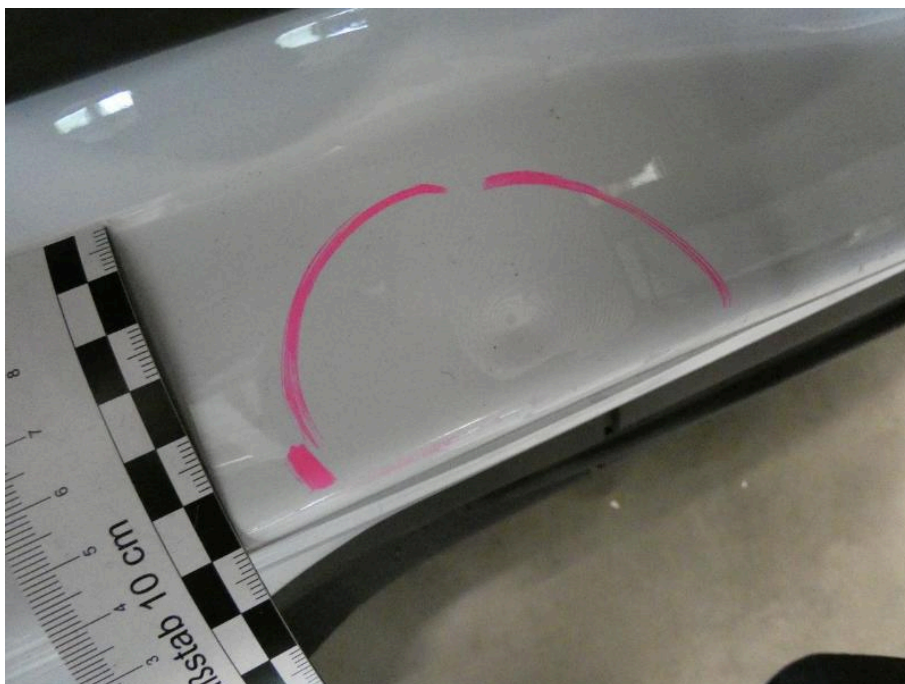
Bild 28
Innenraum Einstieg hi. re. Dellen und Kratzer

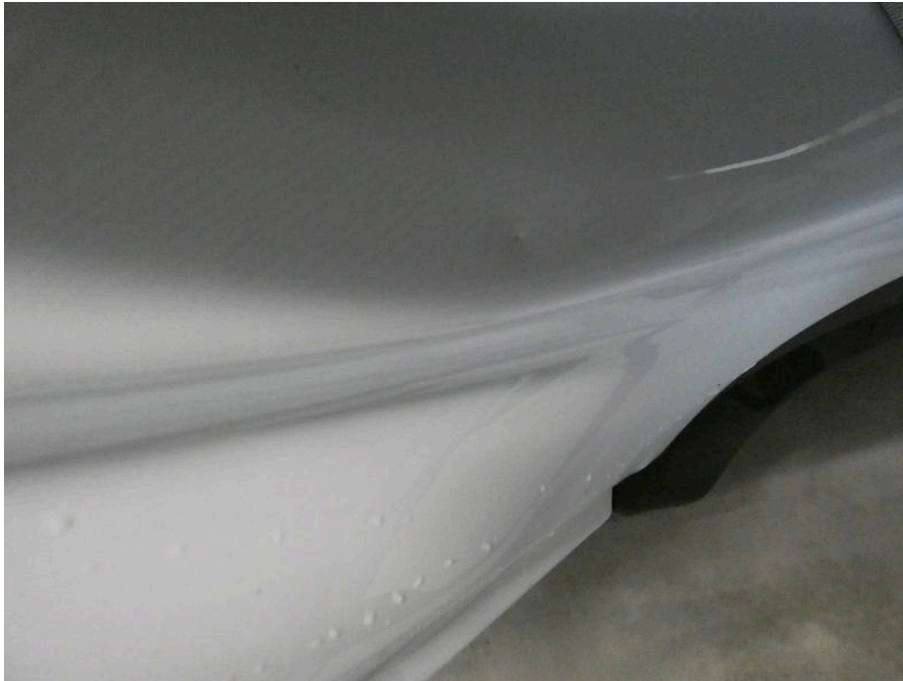
Bild 29
Innenraum Einstieg hi. re. Dellen und Kratzer

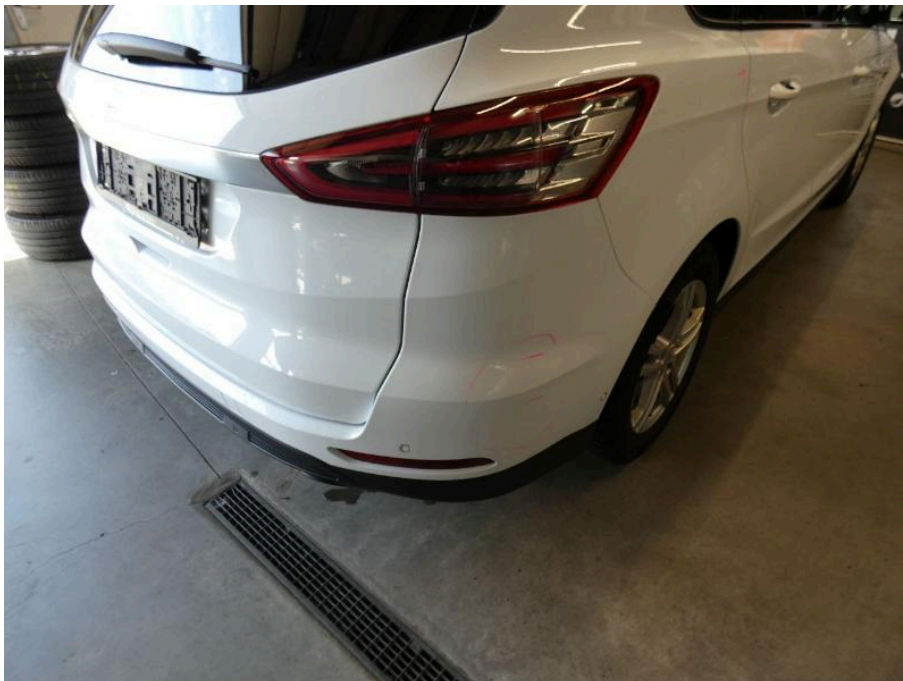
Bild 30
Fahrzeugheck Stoßfänger (hinten) verformt

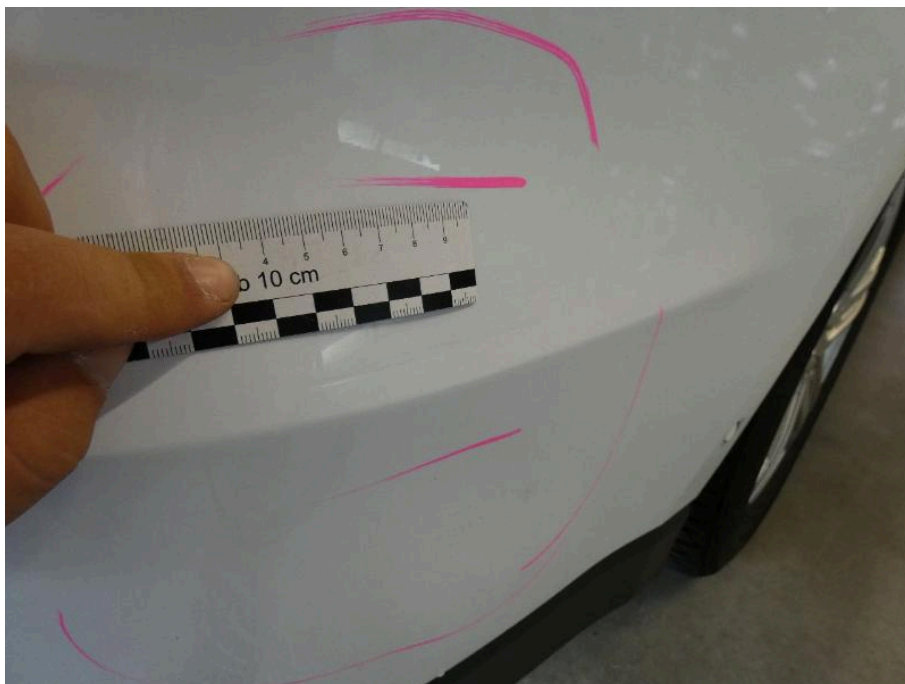
Bild 31

Fahrzeugheck Stoßfänger (hinten) verformt

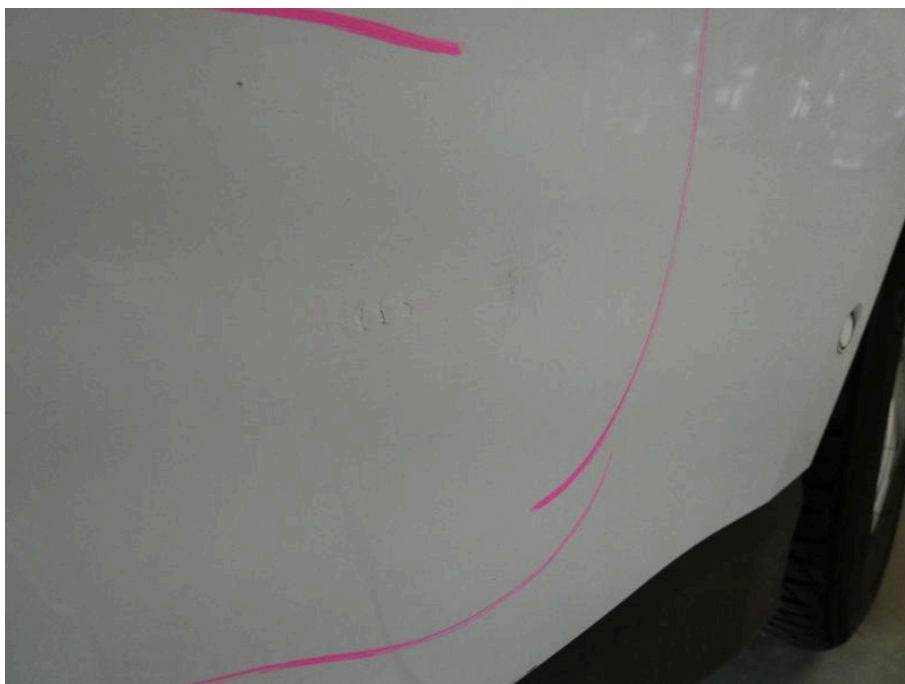
Bild 32

Fahrzeugheck Stoßfänger (hinten) verformt

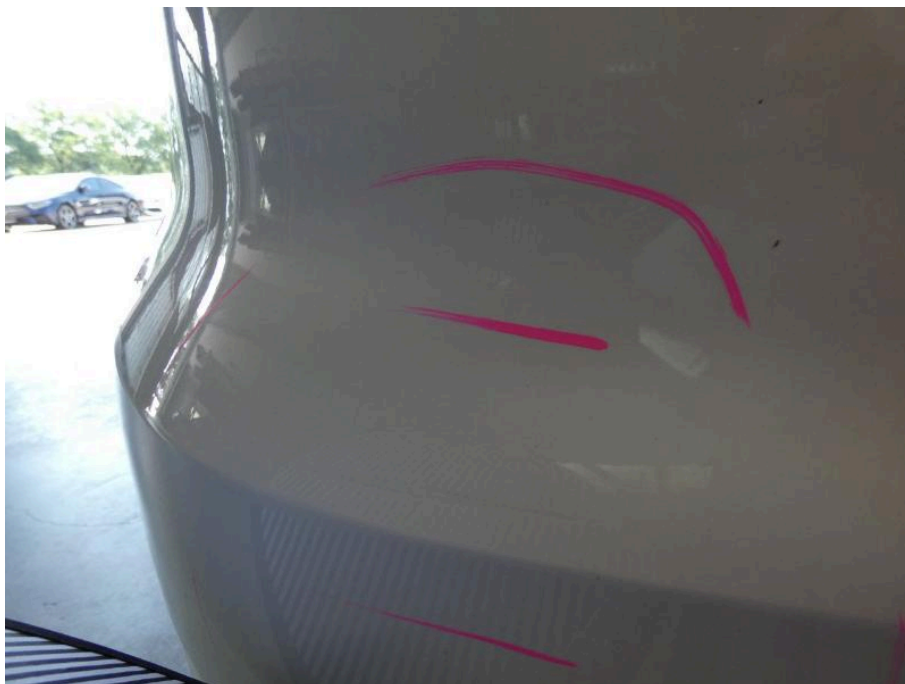
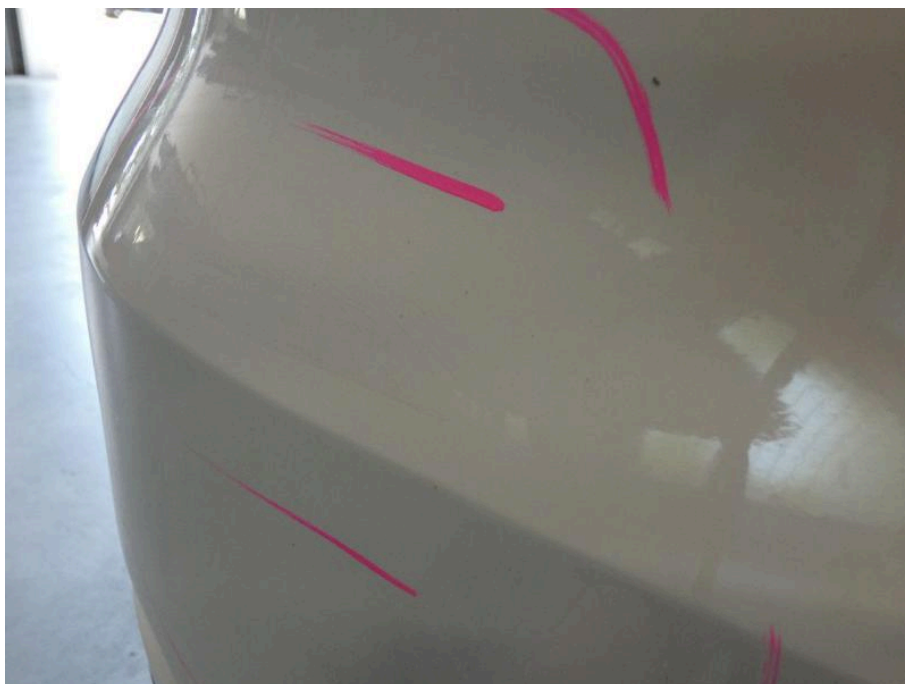
Bild 33
Fahrzeugheck Stoßfänger (hinten) verformt

Bild 34
Fahrzeugheck Stoßfänger (hinten) verformt

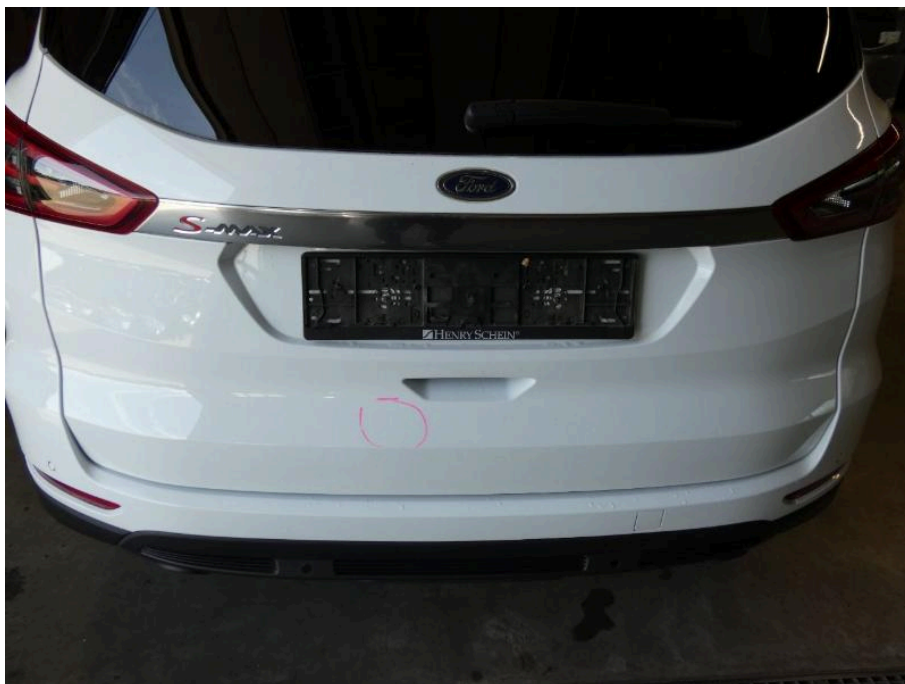
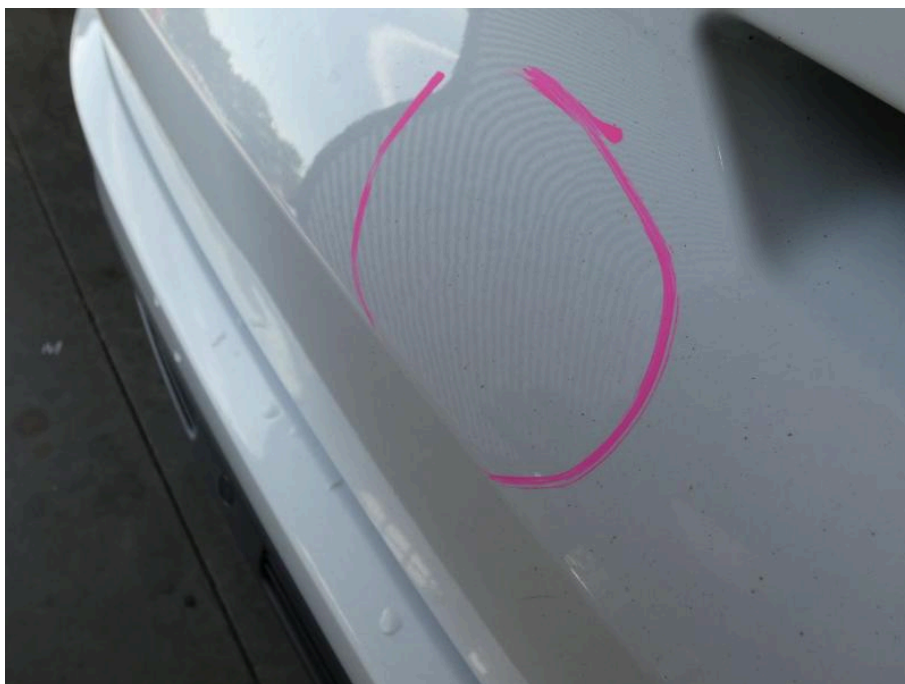
Bild 35
Fahrzeugheck Kofferdeckel / Heckklappe Verkleidung aussen Delle

Bild 36
Fahrzeugheck Kofferdeckel / Heckklappe Verkleidung aussen Delle

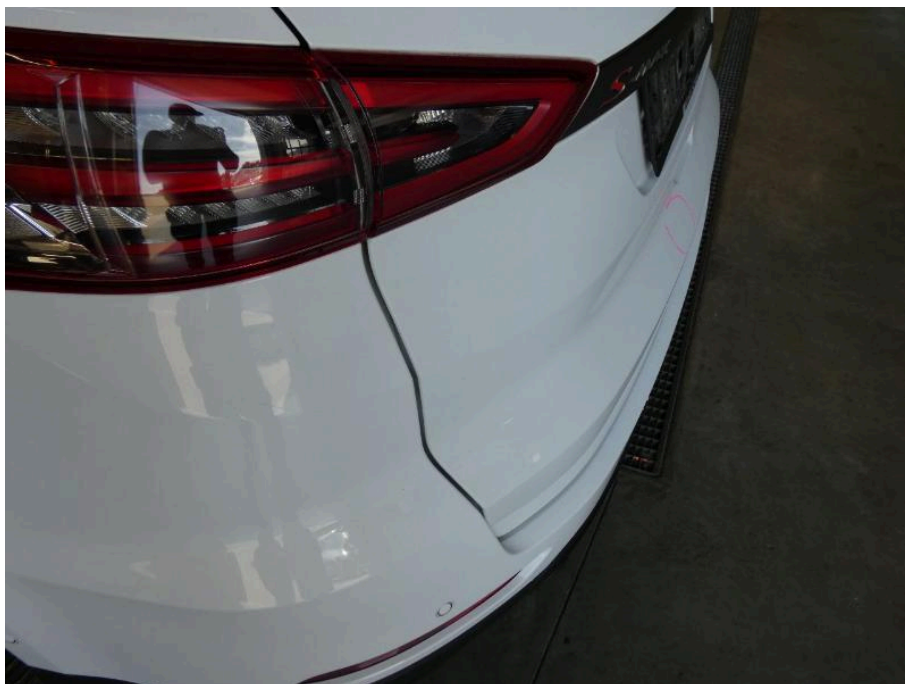
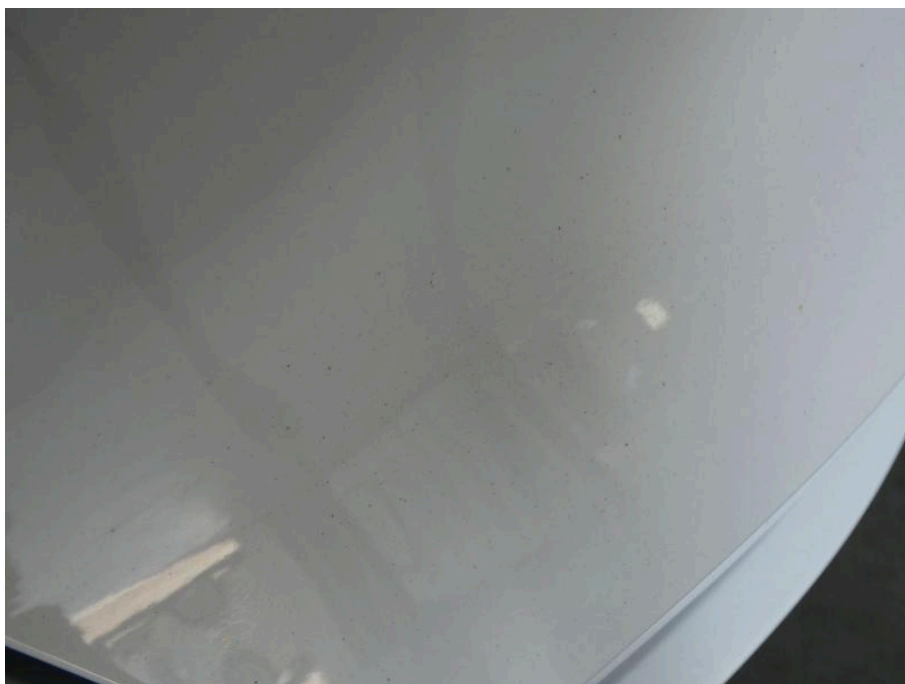
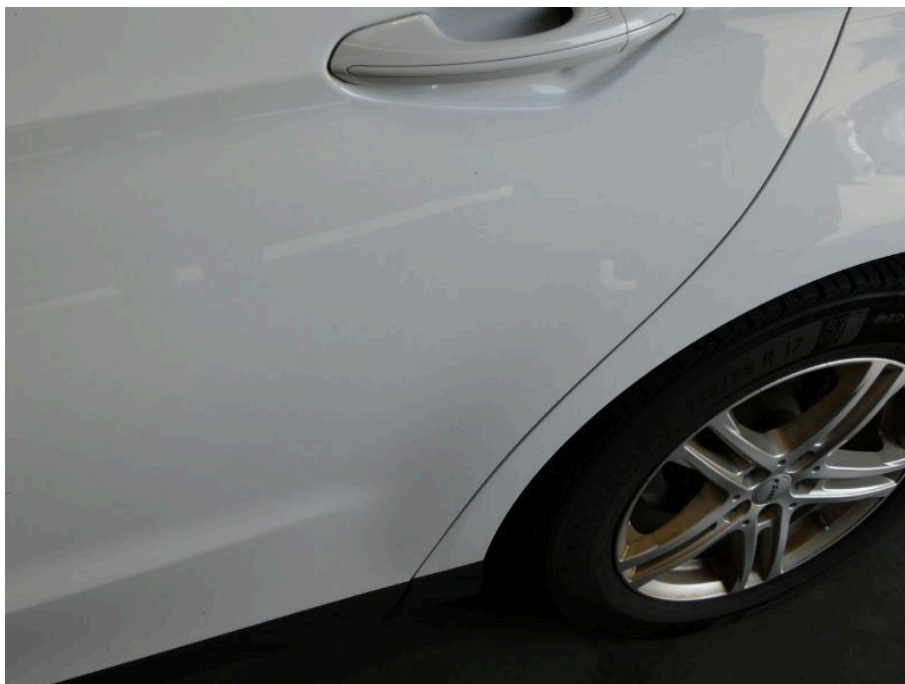
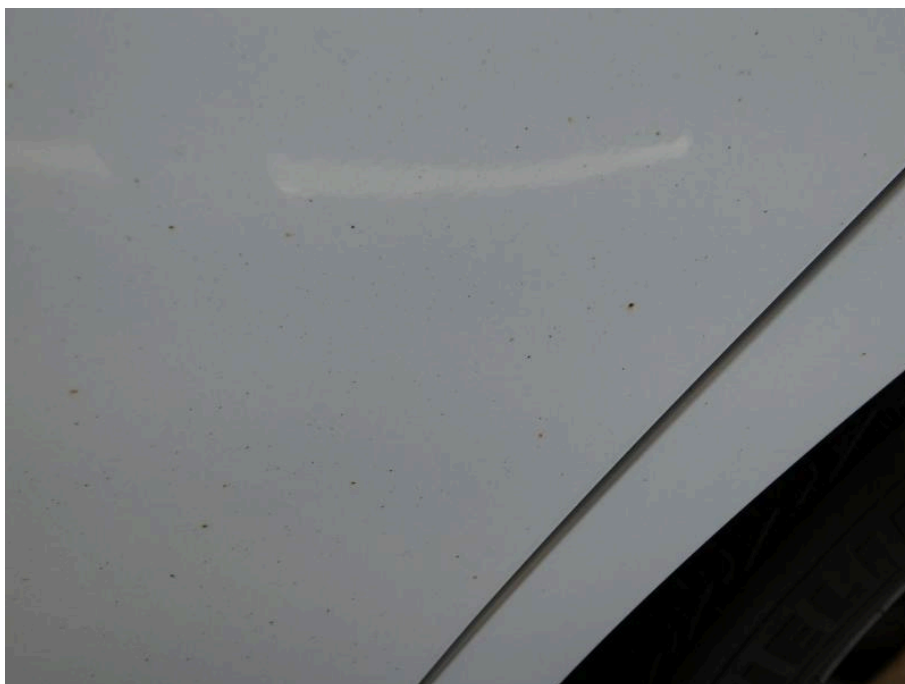
Bild 37
Fahrzeug Gesamtes Fahrzeug leichten Flugrost auf Lack

Bild 38
Fahrzeug Gesamtes Fahrzeug leichten Flugrost auf Lack

Bild 39
Fahrzeug Gesamtes Fahrzeug leichten Flugrost auf Lack

Bild 40
Fahrzeug Gesamtes Fahrzeug leichten Flugrost auf Lack

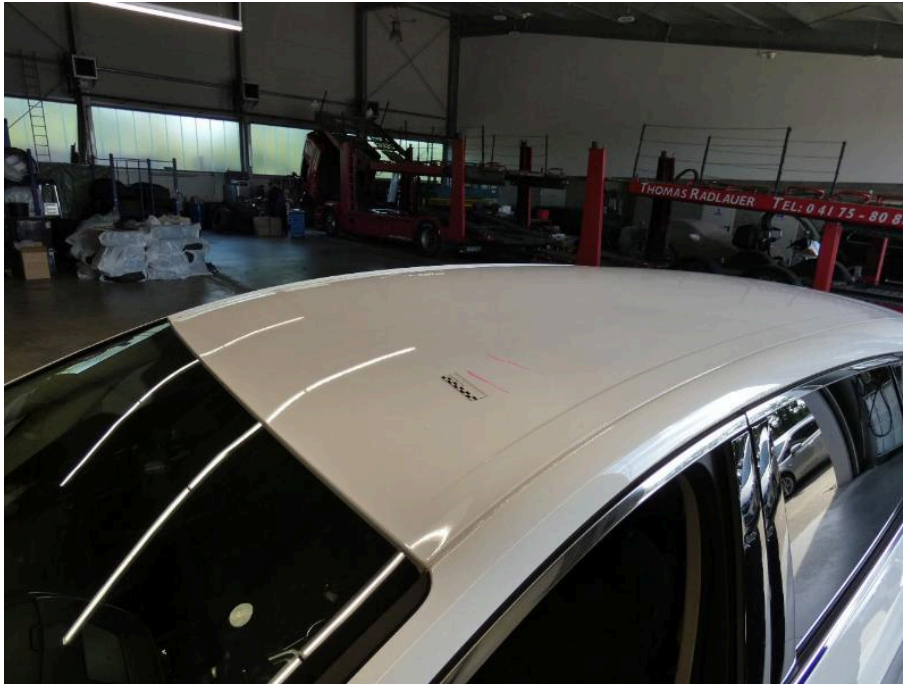
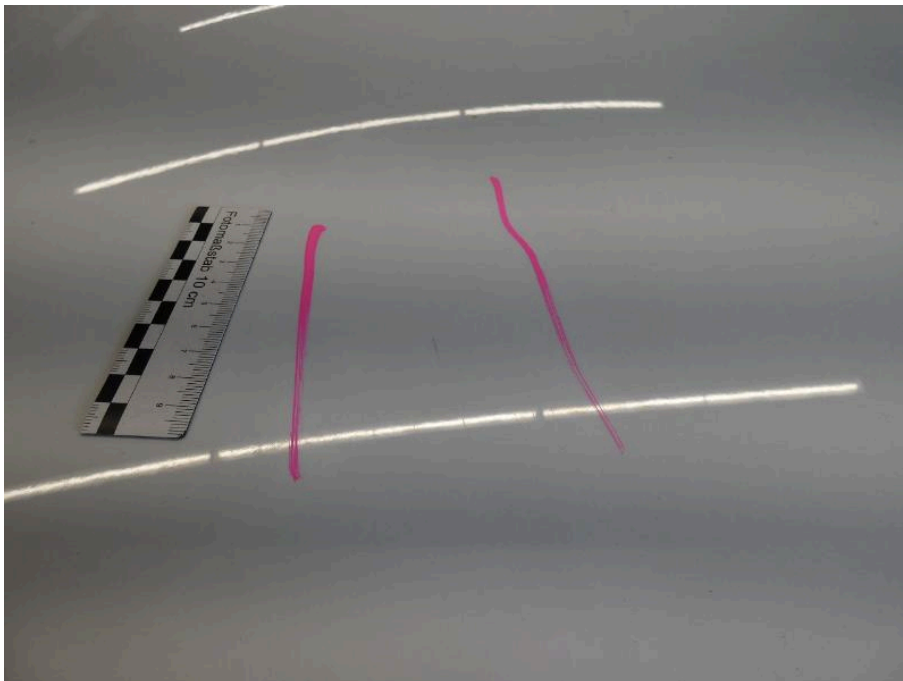
Bild 41
Dach Dachhaut verkratzt

Bild 42
Dach Dachhaut verkratzt

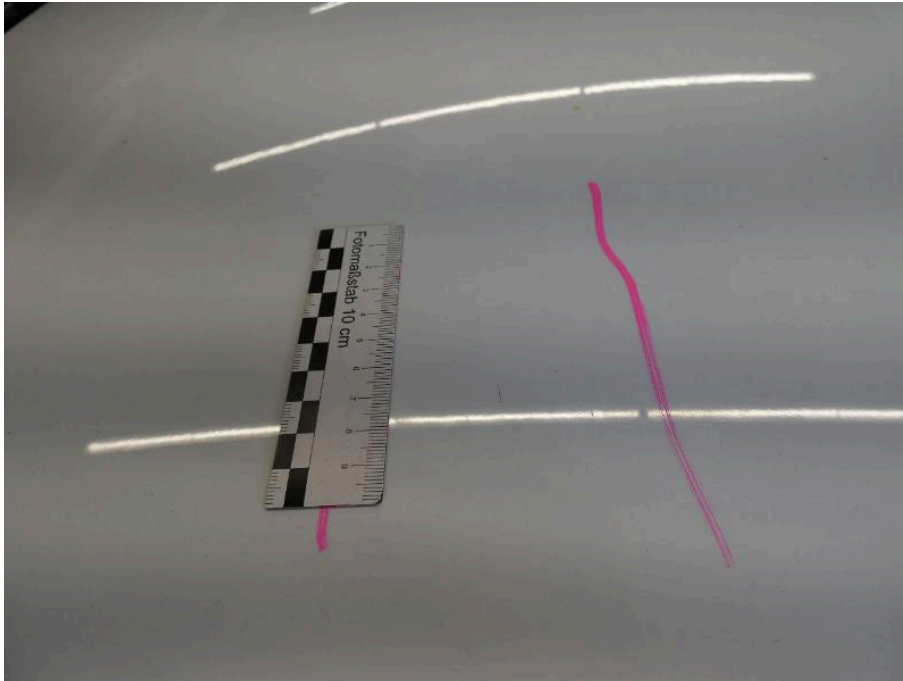
Bild 43

Dach Dachhaut verkratzt

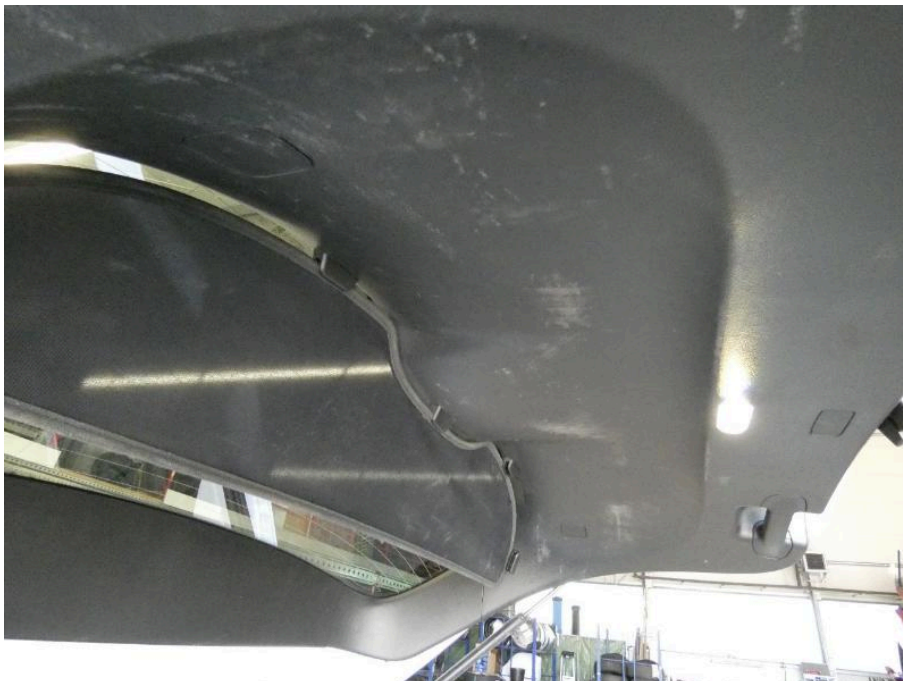
Bild 44

Innenraum Heckklappe (Innenverkleidung) verkratzt

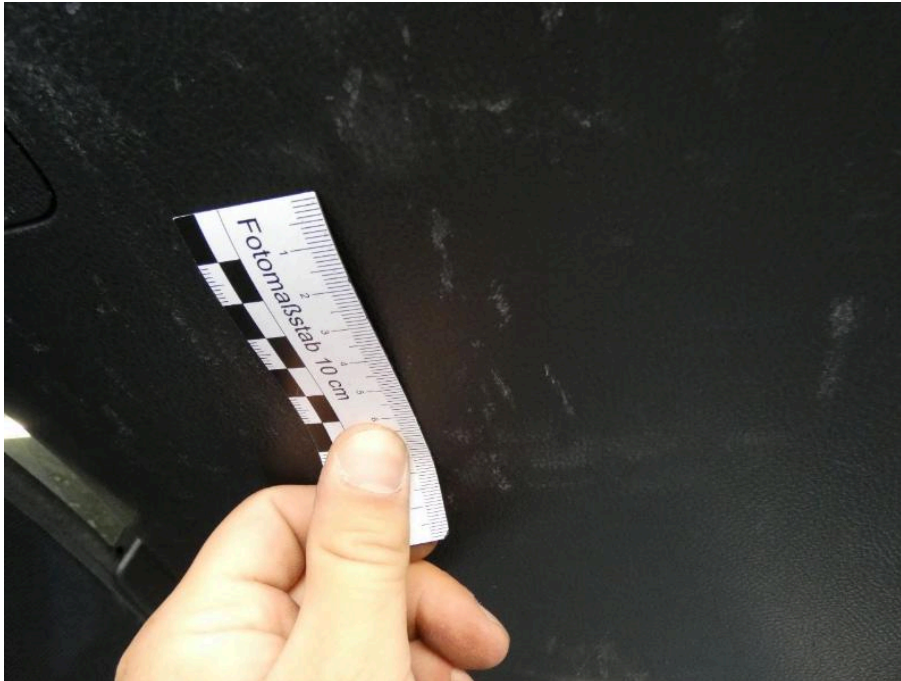
Bild 45
Innenraum Heckklappe (Innenverkleidung) verkratzt

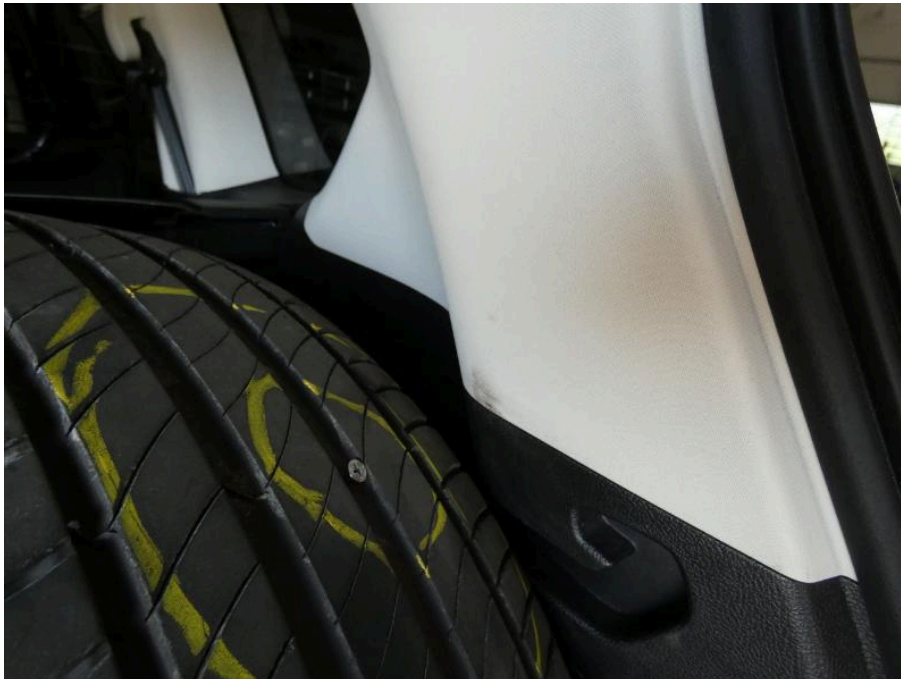
Bild 46
Innenraum Innenraum Oberflächige Kratzer und verschmutzt
