Minderwertgutachten

Dokumentnummer: 1168318
Auftrag vom / Auftrag am: 08.07.2022 / 17:04 Uhr

Amtliches Kennzeichen:	S-MH9274	FIN:	WVWZZZAUZJP142992
Fahrzeugart:	PKW	Aufbau:	Kombilimousine
Hersteller:	VW	Modell:	Golf 5d
Erstzulassung:	24.05.2018	Letztzulassung:	24.05.2018
Anzahl Türen:	5	Motorart:	Reihe
Emissionsgruppe:	Euro 6	Feinstaubplakette:	Grün
Antriebsart:	Diesel OBD	Getriebeart:	Automatik
Laufleistung abgelesen:	150764 Kilometer	Laufleistung geschätzt:	150764 Kilometer

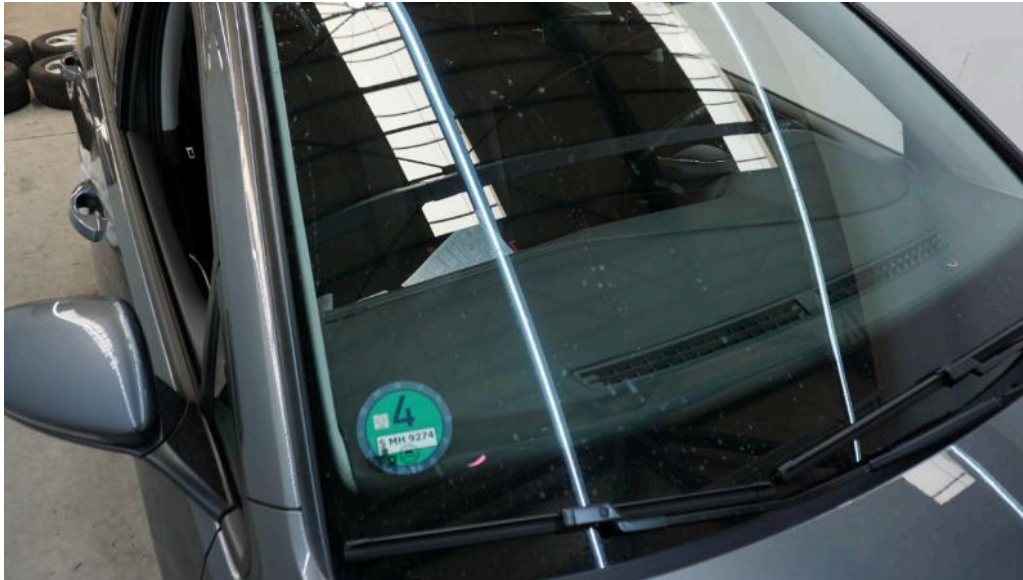
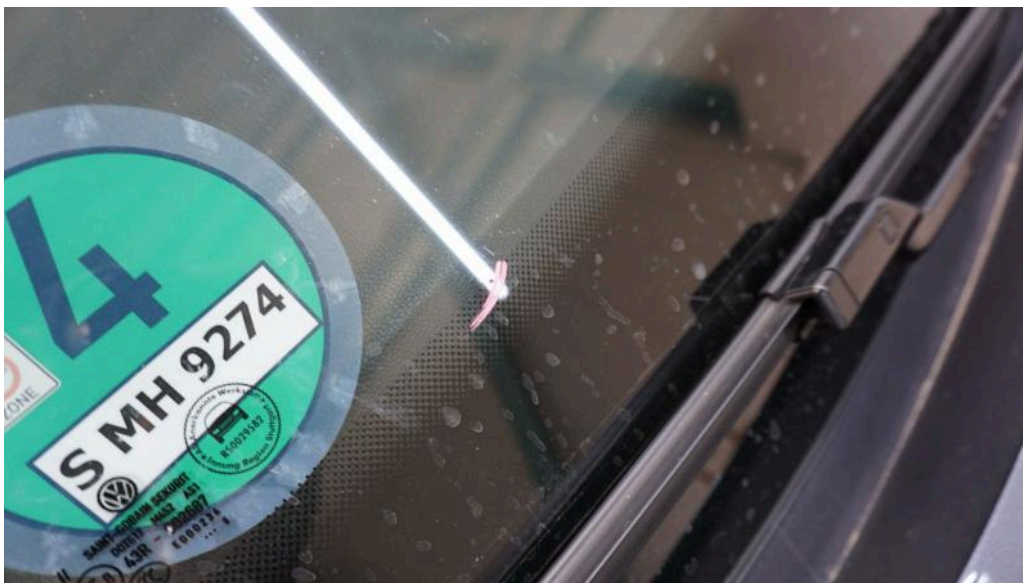
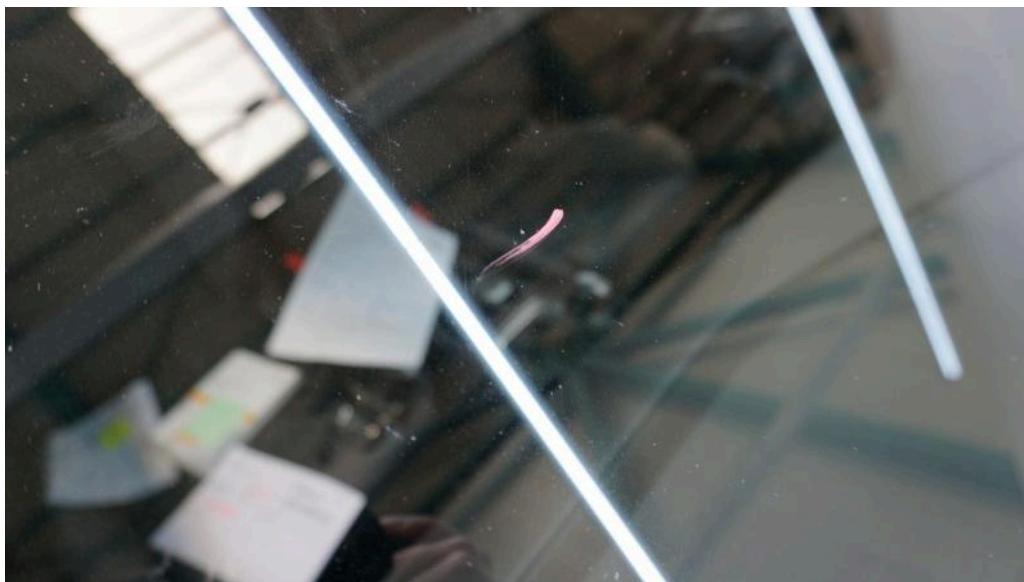
geschätzte Reparaturkosten	Minderwert
Verglasung	0,00 €	0,00 €
Aktueller Schaden, Fahrzeugfront, Frontscheibe, Steinschlag / -schläge, akzeptierter Schaden	-	-
Lackierung	205,00 €	205,00 €
Aktueller Schaden, rechte Seite, Tür rechts (vorne), angestoßen, Smart Repair / Spot Repair	60,00 €	60,00 €
Aktueller Schaden, rechte Seite, Seitenwand (rechts), angestoßen, Smart Repair / Spot Repair	85,00 €	85,00 €
Aktueller Schaden, Fahrzeugfront, Stoßfänger (vorne), Steinschlag / -schläge, Smart Repair / Spot Repair	60,00 €	60,00 €
Allgemeinzustand	400,00 €	400,00 €
Aktueller Schaden, Fahrzeug, Wartung, fällig, erneuern	400,00 €	400,00 €

Bild 17
Fahrzeugfront Frontscheibe Steinschlag / -schläge

Bild 18
Fahrzeugfront Frontscheibe Steinschlag / -schläge

Fahrzeugfront Frontscheibe Steinschlag / -schläge

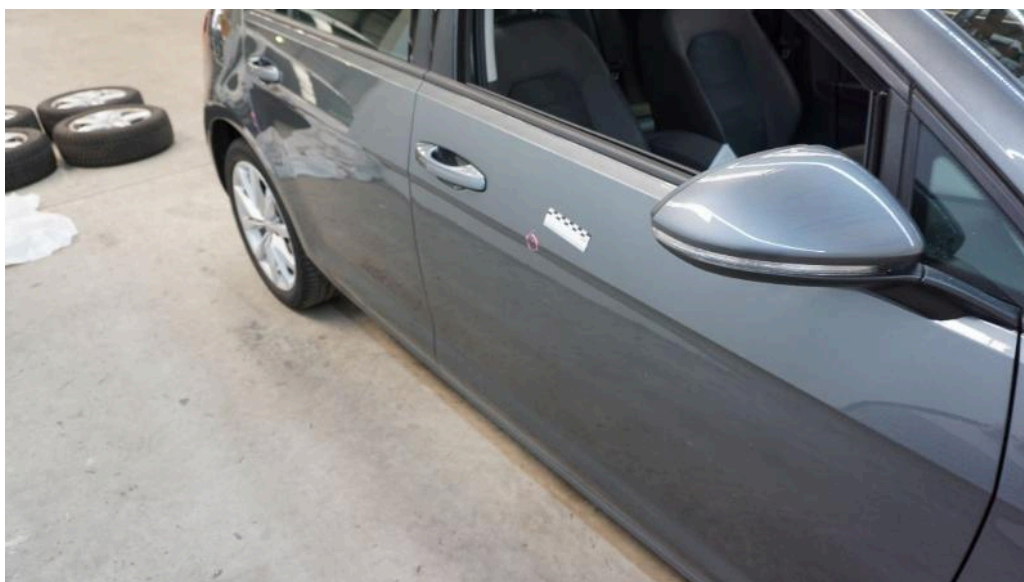
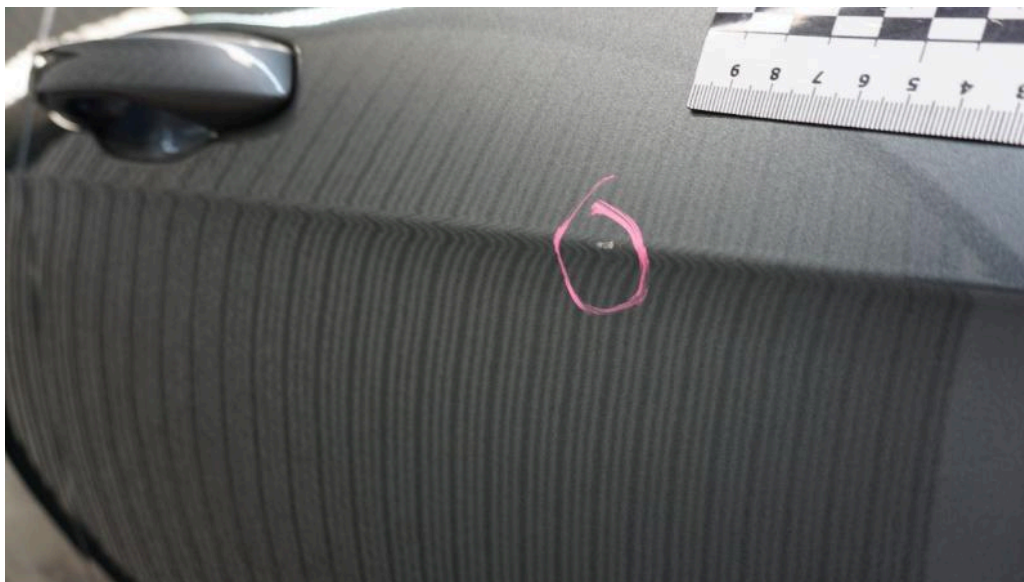
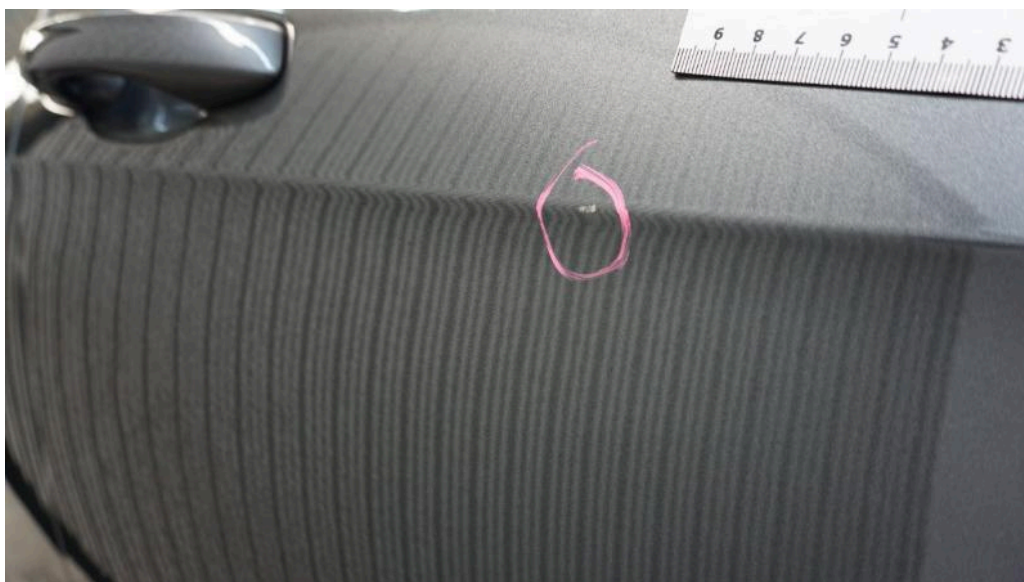
rechte Seite Tür rechts (vorne) angestoßen

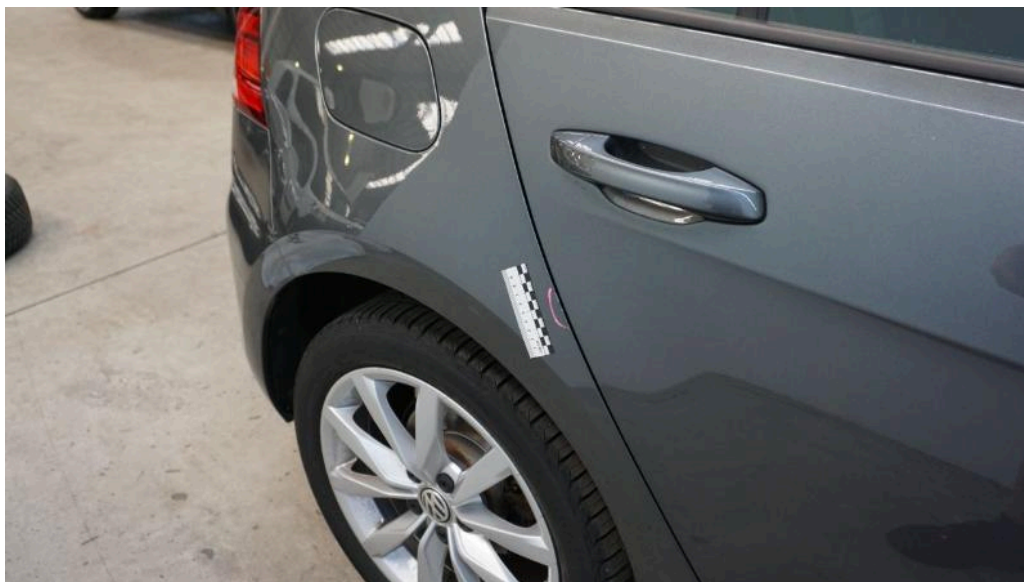
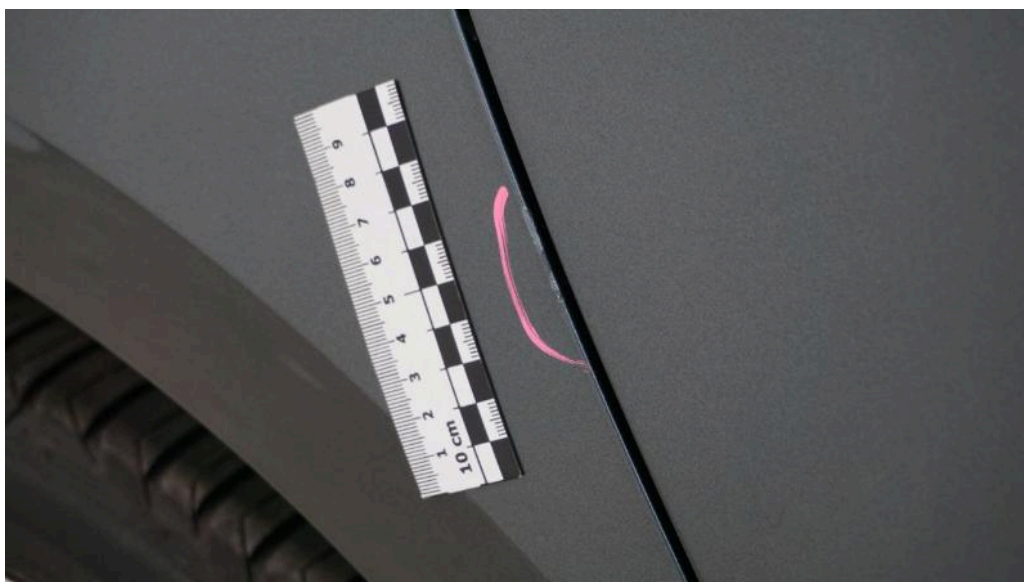
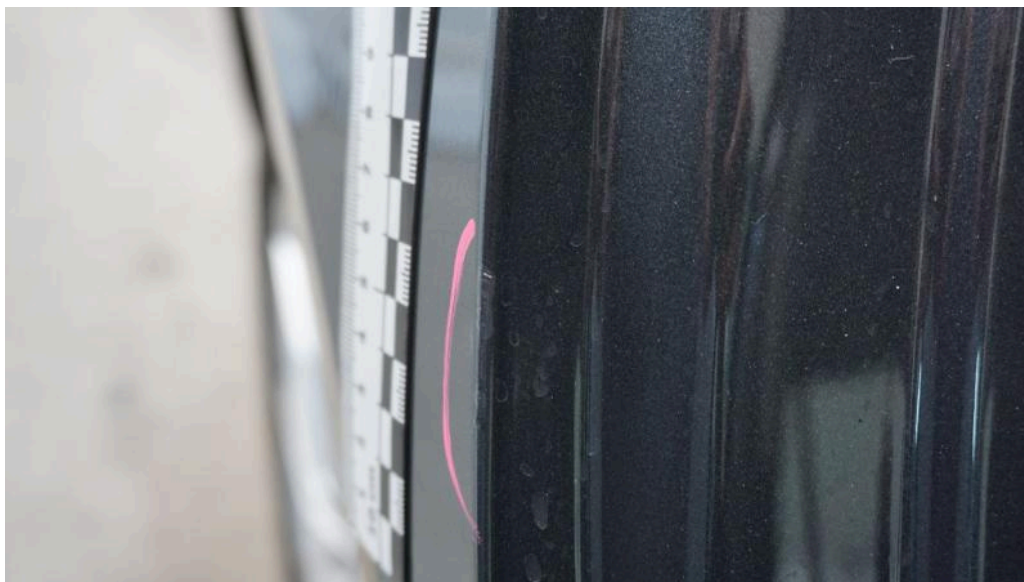
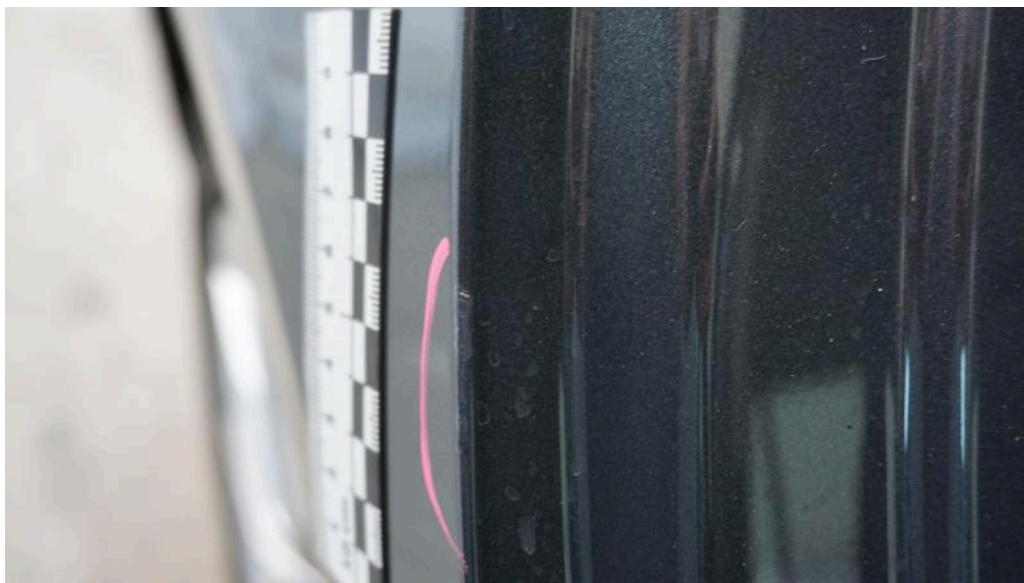
rechte Seite Seitenwand (rechts) angestoßen

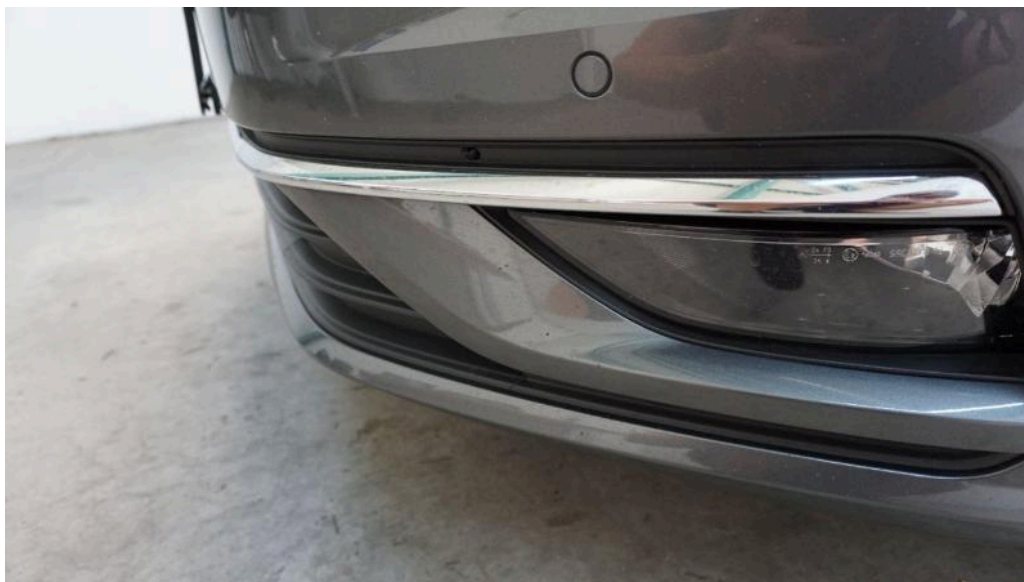
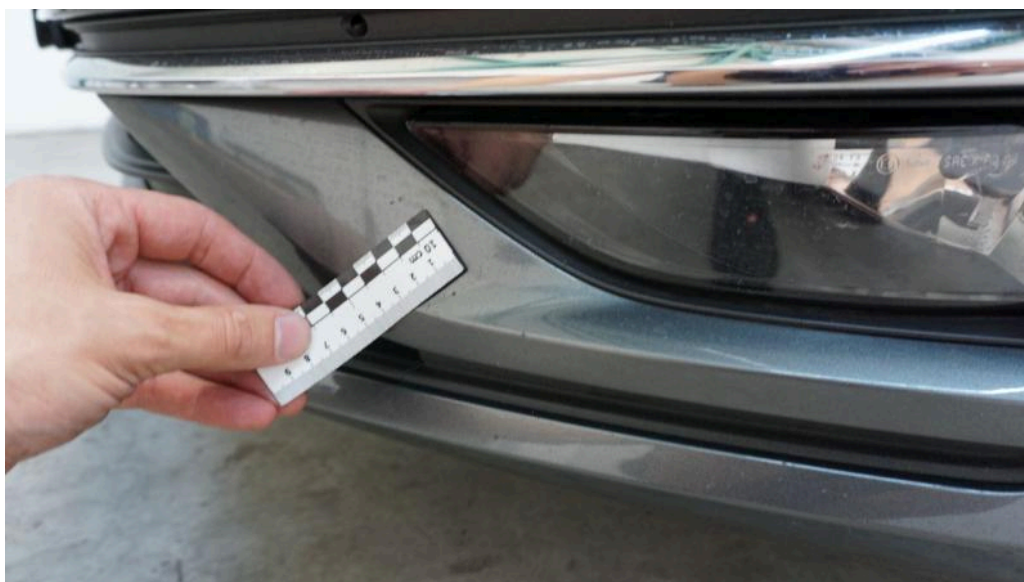
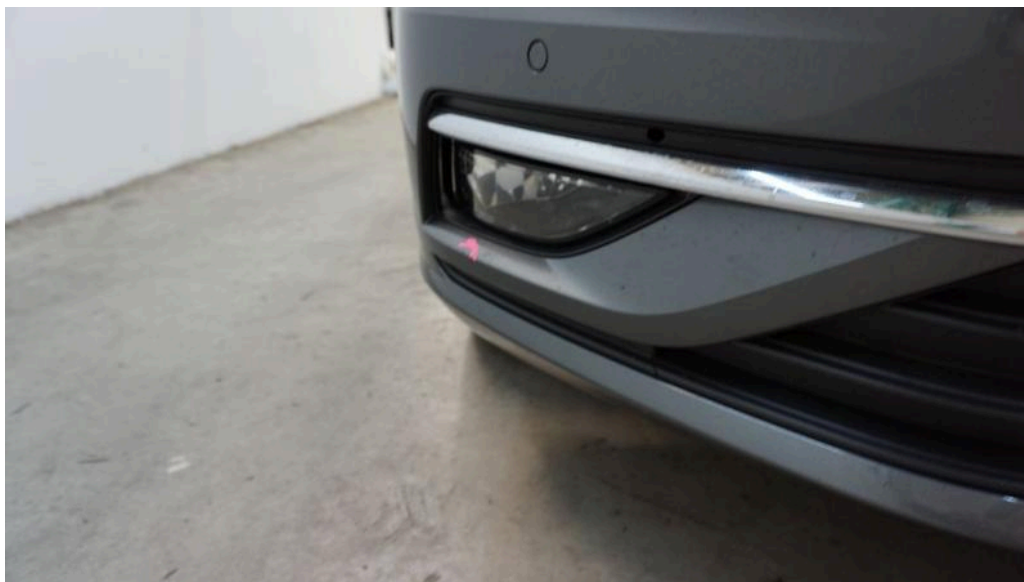
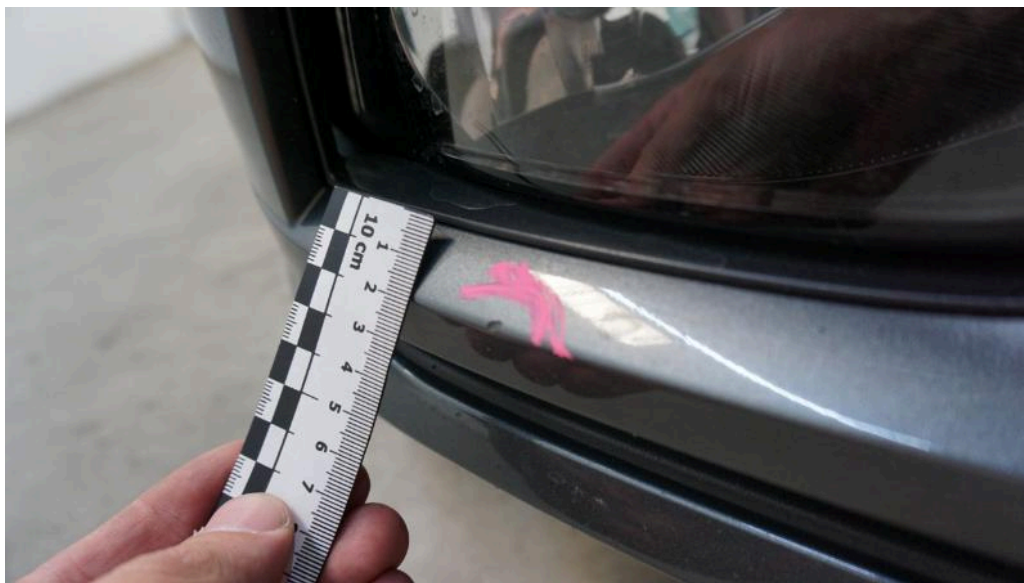
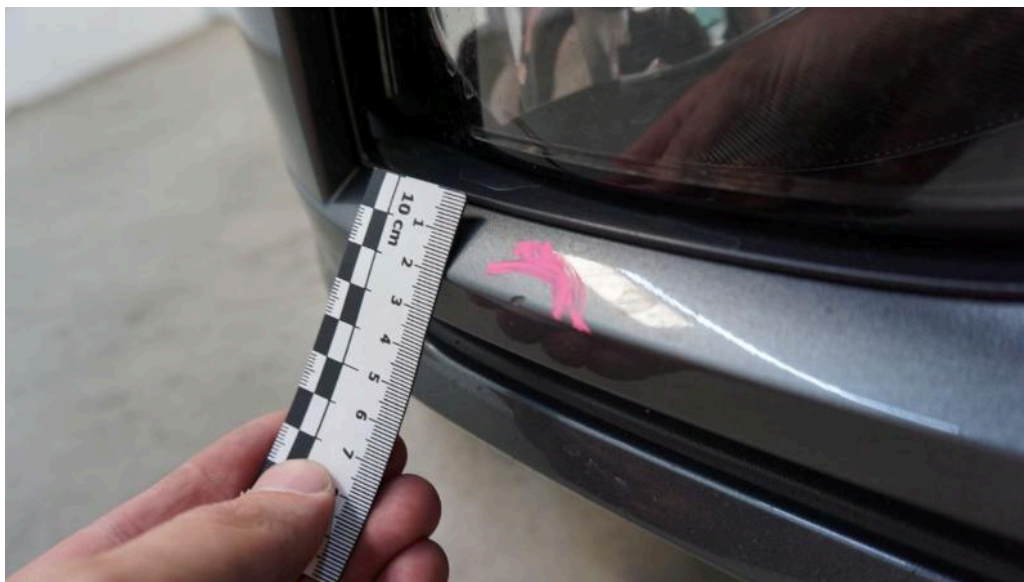
Fahrzeugfront Stoßfänger (vorne) Steinschlag / -schläge

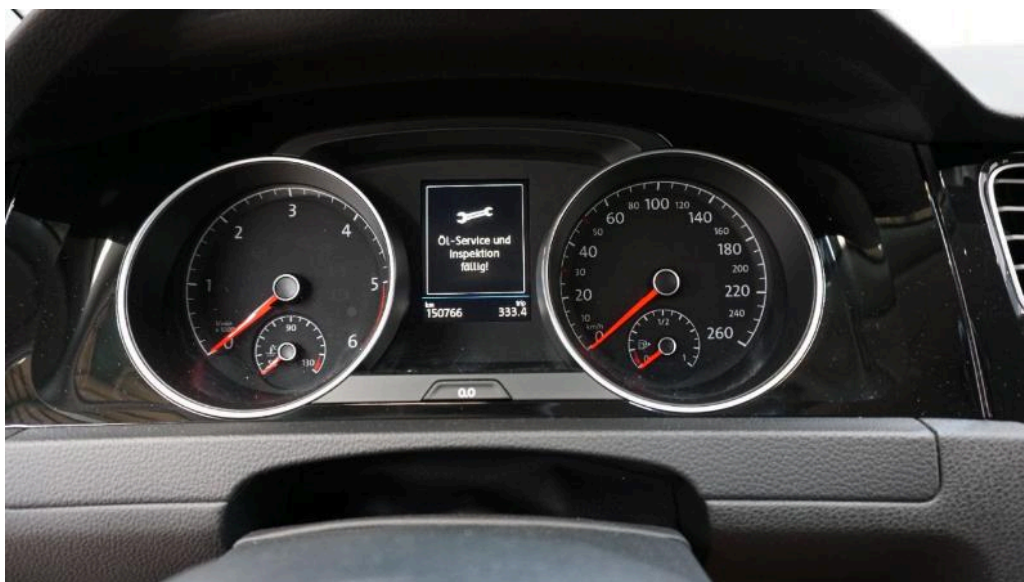
Bild 32

Fahrzeug Wartung fällig
