## Minderwertgutachten

Dokumentennummer: 1176732  
Auftrag vom / Auftrag am: 04.08.2022 / 13:39 Uhr

| <b>Amtliches Kennzeichen:</b> | E-BM1040 | <b>FIN:</b> | WBACV61010LK08481 |
| <b>Modell:</b> | X5 xDrive 30 d | <b>Erstzulassung:</b> | 16.07.2019 |

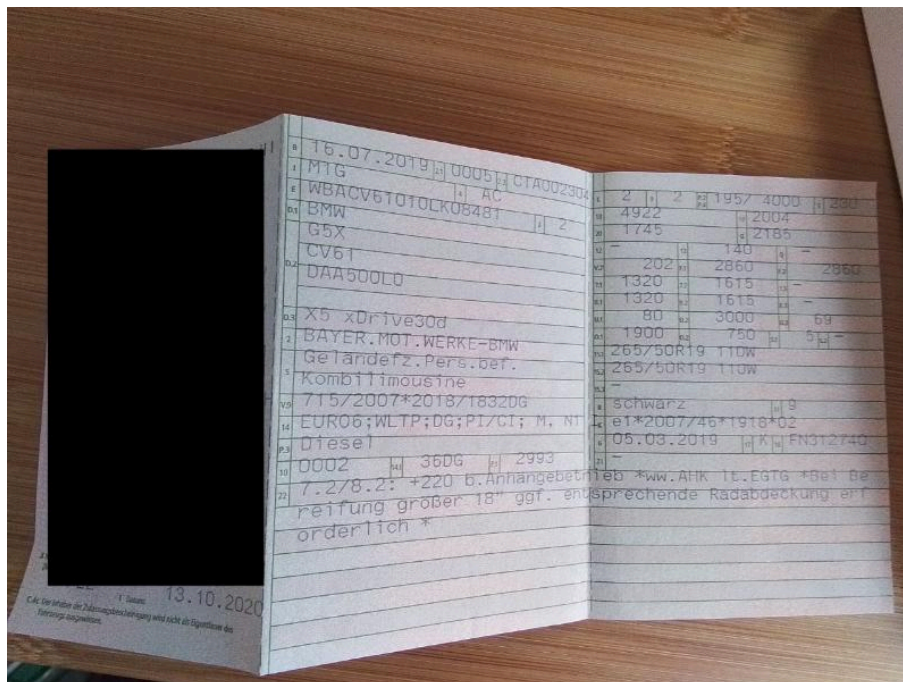
| | geschätzte Reparaturkosten | Minderwert |
|---|---|---|
| Aktueller Schaden, Fahrzeug, HU / UMA, Haupt- und Abgasuntersuchung seit 07/2022 fällig , fällig, erneuern | 150,00 € | 150,00 € |

Bild 24  
 Fahrzeug HU / UMA Haupt- und Abgasuntersuchung seit 07/2022 fällig fällig

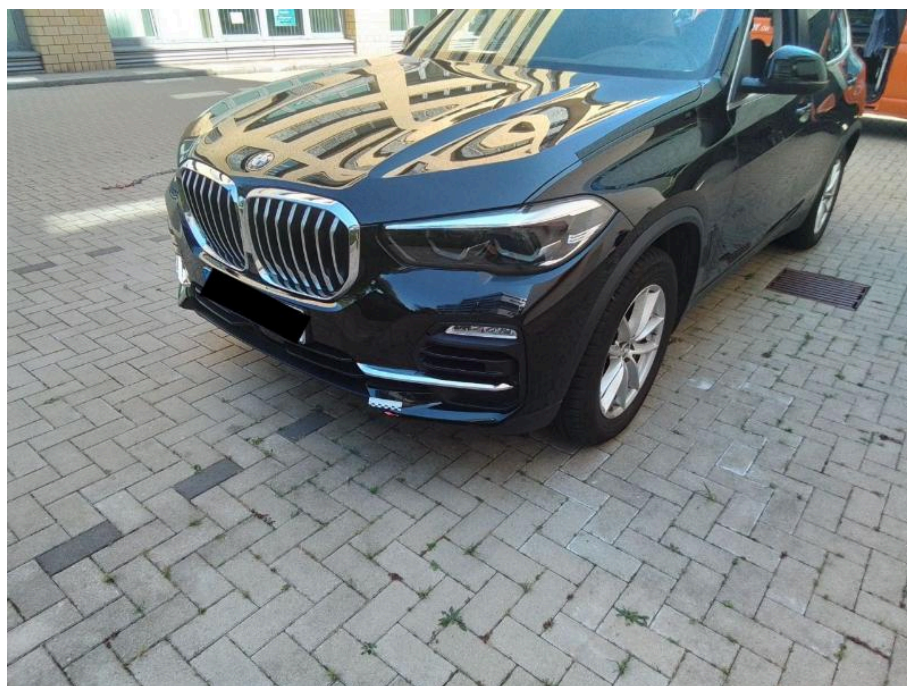
Bild 28

| | geschätzte Reparaturkosten | Minderwert |
|---|---|---|
| Aktueller Schaden, Fahrzeugfront, Stoßfänger (vorne), Anstoß/Beschädigung/Lackschaden , angestoßen, Smart Repair / Spot Repair | 250,00 € | 250,00 € |

Fahrzeugfront Stoßfänger (vorne) Anstoß/Beschädigung/Lackschaden angestoßen

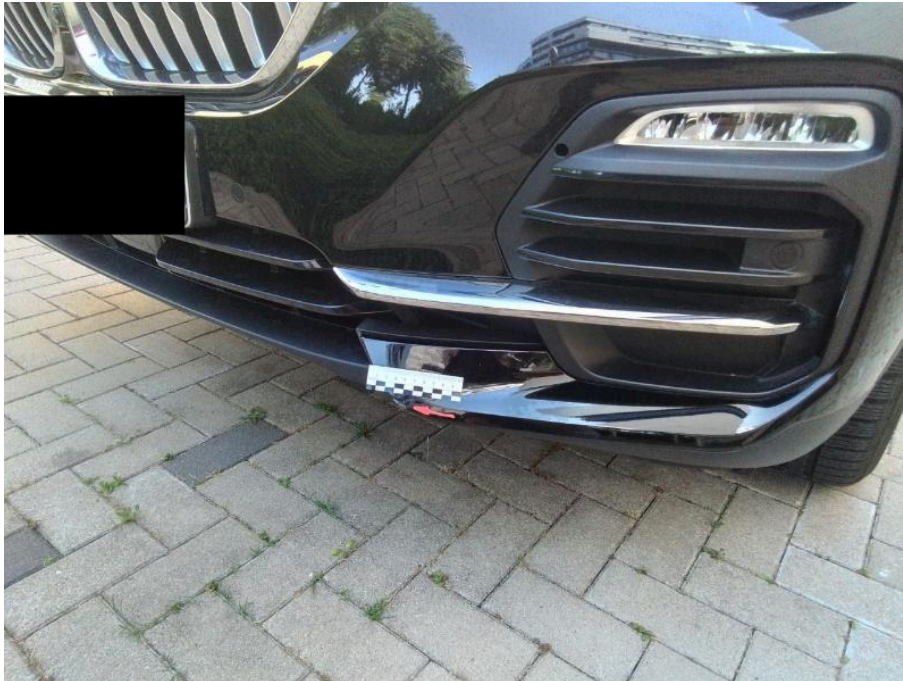
**Bild 29**

Fahrzeugfront Stoßfänger (vorne) Anstoß/Beschädigung/Lackschaden angestoßen

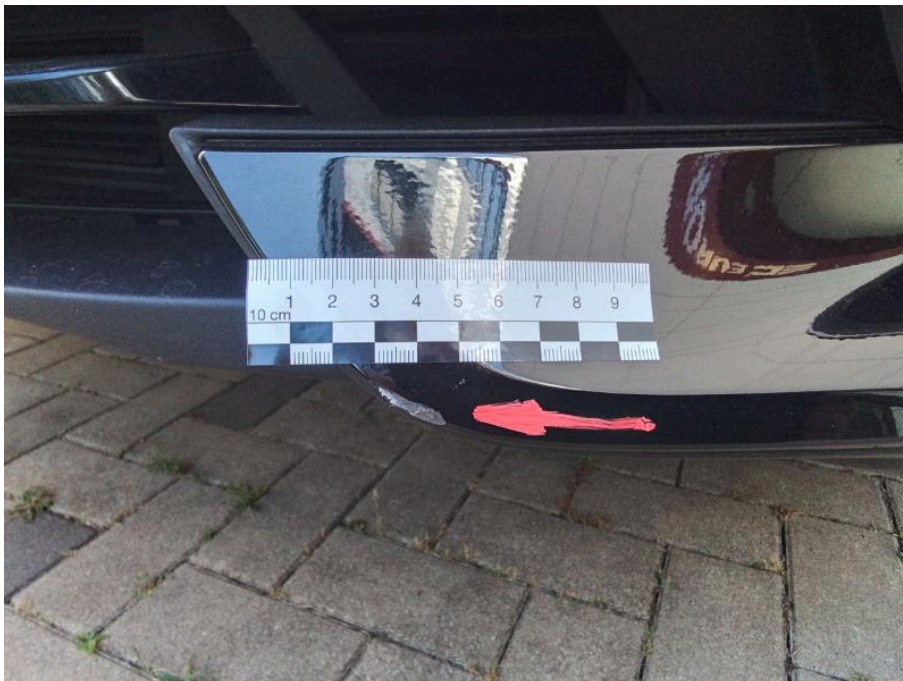
**Bild 30**

Fahrzeugfront Stoßfänger (vorne) Anstoß/Beschädigung/Lackschaden angestoßen

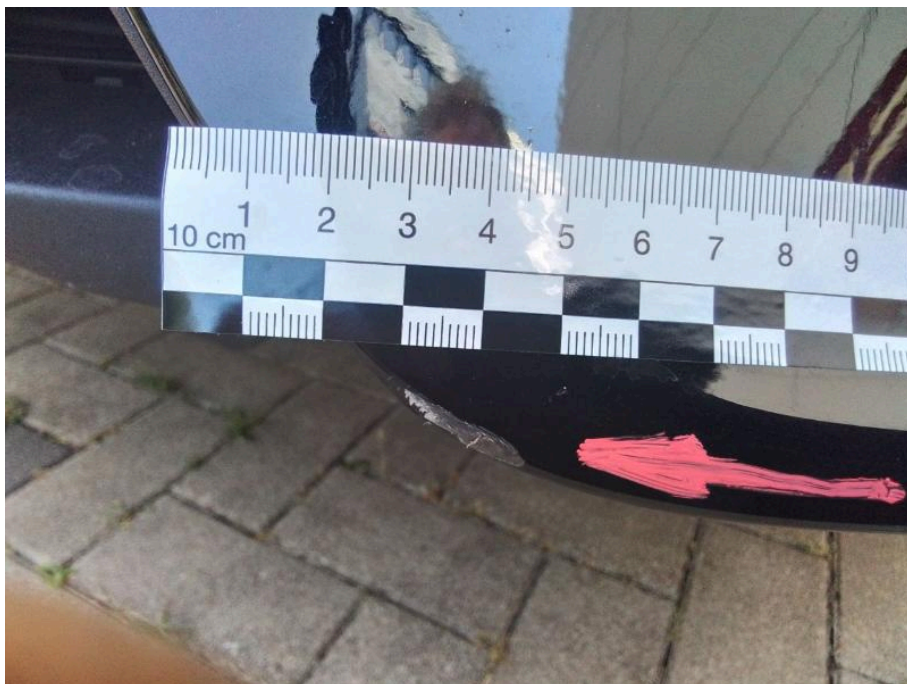
**Bild 31**

Fahrzeugfront Stoßfänger (vorne) Anstoß/Beschädigung/Lackschaden angestoßen

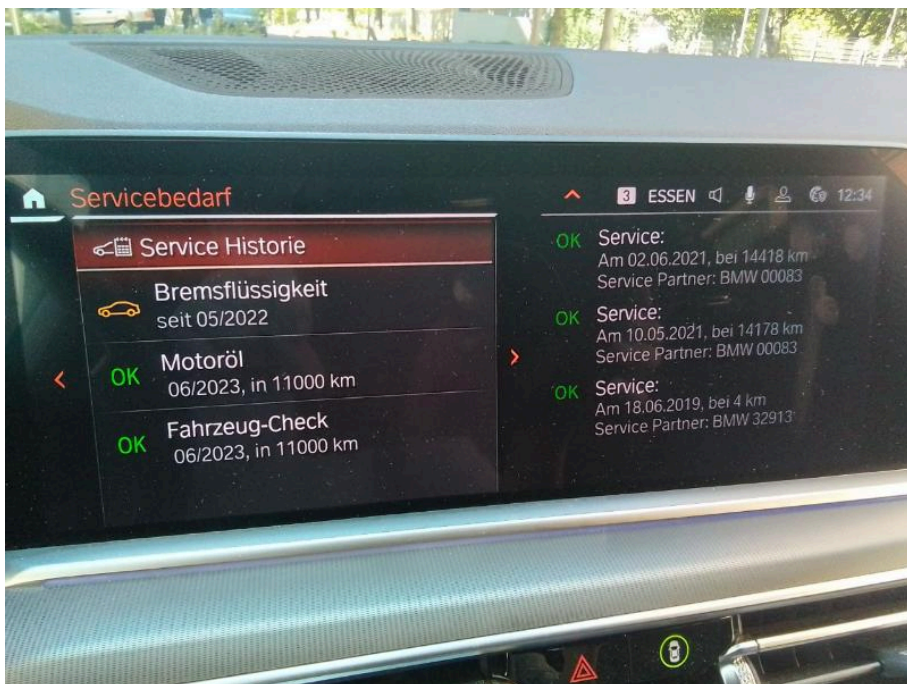
| | geschätzte Reparaturkosten | Minderwert |
|---|---|---|
| Aktueller Schaden, Fahrzeug, Bremsflüssigkeit, Bremsflüssigkeitswechsel ist seit 05/2022 fällig, fällig, erneuern | 150,00 € | 150,00 € |

**Bild 32: Service Eintragungen Display Fahrzeug**

Fahrzeug Bremsflüssigkeit Bremsflüssigkeitswechsel ist seit 05/2022 fällig fällig

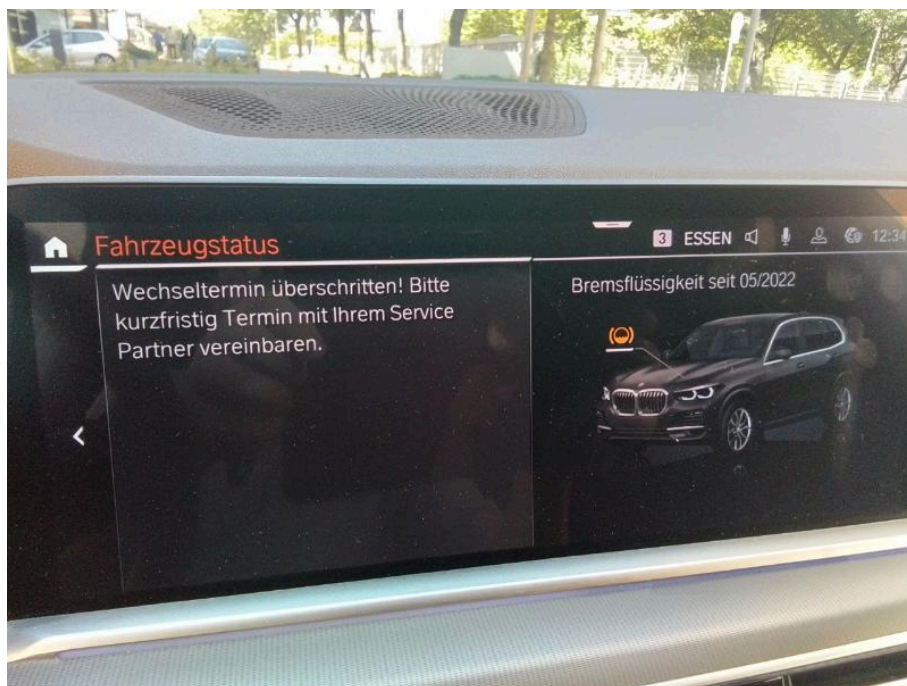
**Bild 33: Bremsflüssigkeitswechsel fällig seit 05/2022**  
Fahrzeug Bremsflüssigkeit Bremsflüssigkeitswechsel ist seit 05/2022 fällig fällig
