Minderwertgutachten

Dokumentnummer: 1168342
Auftrag vom / Auftrag am: 08.07.2022 / 17:47 Uhr

Amtliches Kennzeichen:	VER-MR270	FIN:	WF0VXXGCEVKD76722
HSN/TSN:	8566 / BLE	Fahrzeugart:	PKW
Aufbau:	Van/Kleinbus	Hersteller:	Ford
Modell:	C-Max Trend	Erstzulassung:	11.07.2019
Letztzulassung:	11.07.2019	Anzahl Türen:	5
Motorart:	Reihe	Emissionsgruppe:	Euro 6
Feinstaubplakette:	Grün	Leistung:	88,0 KW
Hubraum:	1499 ccm	Antriebsart:	Diesel OBD
Antriebskonzept:	Frontantrieb	Getriebeart:	manuell
Anzahl Schaltstufen:	6	Laufleistung abgelesen:	159677 Kilometer
Laufleistung geschätzt:	159677 Kilometer

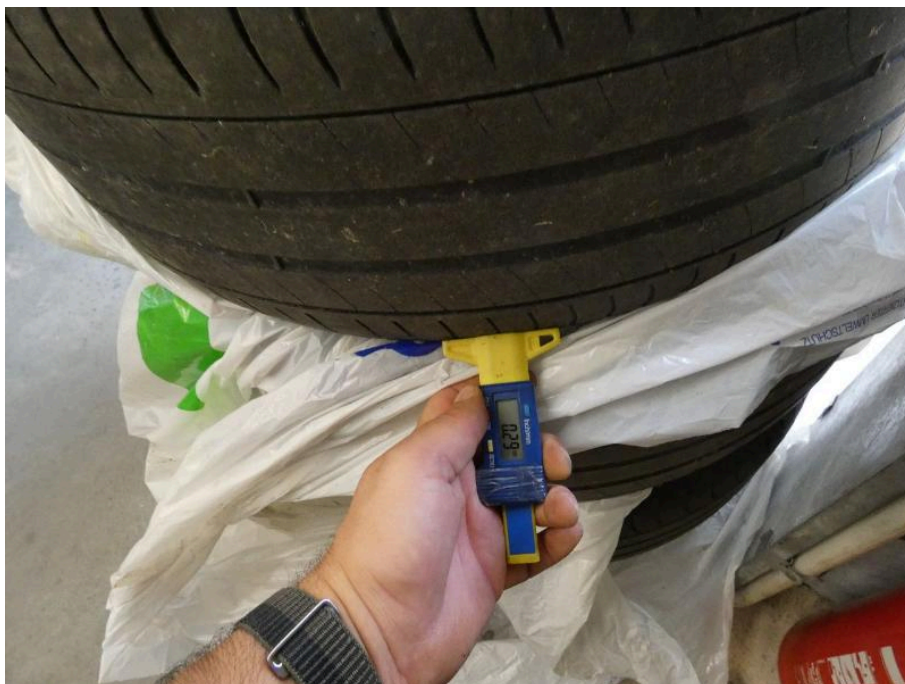
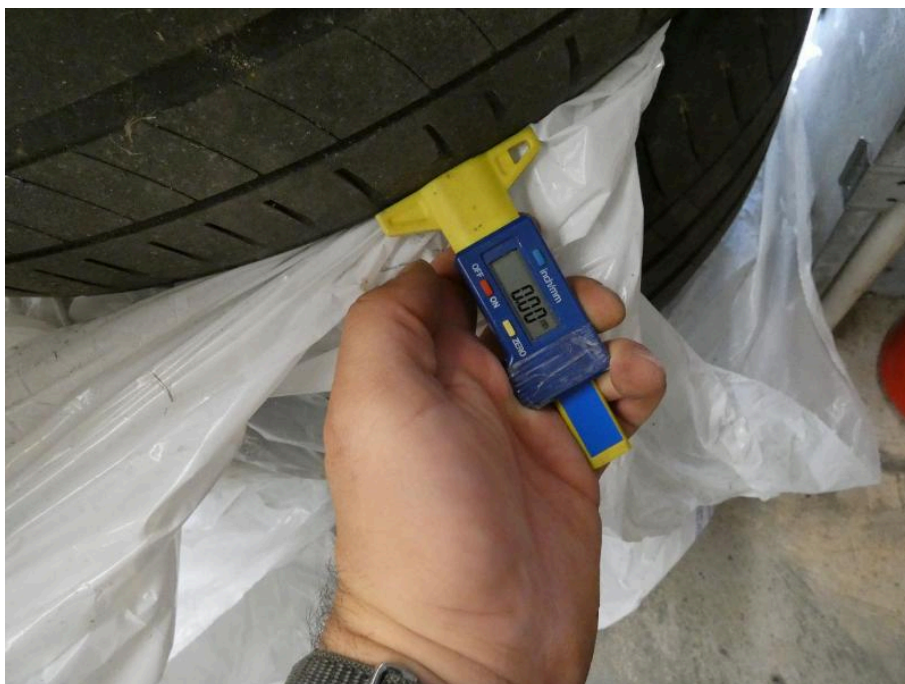
Fahrzeugzubehör 2. Reifensatz 2x Sommerreifen -einseitig abgefahren- unter Mindestprofiltiefe

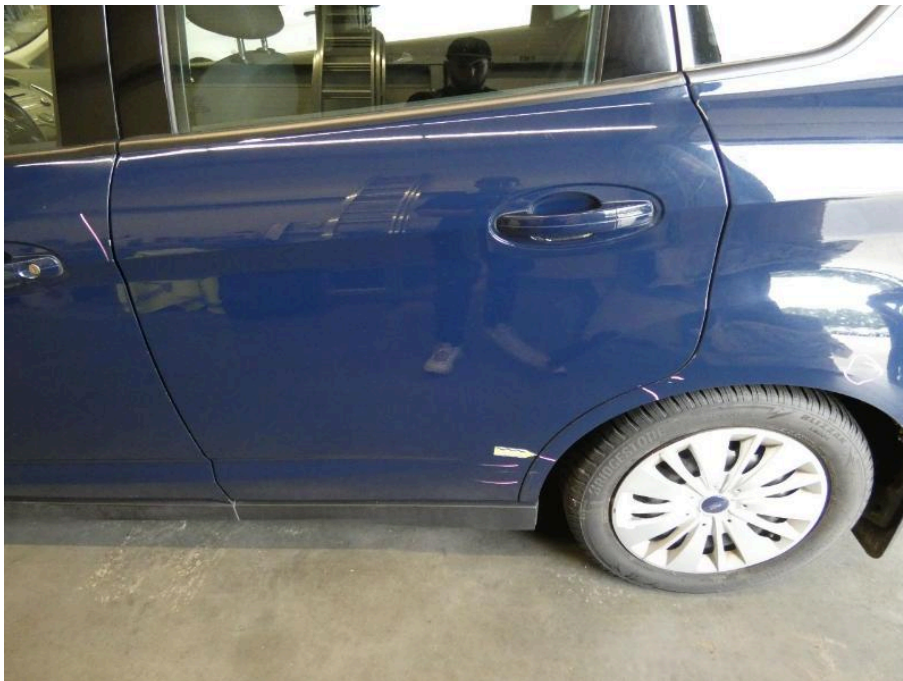
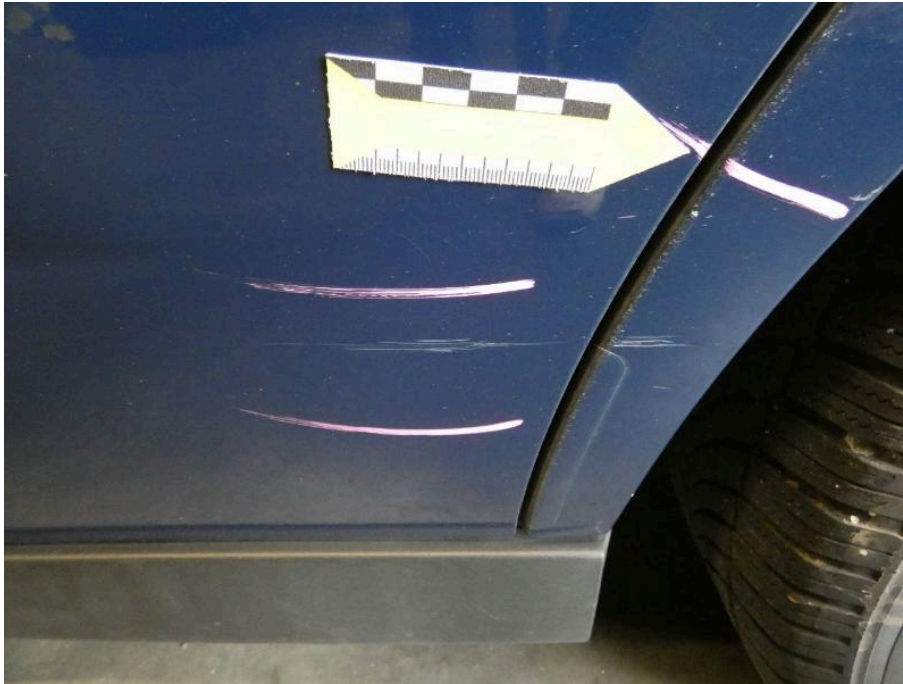
Aktueller Schaden, linke Seite, Tür hinten (links), verkratzt, Smart Repair / Spot Repair	85,00 €	85,00 €
Aktueller Schaden, Dach, Dachhaut, 8x Dellen und, verkratzt, instandsetzen + lackieren	805,00 €	480,00 €
Aktueller Schaden, linke Seite, Tür vorn (links), verkratzt, lackieren	570,00 €	340,00 €
Aktueller Schaden, Fahrzeugfront, Motorhaube, verkratzt, lackieren	520,00 €	310,00 €
Aktueller Schaden, Fahrzeugfront, Stoßfänger (vorne), angestoßen, instandsetzen + lackieren	600,00 €	360,00 €
Aktueller Schaden, rechte Seite, Kotflügel rechts, verkratzt, Smart Repair / Spot Repair	60,00 €	60,00 €
Aktueller Schaden, rechte Seite, Tür vorn (rechts), angestoßen, instandsetzen + lackieren	620,00 €	370,00 €
Aktueller Schaden, rechte Seite, Beifahrertürgriff, verkratzt, Smart Repair / Spot Repair	60,00 €	60,00 €
Aktueller Schaden, rechte Seite, Tür hinten (rechts), Delle und, verkratzt, Smart Repair / Spot Repair	180,00 €	180,00 €

linke Seite Tür hinten (links) verkratzt

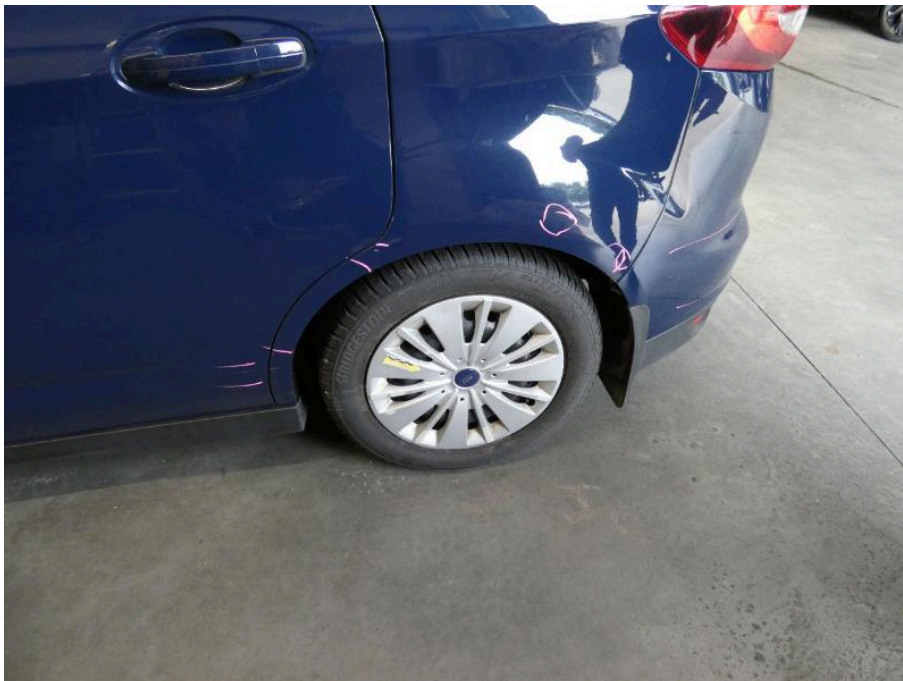
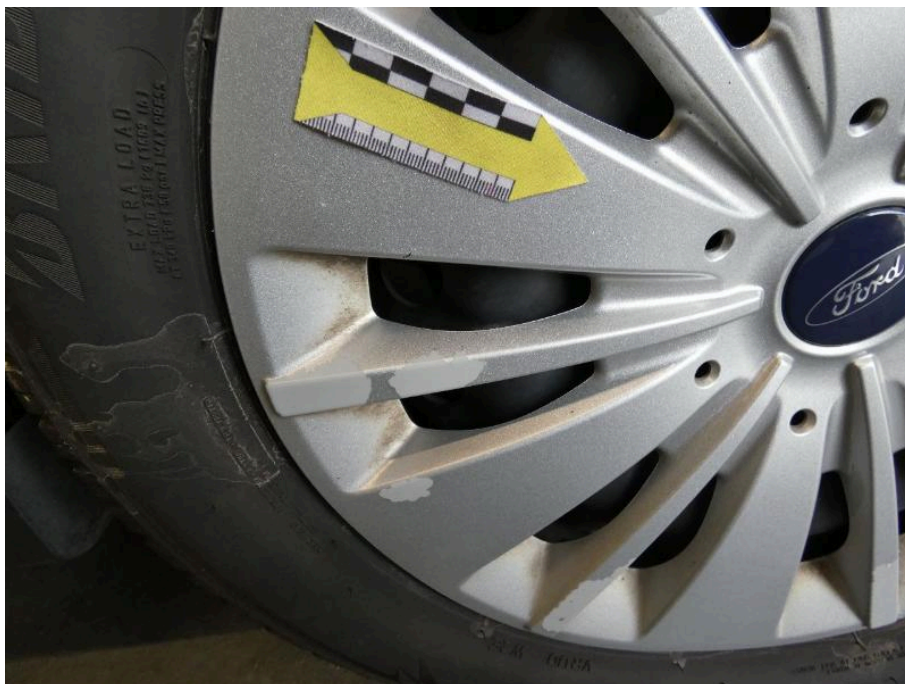
Hinterachse Radzierkappe links (hinten) verkratzt

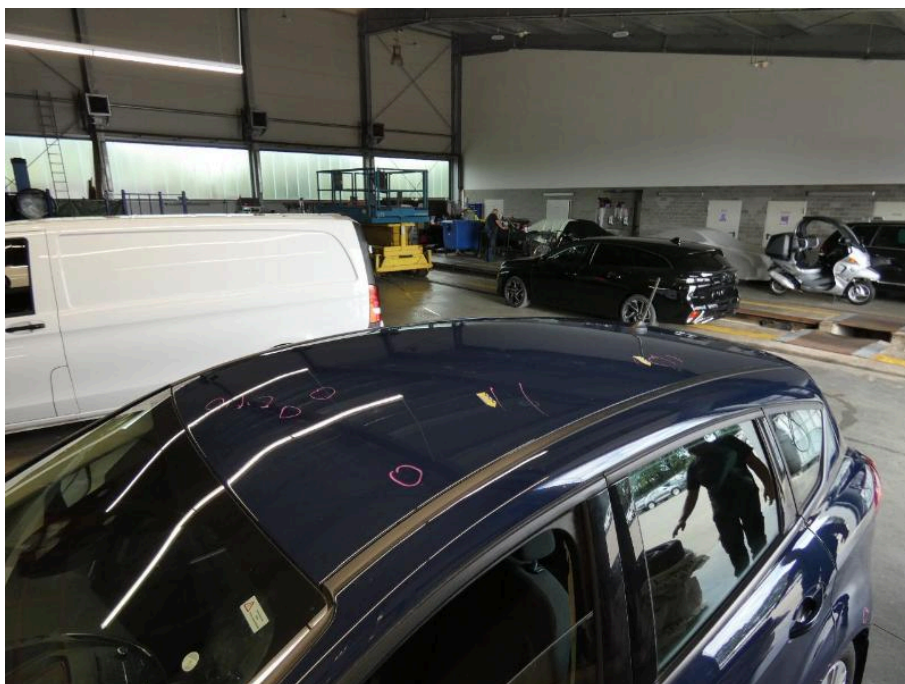
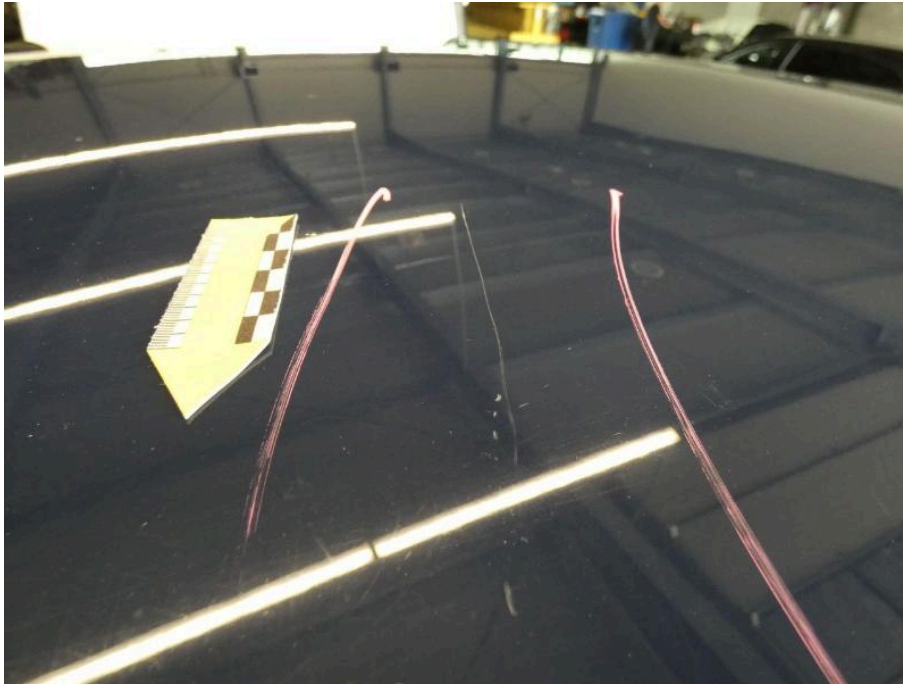
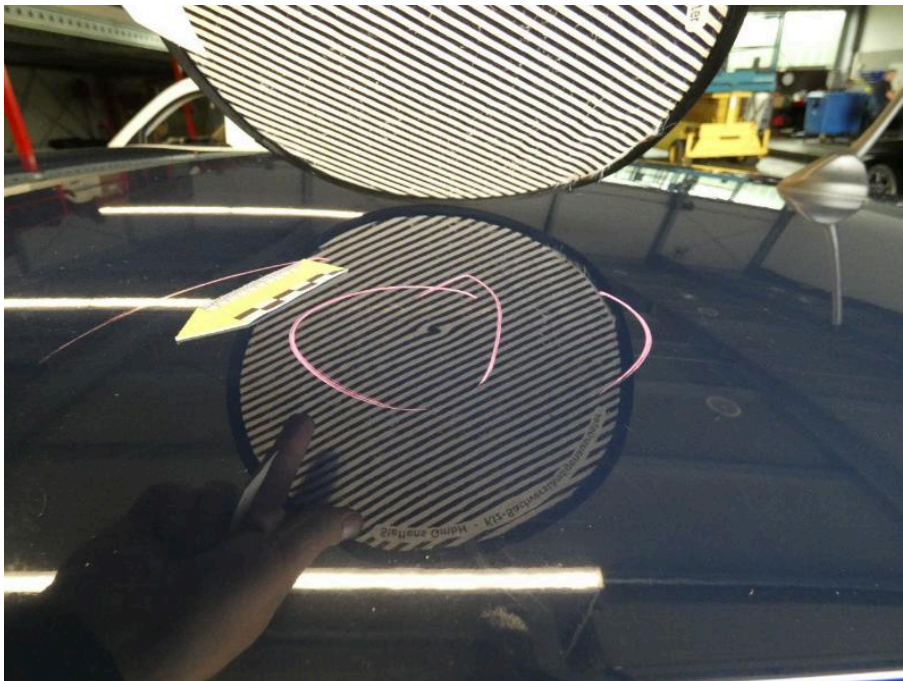
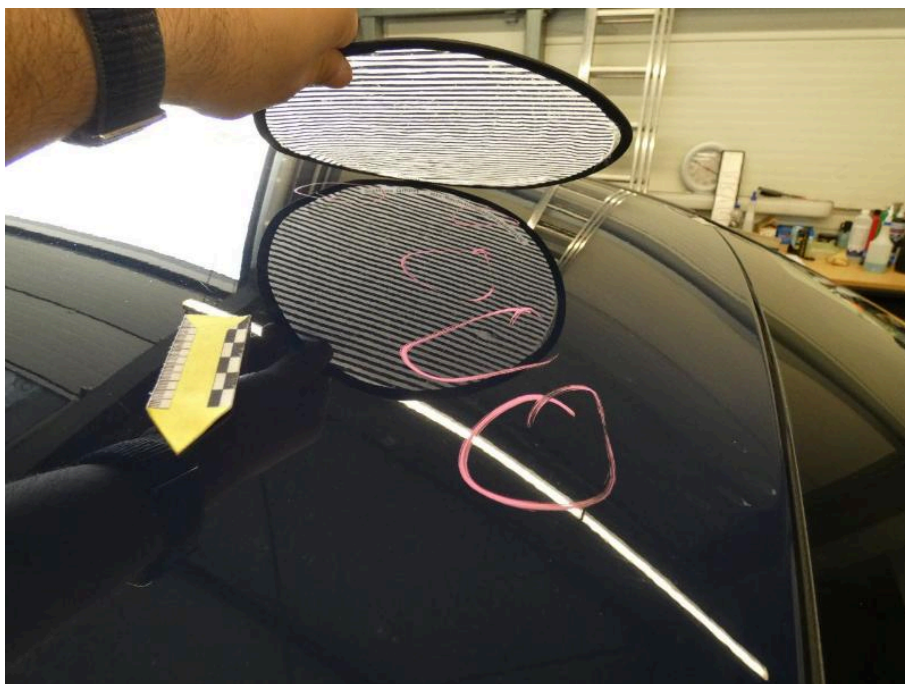
Dach Dachhaut 8x Dellen und verkratzt

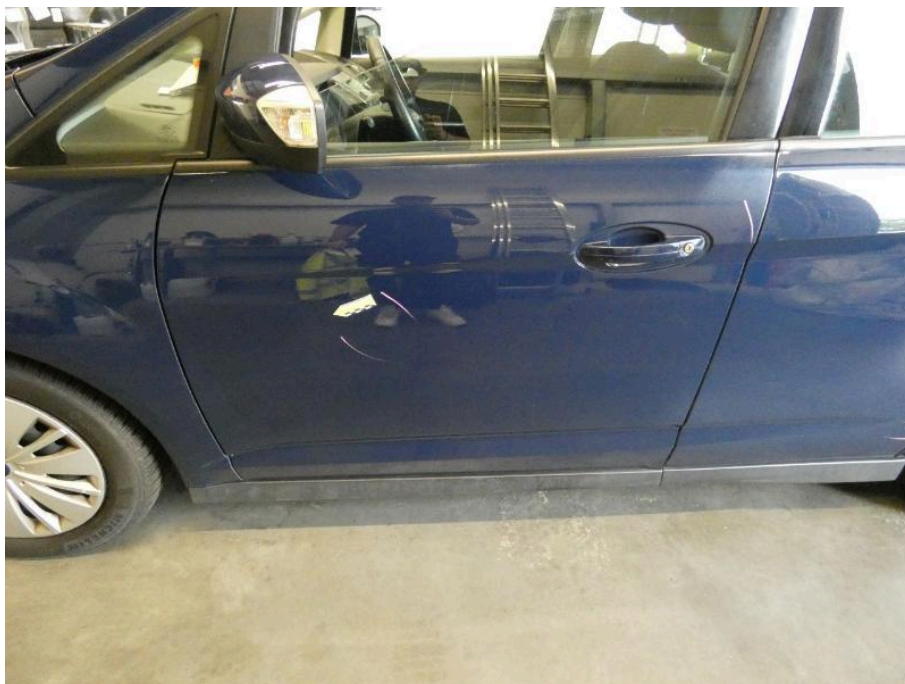
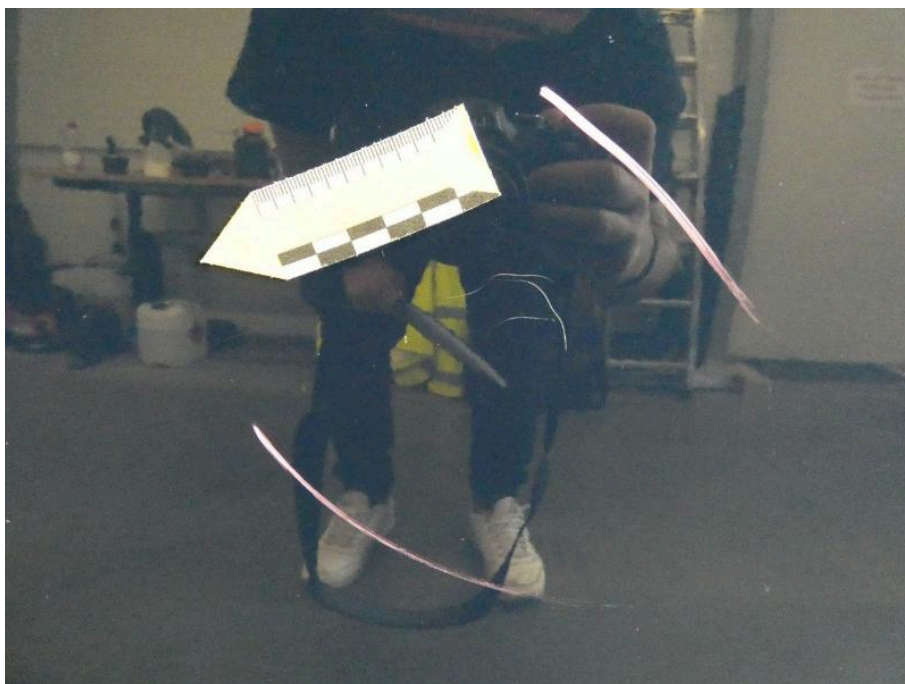
linke Seite Tür vorn (links) verkratzt

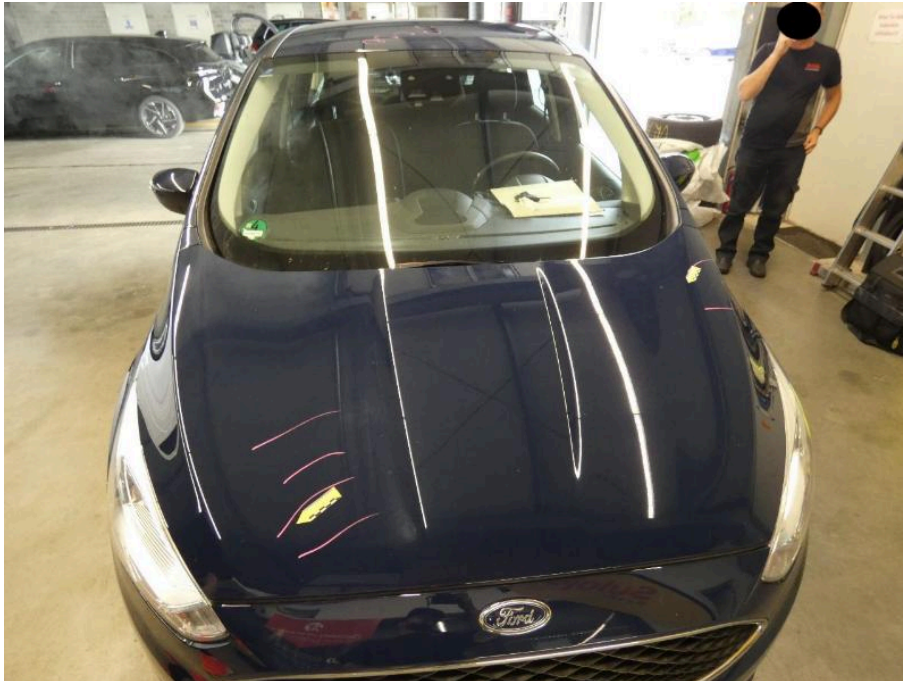
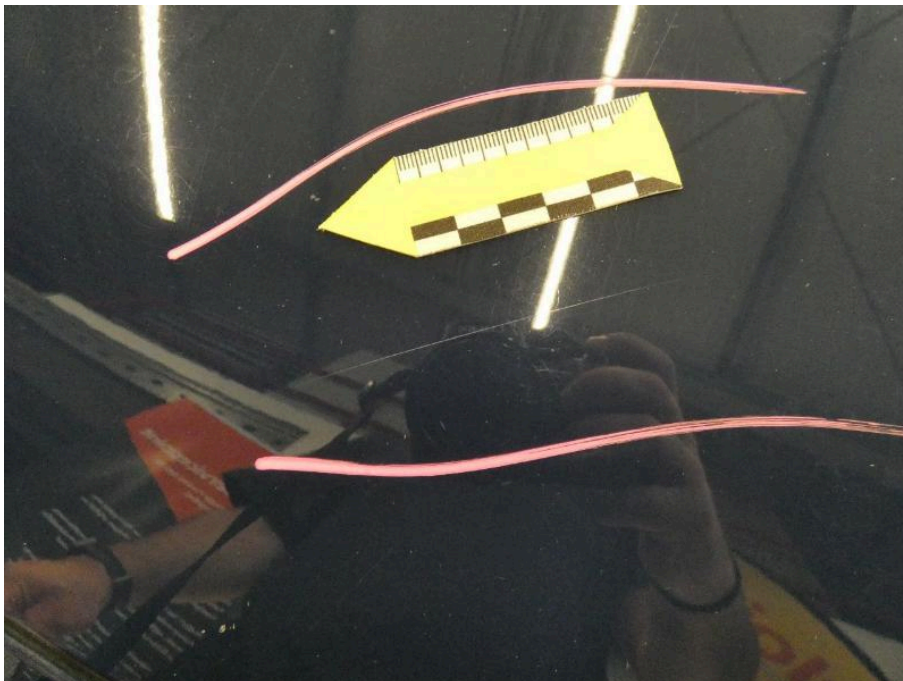
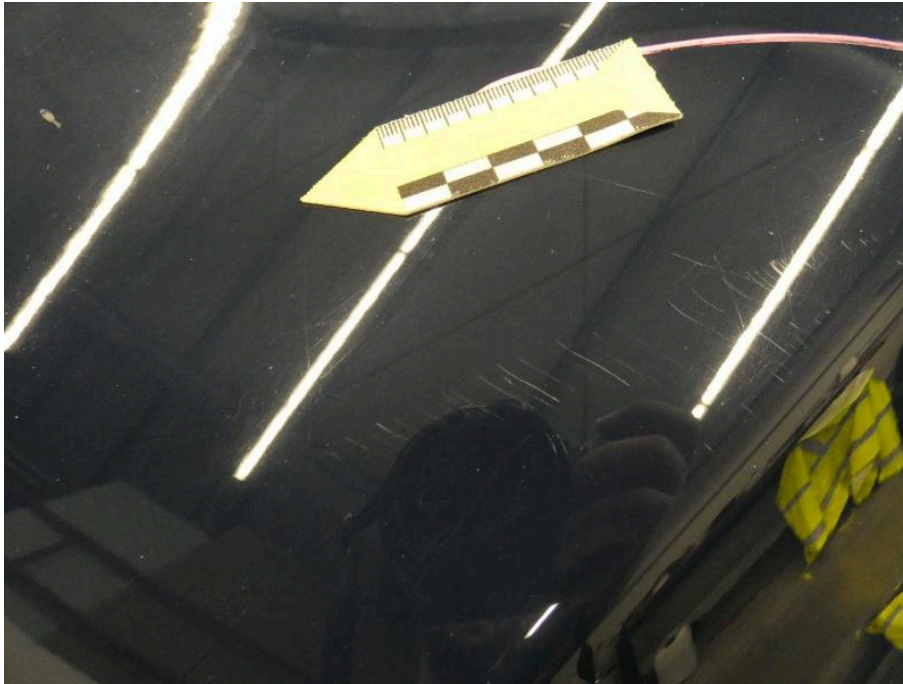
Fahrzeugfront Motorhaube verkratzt

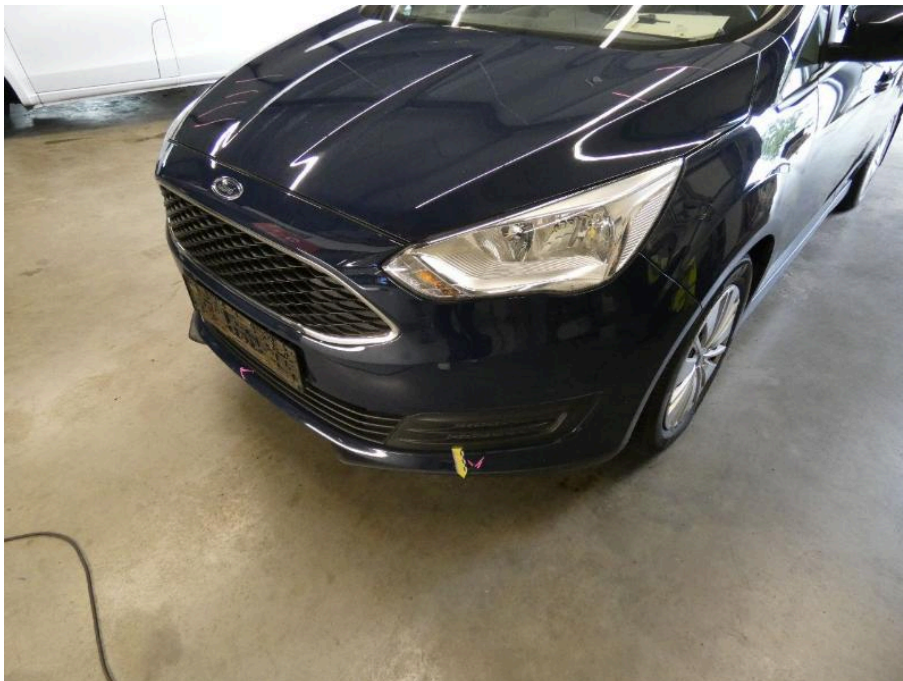
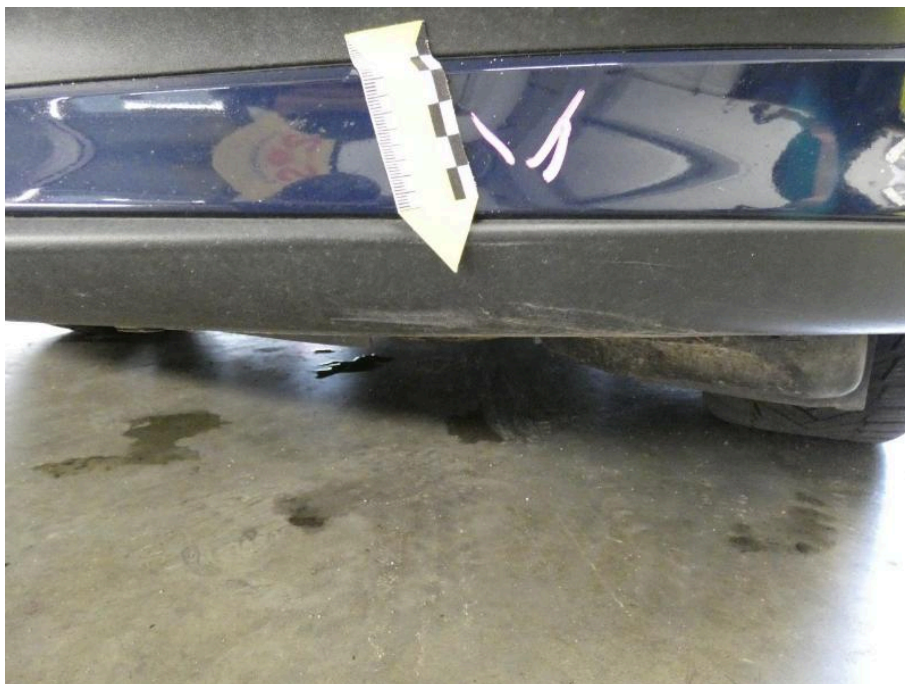
Fahrzeugfront Frontspoiler verkratzt

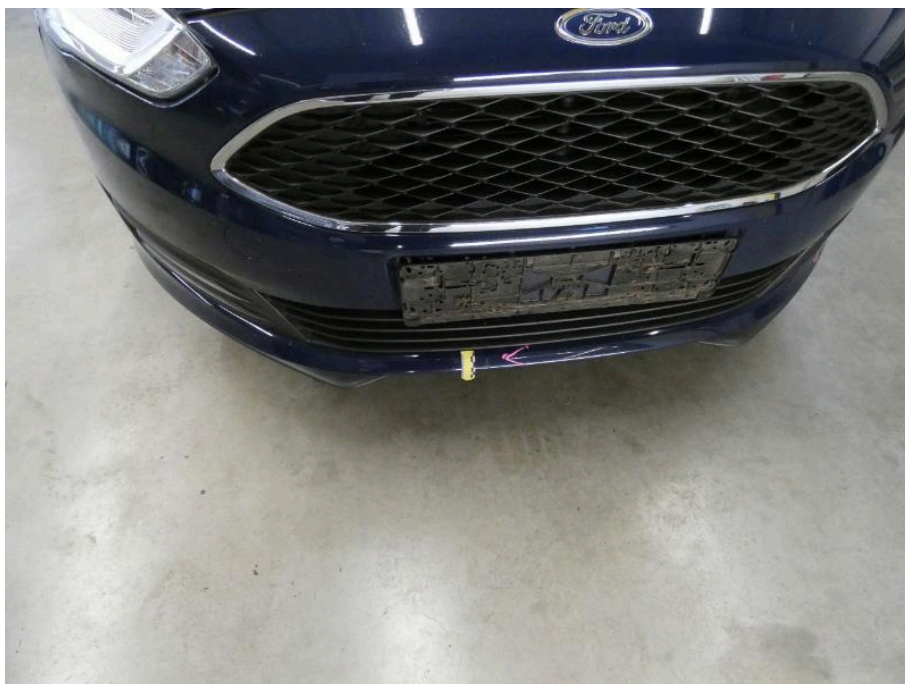
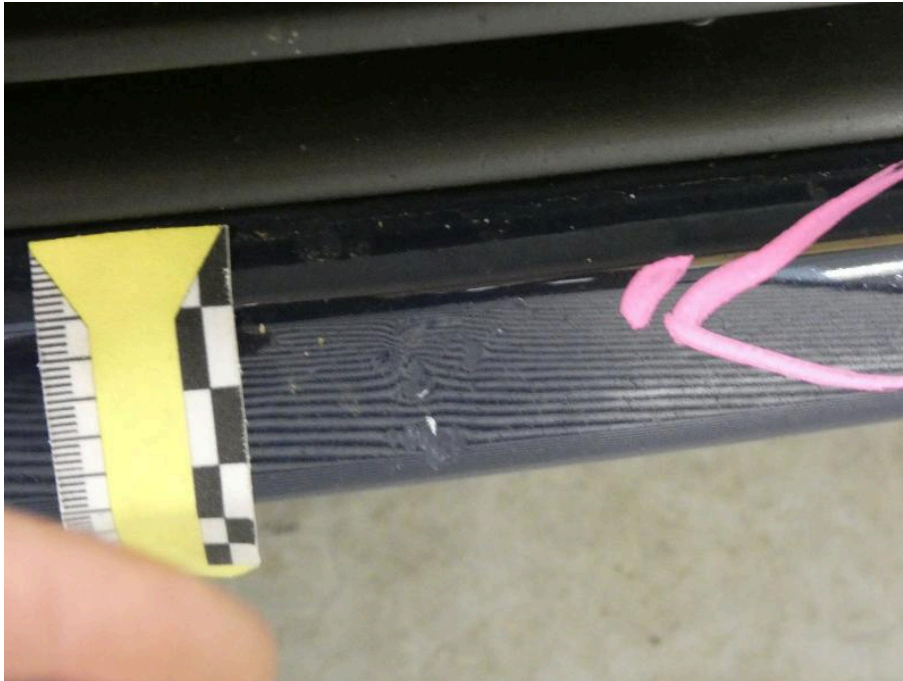
Fahrzeugfront Stoßfänger (vorne) angestoßen

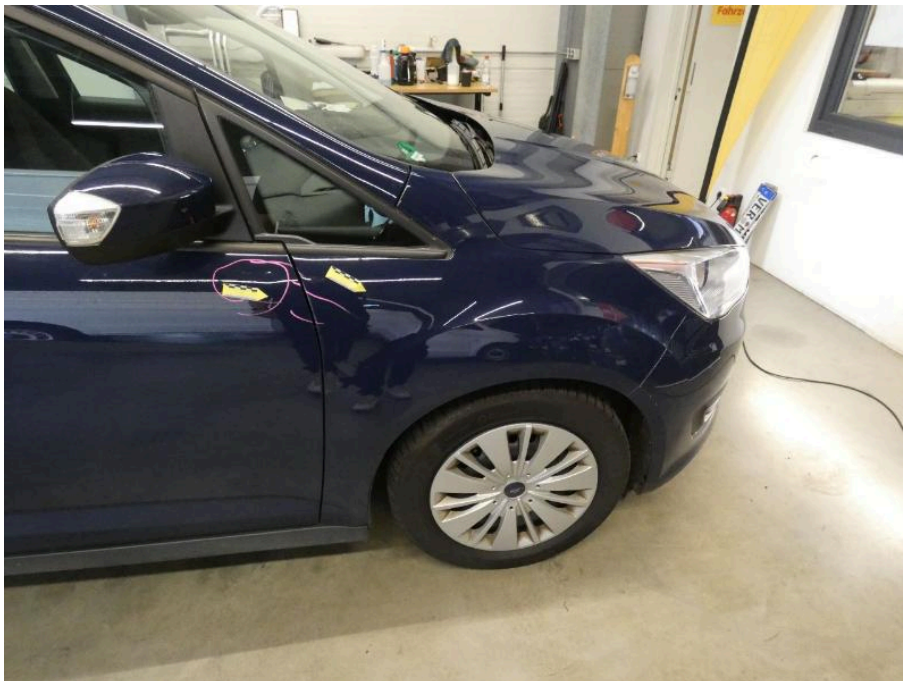
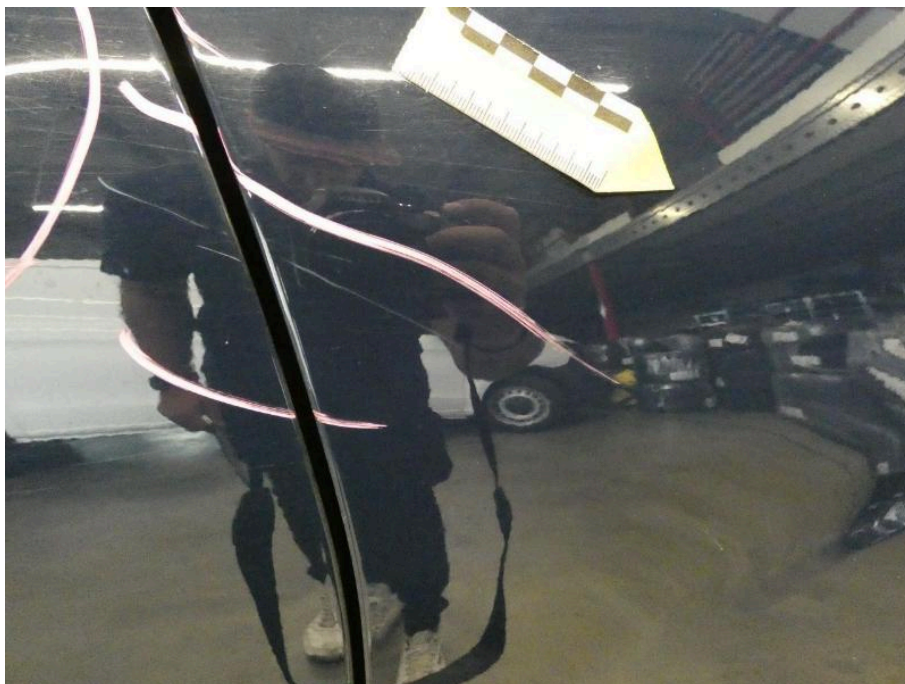
rechte Seite Kotflügel rechts verkratzt

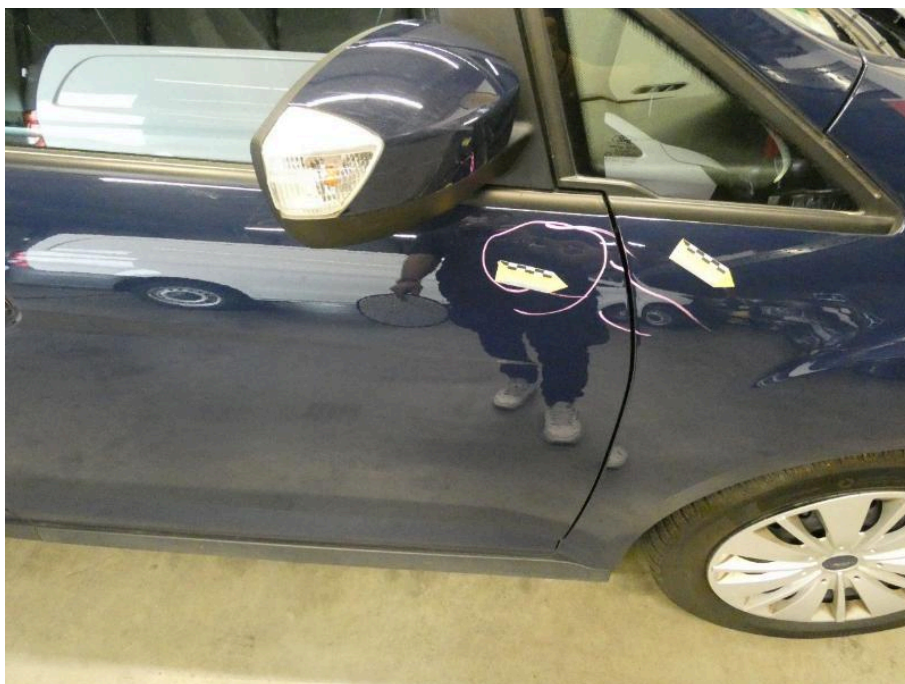
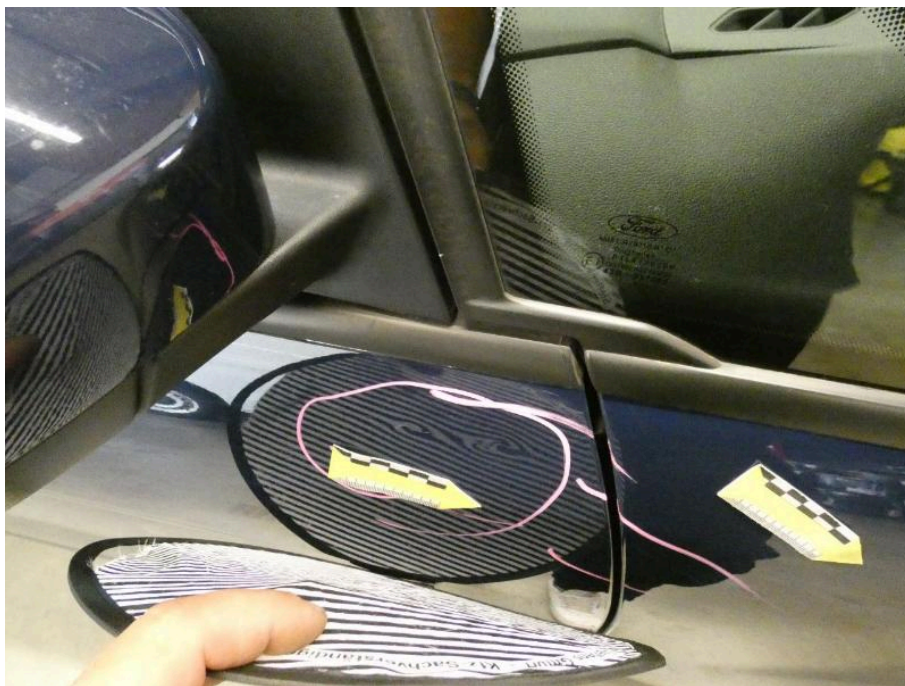
rechte Seite Tür vorn (rechts) angestoßen

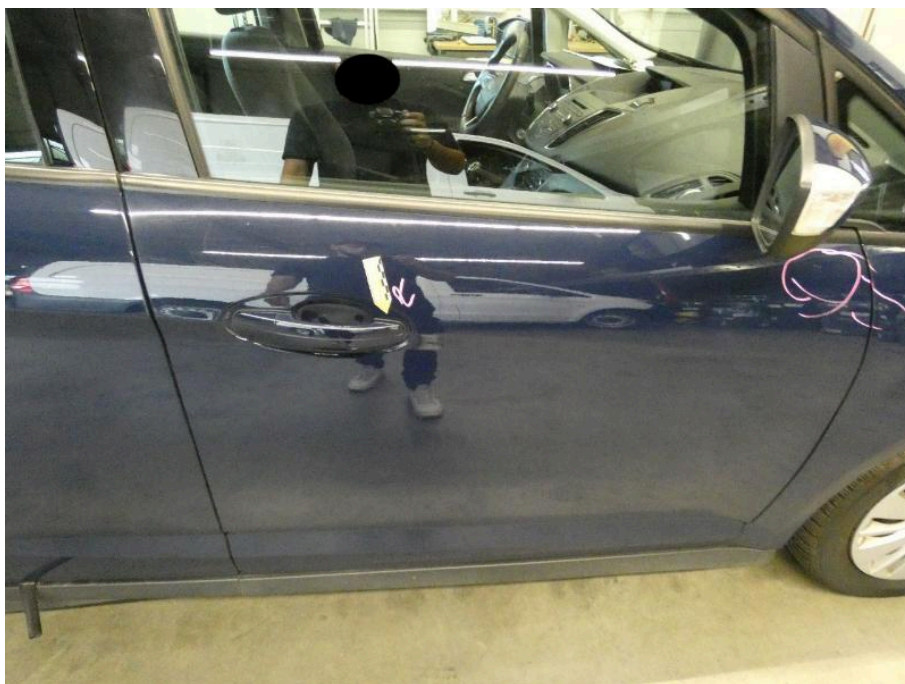
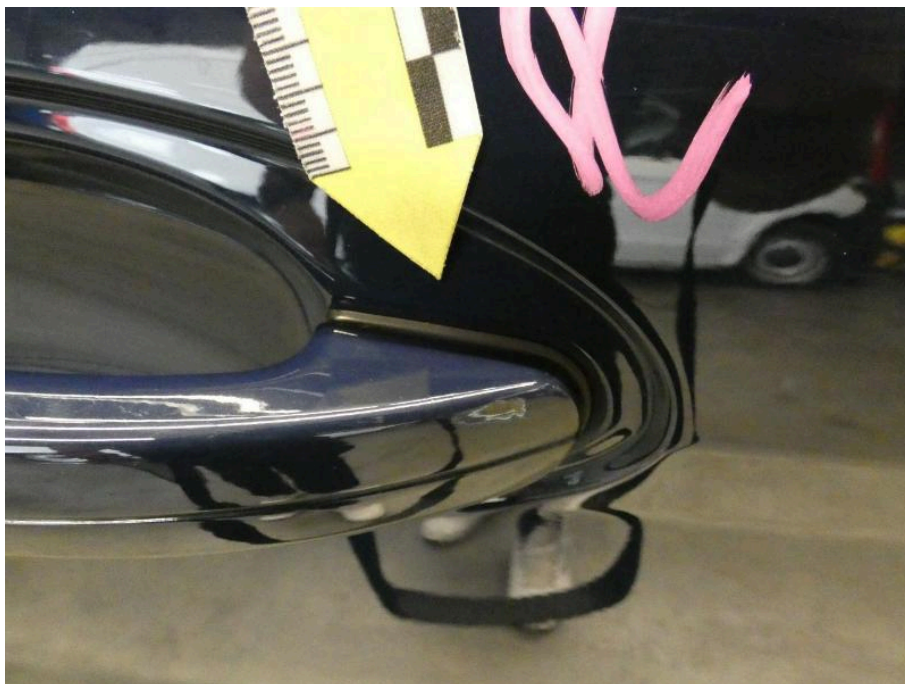
rechte Seite Beifahrertürgriff verkratzt

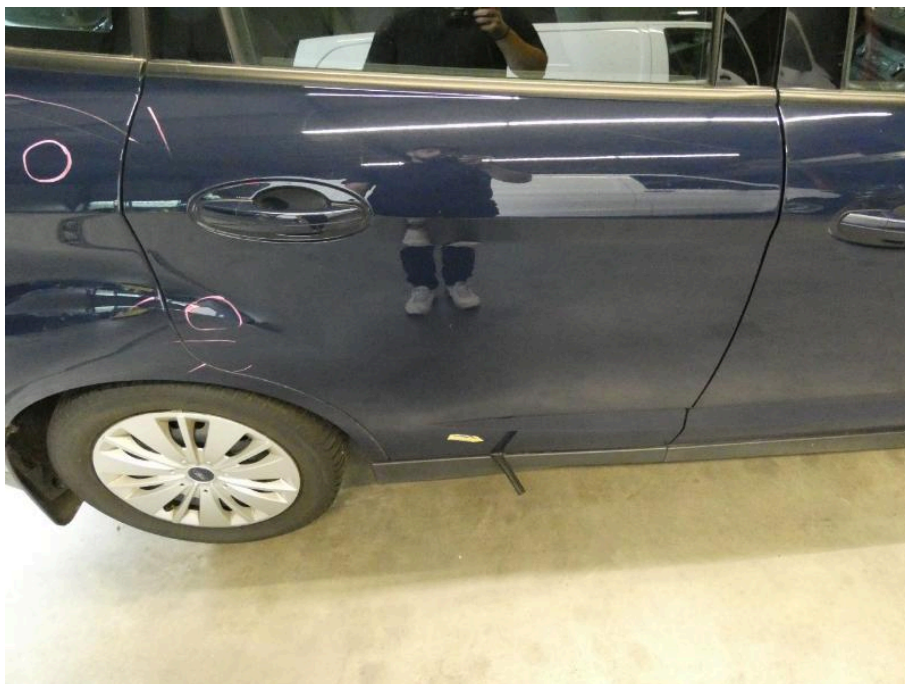
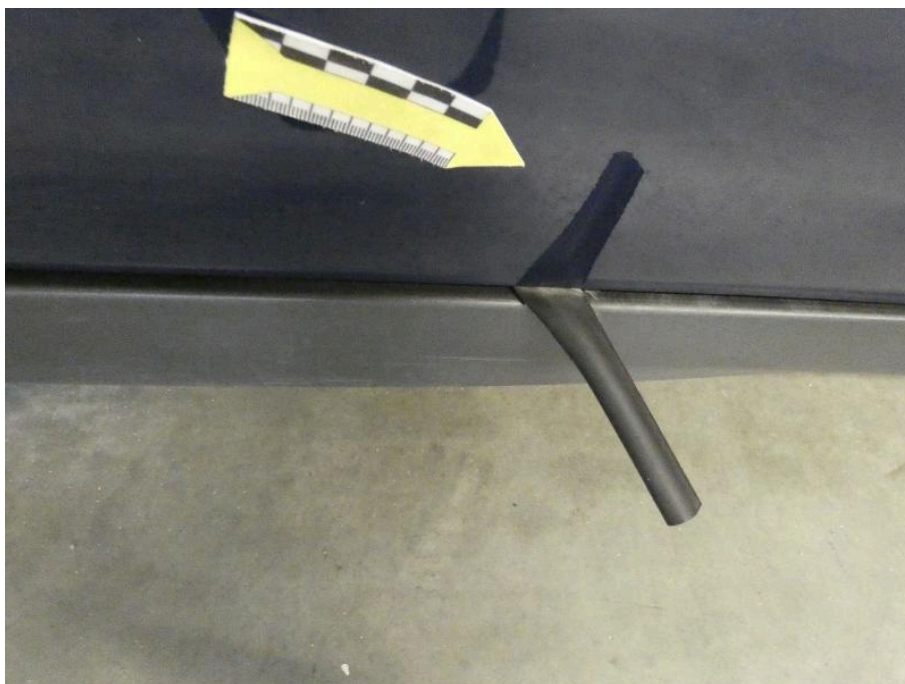
Innenraum Türdichtung hi. re. beschädigt

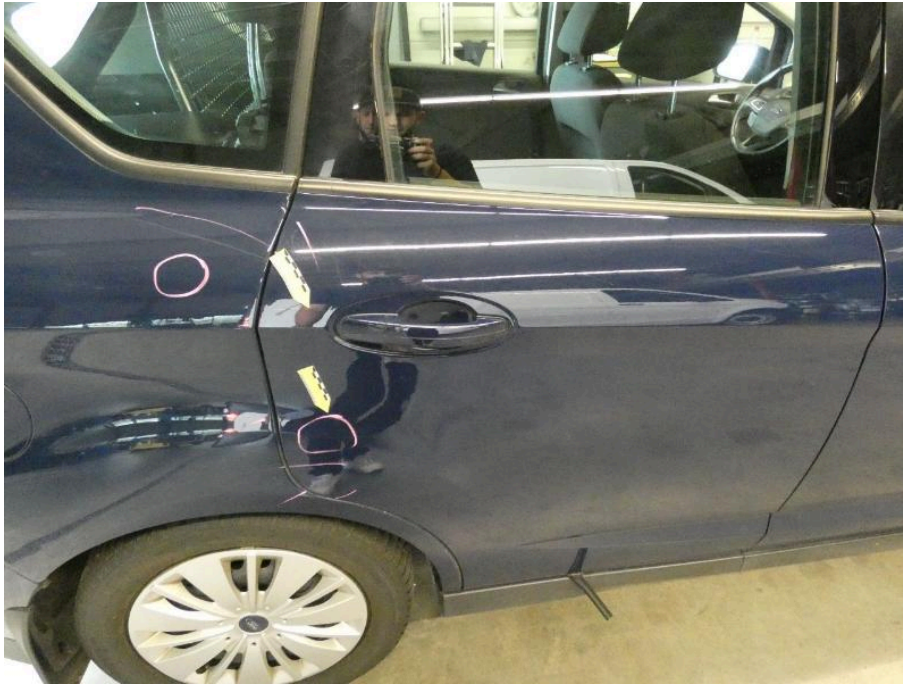
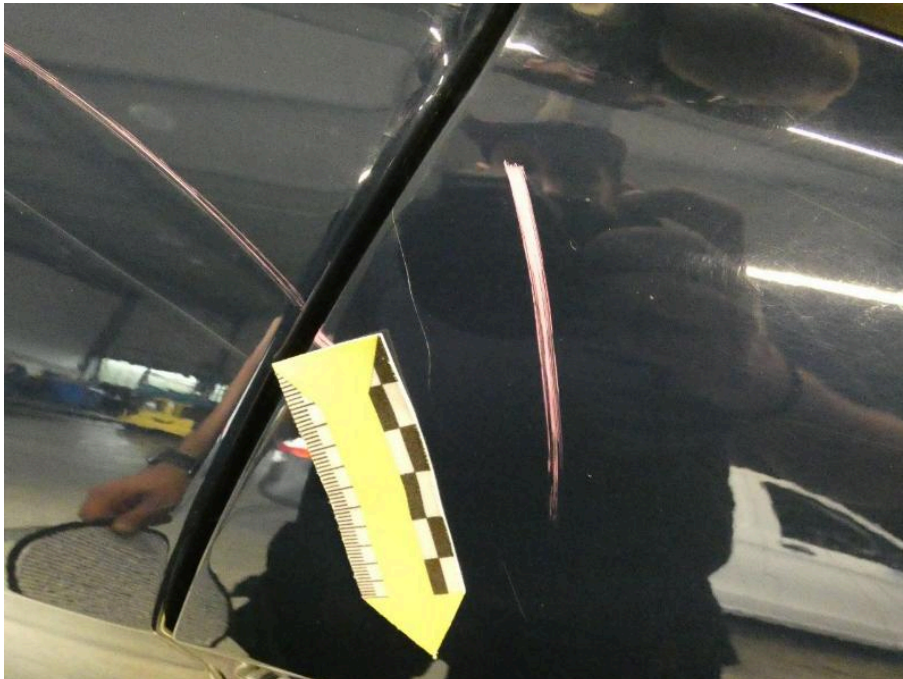
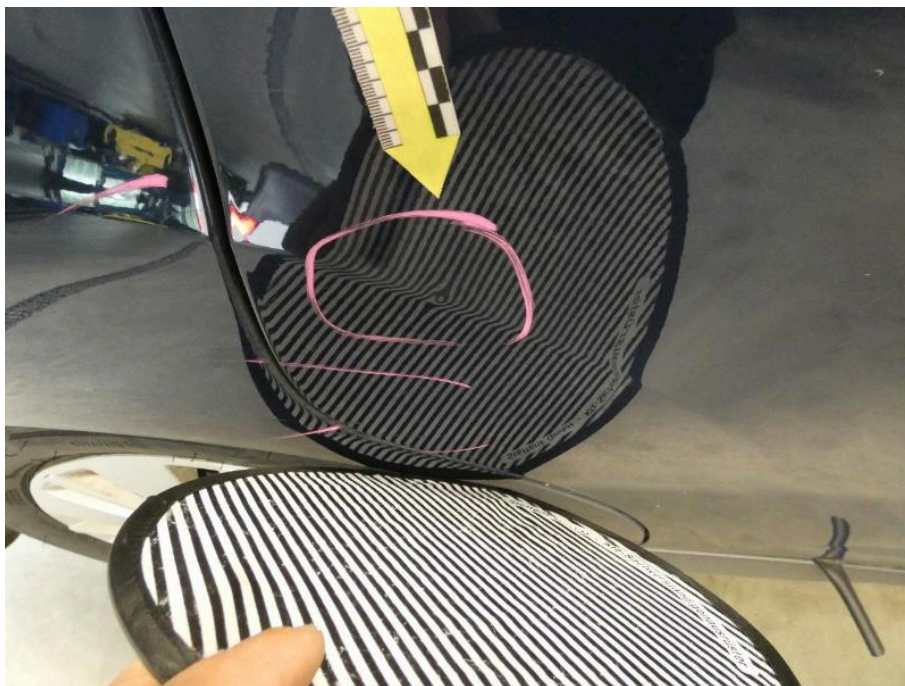
rechte Seite Tür hinten (rechts) Delle und verkratzt

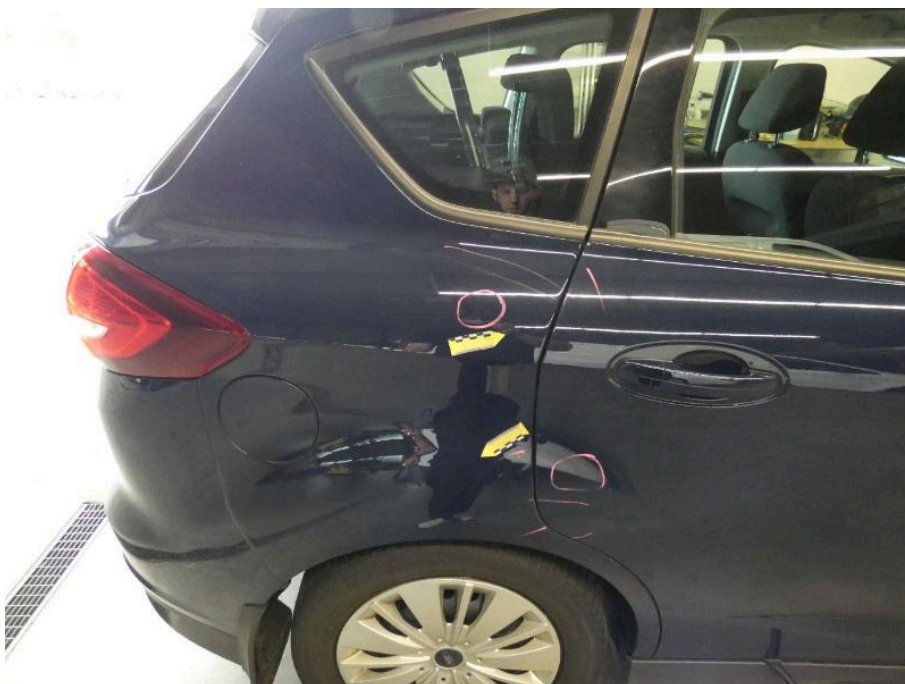
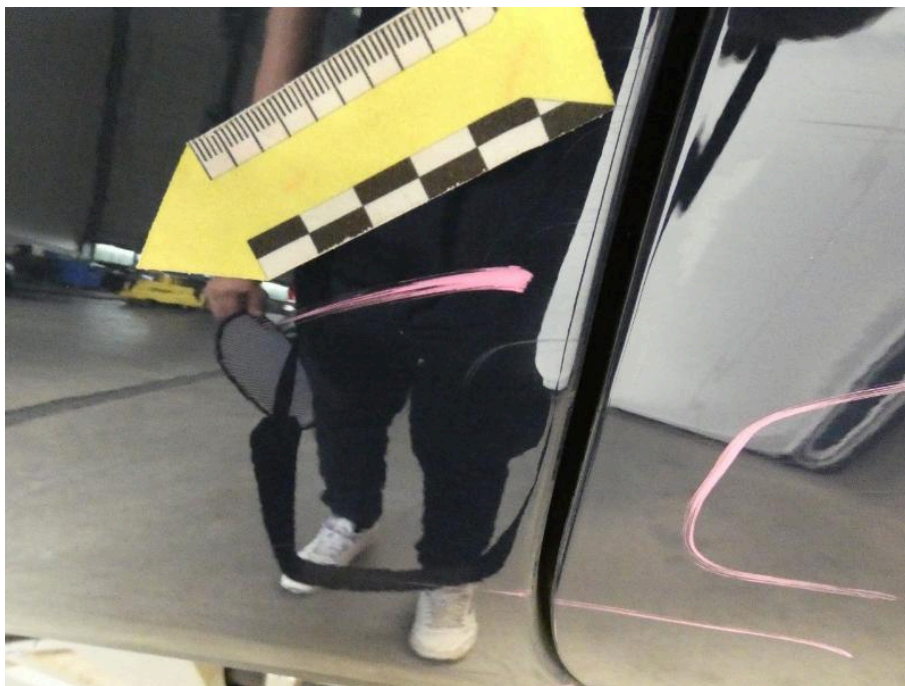
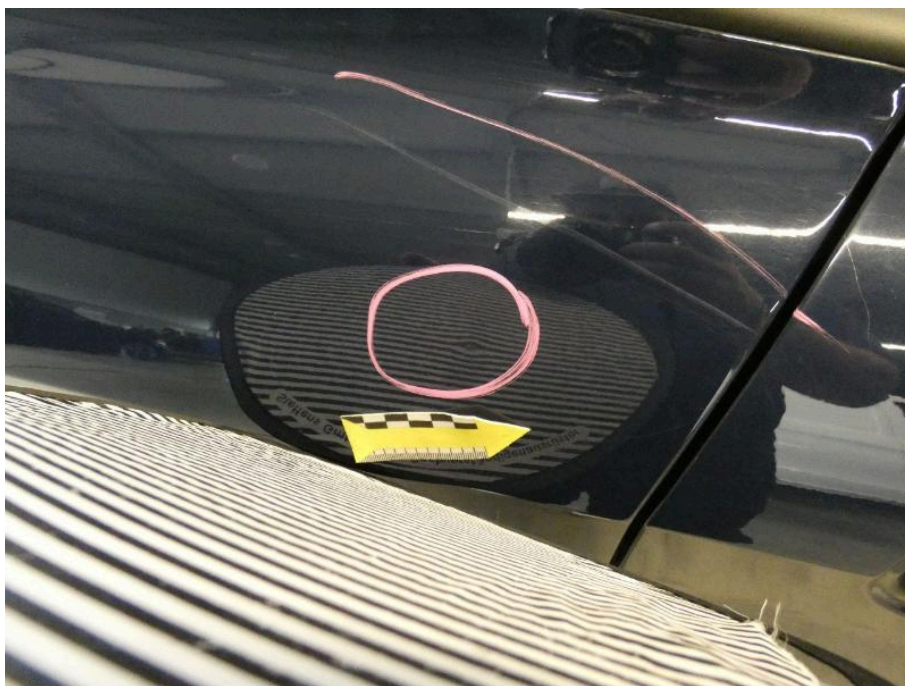
Aktueller Schaden, rechte Seite, Seitenwand (rechts), Dellen und, verkratzt, Smart Repair / Spot Repair	180,00 €	180,00 €
Aktueller Schaden, Fahrzeugheck, Kofferdeckel / Heckklappe, Aufkleber entfernen, verkratzt, Smart Repair / Spot Repair	20,00 €	20,00 €
Aktueller Schaden, Fahrzeugheck, Stoßfänger (hinten), verkratzt, aus- und einbauen + lackieren	440,00 €	260,00 €
Anbauteile	235,00 €	235,00 €
Aktueller Schaden, Fahrzeugfront, Frontspoiler, verkratzt, erneuern	95,00 €	95,00 €
Aktueller Schaden, Innenraum, Türdichtung hi. re., beschädigt, erneuern	85,00 €	85,00 €
Aktueller Schaden, Fahrzeugheck, Reflektor, gebrochen, erneuern	55,00 €	55,00 €

rechte Seite Seitenwand (rechts) Dellen und verkratzt

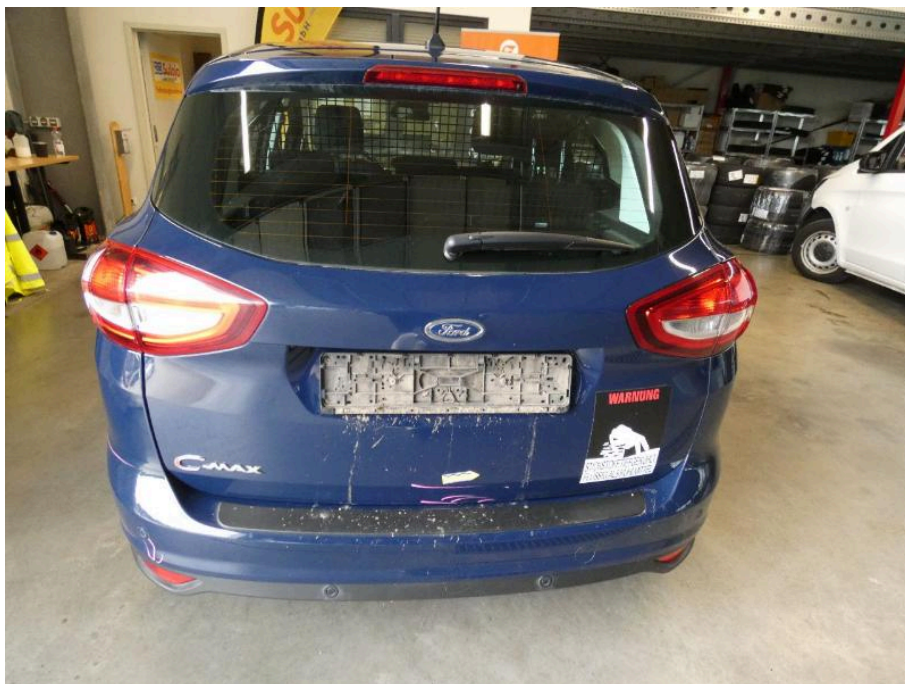
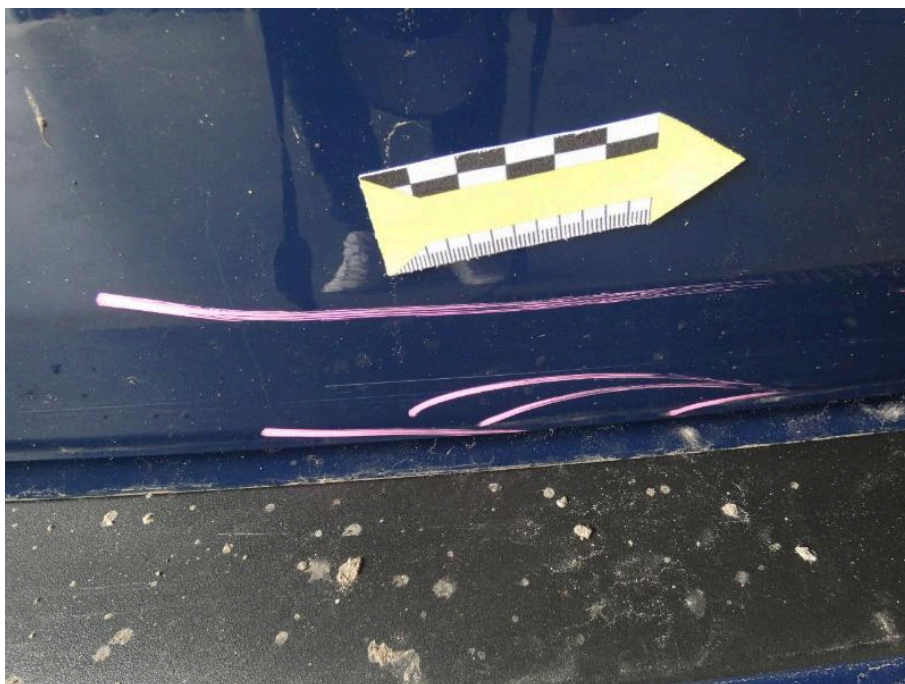
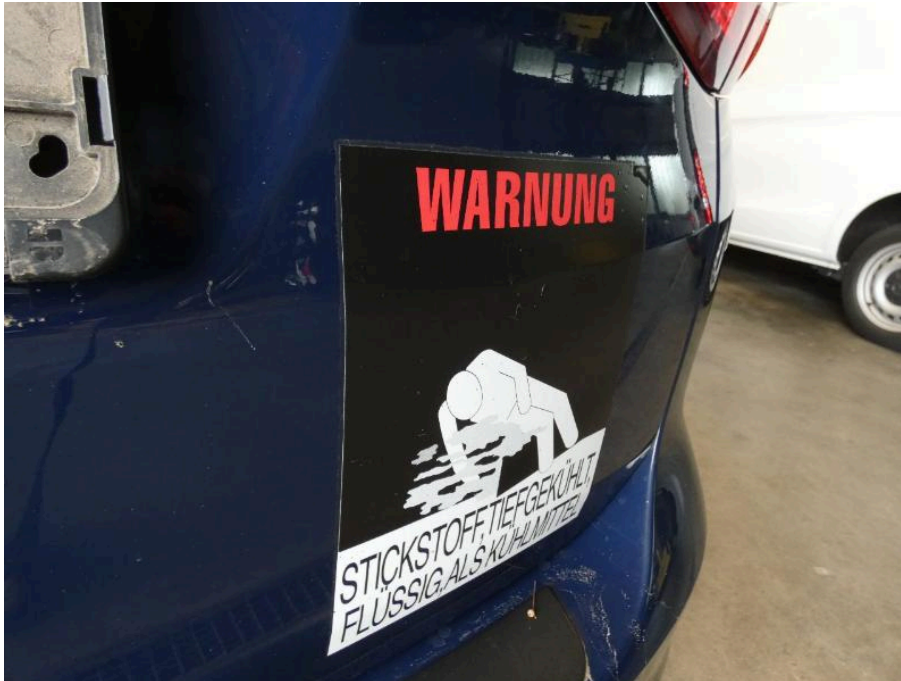
Fahrzeugheck Kofferdeckel / Heckklappe Aufkleber entfernen verkratzt

Bild 59
Fahrzeugheck Kofferdeckel / Heckklappe Aufkleber entfernen verkratzt
