Minderwertgutachten

Dokumentnummer: 1168342
Auftrag vom / Auftrag am: 08.07.2022 / 17:47 Uhr

Amtliches Kennzeichen:	VER-MR270	FIN:	WF0VXXGCEVKD76722
HSN/TSN:	8566 / BLE	Fahrzeugart:	PKW
Aufbau:	Van/Kleinbus	Hersteller:	Ford
Modell:	C-Max Trend	Erstzulassung:	11.07.2019
Letztzulassung:	11.07.2019	Anzahl Türen:	5
Motorart:	Reihe	Emissionsgruppe:	Euro 6
Feinstaubplakette:	Grün	Leistung:	88,0 KW
Hubraum:	1499 ccm	Antriebsart:	Diesel OBD
Antriebskonzept:	Frontantrieb	Getriebeart:	manuell
Anzahl Schaltstufen:	6	Laufleistung abgelesen:	159677 Kilometer
Laufleistung geschätzt:	159677 Kilometer

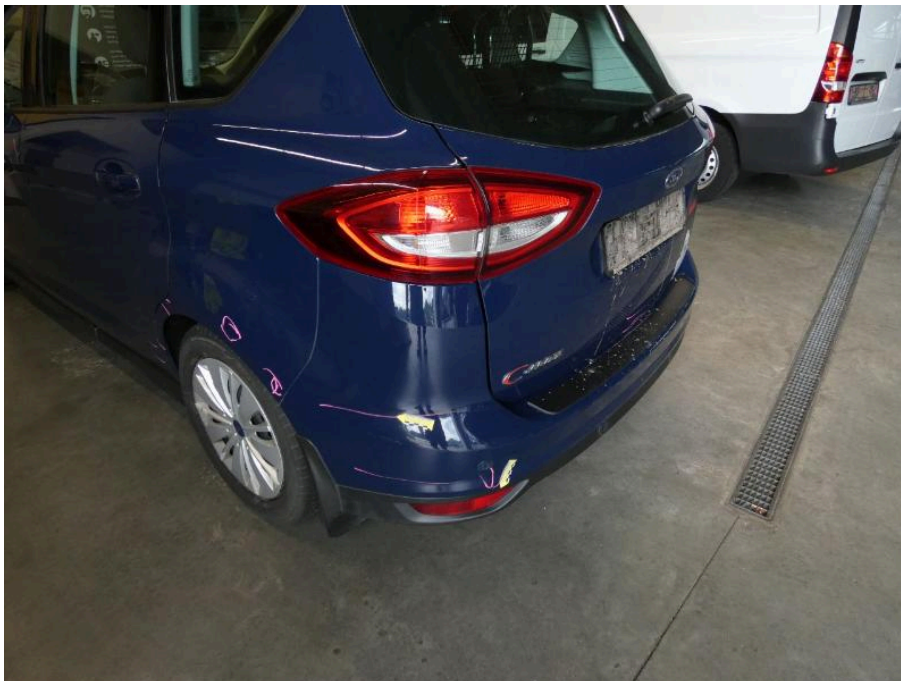
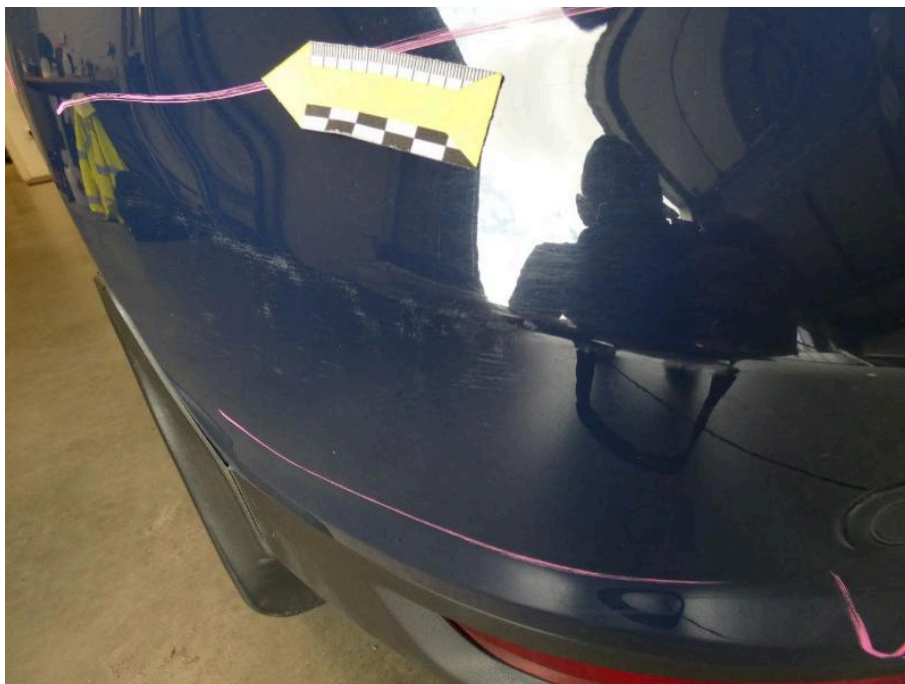
Bild 60
Fahrzeugheck Stoßfänger (hinten) verkratzt

Fahrzeugheck Stoßfänger (hinten) verkratzt

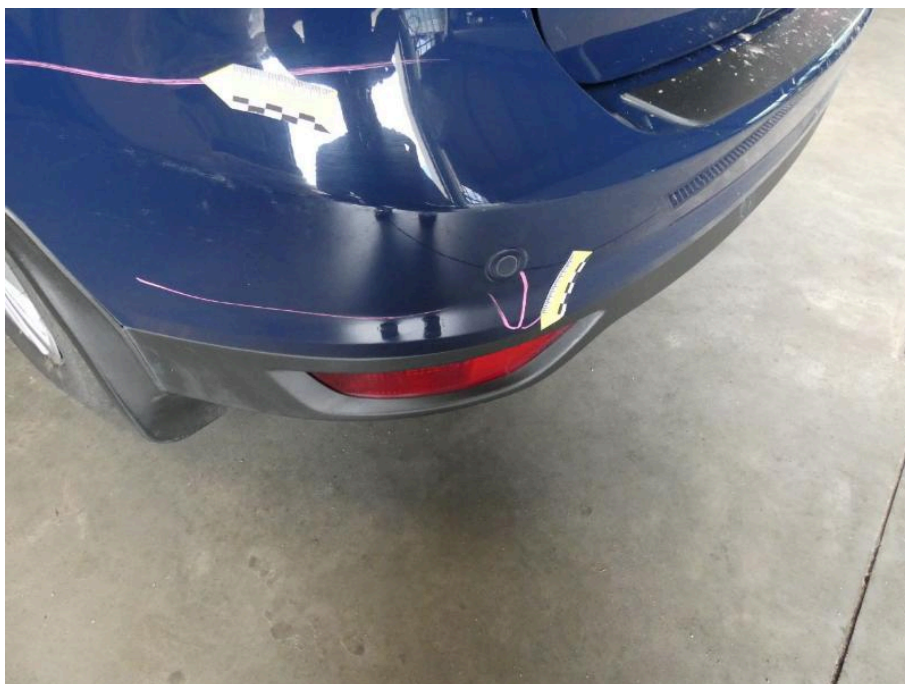
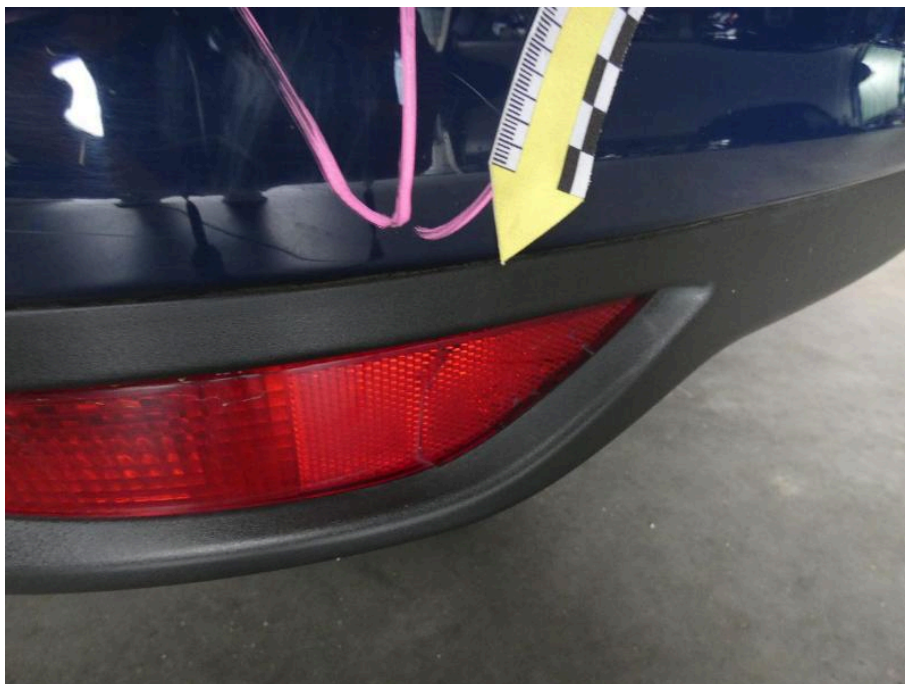
Fahrzeugheck Reflektor gebrochen

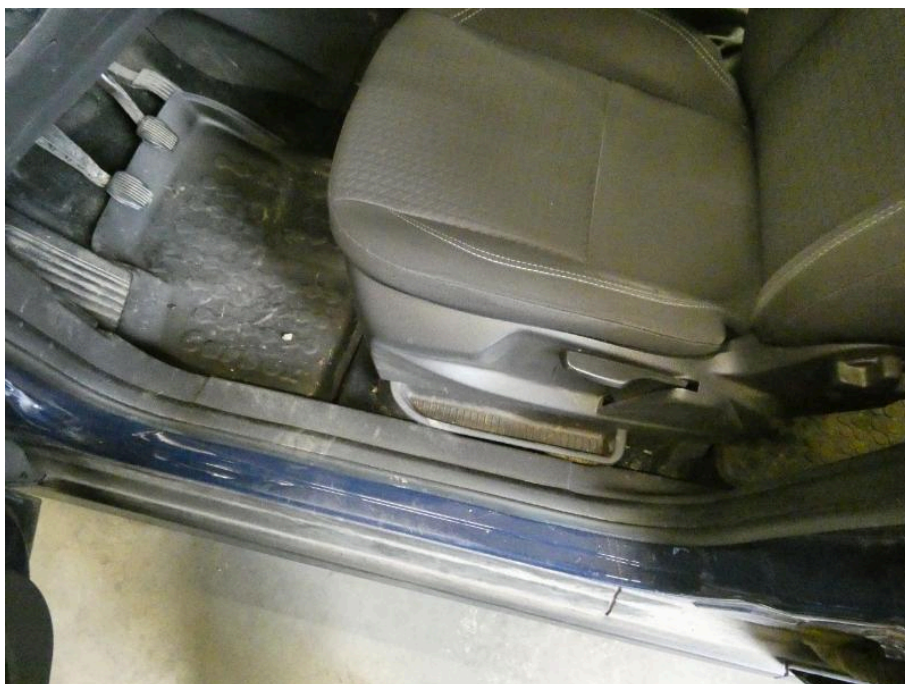
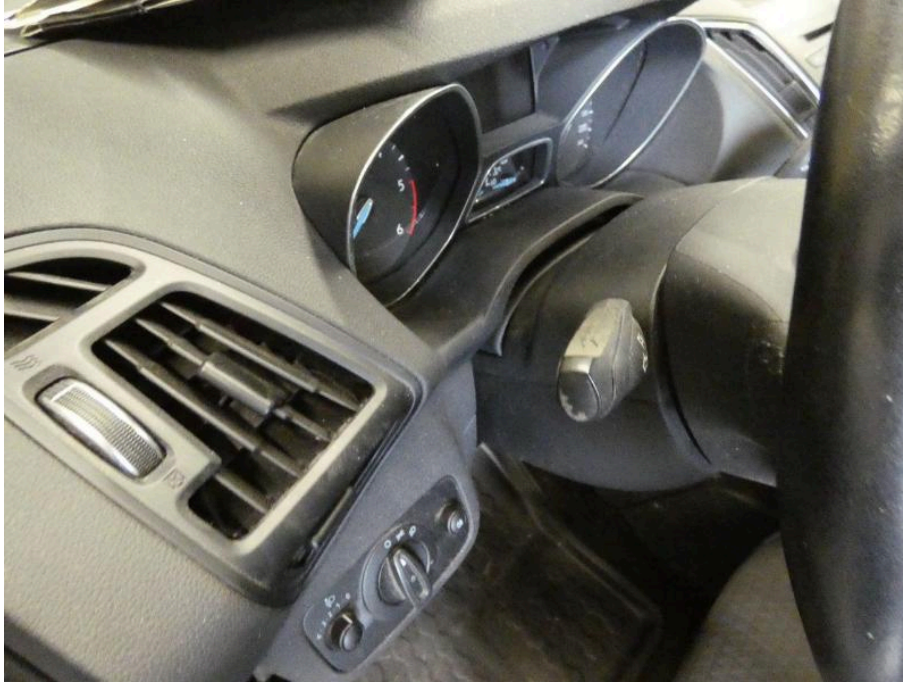
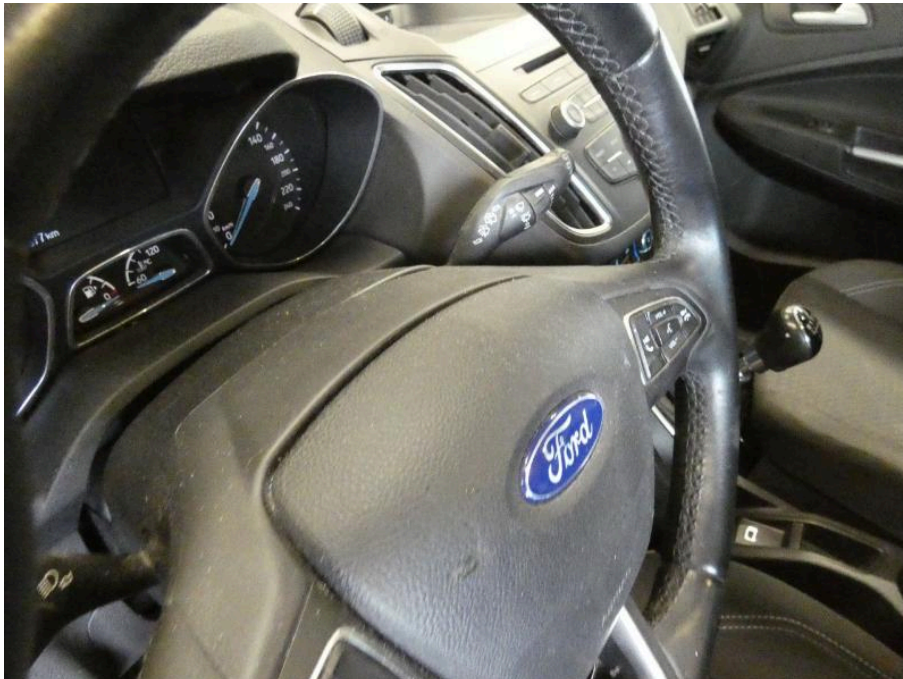
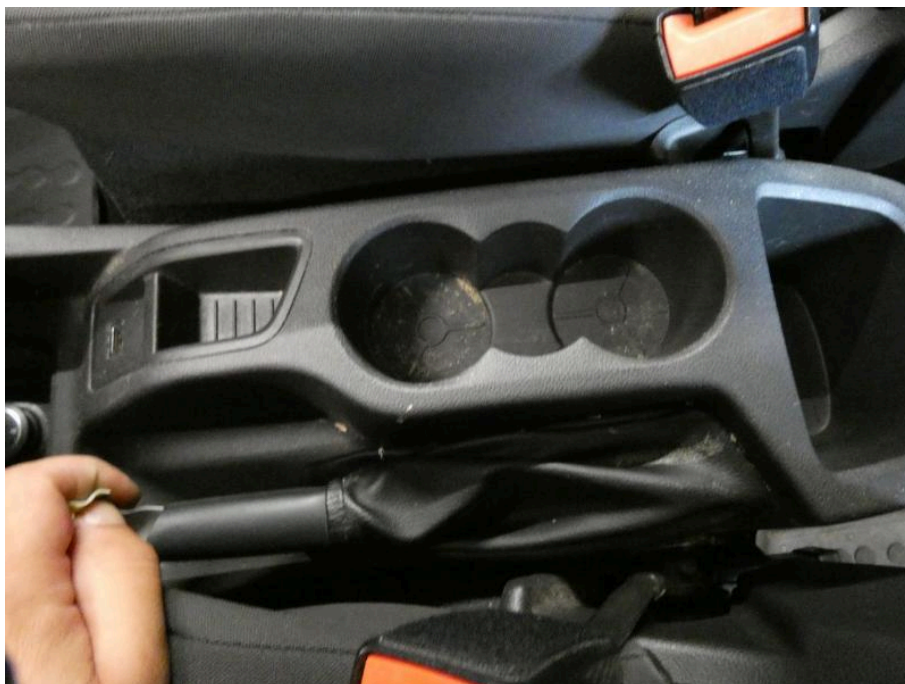
Innenraum verschmutzt - Aufbereitung, inkl oberflächliche Kratzer - Kostenerweiterung möglich

Bild 65
Innenraum Innenraum verschmutzt - Aufbereitung, inkl oberflächliche Kratzer - Kostenerweiterung möglich

Bild 66
Innenraum Innenraum verschmutzt - Aufbereitung, inkl oberflächliche Kratzer - Kostenerweiterung möglich

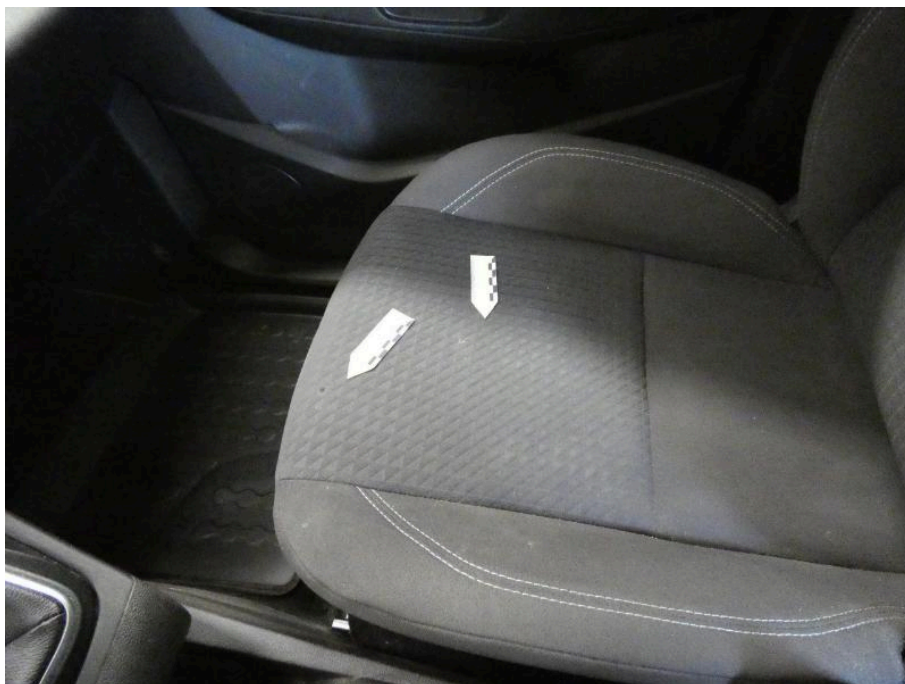
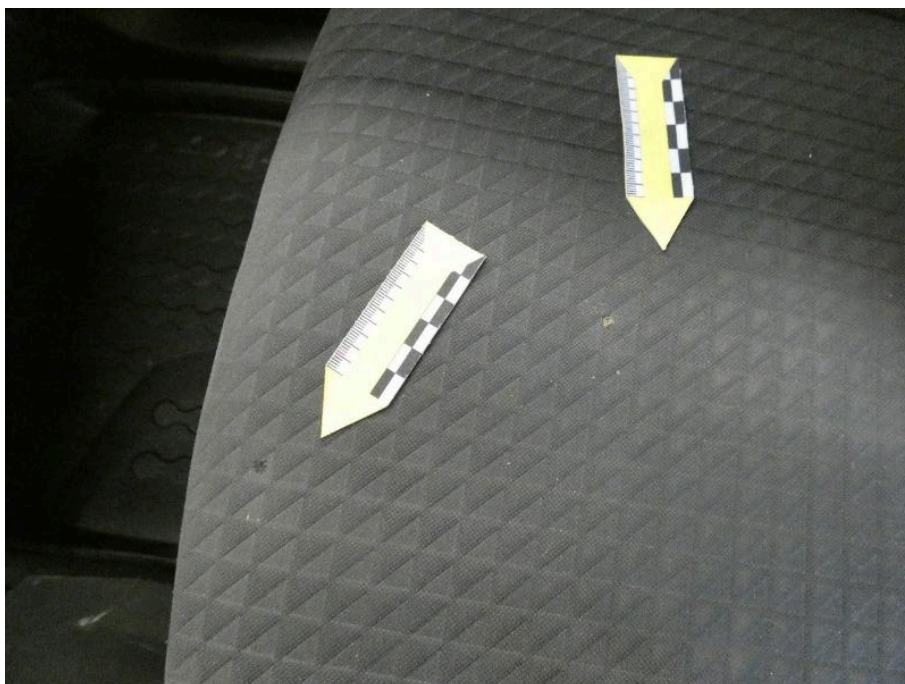
Innenraum Sitz vorn rechts Brandloch / Brandlöcher nicht reparabel

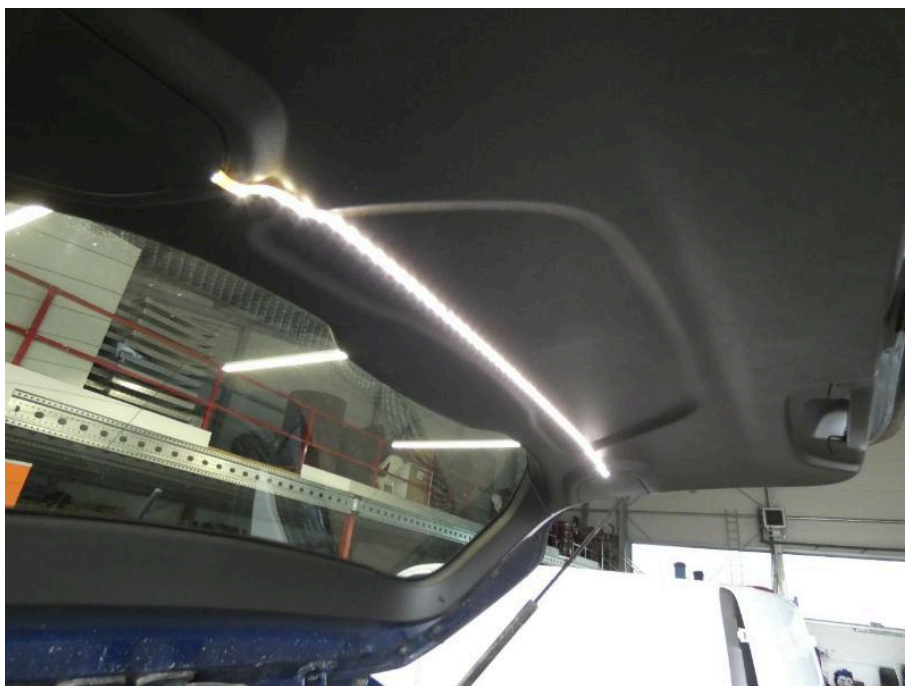
Innenraum Kofferraum Zusatzbeleuchtung - Rückbau - Kostenerweiterung möglich
