Minderwertgutachten

Dokumentnummer: 1174072
Auftrag vom / Auftrag am: 27.07.2022 / 16:21 Uhr

Amtliches Kennzeichen:	DU-SH131	FIN:	WF0FXXWPCFJU56257
HSN/TSN:	8566 / BJB	Fahrzeugart:	PKW
Aufbau:	Kombi	Hersteller:	Ford
Modell:	Mondeo	Erstzulassung:	29.08.2018
Letztzulassung:	30.11.2021	Anzahl Türen:	5
Motorart:	Reihe	Emissionsgruppe:	Euro 6
Feinstaubplakette:	Grün	Leistung:	110,0 KW
Hubraum:	1997 ccm	Antriebsart:	Diesel
Antriebskonzept:	Frontantrieb	Getriebeart:	manuell
Laufleistung abgelesen:	188391 Kilometer	Laufleistung geschätzt:	188391 Kilometer

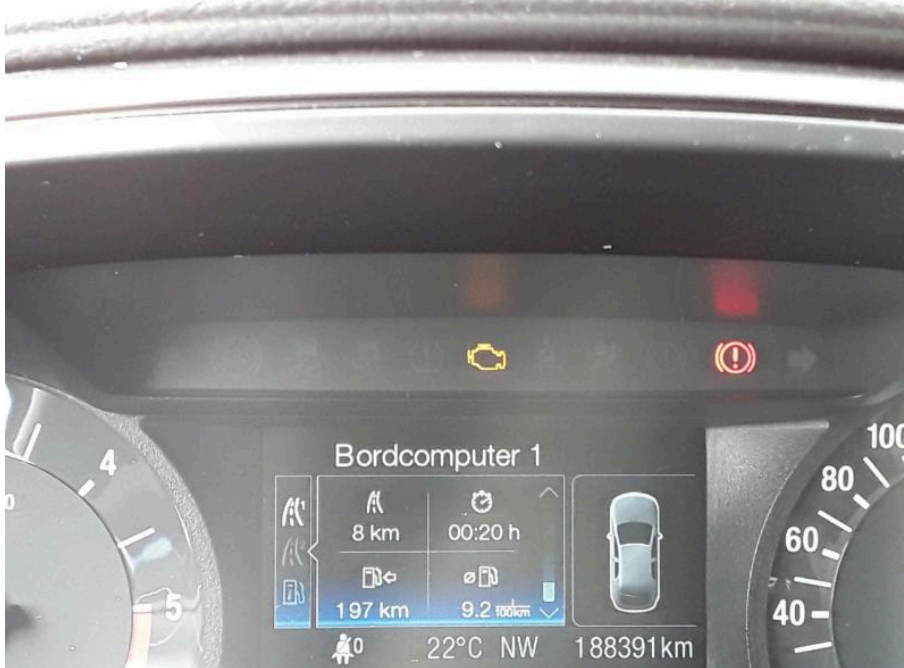
Bild 17

Fahrzeug Kontroll- / Warnleuchte aktiv Motorkontrolle, Werkstattprüfung => Kostenausweitung möglich!
defekt

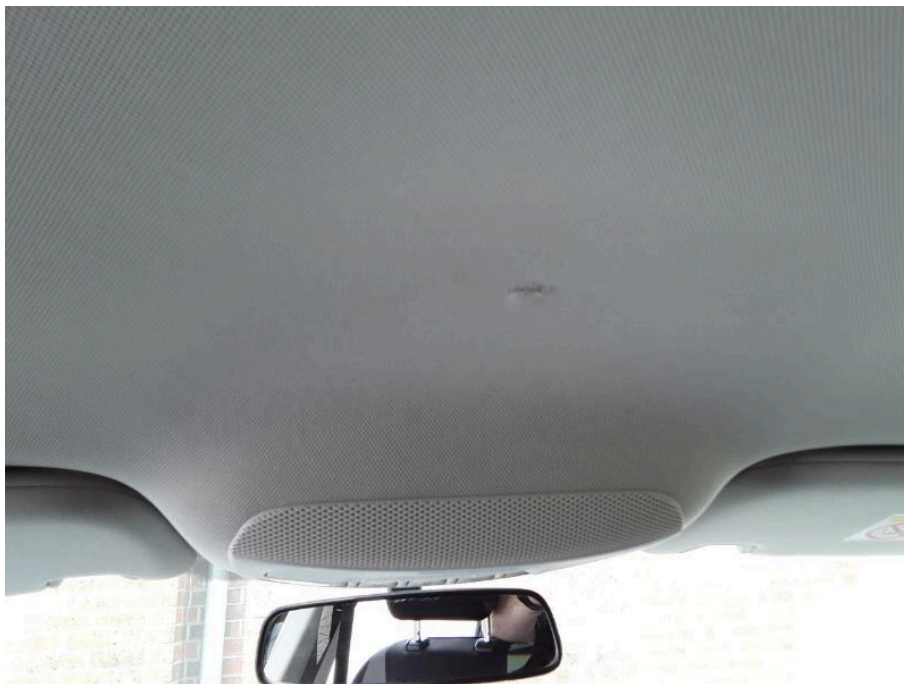
Bild 18

Innenraum Dachhimmel beschädigt

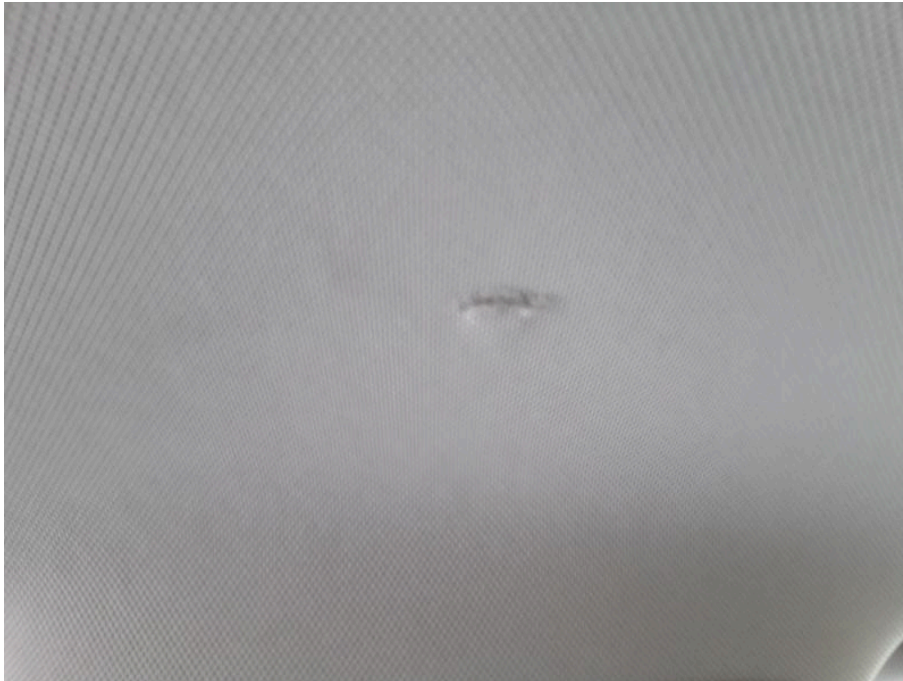
Bild 19
Innenraum Dachhimmel beschädigt

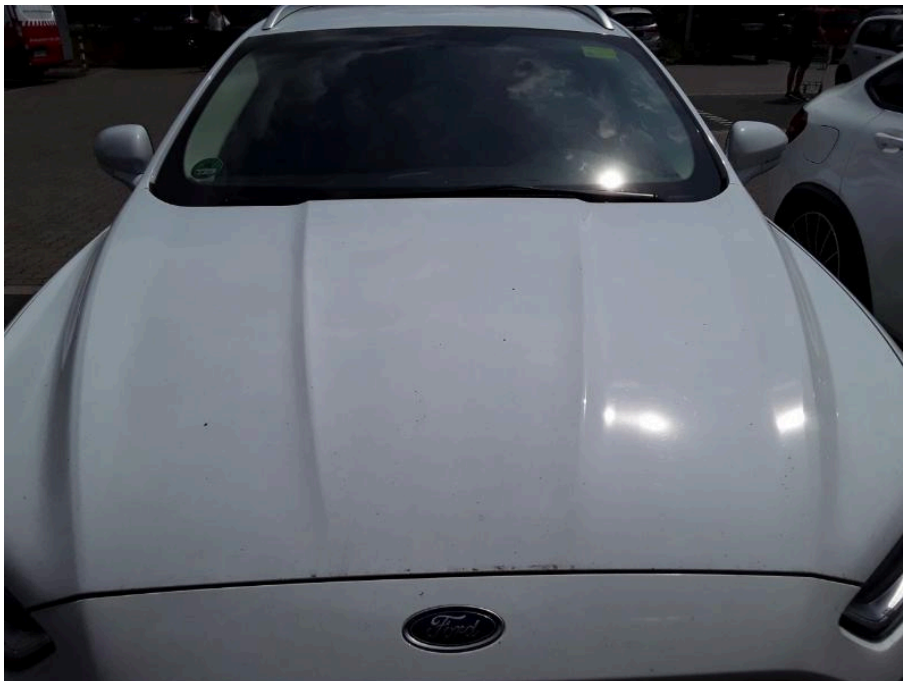
geschätzte Reparaturkosten	Minderwert
Lackierung	715,00 €	400,00 €
Aktueller Schaden, Fahrzeugfront, Motorhaube, Steinschlag / -schläge, lackieren	635,00 €	320,00 €
Aktueller Schaden, Fahrzeugheck, Stoßfänger (hinten), Kratzer, Smart Repair / Spot Repair	80,00 €	80,00 €
Felgen / Bereifung	1.500,00 €	1.500,00 €
Aktueller Schaden, Fahrzeugzubehör, 2. Reifensatz, fehlt, prüfen	1.500,00 €	1.500,00 €
Allgemeinzustand	150,00 €	150,00 €
Aktueller Schaden, Fahrzeug, Kontroll- / Warnleuchte aktiv, Motorkontrolle, Werkstattprüfung => Kostenausweitung möglich!, defekt, prüfen	150,00 €	150,00 €
Innenraum / Kofferraum	100,00 €	100,00 €
Aktueller Schaden, Innenraum, Dachhimmel, beschädigt, Smart Repair / Spot Repair	100,00 €	100,00 €
Karosserie	270,00 €	270,00 €
Aktueller Schaden, Fahrzeugheck, Kofferdeckel / Heckklappe, Dellen, Smart Repair / Spot Repair	150,00 €	150,00 €
Aktueller Schaden, rechte Seite, Kotflügel vorne (rechts), Delle, Smart Repair / Spot Repair	120,00 €	120,00 €

Bild 20
Fahrzeugfront Motorhaube Steinschlag / -schläge

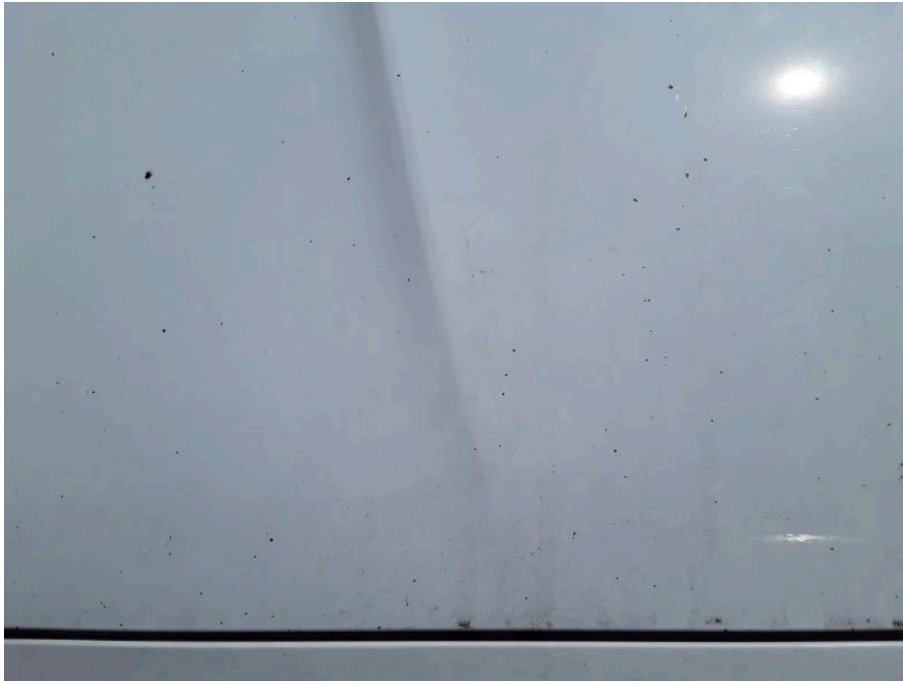
Bild 21

Fahrzeugfront Motorhaube Steinschlag / -schläge

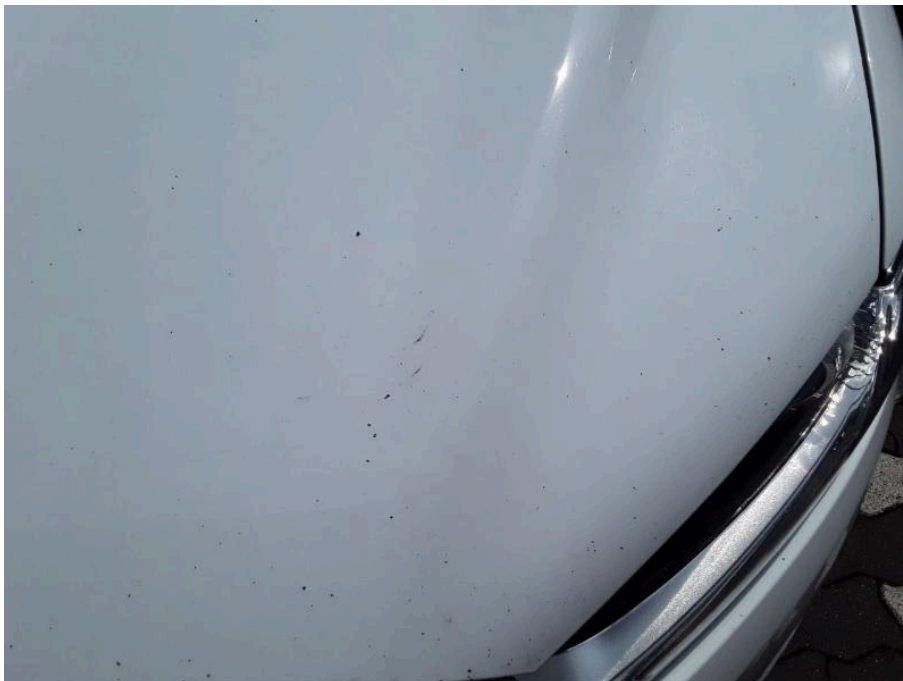
Bild 22

Fahrzeugfront Motorhaube Steinschlag / -schläge

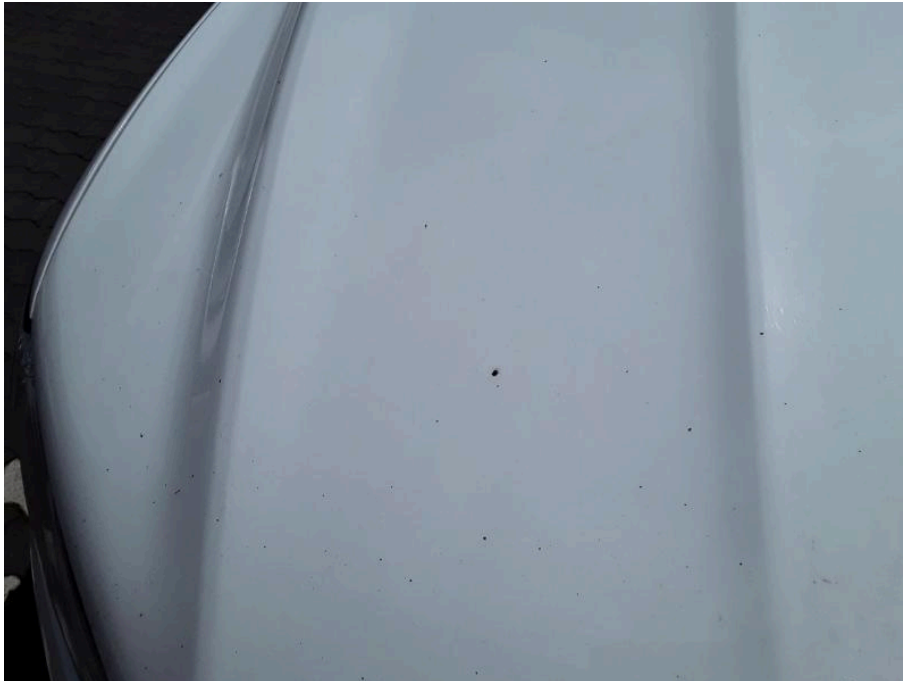
Bild 23
Fahrzeugfront Motorhaube Steinschlag / -schläge

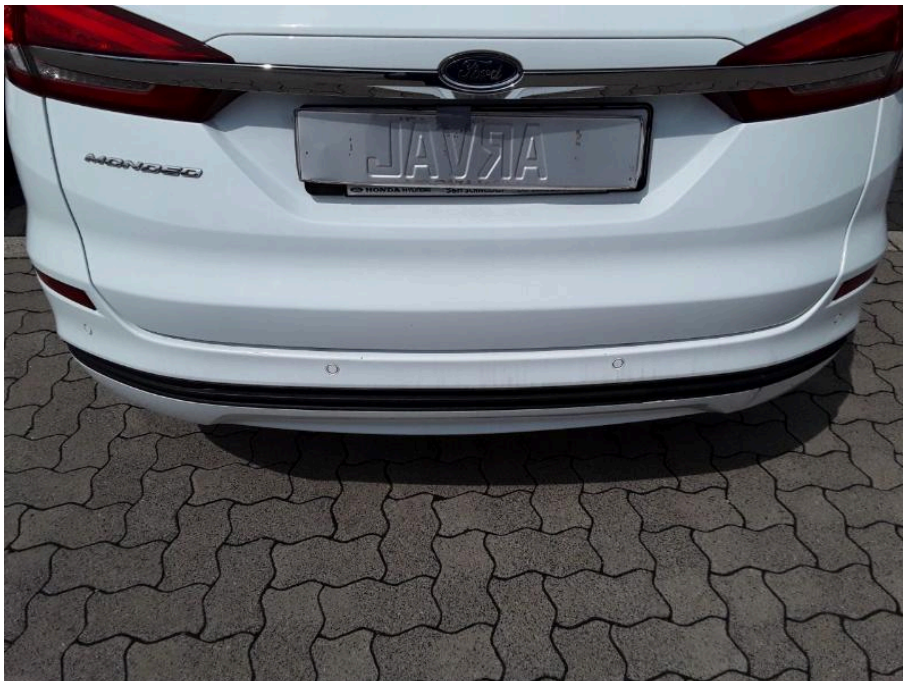
Bild 24
Fahrzeugheck Stoßfänger (hinten) Kratzer

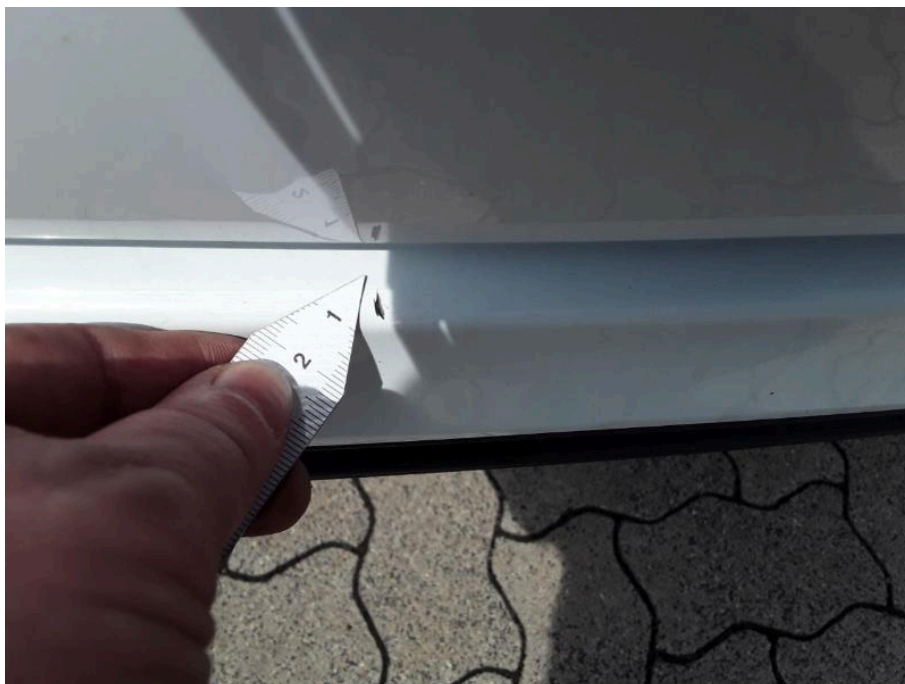
Bild 25

Fahrzeugheck Stoßfänger (hinten) Kratzer

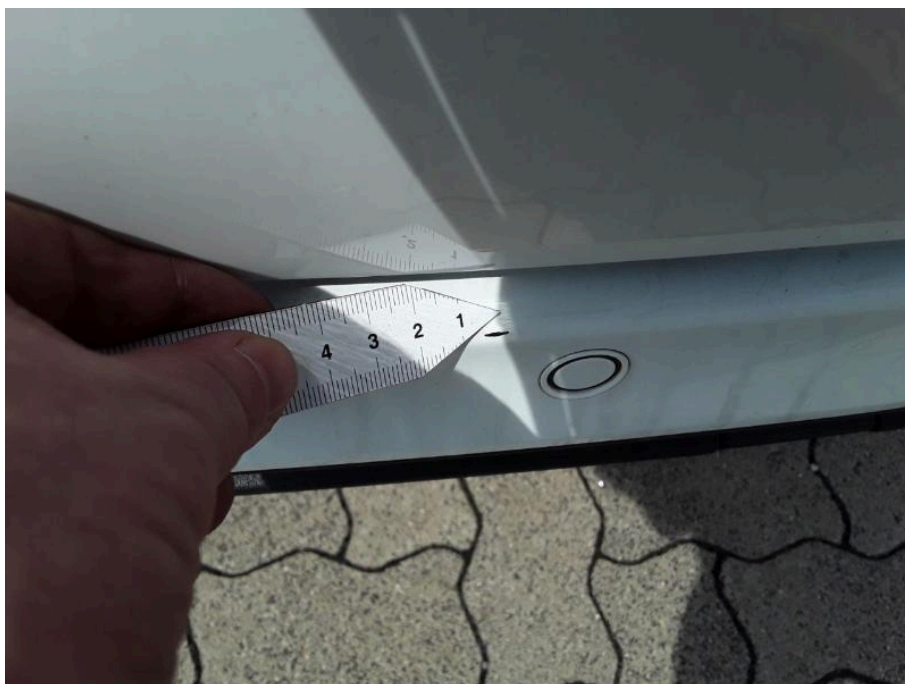
Bild 26

Fahrzeugheck Stoßfänger (hinten) Kratzer

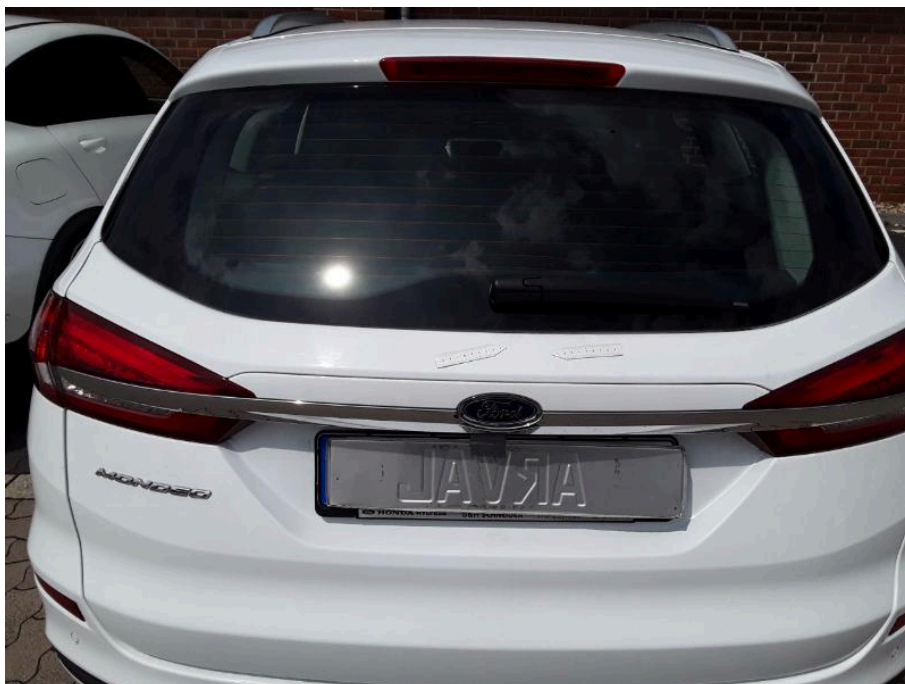
Bild 27
Fahrzeugheck Kofferdeckel / Heckklappe Dellen

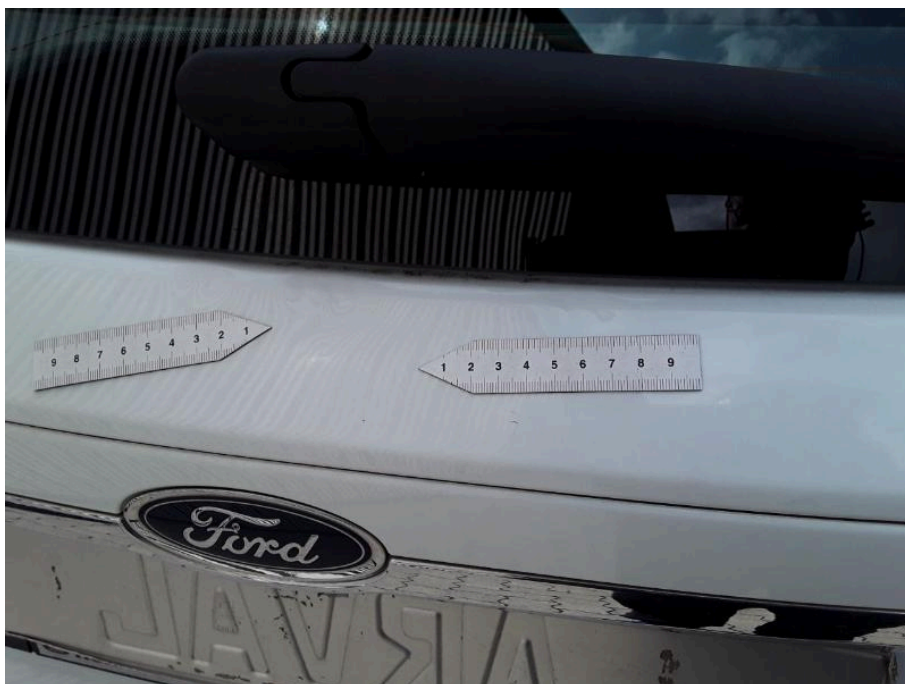
Bild 28
Fahrzeugheck Kofferdeckel / Heckklappe Dellen

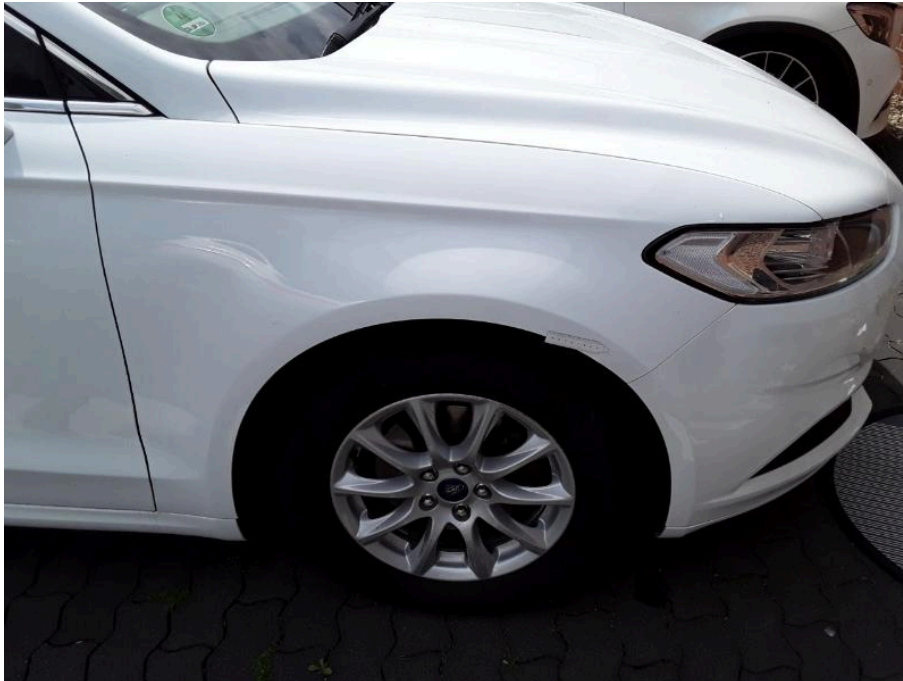
Bild 29

rechte Seite Kotflügel vorne (rechts) Delle

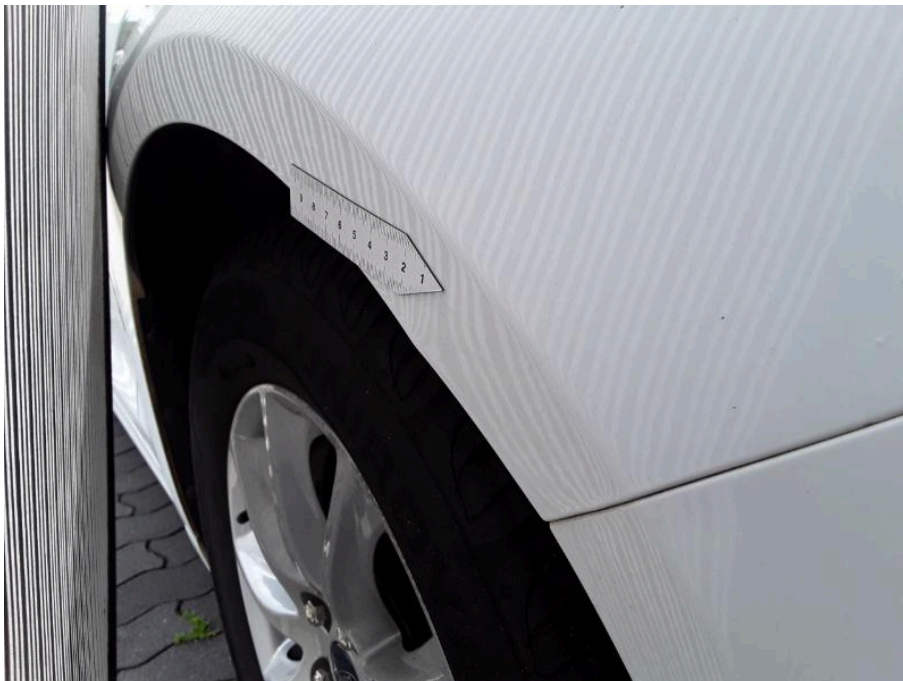
Bild 30

rechte Seite Kotflügel vorne (rechts) Delle
