## Minderwertgutachten

Dokumentnummer: 1176852  
Auftrag vom / Auftrag am: 04.08.2022 / 16:25 Uhr

<b>Amtliches Kennzeichen:</b>	HX-AO397	<b>FIN:</b>	WBAJN91050BS82971
<b>HSN/TSN:</b>	0005 / CRS	<b>Fahrzeugart:</b>	PKW
<b>Aufbau:</b>	Kombi	<b>Hersteller:</b>	BMW
<b>Modell:</b>	M 550 d X Drive	<b>Erstzulassung:</b>	27.12.2018
<b>Letztzulassung:</b>	27.12.2018	<b>Anzahl Türen:</b>	5
<b>Motorart:</b>	Reihe	<b>Emissionsgruppe:</b>	Euro 6
<b>Feinstaubplakette:</b>	Grün	<b>Leistung:</b>	294,0 KW
<b>Hubraum:</b>	2993 ccm	<b>Antriebsart:</b>	Diesel OBD
<b>Antriebskonzept:</b>	Allradantrieb	<b>Getriebeart:</b>	Automatik
<b>Laufleistung abgelesen:</b>	131222 Kilometer	<b>Laufleistung geschätzt:</b>	131222 Kilometer

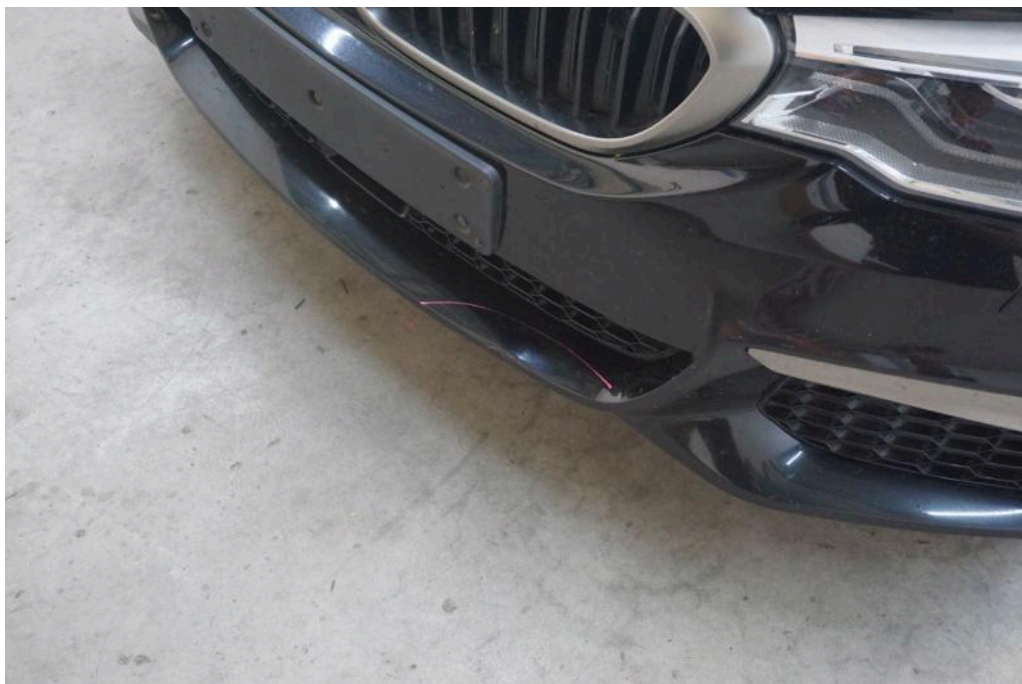
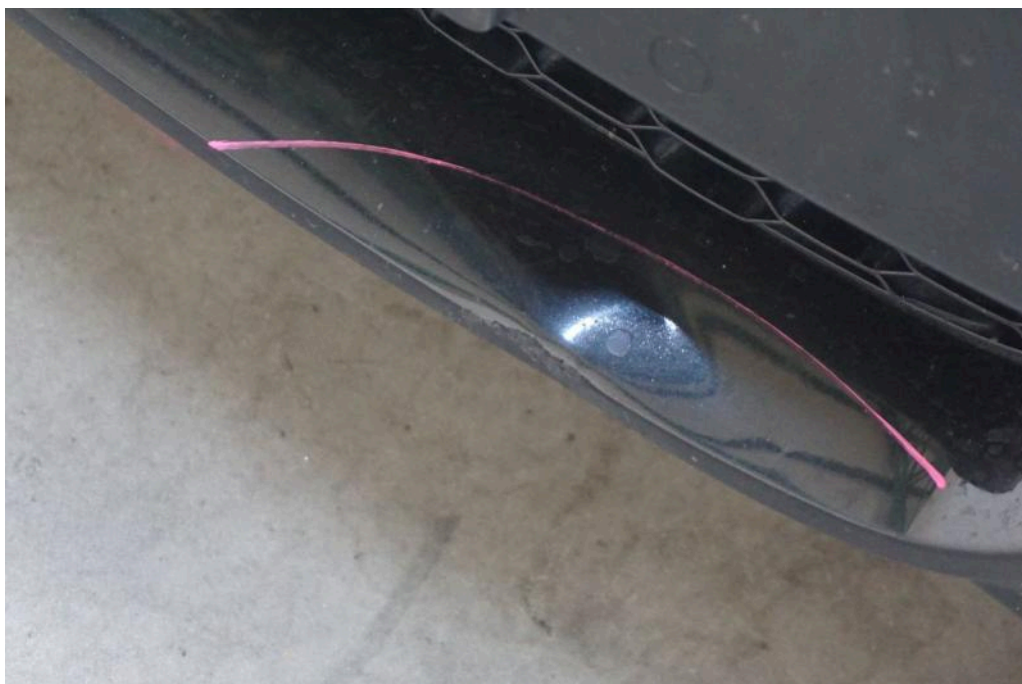
**Bild 17**

Fahrzeugfront Stoßfänger (vorne) gestaucht

geschätzte Reparaturkosten	Minderwert
<b>Unfallschäden / Vorschäden</b>	<b>1.160,00 €</b>	<b>1.160,00 €</b>
Aktueller Schaden, Fahrzeugfront, Stoßfänger (vorne), gestaucht, erneuern + lackieren	1.160,00 €	1.160,00 €
<b>Lackierung</b>	<b>60,00 €</b>	<b>60,00 €</b>
Aktueller Schaden, Fahrzeugfront, Motorhaube, akzeptierter Schaden	-	-
Aktueller Schaden, Fahrzeugheck, Stoßfänger (hinten), Kratzer, Smart Repair / Spot Repair	60,00 €	60,00 €
<b>Felgen / Bereifung</b>	<b>1.640,00 €</b>	<b>1.640,00 €</b>
Aktueller Schaden, Vorderachse, Felge links (vorne), Kratzer, akzeptierter Schaden	-	-
Aktueller Schaden, Hinterachse, Felge rechts (hinten), Materialabtrag, erneuern	855,00 €	855,00 €
Aktueller Schaden, Vorderachse, Felge rechts (vorne), Materialabtrag, erneuern	785,00 €	785,00 €

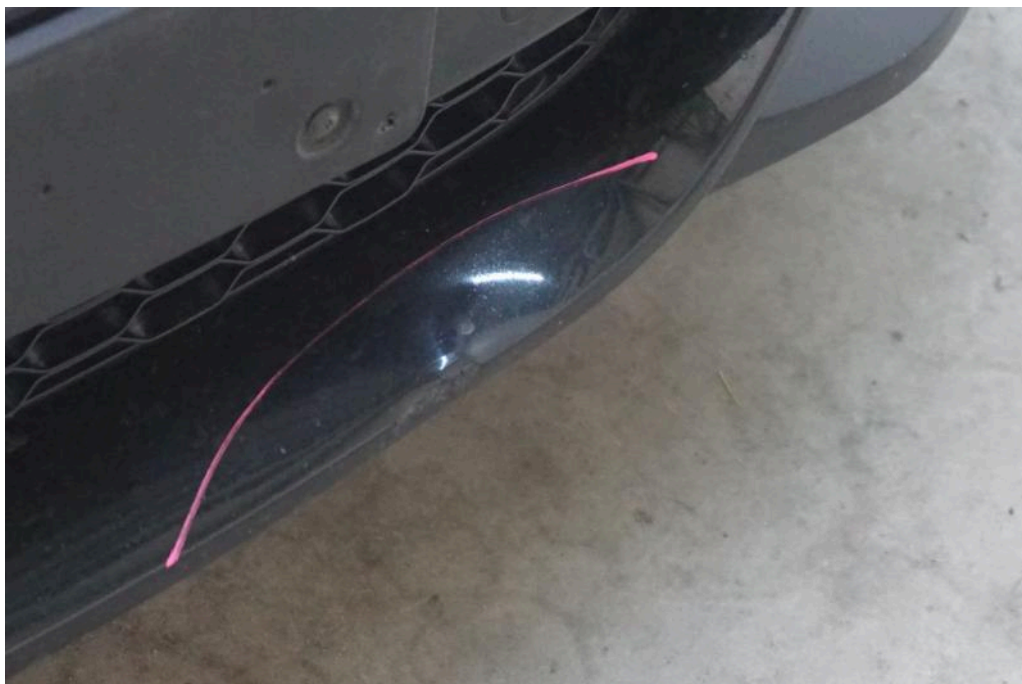
**Bild 19**  
Fahrzeugfront Stoßfänger (vorne) gestaut

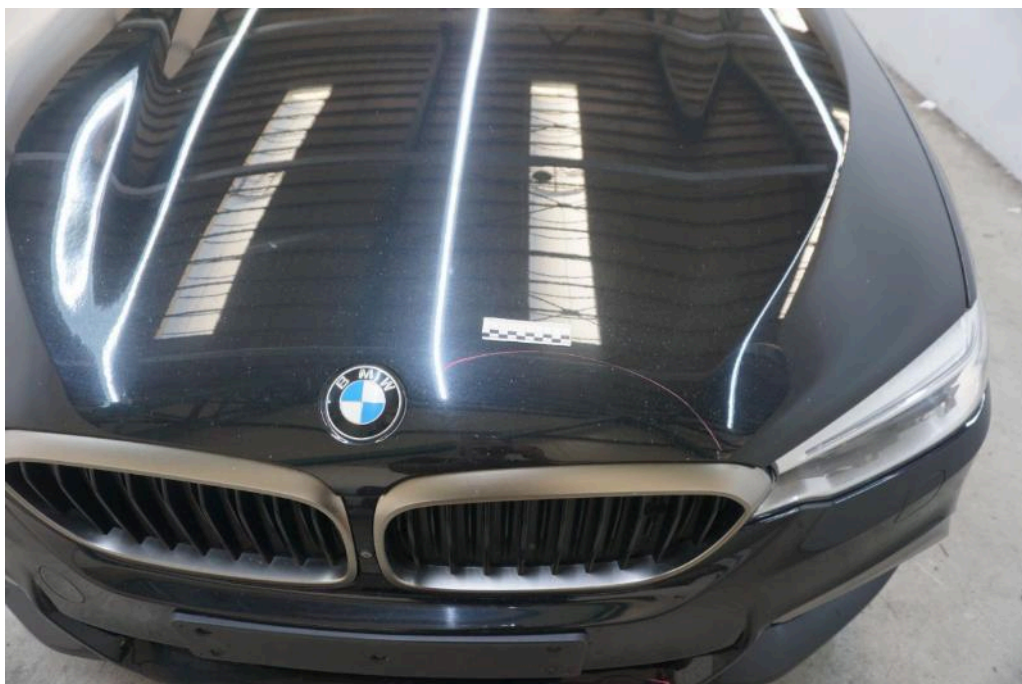
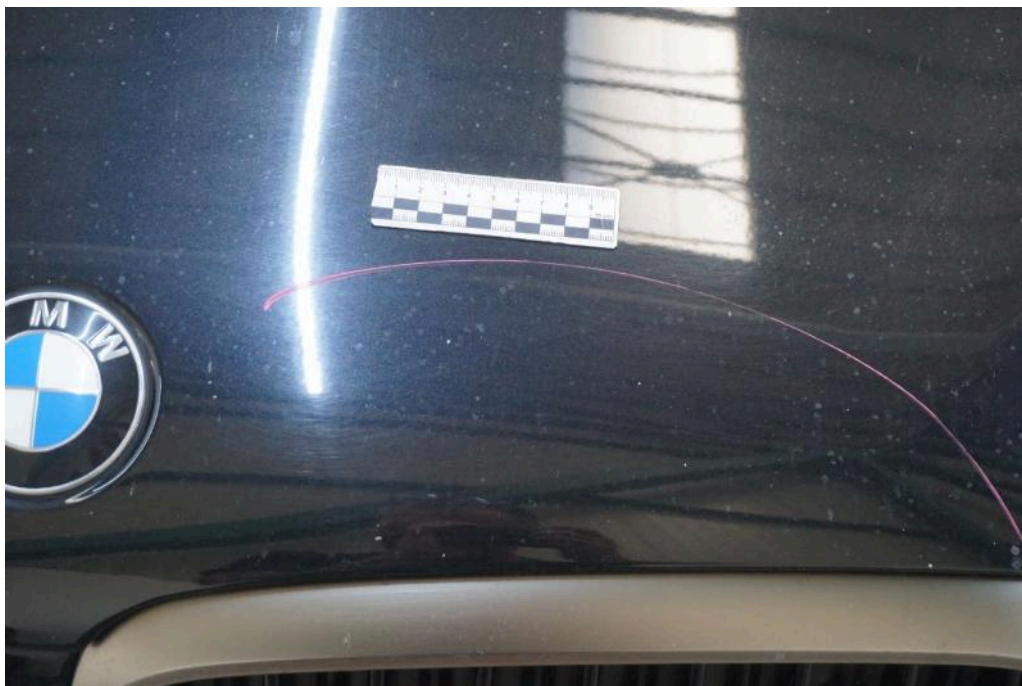
**Bild 20**  
Fahrzeugfront Motorhaube

**Bild 21**  
Fahrzeugfront Motorhaube

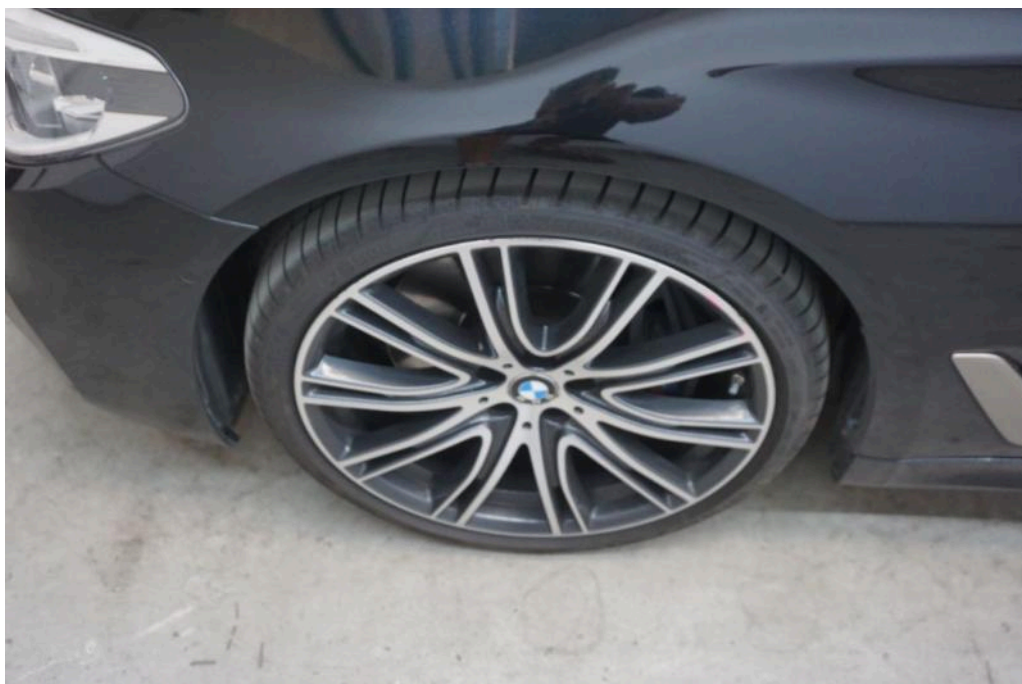
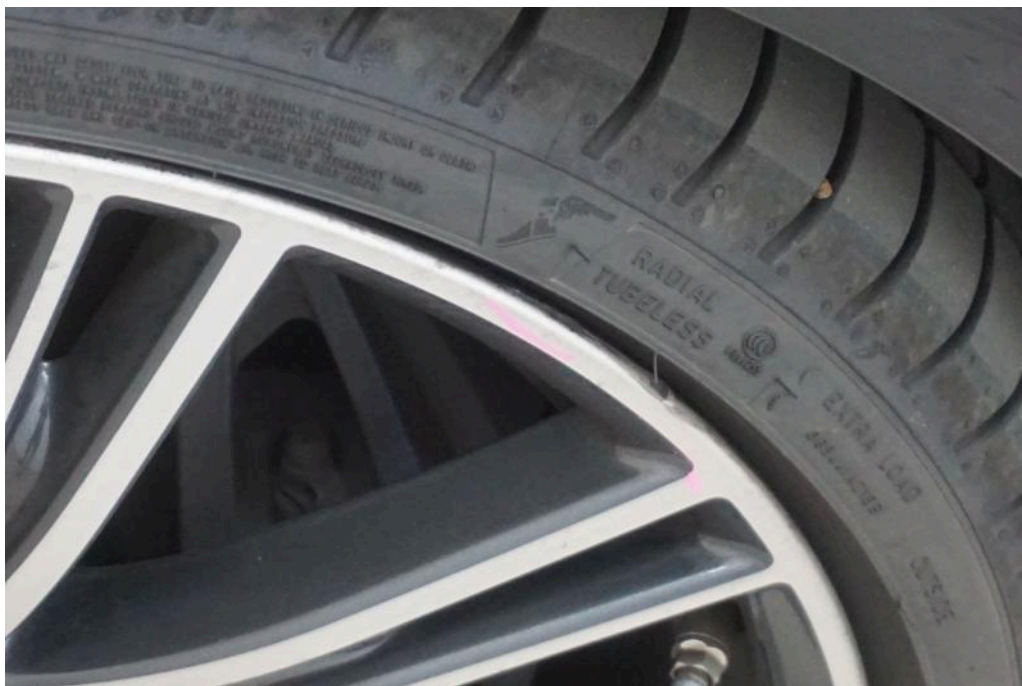
**Bild 22**  
Vorderachse Felge links (vorne) Kratzer

**Bild 23**  
Vorderachse Felge links (vorne) Kratzer

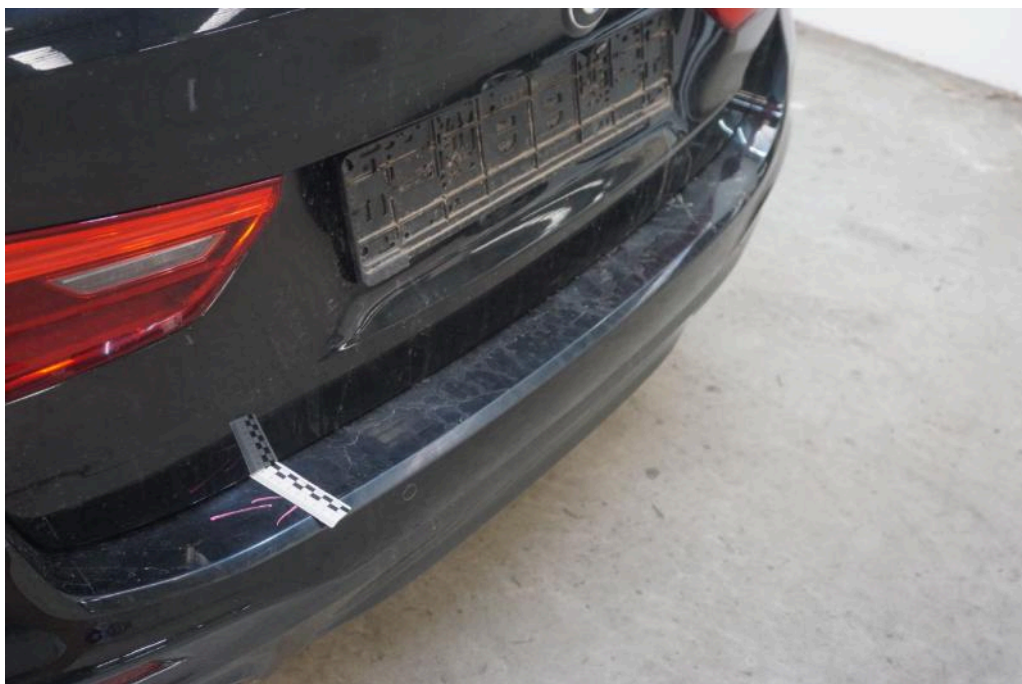
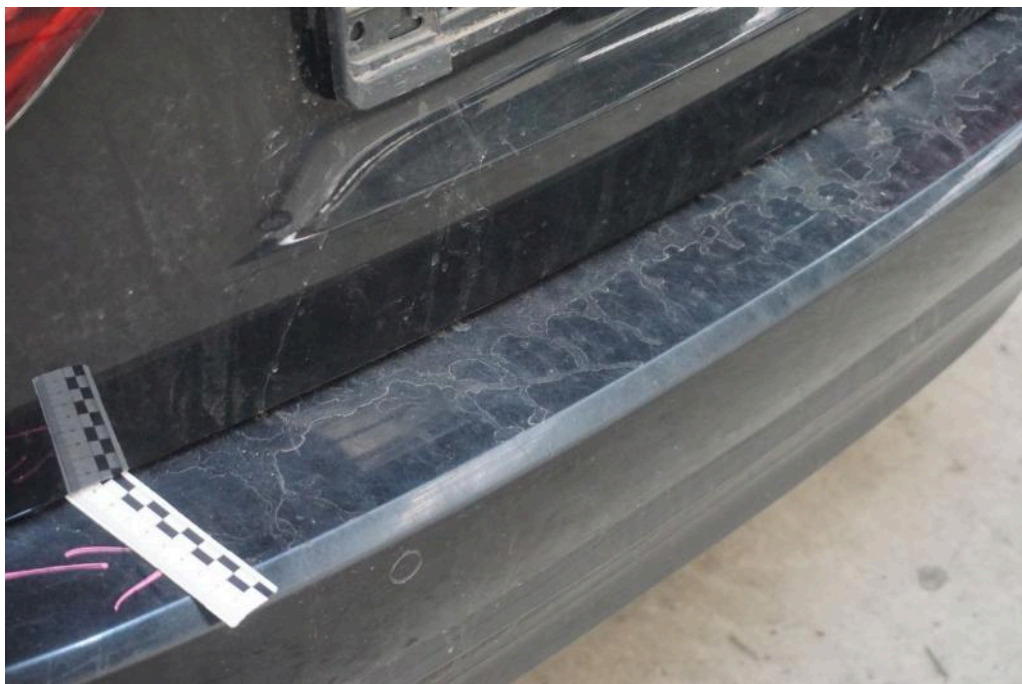
**Bild 24**  
Fahrzeugheck Stoßfänger (hinten) Kratzer

**Bild 25**  
Fahrzeugheck Stoßfänger (hinten) Kratzer

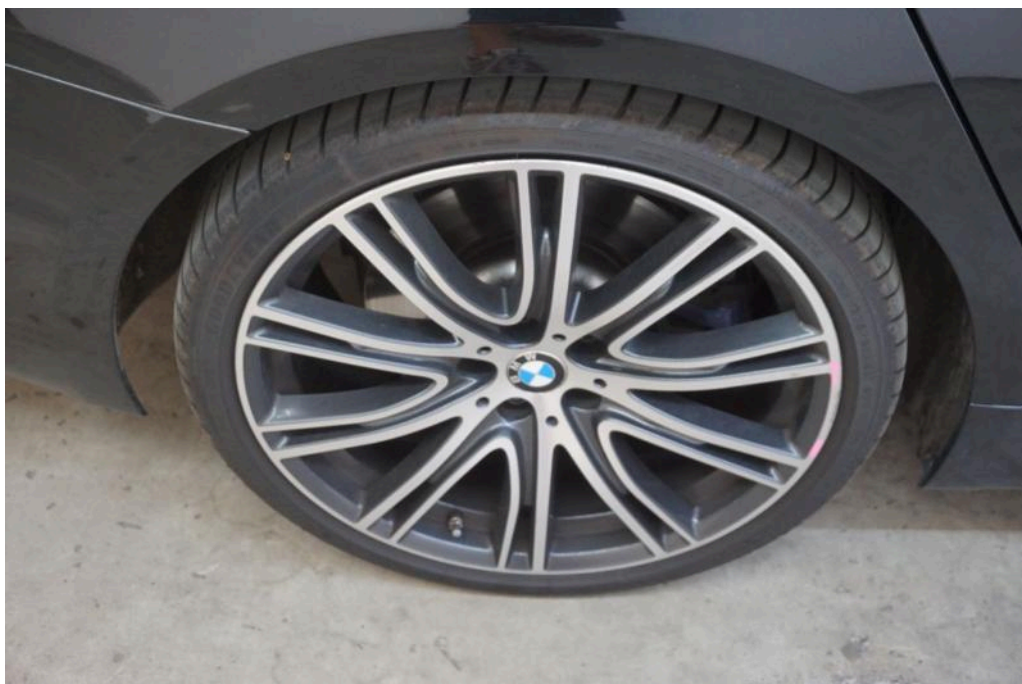
**Bild 26**  
Hinterachse Felge rechts (hinten) Materialabtrag

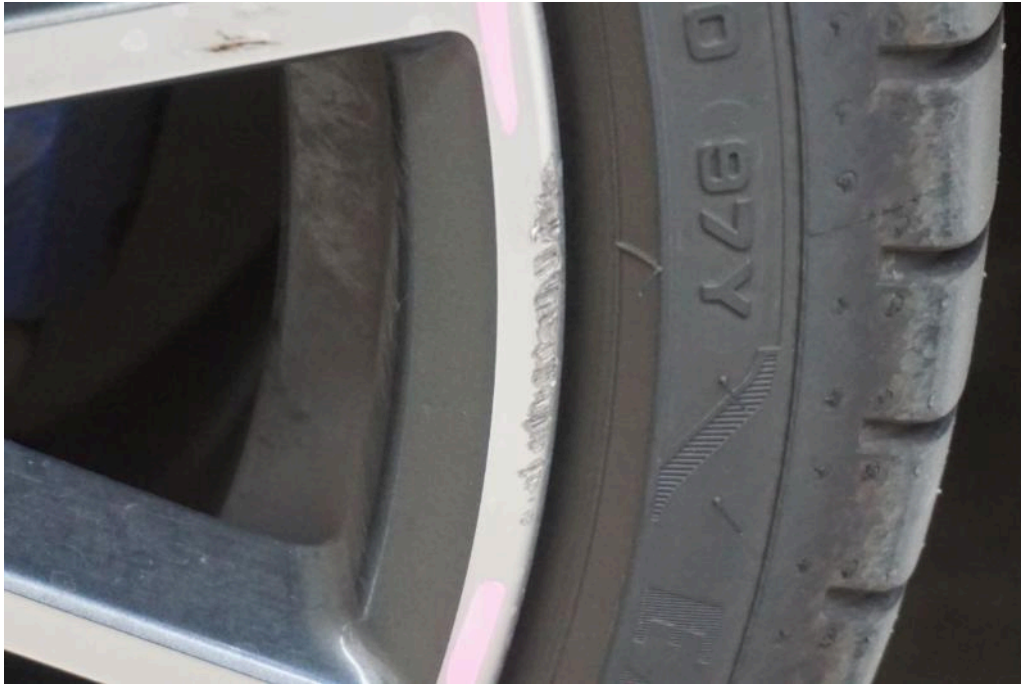
**Bild 27**

Hinterachse Felge rechts (hinten) Materialabtrag

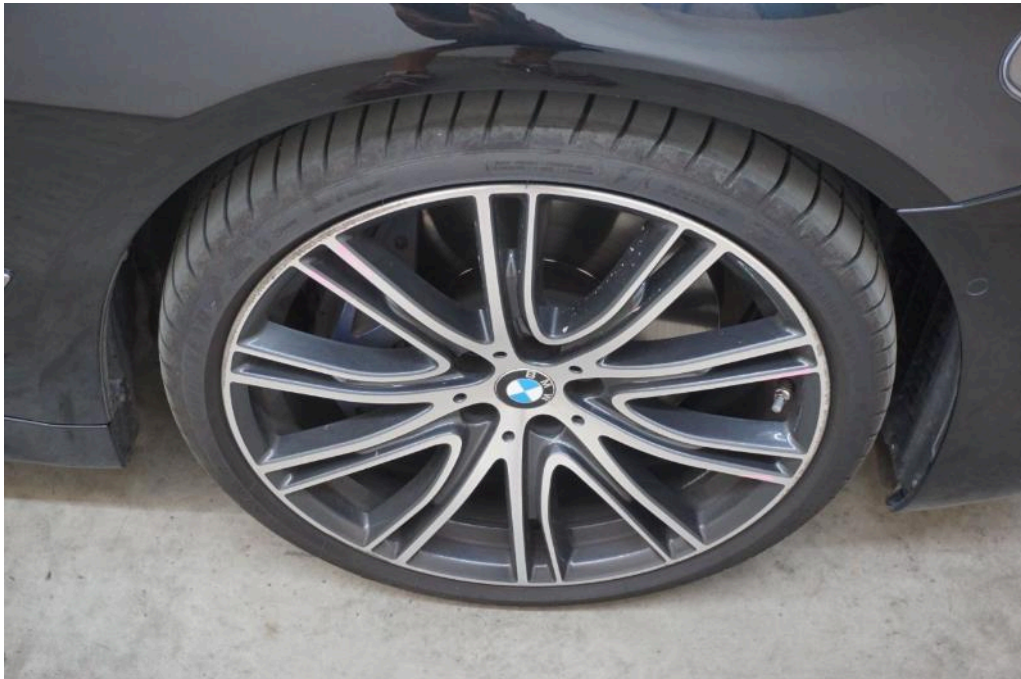
**Bild 28**

Vorderachse Felge rechts (vorne) Materialabtrag

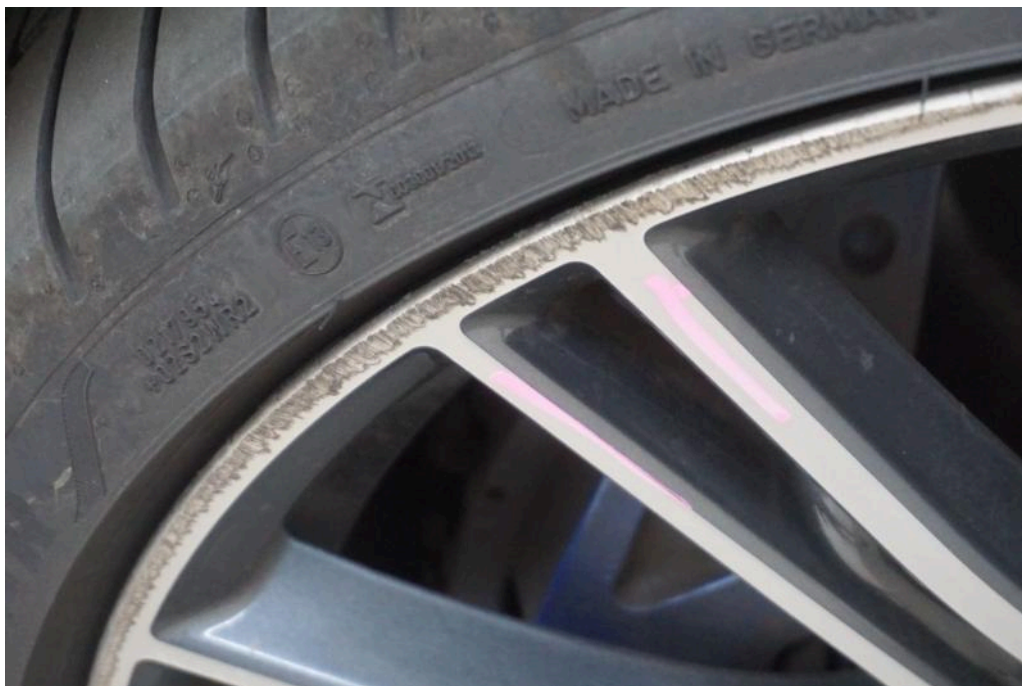
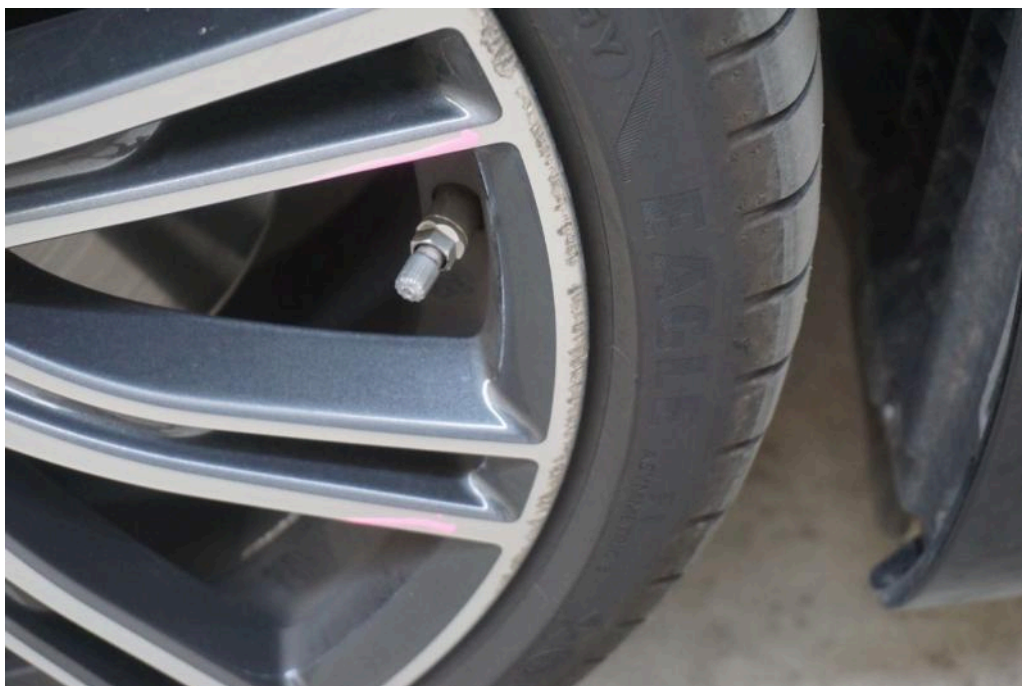
**Bild 29**  
Vorderachse Felge rechts (vorne) Materialabtrag

**Bild 30**  
Vorderachse Felge rechts (vorne) Materialabtrag
