Minderwertgutachten

Dokumentnummer: 1172223
Auftrag vom / Auftrag am: 21.07.2022 / 15:32 Uhr

Amtliches Kennzeichen:	RT-WS201	FIN:	WV2ZZZ7HZJH003594
HSN/TSN:	0603 / BUQ	Fahrzeugart:	PKW
Aufbau:	Kombi	Hersteller:	Volkswagen
Modell:	Transporter ´15	Erstzulassung:	22.06.2017
Letztzulassung:	18.09.2018	Anzahl Türen:	5
Motorart:	Reihe	Emissionsgruppe:	Euro 6
Feinstaubplakette:	Grün	Leistung:	150,0 KW
Hubraum:	1968 ccm	Antriebsart:	Diesel OBD
Antriebskonzept:	Allradantrieb	Getriebeart:	Automatik
Laufleistung abgelesen:	229286 Kilometer	Laufleistung geschätzt:	229286 Kilometer

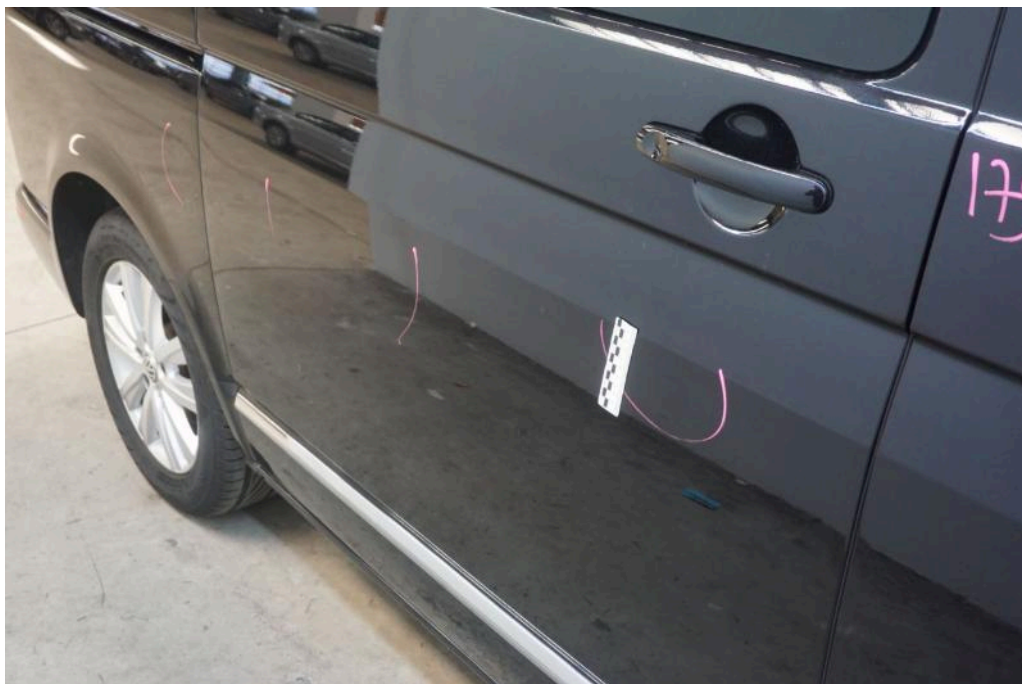
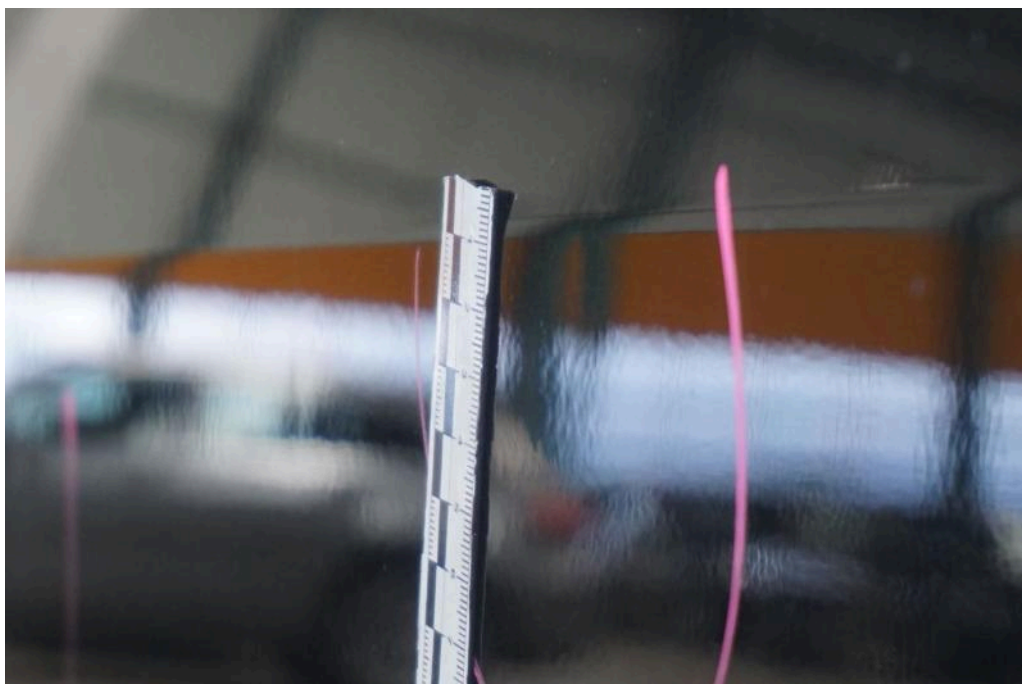
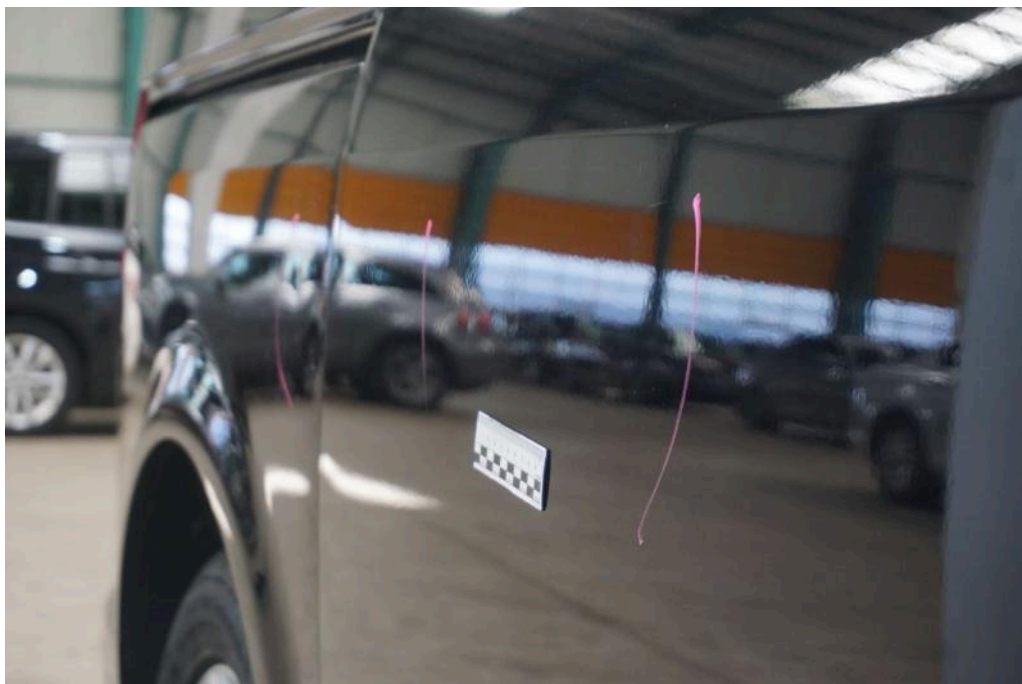
Bild 17

geschätzte Reparaturkosten	Minderwert
Allgemeinzustand	550,00 €	550,00 €
Aktueller Schaden, Fahrzeug, Wartung, unvollständig, erneuern	400,00 €	400,00 €
Aktueller Schaden, Fahrzeug, HU / UMA, fällig, durchführen	150,00 €	150,00 €
Karosserie	120,00 €	120,00 €
Aktueller Schaden, rechte Seite, Tür hinten (rechts), Dellen, akzeptierter Schaden	-	-
Aktueller Schaden, rechte Seite, Fondseite, Delle, Smart Repair / Spot Repair	120,00 €	120,00 €
Lackierung	85,00 €	85,00 €
Aktueller Schaden, linke Seite, Tür vorn (links), angestoßen, Smart Repair / Spot Repair	85,00 €	85,00 €
Aktueller Schaden, Fahrzeugfront, Stoßfänger (vorne), Steinschlag / -schläge, akzeptierter Schaden	-	-

rechte Seite Tür hinten (rechts) Dellen

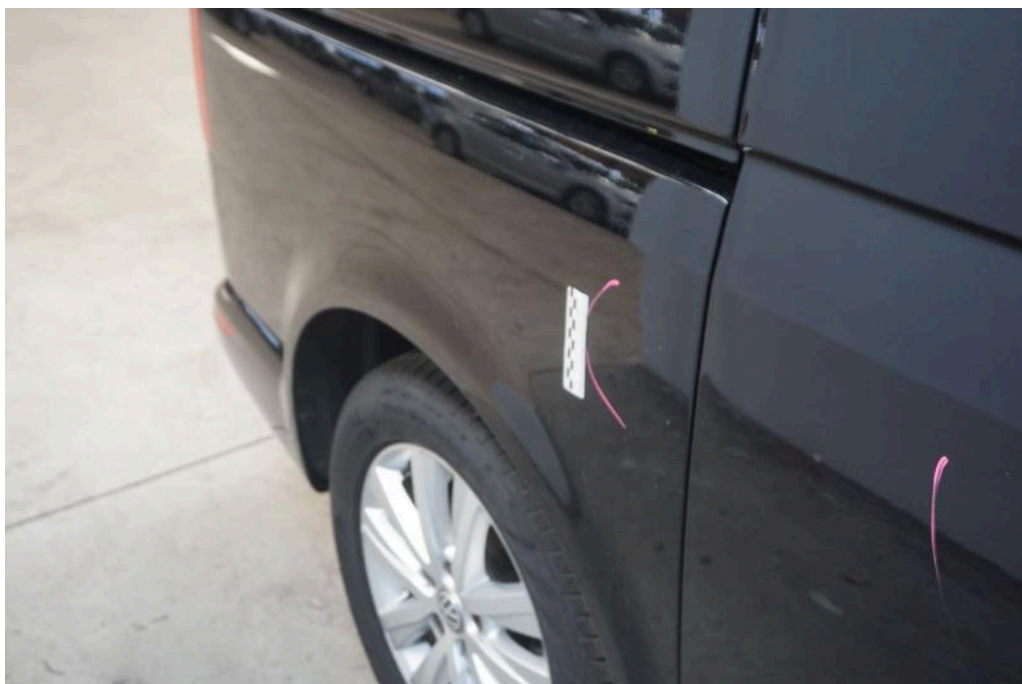
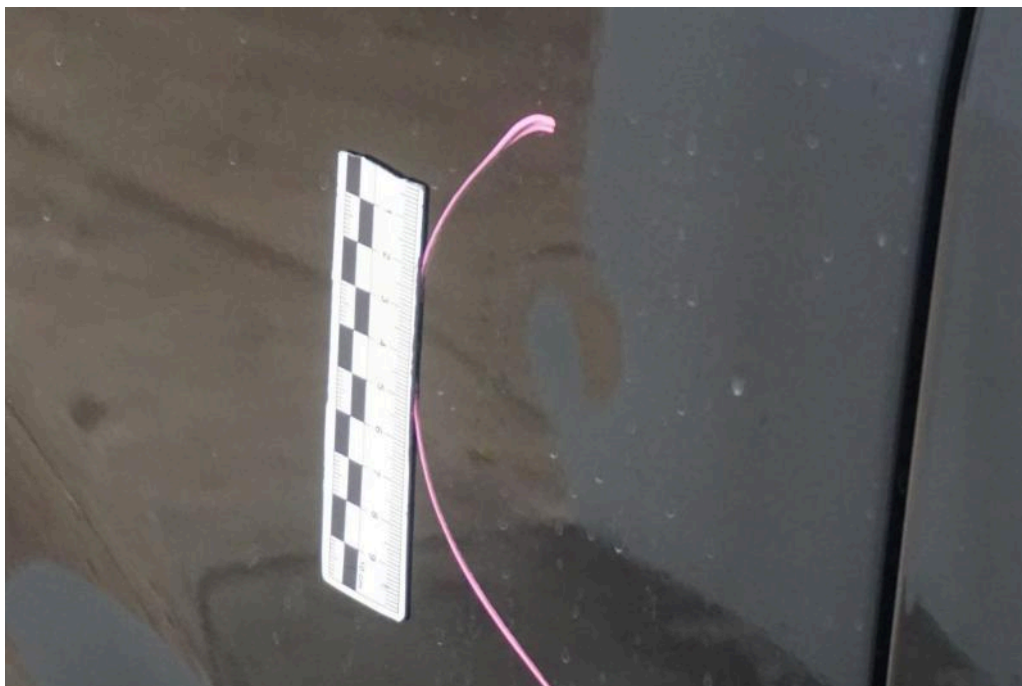
Bild 20

rechte Seite Fondseite Delle

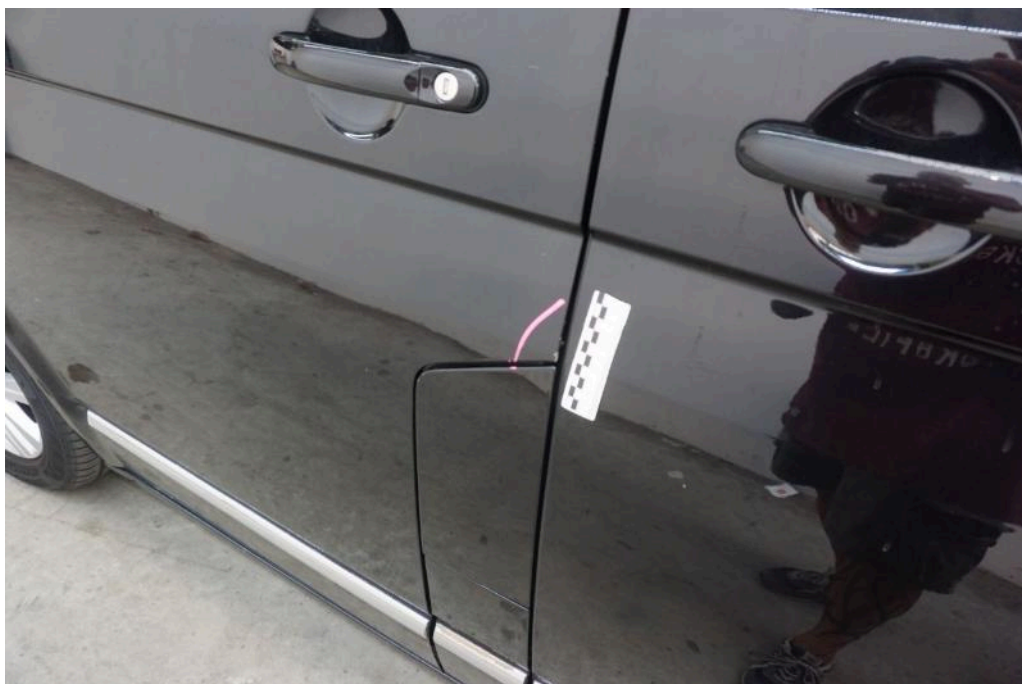
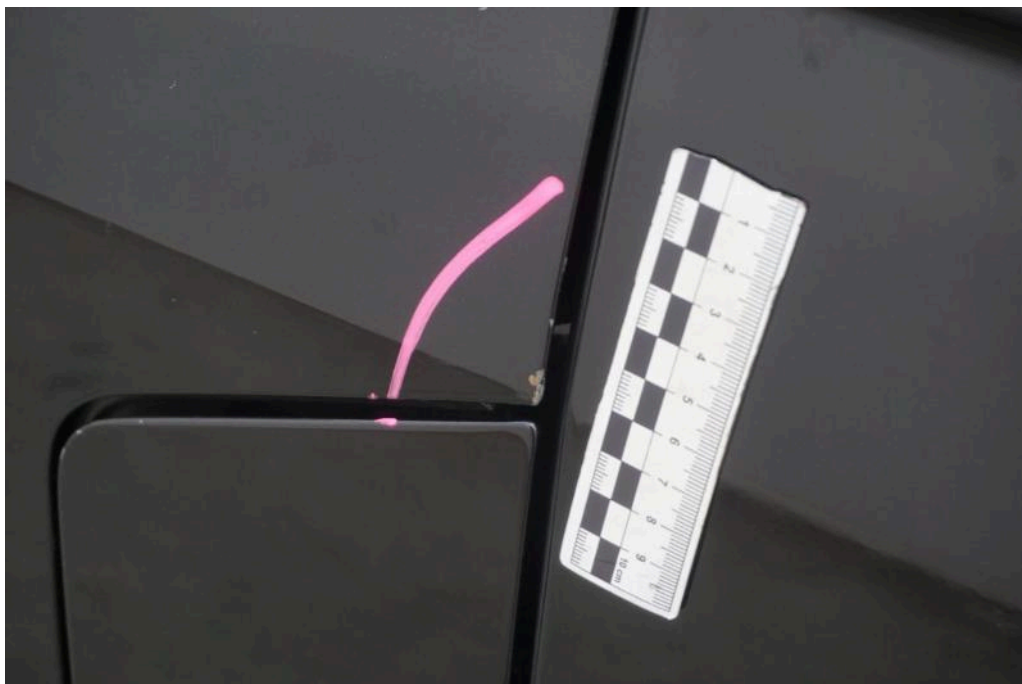
Bild 22

linke Seite Tür vorn (links) angestoßen

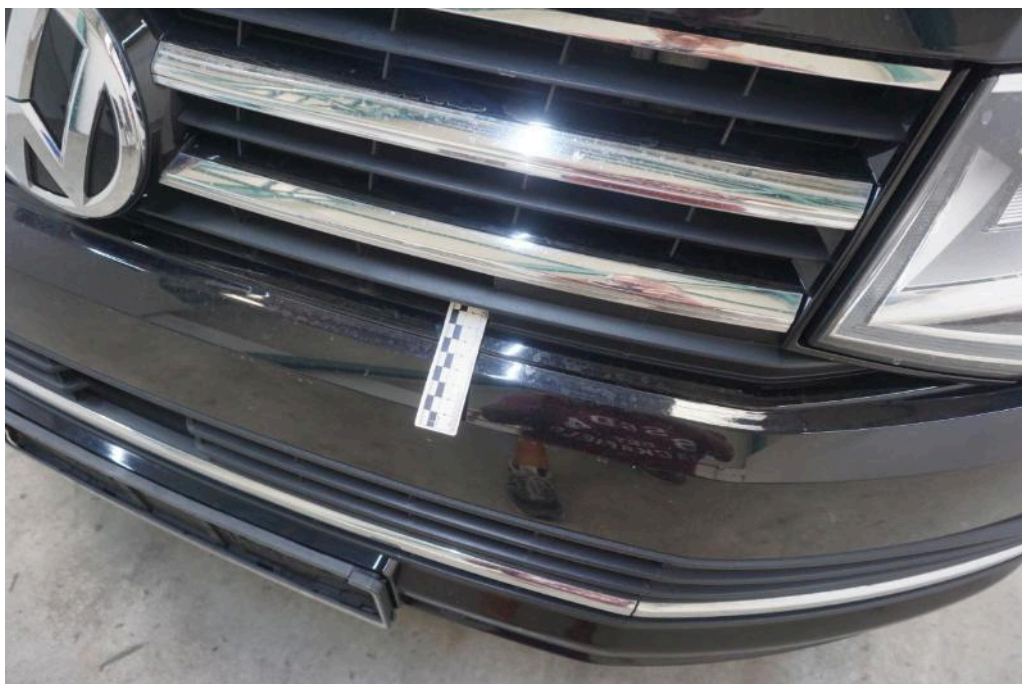
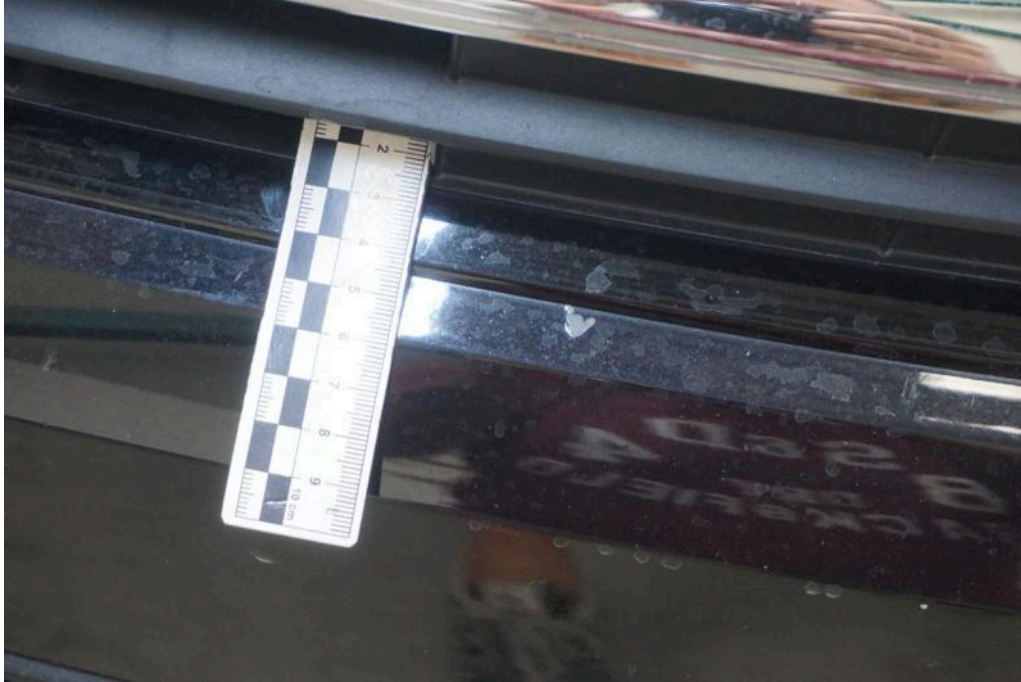
Bild 24

Fahrzeugfront Stoßfänger (vorne) Steinschlag / -schläge
