Minderwertgutachten

Dokumentnummer: 1177012
Auftrag vom / Auftrag am: 09.08.2022 / 15:03 Uhr

Amtliches Kennzeichen:	LEV-BB60	FIN:	WDD2383141F095686
HSN/TSN:	1313 / GXK	Fahrzeugart:	PKW
Aufbau:	Coupé	Hersteller:	Mercedes-Benz
Modell:	E E 220 d (238.314)	Erstzulassung:	24.01.2019
Letztzulassung:	24.01.2019	Anzahl Türen:	2
Motorart:	Reihe	Emissionsgruppe:	Euro 6d - TEMP
Feinstaubplakette:	Grün	Leistung:	143,0 KW
Hubraum:	1950 ccm	Antriebsart:	Diesel
Antriebskonzept:	Heckantrieb	Getriebear:	Automatik
Anzahl Schaltstufen:	9	Laufleistung abgelesen:	78633 Kilometer
Laufleistung geschätzt:	78633 Kilometer	Laufleistung angegeben:	78633 Kilometer

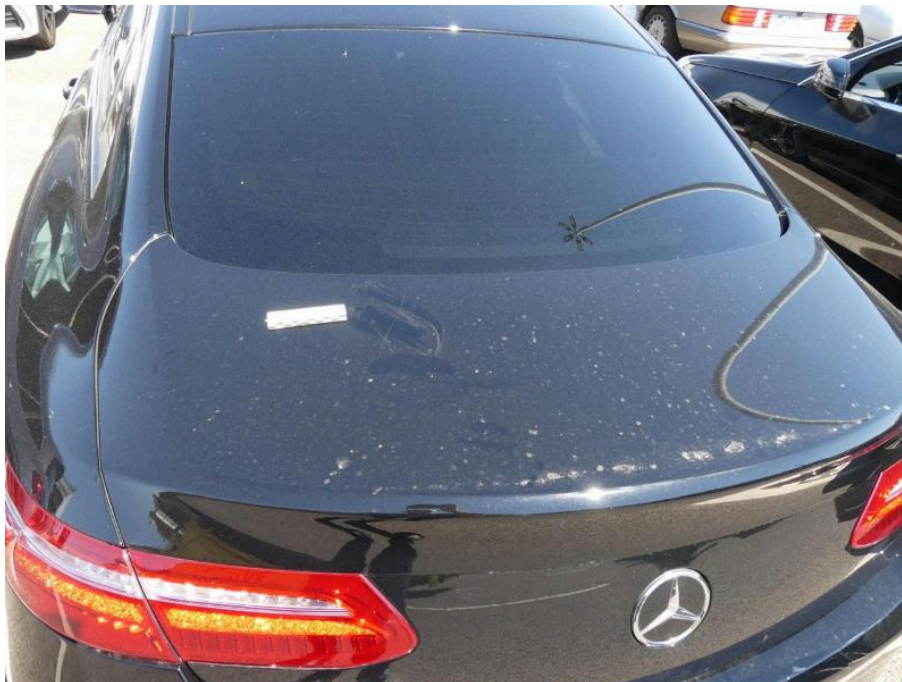
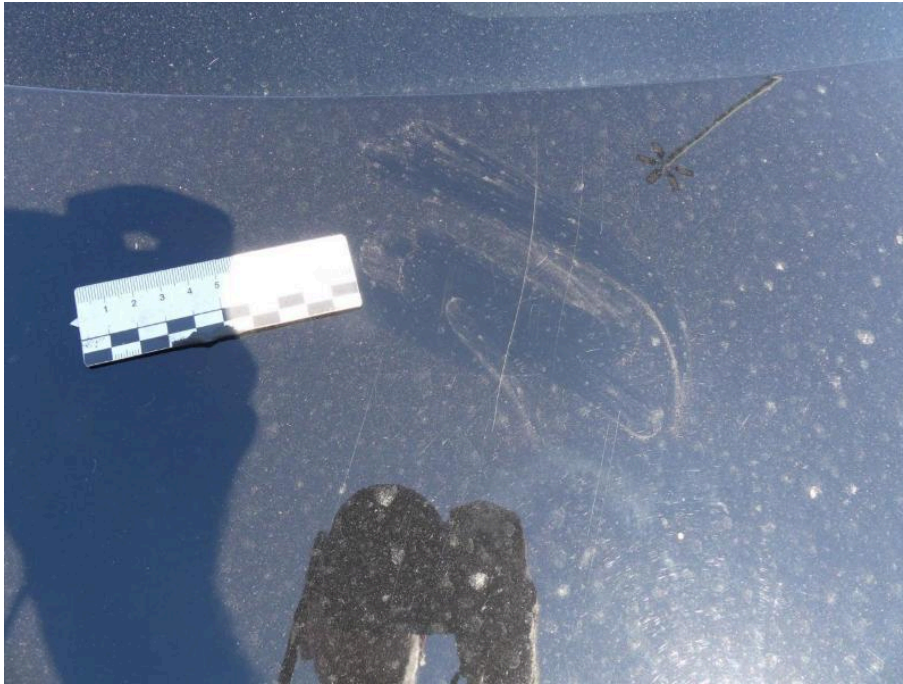
geschätzte Reparaturkosten	Minderwert
Lackierung	50,00 €	50,00 €
Aktueller Schaden, Fahrzeugheck, Heckklappe verkratzt, schleifen und polieren, Kostenausweitung möglich, Smart Repair / Spot Repair	50,00 €	50,00 €
Aktueller Schaden, Fahrzeugheck, Stoßfänger hinten verkratzt, akzeptierter Schaden	-	-
Aktueller Schaden, Fahrzeugfront, Vorderwagen Steinschlag, akzeptierter Schaden	-	-
Felgen / Bereifung	2.740,00 €	2.740,00 €
Aktueller Schaden, rechte Seite, Alufelge vorne rechts verschrammt, erneuern	780,00 €	780,00 €
Aktueller Schaden, linke Seite, Alufelge hinten links verschrammt, erneuern	800,00 €	800,00 €
Aktueller Schaden, Vorderachse, Winterreifen beide vertragliche Mindestprofiltiefe unterschritten, erneuern	360,00 €	360,00 €
Aktueller Schaden, rechte Seite, Alufelge Winterradsatz vorne rechts verschrammt, erneuern	400,00 €	400,00 €
Aktueller Schaden, rechte Seite, Alufelge Winterradsatz hinten rechts verschrammt, erneuern	400,00 €	400,00 €

Bild 18
 Fahrzeugheck Heckklappe verkratzt, schleifen und polieren, Kostenausweitung möglich

Bild 19
Fahrzeugheck Heckklappe verkratzt, schleifen und polieren, Kostenausweitung möglich

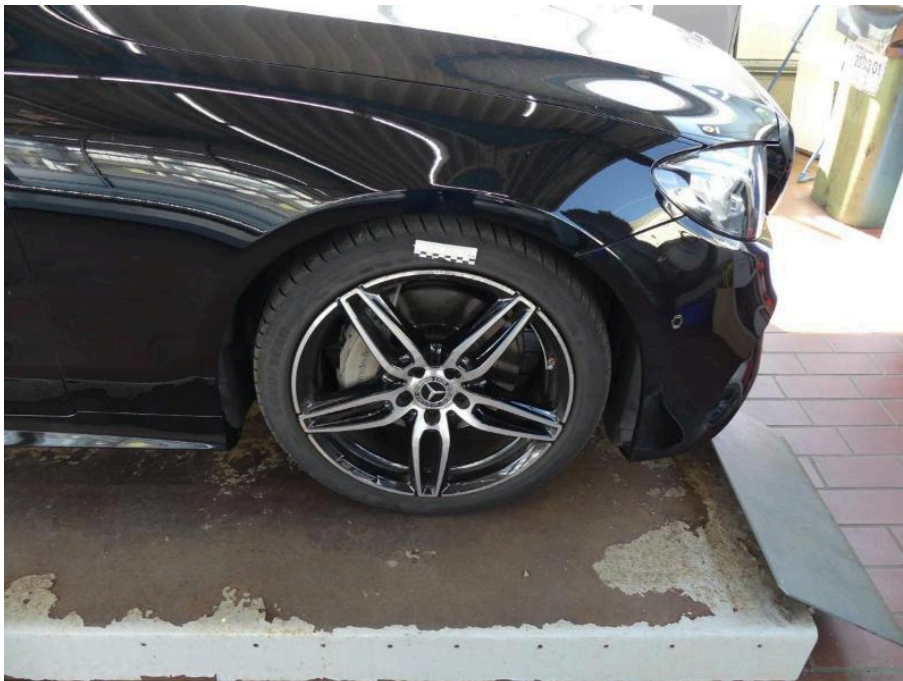
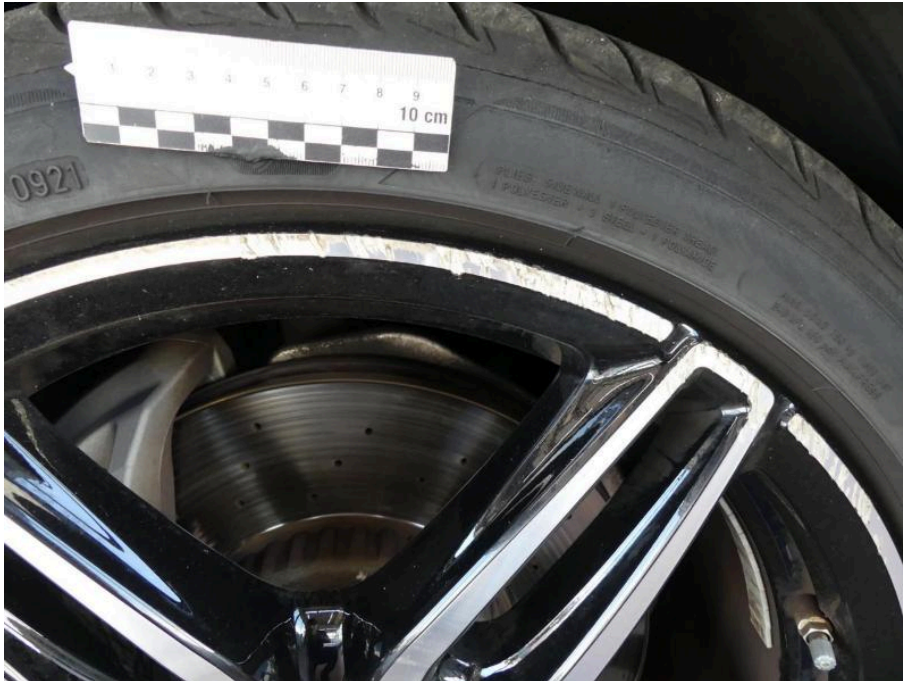
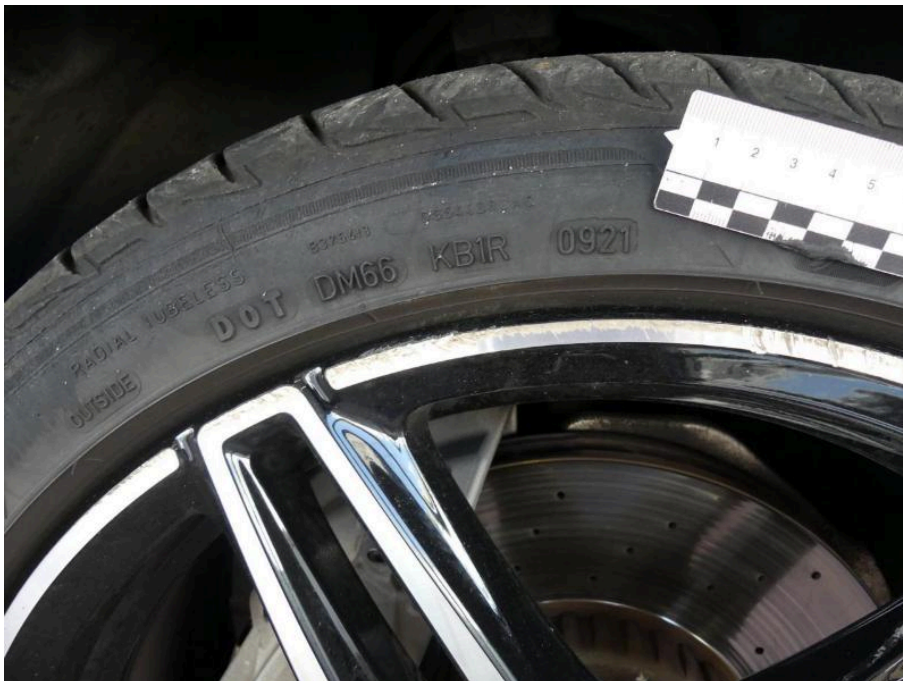
Bild 20
rechte Seite Alufelge vorne rechts verschrammt

Bild 21
rechte Seite Alufelge vorne rechts verschrammt

Bild 22
rechte Seite Alufelge vorne rechts verschrammt

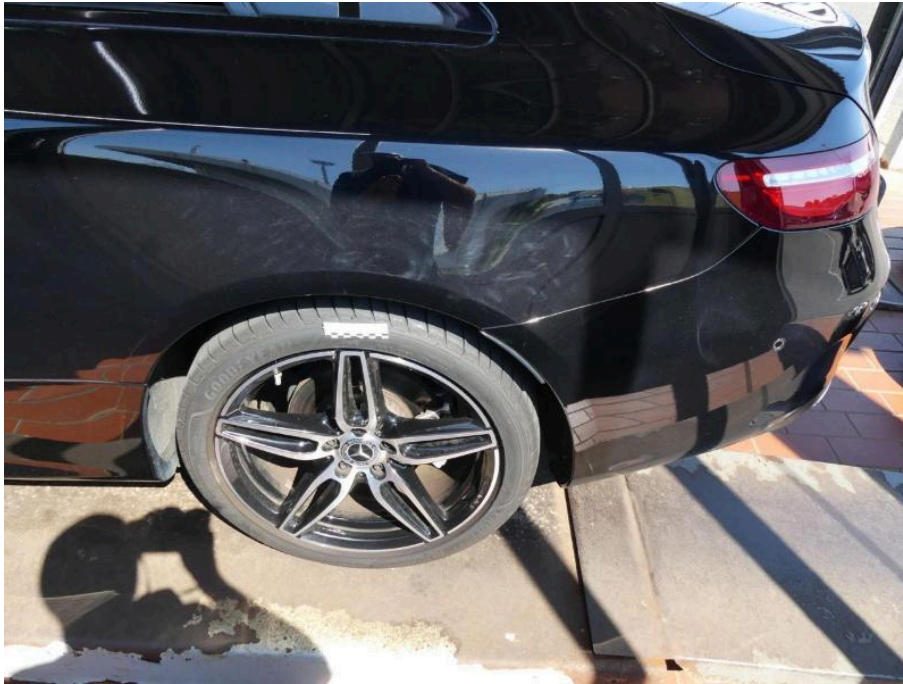
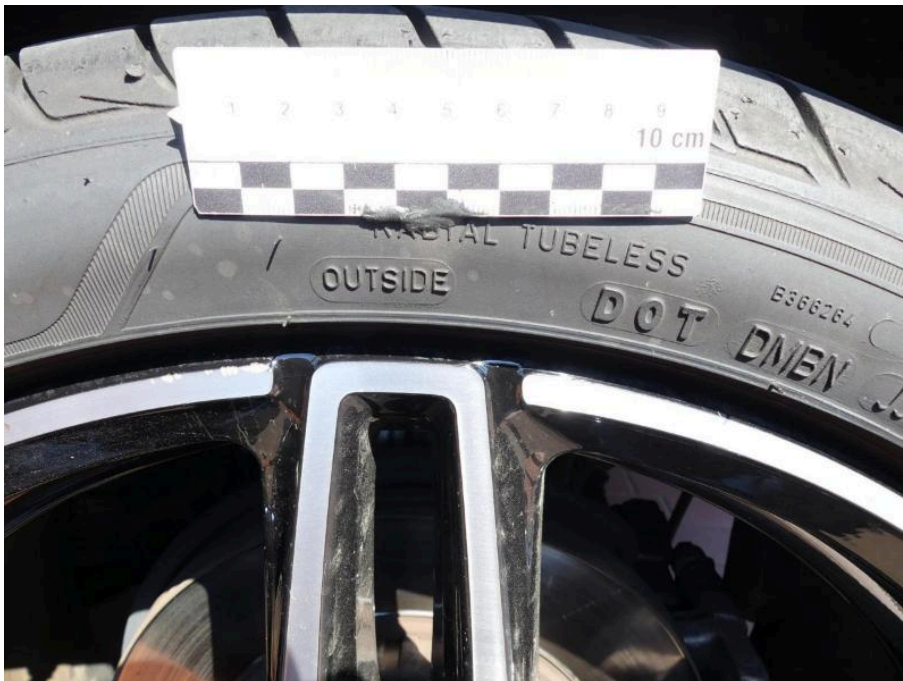
Bild 23
linke Seite Alufelge hinten links verschrammt

Bild 24
linke Seite Alufelge hinten links verschrammt

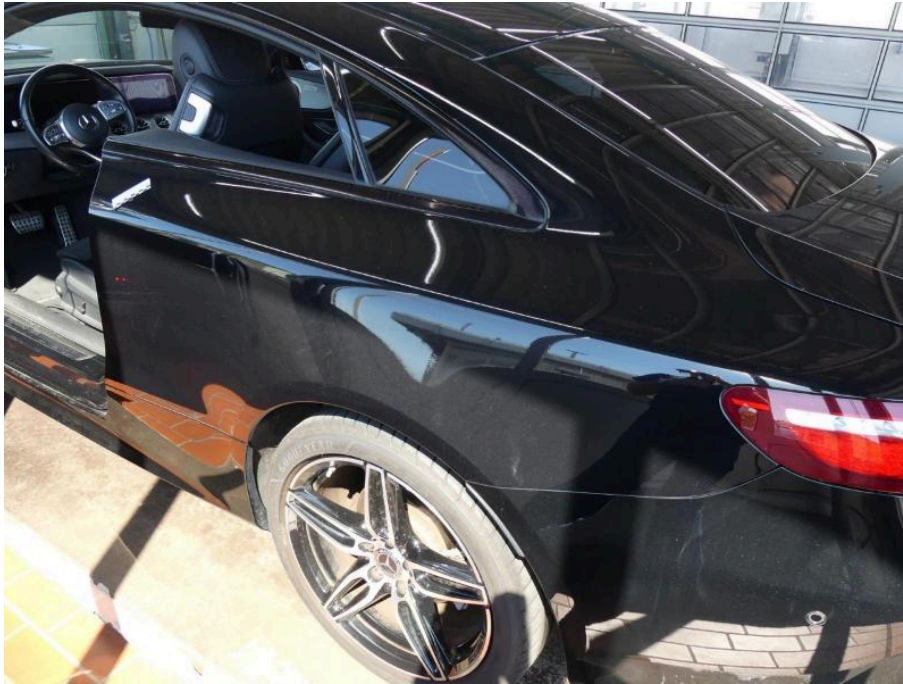
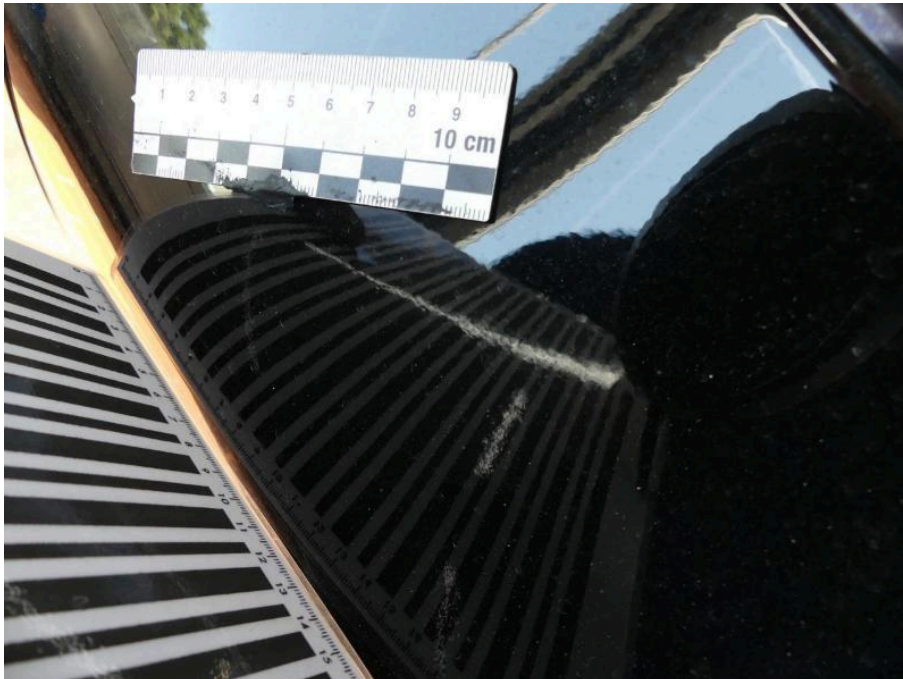
Aktueller Schaden, linke Seite, Alufelge Winterradsatz hinten links verschrammt, akzeptierter Schaden	-	-
Karosserie	1.460,00 €	1.080,00 €
Aktueller Schaden, linke Seite, Seitenwand links Delle, Smart Repair / Spot Repair	110,00 €	110,00 €
Aktueller Schaden, rechte Seite, Seitenwand rechts Delle, Smart Repair / Spot Repair	110,00 €	110,00 €
Aktueller Schaden, linke Seite, Tür vorne links verformt, instandsetzen + lackieren	620,00 €	430,00 €
Aktueller Schaden, rechte Seite, Tür vorne rechts verformt, instandsetzen + lackieren	620,00 €	430,00 €
Anbauteile	0,00 €	0,00 €
Aktueller Schaden, Fahrzeug, Unterbodenverkleidung rechts verkratzt, akzeptierter Schaden	-	-
Innenraum / Kofferraum	750,00 €	750,00 €
Aktueller Schaden, Innenraum, Fahrersitzbezug gerissen, erneuern	750,00 €	750,00 €

Bild 25
linke Seite Seitenwand links Delle

Bild 26
linke Seite Seitenwand links Delle

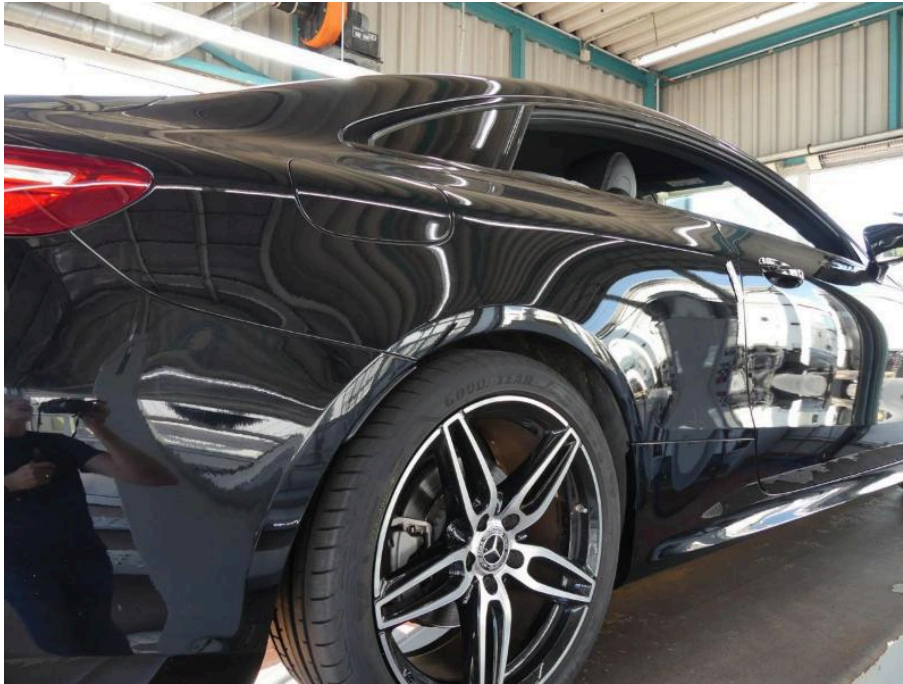
Bild 27

rechte Seite Seitenwand rechts Delle

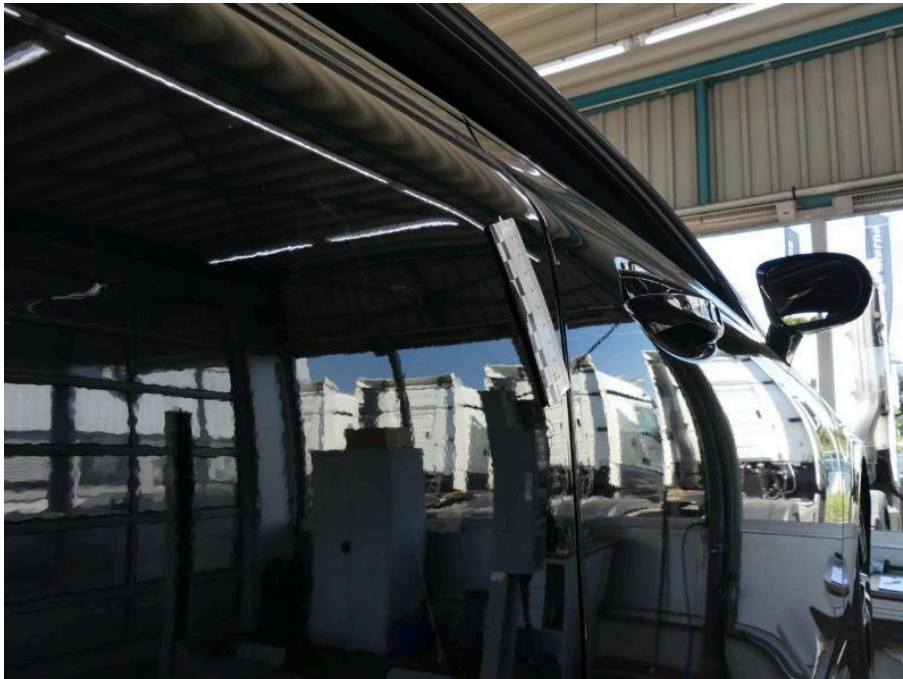
Bild 28

rechte Seite Seitenwand rechts Delle

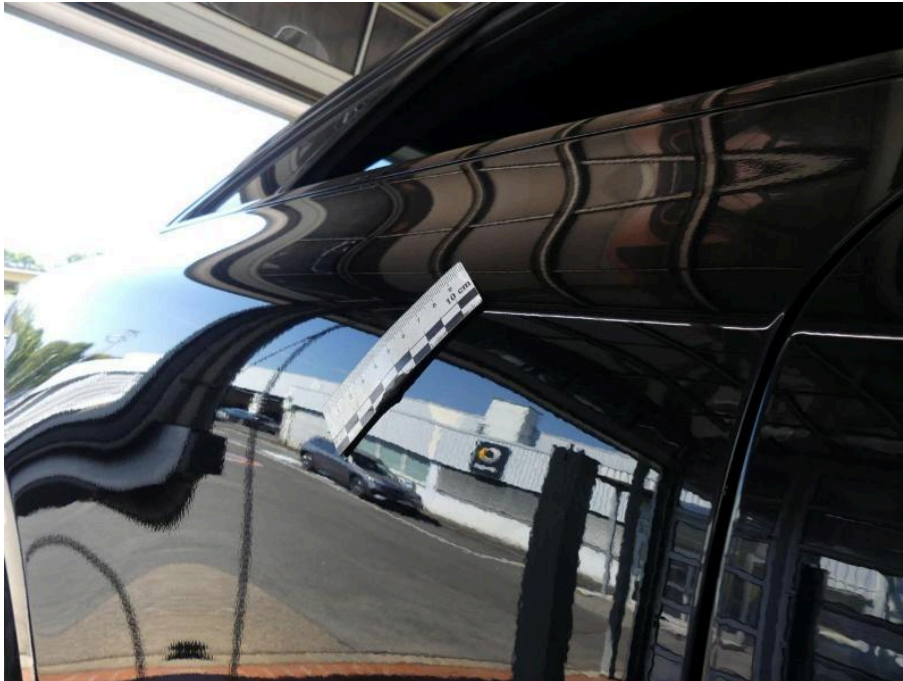
Bild 29
rechte Seite Seitenwand rechts Delle

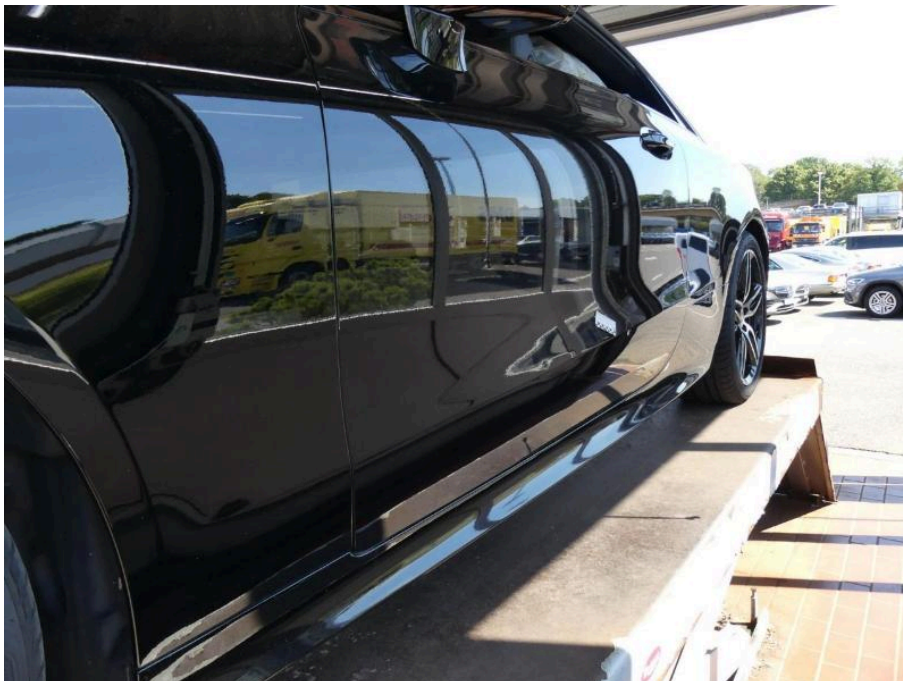
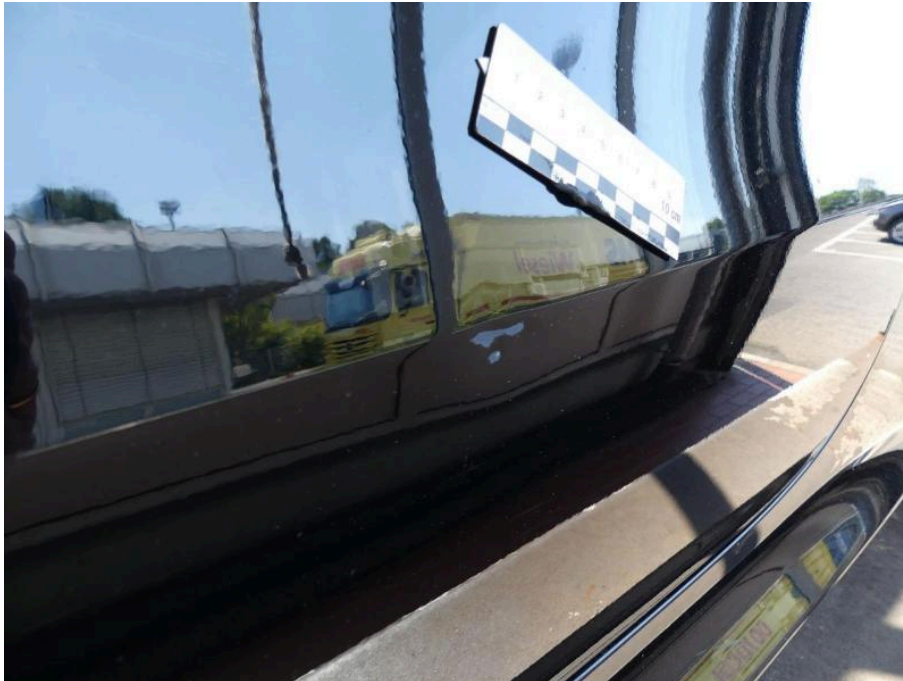
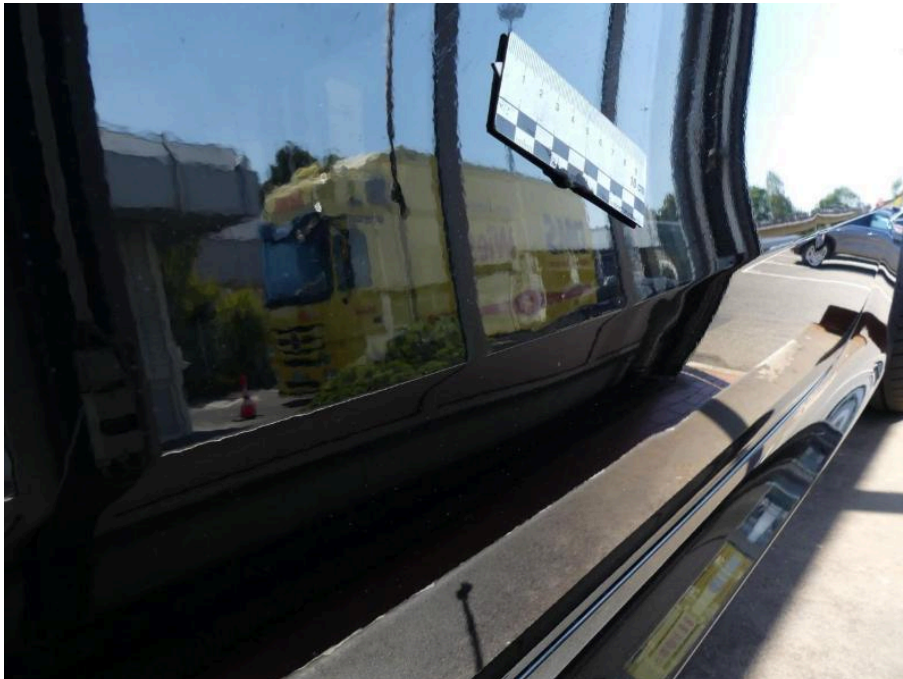
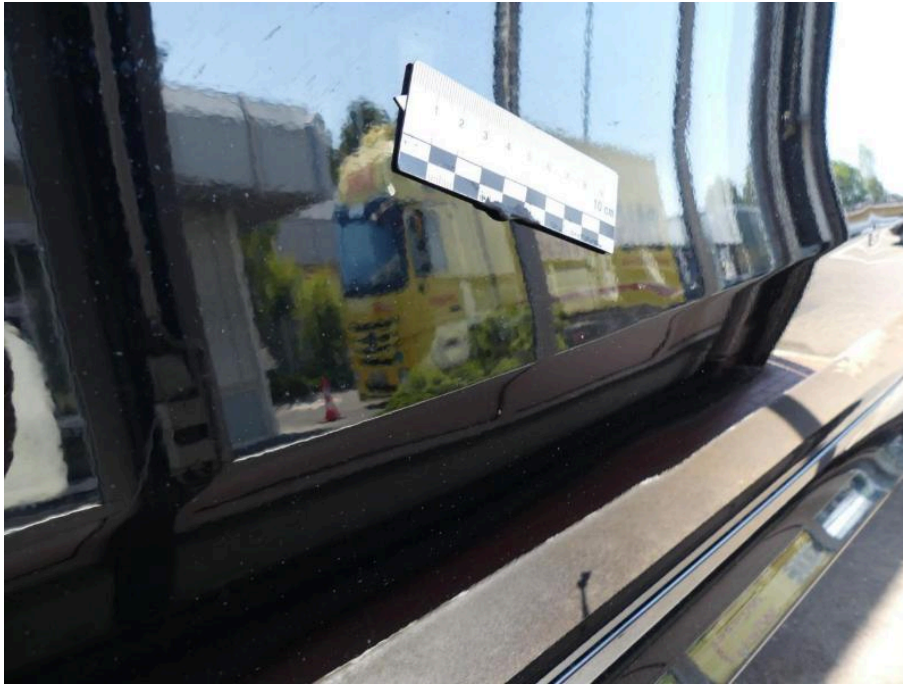
Bild 30
linke Seite Tür vorne links verformt

Bild 31
linke Seite Tür vorne links verformt

Bild 32
linke Seite Tür vorne links verformt

Bild 33
linke Seite Tür vorne links verformt

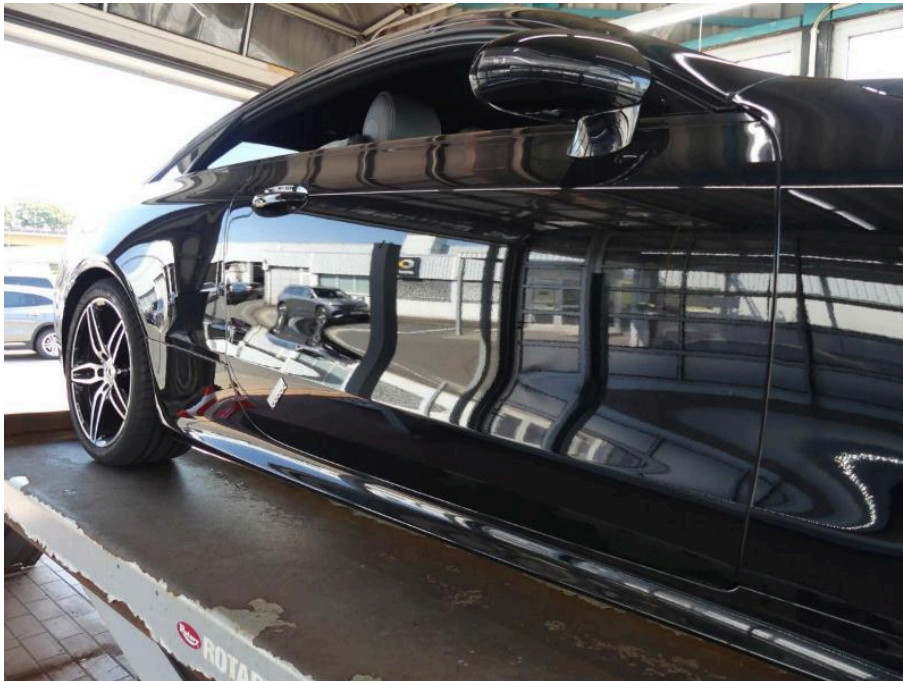
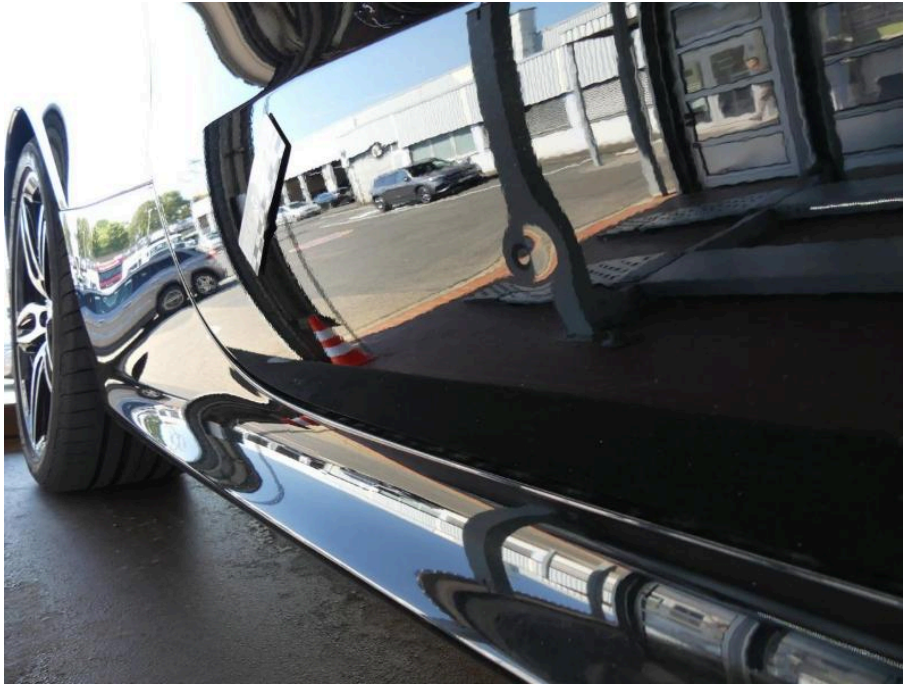
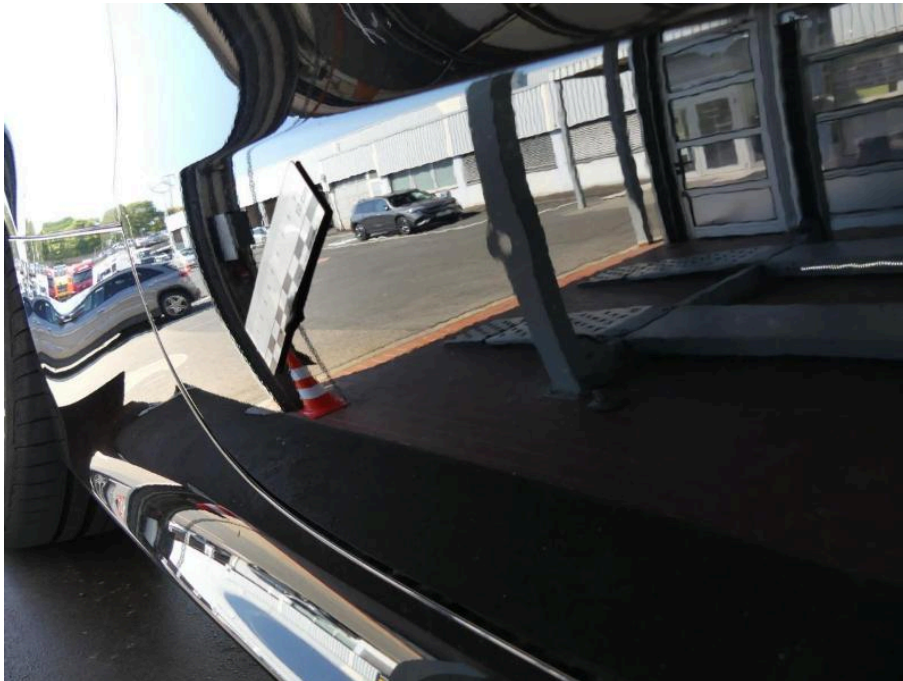
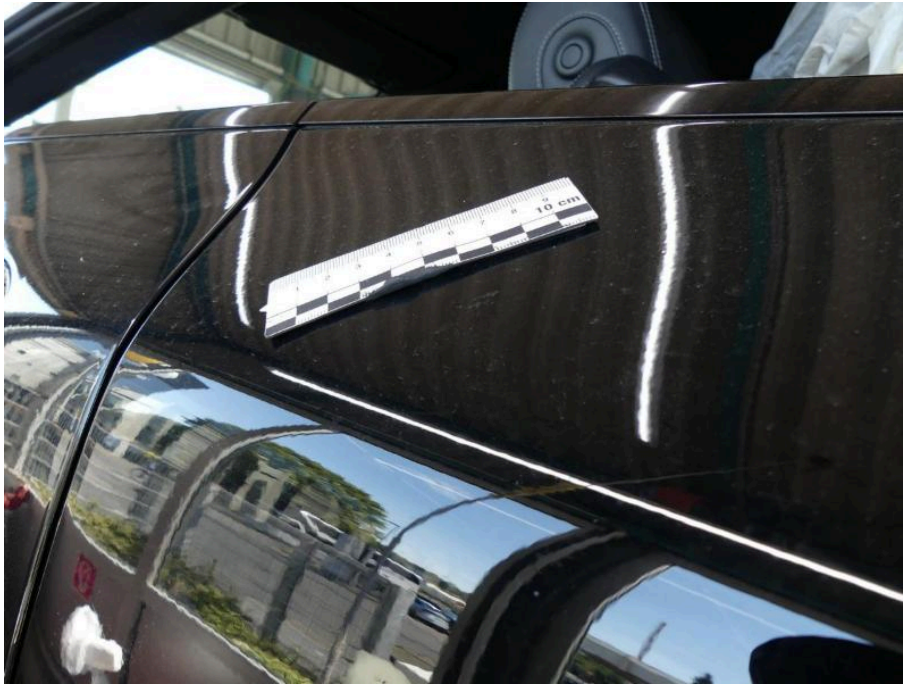
Bild 34
rechte Seite Tür vorne rechts verformt

Bild 35
rechte Seite Tür vorne rechts verformt

Bild 36
rechte Seite Tür vorne rechts verformt

Bild 37
rechte Seite Tür vorne rechts verformt

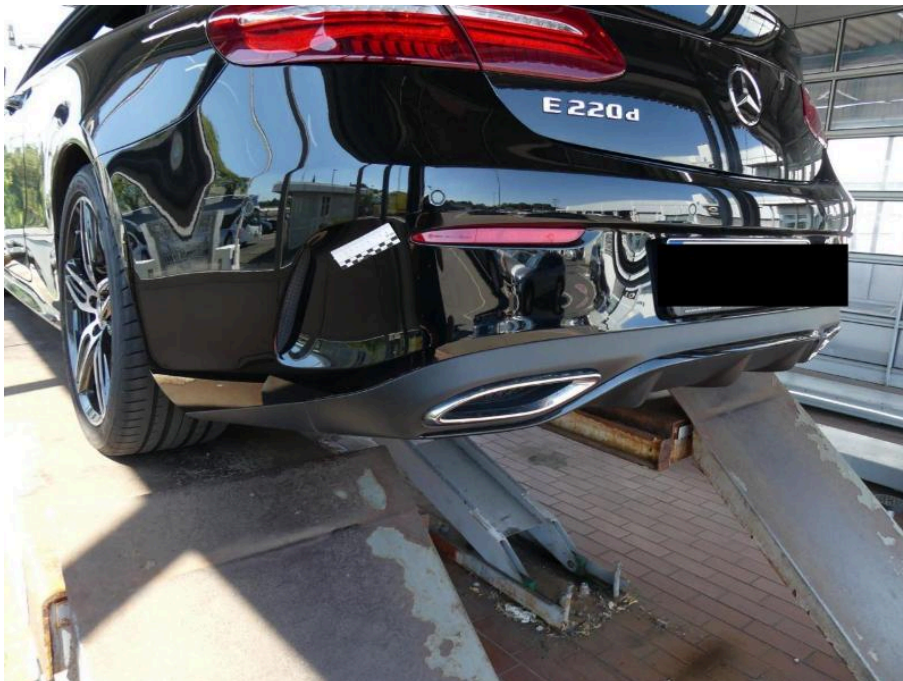
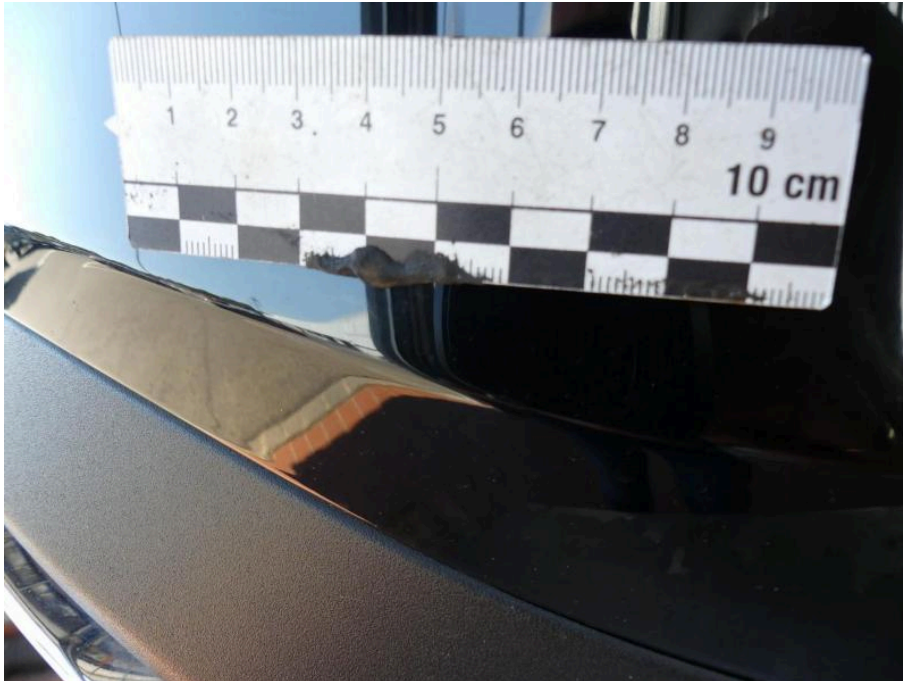
Bild 38
Fahrzeugheck Stoßfänger hinten verkratzt

Bild 41
Fahrzeugheck Stoßfänger hinten verkratzt

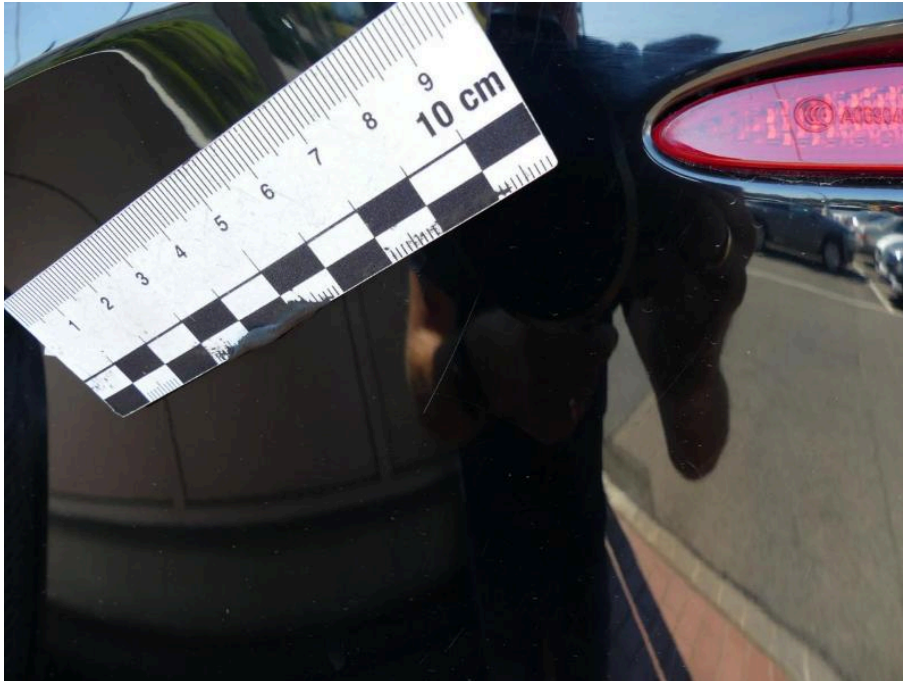
Bild 39

Fahrzeugheck Stoßfänger hinten verkratzt

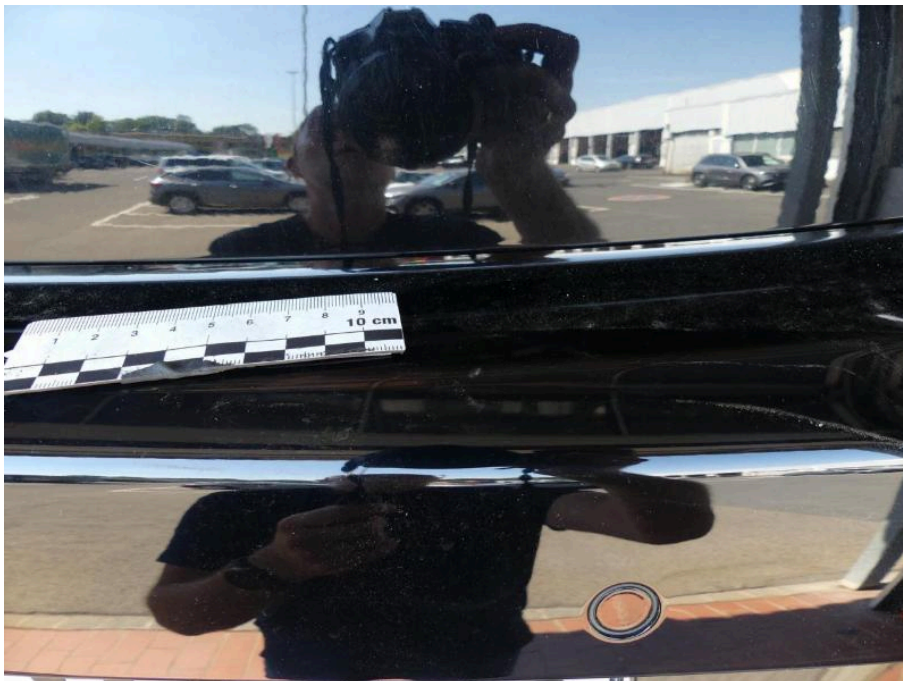
Bild 40

Fahrzeugheck Stoßfänger hinten verkratzt

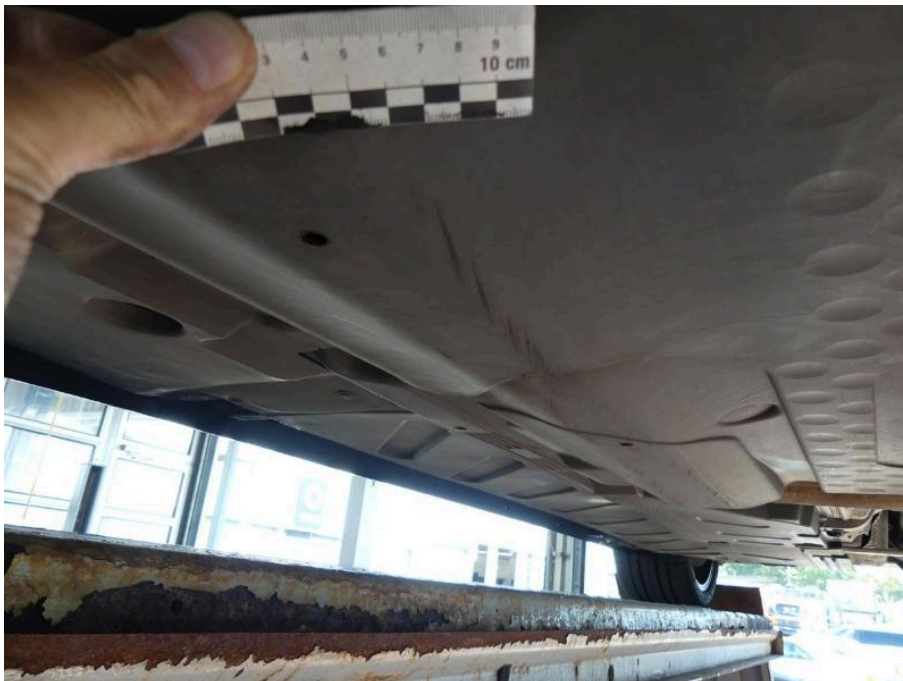
Bild 42
Fahrzeug Unterbodenverkleidung rechts verkratzt

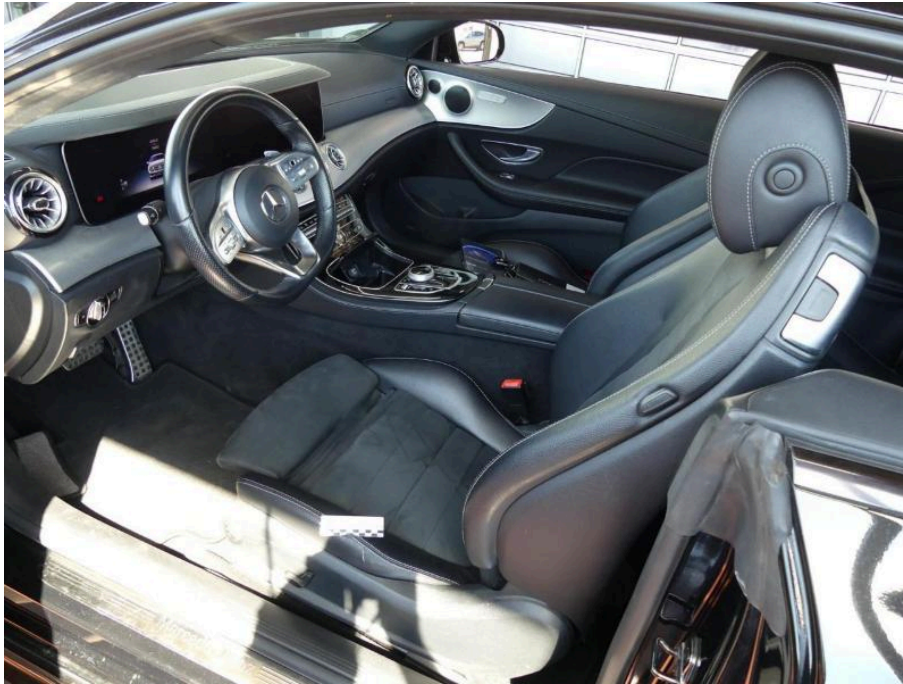
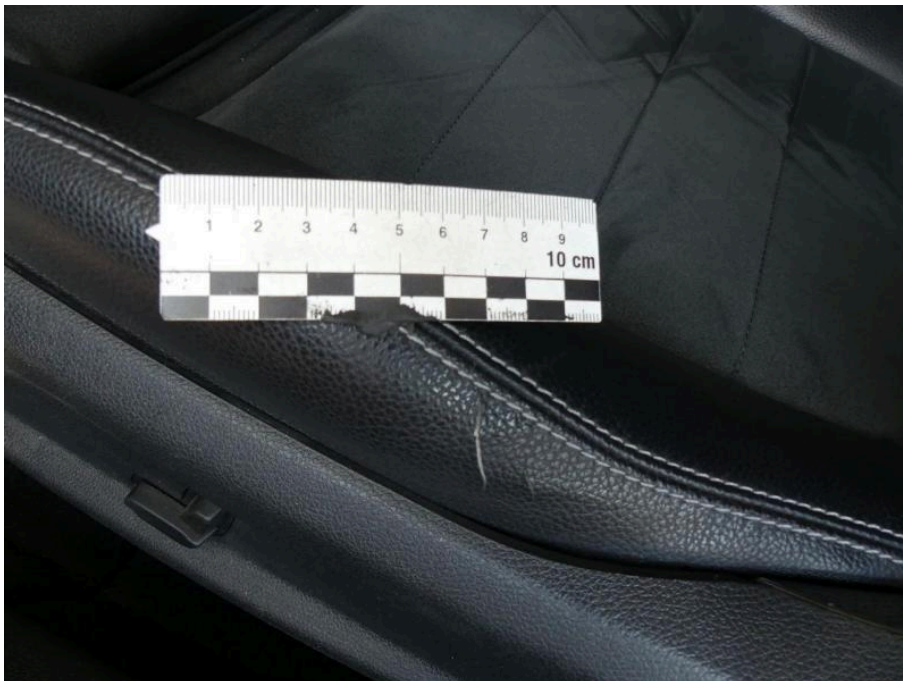
Bild 43
Innenraum Fahrersitzbezug gerissen

Bild 44
Innenraum Fahrersitzbezug gerissen

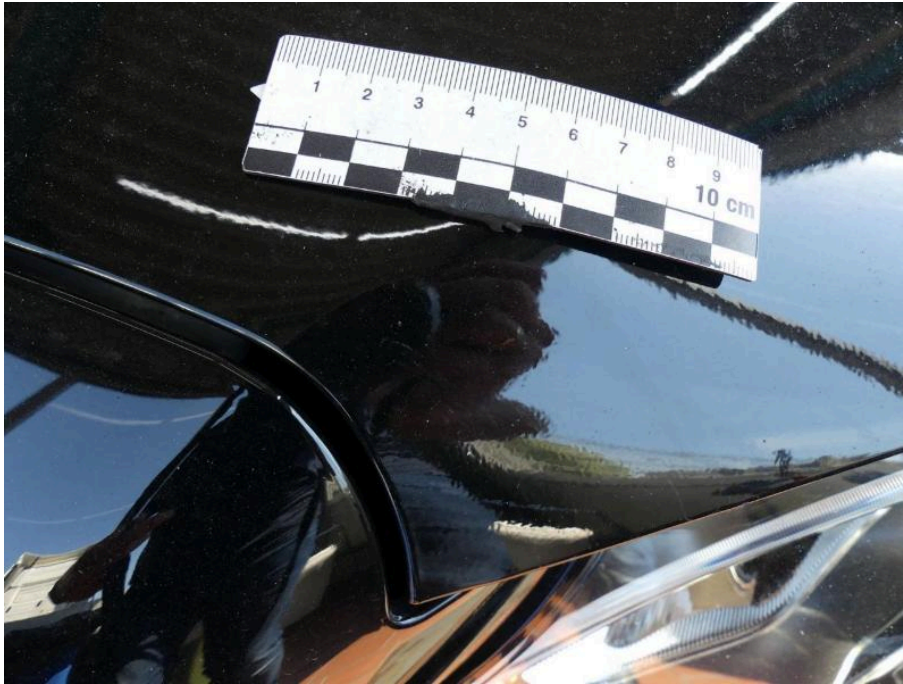
Bild 45
Fahrzeugfront Vorderwagen Steinschlag

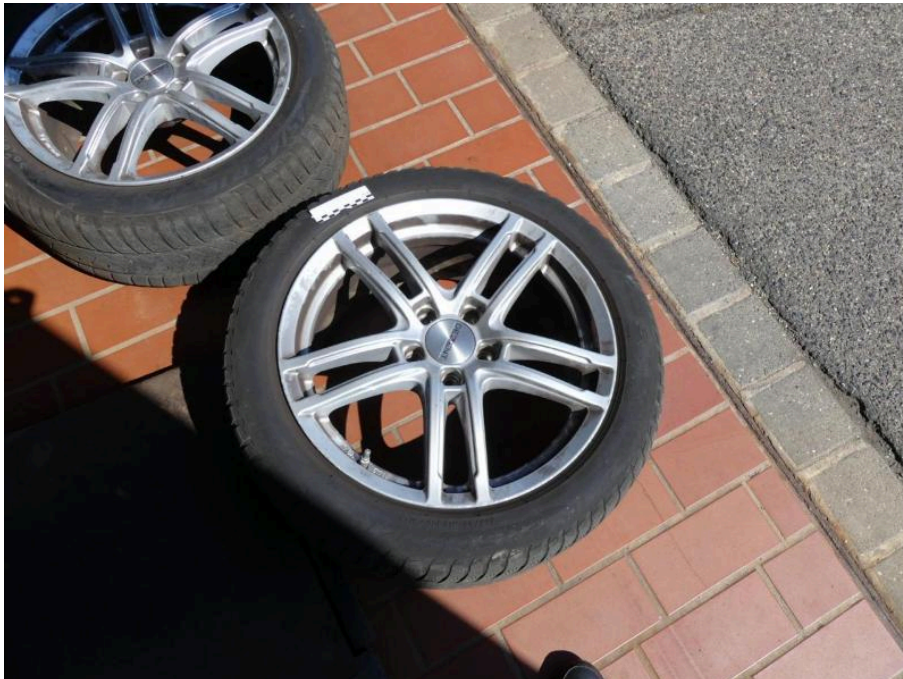
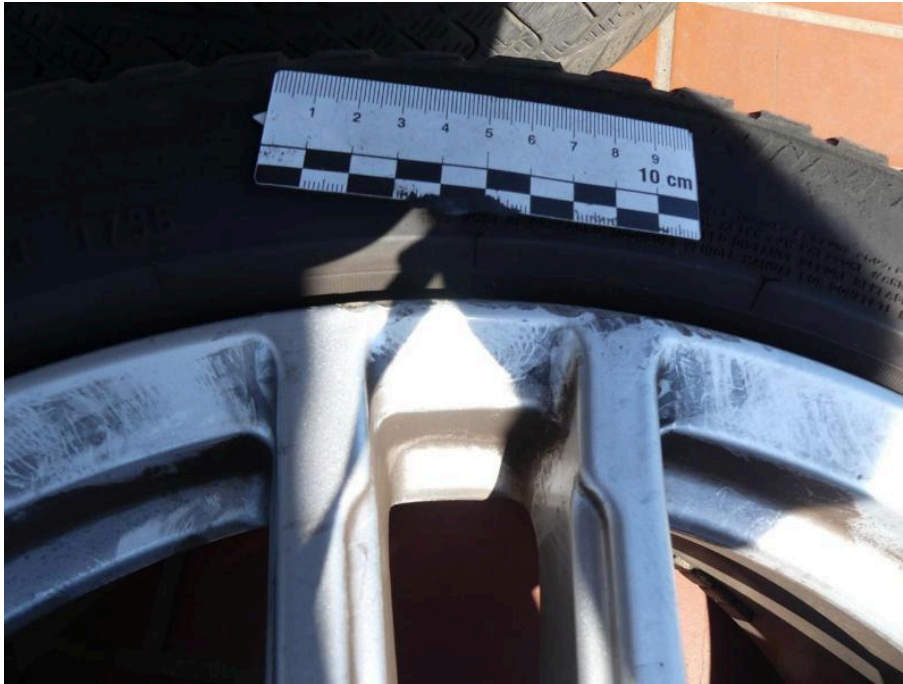
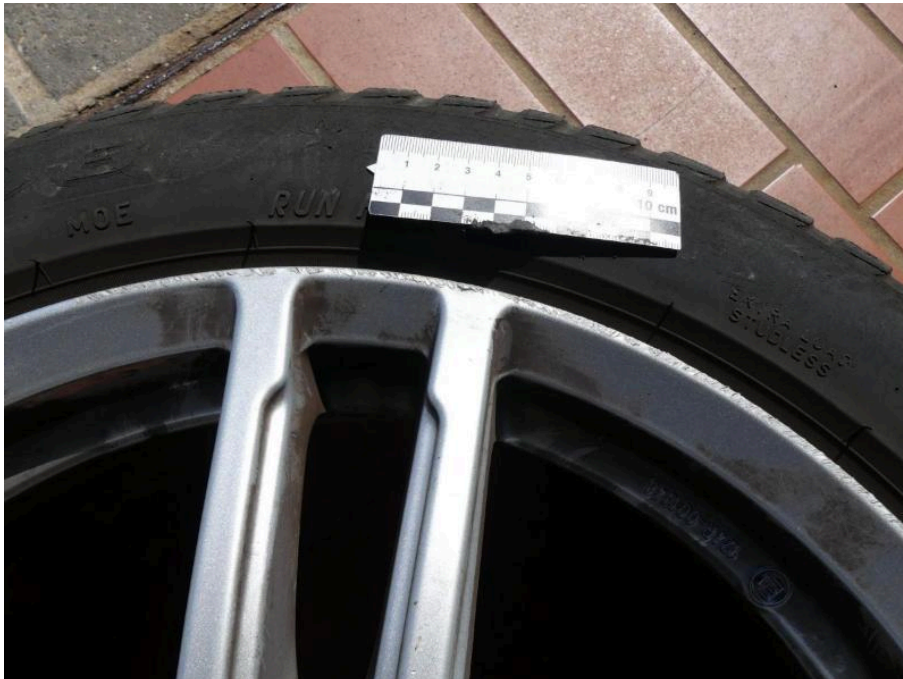
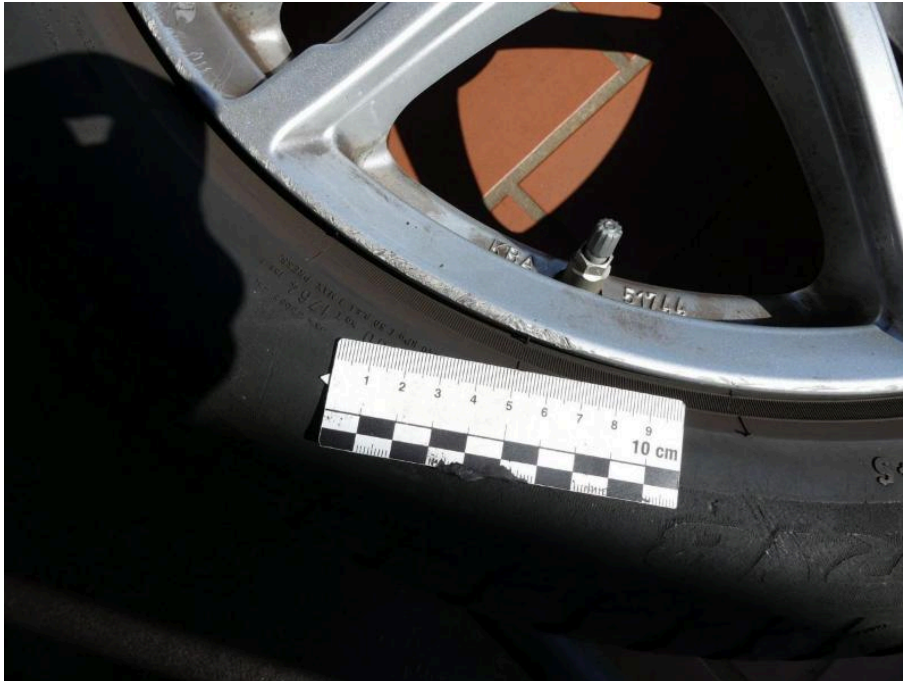
Bild 46
rechte Seite Alufelge Winterradsatz vorne rechts verschrammt

Bild 47
rechte Seite Alufelge Winterradsatz vorne rechts verschrammt

Bild 48
rechte Seite Alufelge Winterradsatz vorne rechts verschrammt

Bild 49
rechte Seite Alufelge Winterradsatz vorne rechts verschrammt

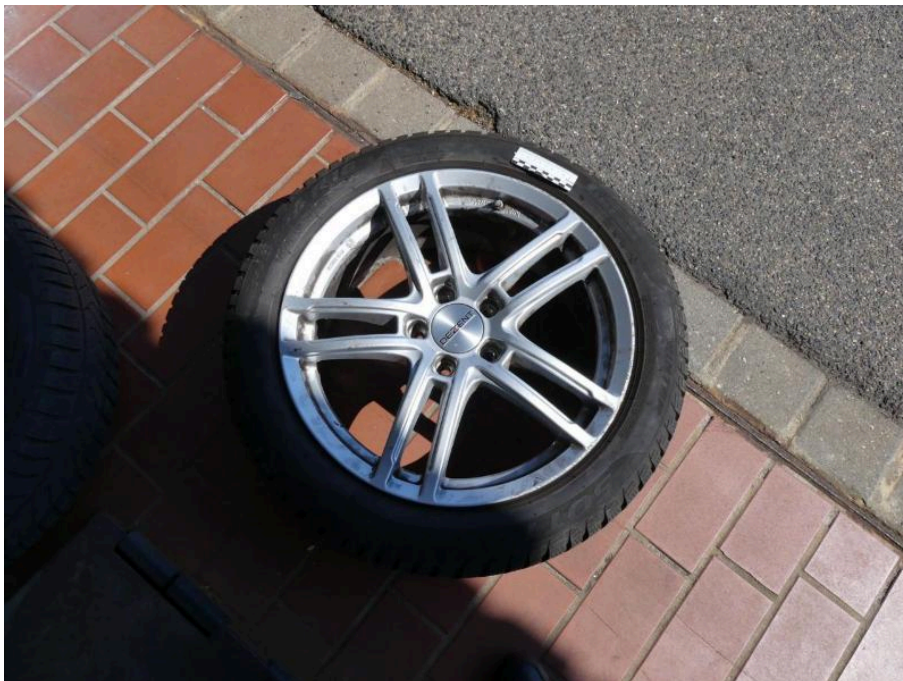
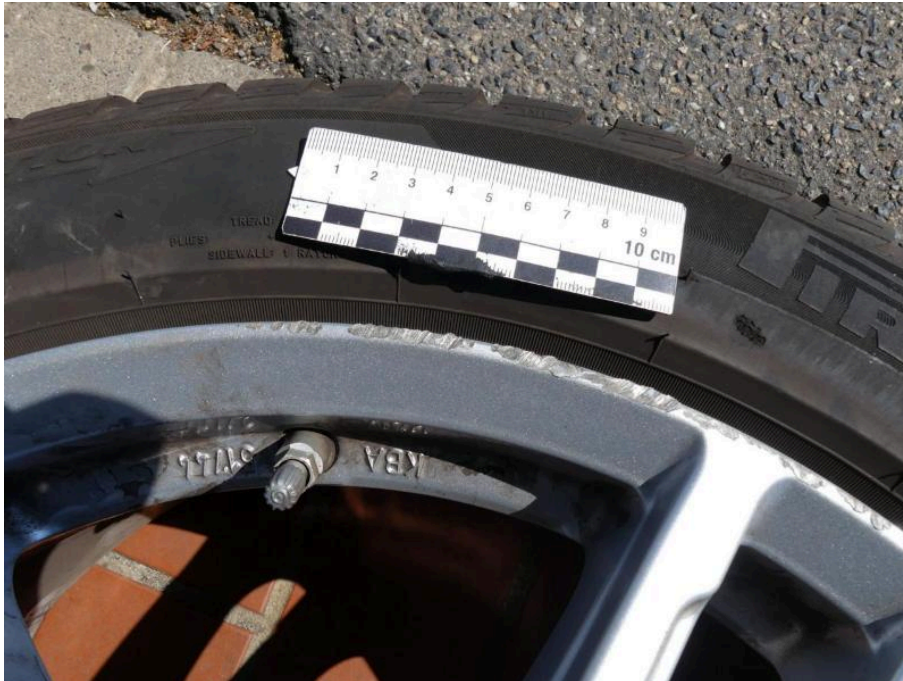
Bild 50
rechte Seite Alufelge Winterradsatz hinten rechts verschrammt

Bild 51
rechte Seite Alufelge Winterradsatz hinten rechts verschrammt
