Minderwertgutachten

Dokumentnummer: 1177012
Auftrag vom / Auftrag am: 09.08.2022 / 15:03 Uhr

Amtliches Kennzeichen:	LEV-BB60	FIN:	WDD2383141F095686
HSN/TSN:	1313 / GXK	Fahrzeugart:	PKW
Aufbau:	Coupé	Hersteller:	Mercedes-Benz
Modell:	E E 220 d (238.314)	Erstzulassung:	24.01.2019
Letztzulassung:	24.01.2019	Anzahl Türen:	2
Motorart:	Reihe	Emissionsgruppe:	Euro 6d - TEMP
Feinstaubplakette:	Grün	Leistung:	143,0 KW
Hubraum:	1950 ccm	Antriebsart:	Diesel
Antriebskonzept:	Heckantrieb	Getriebear:	Automatik
Anzahl Schaltstufen:	9	Laufleistung abgelesen:	78633 Kilometer
Laufleistung geschätzt:	78633 Kilometer	Laufleistung angegeben:	78633 Kilometer

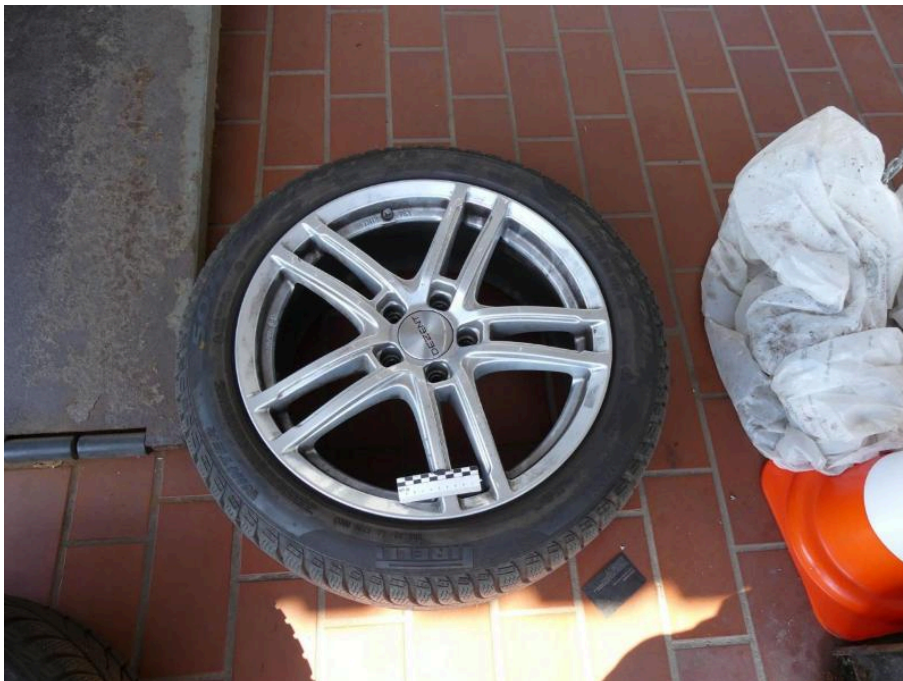
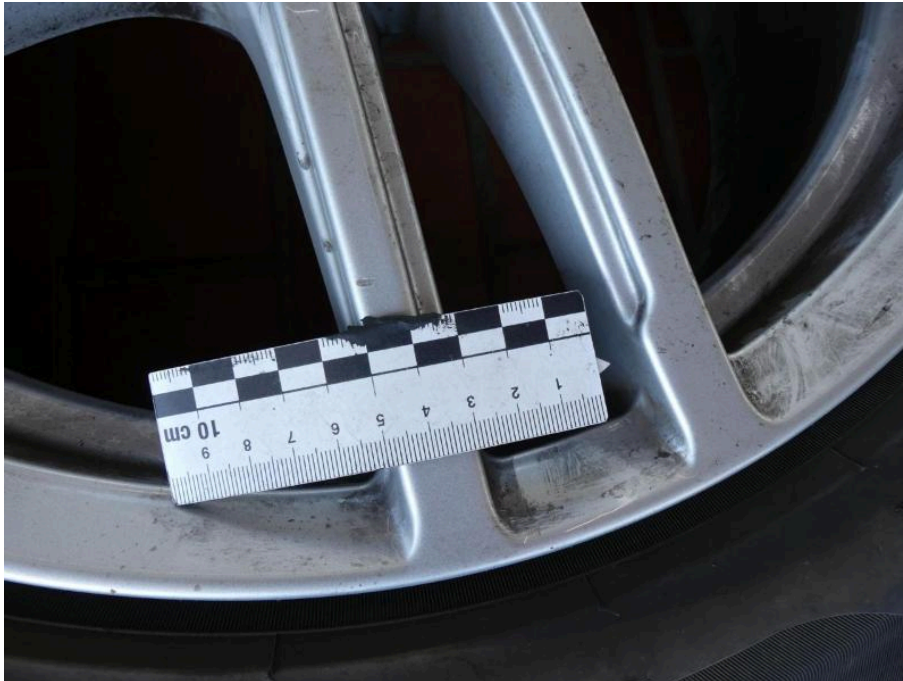
Aktueller Schaden, linke Seite, Alufelge Winterradsatz hinten links verschrammt, akzeptierter Schaden	-	-
Karosserie	1.460,00 €	1.080,00 €
Aktueller Schaden, linke Seite, Seitenwand links Delle, Smart Repair / Spot Repair	110,00 €	110,00 €
Aktueller Schaden, rechte Seite, Seitenwand rechts Delle, Smart Repair / Spot Repair	110,00 €	110,00 €
Aktueller Schaden, linke Seite, Tür vorne links verformt, instandsetzen + lackieren	620,00 €	430,00 €
Aktueller Schaden, rechte Seite, Tür vorne rechts verformt, instandsetzen + lackieren	620,00 €	430,00 €
Anbauteile	0,00 €	0,00 €
Aktueller Schaden, Fahrzeug, Unterbodenverkleidung rechts verkratzt, akzeptierter Schaden	-	-
Innenraum / Kofferraum	750,00 €	750,00 €
Aktueller Schaden, Innenraum, Fahrersitzbezug gerissen, erneuern	750,00 €	750,00 €

Bild 52
linke Seite Alufelge Winterradsatz hinten links verschrammt

Bild 53
linke Seite Alufelge Winterradsatz hinten links verschrammt
