Minderwertgutachten

Dokumentnummer: 1177100
Auftrag vom / Auftrag am: 05.08.2022 / 11:58 Uhr

Amtliches Kennzeichen:	FN-MN1612	FIN:	WVGZZZ5NZKM136498
HSN/TSN:	0603 / BZN	Fahrzeugart:	PKW
Aufbau:	SUV	Hersteller:	Volkswagen
Modell:	Tiguan Allspace Highline 4Motion	Erstzulassung:	24.07.2019
Letztzulassung:	24.07.2019	Anzahl Türen:	5
Motorart:	Reihe	Emissionsgruppe:	Euro 6
Feinstaubplakette:	Grün	Leistung:	162,0 KW
Hubraum:	1984 ccm	Antriebsart:	Otto
Antriebskonzept:	Allradantrieb	Getriebearart:	Automatik
Anzahl Schaltstufen:	7	Laufleistung abgelesen:	62051 Kilometer
Laufleistung geschätzt:	62051 Kilometer

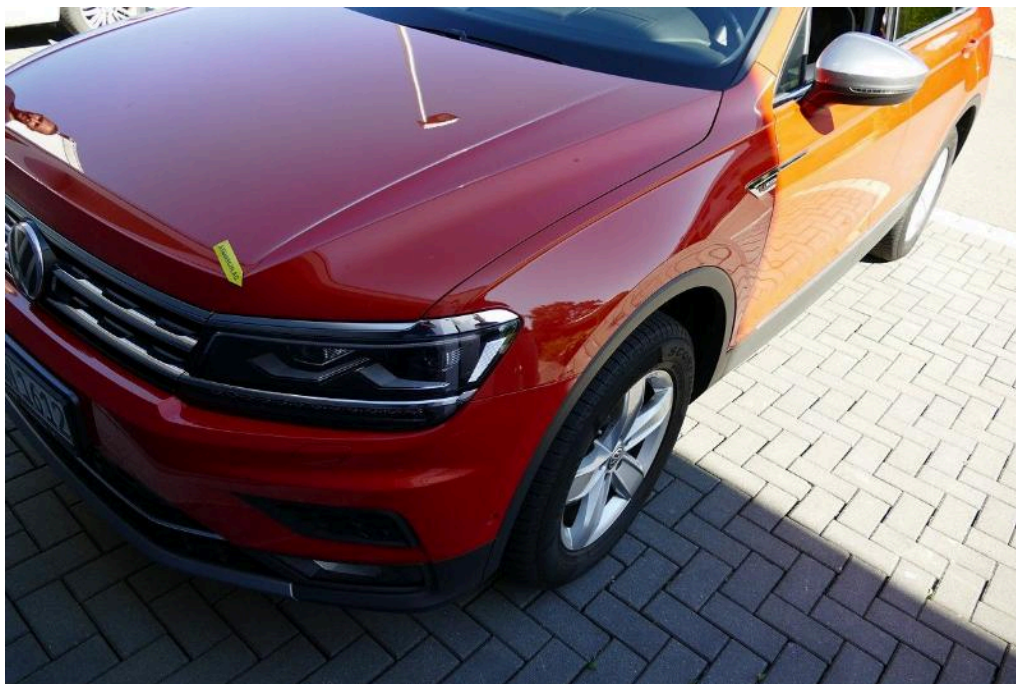
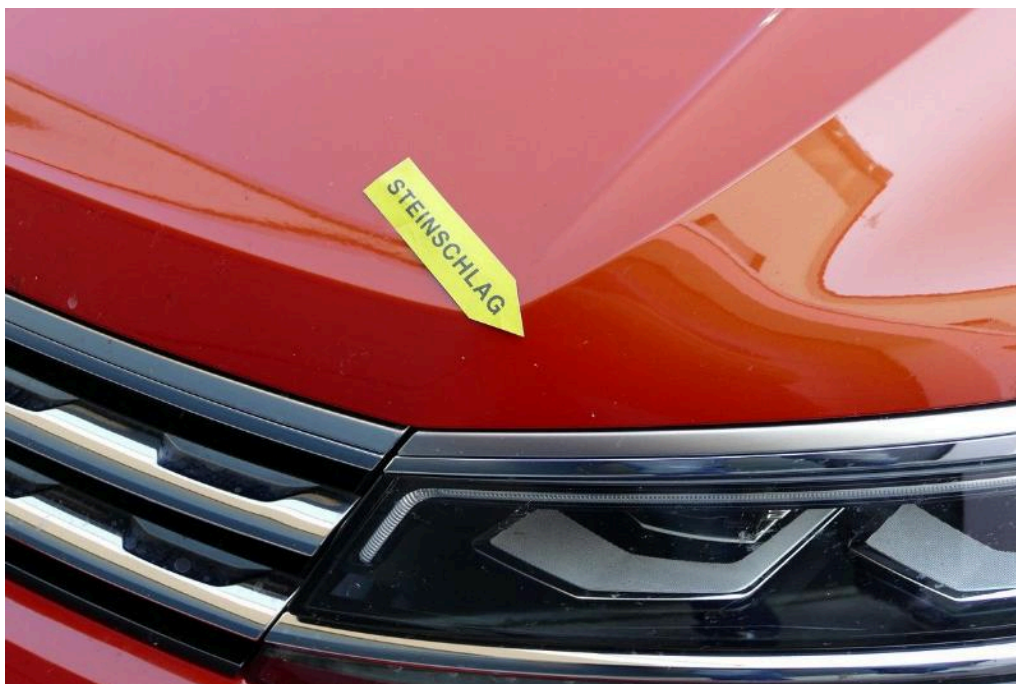
Bild 19

geschätzte Reparaturkosten	Minderwert
Lackierung	640,00 €	540,00 €
Aktueller Schaden, Fahrzeugfront, Motorhaube, Steinschlag / -schläge, akzeptierter Schaden	-	-
Aktueller Schaden, rechte Seite, Kotflügel vorne (rechts), Kratzer, lackieren	400,00 €	300,00 €
Aktueller Schaden, rechte Seite, Tür vorn (rechts), Kratzer / Delle, angestoßen, Smart Repair / Spot Repair	180,00 €	180,00 €
Aktueller Schaden, Fahrzeugheck, Stoßfänger (hinten), Kratzer, Smart Repair / Spot Repair	60,00 €	60,00 €
Anbauteile	160,00 €	160,00 €
Aktueller Schaden, Fahrzeugfront, Stoßfänger (vorne), Unterteil / Radlauf rechts, Kratzer, erneuern	160,00 €	160,00 €
Felgen / Bereifung	150,00 €	150,00 €
Aktueller Schaden, Vorderachse, Reifen links (vorne), 2 Reifensatz, defekt, erneuern	150,00 €	150,00 €
Innenraum / Kofferraum	900,00 €	900,00 €
Aktueller Schaden, Innenraum, Fußmatte vo. li., beschädigt, erneuern	40,00 €	40,00 €
Aktueller Schaden, Innenraum, Sitz vorn links, Sitzbezug, beschädigt, erneuern	860,00 €	860,00 €

Fahrzeugfront Motorhaube Steinschlag / -schläge

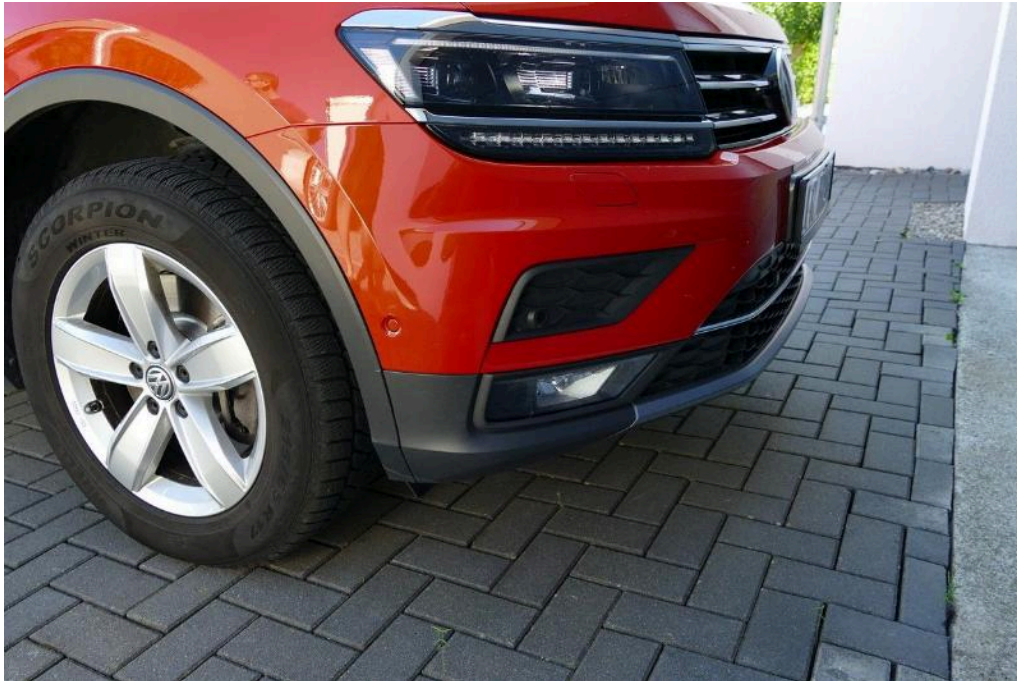
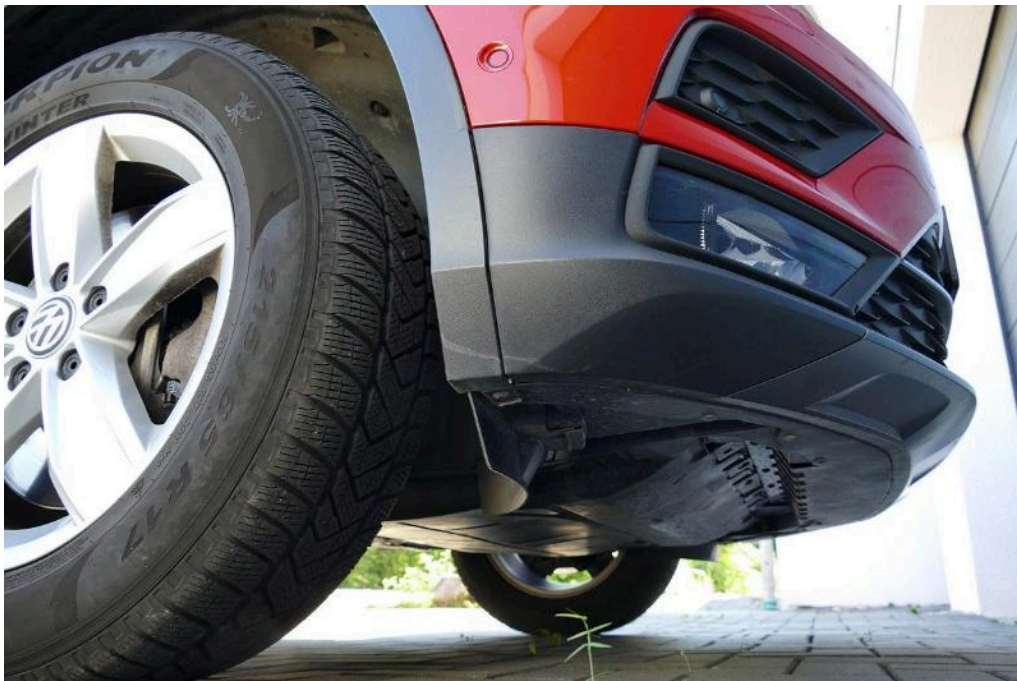
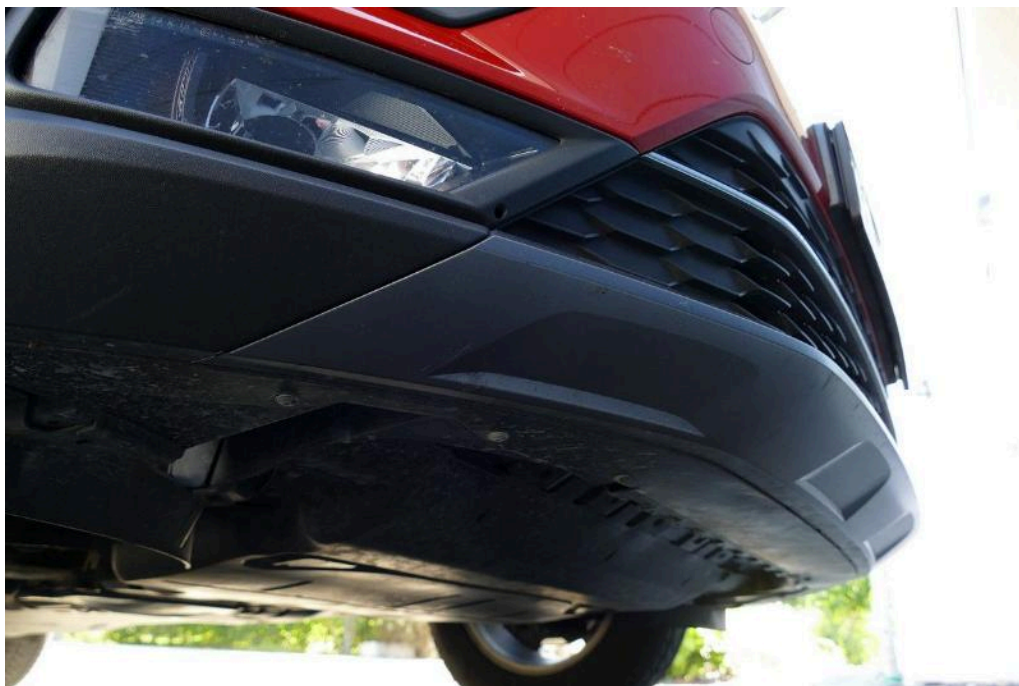
Bild 21
Fahrzeugfront Stoßfänger (vorne) Unterteil / Radlauf rechts Kratzer

Bild 22
Fahrzeugfront Stoßfänger (vorne) Unterteil / Radlauf rechts Kratzer

Bild 23
Fahrzeugfront Stoßfänger (vorne) Unterteil / Radlauf rechts Kratzer

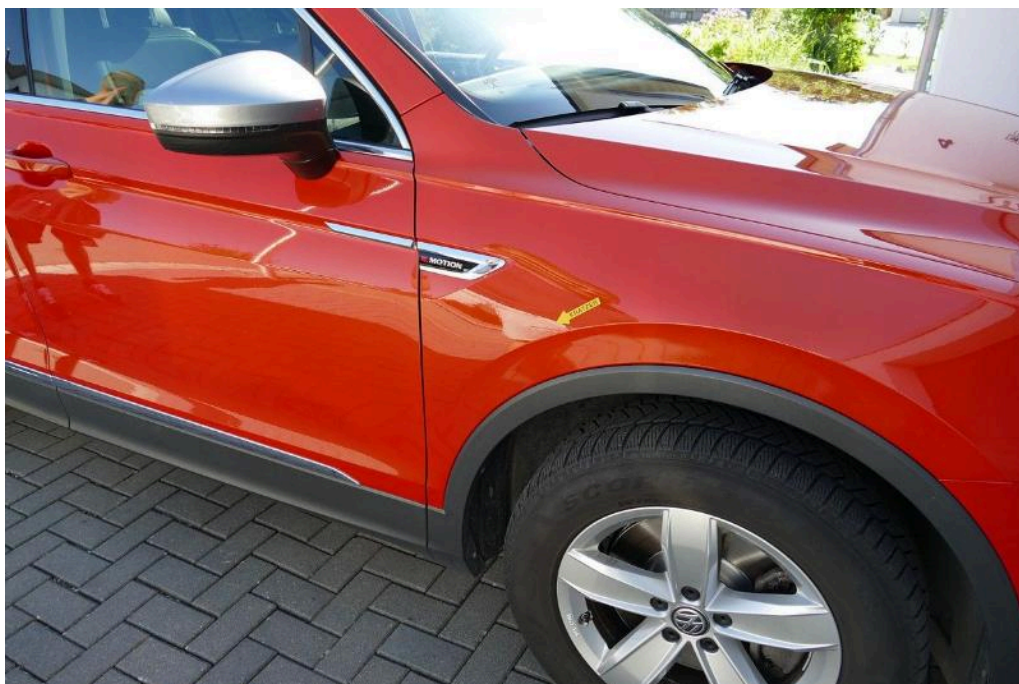
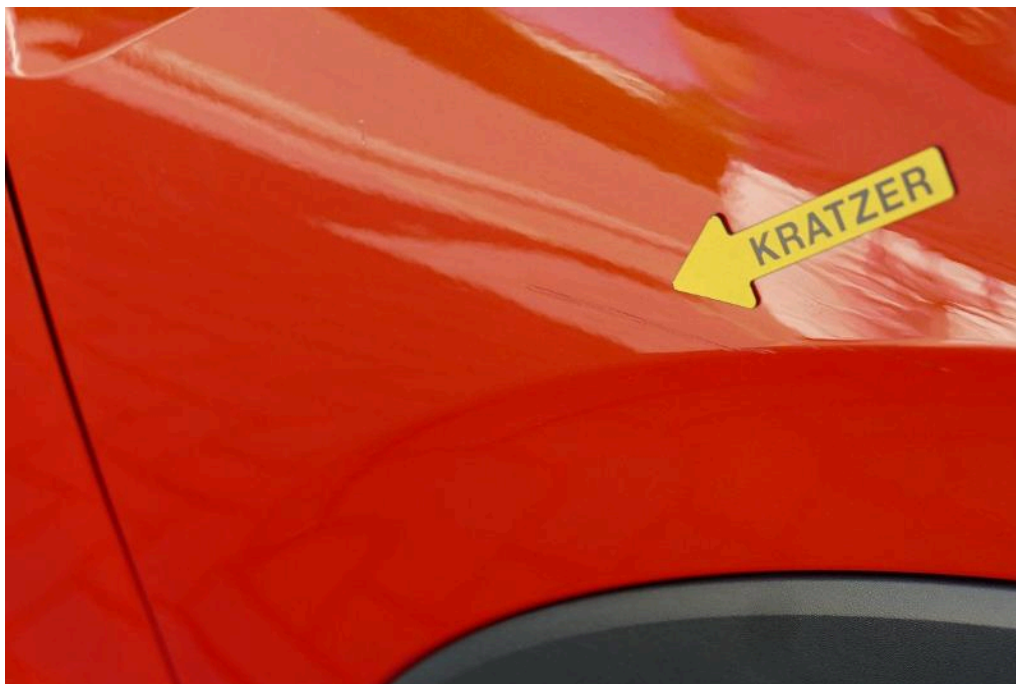
Bild 25

Bild 24
rechte Seite Kotflügel vorne (rechts) Kratzer

rechte Seite Kotflügel vorne (rechts) Kratzer

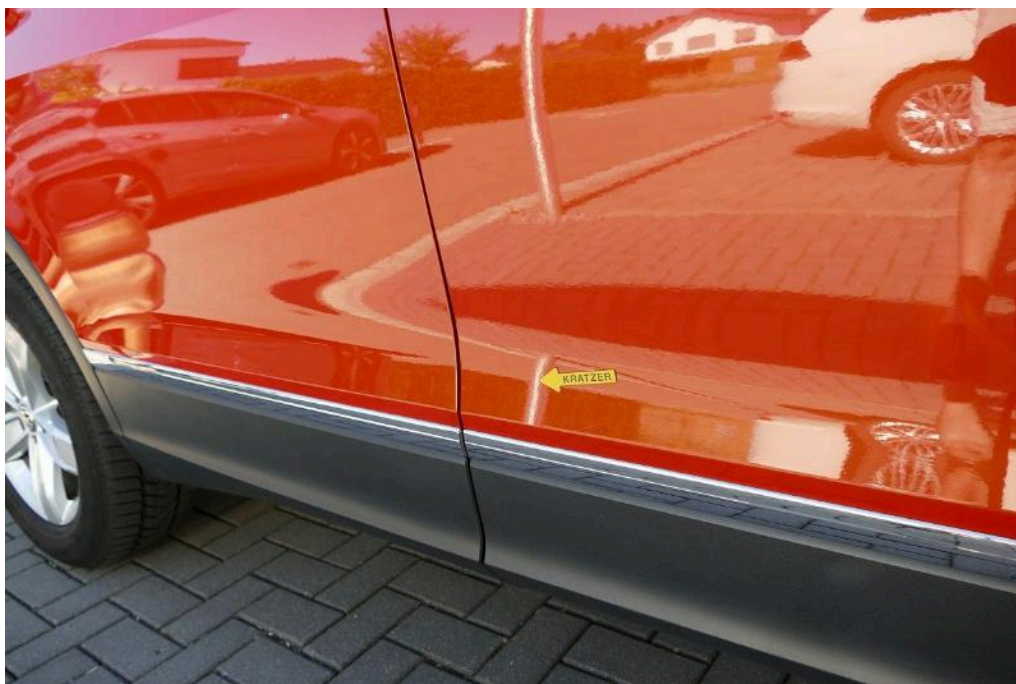
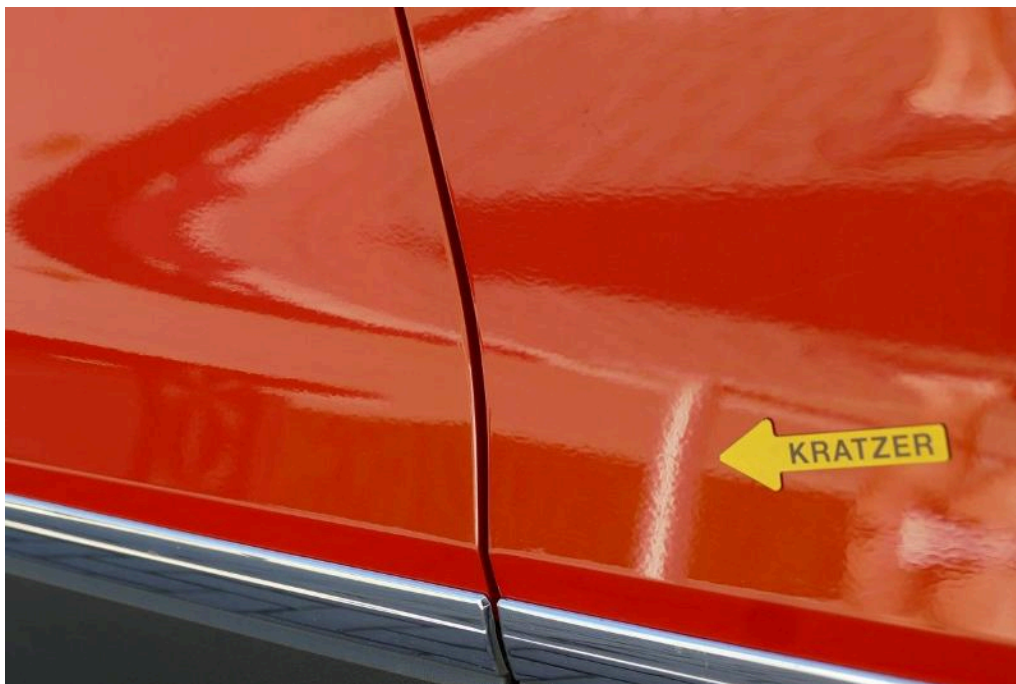
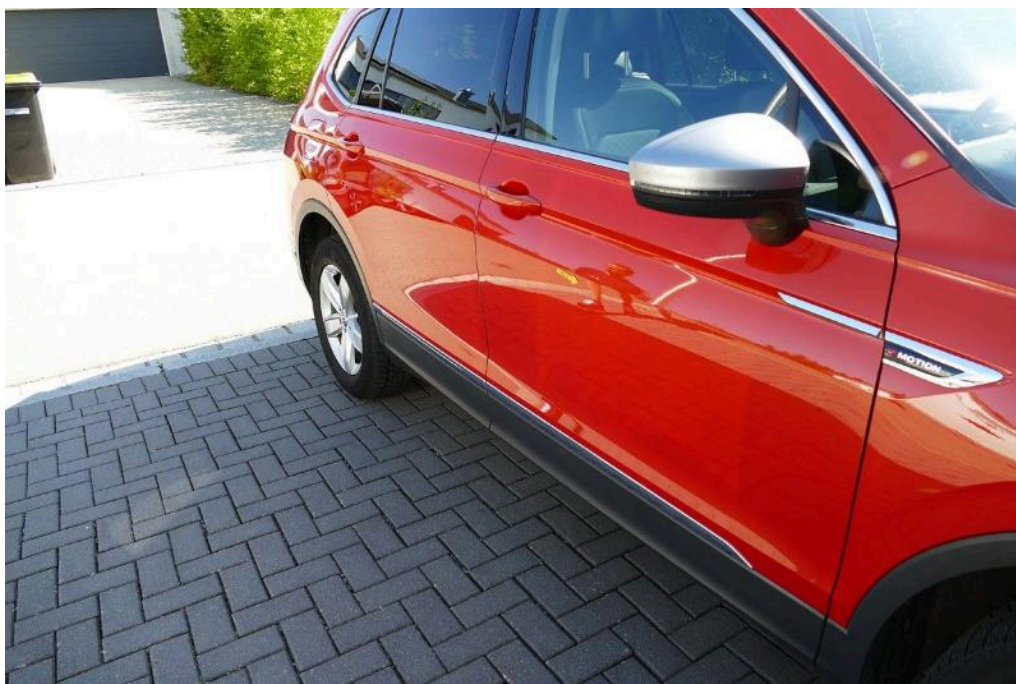
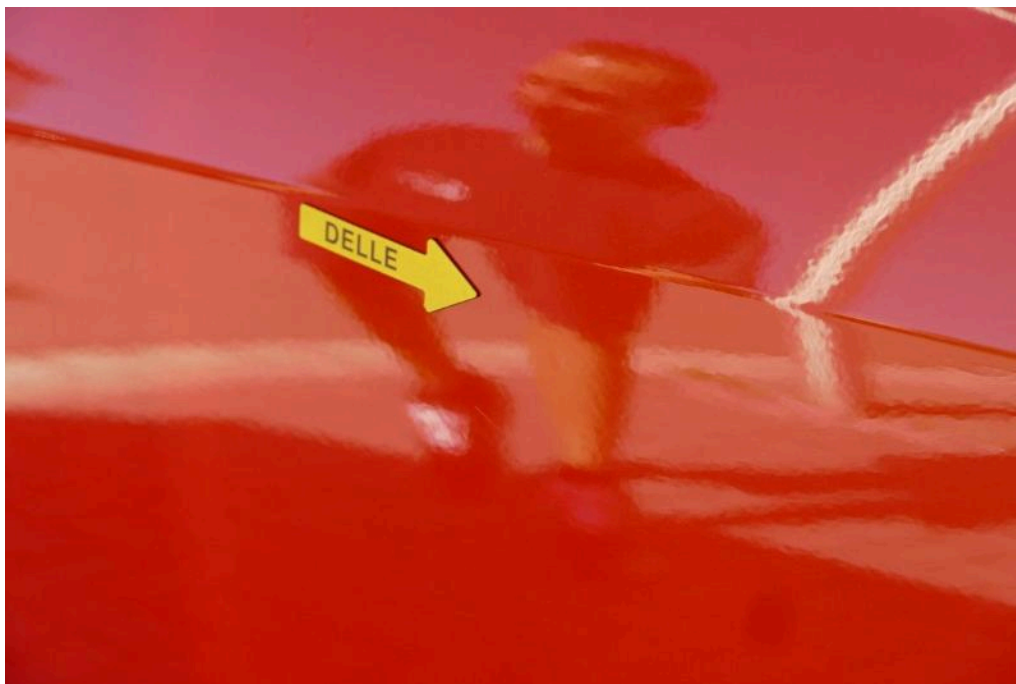
Bild 26

rechte Seite Tür vorn (rechts) Kratzer / Delle angestoßen

Bild 27
rechte Seite Tür vorn (rechts) Kratzer / Delle angestoßen

Bild 28
rechte Seite Tür vorn (rechts) Kratzer / Delle angestoßen

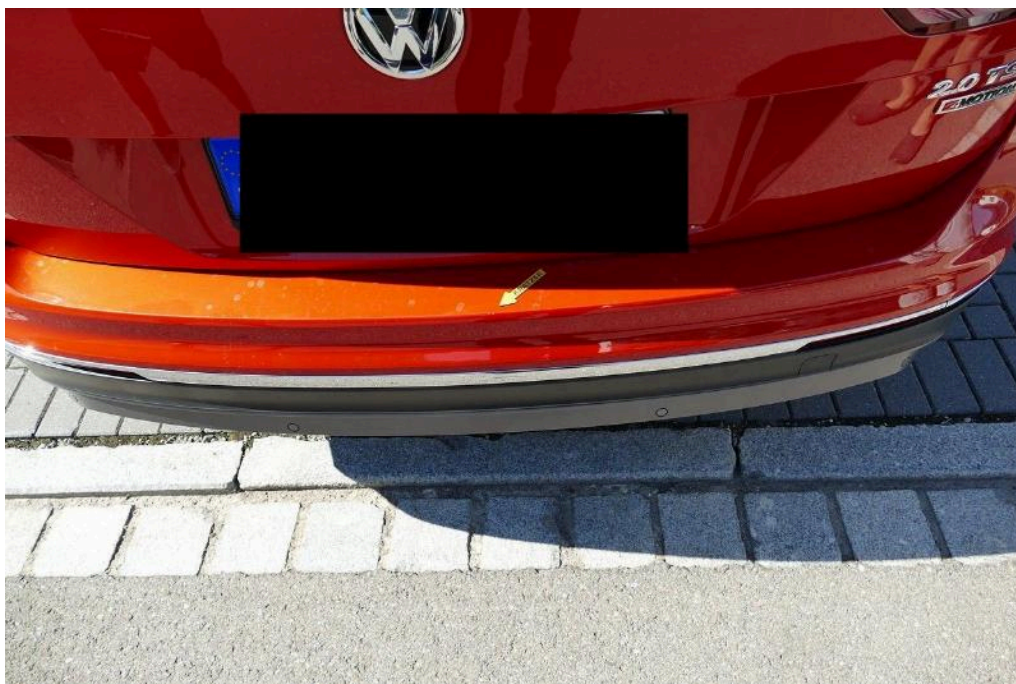
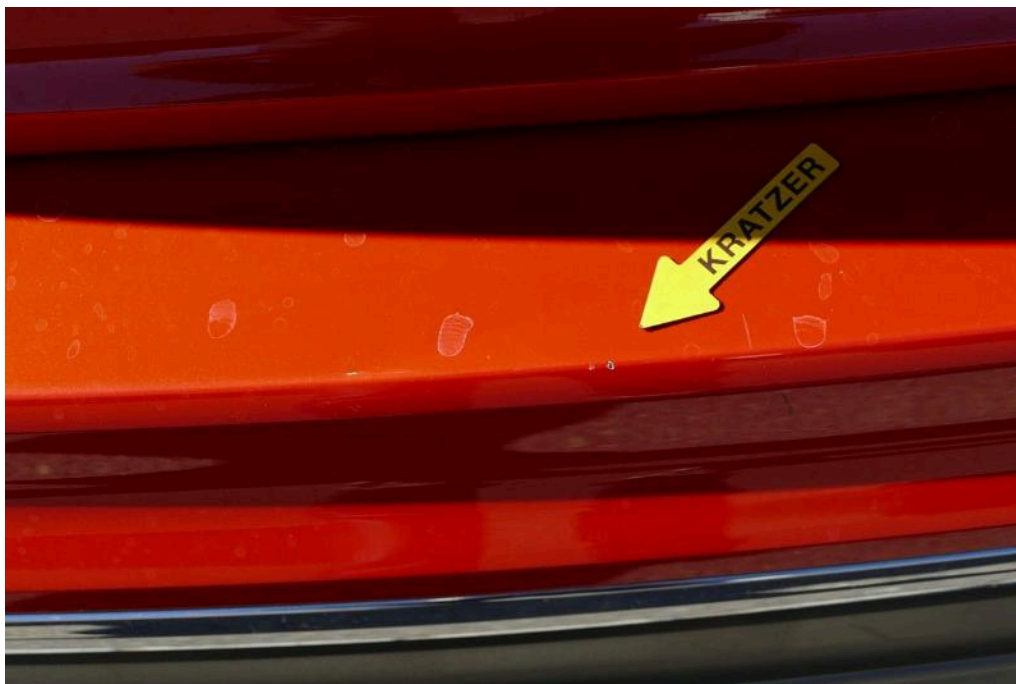
Bild 30

Fahrzeugheck Stoßfänger (hinten) Kratzer

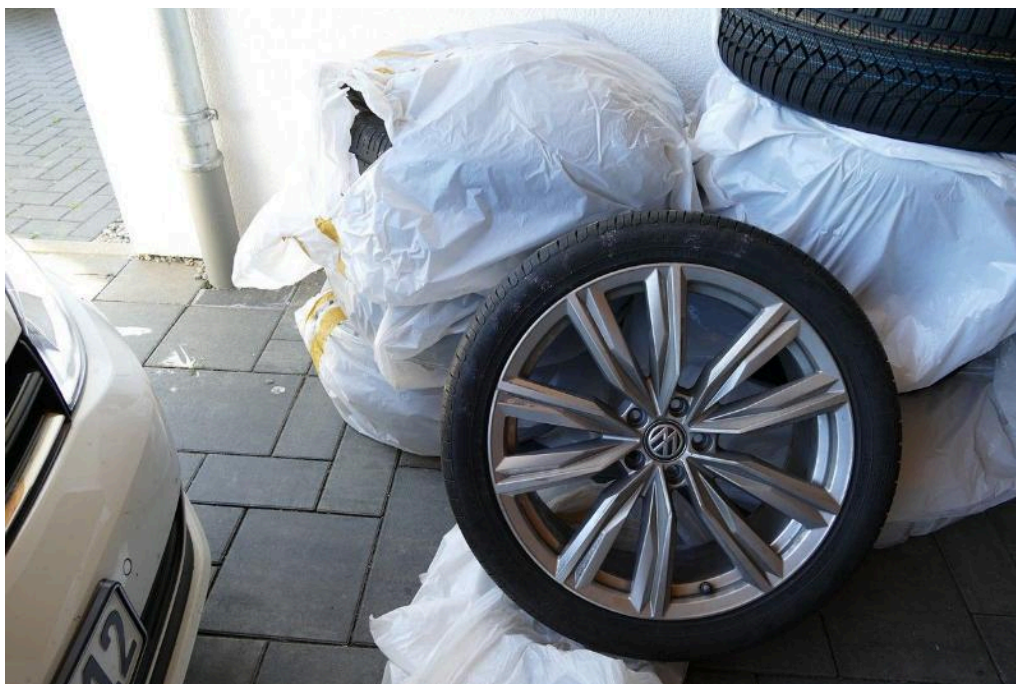
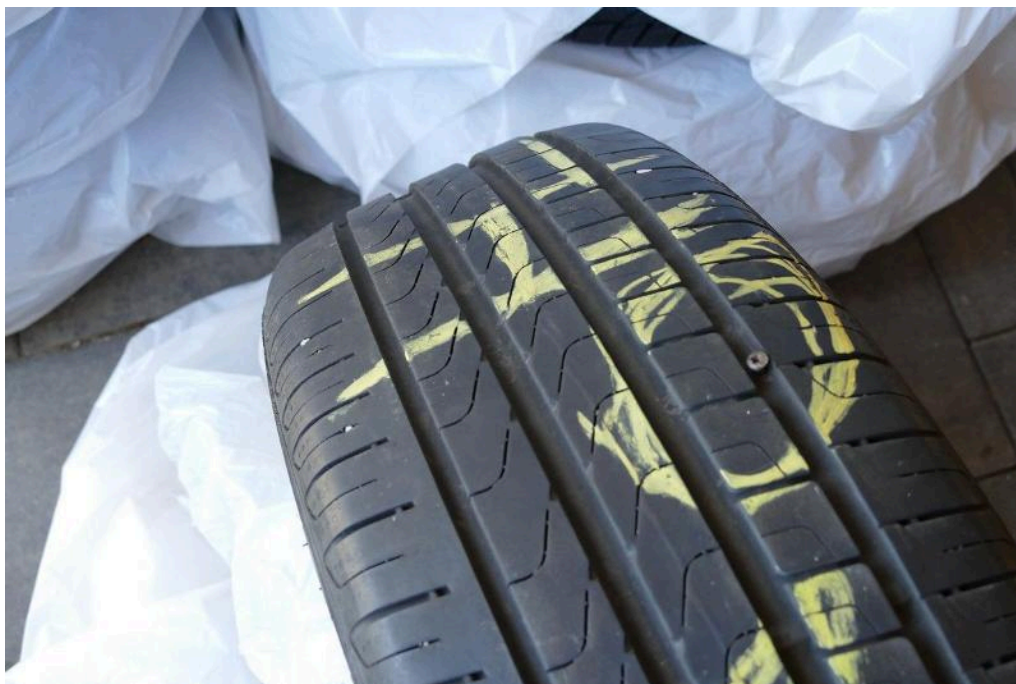
Bild 32

Bereifung zulässig: Ja
Bereifung verkehrssicher: Ja
Bereifung Zustand: 1 Reifen defekt , Schraube im Profil

Vorderachse Reifen links (vorne) 2 Reifensatz defekt

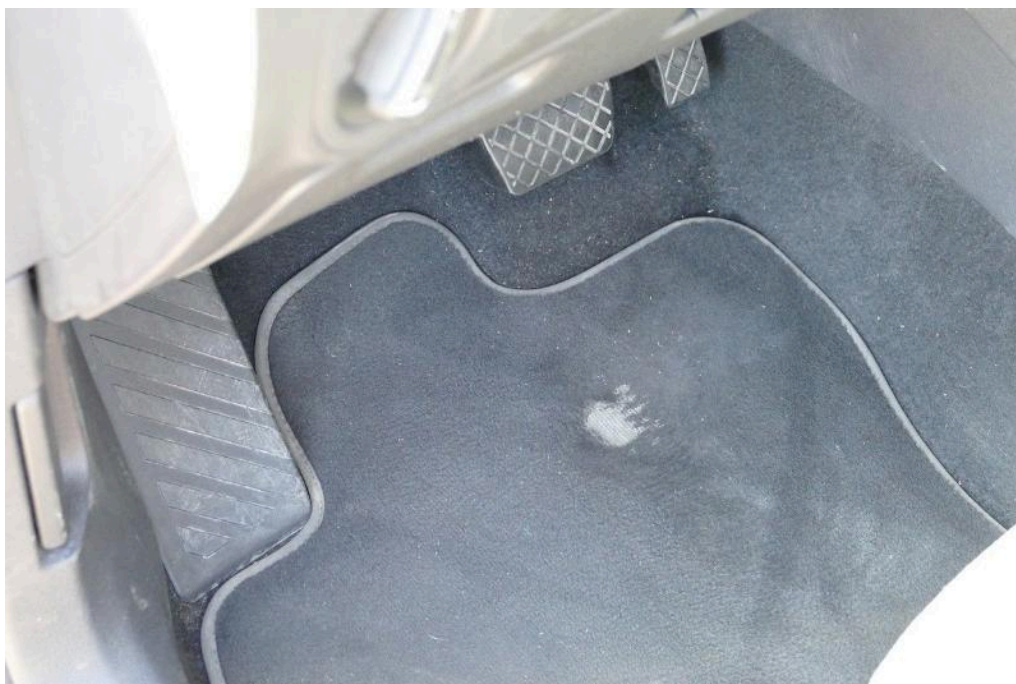
Bild 34

Innenraum Fußmatte vo. li. beschädigt

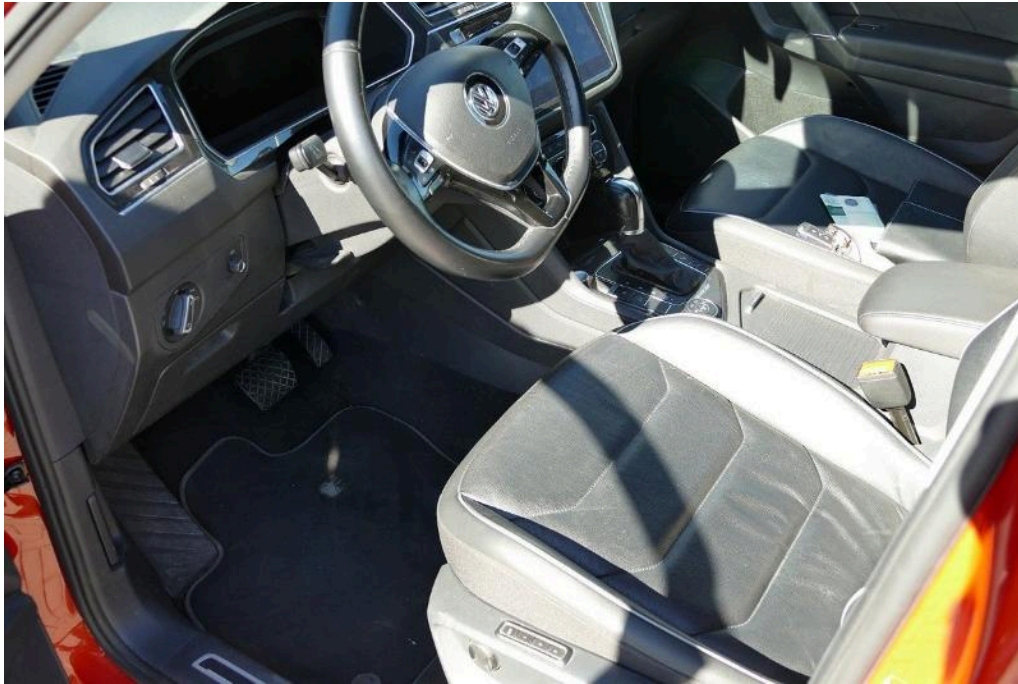
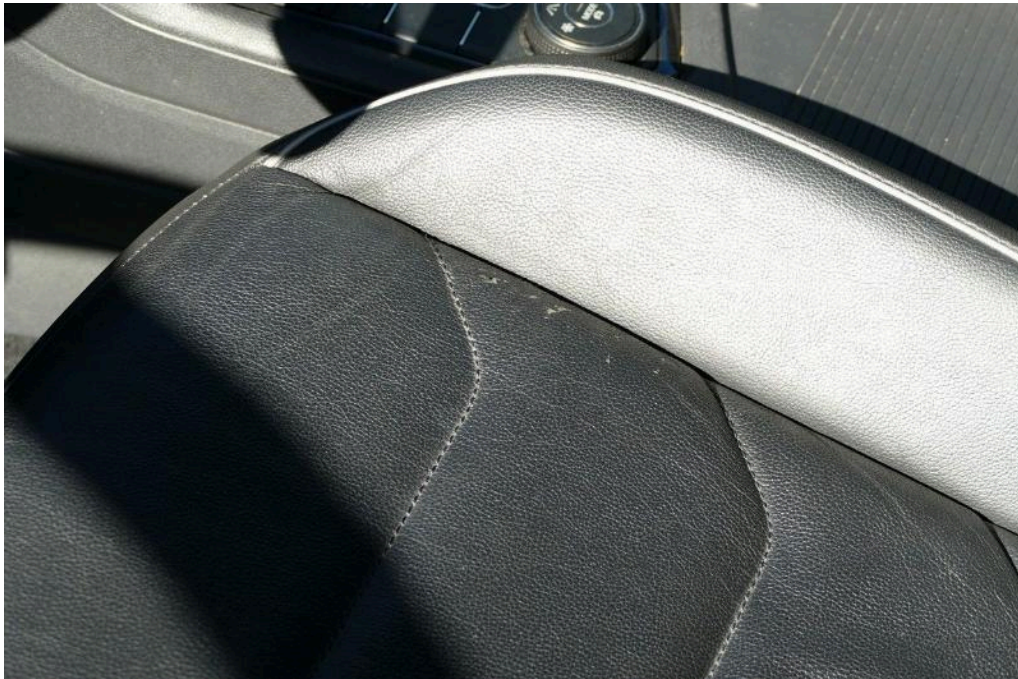
Bild 35
Innenraum Sitz vorn links Sitzbezug beschädigt

Bild 36
Innenraum Sitz vorn links Sitzbezug beschädigt
