Minderwertgutachten

Dokumentnummer: 1175861
Auftrag vom / Auftrag am: 03.08.2022 / 16:07 Uhr

Amtliches Kennzeichen:	K-SH9944	FIN:	YV1UZA8UDK1272523
HSN/TSN:	9101 / BML	Fahrzeugart:	PKW
Aufbau:	SUV	Hersteller:	Volvo
Modell:	XC60 Inscription 2WD	Erstzulassung:	28.11.2018
Letztzulassung:	28.11.2018	Anzahl Türen:	5
Motorart:	Reihe	Emissionsgruppe:	Euro 6d - TEMP
Feinstaubplakette:	Grün	Leistung:	140,0 KW
Hubraum:	1969 ccm	Antriebsart:	Diesel
Antriebskonzept:	Frontantrieb	Getriebeart:	Automatik
Anzahl Schaltstufen:	8	Laufleistung abgelesen:	158836 Kilometer
Laufleistung geschätzt:	158836 Kilometer

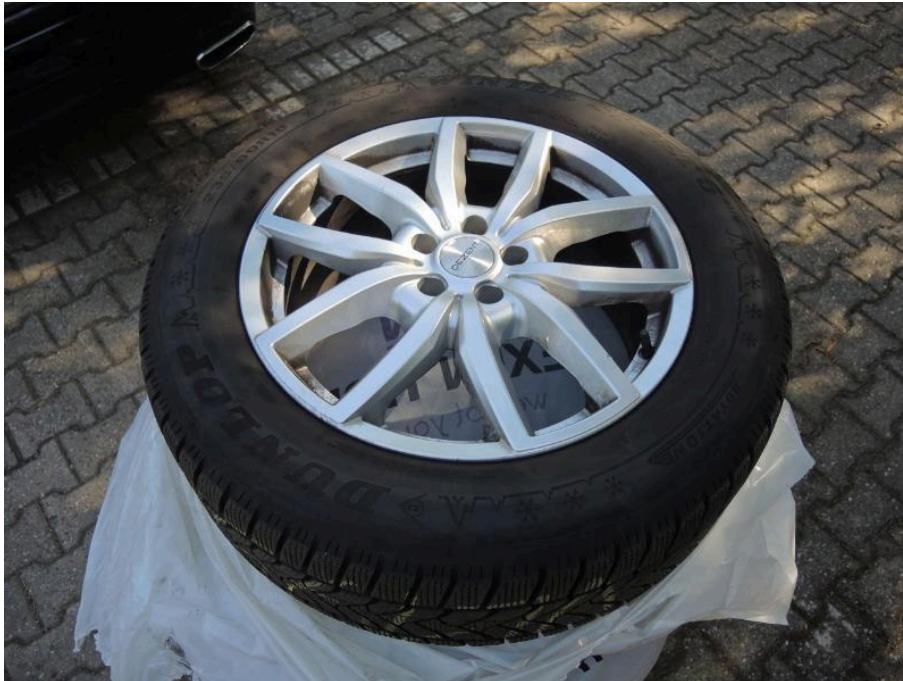
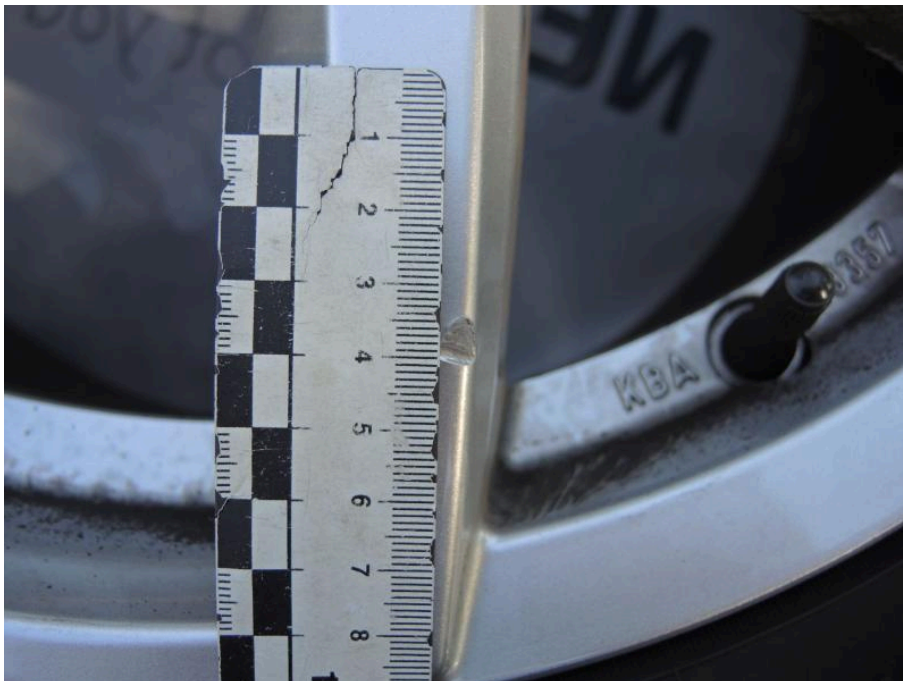
Bild 19
Vorderachse Felge links (vorne) Winterräder verkratzt

Bild 20
Vorderachse Felge links (vorne) Winterräder verkratzt

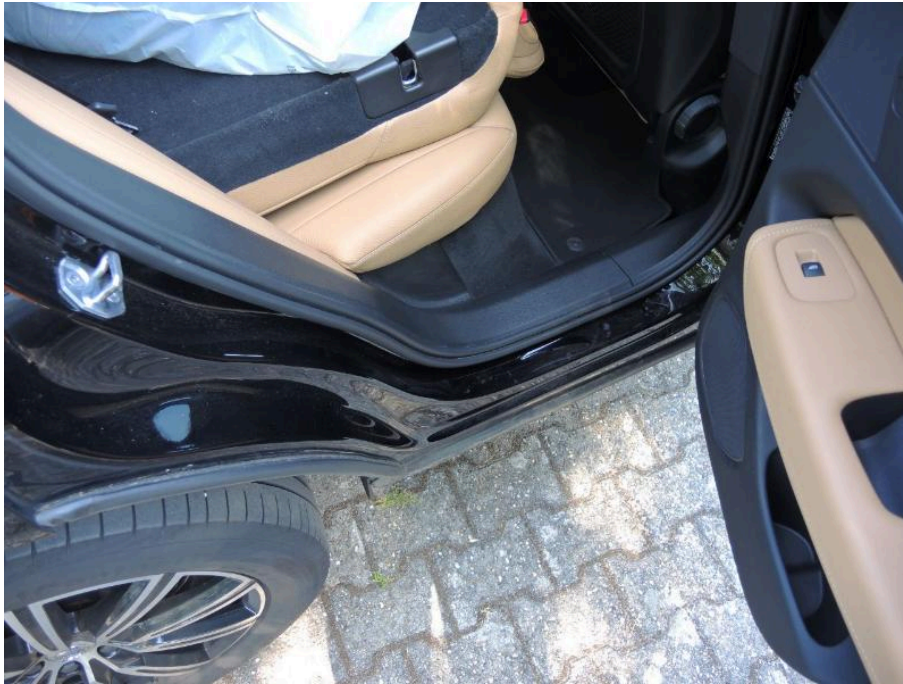
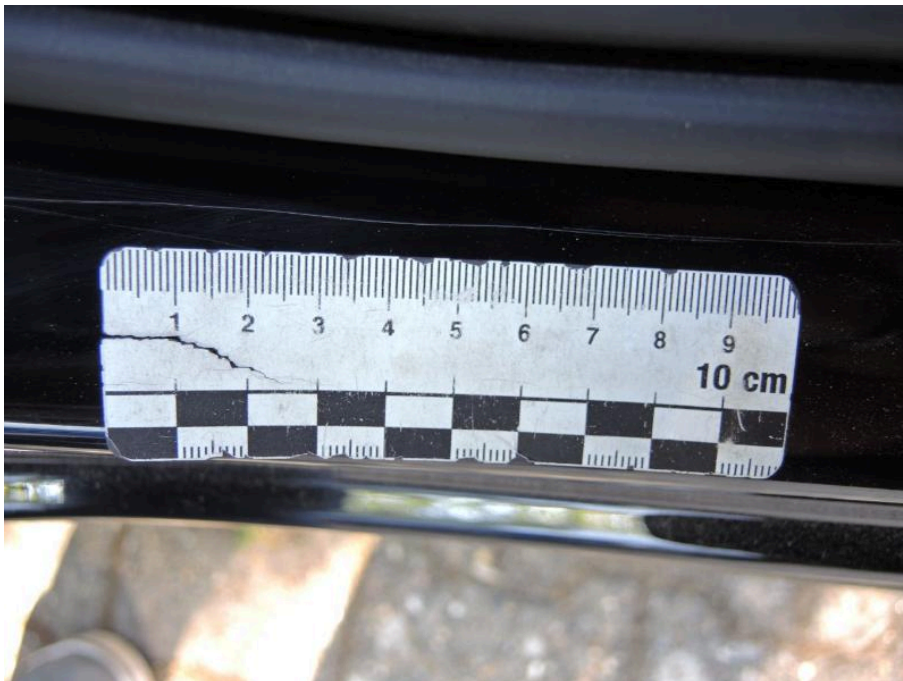
Bild 21
rechte Seite Türeinstieg rechts (hinten) verkratzt

Bild 22
rechte Seite Türeinstieg rechts (hinten) verkratzt

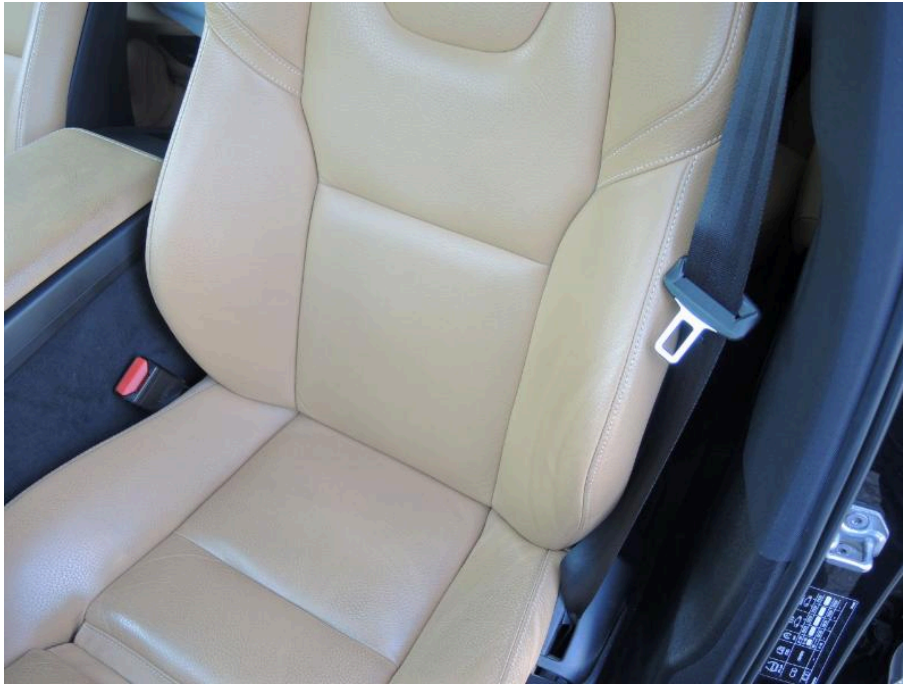
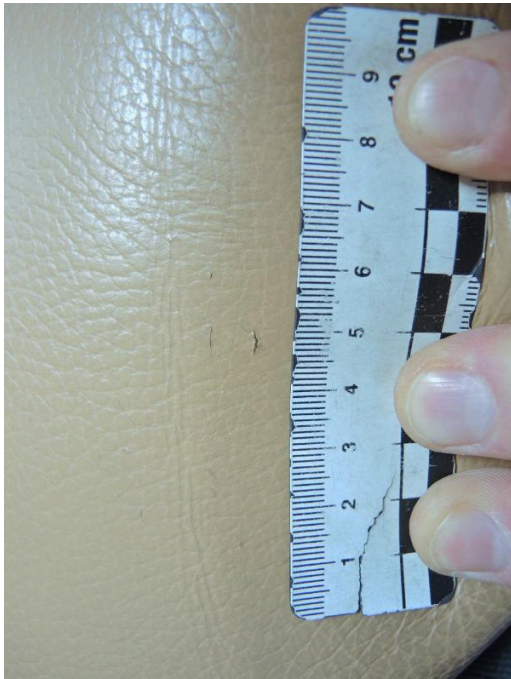
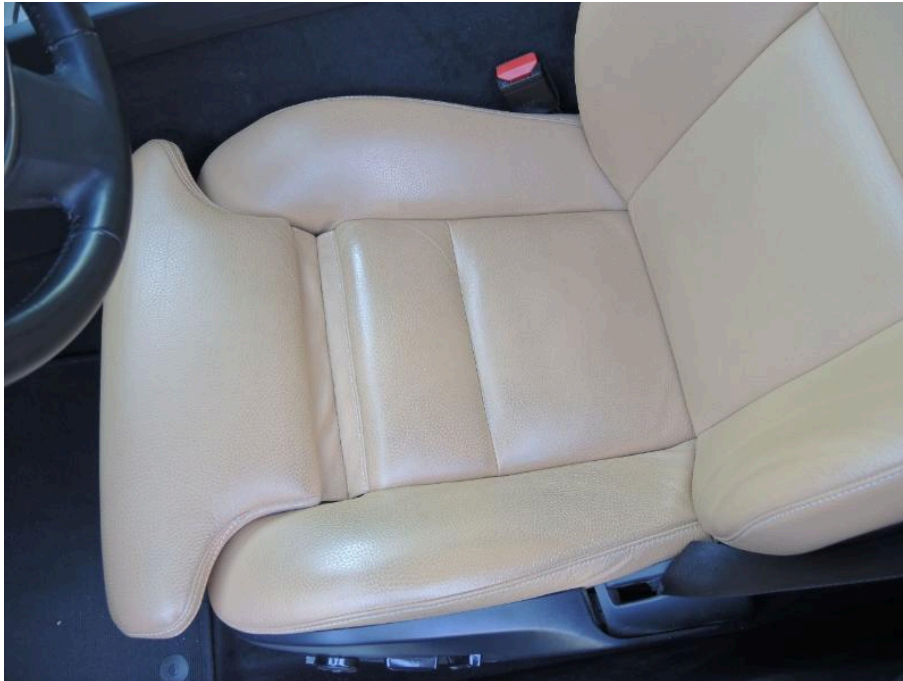
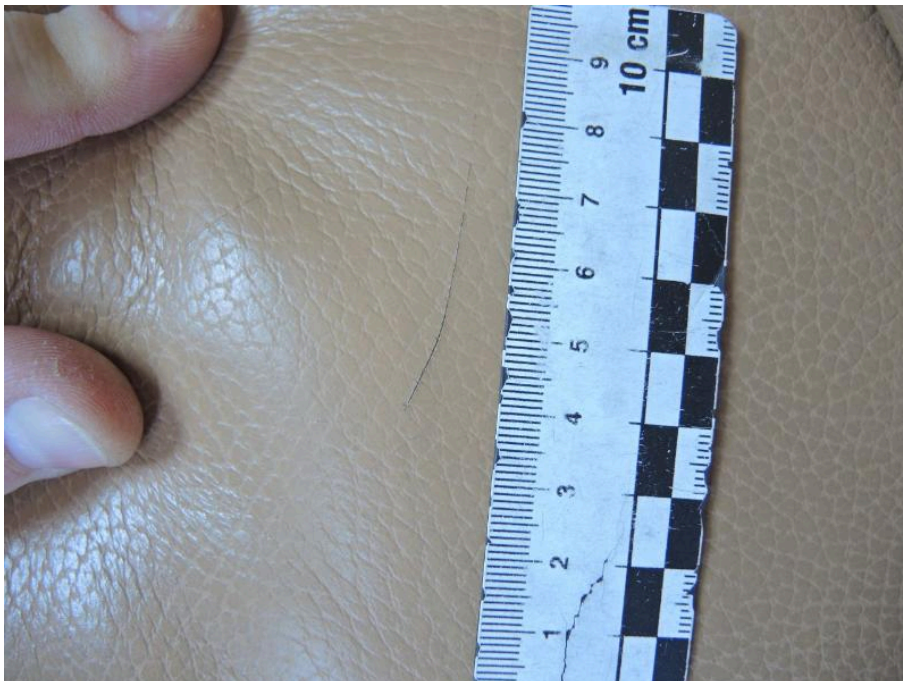
Bild 23
Innenraum Sitz vorn links Lehnenbezug /Sitzfläche gerissen / eingerissen

Bild 24
Innenraum Sitz vorn links Lehnenbezug /Sitzfläche gerissen / eingerissen

Bild 25
Innenraum Sitz vorn links Lehnenbezug /Sitzfläche gerissen / eingerissen

Bild 26
Innenraum Sitz vorn links Lehnenbezug /Sitzfläche gerissen / eingerissen

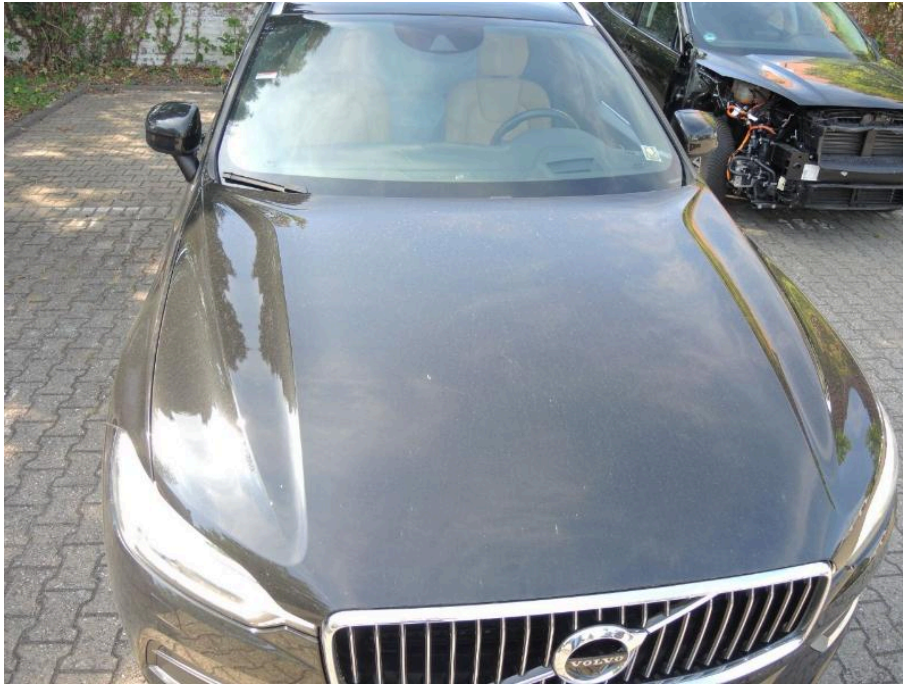
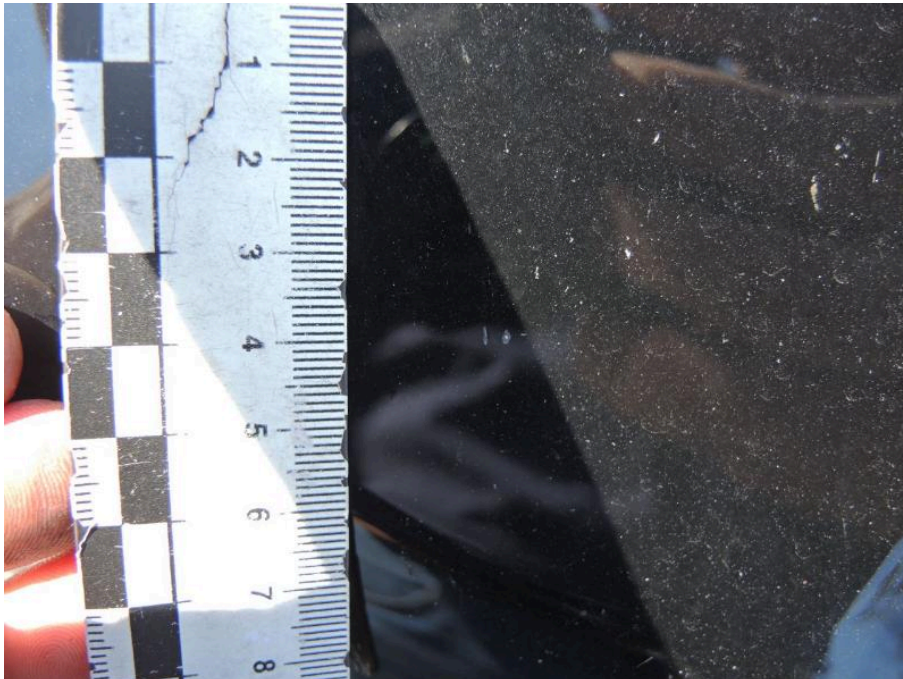
Bild 27
Fahrzeugfront Motorhaube Steinschlag

Bild 28
Fahrzeugfront Motorhaube Steinschlag

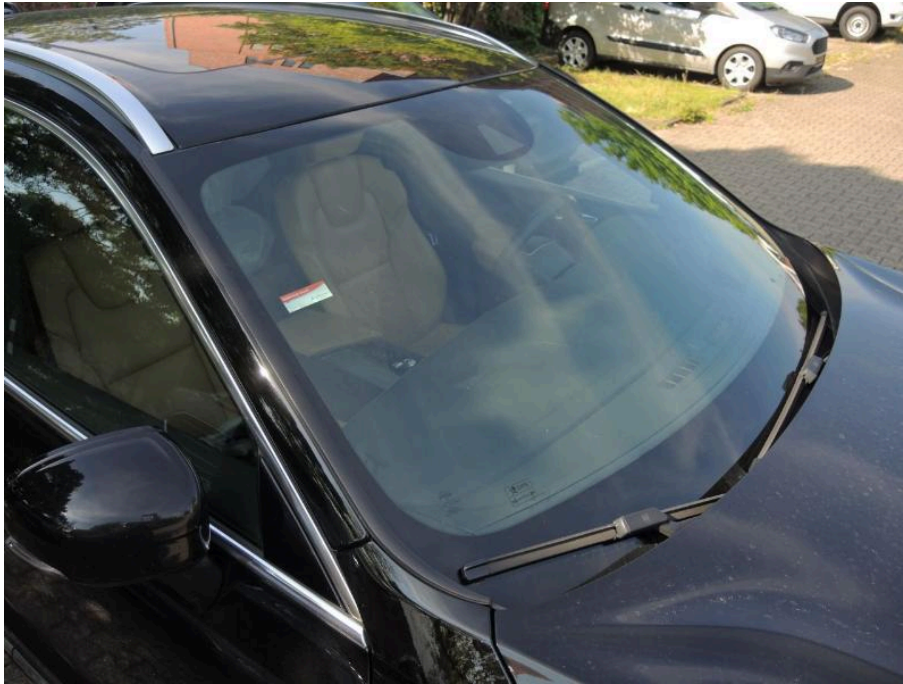
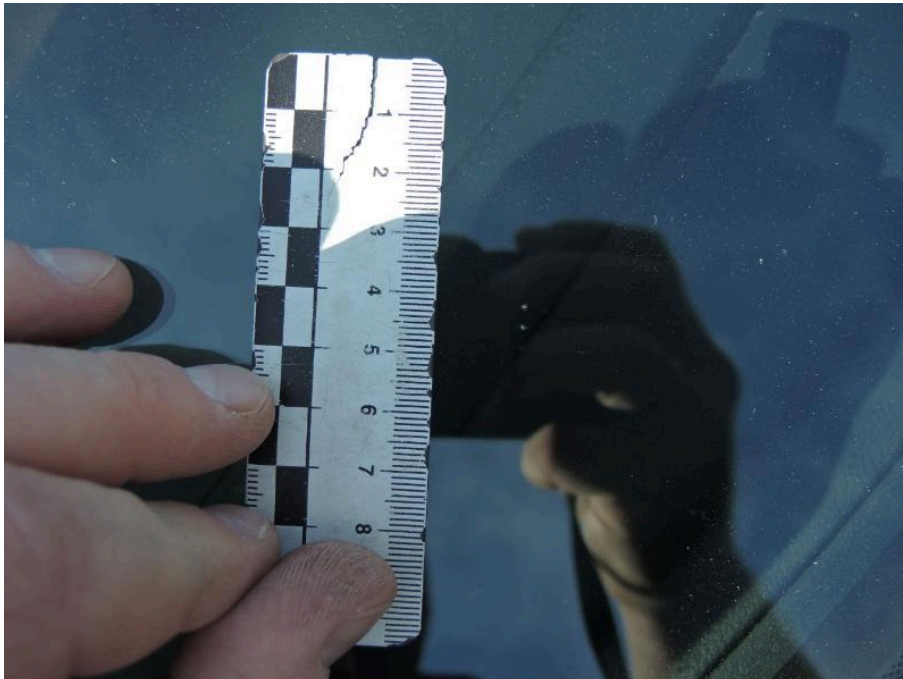
Bild 29
Fahrzeugfront Frontscheibe Steinschlag

Bild 30
Fahrzeugfront Frontscheibe Steinschlag
