Minderwertgutachten

Dokumentnummer: 1147099
Auftrag vom / Auftrag am: 12.05.2022 / 15:39 Uhr

Amtliches Kennzeichen:	OHA-ET211	FIN:	W0VZT8EF8J1151020
HSN/TSN:	1844 / AHR	Fahrzeugart:	PKW
Aufbau:	Kombi	Hersteller:	Opel
Modell:	Insignia ST '17	Erstzulassung:	28.06.2018
Anzahl Türen:	5	Motorart:	keine Angaben
Emissionsgruppe:	Euro 6	Feinstaubplakette:	Grün
Leistung:	100,0 KW	Hubraum:	1598 ccm
Antriebsart:	Diesel	Getriebeart:	manuell
Laufleistung abgelesen:	182704 Kilometer	Laufleistung geschätzt:	182704 Kilometer

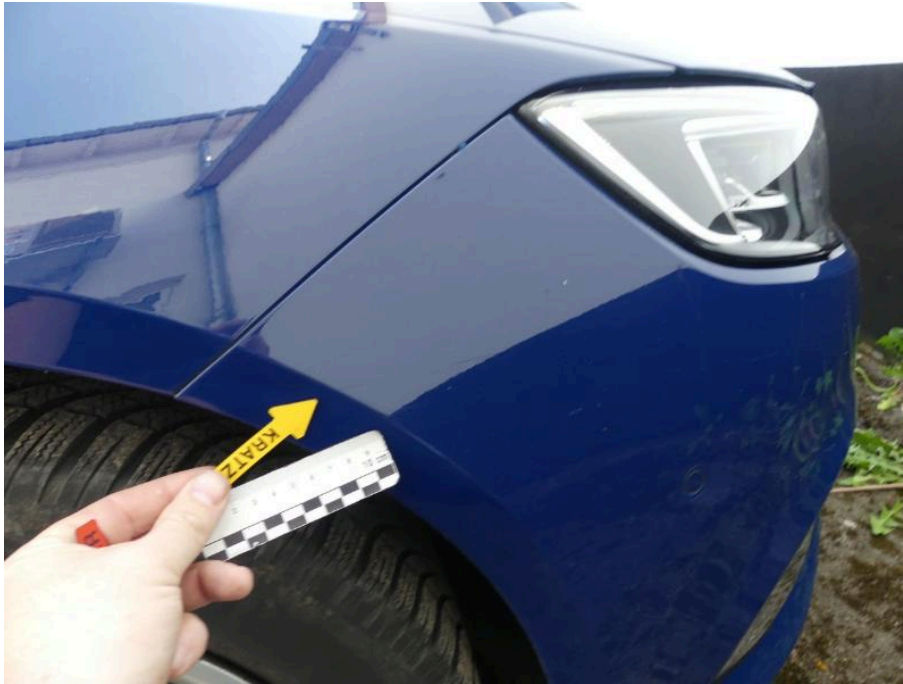
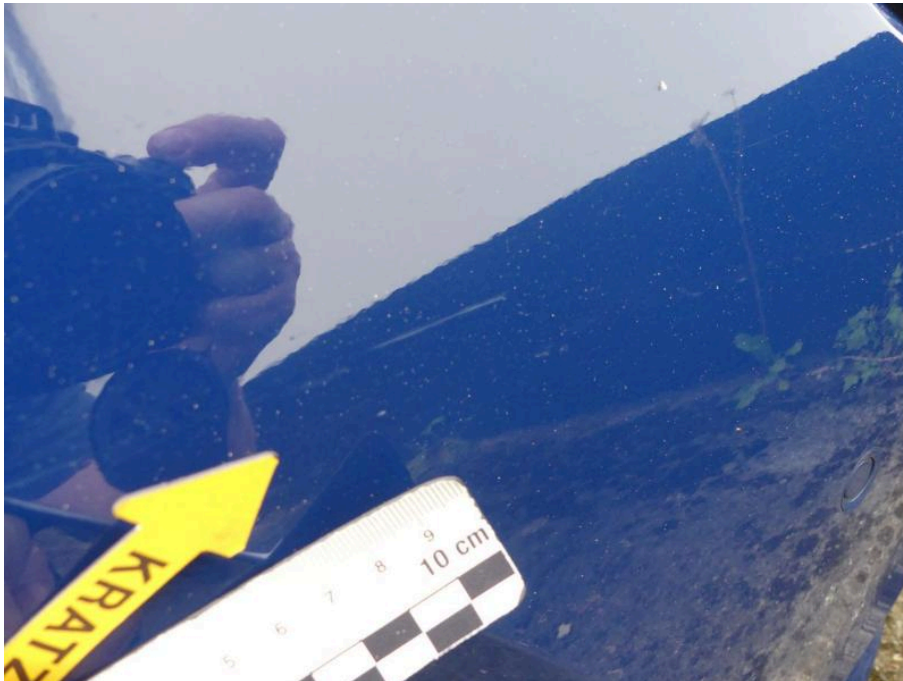
Bild 19

Fahrzeugfront Stoßfänger (vorne) Kratzer

geschätzte Reparaturkosten	Minderwert
Lackierung	1.550,00 €	1.010,00 €
Aktueller Schaden, Fahrzeugfront, Stoßfänger (vorne), Kratzer, Smart Repair / Spot Repair	120,00 €	120,00 €
Aktueller Schaden, Fahrzeugfront, Motorhaube, Kratzer, lackieren	560,00 €	280,00 €
Aktueller Schaden, linke Seite, Kotflügel vorne (links), Steinschlag, Smart Repair / Spot Repair	100,00 €	100,00 €
Aktueller Schaden, Fahrzeugheck, Stoßfänger (hinten), Kratzer, lackieren	530,00 €	270,00 €
Aktueller Schaden, rechte Seite, Kotflügel vorne (rechts), Kratzer, Smart Repair / Spot Repair	120,00 €	120,00 €
Aktueller Schaden, rechte Seite, Tür hinten (rechts), Kratzer, Smart Repair / Spot Repair	120,00 €	120,00 €
Karosserie	760,00 €	380,00 €
Aktueller Schaden, Dach, Dach, instandsetzen + lackieren	760,00 €	380,00 €
Innenraum / Kofferraum	420,00 €	420,00 €
Aktueller Schaden, Innenraum, Lenkrad, abgegriffen, erneuern	300,00 €	300,00 €

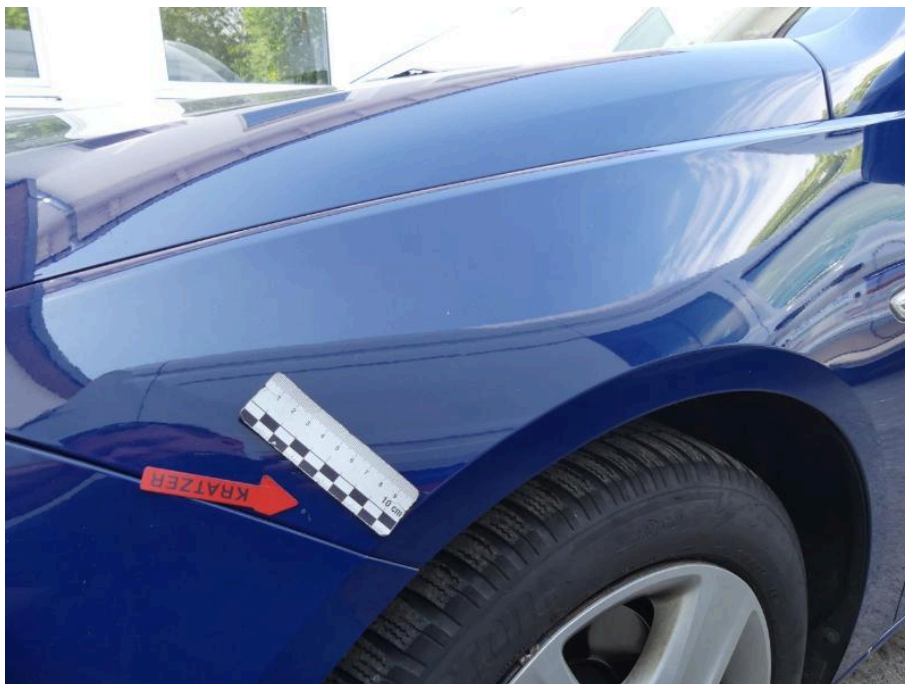
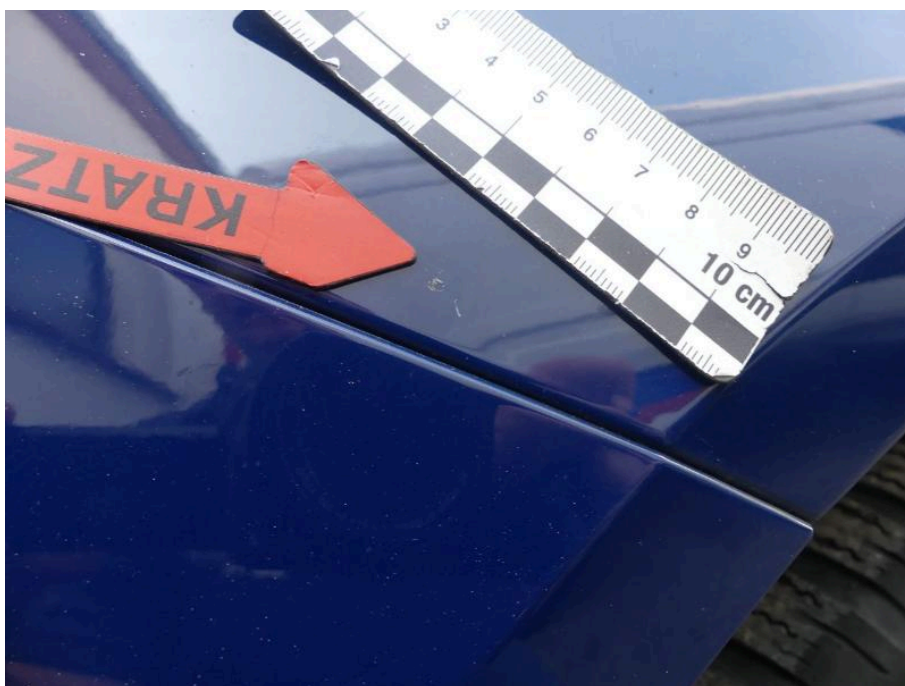
Bild 21

linke Seite Kotflügel vorne (links) Steinschlag

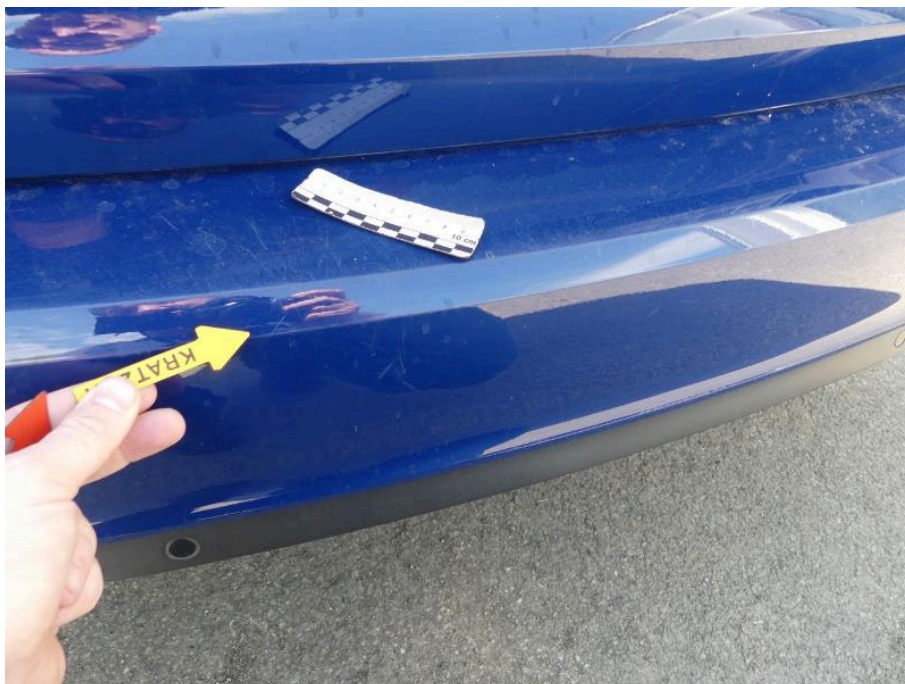
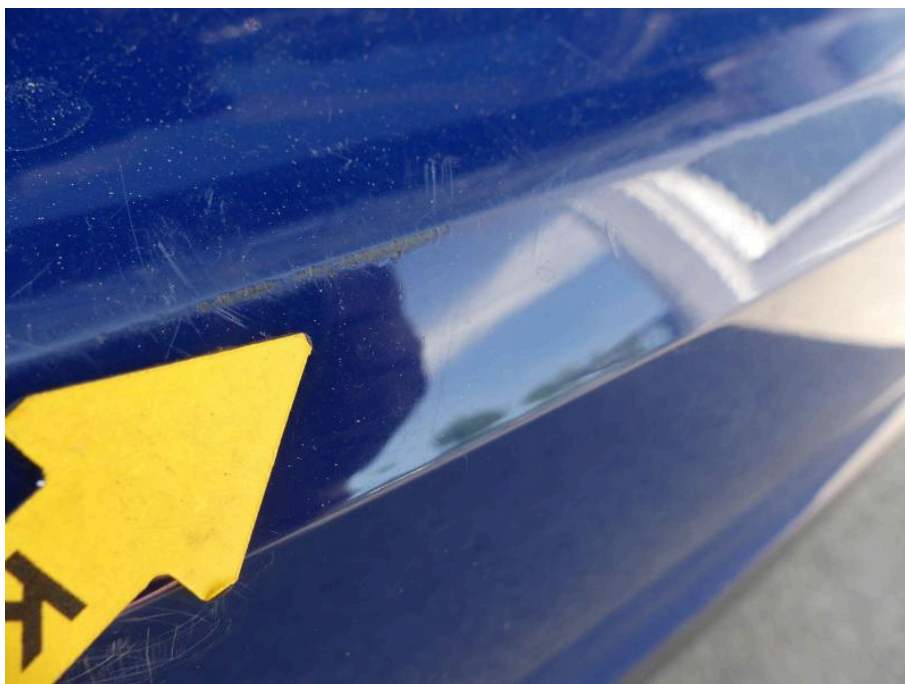
Bild 23

Fahrzeugheck Stoßfänger (hinten) Kratzer

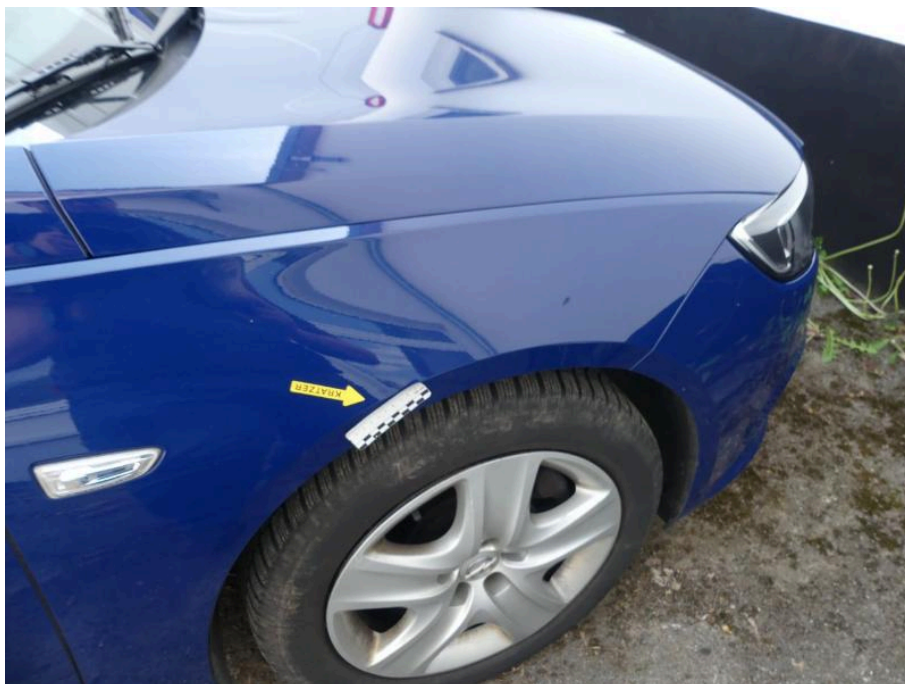
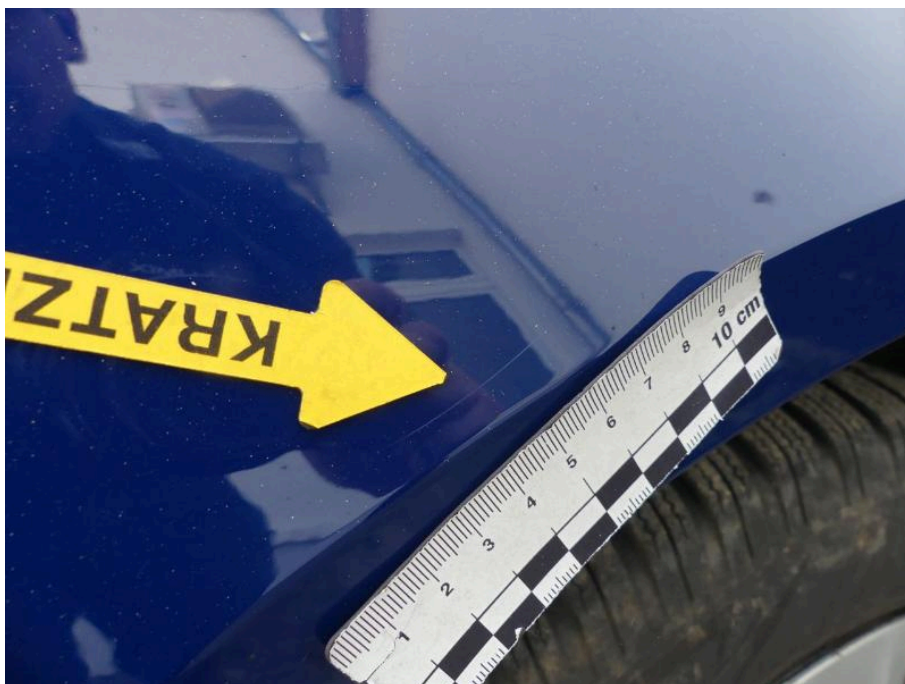
Bild 25

rechte Seite Kotflügel vorne (rechts) Kratzer

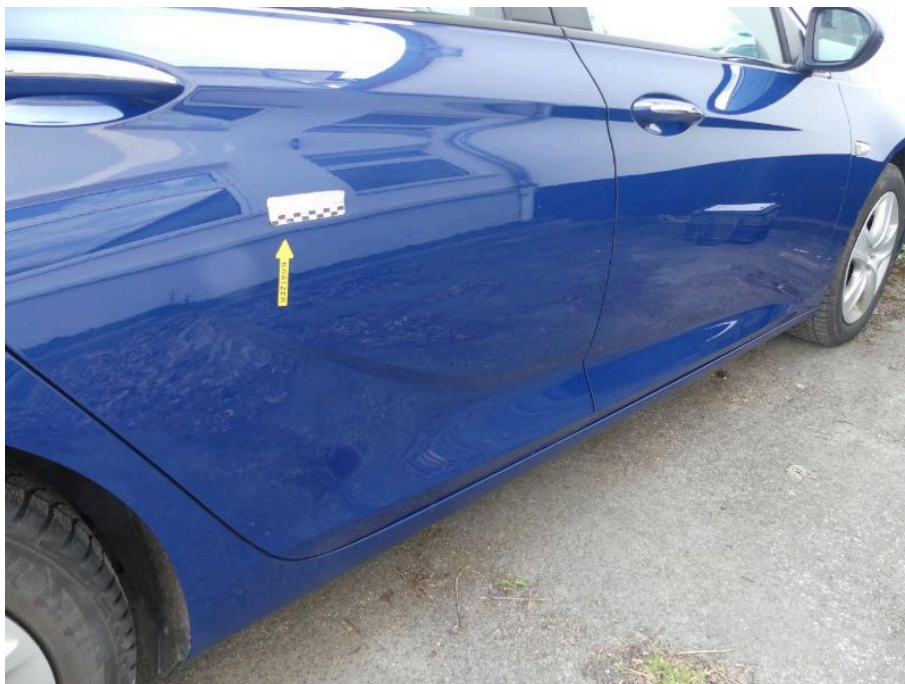
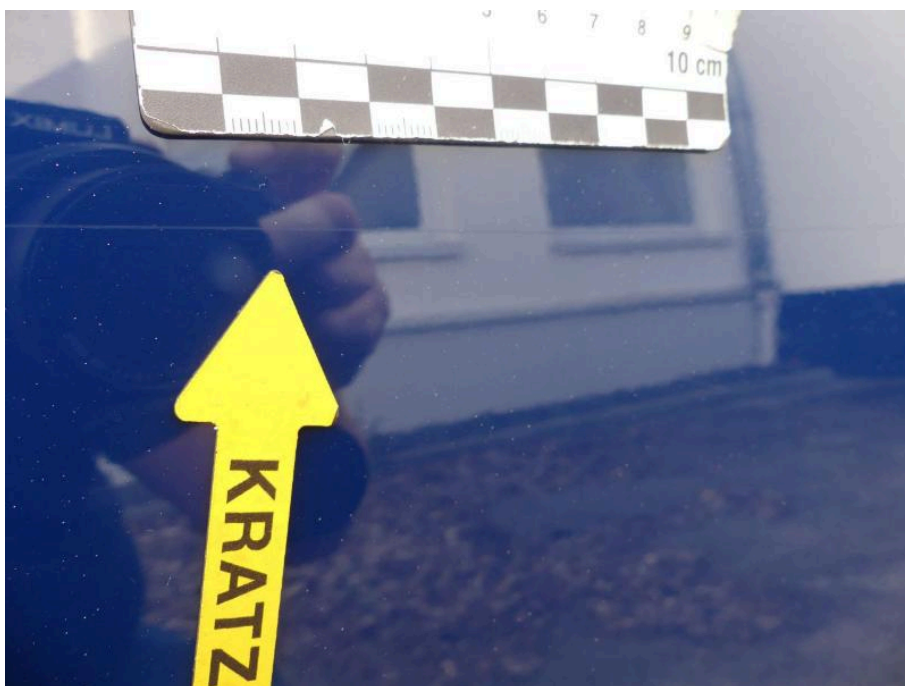
Bild 27

rechte Seite Tür hinten (rechts) Kratzer

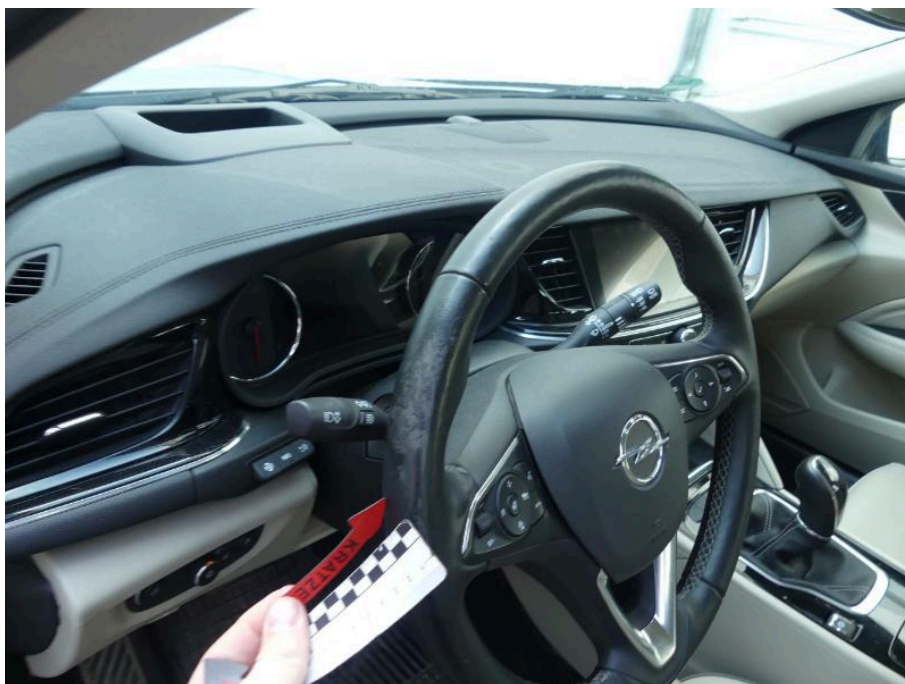
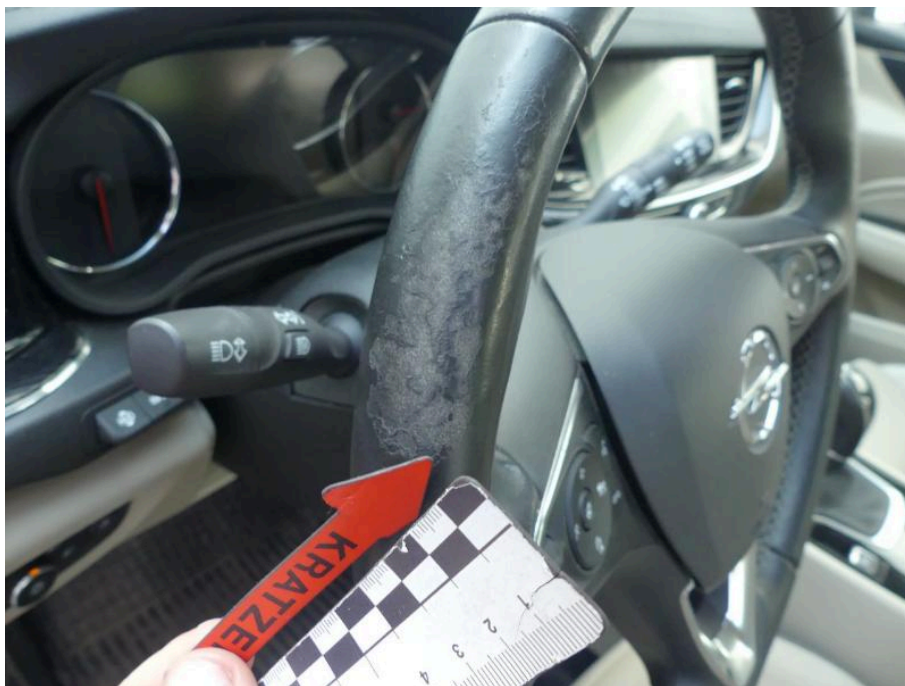
Bild 33

Bild 32
Innenraum Lenkrad abgegriffen

Innenraum Lenkrad abgegriffen

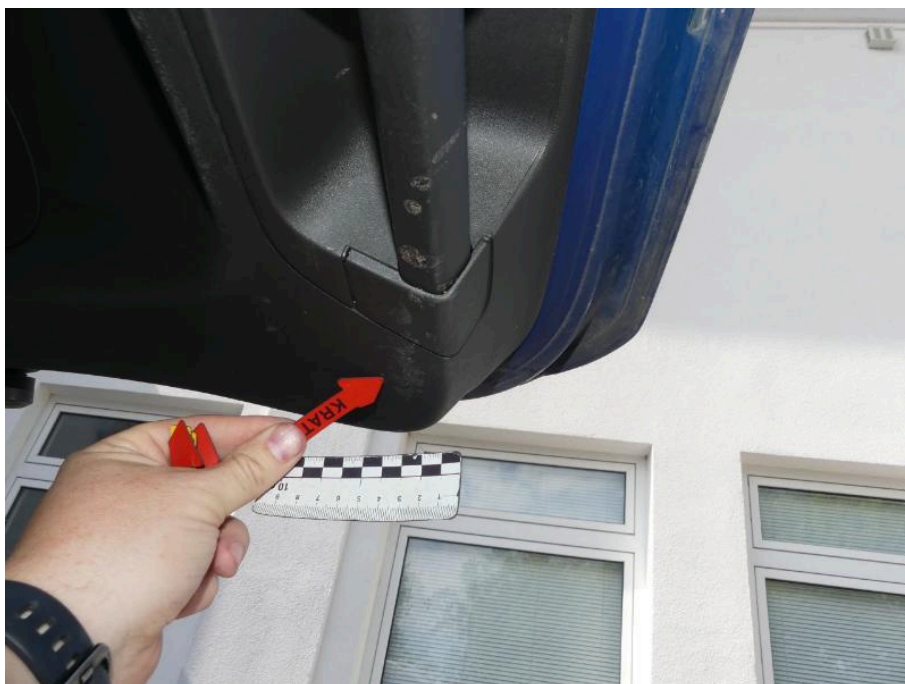
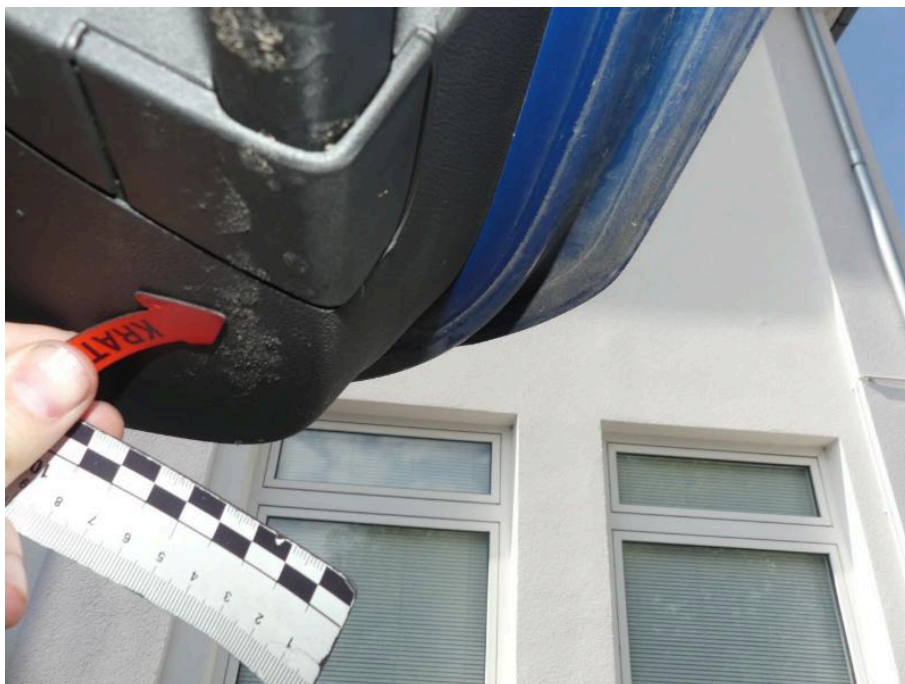
Bild 34

Innenraum Heckklappe (Innenverkleidung) Kratzer

Aktueller Schaden, Innenraum, Heckklappe (Innenverkleidung), Kratzer, erneuern	120,00 €	120,00 €
Allgemeinzustand	200,00 €	200,00 €
Aktueller Schaden, Fahrzeugzubehör, Hauptschlüssel, fehlt, erneuern	200,00 €	200,00 €
Felgen / Bereifung	0,00 €	0,00 €
Aktueller Schaden, Fahrzeug, 1x Sommerreifenfelge, Kratzer, akzeptierter Schaden	-	-

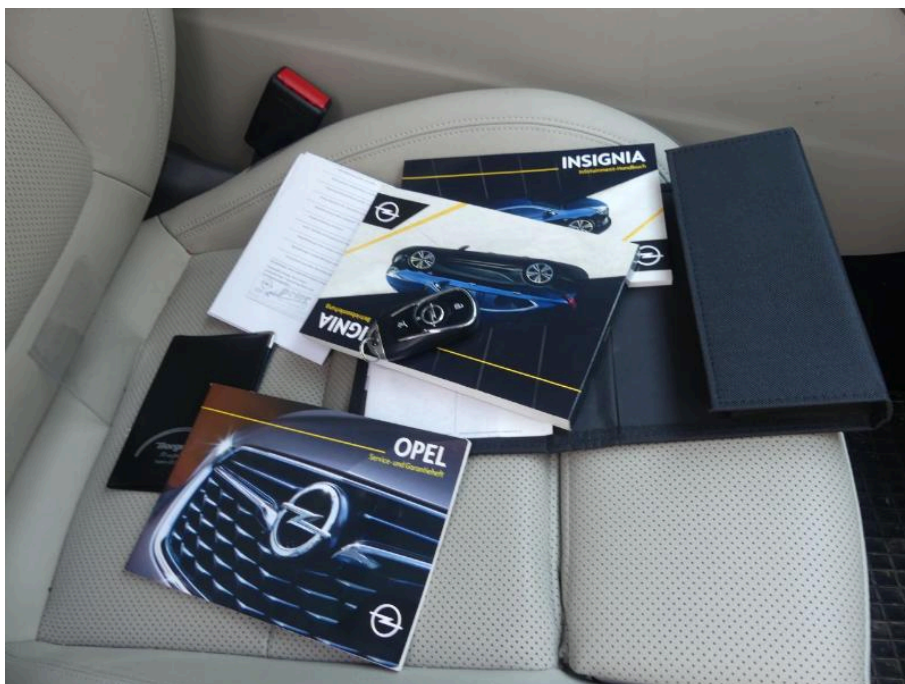
Bild 36

Fahrzeugzubehör Hauptschlüssel fehlt

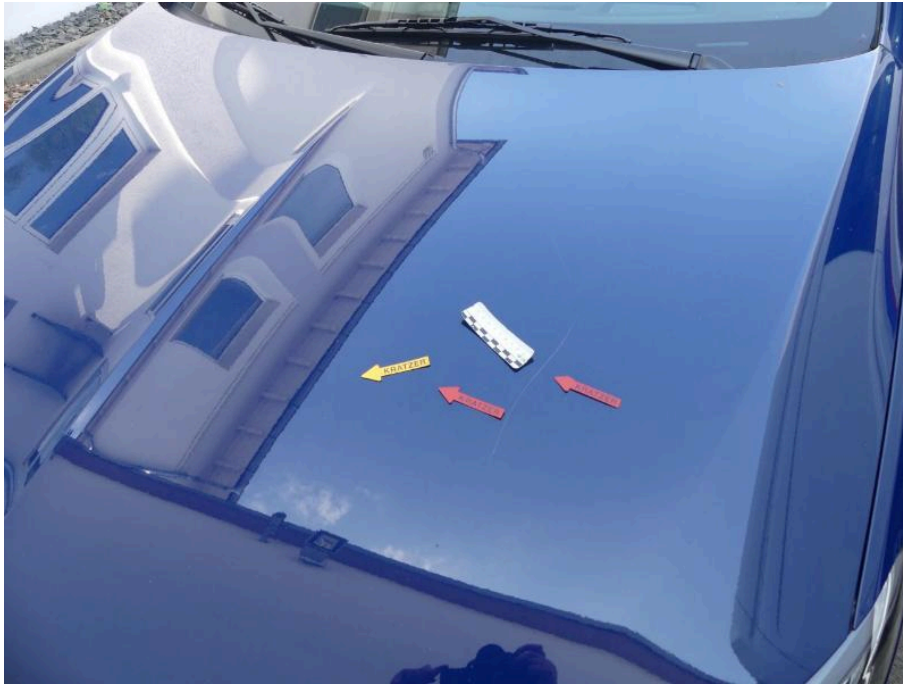
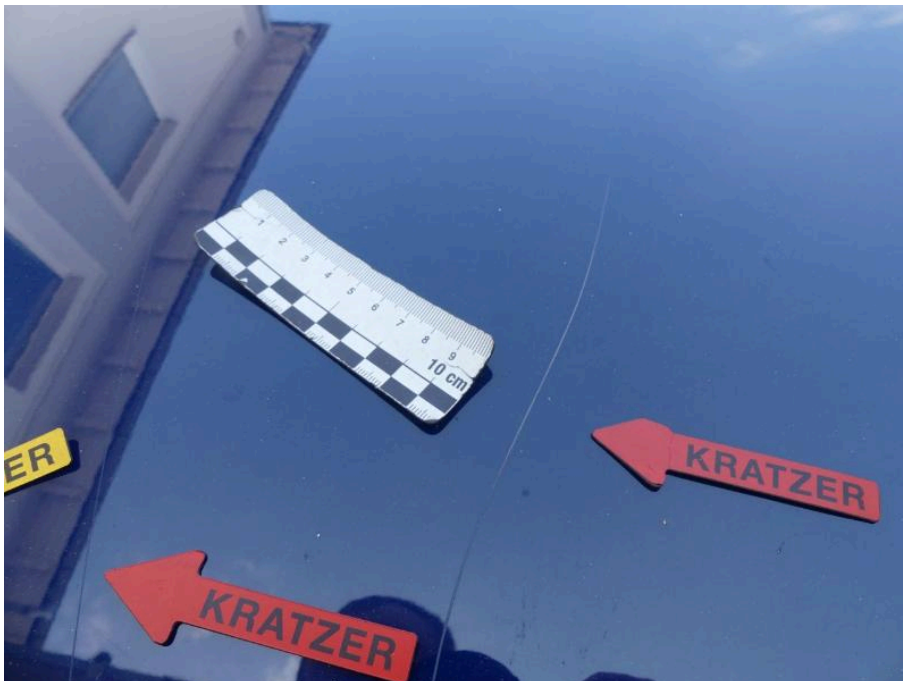
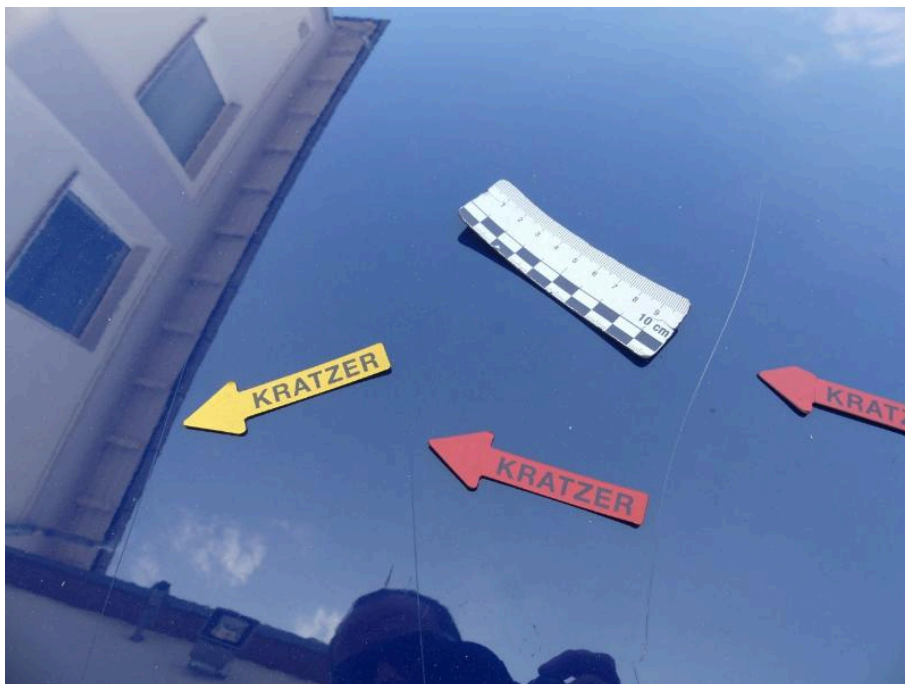
Bild 39

Bild 37
Fahrzeugfront Motorhaube Kratzer

Bild 38
Fahrzeugfront Motorhaube Kratzer

Fahrzeugfront Motorhaube Kratzer

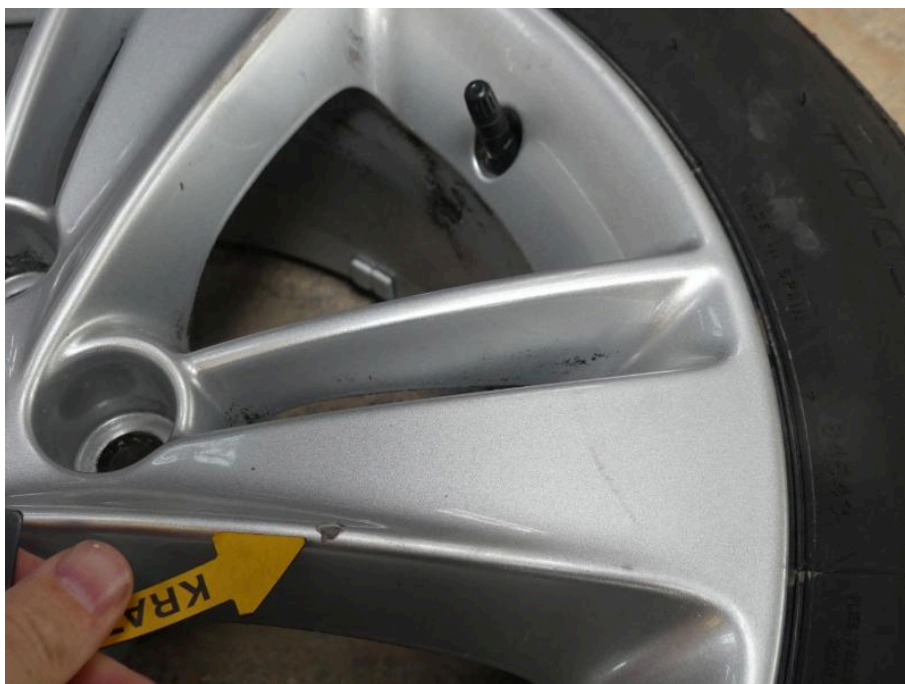
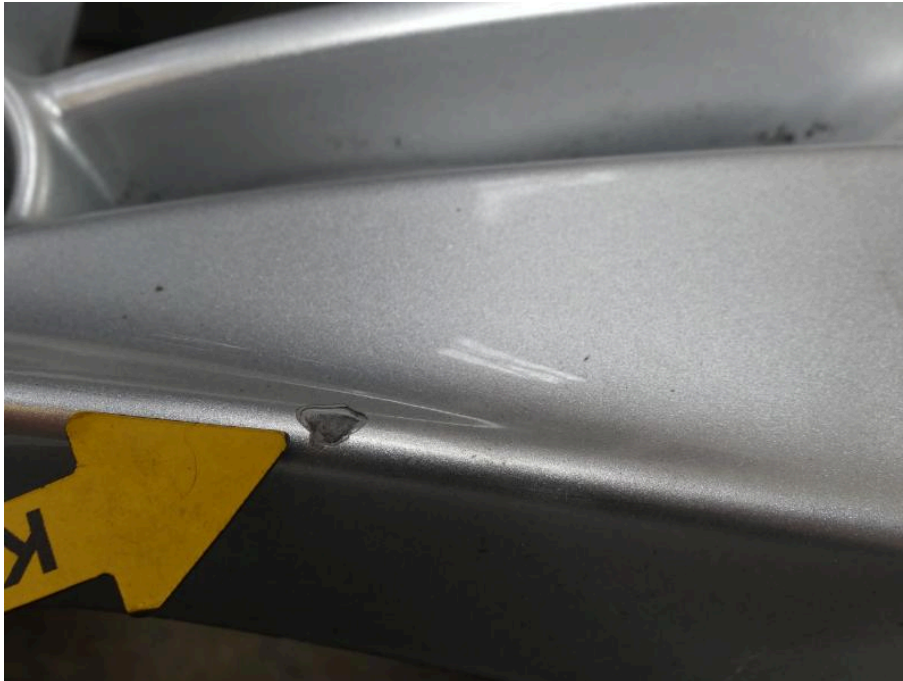
Bild 40

Fahrzeug 1x Sommerreifenfelge Kratzer
