Minderwertgutachten

Dokumentnummer: 1175822
Auftrag vom / Auftrag am: 02.08.2022 / 13:43 Uhr

Amtliches Kennzeichen:	OD-S2320	FIN:	WBA71AC0905P75846
Fahrzeugart:	PKW	Aufbau:	SUV
Hersteller:	BMW	Modell:	X1 sDrive 18d
Erstzulassung:	09.12.2019	Letztzulassung:	10.06.2021
Anzahl Türen:	5	Motorart:	Reihe
Emissionsgruppe:	Euro 6	Feinstaubplakette:	Grün
Leistung:	110,0 KW	Hubraum:	1995 ccm
Antriebsart:	Diesel OBD	Getriebear:	Automatik
Laufleistung abgelesen:	176576 Kilometer	Laufleistung geschätzt:	176576 Kilometer

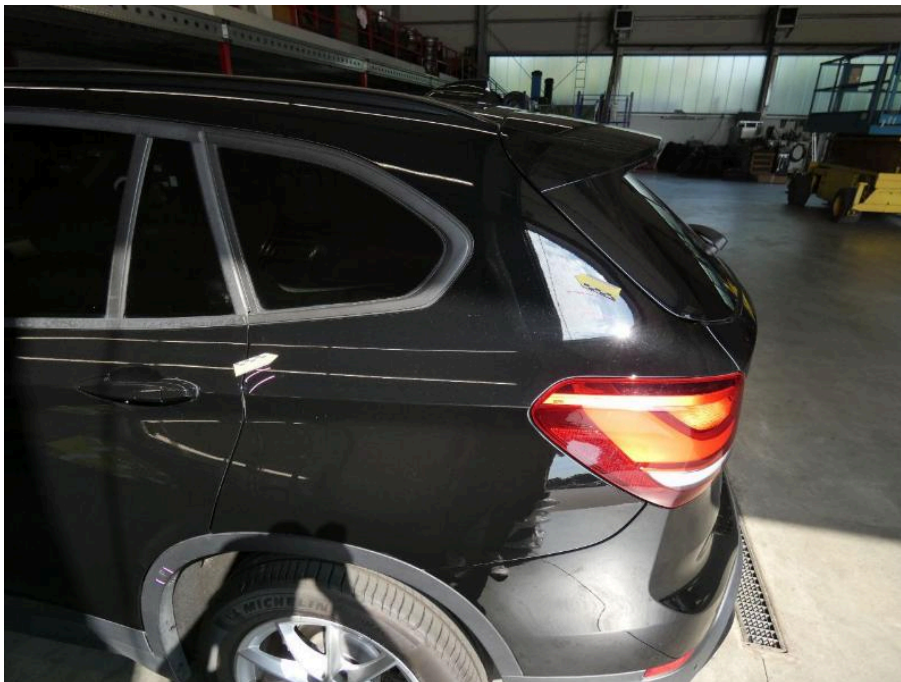
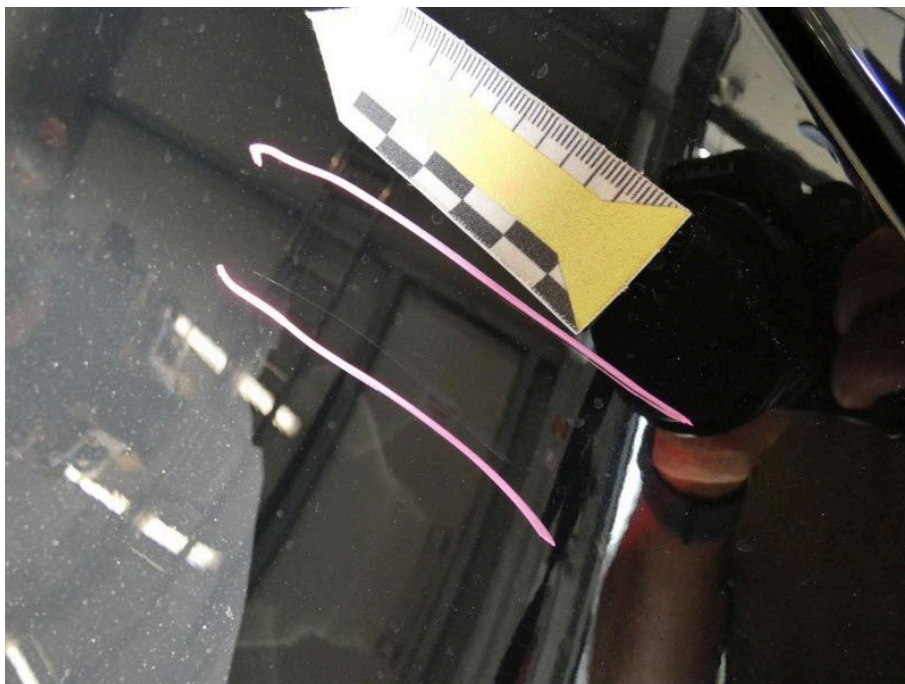
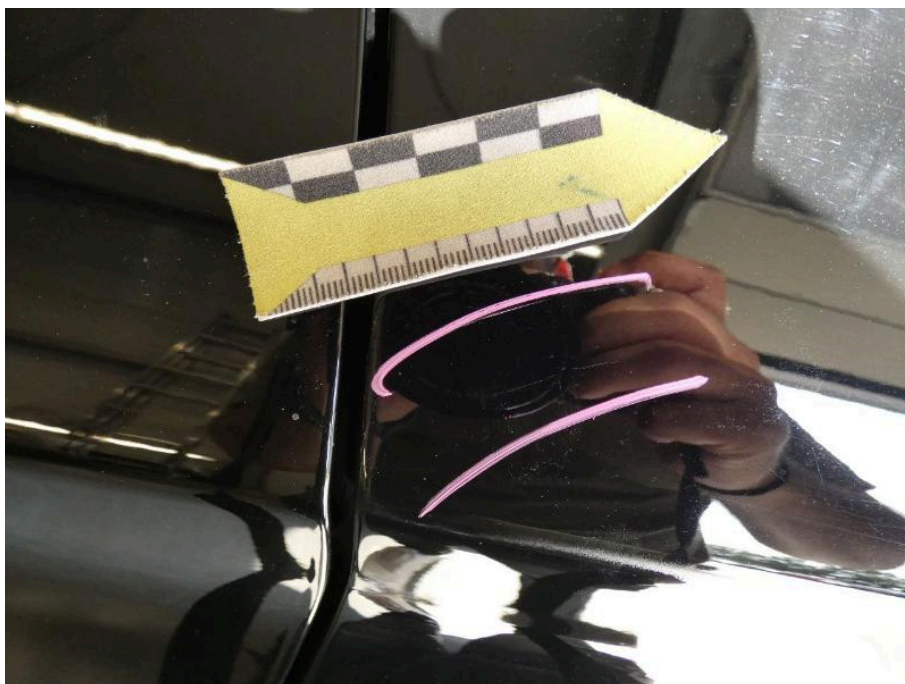
Bild 19

Bild 18
 linke Seite Seitenwand (links) Kratzer

linke Seite Seitenwand (links) Kratzer

geschätzte Reparaturkosten	Minderwert
Lackierung	1.405,00 €	775,00 €
Aktueller Schaden, linke Seite, Seitenwand (links), Kratzer, Smart Repair / Spot Repair	60,00 €	60,00 €
Aktueller Schaden, linke Seite, Tür vorn (links), Türkante, Kratzer, Smart Repair / Spot Repair	85,00 €	85,00 €
Aktueller Schaden, linke Seite, Kotflügel links, Steinschlag / -schläge, lackieren	600,00 €	300,00 €
Aktueller Schaden, Fahrzeugfront, Motorhaube, Steinschlag / -schläge, lackieren	660,00 €	330,00 €
Aktueller Schaden, Fahrzeugfront, Stoßfänger (vorne), Steinschlag / -schläge, akzeptierter Schaden	-	-
Anbauteile	350,00 €	350,00 €
Aktueller Schaden, linke Seite, Radlaufabdeckung hinten, verkratzt, erneuern	110,00 €	110,00 €
Aktueller Schaden, Fahrzeugfront, Stoßfänger, Lippe, verkratzt, erneuern	140,00 €	140,00 €
Aktueller Schaden, Fahrzeugheck, Stoßfänger (hinten), Unterteil, verkratzt, Smart Repair / Spot Repair	100,00 €	100,00 €

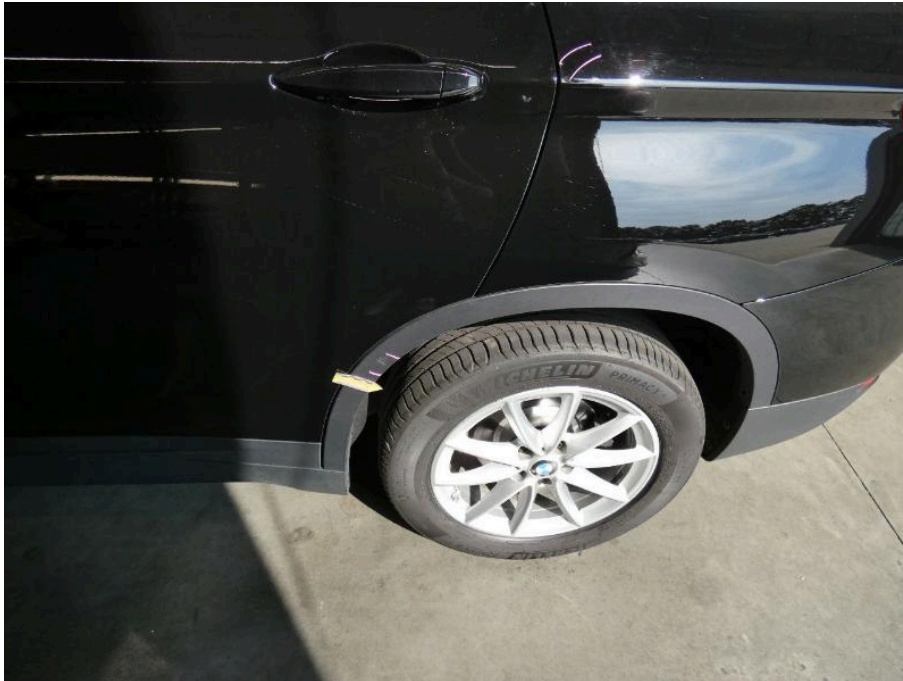
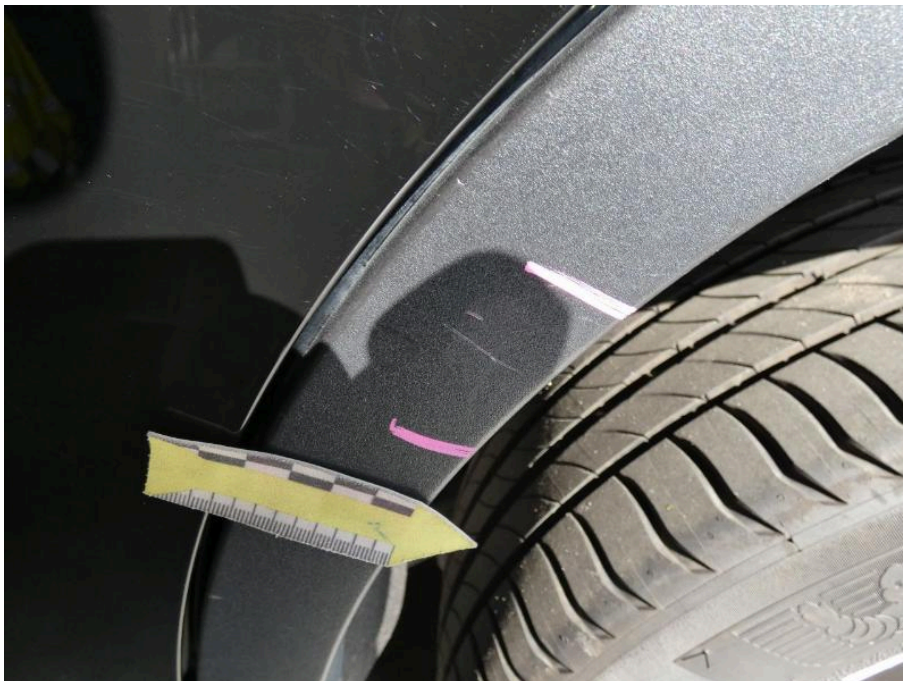
Bild 21
linke Seite Radlaufabdeckung hinten verkratzt

Bild 22
linke Seite Radlaufabdeckung hinten verkratzt

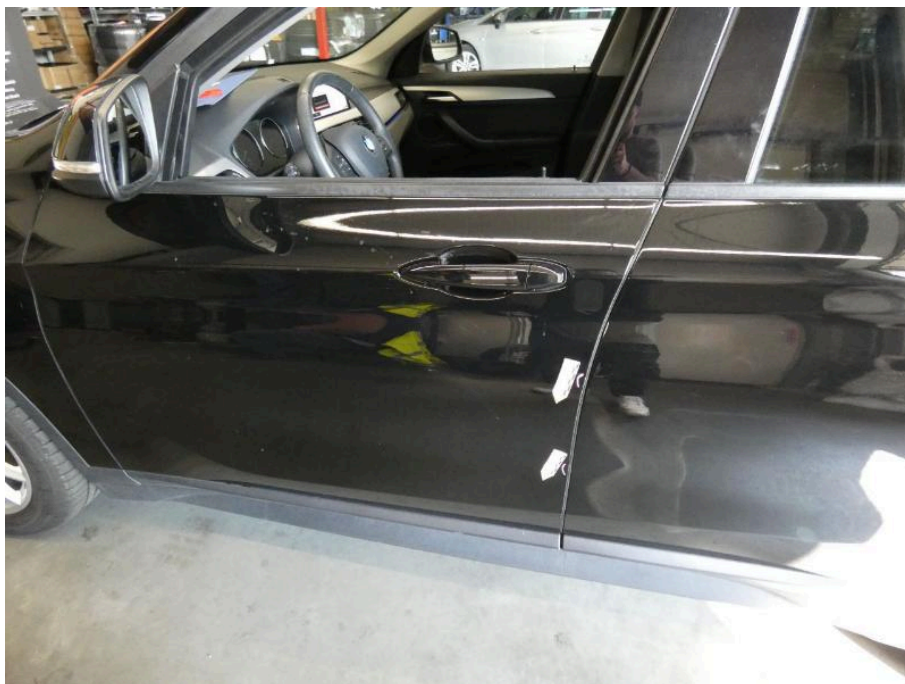
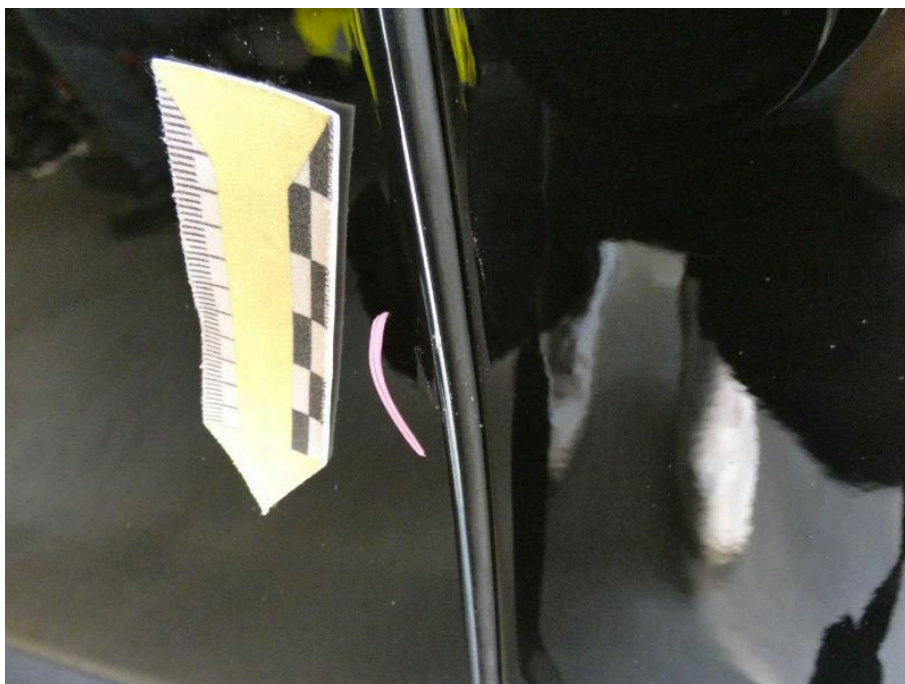
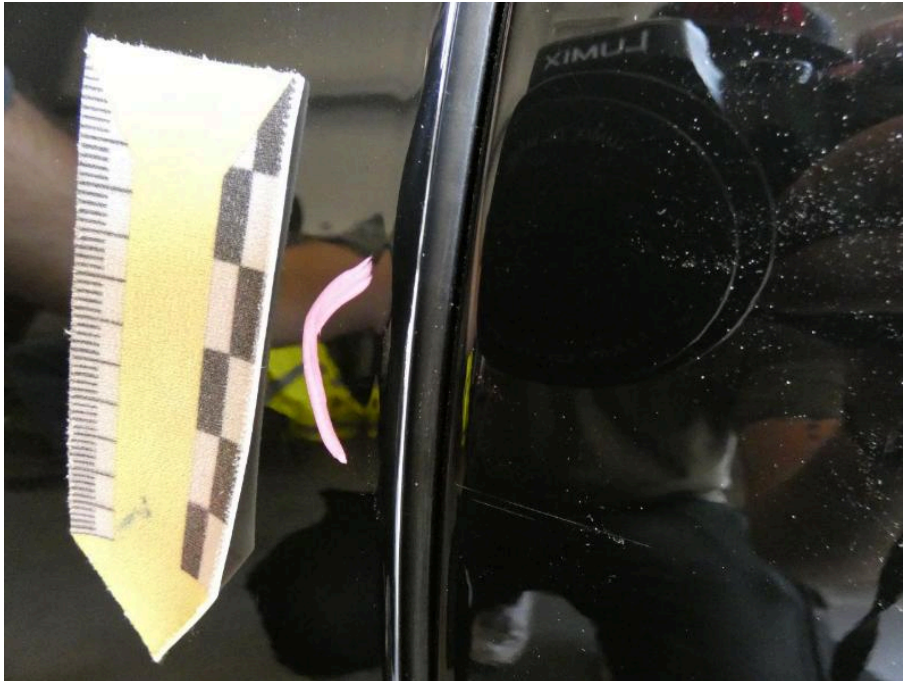
Bild 23
linke Seite Tür vorn (links) Türkante Kratzer

Bild 24
linke Seite Tür vorn (links) Türkante Kratzer

Bild 25
linke Seite Tür vorn (links) Türkante Kratzer

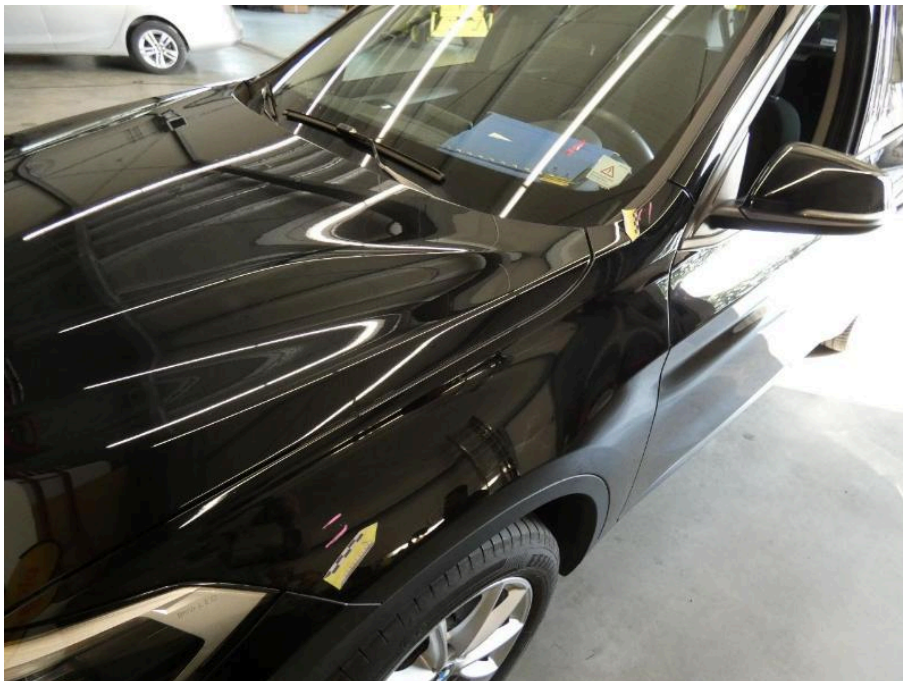
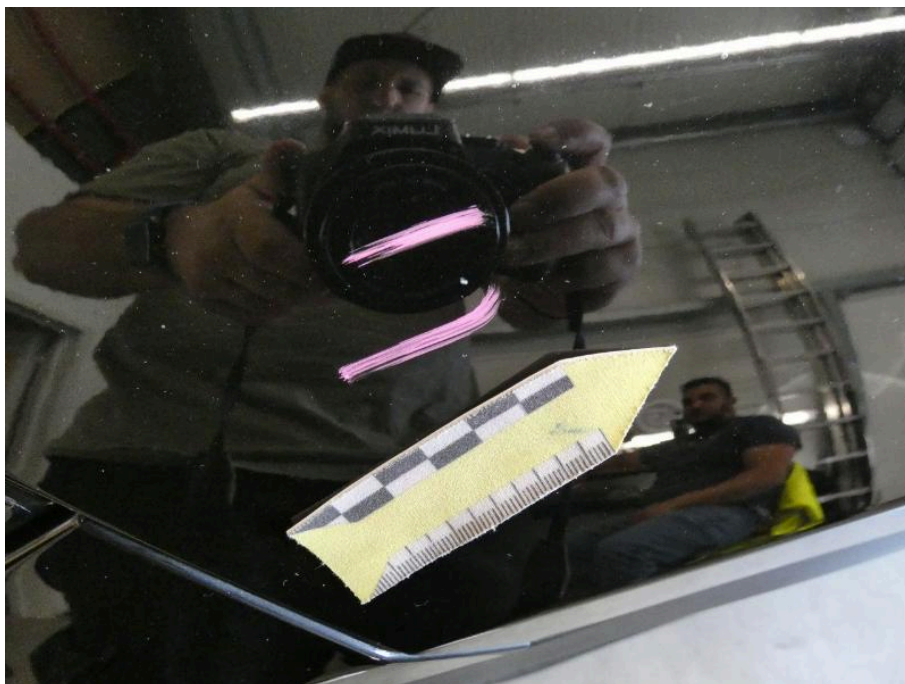
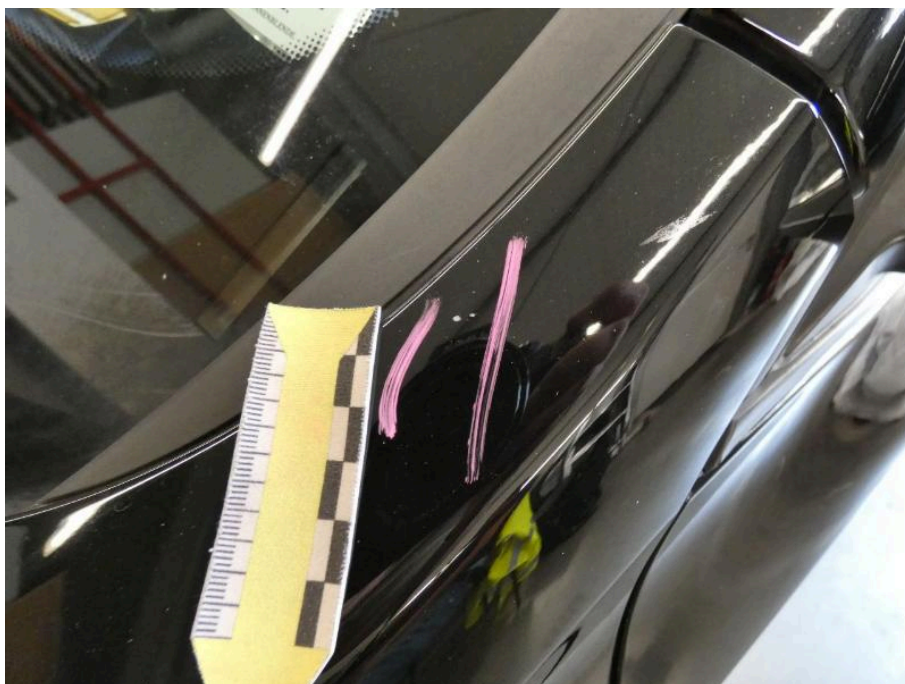
Bild 27

Bild 26
linke Seite Kotflügel links Steinschlag / -schläge

linke Seite Kotflügel links Steinschlag / -schläge

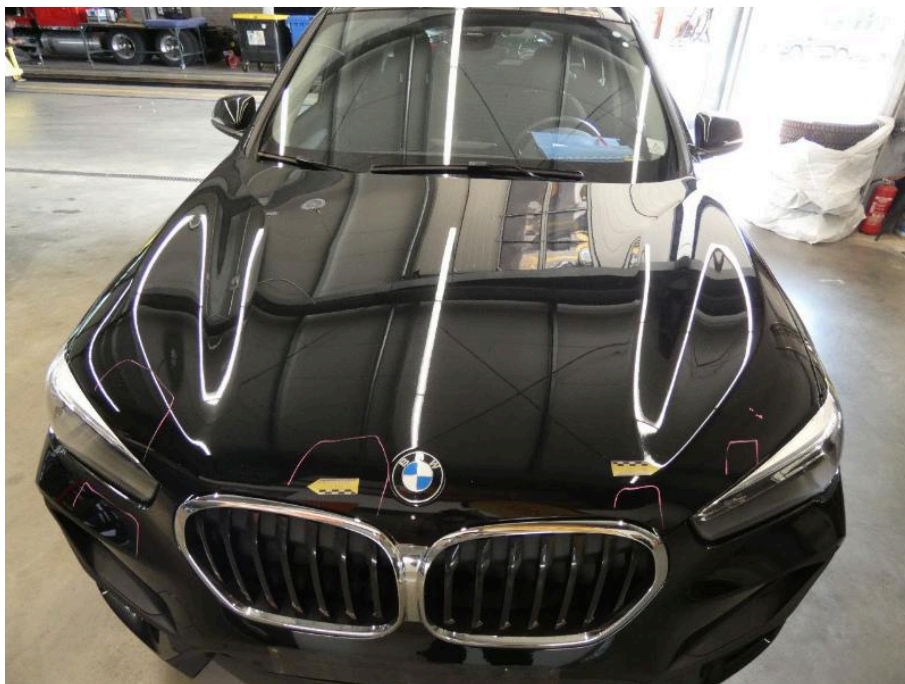
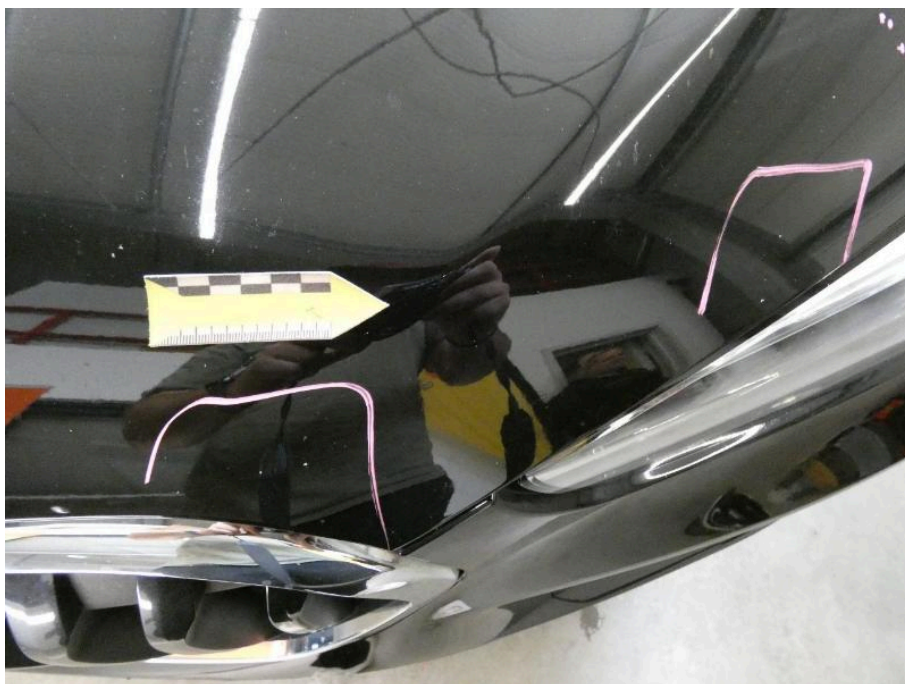
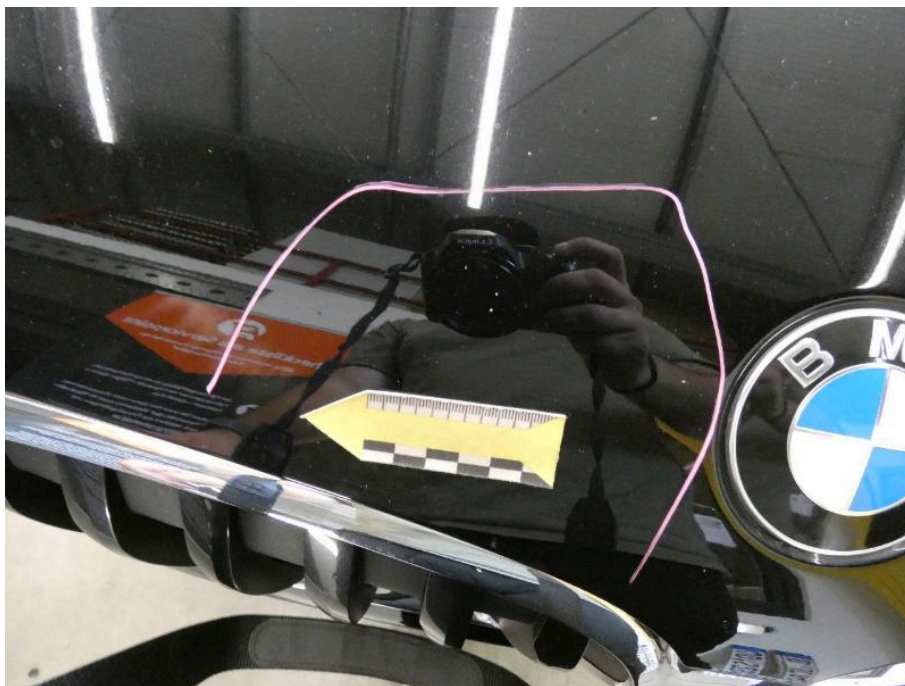
Bild 31

Bild 29
Fahrzeugfront Motorhaube Steinschlag / -schläge

Bild 30
Fahrzeugfront Motorhaube Steinschlag / -schläge

Fahrzeugfront Motorhaube Steinschlag / -schläge

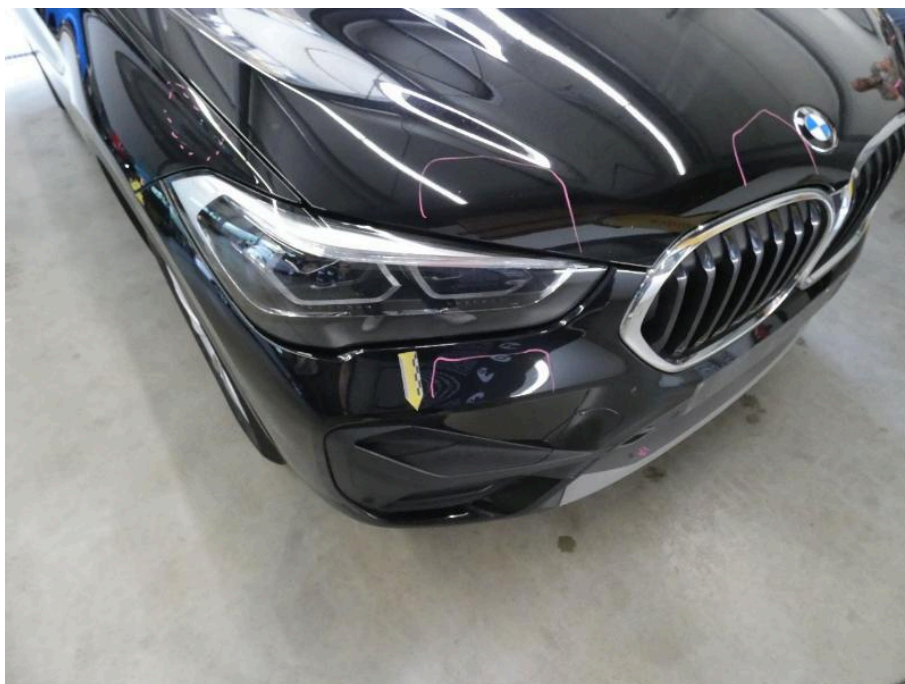
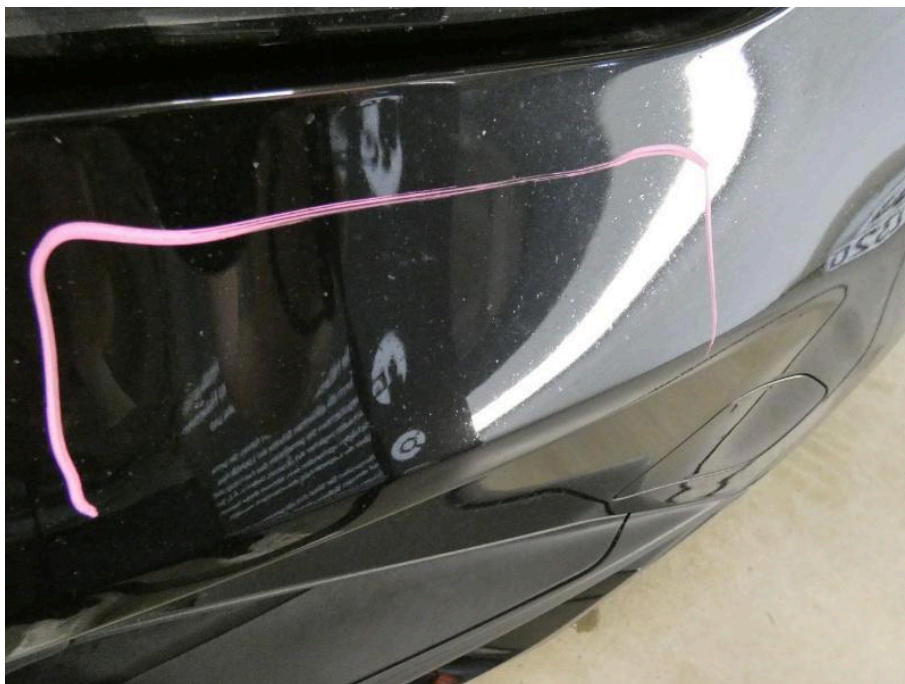
Bild 32

Fahrzeugfront Stoßfänger (vorne) Steinschlag / -schläge

Bild 33
Fahrzeugfront Stoßfänger (vorne) Steinschlag / -schläge

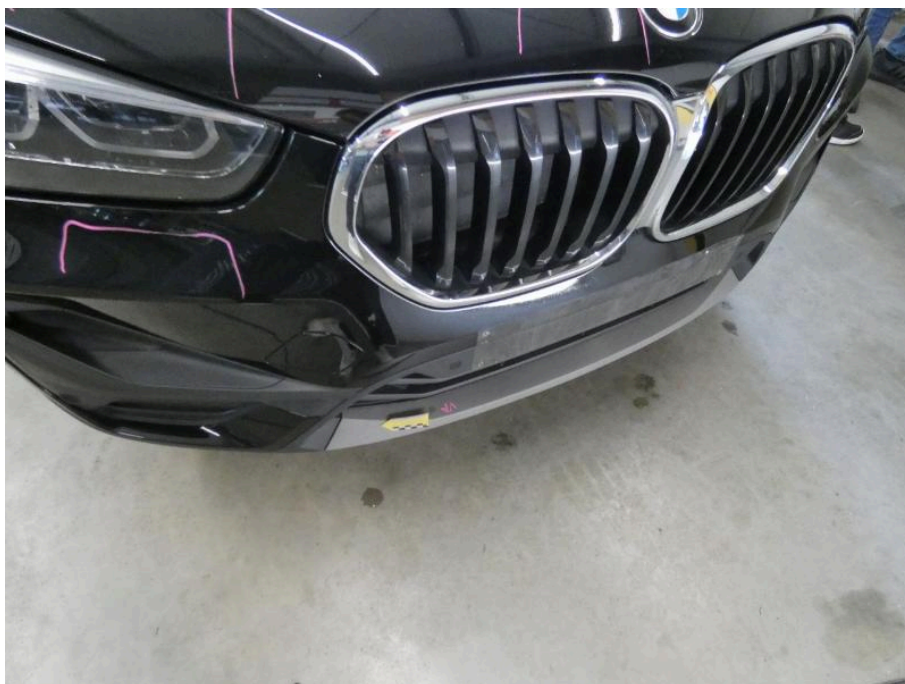
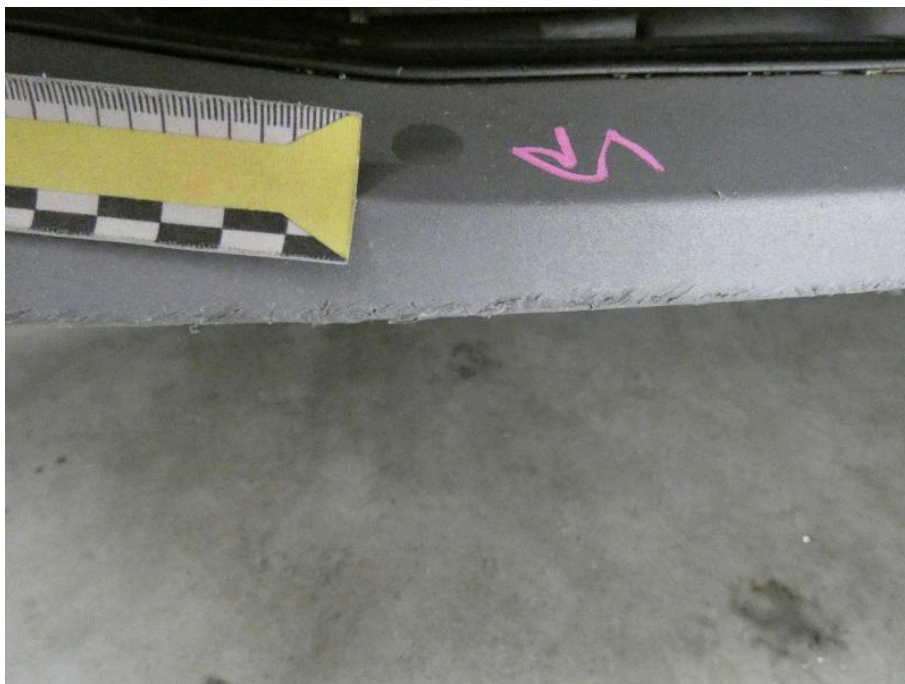
Bild 34
Fahrzeugfront Stoßfänger Lippe verkratzt

Bild 35
Fahrzeugfront Stoßfänger Lippe verkratzt

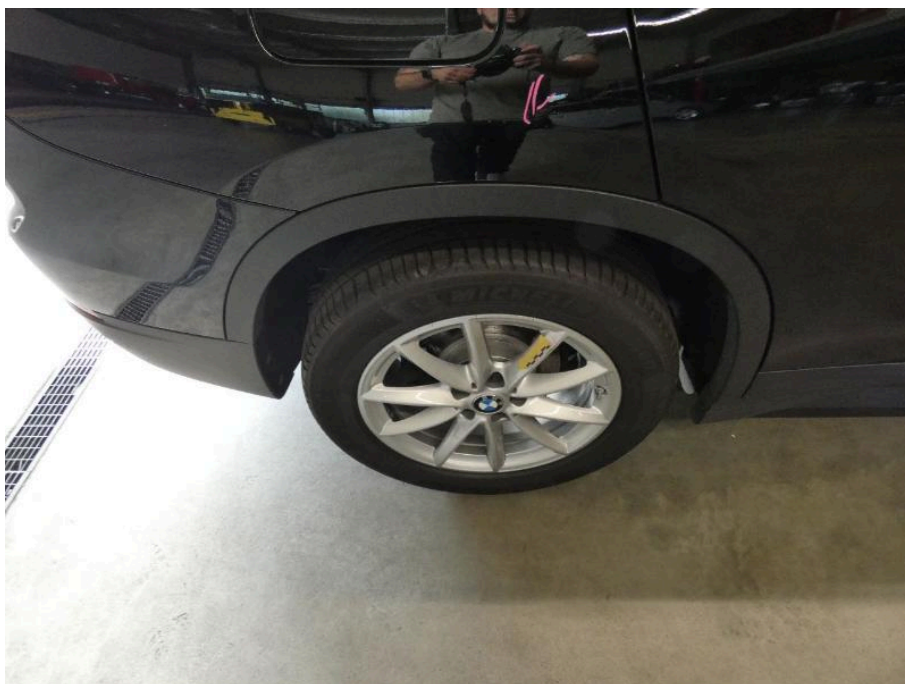
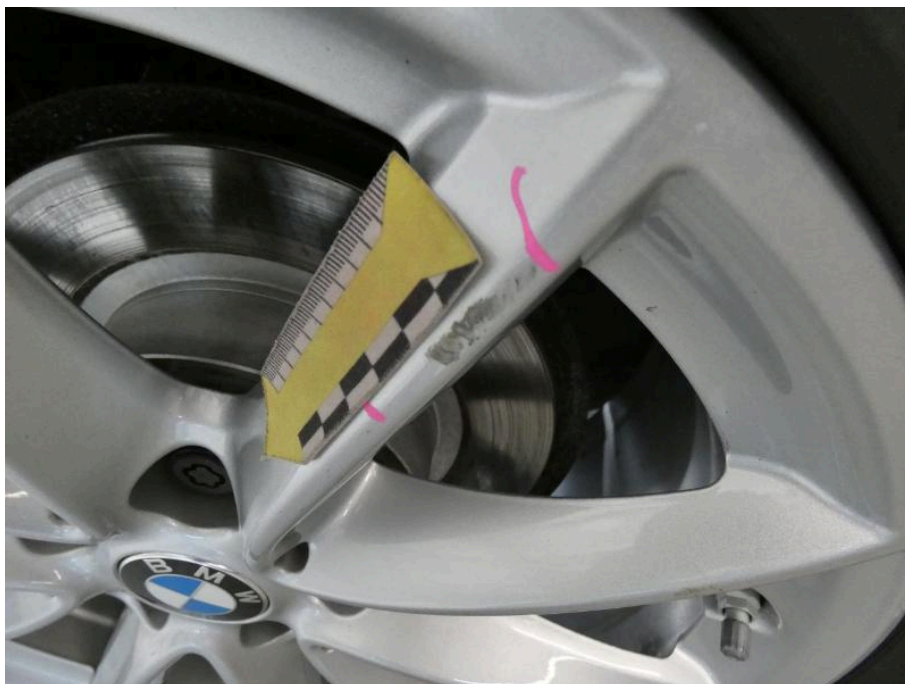
Bild 37

Bild 36
Hinterachse Felge rechts verkratzt

Hinterachse Felge rechts verkratzt

Felgen / Bereifung	130,00 €	130,00 €
Aktueller Schaden, Hinterachse, Felge rechts, verkratzt, Smart Repair / Spot Repair	130,00 €	130,00 €
Allgemeinzustand	230,00 €	230,00 €
Aktueller Schaden, rechte Seite, Kotflügel vorne (rechts), Schleifspuren ersichtlich - Polieren, Kostenerweiterung möglich, Smart Repair / Spot Repair	30,00 €	30,00 €
Aktueller Schaden, Fahrzeugzubehör, Funkschlüssel, fehlt, erneuern	200,00 €	200,00 €

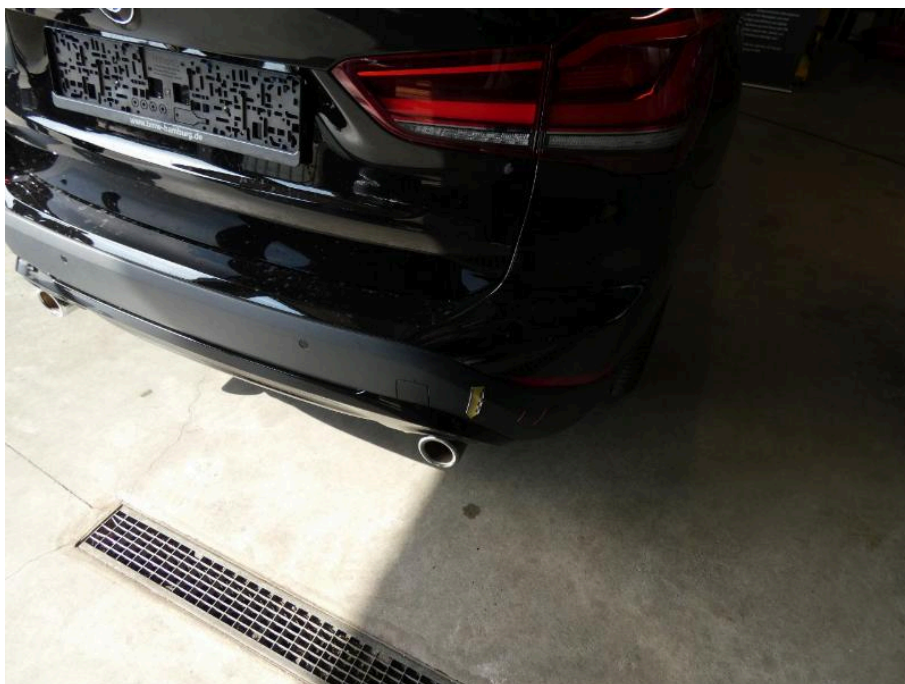
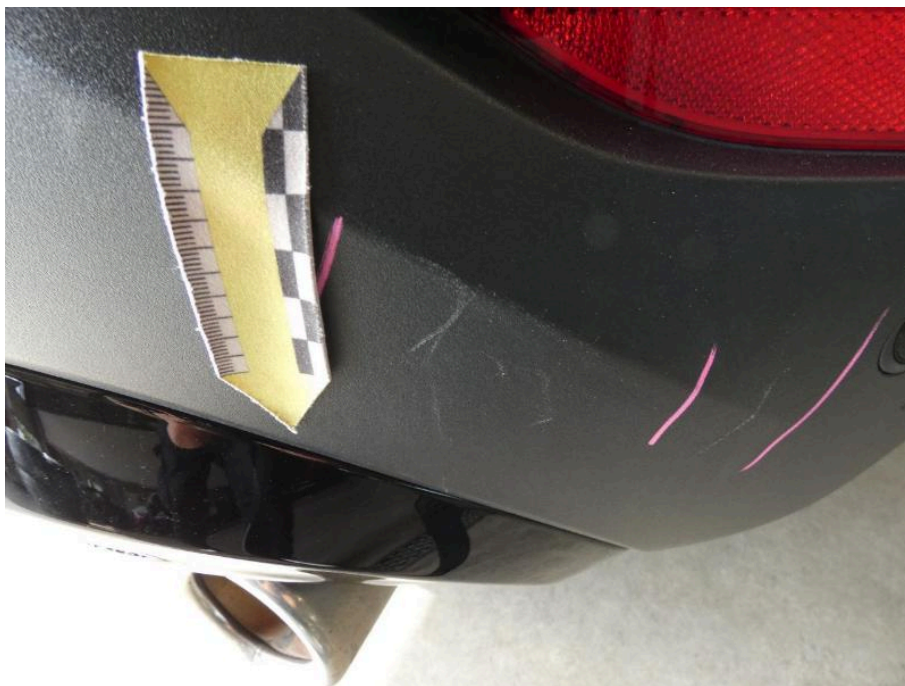
Bild 38

Fahrzeugheck Stoßfänger (hinten) Unterteil verkratzt

Bild 39
Fahrzeugheck Stoßfänger (hinten) Unterteil verkratzt

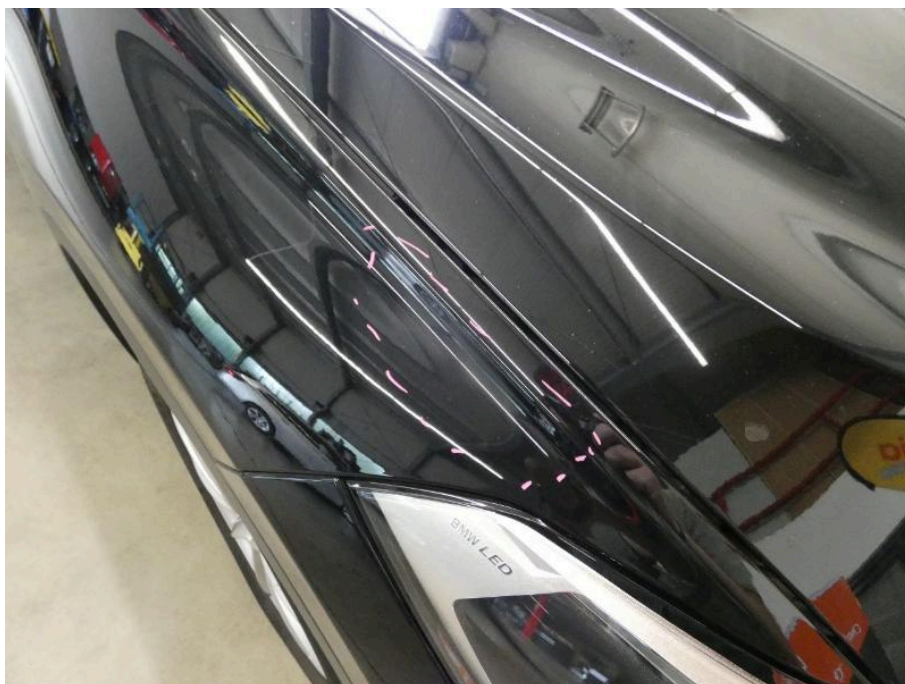
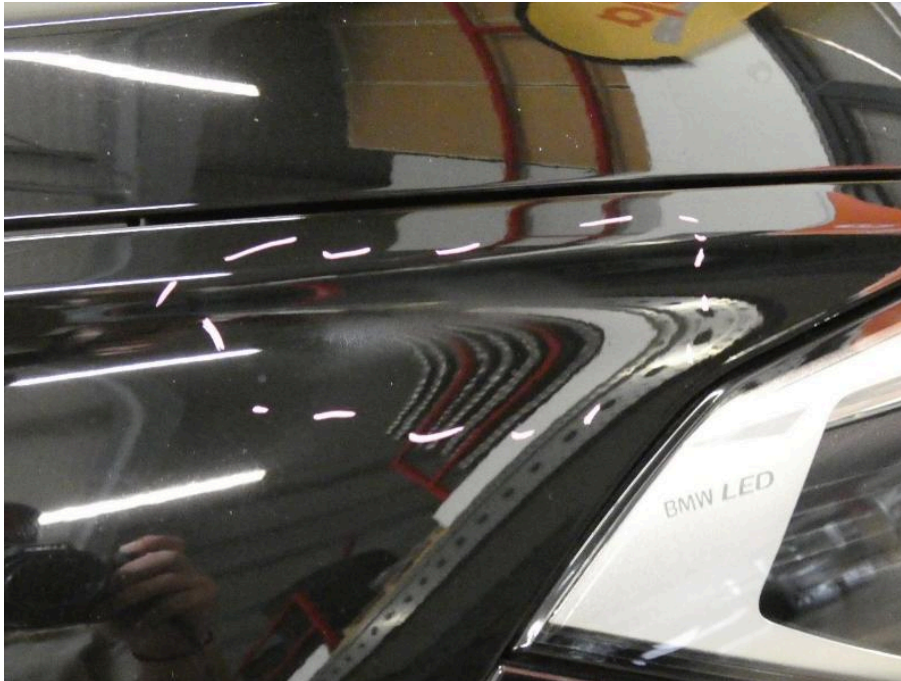
Bild 41

Bild 40
rechte Seite Kotflügel vorne (rechts) Schleifspuren ersichtlich - Polieren, Kostenerweiterung möglich

rechte Seite Kotflügel vorne (rechts) Schleifspuren ersichtlich - Polieren, Kostenerweiterung möglich
