Minderwertgutachten

Dokumentnummer: 1184508
Auftrag vom / Auftrag am: 29.08.2022 / 15:21 Uhr

Amtliches Kennzeichen:	M-S6761	FIN:	WBATX75030ND62658
HSN/TSN:	0005 / CRX	Fahrzeugart:	PKW
Aufbau:	SUV	Hersteller:	BMW
Modell:	X3	Erstzulassung:	09.09.2019
Letztzulassung:	09.09.2019	Anzahl Türen:	5
Motorart:	Reihe	Emissionsgruppe:	Euro 6
Feinstaubplakette:	Grün	Leistung:	195,0 KW
Hubraum:	2993 ccm	Antriebsart:	Diesel OBD
Getriebeart:	Automatik	Laufleistung abgelesen:	64075 Kilometer
Laufleistung geschätzt:	64075 Kilometer

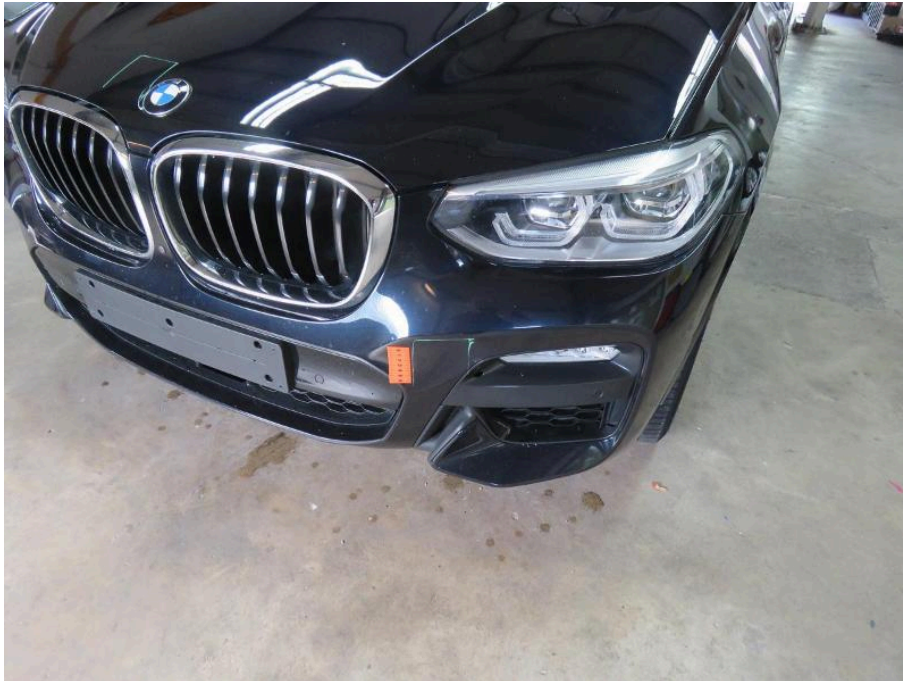
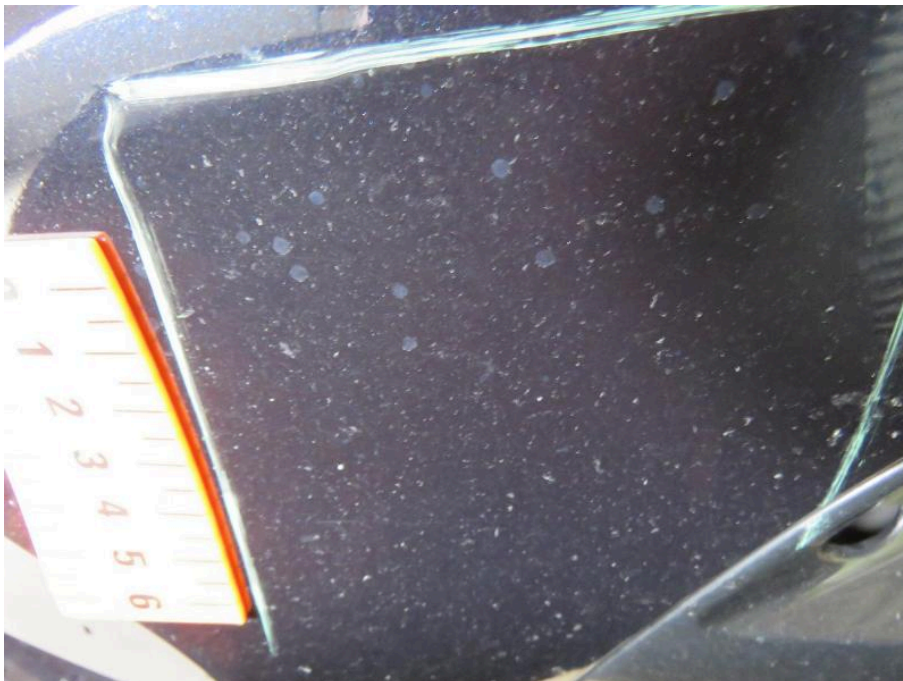
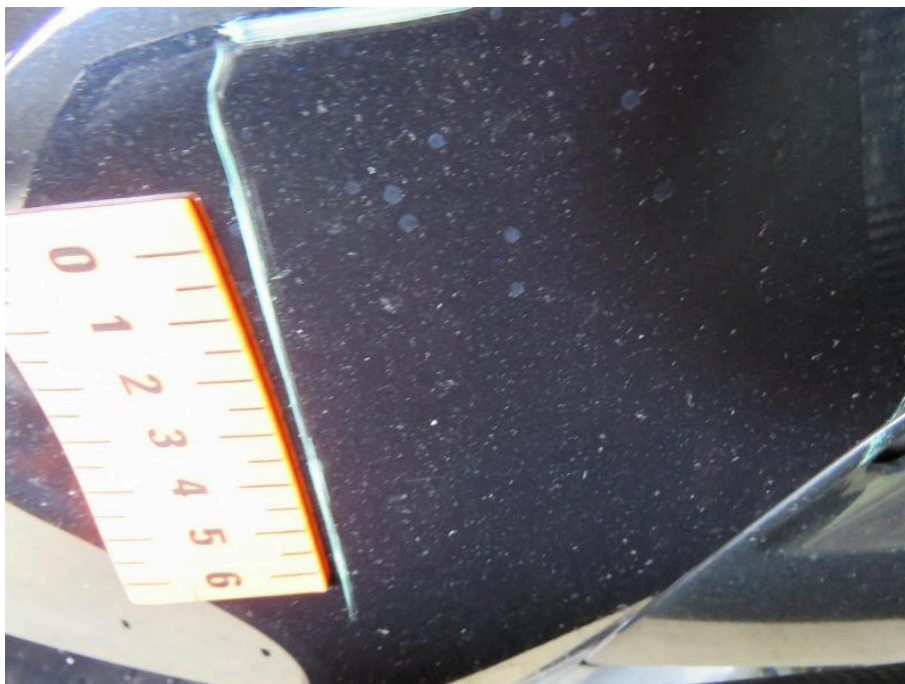
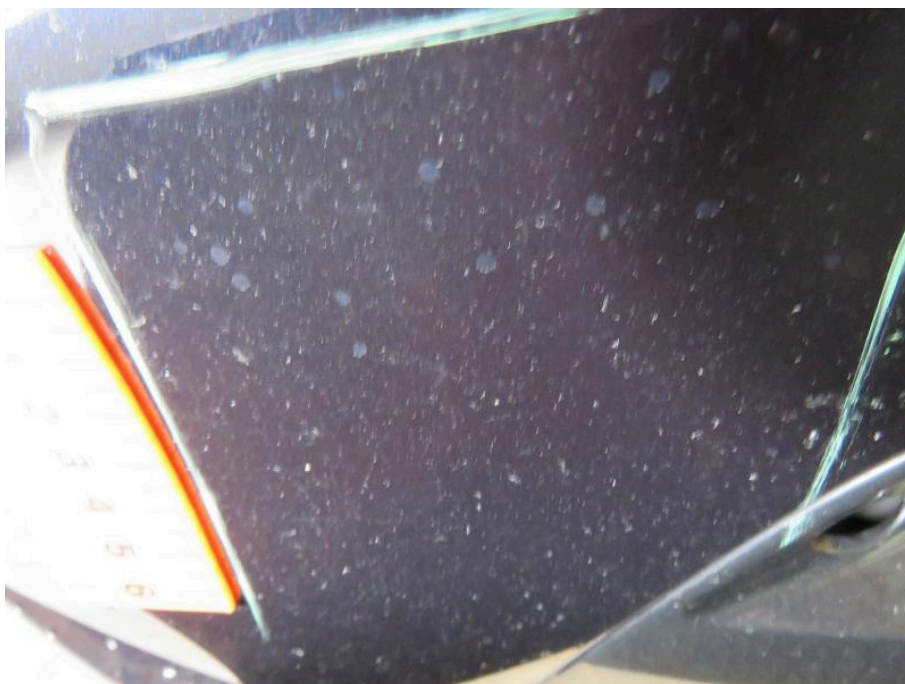
geschätzte Reparaturkosten	Minderwert
Lackierung	2.035,00 €	1.685,00 €
Aktueller Schaden, Fahrzeugfront, Stoßfänger (vorne), Steinschlag / -schläge, aus- und einbauen + lackieren	535,00 €	430,00 €
Aktueller Schaden, Fahrzeugfront, Motorhaube, Steinschlag / -schläge, aus- und einbauen + lackieren	620,00 €	500,00 €
Aktueller Schaden, linke Seite, Tür links (vorne), angestoßen, Smart Repair / Spot Repair	60,00 €	60,00 €
Aktueller Schaden, Fahrzeugheck, Stoßfänger (hinten), Kratzer, Smart Repair / Spot Repair	60,00 €	60,00 €
Aktueller Schaden, Fahrzeugheck, Kofferdeckel / Heckklappe, verkratzt, aus- und einbauen + lackieren	675,00 €	550,00 €
Aktueller Schaden, Dach, Dachhaut, Steinschlag / -schläge, Smart Repair / Spot Repair	85,00 €	85,00 €
Verglasung	0,00 €	0,00 €
Aktueller Schaden, Fahrzeugfront, Frontscheibe, Steinschlag / -schläge, akzeptierter Schaden	-	-
Bremsen	475,00 €	475,00 €
Aktueller Schaden, Fahrzeug, Bremsbeläge vorne verschlissen / Kostenausweitung möglich!, verschlissen, erneuern	475,00 €	475,00 €

Bild 19
Fahrzeugfront Stoßfänger (vorne) Steinschlag / -schläge

Bild 20
Fahrzeugfront Stoßfänger (vorne) Steinschlag / -schläge

Bild 21
Fahrzeugfront Stoßfänger (vorne) Steinschlag / -schläge

Bild 22
Fahrzeugfront Stoßfänger (vorne) Steinschlag / -schläge

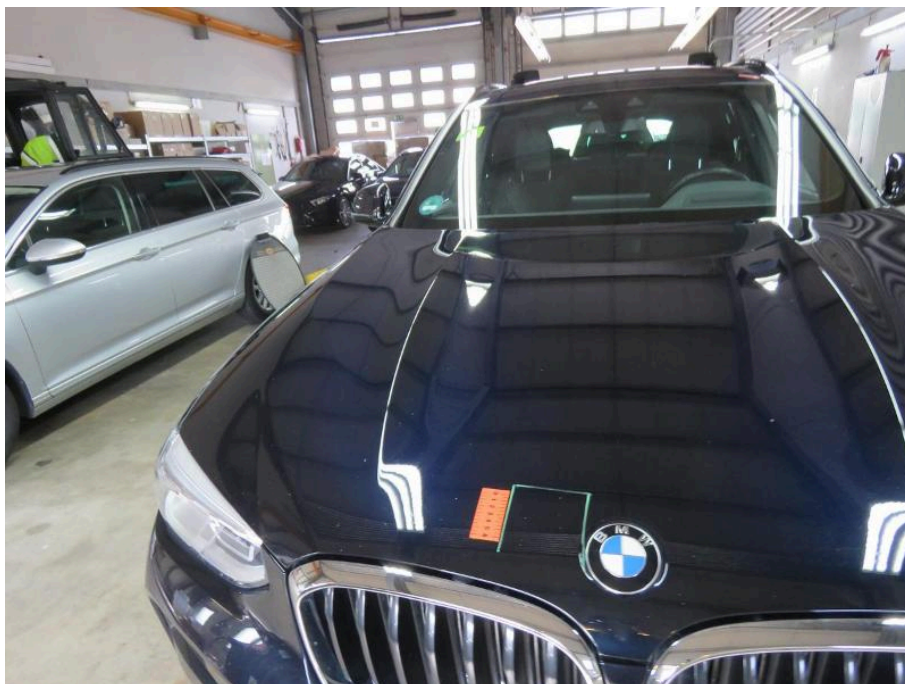
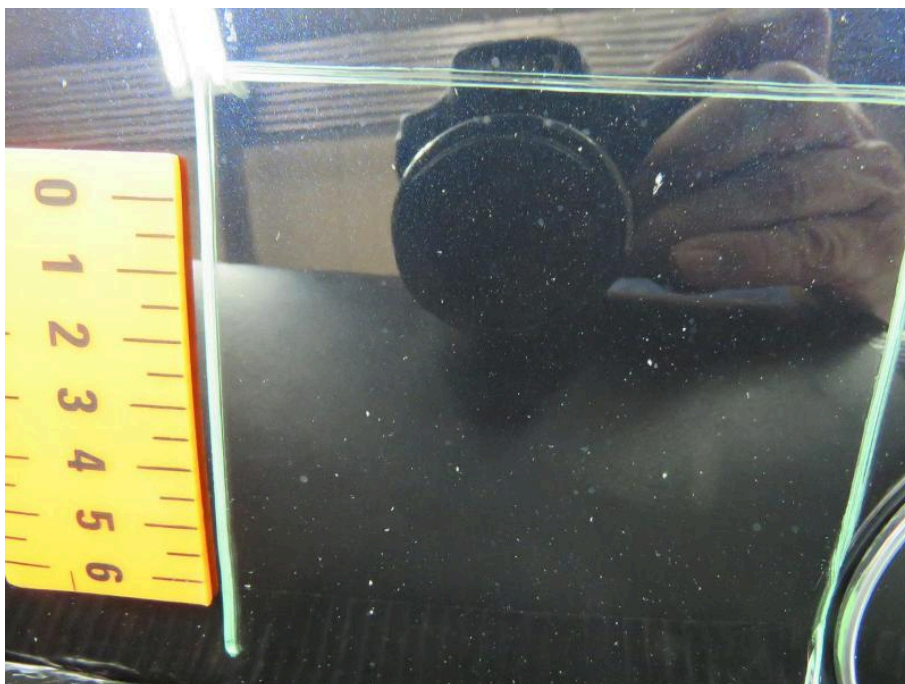
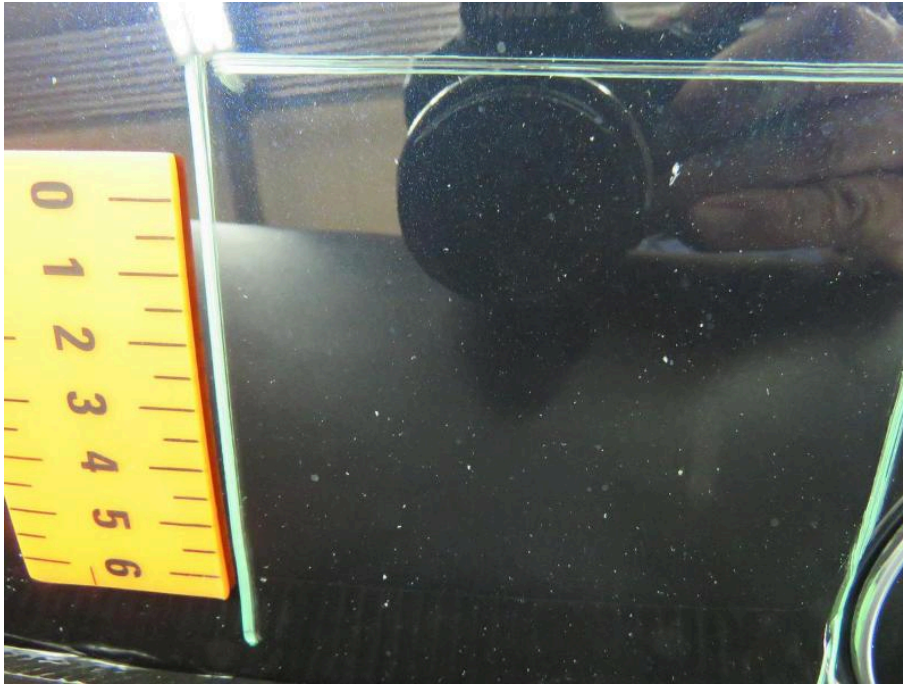
Bild 23
Fahrzeugfront Motorhaube Steinschlag / -schläge

Bild 24
Fahrzeugfront Motorhaube Steinschlag / -schläge

Bild 25
Fahrzeugfront Motorhaube Steinschlag / -schläge

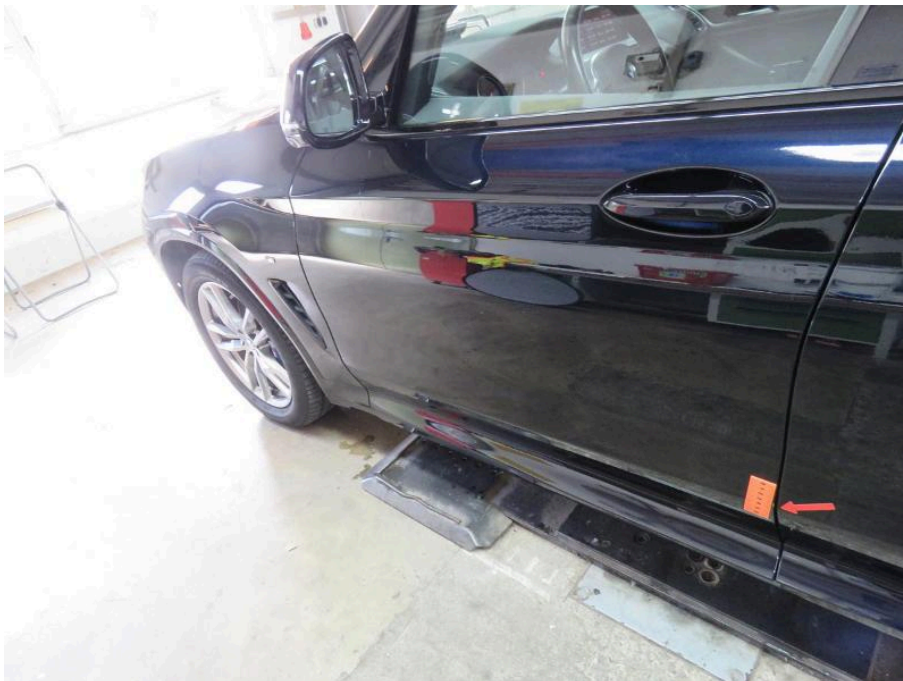
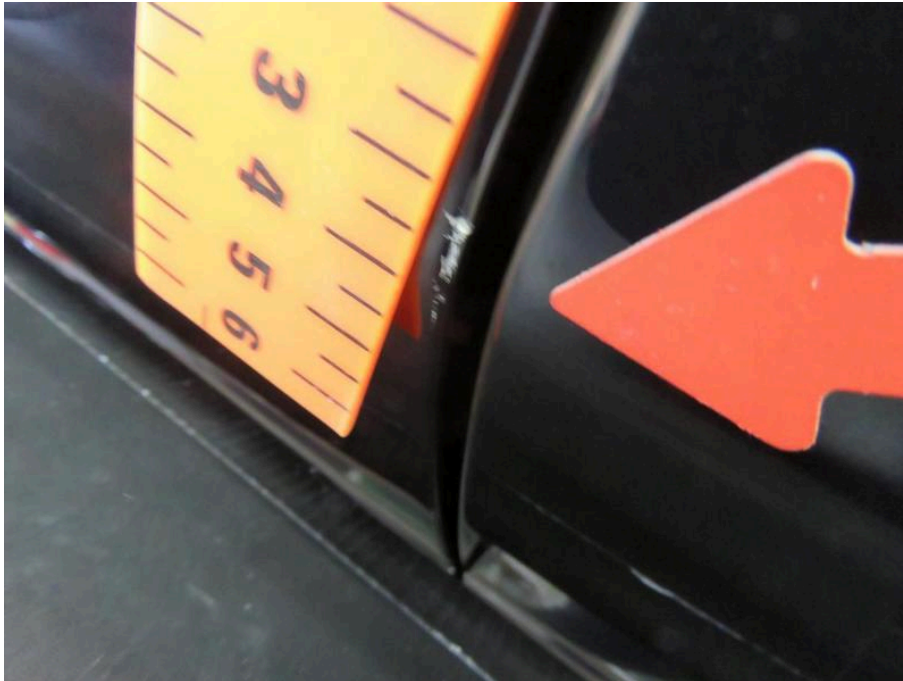
Bild 26
linke Seite Tür links (vorne) angestoßen

Bild 27
linke Seite Tür links (vorne) angestoßen

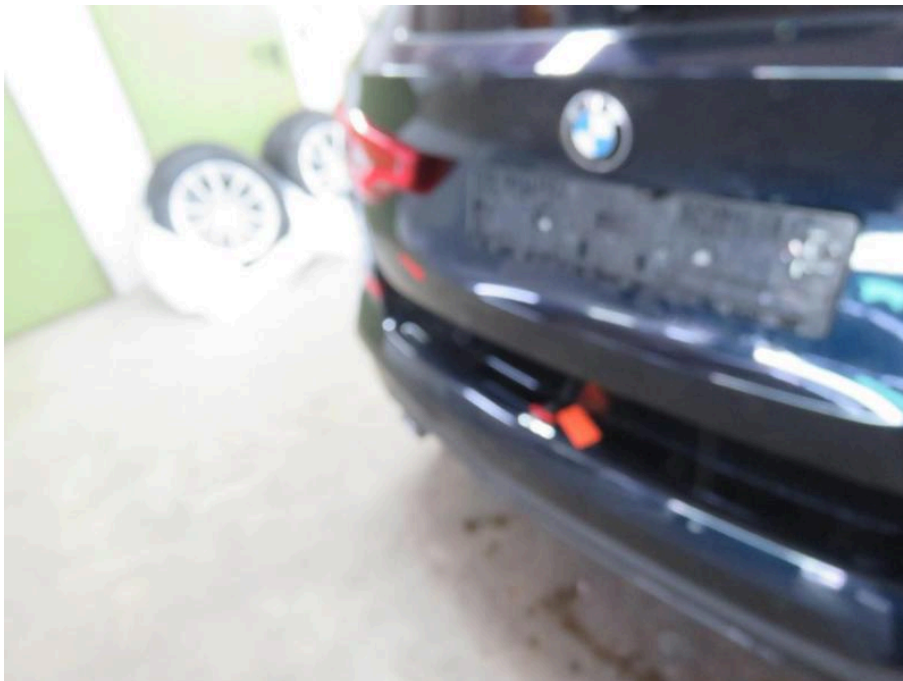
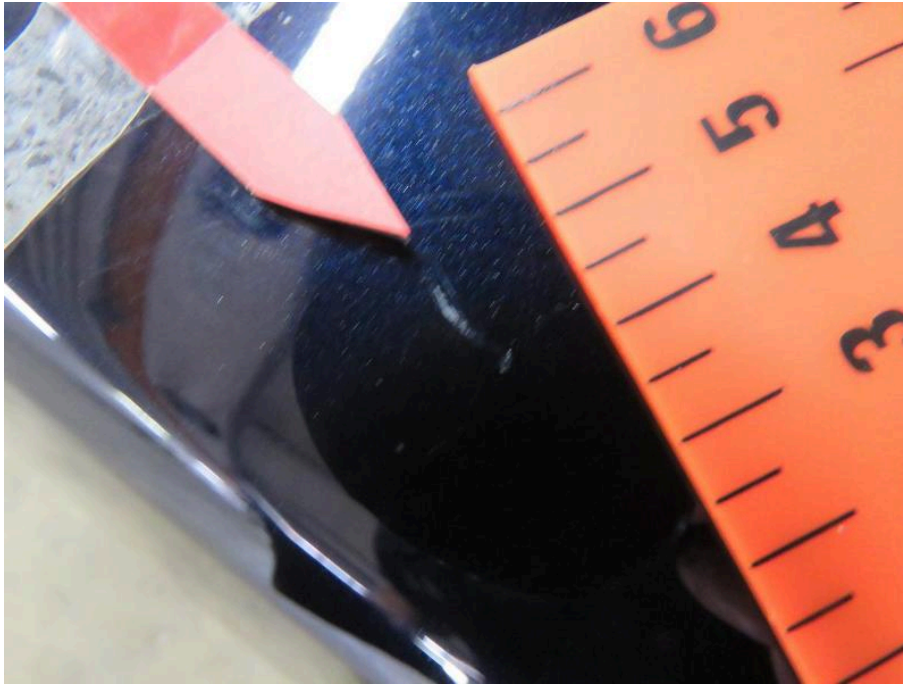
Bild 28
Fahrzeugheck Stoßfänger (hinten) Kratzer

Bild 29
Fahrzeugheck Stoßfänger (hinten) Kratzer

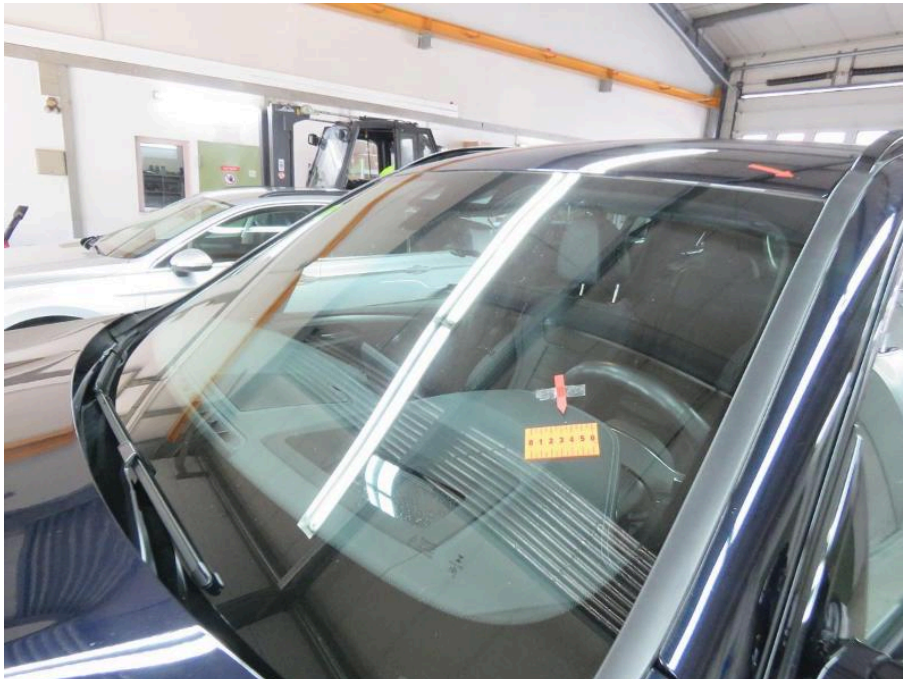
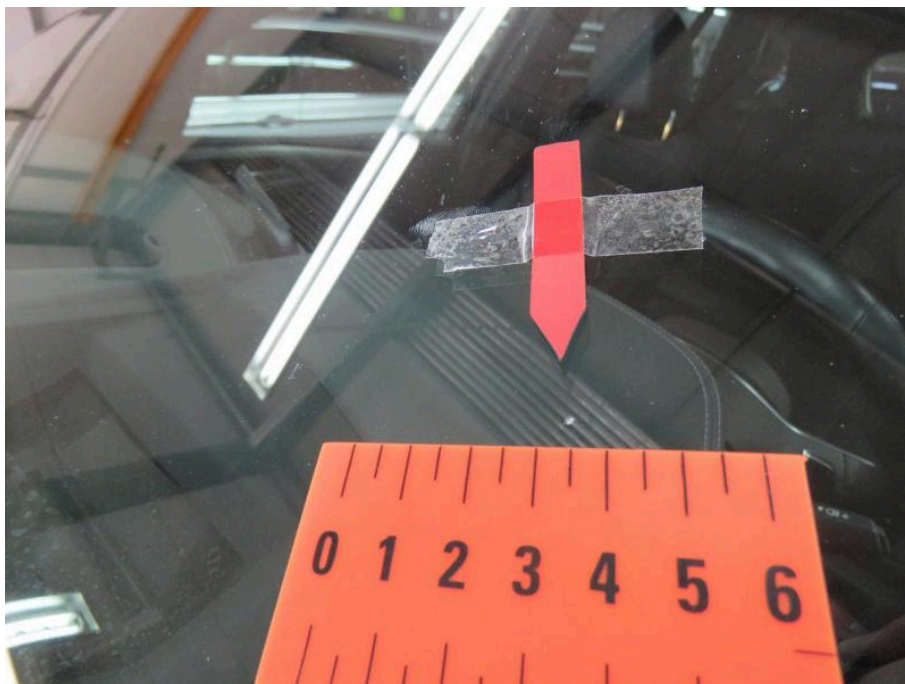
Bild 30
Fahrzeugfront Frontscheibe Steinschlag / -schläge

Bild 31
Fahrzeugfront Frontscheibe Steinschlag / -schläge

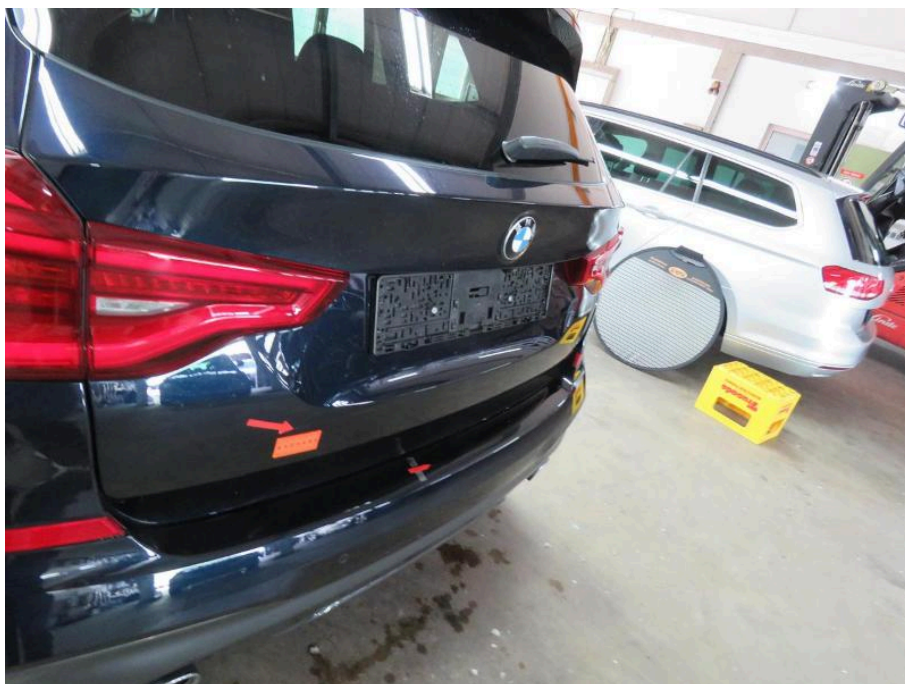
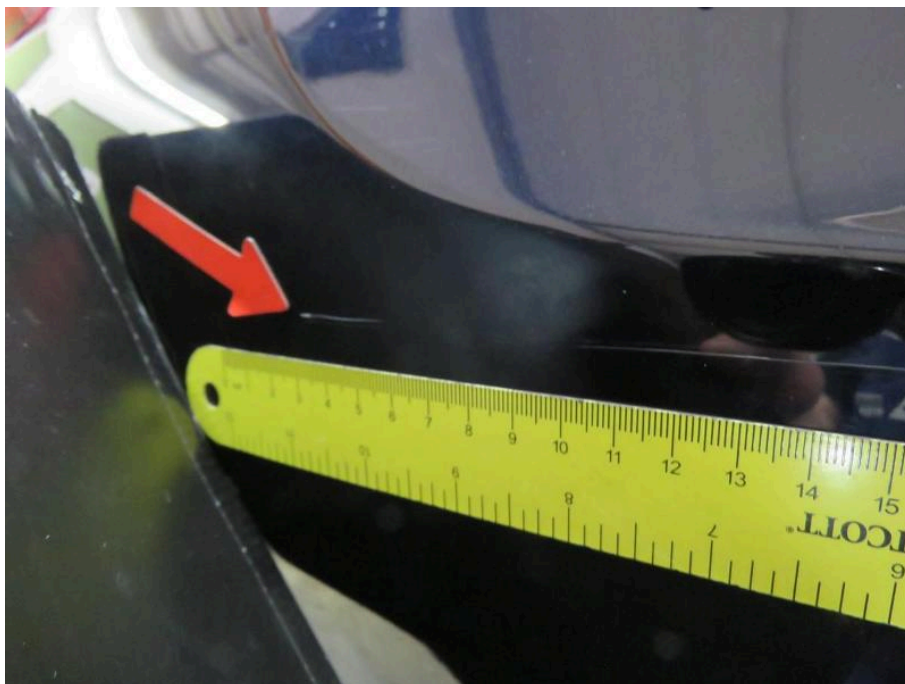
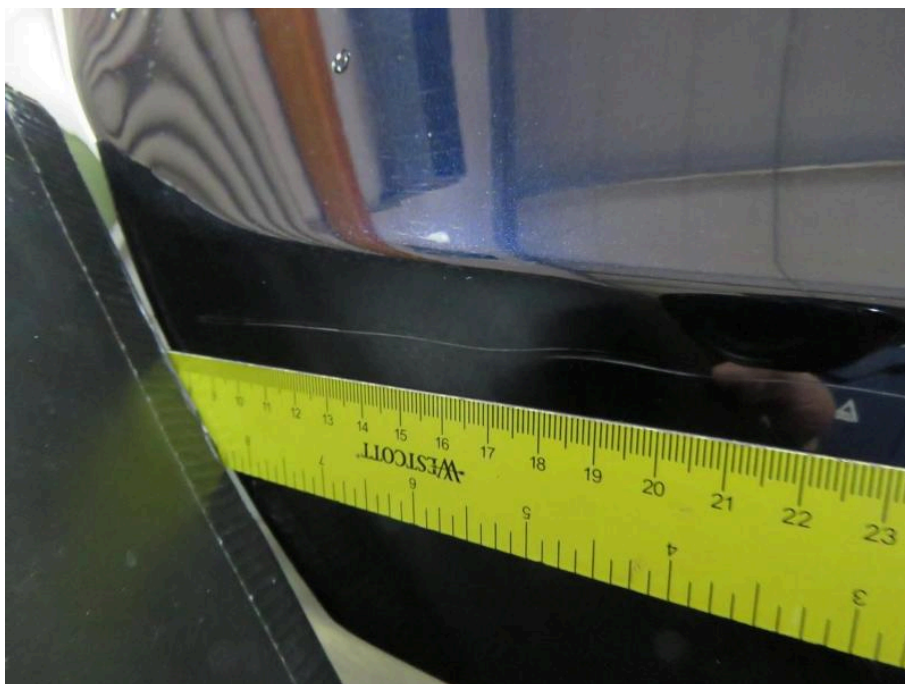
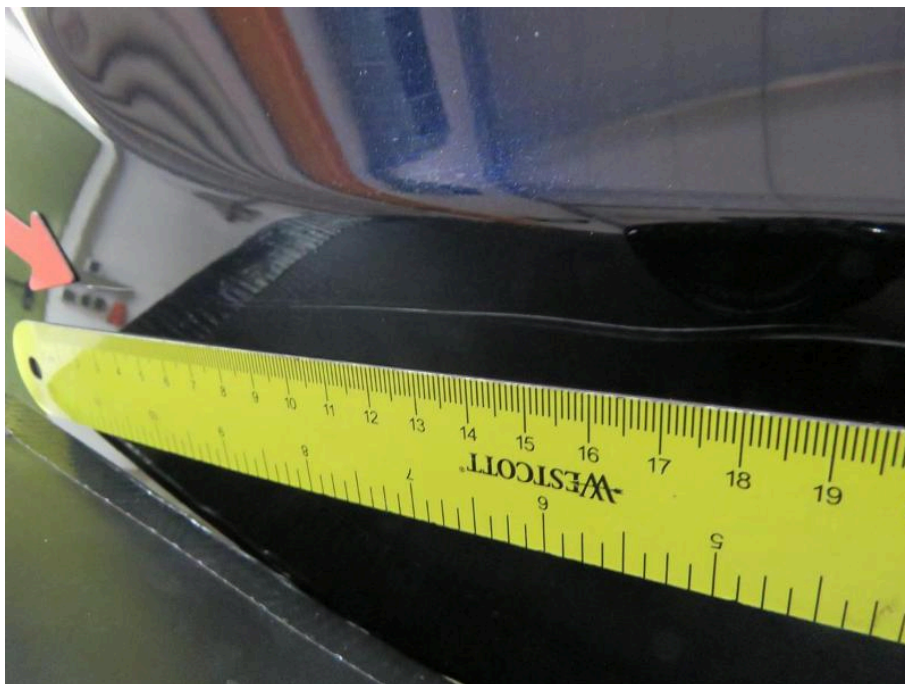
Bild 32
Fahrzeugheck Kofferdeckel / Heckklappe verkratzt

Bild 33
Fahrzeugheck Kofferdeckel / Heckklappe verkratzt

Bild 34
Fahrzeugheck Kofferdeckel / Heckklappe verkratzt

Bild 35
Fahrzeugheck Kofferdeckel / Heckklappe verkratzt

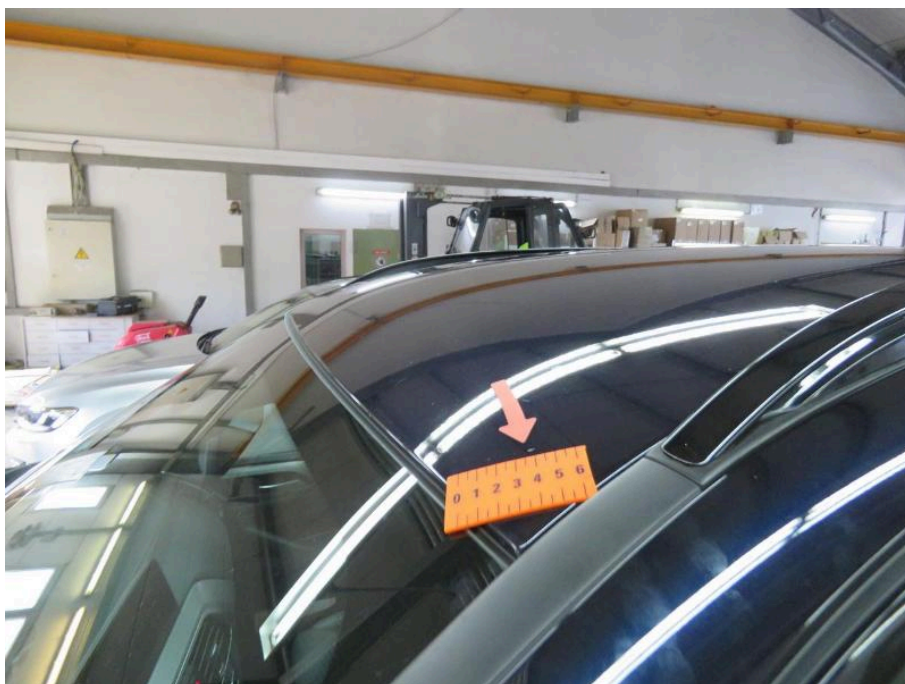
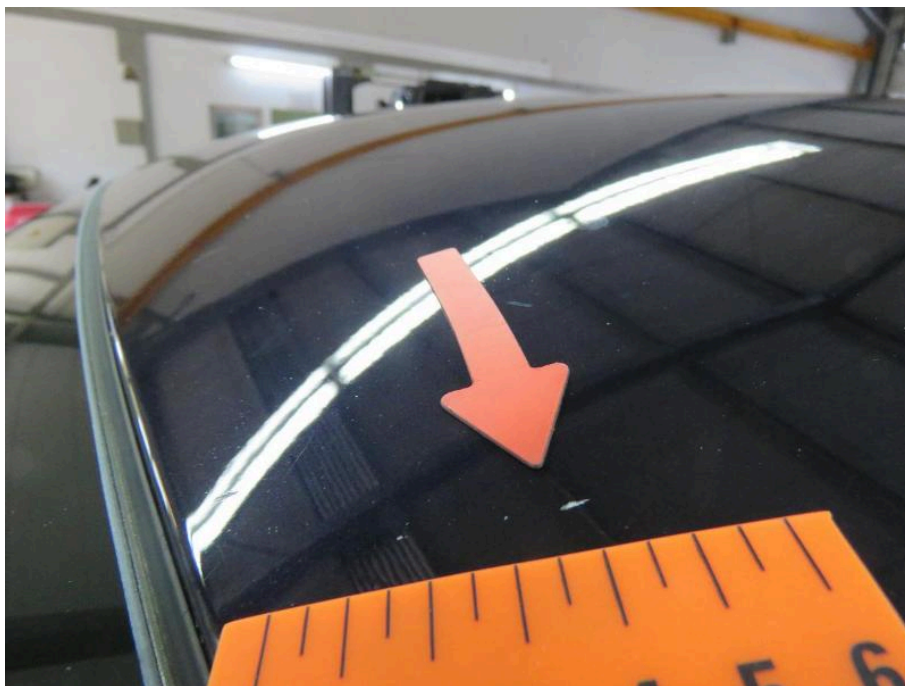
Bild 36
Dach Dachhaut Steinschlag / -schläge

Bild 37
Dach Dachhaut Steinschlag / -schläge

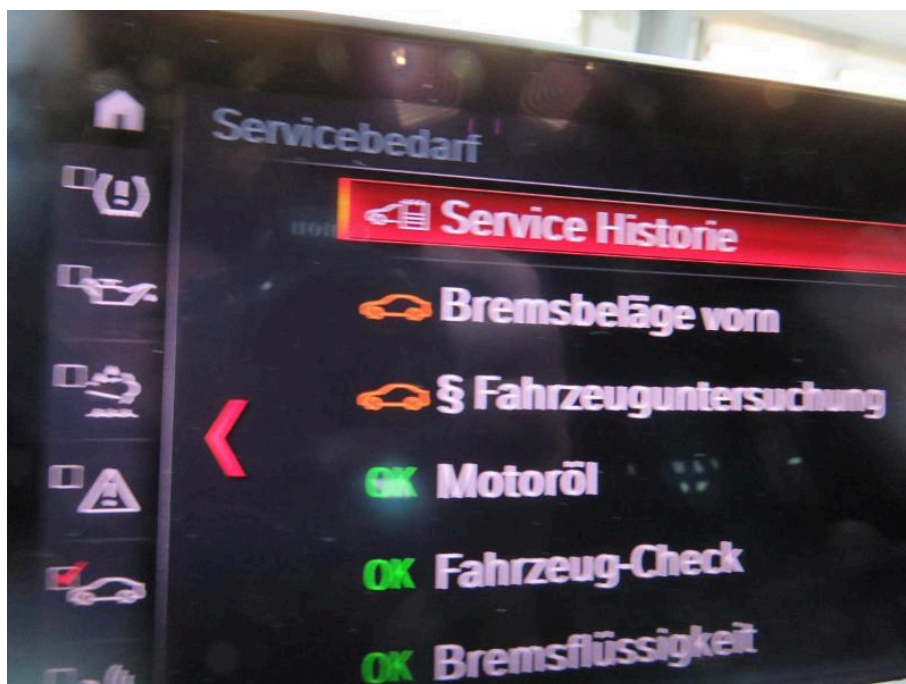
Bild 38
Fahrzeug Bremsbeläge vorne verschlissen / Kostenausweitung möglich! verschlissen
