Minderwertgutachten

Dokumentennummer: 1185930
Auftrag vom / Auftrag am: 01.09.2022 / 14:11 Uhr

Amtliches Kennzeichen:	W-A1566	FIN:	WAUZZZ4G1JN093895
HSN/TSN:	0588 / AYU	Fahrzeugart:	PKW
Aufbau:	Kombi	Hersteller:	Audi
Modell:	A6 2.0 TDI ultra	Erstzulassung:	20.04.2018
Letztzulassung:	20.04.2018	Anzahl Türen:	5
Motorart:	Reihe	Emissionsgruppe:	Euro 6
Feinstaubplakette:	Grün	Leistung:	140,0 KW
Hubraum:	1968 ccm	Antriebsart:	Diesel
Antriebskonzept:	Frontantrieb	Getriebeart:	Automatik
Anzahl Schaltstufen:	7	Laufleistung abgelesen:	151811 Kilometer
Laufleistung geschätzt:	151811 Kilometer

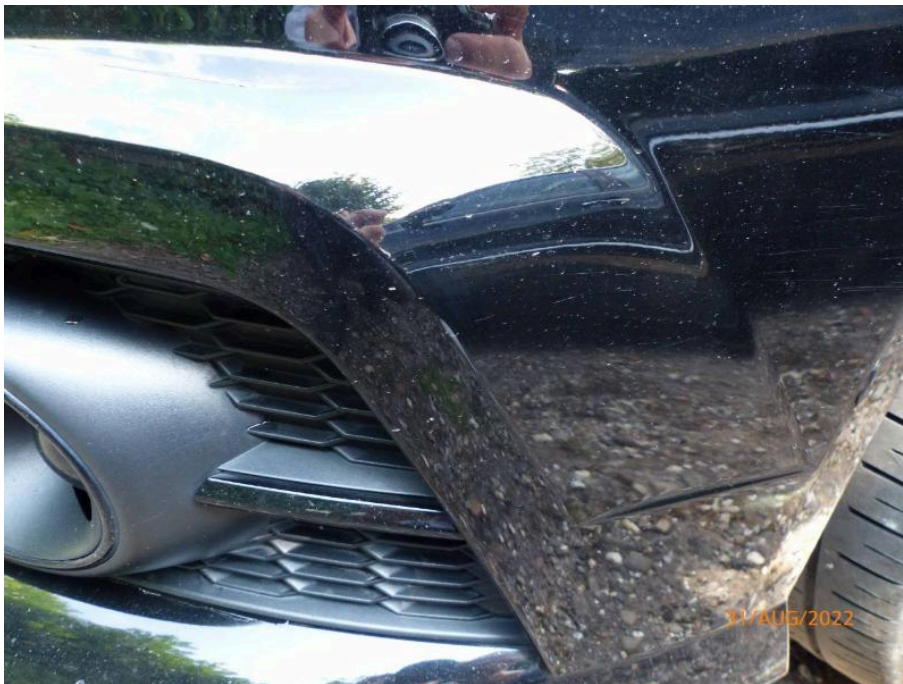
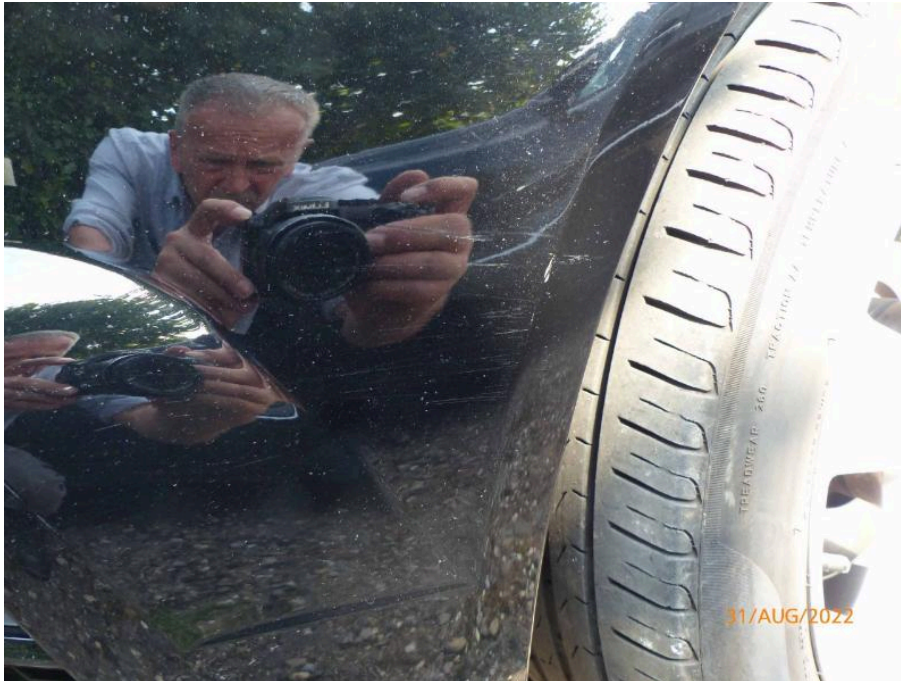
Bild 24
Fahrzeugfront Stoßfänger Stoßfängerverkleidung vorn links leicht verschürft verschürft

Bild 25
Fahrzeugfront Stoßfänger Stoßfängerverkleidung vorn links leicht verschürft verschürft

geschätzte Reparaturkosten	Minderwert
Lackierung	260,00 €	260,00 €
Aktueller Schaden, Fahrzeugfront, Stoßfänger, Stoßfängerverkleidung vorn links leicht verschürft, verschürft, Smart Repair / Spot Repair	160,00 €	160,00 €
Aktueller Schaden, linke Seite, Kotflügel links, Kotflügel / Radlauf vorn links verschürft, verschürft, Smart Repair / Spot Repair	100,00 €	100,00 €
Verglasung	1.380,00 €	1.380,00 €
Aktueller Schaden, Fahrzeugfront, Frontscheibe, gebrochen, erneuern	1.380,00 €	1.380,00 €

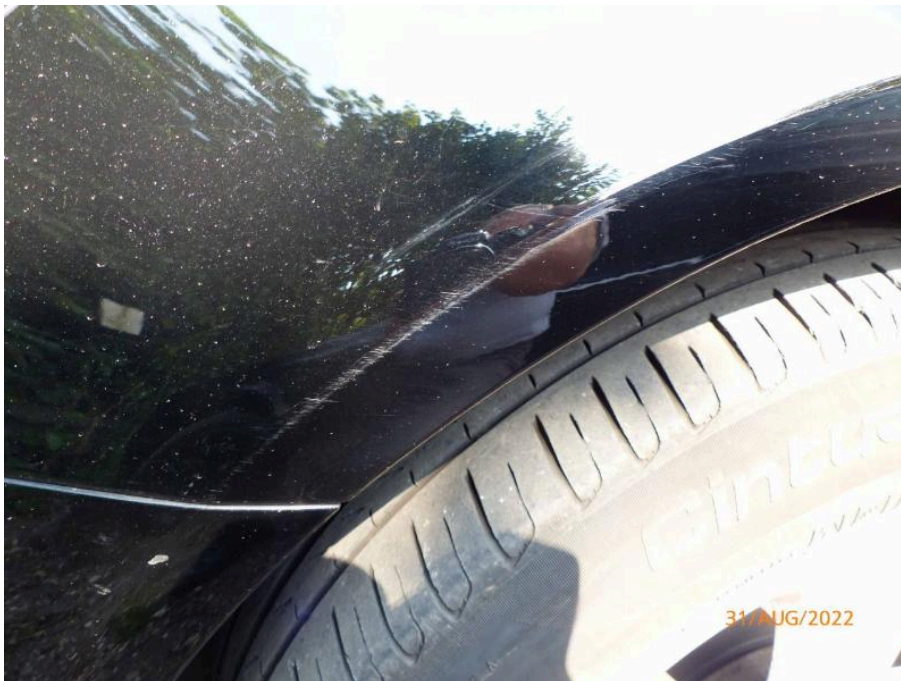
Bild 26
linke Seite Kotflügel links Kotflügel / Radlauf vorn links verschürft verschürft

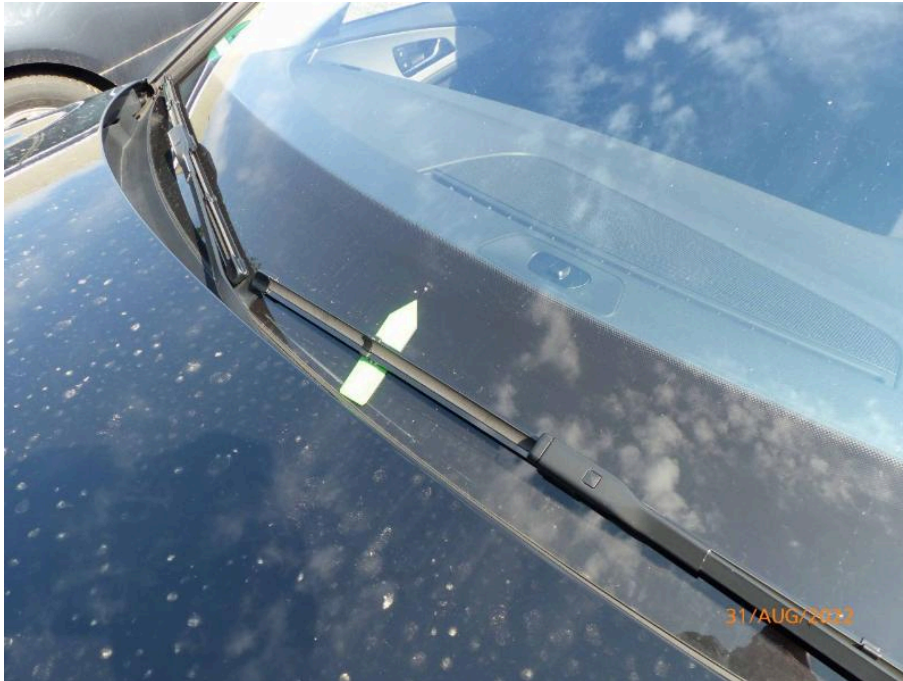
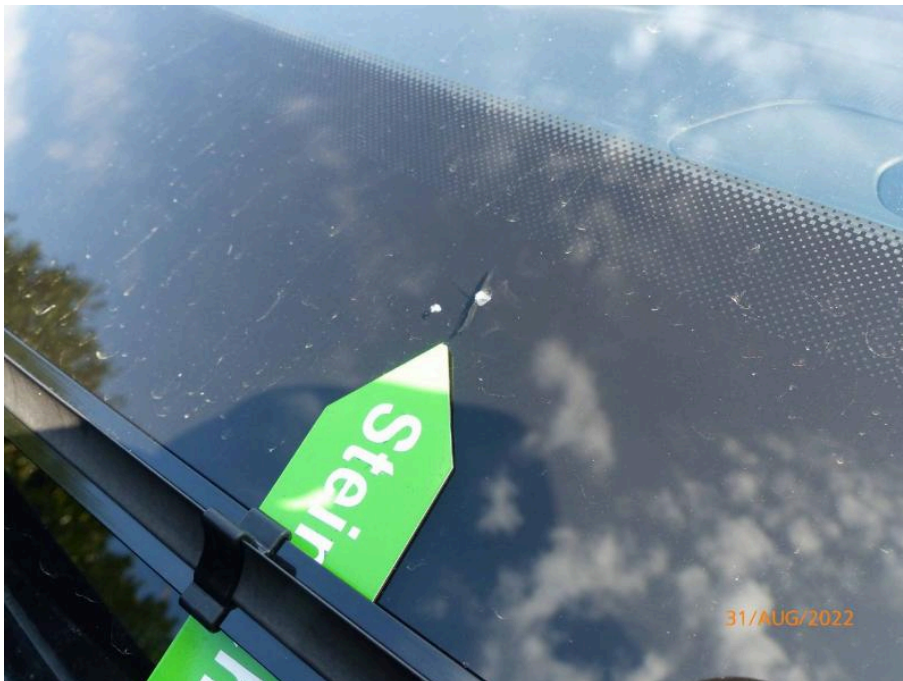
Bild 27
Fahrzeugfront Frontscheibe gebrochen

Bild 28
Fahrzeugfront Frontscheibe gebrochen
