Minderwertgutachten

Dokumentnummer: 1175821
Auftrag vom / Auftrag am: 02.08.2022 / 13:42 Uhr

Amtliches Kennzeichen:	OD-BB278	FIN:	WBAUZ35000NE09684
HSN/TSN:	0005 / CRW	Fahrzeugart:	PKW
Aufbau:	SUV	Hersteller:	BMW
Modell:	X3 xDrive 20 d xLine	Erstzulassung:	02.09.2019
Letztzulassung:	04.05.2021	Anzahl Türen:	5
Motorart:	Reihe	Emissionsgruppe:	Euro 6d - TEMP
Feinstaubplakette:	Grün	Leistung:	140,0 KW
Hubraum:	1995 ccm	Antriebsart:	Diesel OBD
Antriebskonzept:	Allradantrieb	Getriebeart:	Automatik
Anzahl Schaltstufen:	8	Laufleistung abgelesen:	73170 Kilometer
Laufleistung geschätzt:	73170 Kilometer

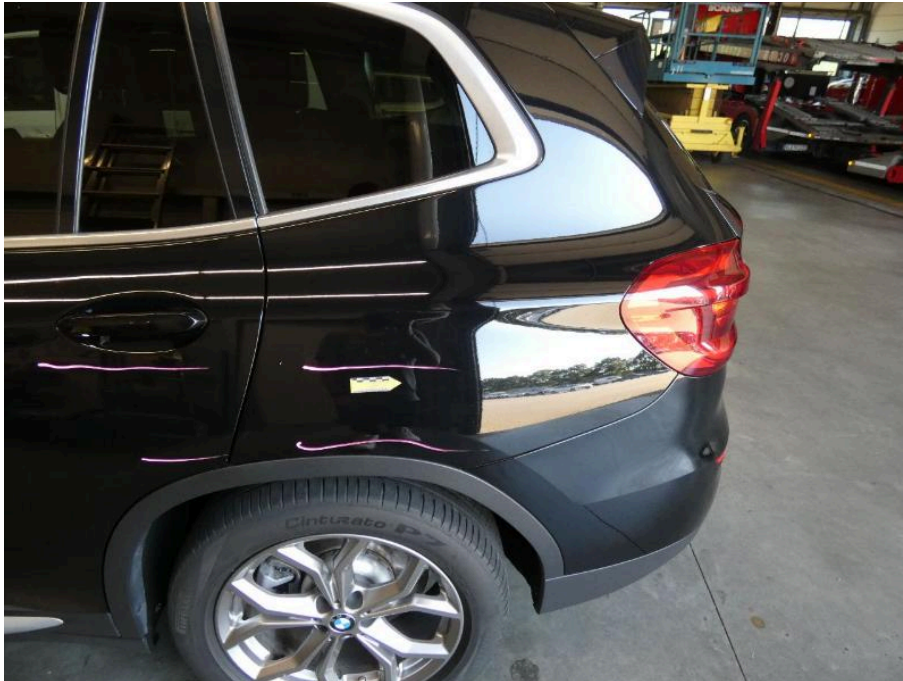
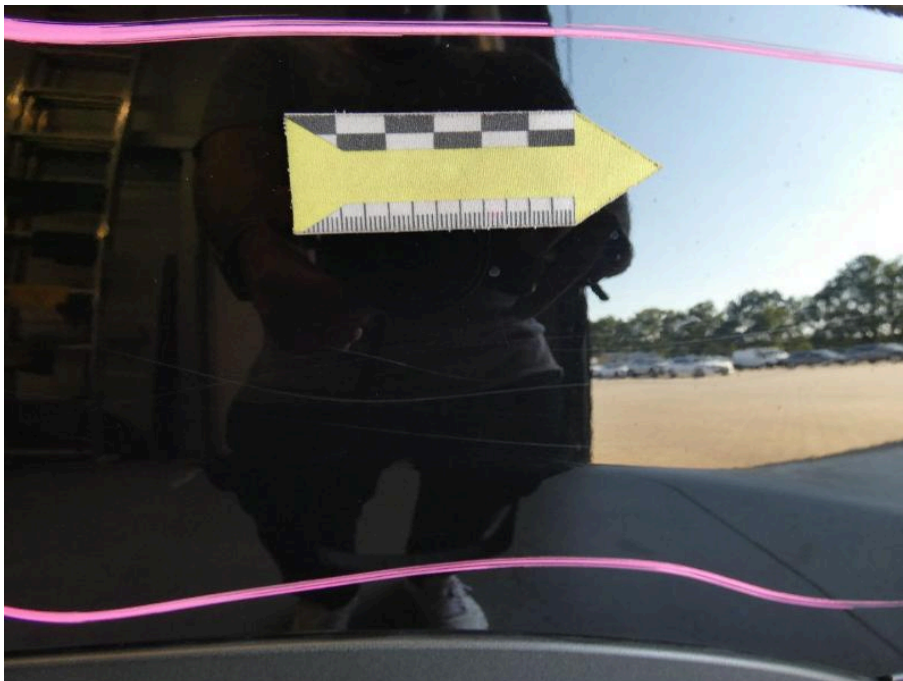
geschätzte Reparaturkosten	Minderwert
Felgen / Bereifung	1.500,00 €	1.500,00 €
Aktueller Schaden, Fahrzeugzubehör, 2. Reifensatz, Winter lag nicht vor, erneuern	1.500,00 €	1.500,00 €
Lackierung	4.050,00 €	3.070,00 €
Aktueller Schaden, linke Seite, Seitenwand (links), verkratzt, lackieren	740,00 €	550,00 €
Aktueller Schaden, linke Seite, Tür hinten (links), verkratzt, lackieren	540,00 €	410,00 €
Aktueller Schaden, Dach, Dachhaut, verätzt, lackieren	1.100,00 €	850,00 €
Aktueller Schaden, Fahrzeug, außen - Polierschleier, akzeptierter Schaden	-	-
Aktueller Schaden, Fahrzeugfront, Motorhaube, verkratzt, lackieren	850,00 €	650,00 €
Aktueller Schaden, Fahrzeugheck, Kofferdeckel / Heckklappe, verkratzt, Smart Repair / Spot Repair	60,00 €	60,00 €
Aktueller Schaden, Fahrzeugheck, Stoßfänger (hinten), verkratzt, aus- und einbauen + lackieren	760,00 €	550,00 €

Bild 17
linke Seite Seitenwand (links) verkratzt

Bild 18
linke Seite Seitenwand (links) verkratzt

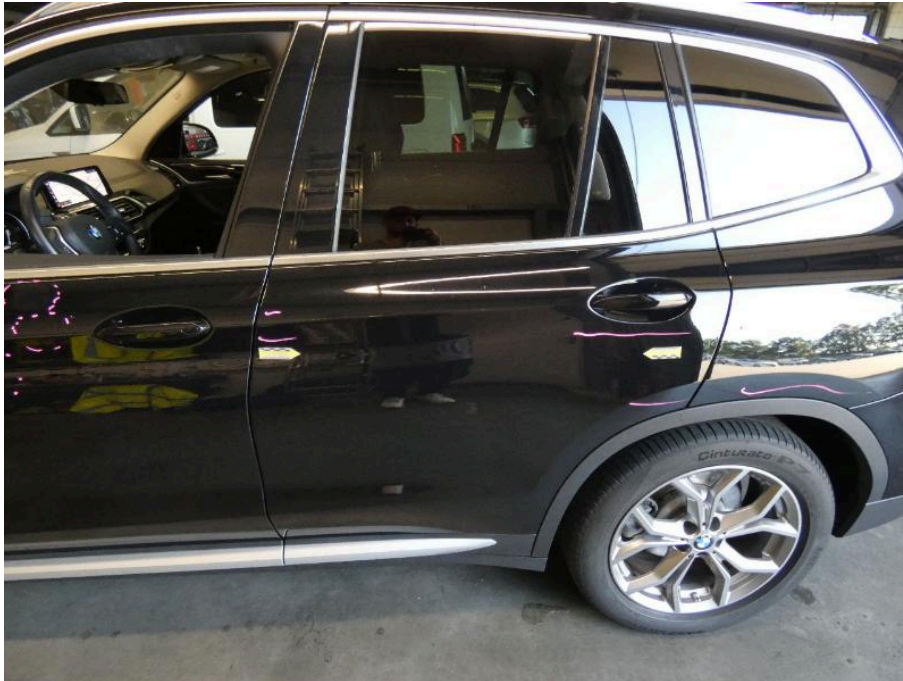
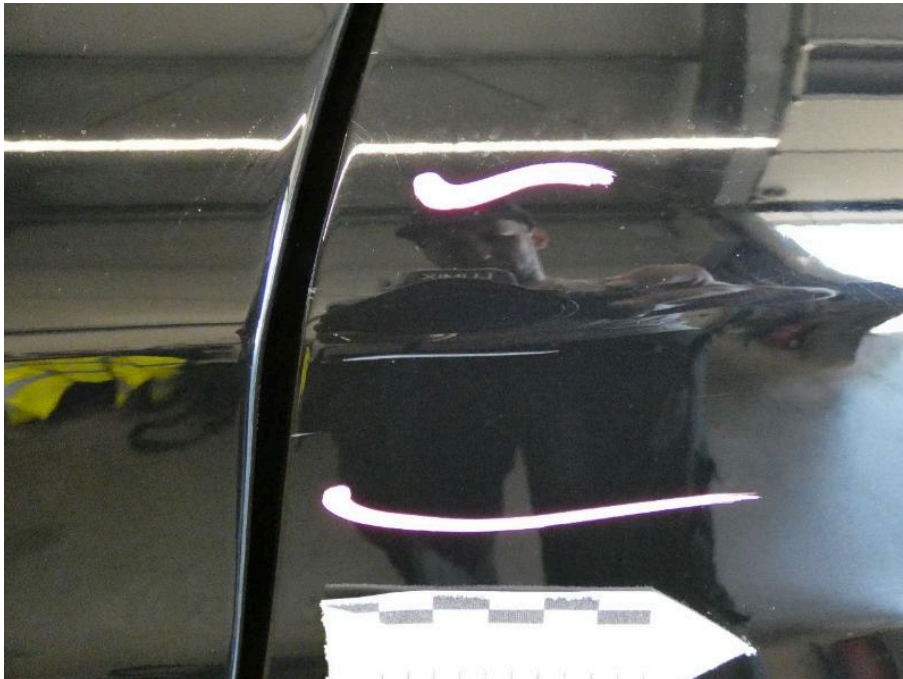
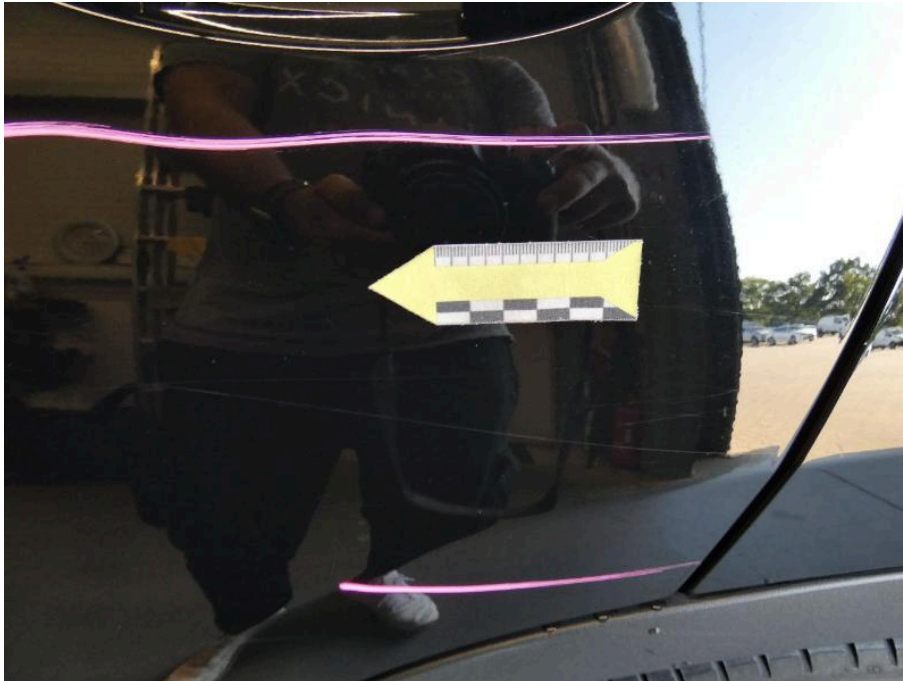
Bild 19
linke Seite Tür hinten (links) verkratzt

Bild 20
linke Seite Tür hinten (links) verkratzt

Bild 21
linke Seite Tür hinten (links) verkratzt

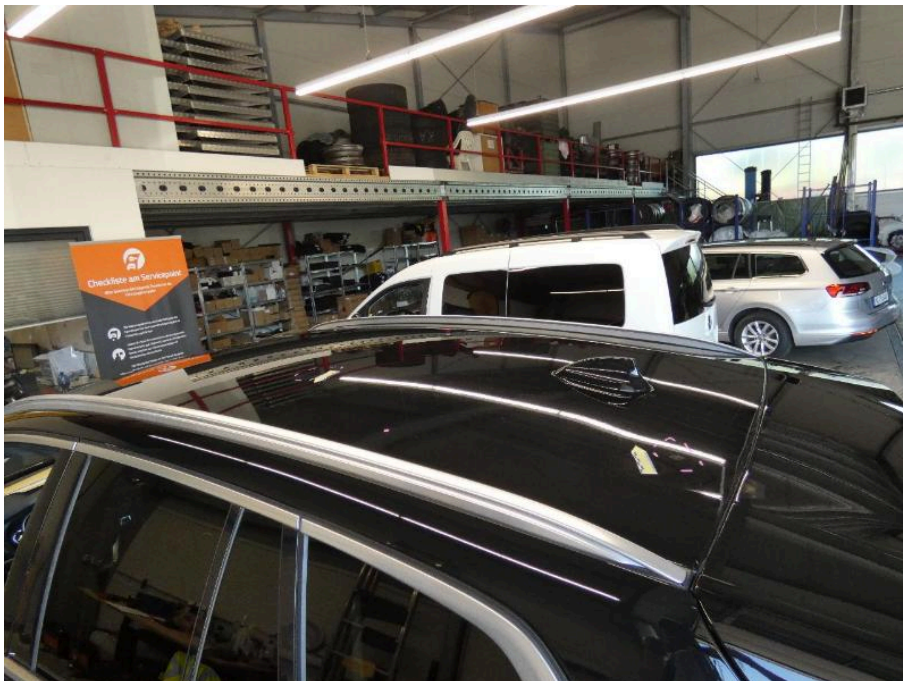
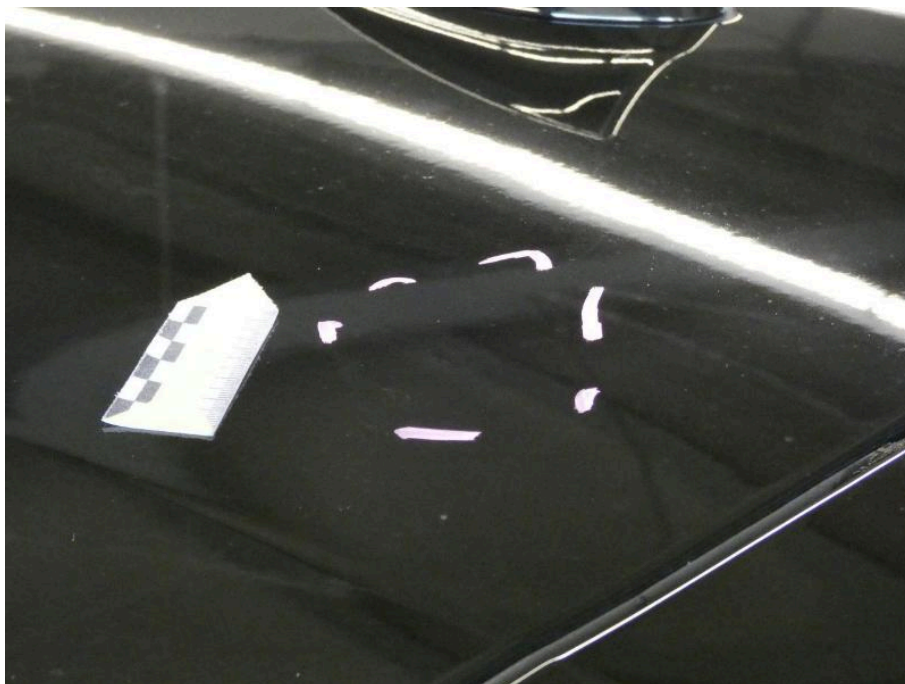
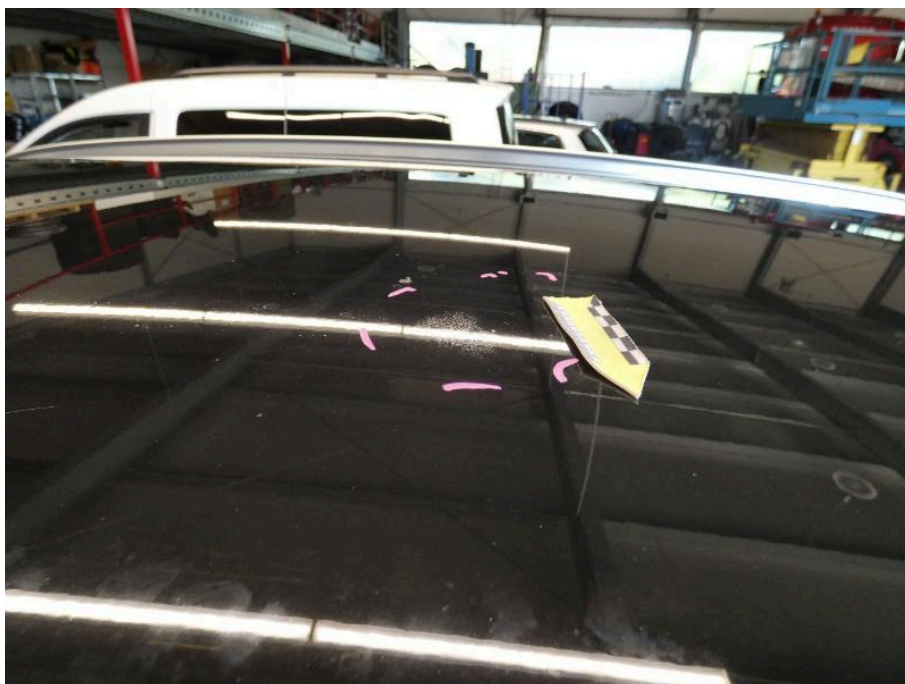
Bild 22
Dach Dachhaut verätzt

Bild 23
Dach Dachhaut verätzt

Bild 24
Dach Dachhaut verätzt

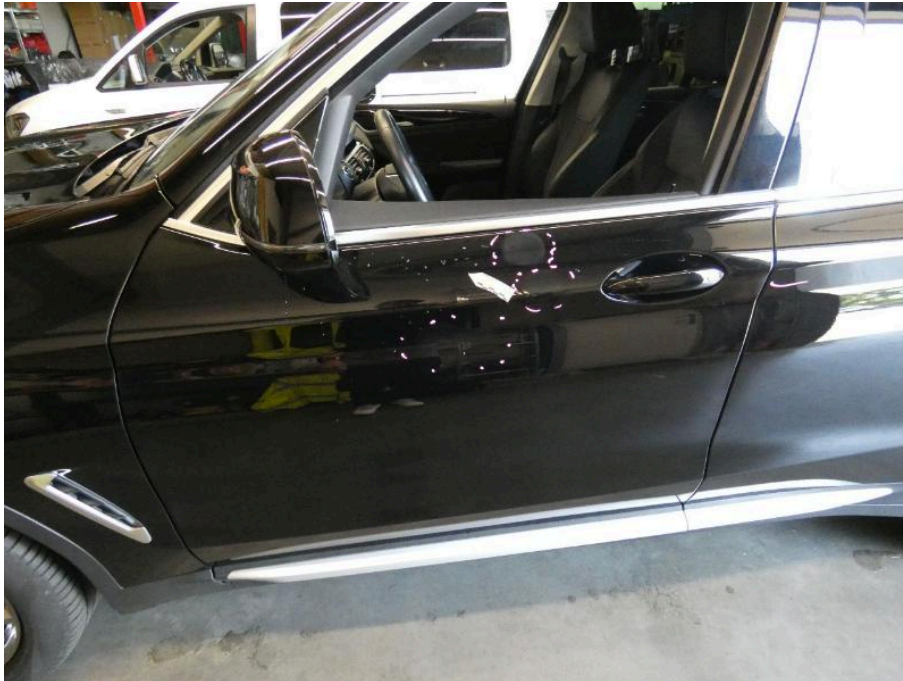
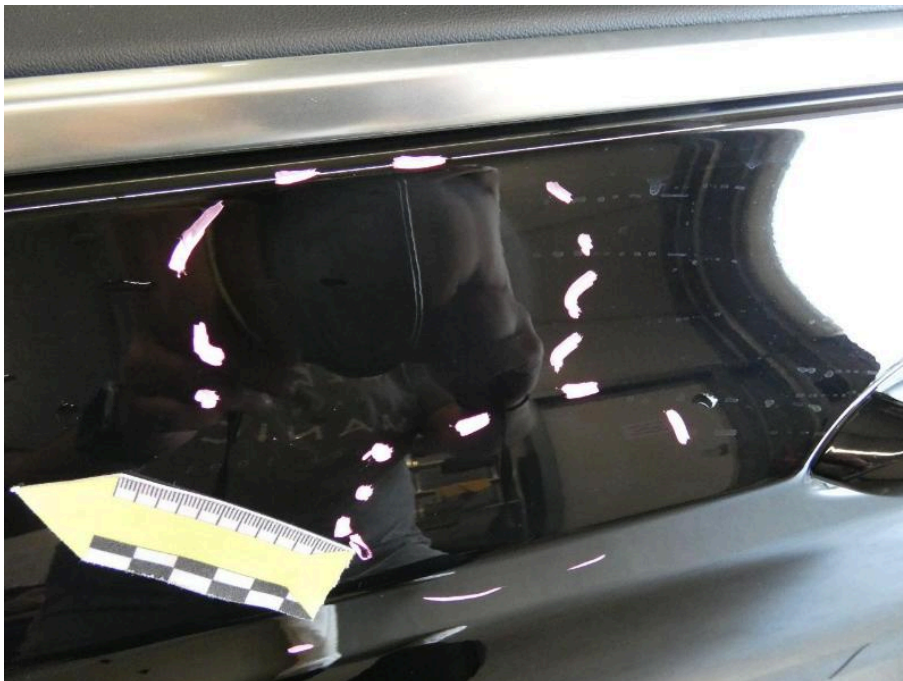
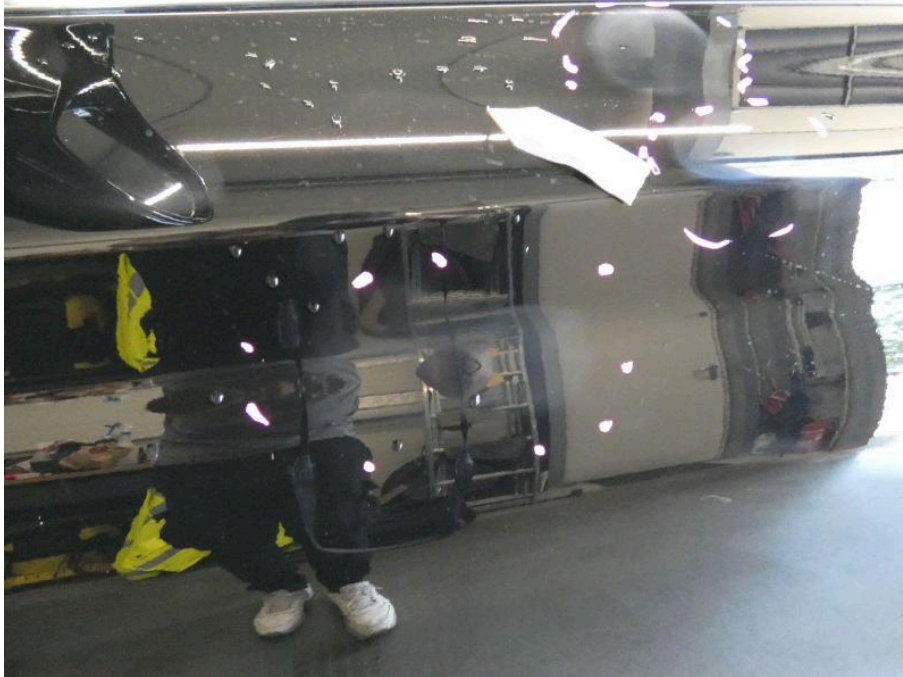
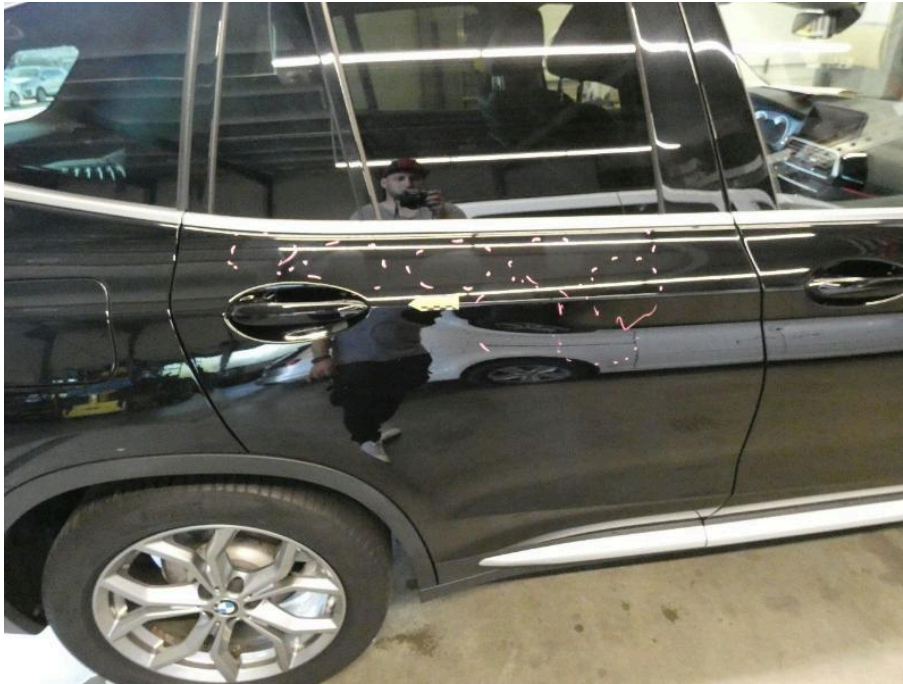
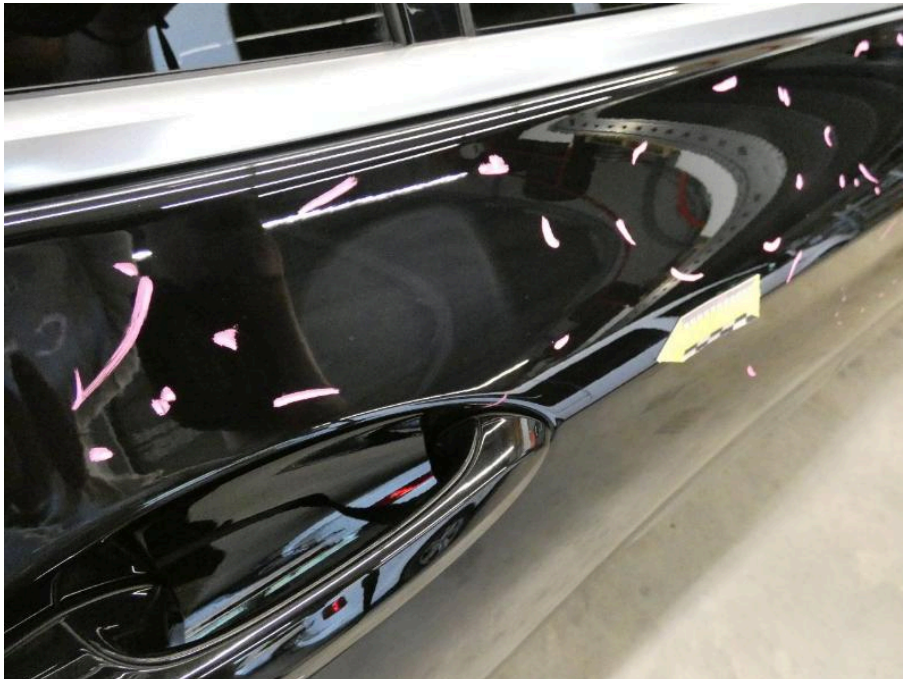
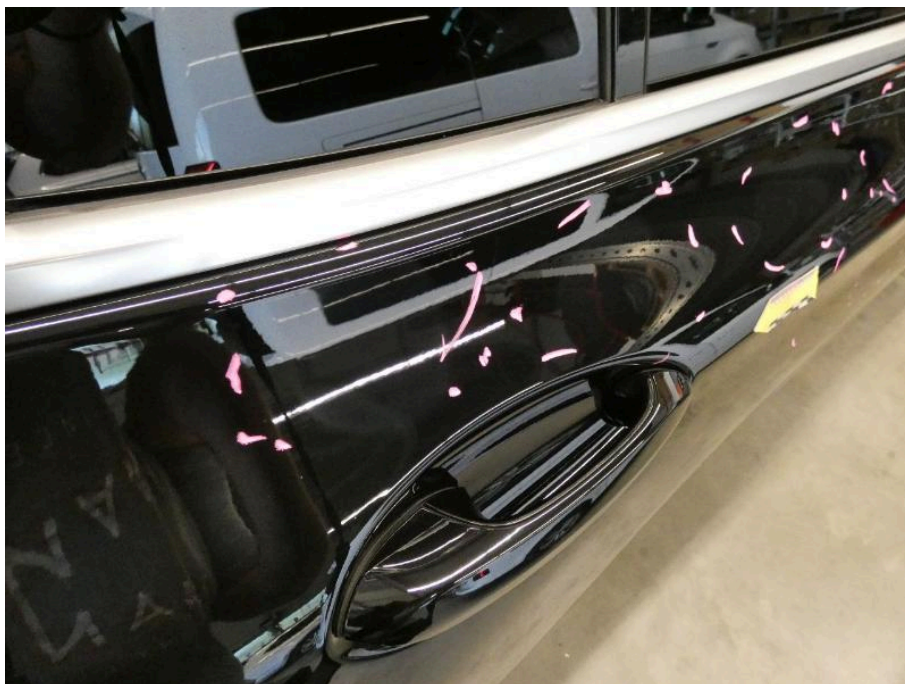
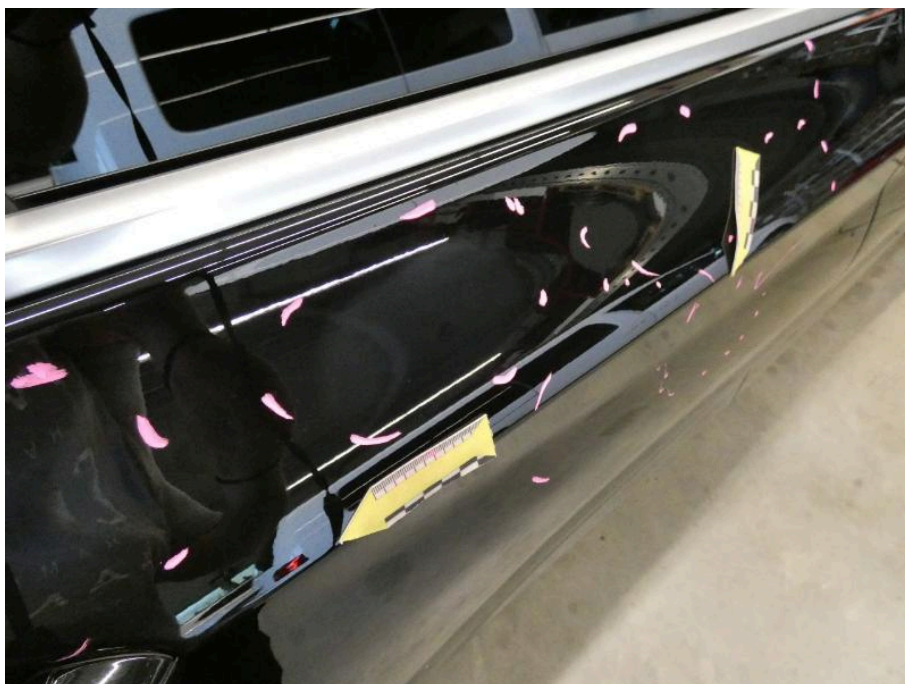
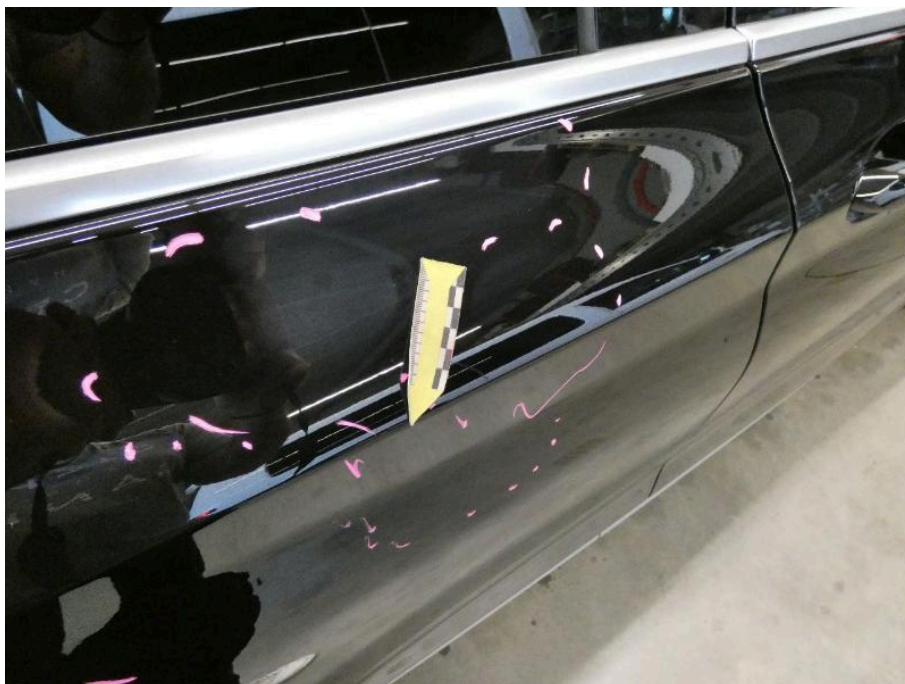
Bild 25
Fahrzeug außen - Polierschleier

Bild 26
Fahrzeug außen - Polierschleier

Bild 27
Fahrzeug außen - Polierschleier

Bild 33
Fahrzeug außen - Polierschleier

Bild 34
Fahrzeug außen - Polierschleier

Bild 35
Fahrzeug außen - Polierschleier

Bild 36
Fahrzeug außen - Polierschleier

Bild 37
Fahrzeug außen - Polierschleier

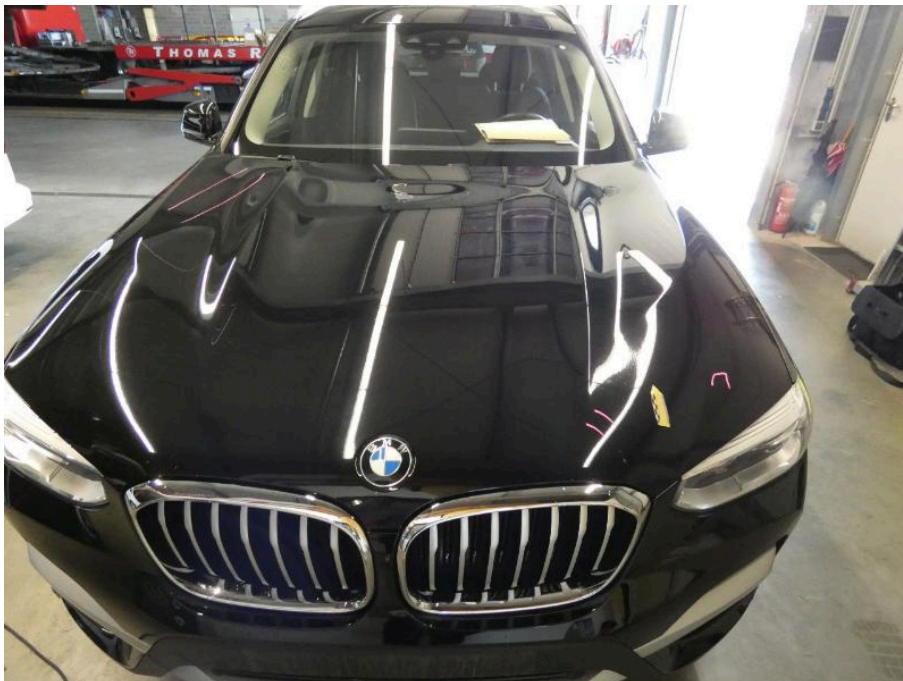
Bild 28
Fahrzeugfront Motorhaube verkratzt

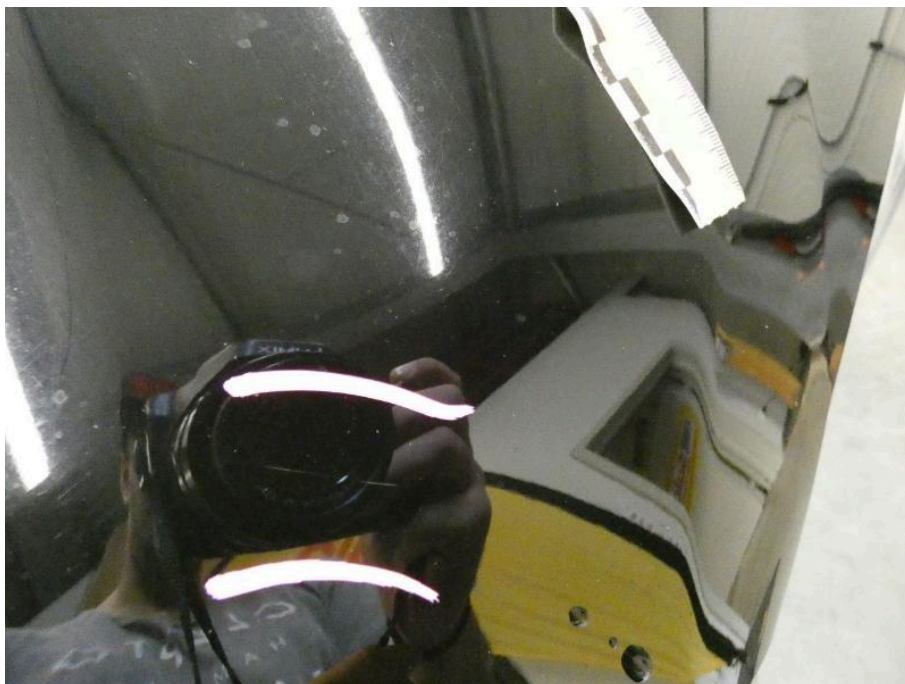
Bild 29

Fahrzeugfront Motorhaube verkratzt

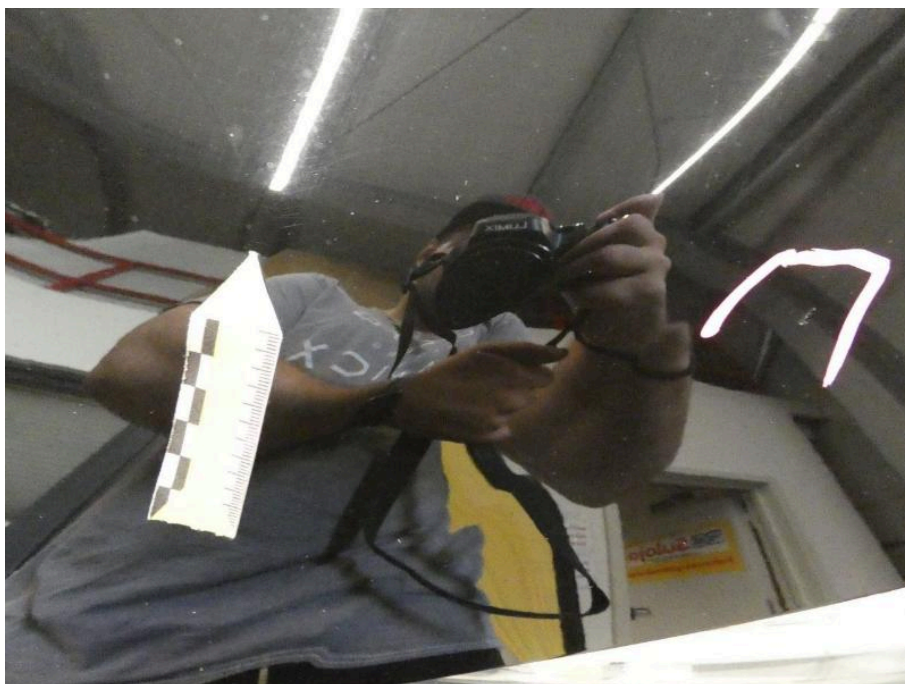
Bild 30

Fahrzeugfront Motorhaube verkratzt

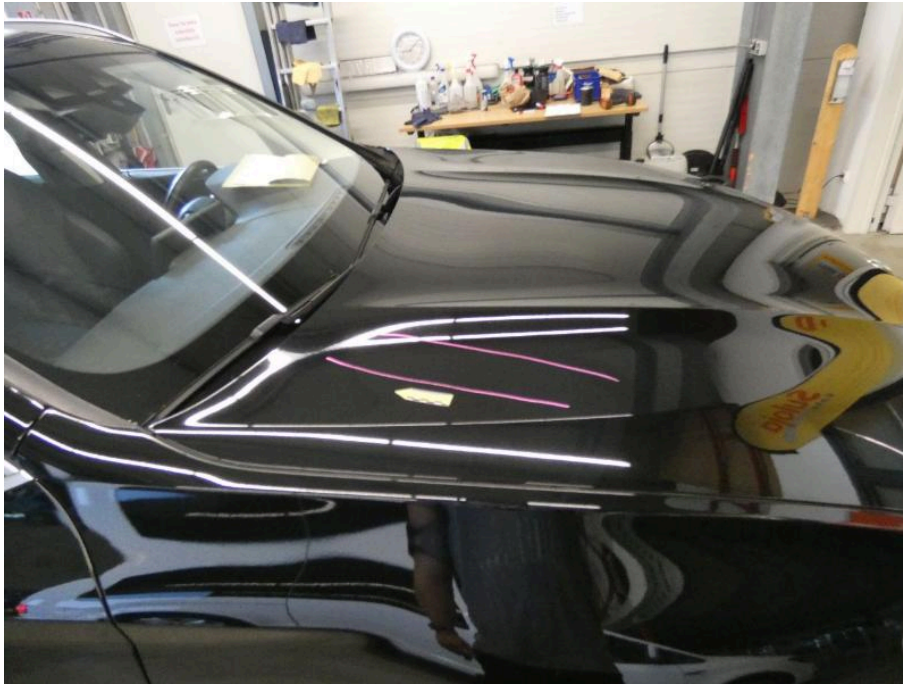
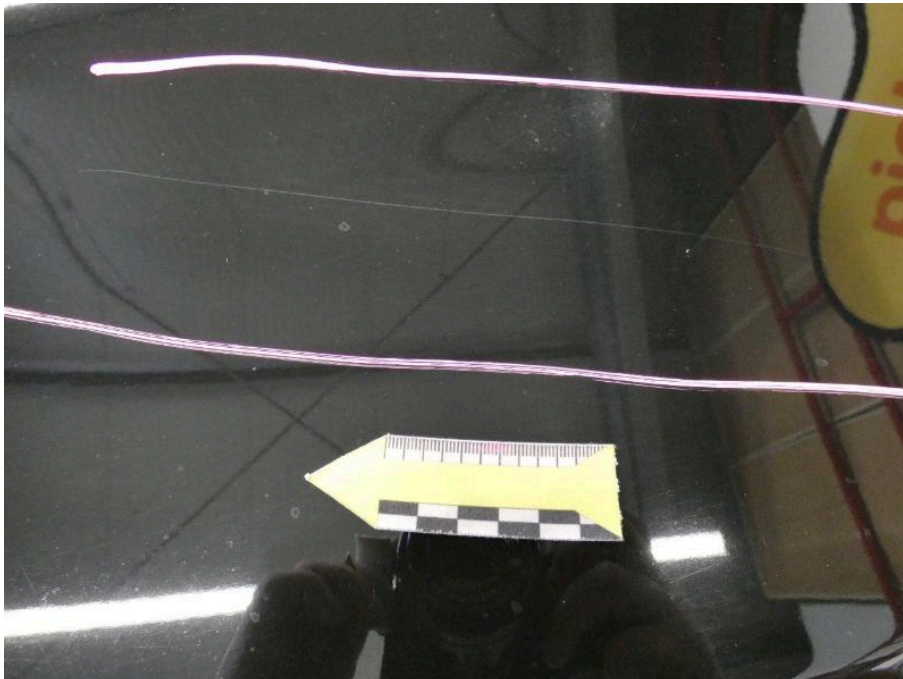
Bild 31
Fahrzeugfront Motorhaube verkratzt

Bild 32
Fahrzeugfront Motorhaube verkratzt

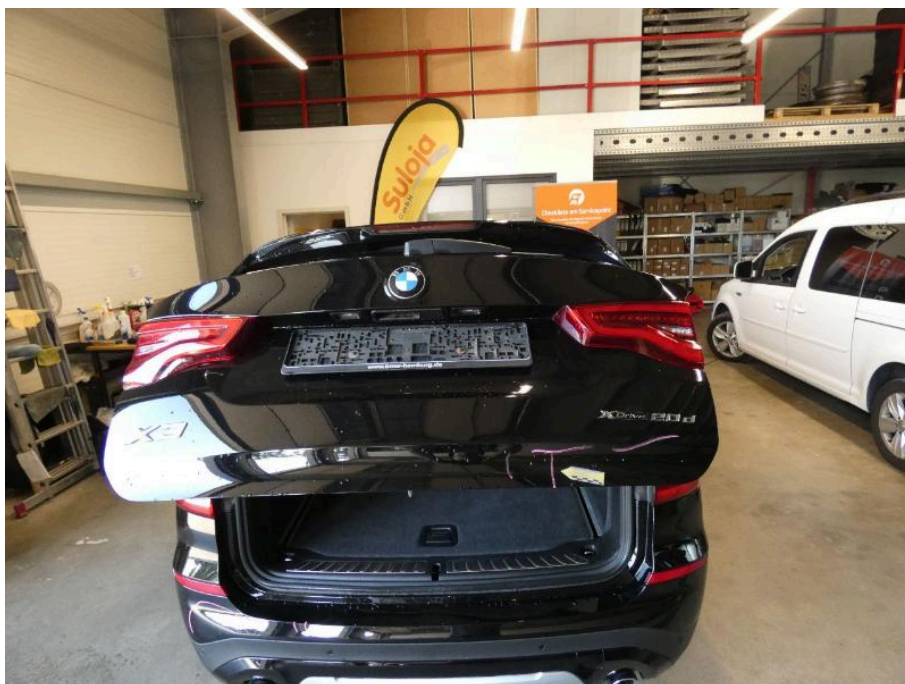
Bild 38
Fahrzeugheck Kofferdeckel / Heckklappe verkratzt

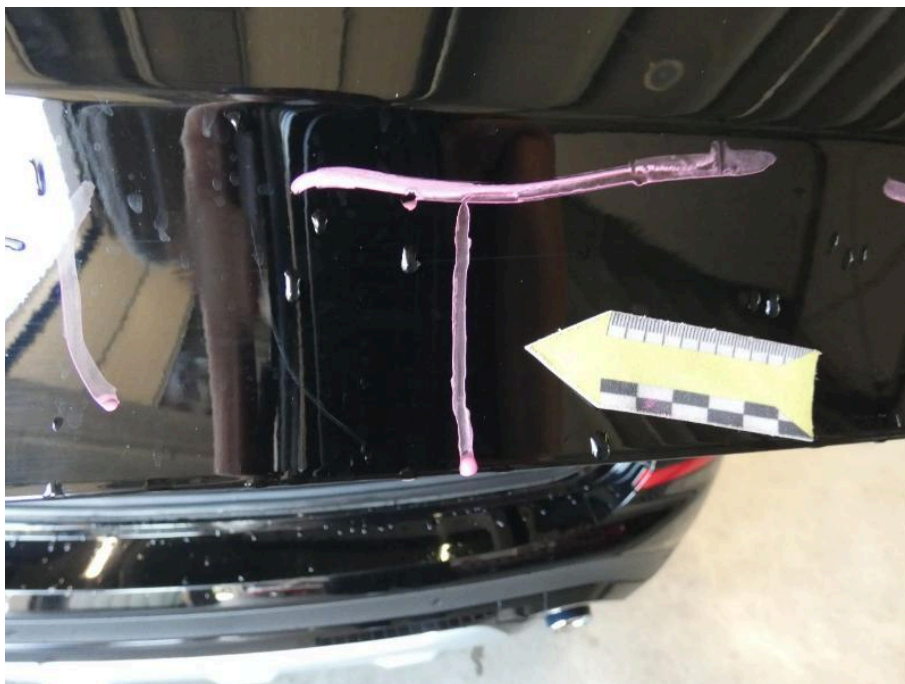
Bild 39

Fahrzeugheck Kofferdeckel / Heckklappe verkratzt

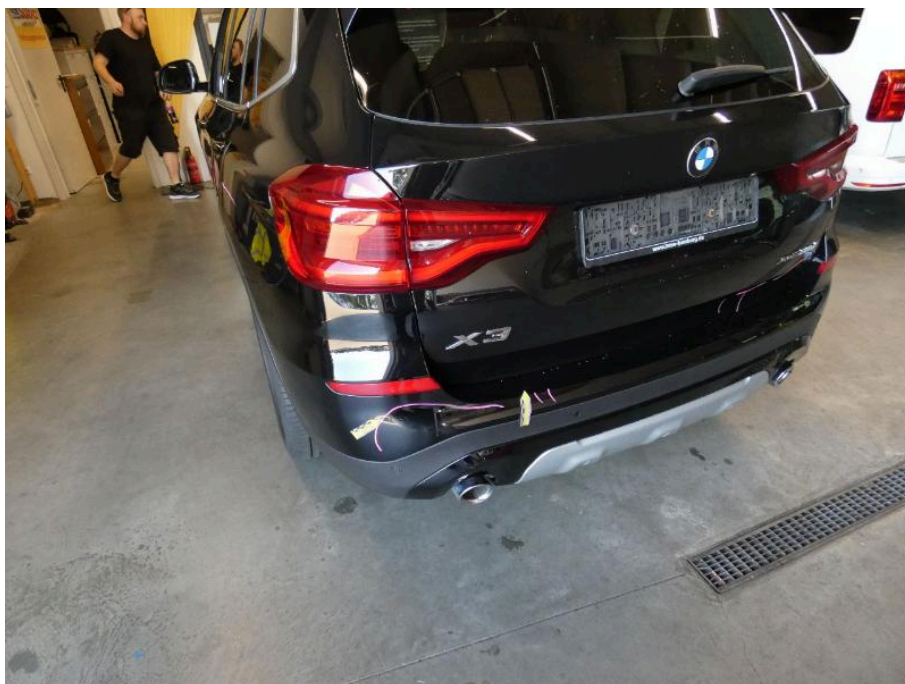
Bild 40

Fahrzeugheck Stoßfänger (hinten) verkratzt

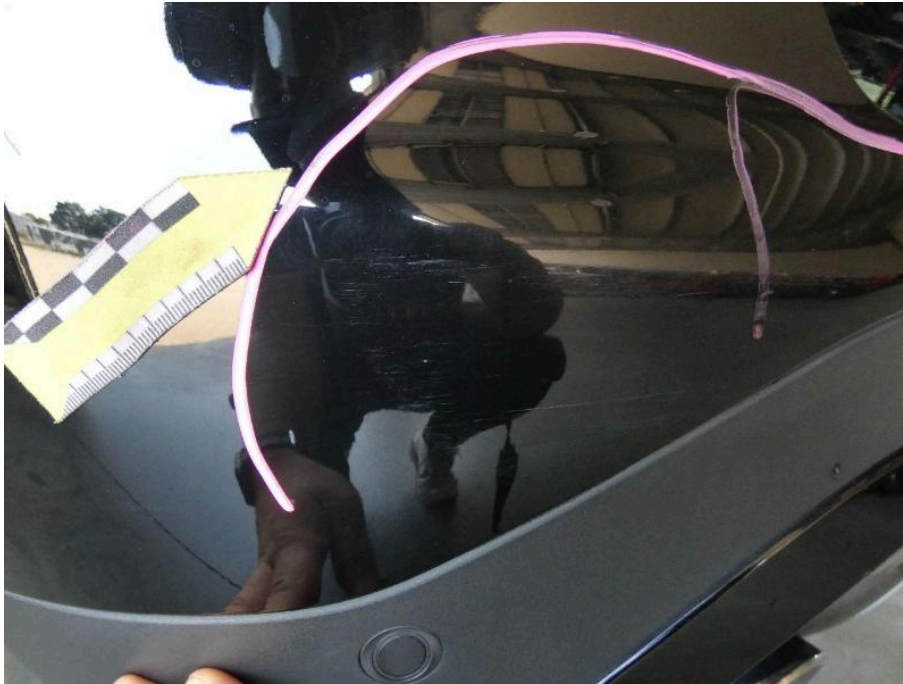
Bild 41

Fahrzeugheck Stoßfänger (hinten) verkratzt

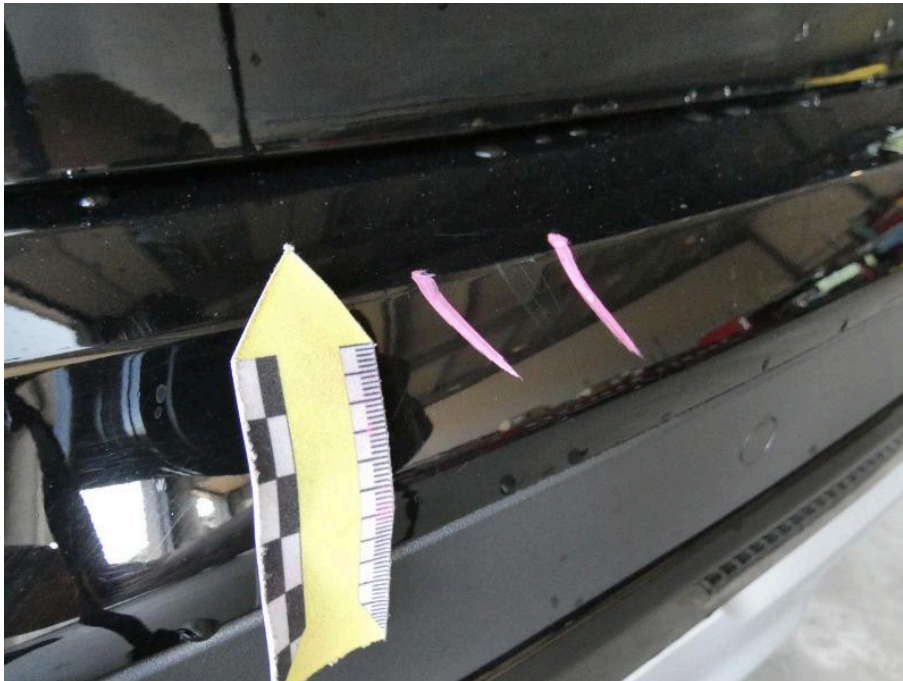
Bild 42

Fahrzeugheck Stoßfänger (hinten) verkratzt
