## Minderwertgutachten

Dokumentnummer: 1187150  
Auftrag vom / Auftrag am: 06.09.2022 / 11:09 Uhr

<b>Amtliches Kennzeichen:</b>	RV-JA121	<b>FIN:</b>	WAUZZZF23KN108030
<b>HSN/TSN:</b>	0588 / BOT	<b>Fahrzeugart:</b>	PKW
<b>Aufbau:</b>	Kombi	<b>Hersteller:</b>	Audi
<b>Modell:</b>	A7 Sportback	<b>Erstzulassung:</b>	24.06.2019
<b>Letztzulassung:</b>	24.06.2019	<b>Anzahl Türen:</b>	5
<b>Motorart:</b>	Reihe	<b>Emissionsgruppe:</b>	Euro 6
<b>Feinstaubplakette:</b>	Grün	<b>Leistung:</b>	150,0 KW
<b>Hubraum:</b>	1968 ccm	<b>Antriebsart:</b>	Hybrid (Diesel/Elektro)
<b>Antriebskonzept:</b>	Frontantrieb	<b>Getriebearart:</b>	Automatik
<b>Anzahl Schaltstufen:</b>	7	<b>Laufleistung abgelesen:</b>	164732 Kilometer
<b>Laufleistung geschätzt:</b>	164732 Kilometer

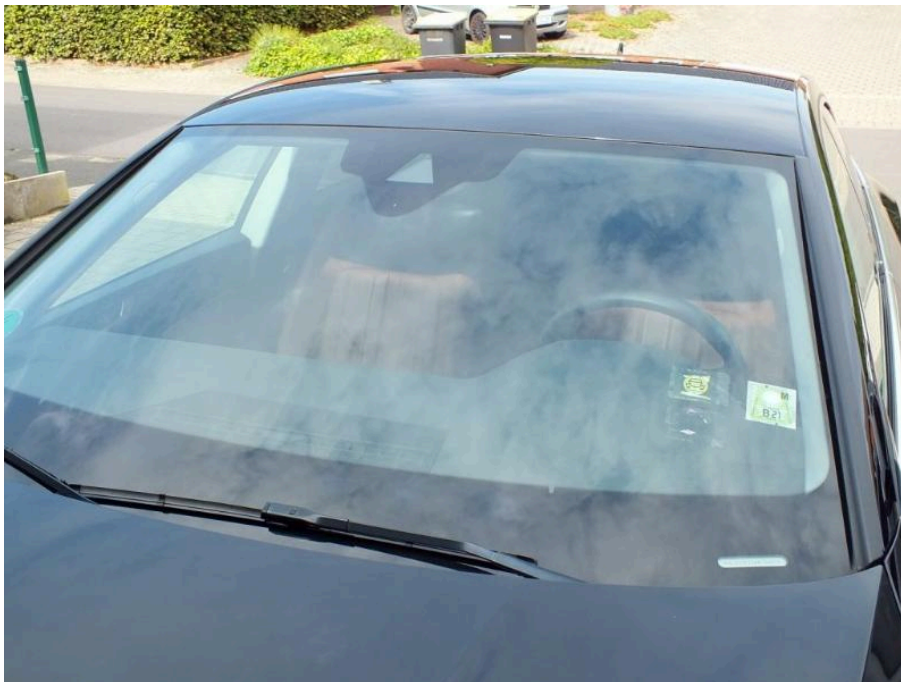
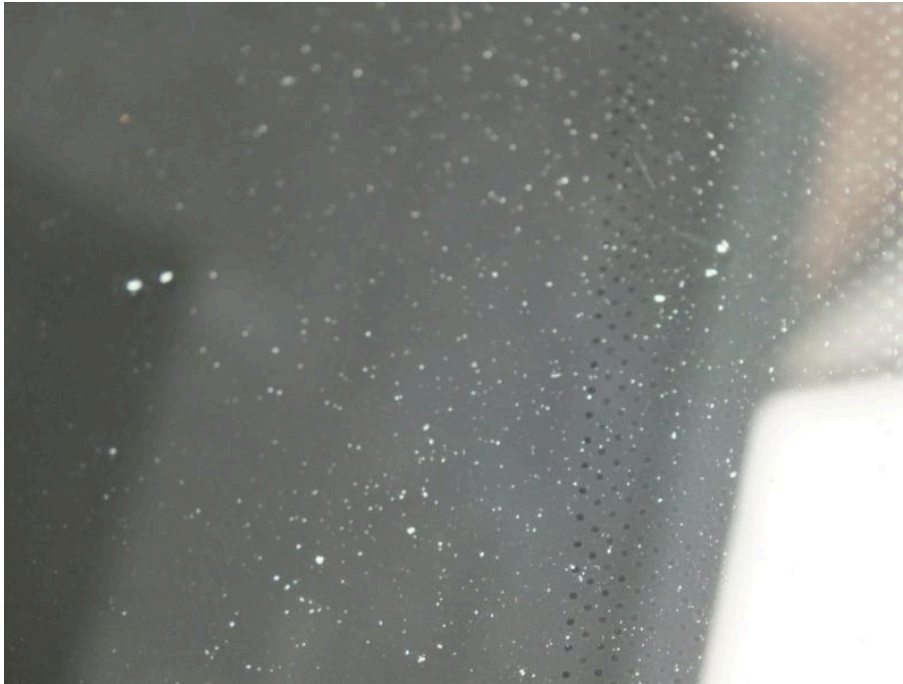
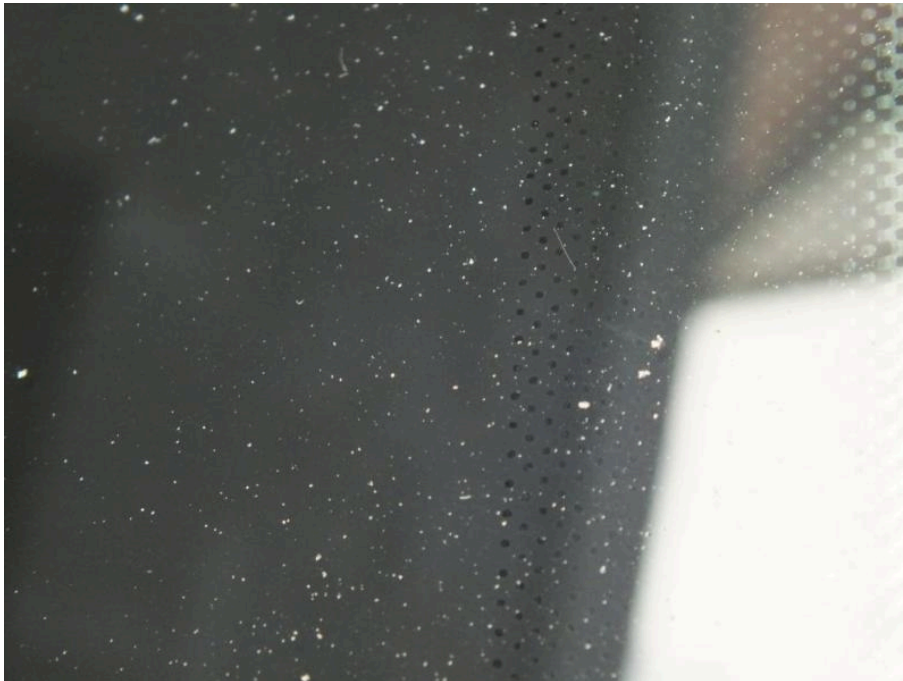
geschätzte Reparaturkosten	Minderwert
<b>Verglasung</b>	<b>1.115,00 €</b>	<b>1.115,00 €</b>
Aktueller Schaden, Fahrzeugfront, Frontscheibe, Steinschlag / -schläge, erneuern	1.115,00 €	1.115,00 €
<b>Lackierung</b>	<b>685,00 €</b>	<b>400,00 €</b>
Aktueller Schaden, Fahrzeugfront, Motorhaube, Steinschlag / -schläge, akzeptierter Schaden	-	-
Aktueller Schaden, Fahrzeugfront, Stoßfänger, Steinschlag / -schläge, lackieren	625,00 €	340,00 €
Aktueller Schaden, rechte Seite, Seitenwand (rechts), Kratzer, Smart Repair / Spot Repair	60,00 €	60,00 €
<b>Innenraum / Kofferraum</b>	<b>215,00 €</b>	<b>215,00 €</b>
Aktueller Schaden, Innenraum, Heckklappe (Innenverkleidung), verschürft, erneuern	215,00 €	215,00 €

Bild 18  
 Fahrzeugfront Frontscheibe Steinschlag / -schläge

**Bild 19**  
Fahrzeugfront Frontscheibe Steinschlag / -schläge

**Bild 20**  
Fahrzeugfront Frontscheibe Steinschlag / -schläge

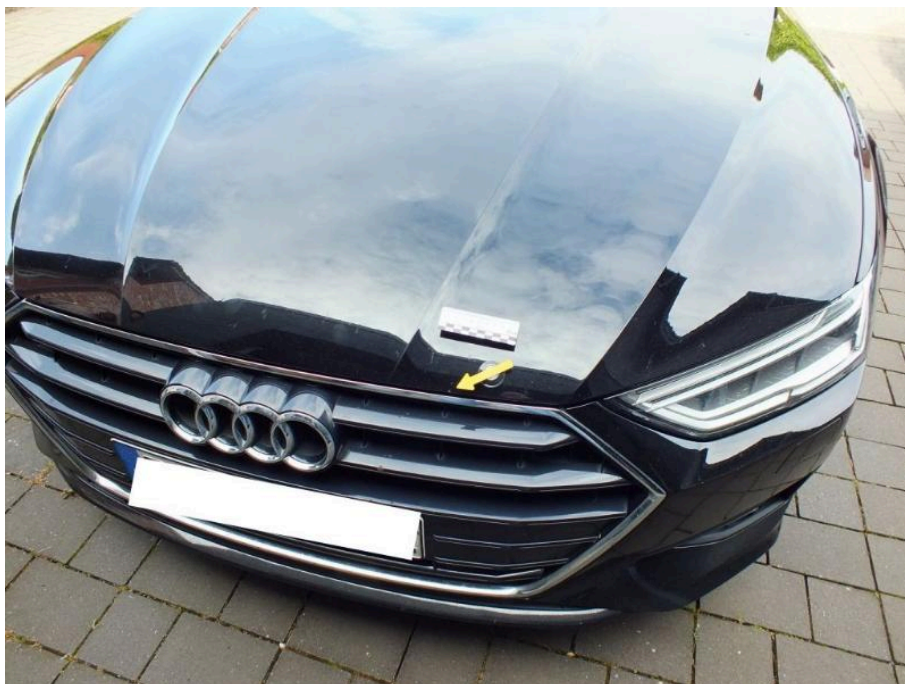
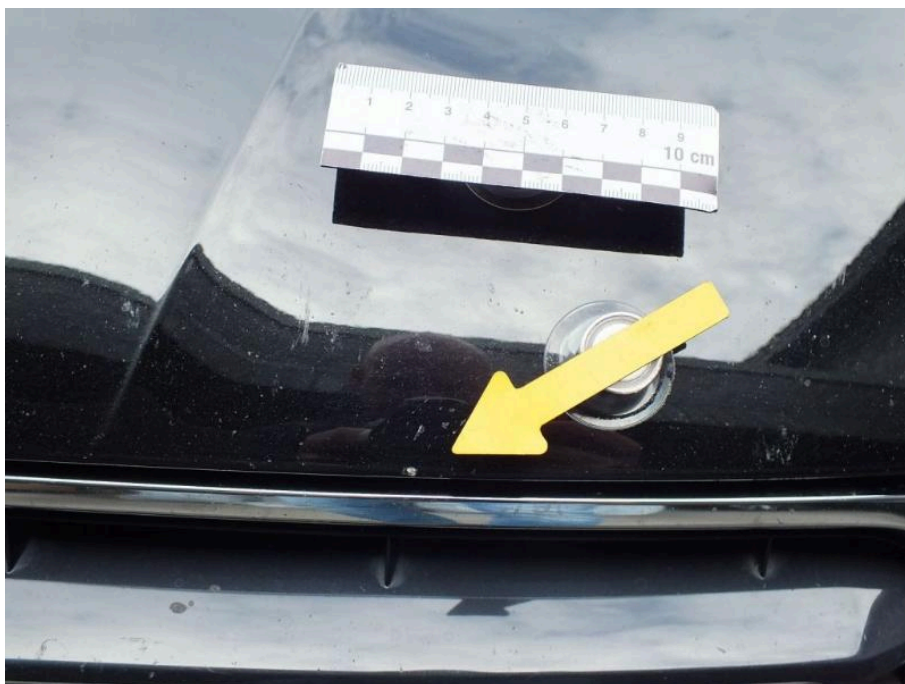
**Bild 21**  
Fahrzeugfront Motorhaube Steinschlag / -schläge

**Bild 22**  
Fahrzeugfront Motorhaube Steinschlag / -schläge

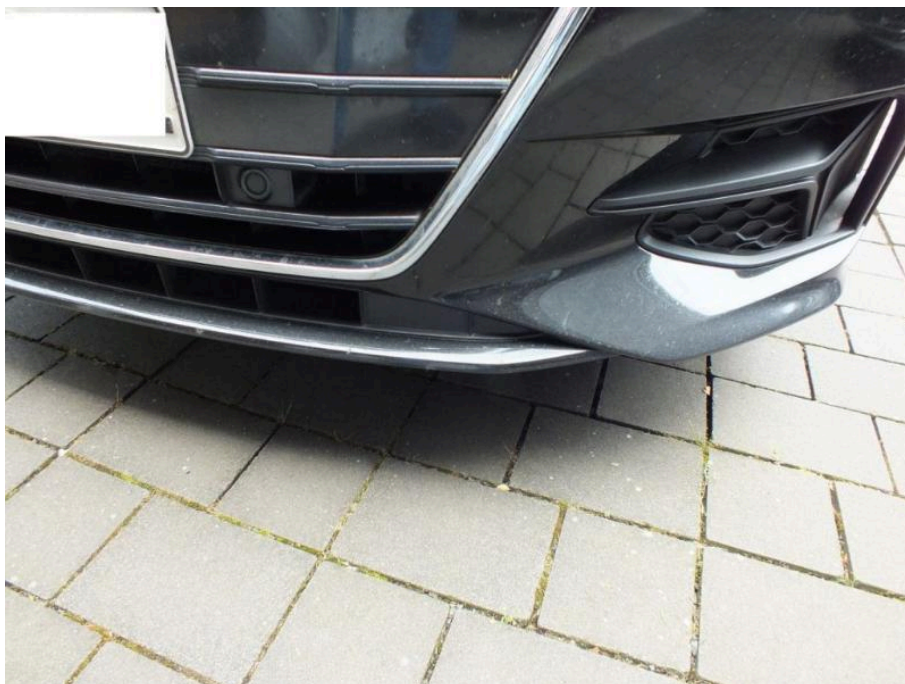
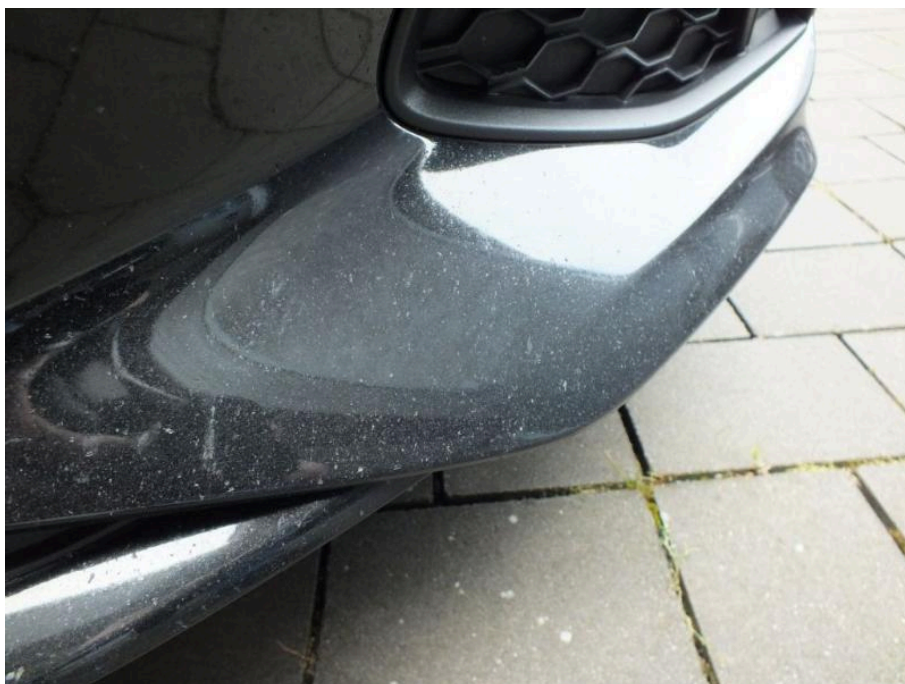
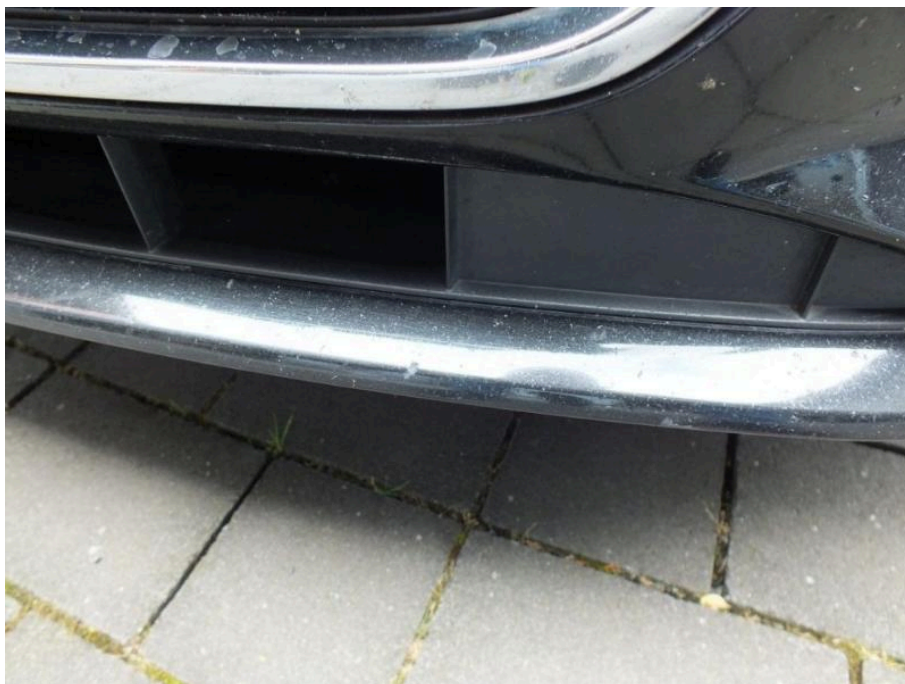
**Bild 23**  
Fahrzeugfront Stoßfänger Steinschlag / -schläge

**Bild 24**  
Fahrzeugfront Stoßfänger Steinschlag / -schläge

**Bild 25**  
Fahrzeugfront Stoßfänger Steinschlag / -schläge

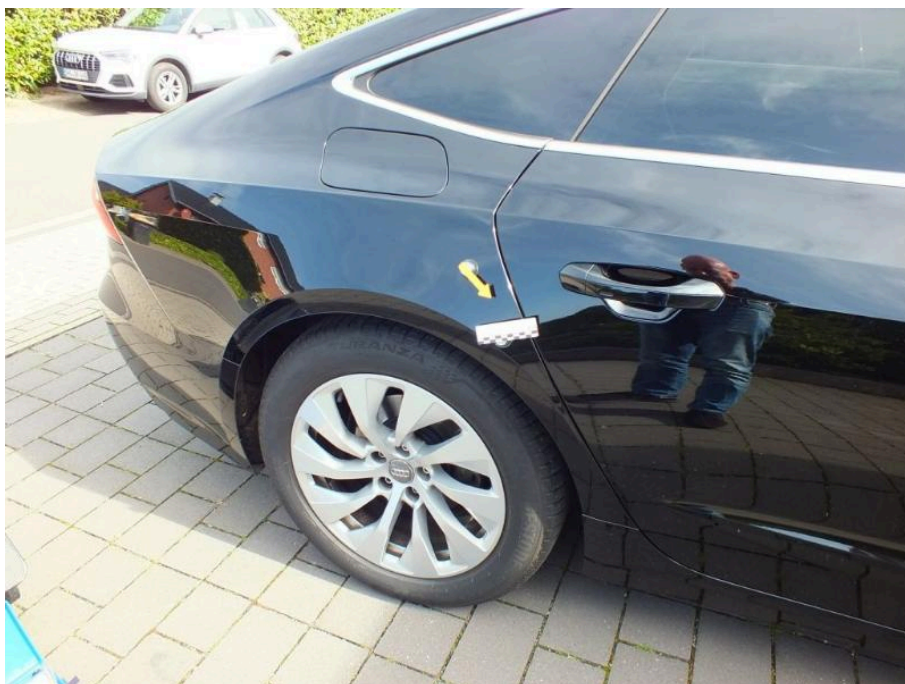
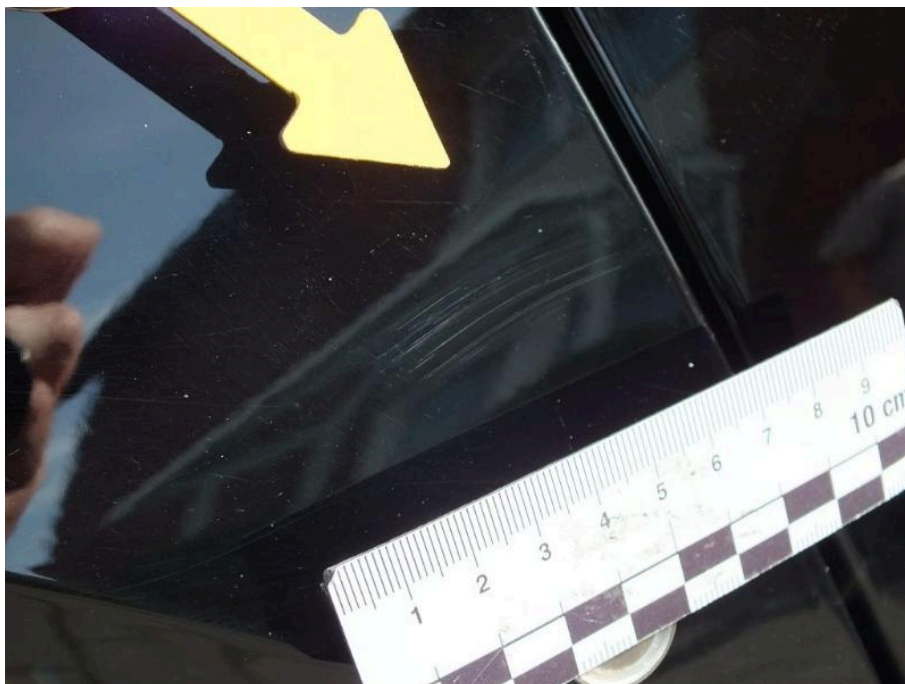
**Bild 26**  
rechte Seite Seitenwand (rechts) Kratzer

**Bild 27**  
rechte Seite Seitenwand (rechts) Kratzer

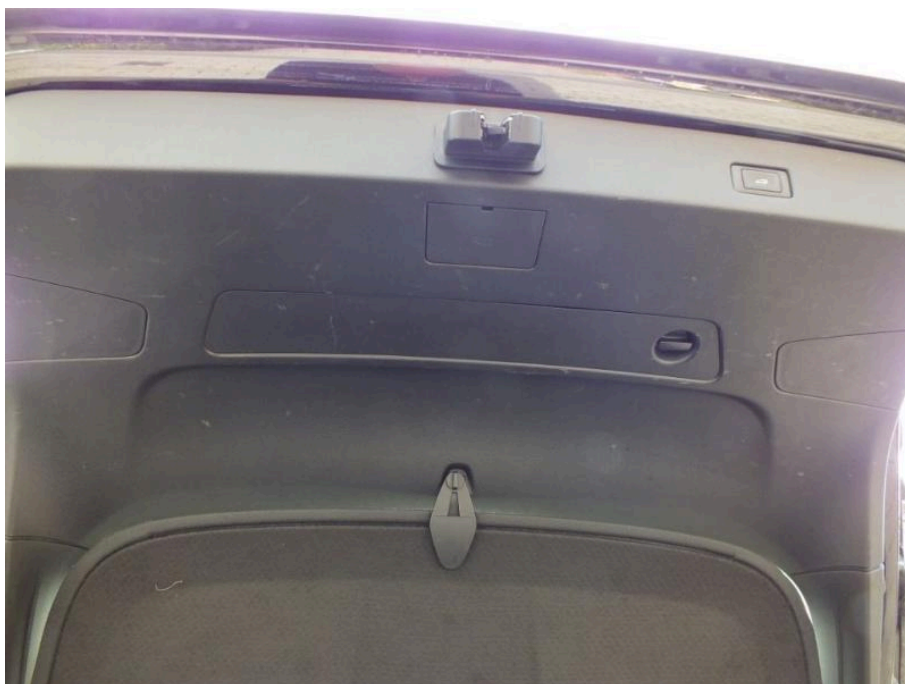
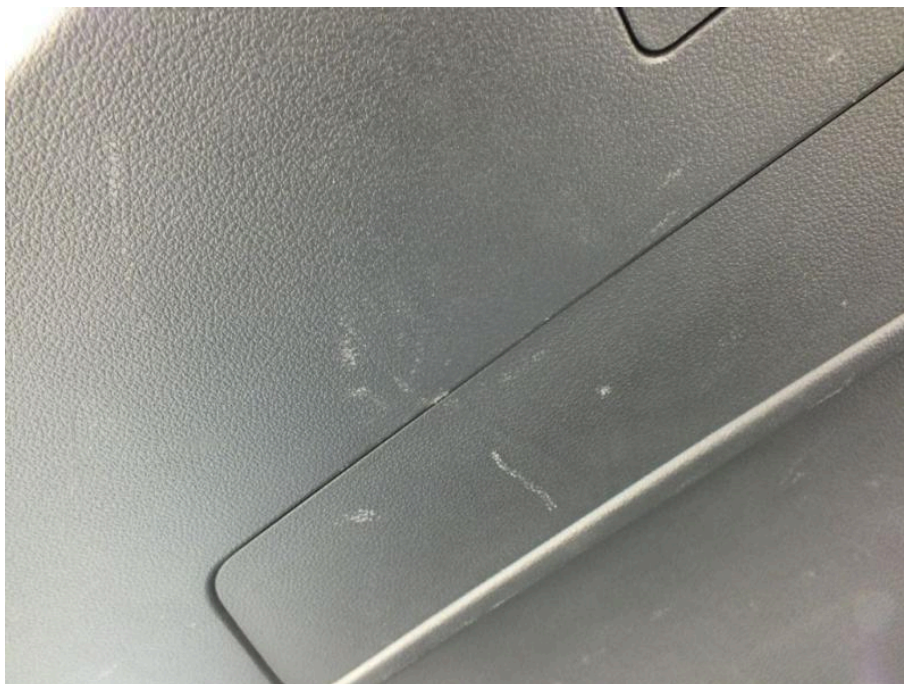
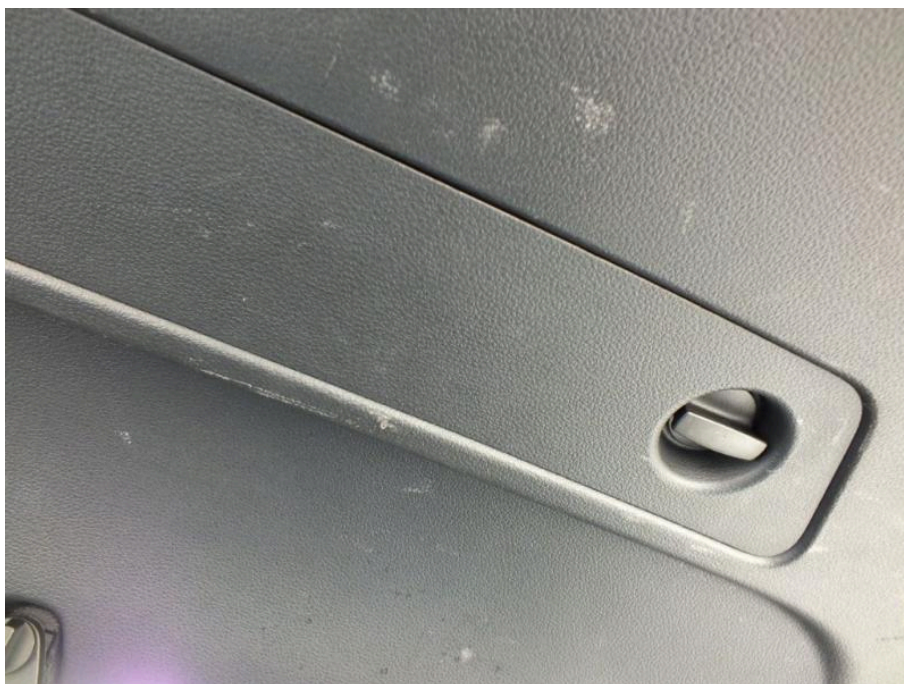
**Bild 28**  
Innenraum Heckklappe (Innenverkleidung) verschürft

**Bild 29**  
Innenraum Heckklappe (Innenverkleidung) verschürft

**Bild 30**  
Innenraum Heckklappe (Innenverkleidung) verschürft

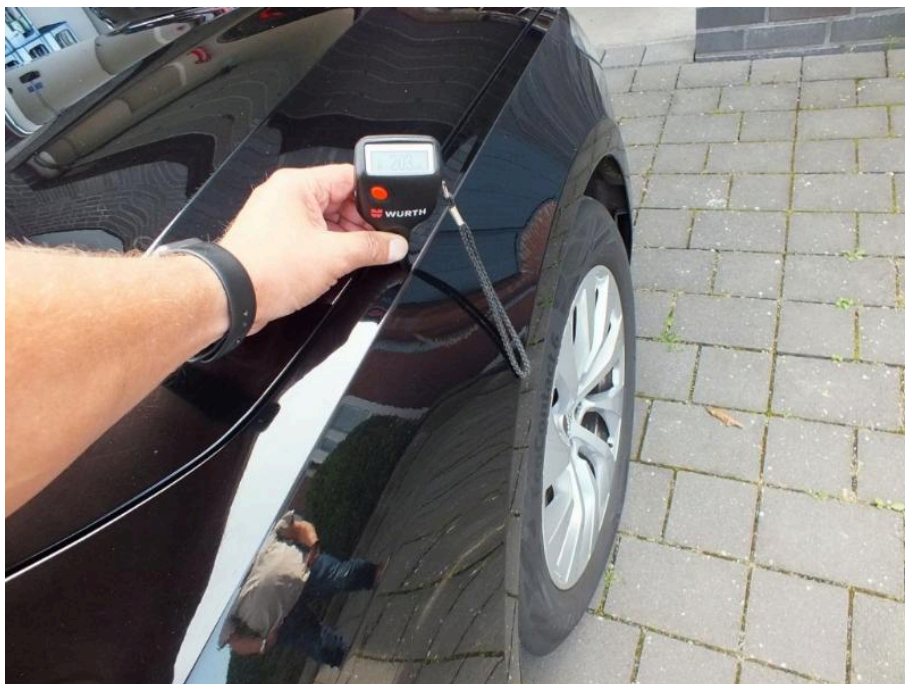
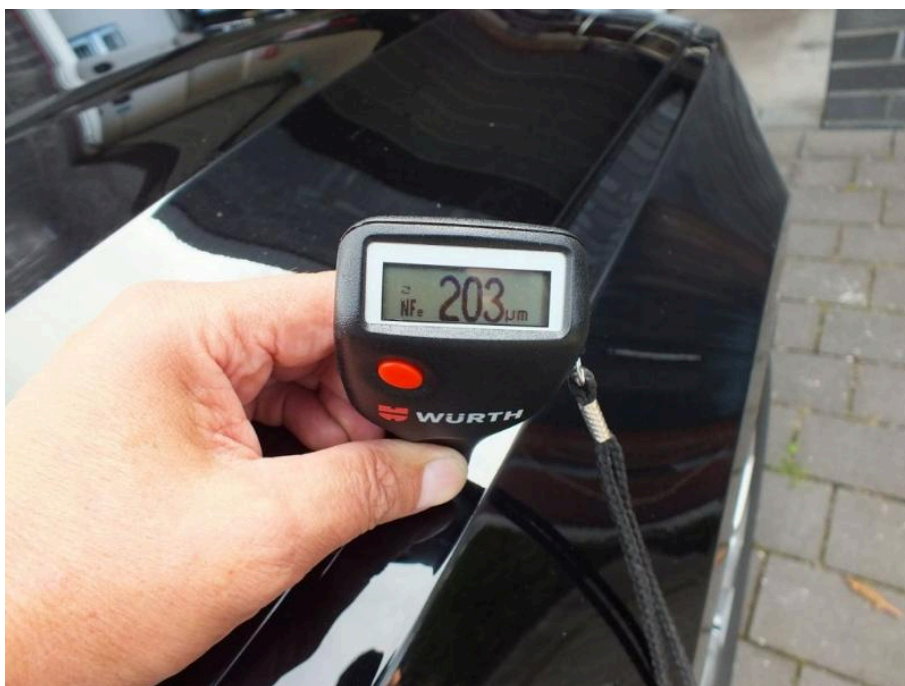
Gemessenes Bauteil	Gemessene Lackschichtdicke (µm)
Kotflügel vorne (rechts)	203

Bild 31: Kotflügel rechts erhöht gemessene Lackschichtstärke

Bild 32: Kotflügel rechts erhöht gemessene Lackschichtstärke
