Minderwertgutachten

Dokumentnummer: 1162661
Auftrag vom / Auftrag am: 22.06.2022 / 13:34 Uhr

Amtliches Kennzeichen:	D-HC2016	FIN:	WBAVJ910809A40540
HSN/TSN:	0005 / CSJ	Fahrzeugart:	PKW
Aufbau:	Limousine	Hersteller:	BMW
Modell:	X4 '18	Erstzulassung:	12.07.2019
Letztzulassung:	12.07.2019	Anzahl Türen:	5
Motorart:	Reihe	Emissionsgruppe:	Euro 6
Feinstaubplakette:	Grün	Leistung:	140,0 KW
Hubraum:	1995 ccm	Antriebsart:	Diesel OBD
Getriebeart:	manuell	Anzahl Schaltstufen:	6
Laufleistung abgelesen:	53727 Kilometer	Laufleistung geschätzt:	53727 Kilometer

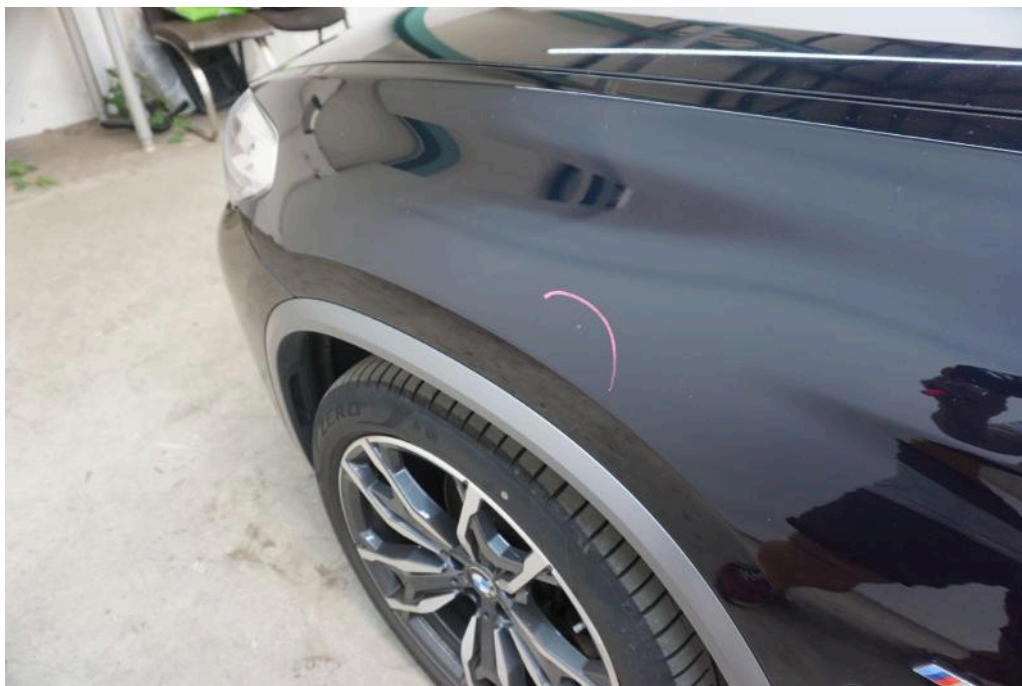
Bild 17

linke Seite Kotflügel vorne (links) Delle

geschätzte Reparaturkosten	Minderwert
Karosserie	120,00 €	120,00 €
Aktueller Schaden, linke Seite, Kotflügel vorne (links), Delle, Smart Repair / Spot Repair	120,00 €	120,00 €
Lackierung	660,00 €	550,00 €
Aktueller Schaden, Fahrzeugfront, Stoßfänger, verschürft, Materialabtrag, aus- und einbauen + instandsetzen + lackieren	660,00 €	550,00 €

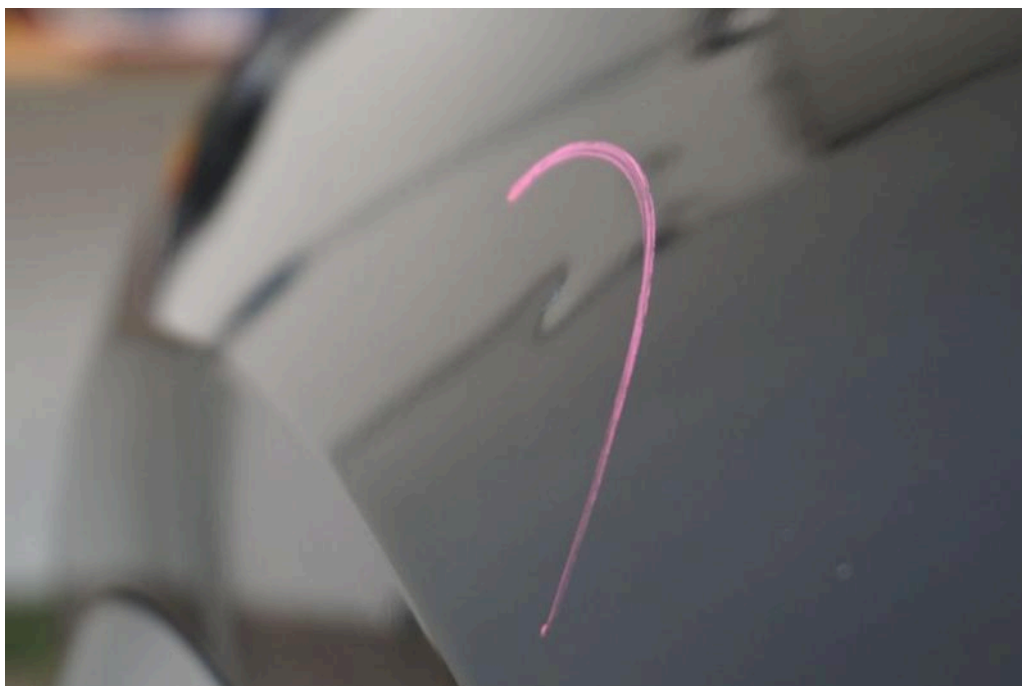
Bild 18

linke Seite Kotflügel vorne (links) Delle

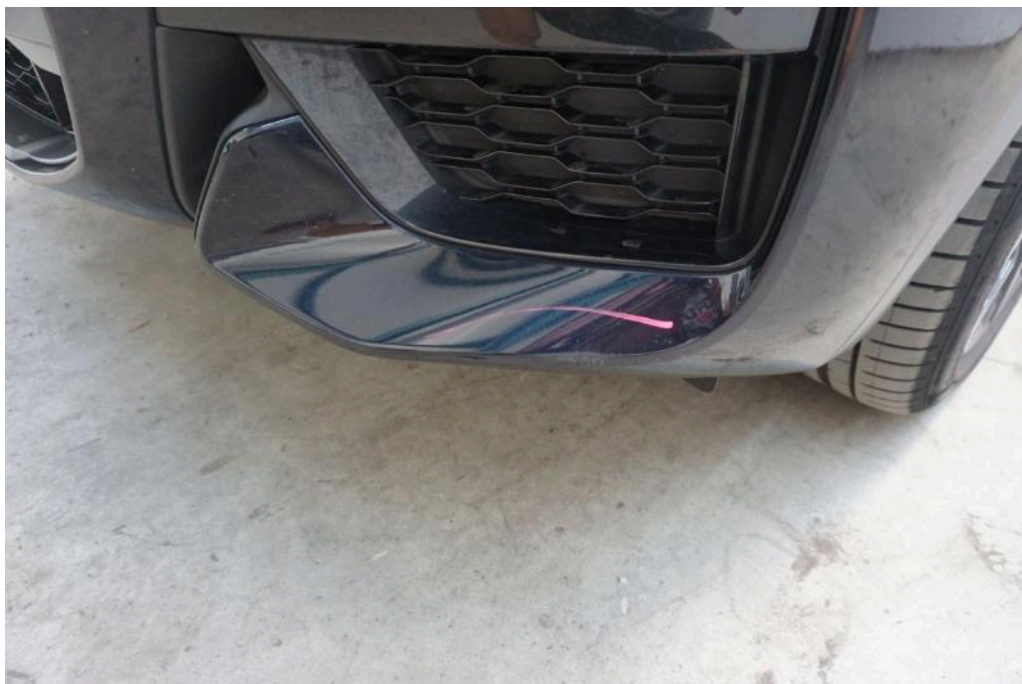
Bild 19
Fahrzeugfront Stoßfänger verschürft Materialabtrag

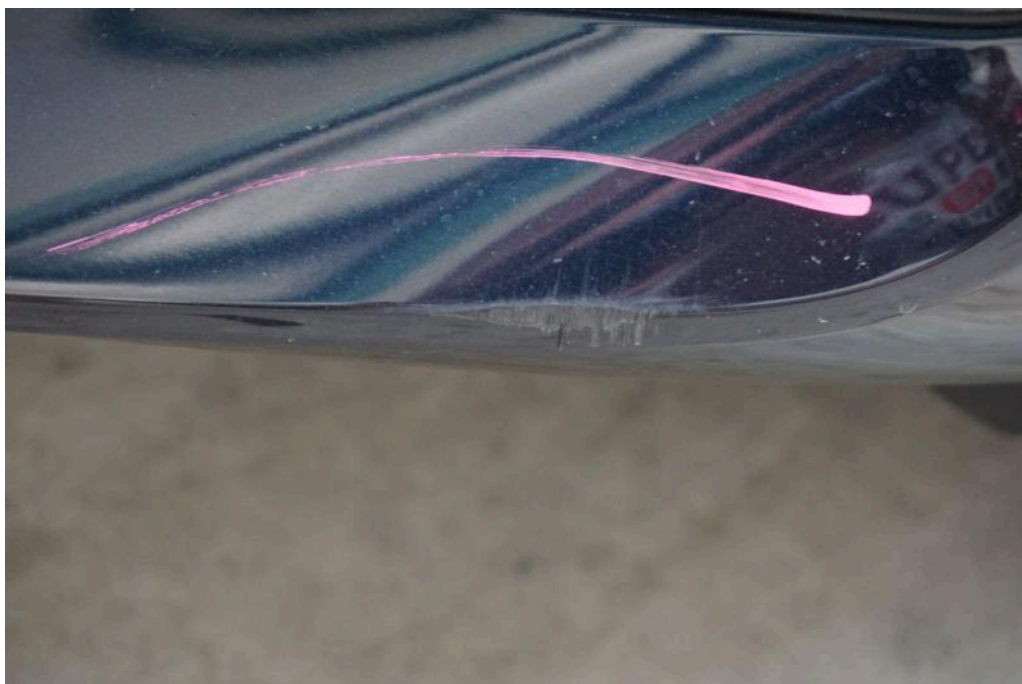
Bild 20
Fahrzeugfront Stoßfänger verschürft Materialabtrag
