## Minderwertgutachten

Dokumentnummer: 1184883  
Auftrag vom / Auftrag am: 08.09.2022 / 12:45 Uhr

<b>Amtliches Kennzeichen:</b>	HU-DS197	<b>FIN:</b>	WBAJP31040BJ14973
<b>HSN/TSN:</b>	0005 / COR	<b>Fahrzeugart:</b>	PKW
<b>Aufbau:</b>	Kombi	<b>Hersteller:</b>	BMW
<b>Modell:</b>	520 d	<b>Erstzulassung:</b>	03.09.2018
<b>Letztzulassung:</b>	03.09.2018	<b>Anzahl Türen:</b>	5
<b>Motorart:</b>	Reihe	<b>Emissionsgruppe:</b>	Euro 6
<b>Feinstaubplakette:</b>	Grün	<b>Leistung:</b>	140,0 KW
<b>Hubraum:</b>	1995 ccm	<b>Antriebsart:</b>	Diesel OBD
<b>Antriebskonzept:</b>	Heckantrieb	<b>Getriebeart:</b>	Automatik
<b>Anzahl Schaltstufen:</b>	8	<b>Laufleistung abgelesen:</b>	141599 Kilometer
<b>Laufleistung geschätzt:</b>	141599 Kilometer

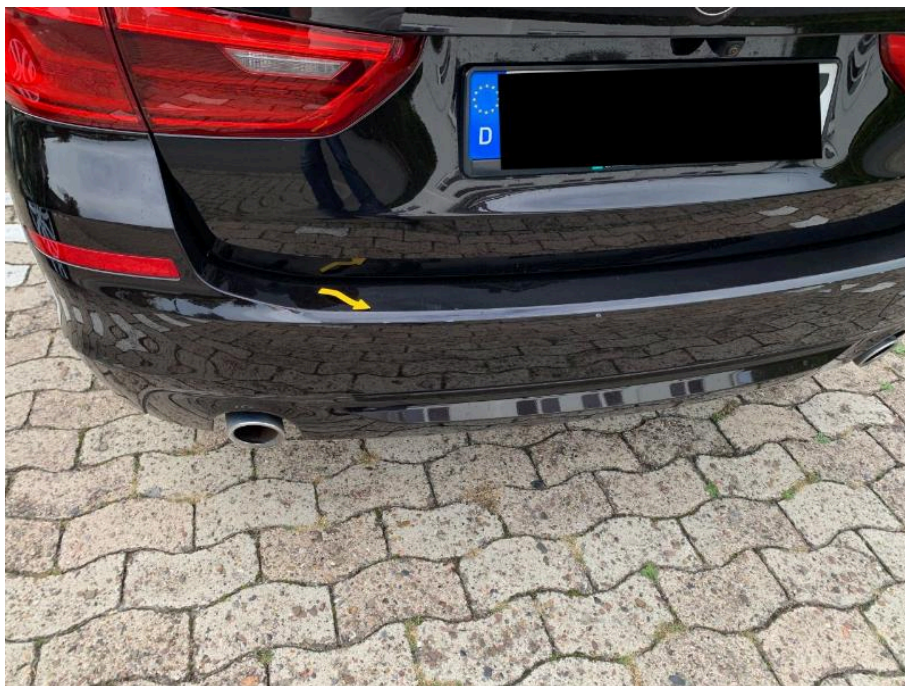
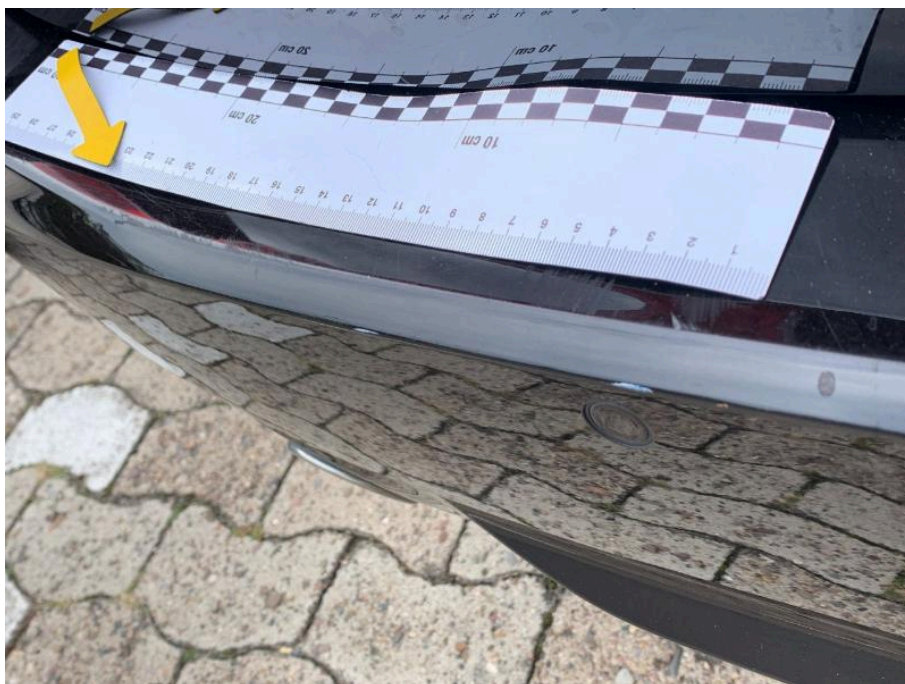
**Bild 19**  
Fahrzeugheck Stoßfänger (hinten) verschürft

**Bild 20**  
Fahrzeugheck Stoßfänger (hinten) verschürft

geschätzte Reparaturkosten	Minderwert
<b>Lackierung</b>	<b>1.425,00 €</b>	<b>915,00 €</b>
Aktueller Schaden, Fahrzeugheck, Stoßfänger (hinten), verschürft, aus- und einbauen + lackieren	670,00 €	400,00 €
Aktueller Schaden, linke Seite, Tür vorn (links), angestoßen, Smart Repair / Spot Repair	85,00 €	85,00 €
Aktueller Schaden, Fahrzeugfront, Stoßfänger (vorne), verkratzt, aus- und einbauen + lackieren	610,00 €	370,00 €
Aktueller Schaden, rechte Seite, Seitenwand (rechts), Kratzer, Smart Repair / Spot Repair	60,00 €	60,00 €
<b>Verglasung</b>	<b>1.060,00 €</b>	<b>1.060,00 €</b>
Aktueller Schaden, Fahrzeugfront, Frontscheibe, Steinschlag / -schläge, erneuern	1.060,00 €	1.060,00 €
<b>Innenraum / Kofferraum</b>	<b>100,00 €</b>	<b>100,00 €</b>
Aktueller Schaden, Innenraum, Türinnenverkleidung hi. li., gerissen / eingerissen, Smart Repair / Spot Repair	100,00 €	100,00 €

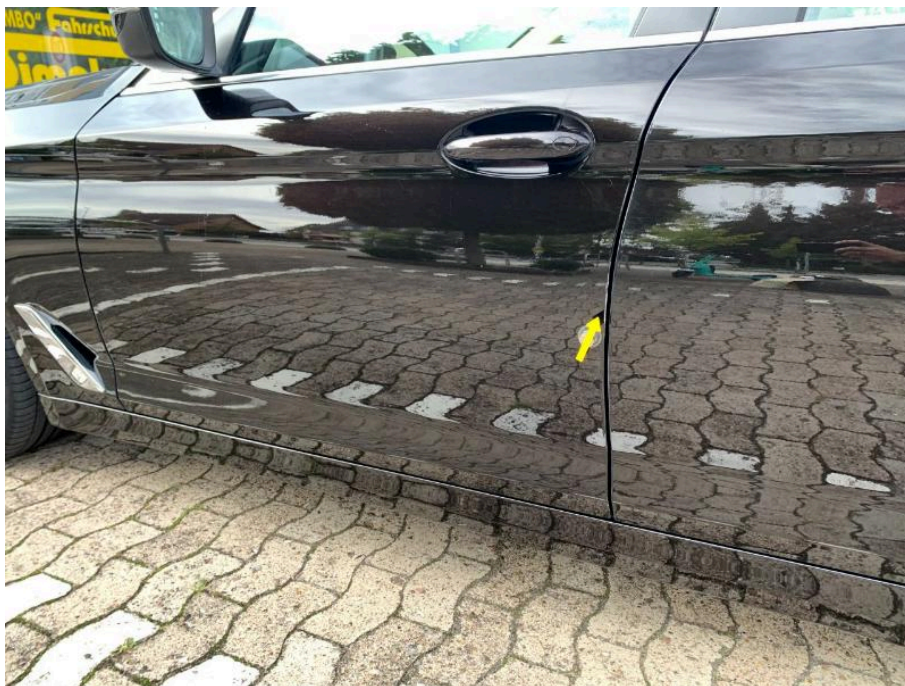
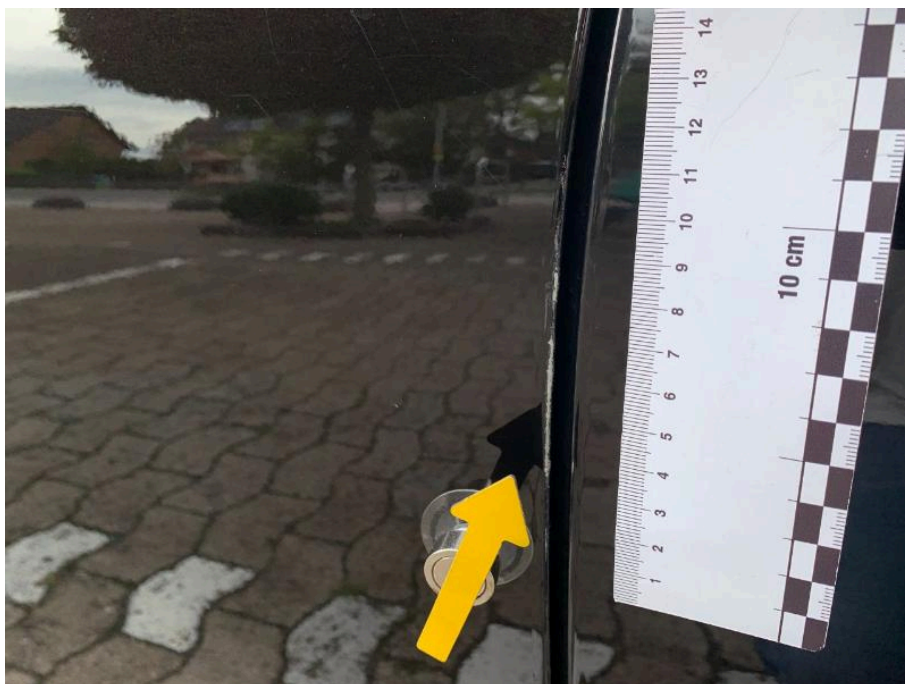
**Bild 21**  
linke Seite Tür vorn (links) angestoßen

**Bild 22**  
linke Seite Tür vorn (links) angestoßen

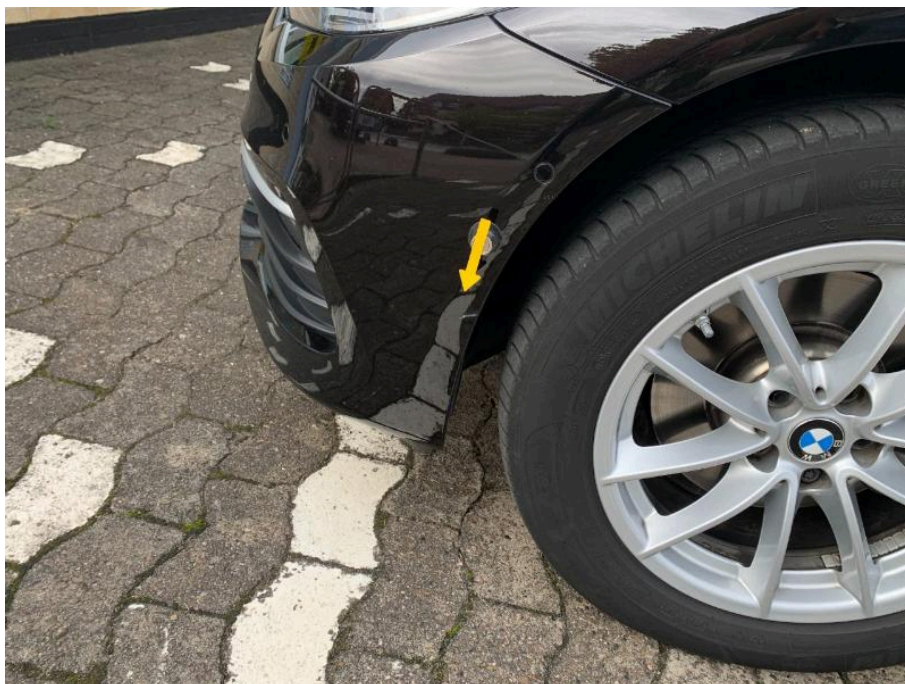
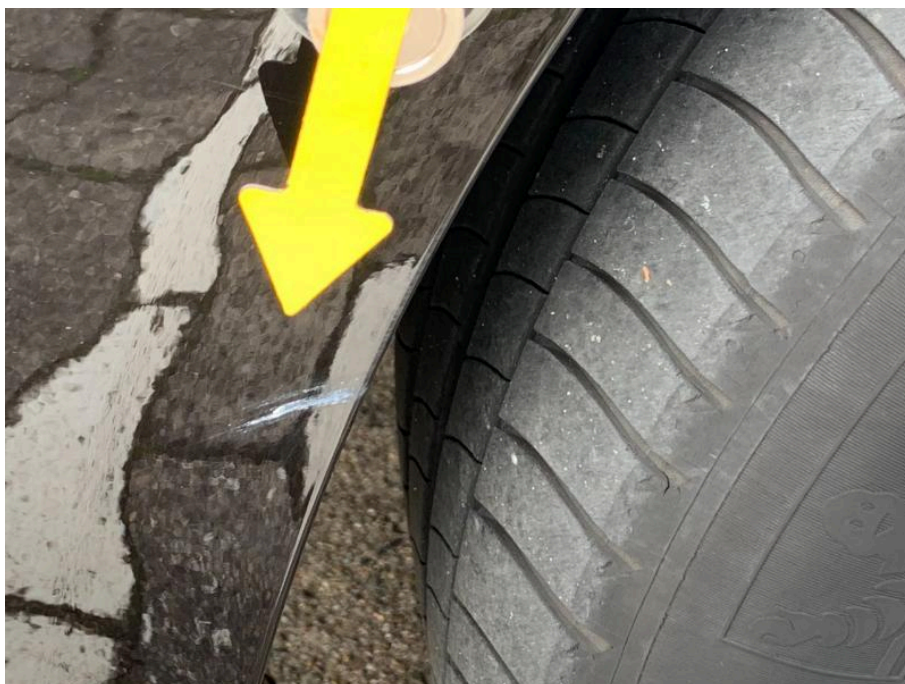
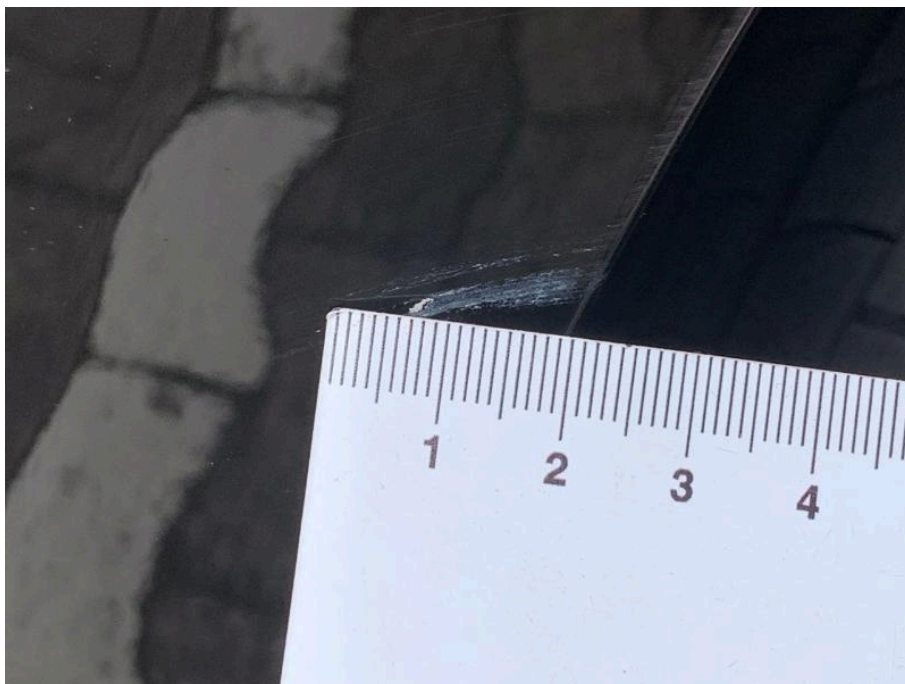
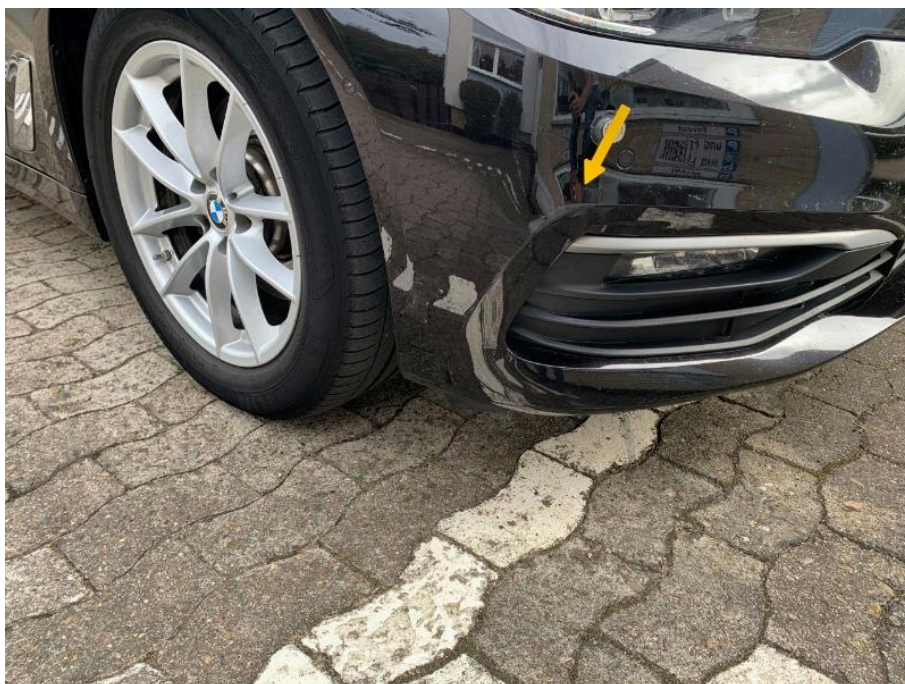
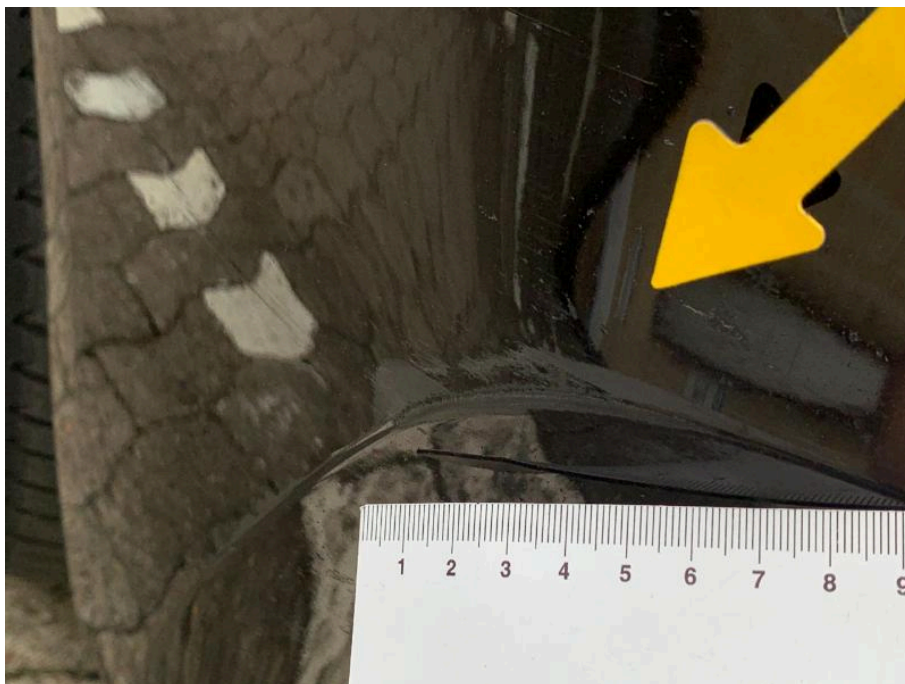
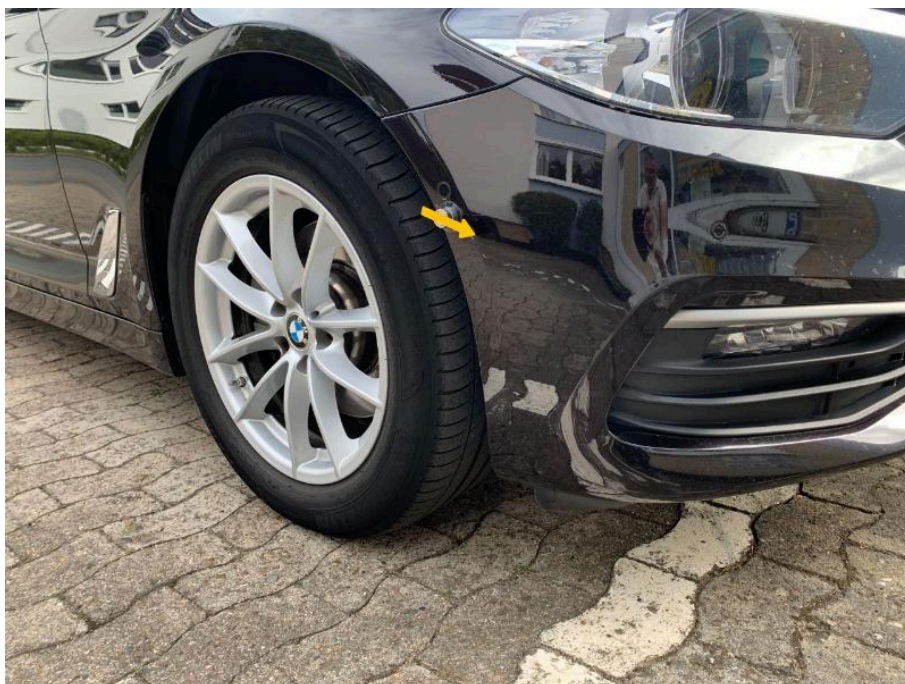
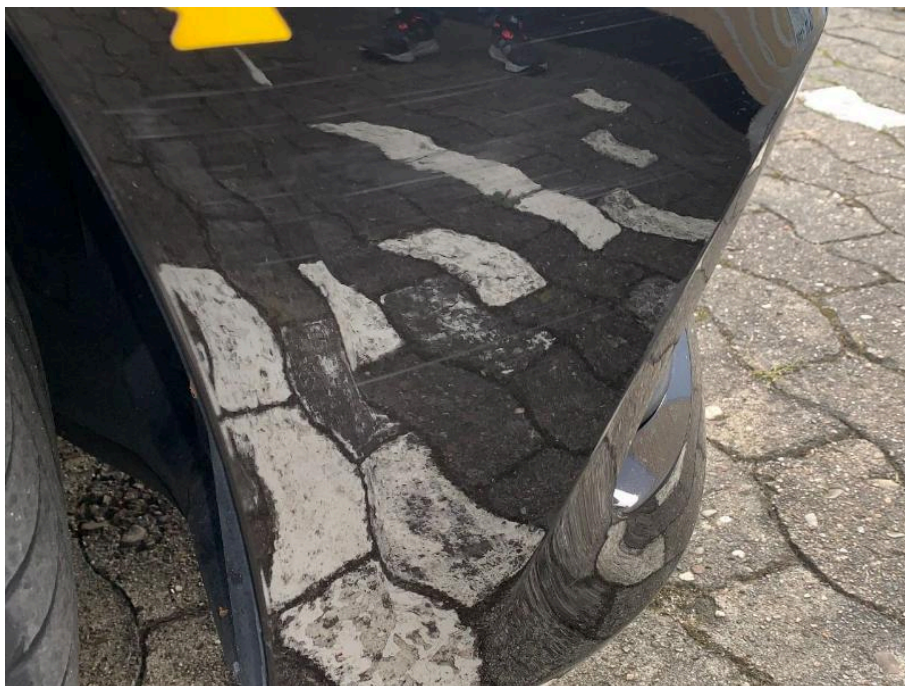
Fahrzeugfront Stoßfänger (vorne) verkratzt

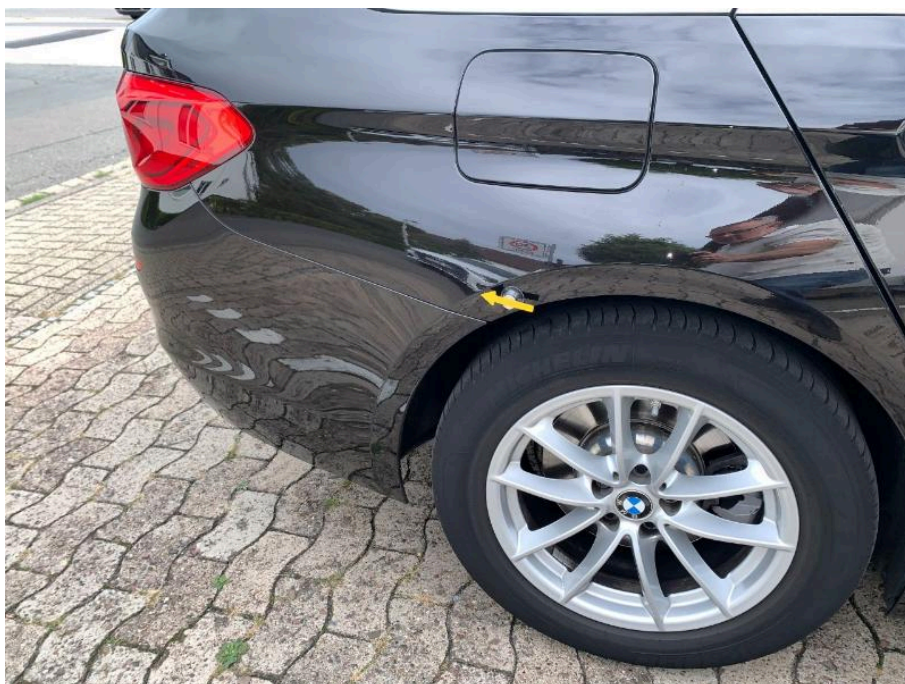
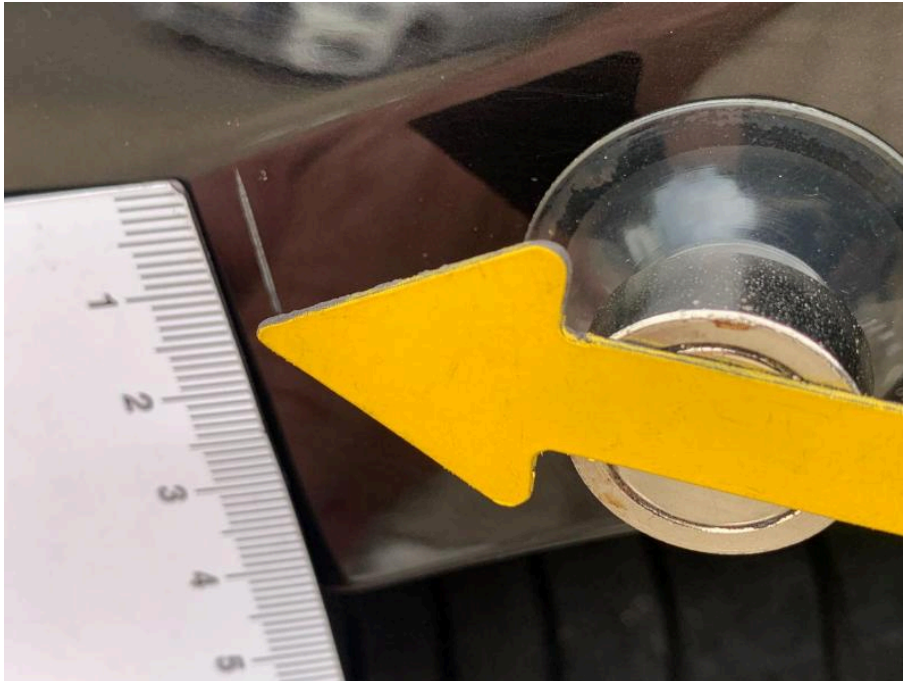
rechte Seite Seitenwand (rechts) Kratzer

**Bild 31**  
rechte Seite Seitenwand (rechts) Kratzer

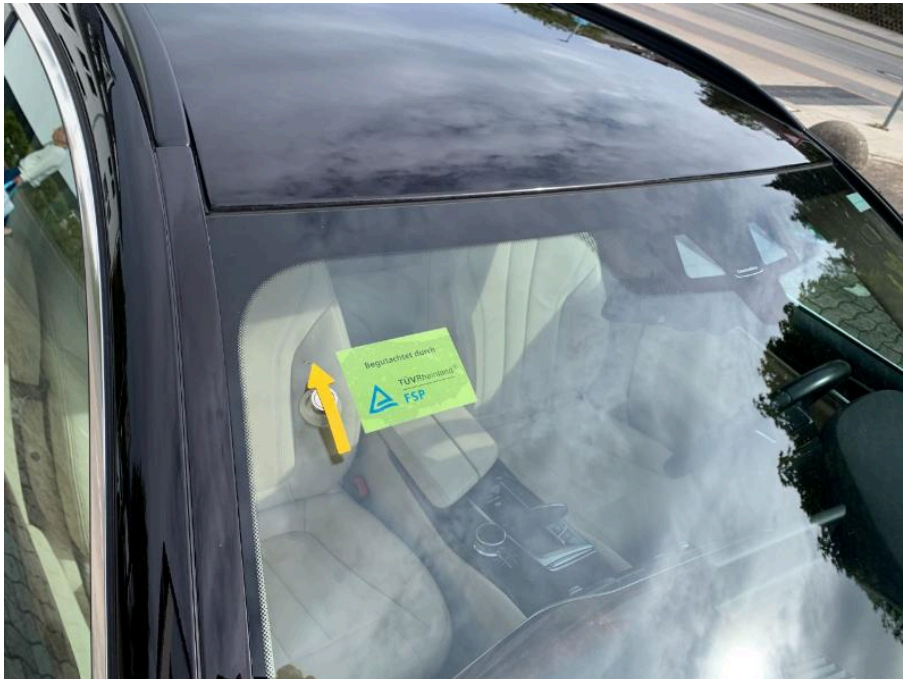
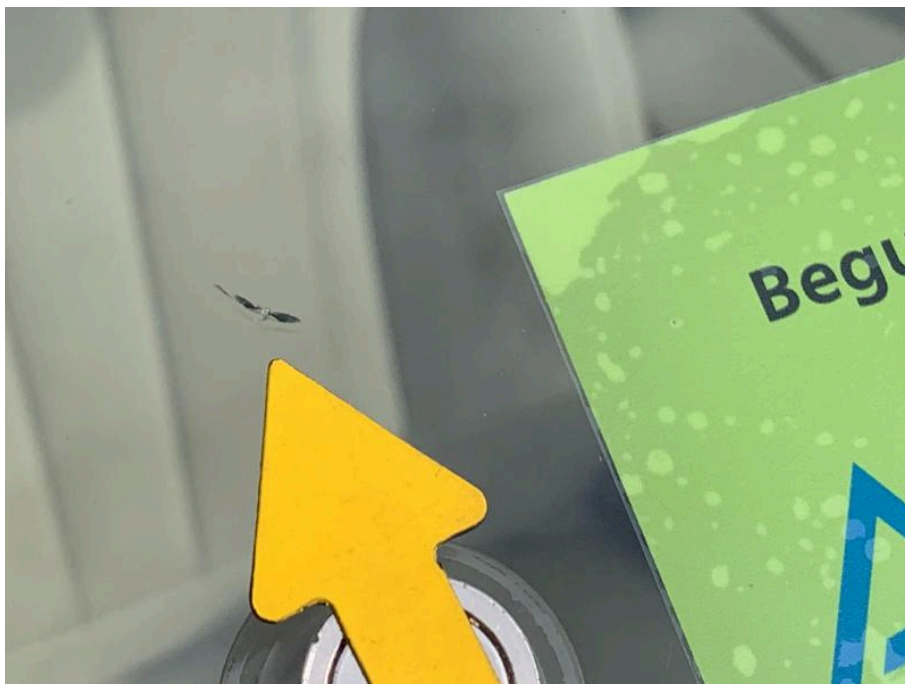
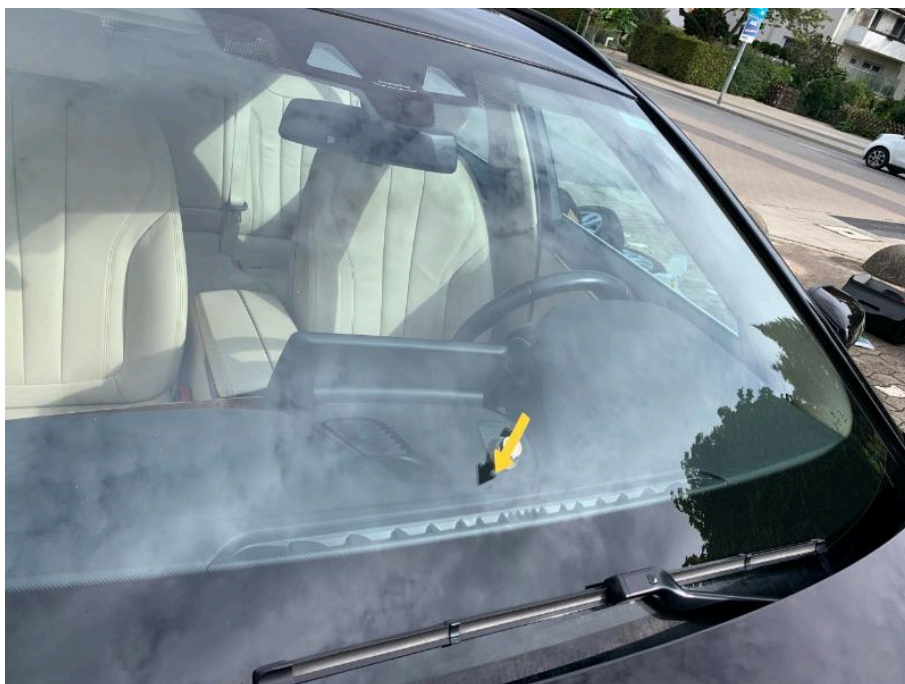
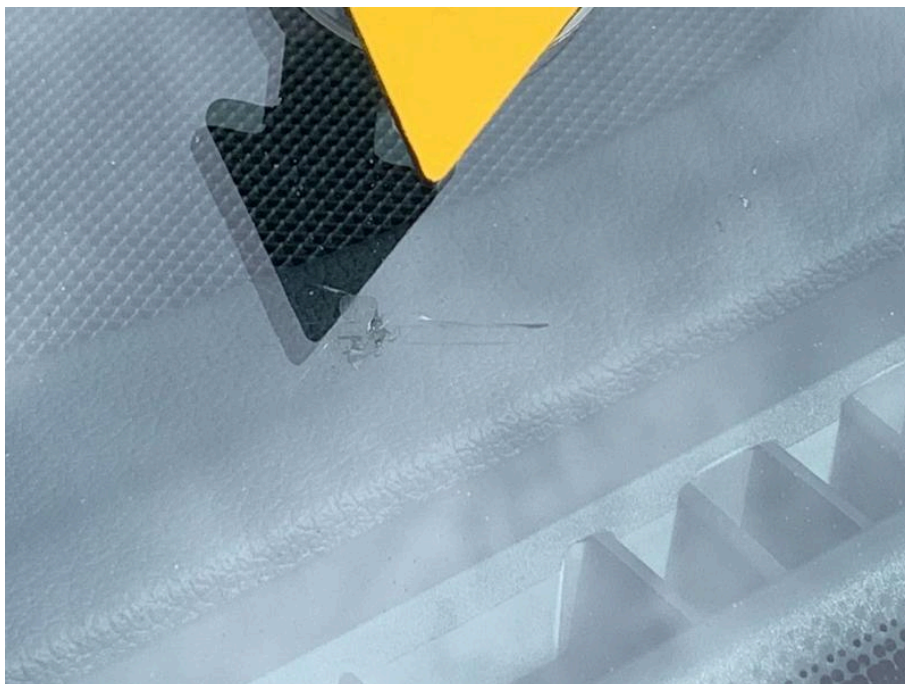
**Bild 32**  
Fahrzeugfront Frontscheibe Steinschlag / -schläge

Fahrzeugfront Frontscheibe Steinschlag / -schläge

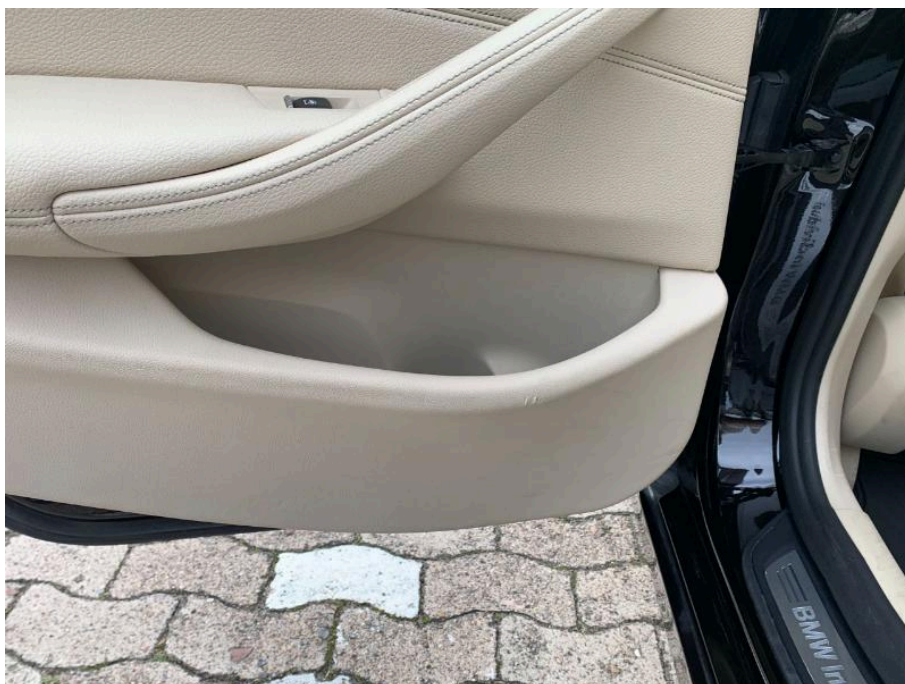
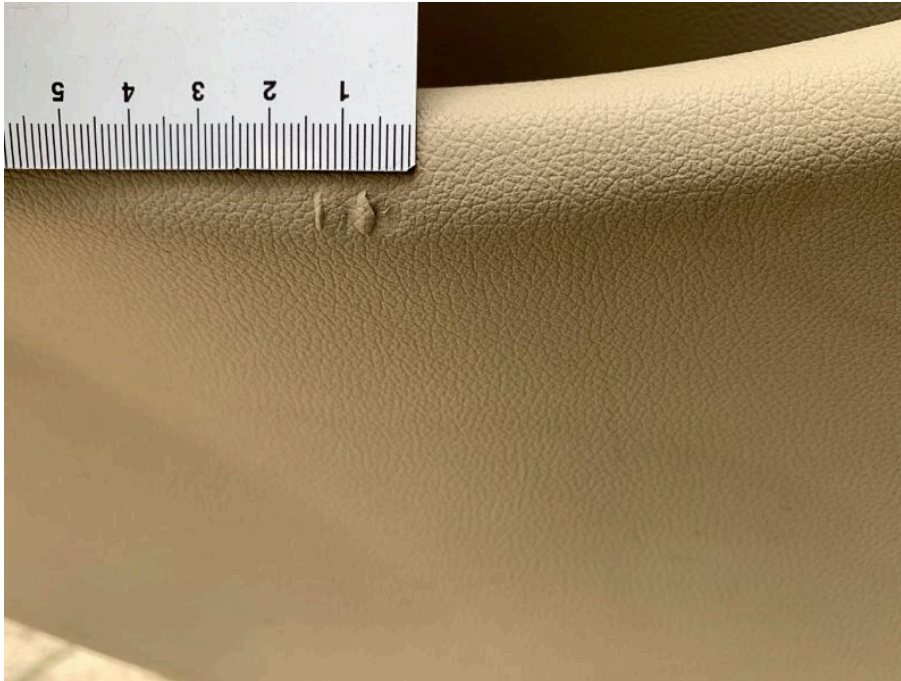
Innenraum Türinnenverkleidung hi. li. gerissen / eingerissen
