## Minderwertgutachten

Dokumentnummer: 1186209  
Auftrag vom / Auftrag am: 02.09.2022 / 09:57 Uhr

<b>Amtliches Kennzeichen:</b>	MTK-MC113	<b>FIN:</b>	WAUZZZF54KA056313
<b>HSN/TSN:</b>	0588 / BOF	<b>Fahrzeugart:</b>	PKW
<b>Aufbau:</b>	Limousine	<b>Hersteller:</b>	Audi
<b>Modell:</b>	A5 SB '16	<b>Erstzulassung:</b>	26.06.2019
<b>Anzahl Türen:</b>	4	<b>Motorart:</b>	Reihe
<b>Emissionsgruppe:</b>	Euro 6	<b>Feinstaubplakette:</b>	Grün
<b>Leistung:</b>	180,0 KW	<b>Hubraum:</b>	1984 ccm
<b>Antriebsart:</b>	Hybrid (Otto/Elektro)	<b>Getriebearart:</b>	Automatik
<b>Laufleistung abgelesen:</b>	78146 Kilometer	<b>Laufleistung geschätzt:</b>	78146 Kilometer

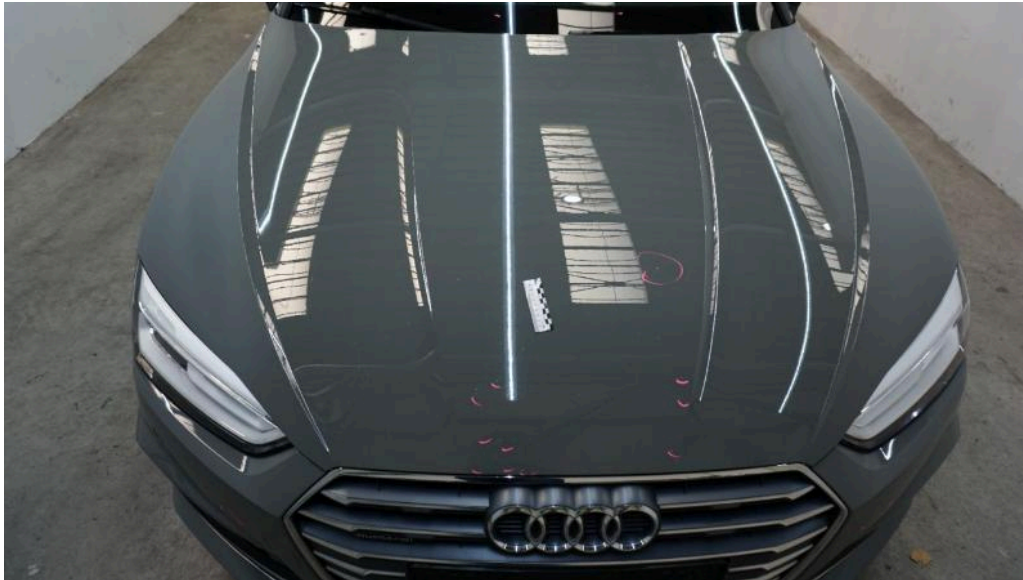
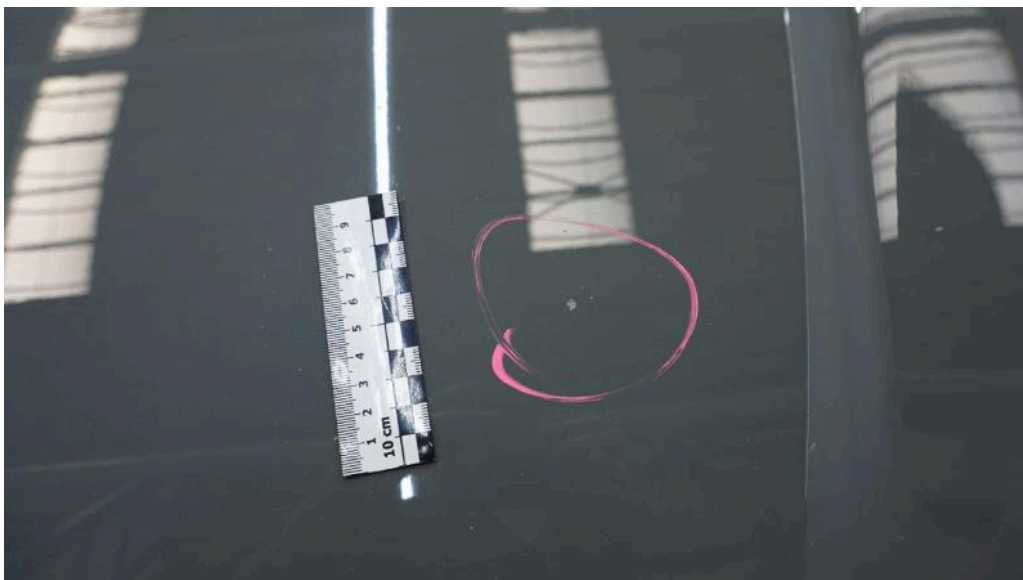
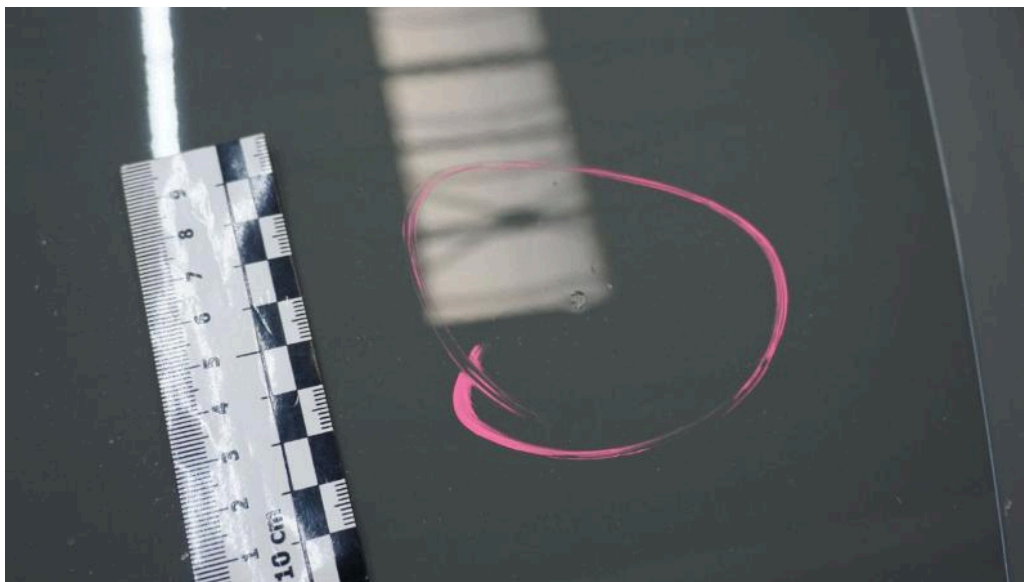
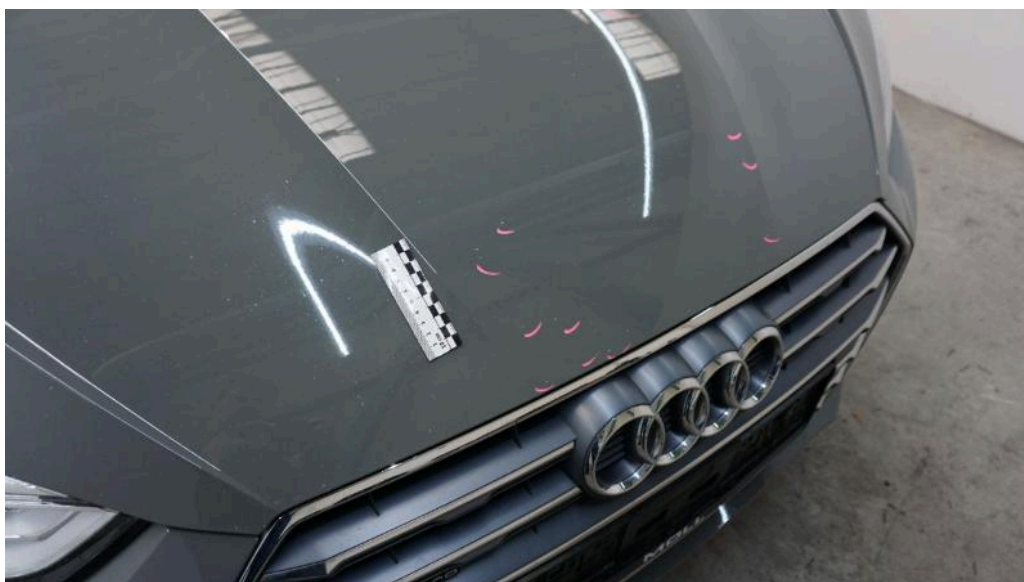
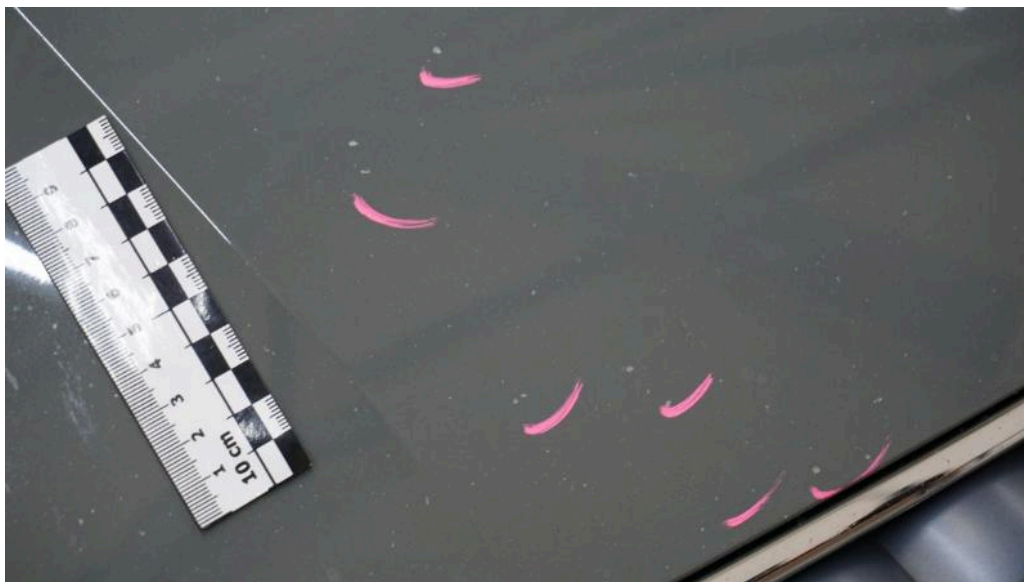
**Bild 17**  
Fahrzeugfront Motorhaube Steinschlag / -schläge

**Bild 18**  
Fahrzeugfront Motorhaube Steinschlag / -schläge

Fahrzeugfront Motorhaube Steinschlag / -schläge

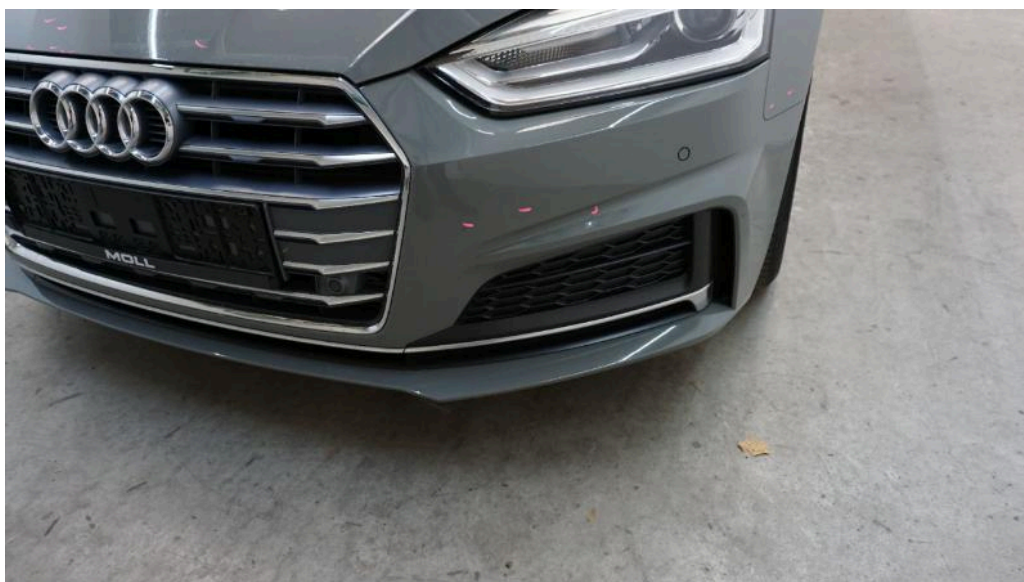
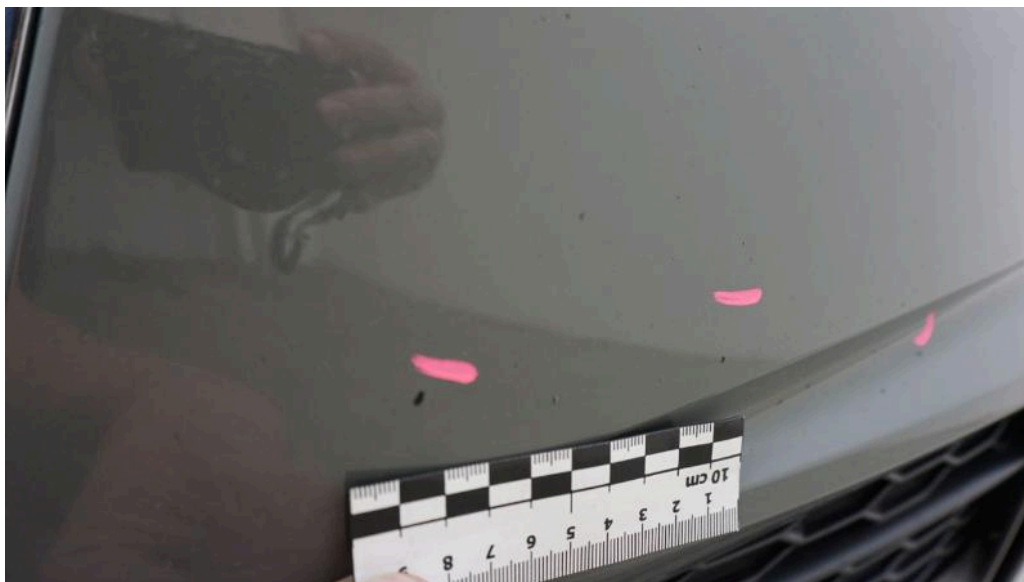
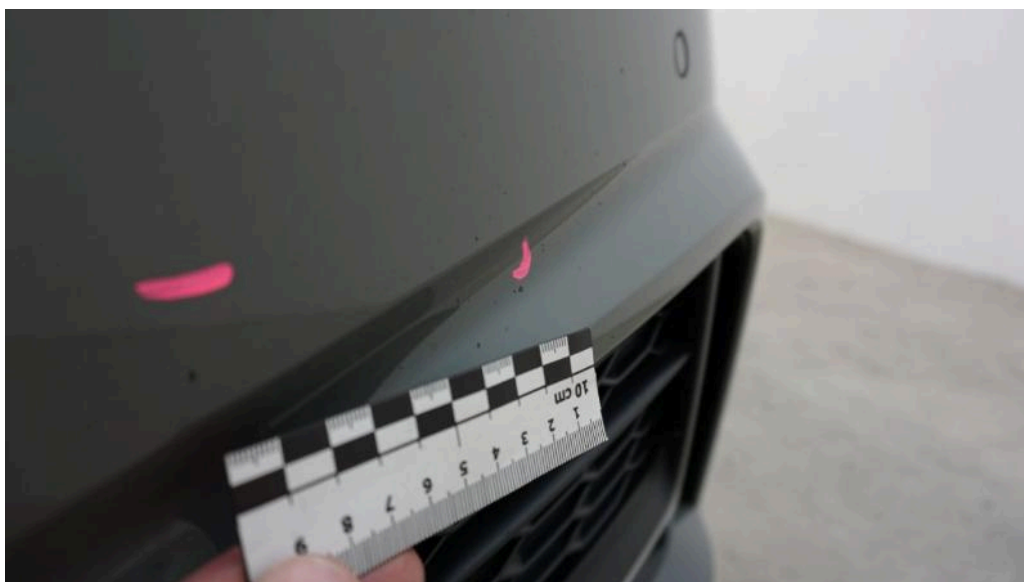
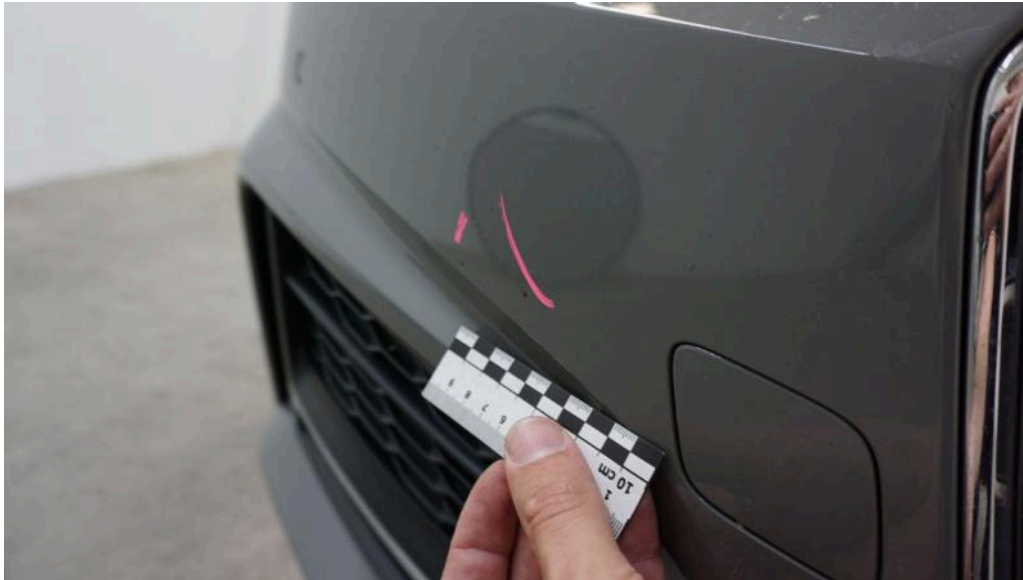
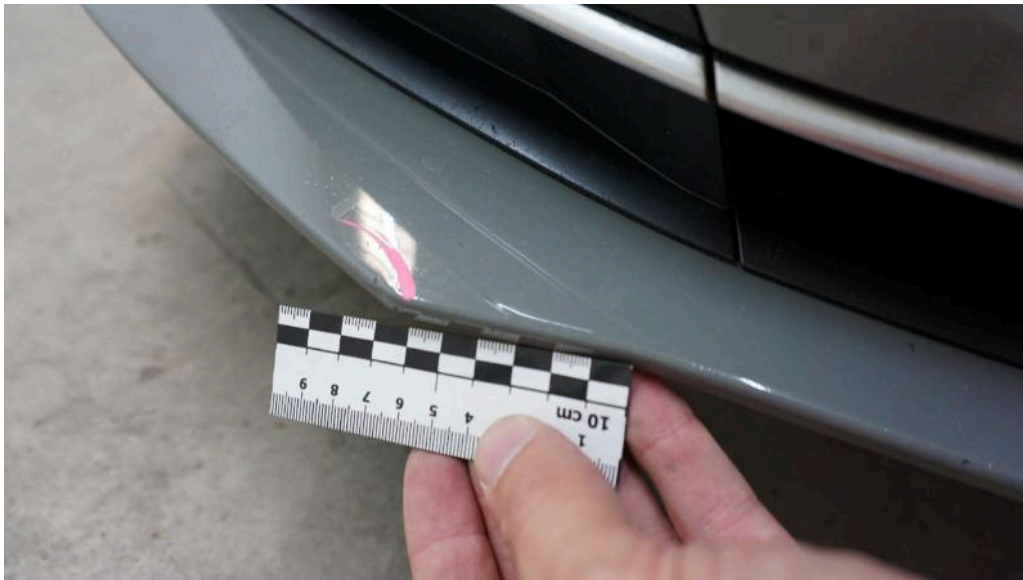
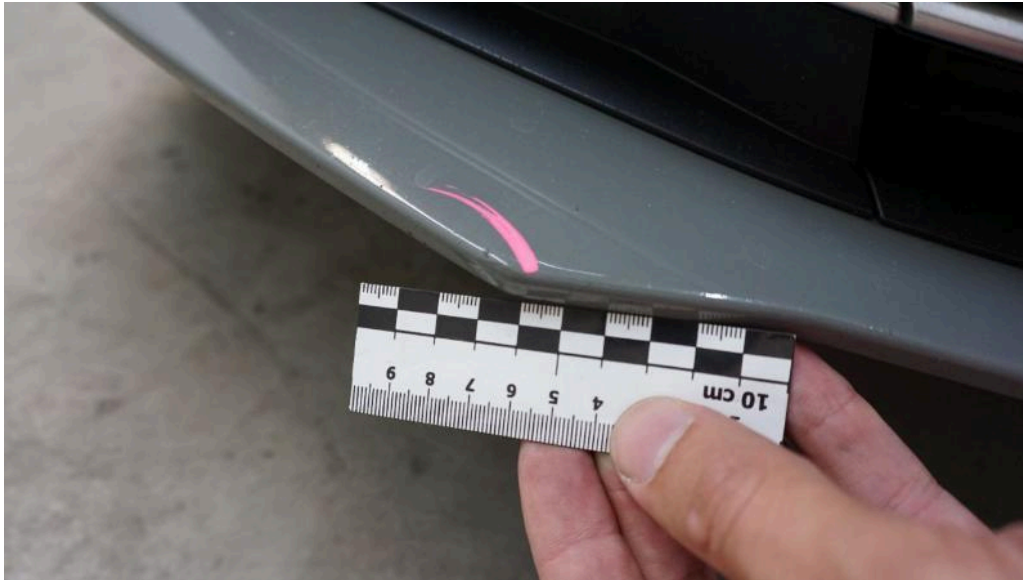
Fahrzeugfront Stoßfänger (vorne) Steinschläge verschürt

Fahrzeugfront Stoßfänger (vorne) Steinschläge verschürft

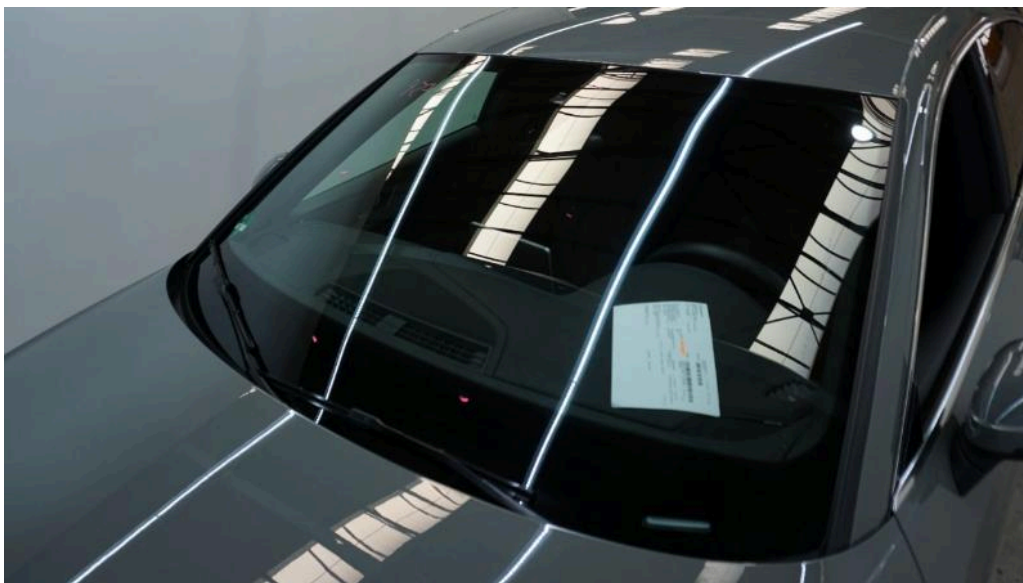
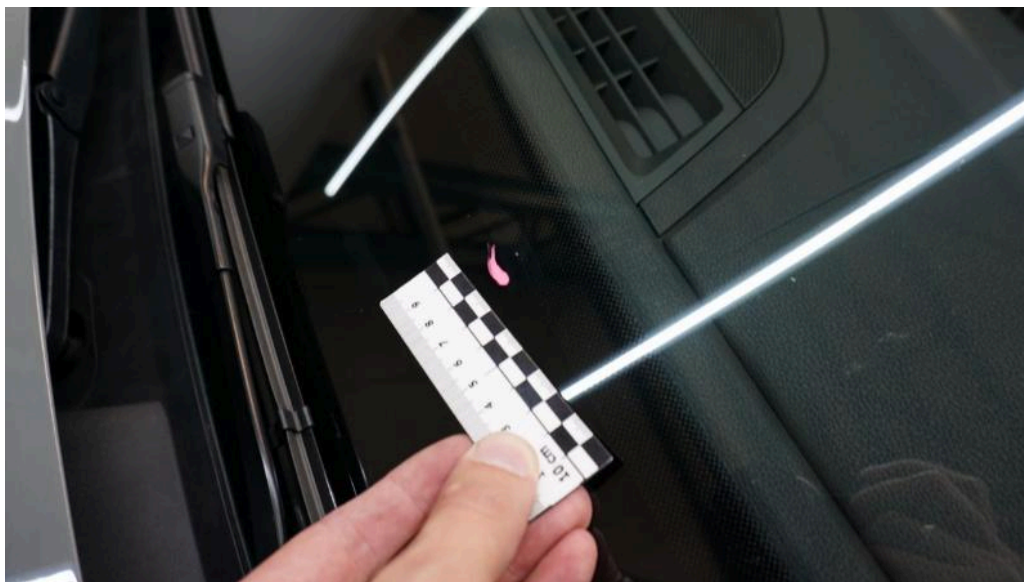
<b>Verglasung</b>	<b>0,00 €</b>	<b>0,00 €</b>
Aktueller Schaden, Fahrzeugfront, Frontscheibe, Steinschlag / -schläge, akzeptierter Schaden	-	-
<b>Felgen / Bereifung</b>	<b>330,00 €</b>	<b>270,00 €</b>
Aktueller Schaden, Vorderachse, Felge links (vorne), verschürft, lackieren	210,00 €	150,00 €
Aktueller Schaden, Vorderachse, Reifen links (vorne), eingeschnitten, erneuern	120,00 €	120,00 €

Fahrzeugfront Frontscheibe Steinschlag / -schläge

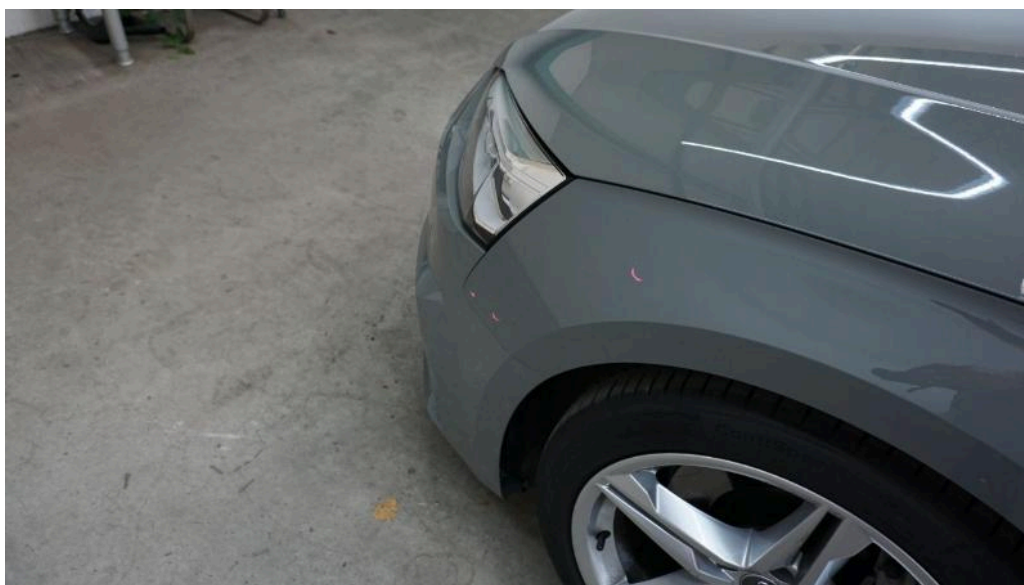
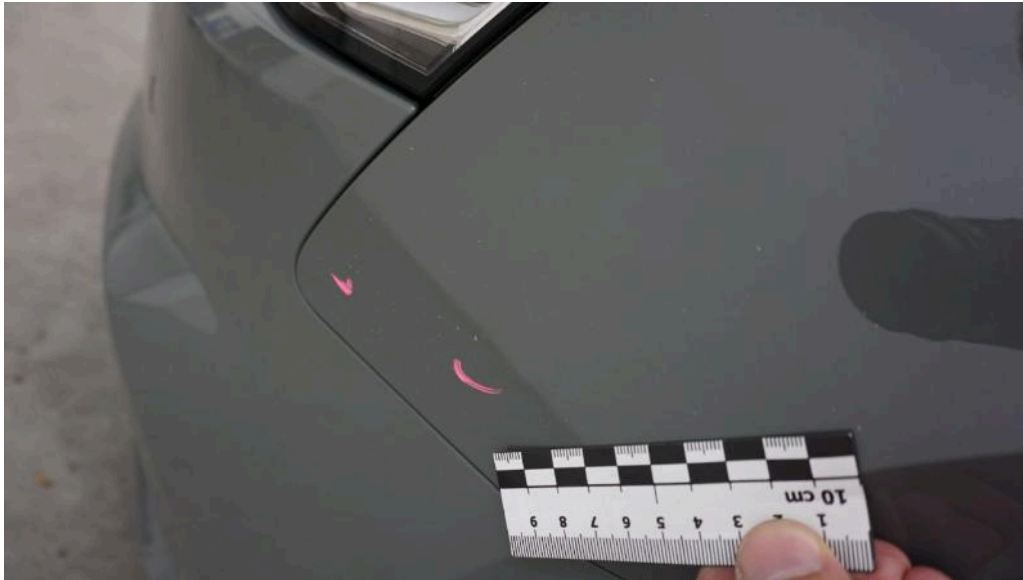
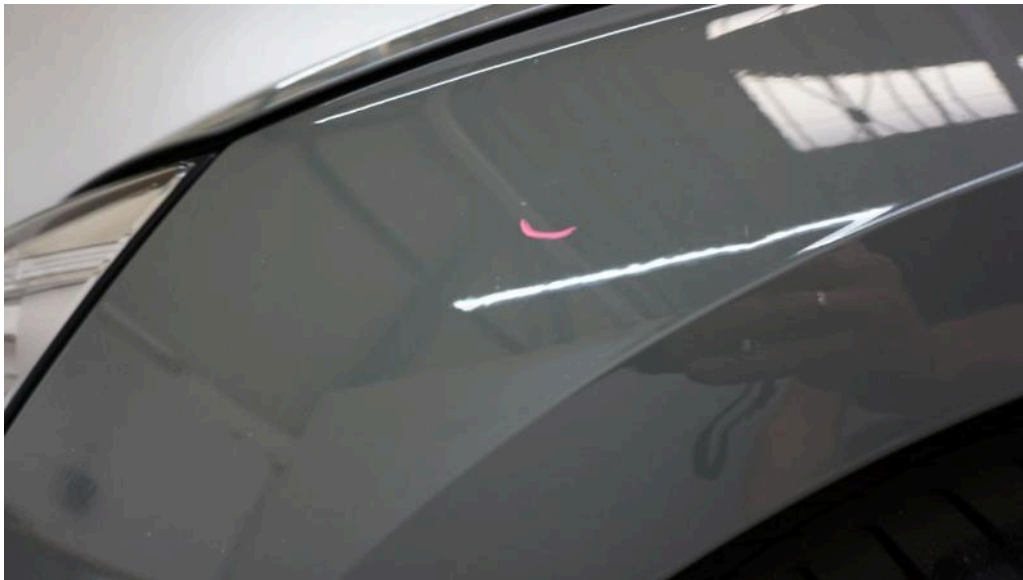
linke Seite Kotflügel vorne (links) Steinschlag / -schläge

**Bild 31**  
linke Seite Kotflügel vorne (links) Steinschlag / -schläge

**Bild 32**  
linke Seite Kotflügel vorne (links) Steinschlag / -schläge

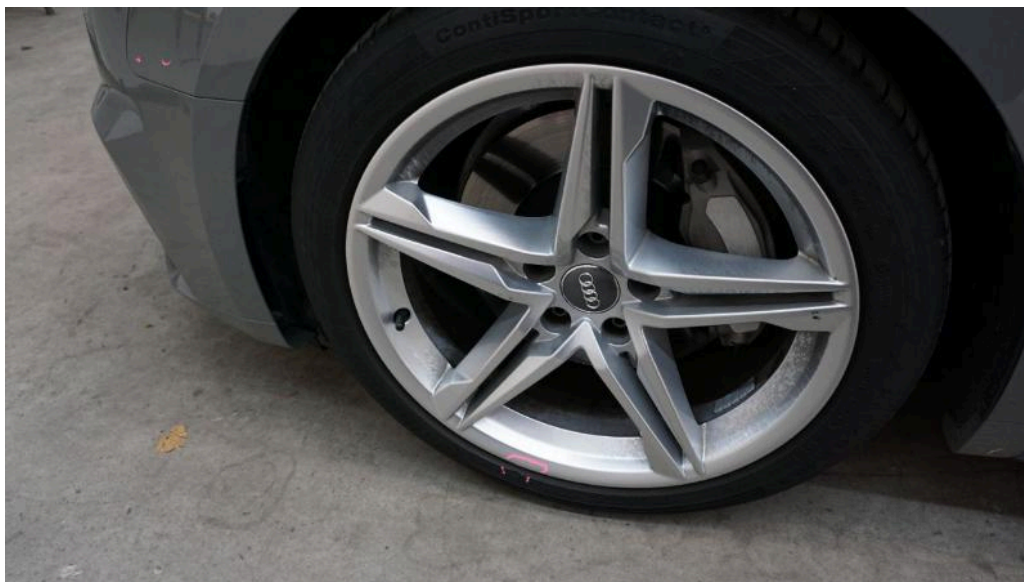
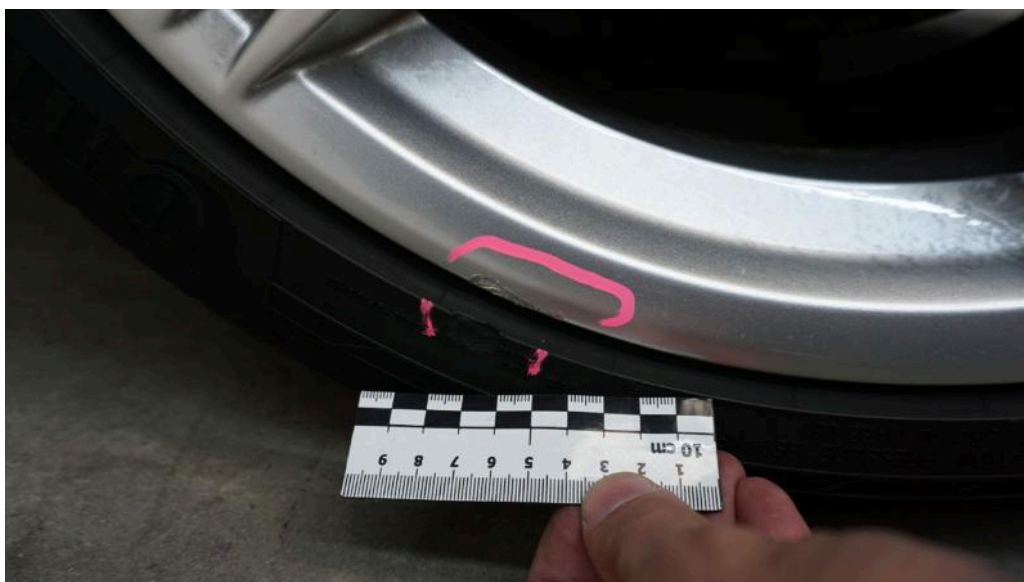
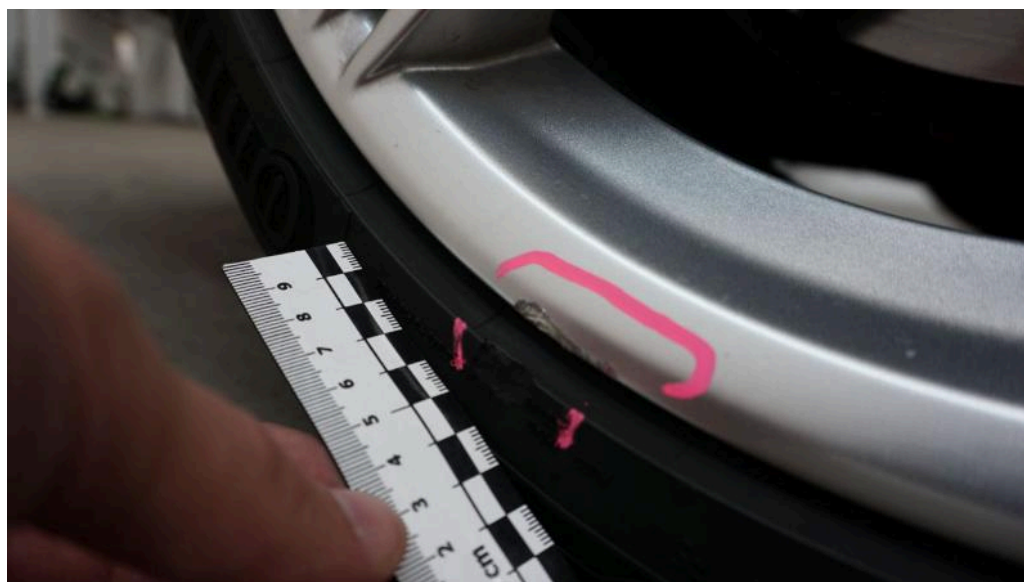
**Bild 33**  
Vorderachse Felge links (vorne) verschürt, Vorderachse Reifen links (vorne) eingeschnitten

**Bild 34**  
Vorderachse Felge links (vorne) verschürt, Vorderachse Reifen links (vorne) eingeschnitten

Vorderachse Felge links (vorne) verschürft, Vorderachse Reifen links (vorne) eingeschnitten

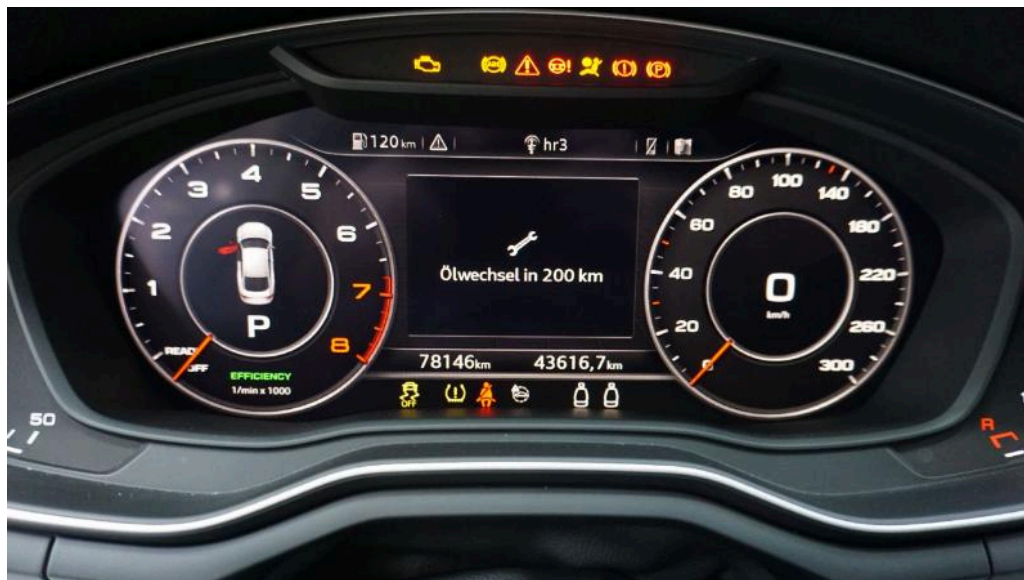
Bild 35

geschätzte Reparaturkosten	Minderwert
<b>Allgemeinzustand</b>	<b>550,00 €</b>	<b>550,00 €</b>
Aktueller Schaden, Fahrzeug, HU / UMA, fehlt, erneuern	150,00 €	150,00 €
Aktueller Schaden, Fahrzeug, Wartung, fällig, erneuern	400,00 €	400,00 €
<b>Lackierung</b>	<b>1.685,00 €</b>	<b>1.180,00 €</b>
Aktueller Schaden, Fahrzeugfront, Motorhaube, Steinschlag / -schläge, lackieren	660,00 €	460,00 €
Aktueller Schaden, linke Seite, Kotflügel vorne (links), Steinschlag / -schläge, lackieren	575,00 €	400,00 €
Aktueller Schaden, linke Seite, Tür hinten (links), verkratzt, lackieren	450,00 €	320,00 €
<b>Anbauteile</b>	<b>2.510,00 €</b>	<b>2.360,00 €</b>
Aktueller Schaden, Fahrzeugfront, Stoßfänger (vorne), Steinschläge , verschürft, aus- und einbauen + lackieren	500,00 €	350,00 €
Aktueller Schaden, linke Seite, Schwellerverkleidung (links), verschürft, erneuern	660,00 €	660,00 €
Aktueller Schaden, Fahrzeugheck, Stoßfänger (hinten), Die Stoßstange ist leicht verformt und im kannten Bereich mit starkem Materialabtrag. Diffusor lackieren , angestoßen, erneuern	1.350,00 €	1.350,00 €

Fahrzeug Wartung fällig

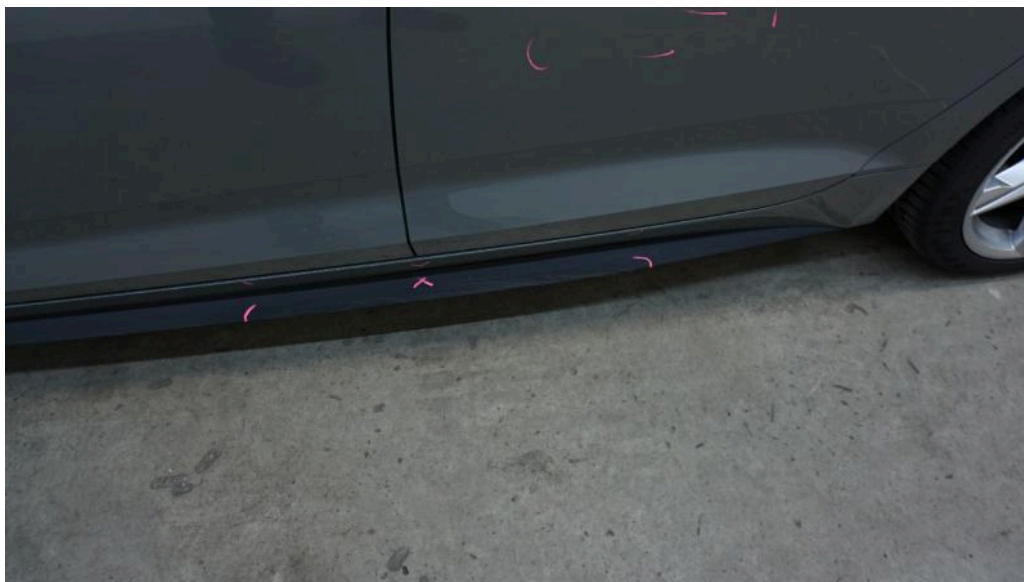
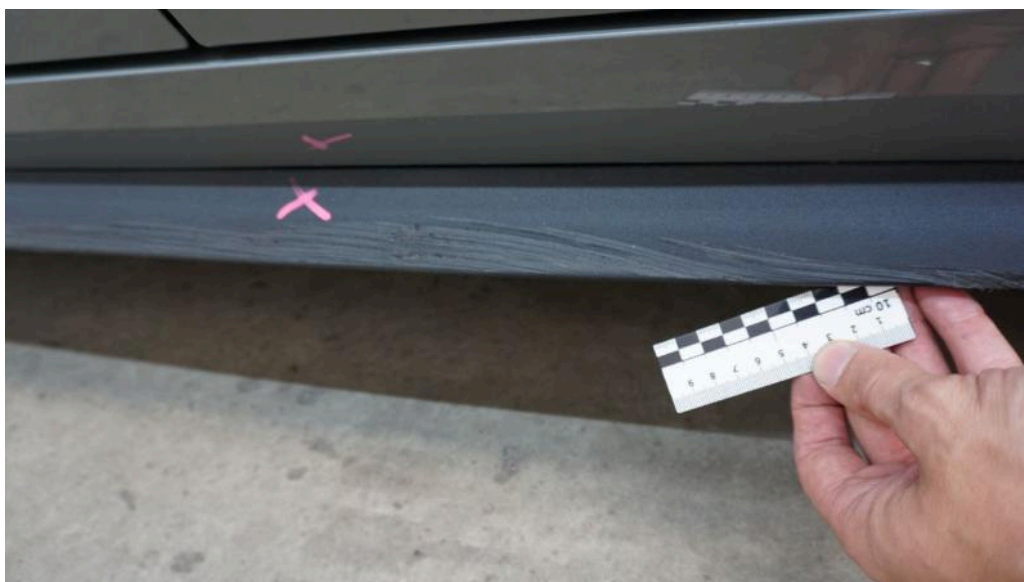
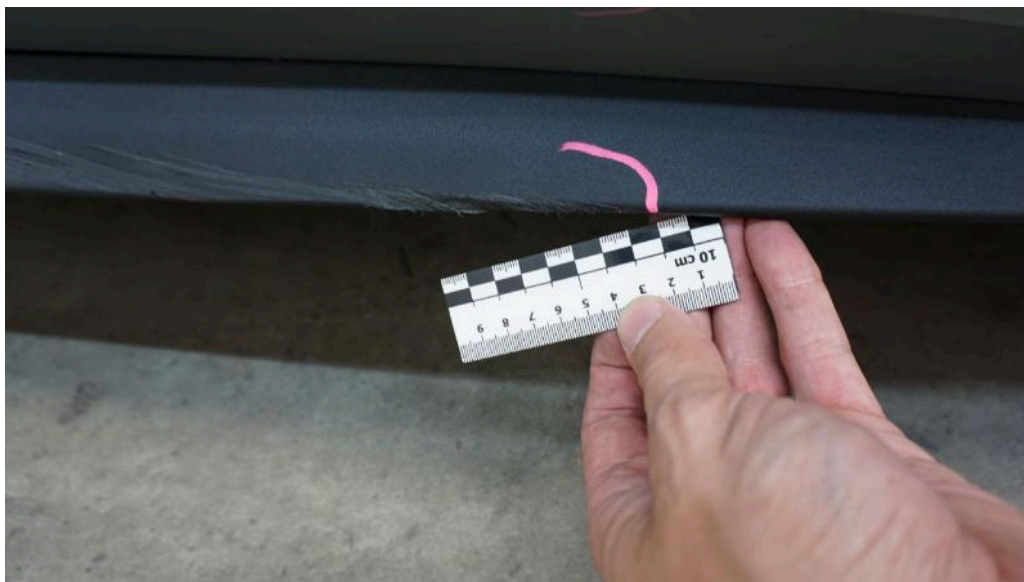
linke Seite Schwellerverkleidung (links) verschürt

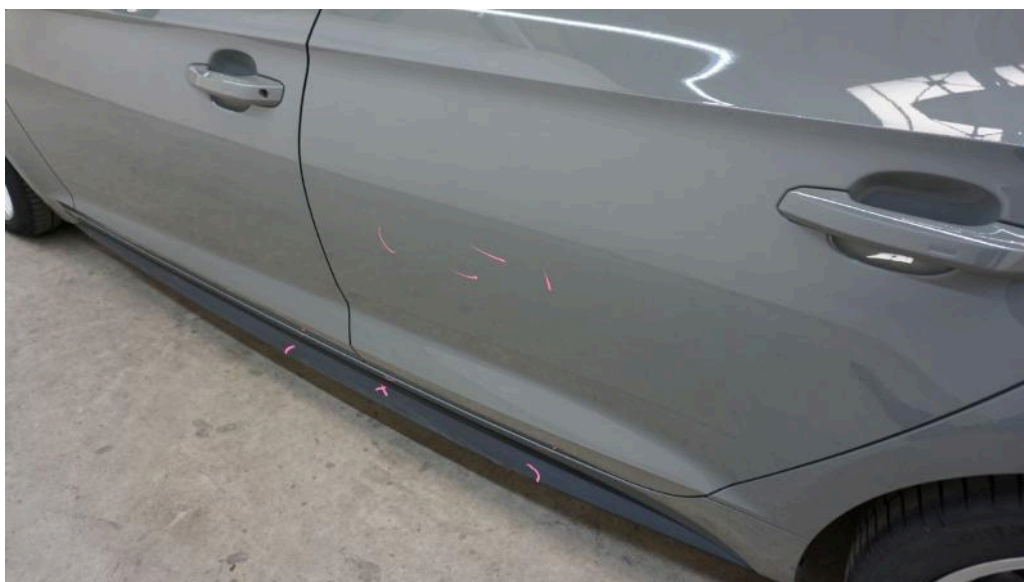
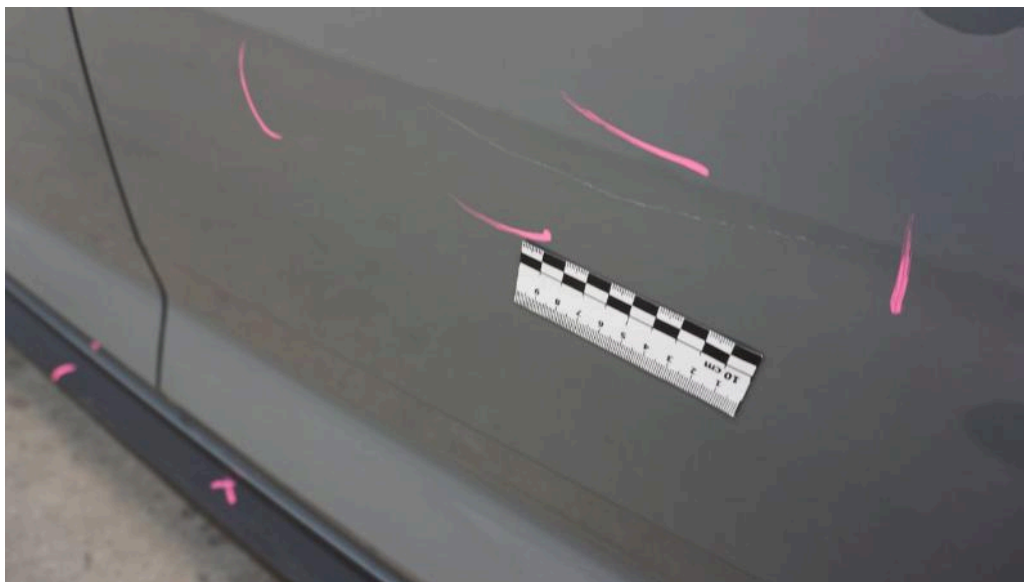
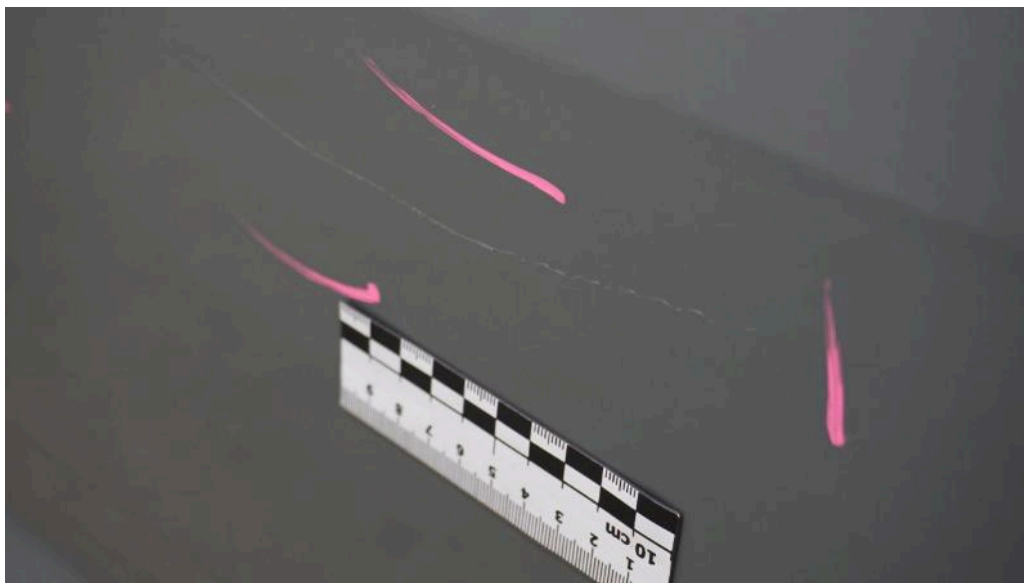
linke Seite Tür hinten (links) verkratzt
