Minderwertgutachten

Dokumentnummer: 1195073
Auftrag vom / Auftrag am: 29.09.2022 / 12:31 Uhr

Amtliches Kennzeichen:	MQ-BM125	FIN:	WF0DXXTTGDKL49344
HSN/TSN:	8566 / BNB	Fahrzeugart:	PKW
Aufbau:	Pritsche	Hersteller:	Ford
Modell:	_Transit CC `13	Erstzulassung:	26.06.2019
Letztzulassung:	26.06.2019	Anzahl Türen:	2
Motorart:	Reihe	Emissionsgruppe:	Euro 6
Feinstaubplakette:	Grün	Leistung:	96,0 KW
Hubraum:	1995 ccm	Antriebsart:	Diesel OBD
Getriebeart:	manuell	Laufleistung abgelesen:	21155 Kilometer
Laufleistung geschätzt:	21155 Kilometer

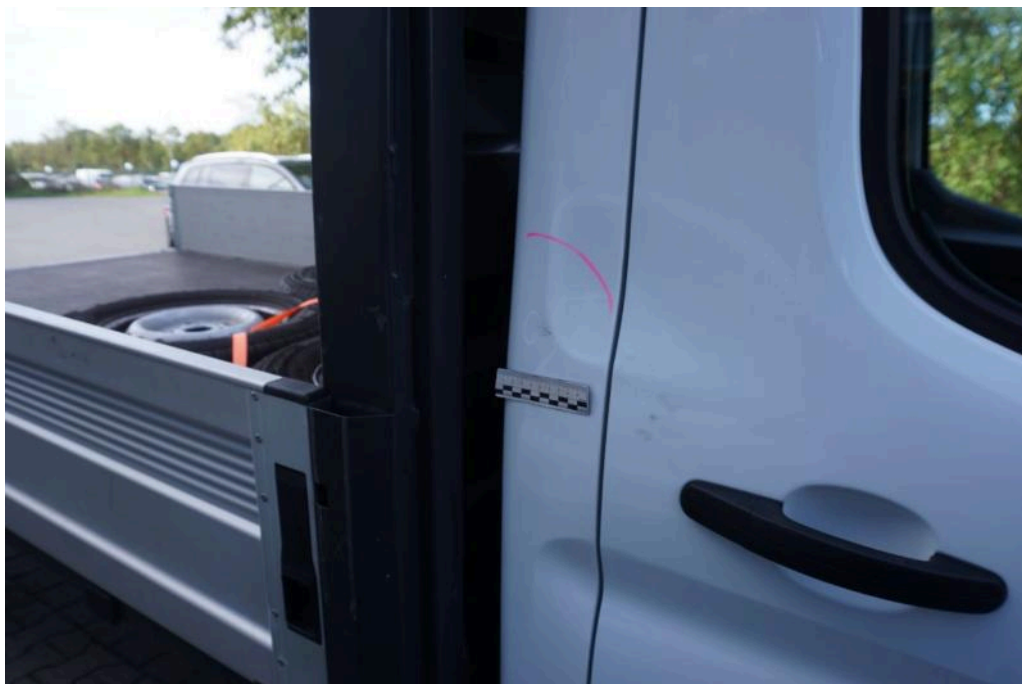
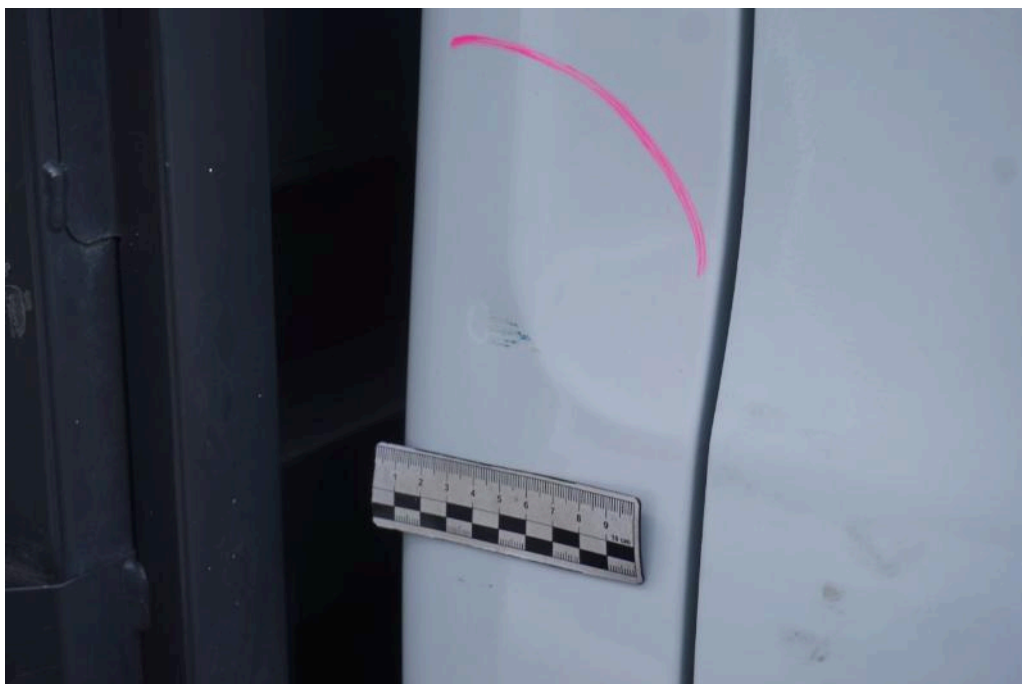
Bild 17
rechte Seite B-Säule Delle

Bild 18
rechte Seite B-Säule Delle

geschätzte Reparaturkosten	Minderwert
Allgemeinzustand	400,00 €	400,00 €
Aktueller Schaden, Fahrzeug, Wartung, Kostenausweitung möglich!, unvollständig, erneuern	400,00 €	400,00 €
Karosserie	120,00 €	120,00 €
Aktueller Schaden, rechte Seite, B-Säule, Delle, Smart Repair / Spot Repair	120,00 €	120,00 €
Anbauteile	0,00 €	0,00 €
Aktueller Schaden, Fahrzeugfront, Stoßfänger (vorne), verkratzt, akzeptierter Schaden	-	-
Aktueller Schaden, Fahrzeug, Ladebordwand hinten , verformt, akzeptierter Schaden	-	-
Verglasung	110,00 €	110,00 €
Aktueller Schaden, rechte Seite, Blinkerglas Aussenspiegel, verkratzt, erneuern	55,00 €	55,00 €
Aktueller Schaden, linke Seite, Blinkerglas Aussenspiegel, verkratzt, erneuern	55,00 €	55,00 €

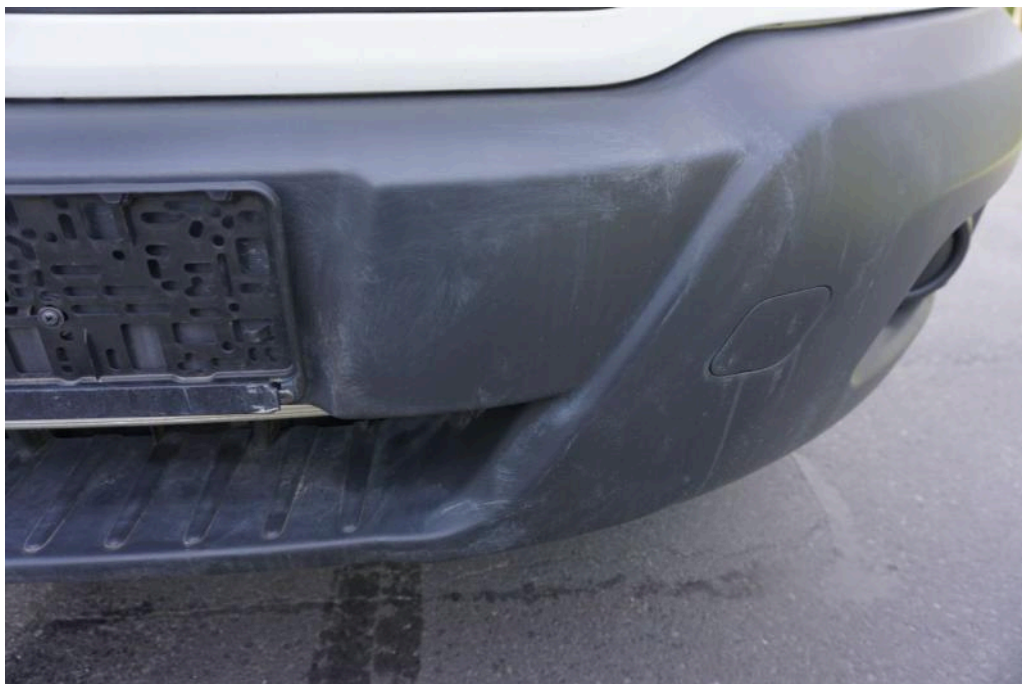
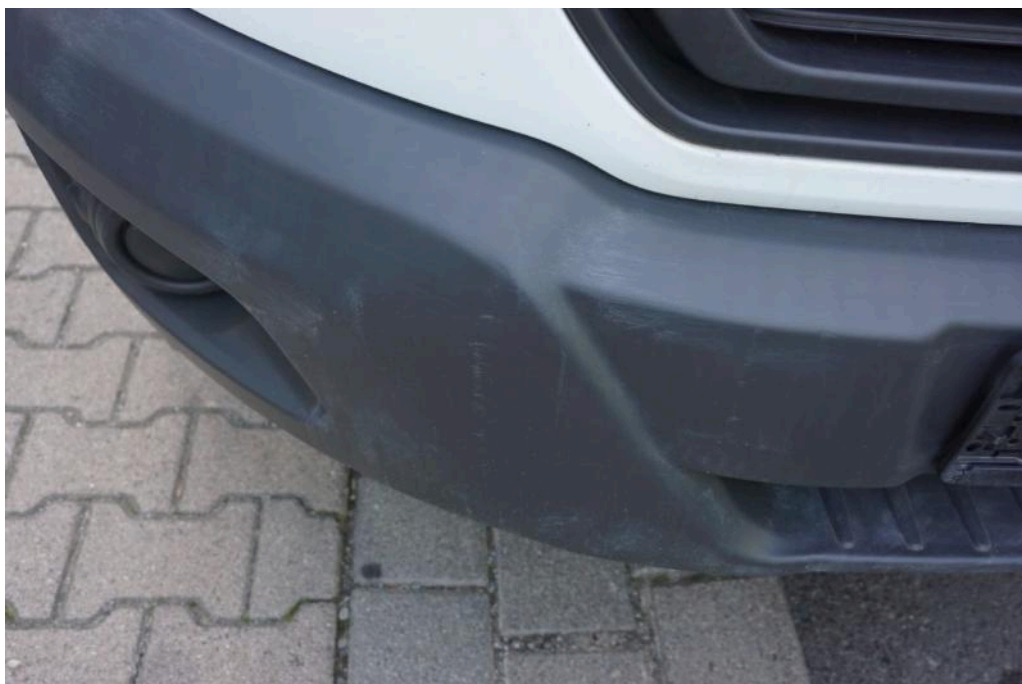
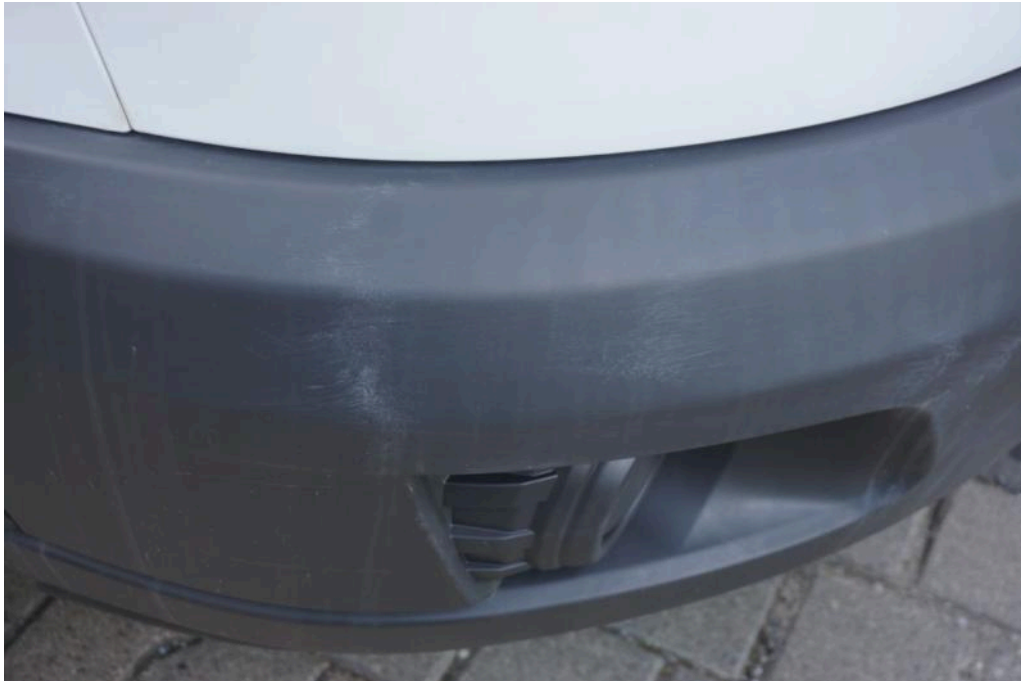
Bild 19
Fahrzeugfront Stoßfänger (vorne) verkratzt

Bild 20
Fahrzeugfront Stoßfänger (vorne) verkratzt

Bild 21
Fahrzeugfront Stoßfänger (vorne) verkratzt

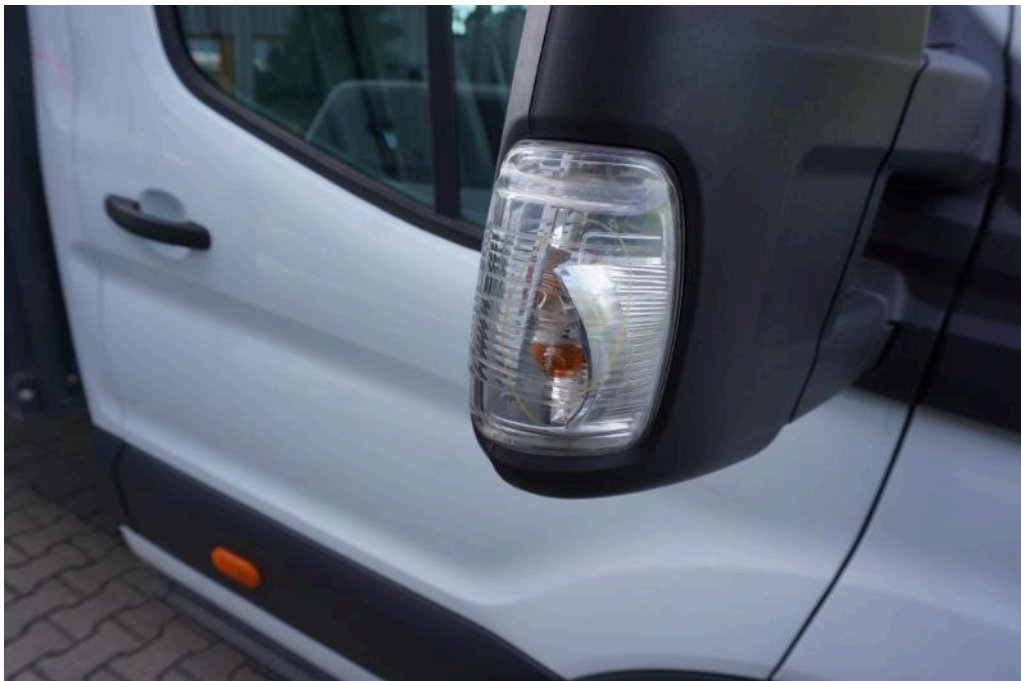
Bild 22
rechte Seite Blinkerglas Aussenspiegel verkratzt

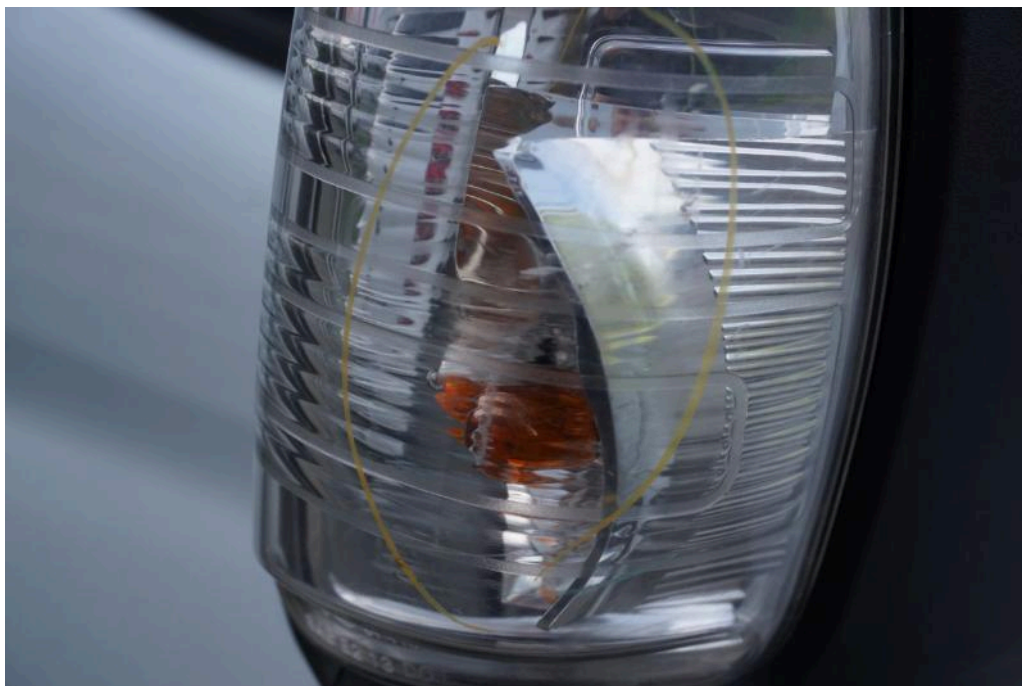
Bild 23

rechte Seite Blinkerglas Aussenspiegel verkratzt

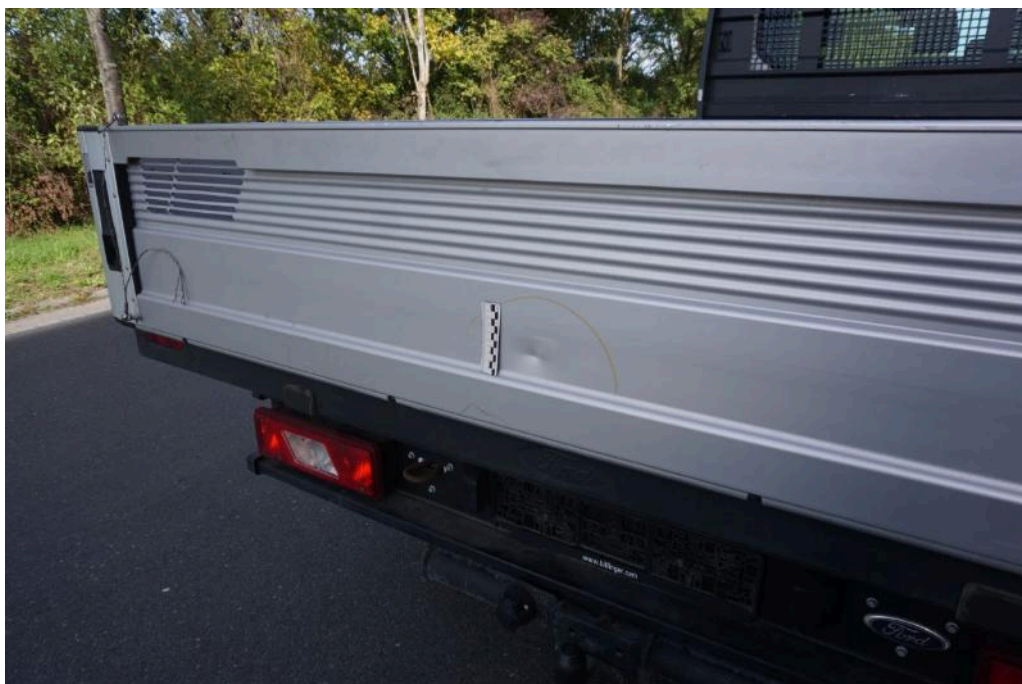
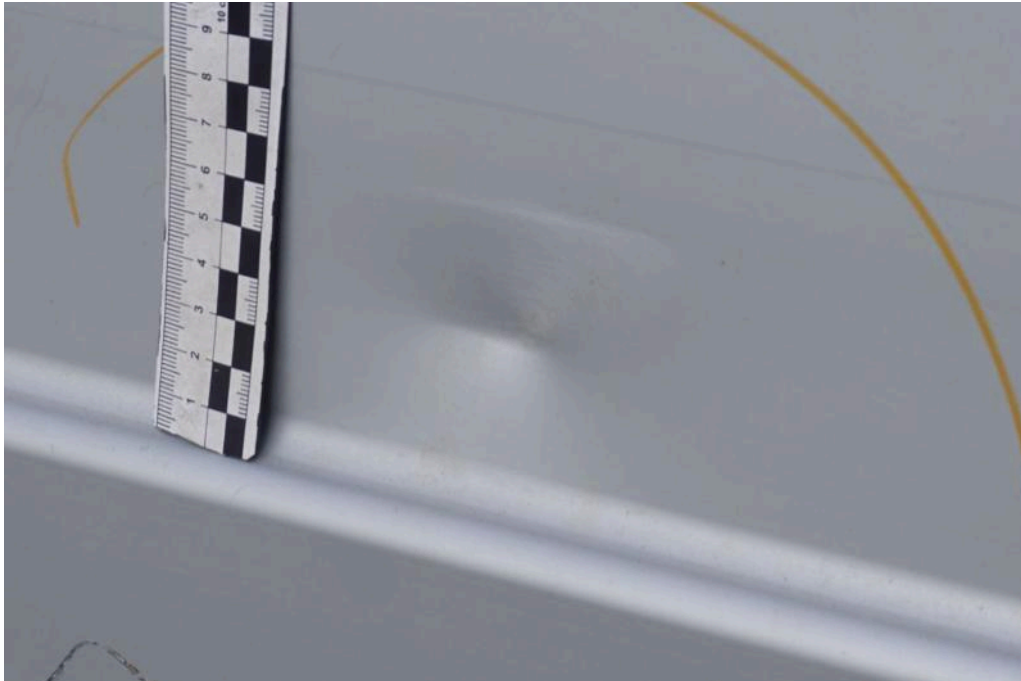
Fahrzeug Ladebordwand hinten verformt

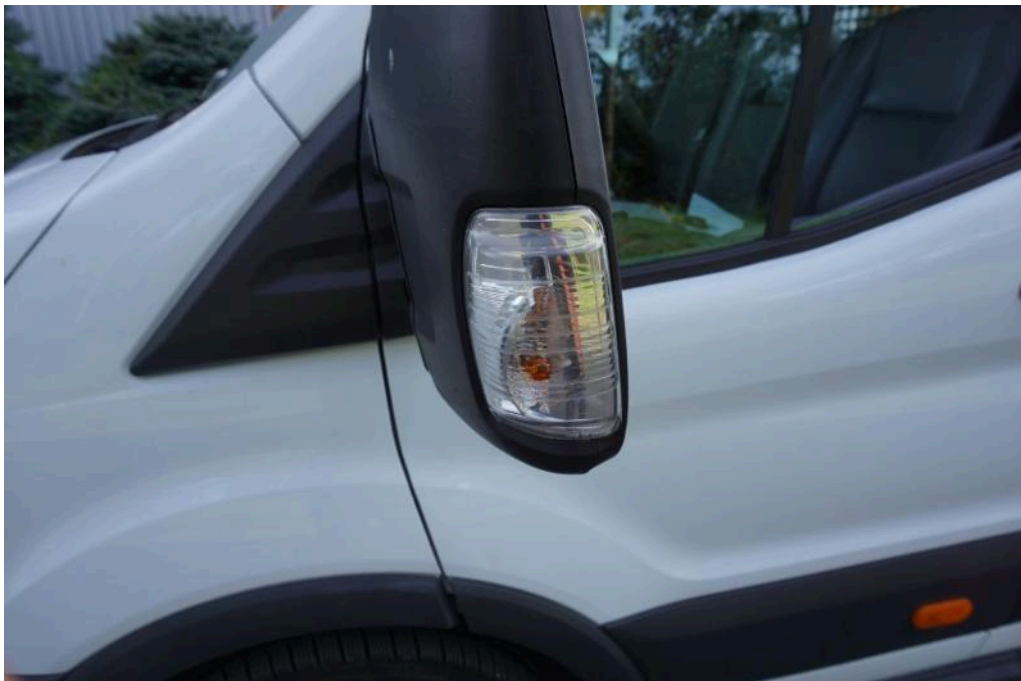
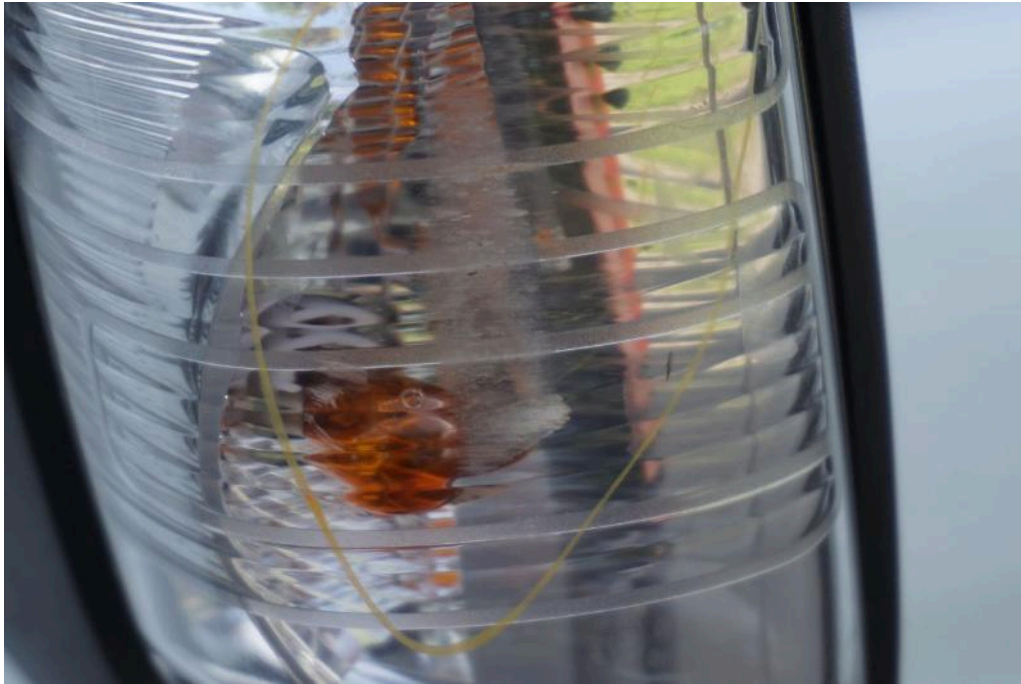
linke Seite Blinkerglas Aussenspiegel verkratzt
