Minderwertgutachten

Dokumentnummer: 1197270
Auftrag vom / Auftrag am: 07.10.2022 / 13:45 Uhr

Amtliches Kennzeichen:	HH-EG1913	FIN:	WAUZZZF27KN046437
HSN/TSN:	0588 / BNE	Fahrzeugart:	PKW
Aufbau:	Kombi	Hersteller:	Audi
Modell:	A6 Avant '18	Erstzulassung:	04.01.2019
Letztzulassung:	04.01.2019	Anzahl Türen:	5
Motorart:	Reihe	Emissionsgruppe:	Euro 6
Feinstaubplakette:	Grün	Leistung:	150,0 KW
Hubraum:	1968 ccm	Antriebsart:	Hybrid (Diesel/Elektro)
Antriebskonzept:	Frontantrieb	Getriebeart:	Automatik
Laufleistung abgelesen:	119604 Kilometer	Laufleistung geschätzt:	119604 Kilometer

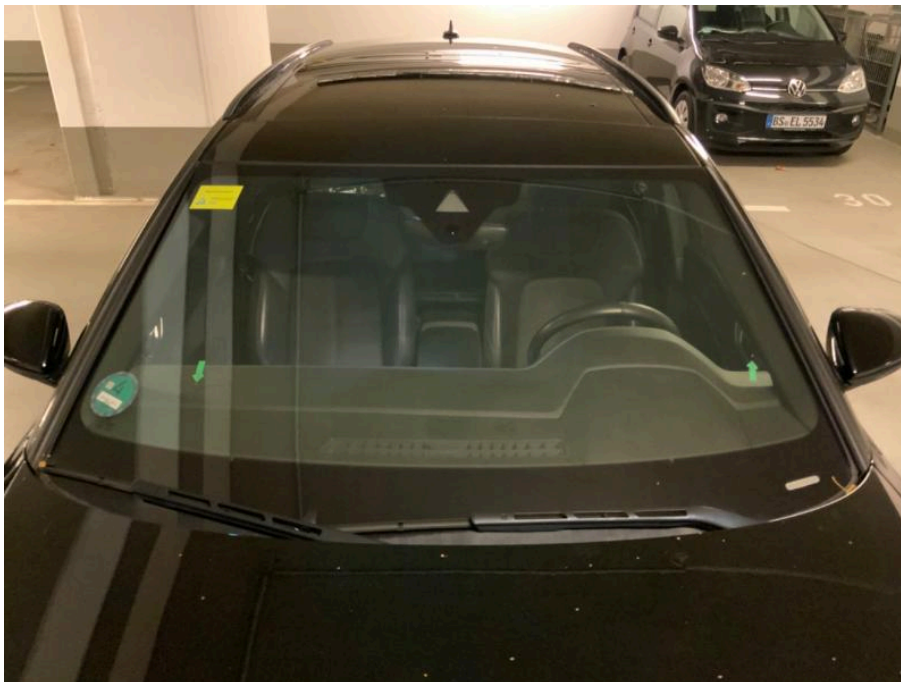
Bild 18
Fahrzeugfront Frontscheibe Steinschlag / -schläge

geschätzte Reparaturkosten	Minderwert
Verglasung	1.500,00 €	1.500,00 €
Aktueller Schaden, Fahrzeugfront, Frontscheibe, Steinschlag / -schläge, erneuern	1.500,00 €	1.500,00 €
Lackierung	780,00 €	560,00 €
Aktueller Schaden, Fahrzeugfront, Stoßfänger (vorne), verschürft, lackieren	630,00 €	410,00 €
Aktueller Schaden, rechte Seite, Tür vorn (rechts), Kratzer, Smart Repair / Spot Repair	50,00 €	50,00 €
Aktueller Schaden, rechte Seite, Tür hinten (rechts), Kratzer, Smart Repair / Spot Repair	100,00 €	100,00 €
Felgen / Bereifung	2.220,00 €	2.220,00 €
Aktueller Schaden, Vorderachse, Felge rechts (vorne), Bordsteinschäden , beschädigt, erneuern	960,00 €	960,00 €
Aktueller Schaden, Hinterachse, Felge rechts (hinten), Bordsteinschäden , beschädigt, erneuern	960,00 €	960,00 €
Aktueller Schaden, Fahrzeugzubehör, 2. Reifensatz, 2 Reifen, Verschleißgrenze erreicht, erneuern	300,00 €	300,00 €
Innenraum / Kofferraum	0,00 €	0,00 €

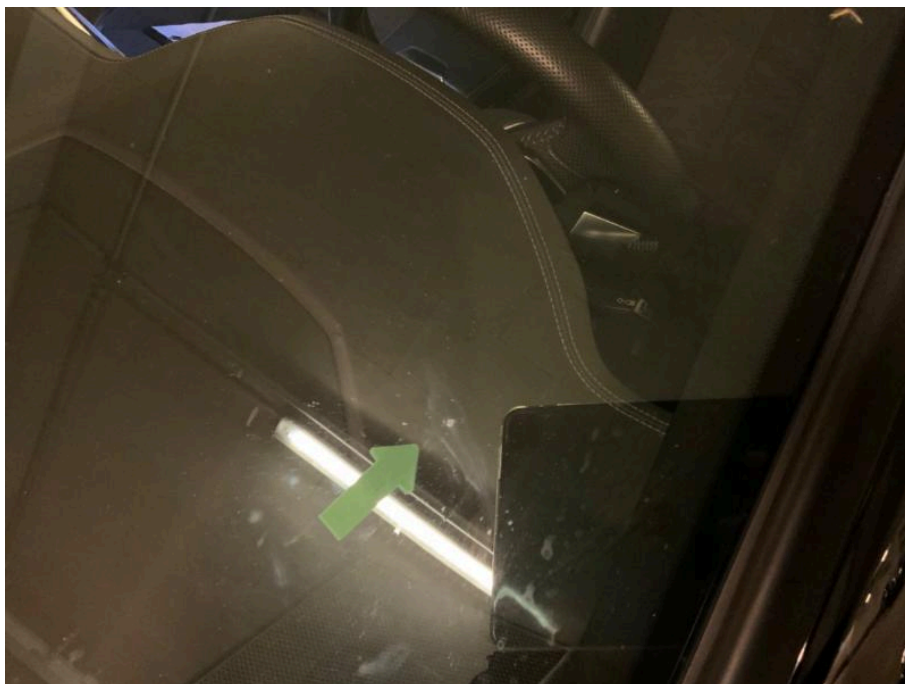
Bild 19

Fahrzeugfront Frontscheibe Steinschlag / -schläge

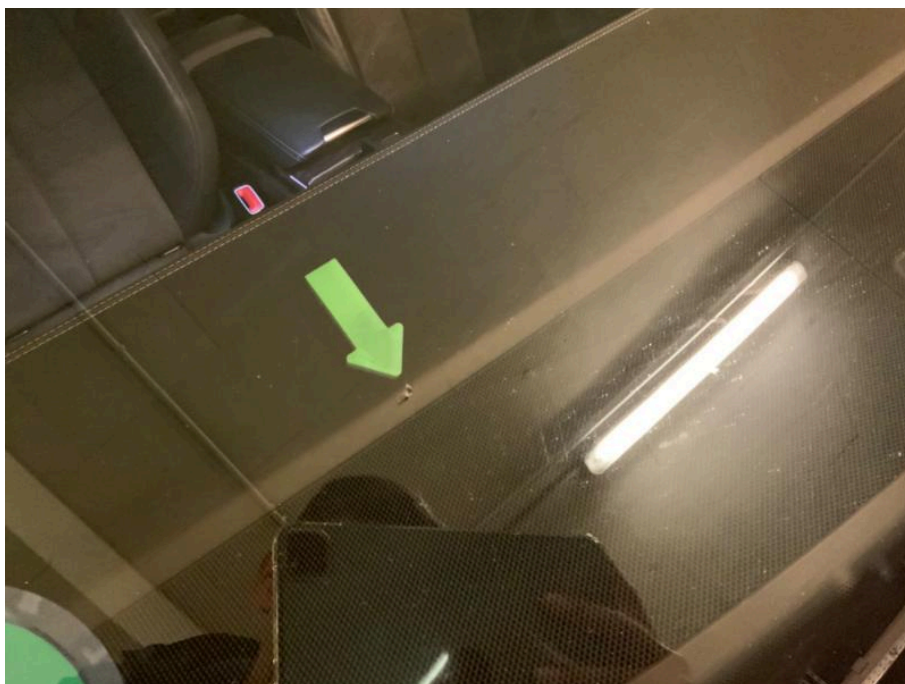
Bild 20

Fahrzeugfront Frontscheibe Steinschlag / -schläge

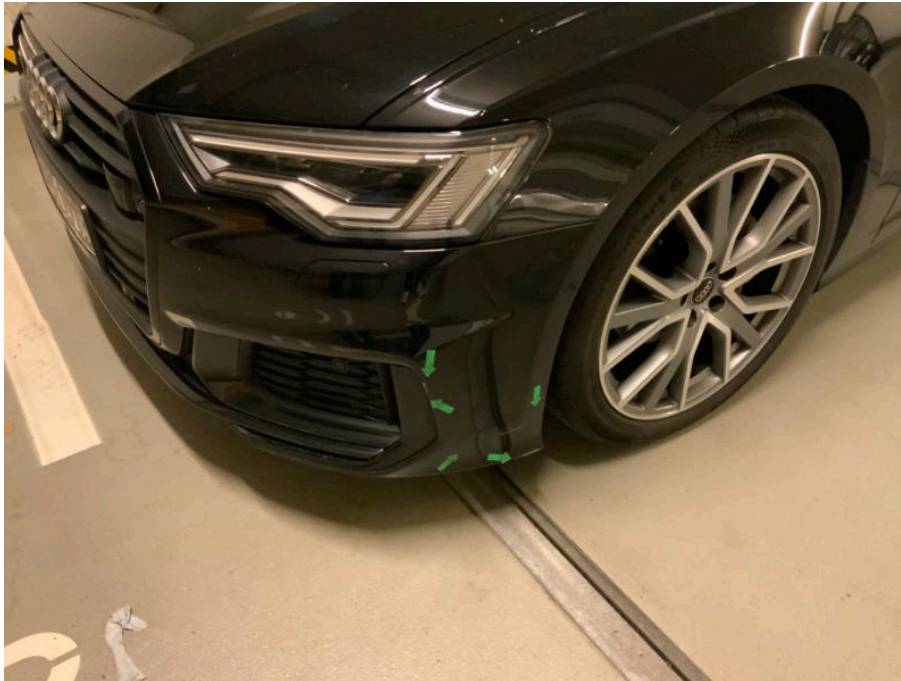
Bild 21

Fahrzeugfront Stoßfänger (vorne) verschürt

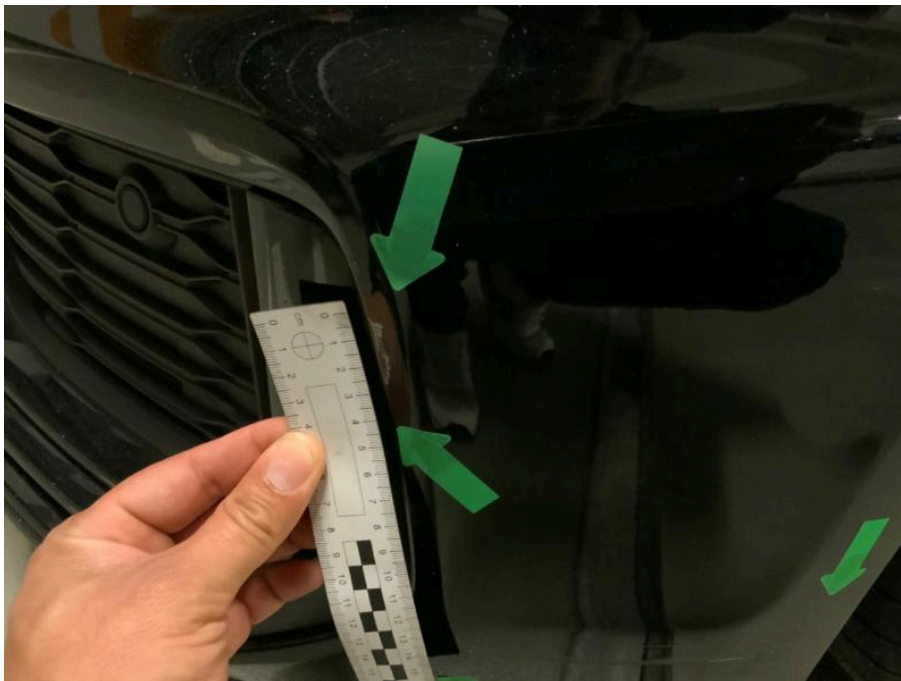
Bild 22

Fahrzeugfront Stoßfänger (vorne) verschürt

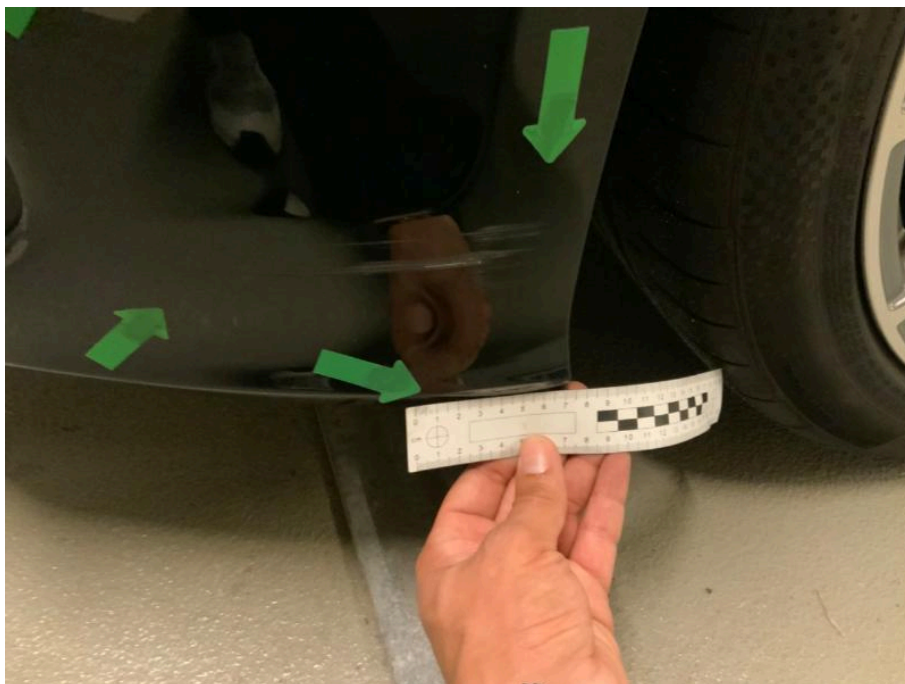
Bild 23

Fahrzeugfront Stoßfänger (vorne) verschürft

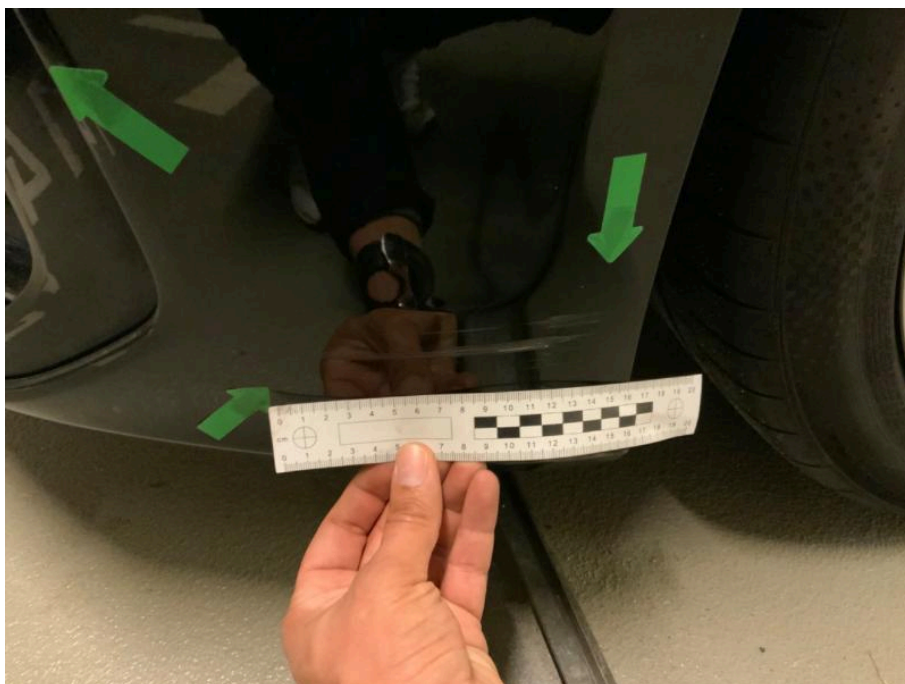
Bild 24

Fahrzeugfront Stoßfänger (vorne) verschürft

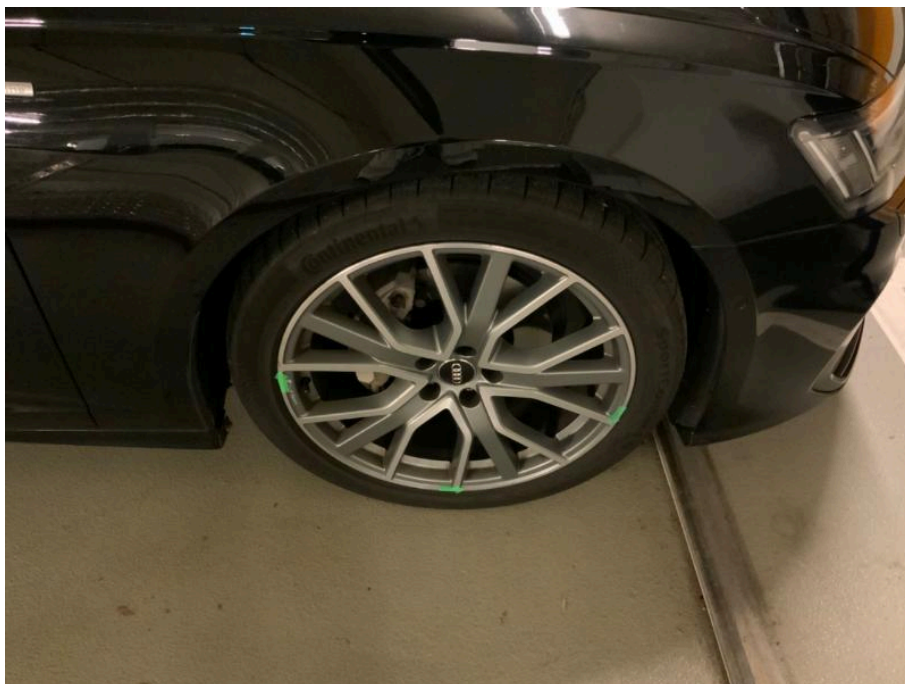
Bild 25

Vorderachse Felge rechts (vorne) Bordsteinschäden beschädigt

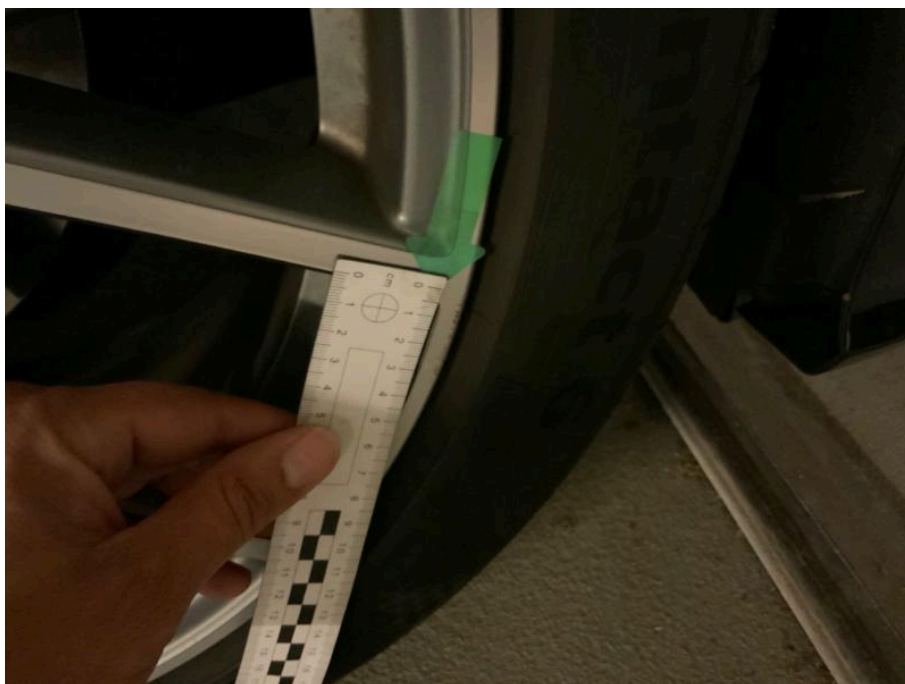
Bild 26

Vorderachse Felge rechts (vorne) Bordsteinschäden beschädigt

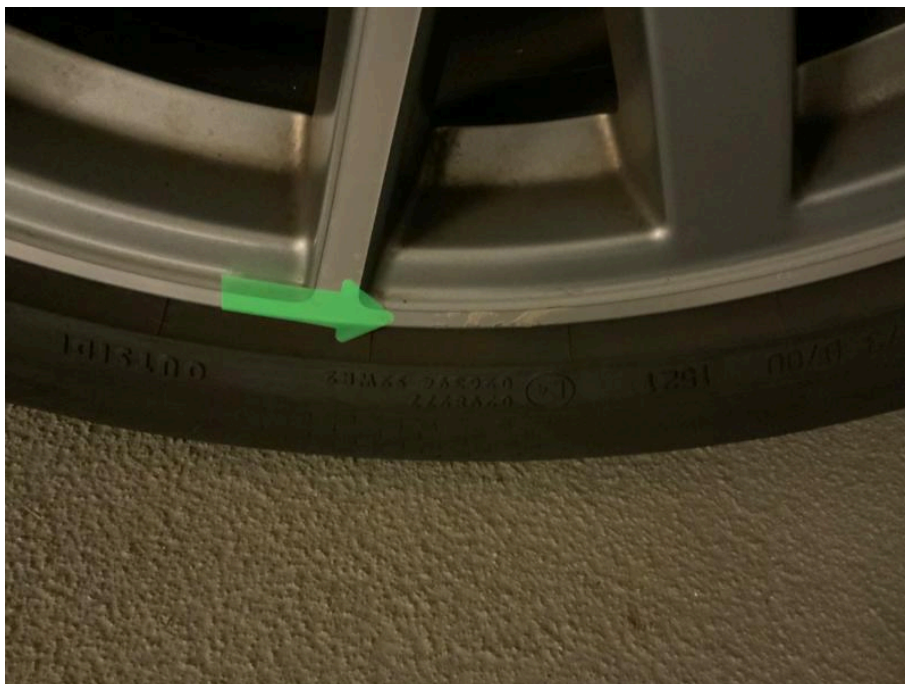
Bild 27

Vorderachse Felge rechts (vorne) Bordsteinschäden beschädigt

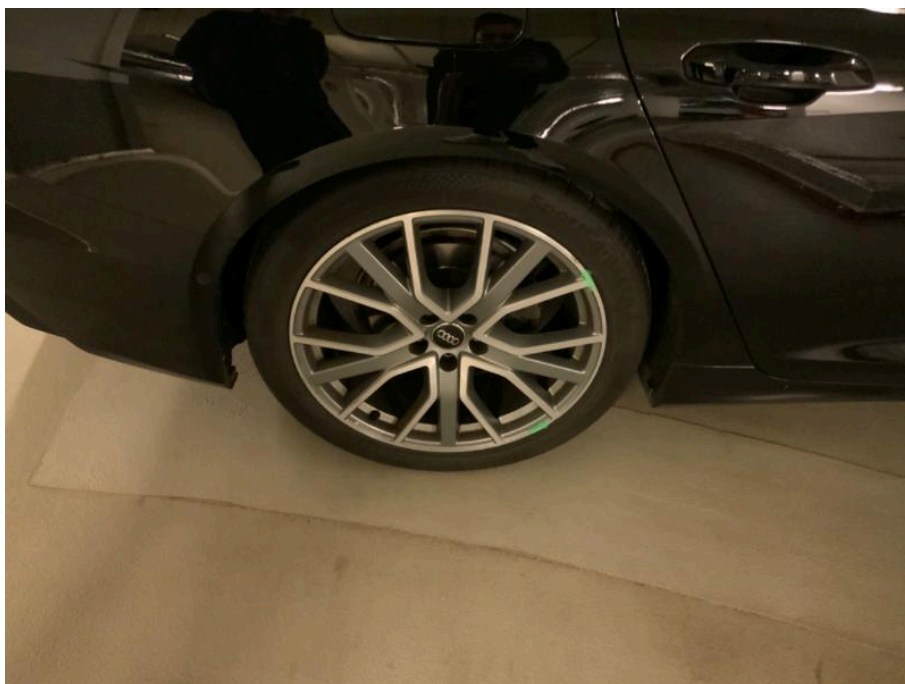
Bild 28

Hinterachse Felge rechts (hinten) Bordsteinschäden beschädigt

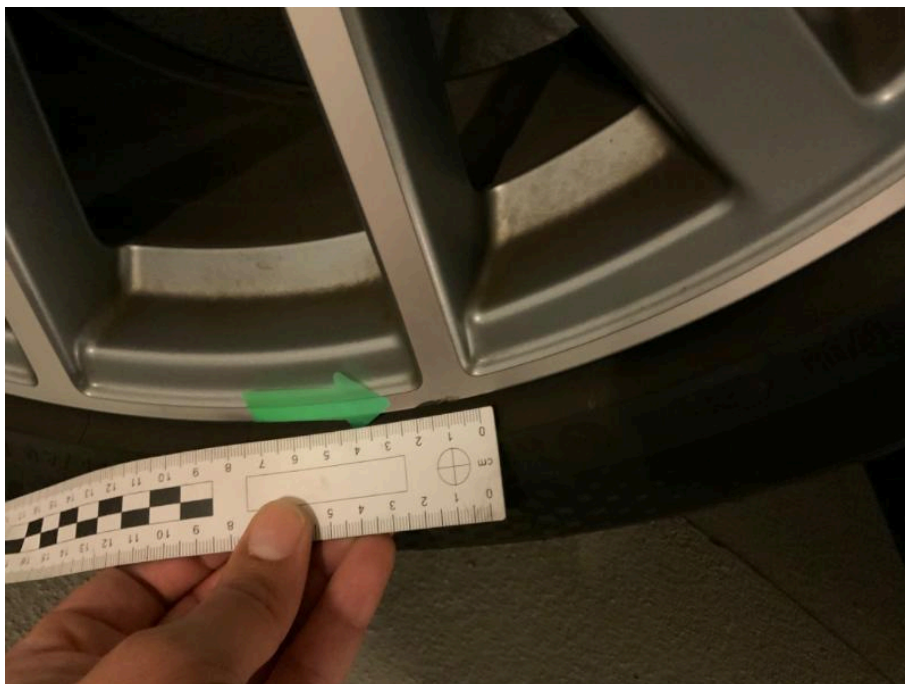
Bild 29

Hinterachse Felge rechts (hinten) Bordsteinschäden beschädigt

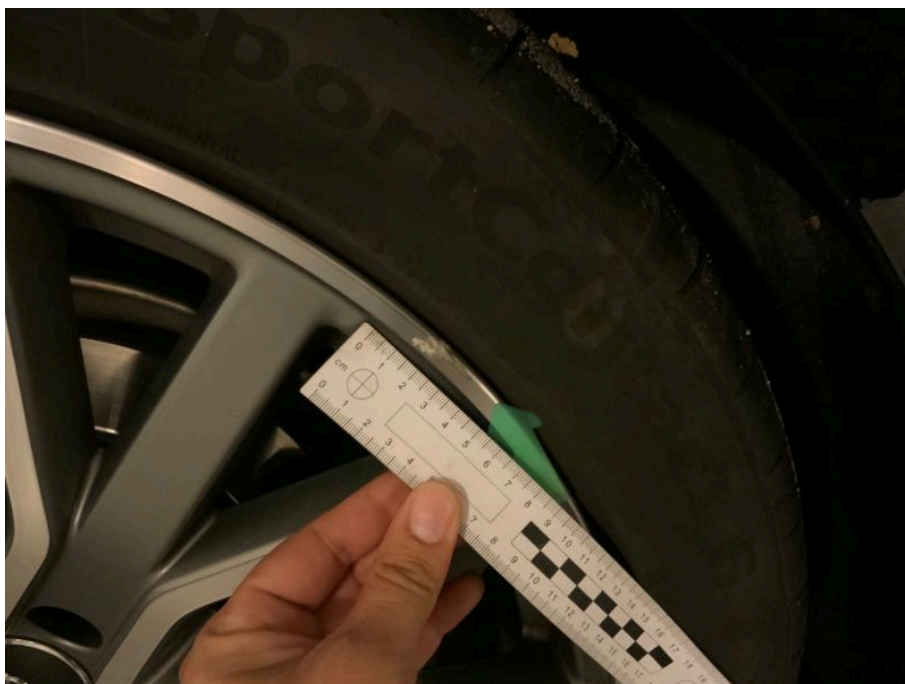
Bild 30

Hinterachse Felge rechts (hinten) Bordsteinschäden beschädigt

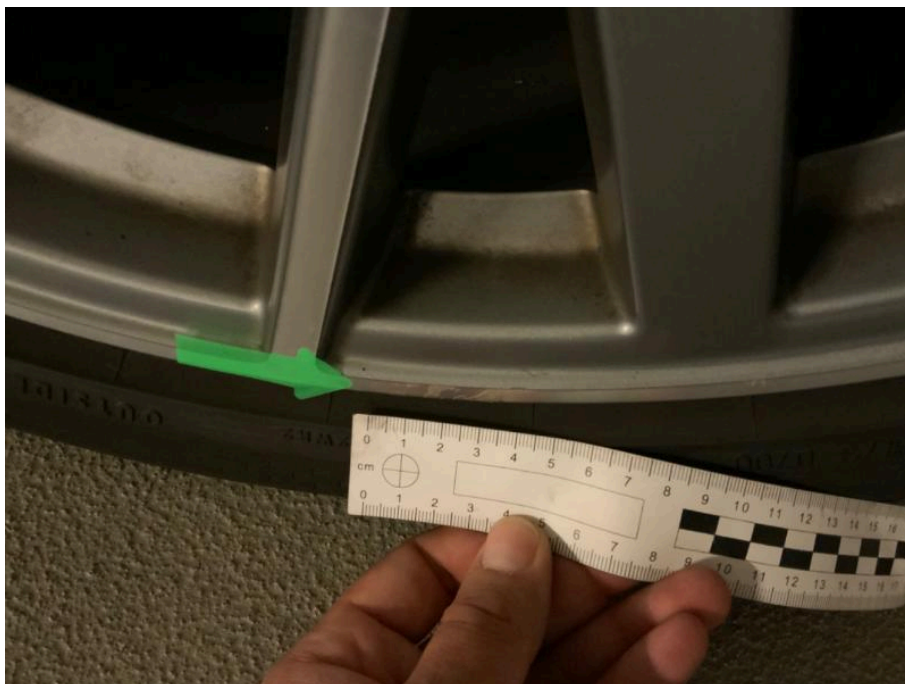
Bild 31

Hinterachse Felge rechts (hinten) Bordsteinschäden beschädigt

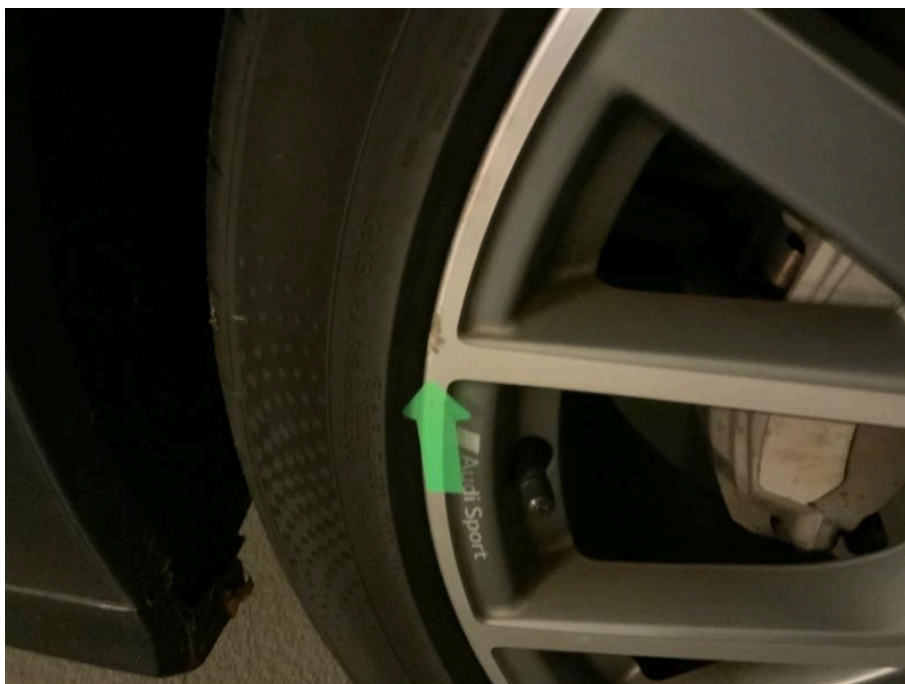
Bild 32

Hinterachse Felge rechts (hinten) Bordsteinschäden beschädigt

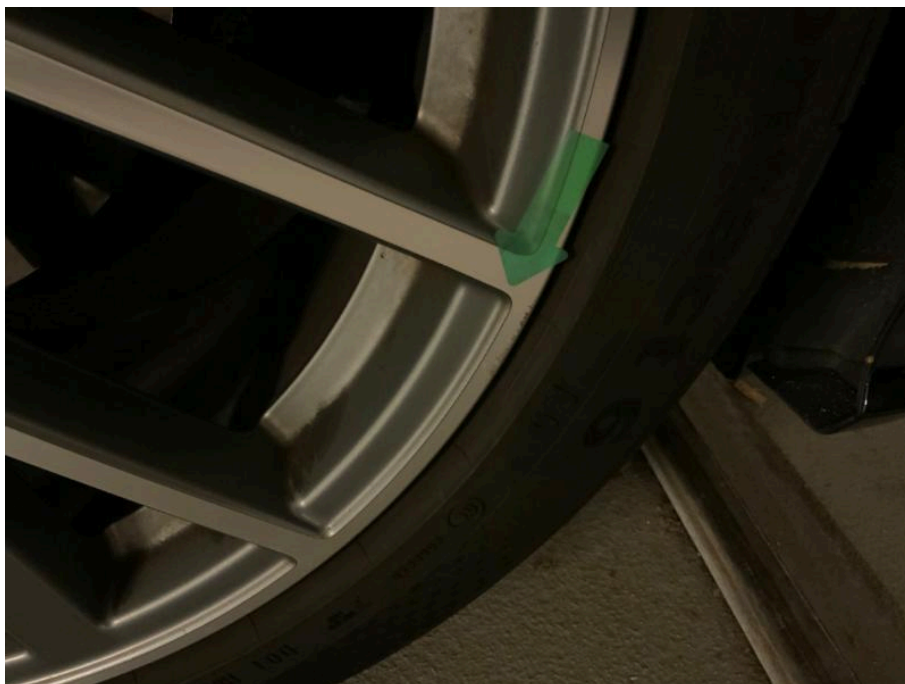
Bild 33

Hinterachse Felge rechts (hinten) Bordsteinschäden beschädigt

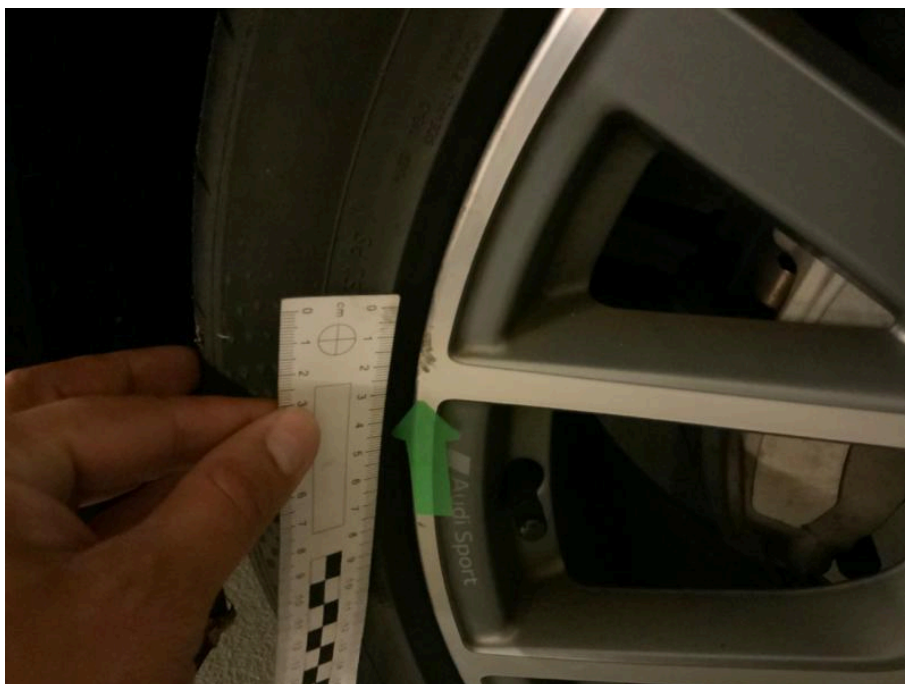
Bild 34

Hinterachse Felge rechts (hinten) Bordsteinschäden beschädigt

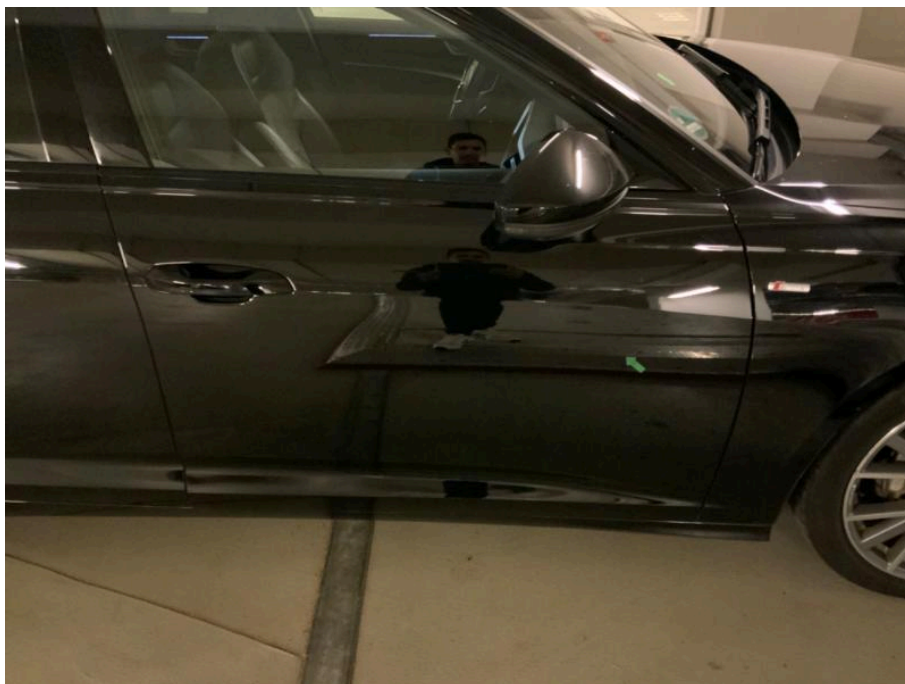
Bild 35
rechte Seite Tür vorn (rechts) Kratzer

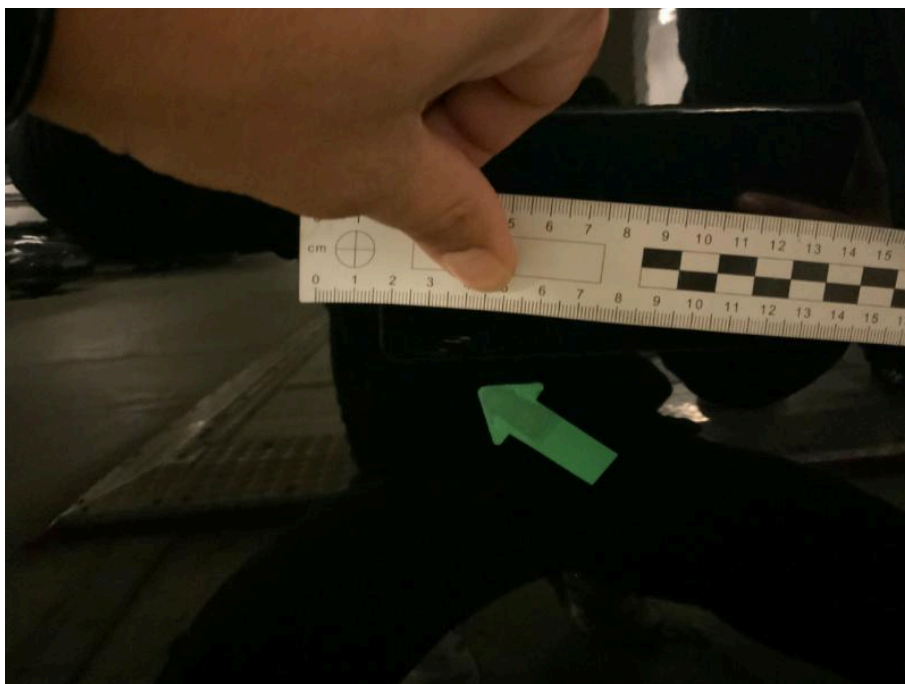
Bild 36
rechte Seite Tür vorn (rechts) Kratzer

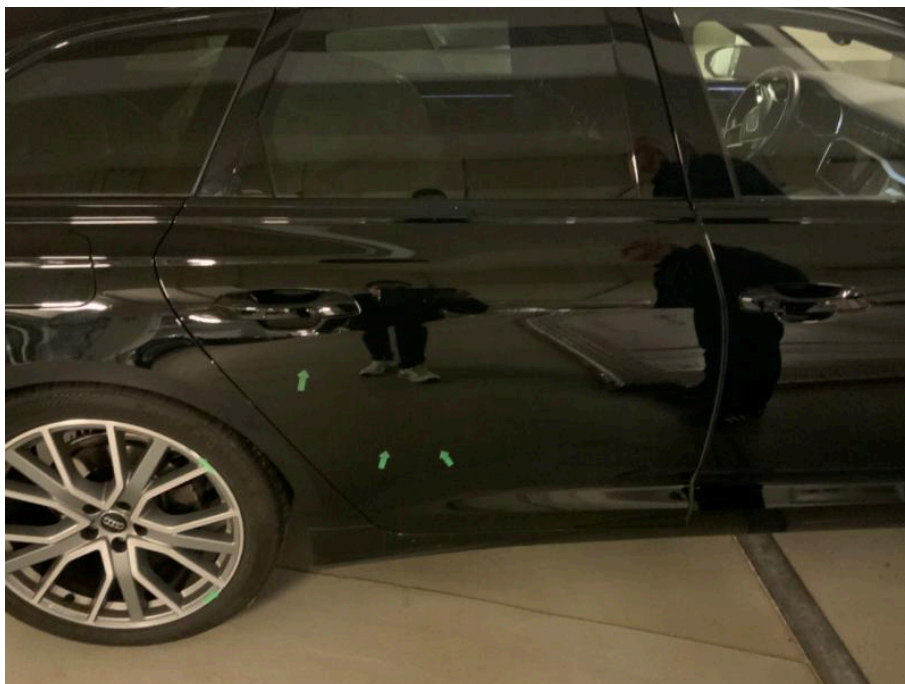
Bild 37
rechte Seite Tür hinten (rechts) Kratzer

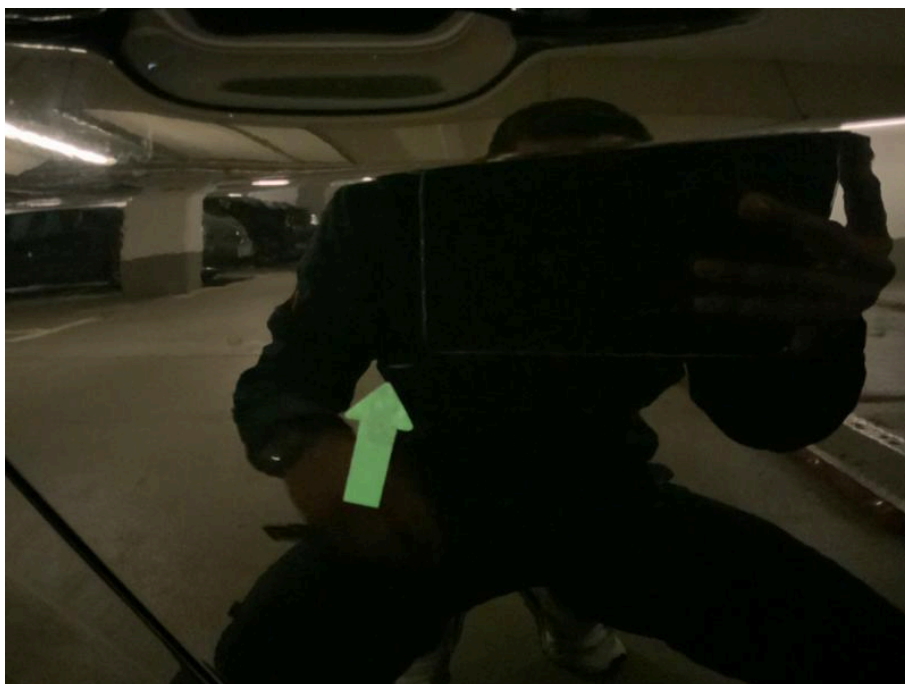
Bild 38
rechte Seite Tür hinten (rechts) Kratzer

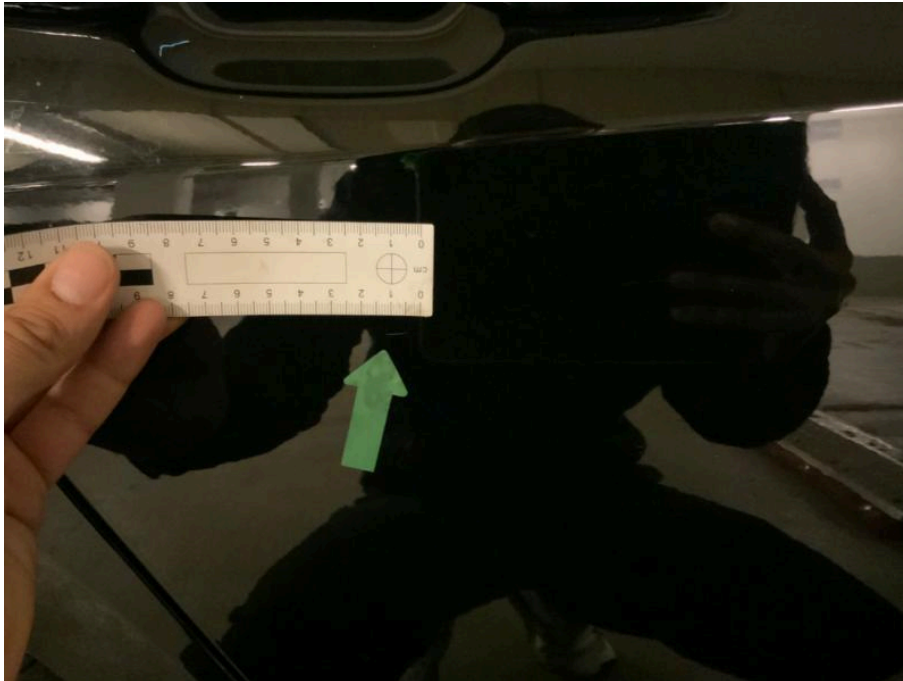
Bild 39
rechte Seite Tür hinten (rechts) Kratzer

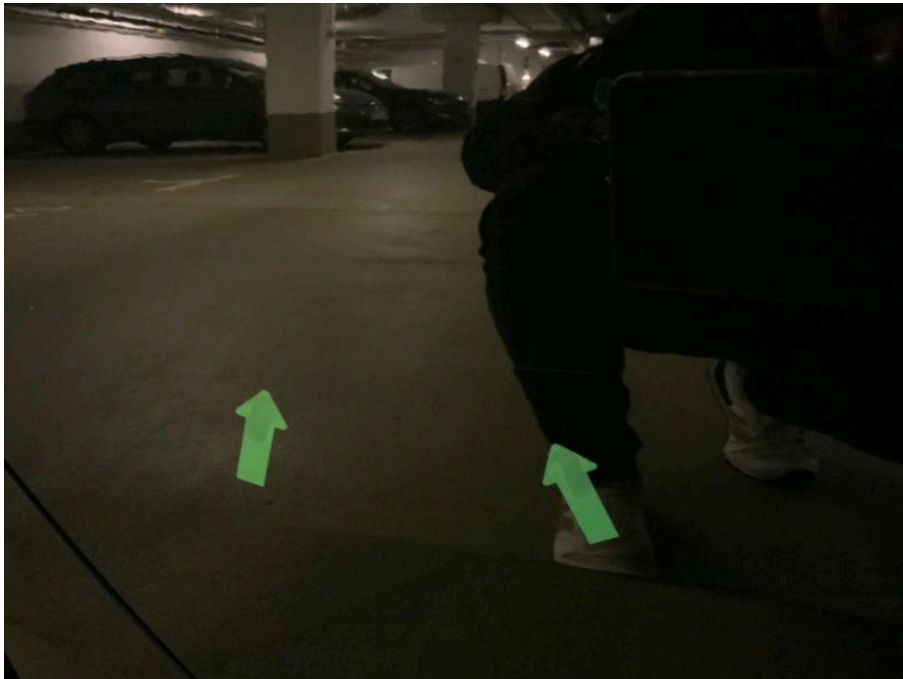
Bild 40
rechte Seite Tür hinten (rechts) Kratzer

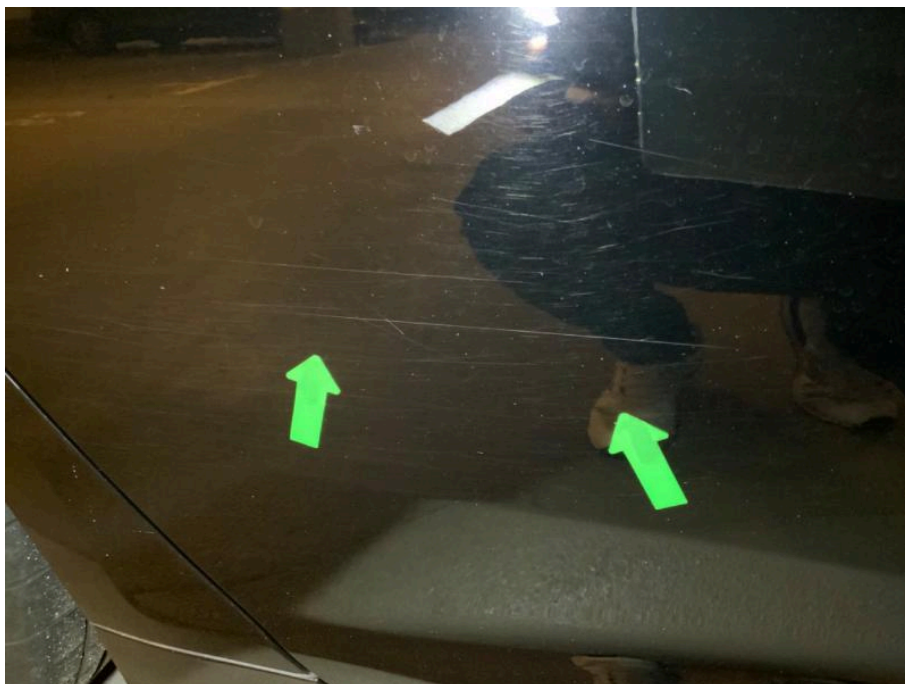
Bild 41
rechte Seite Tür hinten (rechts) Kratzer

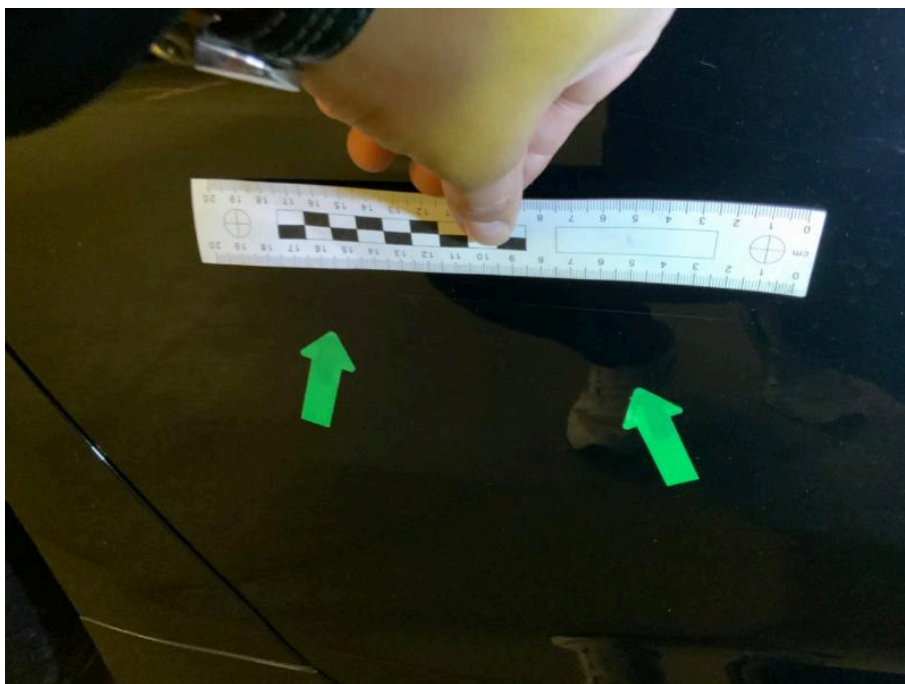
Bild 42
rechte Seite Tür hinten (rechts) Kratzer

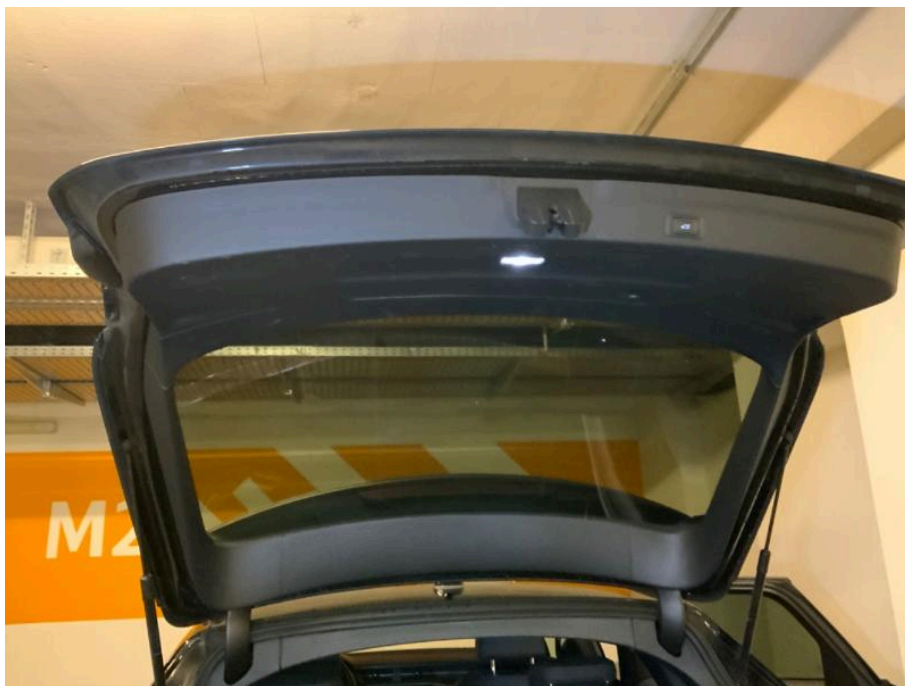
Bild 43

Aktueller Schaden, Innenraum, Heckklappe (Innenverkleidung), verschürft, akzeptierter Schaden	-	-

Innenraum Heckklappe (Innenverkleidung) verschürt

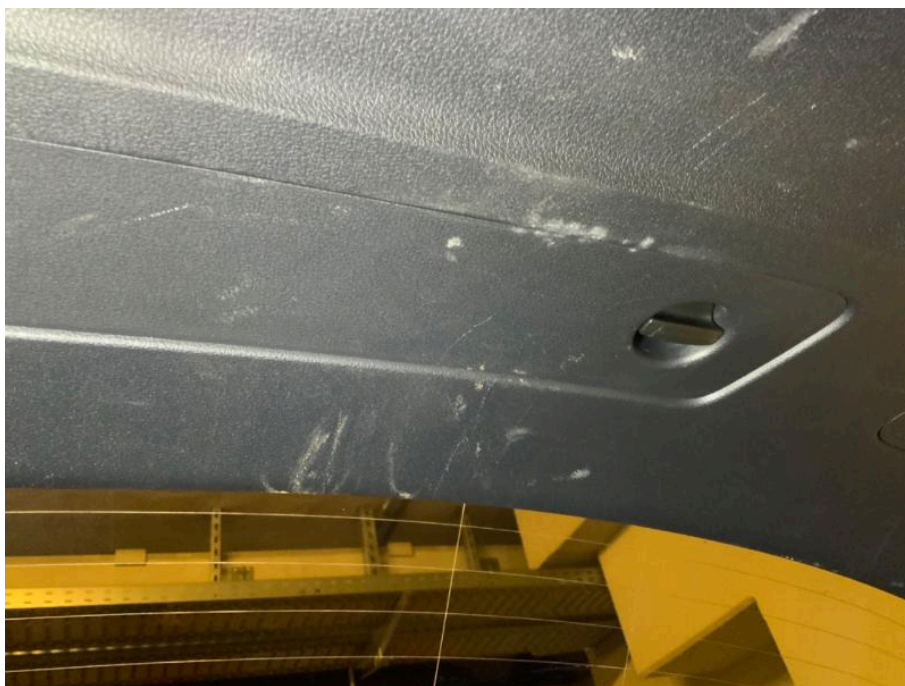
Bild 44

Innenraum Heckklappe (Innenverkleidung) verschürt

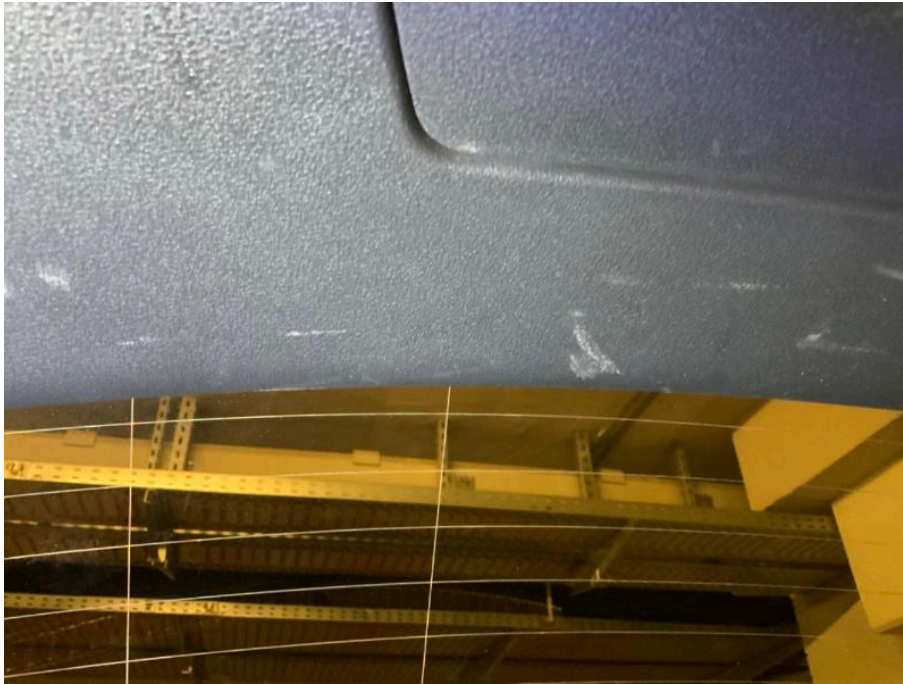
Bild 45
Innenraum Heckklappe (Innenverkleidung) verschürt
