Minderwertgutachten

Dokumentnummer: 1200818
Auftrag vom / Auftrag am: 19.10.2022 / 15:48 Uhr

Amtliches Kennzeichen:	FR-GE190	FIN:	WBAHT91070P913632
HSN/TSN:	0005 / CCI	Fahrzeugart:	PKW
Aufbau:	SUV	Hersteller:	BMW
Modell:	X1 xDrive 18d Advantage	Erstzulassung:	31.03.2016
Letztzulassung:	31.03.2016	Anzahl Türen:	5
Motorart:	Reihe	Emissionsgruppe:	Euro 6
Feinstaubplakette:	Grün	Leistung:	110,0 KW
Hubraum:	1995 ccm	Antriebsart:	Diesel
Antriebskonzept:	Allradantrieb	Getriebearart:	manuell
Anzahl Schaltstufen:	6	Laufleistung abgelesen:	171687 Kilometer
Laufleistung geschätzt:	171687 Kilometer

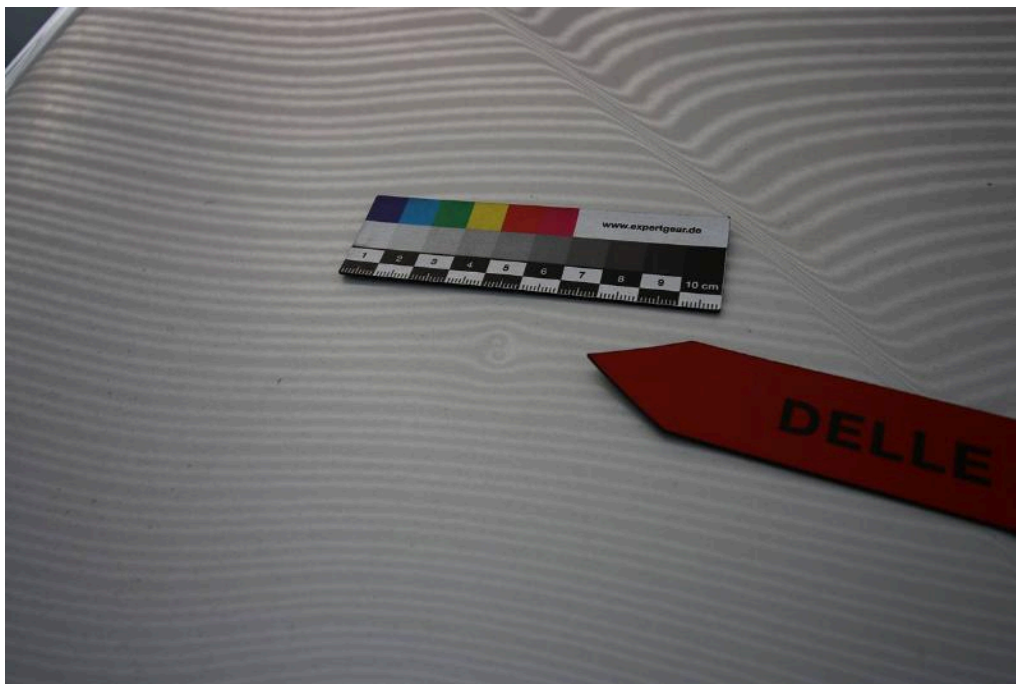
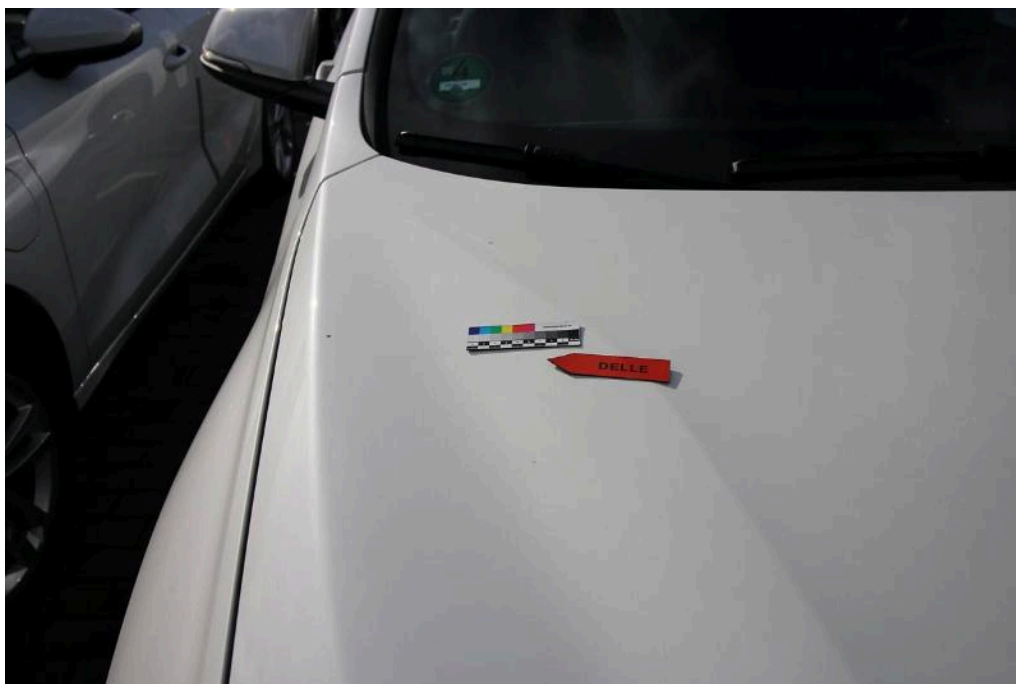
geschätzte Reparaturkosten	Minderwert
Karosserie	120,00 €	120,00 €
Aktueller Schaden, Fahrzeugfront, Motorhaube, Delle, Smart Repair / Spot Repair	120,00 €	120,00 €
Anbauteile	1.070,00 €	1.070,00 €
Aktueller Schaden, Fahrzeugfront, Kühlergrill, Steinschlag, erneuern	90,00 €	90,00 €
Aktueller Schaden, Fahrzeugheck, Stoßfänger (hinten), Kratzer, erneuern	980,00 €	980,00 €
Lackierung	370,00 €	330,00 €
Aktueller Schaden, rechte Seite, Türen vorne und hinten rechte Seite, Kratzer, Smart Repair / Spot Repair	85,00 €	85,00 €
Aktueller Schaden, linke Seite, Tür links (vorne), angestoßen, Smart Repair / Spot Repair	85,00 €	85,00 €
Aktueller Schaden, Hinterachse, Felge links (hinten), angestoßen, Smart Repair / Spot Repair	120,00 €	120,00 €
Aktueller Schaden, Fahrzeugzubehör, 2. Reifensatz, Felge Winterreifen, lackieren	80,00 €	40,00 €
Felgen / Bereifung	120,00 €	80,00 €
Aktueller Schaden, Fahrzeugzubehör, 2. Reifensatz, Felge Winterreifen Lackschaden, lackieren	80,00 €	40,00 €

Bild 19
Fahrzeugfront Motorhaube Delle

Bild 20
Fahrzeugfront Motorhaube Delle

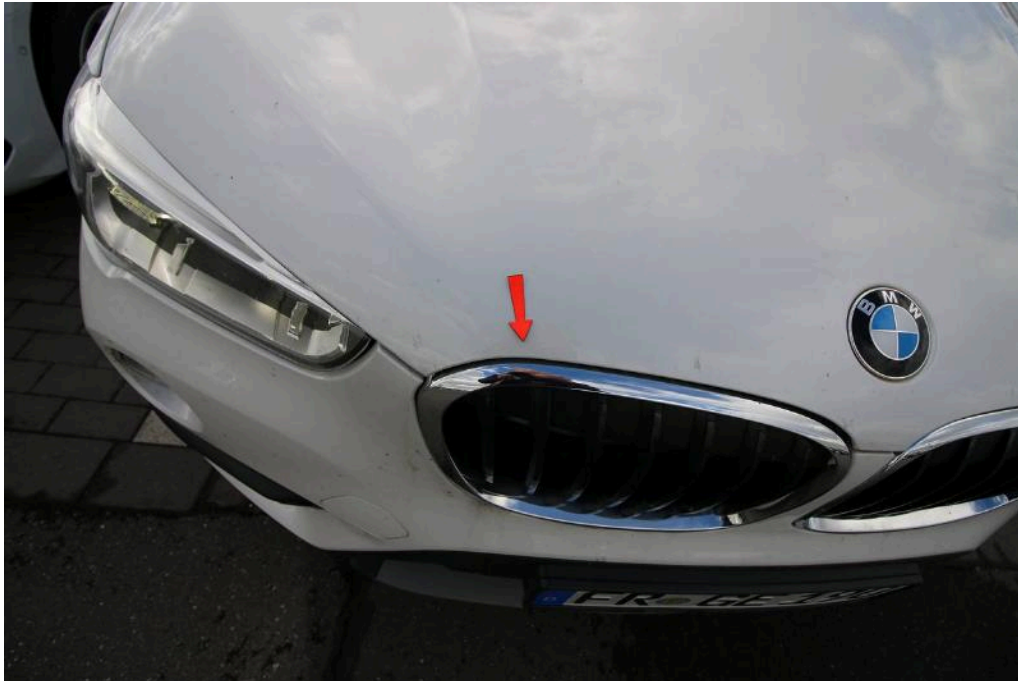
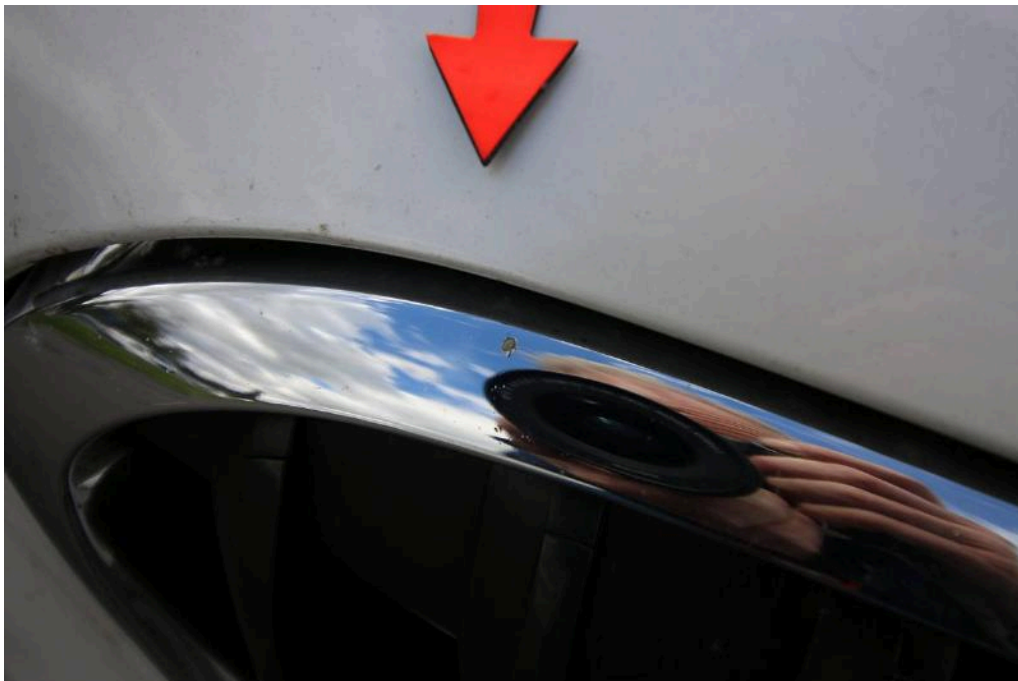
Bild 21
Fahrzeugfront Kühlergrill Steinschlag

Bild 22
Fahrzeugfront Kühlergrill Steinschlag

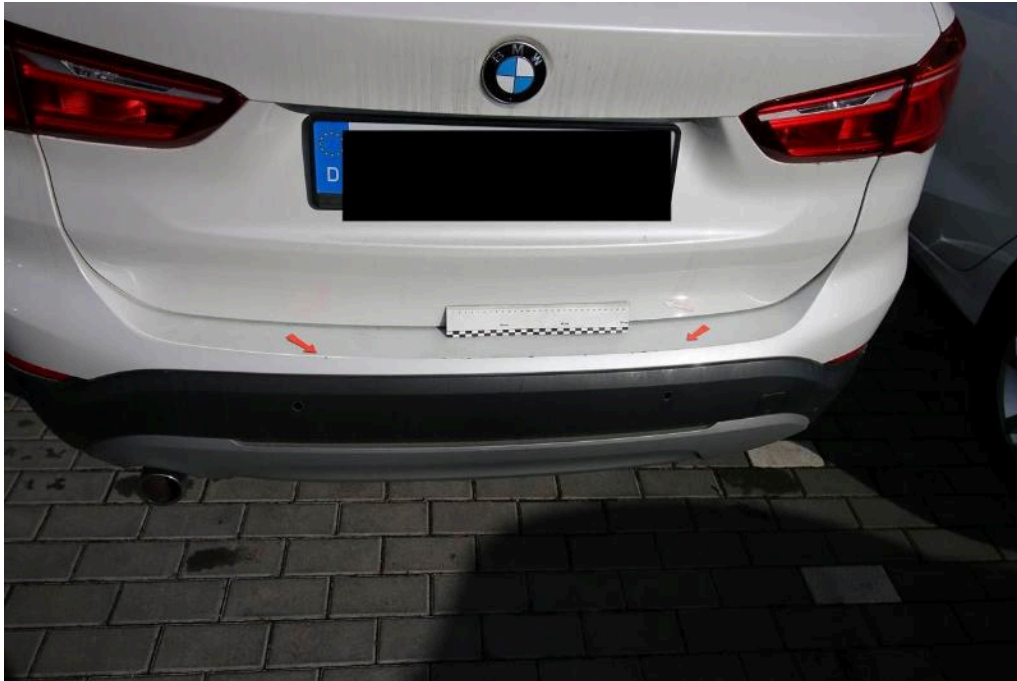
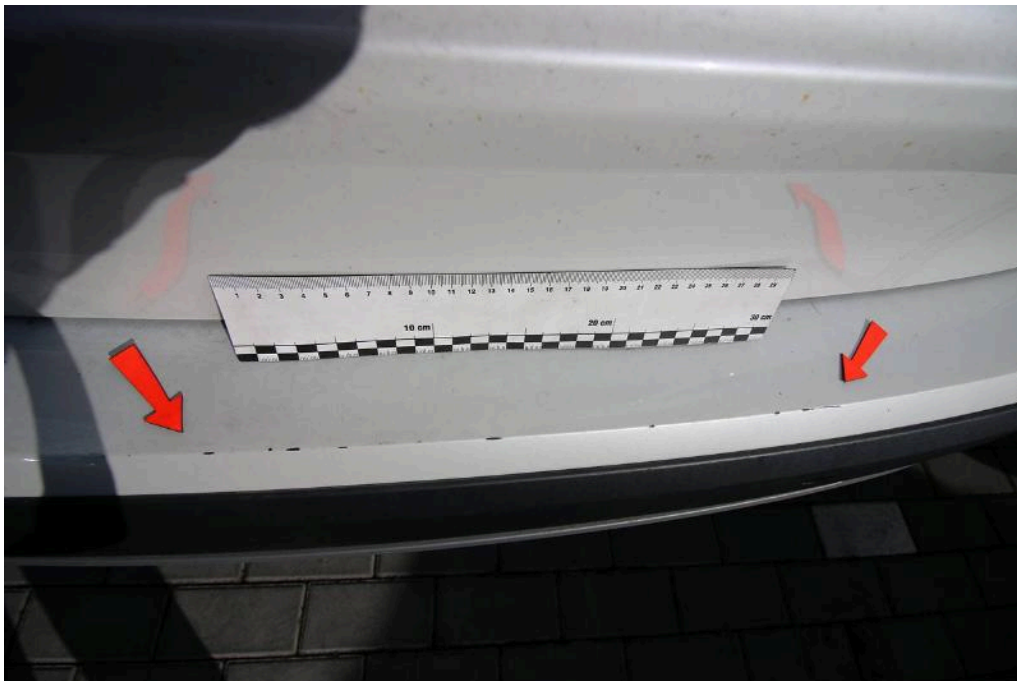
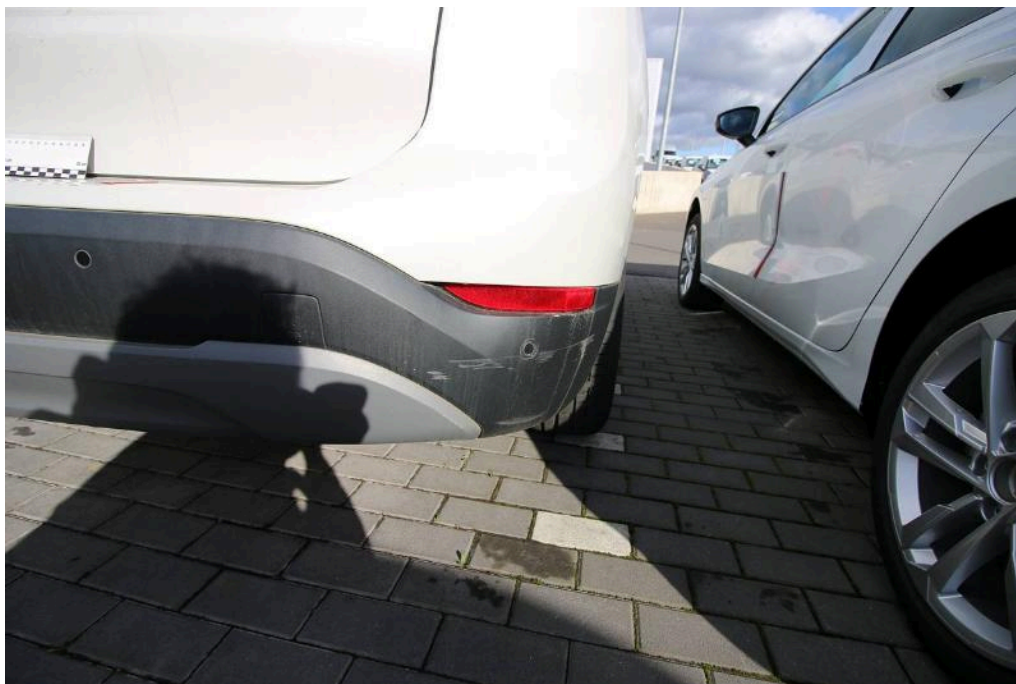
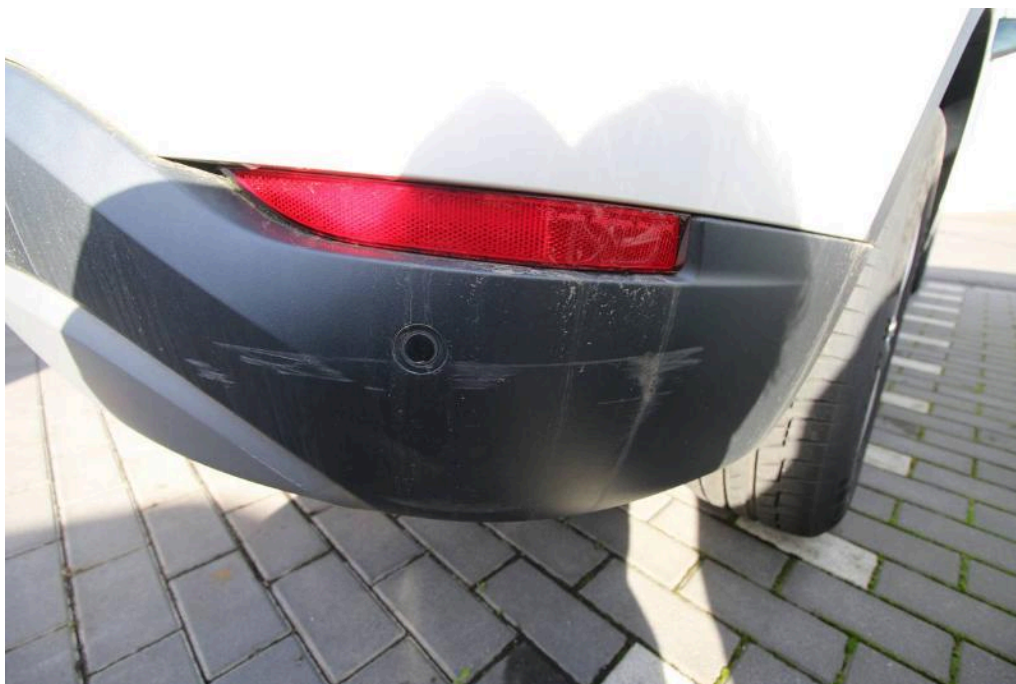
Bild 23
Fahrzeugheck Stoßfänger (hinten) Kratzer

Bild 24
Fahrzeugheck Stoßfänger (hinten) Kratzer

Bild 25
Fahrzeugheck Stoßfänger (hinten) Kratzer

Bild 26
Fahrzeugheck Stoßfänger (hinten) Kratzer

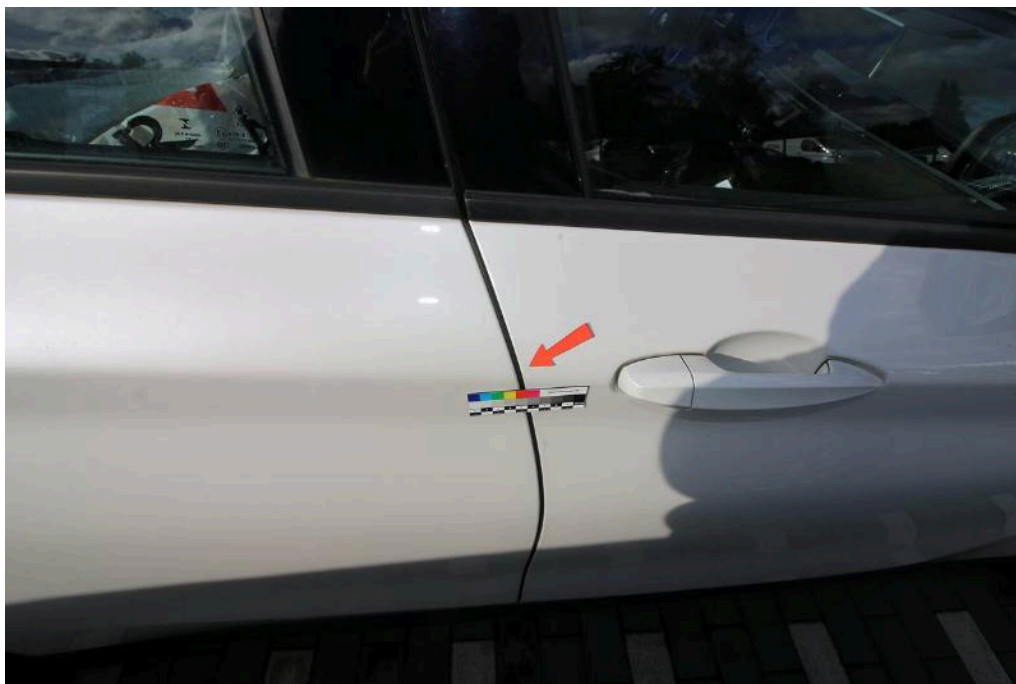
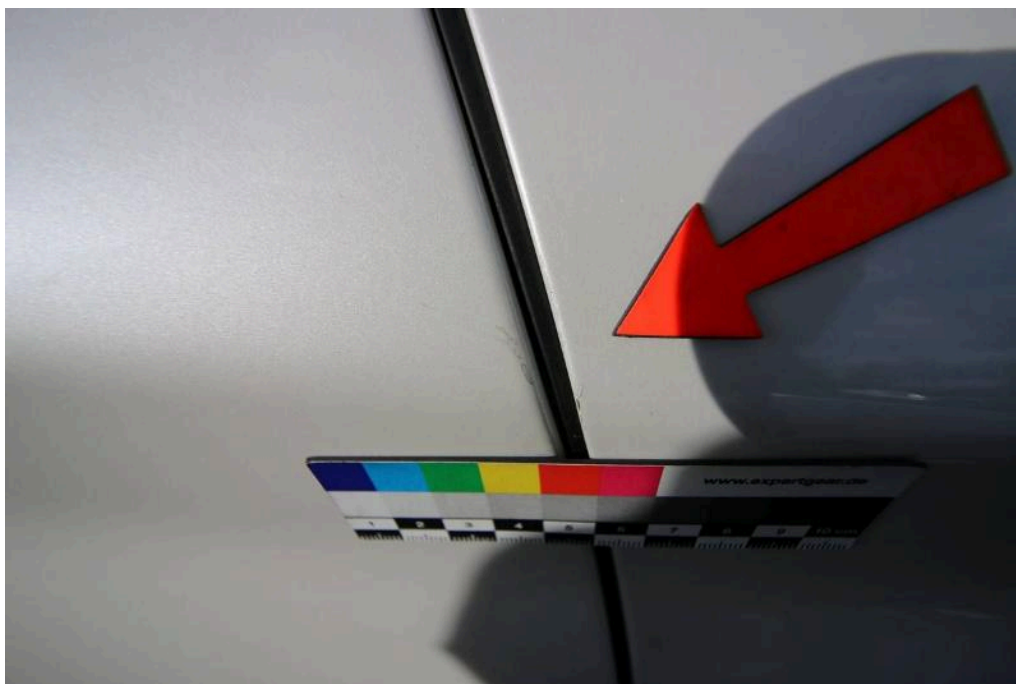
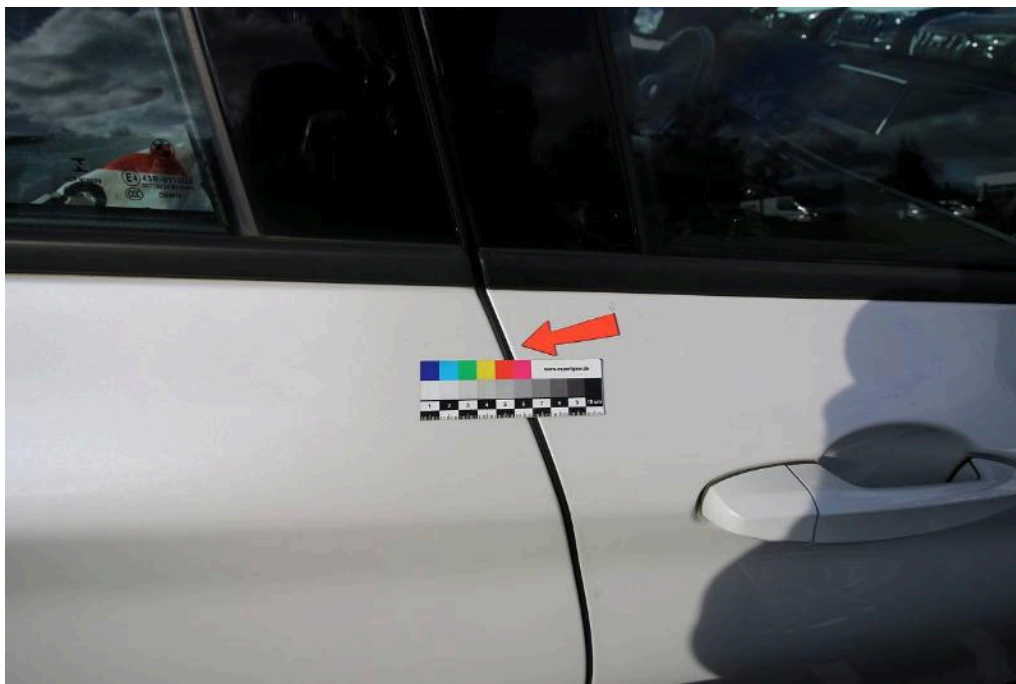
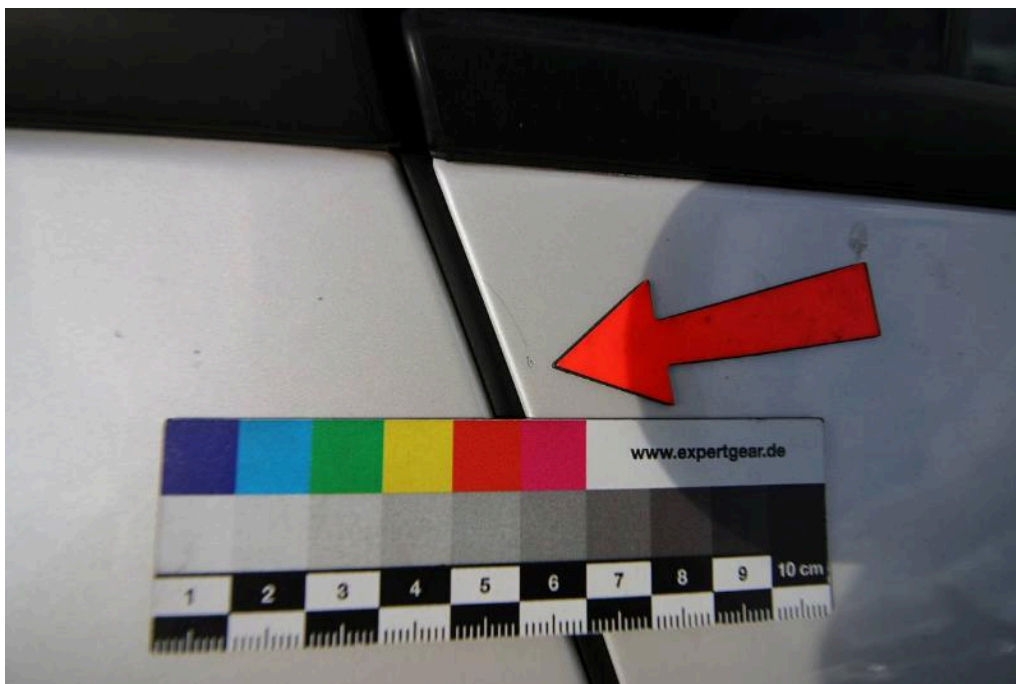
Bild 27
rechte Seite Türen vorne und hinten rechte Seite Kratzer

Bild 28
rechte Seite Türen vorne und hinten rechte Seite Kratzer

Bild 29
rechte Seite Türen vorne und hinten rechte Seite Kratzer

Bild 30
rechte Seite Türen vorne und hinten rechte Seite Kratzer

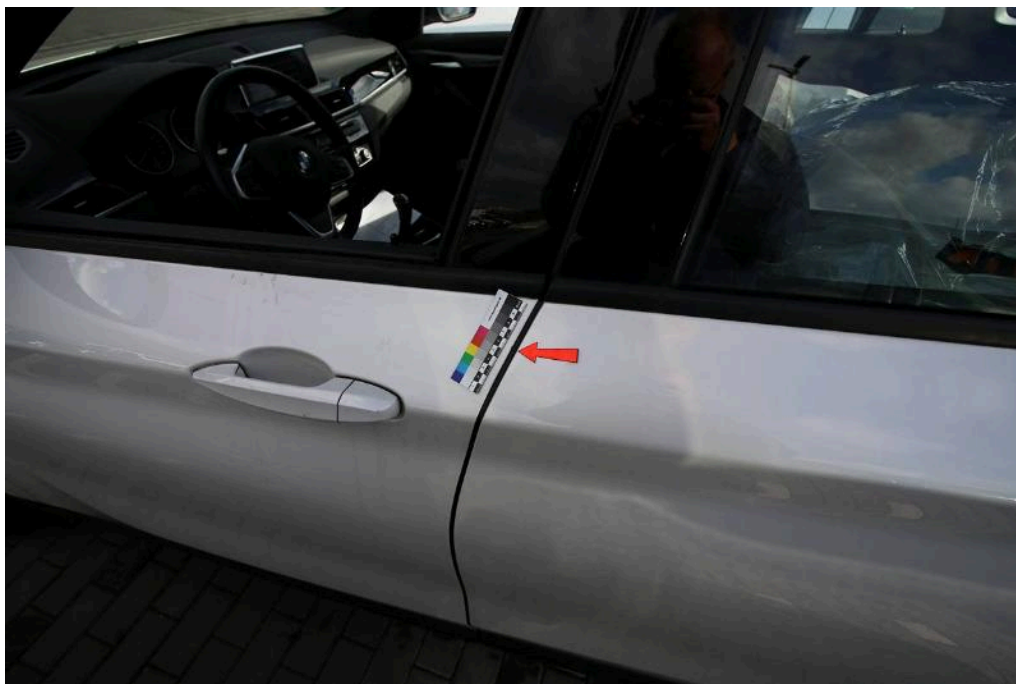
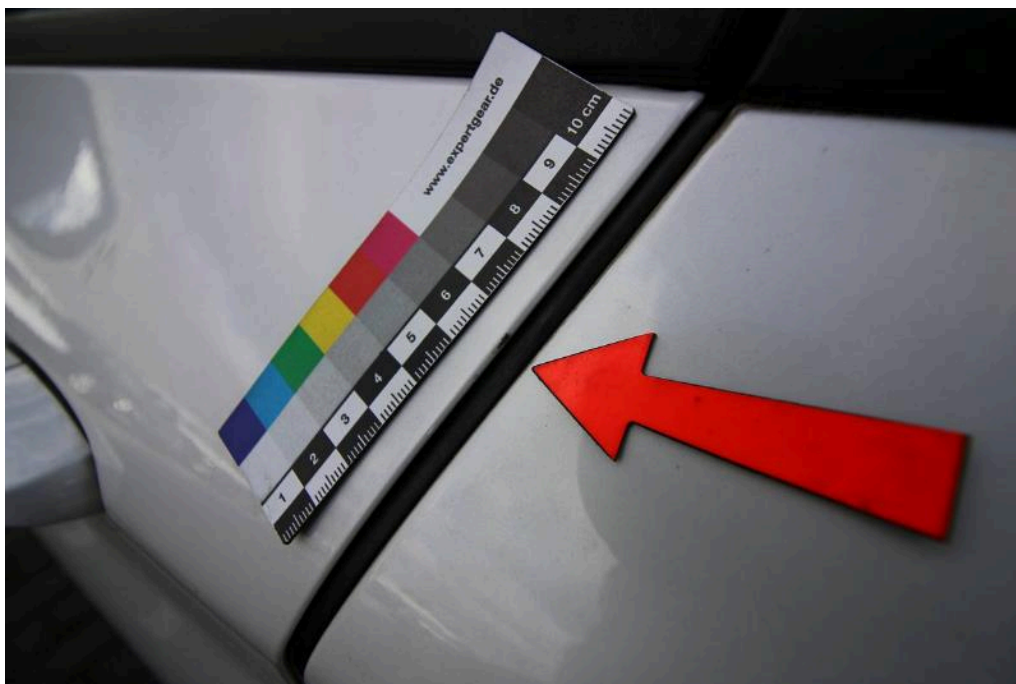
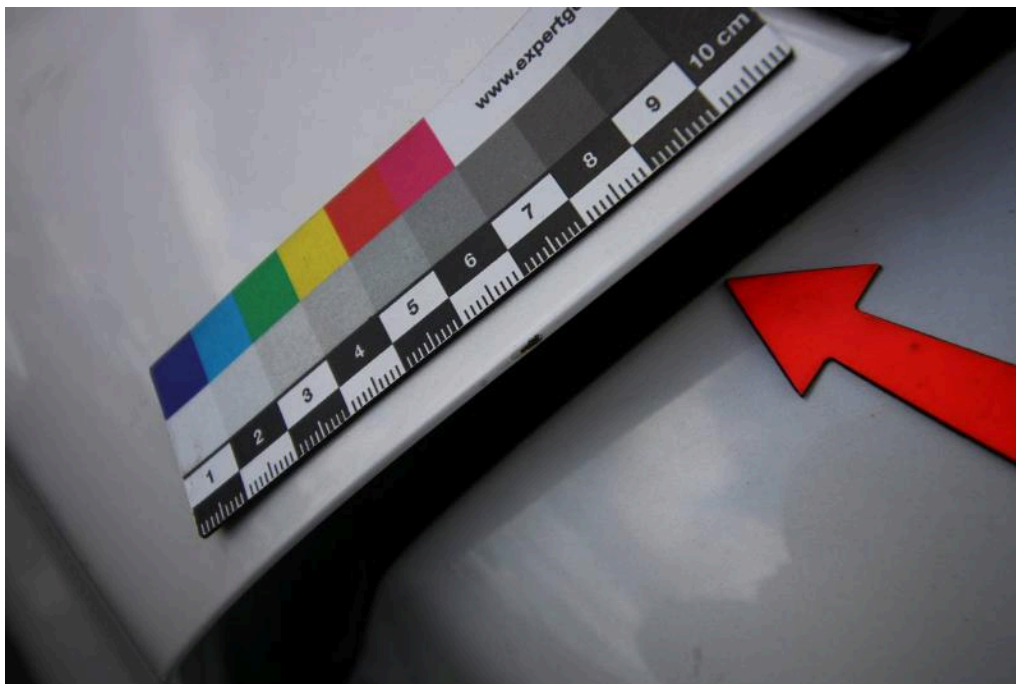
Bild 31
linke Seite Tür links (vorne) angestoßen

Bild 32
linke Seite Tür links (vorne) angestoßen

Bild 33
linke Seite Tür links (vorne) angestoßen

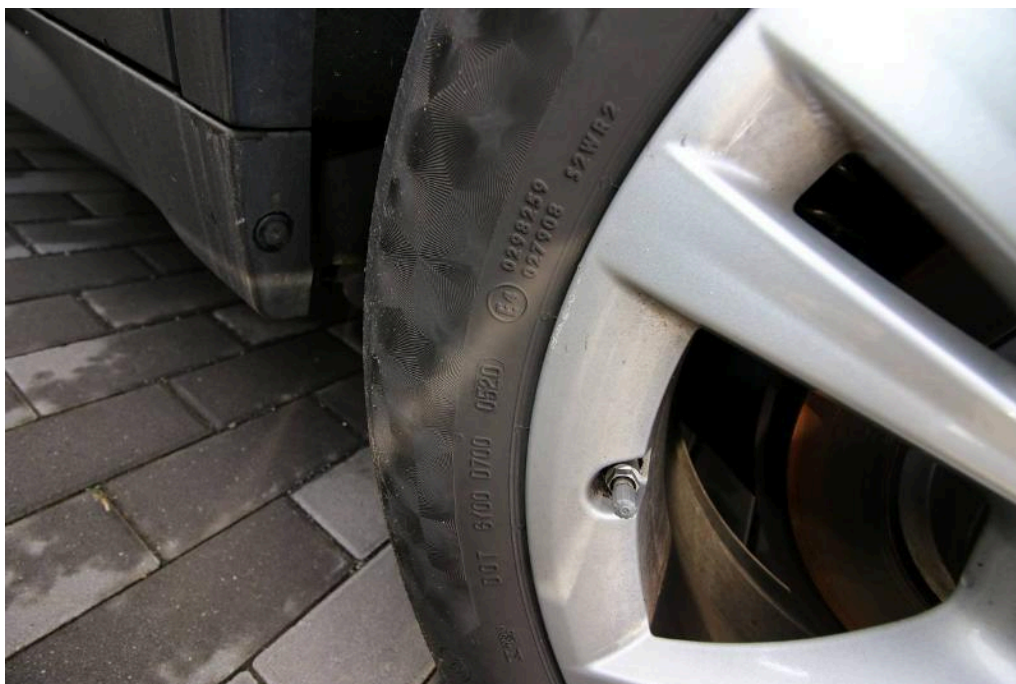
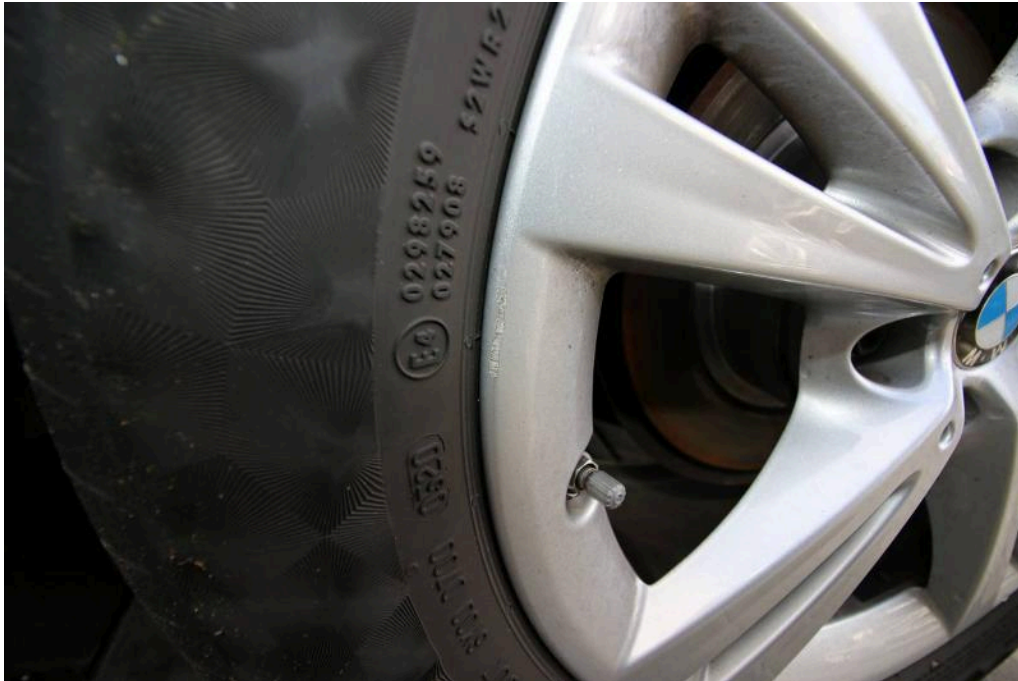
Bild 34
Hinterachse Felge links (hinten) angestoßen

Bild 35
Hinterachse Felge links (hinten) angestoßen

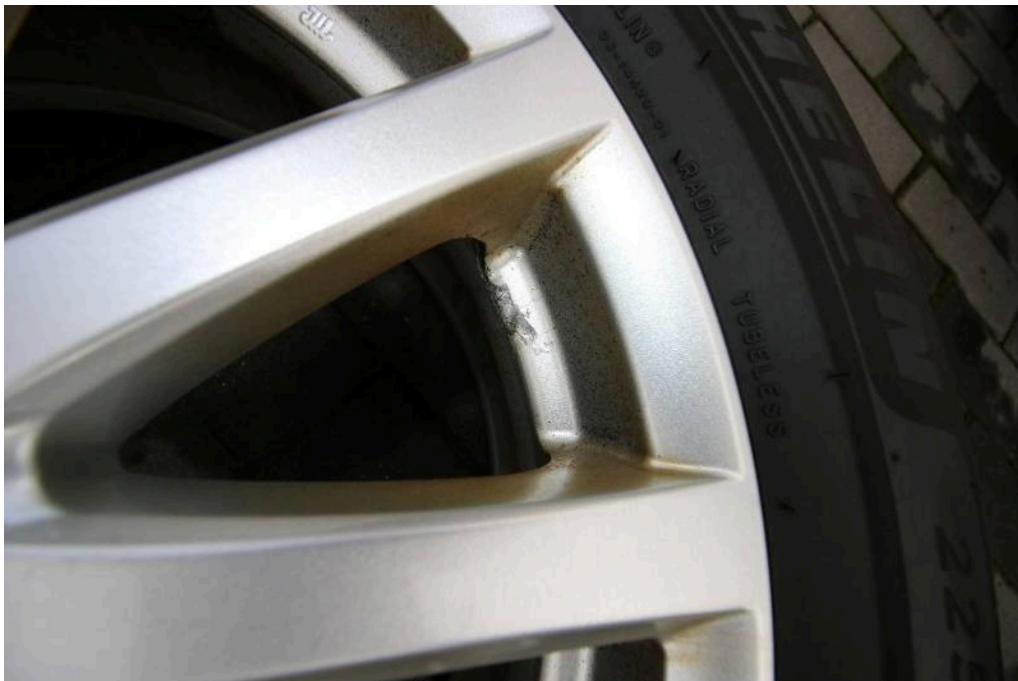
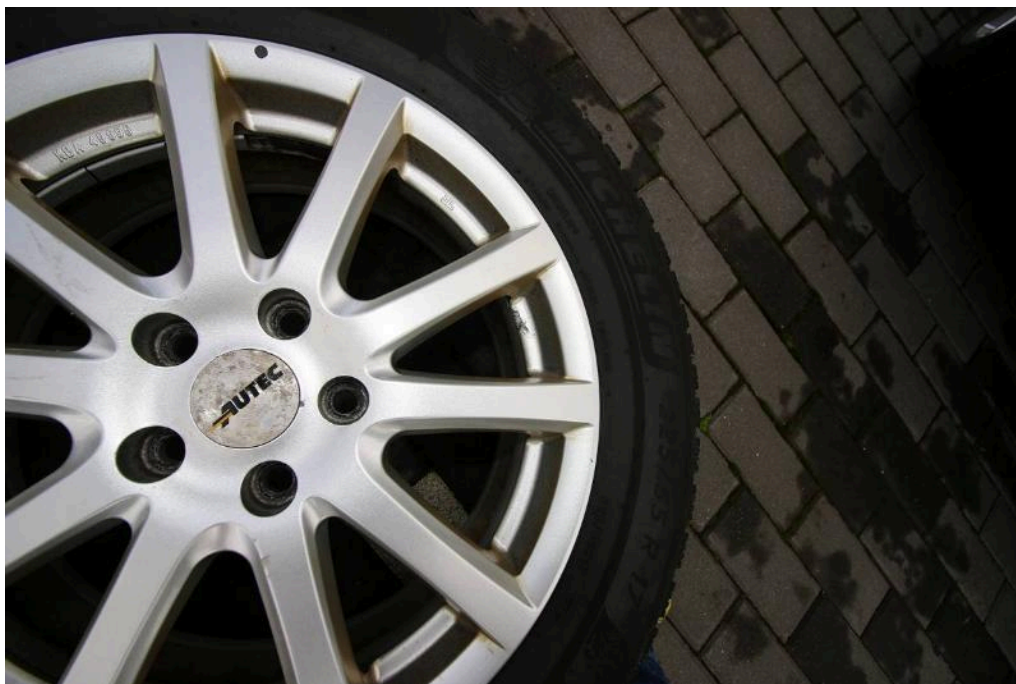
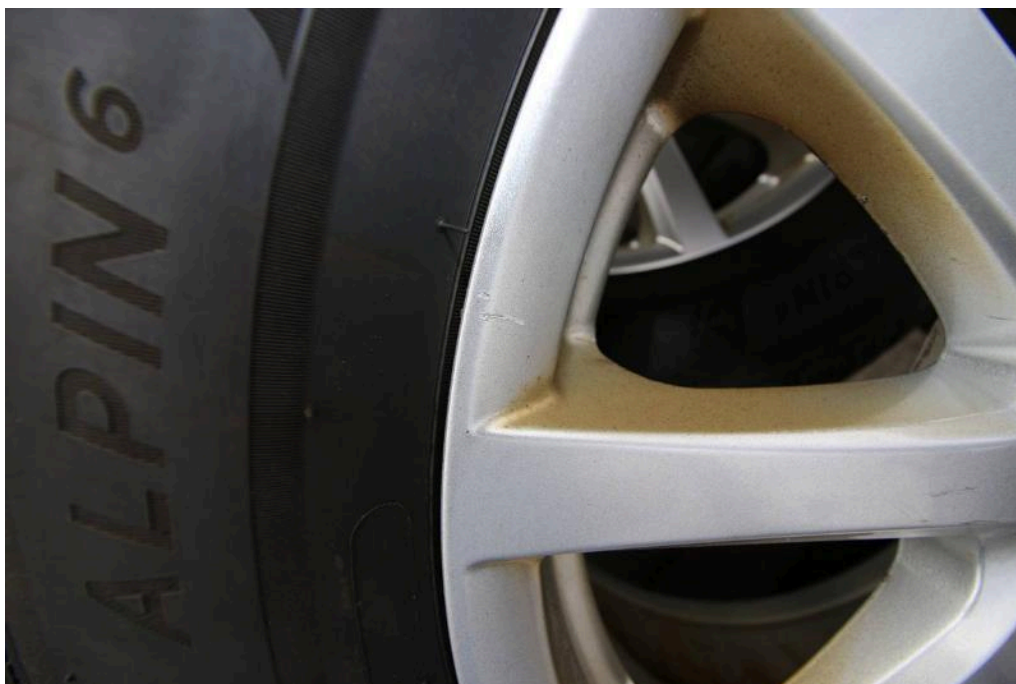
Bild 36
Fahrzeugzubehör 2. Reifensatz Felge Winterreifen Lackschaden

Bild 37
Fahrzeugzubehör 2. Reifensatz Felge Winterreifen Lackschaden

Bild 38
Fahrzeugzubehör 2. Reifensatz Felge Winterreifen Lackschaden

Bild 39
Fahrzeugzubehör 2. Reifensatz Felge Winterreifen Lackschaden

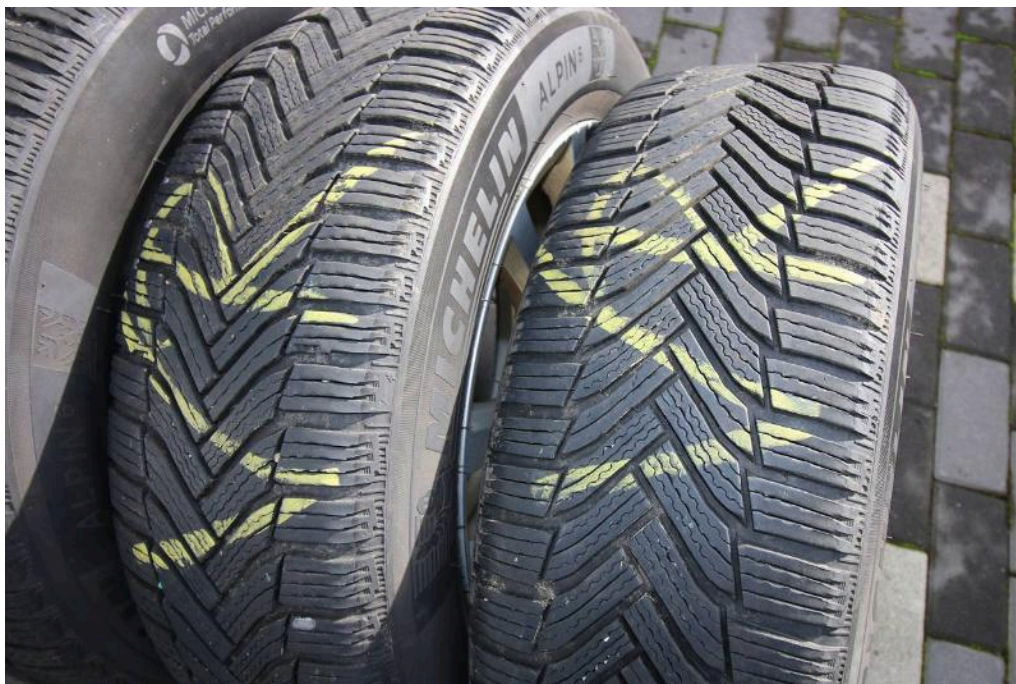
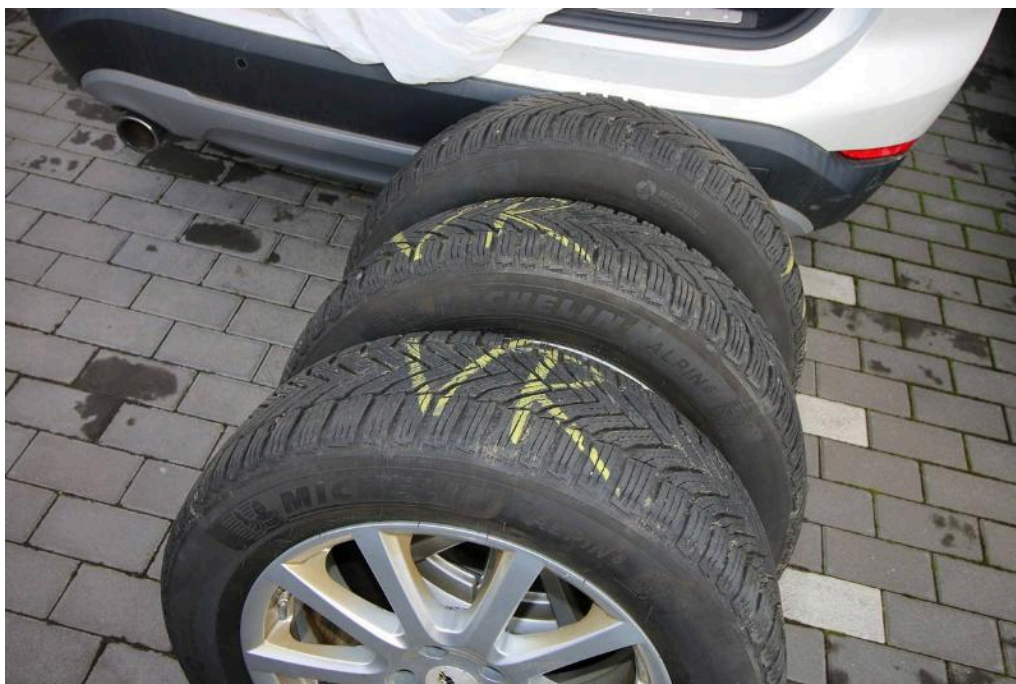
Aktueller Schaden, Fahrzeugzubehör, 2. Reifensatz, Falsche Kennzeichnung Laufrichtung beachten., prüfen	40,00 €	40,00 €

Bild 43
Fahrzeugzubehör 2. Reifensatz Falsche Kennzeichnung Laufrichtung beachten.

Bild 44
Fahrzeugzubehör 2. Reifensatz Falsche Kennzeichnung Laufrichtung beachten.
