## Minderwertgutachten

Dokumentnummer: 1194266  
Auftrag vom / Auftrag am: 27.09.2022 / 15:09 Uhr

<b>Amtliches Kennzeichen:</b>	M-RV7056	<b>FIN:</b>	WDD2132051A474022
<b>HSN/TSN:</b>	1313 / GXI	<b>Fahrzeugart:</b>	PKW
<b>Aufbau:</b>	Kombi	<b>Hersteller:</b>	Mercedes-Benz
<b>Modell:</b>	E 220 Td 4Matic	<b>Erstzulassung:</b>	08.05.2018
<b>Letztzulassung:</b>	08.05.2018	<b>Anzahl Türen:</b>	5
<b>Motorart:</b>	Reihe	<b>Emissionsgruppe:</b>	Euro 6
<b>Feinstaubplakette:</b>	Grün	<b>Leistung:</b>	143,0 KW
<b>Hubraum:</b>	1950 ccm	<b>Antriebsart:</b>	Diesel OBD
<b>Antriebskonzept:</b>	Allradantrieb	<b>Getriebeart:</b>	Automatik
<b>Anzahl Schaltstufen:</b>	9	<b>Laufleistung abgelesen:</b>	228317 Kilometer
<b>Laufleistung geschätzt:</b>	228317 Kilometer

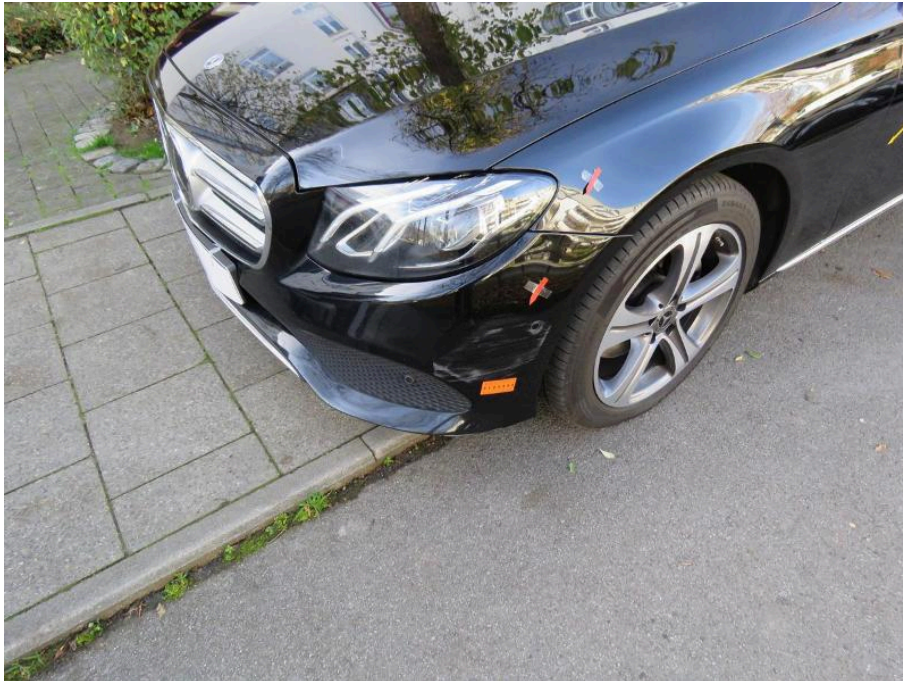
geschätzte Reparaturkosten	Minderwert
<b>Lackierung</b>	<b>2.400,00 €</b>	<b>1.410,00 €</b>
Aktueller Schaden, Fahrzeugfront, Stoßfänger (vorne), verkratzt/Steinschläge, aus- und einbauen + lackieren	650,00 €	330,00 €
Aktueller Schaden, Fahrzeugfront, Motorhaube, Steinschlag / -schläge, aus- und einbauen + lackieren	680,00 €	340,00 €
Aktueller Schaden, linke Seite, Kotflügel vorne (links), Steinschlag / -schläge, Smart Repair / Spot Repair	60,00 €	60,00 €
Aktueller Schaden, linke Seite, Tür links (vorne), Kratzer, Smart Repair / Spot Repair	60,00 €	60,00 €
Aktueller Schaden, linke Seite, Seitenteil links (hinten), Kratzer, Smart Repair / Spot Repair	60,00 €	60,00 €
Aktueller Schaden, linke Seite, Türschweller (links), innen Kratzer, Smart Repair / Spot Repair	60,00 €	60,00 €
Aktueller Schaden, Fahrzeugheck, Stoßfänger (hinten), verkratzt, aus- und einbauen + lackieren	670,00 €	340,00 €
Aktueller Schaden, Dach, Dachhaut, Steinschlag / -schläge, Smart Repair / Spot Repair	85,00 €	85,00 €

**Bild 19**  
Fahrzeugfront Stoßfänger (vorne) verkratzt/Steinschläge

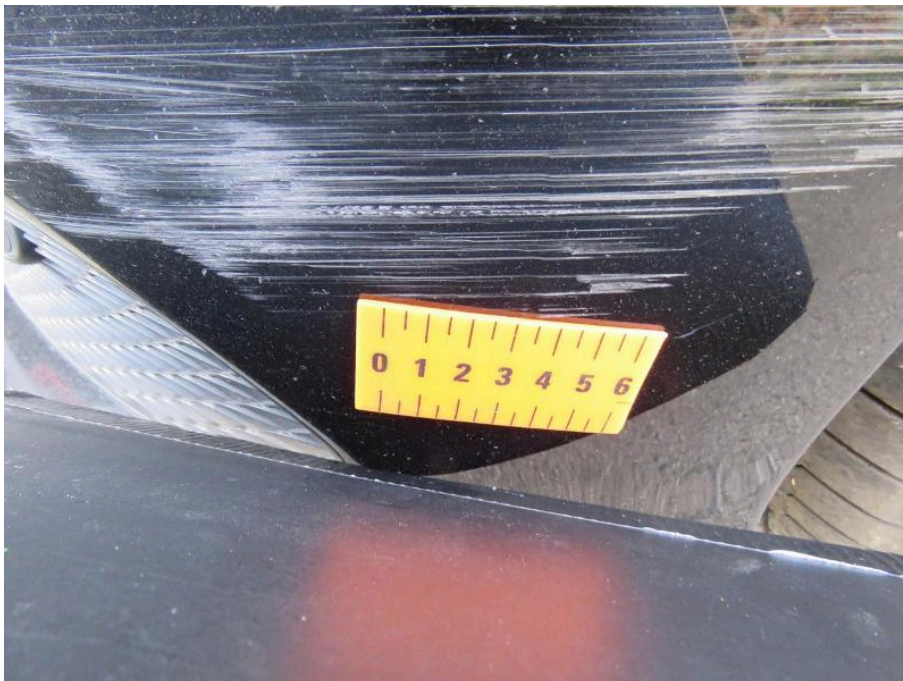
**Bild 20**  
Fahrzeugfront Stoßfänger (vorne) verkratzt/Steinschläge

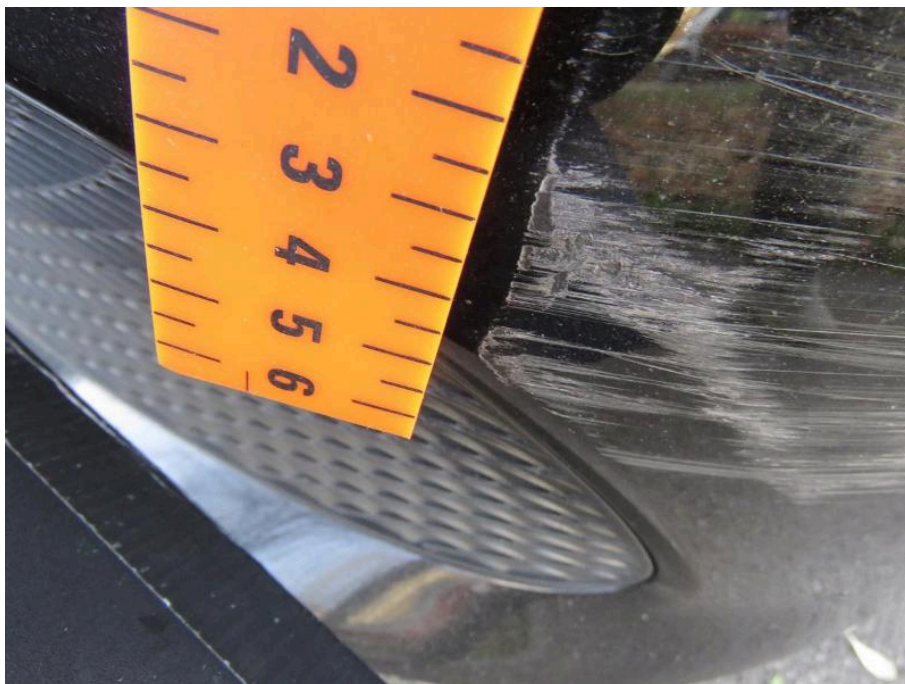
**Bild 21**

Fahrzeugfront Stoßfänger (vorne) verkratzt/Steinschläge

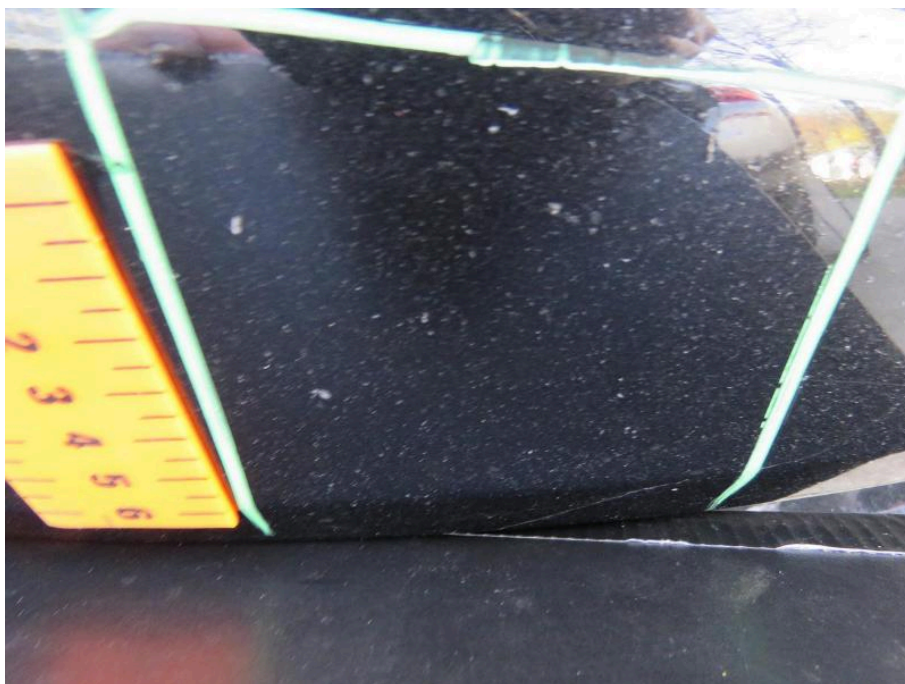
**Bild 22**

Fahrzeugfront Stoßfänger (vorne) verkratzt/Steinschläge

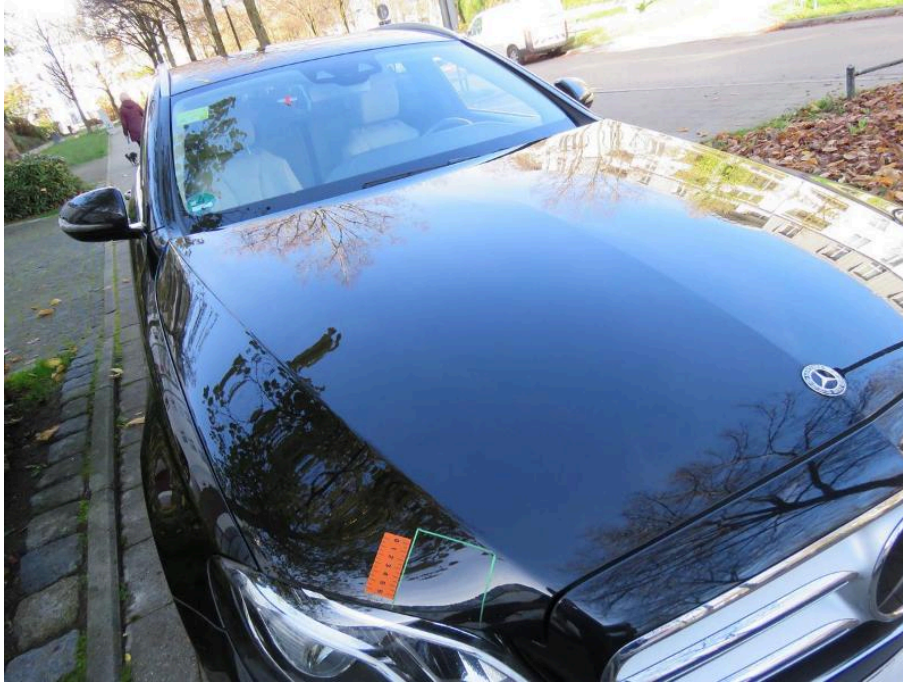
**Bild 23**

Fahrzeugfront Motorhaube Steinschlag / -schläge

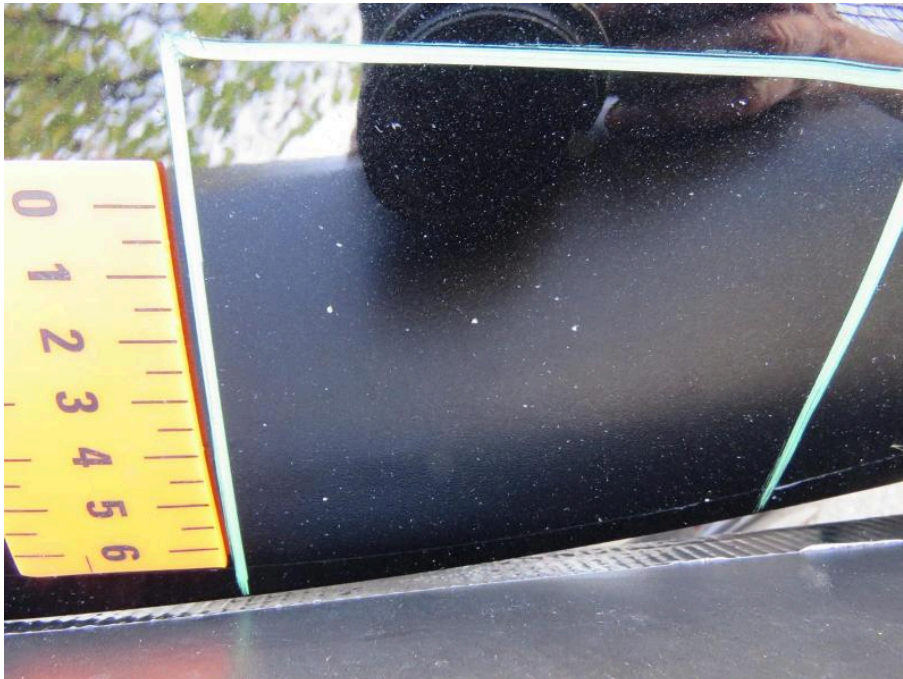
**Bild 24**

Fahrzeugfront Motorhaube Steinschlag / -schläge

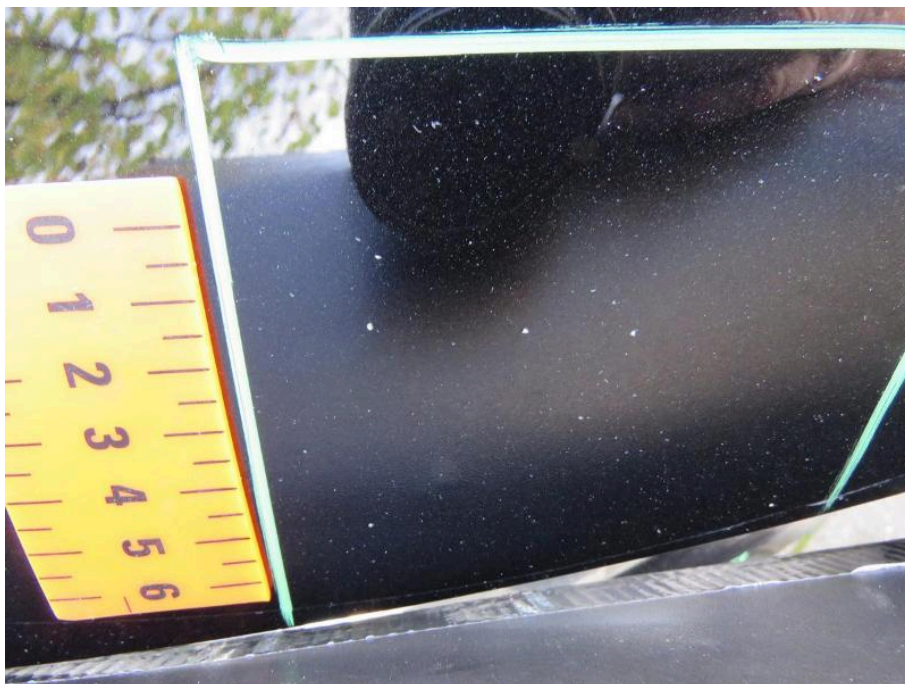
**Bild 25**  
Fahrzeugfront Motorhaube Steinschlag / -schläge

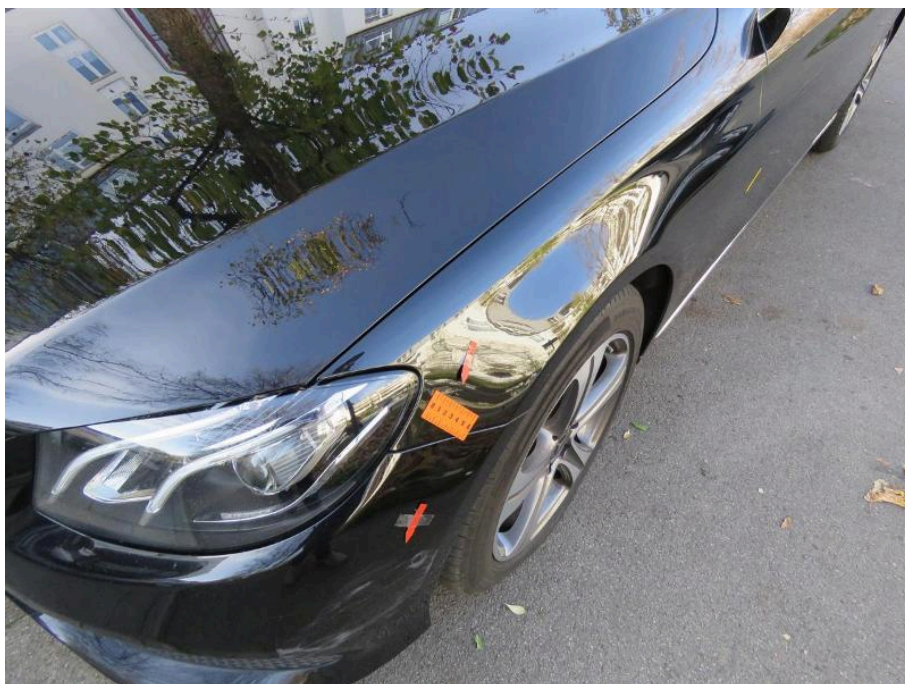
**Bild 26**  
linke Seite Kotflügel vorne (links) Steinschlag / -schläge

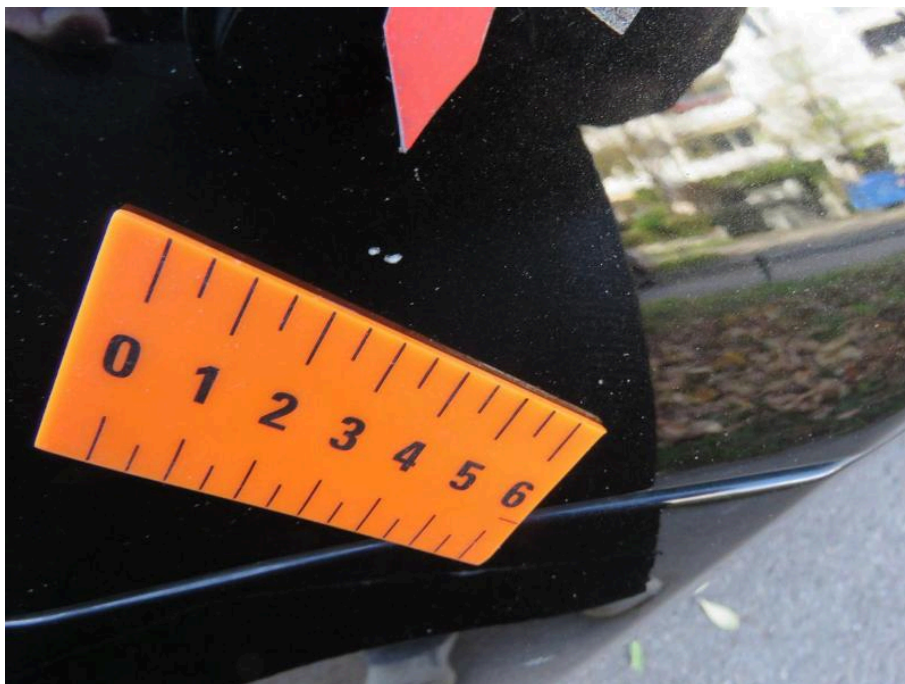
**Bild 27**  
linke Seite Kotflügel vorne (links) Steinschlag / -schläge

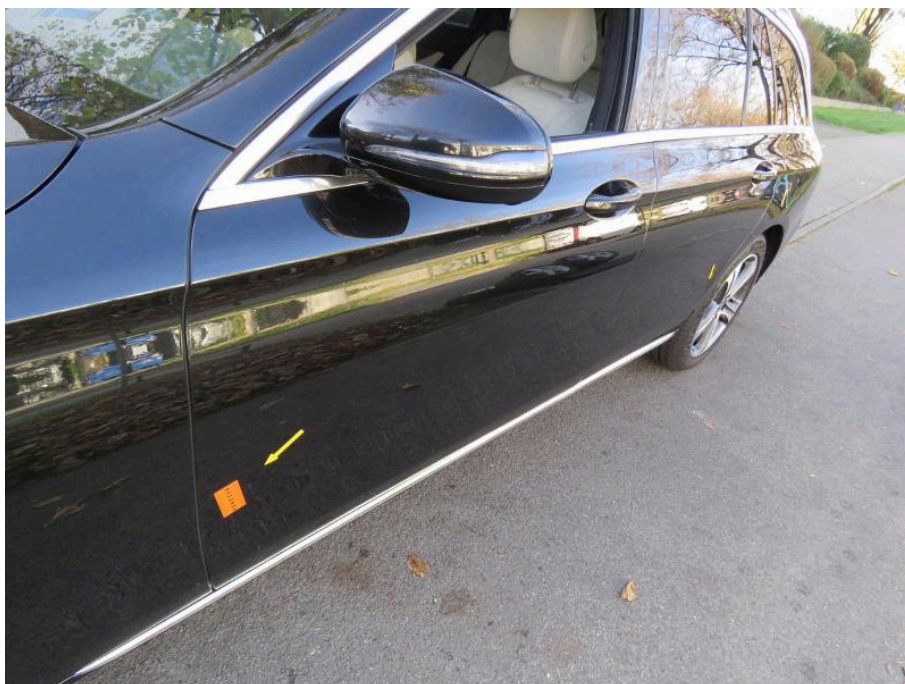
**Bild 28**  
linke Seite Tür links (vorne) Kratzer

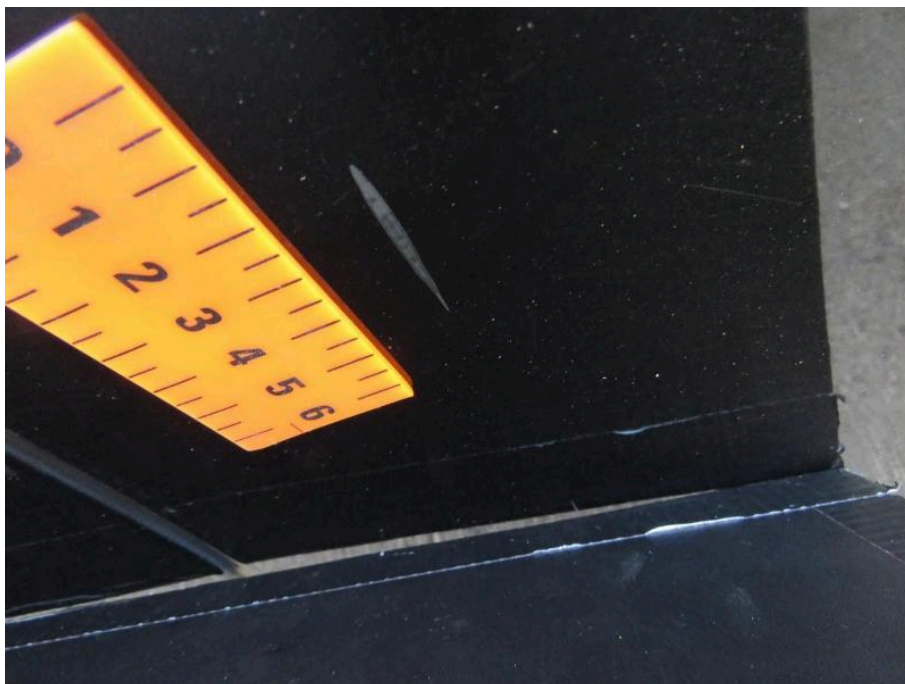
**Bild 29**  
linke Seite Tür links (vorne) Kratzer

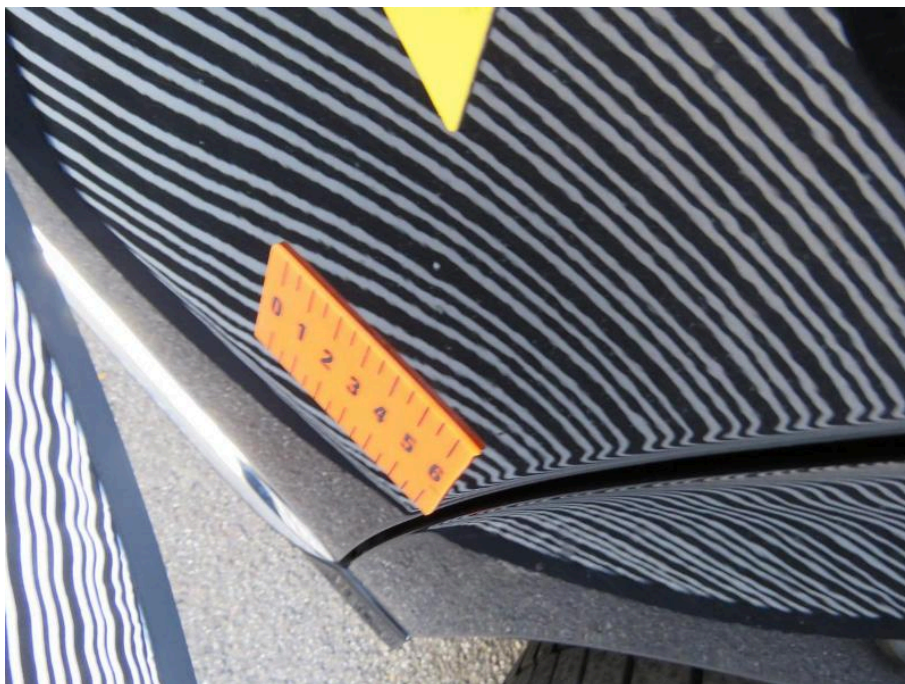
Aktueller Schaden, Fahrzeugzubehör, 2. Reifensatz, 1 Felge der Winterreifen verkratzt, Smart Repair / Spot Repair	75,00 €	75,00 €
<b>Karosserie</b>	<b>0,00 €</b>	<b>0,00 €</b>
Aktueller Schaden, linke Seite, Tür hinten (links), Delle, akzeptierter Schaden	-	-
<b>Verglasung</b>	<b>850,00 €</b>	<b>850,00 €</b>
Aktueller Schaden, Fahrzeugfront, Frontscheibe, gerissen / eingerissen, erneuern	850,00 €	850,00 €
<b>Felgen / Bereifung</b>	<b>991,00 €</b>	<b>991,00 €</b>
Aktueller Schaden, Vorderachse, Felge rechts, Materialabtrag, erneuern	415,00 €	415,00 €
Aktueller Schaden, Hinterachse, Felge rechts, Materialabtrag, erneuern	415,00 €	415,00 €
Aktueller Schaden, Fahrzeugzubehör, Reifenfüllset/Tirefit, fehlt, erneuern	161,00 €	161,00 €
<b>Allgemeinzustand</b>	<b>730,00 €</b>	<b>730,00 €</b>
Aktueller Schaden, Fahrzeugzubehör, Bescheinigung letzte HU, fehlt, erneuern	100,00 €	100,00 €
Aktueller Schaden, Fahrzeugzubehör, Serviceheft, fehlt, erneuern	200,00 €	200,00 €

**Bild 31**  
linke Seite Tür hinten (links) Delle

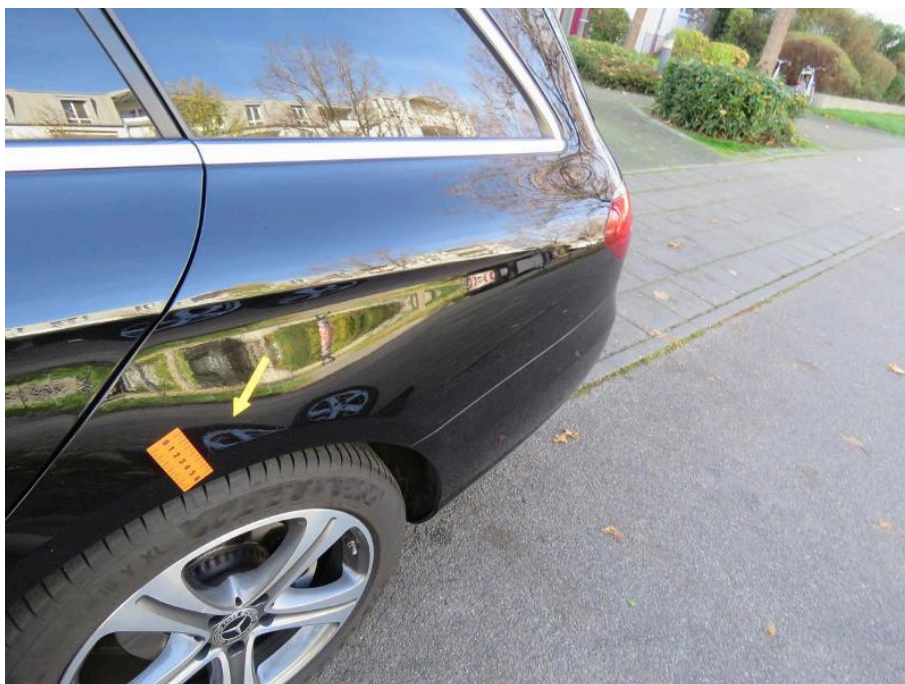
**Bild 32**  
linke Seite Seitenteil links (hinten) Kratzer

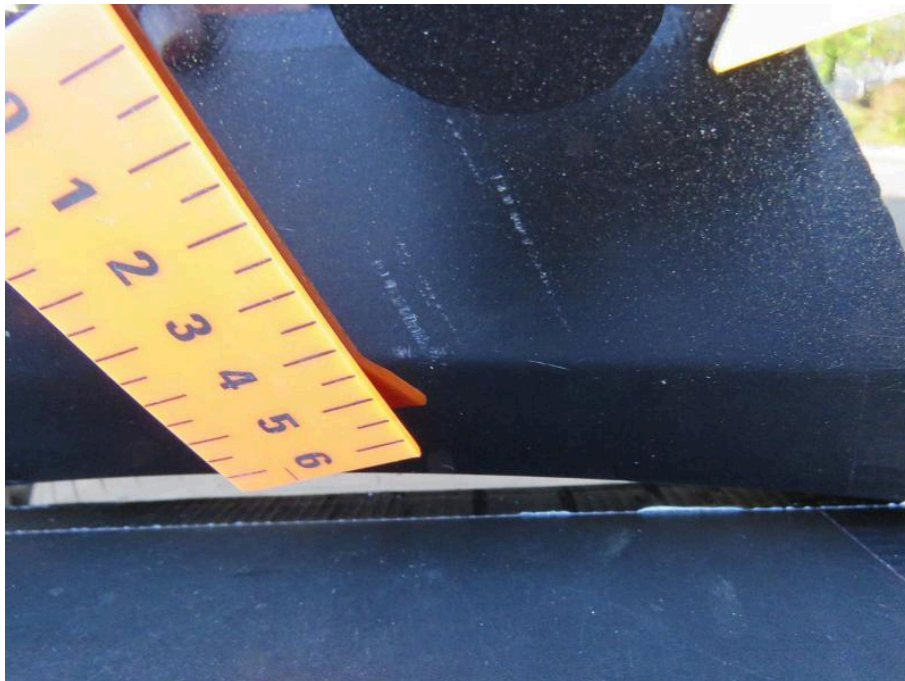
**Bild 33**  
linke Seite Seitenteil links (hinten) Kratzer

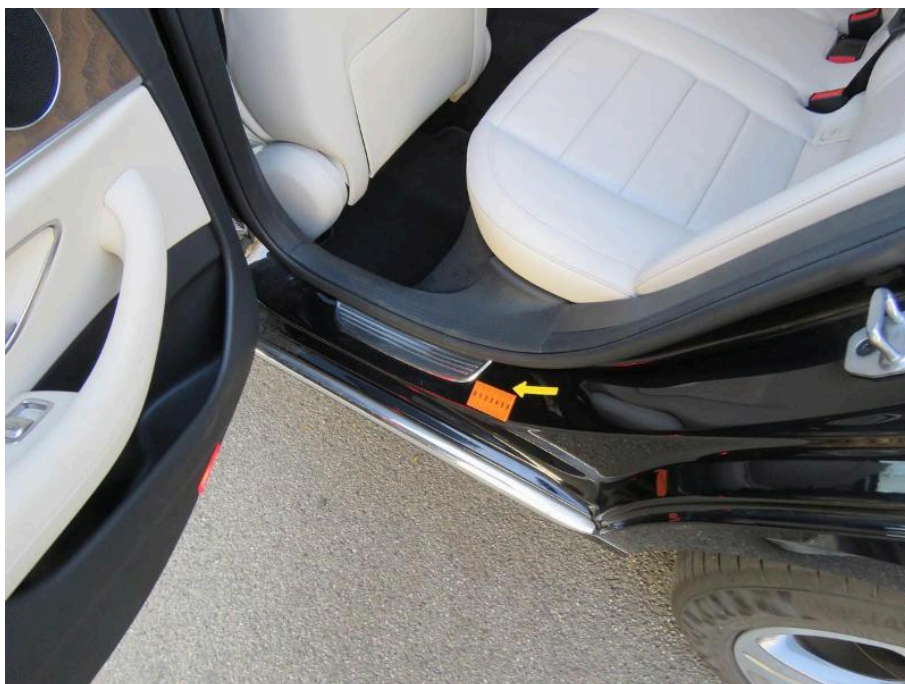
**Bild 34**  
linke Seite Türschweller (links) innen Kratzer

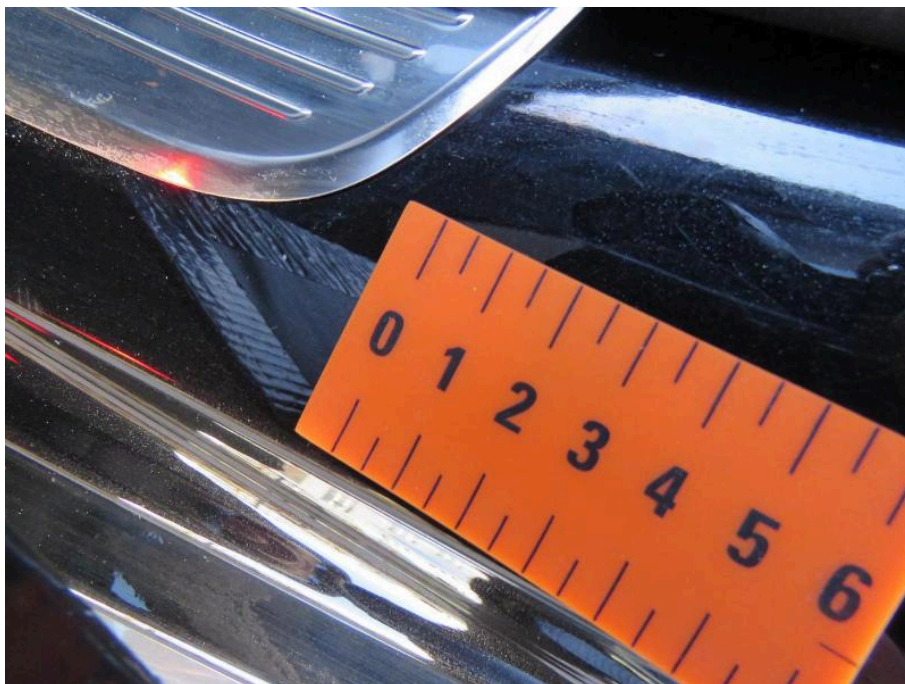
**Bild 35**

linke Seite Türschweller (links) innen Kratzer

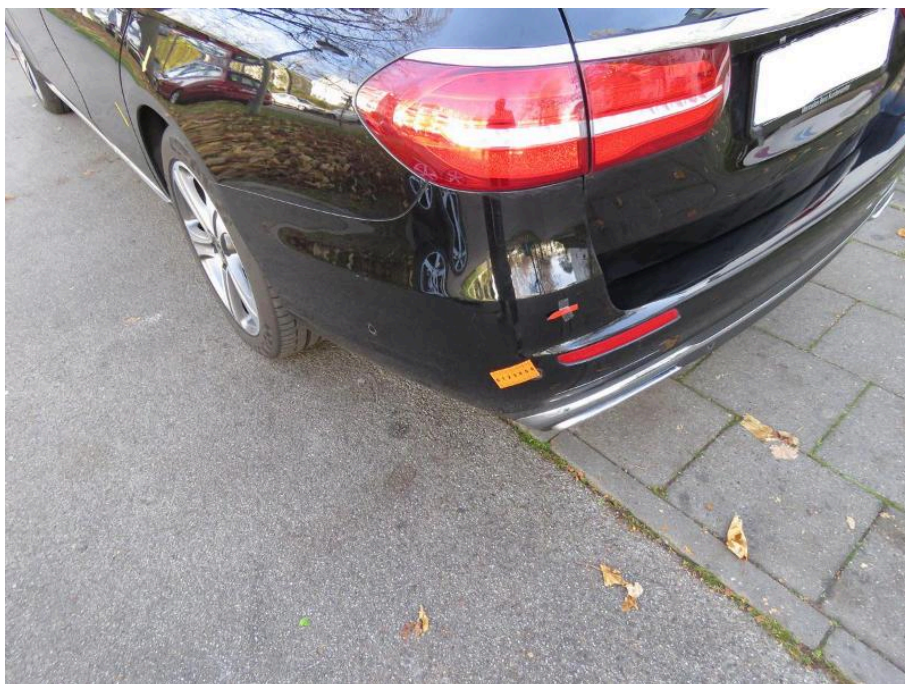
**Bild 36**

Fahrzeugheck Stoßfänger (hinten) verkratzt

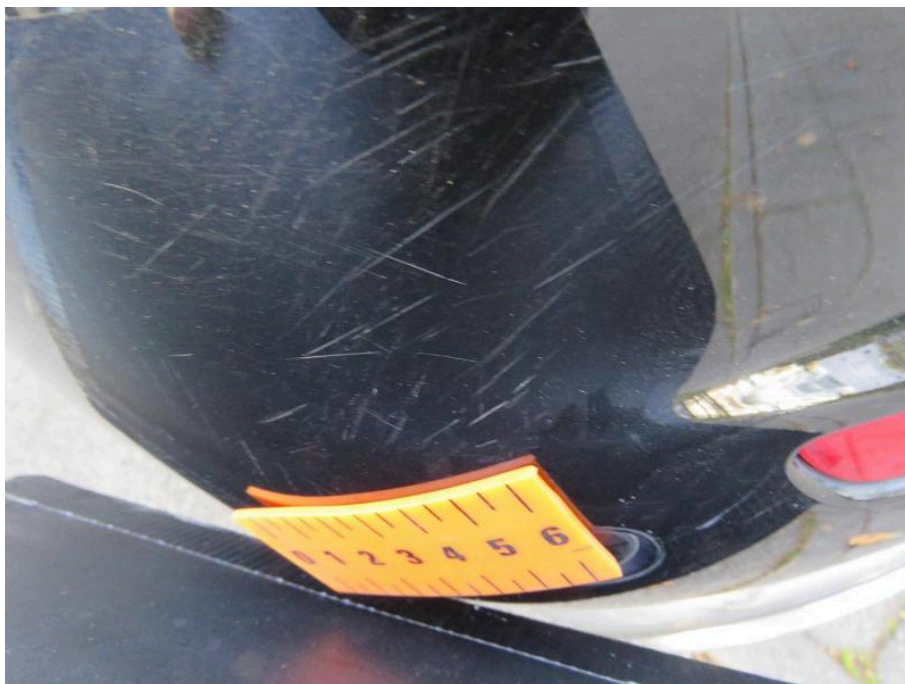
**Bild 37**

Fahrzeugheck Stoßfänger (hinten) verkratzt

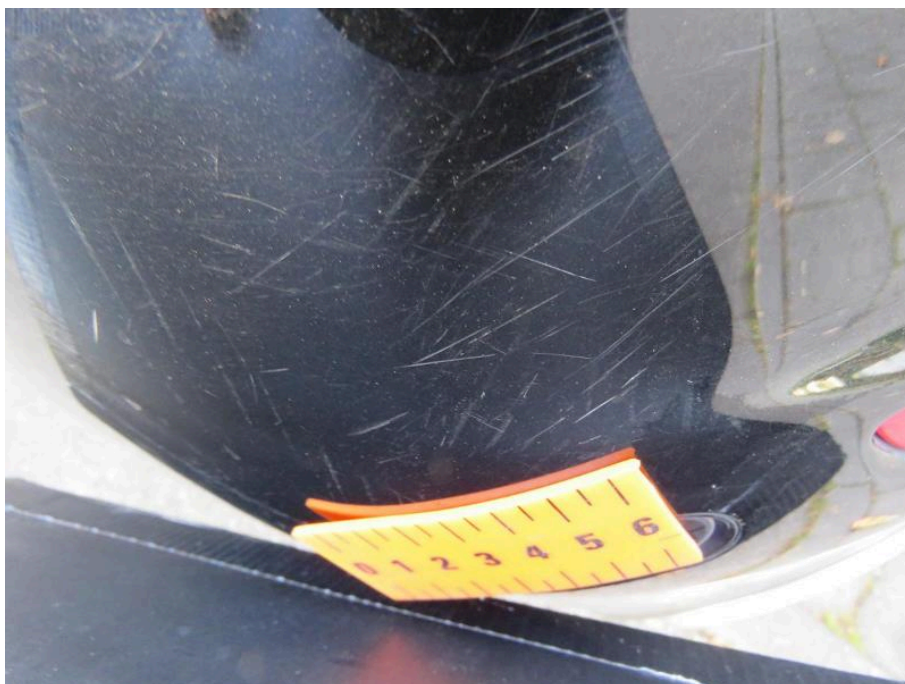
**Bild 38**

Fahrzeugheck Stoßfänger (hinten) verkratzt

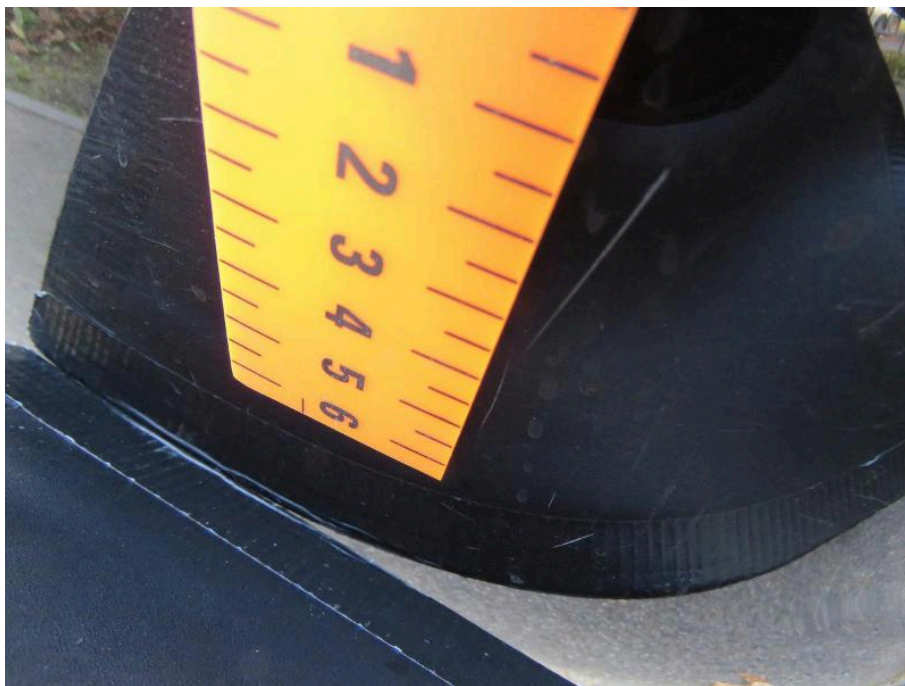
**Bild 39**  
Fahrzeugheck Stoßfänger (hinten) verkratzt

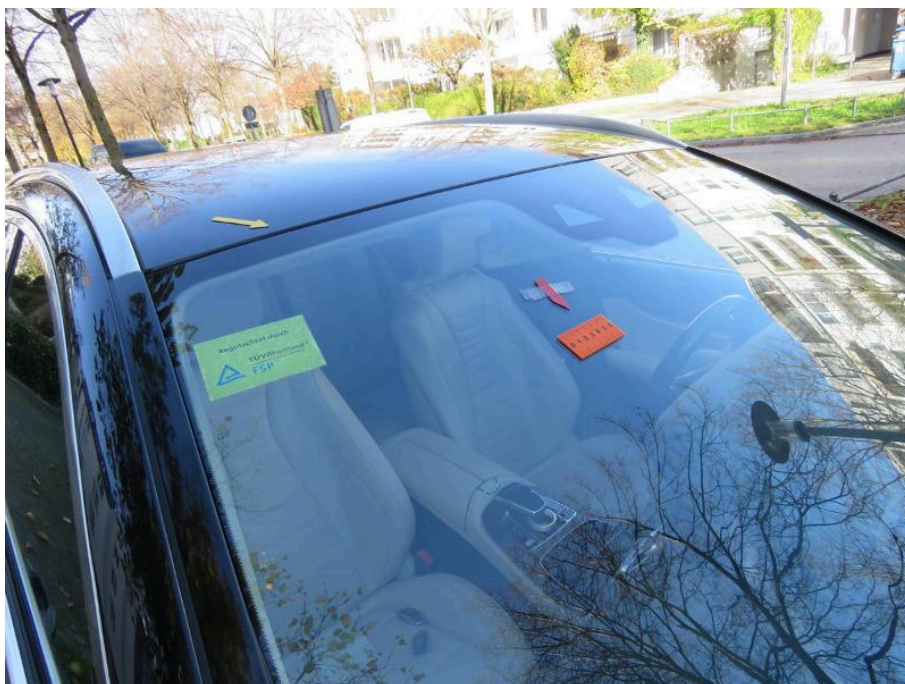
**Bild 40**  
Fahrzeugfront Frontscheibe gerissen / eingerissen

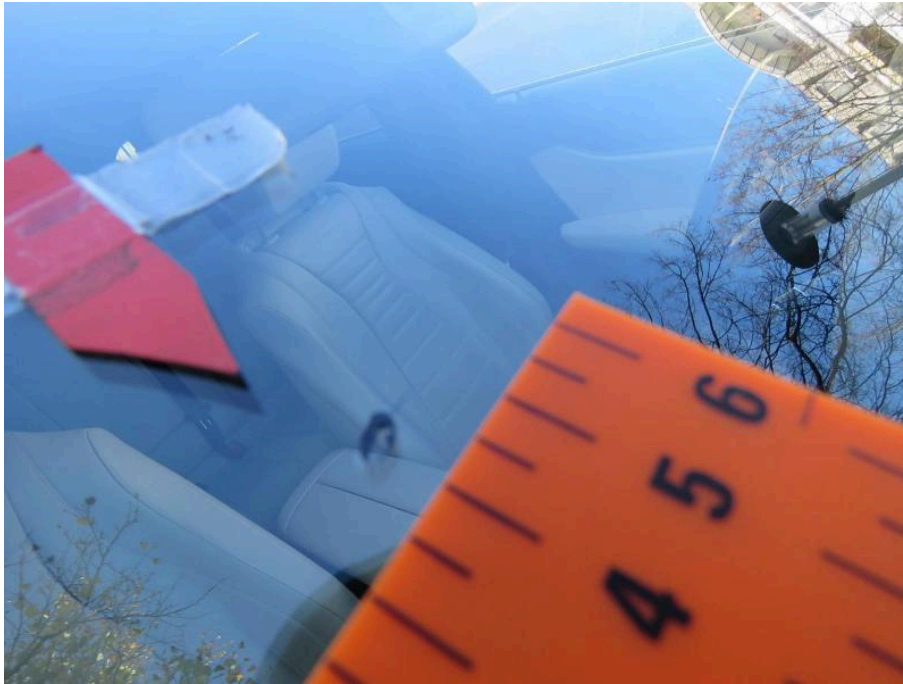
**Bild 41**

Fahrzeugfront Frontscheibe gerissen / eingerissen

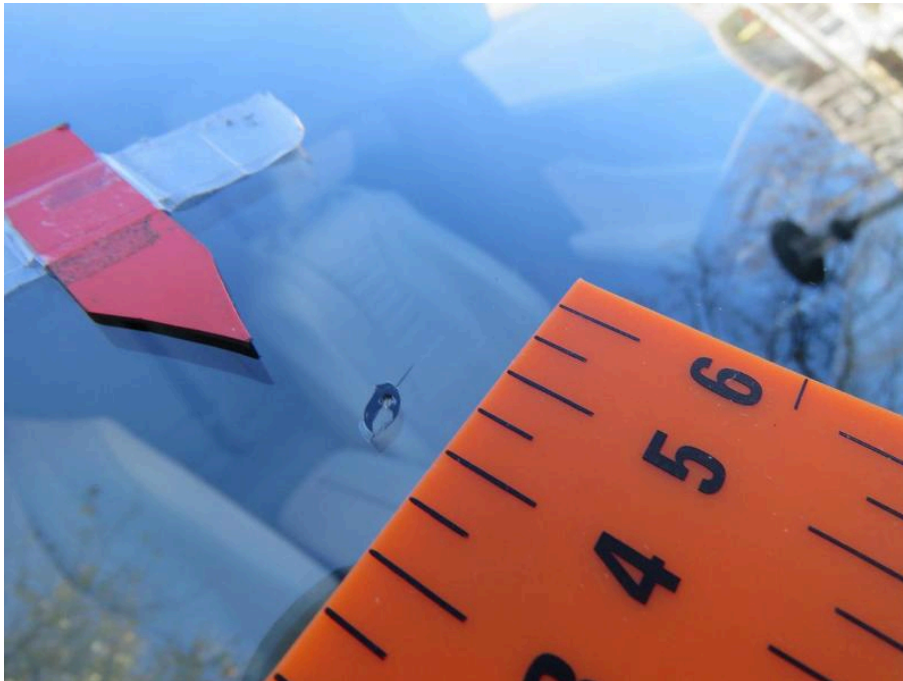
**Bild 42**

Fahrzeugfront Frontscheibe gerissen / eingerissen

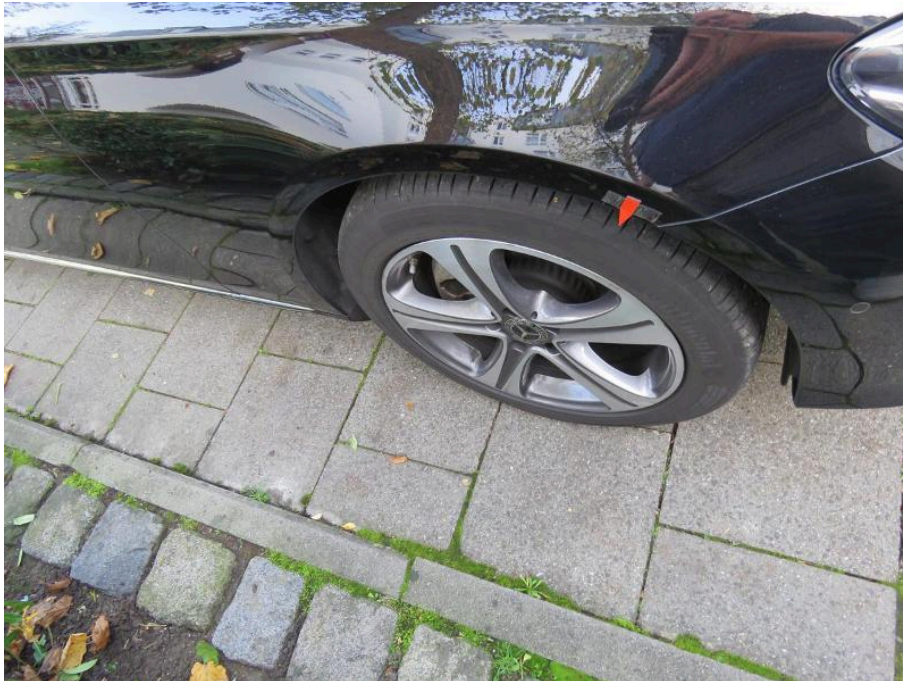
**Bild 43**  
Vorderachse Felge rechts Materialabtrag

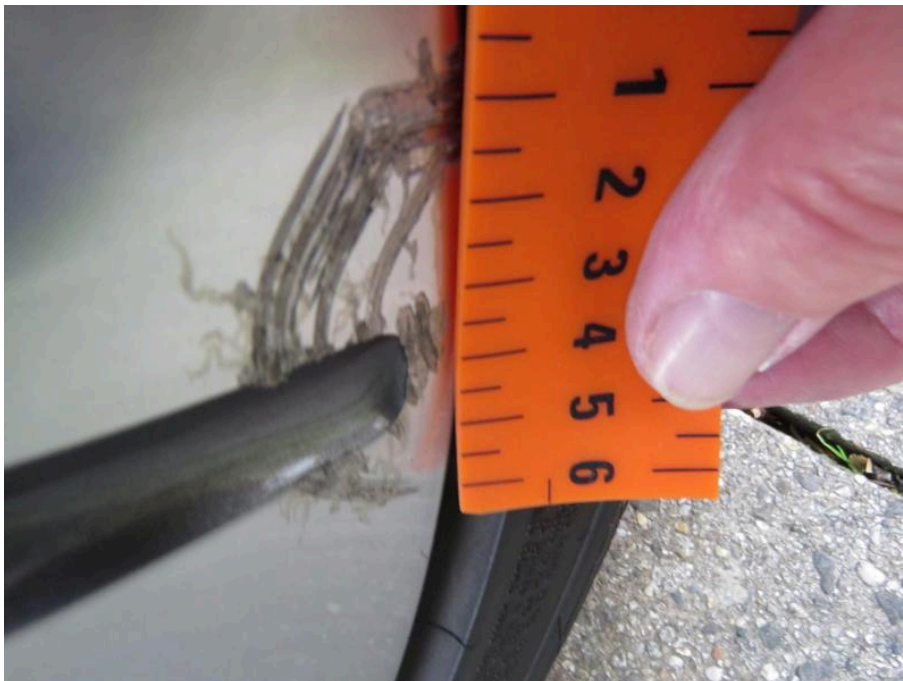
**Bild 44**  
Vorderachse Felge rechts Materialabtrag

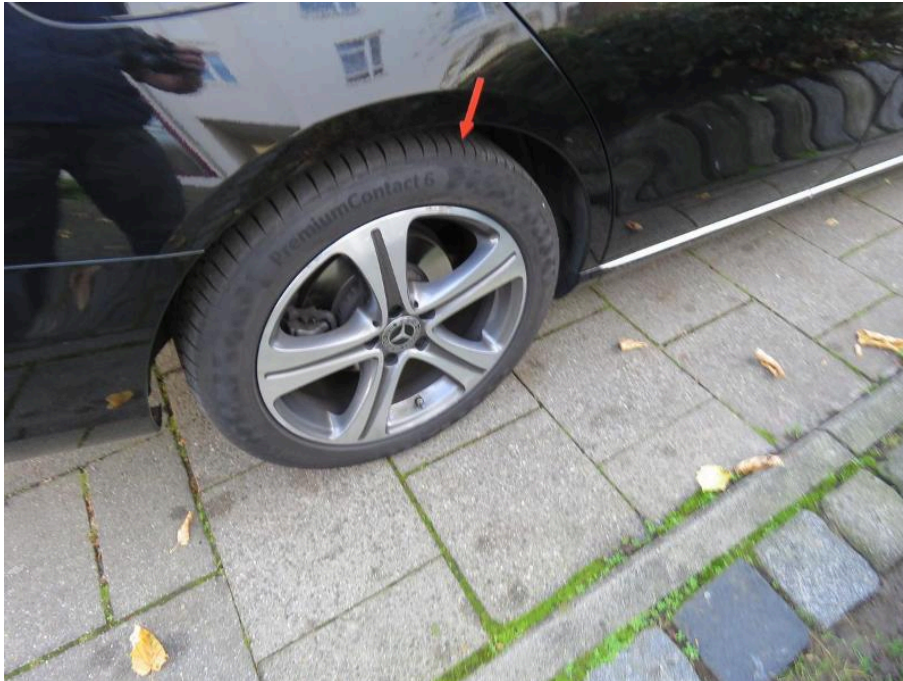
**Bild 45**  
Hinterachse Felge rechts Materialabtrag

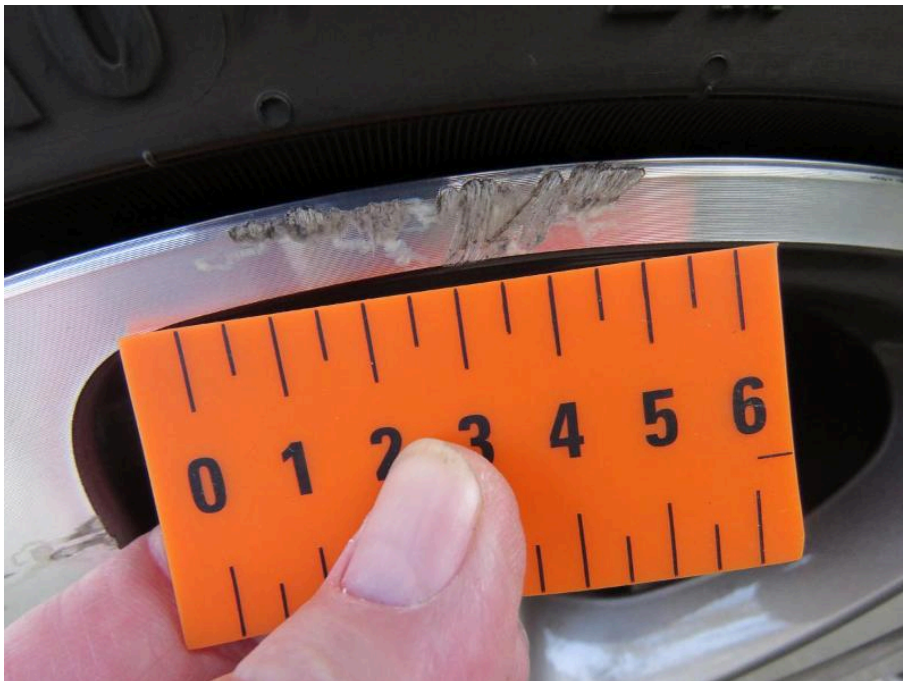
**Bild 46**  
Hinterachse Felge rechts Materialabtrag

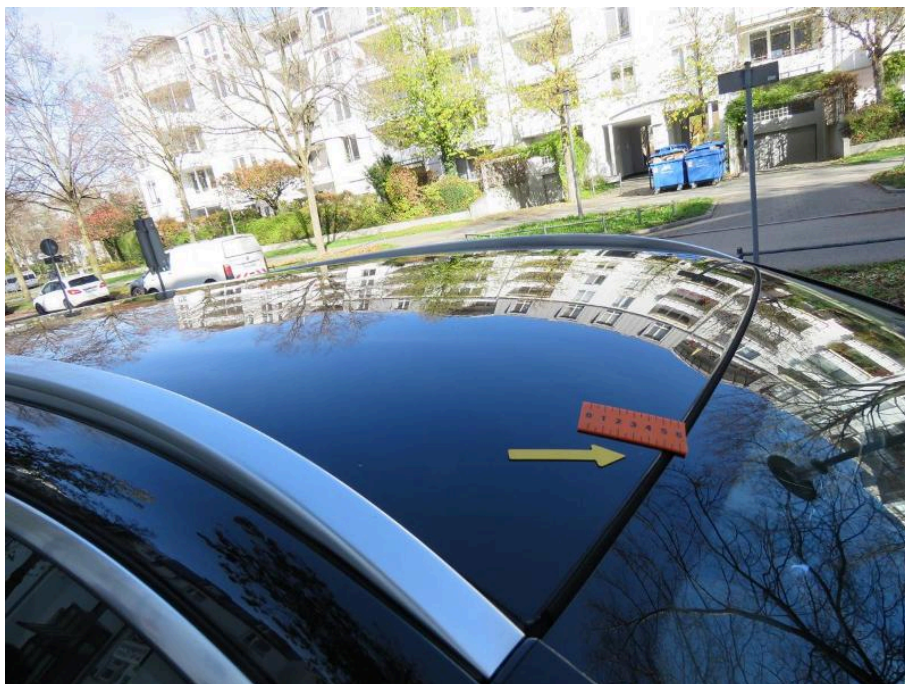
**Bild 47**

Dach Dachhaut Steinschlag / -schläge

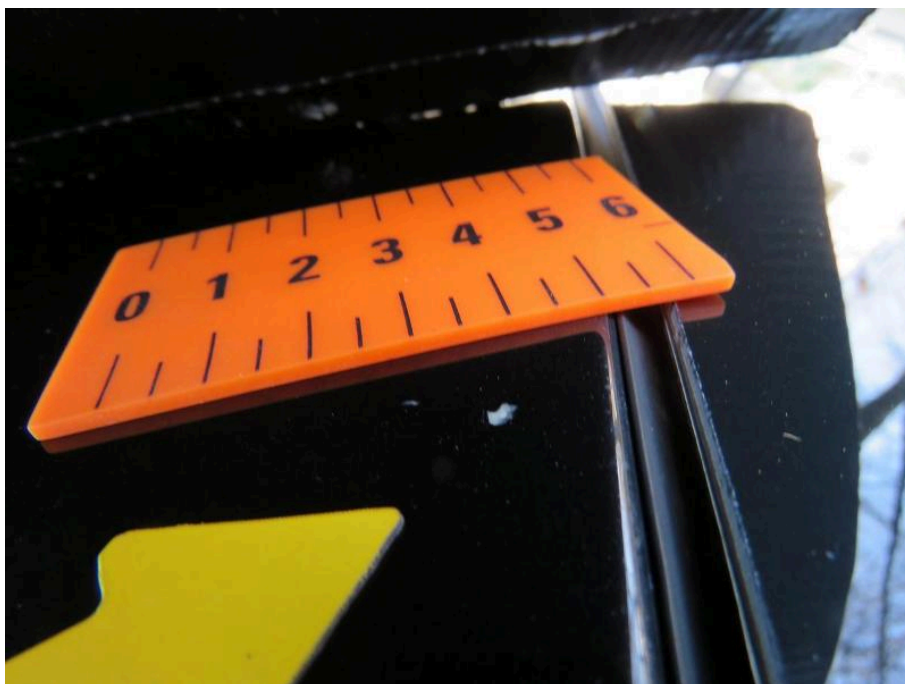
**Bild 48**

Dach Dachhaut Steinschlag / -schläge

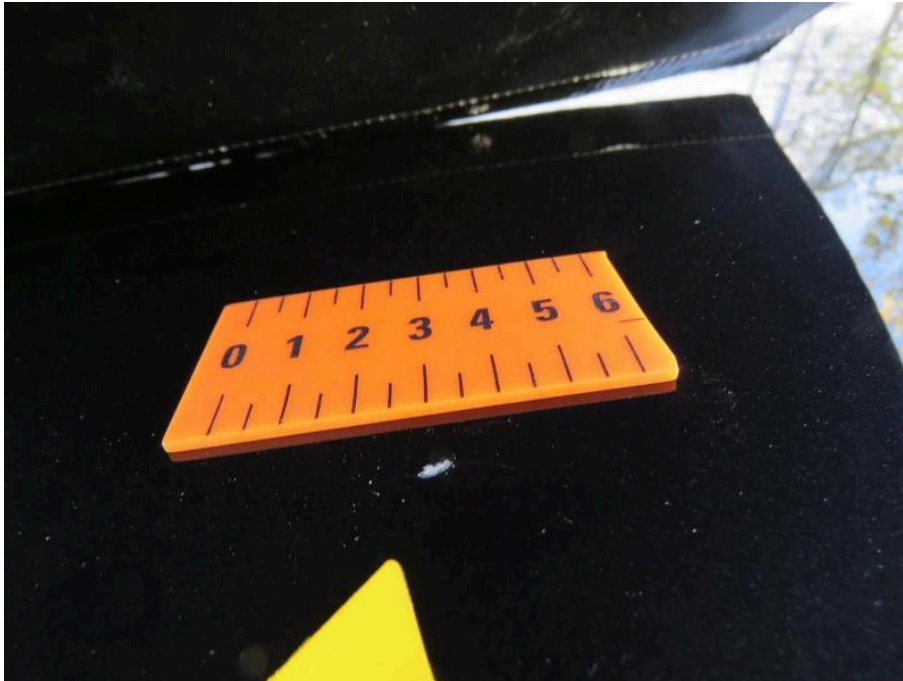
**Bild 49**  
Dach Dachhaut Steinschlag / -schläge

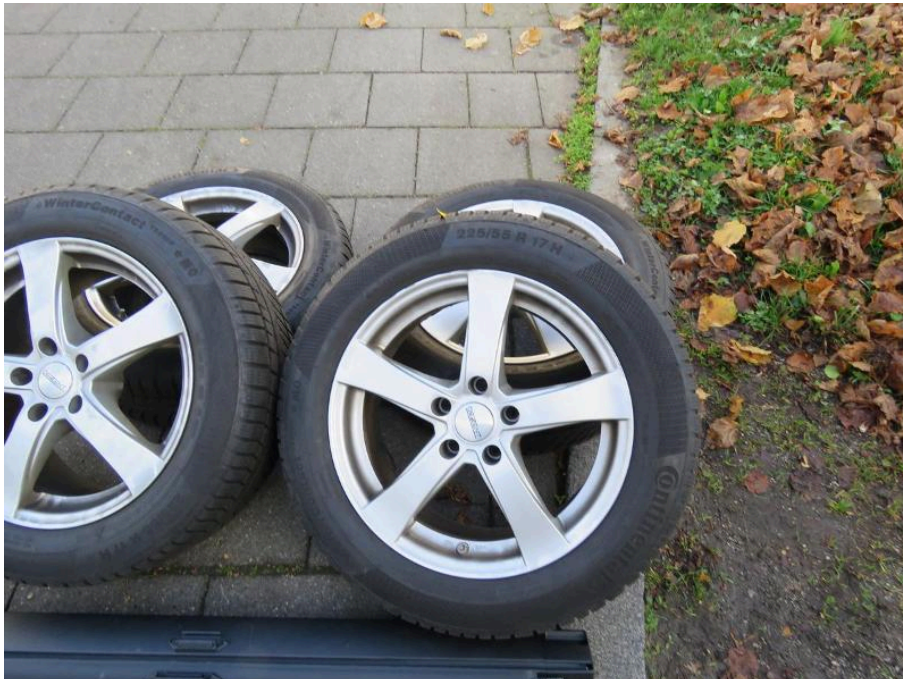
**Bild 50**  
Fahrzeugzubehör 2. Reifensatz 1 Felge der Winterreifen verkratzt

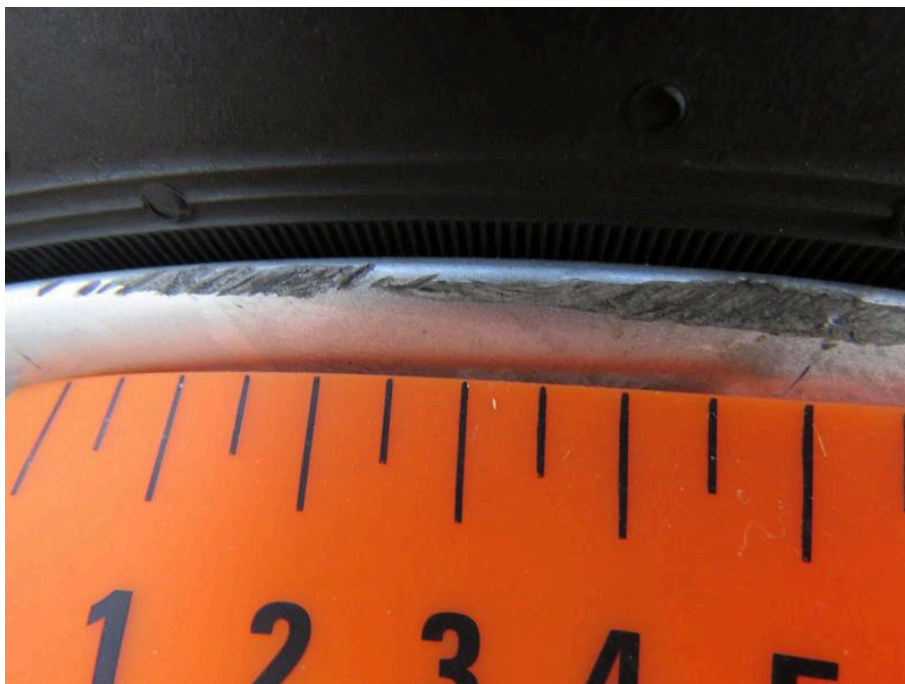
**Bild 51**  
 Fahrzeugzubehör 2. Reifensatz 1 Felge der Winterreifen verkratzt

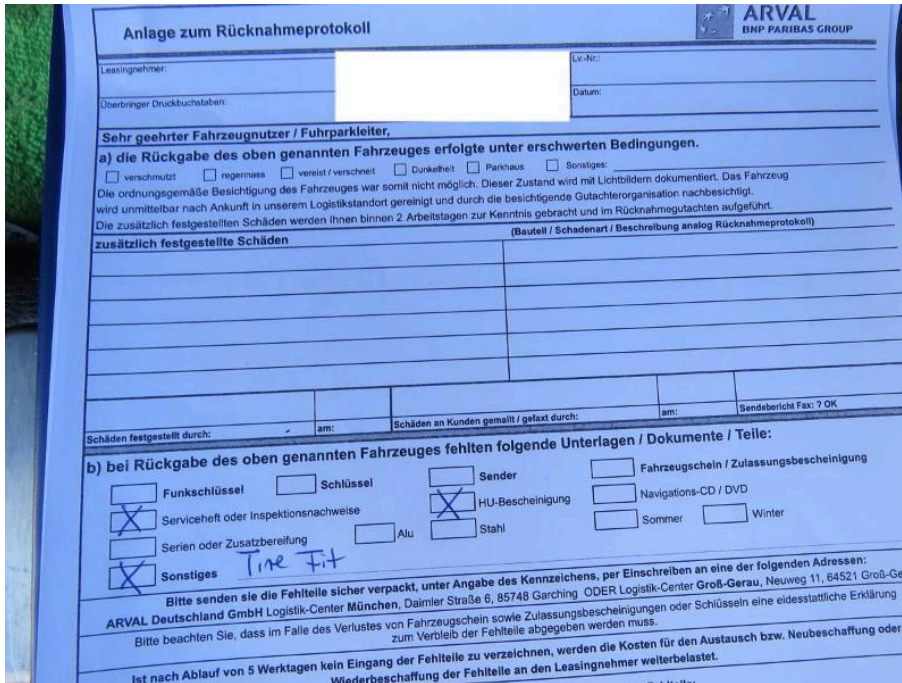
**Bild 53**  
 Fahrzeugzubehör Bescheinigung letzte HU fehlt

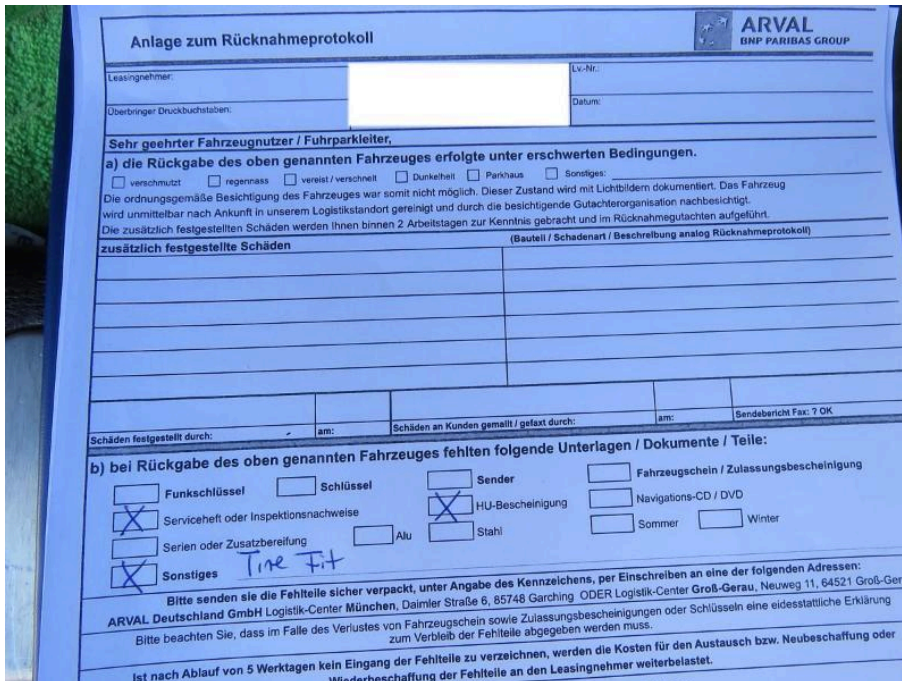
**Bild 54**  
 Fahrzeugzubehör Serviceheft fehlt

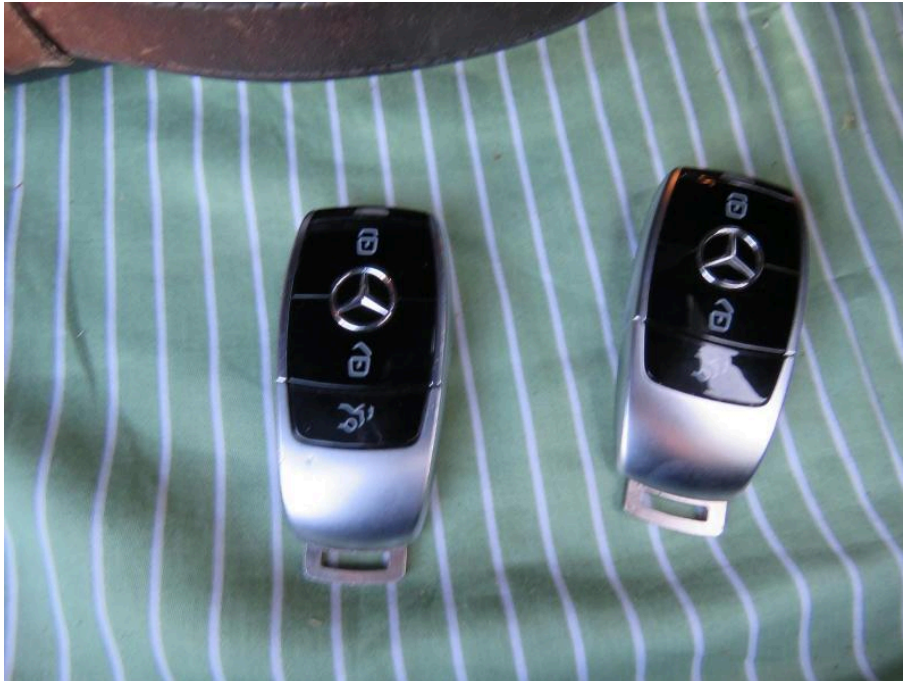
**Bild 55**

Aktueller Schaden, Fahrzeugzubehör, Funkschlüssel, beide Batterien schwach, erneuern	30,00 €	30,00 €
Aktueller Schaden, Fahrzeug, Wartung, fällig - Kostenerweiterung möglich, erneuern	400,00 €	400,00 €

Fahrzeugzubehör Funkschlüssel beide Batterien schwach
