Minderwertgutachten

Dokumentnummer: 1204260
Auftrag vom / Auftrag am: 26.10.2022 / 14:47 Uhr

Amtliches Kennzeichen:	KS-S7416	FIN:	WDC1671191A097010
HSN/TSN:	1313 / IEF	Fahrzeugart:	PKW
Aufbau:	SUV	Hersteller:	Mercedes-Benz
Modell:	GLE 300 d 4Matic (EURO 6d-TEMP)	Erstzulassung:	15.11.2019
Letztzulassung:	15.11.2019	Anzahl Türen:	5
Motorart:	Reihe	Emissionsgruppe:	Euro 6d - TEMP
Feinstaubplakette:	Grün	Leistung:	180,0 KW
Hubraum:	1950 ccm	Antriebsart:	Diesel
Antriebskonzept:	Allradantrieb	Getriebear:	Automatik
Anzahl Schaltstufen:	9	Laufleistung abgelesen:	73210 Kilometer
Laufleistung geschätzt:	73210 Kilometer

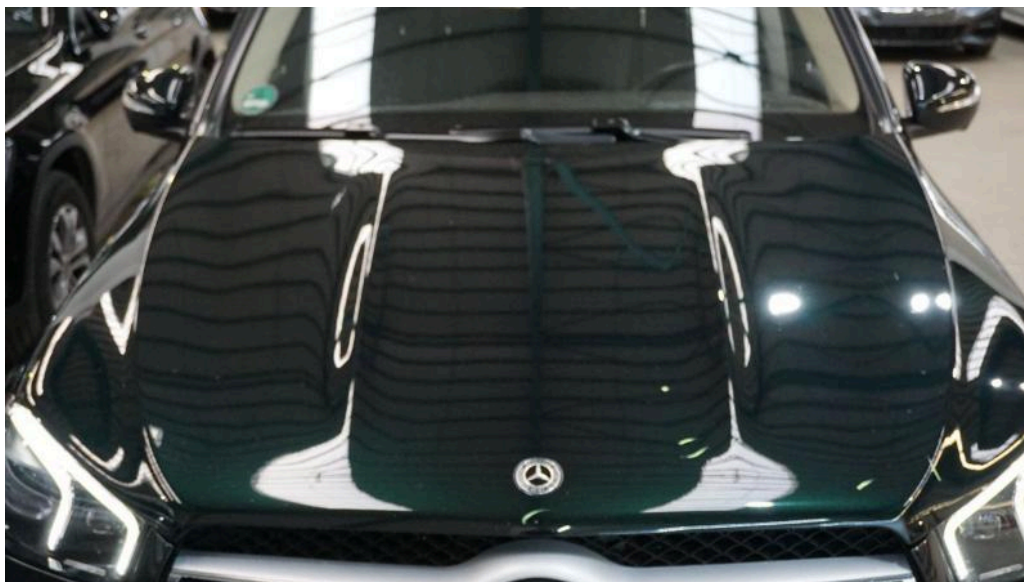
Bild 17

Fahrzeugfront Motorhaube Steinschlag / -schläge

geschätzte Reparaturkosten	Minderwert
Lackierung	900,00 €	700,00 €
Aktueller Schaden, Fahrzeugfront, Motorhaube, Steinschlag / -schläge, lackieren	900,00 €	700,00 €
Verglasung	1.650,00 €	1.650,00 €
Aktueller Schaden, Fahrzeugfront, Frontscheibe, Steinschlag, erneuern	1.650,00 €	1.650,00 €
Allgemeinzustand	550,00 €	550,00 €
Aktueller Schaden, Fahrzeug, Wartung, fällig, erneuern	400,00 €	400,00 €
Aktueller Schaden, Fahrzeugzubehör, Bescheinigung letzte HU, fehlt, erneuern	150,00 €	150,00 €

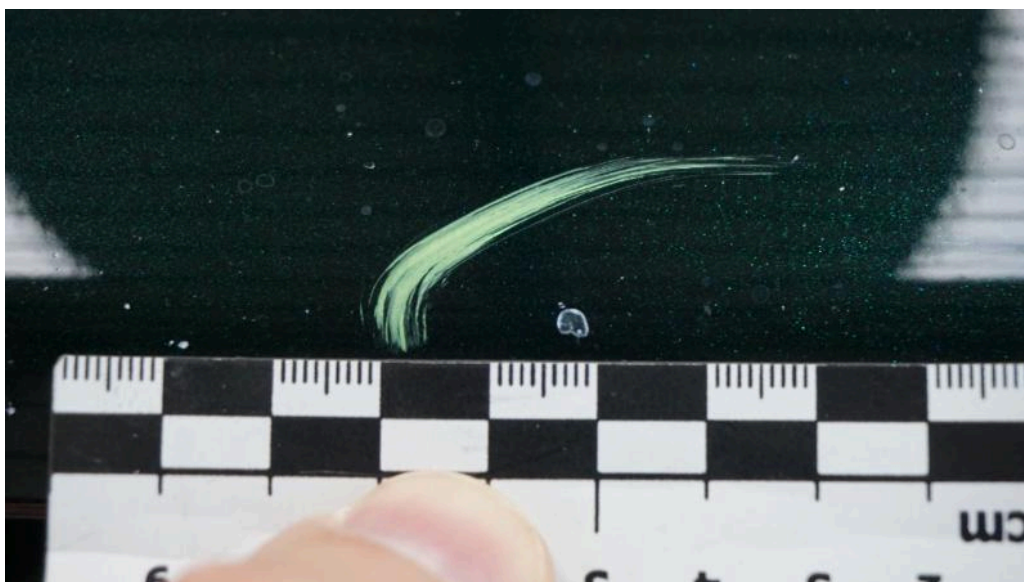
Bild 18

Fahrzeugfront Motorhaube Steinschlag / -schläge

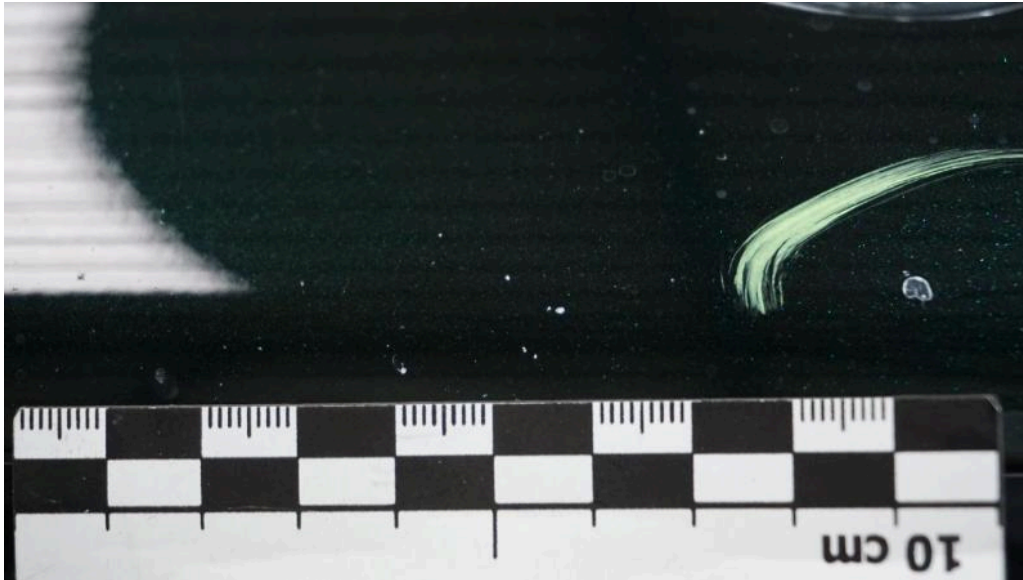
Bild 19
Fahrzeugfront Motorhaube Steinschlag / -schläge

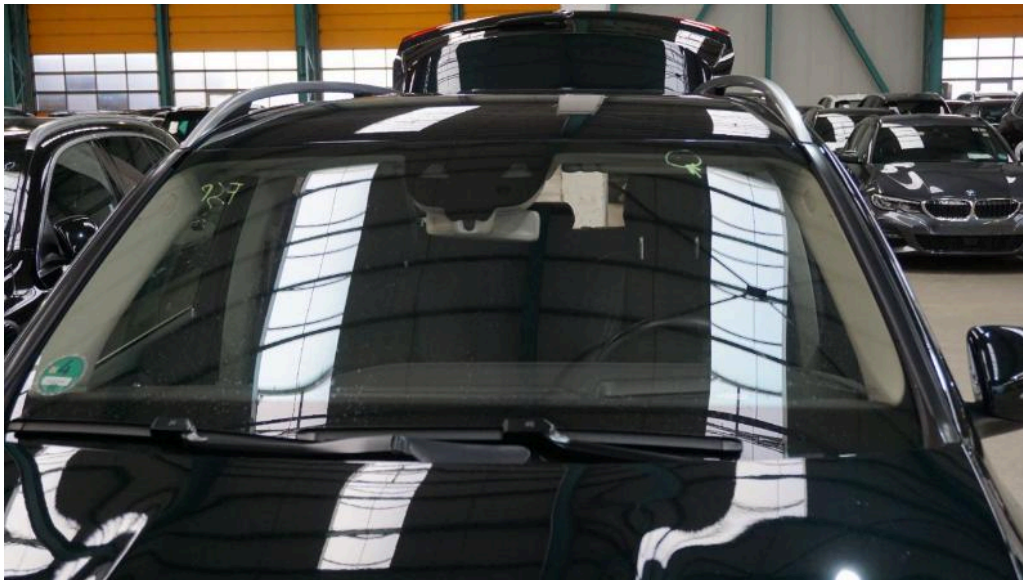
Bild 20
Fahrzeugfront Frontscheibe Steinschlag

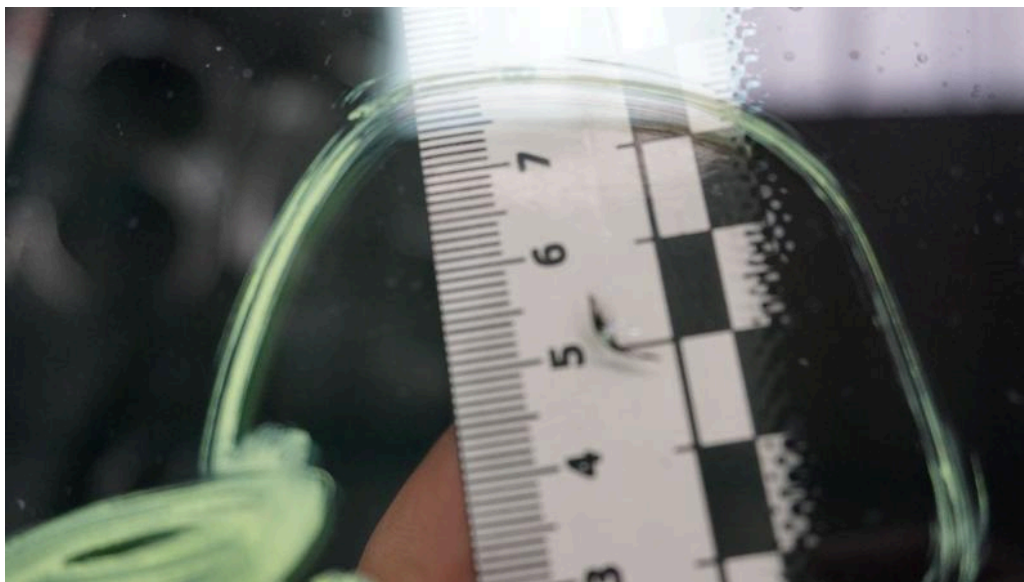
Bild 21

Fahrzeugfront Frontscheibe Steinschlag

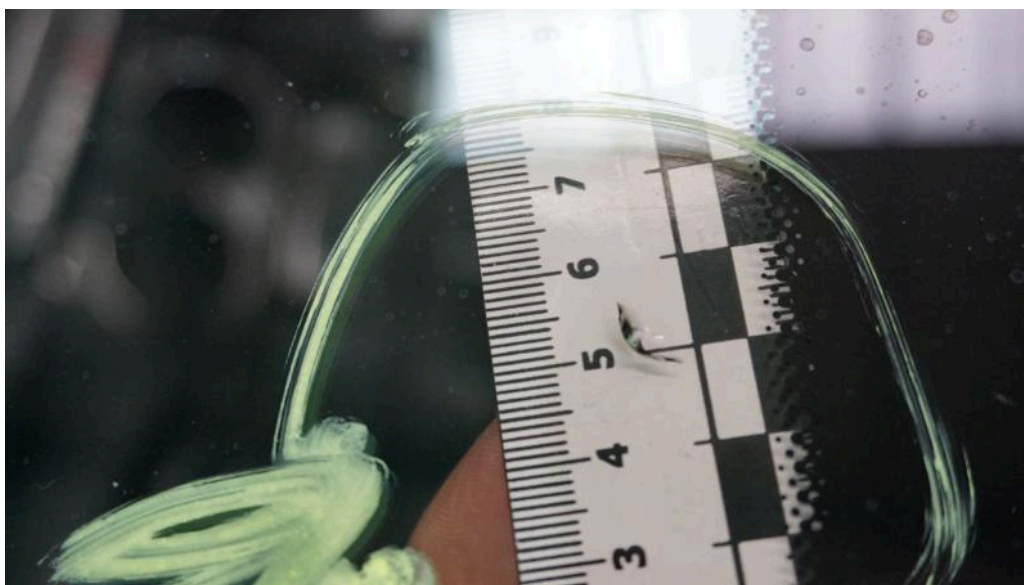
Bild 22

Fahrzeugfront Frontscheibe Steinschlag
