## Minderwertgutachten

Dokumentnummer: 1188348  
Auftrag vom / Auftrag am: 08.09.2022 / 15:01 Uhr

<b>Amtliches Kennzeichen:</b>	OD-CB1003	<b>FIN:</b>	VF73EYHZRKJ763490
<b>HSN/TSN:</b>	3001 / AZI	<b>Fahrzeugart:</b>	PKW
<b>Aufbau:</b>	Van/Kleinbus	<b>Hersteller:</b>	Citroen
<b>Modell:</b>	C4 Spacetourer	<b>Erstzulassung:</b>	24.09.2019
<b>Letztzulassung:</b>	04.05.2021	<b>Anzahl Türen:</b>	5
<b>Motorart:</b>	Reihe	<b>Emissionsgruppe:</b>	Euro 6
<b>Feinstaubplakette:</b>	Grün	<b>Leistung:</b>	96,0 KW
<b>Hubraum:</b>	1499 ccm	<b>Antriebsart:</b>	Diesel OBD
<b>Getriebeart:</b>	Automatik	<b>Laufleistung abgelesen:</b>	100691 Kilometer
<b>Laufleistung geschätzt:</b>	100691 Kilometer

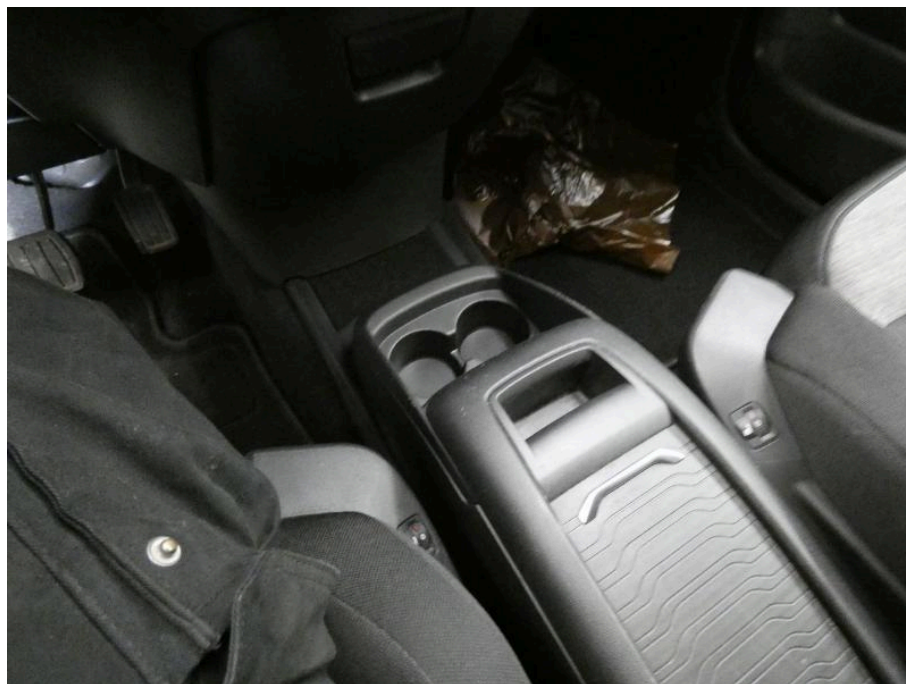
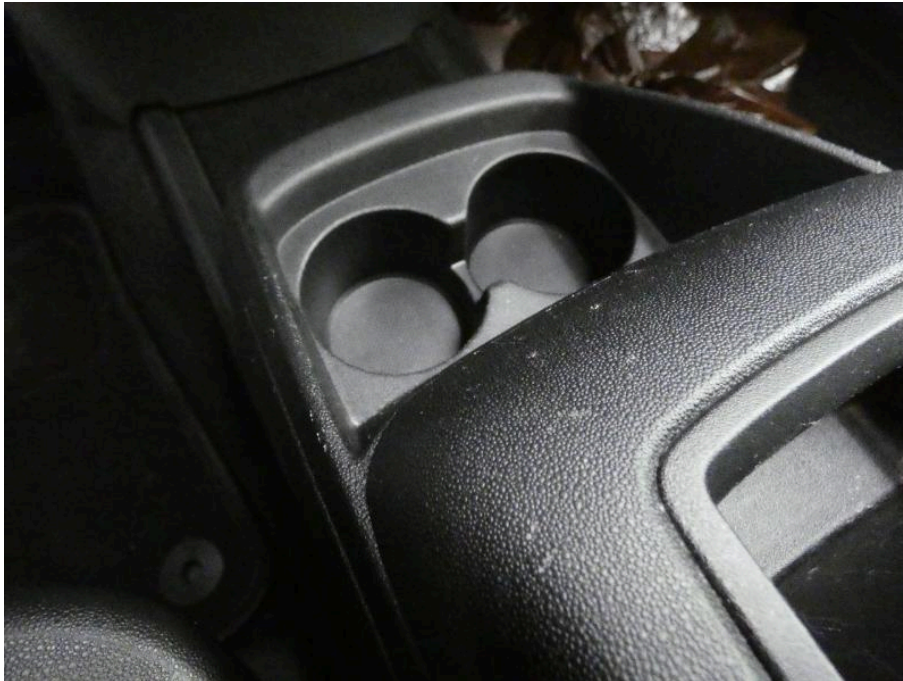
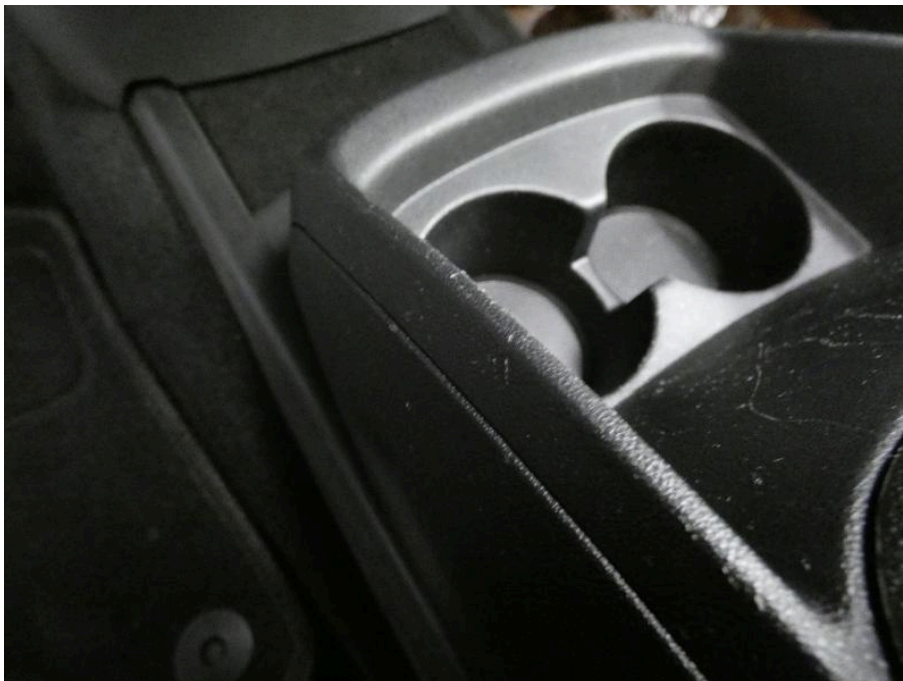
Bild 18  
 Innenraum Mittelkonsole (vorne) verkratzt

**Bild 19**  
Innenraum Mittelkonsole (vorne) verkratzt

**Bild 20**  
Innenraum Mittelkonsole (vorne) verkratzt

geschätzte Reparaturkosten	Minderwert
<b>Allgemeinzustand</b>	<b>150,00 €</b>	<b>150,00 €</b>
Aktueller Schaden, Fahrzeug, HU / UMA, fällig, durchführen	150,00 €	150,00 €
<b>Innenraum / Kofferraum</b>	<b>880,00 €</b>	<b>880,00 €</b>
Aktueller Schaden, Innenraum, Mittelkonsole (vorne), verkratzt, erneuern	520,00 €	520,00 €
Aktueller Schaden, Innenraum, Heckklappe (Innenverkleidung), verkratzt, erneuern	280,00 €	280,00 €
Aktueller Schaden, Innenraum, Kofferraum, Ladekante, verkratzt, erneuern	80,00 €	80,00 €
<b>Lackierung</b>	<b>3.340,00 €</b>	<b>2.970,00 €</b>
Aktueller Schaden, linke Seite, Seitenwand (links), Verkratzt und, Dellen, instandsetzen + lackieren	700,00 €	490,00 €
Aktueller Schaden, Fahrzeug, Polierschleier auf gesamten Fahrzeug, neutralisieren / entfernen	100,00 €	100,00 €
Aktueller Schaden, Fahrzeug, Farbtonabweichung von nachlackierten Teilen (Tür VL+HL und Tür HR) auf Werkslackierung, lackieren	1.760,00 €	1.760,00 €

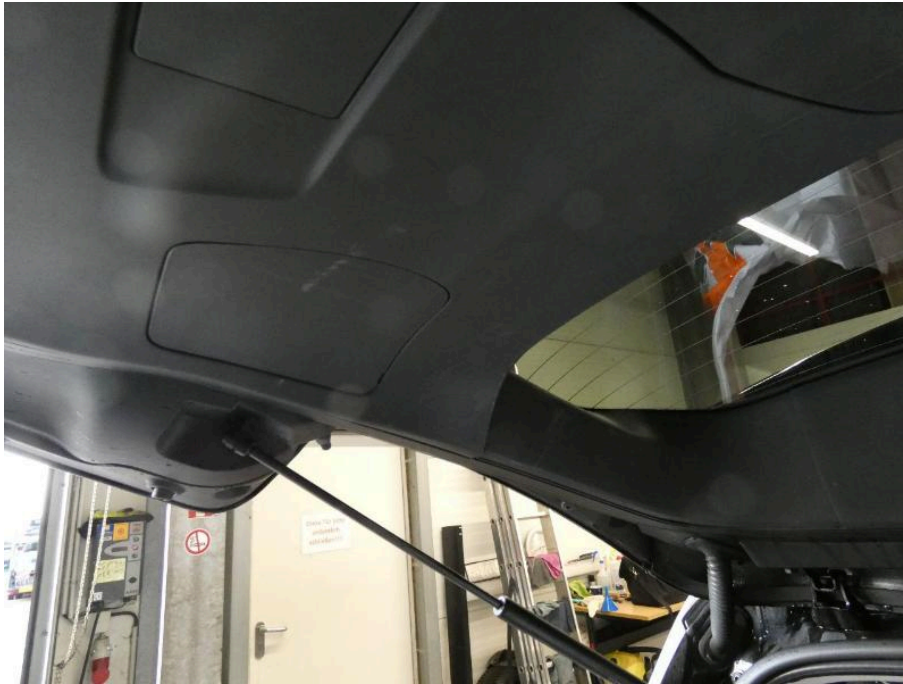
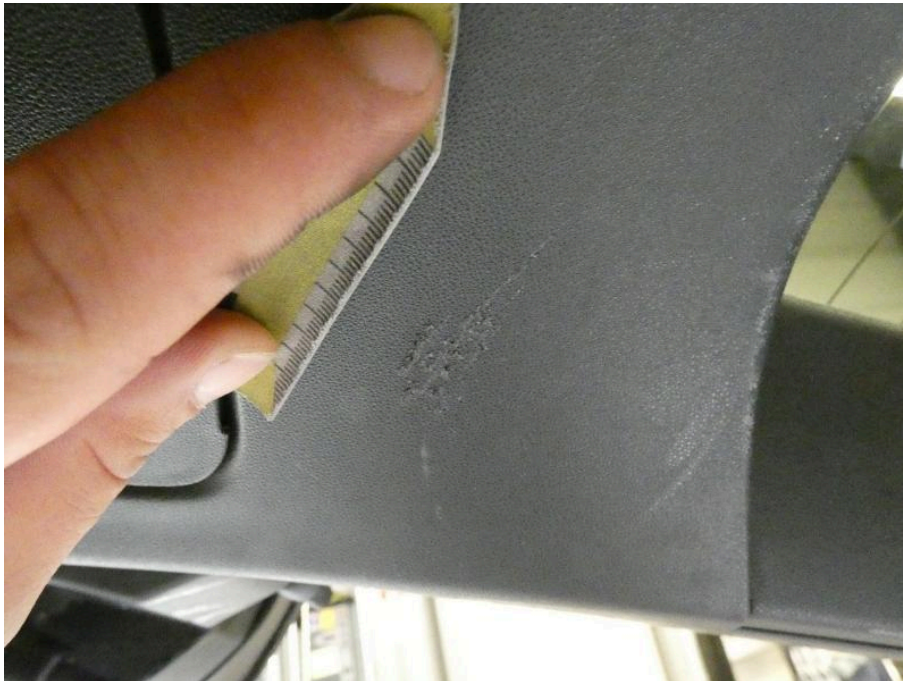
**Bild 21**  
Innenraum Heckklappe (Innenverkleidung) verkratzt

**Bild 22**  
Innenraum Heckklappe (Innenverkleidung) verkratzt

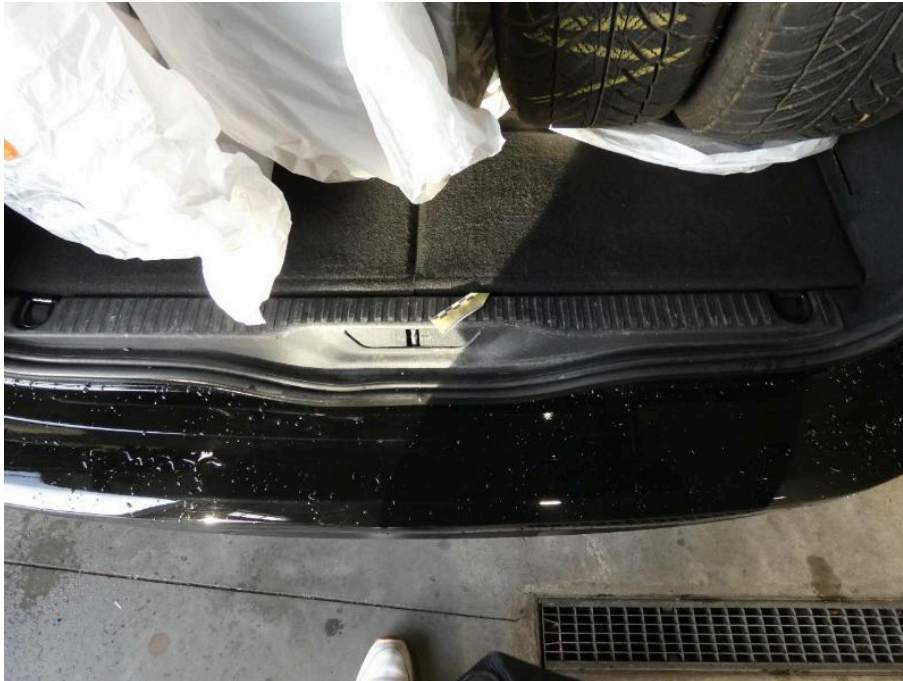
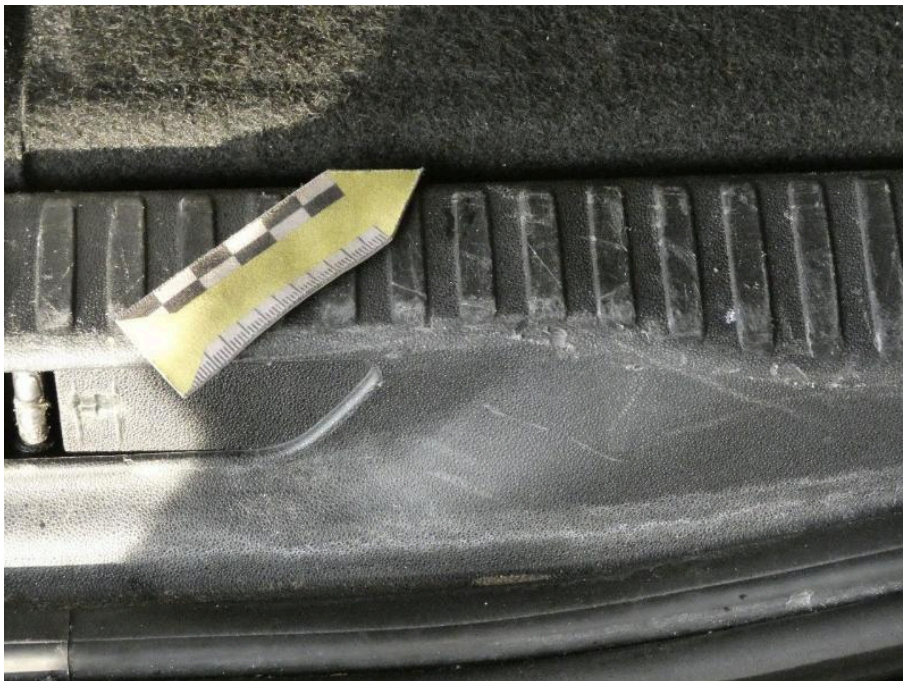
**Bild 23**  
Innenraum Kofferraum Ladekante verkratzt

**Bild 24**  
Innenraum Kofferraum Ladekante verkratzt

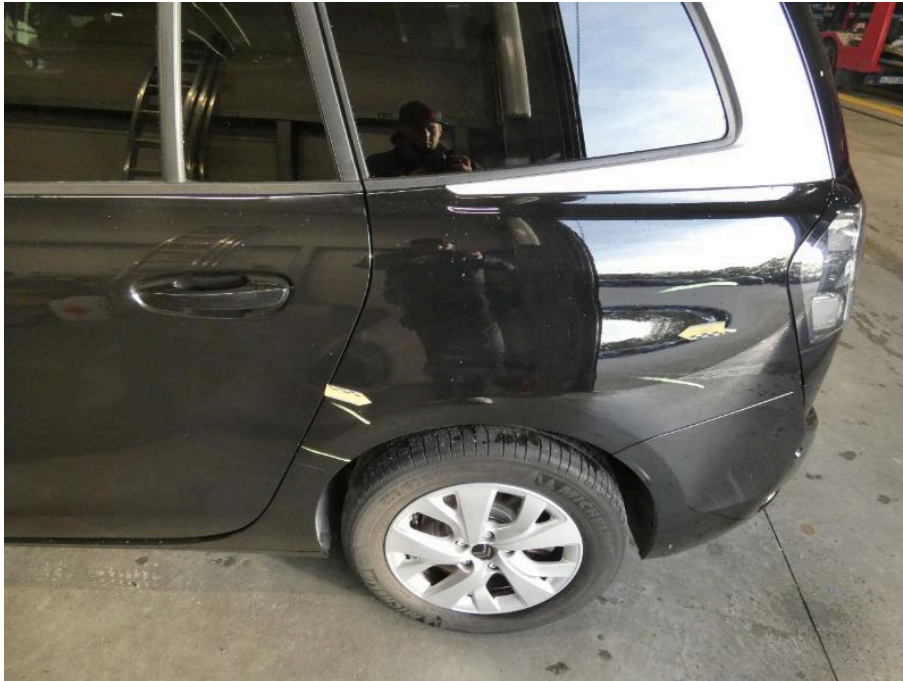
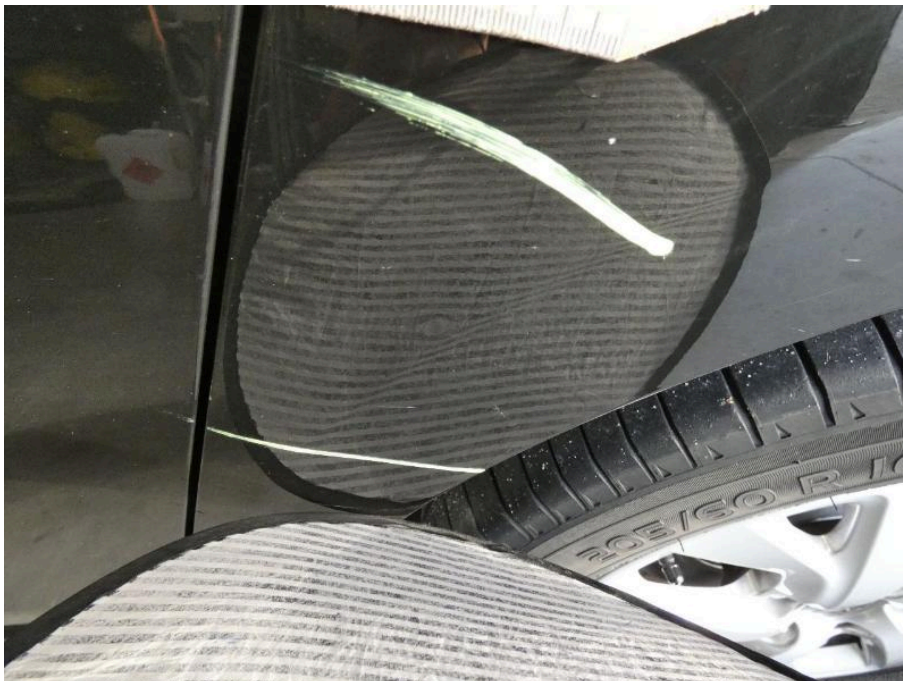
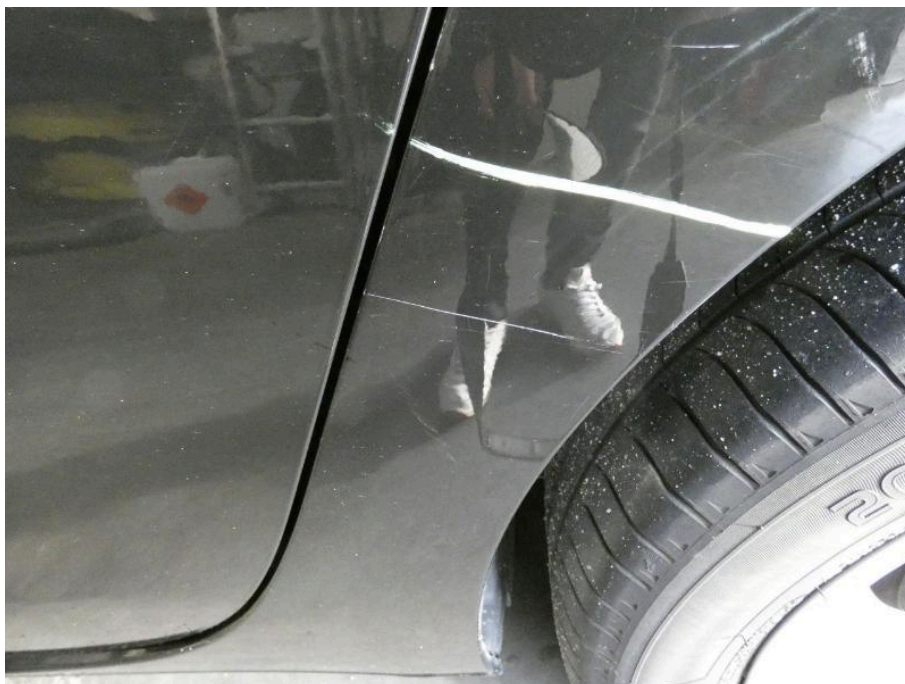
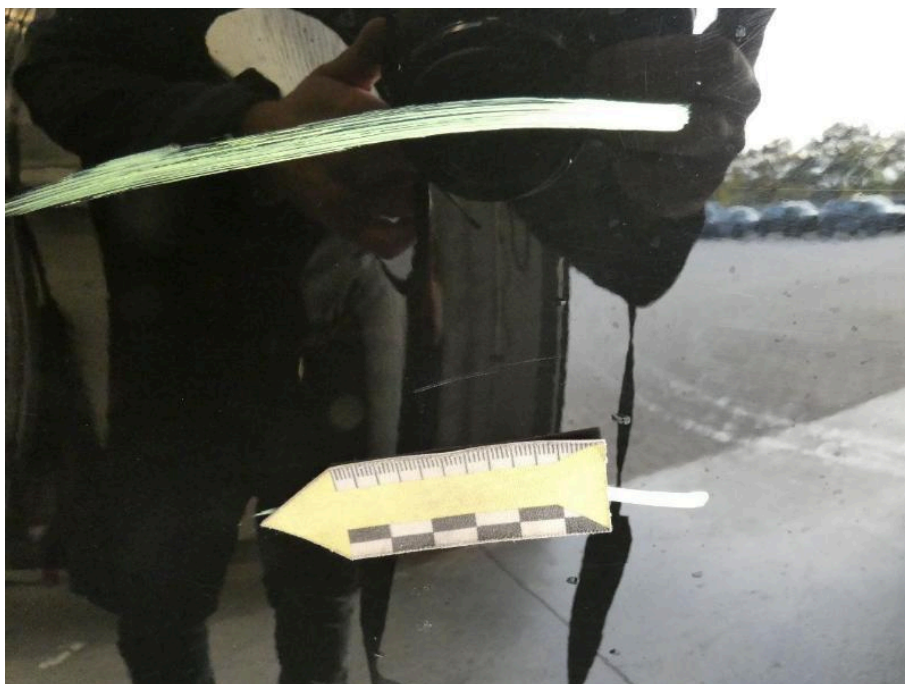
**Bild 25**

linke Seite Seitenwand (links) Verkratzt und Dellen

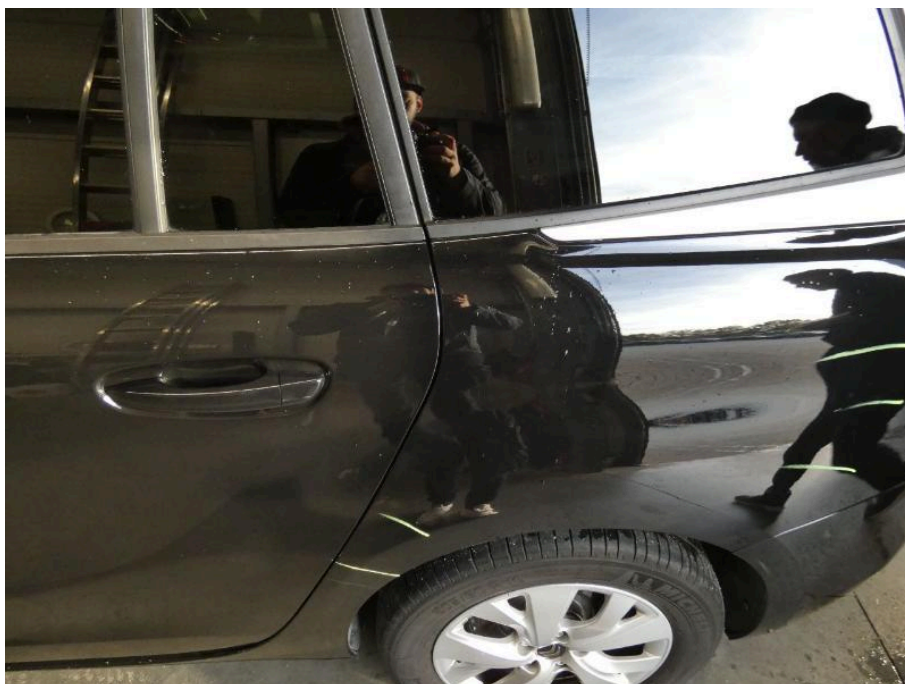
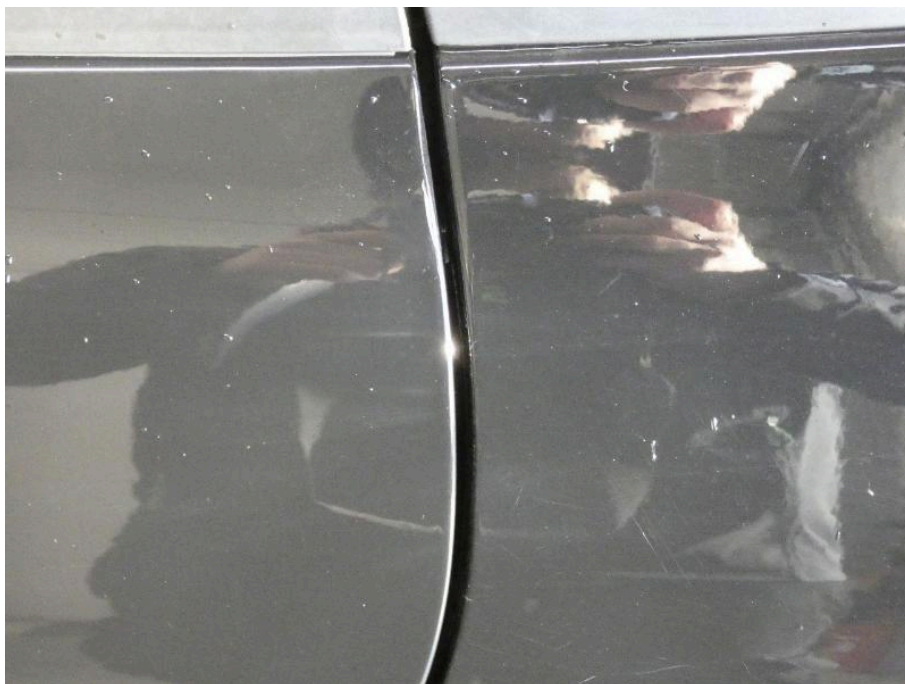
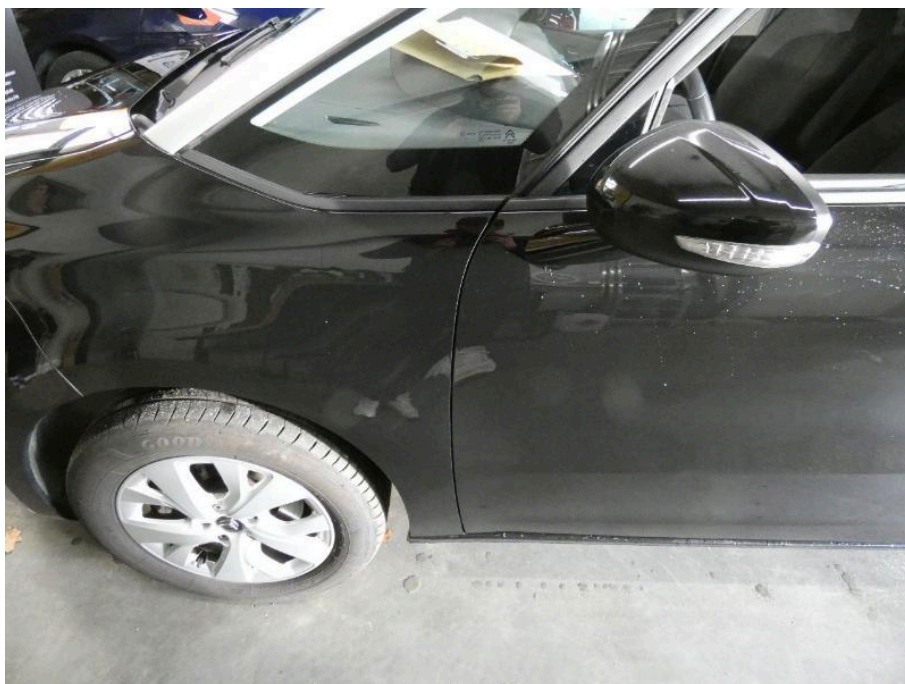
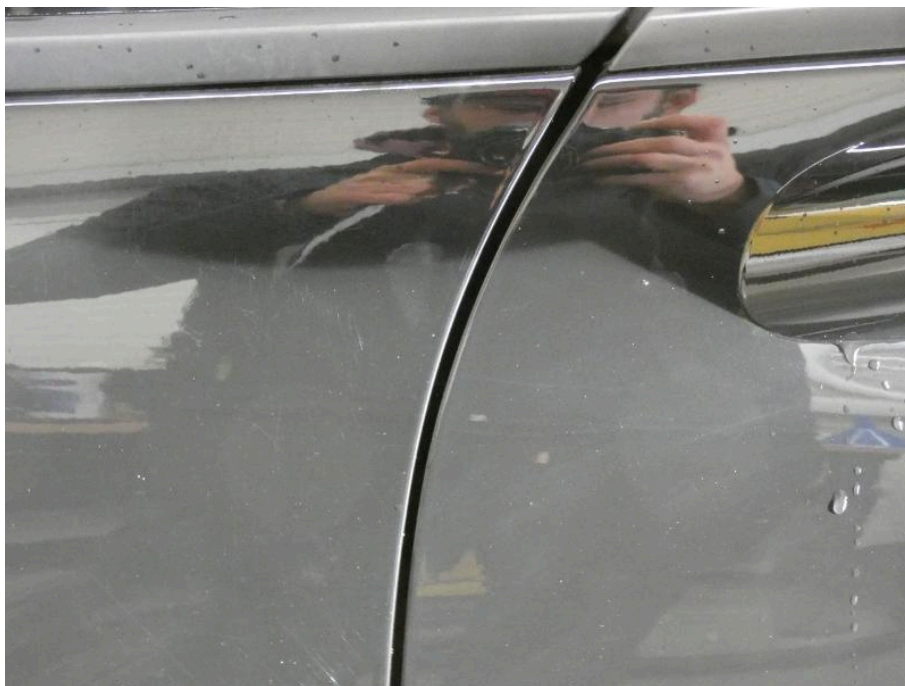
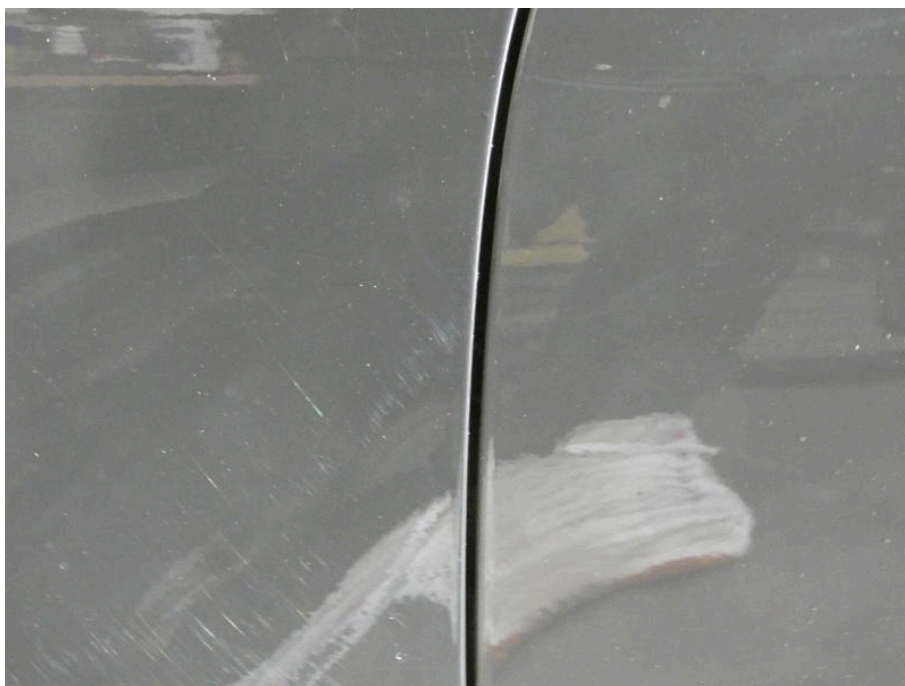
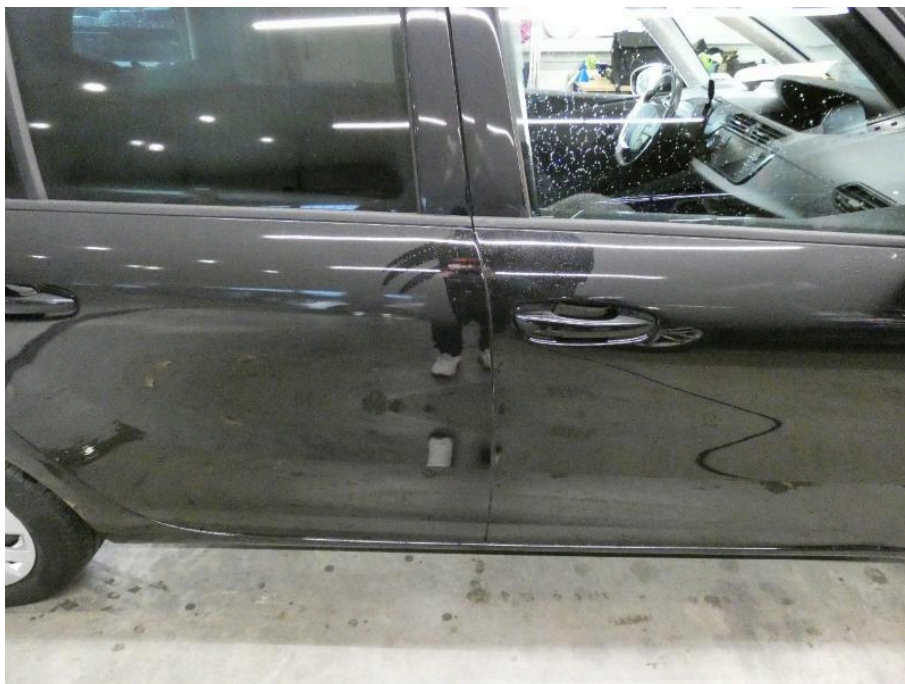
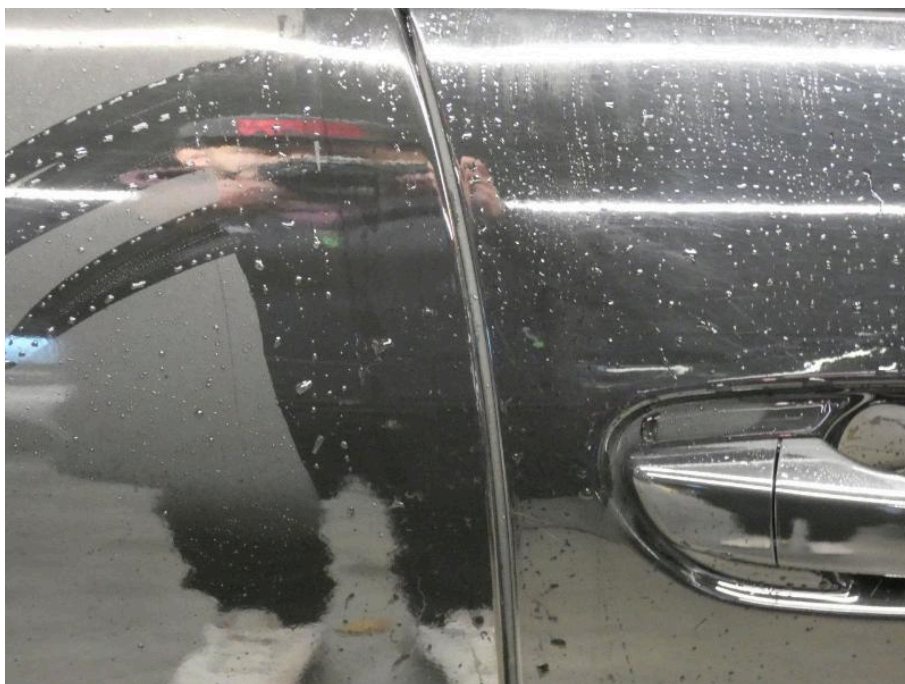
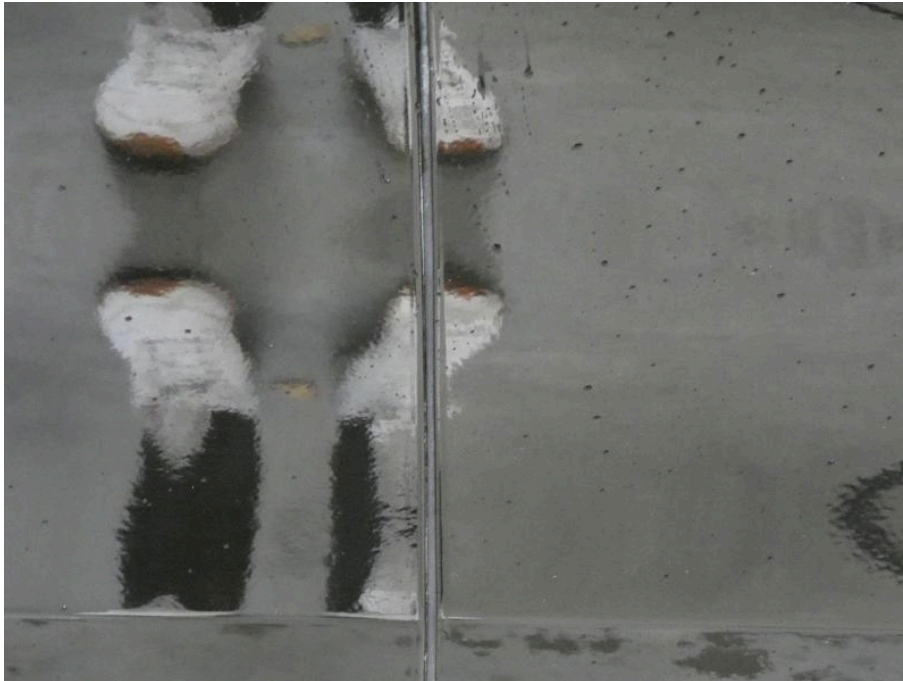
Fahrzeug Farbtonabweichung von nachlackierten Teilen (Tür VL+HL und Tür HR) auf Werkslackierung

**Bild 45**  
Fahrzeug Farbtonabweichung von nachlackierten Teilen (Tür VL+HL und Tür HR) auf Werkslackierung

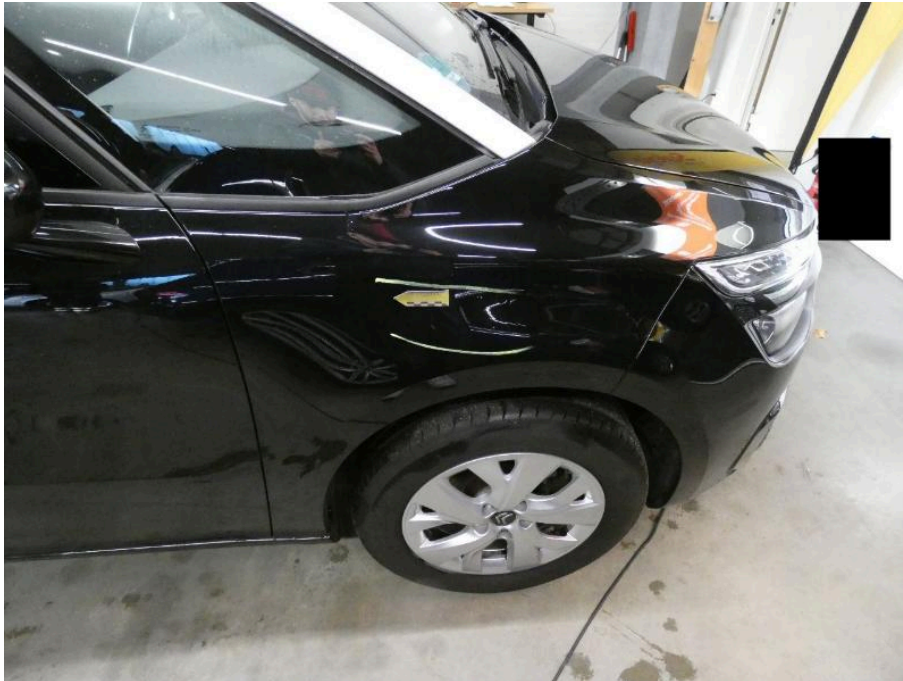
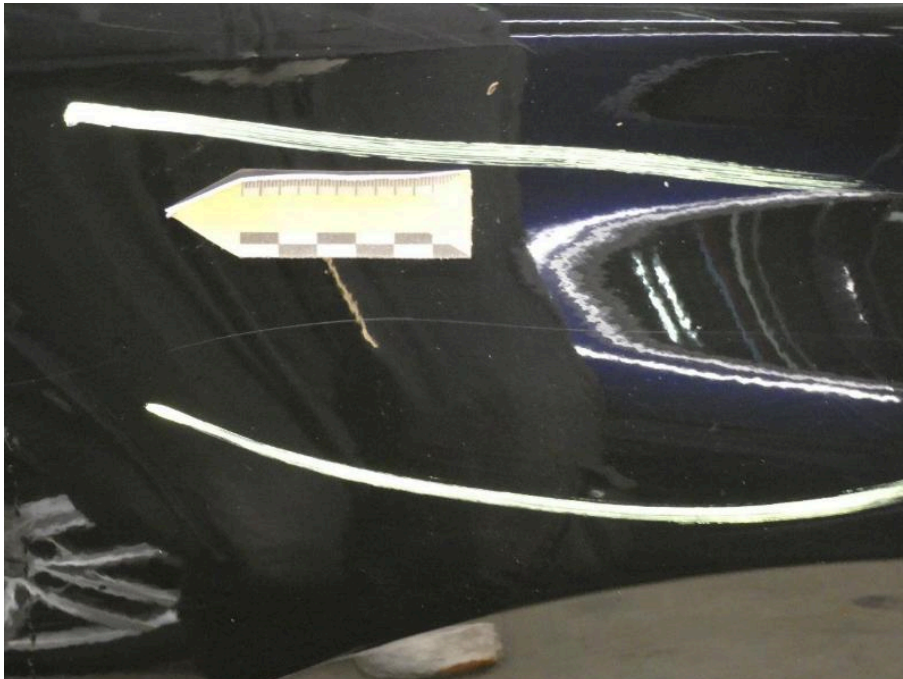
**Bild 41**  
rechte Seite Kotflügel rechts verkratzt

**Bild 42**  
rechte Seite Kotflügel rechts verkratzt

Aktueller Schaden, rechte Seite, Kotflügel rechts, verkratzt, lackieren	540,00 €	380,00 €
Aktueller Schaden, rechte Seite, Seitenwand (rechts), verkratzt, Smart Repair / Spot Repair	120,00 €	120,00 €
Aktueller Schaden, Fahrzeugheck, Kofferdeckel / Heckklappe, verkratzt, Smart Repair / Spot Repair	120,00 €	120,00 €

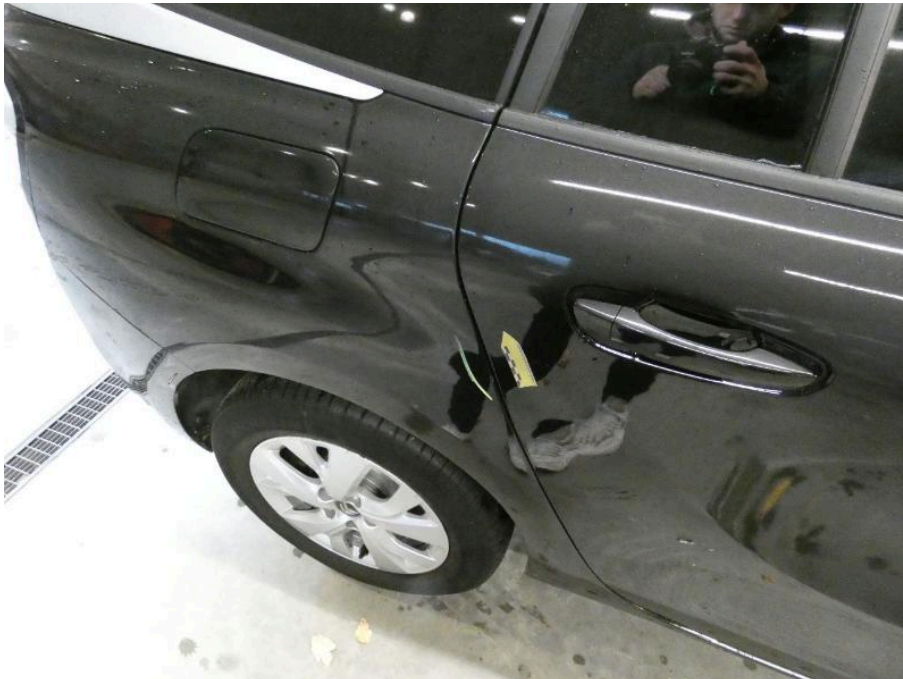
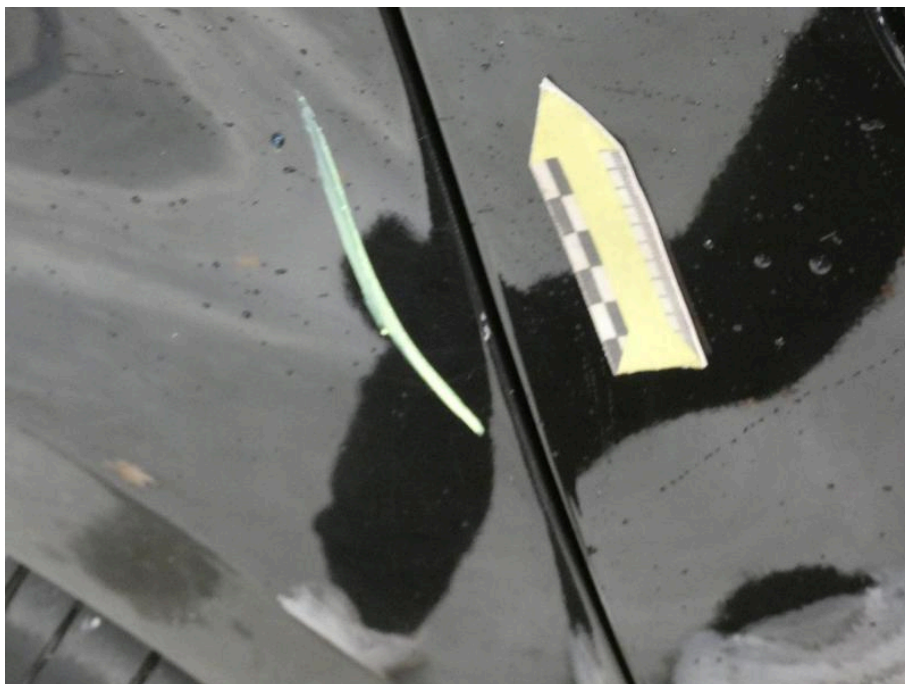
**Bild 46**  
rechte Seite Seitenwand (rechts) verkratzt

rechte Seite Seitenwand (rechts) verkratzt

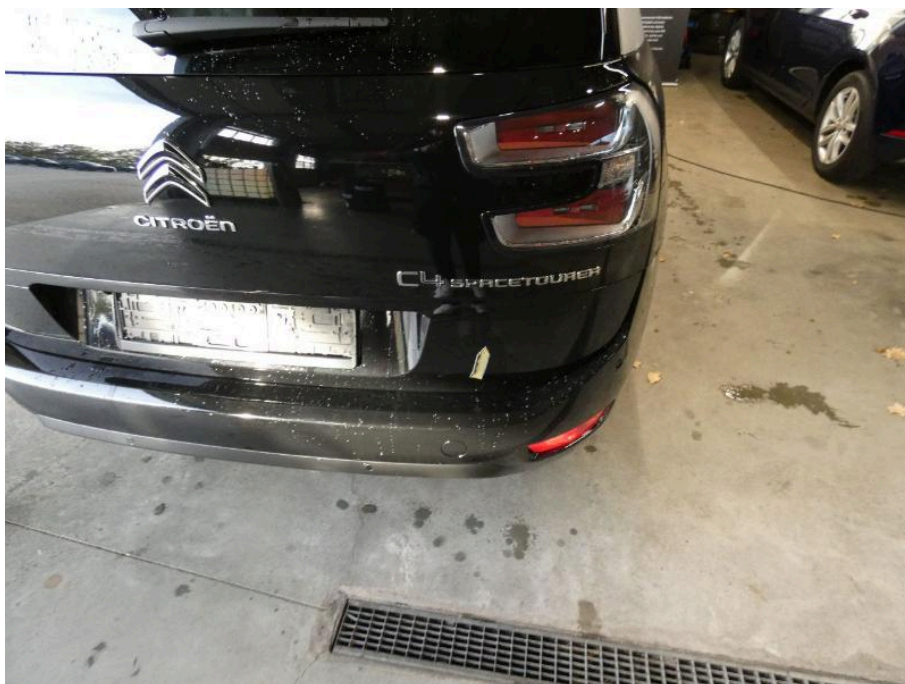
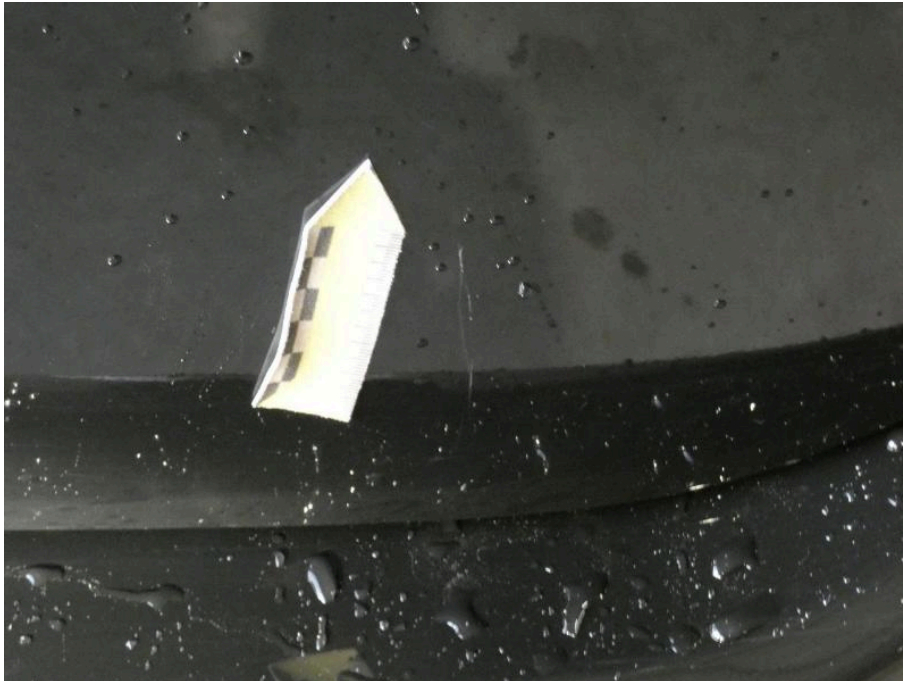
Fahrzeugheck Kofferdeckel / Heckklappe verkratzt
