Minderwertgutachten

Dokumentnummer: 1201172
Auftrag vom / Auftrag am: 20.10.2022 / 12:05 Uhr

Amtliches Kennzeichen:	KA-PD590	FIN:	WVWZZZ3CZKE108635
HSN/TSN:	0603 / BQS	Fahrzeugart:	PKW
Aufbau:	Kombi	Hersteller:	VW
Modell:	Passat Variant	Erstzulassung:	22.05.2019
Letztzulassung:	22.05.2019	Anzahl Türen:	5
Motorart:	Reihe	Emissionsgruppe:	Euro 6
Feinstaubplakette:	Grün	Leistung:	110,0 KW
Hubraum:	1968 ccm	Antriebsart:	Diesel OBD
Antriebskonzept:	Frontantrieb	Getriebeart:	Automatik
Laufleistung abgelesen:	145526 Kilometer	Laufleistung geschätzt:	145526 Kilometer

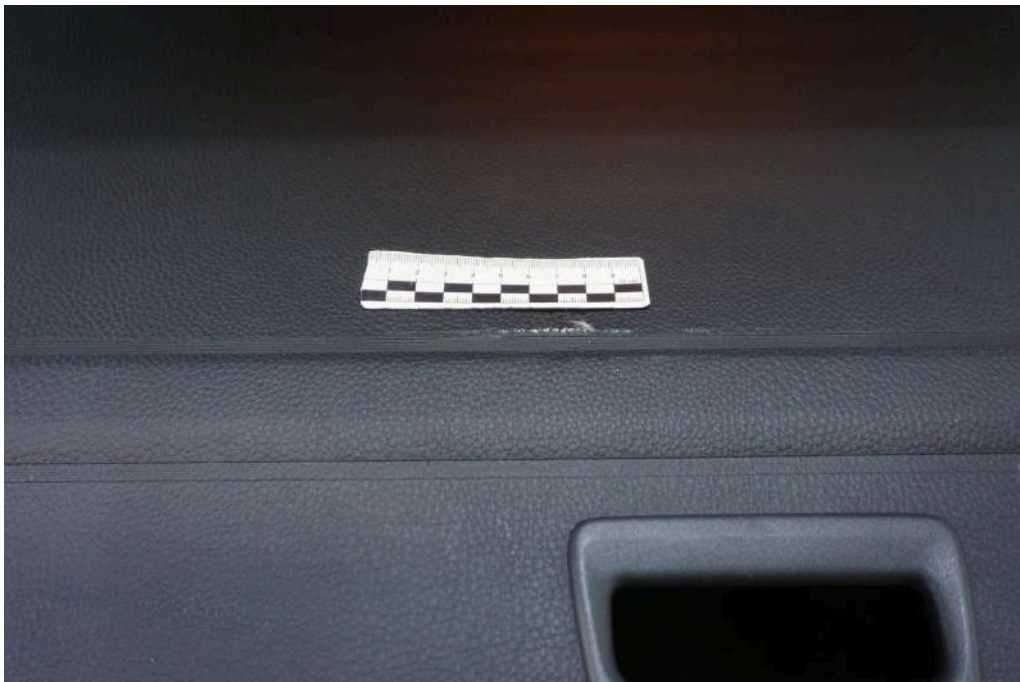
Bild 16
Innenraum Gepäckraumabdeckung gerissen / eingerissen

geschätzte Reparaturkosten	Minderwert
Felgen / Bereifung	1.500,00 €	1.500,00 €
Aktueller Schaden, Fahrzeug, Winterreifensatz, fehlt, erneuern	1.500,00 €	1.500,00 €
Innenraum / Kofferraum	350,00 €	350,00 €
Aktueller Schaden, Innenraum, Gepäckraumabdeckung, gerissen / eingerissen, erneuern	350,00 €	350,00 €
Aktueller Schaden, Innenraum, Türinnenverkleidung hi. re., Zierleiste, verkratzt, akzeptierter Schaden	-	-
Aktueller Schaden, Innenraum, Sitz vorn links, verschlissen, akzeptierter Schaden	-	-
Lackierung	0,00 €	0,00 €
Aktueller Schaden, Fahrzeugfront, Motorhaube, Steinschlag / -schläge, akzeptierter Schaden	-	-
Verglasung	0,00 €	0,00 €
Aktueller Schaden, Fahrzeugfront, Frontscheibe, Steinschlag / -schläge, akzeptierter Schaden	-	-
Unfallschäden / Vorschäden	1.020,00 €	1.020,00 €
Aktueller Schaden, Fahrzeugheck, Stoßfänger (hinten), eingedrückt, verformt, erneuern + lackieren	1.020,00 €	1.020,00 €
Karosserie	120,00 €	120,00 €

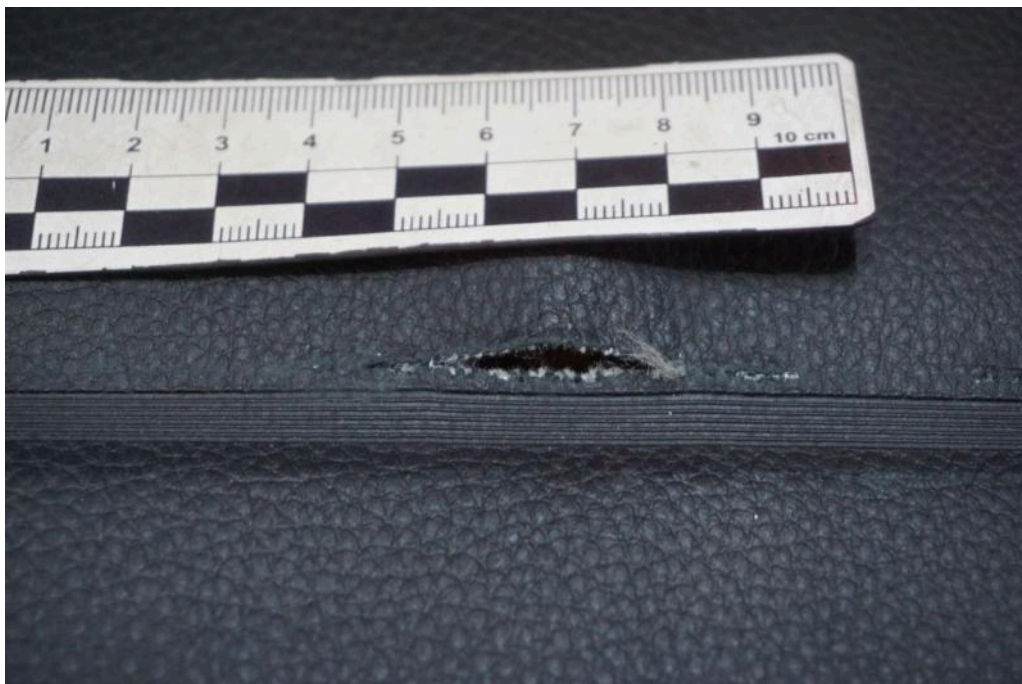
Bild 17
Innenraum Gepäckraumabdeckung gerissen / eingerissen

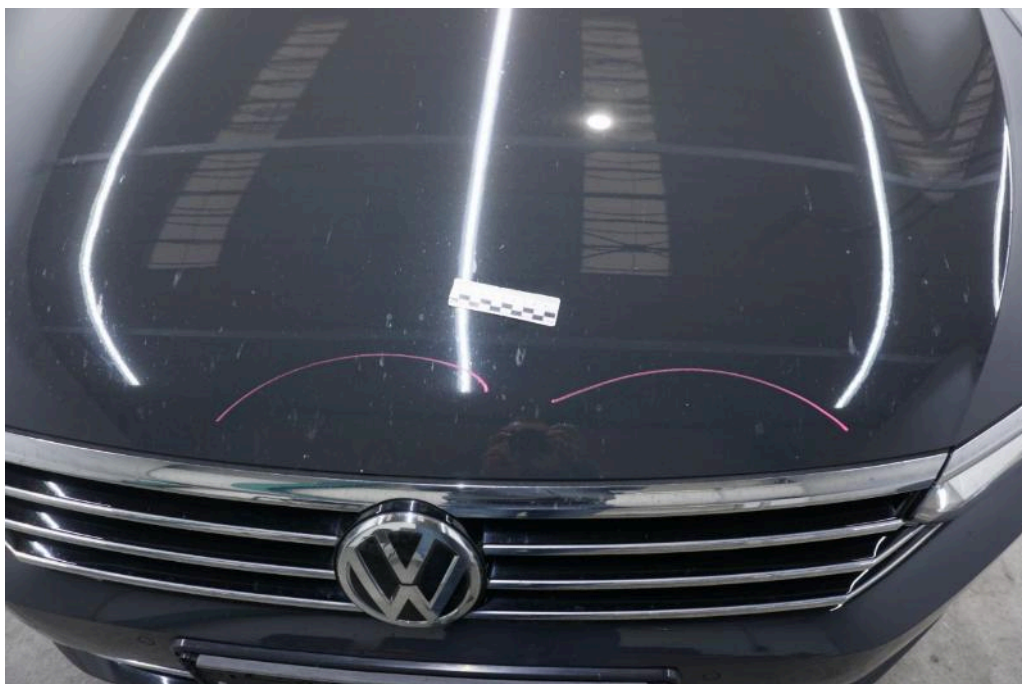
Bild 18
Fahrzeugfront Motorhaube Steinschlag / -schläge

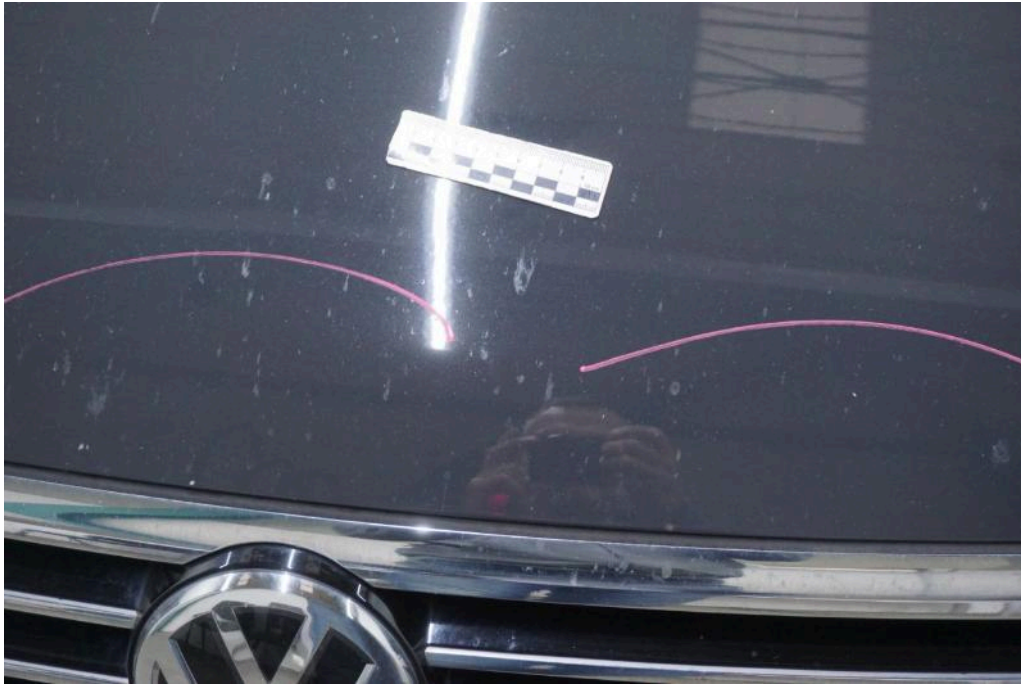
Bild 19

Fahrzeugfront Motorhaube Steinschlag / -schläge

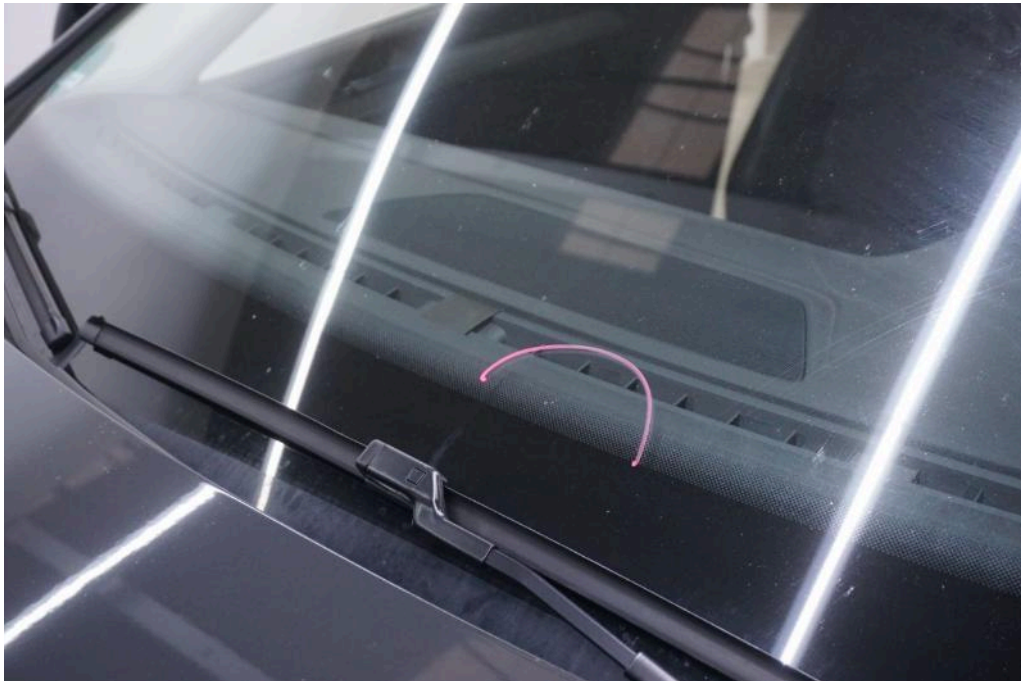
Bild 20

Fahrzeugfront Frontscheibe Steinschlag / -schläge

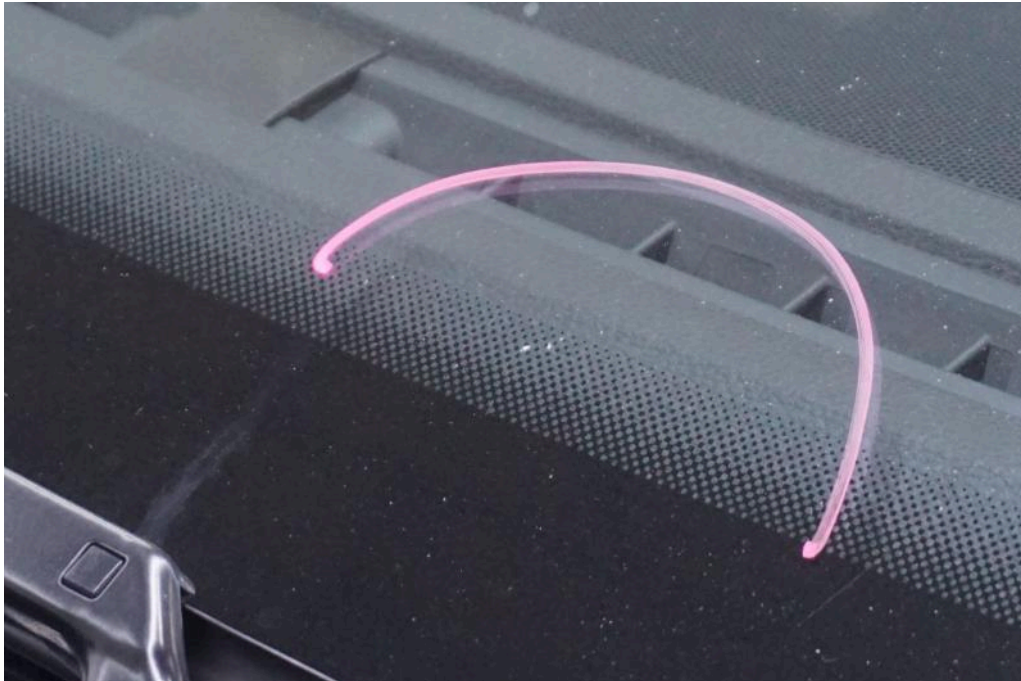
Bild 21
Fahrzeugfront Frontscheibe Steinschlag / -schläge

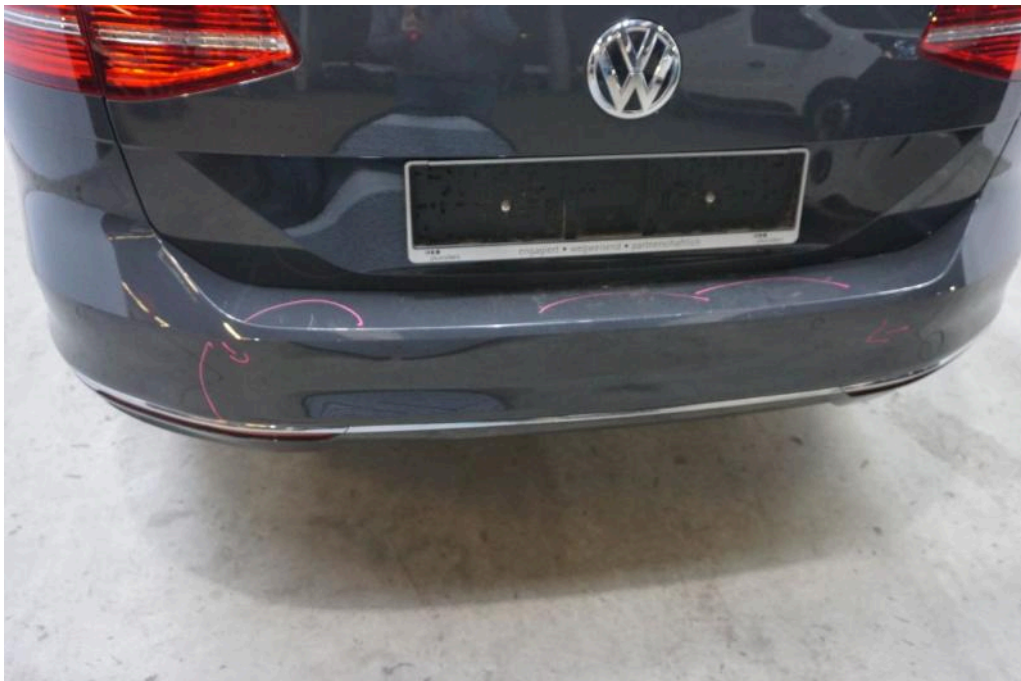
Bild 22
Fahrzeugheck Stoßfänger (hinten) eingedrückt verformt

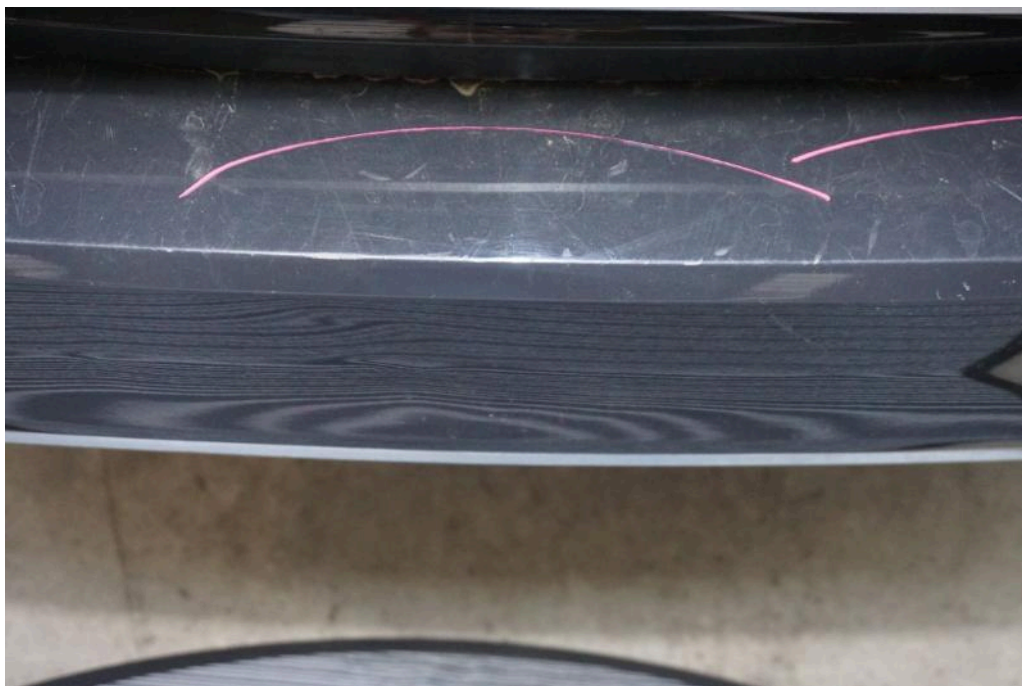
Bild 23

Fahrzeugheck Stoßfänger (hinten) eingedrückt verformt

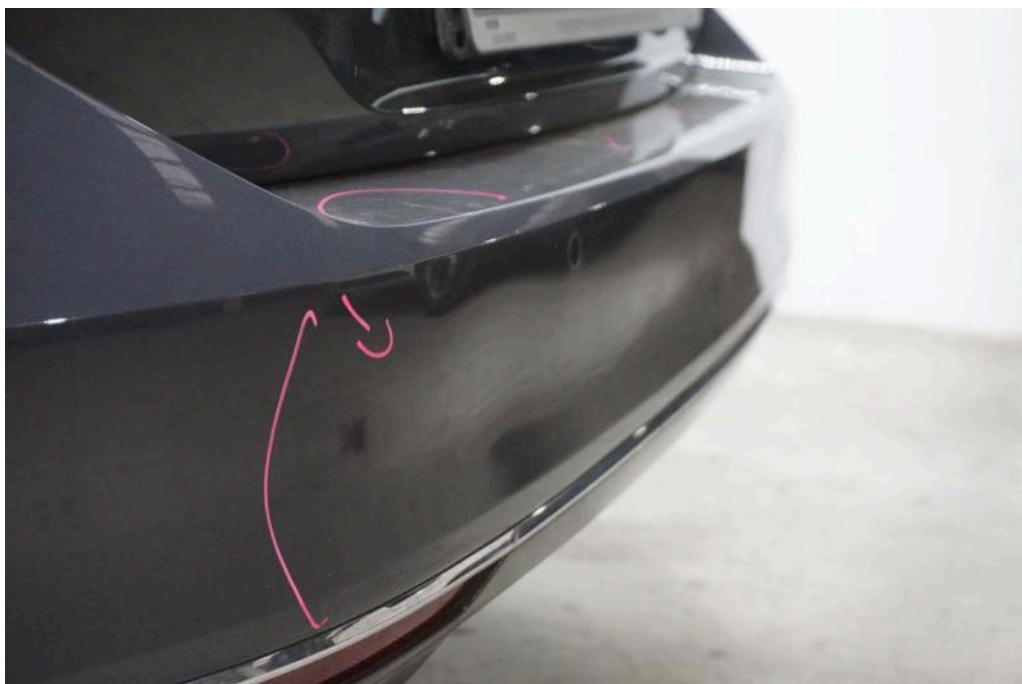
Bild 24

Fahrzeugheck Stoßfänger (hinten) eingedrückt verformt

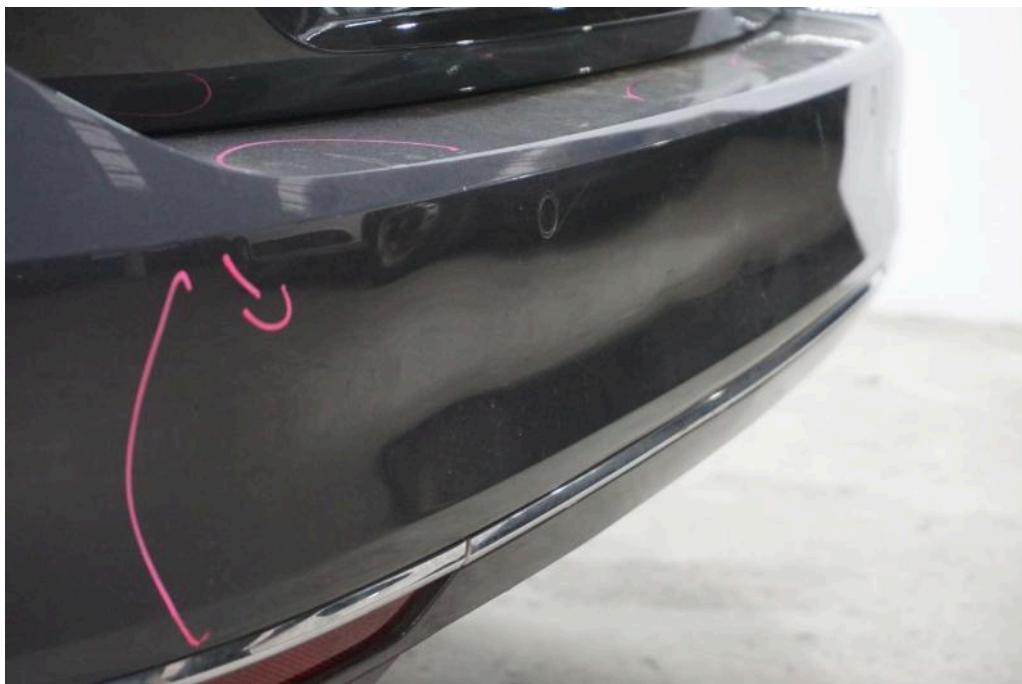
Bild 25

Fahrzeugheck Stoßfänger (hinten) eingedrückt verformt

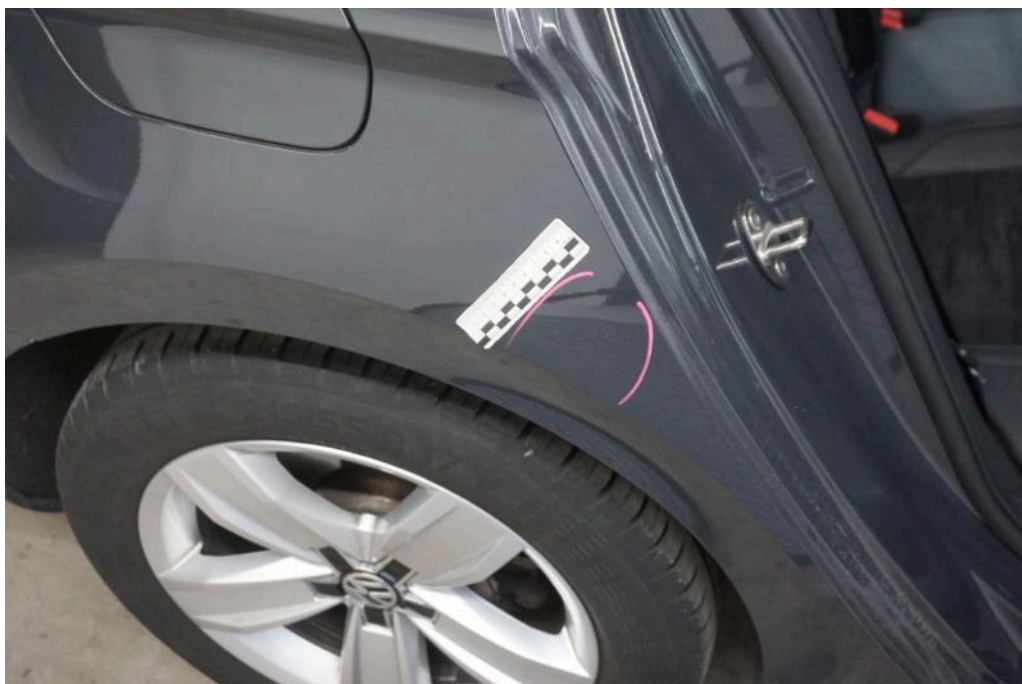
Bild 26

rechte Seite Seitenwand (rechts) Delle

Aktueller Schaden, rechte Seite, Seitenwand (rechts), Delle, Smart Repair / Spot Repair	120,00 €	120,00 €

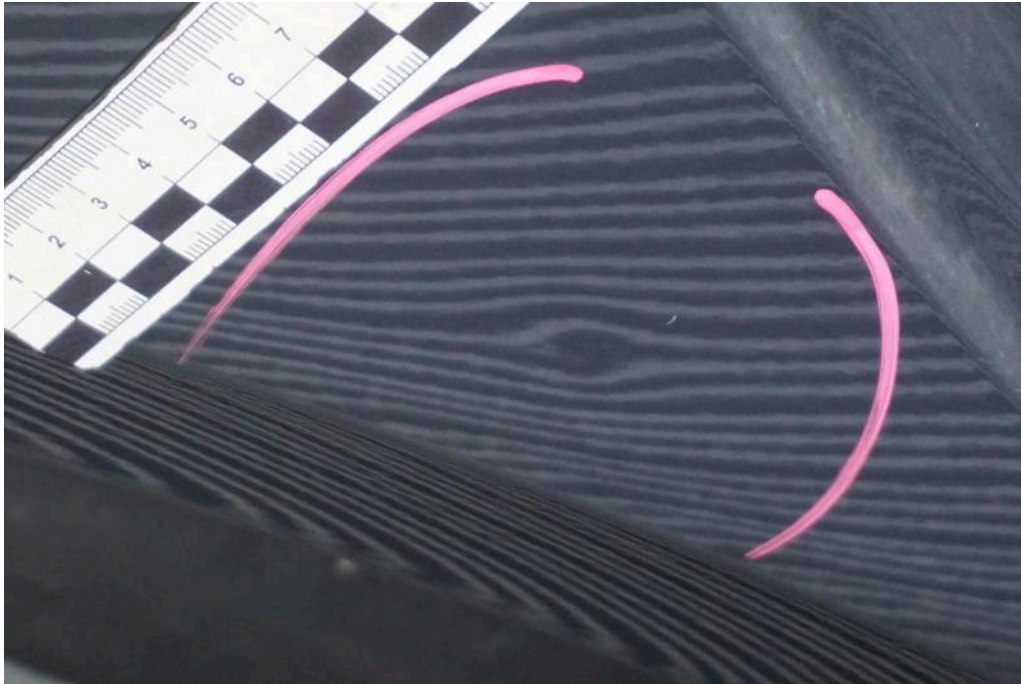
Bild 27

rechte Seite Seitenwand (rechts) Delle

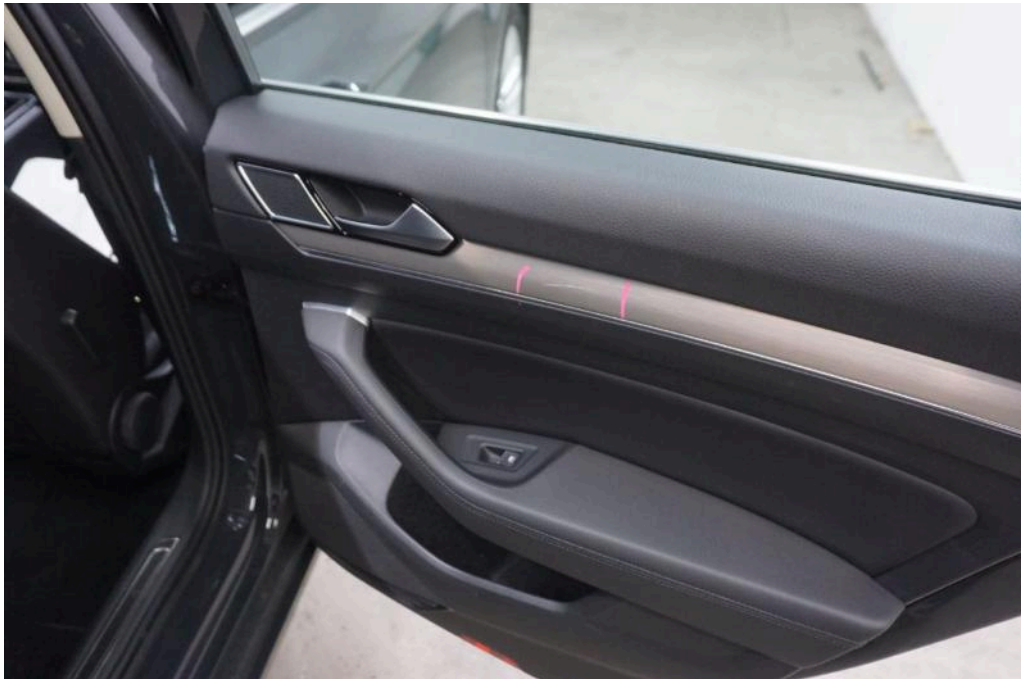
Bild 28

Innenraum Türinnenverkleidung hi. re. Zierleiste verkratzt

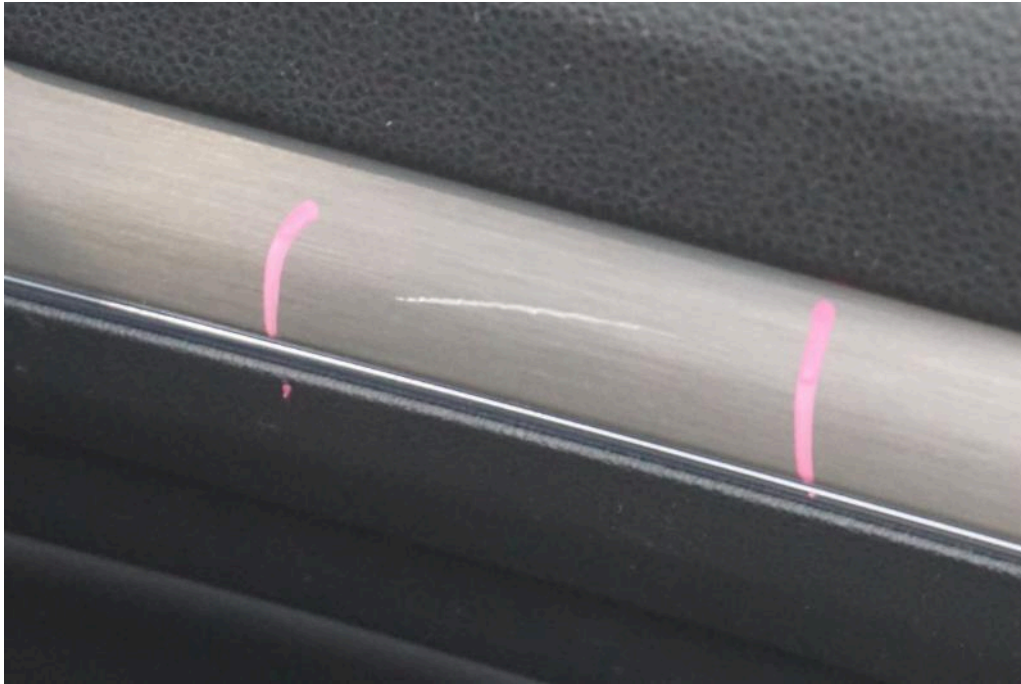
Bild 29

Innenraum Türinnenverkleidung hi. re. Zierleiste verkratzt

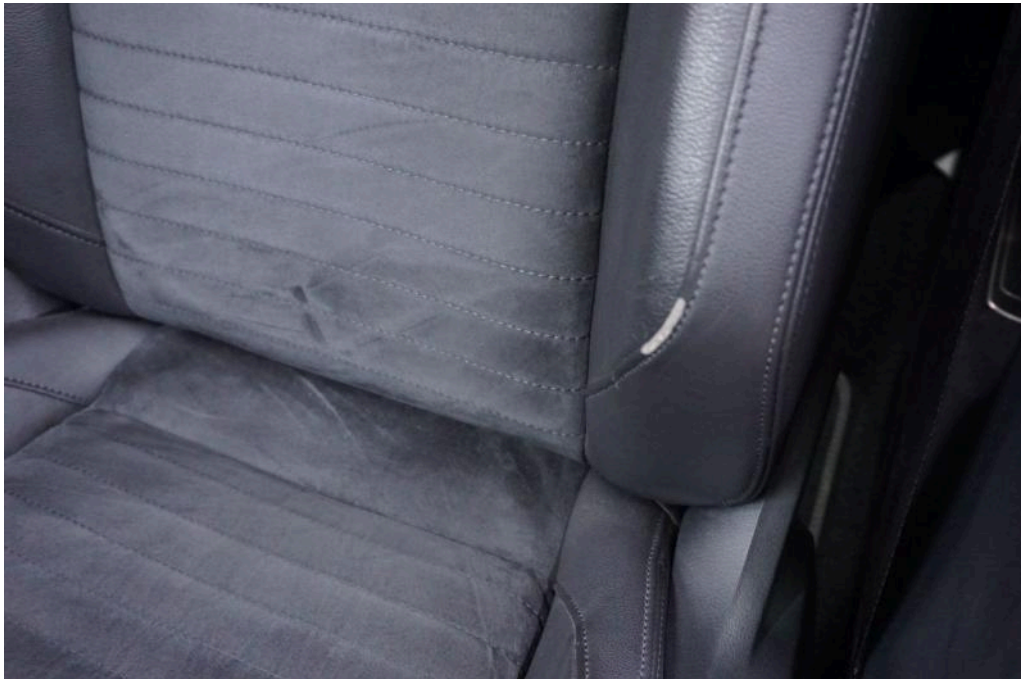
Bild 30

Innenraum Sitz vorn links verschlissen

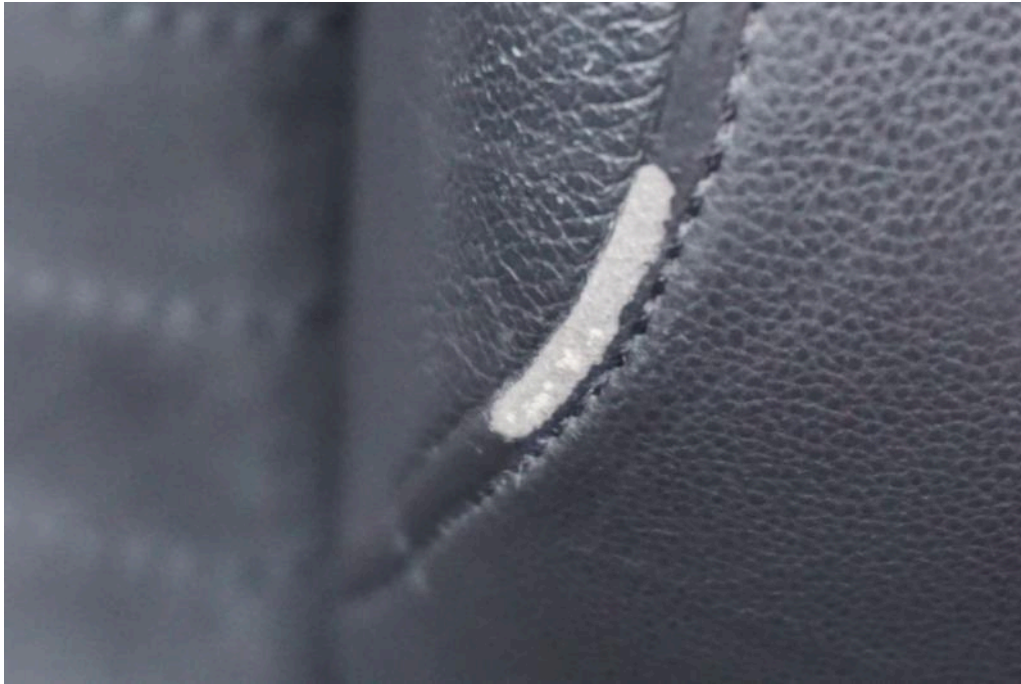
Bild 31

Innenraum Sitz vorn links verschlissen
