Minderwertgutachten

Dokumentnummer: 1212207
Auftrag vom / Auftrag am: 17.11.2022 / 17:12 Uhr

Amtliches Kennzeichen:	MTK-RW144	FIN:	WBA8H91020A116113
HSN/TSN:	0005 / CDK	Fahrzeugart:	PKW
Aufbau:	Kombi	Hersteller:	BMW
Modell:	3er - 320 d Luxury Line	Erstzulassung:	06.11.2017
Letztzulassung:	06.11.2017	Anzahl Türen:	5
Motorart:	Reihe	Emissionsgruppe:	Euro 6
Feinstaubplakette:	Grün	Leistung:	140,0 KW
Hubraum:	1995 ccm	Antriebsart:	Diesel OBD
Antriebskonzept:	Heckantrieb	Getriebearart:	Automatik
Anzahl Schaltstufen:	8	Laufleistung abgelesen:	144341 Kilometer
Laufleistung geschätzt:	144341 Kilometer

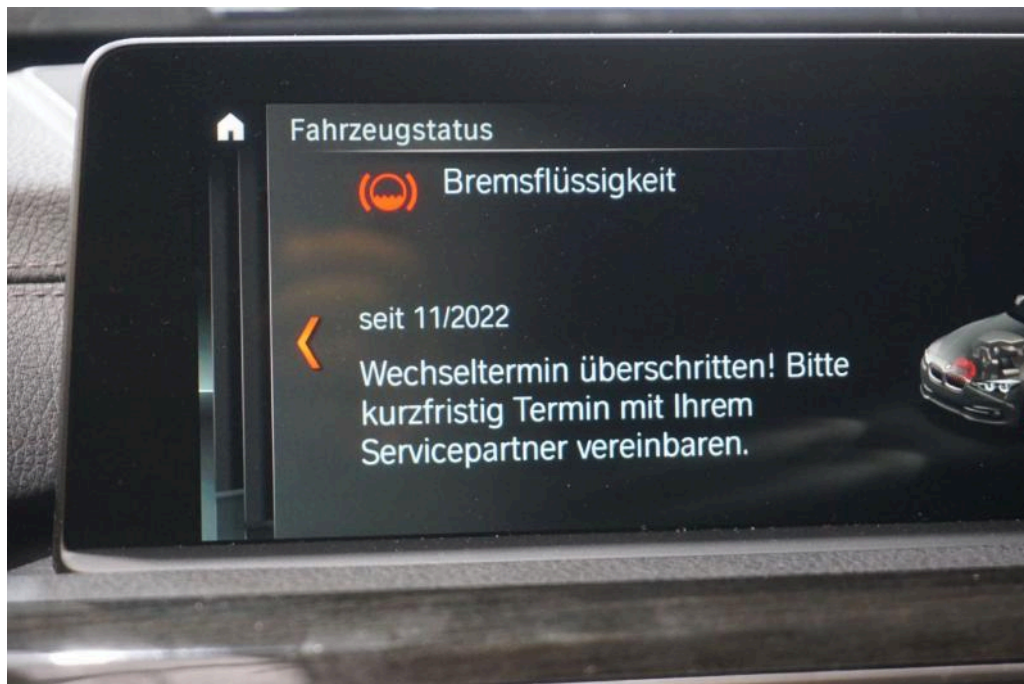
Bild 17
Fahrzeug Bremsflüssigkeit fällig

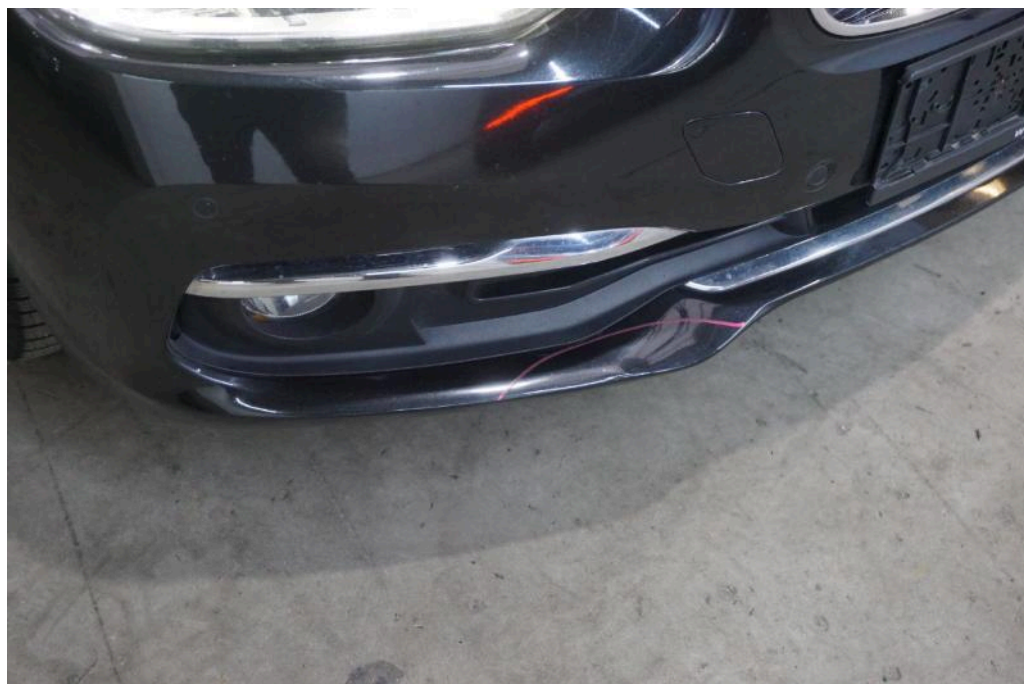
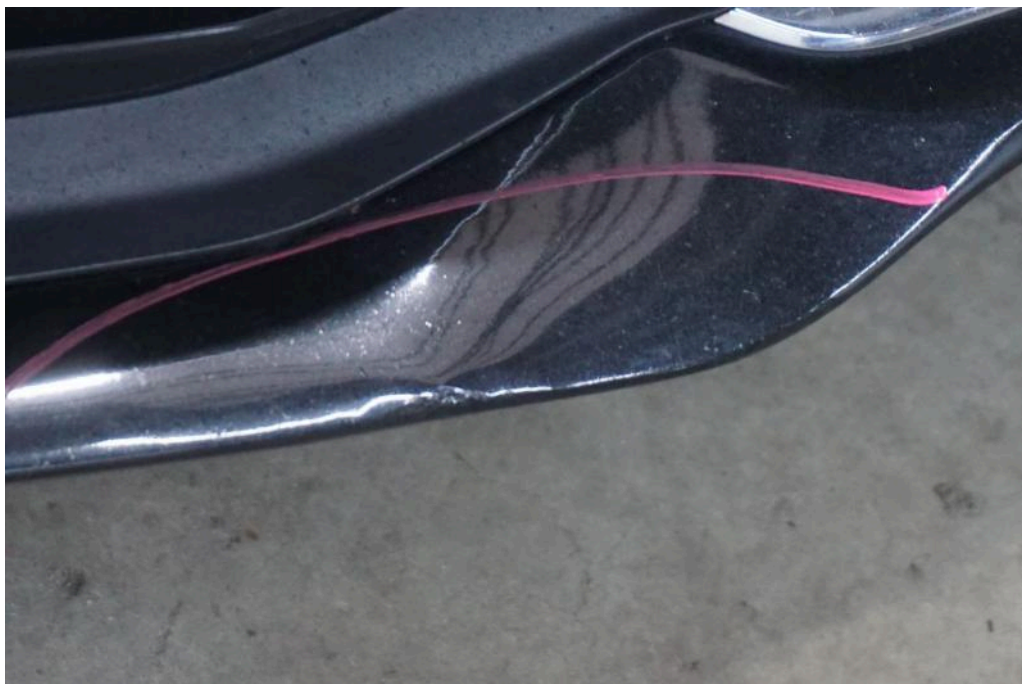
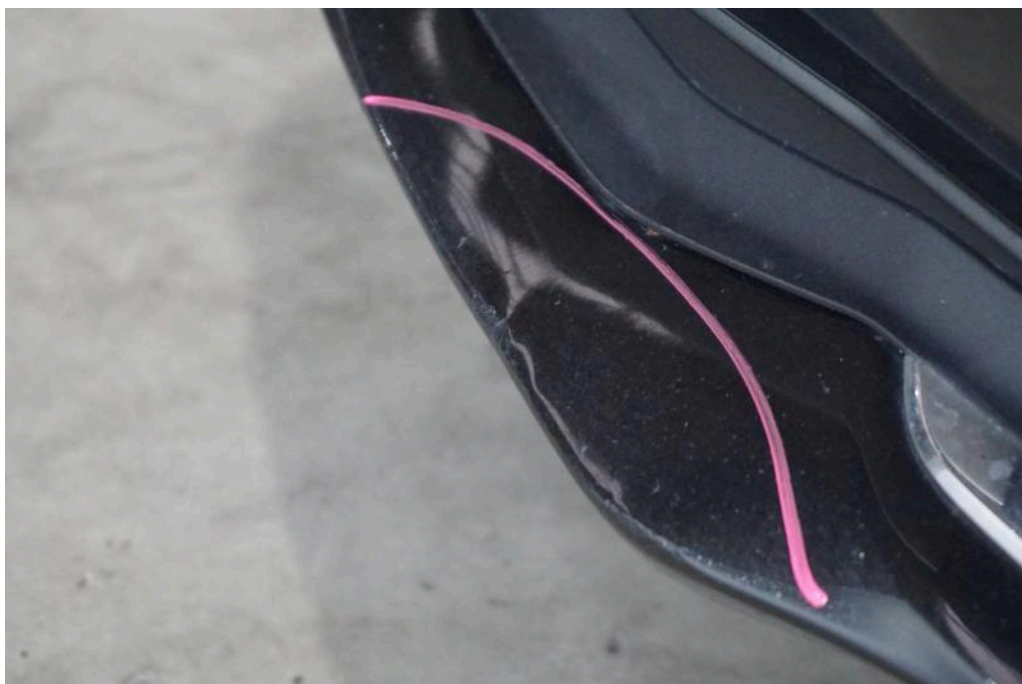
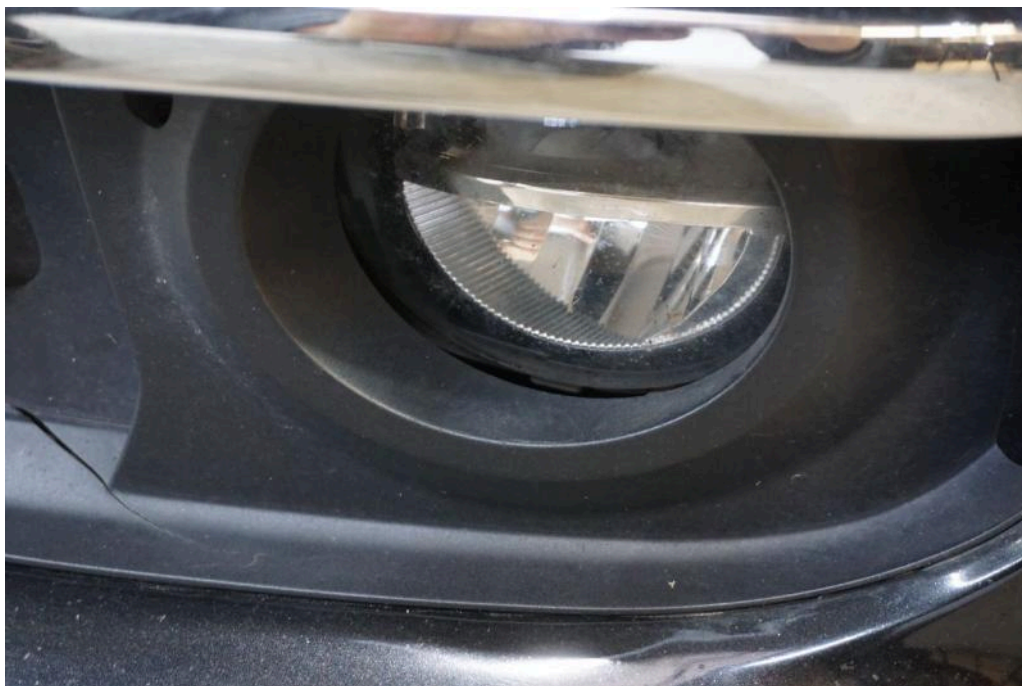
geschätzte Reparaturkosten	Minderwert
Unfallschäden / Vorschäden	2.770,00 €	2.770,00 €
Aktueller Schaden, Fahrzeugfront, Stoßfänger (vorne), verform - Blende Nebelscheinwerfer links gerissen , erneuern + lackieren	1.390,00 €	1.390,00 €
Aktueller Schaden, Fahrzeugheck, Stoßfänger (hinten), gestaucht, erneuern + lackieren	1.380,00 €	1.380,00 €
Karosserie	110,00 €	110,00 €
Aktueller Schaden, rechte Seite, Seitenteil rechts (hinten), Delle, Smart Repair / Spot Repair	110,00 €	110,00 €
Bremsen	100,00 €	100,00 €
Aktueller Schaden, Fahrzeug, Bremsflüssigkeit, fällig, erneuern	100,00 €	100,00 €
Verglasung	0,00 €	0,00 €
Aktueller Schaden, Fahrzeugfront, Frontscheibe, Steinschlag, akzeptierter Schaden	-	-
Allgemeinzustand	150,00 €	150,00 €
Aktueller Schaden, Fahrzeug, HU / UMA, fällig, erneuern	150,00 €	150,00 €

Bild 18
Fahrzeugfront Stoßfänger (vorne) verform - Blende Nebelscheinwerfer links gerissen

Bild 19
Fahrzeugfront Stoßfänger (vorne) verform - Blende Nebelscheinwerfer links gerissen

Bild 20
Fahrzeugfront Stoßfänger (vorne) verform - Blende Nebelscheinwerfer links gerissen

Bild 21
Fahrzeugfront Stoßfänger (vorne) verform - Blende Nebelscheinwerfer links gerissen

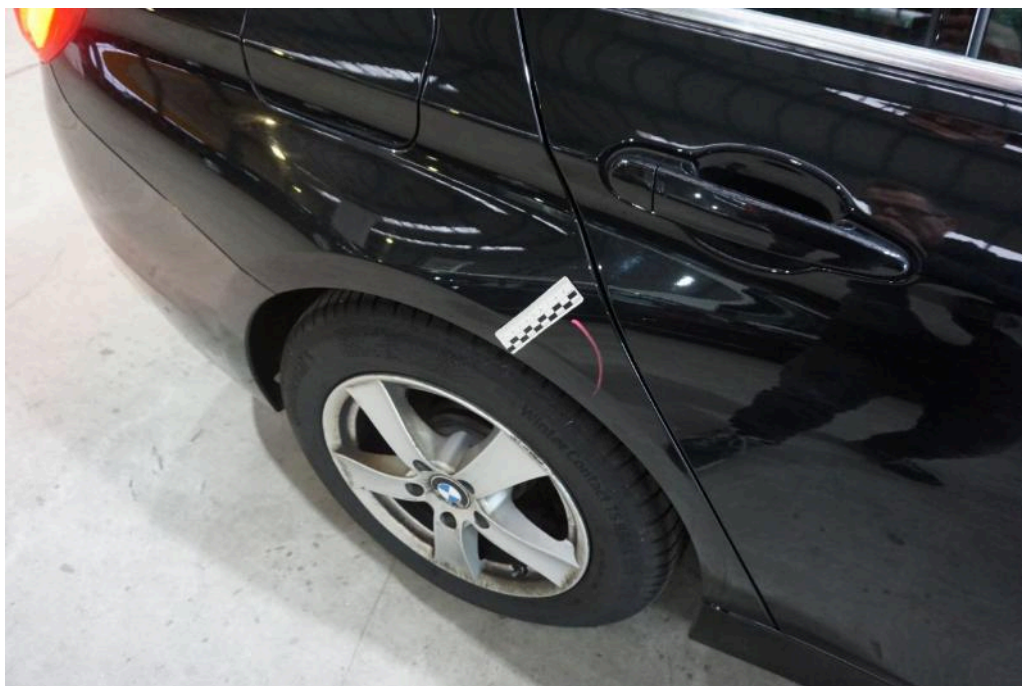
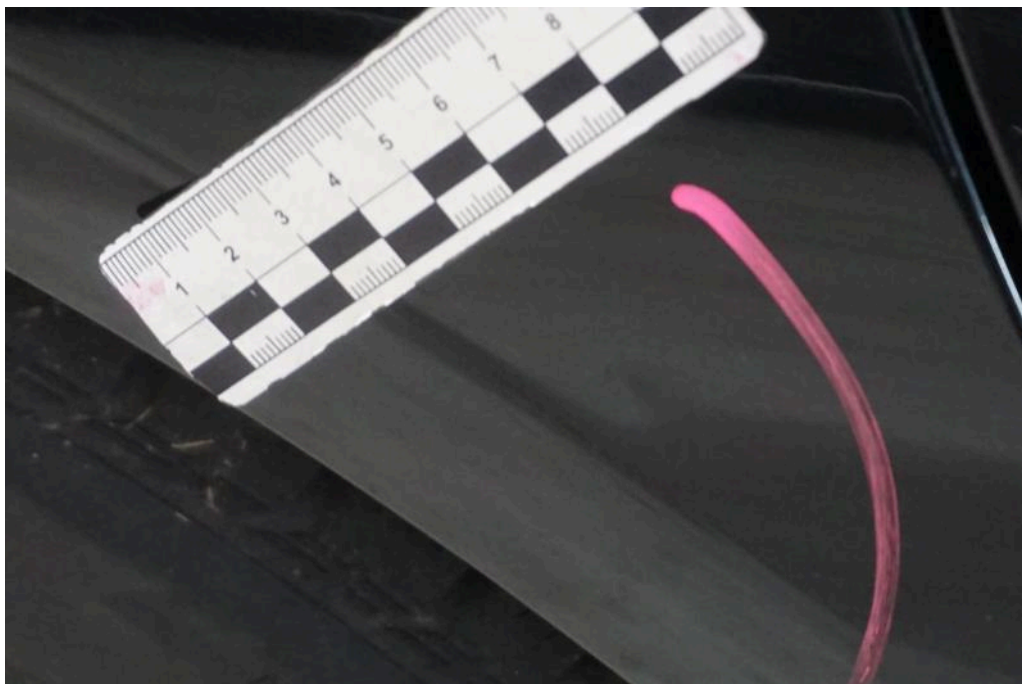
Bild 22
rechte Seite Seitenteil rechts (hinten) Delle

Bild 23
rechte Seite Seitenteil rechts (hinten) Delle

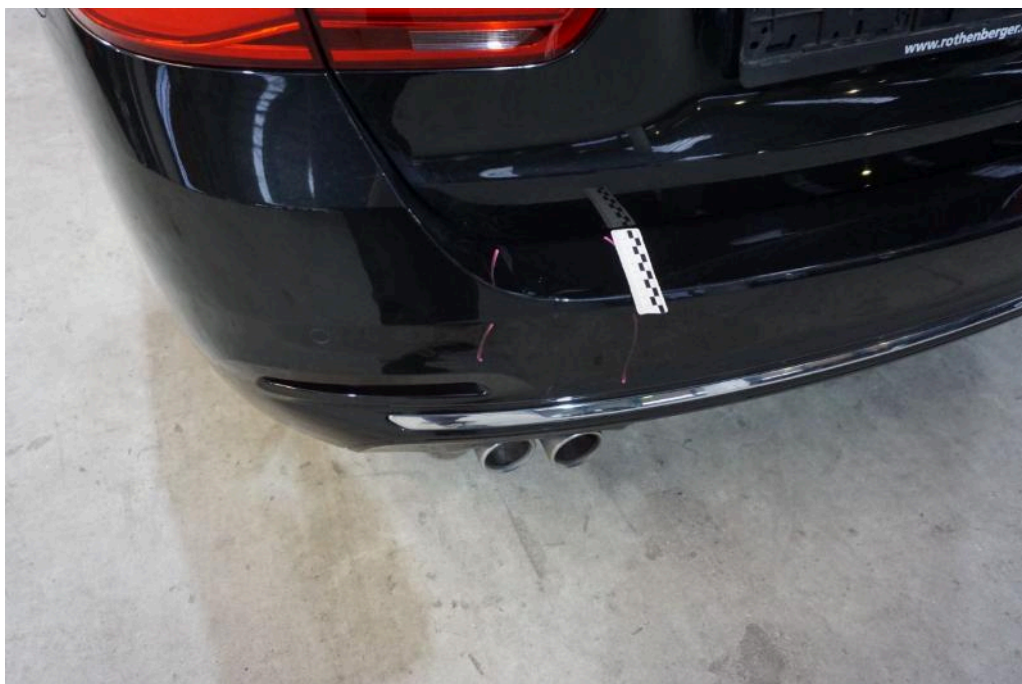
Bild 24
Fahrzeugheck Stoßfänger (hinten) gestaucht

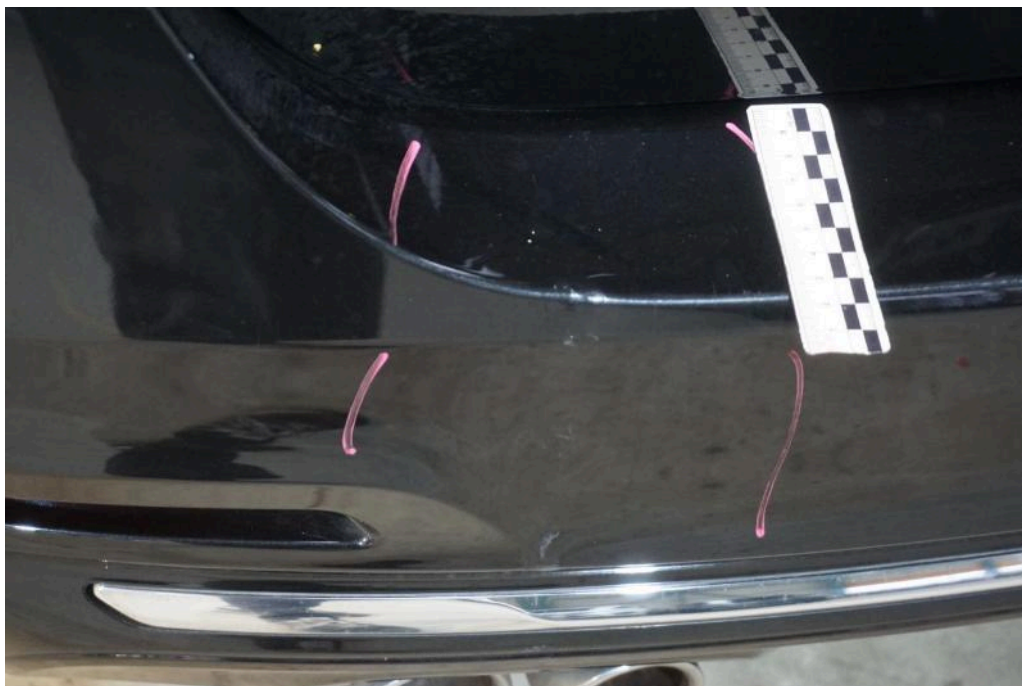
Bild 25

Fahrzeugheck Stoßfänger (hinten) gestaut

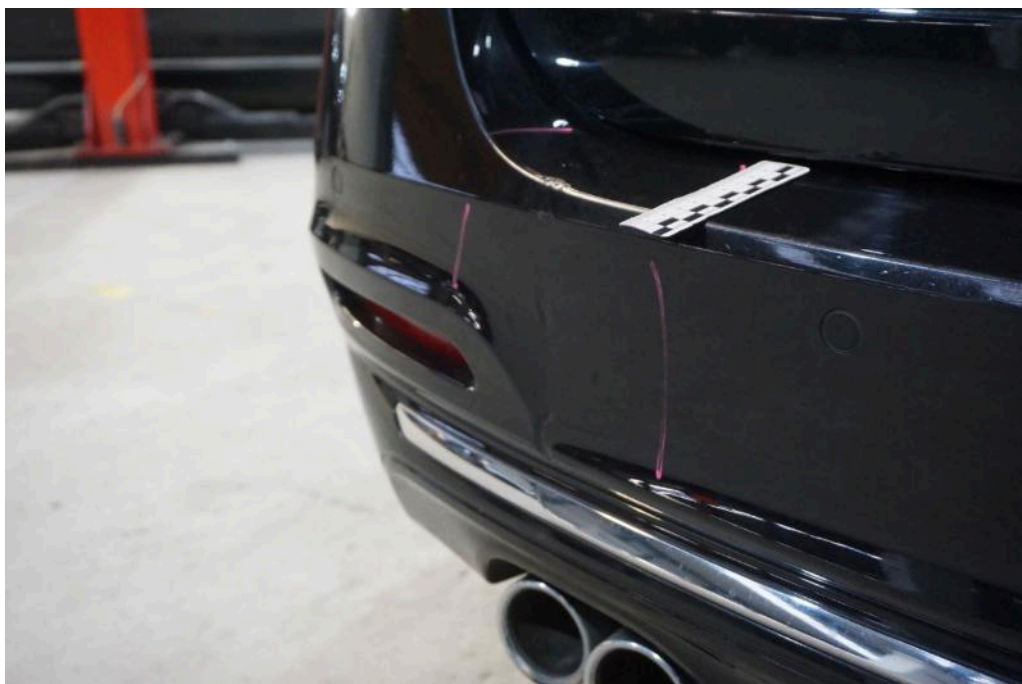
Bild 26

Fahrzeugheck Stoßfänger (hinten) gestaut

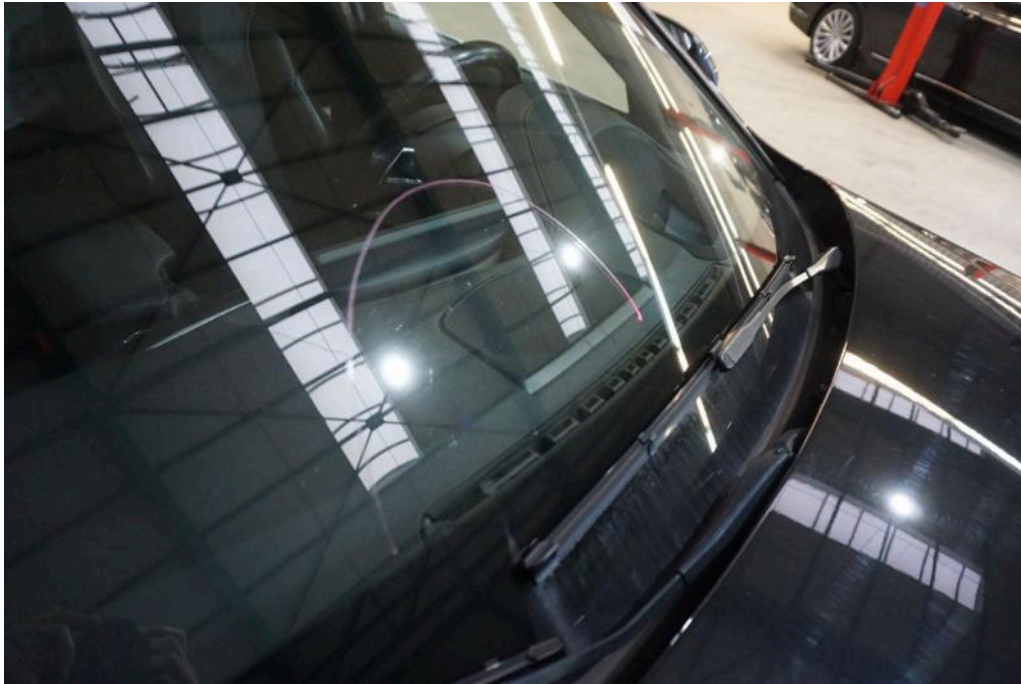
Bild 27
Fahrzeugfront Frontscheibe Steinschlag
