## Minderwertgutachten

Dokumentnummer: 1209918  
Auftrag vom / Auftrag am: 11.11.2022 / 12:51 Uhr

<b>Amtliches Kennzeichen:</b>	OS-H2191	<b>FIN:</b>	WBAJW81030BK94964
<b>HSN/TSN:</b>	0005 / CQD	<b>Fahrzeugart:</b>	PKW
<b>Aufbau:</b>	Limousine	<b>Hersteller:</b>	BMW
<b>Modell:</b>	630d	<b>Erstzulassung:</b>	06.02.2019
<b>Letztzulassung:</b>	06.02.2019	<b>Anzahl Türen:</b>	4
<b>Motorart:</b>	keine Angaben	<b>Emissionsgruppe:</b>	Euro 6
<b>Feinstaubplakette:</b>	Grün	<b>Leistung:</b>	195,0 KW
<b>Hubraum:</b>	2993 ccm	<b>Antriebsart:</b>	Diesel OBD
<b>Getriebeart:</b>	Automatik	<b>Laufleistung abgelesen:</b>	92013 Kilometer
<b>Laufleistung geschätzt:</b>	92013 Kilometer

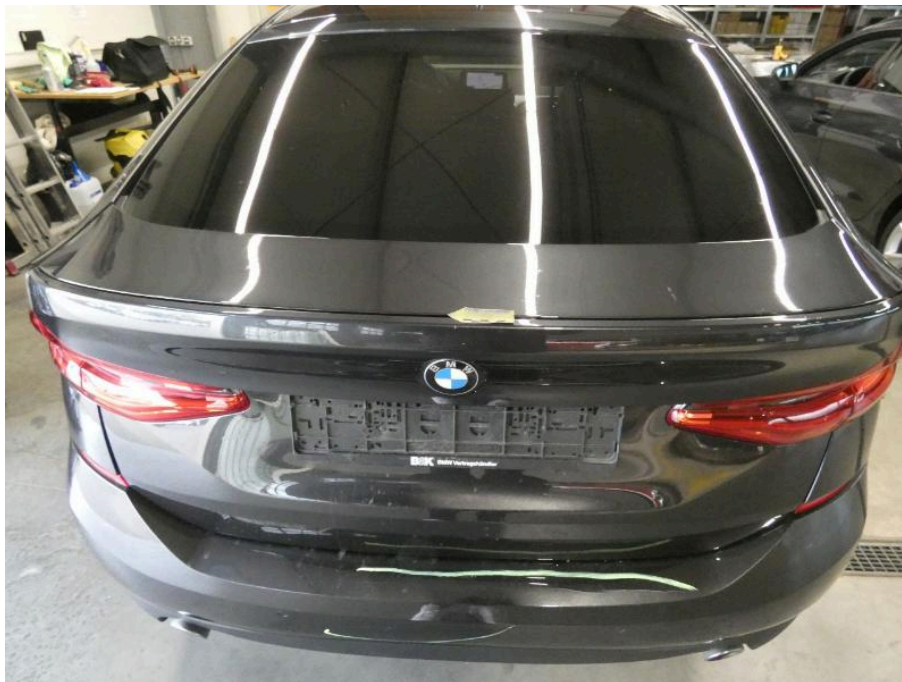
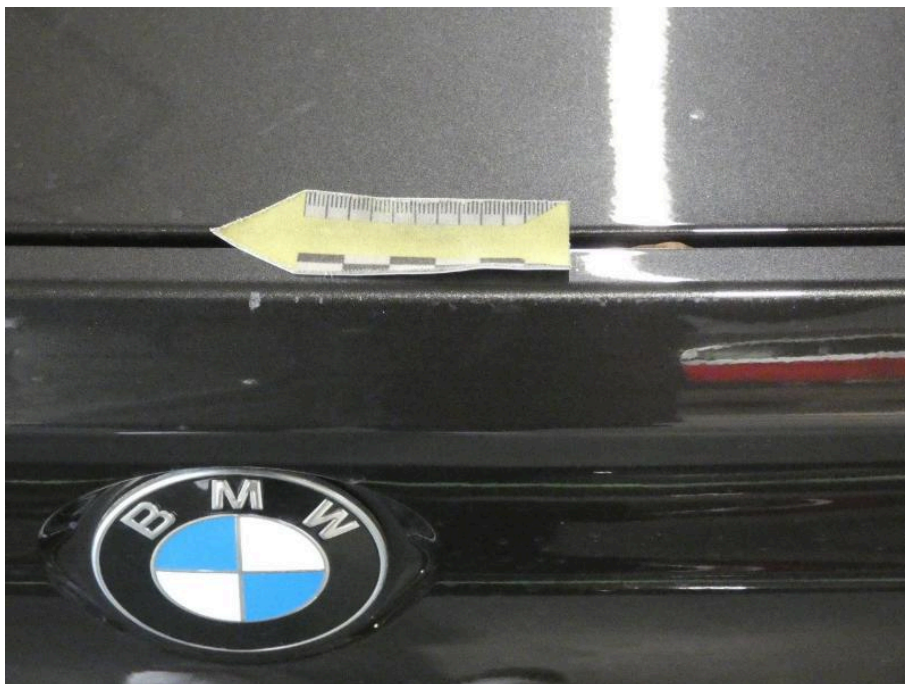
Bild 18  
 Fahrzeugheck Kofferdeckel / Heckklappe verkratzt

**Bild 19**  
Fahrzeugheck Kofferdeckel / Heckklappe verkratzt

geschätzte Reparaturkosten	Minderwert
<b>Lackierung</b>	<b>1.380,00 €</b>	<b>1.200,00 €</b>
Aktueller Schaden, Fahrzeugheck, Kofferdeckel / Heckklappe, verkratzt, lackieren	610,00 €	430,00 €
Aktueller Schaden, linke Seite, Tür hinten (links), Kratzer, Smart Repair / Spot Repair	60,00 €	60,00 €
Aktueller Schaden, linke Seite, Kotflügel links, Lackmängel (Läufer und Staubeinschlüsse), unsachgemäße Reparatur, lackieren	710,00 €	710,00 €
<b>Anbauteile</b>	<b>1.350,00 €</b>	<b>1.350,00 €</b>
Aktueller Schaden, Fahrzeugheck, Stoßfänger (hinten), verformt, erneuern	1.350,00 €	1.350,00 €
<b>Verglasung</b>	<b>0,00 €</b>	<b>0,00 €</b>
Aktueller Schaden, Fahrzeugfront, Frontscheibe, Steinschlag / -schläge, akzeptierter Schaden	-	-

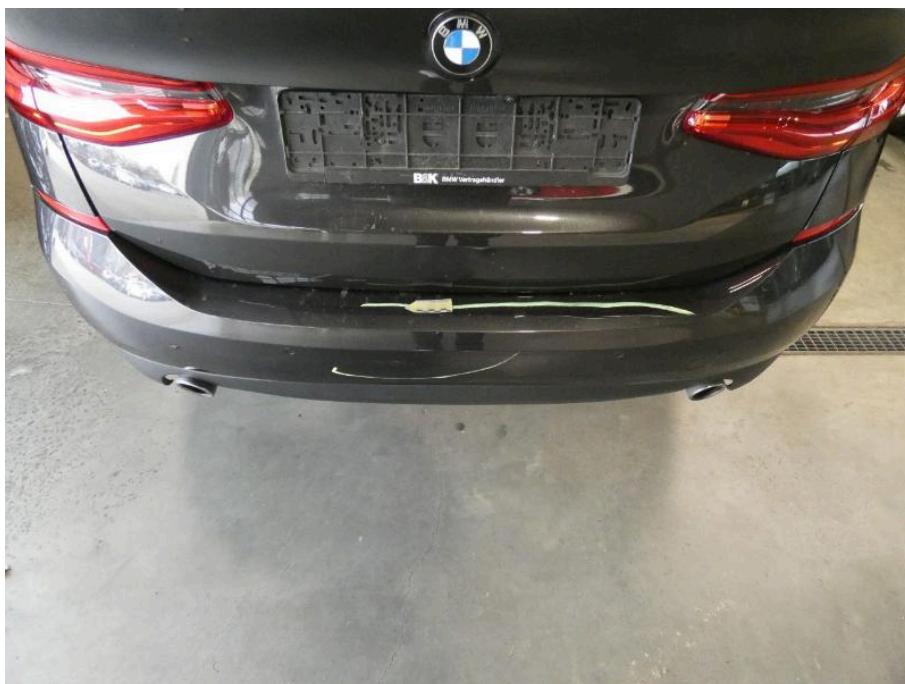
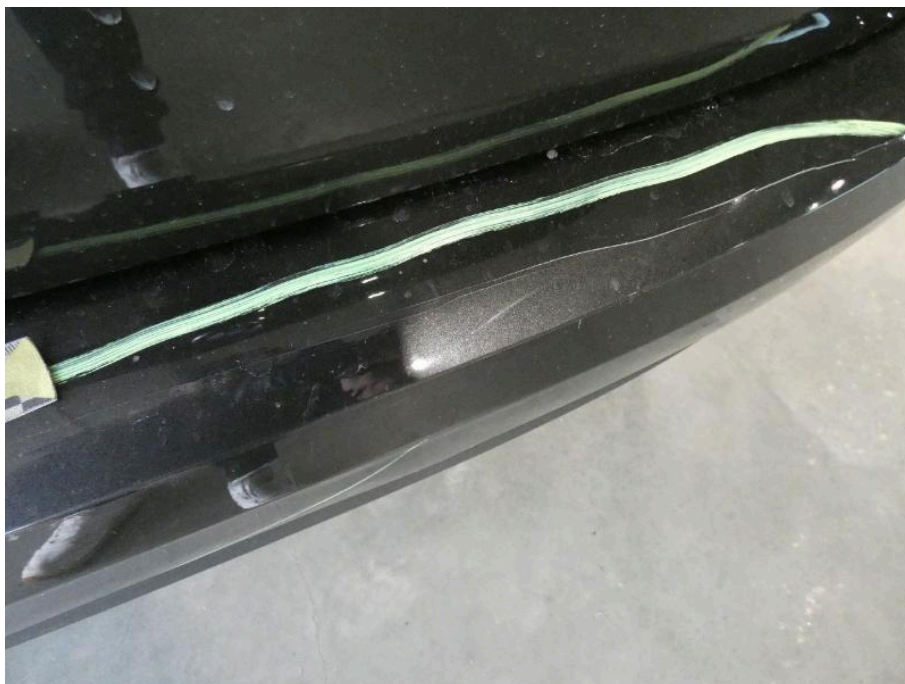
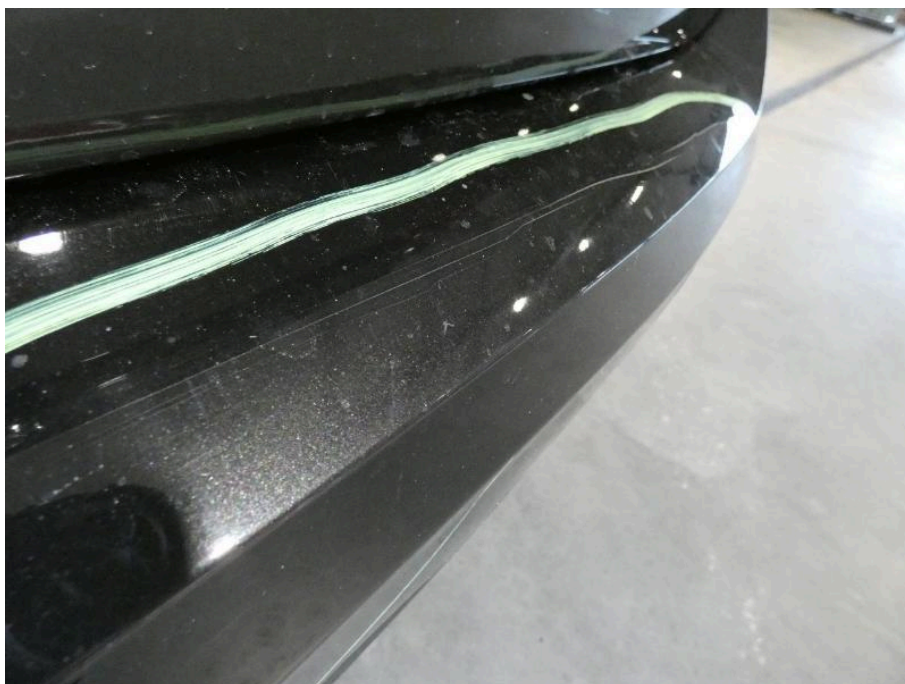
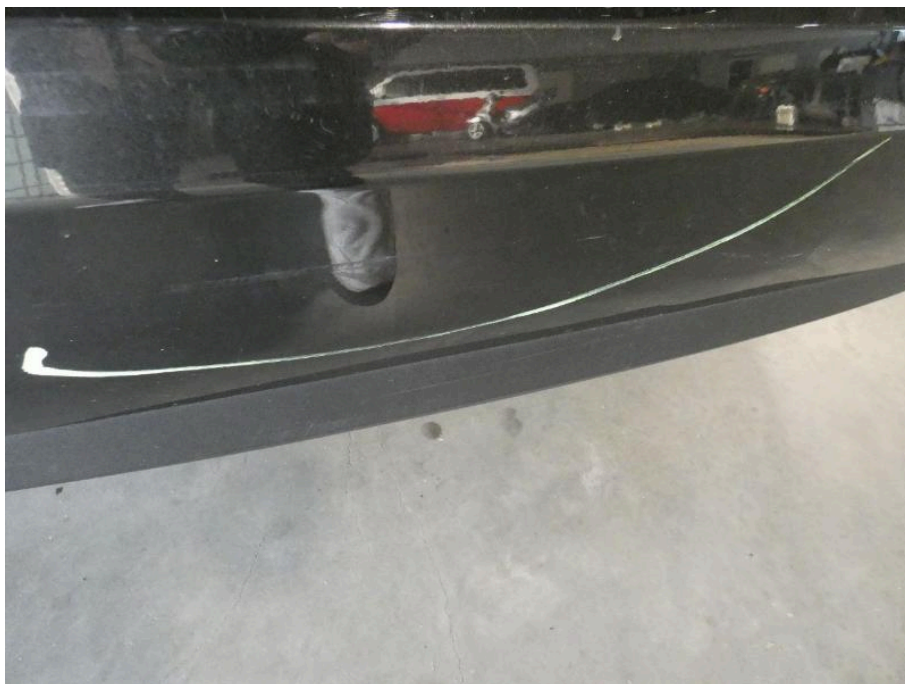
**Bild 20**  
Fahrzeugheck Stoßfänger (hinten) verformt

**Bild 21**  
Fahrzeugheck Stoßfänger (hinten) verformt

**Bild 22**  
Fahrzeugheck Stoßfänger (hinten) verformt

**Bild 23**  
Fahrzeugheck Stoßfänger (hinten) verformt

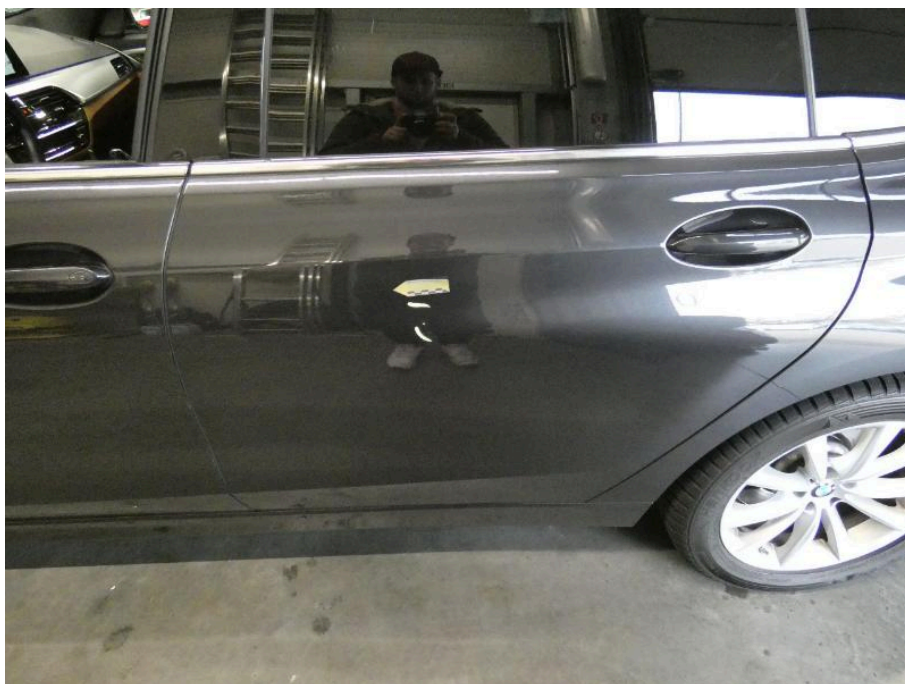
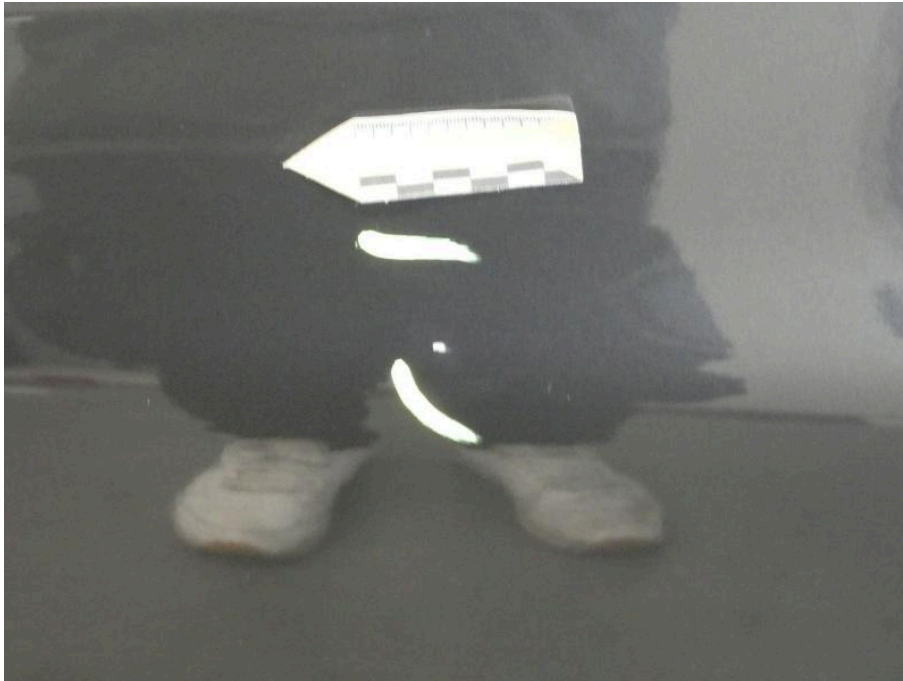
**Bild 24**  
linke Seite Tür hinten (links) Kratzer

**Bild 25**  
linke Seite Tür hinten (links) Kratzer

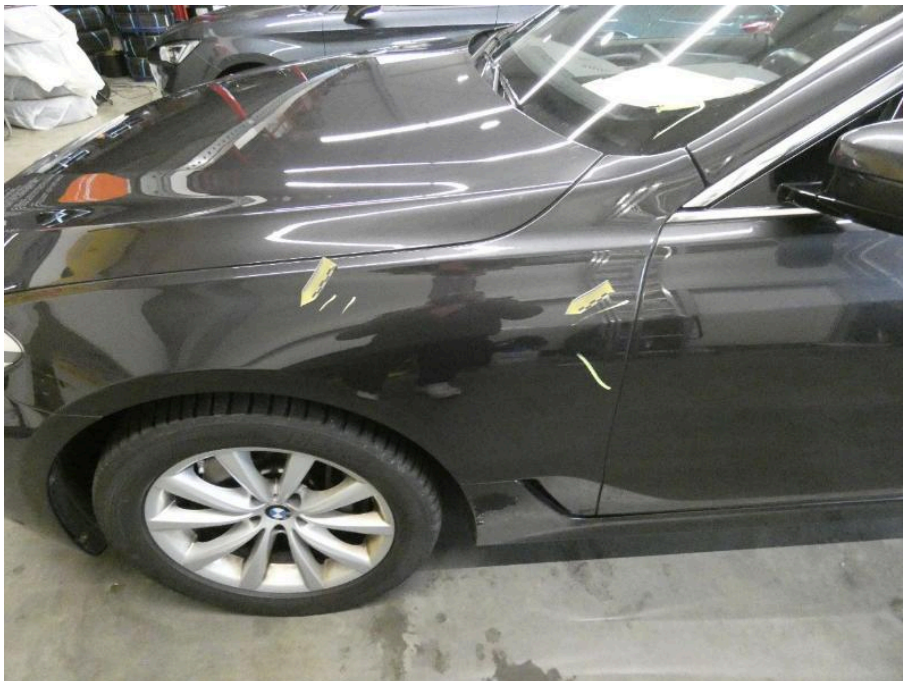
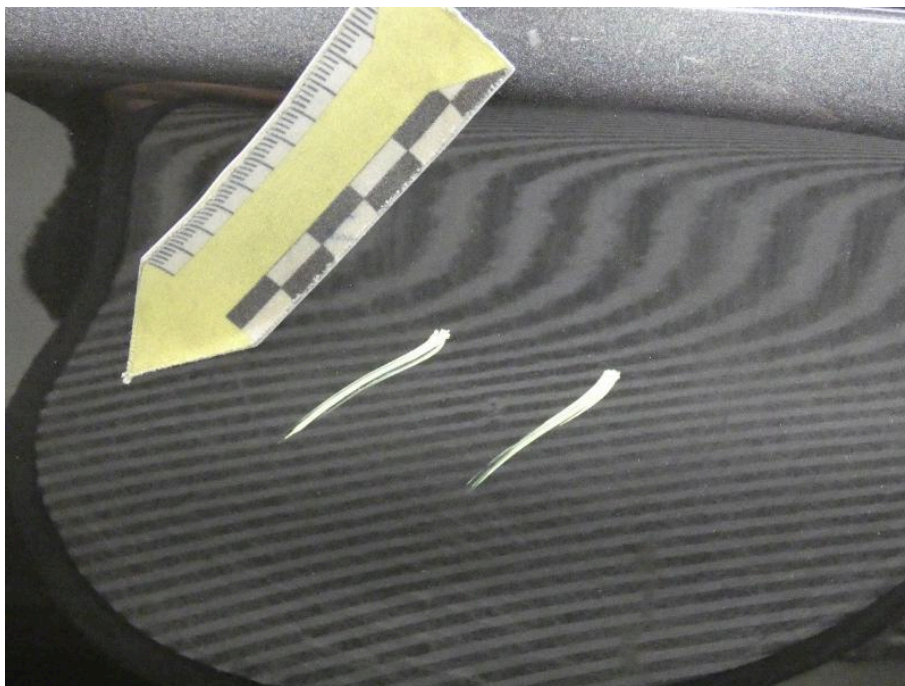
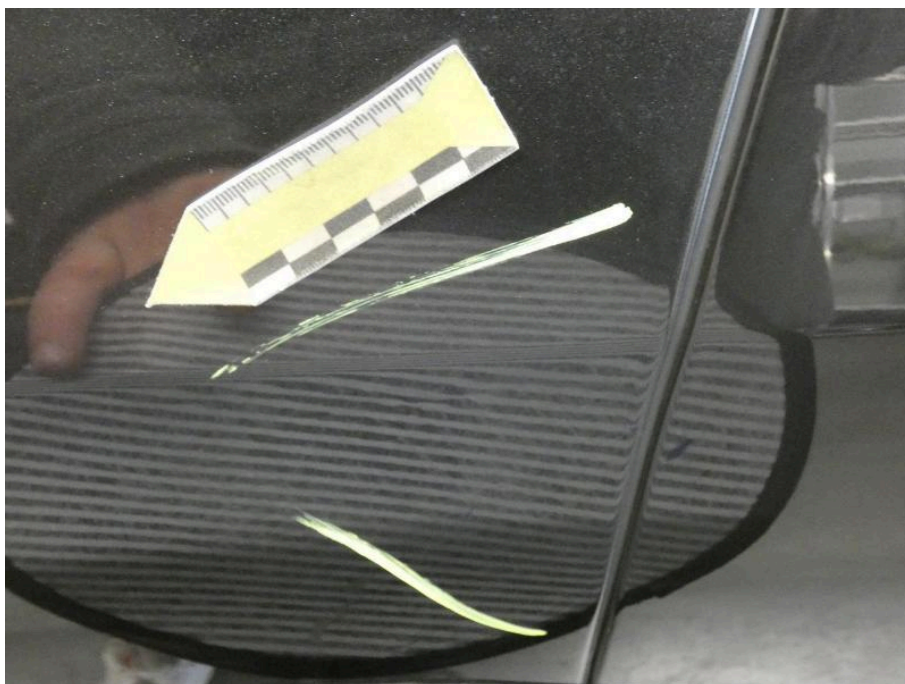
Gemessenes Bauteil	Gemessene Lackschichtdicke (µm)
Kotflügel vorne (links)	192

**Bild 26**  
linke Seite Kotflügel links Lackmängel (Läufer und Staubeinschlüsse) unsachgemäße Reparatur

**Bild 27**  
linke Seite Kotflügel links Lackmängel (Läufer und Staubeinschlüsse) unsachgemäße Reparatur

**Bild 28**  
linke Seite Kotflügel links Lackmängel (Läufer und Staubeinschlüsse) unsachgemäße Reparatur

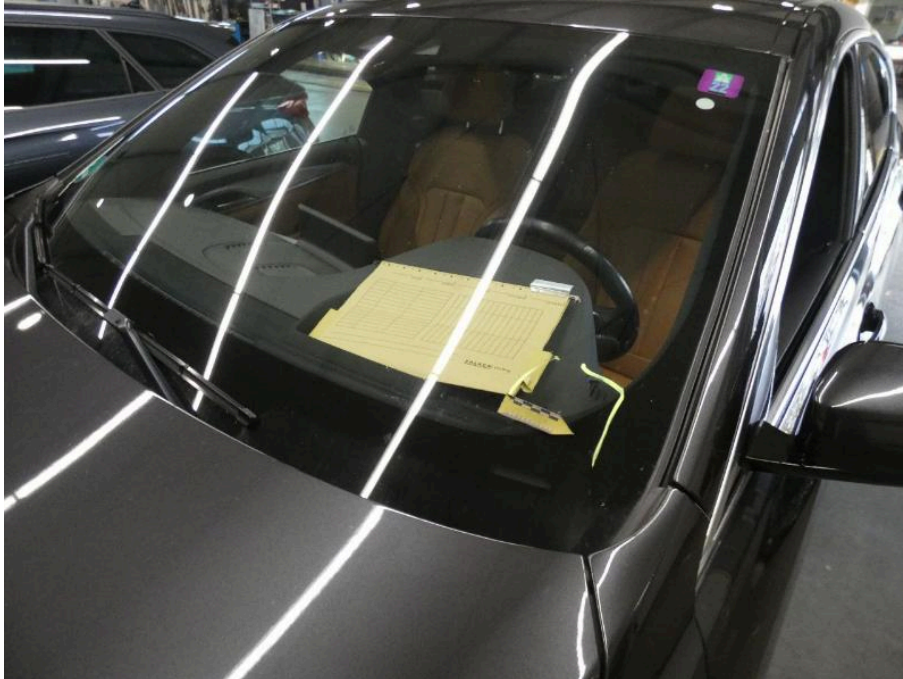
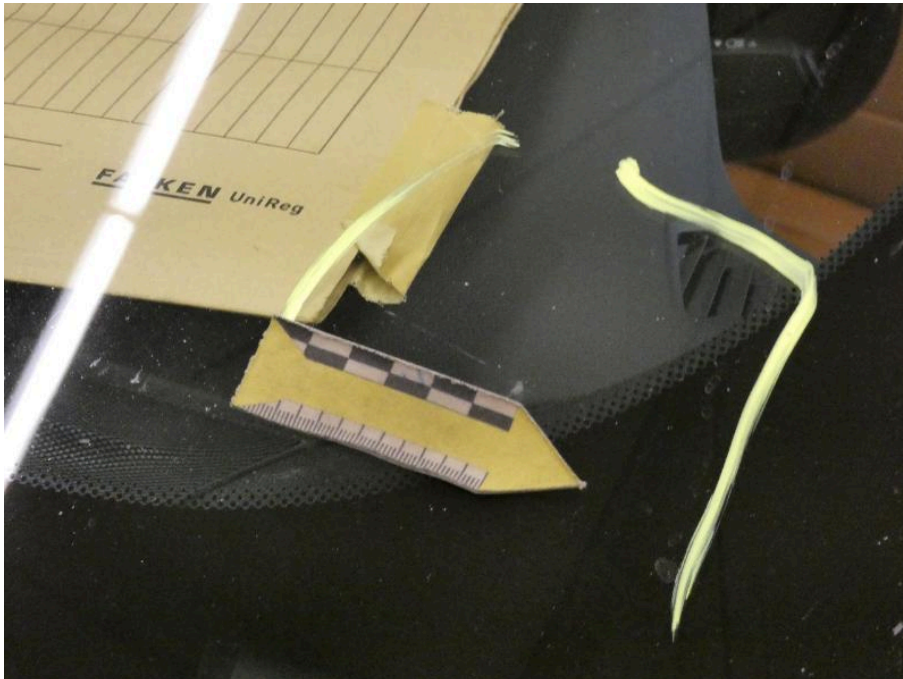
**Bild 29**  
Fahrzeugfront Frontscheibe Steinschlag / -schläge

**Bild 30**  
Fahrzeugfront Frontscheibe Steinschlag / -schläge
