Minderwertgutachten

Dokumentnummer: 1238961
Auftrag vom / Auftrag am: 01.02.2023 / 17:38 Uhr

Amtliches Kennzeichen:	LWL-VV113	FIN:	WF0JXXWPCJKS27409
HSN/TSN:	8566 / BKM	Fahrzeugart:	PKW
Aufbau:	Van/Kleinbus	Hersteller:	Ford
Modell:	S-Max 2.0 EcoBlue Business S/S (EURO 6d-TEMP)	Erstzulassung:	05.11.2019
Letztzulassung:	05.11.2019	Nächste HU (Hauptuntersuchung):	11.2024
Anzahl Türen:	5	Motorart:	Reihe
Emissionsgruppe:	Euro 6d - TEMP	Feinstaubplakette:	Grün
Leistung:	110,0 KW	Hubraum:	1995 ccm
Antriebsart:	Diesel	Antriebskonzept:	Frontantrieb
Getriebeart:	Automatik	Anzahl Schaltstufen:	8
Laufleistung abgelesen:	187276 km	Laufleistung geschätzt:	187276 km

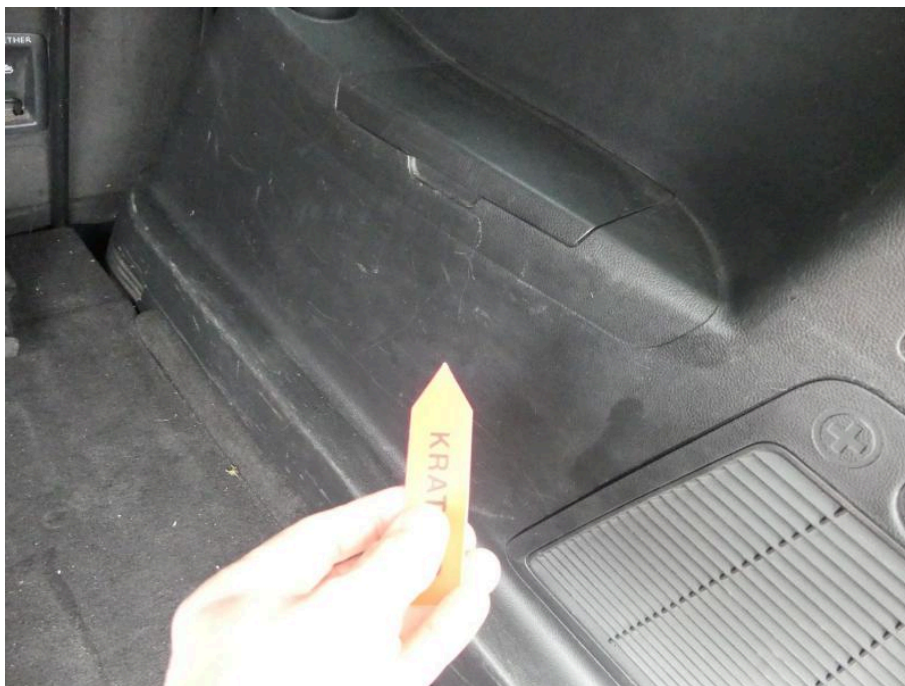
Bild 19

Innenraum Kofferraumverkleidung rechts verkratzt

geschätzte Reparaturkosten	Minderwert
Innenraum / Kofferraum	930,00 €	920,00 €
Aktueller Schaden, Innenraum, Kofferraumverkleidung links, verkratzt, erneuern	150,00 €	150,00 €
Aktueller Schaden, Innenraum, Kofferraumverkleidung rechts, verkratzt, erneuern	150,00 €	150,00 €
Aktueller Schaden, Innenraum, Innenraum, verschmutzt, reinigen	120,00 €	120,00 €
Aktueller Schaden, Innenraum, Innenverkleidung C-Säule rechts, Kratzer, erneuern	130,00 €	130,00 €
Aktueller Schaden, Innenraum, Gurtschloss links 2. Reihe, beschädigt, erneuern	100,00 €	100,00 €
Aktueller Schaden, Innenraum, Zigarettenszündler, falsche Passgenauigkeit, instand setzen	20,00 €	10,00 €
Aktueller Schaden, Innenraum, Abdeckung Türverkleidung links, eingedrückt, erneuern	260,00 €	260,00 €
Lackierung	920,00 €	650,00 €
Aktueller Schaden, Fahrzeugfront, Motorhaube, Steinschlag / -schläge, lackieren	260,00 €	130,00 €
Aktueller Schaden, Fahrzeugfront, Stoßfänger vorne, Kratzer, aus- und einbauen + lackieren	280,00 €	140,00 €

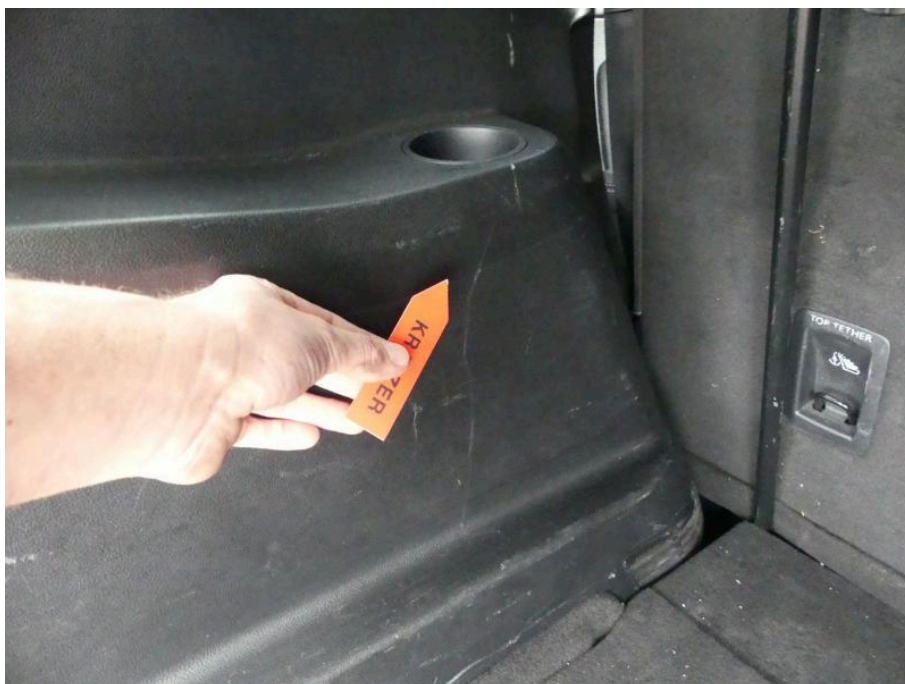
Bild 20

Innenraum Kofferraumverkleidung links verkratzt

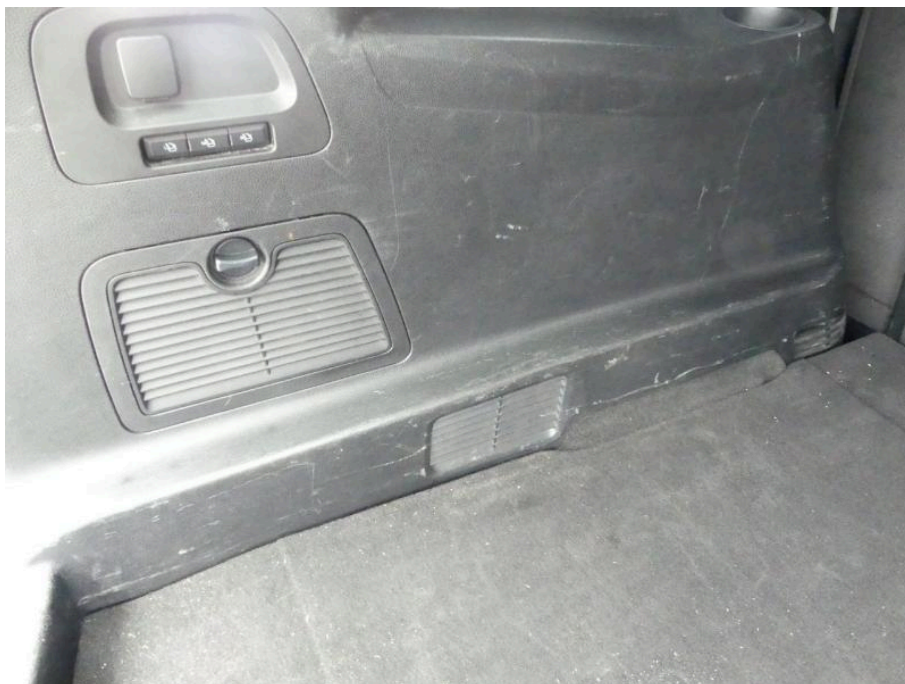
Bild 21
Innenraum Kofferraumverkleidung links verkratzt

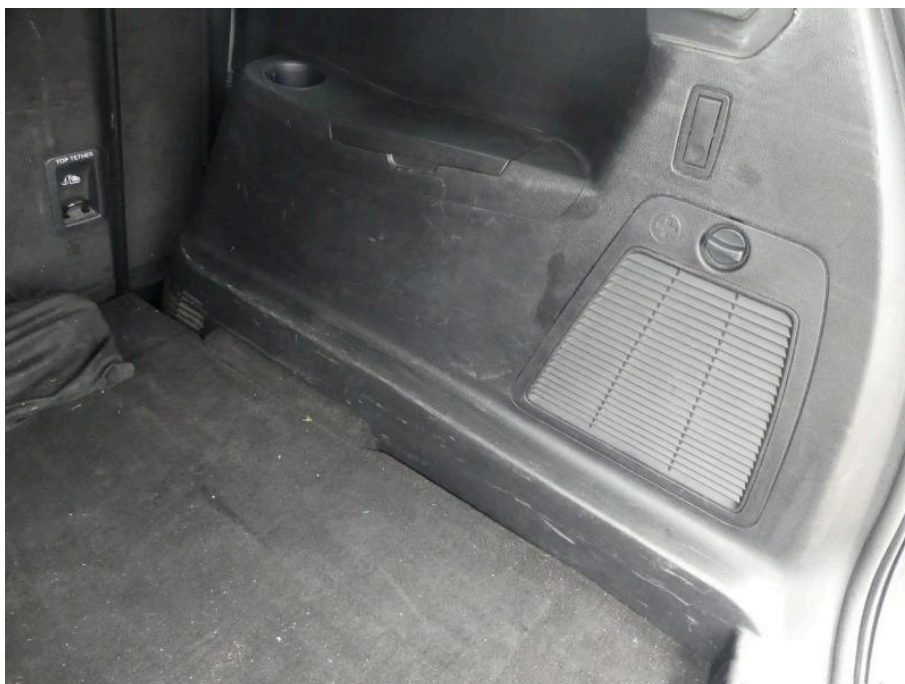
Bild 22
Innenraum Kofferraumverkleidung rechts verkratzt

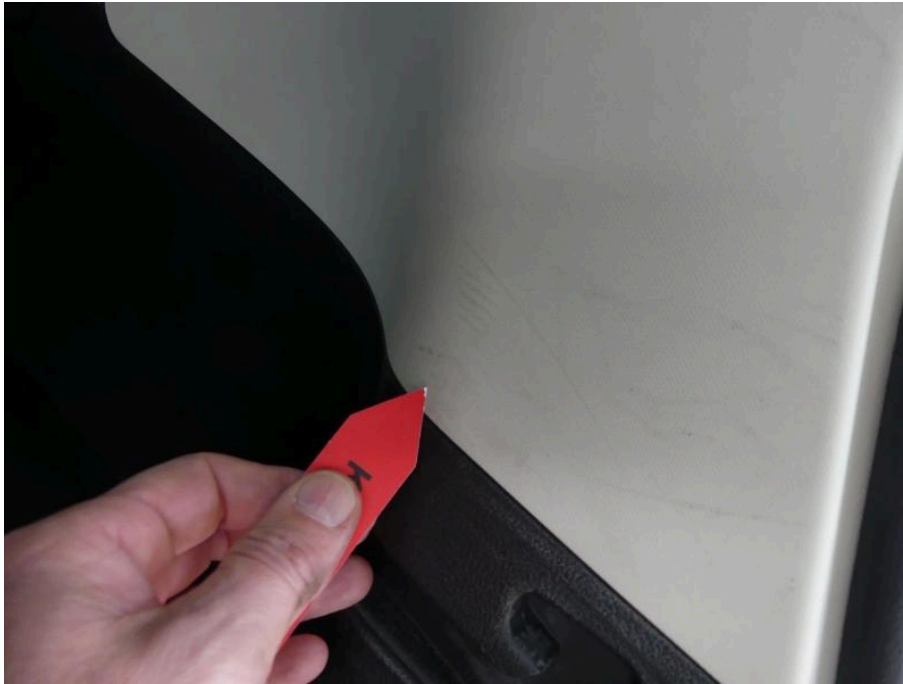
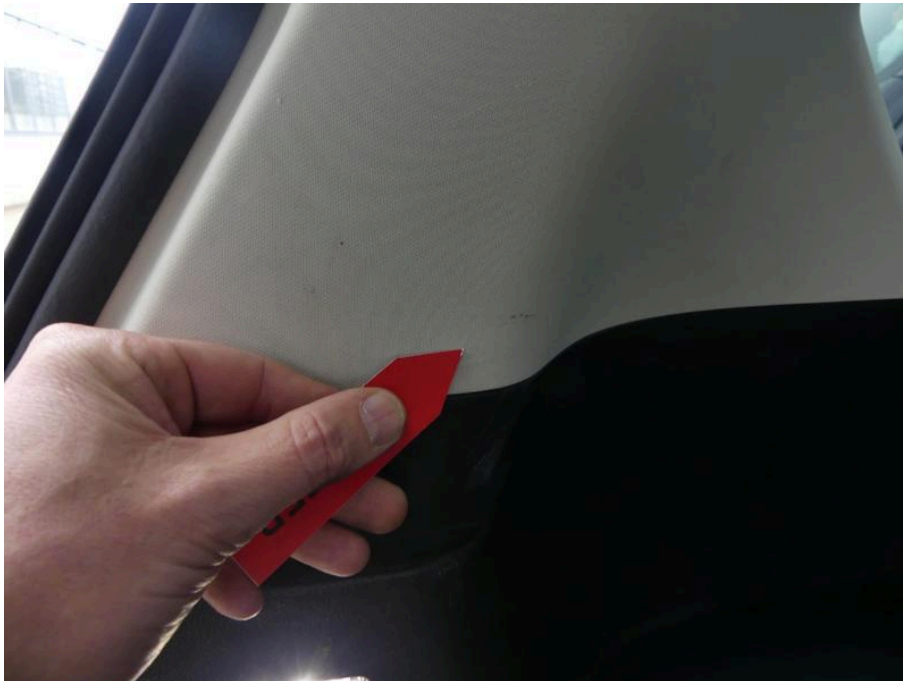
Bild 23
Innenraum Innenraum verschmutzt

Bild 24
Innenraum Innenraum verschmutzt

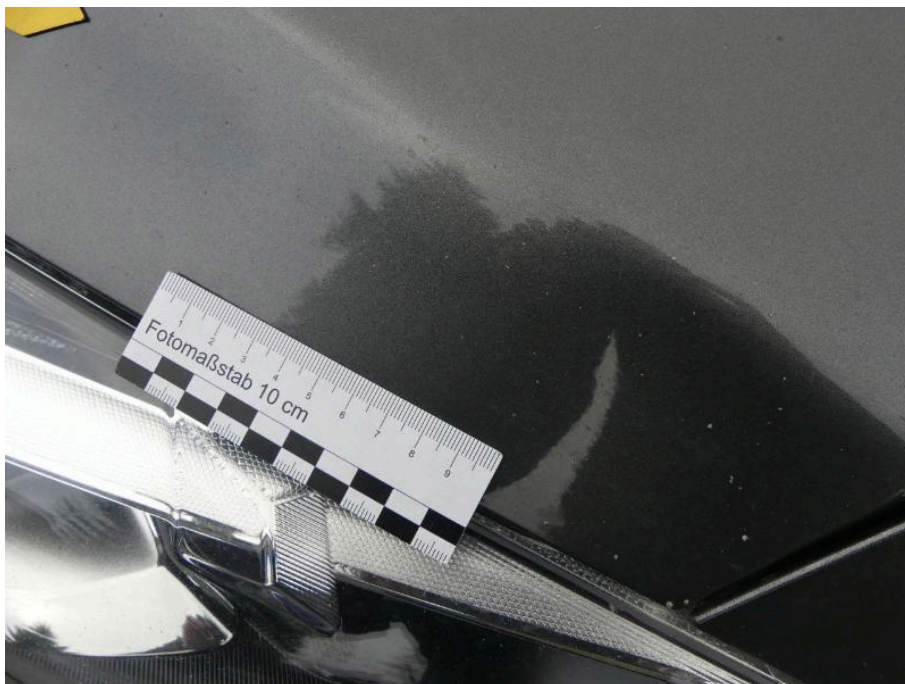
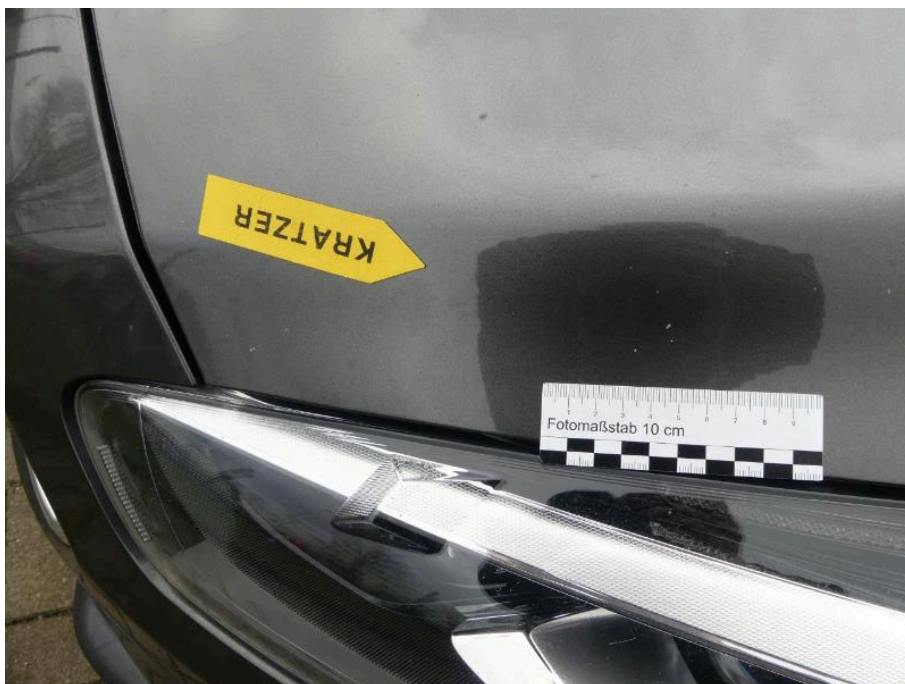
Bild 25
Fahrzeugfront Motorhaube Steinschlag / -schläge

Bild 26
Fahrzeugfront Motorhaube Steinschlag / -schläge

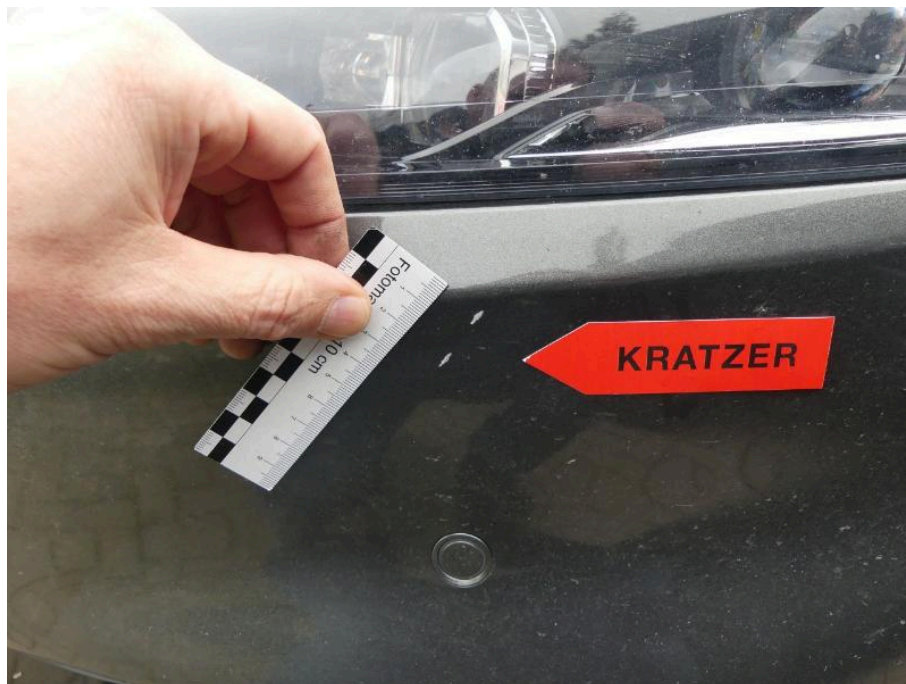
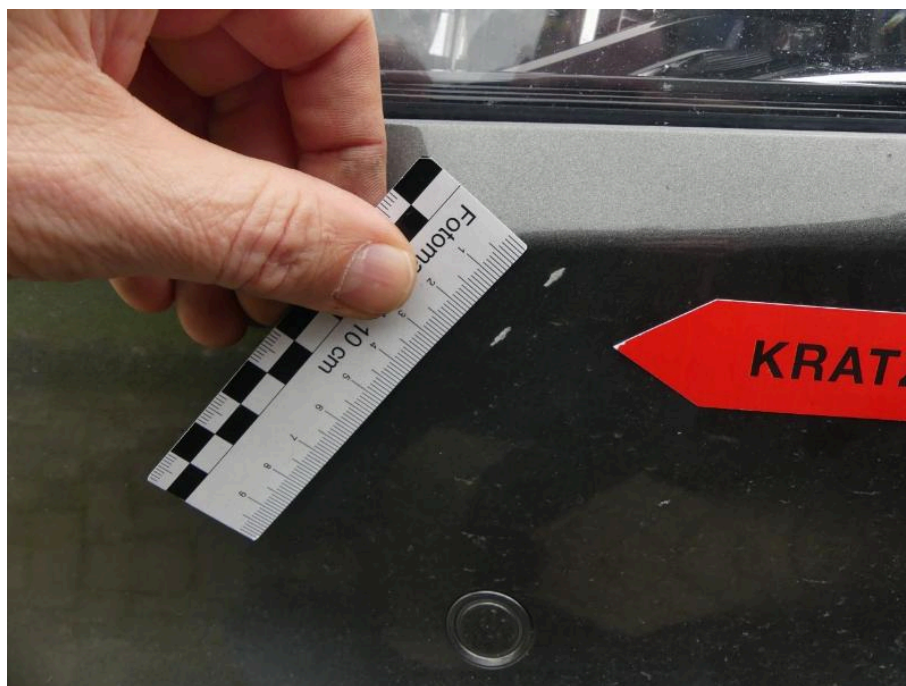
Bild 28

Fahrzeugfront Stoßfänger vorne Kratzer

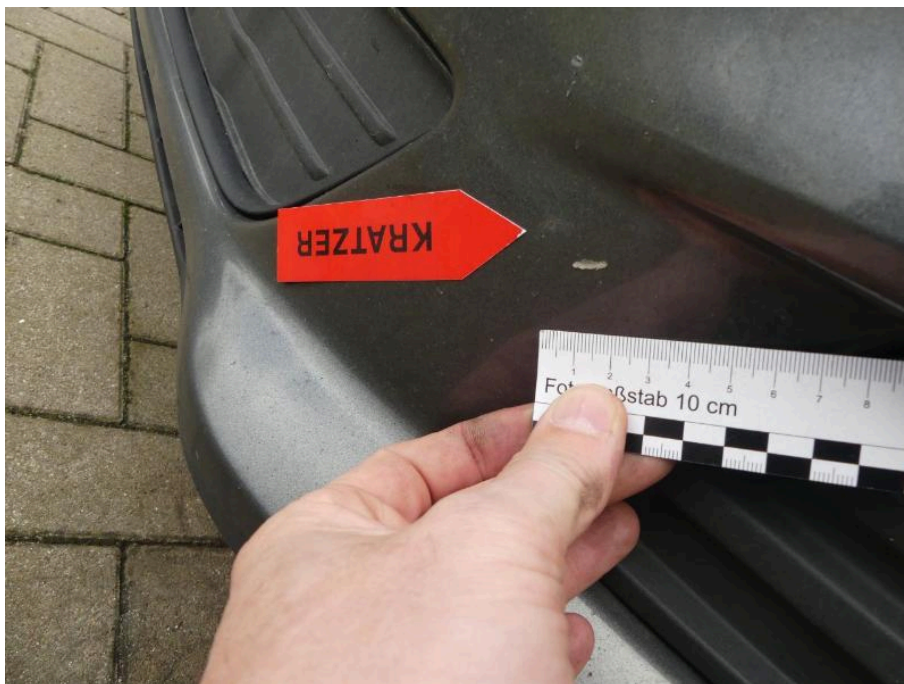
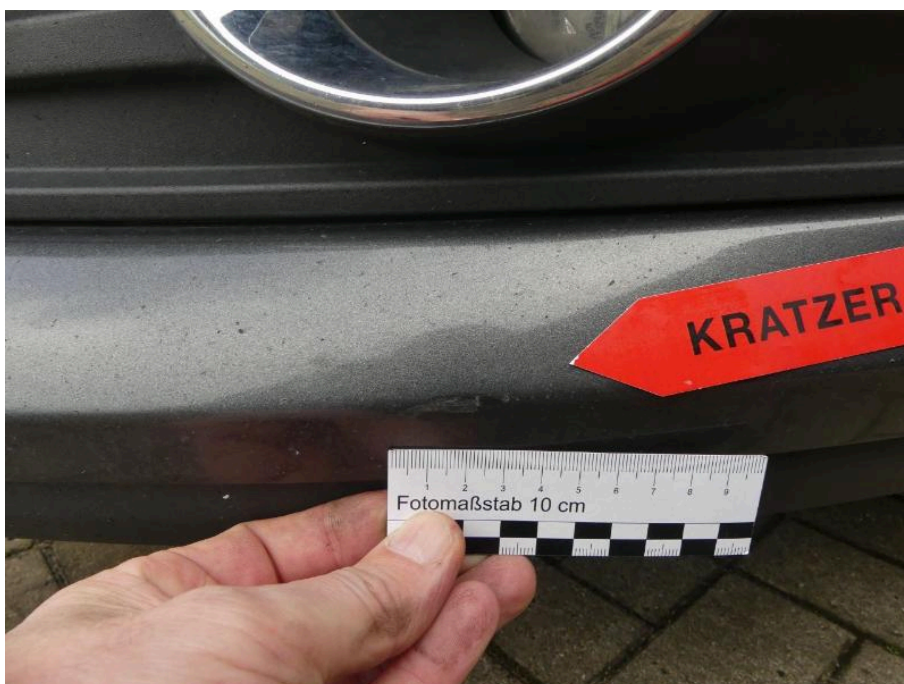
Bild 29
Fahrzeugfront Stoßfänger vorne Kratzer

Bild 30
Fahrzeugfront Stoßfänger vorne Kratzer

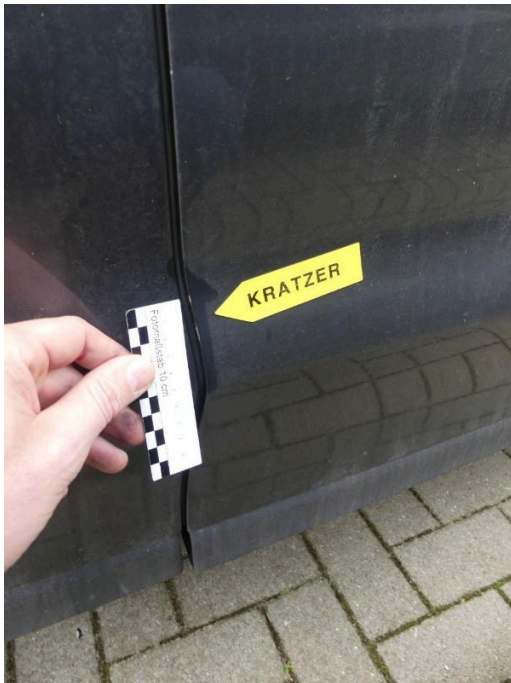
Bild 31

rechte Seite Tür vorne rechts Kratzer

Aktueller Schaden, rechte Seite, Tür vorne rechts, Kratzer, Smart Repair	80,00 €	80,00 €
Aktueller Schaden, linke Seite, Tür hinten links, Kratzer, Smart Repair	120,00 €	120,00 €
Aktueller Schaden, linke Seite, Tür vorne links, Kratzer, Smart Repair	60,00 €	60,00 €
Aktueller Schaden, rechte Seite, Seitenwand hinten rechts, augenscheinlich außerhalb Herstellertoleranz, Smart Repair	120,00 €	120,00 €
Verglasung	1.400,00 €	1.400,00 €
Aktueller Schaden, Fahrzeugfront, Frontscheibe mit Frontkamera, Steinschlag, erneuern	1.400,00 €	1.400,00 €
Felgen / Bereifung	1.100,00 €	1.100,00 €
Aktueller Schaden, Fahrzeug, Sommerradsatz, Felgen fehlen, fehlt, erneuern	1.100,00 €	1.100,00 €

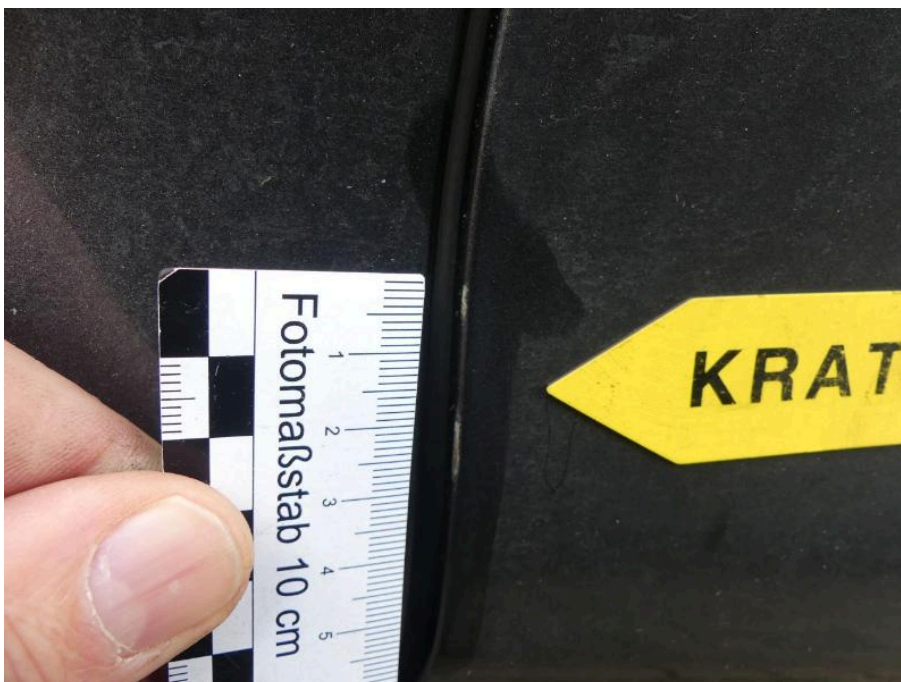
Bild 32

rechte Seite Tür vorne rechts Kratzer

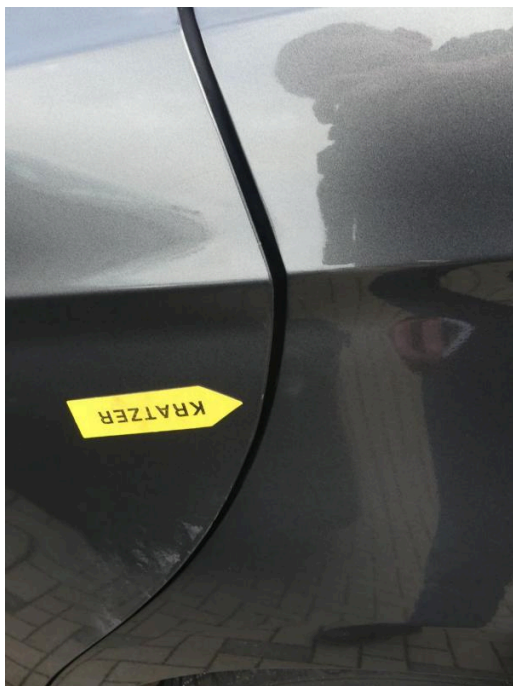
Bild 33

linke Seite Tür hinten links Kratzer

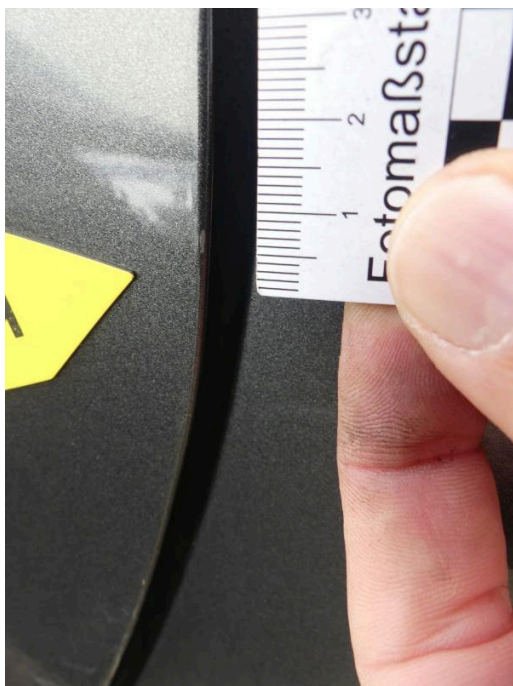
Bild 34

linke Seite Tür hinten links Kratzer

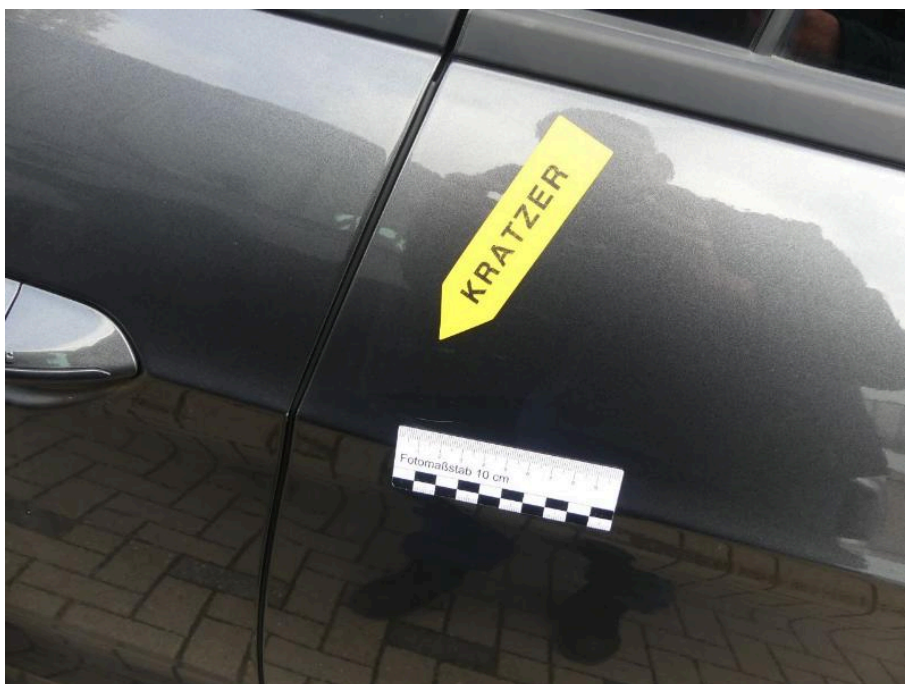
Bild 36
linke Seite Tür hinten links Kratzer

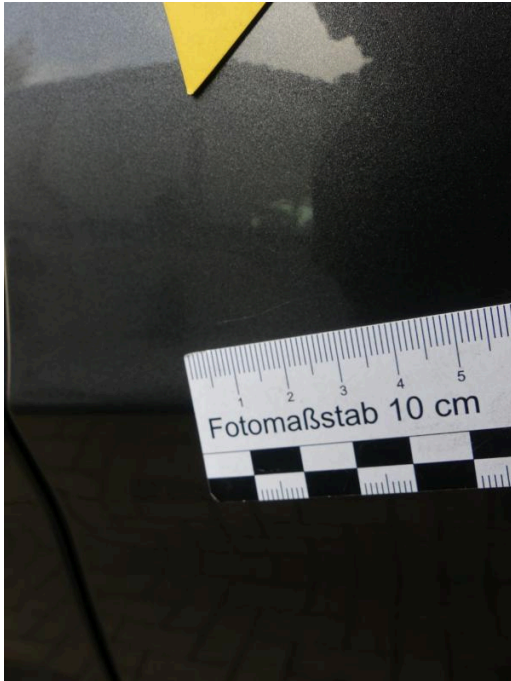
Bild 37

linke Seite Tür hinten links Kratzer

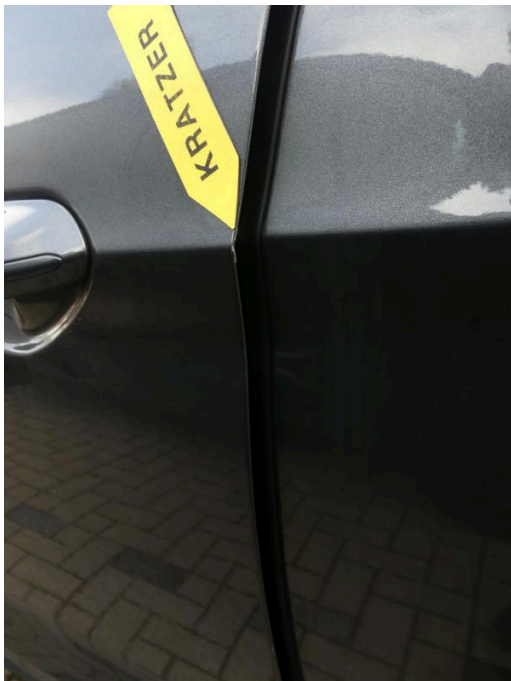
Bild 38

linke Seite Tür vorne links Kratzer

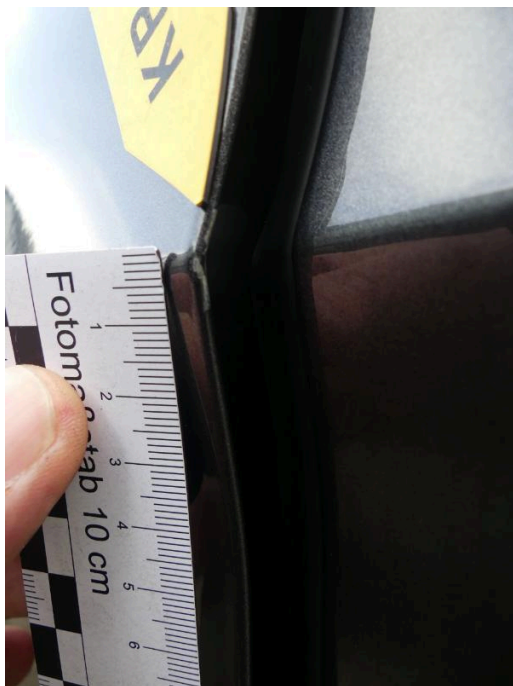
Bild 39

linke Seite Tür vorne links Kratzer

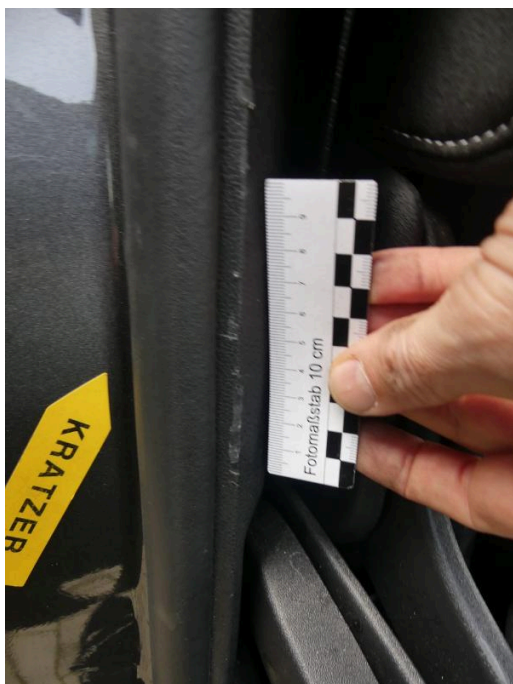
Bild 40

Innenraum Innenverkleidung C-Säule rechts Kratzer

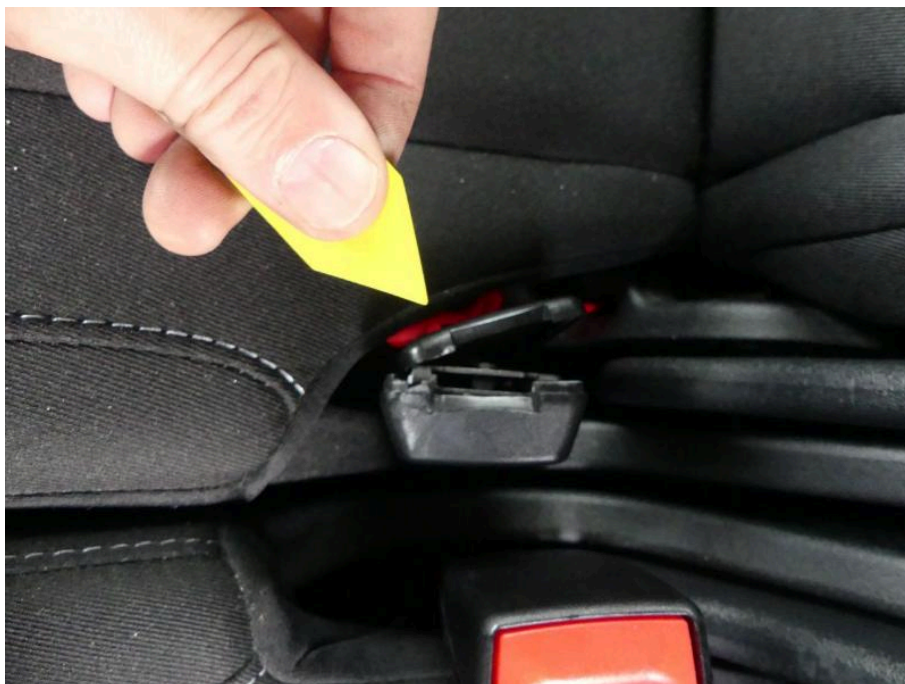
Bild 41

Innenraum Gurtschloss links 2. Reihe beschädigt

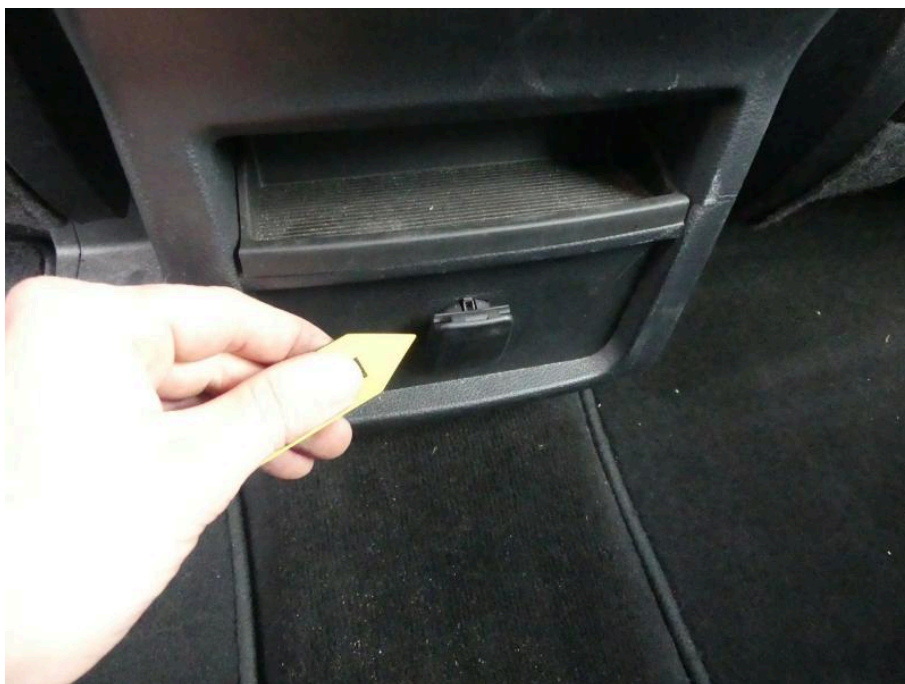
Bild 42

Innenraum Zigarettenzünder falsche Passgenauigkeit

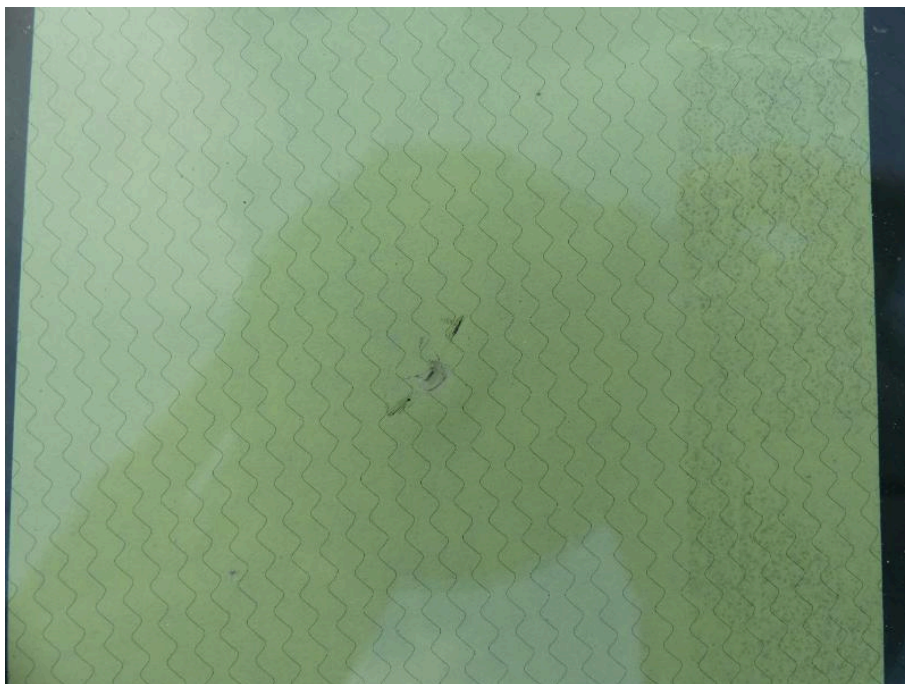
Bild 48

Fahrzeugfront Frontscheibe mit Frontkamera Steinschlag

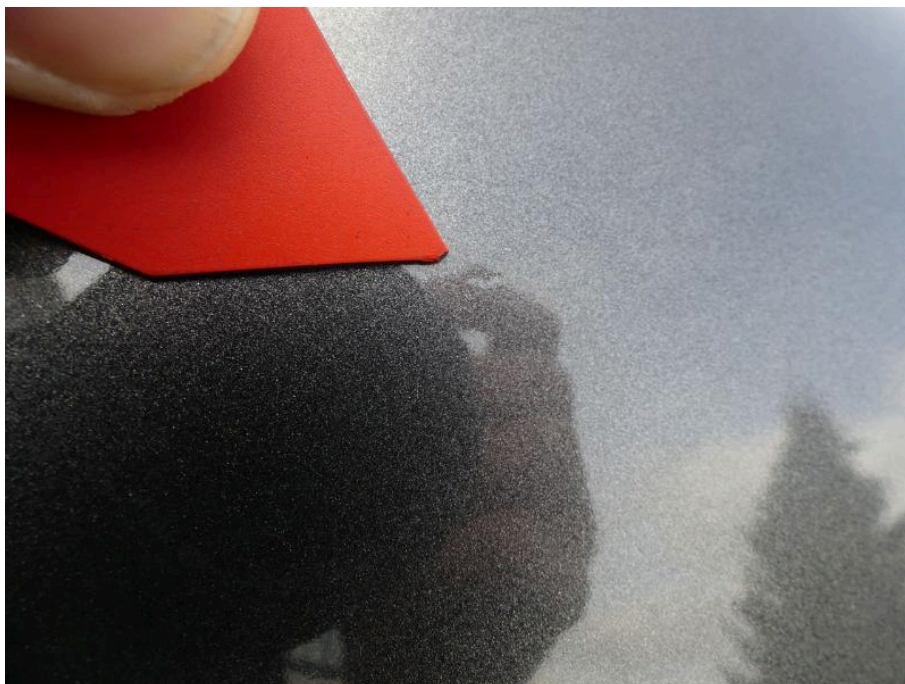
Bild 53

rechte Seite Seitenwand hinten rechts augenscheinlich außerhalb Herstellertoleranz

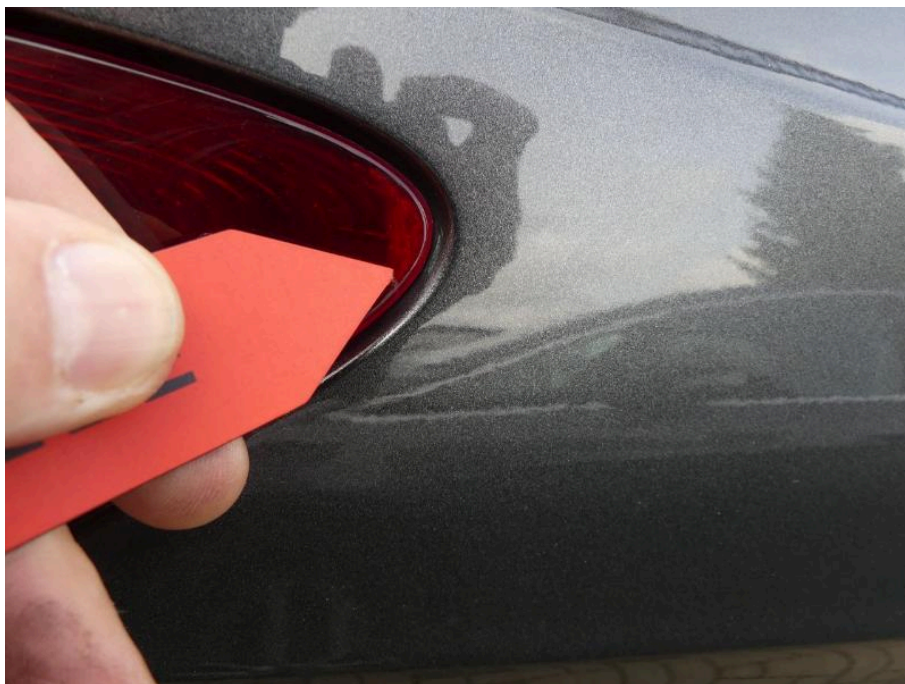
Bild 58

rechte Seite Seitenwand hinten rechts augenscheinlich außerhalb Herstellertoleranz
