## Minderwertgutachten

Dokumentnummer: 1231067  
Auftrag vom / Auftrag am: 12.01.2023 / 15:35 Uhr

Leasingvertragsnummer: 2019337157

| <b>Amtliches Kennzeichen:</b> | M-AS5498 | <b>FIN:</b> | WAUZZZ8V8LA014483 |

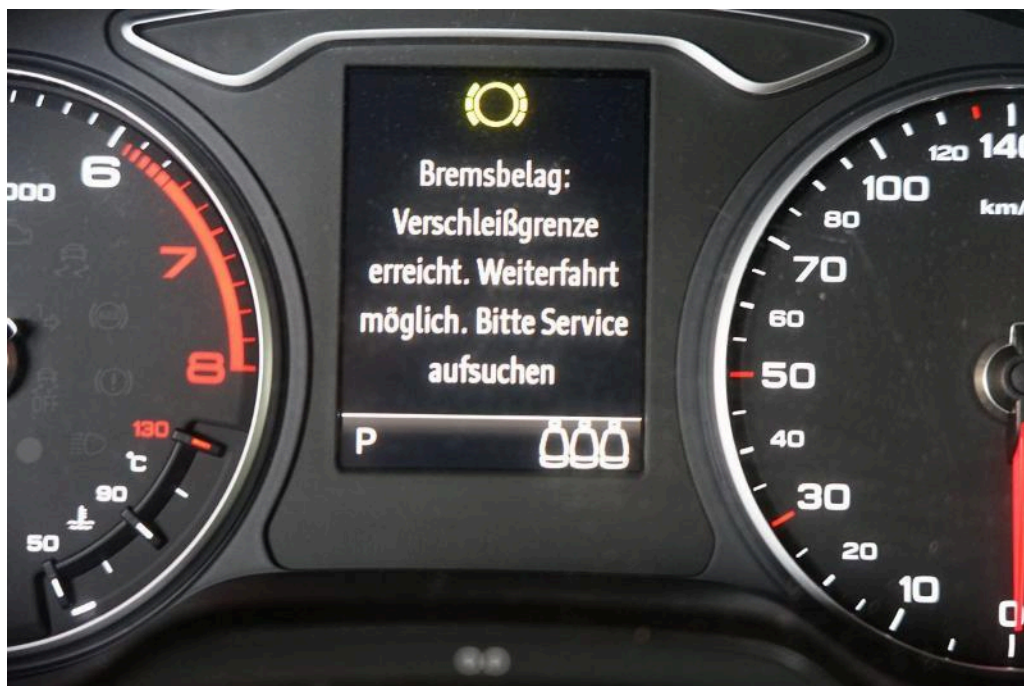
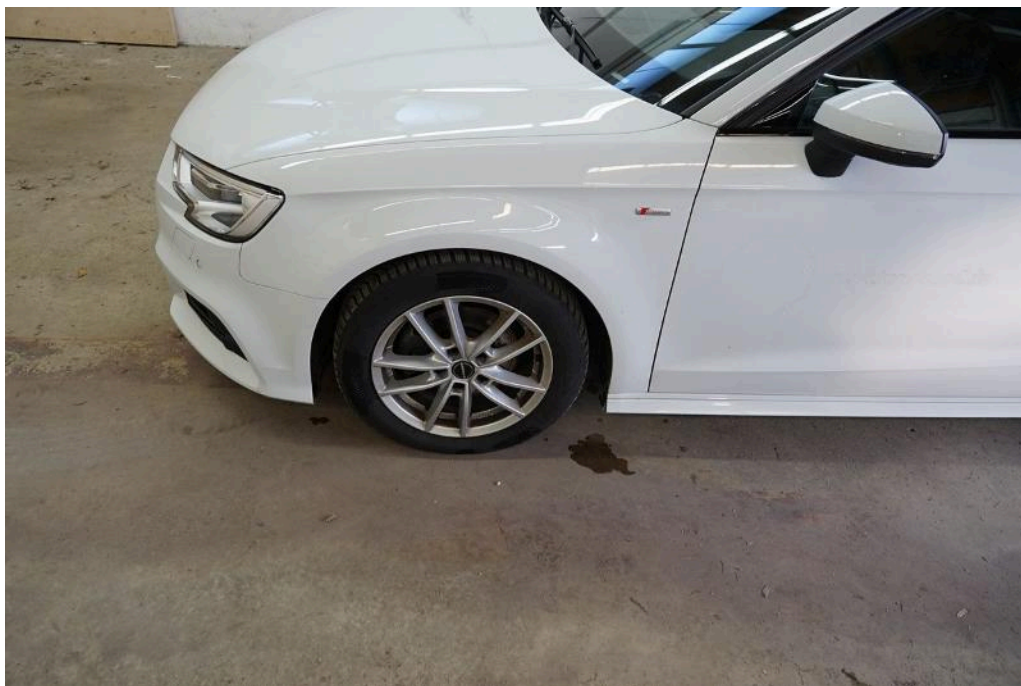
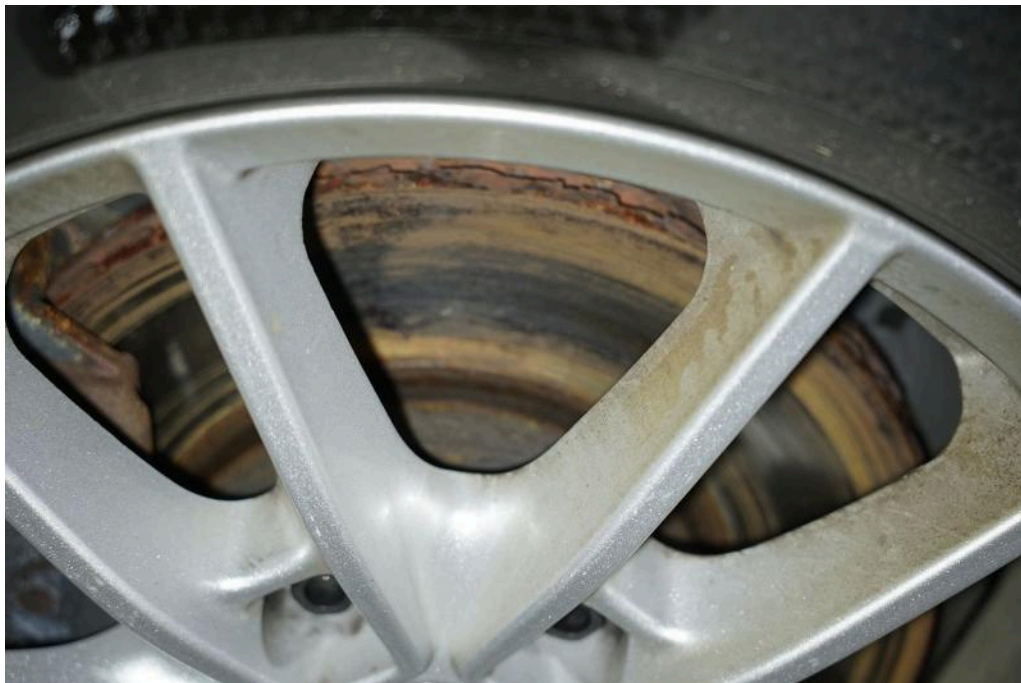
| | geschätzte Reparaturkosten | Minderwert |
|---|---|---|
| Aktueller Schaden, Vorderachse, Bremsscheiben vorne, verschlissen, erneuern | 435,00 € | 435,00 € |

Vorderachse Bremsscheiben vorne verschlissen

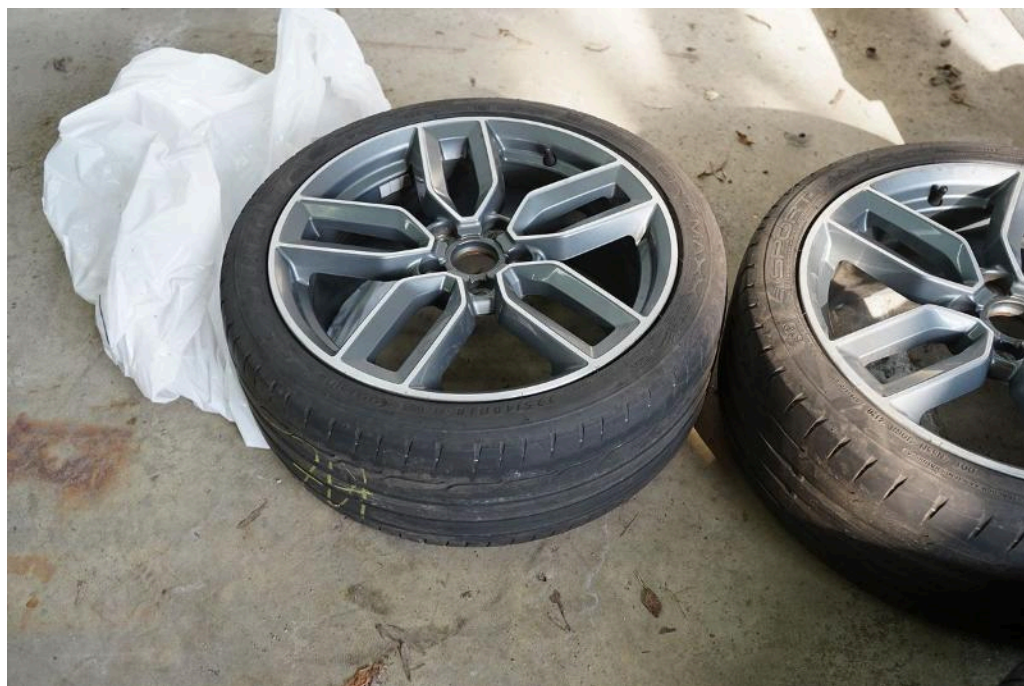
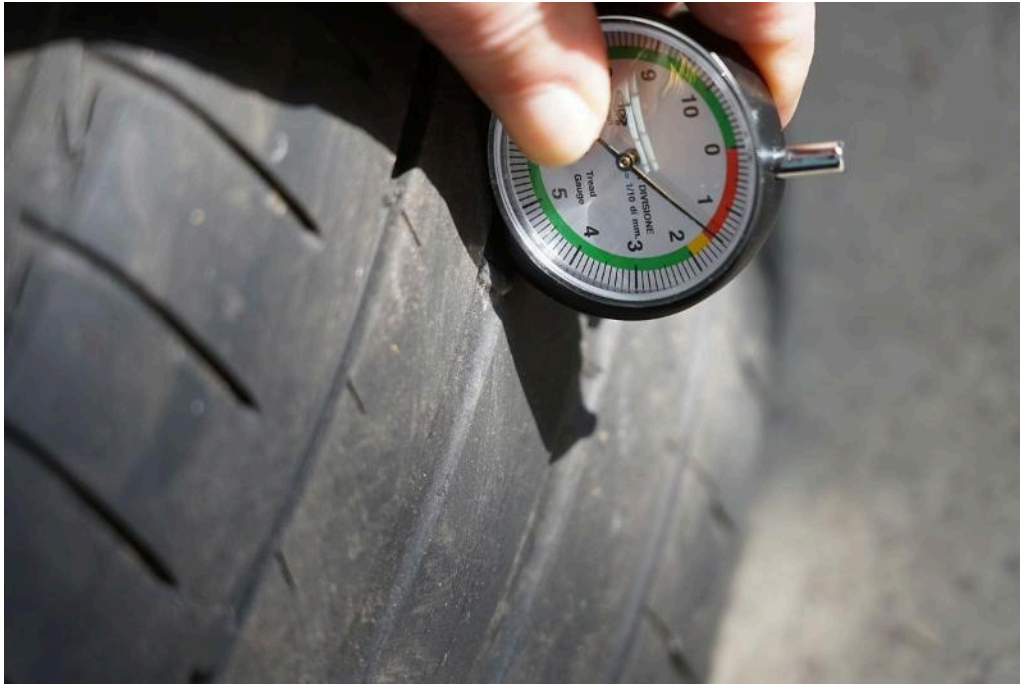
| | geschätzte Reparaturkosten | Minderwert |
|---|---|---|
| Aktueller Schaden, Fahrzeugzubehör, 2. Reifensatz, Sommerreifen, Verschleißgrenze erreicht, erneuern | 150,00 € | 150,00 € |

Fahrzeugzubehör 2. Reifensatz Sommerreifen Verschleißgrenze erreicht

**Bild 19**  
Fahrzeugzubehör 2. Reifensatz Sommerreifen Verschleißgrenze erreicht

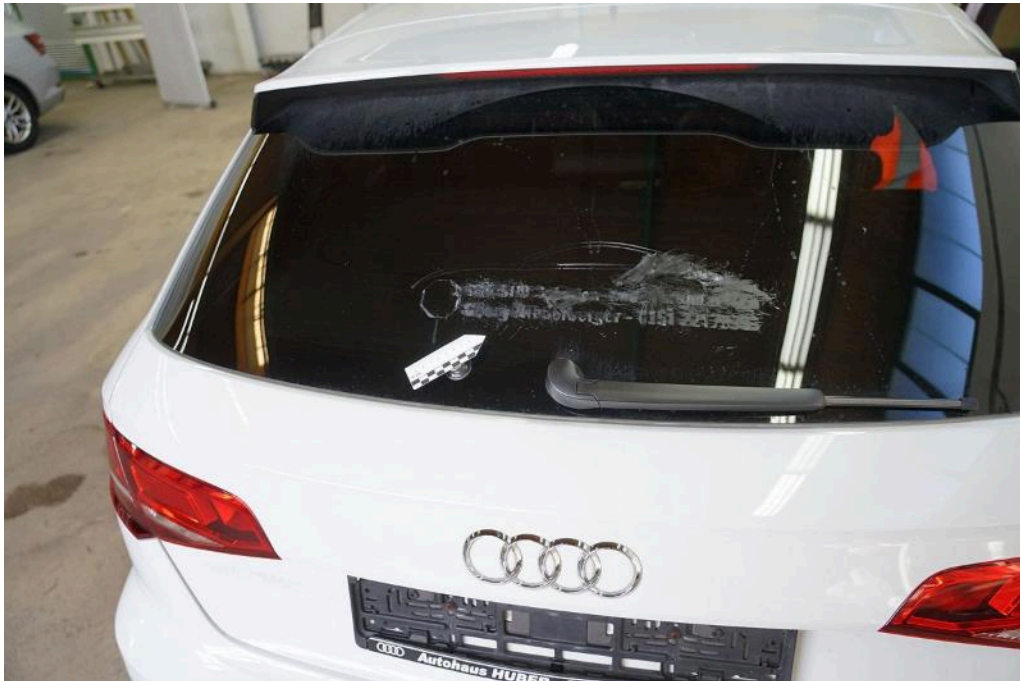
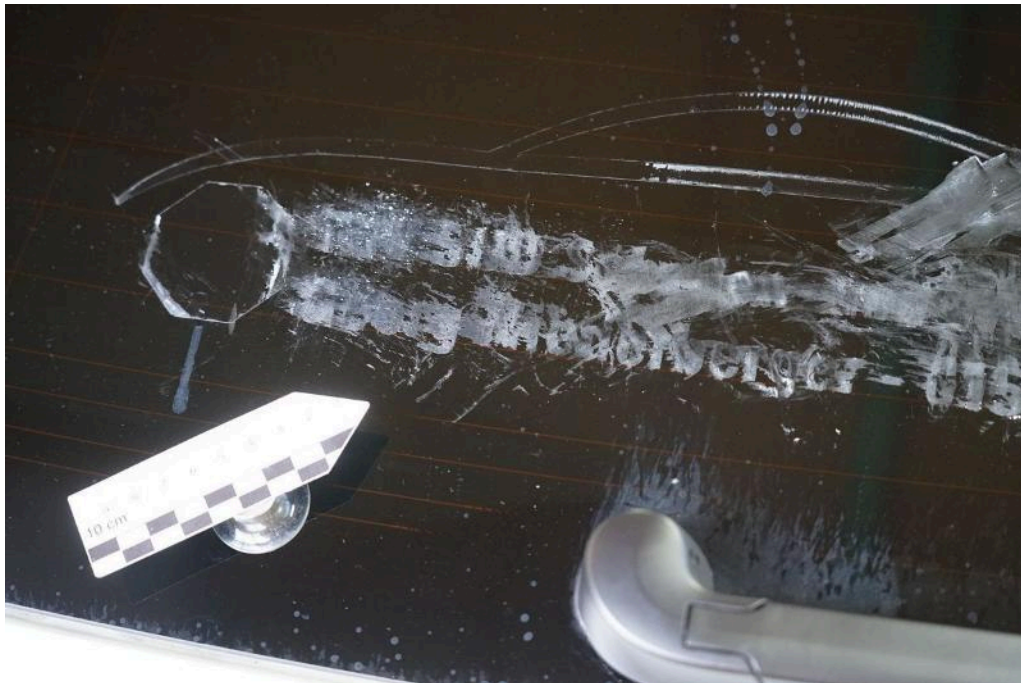
| | geschätzte Reparaturkosten | Minderwert |
|---|---|---|
| Aktueller Schaden, Fahrzeugheck, Heckscheibe, verkratzt, erneuern | 650,00 € | 650,00 € |

**Bild 20**  
Fahrzeugheck Heckscheibe verkratzt

Fahrzeugheck Heckscheibe verkratzt

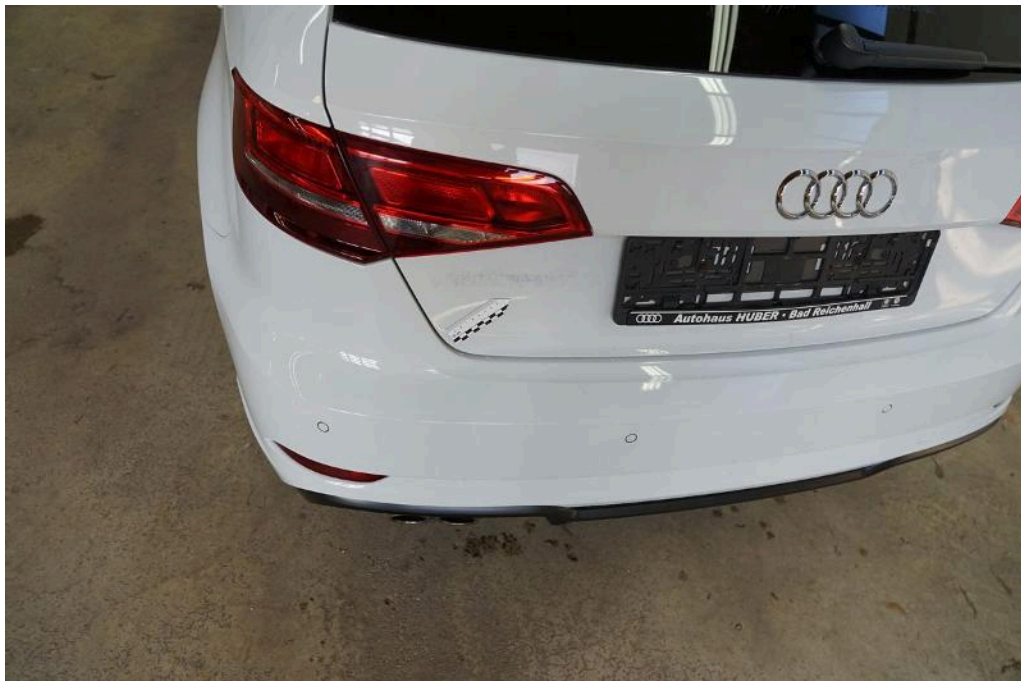
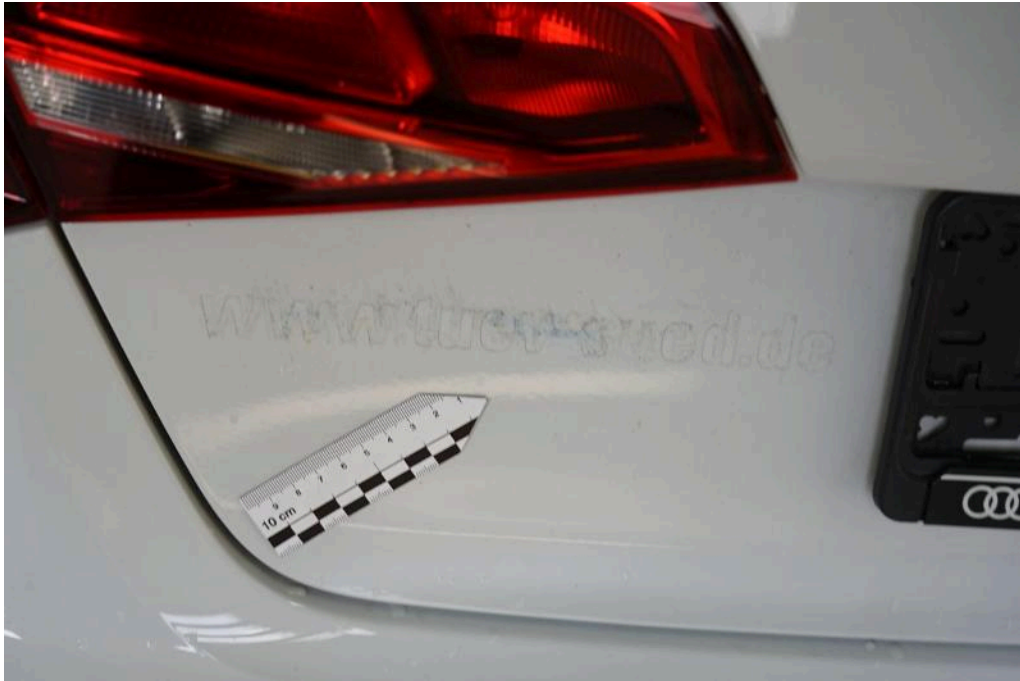
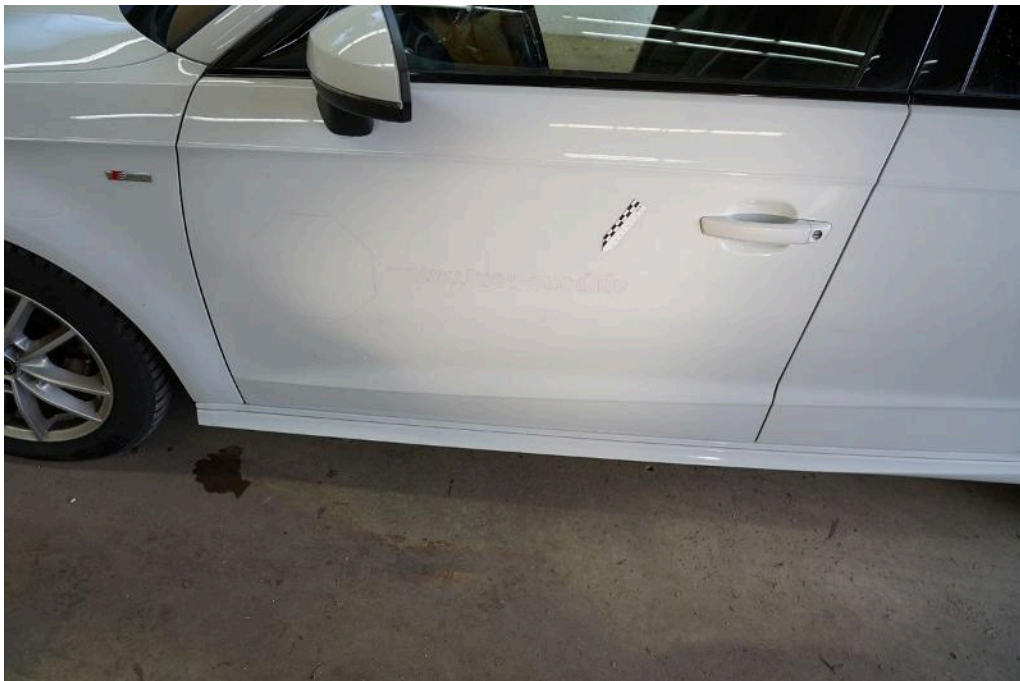
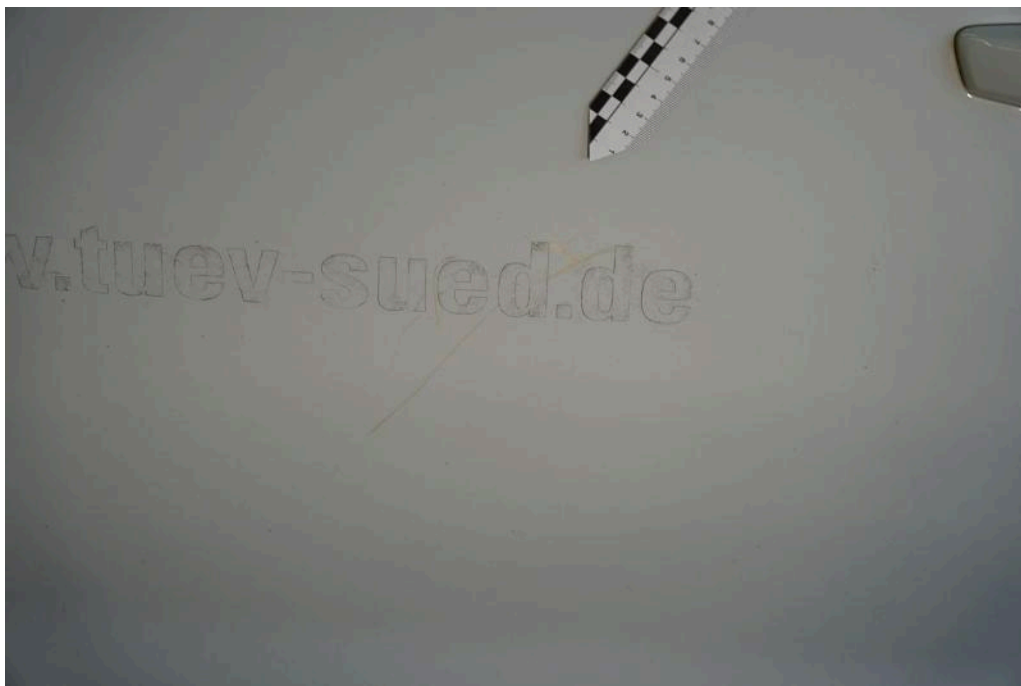
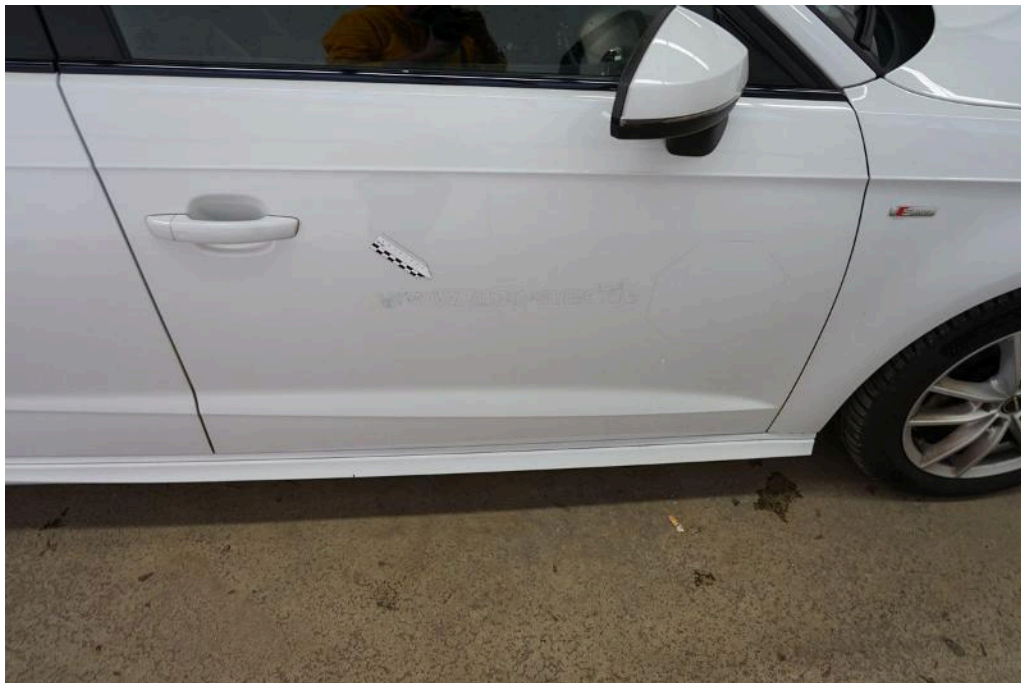
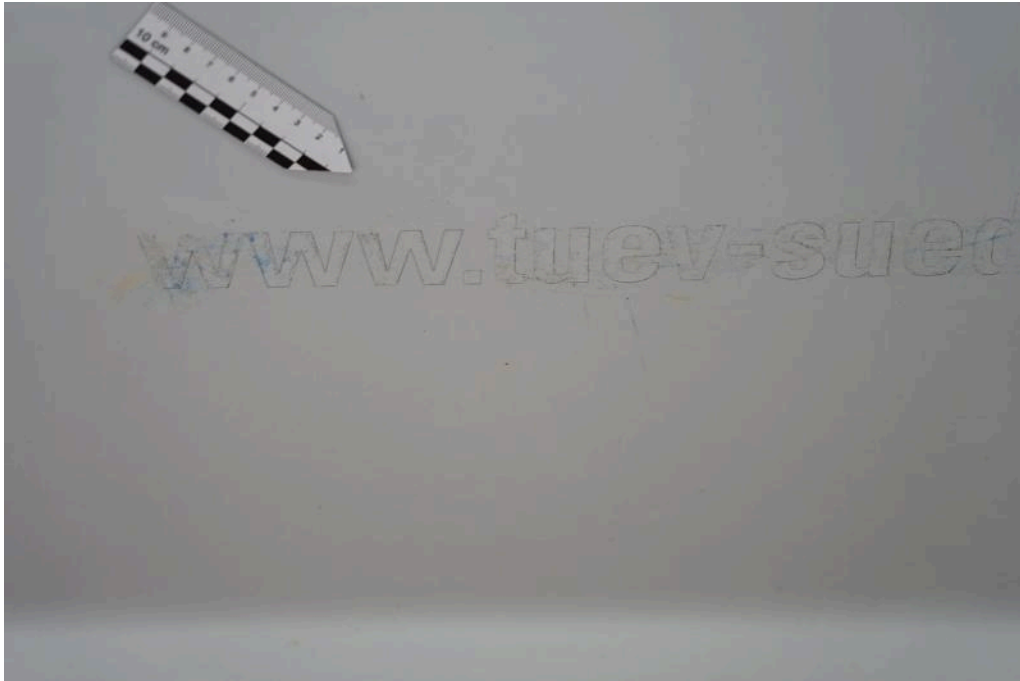
| | geschätzte Reparaturkosten | Minderwert |
|---|---|---|
| Aktueller Schaden, Fahrzeug, Werbung / Werbeaufschrift, vorhanden, neutralisieren / entfernen | 150,00 € | 150,00 € |

Fahrzeug Werbung / Werbeaufschrift vorhanden

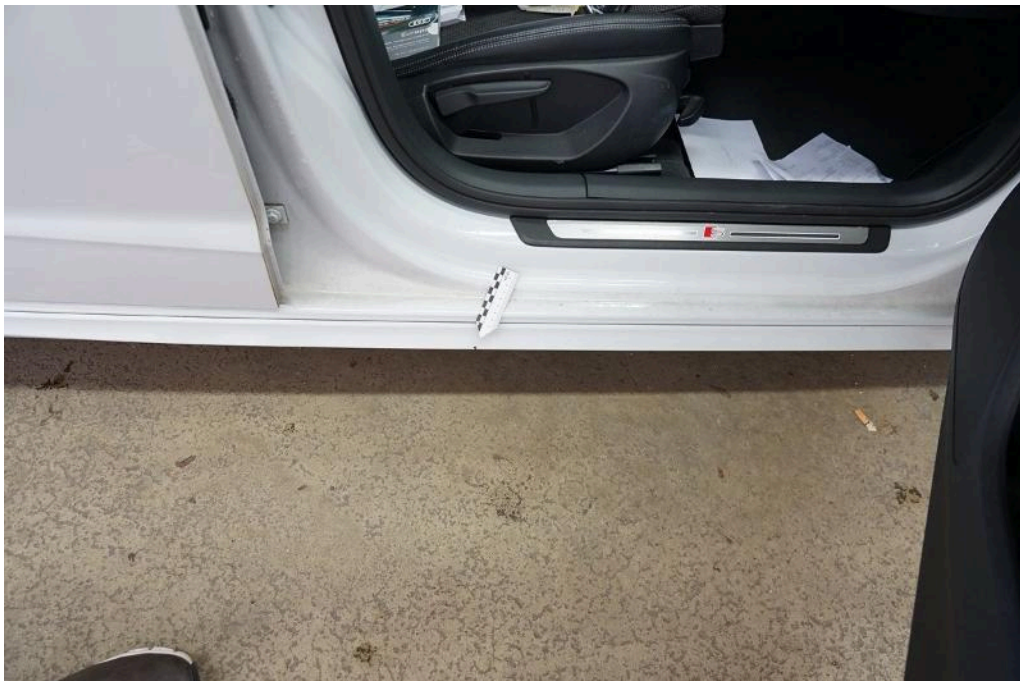
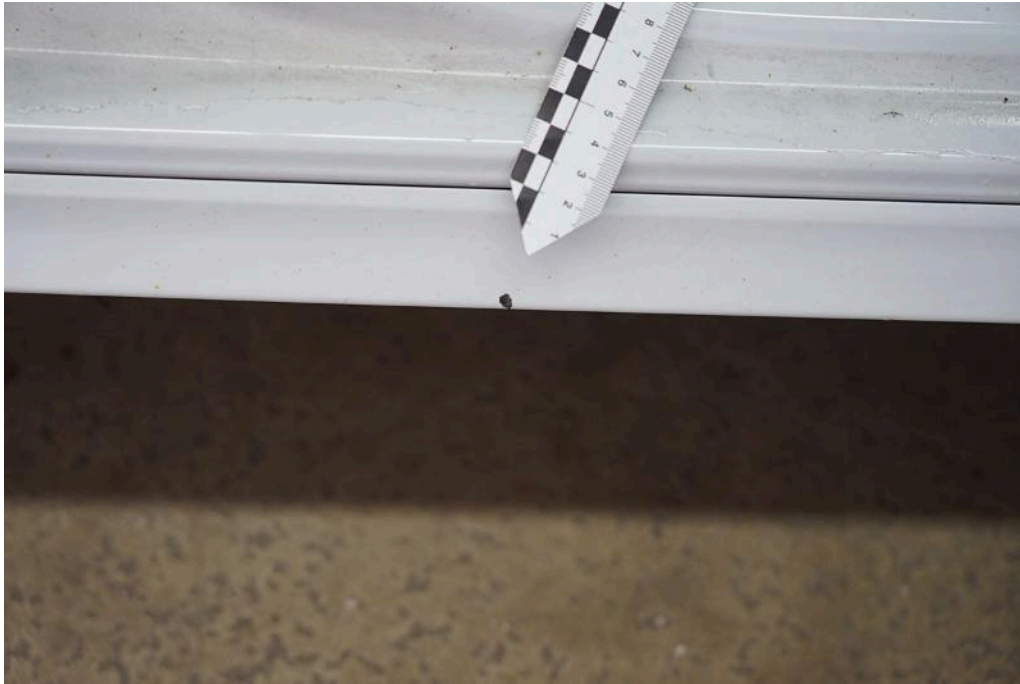
| | geschätzte Reparaturkosten | Minderwert |
|---|---|---|
| Aktueller Schaden, rechte Seite, Schwellerverkleidung rechts, Kratzer, Smart Repair | 30,00 € | 30,00 € |

rechte Seite Schwellerverkleidung rechts Kratzer

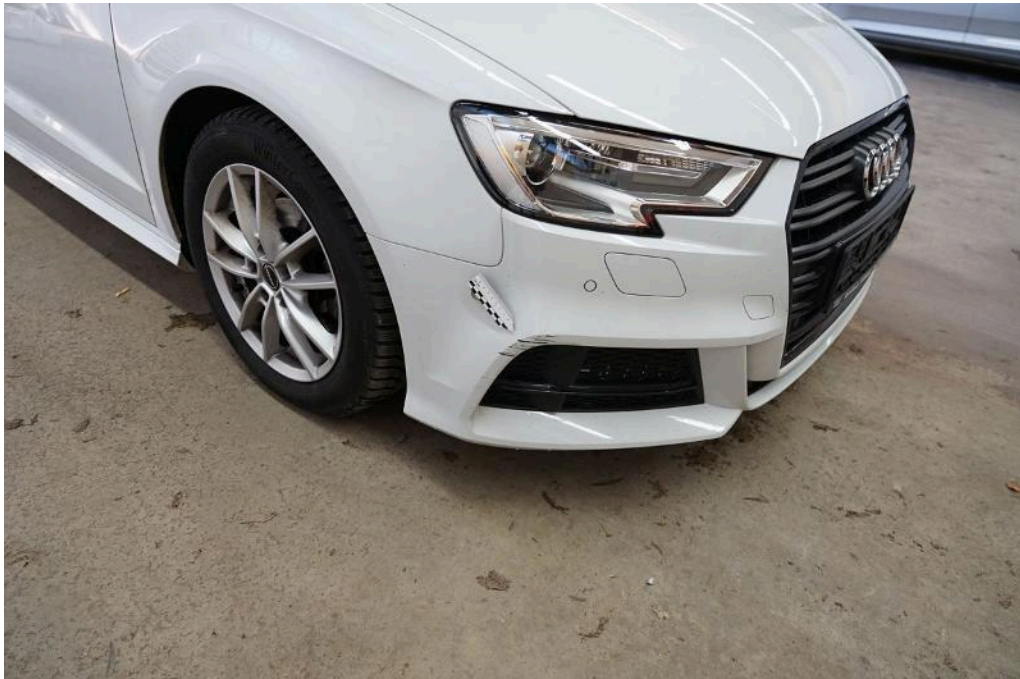
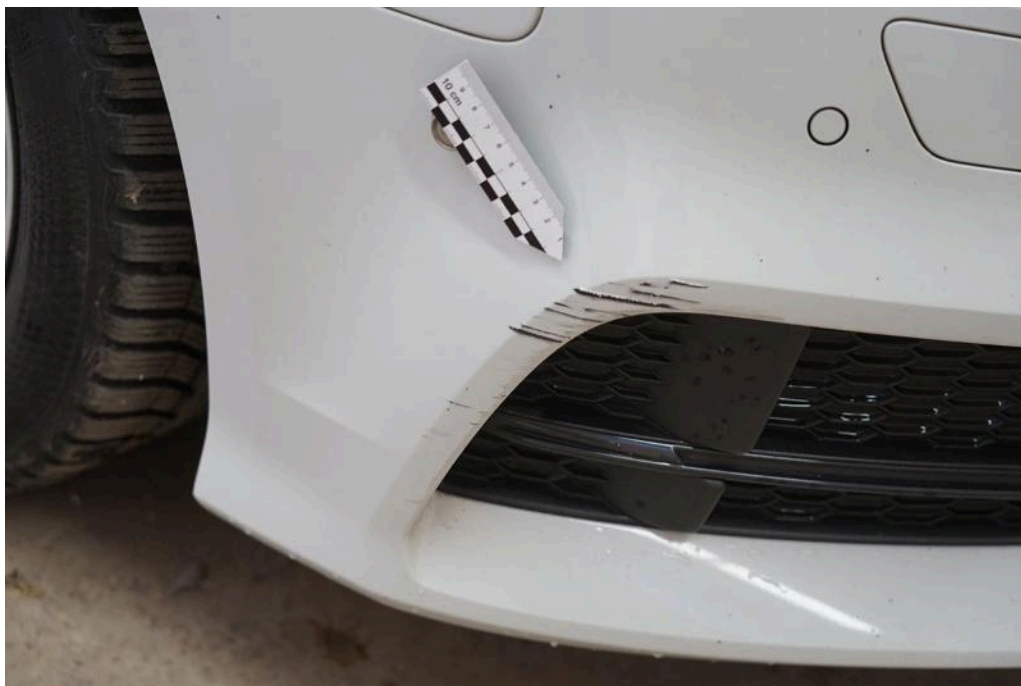
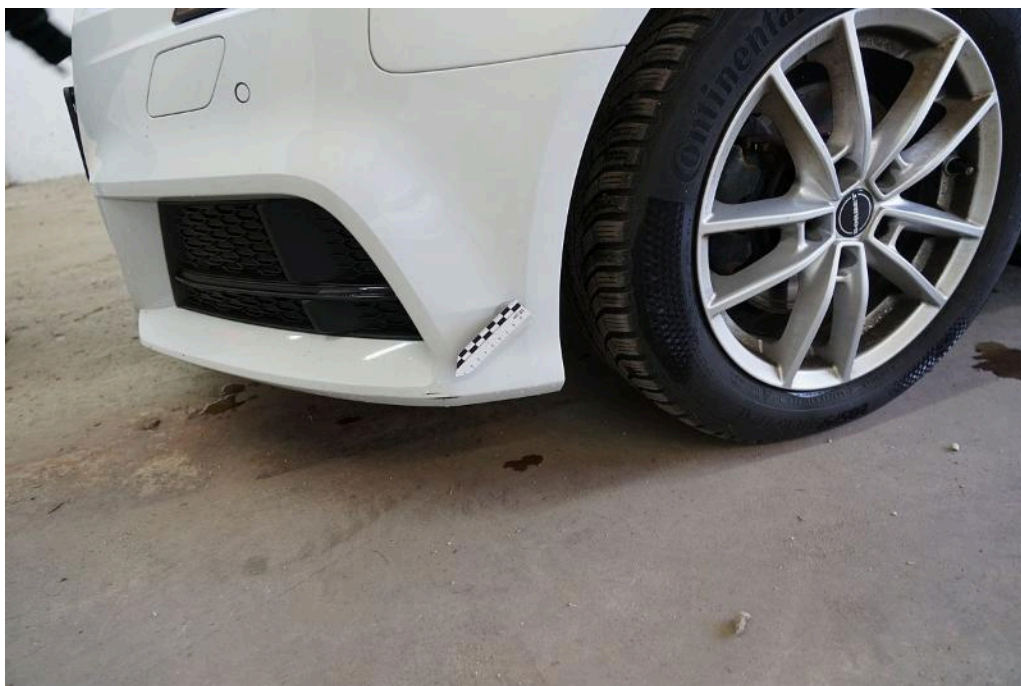
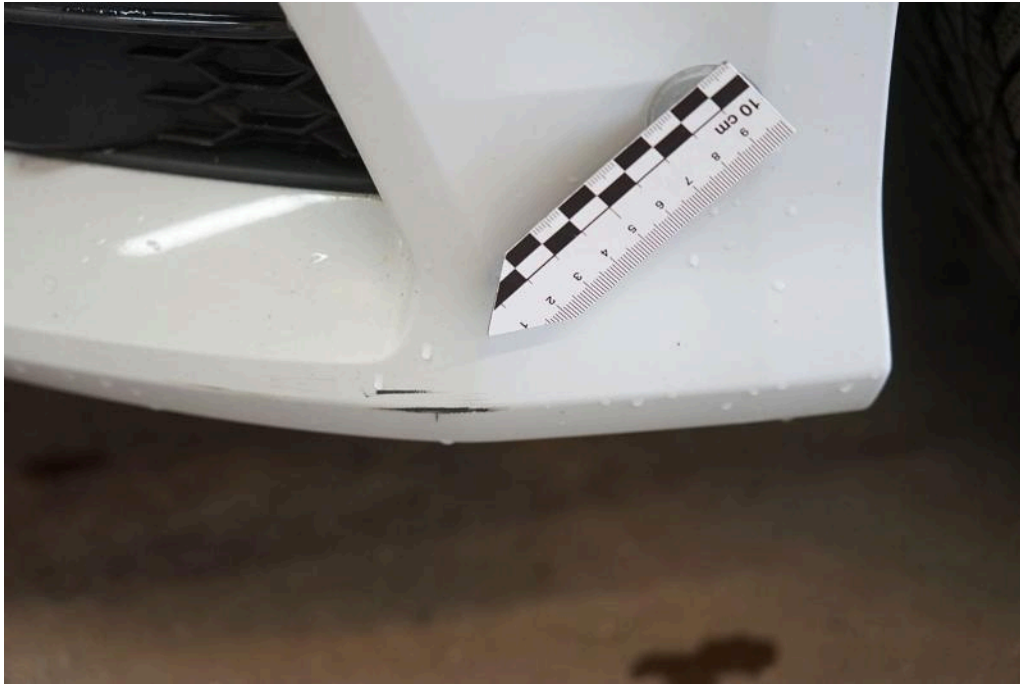
| | geschätzte Reparaturkosten | Minderwert |
|---|---|---|
| Aktueller Schaden, Fahrzeugfront, Stoßfänger vorne, beschädigt, aus- und einbauen + instandsetzen + lackieren | 540,00 € | 380,00 € |

Fahrzeugfront Stoßfänger vorne beschädigt

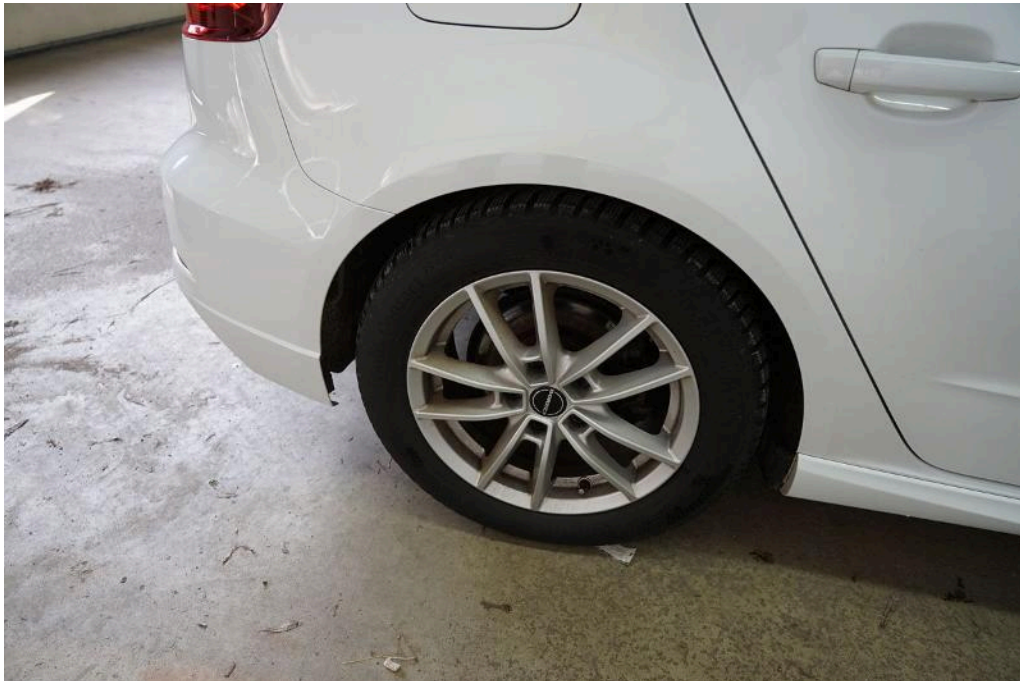
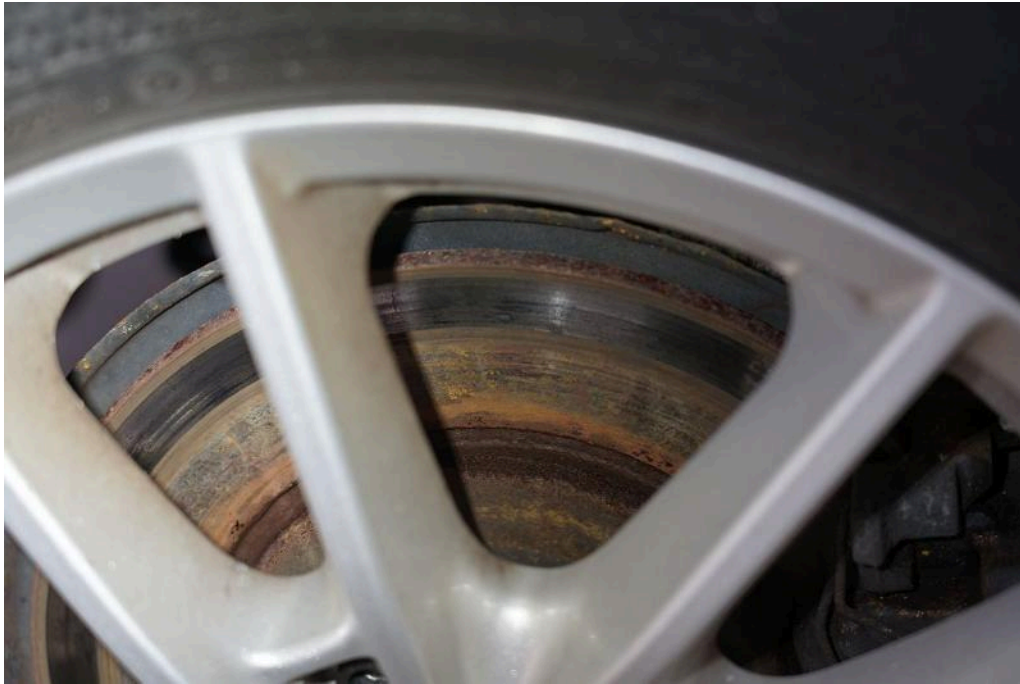
| | geschätzte Reparaturkosten | Minderwert |
|---|---|---|
| Aktueller Schaden, Hinterachse, Bremsscheiben hinten, verschlissen, erneuern | 485,00 € | 485,00 € |

Hinterachse Bremsscheiben hinten verschlissen

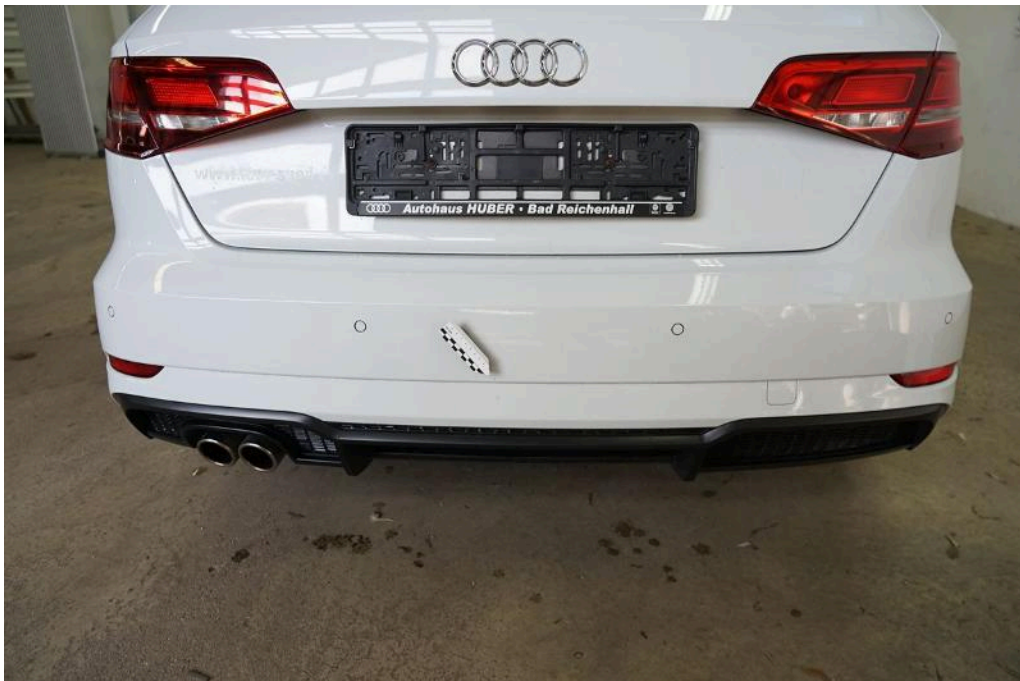
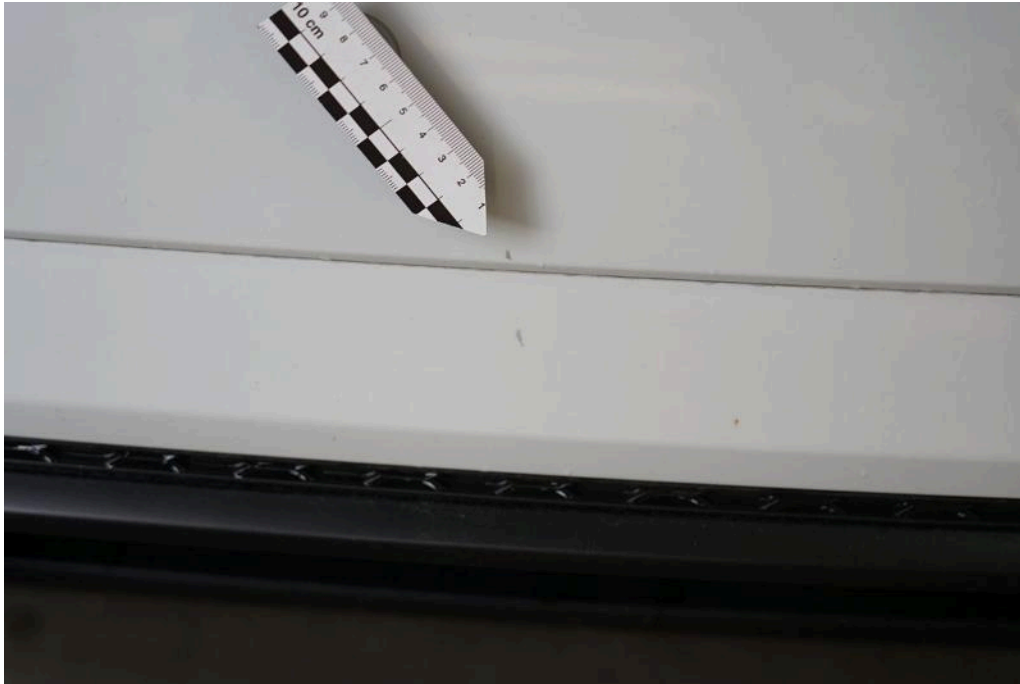
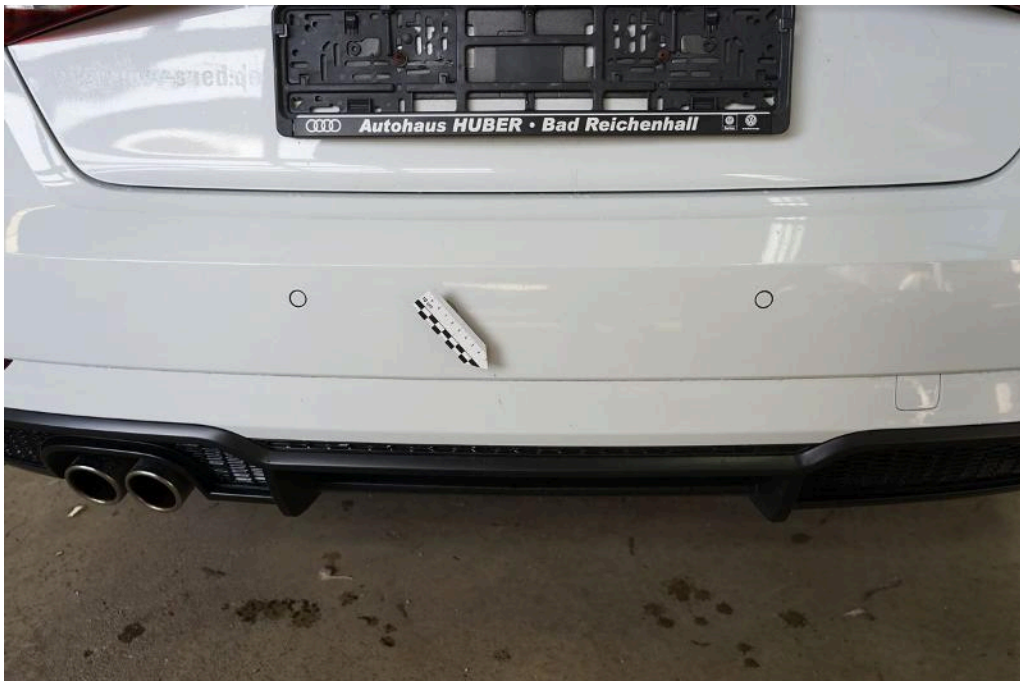
| | geschätzte Reparaturkosten | Minderwert |
|---|---|---|
| Aktueller Schaden, Fahrzeugheck, Stoßfänger hinten, verkratzt, Smart Repair | 30,00 € | 30,00 € |

Fahrzeugheck Stoßfänger hinten verkratzt

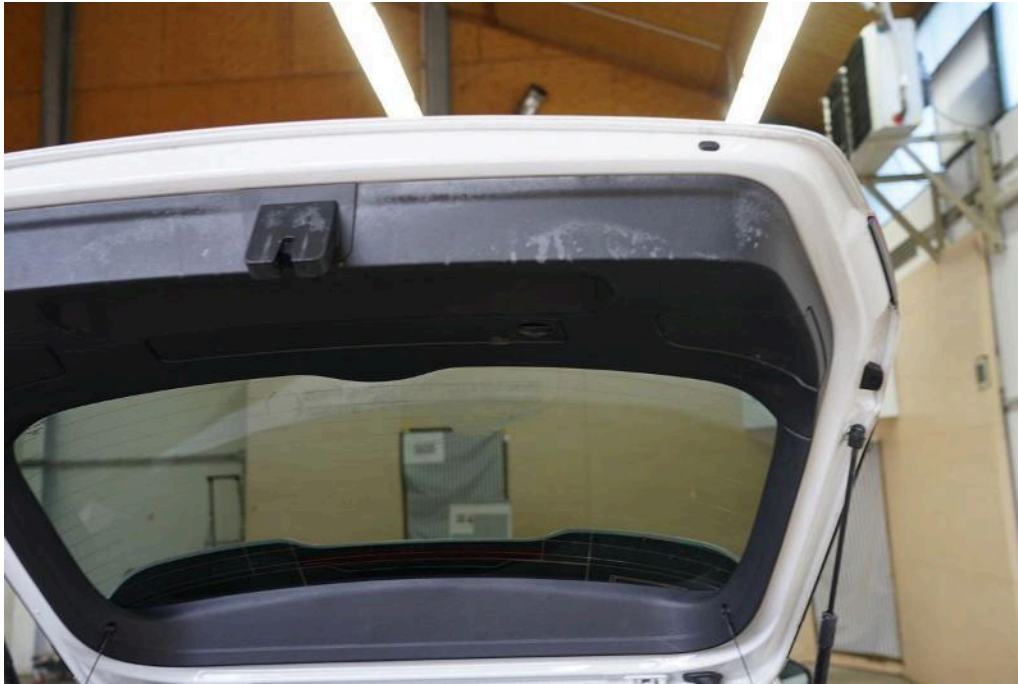
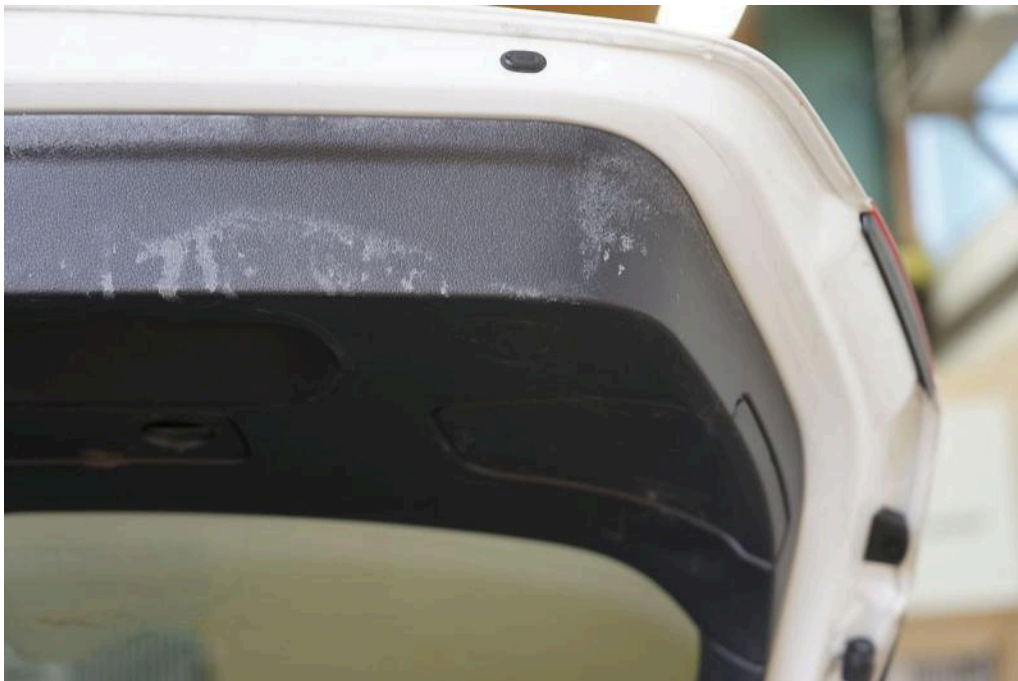
| | geschätzte Reparaturkosten | Minderwert |
|---|---|---|
| Aktueller Schaden, Fahrzeugheck, Heckklappenverkleidung, verschmutzt, Smart Repair | 20,00 € | 20,00 € |

Fahrzeugheck Heckklappenverkleidung verschmutzt
