## Minderwertgutachten

Dokumentennummer: 1210031  
Auftrag vom / Auftrag am: 11.11.2022 / 16:47 Uhr

Leasingvertragsnummer: 2019226236  
Bestellangaben: k.A.

| <b>Modell:</b> | 5er - 520 d xDrive Sport Line<br>(EURO 6d-TEMP) | <b>Erstzulassung:</b> | 25.11.2019 |

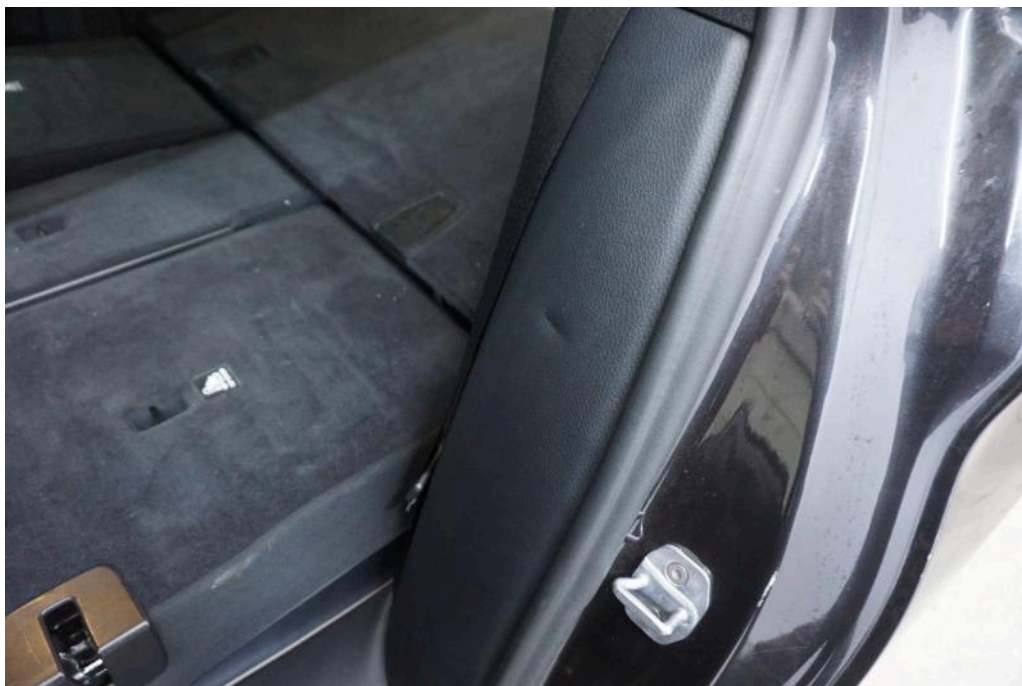
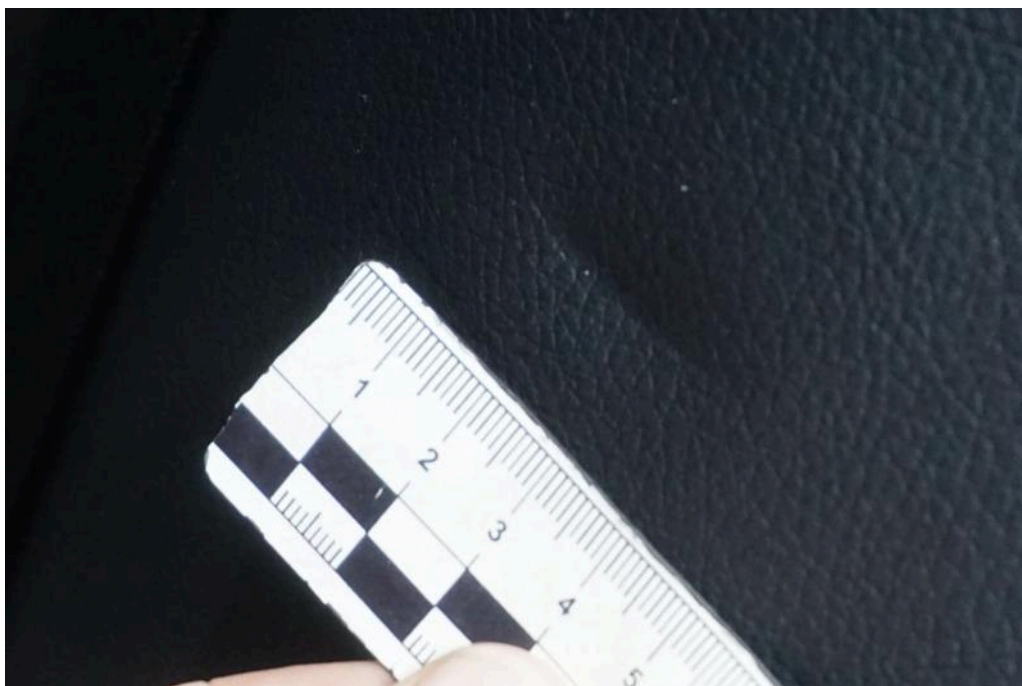
**Bild 17**

| | geschätzte Reparaturkosten | Minderwert |
|---|---|---|
| Aktueller Schaden, Innenraum, Innenverkleidung C-Säule li., Druckstelle, akzeptierter Schaden | - | - |

Innenraum Innenverkleidung C-Säule li. Druckstelle

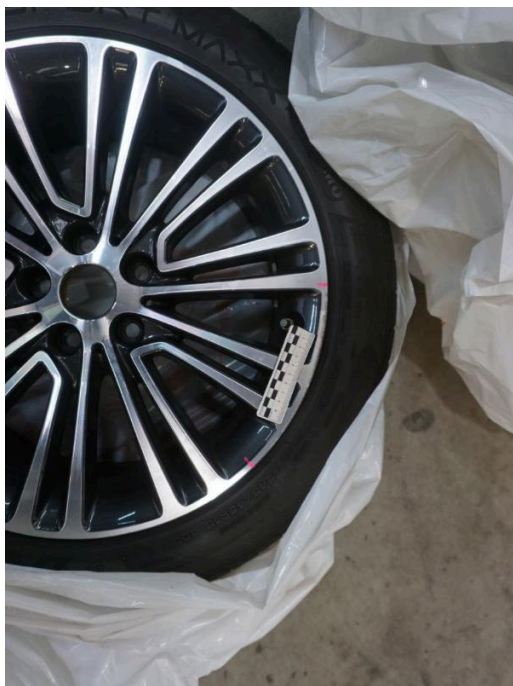
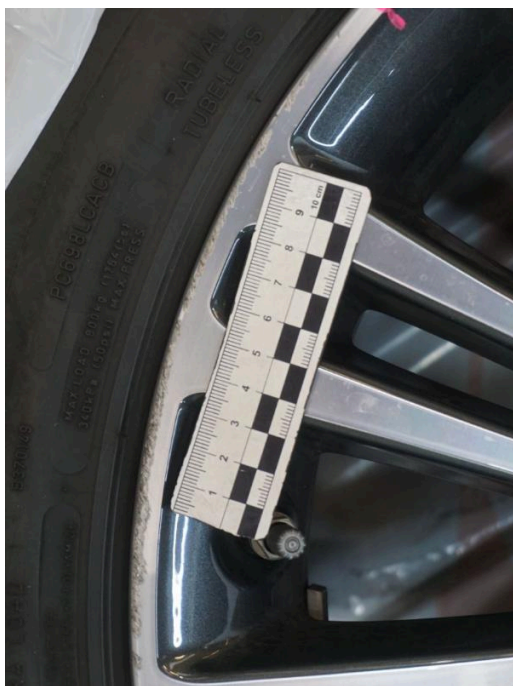
**Bild 19**

Fahrzeug Sommerreifensatz Felge 1. Stück Materialabtrag

| | geschätzte Reparaturkosten | Minderwert |
|---|---|---|
| Aktueller Schaden, Fahrzeug, Sommerreifensatz, Felge 1. Stück , Materialabtrag, erneuern | 500,00 € | 500,00 € |

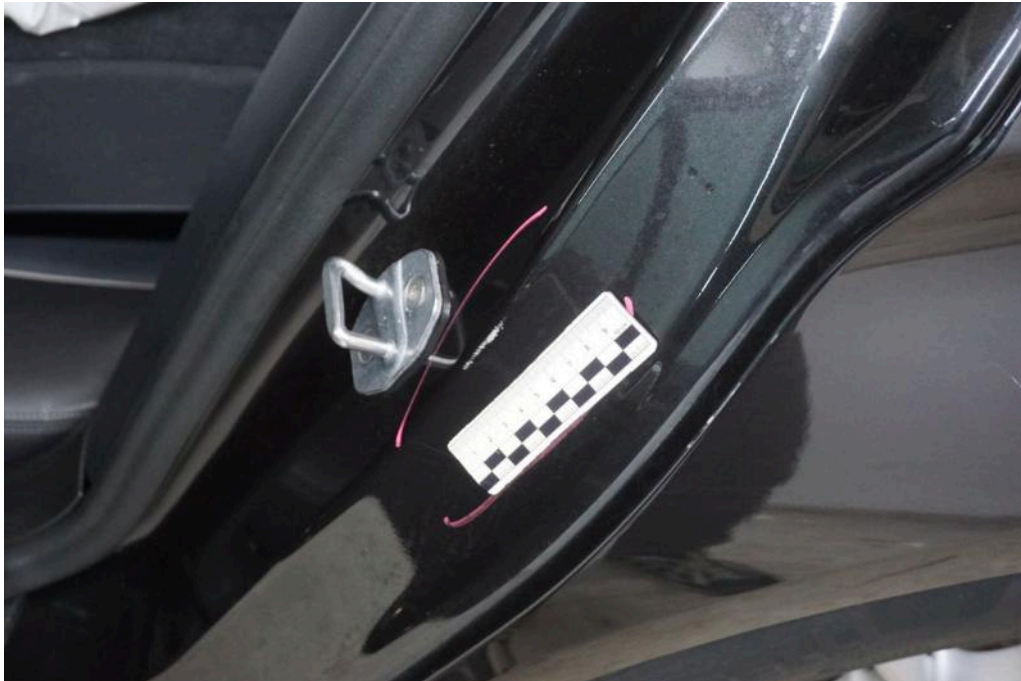
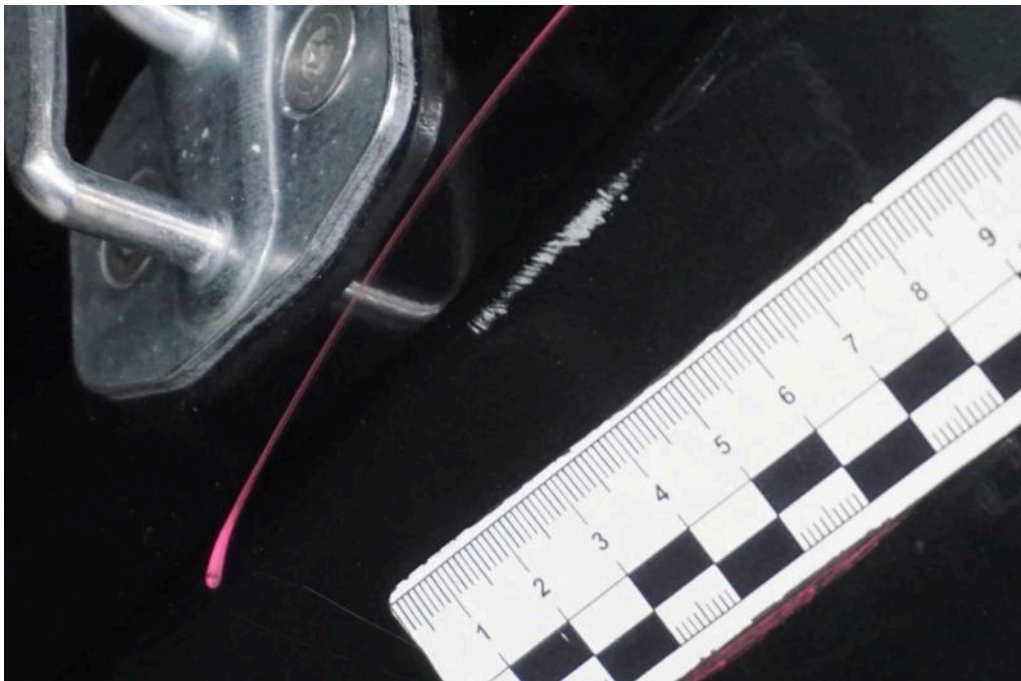
**Bild 21**  
linke Seite C-Säule Kratzer

**Bild 22**  
linke Seite C-Säule Kratzer

| | geschätzte Reparaturkosten | Minderwert |
|---|---|---|
| Aktueller Schaden, linke Seite, C-Säule, Kratzer, Smart Repair / Spot Repair | 100,00 € | 100,00 € |

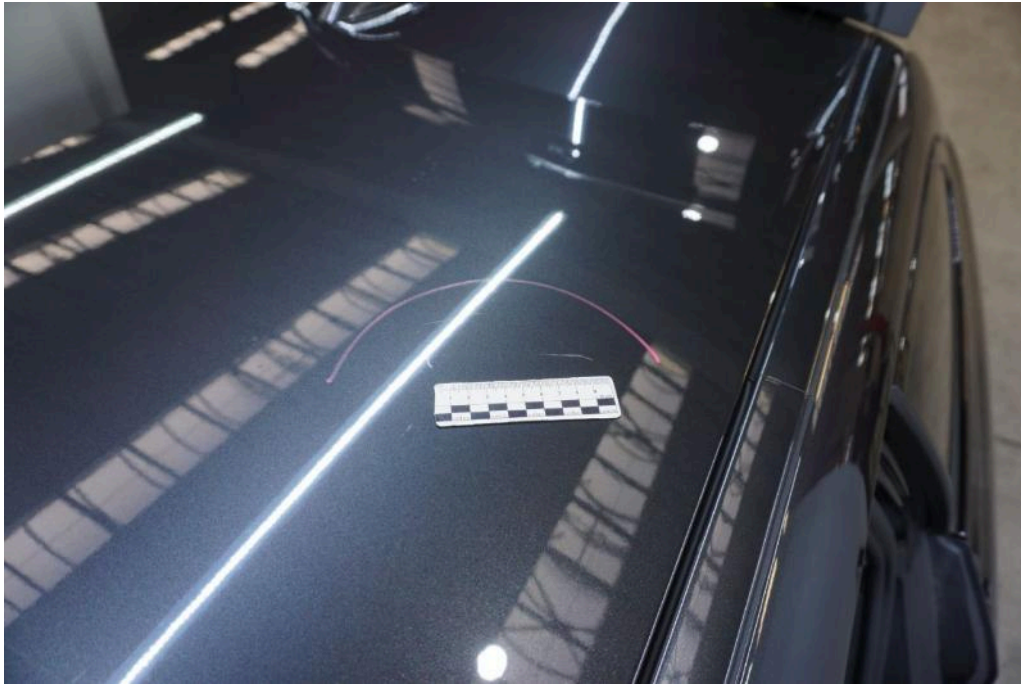
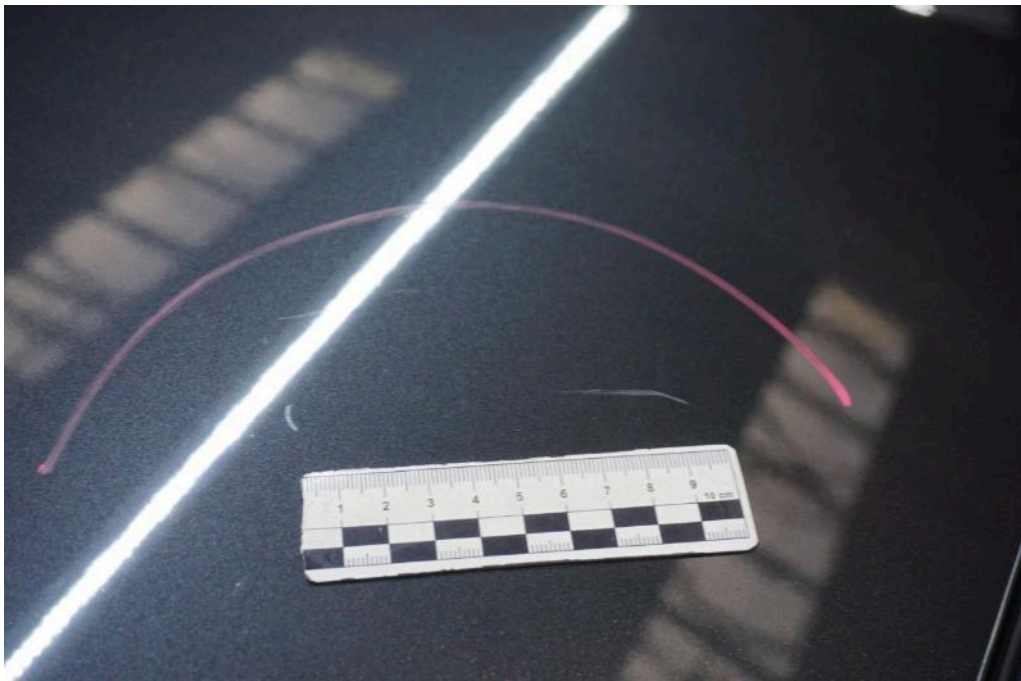
**Bild 23**

Dach Dach Kratzer

| | geschätzte Reparaturkosten | Minderwert |
|---|---|---|
| Aktueller Schaden, Dach, Dach, Kratzer, Smart Repair / Spot Repair | 100,00 € | 100,00 € |

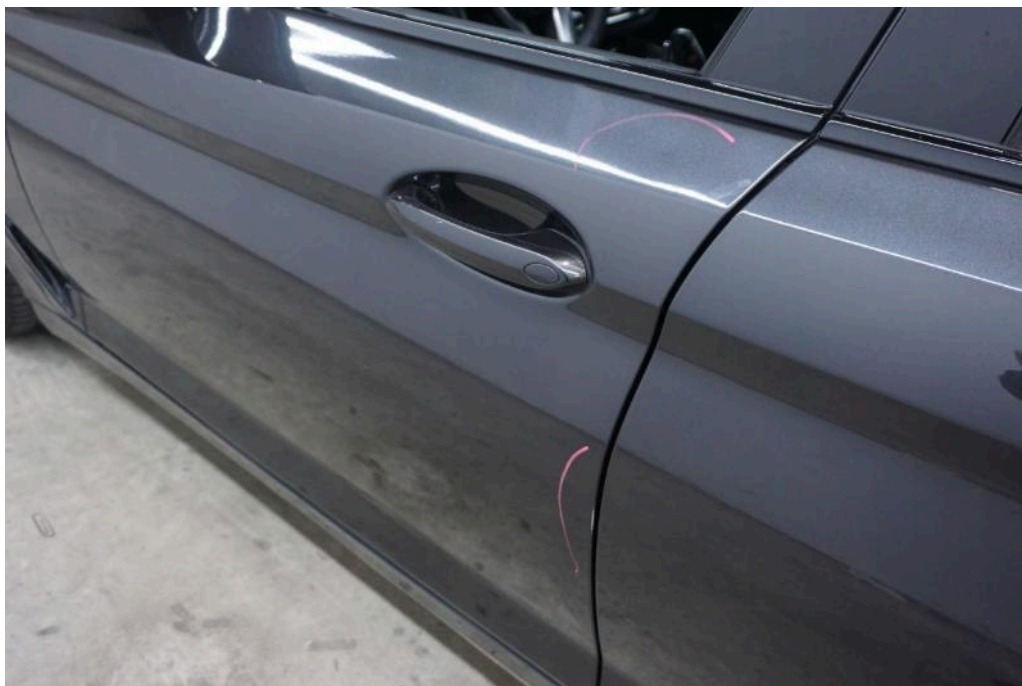
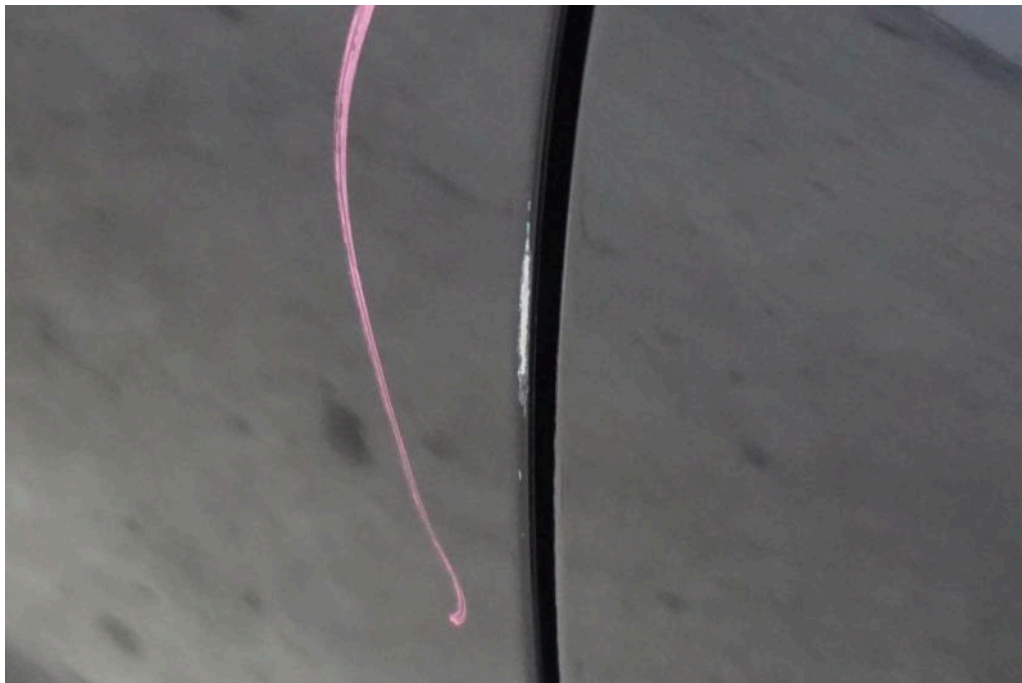
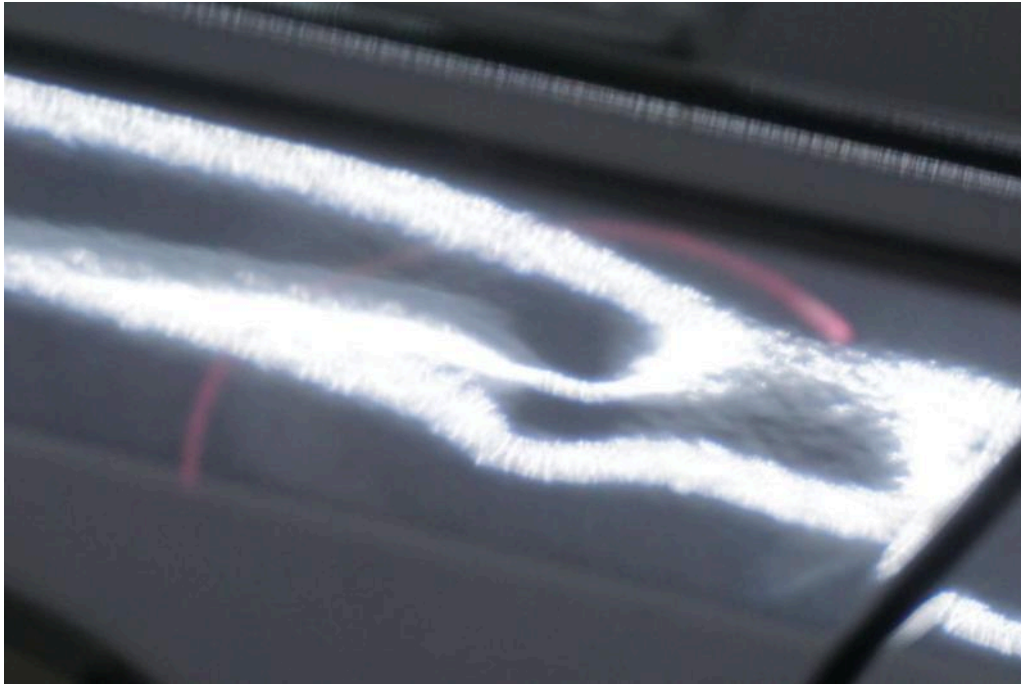
**Bild 25**

linke Seite Tür links (vorne) Delle Kratzer

| | geschätzte Reparaturkosten | Minderwert |
|---|---|---|
| Aktueller Schaden, linke Seite, Tür links (vorne), Delle, Kratzer, Smart Repair / Spot Repair | 150,00 € | 150,00 € |

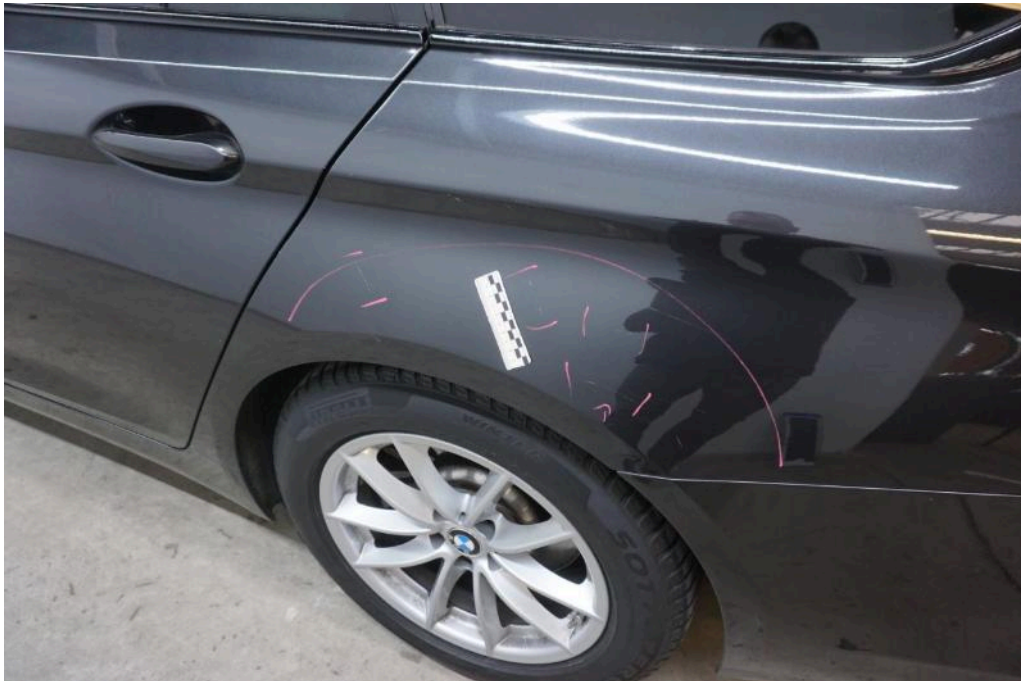
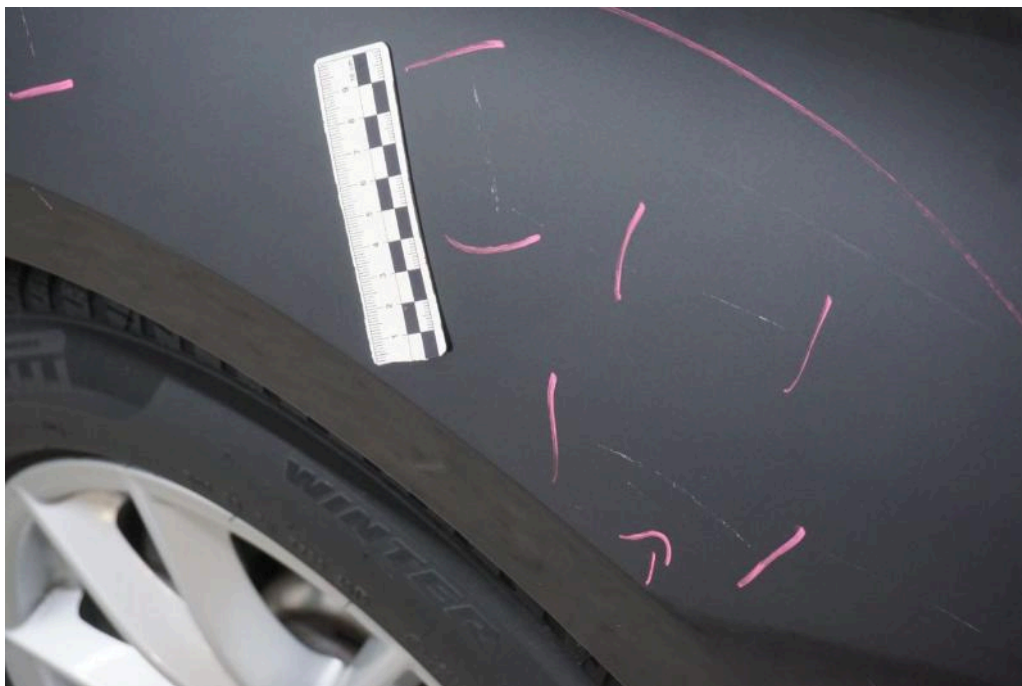
**Bild 28**

linke Seite Seitenteil links (hinten) Kratzer

| | geschätzte Reparaturkosten | Minderwert |
|---|---|---|
| Aktueller Schaden, linke Seite, Seitenteil links (hinten), Kratzer, Smart Repair / Spot Repair | 50,00 € | 50,00 € |

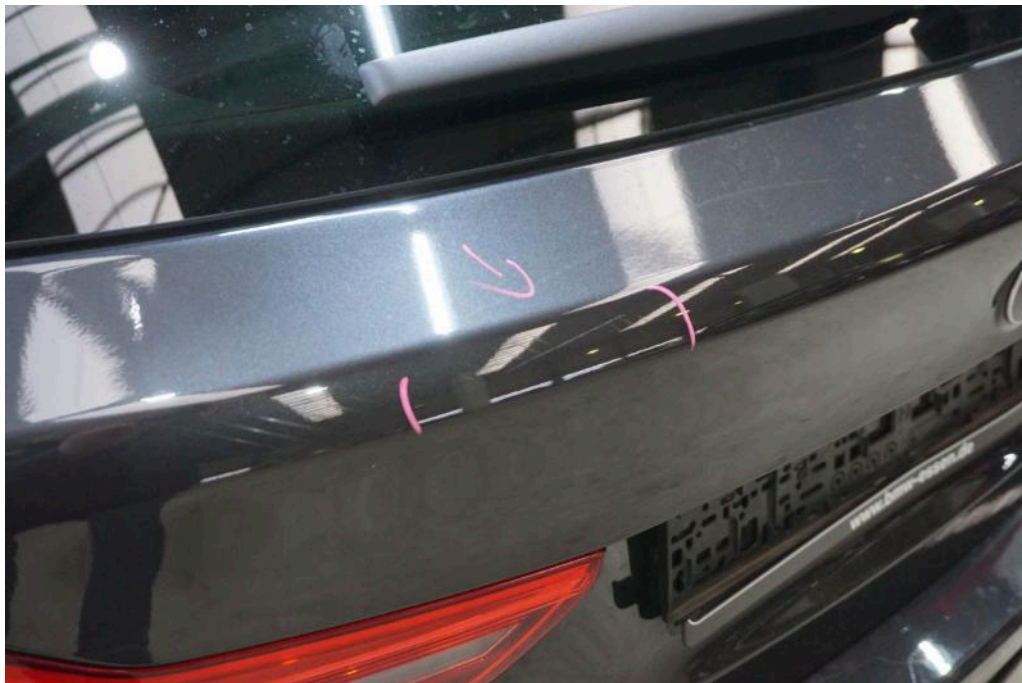
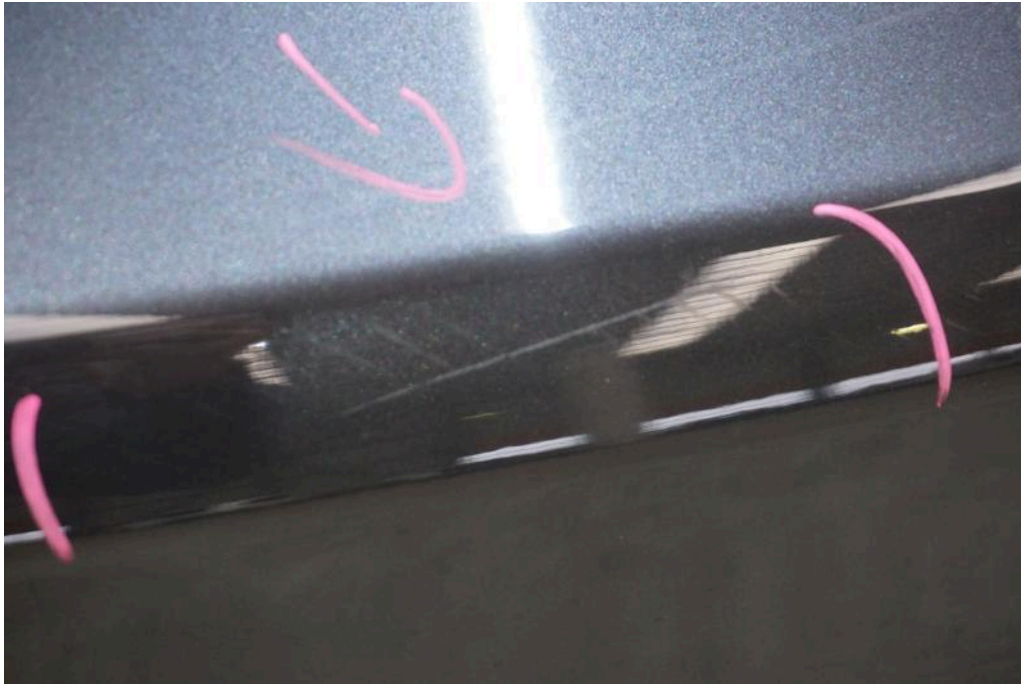
**Bild 30**

Fahrzeugheck Kofferdeckel / Heckklappe Kratzer

| | geschätzte Reparaturkosten | Minderwert |
|---|---|---|
| Aktueller Schaden, Fahrzeugheck, Kofferdeckel / Heckklappe, Kratzer, Smart Repair / Spot Repair | 30,00 € | 30,00 € |

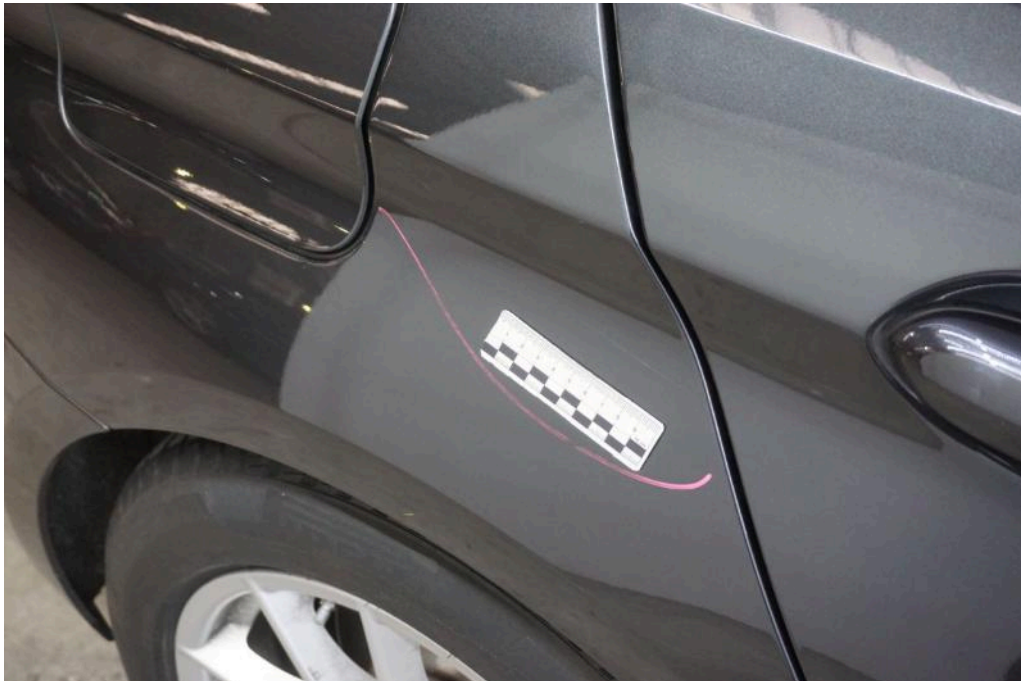
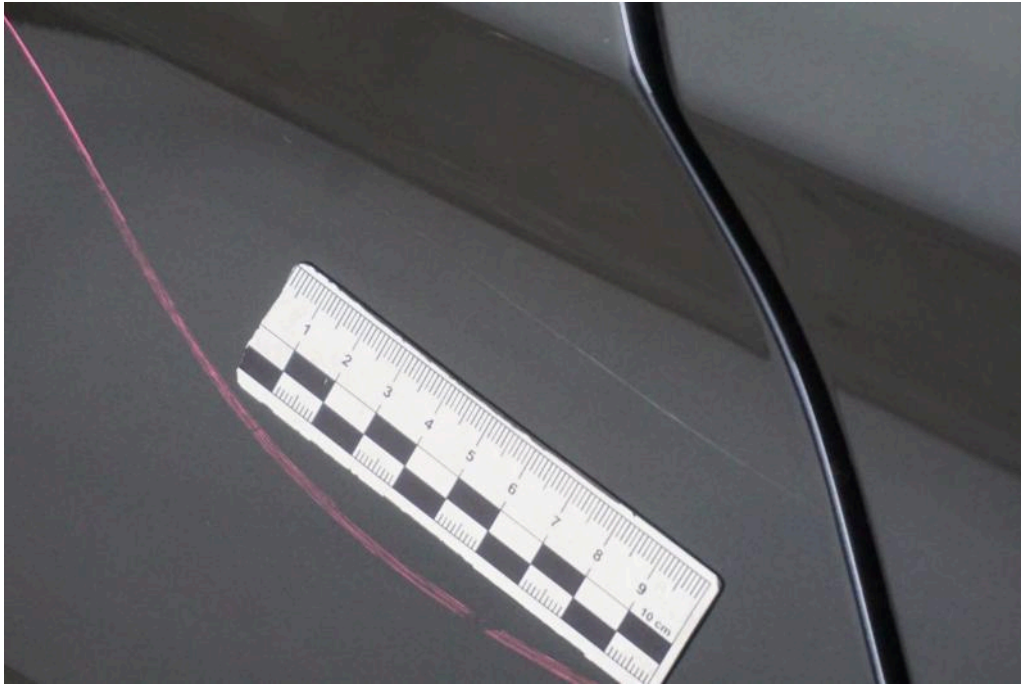
**Bild 32**

rechte Seite Seitenteil rechts (hinten) Kratzer

| | geschätzte Reparaturkosten | Minderwert |
|---|---|---|
| Aktueller Schaden, rechte Seite, Seitenteil rechts (hinten), Kratzer, Smart Repair / Spot Repair | 30,00 € | 30,00 € |

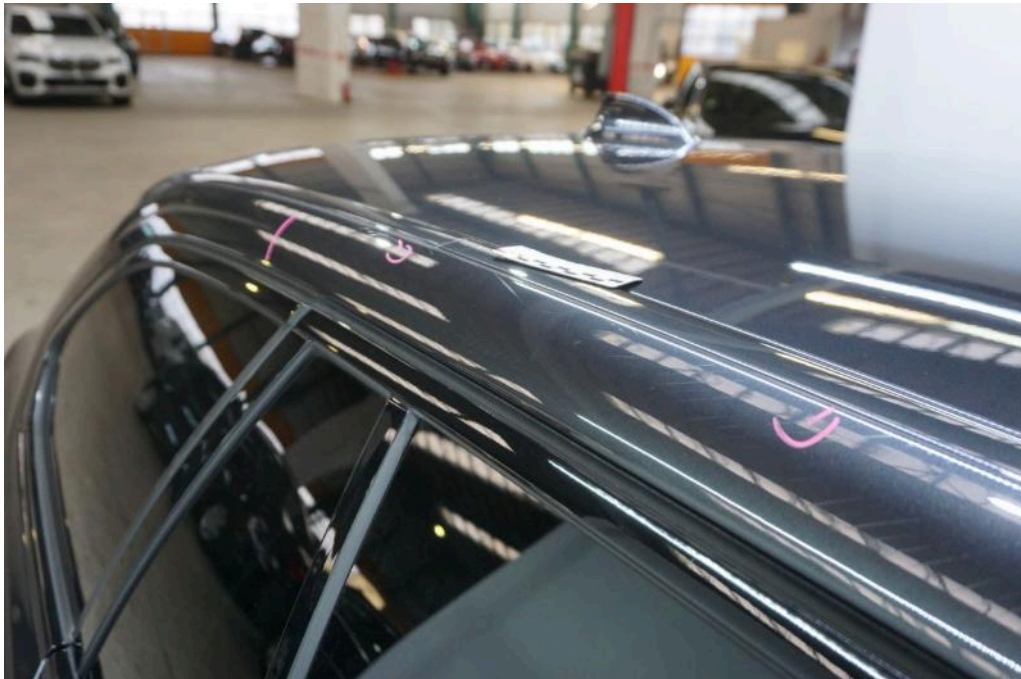
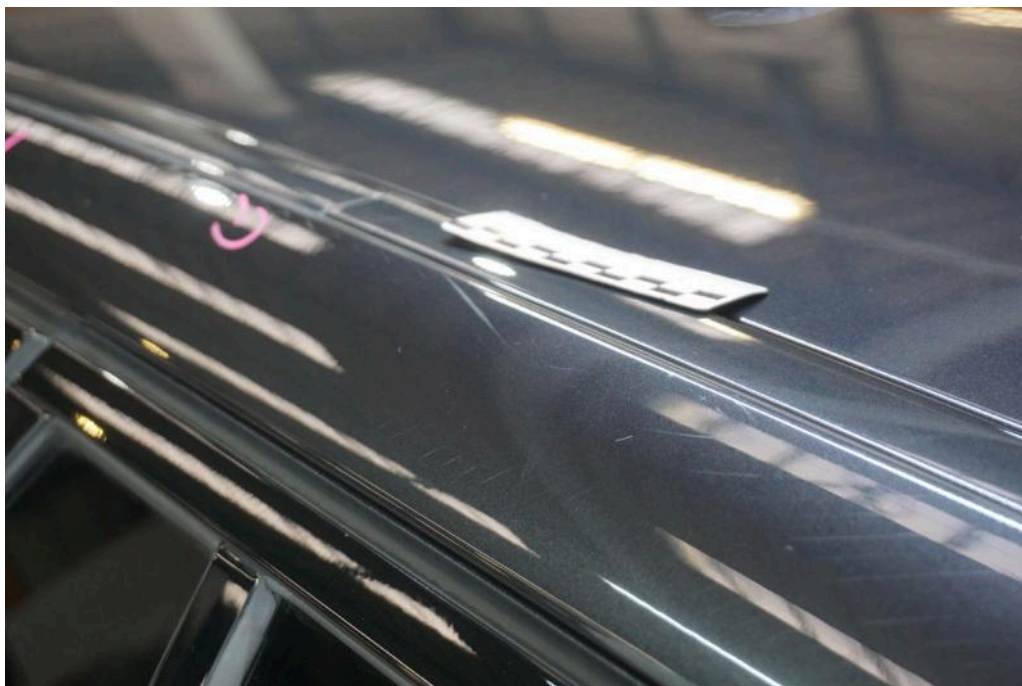
**Bild 34**

Dach Dachholm (rechts) Kratzer

| | geschätzte Reparaturkosten | Minderwert |
|---|---|---|
| Aktueller Schaden, Dach, Dachholm (rechts), Kratzer, Smart Repair / Spot Repair | 30,00 € | 30,00 € |

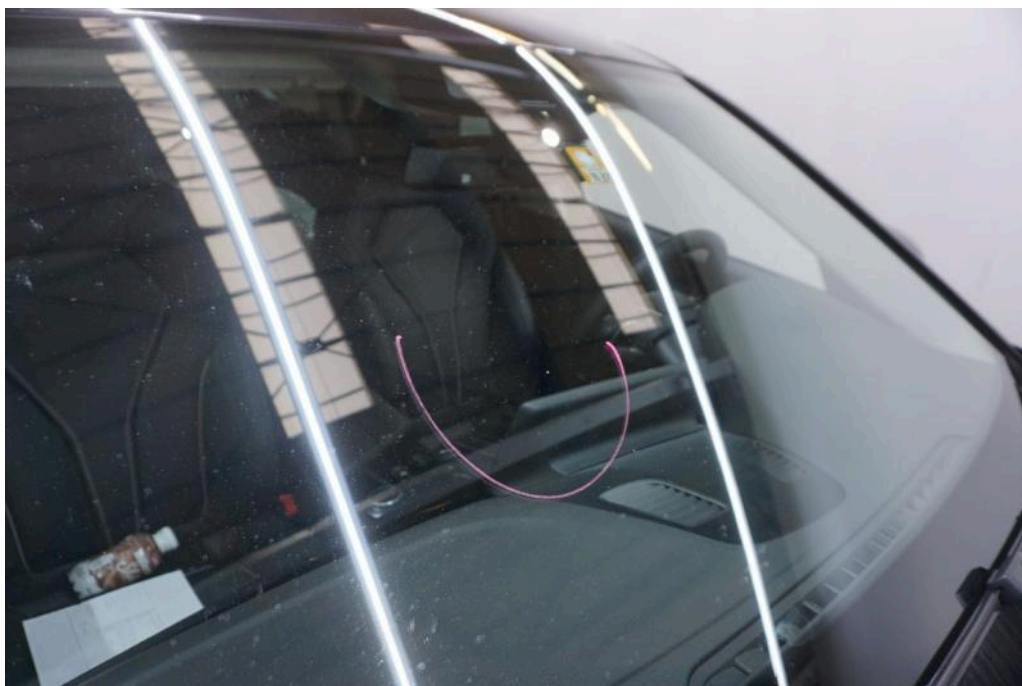
**Bild 36**

| | geschätzte Reparaturkosten | Minderwert |
|---|---|---|
| Aktueller Schaden, Fahrzeugfront, Frontscheibe, Steinschlag, akzeptierter Schaden | - | - |

Fahrzeugfront Frontscheibe Steinschlag

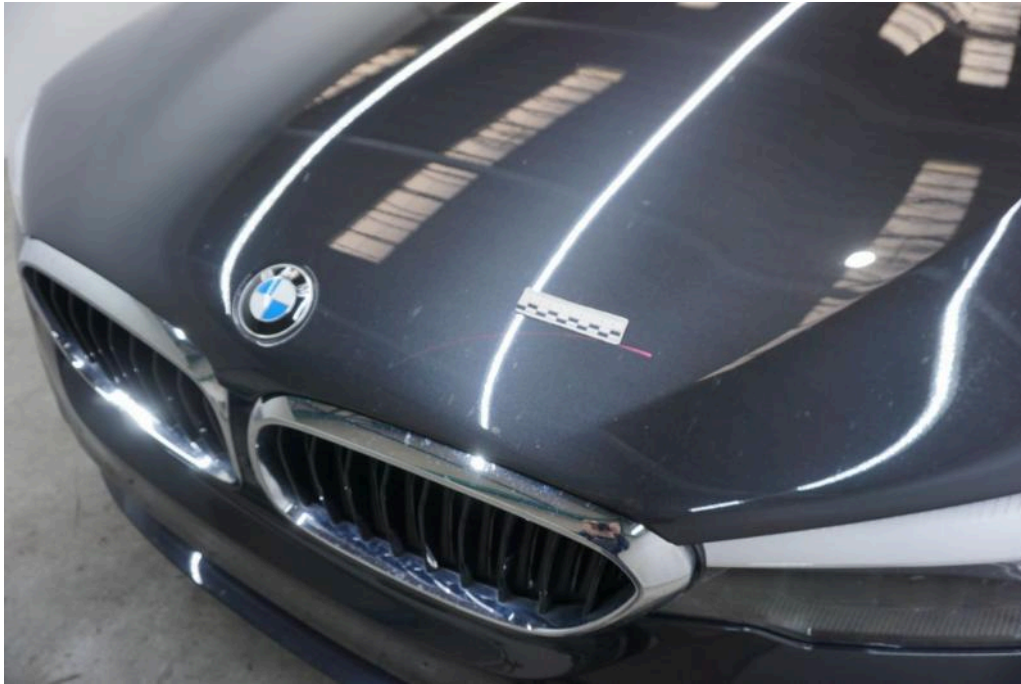
**Bild 37**

| | geschätzte Reparaturkosten | Minderwert |
|---|---|---|
| Aktueller Schaden, Fahrzeugfront, Motorhaube, Steinschlag, akzeptierter Schaden | - | - |

Fahrzeugfront Motorhaube Steinschlag
