## Minderwertgutachten

Dokumentnummer: 1270966  
Auftrag vom / Auftrag am: 27.04.2023 / 13:16 Uhr

<b>Amtliches Kennzeichen:</b>	HH-X5431	<b>FIN:</b>	WBA31DW010WW79859
<b>HSN/TSN:</b>	0005 / CXT	<b>Fahrzeugart:</b>	PKW
<b>Aufbau:</b>	Limousine	<b>Hersteller:</b>	BMW
<b>Modell:</b>	5er - 520 d Mild Hybrid xDrive (EURO 6d-TEMP)	<b>Erstzulassung:</b>	13.05.2020
<b>Letztzulassung:</b>	13.05.2020	<b>Nächste HU (Hauptuntersuchung):</b>	05.2023
<b>Anzahl Türen:</b>	4	<b>Motorart:</b>	Reihe
<b>Emissionsgruppe:</b>	Euro 6d - TEMP	<b>Feinstaubplakette:</b>	Grün
<b>Leistung:</b>	140,0 KW	<b>Hubraum:</b>	1995 ccm
<b>Antriebsart:</b>	Diesel	<b>Antriebskonzept:</b>	Allradantrieb
<b>Getriebeart:</b>	Automatik	<b>Anzahl Schaltstufen:</b>	8
<b>Laufleistung abgelesen:</b>	177271 km	<b>Laufleistung geschätzt:</b>	177271 km

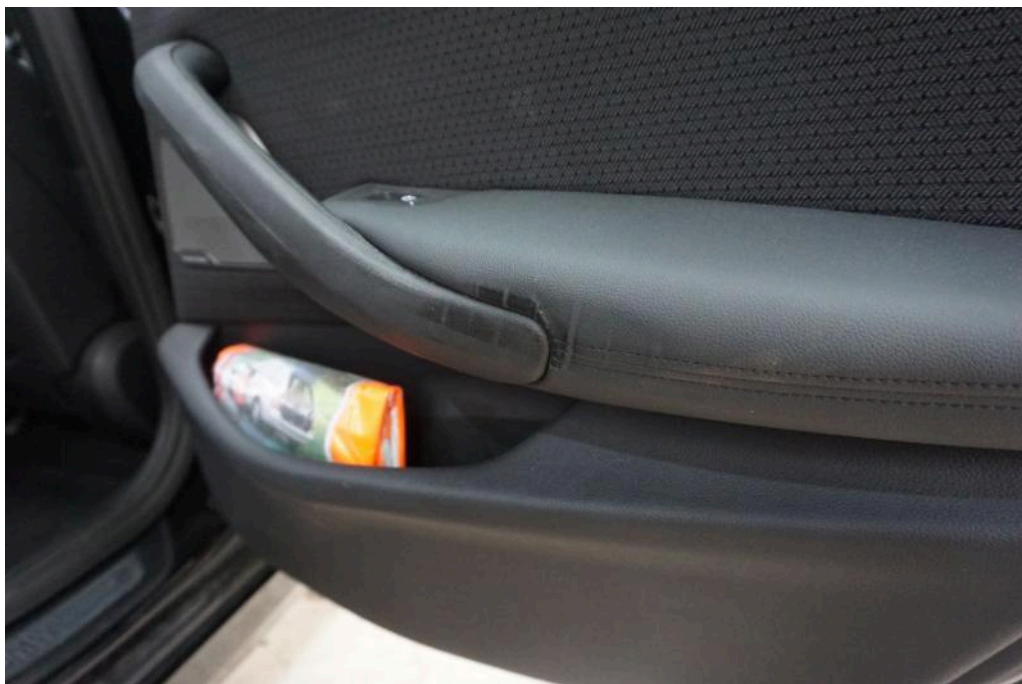
**Bild 17**  
Innenraum Türinnenverkleidung hinten rechts Armlehne rechts und links hinten Druckstelle durch Reifen

geschätzte Reparaturkosten	Minderwert
<b>Allgemeinzustand</b>	<b>150,00 €</b>	<b>150,00 €</b>
Aktueller Schaden, Wartung/Prüfung, Hauptuntersuchung (HU), fällig, durchführen	150,00 €	150,00 €
<b>Innenraum / Kofferraum</b>	<b>435,00 €</b>	<b>435,00 €</b>
Aktueller Schaden, Innenraum, Türinnenverkleidung hinten rechts, Armlehne rechts und links hinten Druckstelle durch Reifen , erneuern	415,00 €	415,00 €
Aktueller Schaden, Innenraum, Sitz vorn links, verschmutzt, reinigen	20,00 €	20,00 €
<b>Felgen / Bereifung</b>	<b>775,00 €</b>	<b>775,00 €</b>
Aktueller Schaden, Hinterachse, Reifen hinten rechts, Reifen hinten links, unter Mindestprofiltiefe, erneuern	300,00 €	300,00 €
Aktueller Schaden, Fahrzeug, Sommerreifen im FZ, Felge 1. Stück , Materialabtrag, erneuern	475,00 €	475,00 €
<b>Lackierung</b>	<b>2.505,00 €</b>	<b>1.605,00 €</b>
Aktueller Schaden, Fahrzeugheck, Stoßfänger hinten, zerkratzt, aus- und einbauen + lackieren	550,00 €	280,00 €

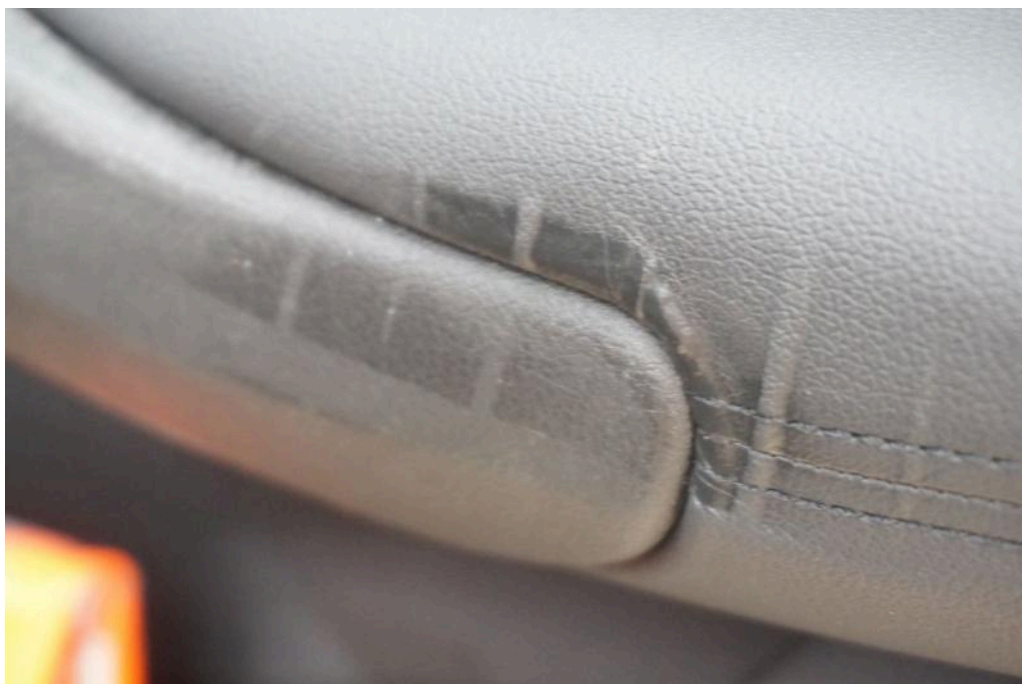
**Bild 18**  
Innenraum Türinnenverkleidung hinten rechts Armlehne rechts und links hinten Druckstelle durch Reifen

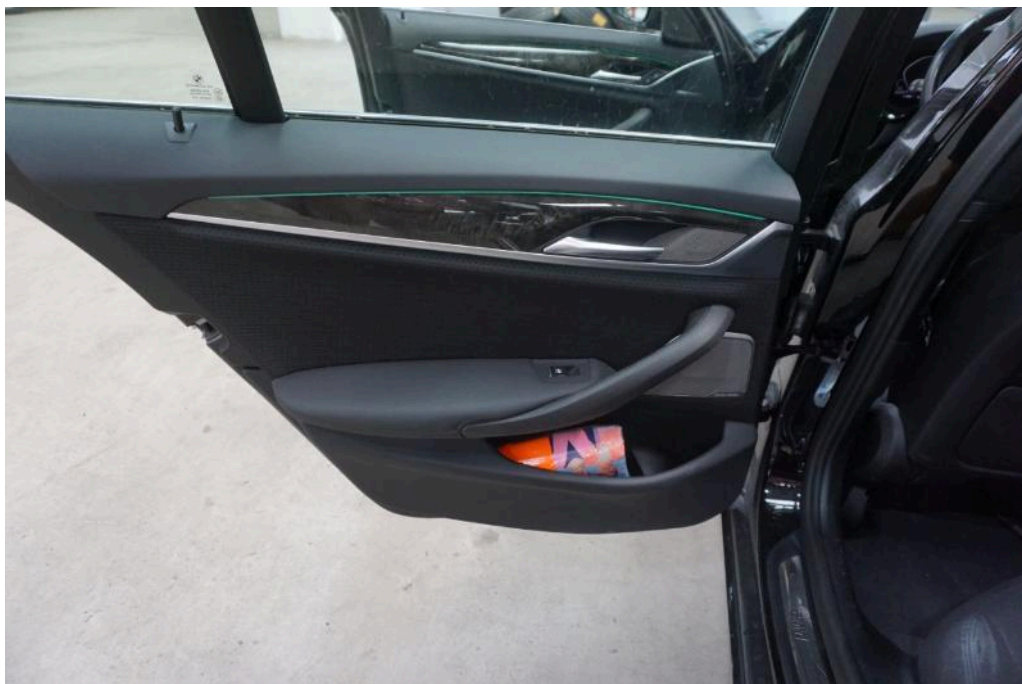
**Bild 19**  
Innenraum Türinnenverkleidung hinten rechts Armlehne rechts und links hinten Druckstelle durch Reifen

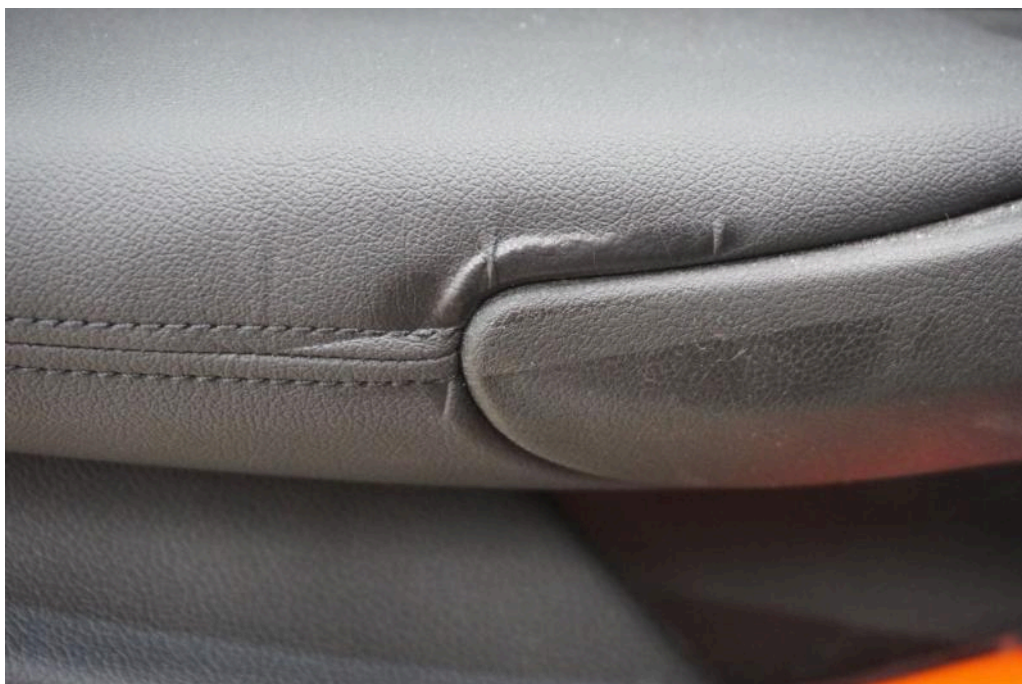
**Bild 20**  
Innenraum Türinnenverkleidung hinten rechts Armlehne rechts und links hinten Druckstelle durch Reifen

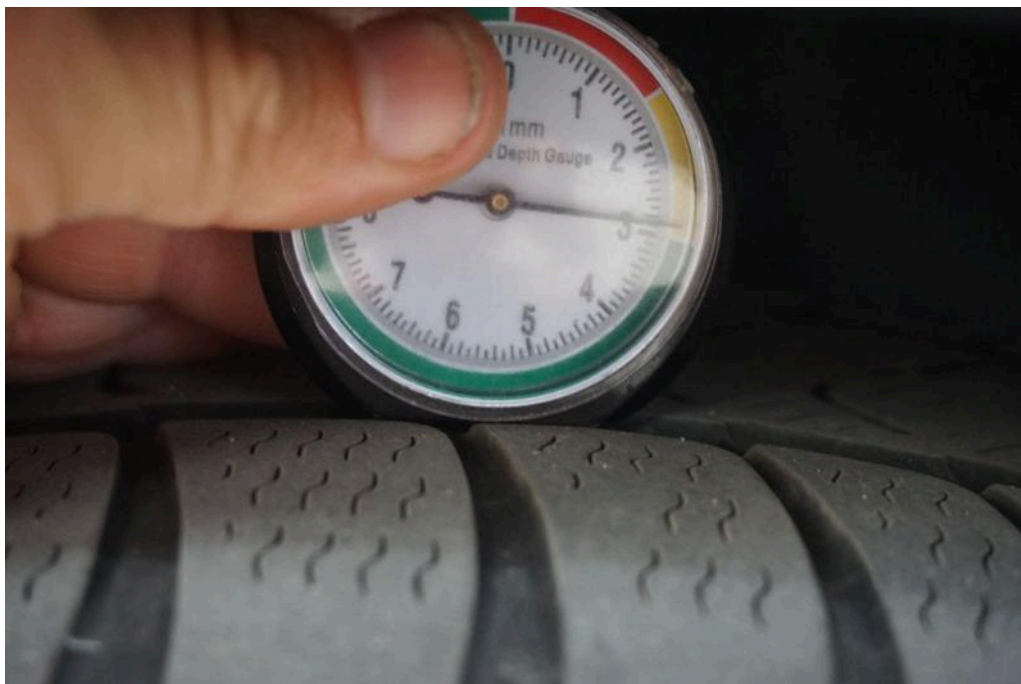
**Bild 21**  
Hinterachse Reifen hinten rechts Reifen hinten links unter Mindestprofiltiefe

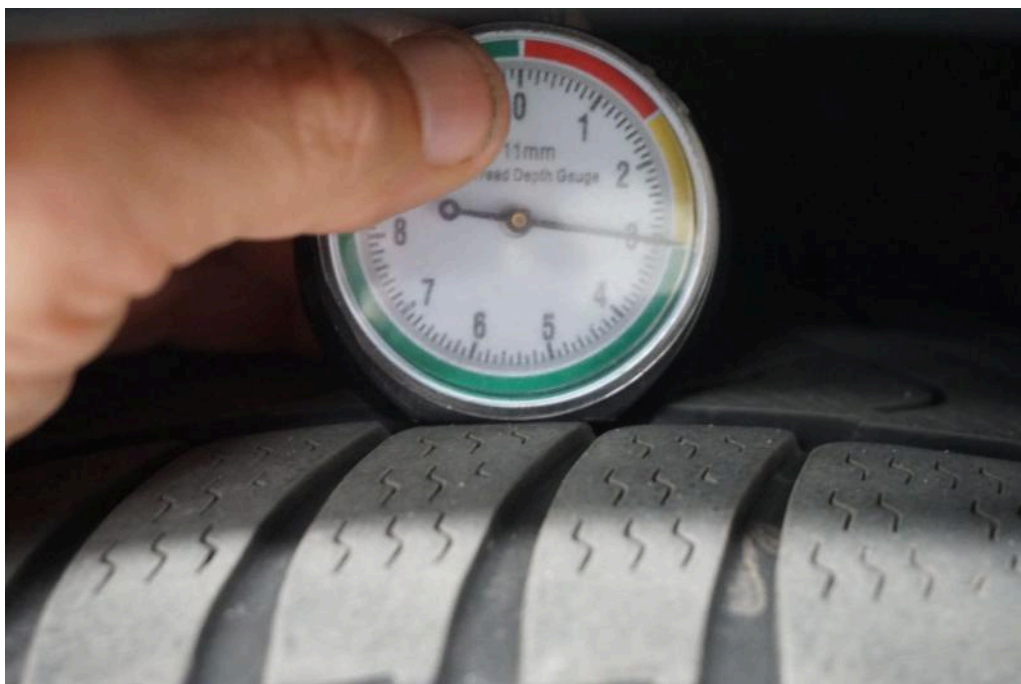
**Bild 22**  
Hinterachse Reifen hinten rechts Reifen hinten links unter Mindestprofiltiefe

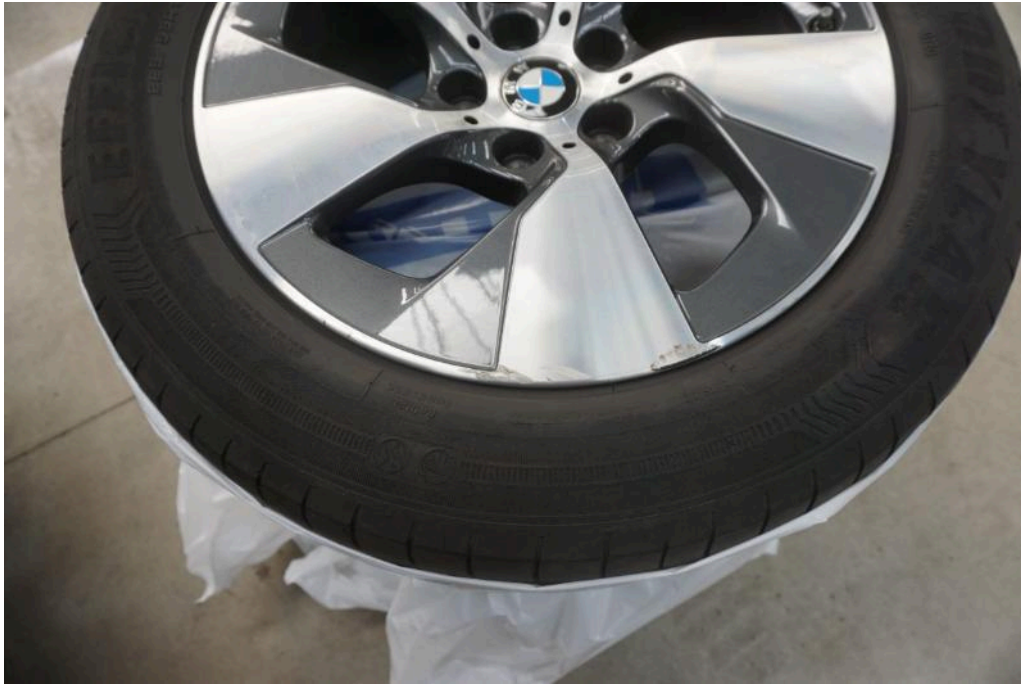
**Bild 23**  
Fahrzeug Sommerreifen im FZ Felge 1. Stück Materialabtrag

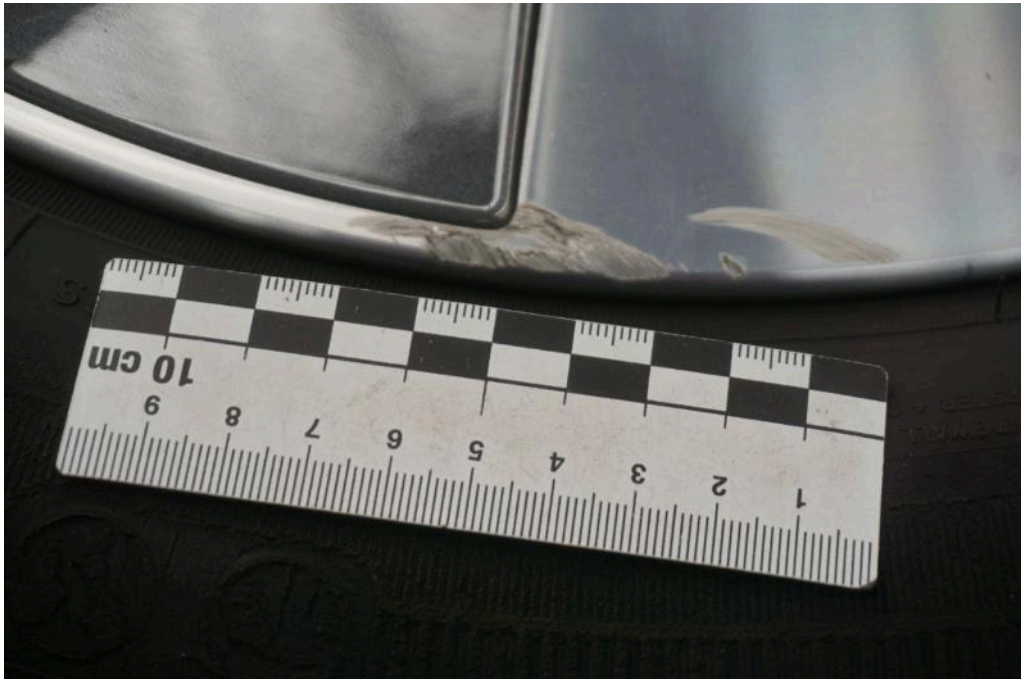
**Bild 24**  
Fahrzeug Sommerreifen im FZ Felge 1. Stück Materialabtrag

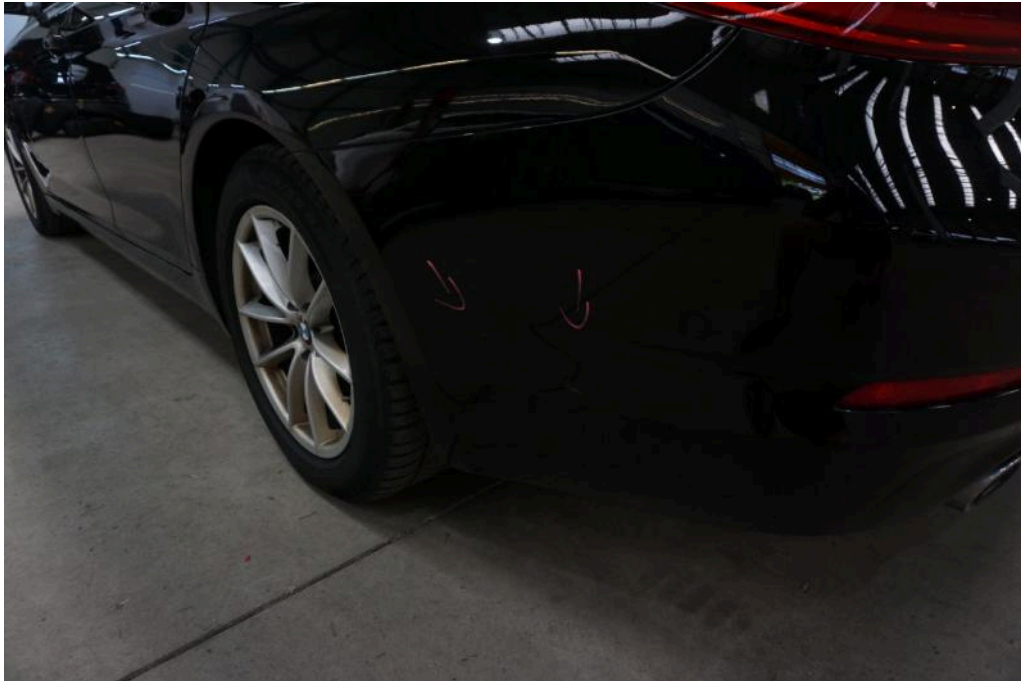
**Bild 25**  
Fahrzeugheck Stoßfänger hinten zerkratzt

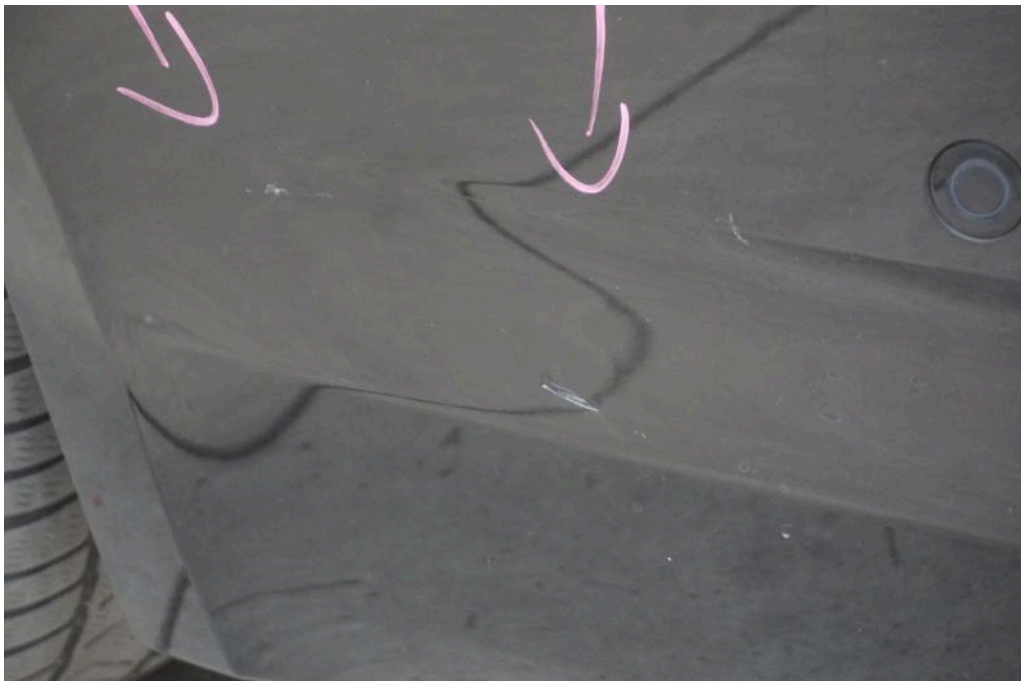
**Bild 26**  
Fahrzeugheck Stoßfänger hinten zerkratzt

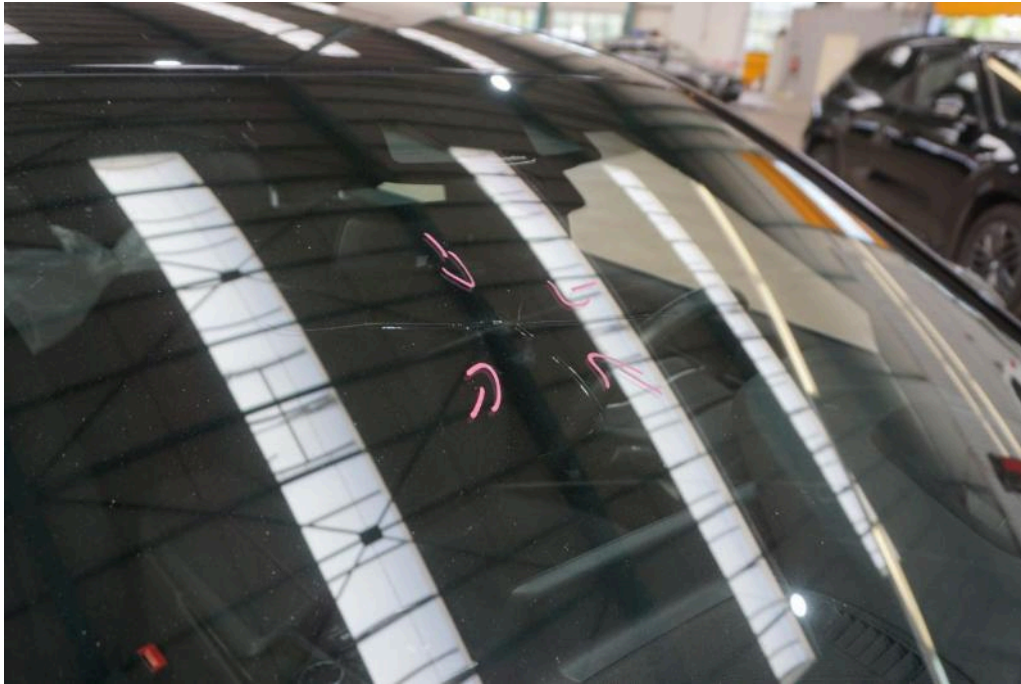
**Bild 27**  
Fahrzeugfront Windschutzscheibe gerissen / eingerissen

Aktueller Schaden, rechte Seite, Schwellerverkleidung rechts, gerissen / eingerissen, erneuern + lackieren	625,00 €	625,00 €
Aktueller Schaden, rechte Seite, Außenspiegel rechts, zerkratzt, Smart Repair	60,00 €	60,00 €
Aktueller Schaden, Fahrzeugfront, Stoßfänger vorne, zerkratzt, aus- und einbauen + lackieren	610,00 €	310,00 €
Aktueller Schaden, linke Seite, Kotflügel vorne links, eingedrückt, instandsetzen + lackieren	660,00 €	330,00 €
<b>Verglasung</b>	<b>1.110,00 €</b>	<b>1.110,00 €</b>
Aktueller Schaden, Fahrzeugfront, Windschutzscheibe, gerissen / eingerissen, erneuern	1.110,00 €	1.110,00 €

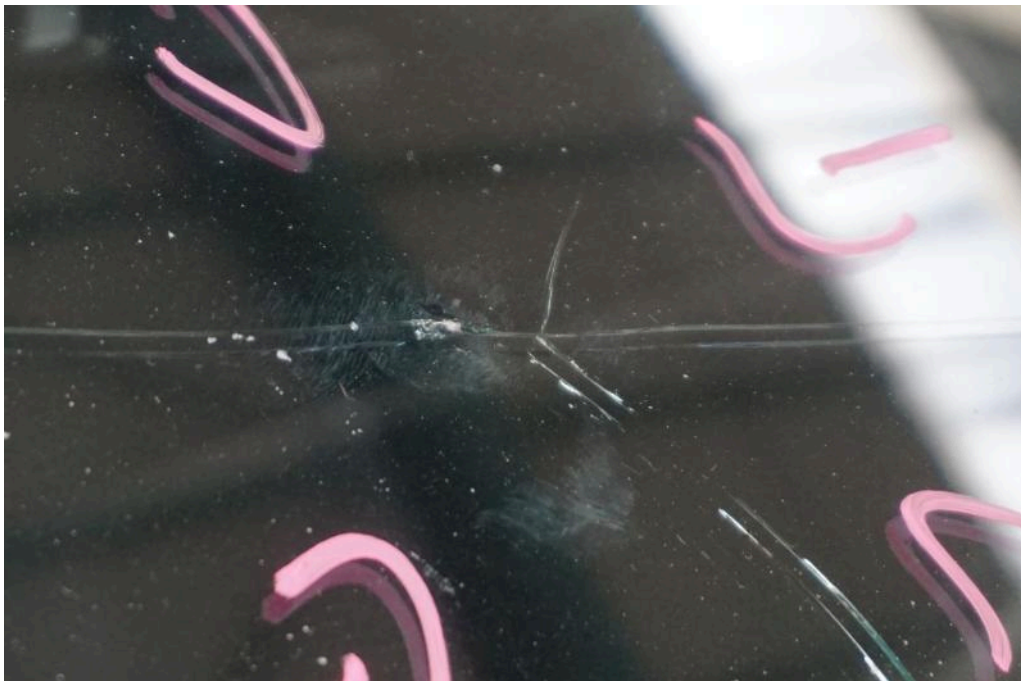
**Bild 28**  
Fahrzeugfront Windschutzscheibe gerissen / eingerissen

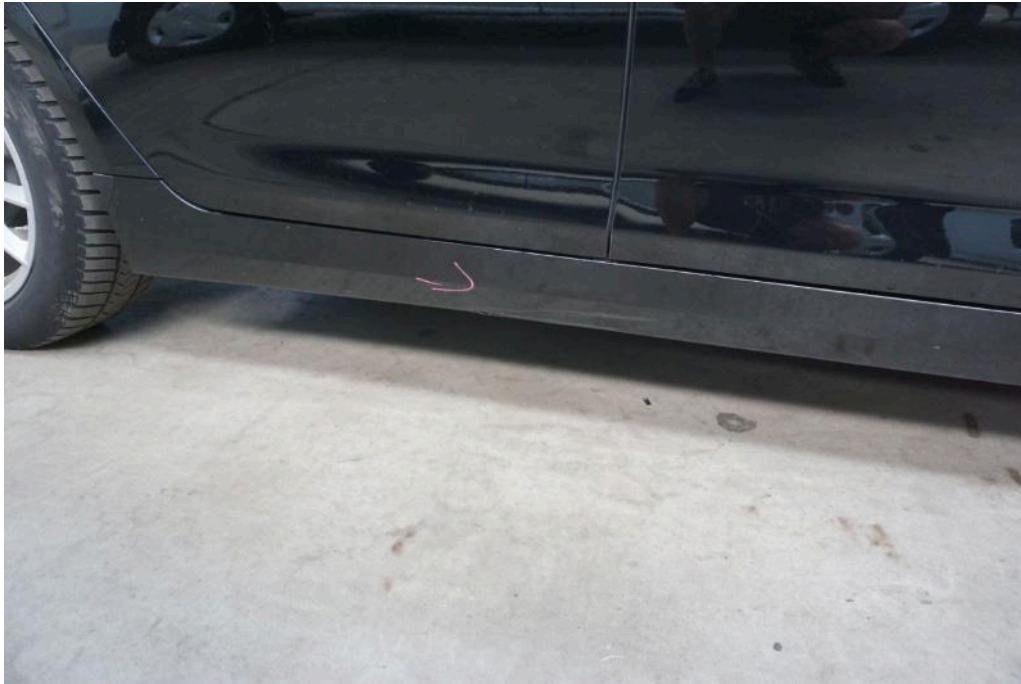
**Bild 29**  
rechte Seite Schwellerverkleidung rechts gerissen / eingerissen

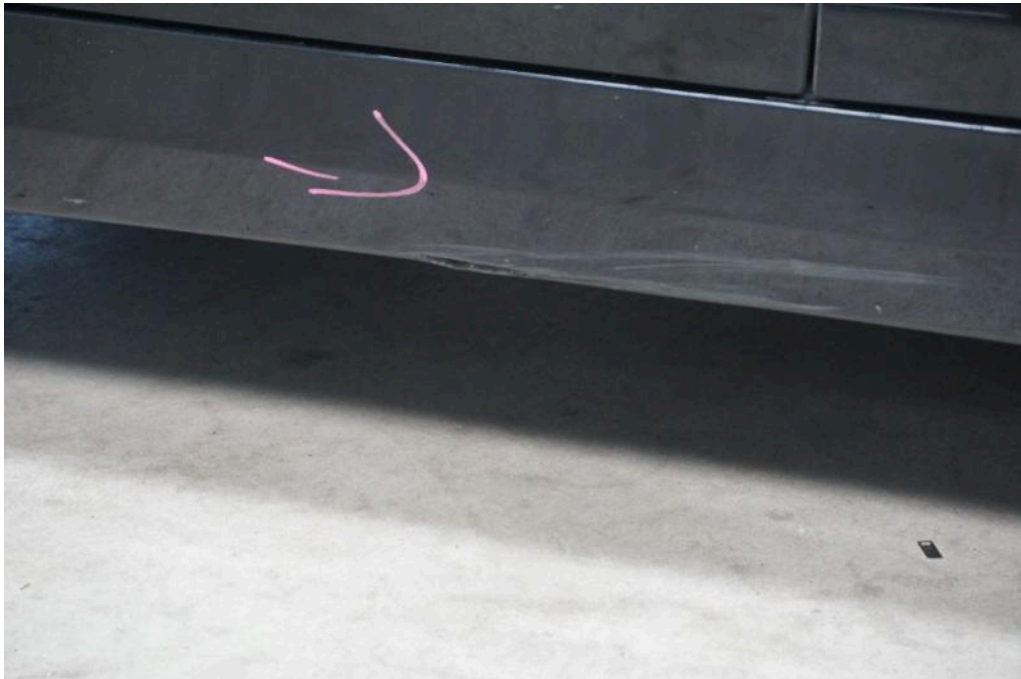
**Bild 30**  
rechte Seite Schwellerverkleidung rechts gerissen / eingerissen

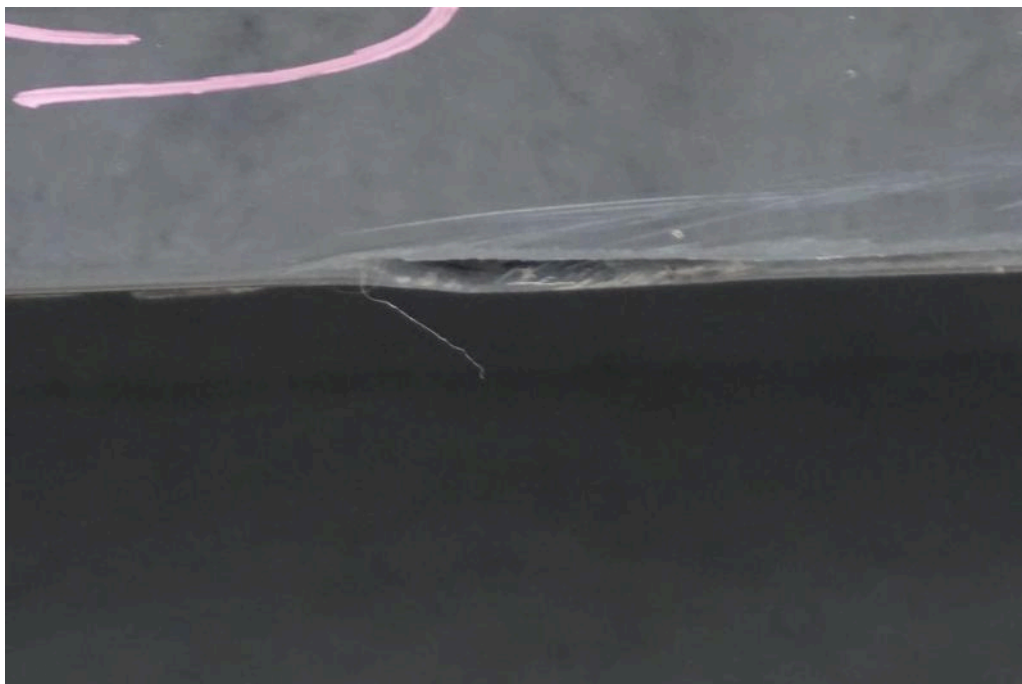
**Bild 31**  
rechte Seite Schwellerverkleidung rechts gerissen / eingerissen

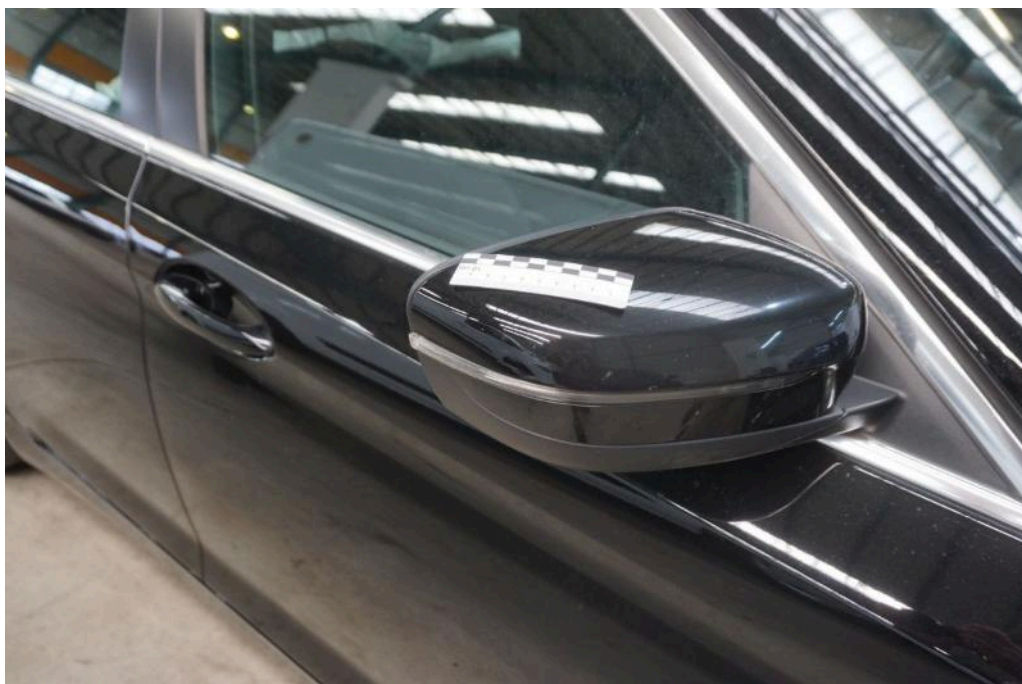
**Bild 32**  
rechte Seite Außenspiegel rechts verkratzt

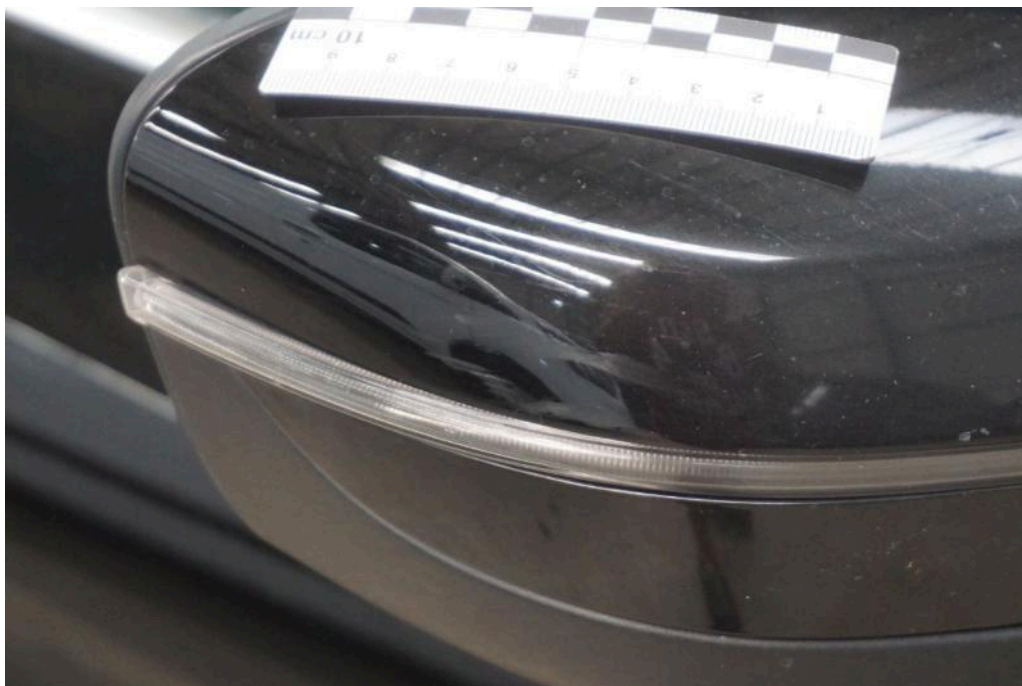
**Bild 33**  
rechte Seite Außenspiegel rechts verkratzt

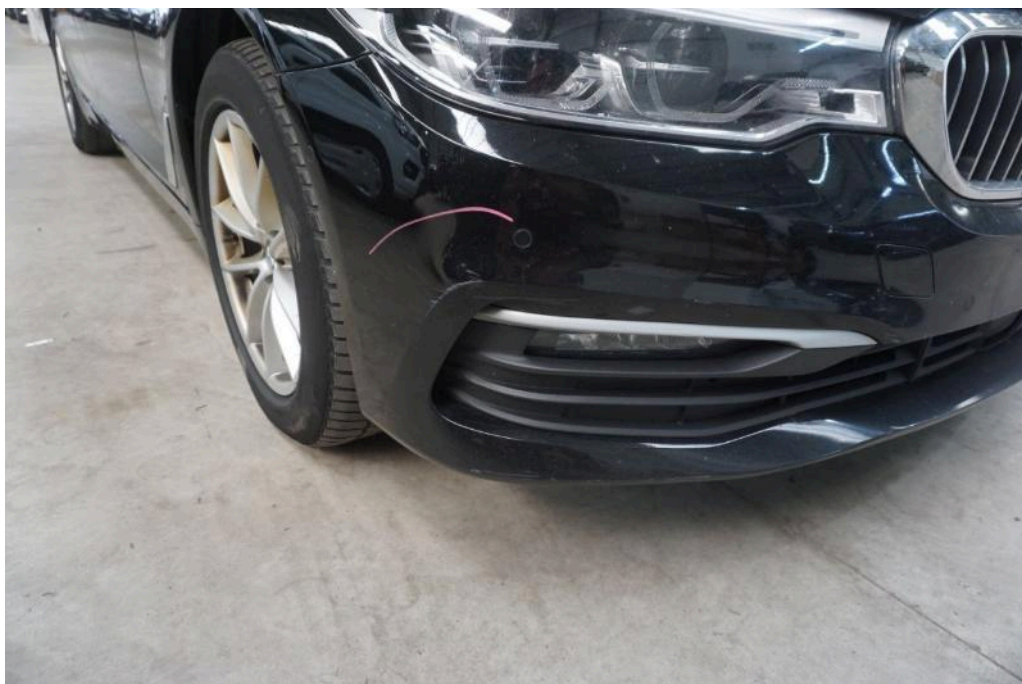
**Bild 34**  
Fahrzeugfront Stoßfänger vorne verkratzt

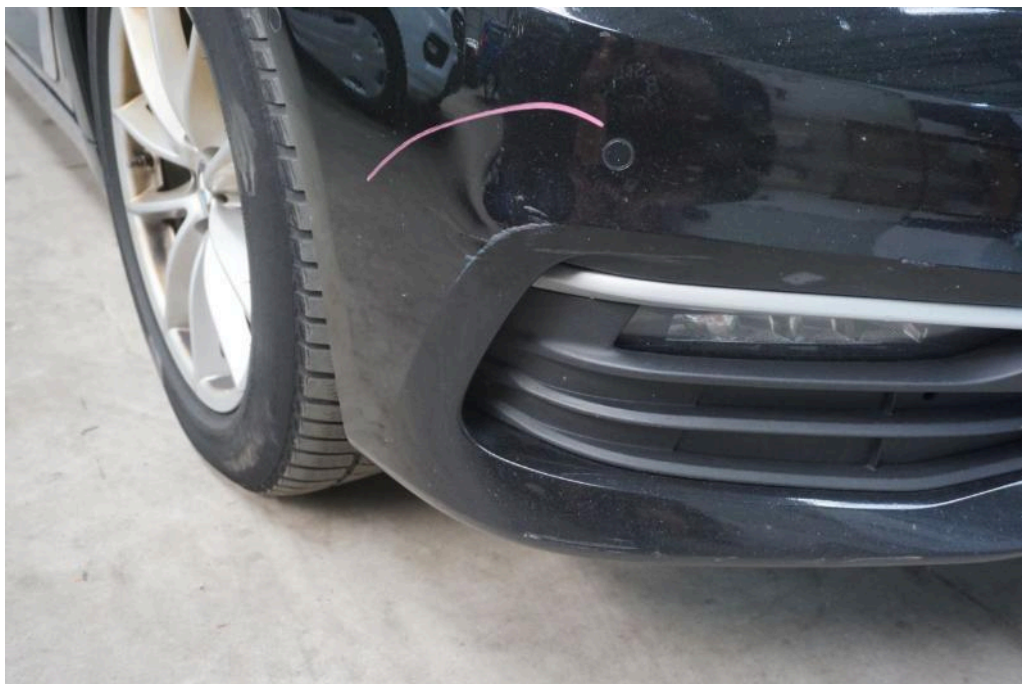
**Bild 35**  
Fahrzeugfront Stoßfänger vorne verkratzt

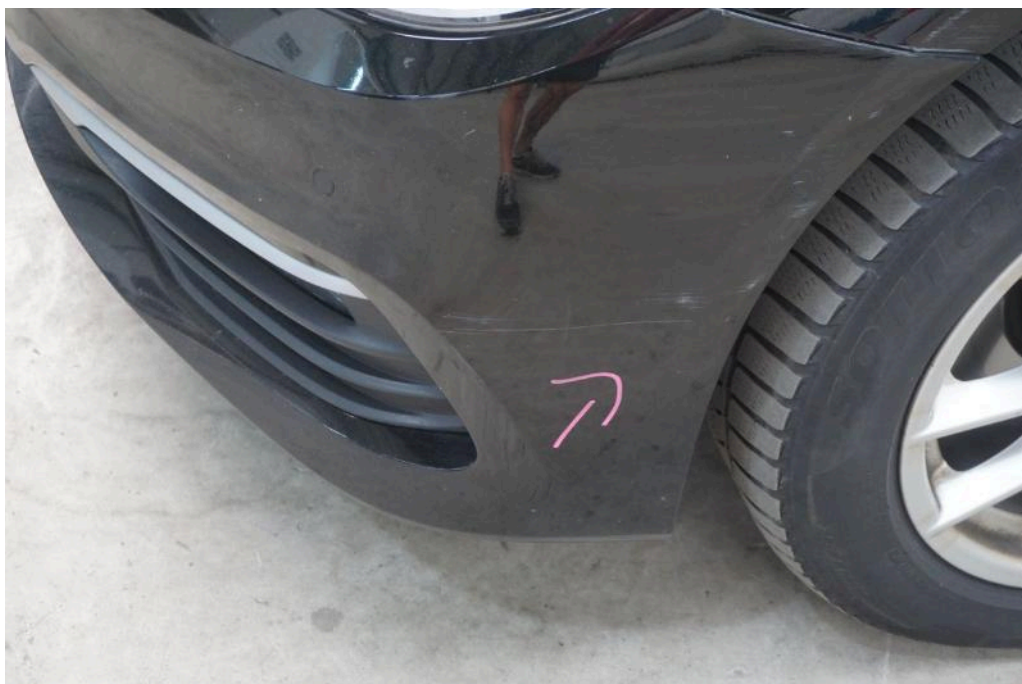
**Bild 36**  
Fahrzeugfront Stoßfänger vorne verkratzt

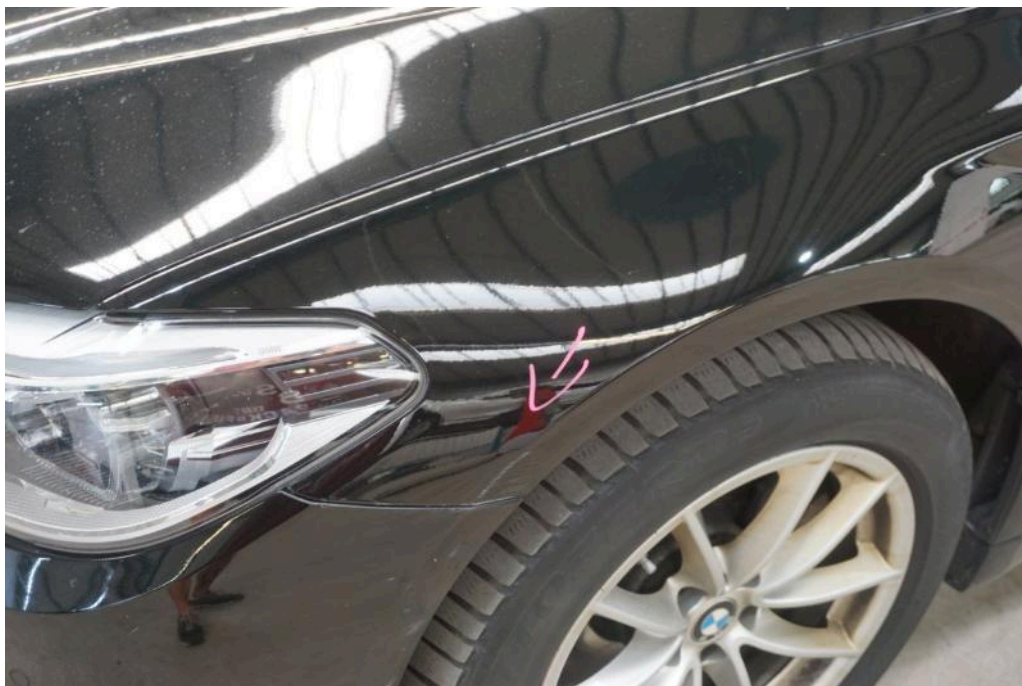
**Bild 37**

linke Seite Kotflügel vorne links eingedrückt

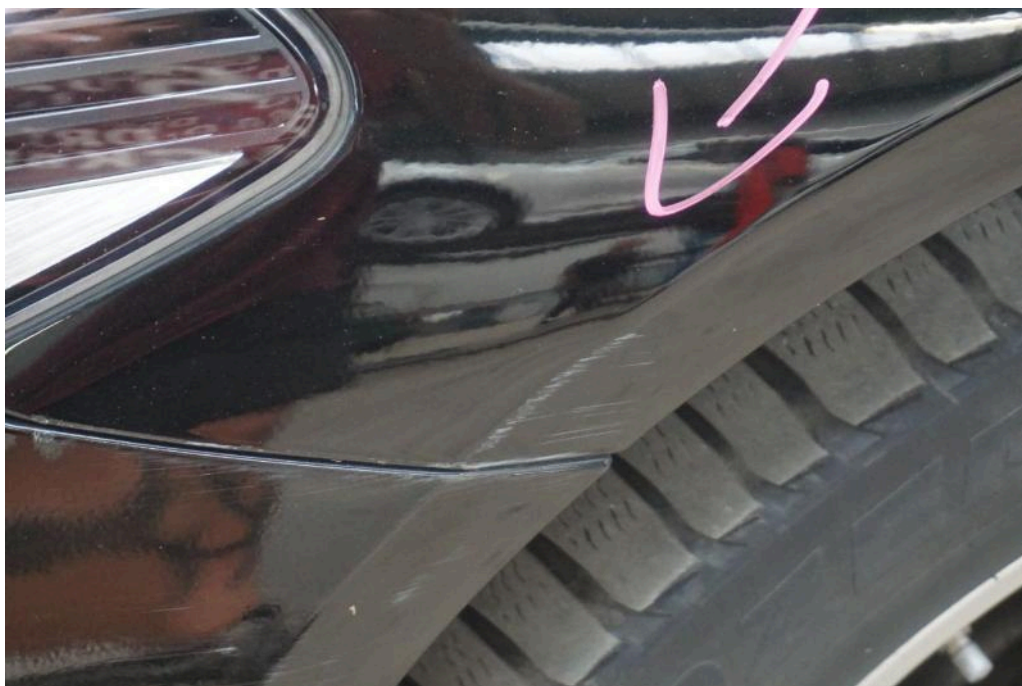
**Bild 38**

linke Seite Kotflügel vorne links eingedrückt

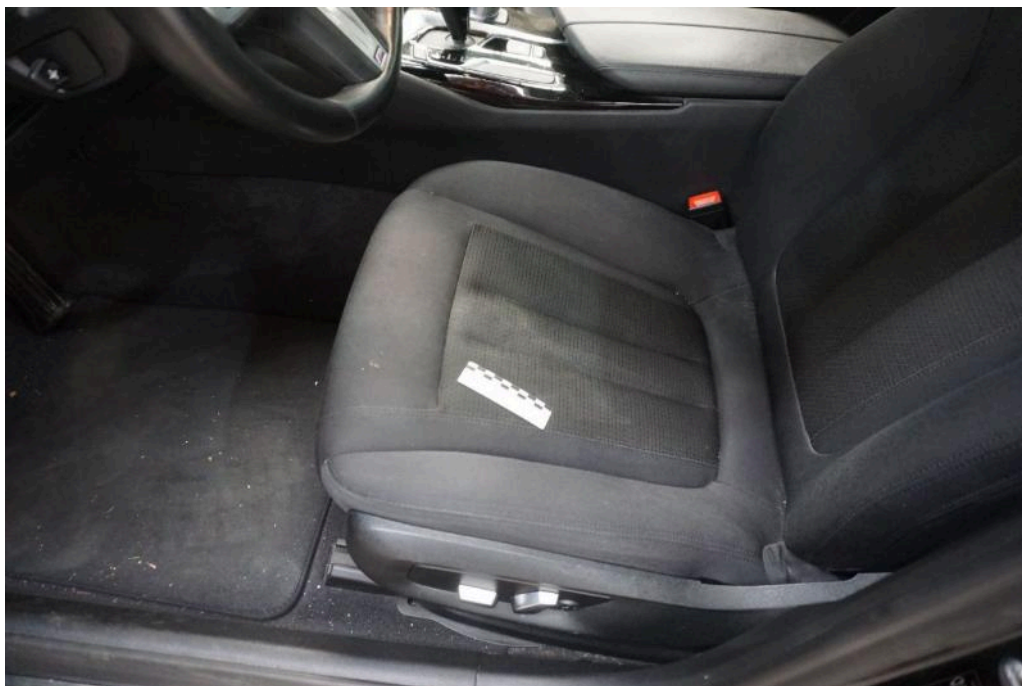
**Bild 39**  
Innenraum Sitz vorn links verschmutzt

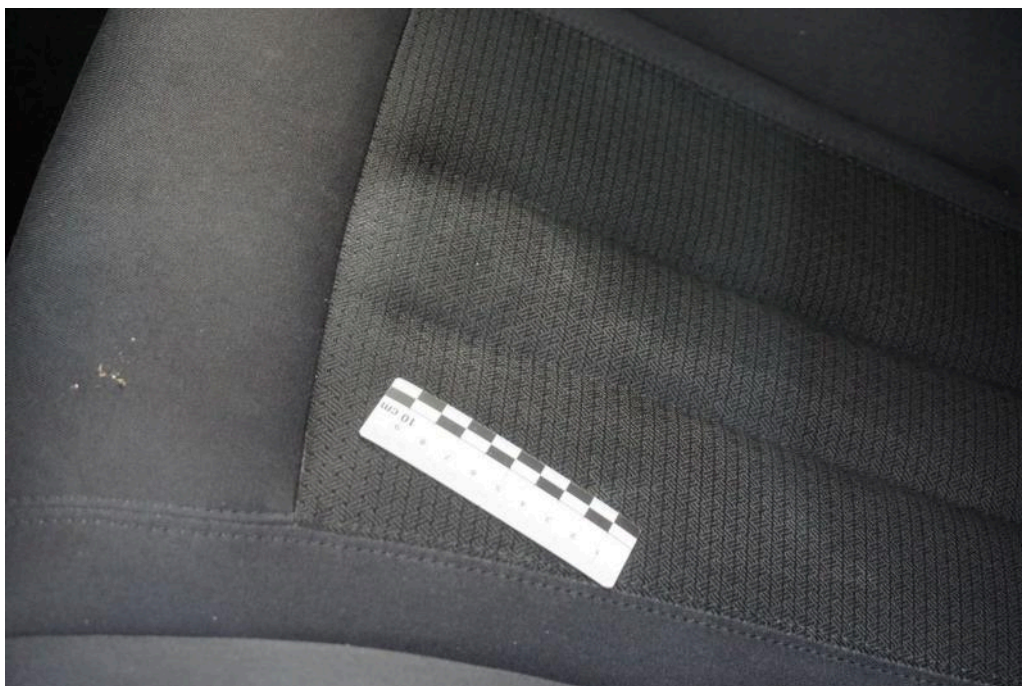
**Bild 40**  
Innenraum Sitz vorn links verschmutzt
