Minderwertgutachten

Dokumentnummer: 1279913
Auftrag vom / Auftrag am: 19.05.2023 / 14:44 Uhr

Amtliches Kennzeichen:	M-TR5477	FIN:	WVWZZZ3CZLE049619
HSN/TSN:	0603 / BQS	Fahrzeugart:	PKW
Aufbau:	Kombi	Hersteller:	Volkswagen
Modell:	Passat Variant 2.0 TDI Business (EURO 6d-TEMP)	Erstzulassung:	06.11.2019
Letztzulassung:	23.12.2019	Nächste HU (Hauptuntersuchung):	12.2024
Anzahl Türen:	5	Motorart:	Reihe
Emissionsgruppe:	Euro 6d - TEMP	Feinstaubplakette:	Grün
Leistung:	110,0 KW	Hubraum:	1968 ccm
Antriebsart:	Diesel	Antriebskonzept:	Frontantrieb
Getriebeart:	Automatik	Anzahl Schaltstufen:	7
Laufleistung abgelesen:	146825 km	Laufleistung geschätzt:	146825 km

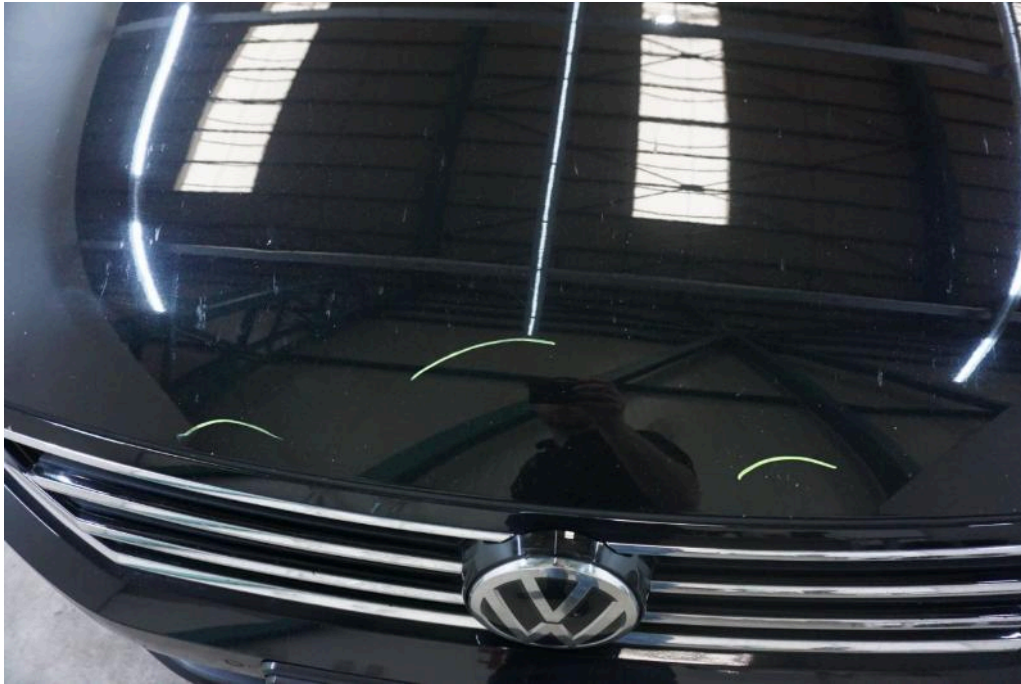
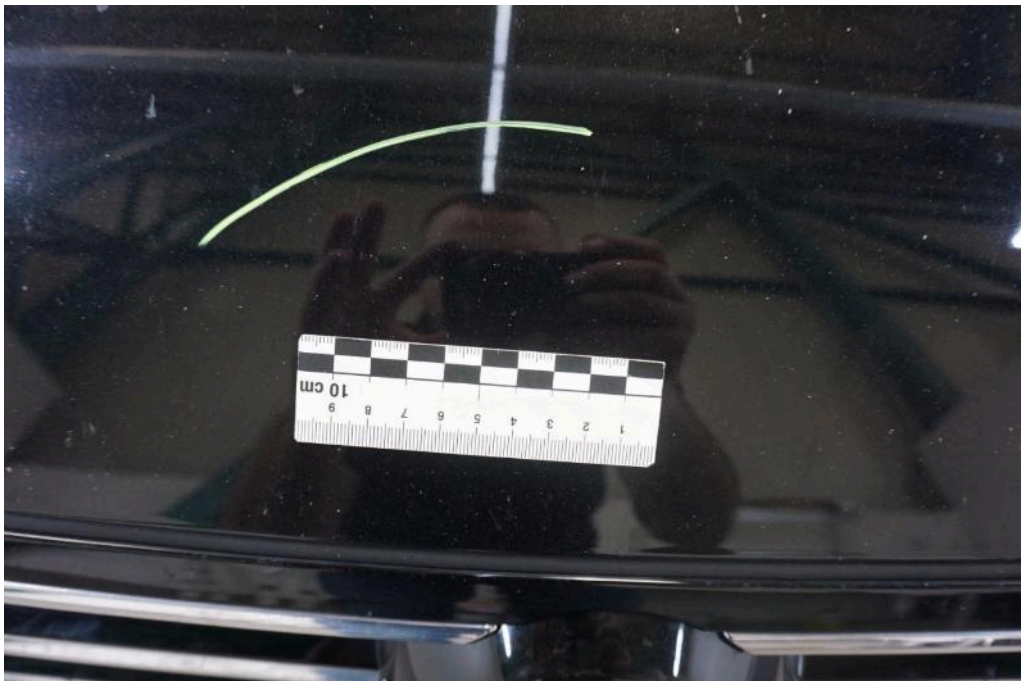
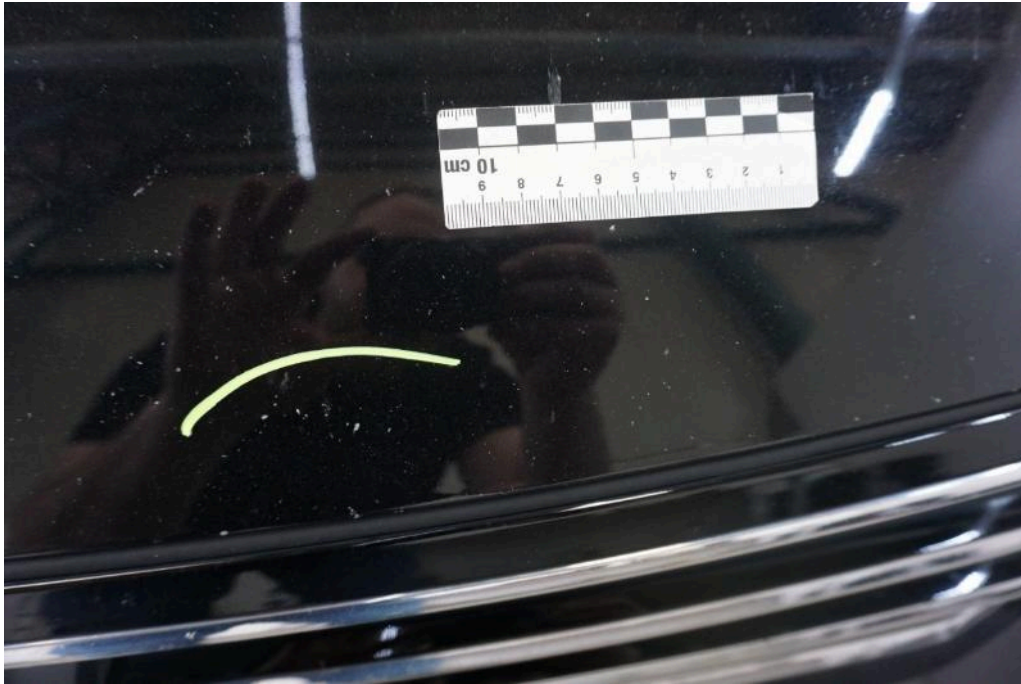
Bild 17
Fahrzeugfront Motorhaube Steinschlag / -schläge

Bild 18
Fahrzeugfront Motorhaube Steinschlag / -schläge

Bild 19
Fahrzeugfront Motorhaube Steinschlag / -schläge

geschätzte Reparaturkosten	Minderwert
Lackierung	1.490,00 €	940,00 €
Aktueller Schaden, Fahrzeugfront, Motorhaube, Steinschlag / -schläge, aus- und einbauen + lackieren	700,00 €	420,00 €
Aktueller Schaden, Fahrzeugfront, Stoßfänger vorne, Steinschlag / -schläge, akzeptierter Schaden	-	-
Aktueller Schaden, rechte Seite, Außenspiegel rechts, Kratzer, Smart Repair	60,00 €	60,00 €
Aktueller Schaden, linke Seite, Seitenwand hinten links, Kratzer, Delle, instandsetzen + lackieren	670,00 €	400,00 €
Aktueller Schaden, linke Seite, Tür vorne links, angestoßen, Smart Repair	60,00 €	60,00 €
Karosserie	120,00 €	120,00 €
Aktueller Schaden, rechte Seite, Seitenwand hinten rechts, Delle, Smart Repair	120,00 €	120,00 €
Verglasung	1.060,00 €	1.060,00 €
Aktueller Schaden, Fahrzeugfront, Windschutzscheibe, gerissen / eingerissen, erneuern	1.060,00 €	1.060,00 €

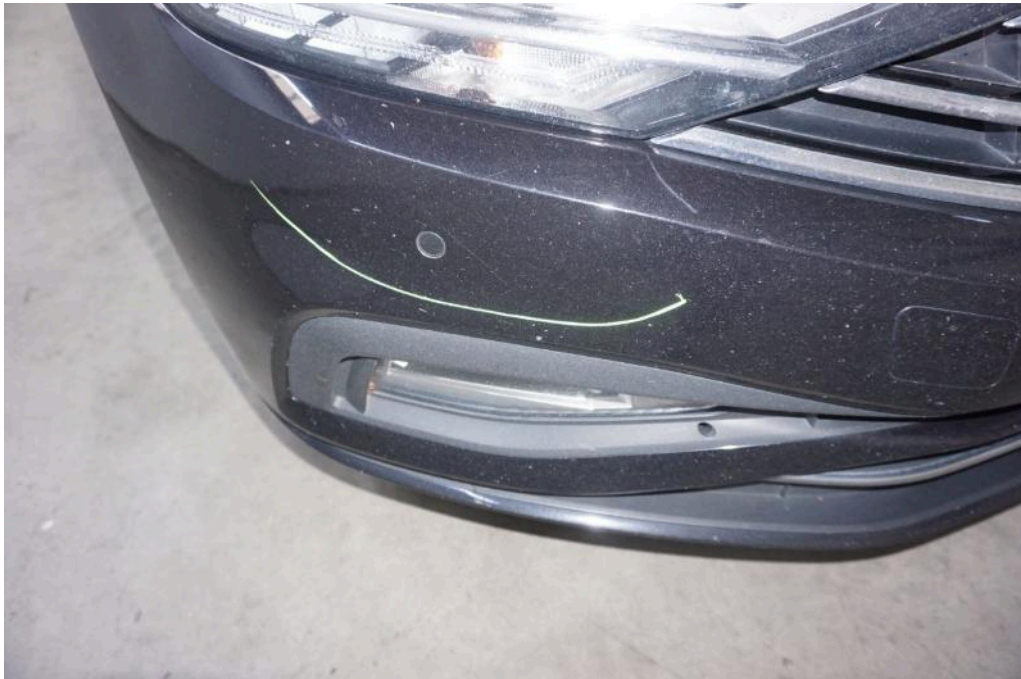
Bild 20
Fahrzeugfront Stoßfänger vorne Steinschlag / -schläge

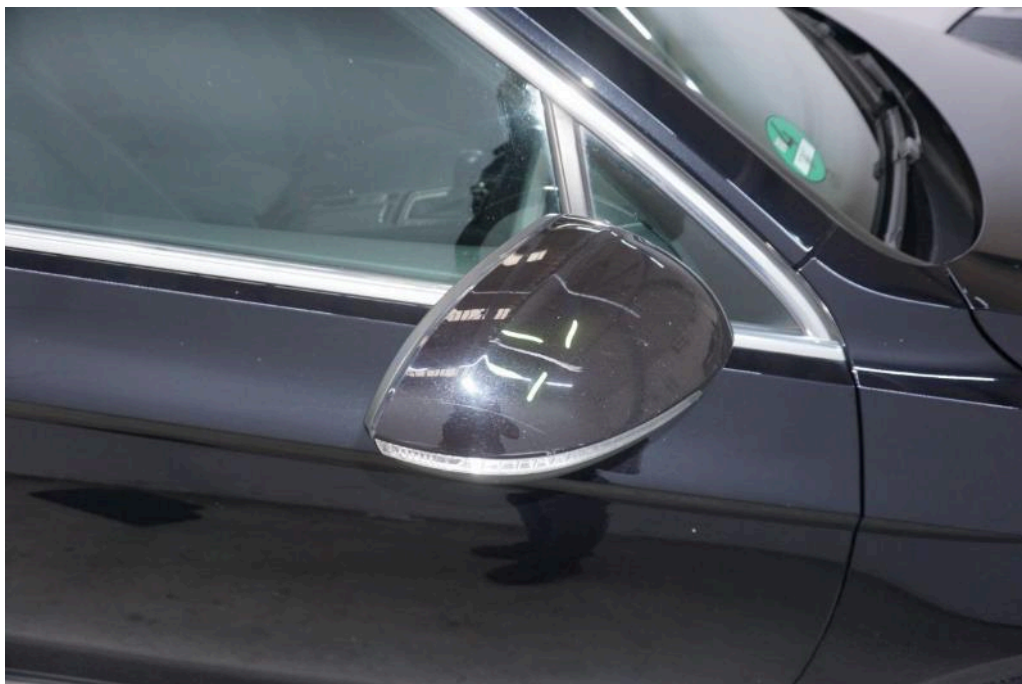
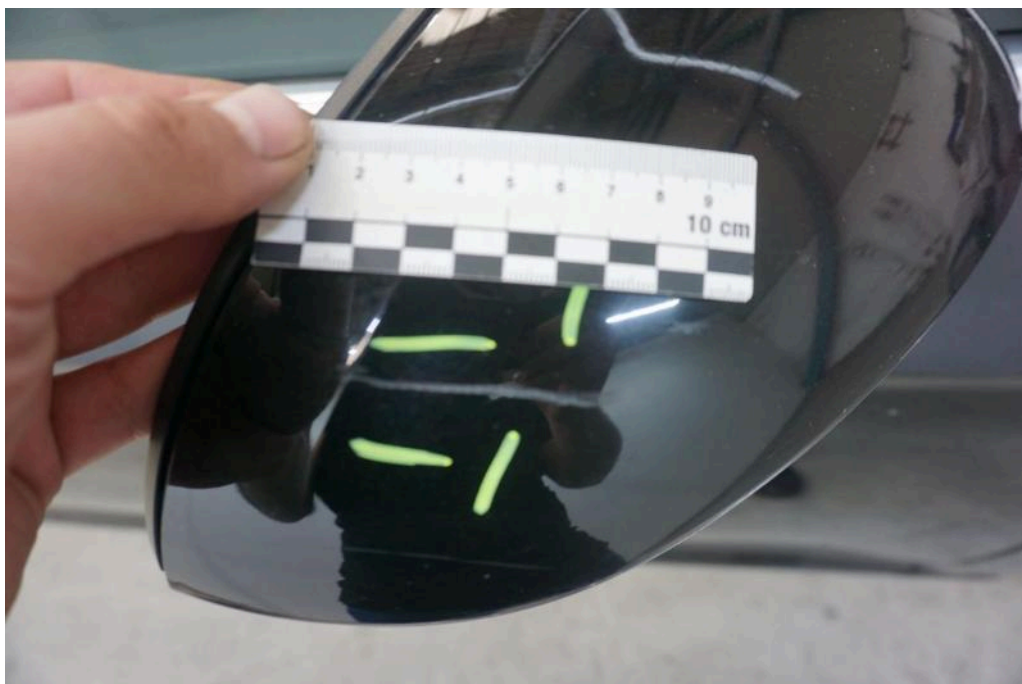
Bild 21
rechte Seite Außenspiegel rechts Kratzer

Bild 22
rechte Seite Außenspiegel rechts Kratzer

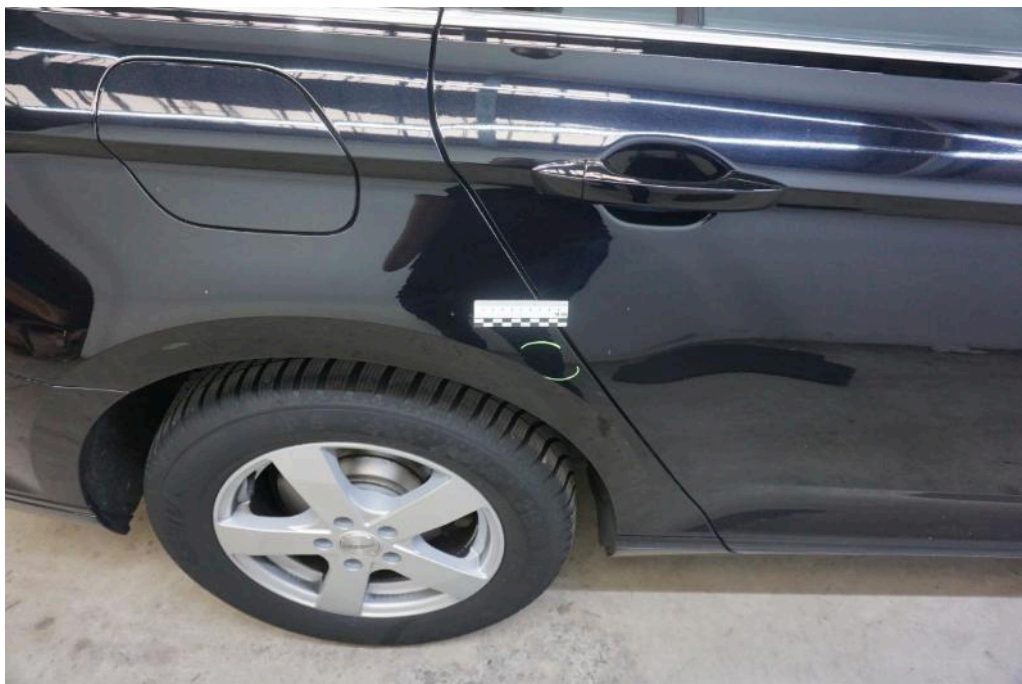
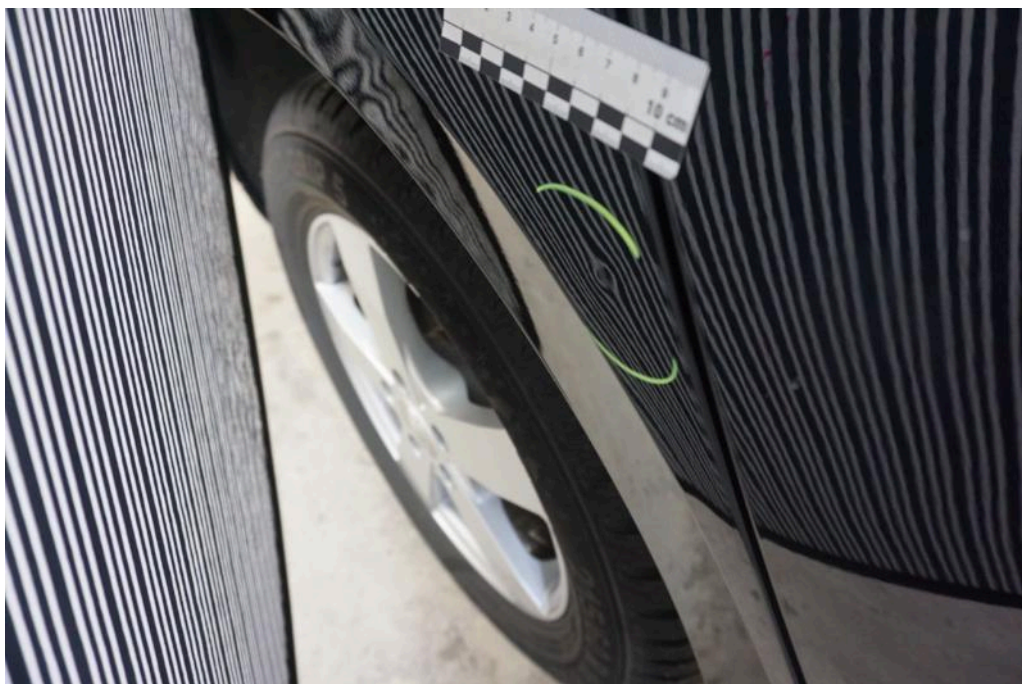
Bild 23
rechte Seite Seitenwand hinten rechts Delle

Bild 24
rechte Seite Seitenwand hinten rechts Delle

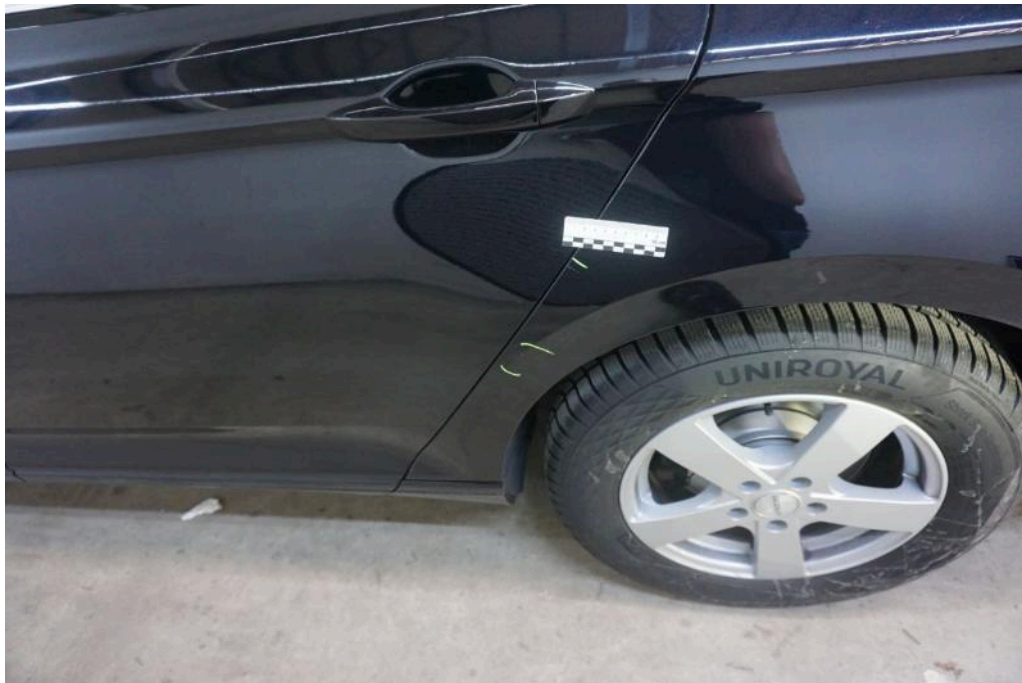
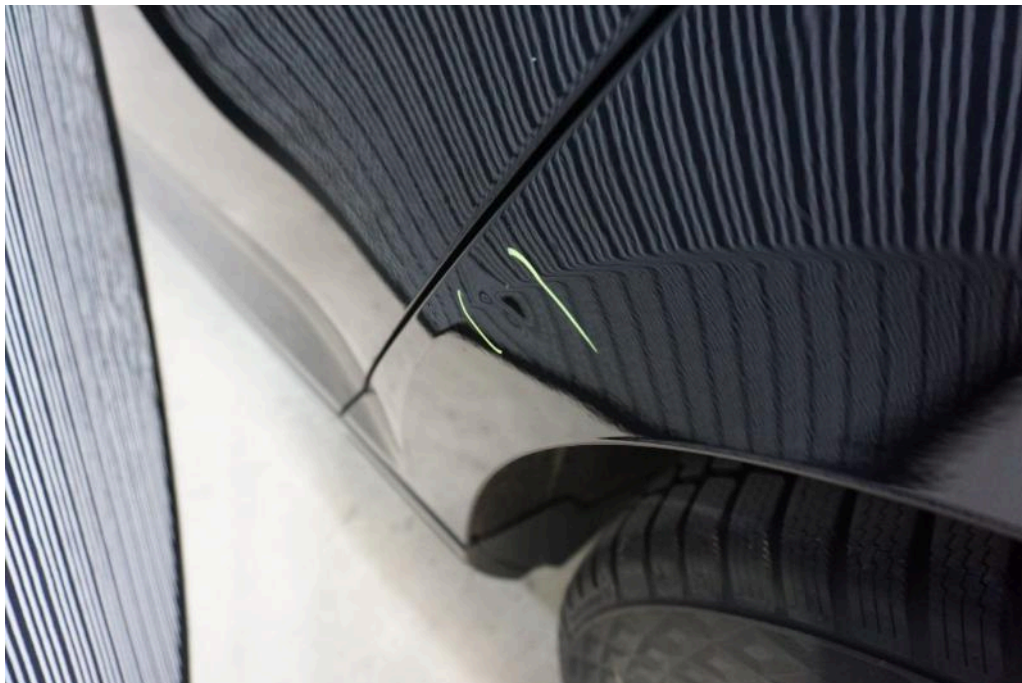
Bild 25
linke Seite Seitenwand hinten links Kratzer Delle

Bild 26
linke Seite Seitenwand hinten links Kratzer Delle

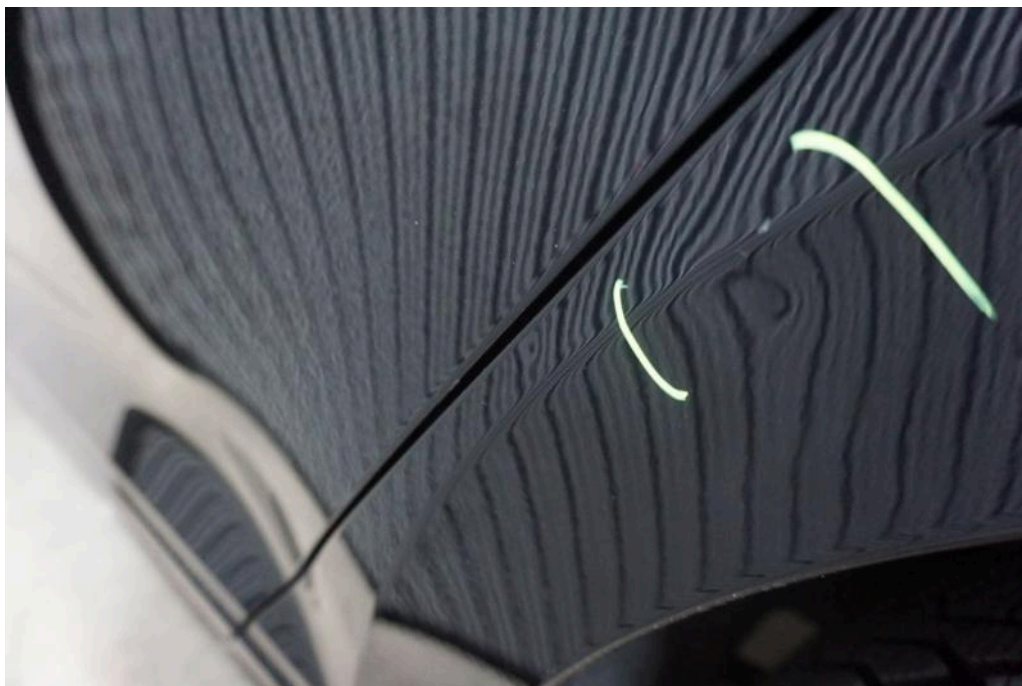
Bild 27

linke Seite Seitenwand hinten links Kratzer Delle

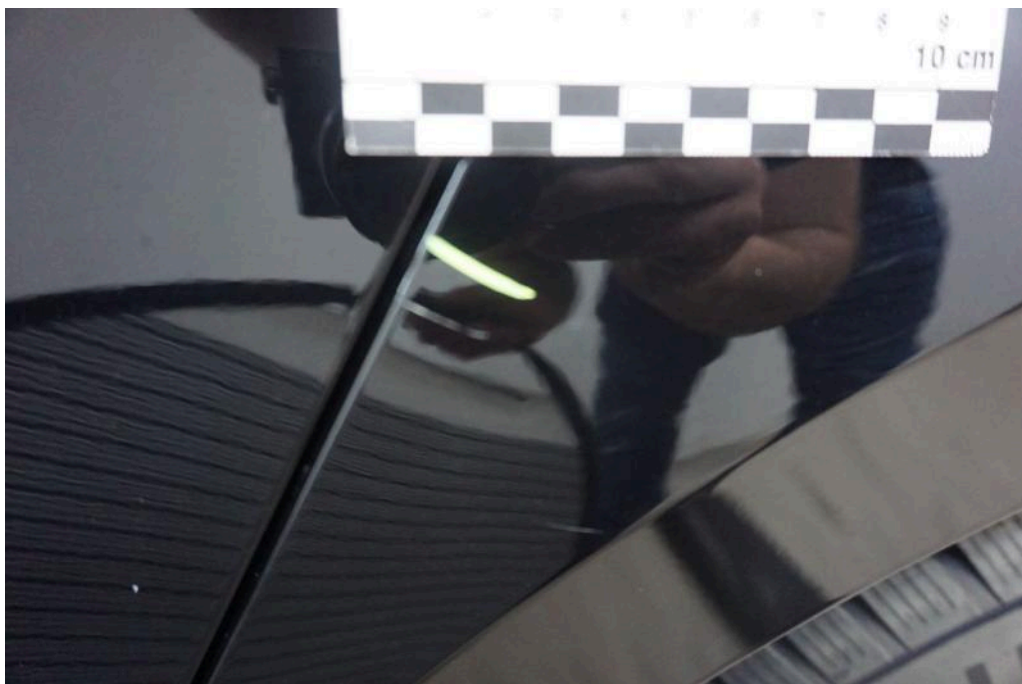
Bild 28

linke Seite Seitenwand hinten links Kratzer Delle

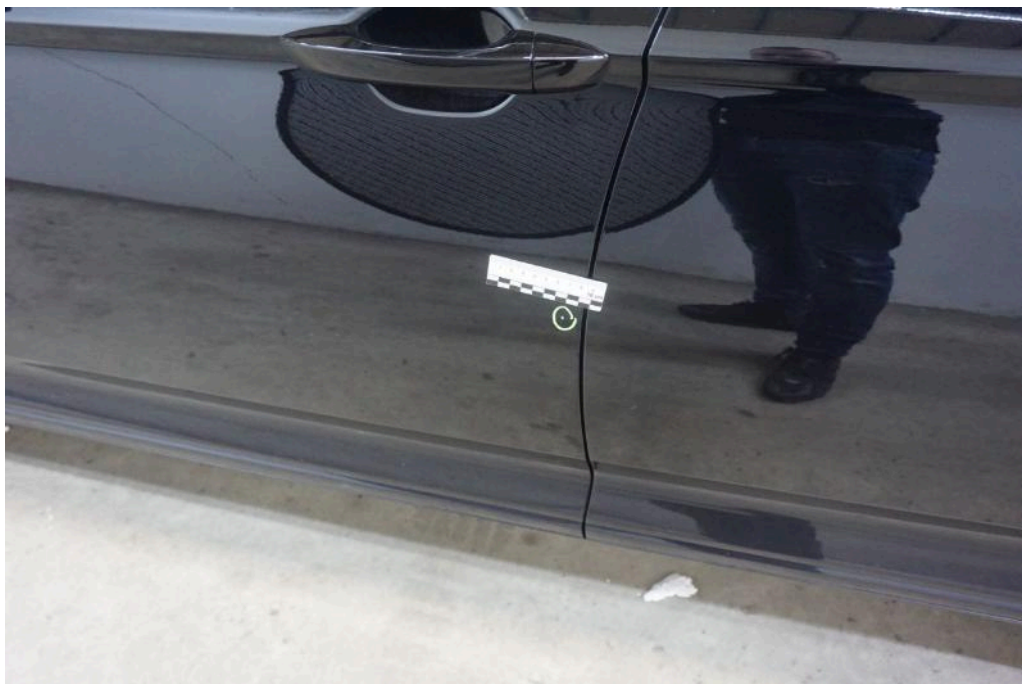
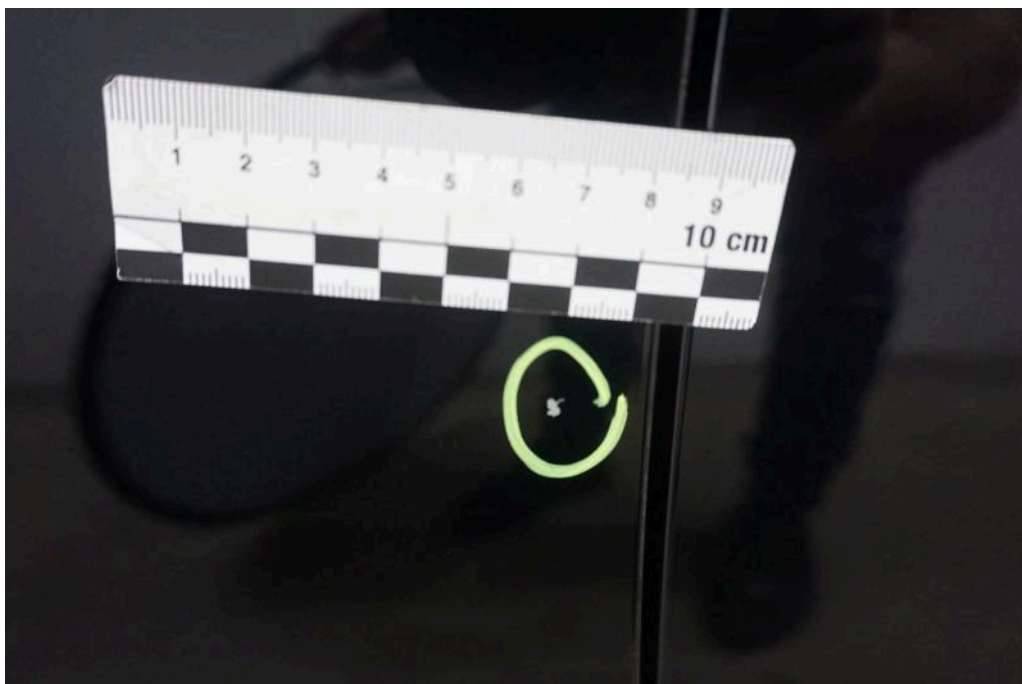
Bild 29
linke Seite Tür vorne links angestoßen

Bild 30
linke Seite Tür vorne links angestoßen

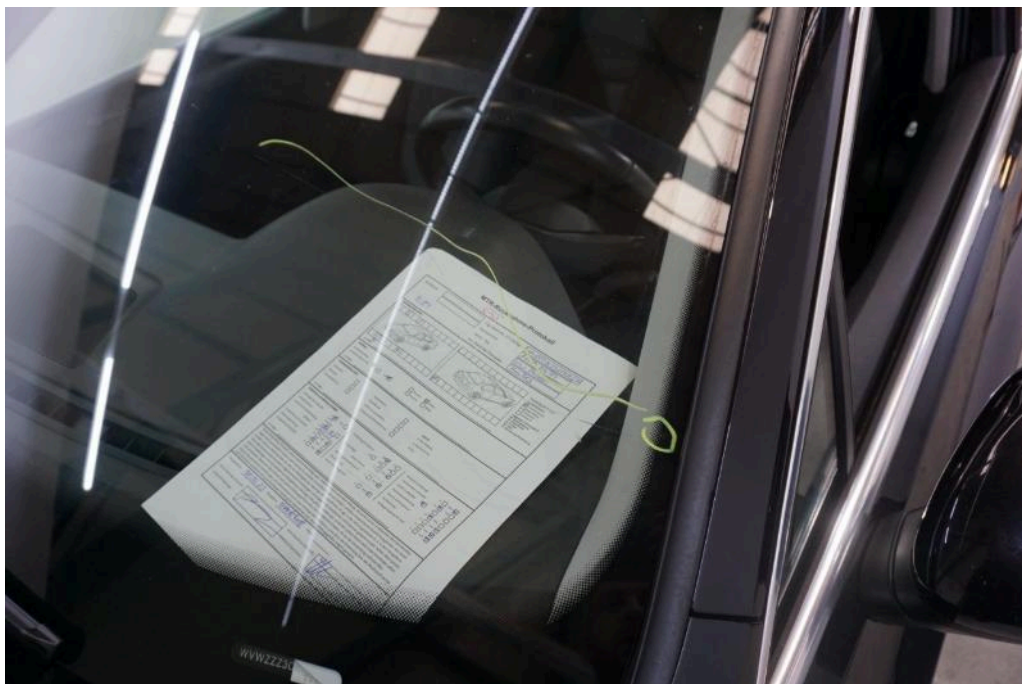
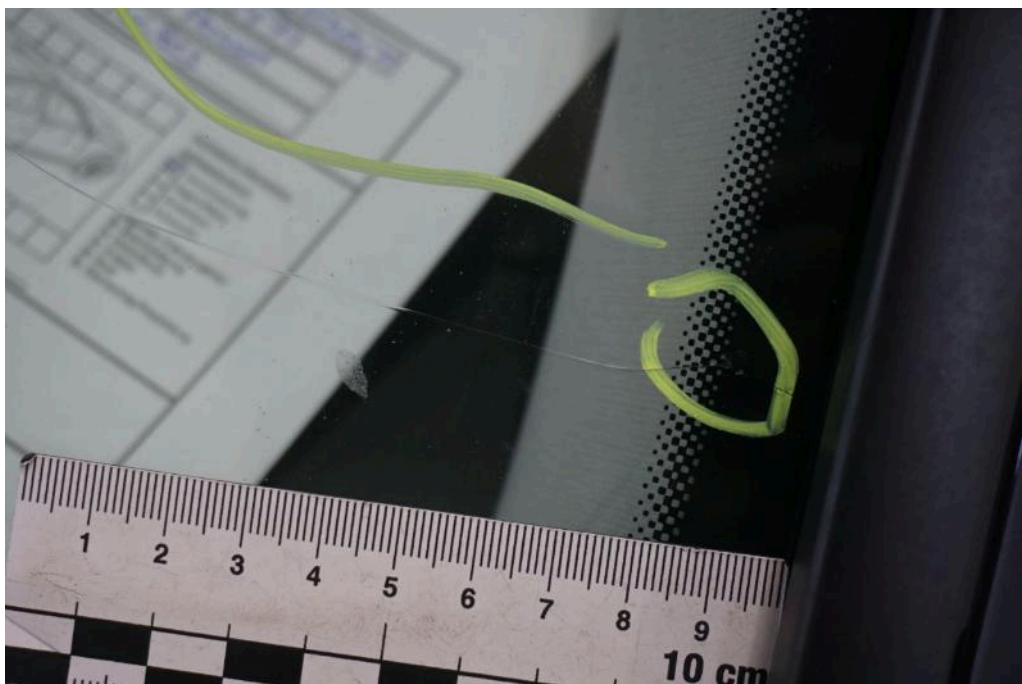
Bild 31
Fahrzeugfront Windschutzscheibe gerissen / eingerissen

Bild 32
Fahrzeugfront Windschutzscheibe gerissen / eingerissen
