Minderwertgutachten

Dokumentnummer: 1270911
Auftrag vom / Auftrag am: 27.04.2023 / 13:16 Uhr

Amtliches Kennzeichen:	D-GL114	FIN:	WBA6L71080FJ60775
HSN/TSN:	0005 / CWC	Fahrzeugart:	PKW
Aufbau:	Kombi	Hersteller:	BMW
Modell:	3er - 320 d xDrive Luxury Line (EURO 6d-TEMP)	Erstzulassung:	28.05.2020
Letztzulassung:	28.05.2020	Nächste HU (Hauptuntersuchung):	05.2023
Anzahl Türen:	5	Motorart:	Reihe
Emissionsgruppe:	Euro 6d - TEMP	Feinstaubplakette:	Grün
Leistung:	140,0 KW	Hubraum:	1995 ccm
Antriebsart:	Diesel OBD	Antriebskonzept:	Allradantrieb
Getriebeart:	Automatik	Anzahl Schaltstufen:	8
Laufleistung abgelesen:	163540 km	Laufleistung geschätzt:	163540 km

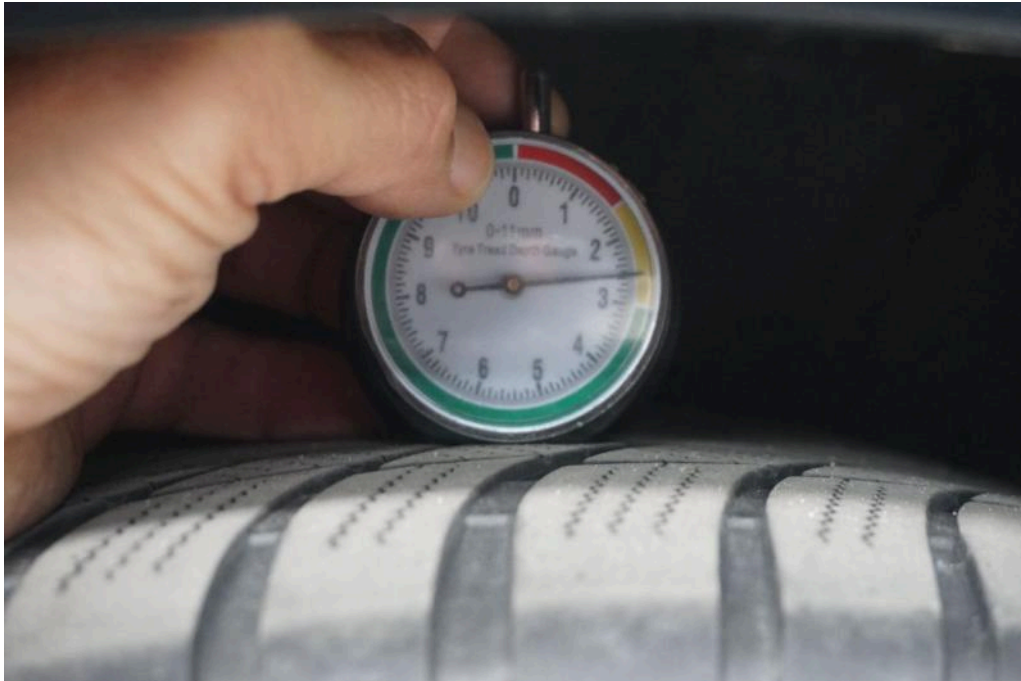
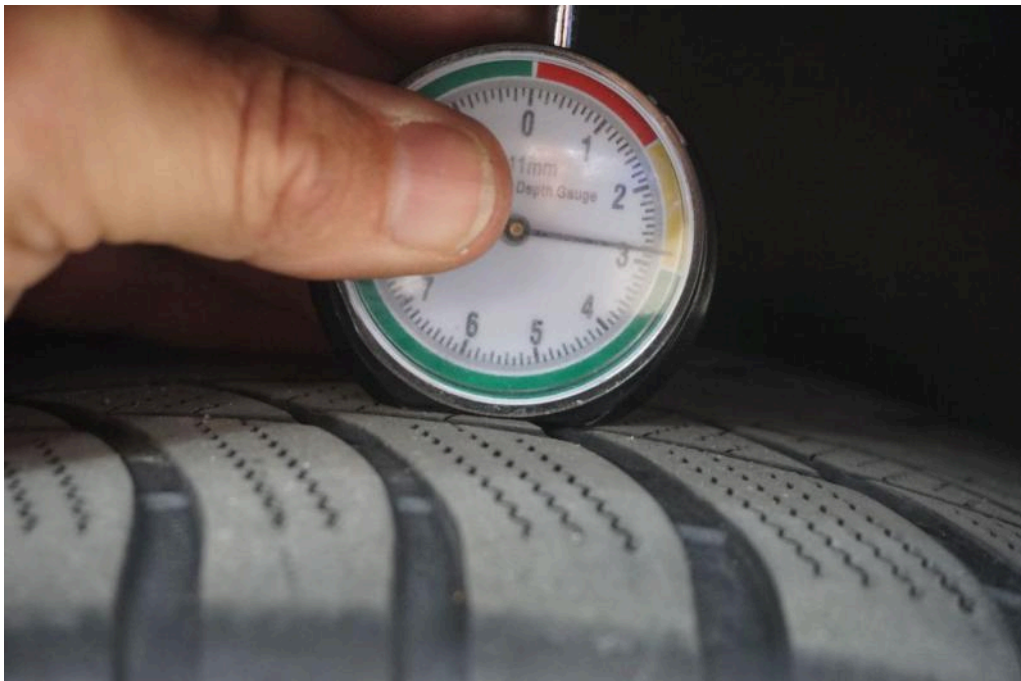
Bild 17
Hinterachse Reifen hinten rechts Reifen hinten links unter Mindestprofiltiefe

Bild 18
Hinterachse Reifen hinten rechts Reifen hinten links unter Mindestprofiltiefe

geschätzte Reparaturkosten	Minderwert
Felgen / Bereifung	300,00 €	300,00 €
Aktueller Schaden, Hinterachse, Reifen hinten rechts, Reifen hinten links, unter Mindestprofiltiefe, erneuern	300,00 €	300,00 €
Lackierung	2.200,00 €	1.200,00 €
Aktueller Schaden, Dach, Dach, Kratzer, Delle, instandsetzen + lackieren	1.480,00 €	800,00 €
Aktueller Schaden, Fahrzeugfront, Stoßfänger vorne, Steinschläge, Kratzer, akzeptierter Schaden	-	-
Aktueller Schaden, Fahrzeugfront, Motorhaube, Steinschlag / -schläge, akzeptierter Schaden	-	-
Aktueller Schaden, rechte Seite, Tür hinten rechts, Kratzer, aus- und einbauen + lackieren	720,00 €	400,00 €
Verglasung	920,00 €	920,00 €
Aktueller Schaden, Fahrzeugfront, Windschutzscheibe, gerissen / eingerissen, erneuern	920,00 €	920,00 €
Allgemeinzustand	150,00 €	150,00 €
Aktueller Schaden, Wartung/Prüfung, Hauptuntersuchung, fällig, erneuern	150,00 €	150,00 €

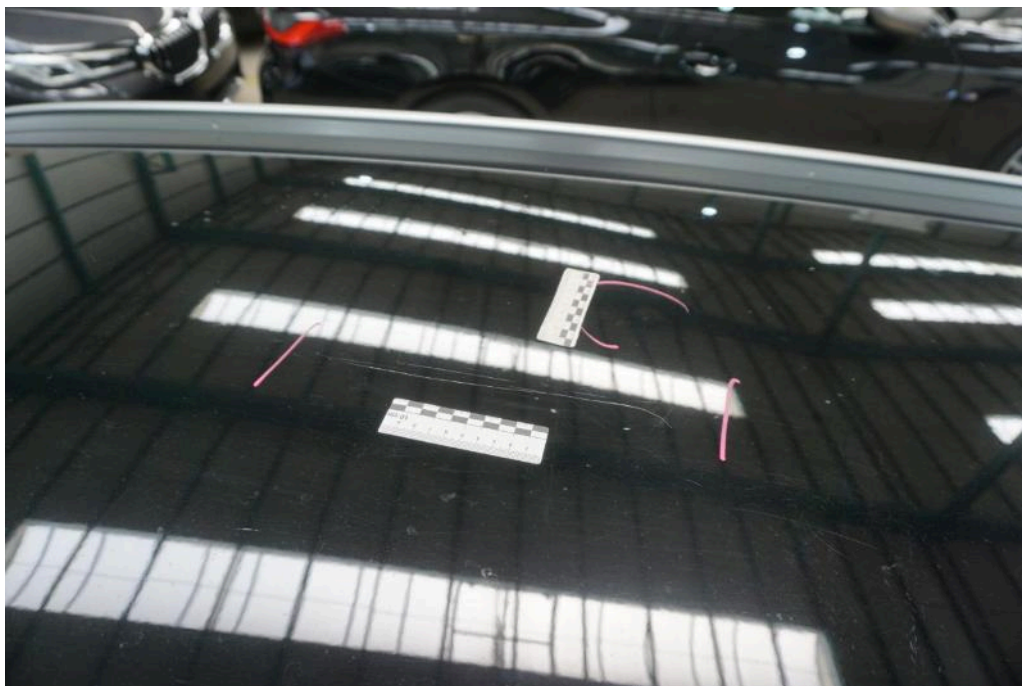
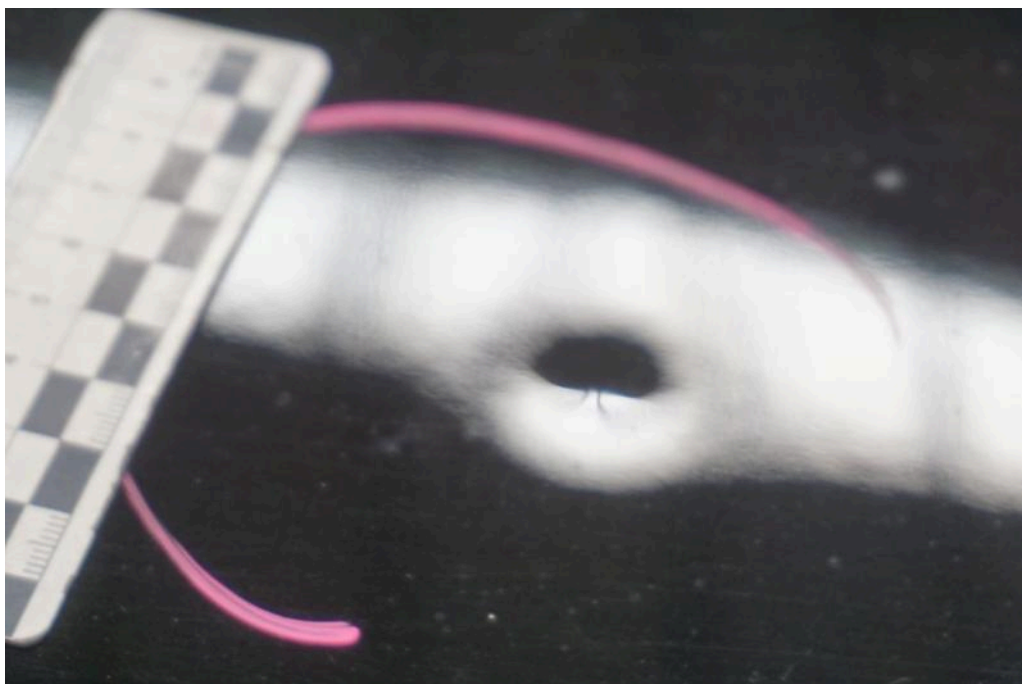
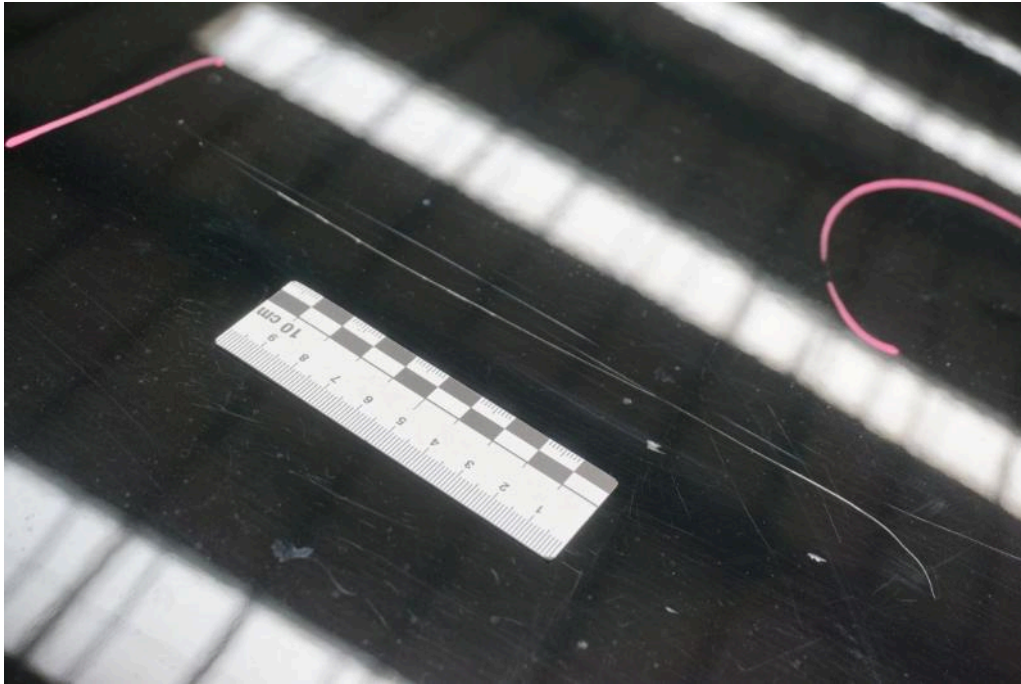
Bild 19
Dach Dach Kratzer Delle

Bild 20
Dach Dach Kratzer Delle

Bild 21
Dach Dach Kratzer Delle

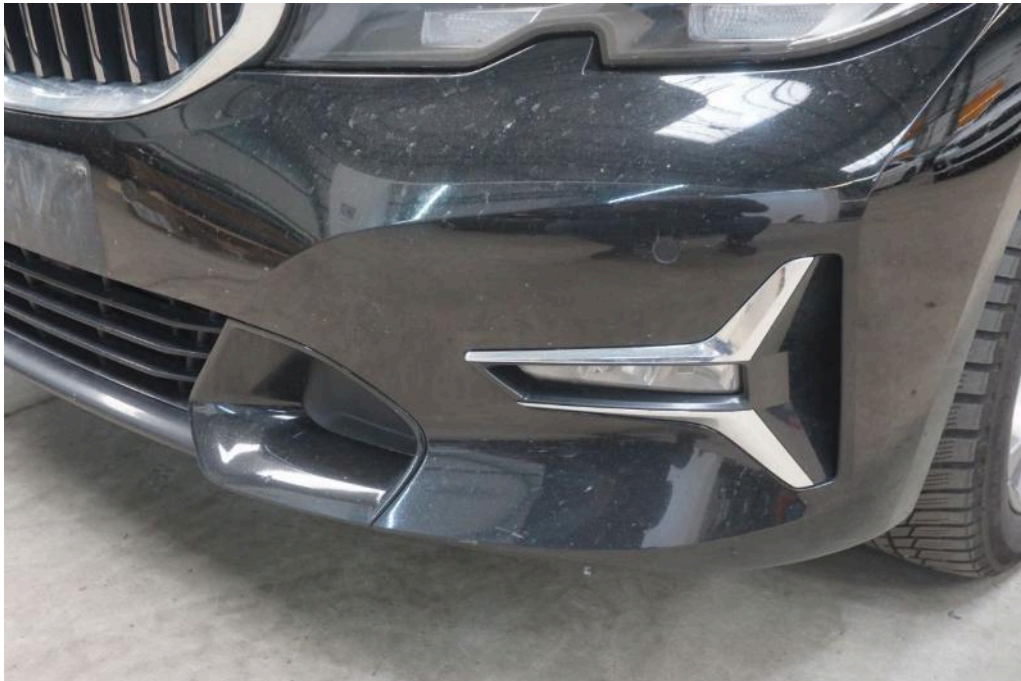
Bild 22
Fahrzeugfront Stoßfänger vorne Steinschläge Kratzer

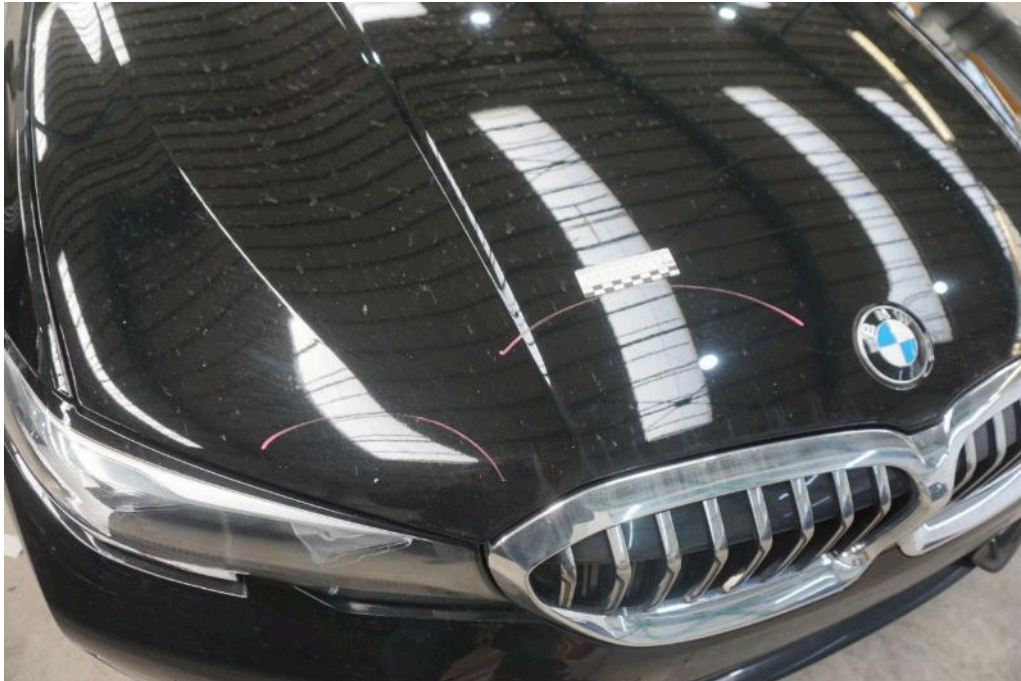
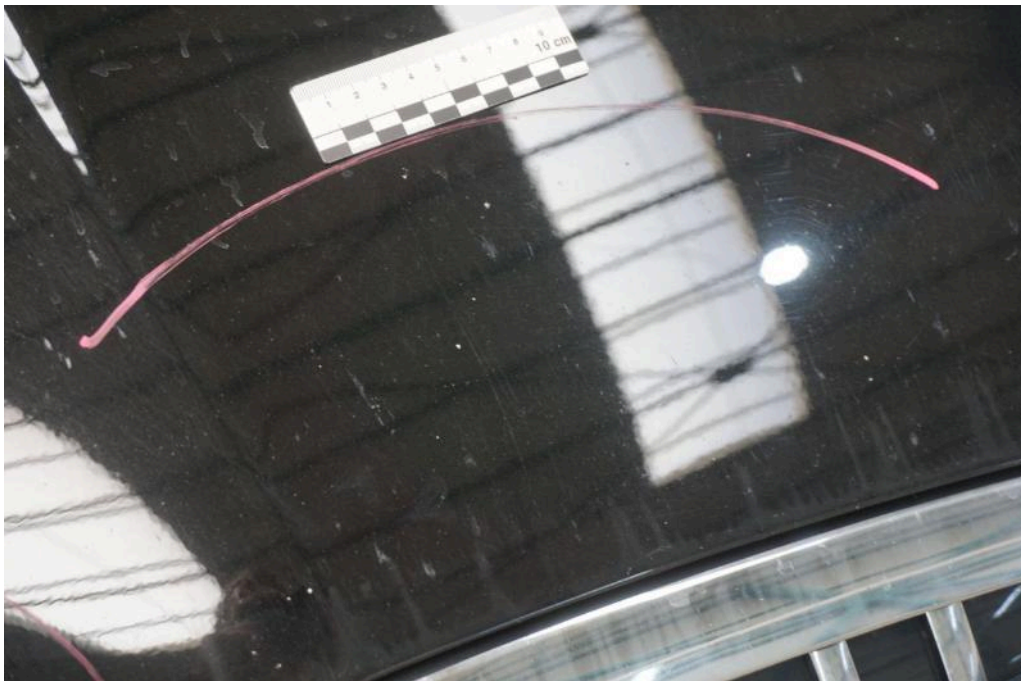
Bild 23
Fahrzeugfront Motorhaube Steinschlag / -schläge

Bild 24
Fahrzeugfront Motorhaube Steinschlag / -schläge

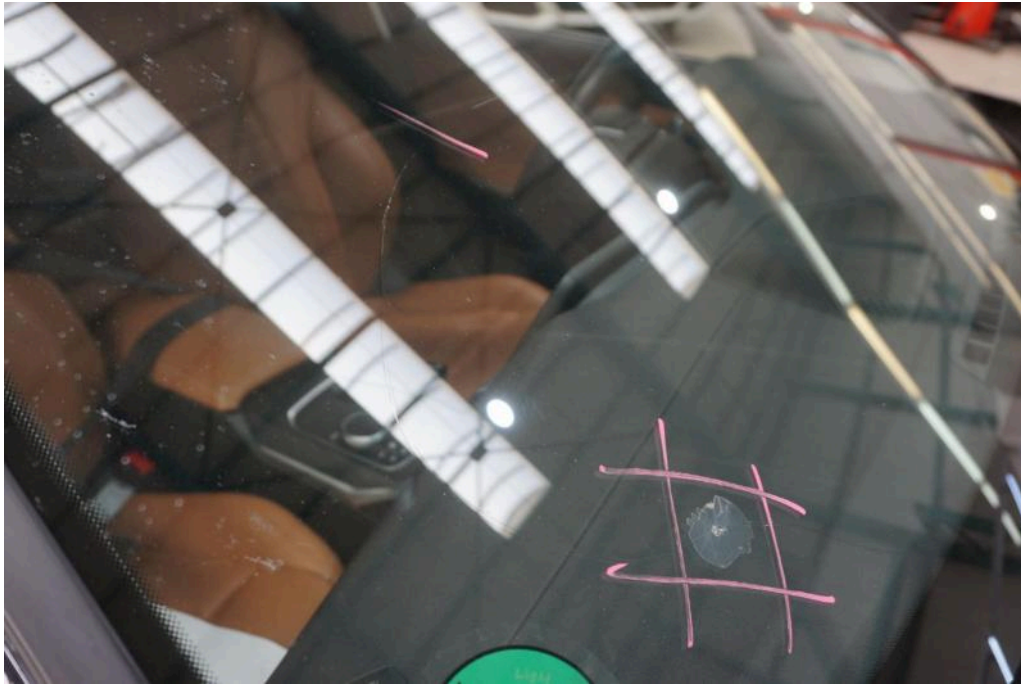
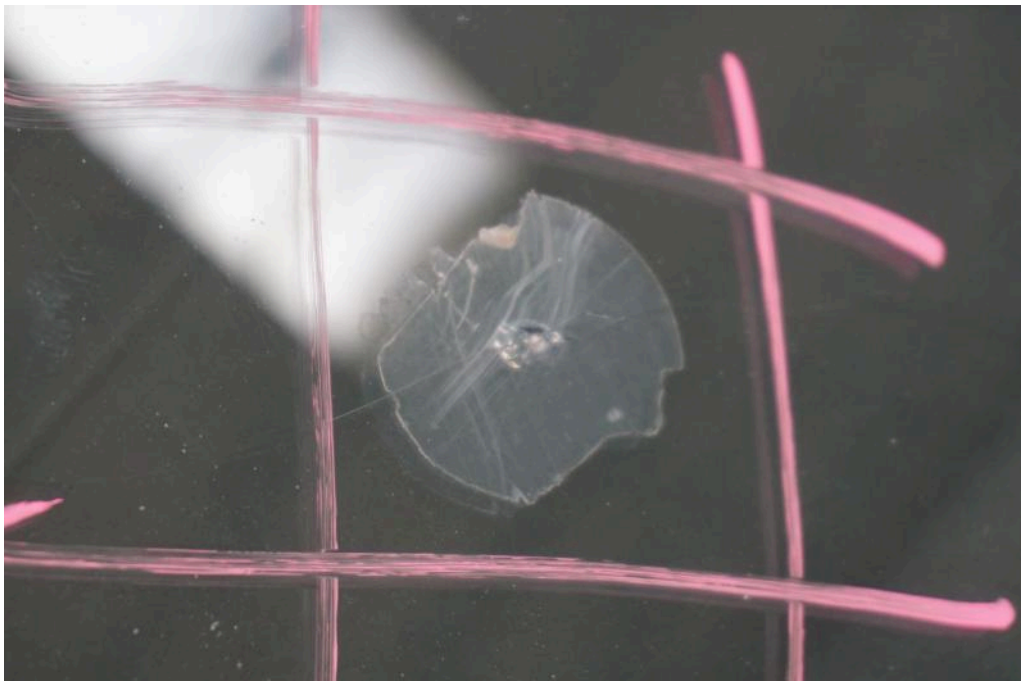
Bild 25
Fahrzeugfront Windschutzscheibe gerissen / eingerissen

Bild 26
Fahrzeugfront Windschutzscheibe gerissen / eingerissen

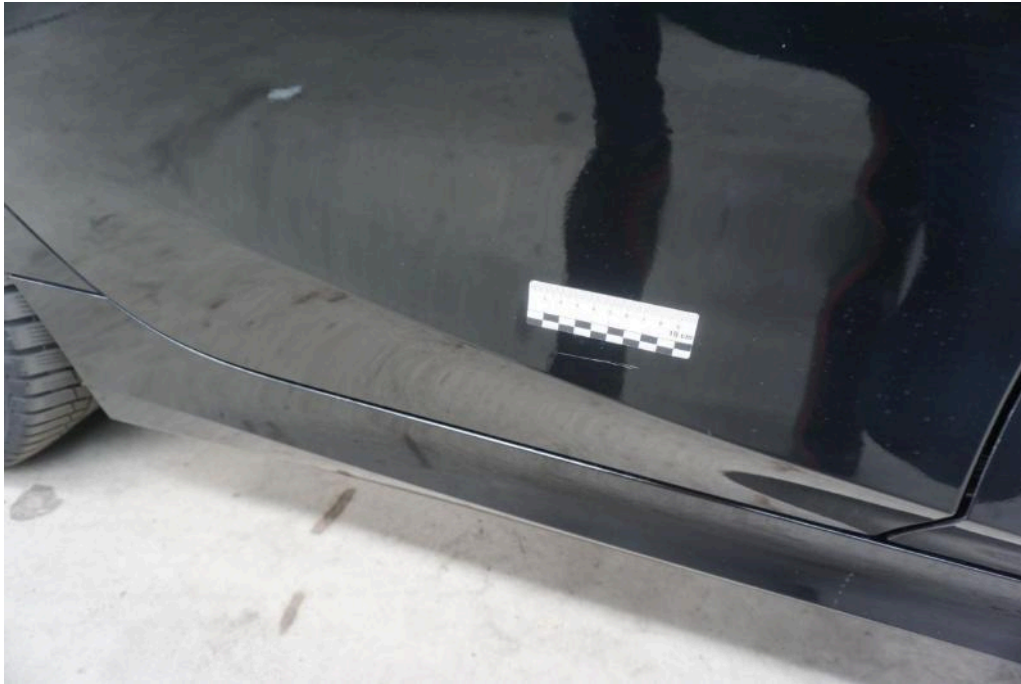
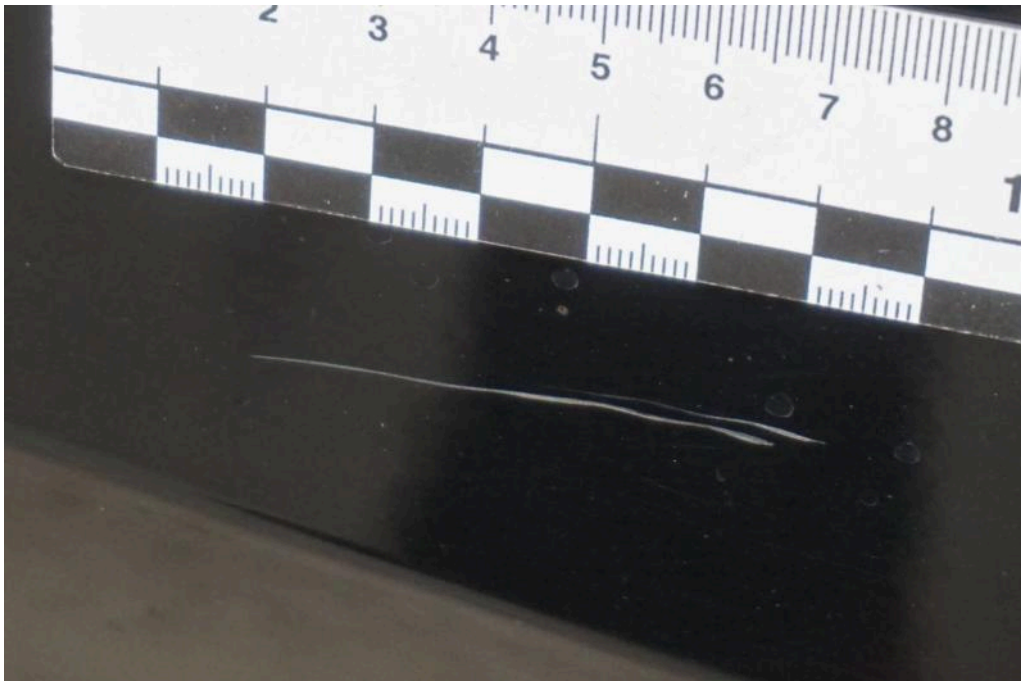
Bild 27
rechte Seite Tür hinten rechts Kratzer

Bild 28
rechte Seite Tür hinten rechts Kratzer
