## Minderwertgutachten

Dokumentnummer: 1277646  
Auftrag vom / Auftrag am: 12.05.2023 / 17:27 Uhr

<b>Amtliches Kennzeichen:</b>	K-AN262	<b>FIN:</b>	WAUZZZF45KA063696
<b>HSN/TSN:</b>	0588 / BFV	<b>Fahrzeugart:</b>	PKW
<b>Aufbau:</b>	Kombi	<b>Hersteller:</b>	Audi
<b>Modell:</b>	A4 40 TDI Avant basis (EURO 6d-TEMP)	<b>Erstzulassung:</b>	13.05.2019
<b>Letztzulassung:</b>	13.05.2019	<b>Nächste HU (Hauptuntersuchung):</b>	06.2024
<b>Anzahl Türen:</b>	5	<b>Motorart:</b>	Reihe
<b>Emissionsgruppe:</b>	Euro 6d - TEMP	<b>Feinstaubplakette:</b>	Grün
<b>Leistung:</b>	140,0 KW	<b>Hubraum:</b>	1968 ccm
<b>Antriebsart:</b>	Diesel OBD	<b>Antriebskonzept:</b>	Frontantrieb
<b>Getriebeart:</b>	Automatik	<b>Anzahl Schaltstufen:</b>	7
<b>Laufleistung abgelesen:</b>	161129 km	<b>Laufleistung geschätzt:</b>	161129 km

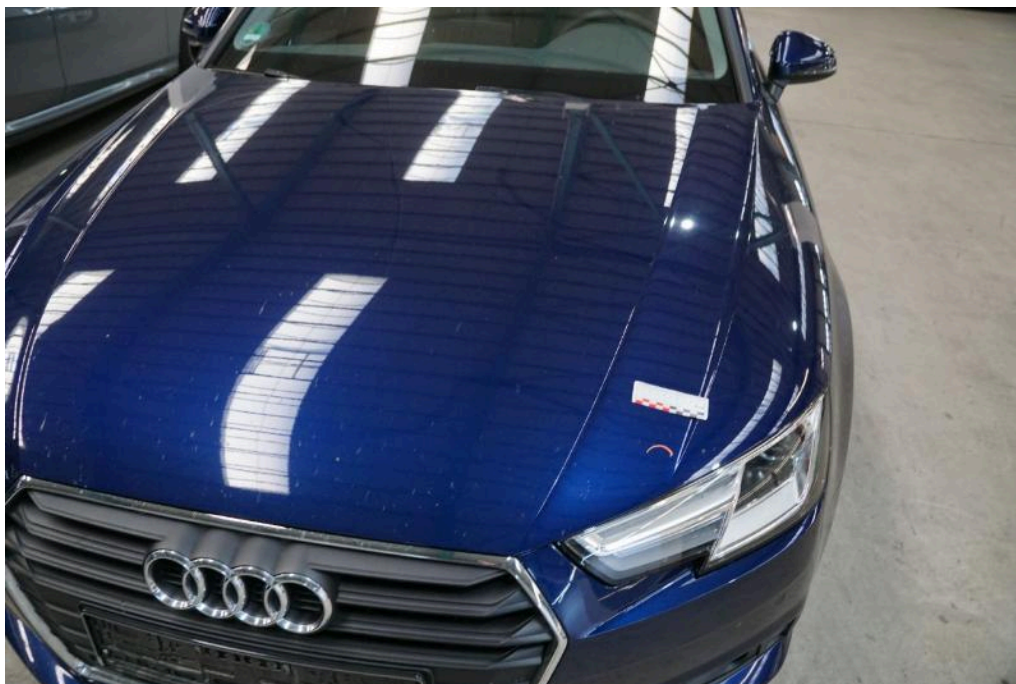
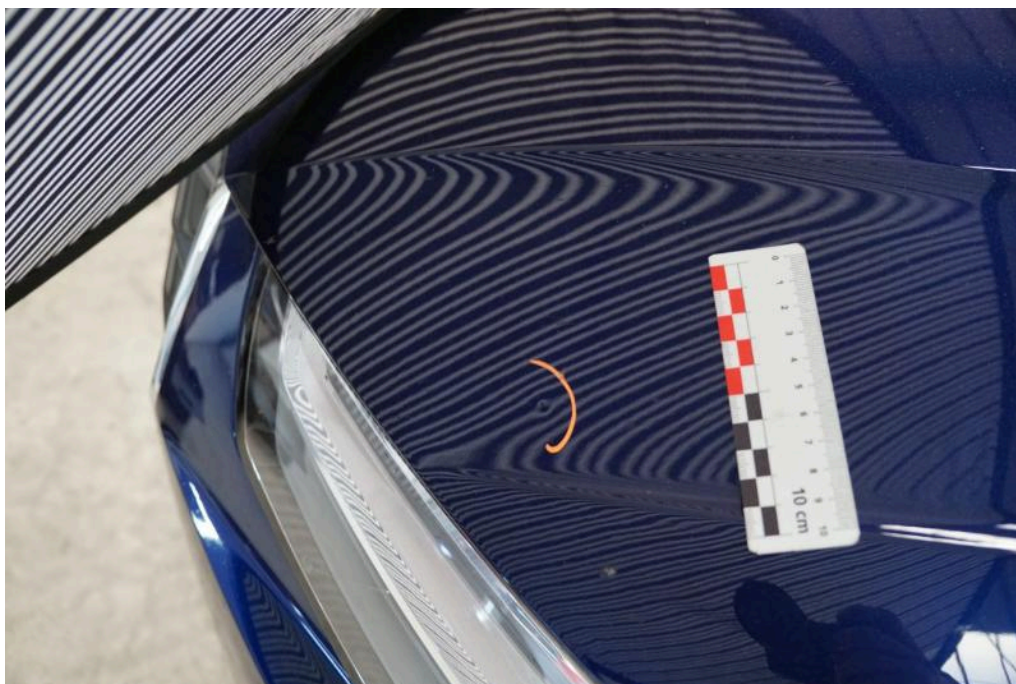
geschätzte Reparaturkosten	Minderwert
<b>Karosserie</b>	<b>220,00 €</b>	<b>220,00 €</b>
Aktueller Schaden, Fahrzeugfront, Motorhaube, Delle, Smart Repair	110,00 €	110,00 €
Aktueller Schaden, rechte Seite, Tür hinten rechts, Delle, Smart Repair	110,00 €	110,00 €
<b>Lackierung</b>	<b>160,00 €</b>	<b>160,00 €</b>
Aktueller Schaden, Fahrzeugfront, Stoßfänger vorne, Kratzer, Smart Repair	160,00 €	160,00 €

**Bild 17**  
Fahrzeugfront Motorhaube Delle

**Bild 18**  
Fahrzeugfront Motorhaube Delle

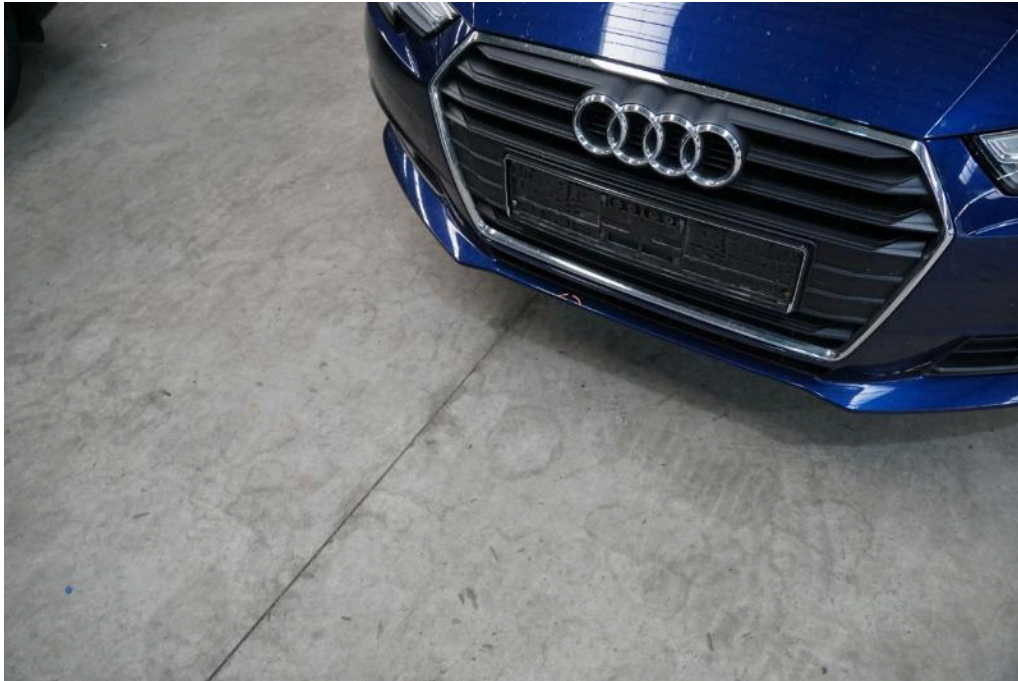
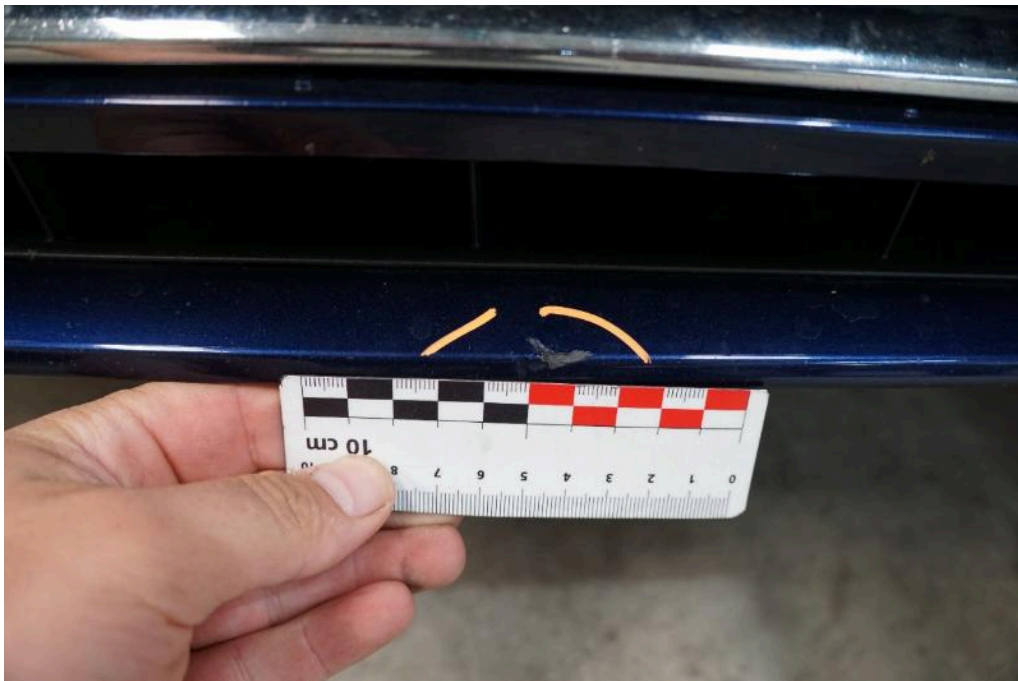
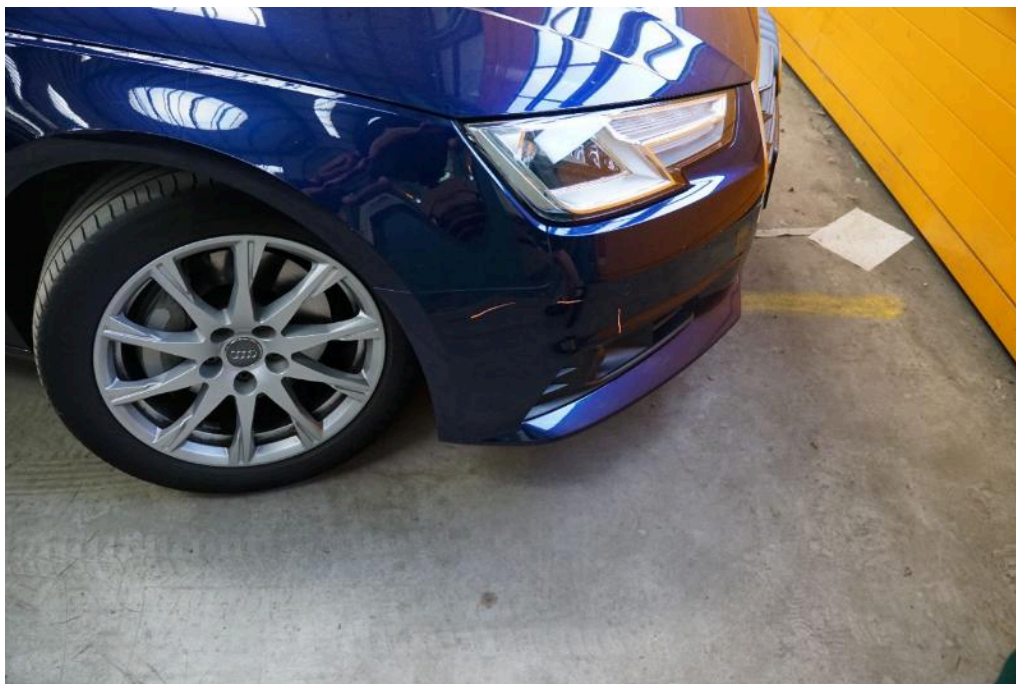
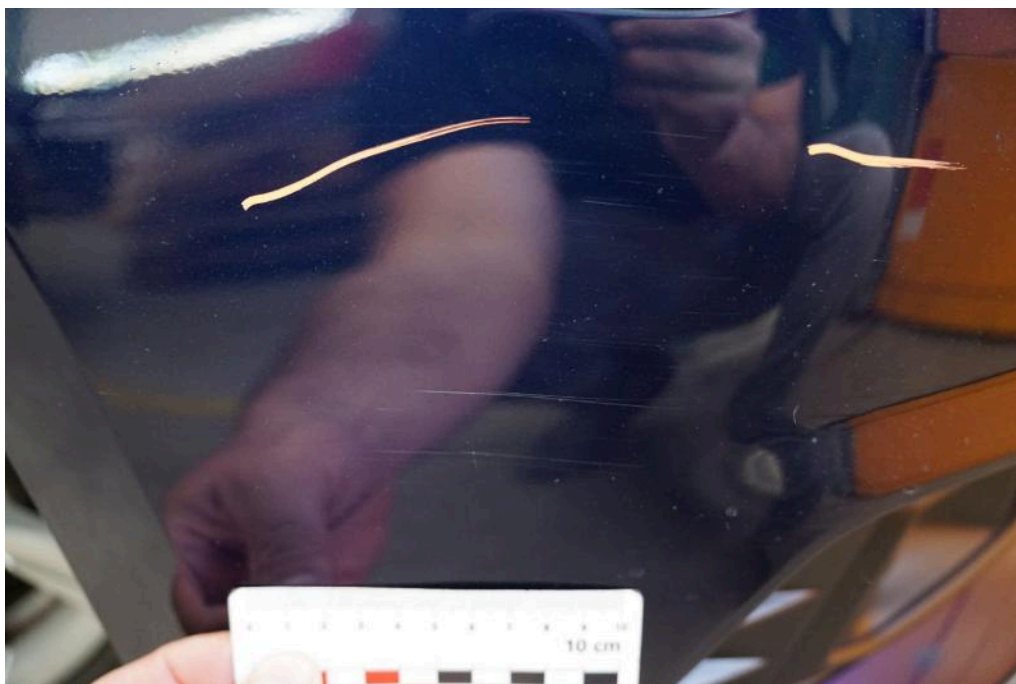
**Bild 19**  
Fahrzeugfront Stoßfänger vorne Kratzer

**Bild 20**  
Fahrzeugfront Stoßfänger vorne Kratzer

**Bild 23**  
Fahrzeugfront Stoßfänger vorne Kratzer

**Bild 24**  
Fahrzeugfront Stoßfänger vorne Kratzer

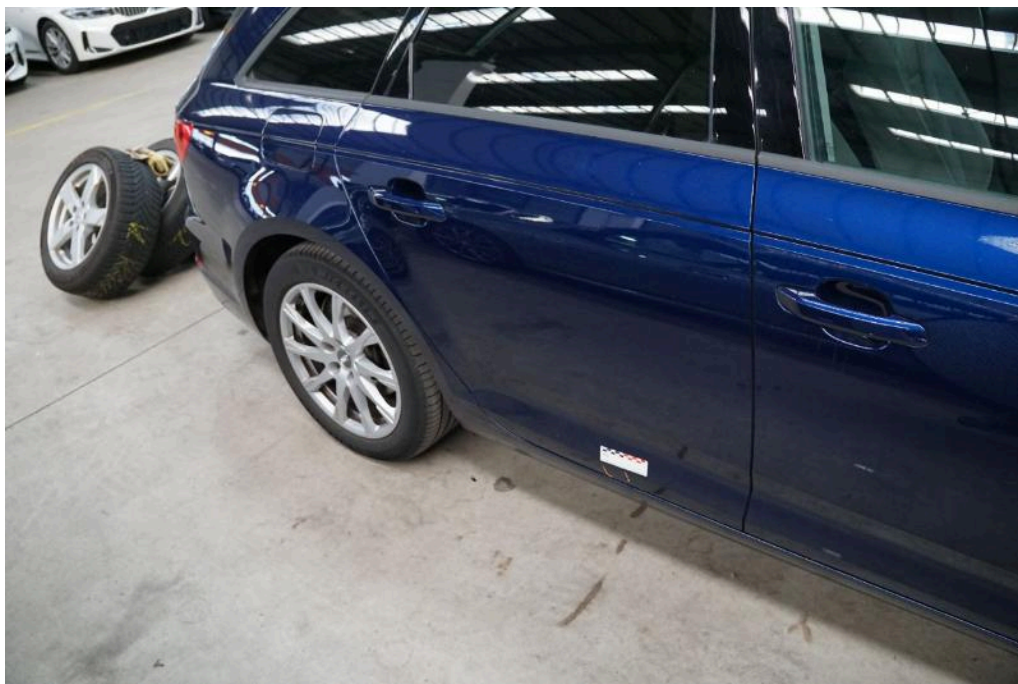
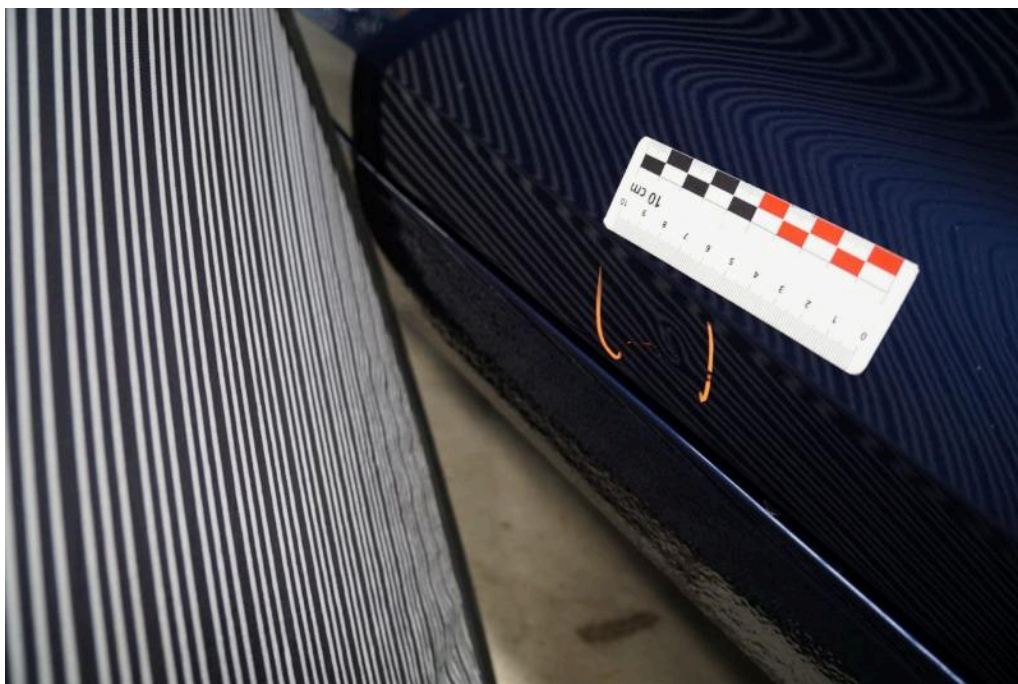
**Bild 21**  
rechte Seite Tür hinten rechts Delle

**Bild 22**  
rechte Seite Tür hinten rechts Delle
