Minderwertgutachten

Dokumentnummer: 1277633
Auftrag vom / Auftrag am: 12.05.2023 / 17:27 Uhr

Amtliches Kennzeichen:	D-TC7110	FIN:	WBAJN31030B378742
HSN/TSN:	0005 / COS	Fahrzeugart:	PKW
Aufbau:	Kombi	Hersteller:	BMW
Modell:	5er - 530 d (EURO 6d-TEMP)	Erstzulassung:	21.03.2018
Letztzulassung:	06.07.2020	Nächste HU (Hauptuntersuchung):	08.2024
Anzahl Türen:	5	Motorart:	Reihe
Emissionsgruppe:	Euro 6d - TEMP	Feinstaubplakette:	Grün
Leistung:	195,0 KW	Hubraum:	2993 ccm
Antriebsart:	Diesel	Antriebskonzept:	Heckantrieb
Getriebeart:	Automatik	Anzahl Schaltstufen:	8
Laufleistung abgelesen:	136203 km	Laufleistung geschätzt:	136203 km

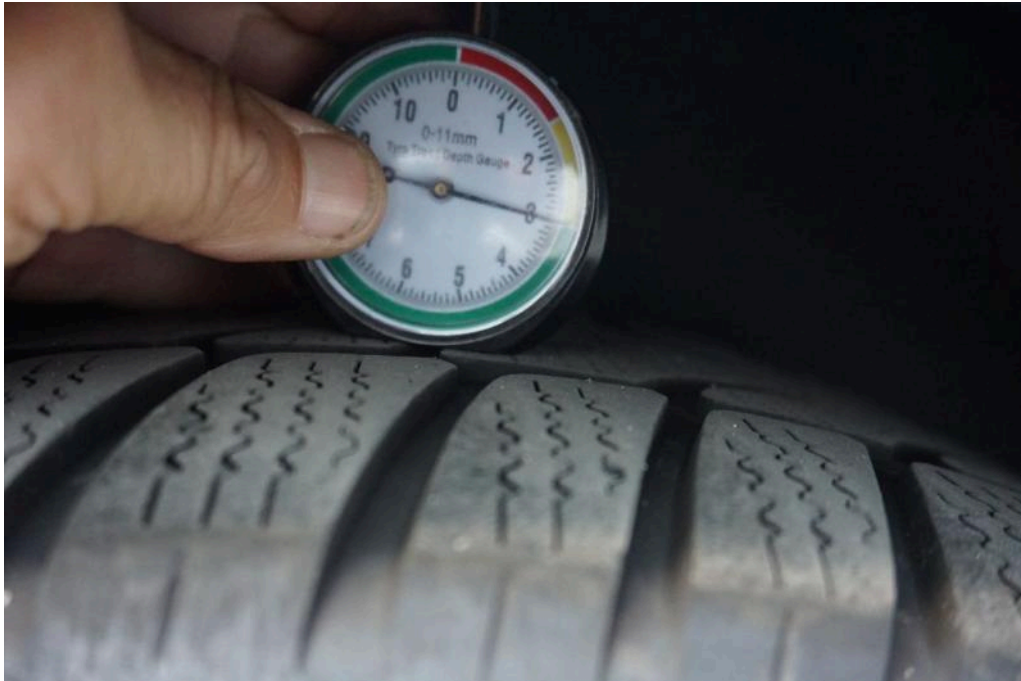
Bild 17

geschätzte Reparaturkosten	Minderwert
Felgen / Bereifung	300,00 €	300,00 €
Aktueller Schaden, Hinterachse, Reifen hinten rechts, Reifen hinten links , unter Mindestprofiltiefe, erneuern	300,00 €	300,00 €
Lackierung	730,00 €	440,00 €
Aktueller Schaden, Fahrzeugfront, Motorhaube, Steinschlag / -schläge, akzeptierter Schaden	-	-
Aktueller Schaden, linke Seite, Tür hinten links, verformt, aus- und einbauen + instandsetzen + lackieren	730,00 €	440,00 €
Karosserie	110,00 €	110,00 €
Aktueller Schaden, rechte Seite, Tür hinten rechts, Delle, Smart Repair	110,00 €	110,00 €
Allgemeinzustand	100,00 €	100,00 €
Aktueller Schaden, Fahrzeugzubehör, HU-Prüfbericht, fehlt, erneuern	100,00 €	100,00 €

Hinterachse Reifen hinten rechts Reifen hinten links unter Mindestprofiltiefe

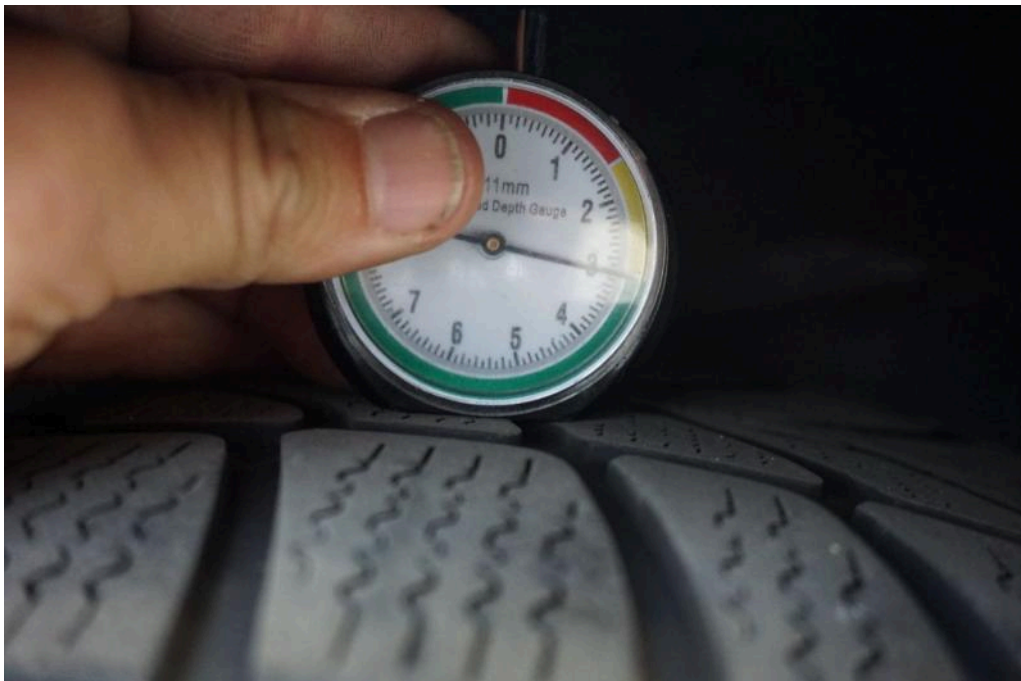
Bild 18

Hinterachse Reifen hinten rechts Reifen hinten links unter Mindestprofiltiefe

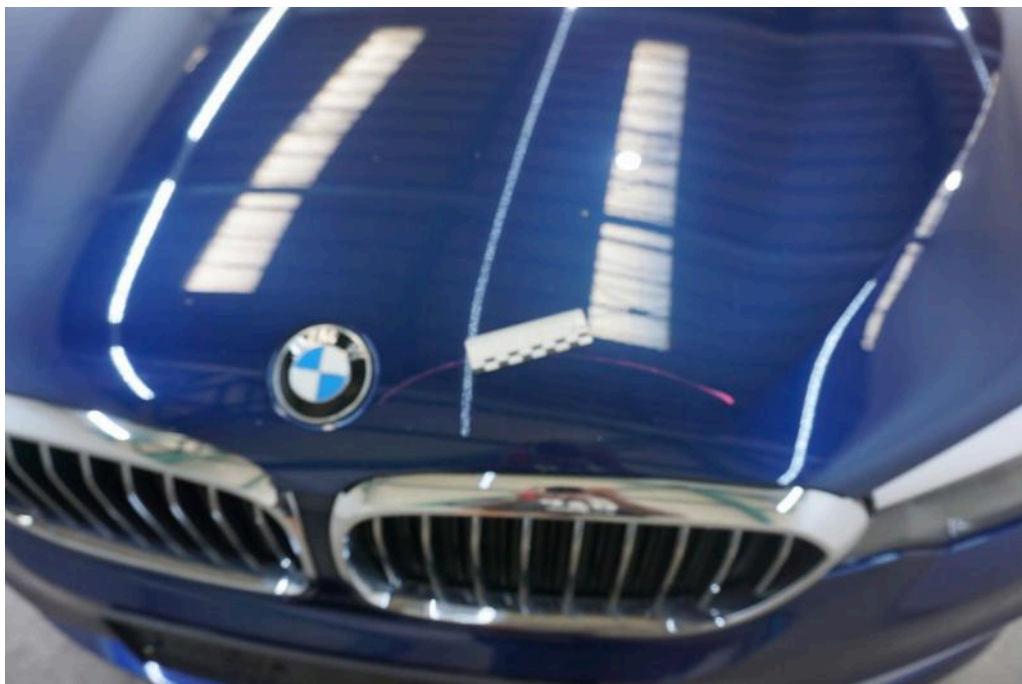
Bild 19
Fahrzeugfront Motorhaube Steinschlag / -schläge

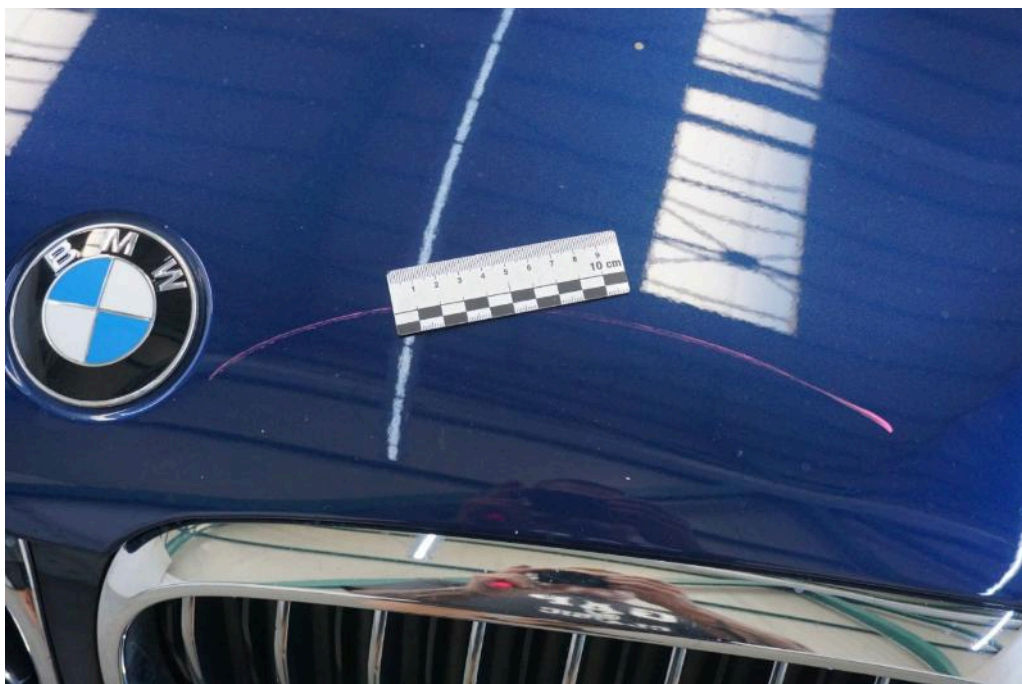
Bild 20
Fahrzeugfront Motorhaube Steinschlag / -schläge

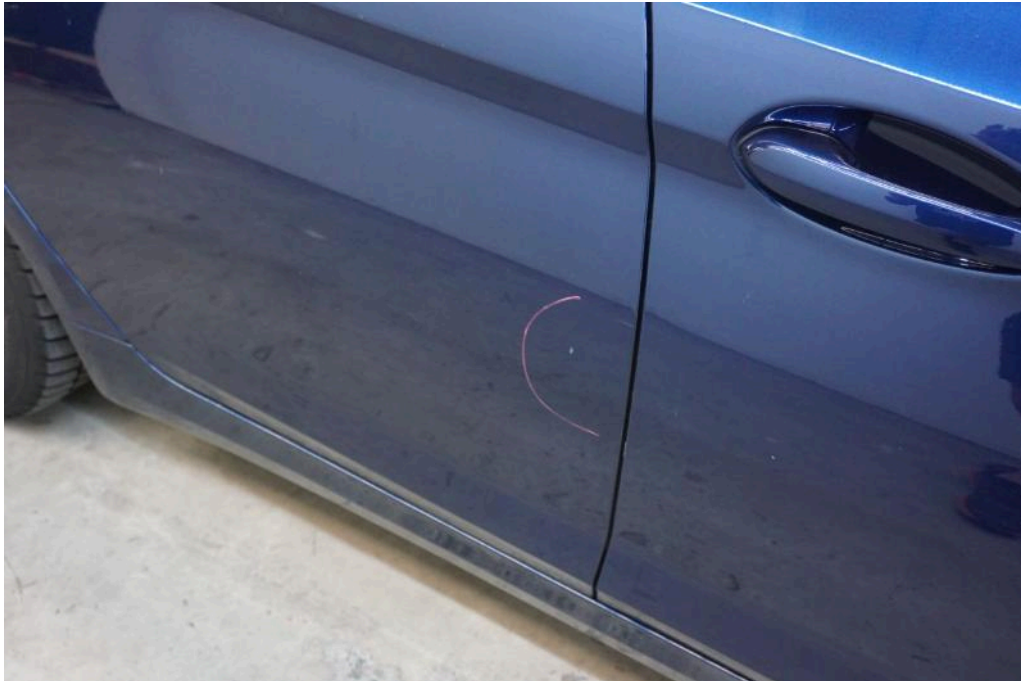
Bild 21
rechte Seite Tür hinten rechts Delle

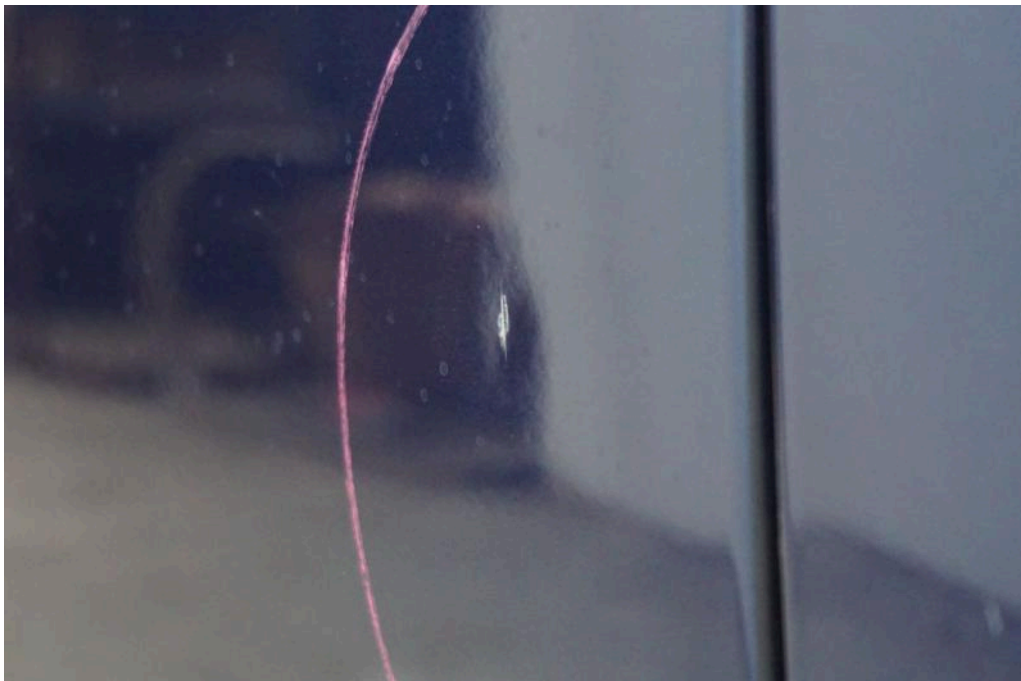
Bild 22
rechte Seite Tür hinten rechts Delle

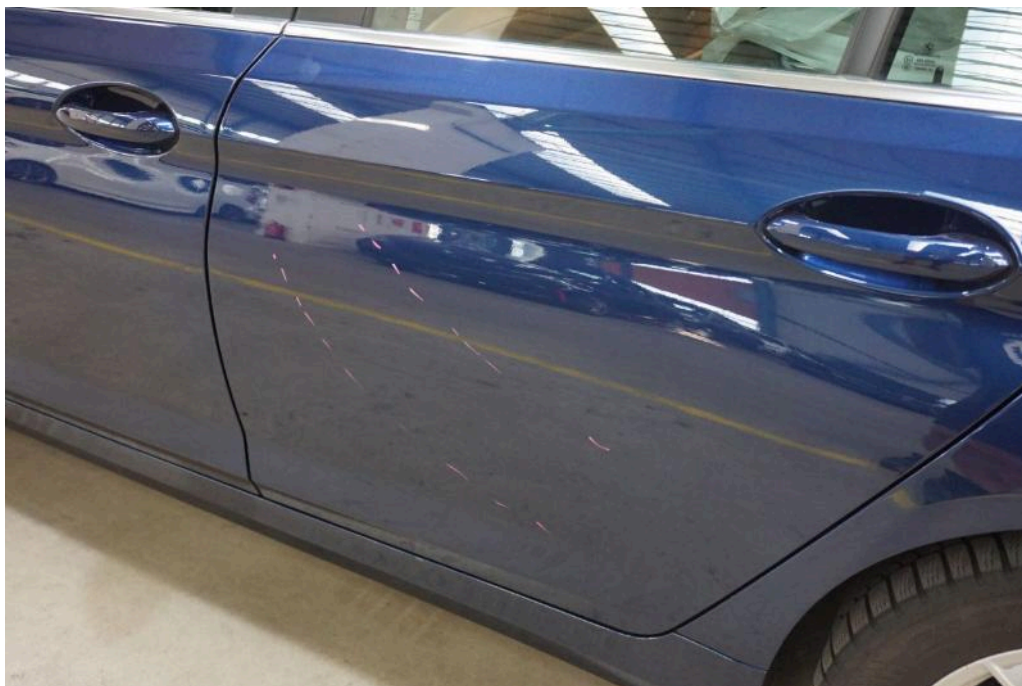
Bild 23
linke Seite Tür hinten links verformt

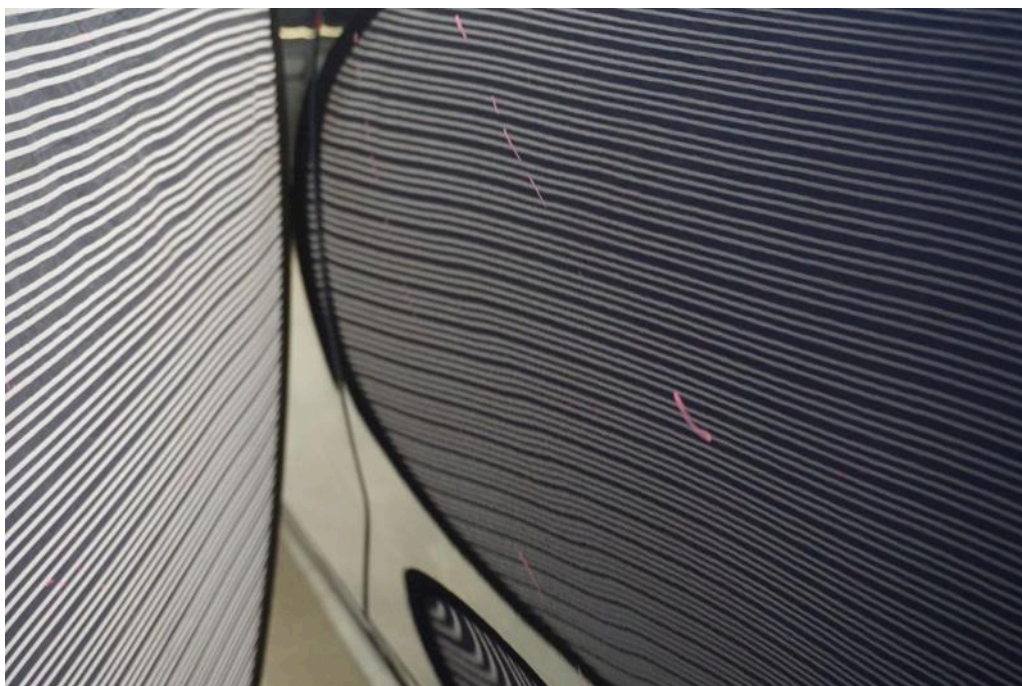
Bild 24
linke Seite Tür hinten links verformt
