## Minderwertgutachten

Dokumentennummer: 1275729  
Auftrag vom / Auftrag am: 09.05.2023 / 15:49 Uhr

| <b>Amtliches Kennzeichen:</b> | MTK-R6908 | <b>FIN:</b> | VF1R9800362252784 |
| <b>Modell:</b> | Clio IV 0.9 TCe 90 eco <sup>2</sup> Limited (EURO6) | <b>Erstzulassung:</b> | 30.01.2019 |

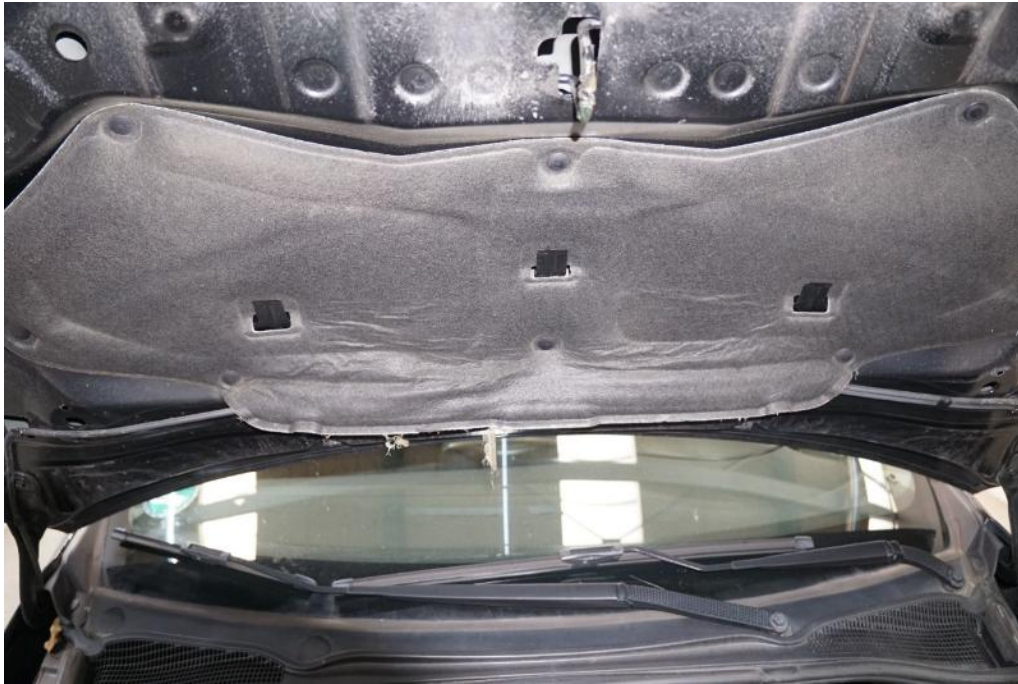
**Bild 17**

| | geschätzte Reparaturkosten | Minderwert |
|---|---|---|
| Aktueller Schaden, Fahrzeugfront, Dämmung Motorhaube, beschädigt, erneuern | 110,00 € | 110,00 € |

Fahrzeugfront Dämmung Motorhaube beschädigt

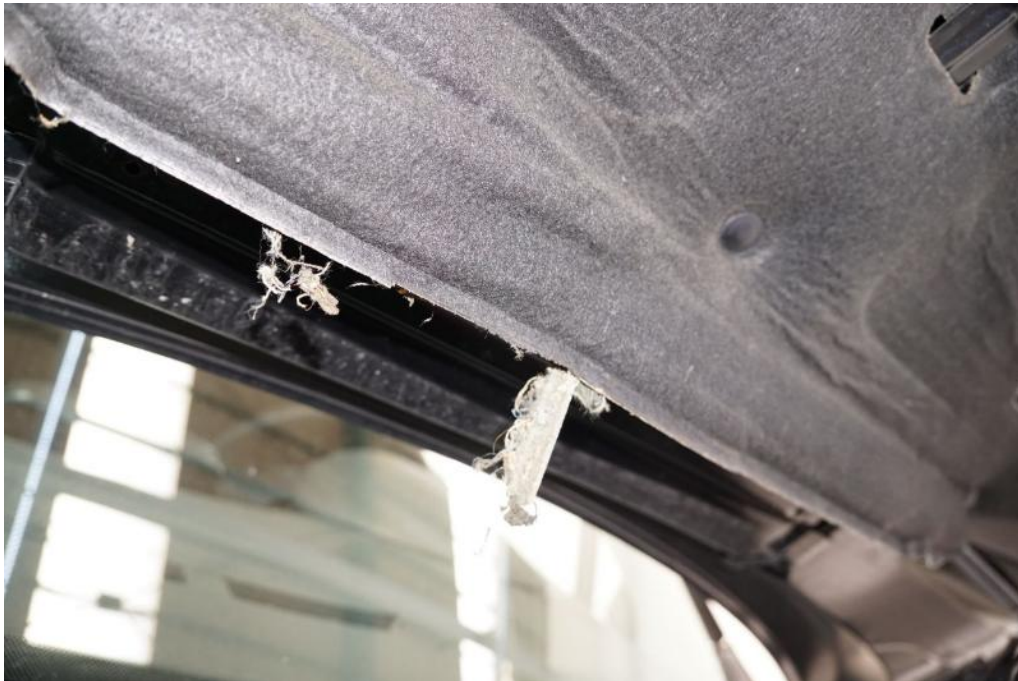
**Bild 18**

Fahrzeugfront Dämmung Motorhaube beschädigt

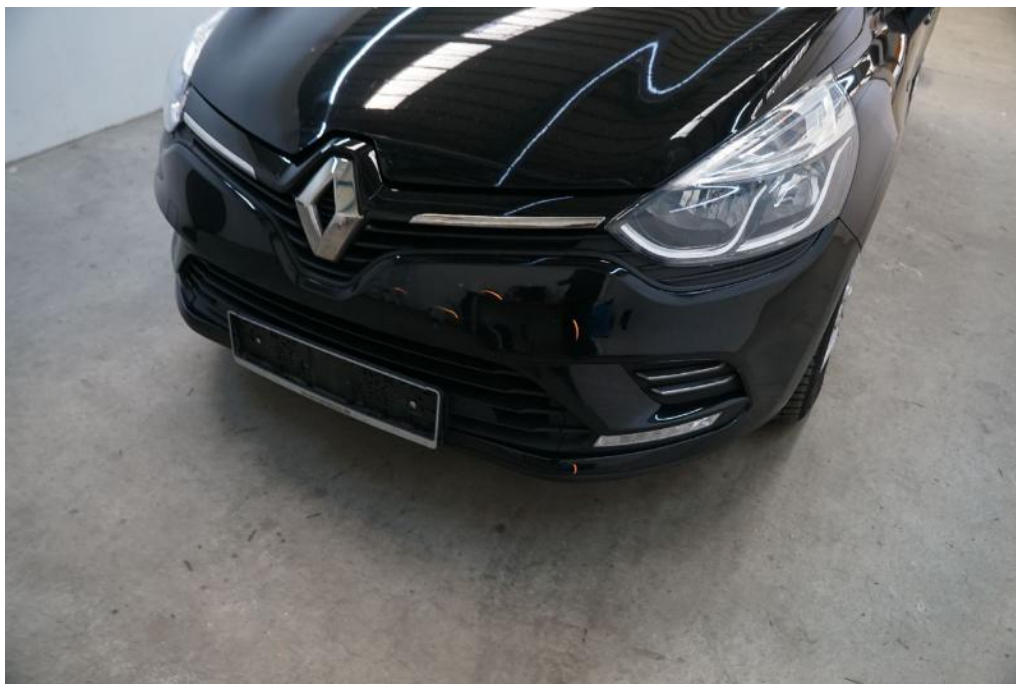
**Bild 19**

| | geschätzte Reparaturkosten | Minderwert |
|---|---|---|
| Aktueller Schaden, Fahrzeugfront, Stoßfänger vorne, Steinschlag / -schläge, akzeptierter Schaden | - | - |

Fahrzeugfront Stoßfänger vorne Steinschlag / -schläge

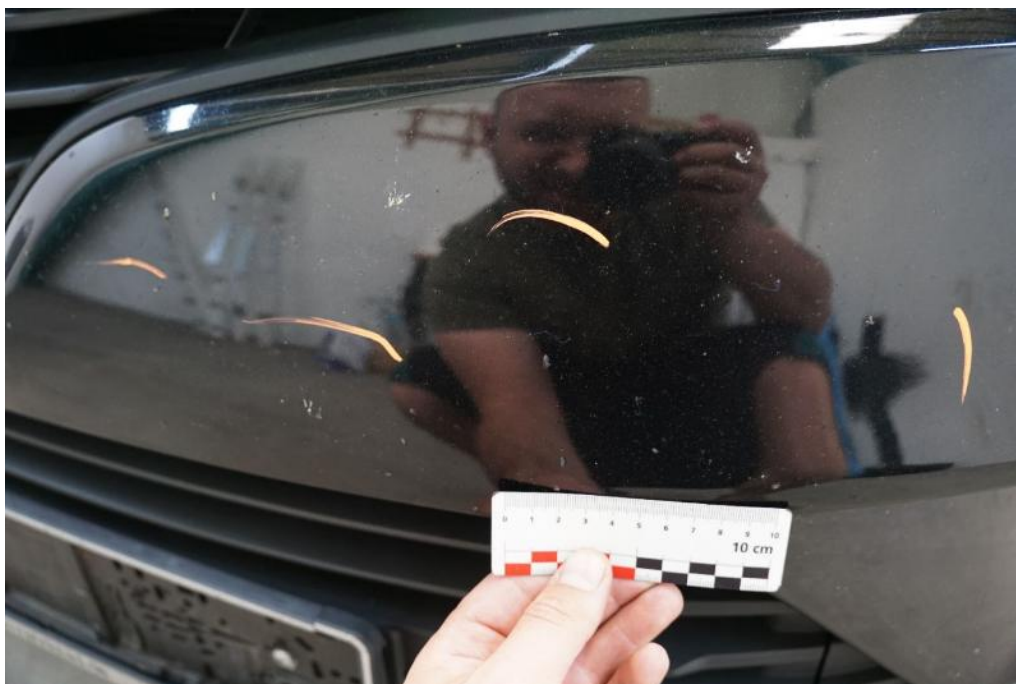
**Bild 20**

Fahrzeugfront Stoßfänger vorne Steinschlag / -schläge

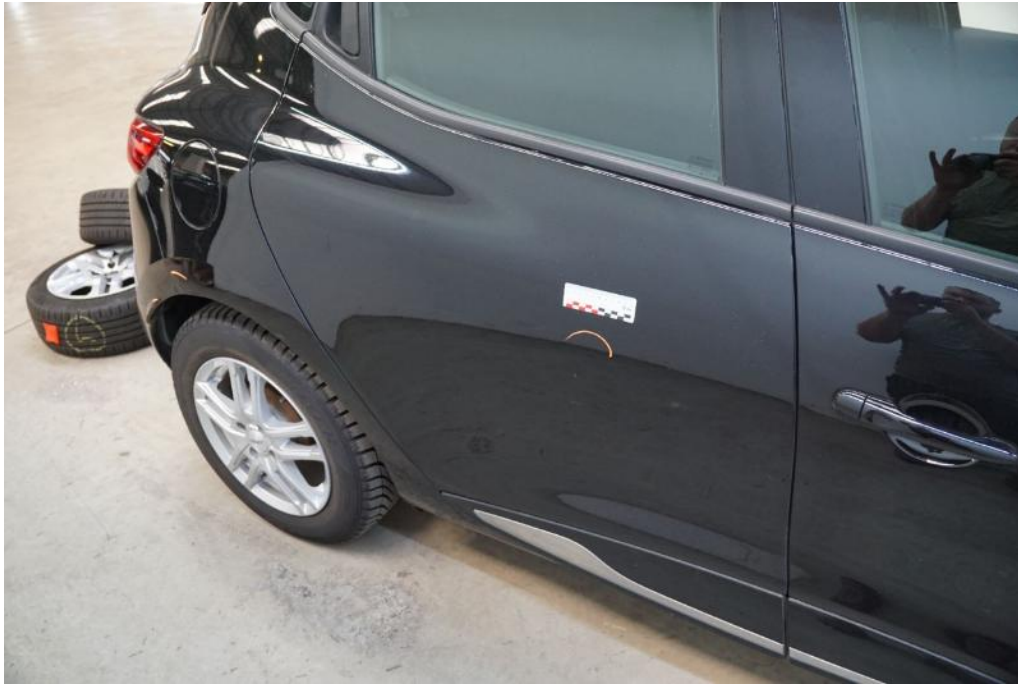
| | geschätzte Reparaturkosten | Minderwert |
|---|---|---|
| Aktueller Schaden, rechte Seite, Tür hinten rechts, Delle, Smart Repair | 110,00 € | 110,00 € |

**Bild 21**  
rechte Seite Tür hinten rechts Delle

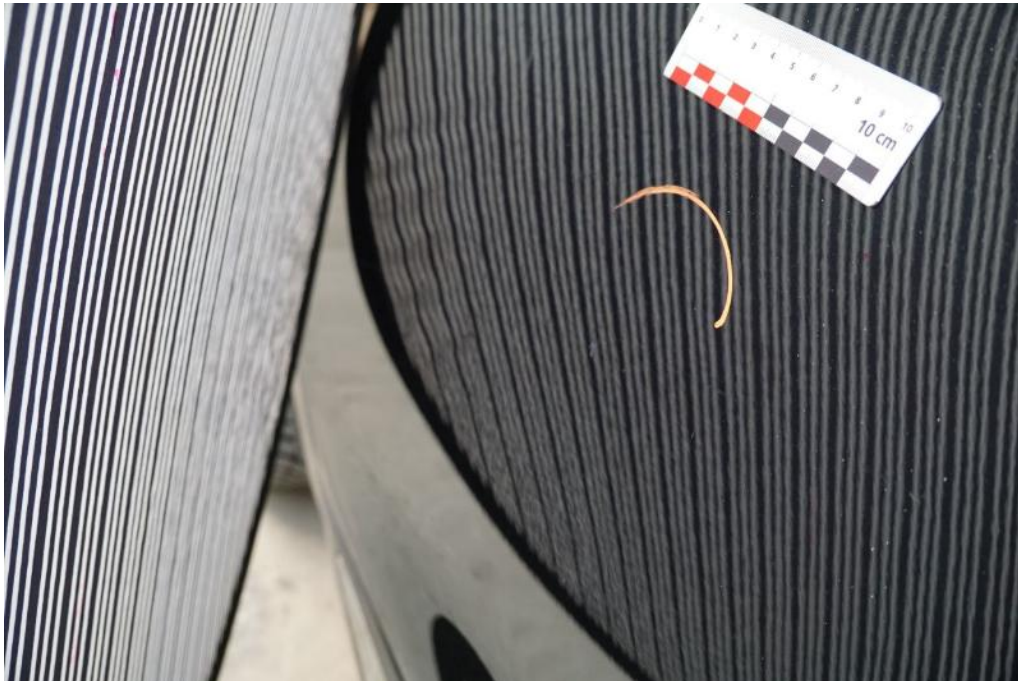
**Bild 22**  
rechte Seite Tür hinten rechts Delle

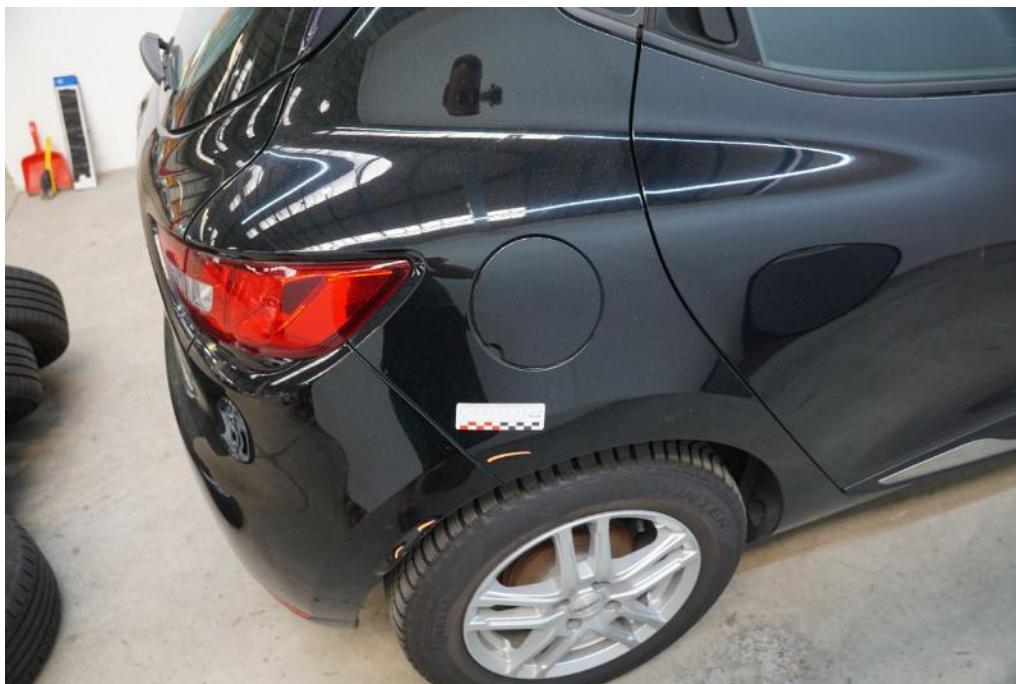
**Bild 23**

| | geschätzte Reparaturkosten | Minderwert |
|---|---|---|
| Aktueller Schaden, rechte Seite, Seitenwand hinten rechts, Kratzer, Smart Repair | 30,00 € | 30,00 € |

rechte Seite Seitenwand hinten rechts Kratzer

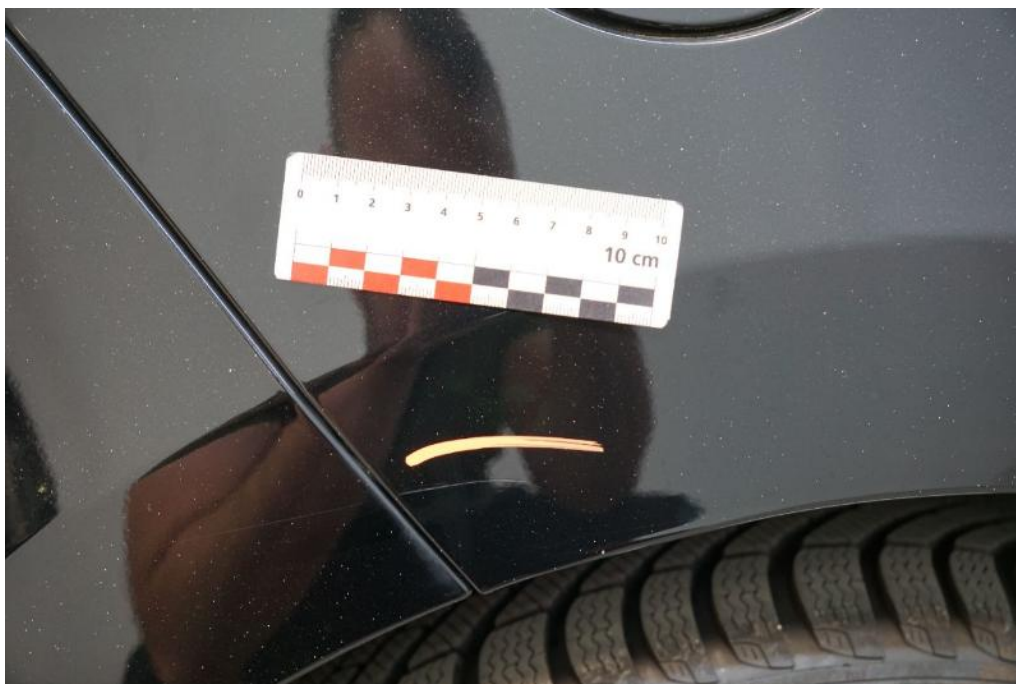
**Bild 24**

rechte Seite Seitenwand hinten rechts Kratzer

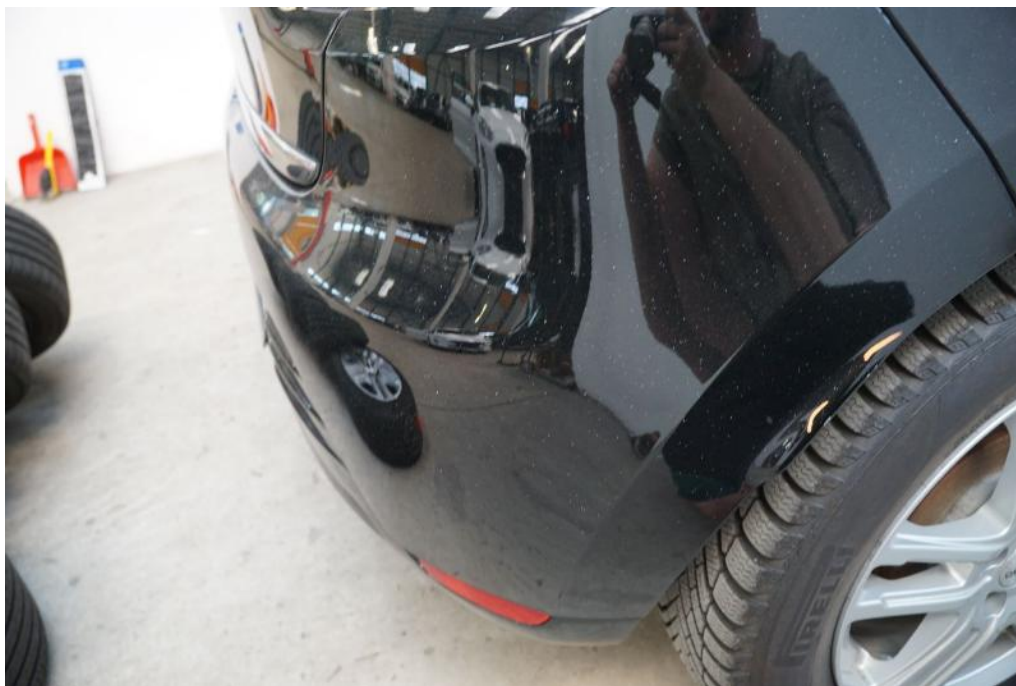
**Bild 25**

| | geschätzte Reparaturkosten | Minderwert |
|---|---|---|
| Aktueller Schaden, Fahrzeugheck, Stoßfänger hinten, Kratzer, Smart Repair | 30,00 € | 30,00 € |

Fahrzeugheck Stoßfänger hinten Kratzer

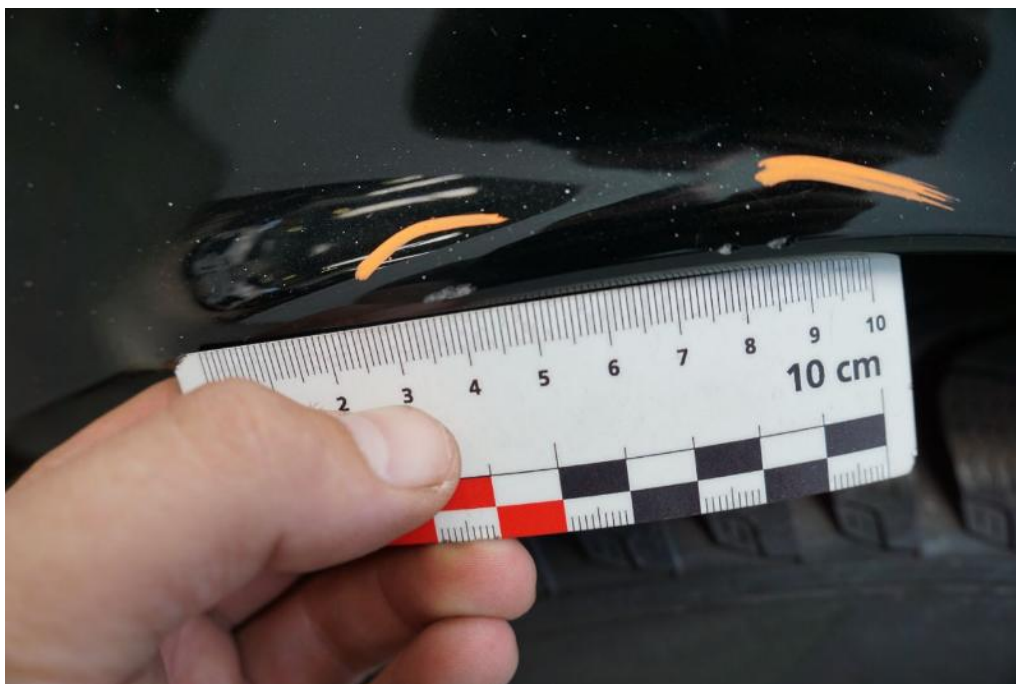
**Bild 26**

Fahrzeugheck Stoßfänger hinten Kratzer

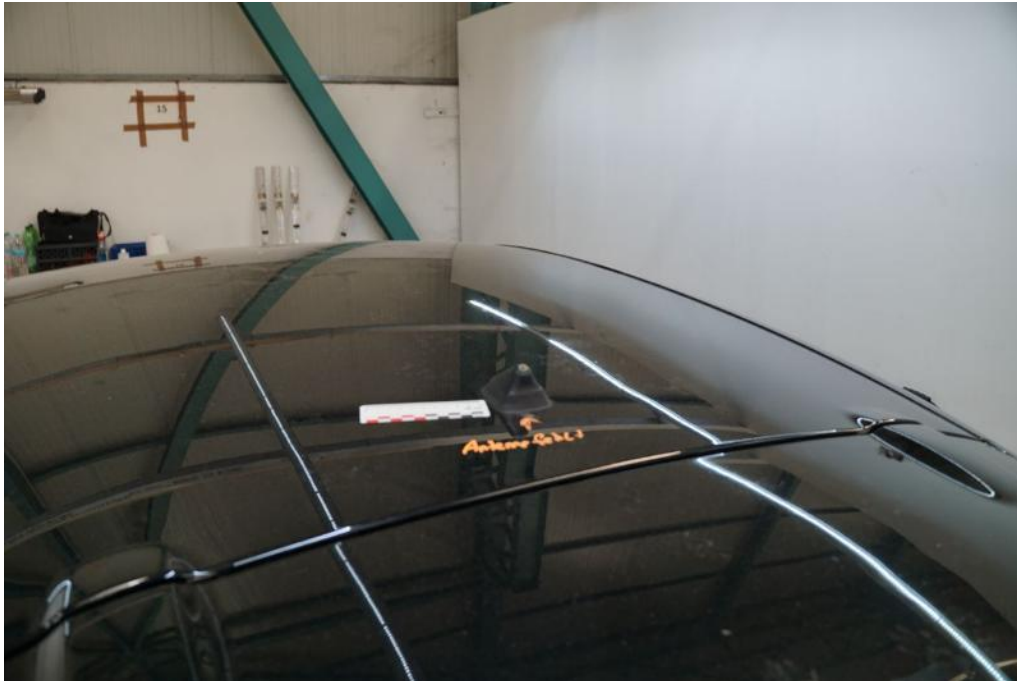
**Bild 27**

| | geschätzte Reparaturkosten | Minderwert |
|---|---|---|
| Aktueller Schaden, Fahrzeugzubehör, Antennenstab Radio, fehlt, erneuern | 35,00 € | 35,00 € |

Fahrzeugzubehör Antennenstab Radio fehlt

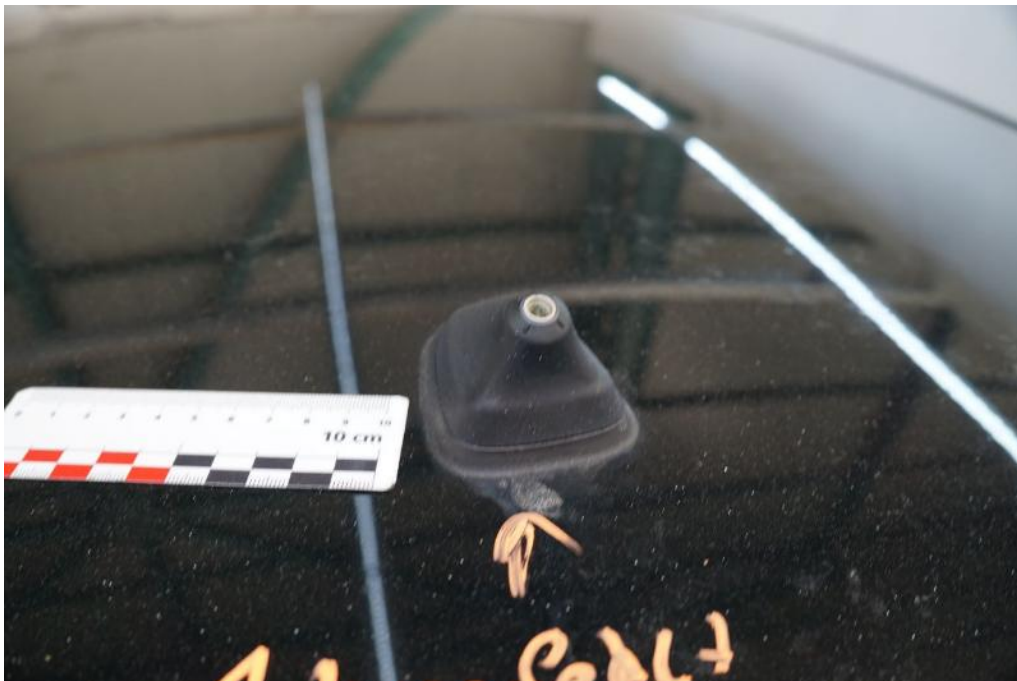
**Bild 28**

Fahrzeugzubehör Antennenstab Radio fehlt

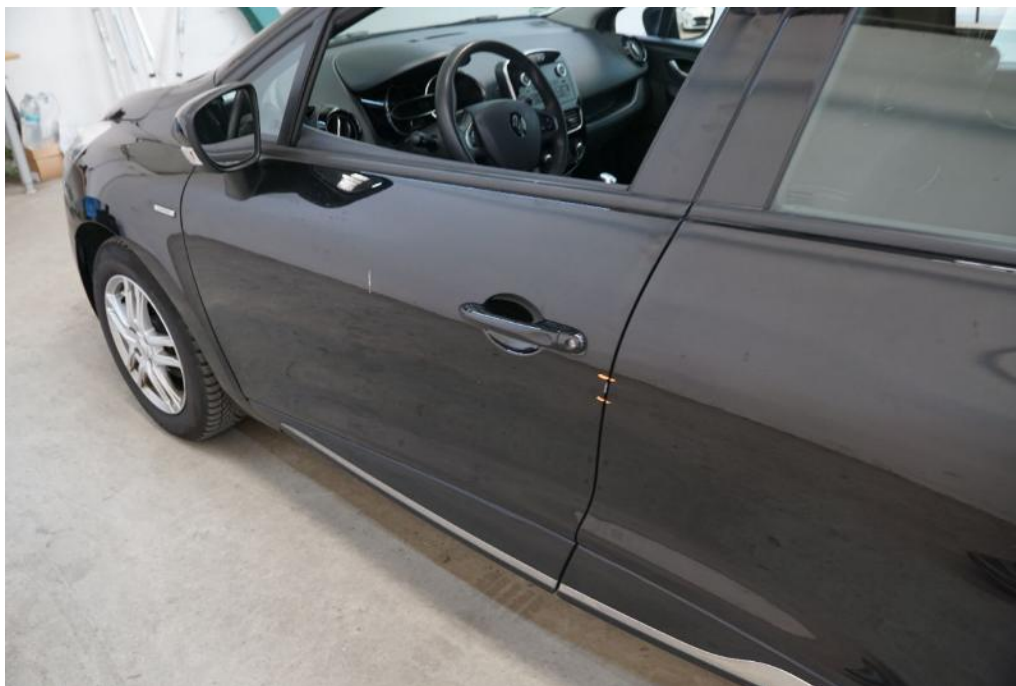
**Bild 29**

| | geschätzte Reparaturkosten | Minderwert |
|---|---|---|
| Aktueller Schaden, linke Seite, Tür vorne links, angestoßen, Smart Repair | 30,00 € | 30,00 € |

linke Seite Tür vorne links angestoßen

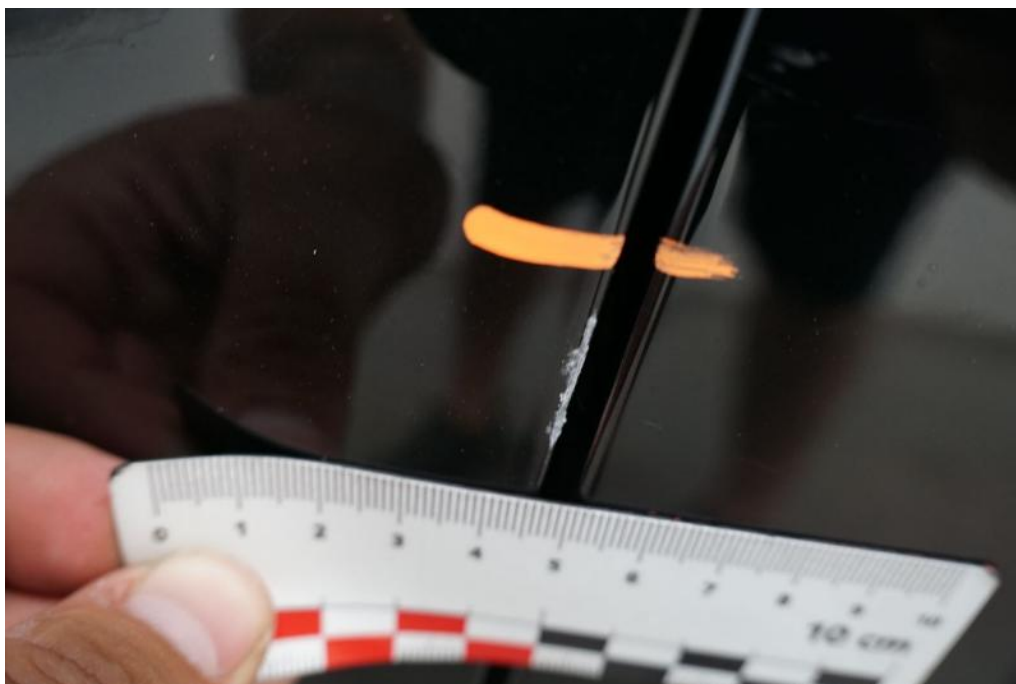
**Bild 30**

linke Seite Tür vorne links angestoßen

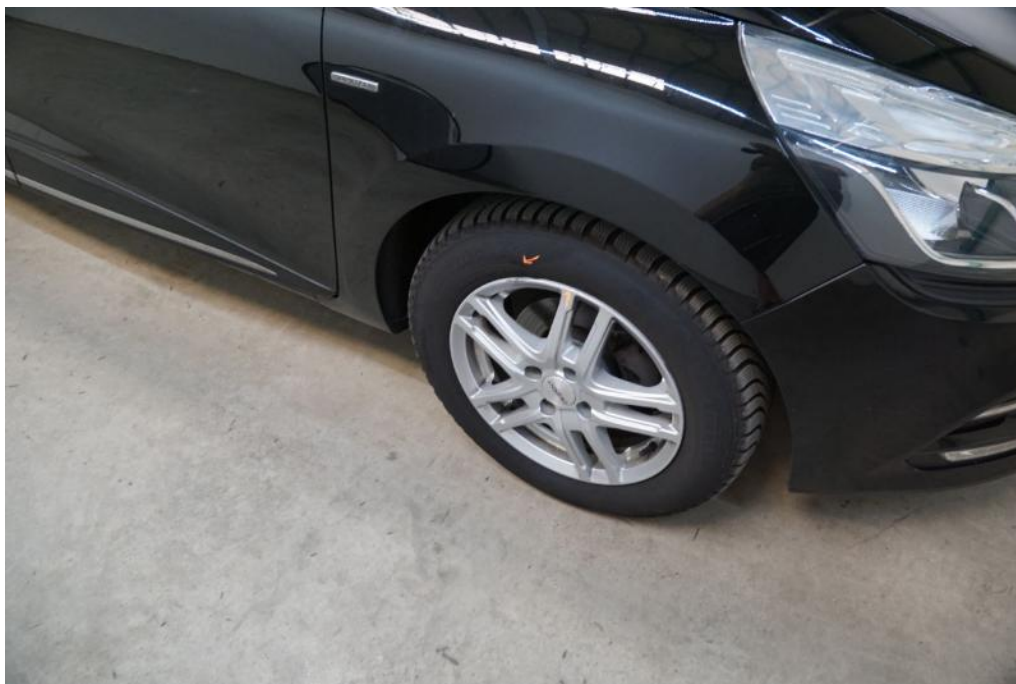
**Bild 31**

| | geschätzte Reparaturkosten | Minderwert |
|---|---|---|
| Aktueller Schaden, Vorderachse, Alufelge vorne rechts, Materialabtrag, erneuern | 130,00 € | 130,00 € |

Vorderachse Alufelge vorne rechts Materialabtrag

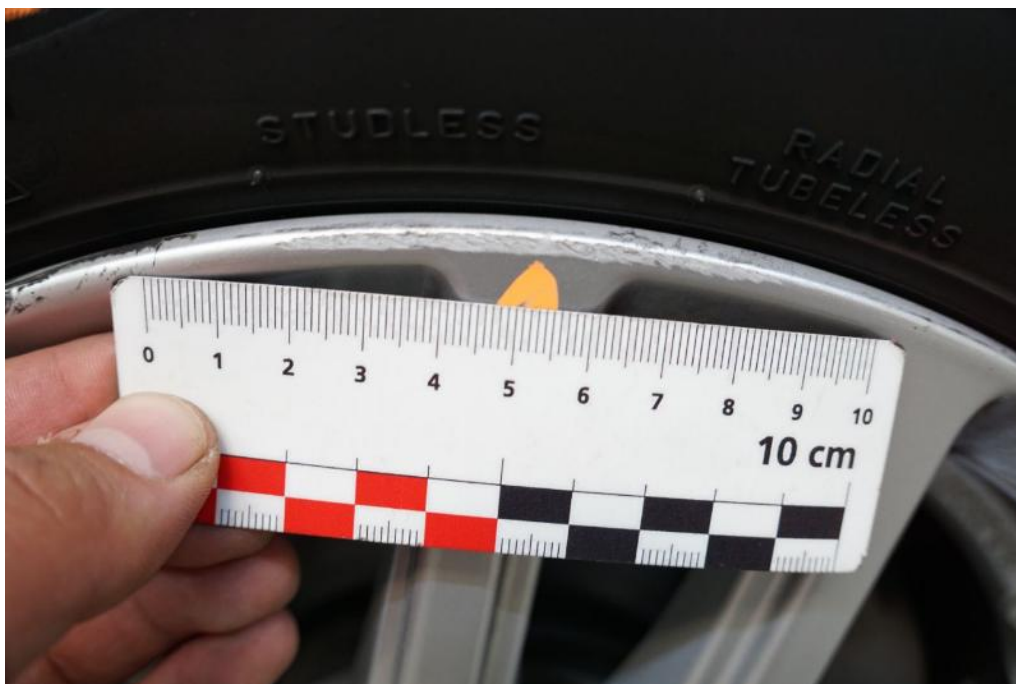
**Bild 32**

Vorderachse Alufelge vorne rechts Materialabtrag

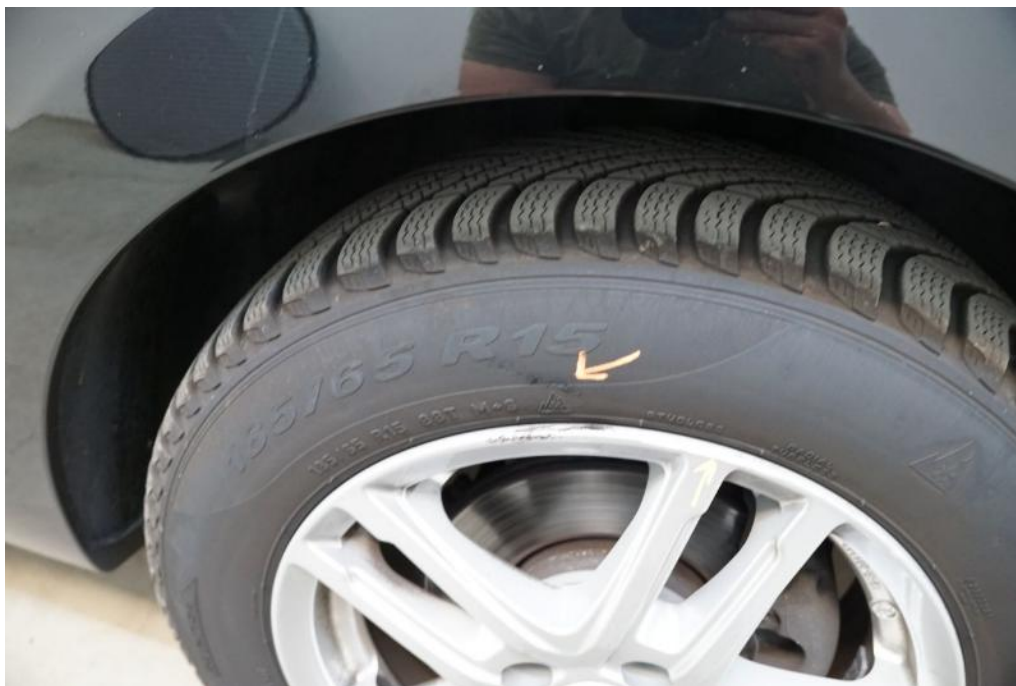
**Bild 33**

| | geschätzte Reparaturkosten | Minderwert |
|---|---|---|
| Aktueller Schaden, Vorderachse, Reifen vorne rechts, eingeschnitten, beschädigt, erneuern | 150,00 € | 150,00 € |

Vorderachse Reifen vorne rechts eingeschnitten beschädigt

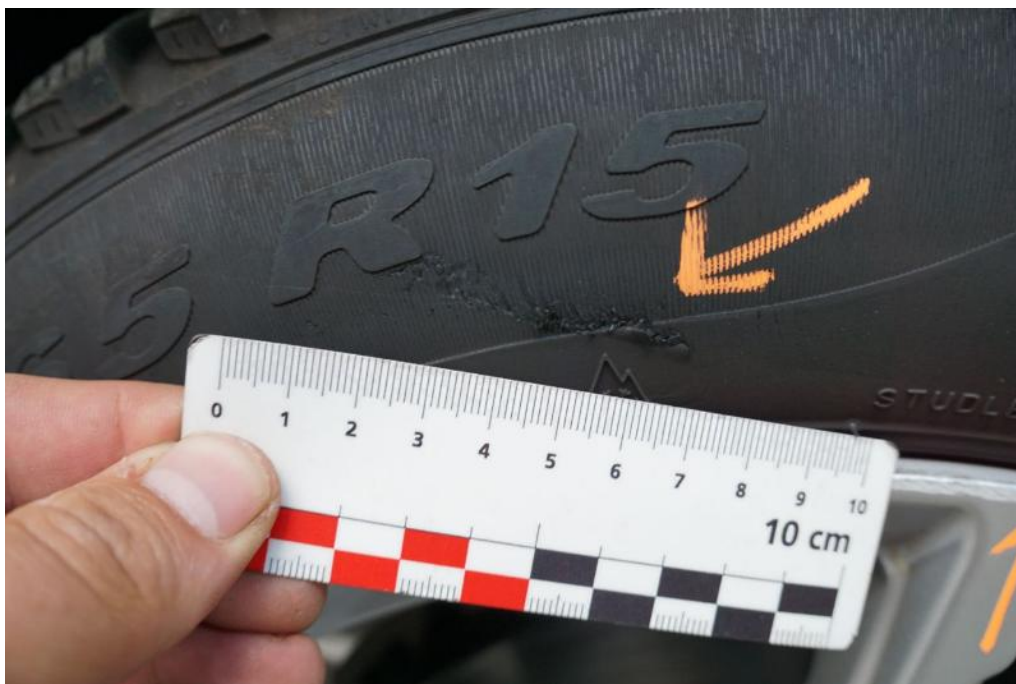
**Bild 34**

Vorderachse Reifen vorne rechts eingeschnitten beschädigt

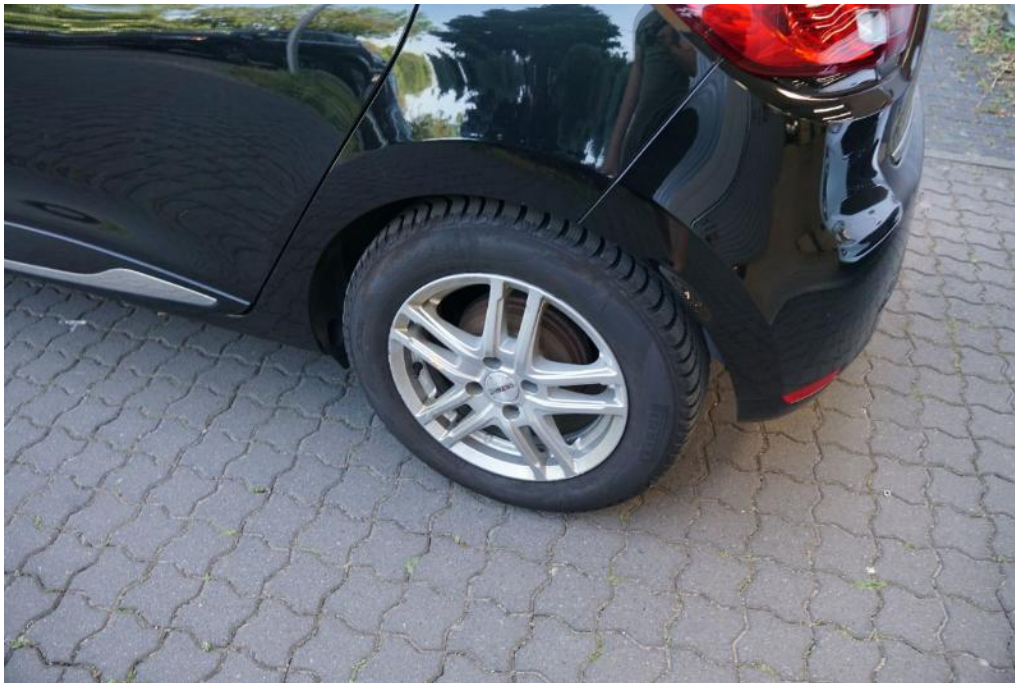
**Bild 35**

| | geschätzte Reparaturkosten | Minderwert |
|---|---|---|
| Aktueller Schaden, Hinterachse, Alufelge hinten links, Materialabtrag, erneuern | 130,00 € | 130,00 € |

Hinterachse Alufelge hinten links Materialabtrag

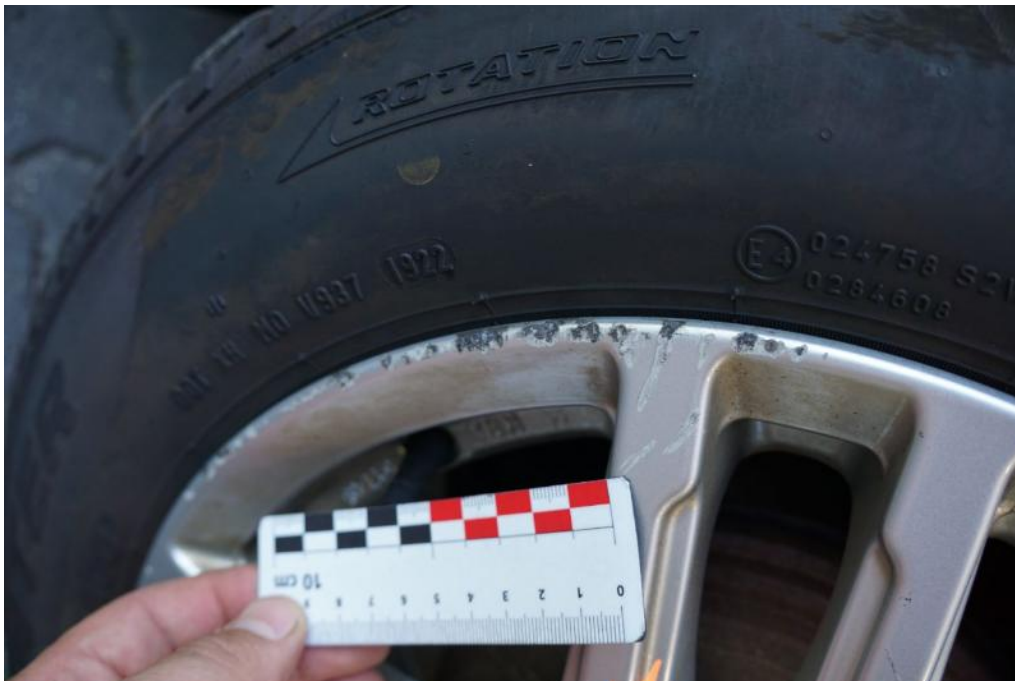
**Bild 36**

Hinterachse Alufelge hinten links Materialabtrag
