## Minderwertgutachten

Dokumentennummer: 1271002  
Auftrag vom / Auftrag am: 27.04.2023 / 13:16 Uhr

| <b>Amtliches Kennzeichen:</b> | MTK-ET79 | <b>FIN:</b> | WAUZZZ4G6HN071868 |
| <b>Modell:</b> | A6 3.0 TDI Avant | <b>Erstzulassung:</b> | 03.01.2017 |

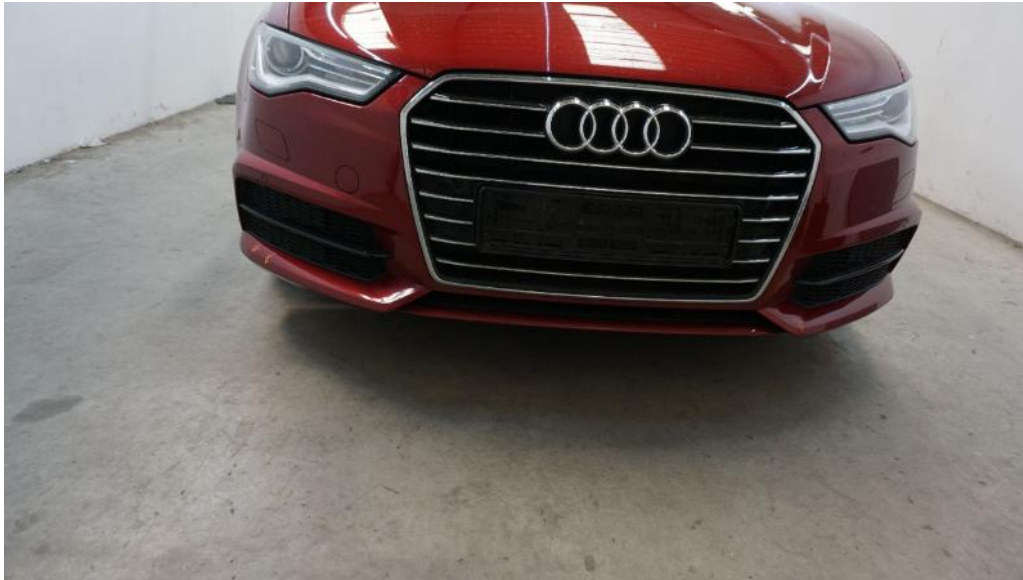
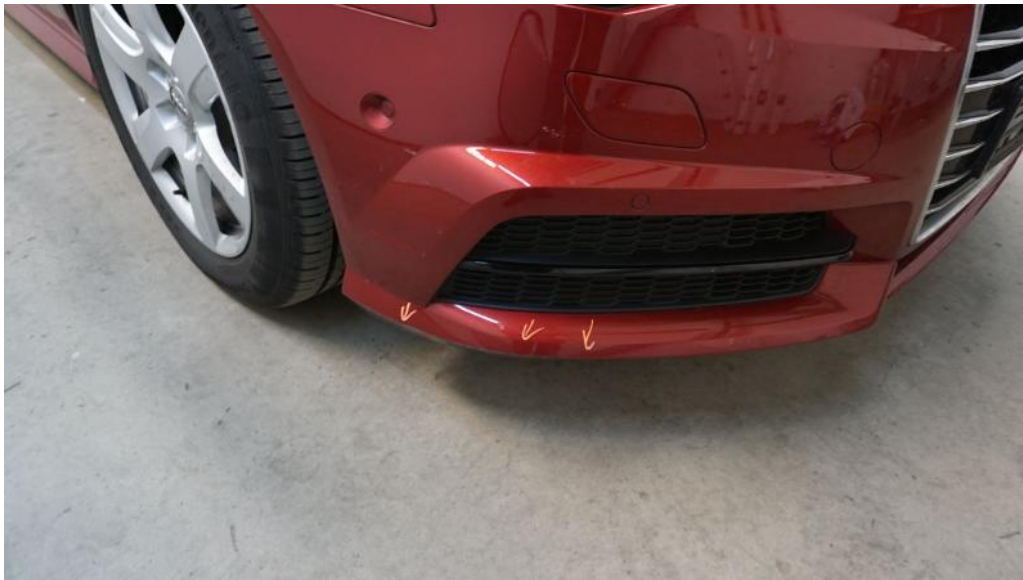
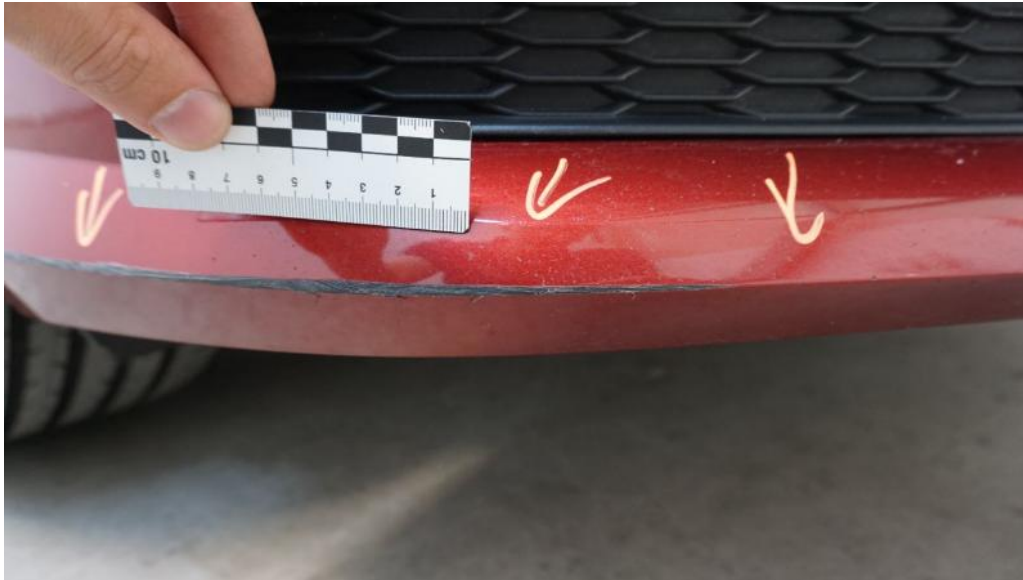
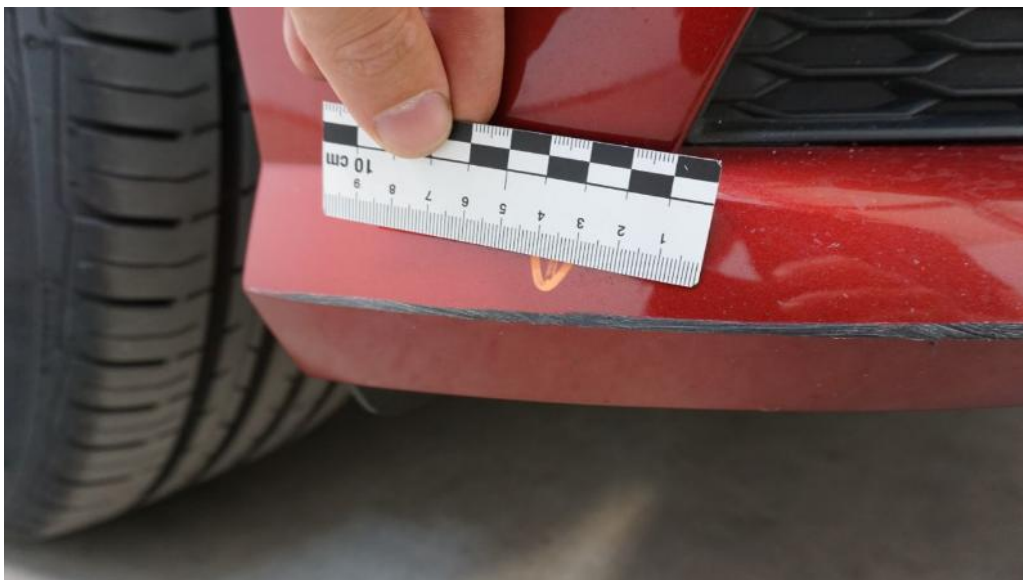
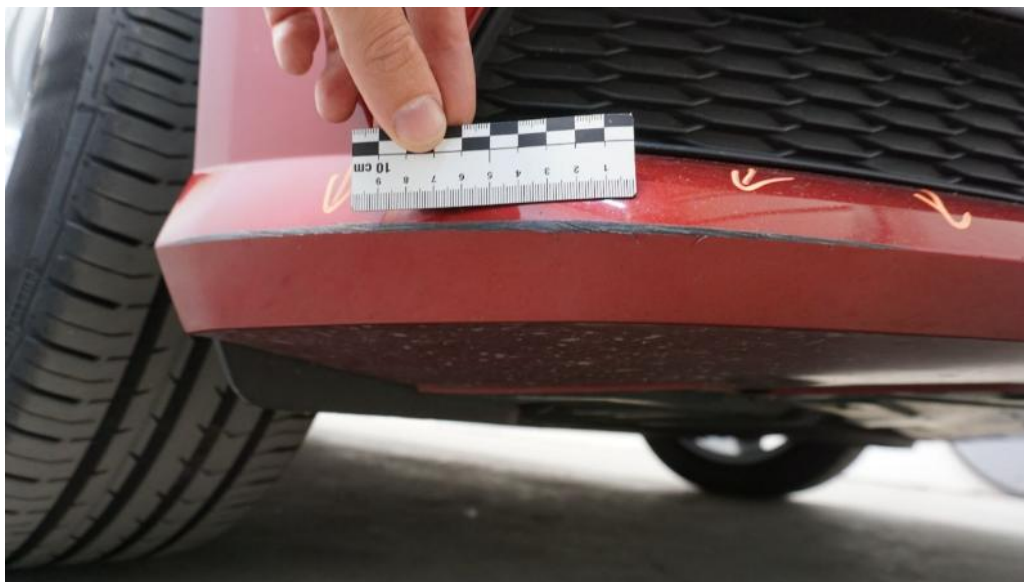
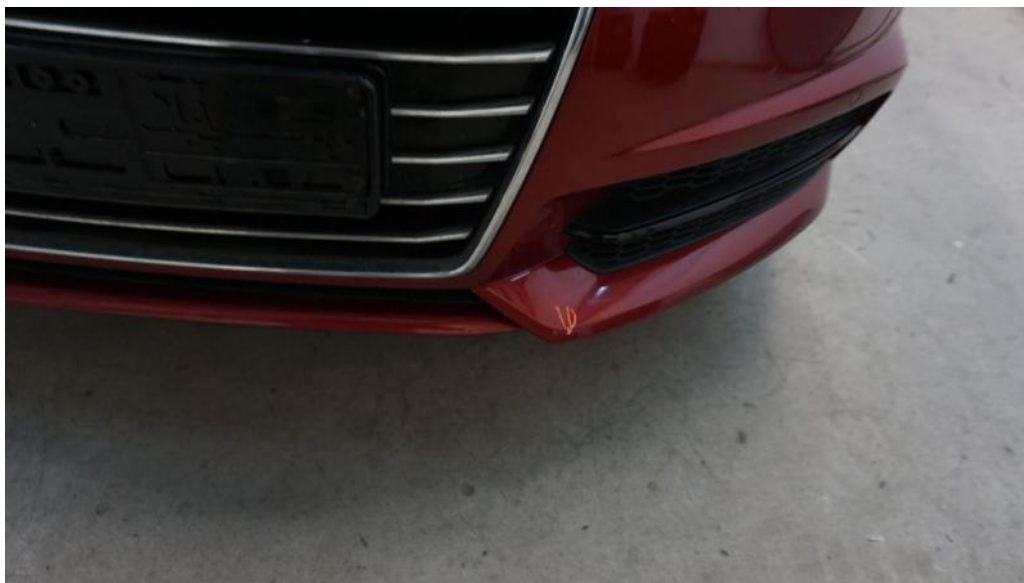
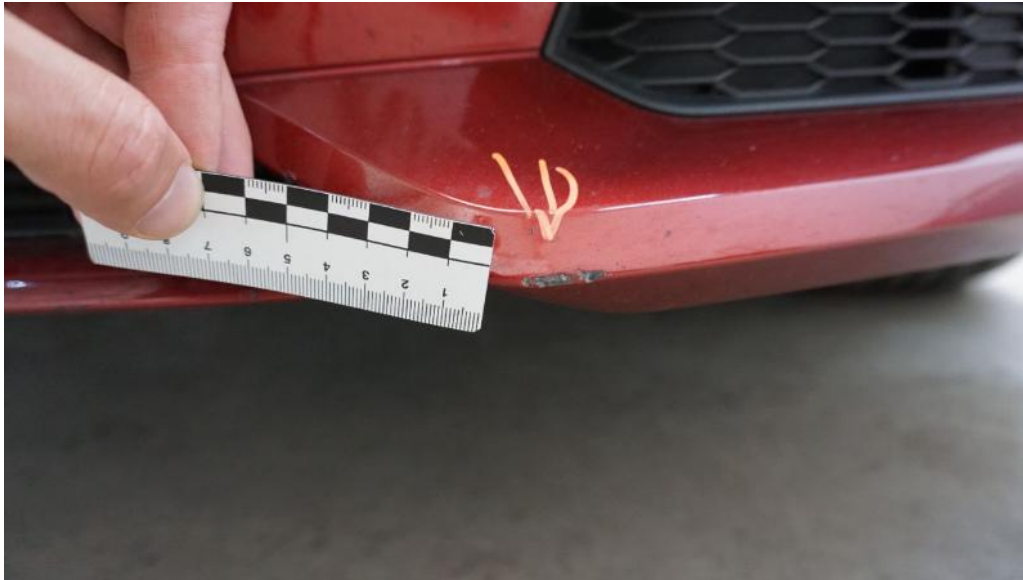
Fahrzeugfront Stoßfänger vorne verschürt

| | geschätzte Reparaturkosten | Minderwert |
|---|---|---|
| Aktueller Schaden, Fahrzeugfront, Stoßfänger vorne, verschürft, aus- und einbauen + lackieren | 670,00 € | 470,00 € |

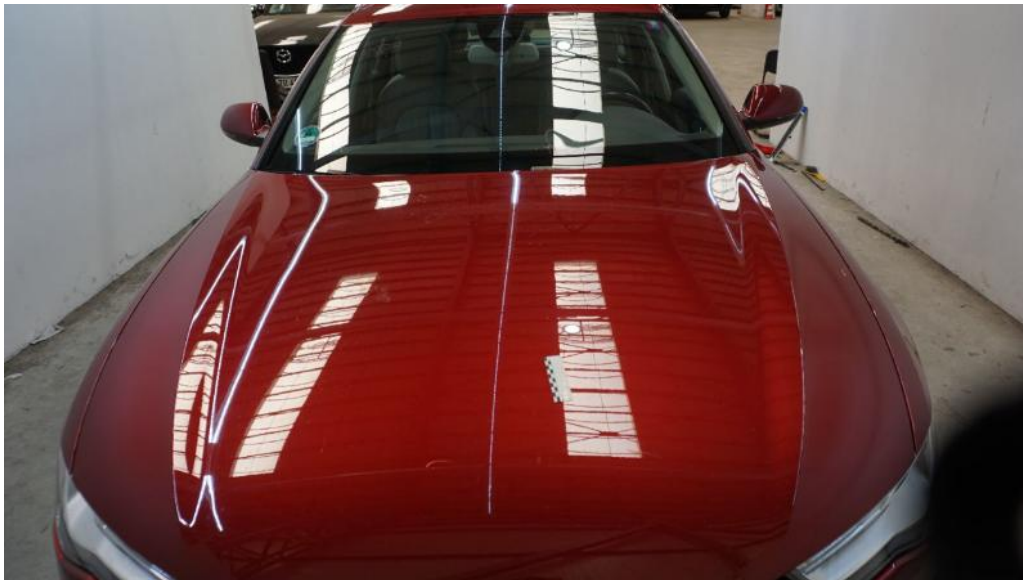
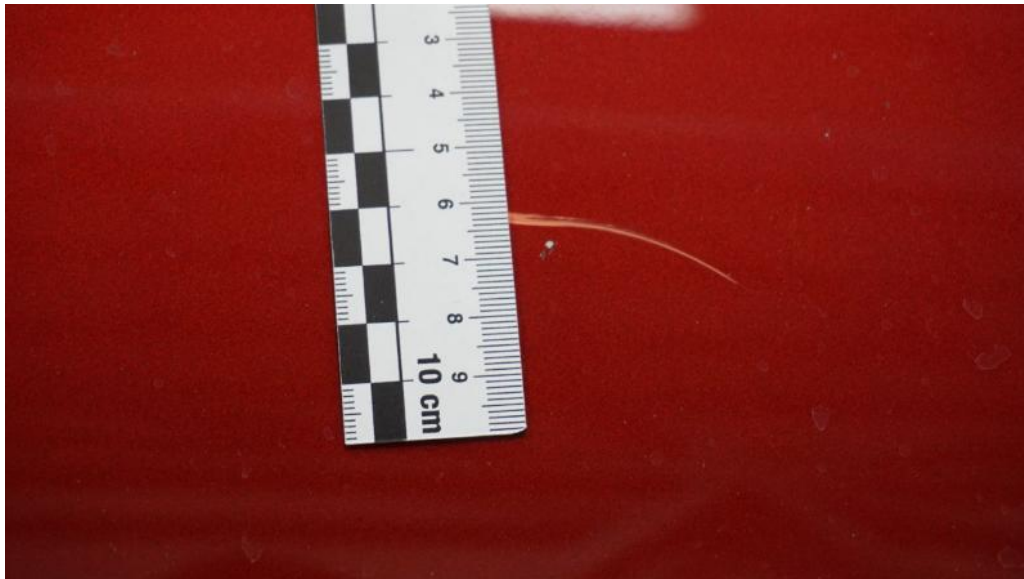
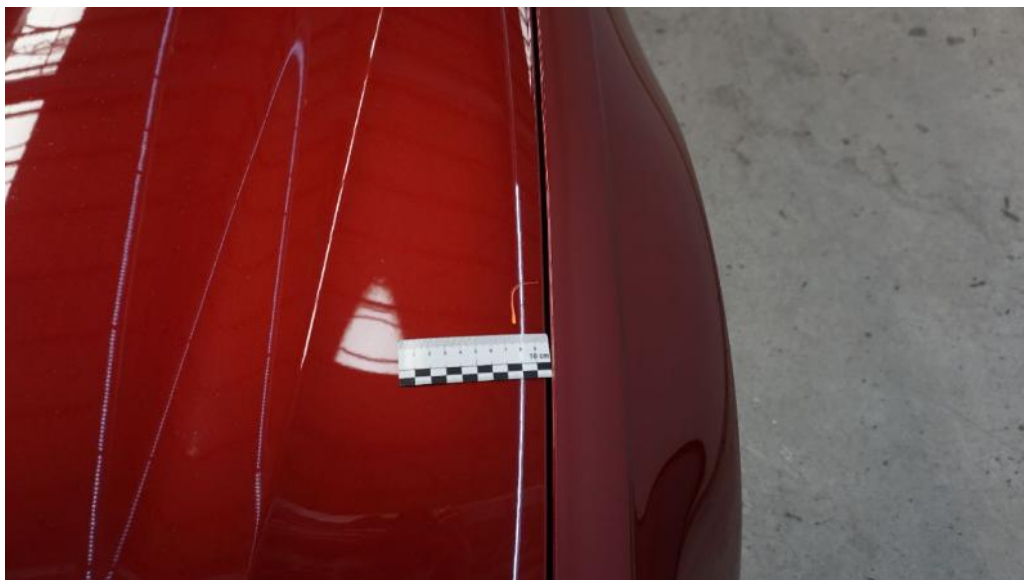
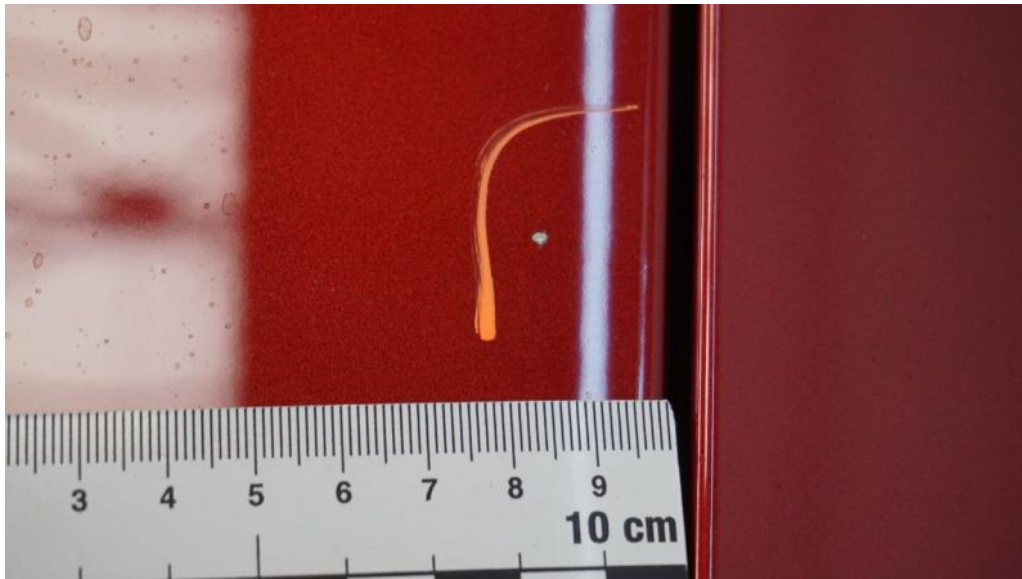
Fahrzeugfront Motorhaube Steinschlag / -schläge

| | geschätzte Reparaturkosten | Minderwert |
|---|---|---|
| Aktueller Schaden, Fahrzeugfront, Motorhaube, Steinschlag / -schläge, aus- und einbauen + lackieren | 810,00 € | 550,00 € |

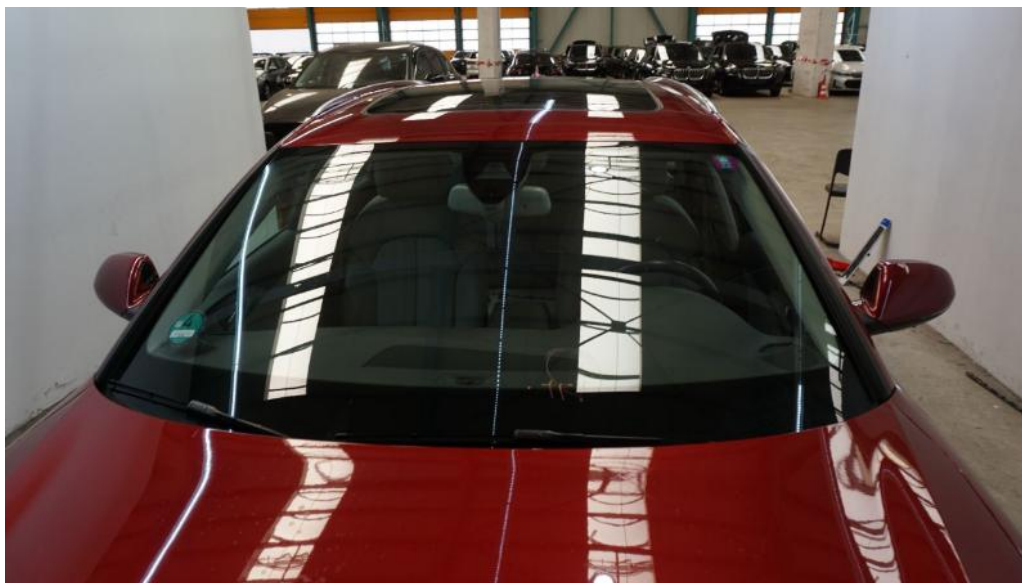
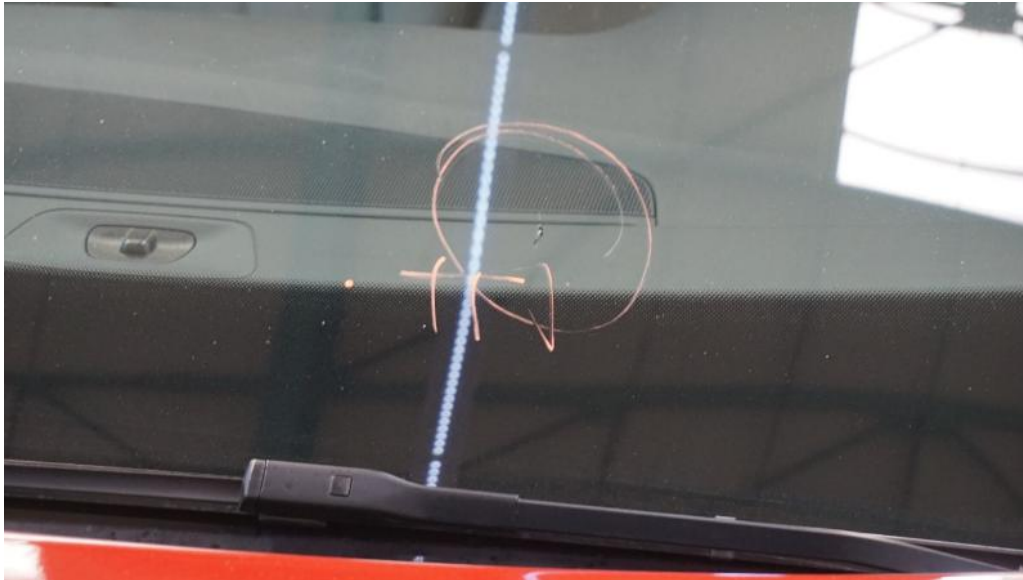
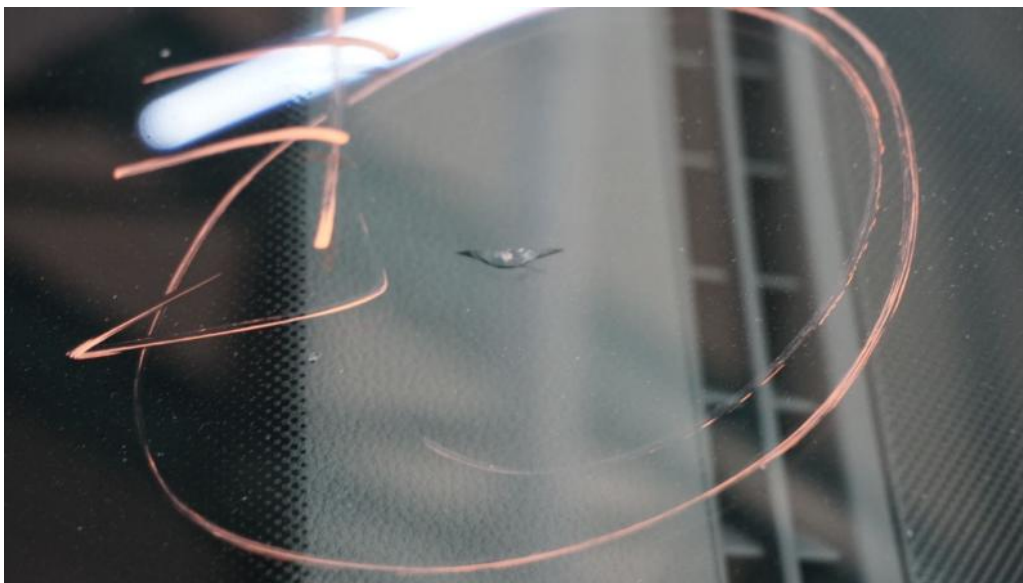
Fahrzeugfront Windschutzscheibe Steinschlag / -schläge

| | geschätzte Reparaturkosten | Minderwert |
|---|---|---|
| Aktueller Schaden, Fahrzeugfront, Windschutzscheibe, Steinschlag / -schläge, erneuern | 1.120,00 € | 1.120,00 € |

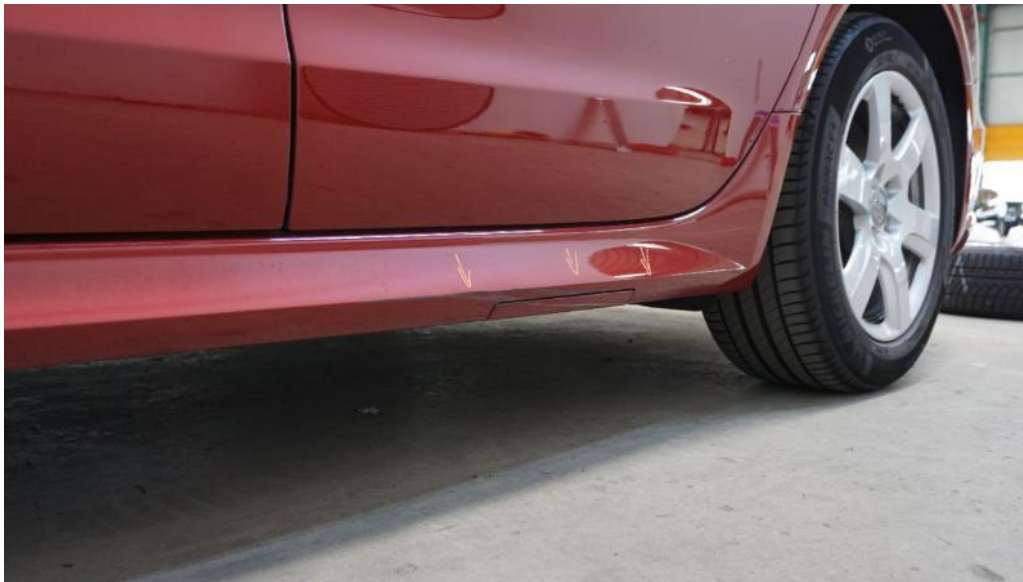
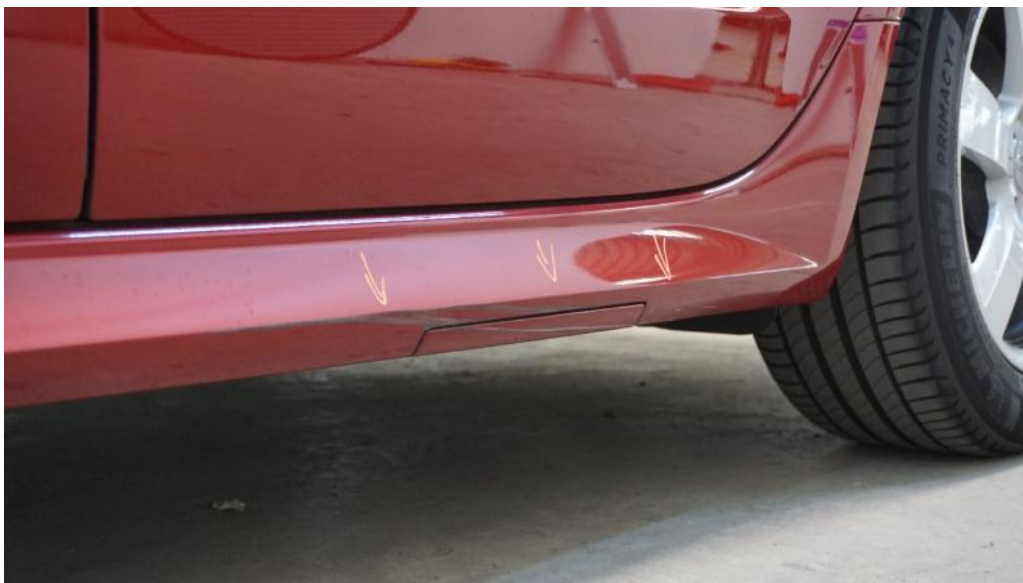
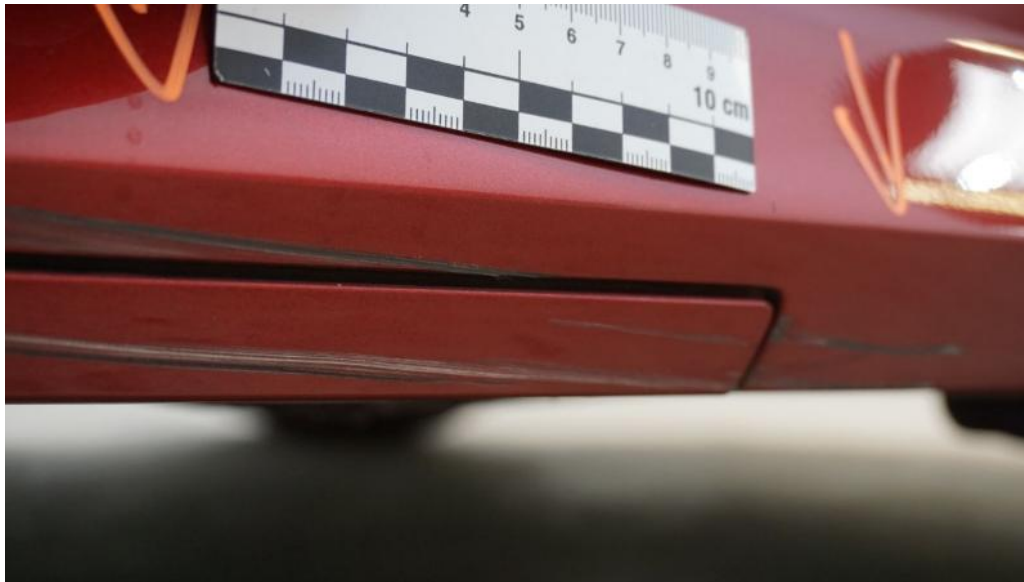
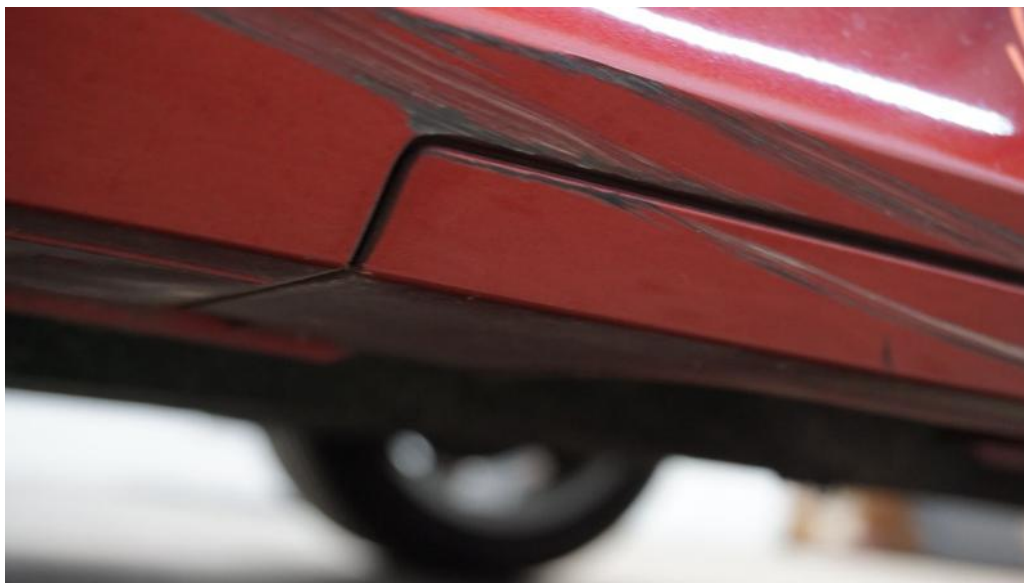
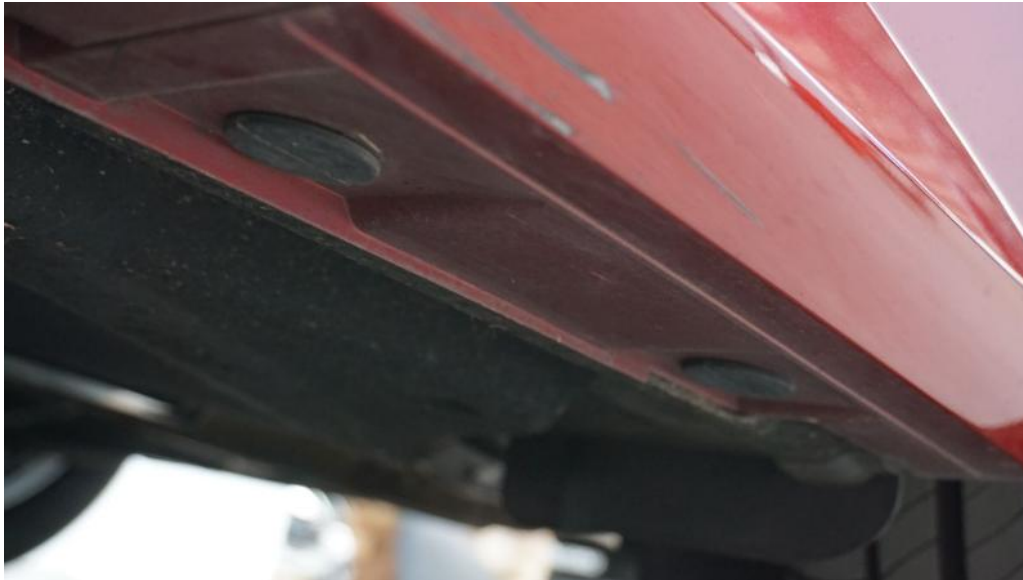
linke Seite Schwellerverkleidung links verschürft

| | geschätzte Reparaturkosten | Minderwert |
|---|---|---|
| Aktueller Schaden, linke Seite, Schwellerverkleidung links, verschürft, aus- und einbauen + lackieren | 500,00 € | 350,00 € |

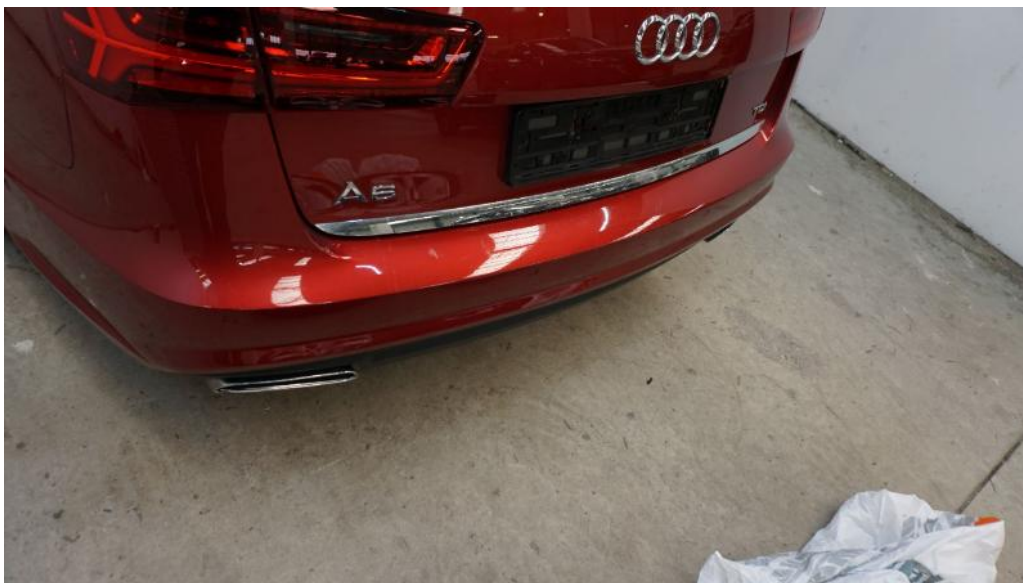
**Bild 36**

| | geschätzte Reparaturkosten | Minderwert |
|---|---|---|
| Aktueller Schaden, Fahrzeugheck, Stoßfänger hinten, Kratzer, akzeptierter Schaden | - | - |

Fahrzeugheck Stoßfänger hinten Kratzer

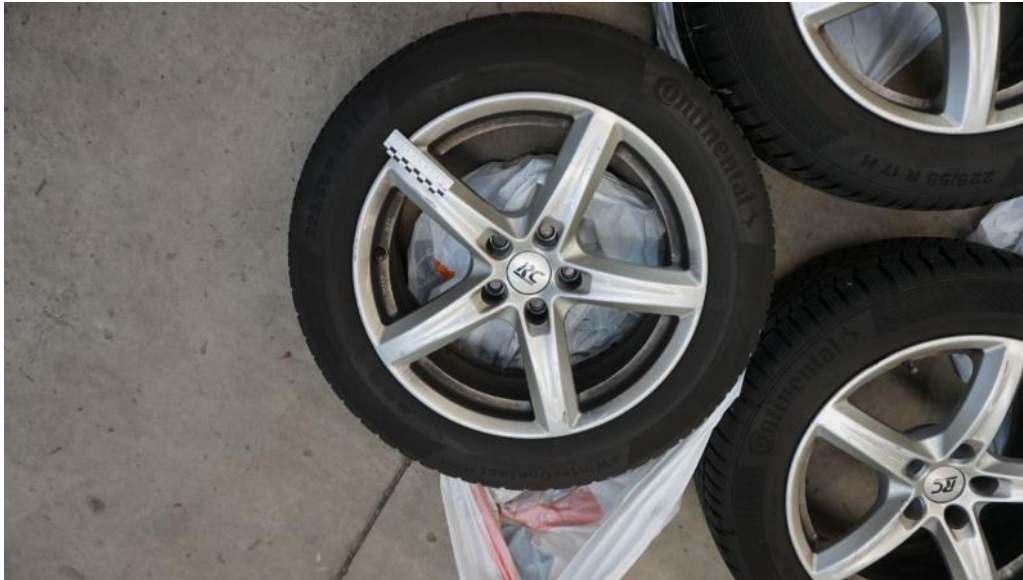
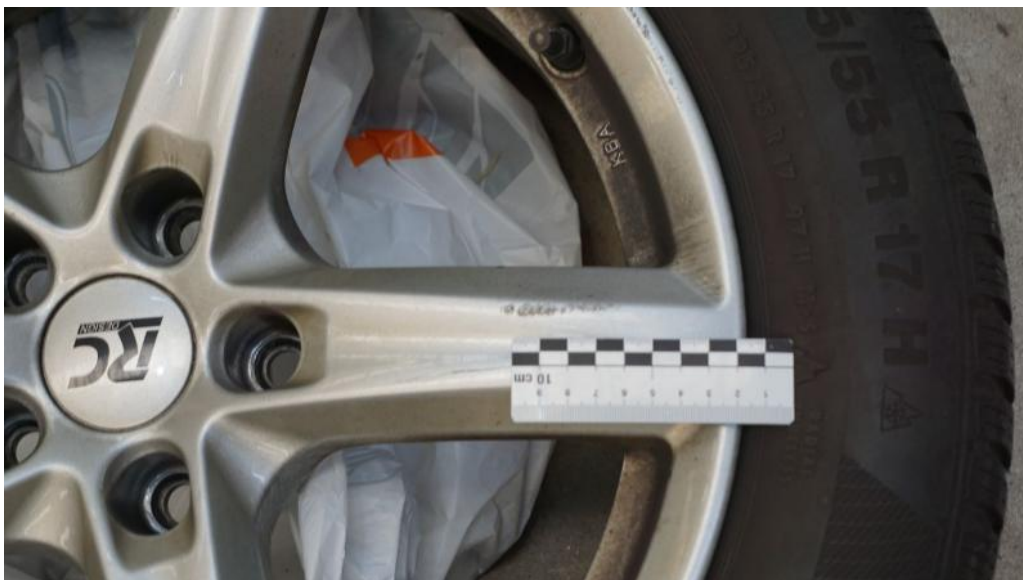
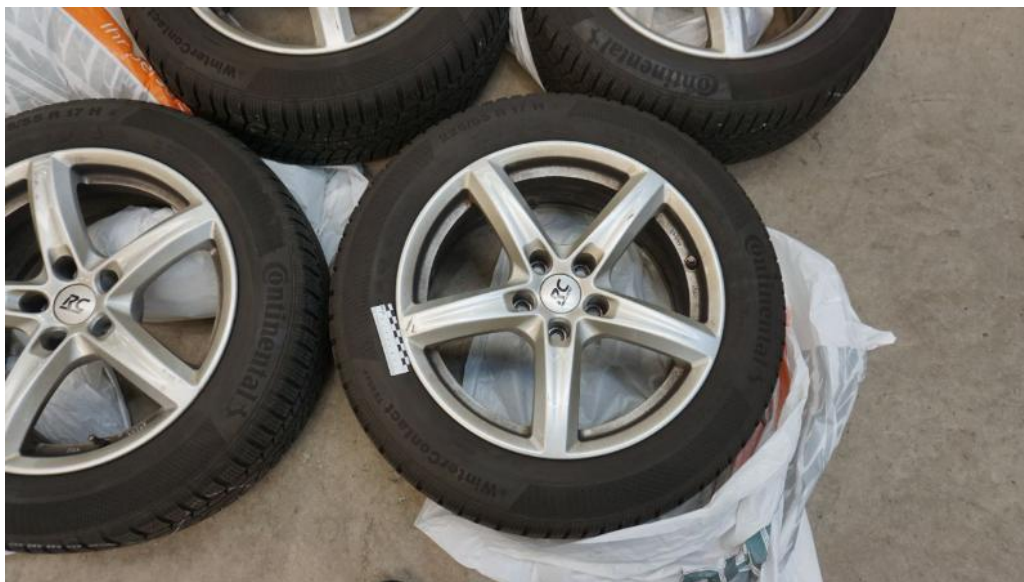
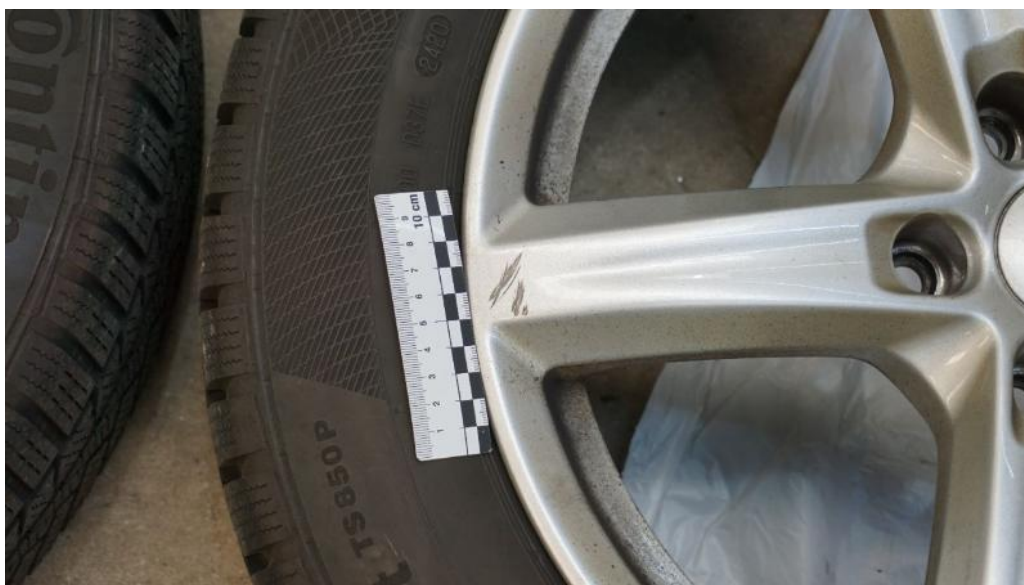
Fahrzeugzubehör 2. Reifensatz Zwei Felgen verschürft verkratzt

| | geschätzte Reparaturkosten | Minderwert |
|---|---|---|
| Aktueller Schaden, Fahrzeugzubehör, 2. Reifensatz, Zwei Felgen verschürft, verkratzt, Smart Repair | 160,00 € | 160,00 € |

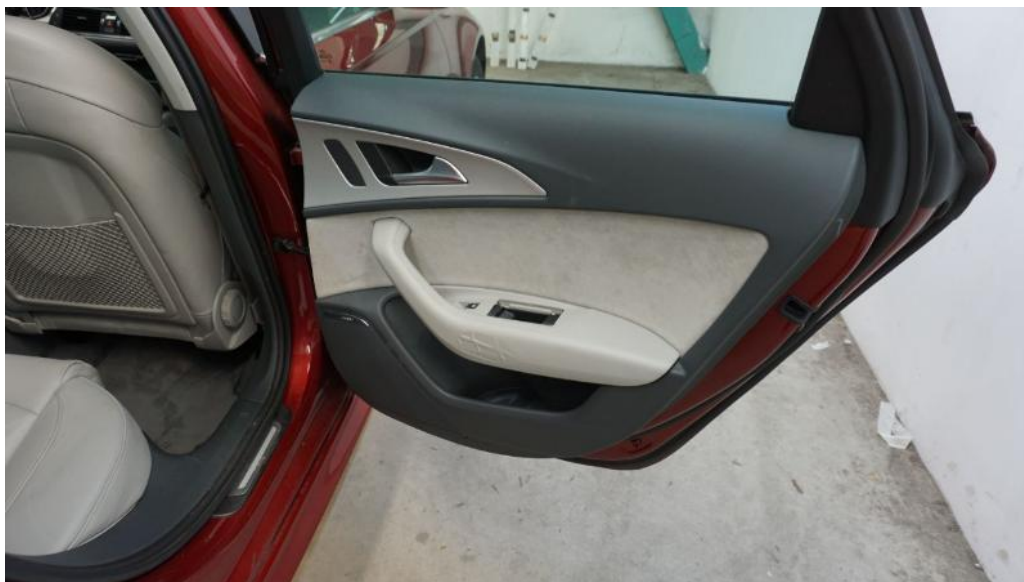
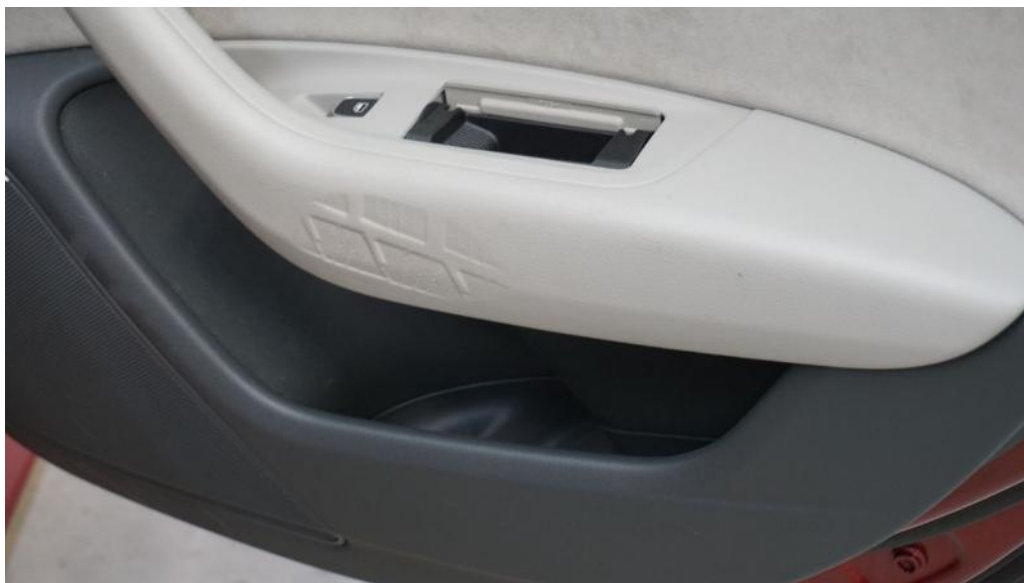
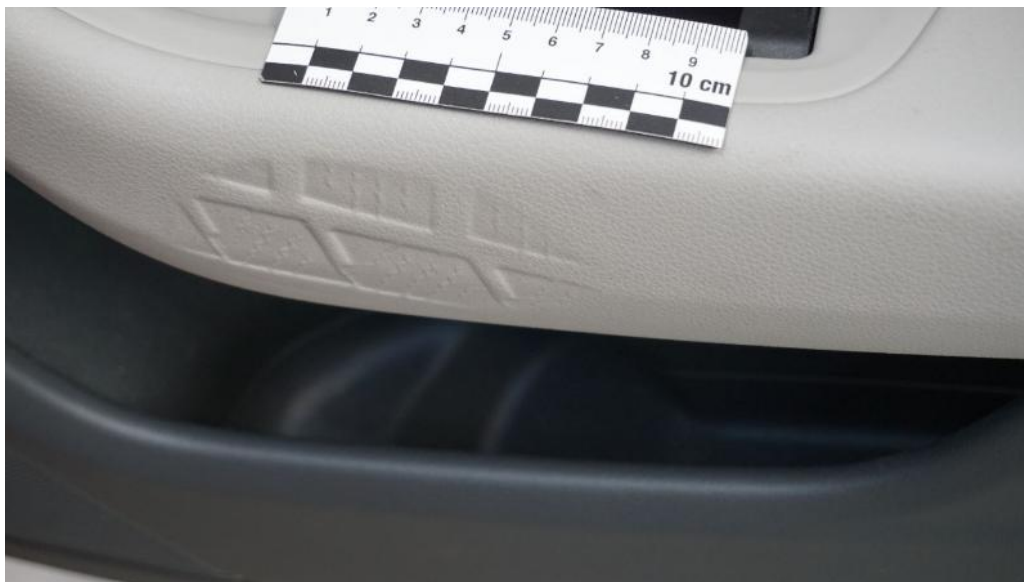
Innenraum Türinnenverkleidung hinten rechts Armlehne eingedrückt

| | geschätzte Reparaturkosten | Minderwert |
|---|---|---|
| Aktueller Schaden, Innenraum, Türinnenverkleidung hinten rechts, Armlehne, eingedrückt, erneuern | 260,00 € | 260,00 € |

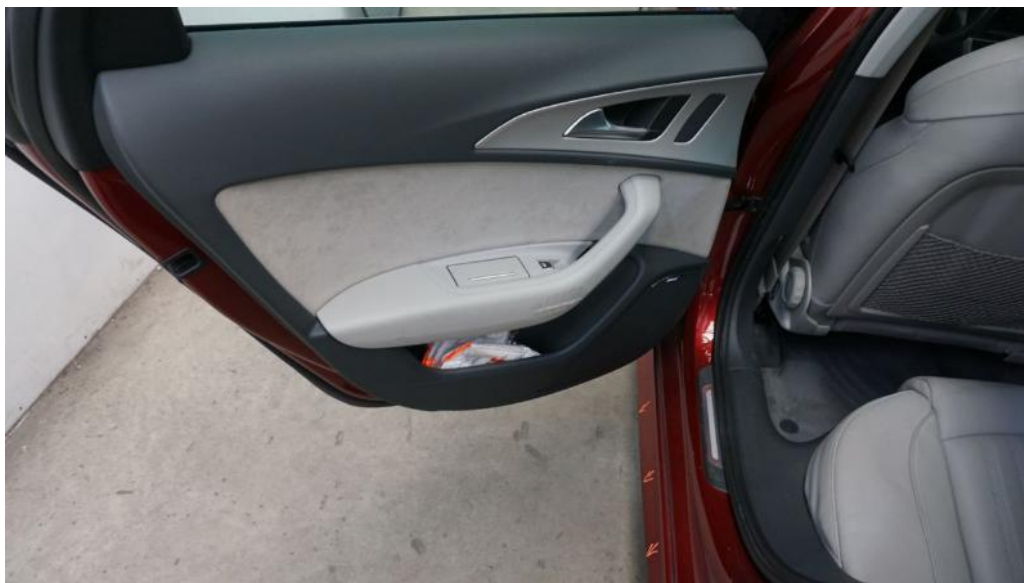
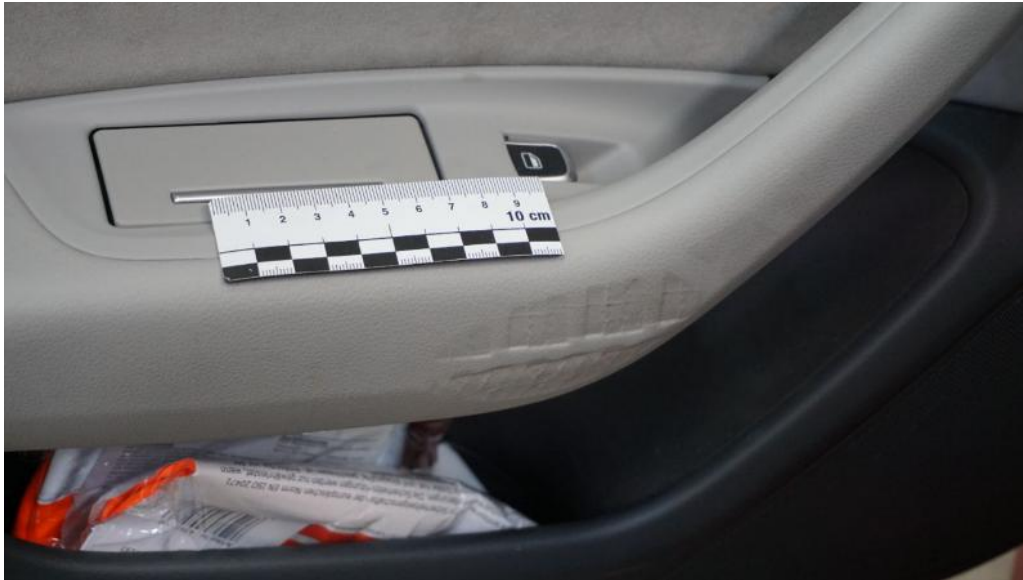
Innenraum Türinnenverkleidung hinten links Armlehne eingedrückt

| | geschätzte Reparaturkosten | Minderwert |
|---|---|---|
| Aktueller Schaden, Innenraum, Türinnenverkleidung hinten links, Armlehne, eingedrückt, erneuern | 260,00 € | 260,00 € |

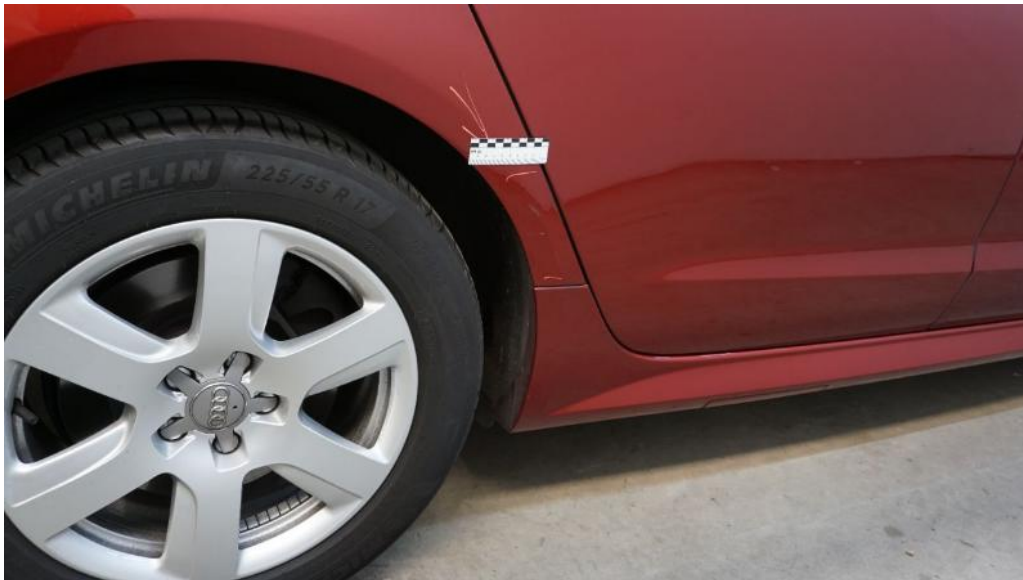
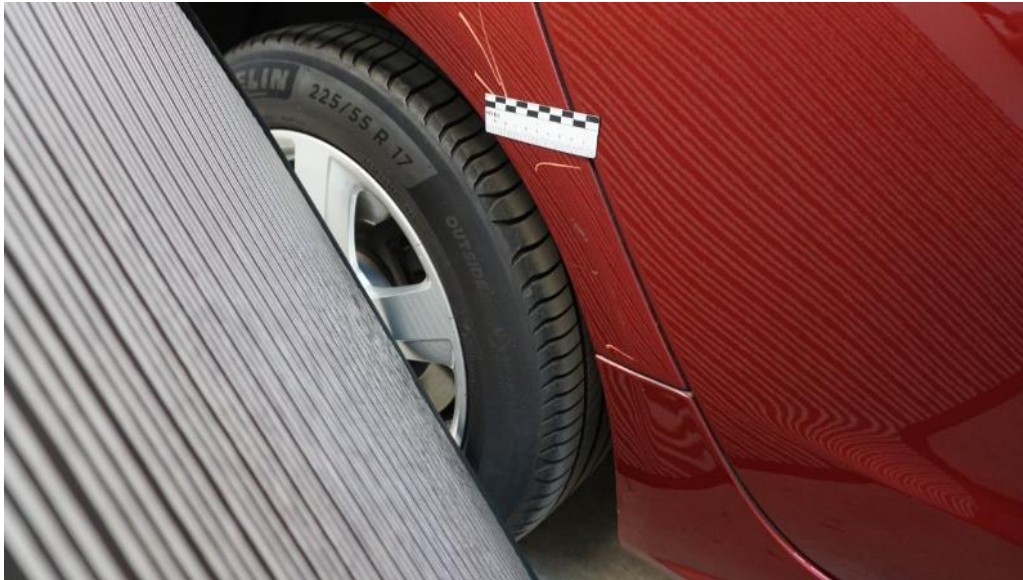
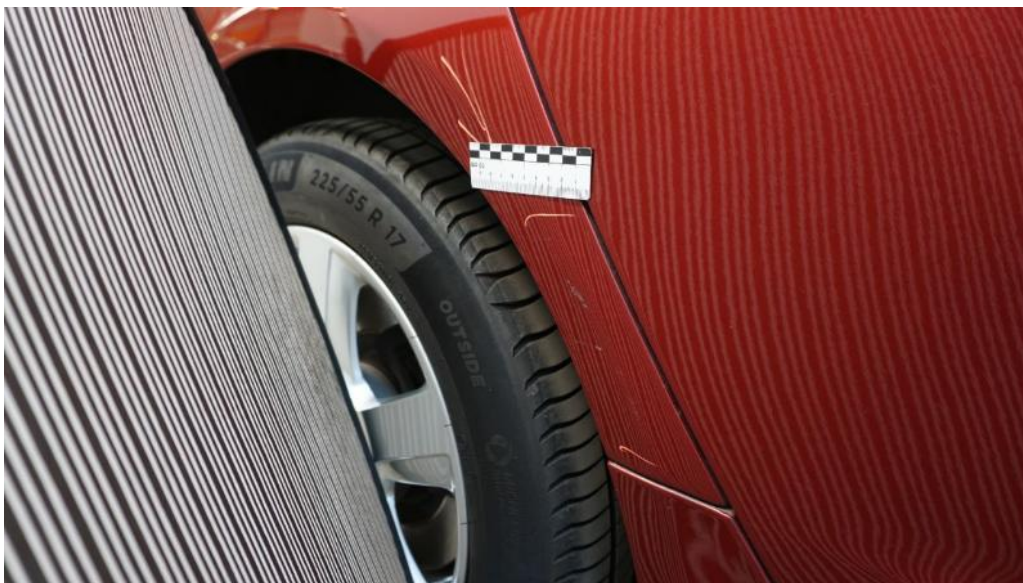
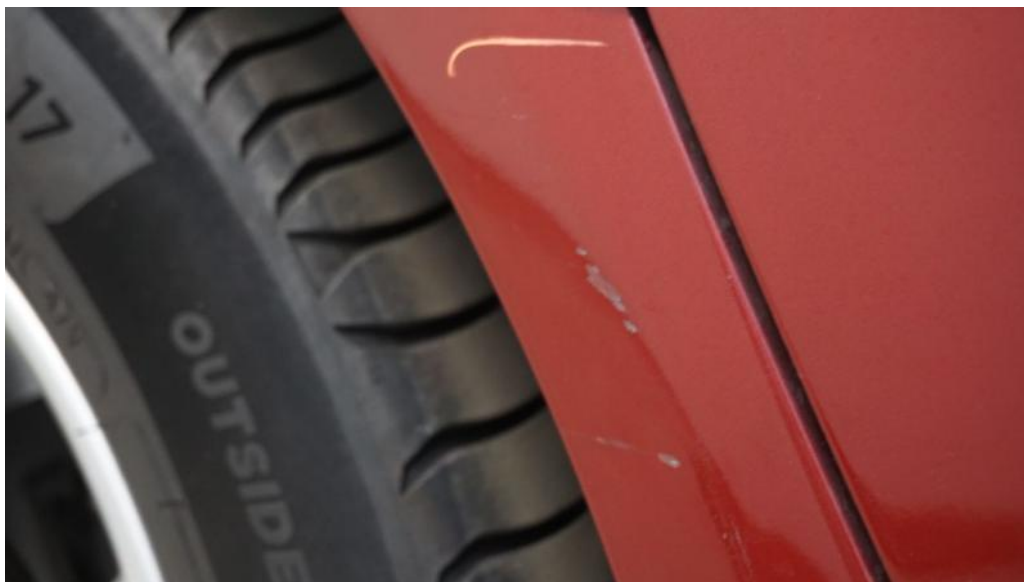
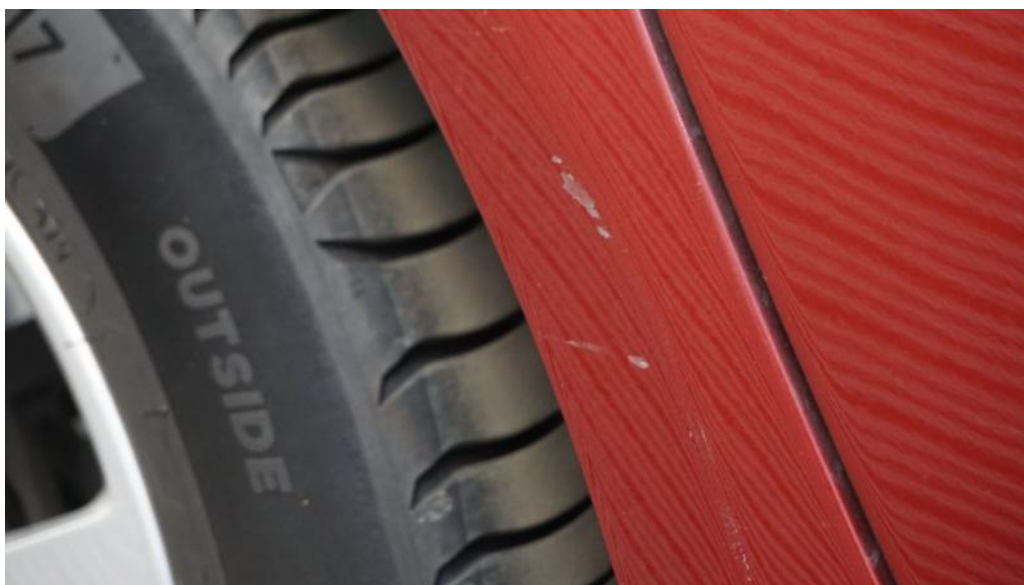
| Gemessenes Bauteil | Gemessene Lackschichtdicke (µm) |
|---|---|
| Kotflügel hinten rechts | 722 |

rechte Seite Seitenwand hinten rechts eingedrückt

| | geschätzte Reparaturkosten | Minderwert |
|---|---|---|
| Aktueller Schaden, rechte Seite, Seitenwand hinten rechts, eingedrückt, instandsetzen + lackieren | 810,00 € | 810,00 € |

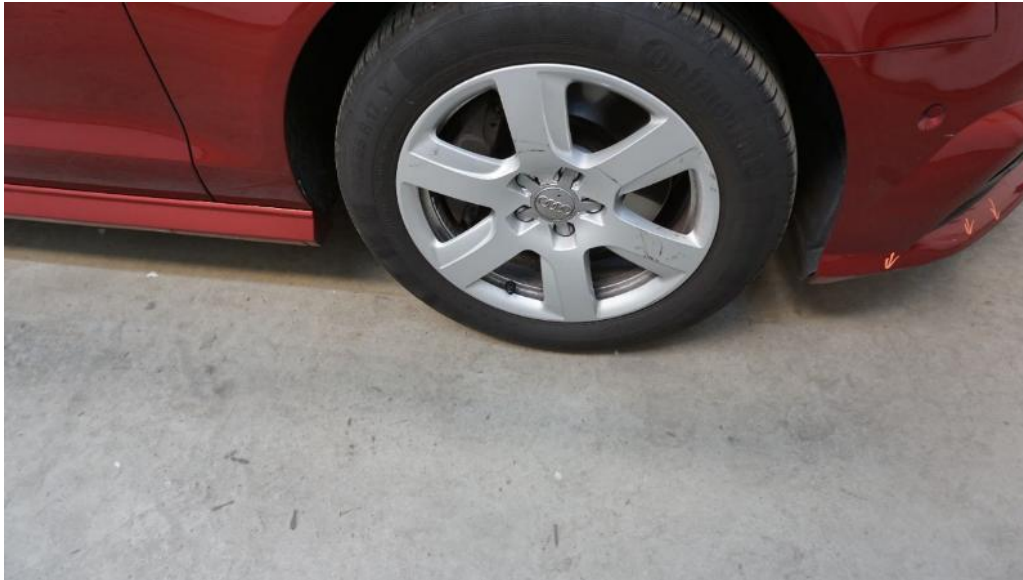
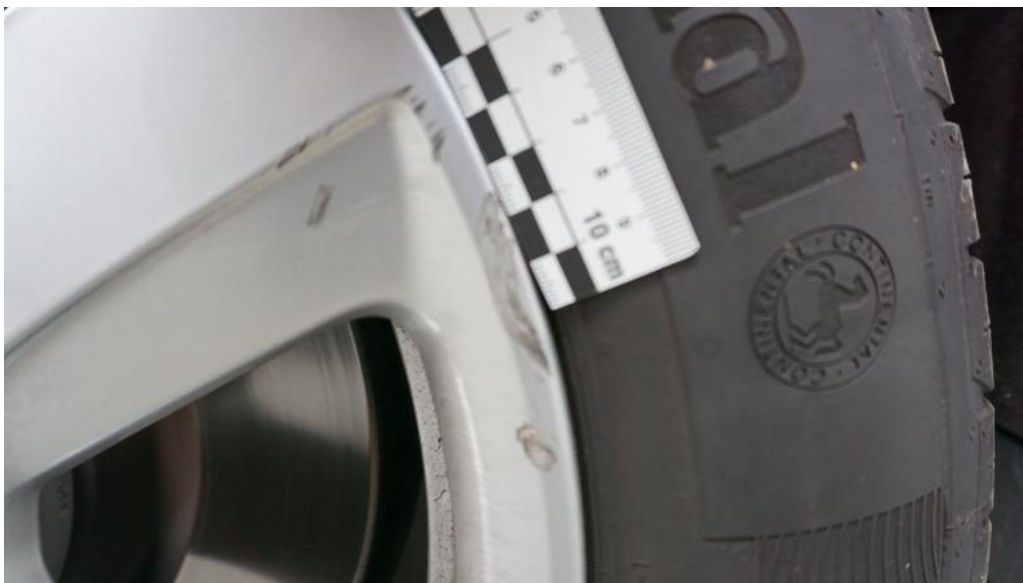
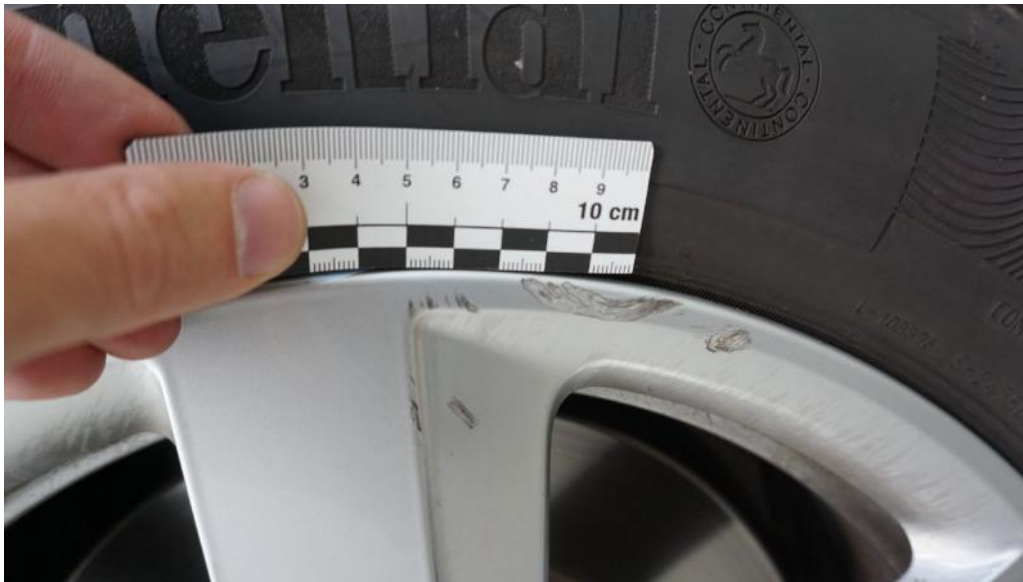
Vorderachse Felge vorne rechts verkratzt

| | geschätzte Reparaturkosten | Minderwert |
|---|---|---|
| Aktueller Schaden, Vorderachse, Felge vorne rechts, verkratzt, Smart Repair | 120,00 € | 120,00 € |
