## Minderwertgutachten

Dokumentennummer: 1271002  
Auftrag vom / Auftrag am: 27.04.2023 / 13:16 Uhr

| <b>Amtliches Kennzeichen:</b> | MTK-ET79 | <b>FIN:</b> | WAUZZZ4G6HN071868 |
| <b>Modell:</b> | A6 3.0 TDI Avant | <b>Erstzulassung:</b> | 03.01.2017 |

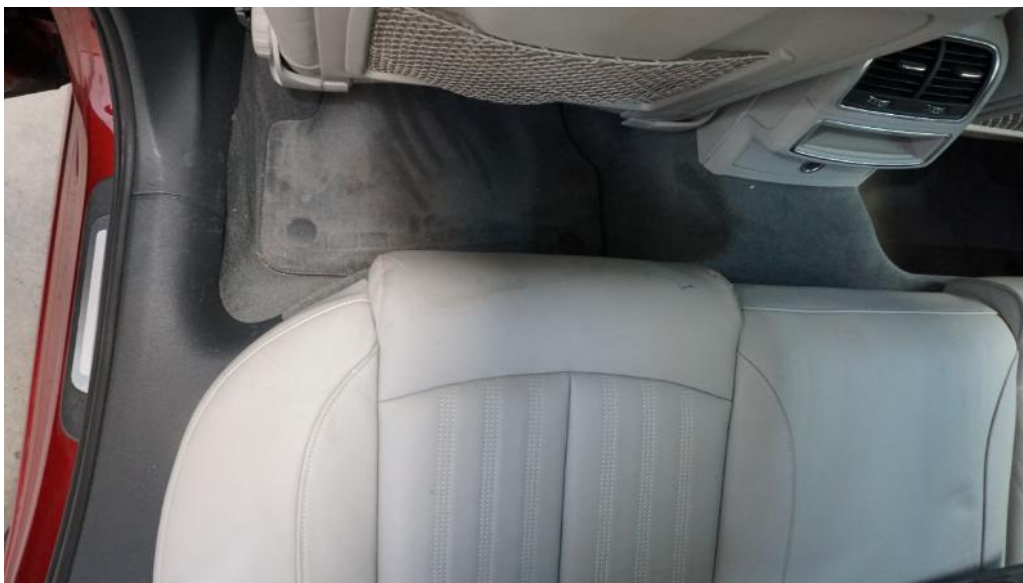
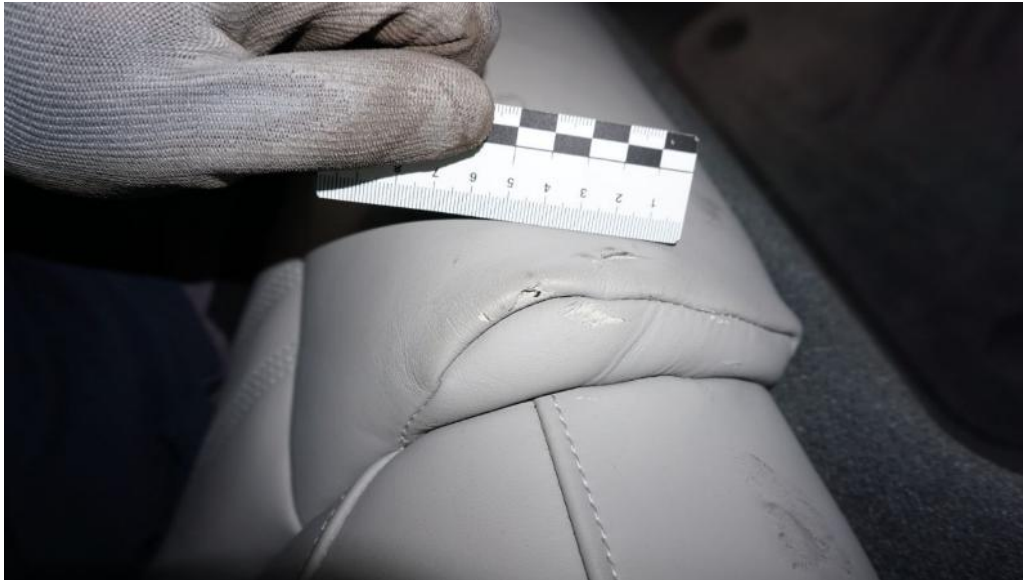
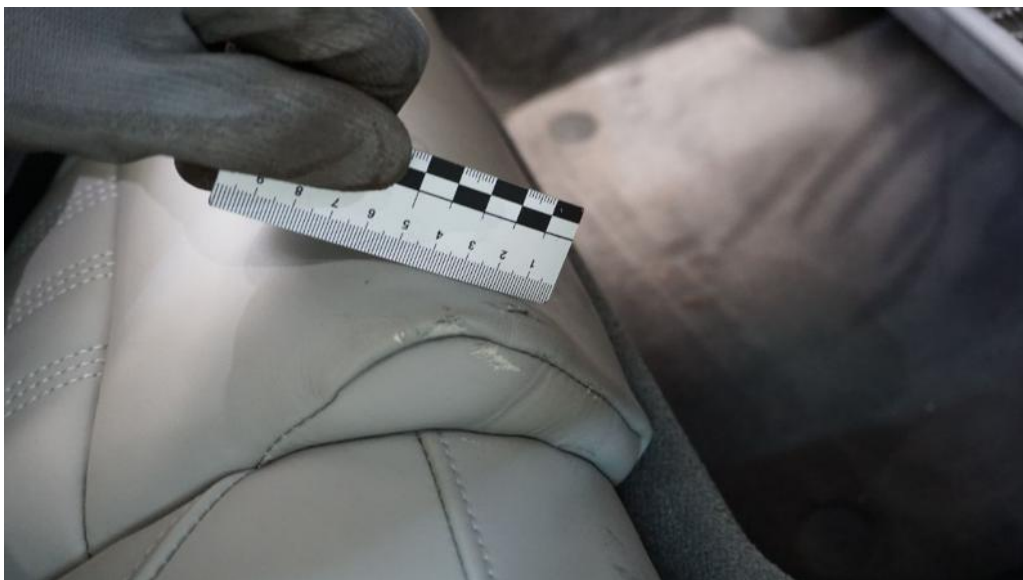
Innenraum Sitzbank hinten gerissen / eingerissen

| | geschätzte Reparaturkosten | Minderwert |
|---|---|---|
| Aktueller Schaden, Innenraum, Sitzbank hinten, gerissen / eingerissen, erneuern | 1.060,00 € | 1.060,00 € |
