Minderwertgutachten

Dokumentnummer: 1273277
Auftrag vom / Auftrag am: 04.05.2023 / 08:41 Uhr

Amtliches Kennzeichen:	MR-RW1904	FIN:	WBA5V51030FH75523
HSN/TSN:	0005 / CTX	Fahrzeugart:	PKW
Aufbau:	Limousine	Hersteller:	BMW
Modell:	3er - 320 d Advantage (EURO 6d-TEMP)	Erstzulassung:	30.09.2019
Letztzulassung:	30.09.2019	Nächste HU (Hauptuntersuchung):	09.2024
Anzahl Türen:	4	Motorart:	Reihe
Emissionsgruppe:	Euro 6d - TEMP	Feinstaubplakette:	Grün
Leistung:	140,0 KW	Hubraum:	1995 ccm
Antriebsart:	Diesel OBD	Antriebskonzept:	Heckantrieb
Getriebeart:	Automatik	Anzahl Schaltstufen:	8
Laufleistung abgelesen:	193775 km	Laufleistung geschätzt:	193775 km

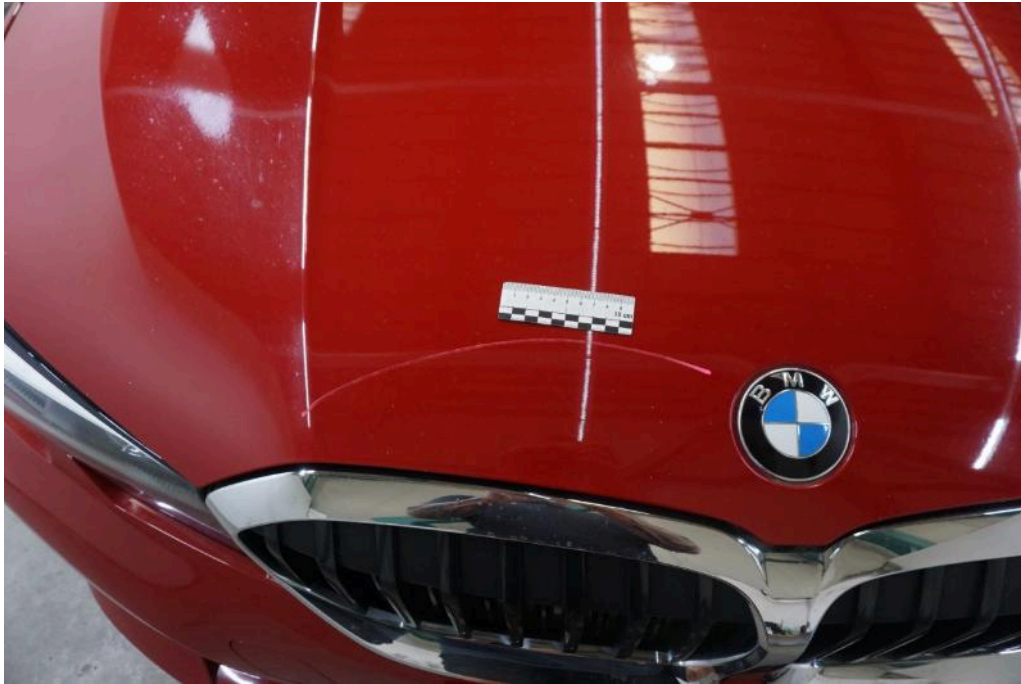
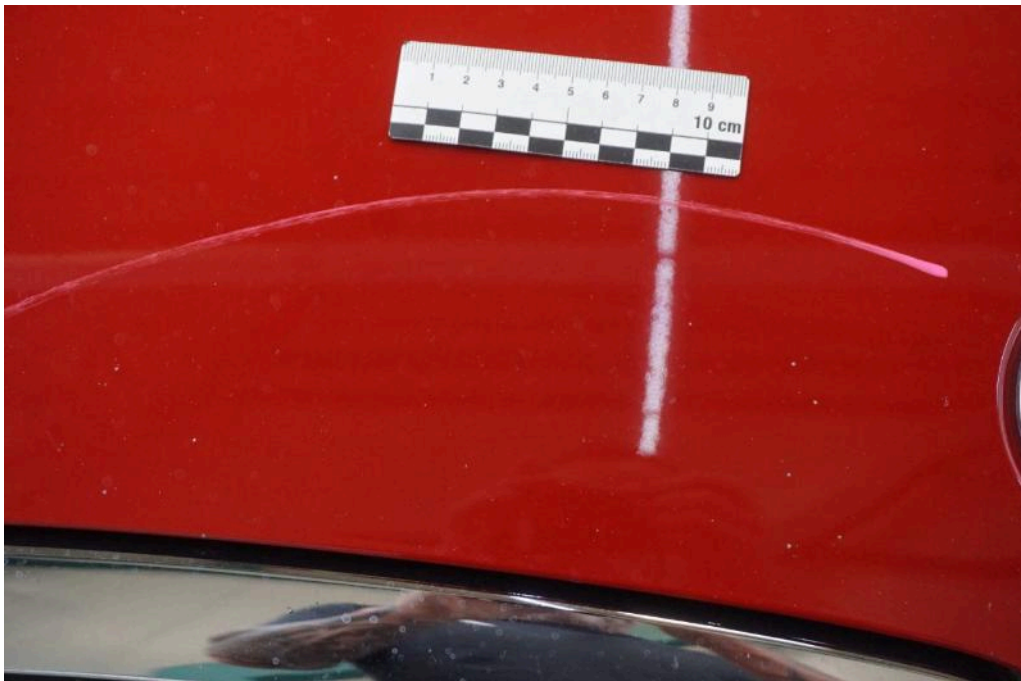
geschätzte Reparaturkosten	Minderwert
Lackierung	1.795,00 €	930,00 €
Aktueller Schaden, Fahrzeugfront, Motorhaube, Steinschlag / -schläge, akzeptierter Schaden	-	-
Aktueller Schaden, Fahrzeugheck, Stoßfänger hinten, verkratzt, aus- und einbauen + lackieren	690,00 €	350,00 €
Aktueller Schaden, linke Seite, Schwellerverkleidung links, verschürft, aus- und einbauen + instandsetzen + lackieren	520,00 €	260,00 €
Aktueller Schaden, linke Seite, B-Säule links, Kratzer, Smart Repair	60,00 €	60,00 €
Aktueller Schaden, rechte Seite, Tür vorne rechts, Kratzer, aus- und einbauen + lackieren	525,00 €	260,00 €
Unfallschäden / Vorschäden	1.255,00 €	1.255,00 €
Aktueller Schaden, Fahrzeugfront, Stoßfänger vorne, Kotflügel vorne rechts zerkratzt, verschürft - Kostenerweiterung möglich, verschürft, aus- und einbauen + instandsetzen + lackieren	1.255,00 €	1.255,00 €
Verglasung	800,00 €	800,00 €
Aktueller Schaden, Fahrzeugfront, Windschutzscheibe, gerissen / eingerissen, erneuern	800,00 €	800,00 €

Bild 17
Fahrzeugfront Motorhaube Steinschlag / -schläge

Bild 18
Fahrzeugfront Motorhaube Steinschlag / -schläge

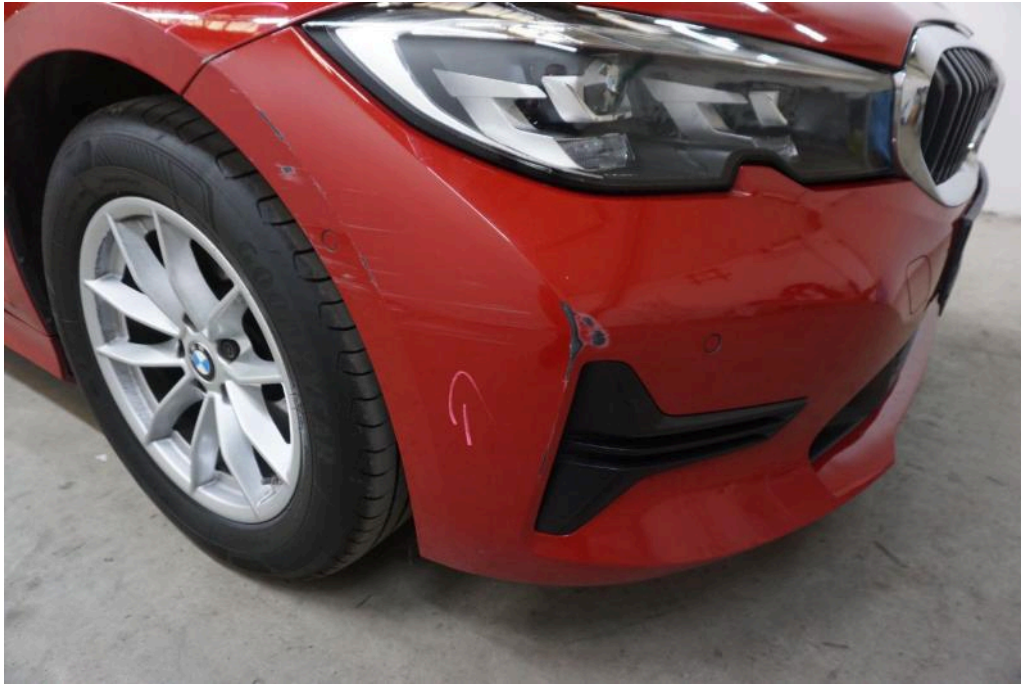
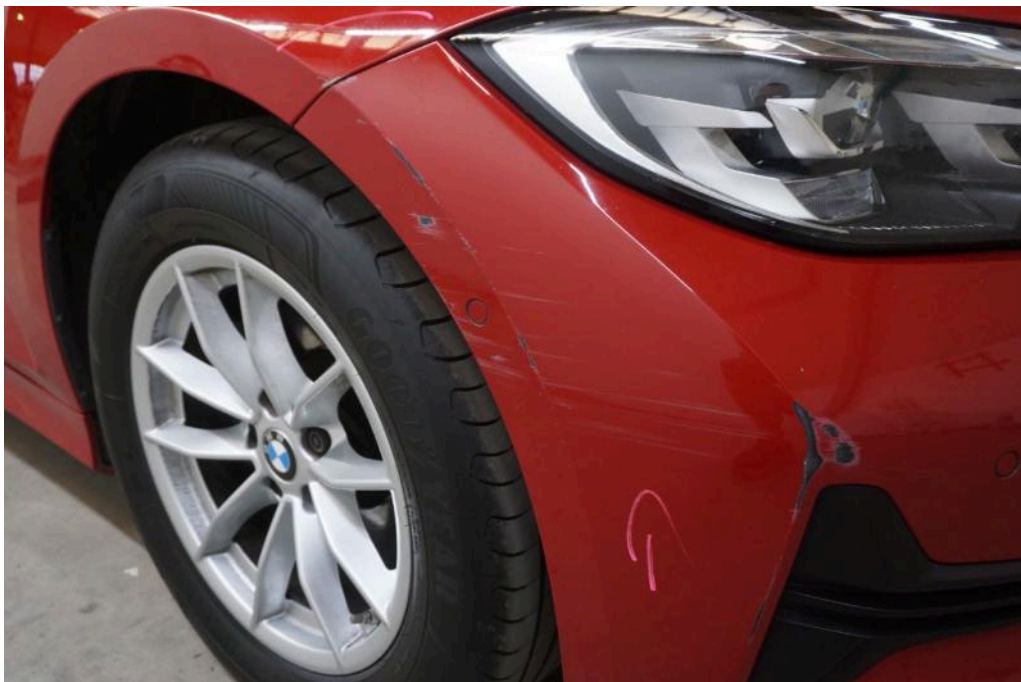
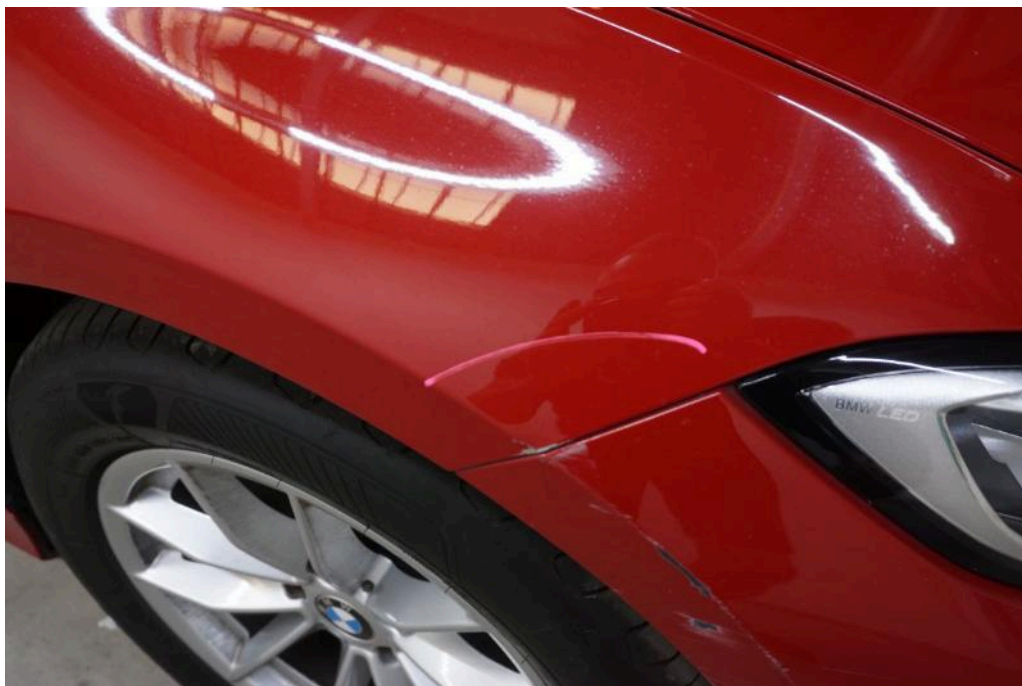
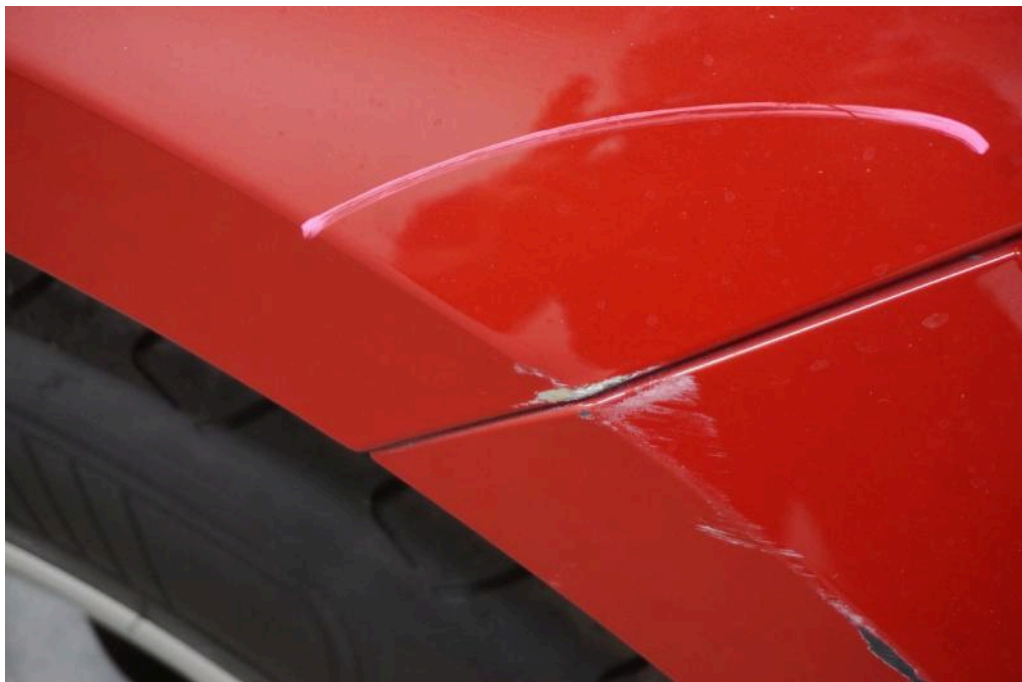
Bild 19
Fahrzeugfront Stoßfänger vorne Kotflügel vorne rechts zerkratzt, verschürft - Kostenerweiterung möglich verschürft

Bild 20
Fahrzeugfront Stoßfänger vorne Kotflügel vorne rechts zerkratzt, verschürft - Kostenerweiterung möglich verschürft

Bild 21
Fahrzeugfront Stoßfänger vorne Kotflügel vorne rechts zerkratzt, verschürft - Kostenerweiterung möglich verschürft

Bild 22
Fahrzeugfront Stoßfänger vorne Kotflügel vorne rechts zerkratzt, verschürft - Kostenerweiterung möglich verschürft

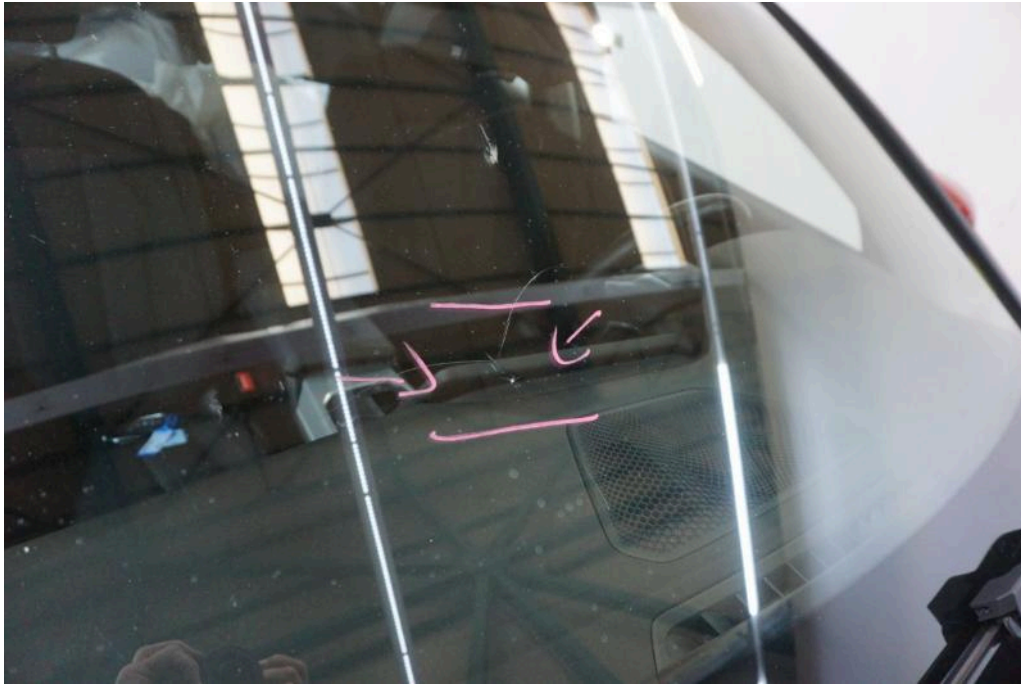
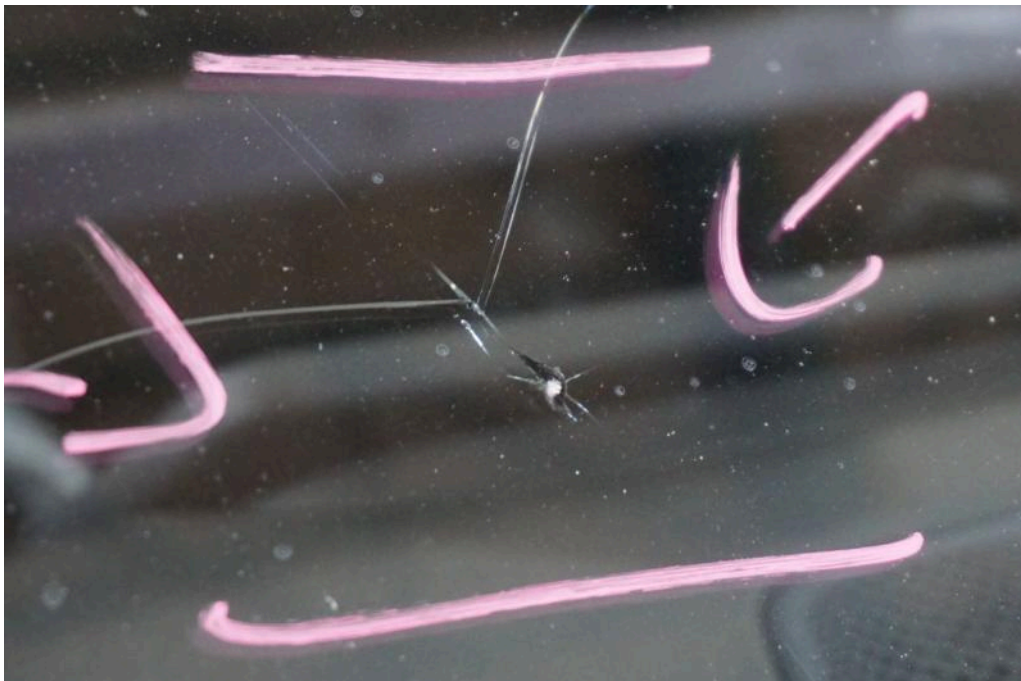
Bild 23

Fahrzeugfront Windschutzscheibe gerissen / eingerissen

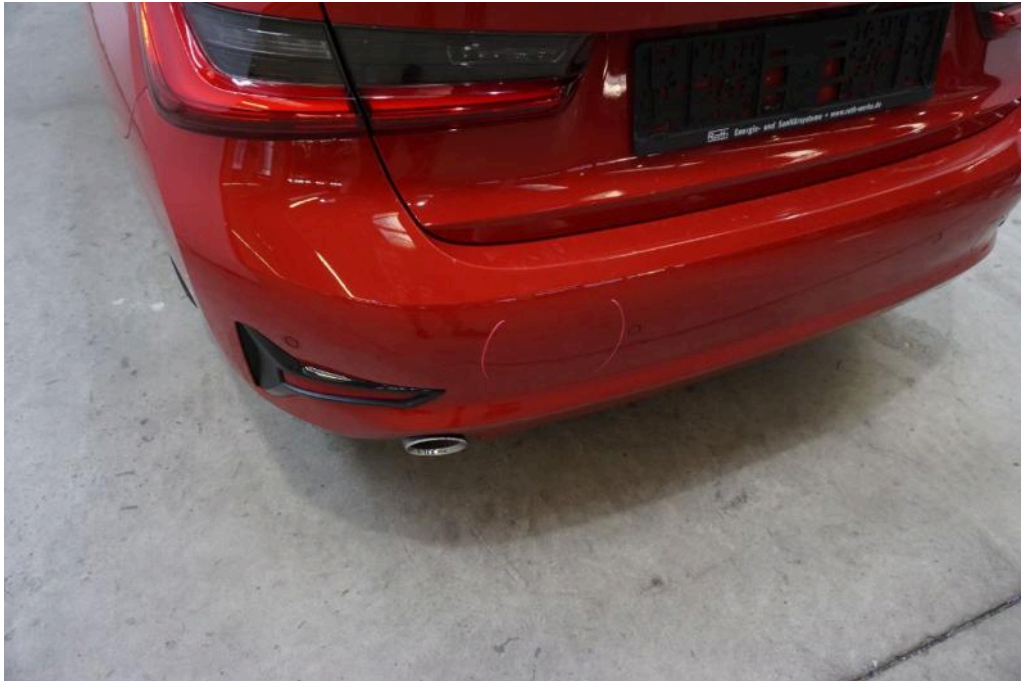
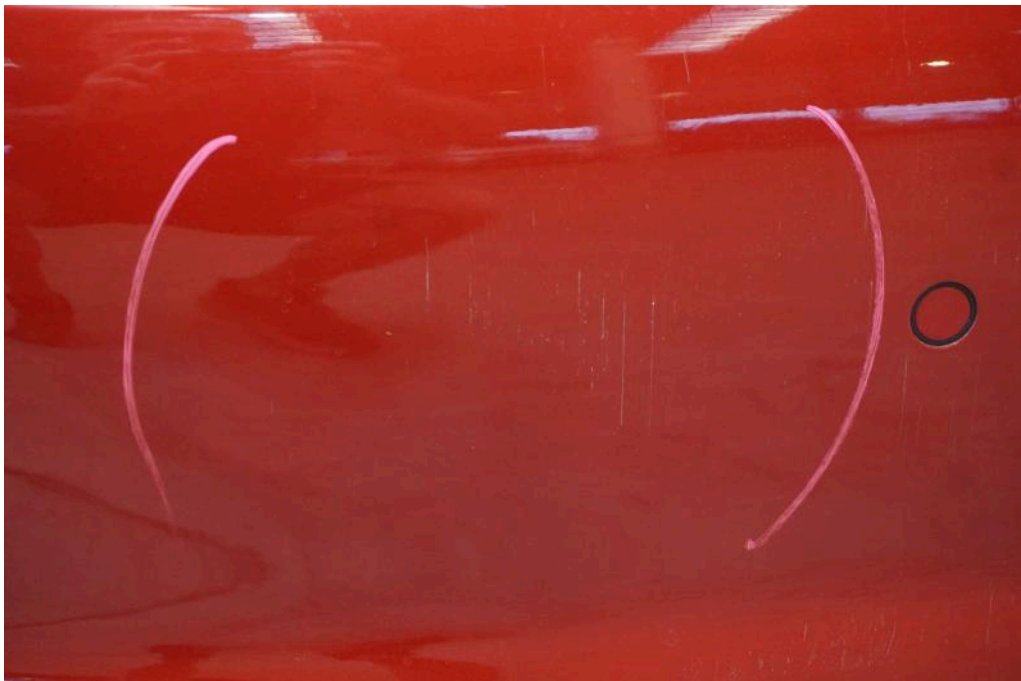
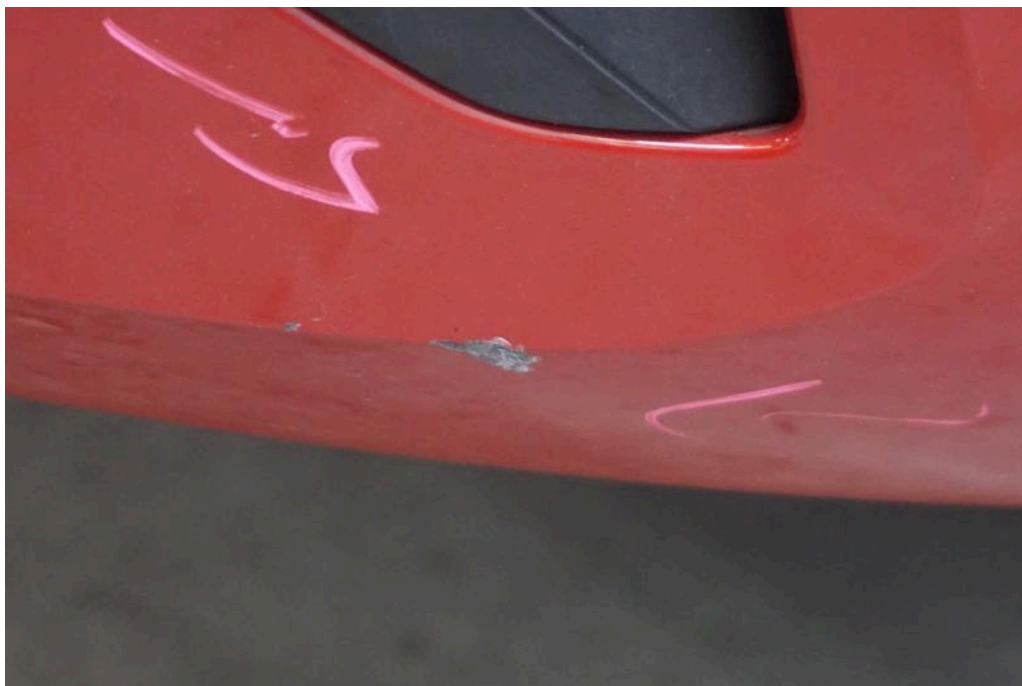
Bild 25
Fahrzeugheck Stoßfänger hinten verkratzt

Bild 26
Fahrzeugheck Stoßfänger hinten verkratzt

Bild 27
Fahrzeugheck Stoßfänger hinten verkratzt

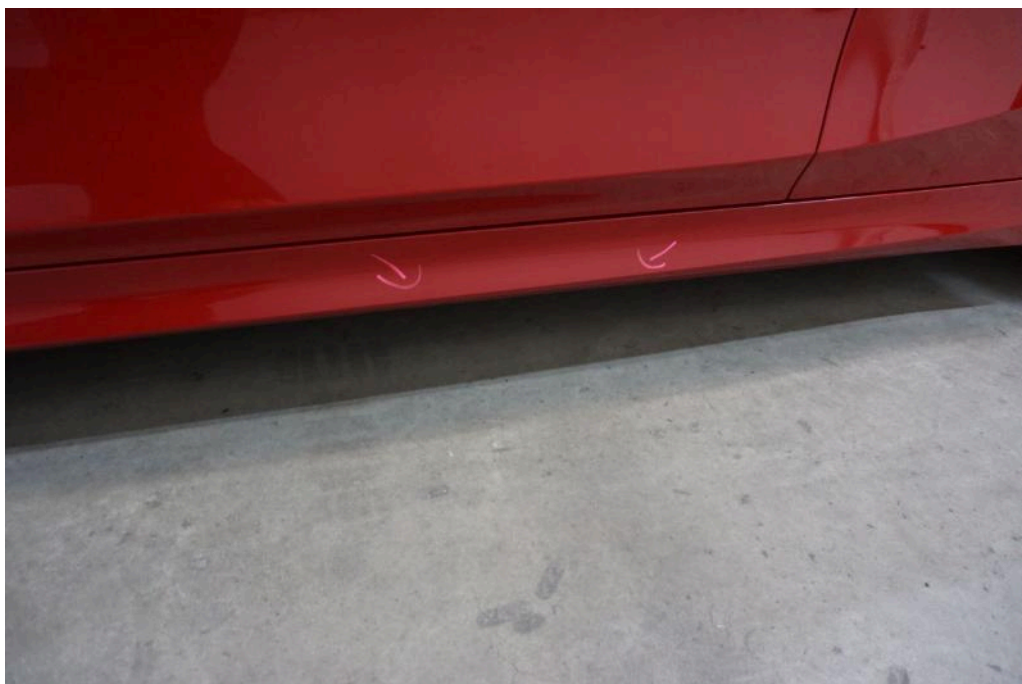
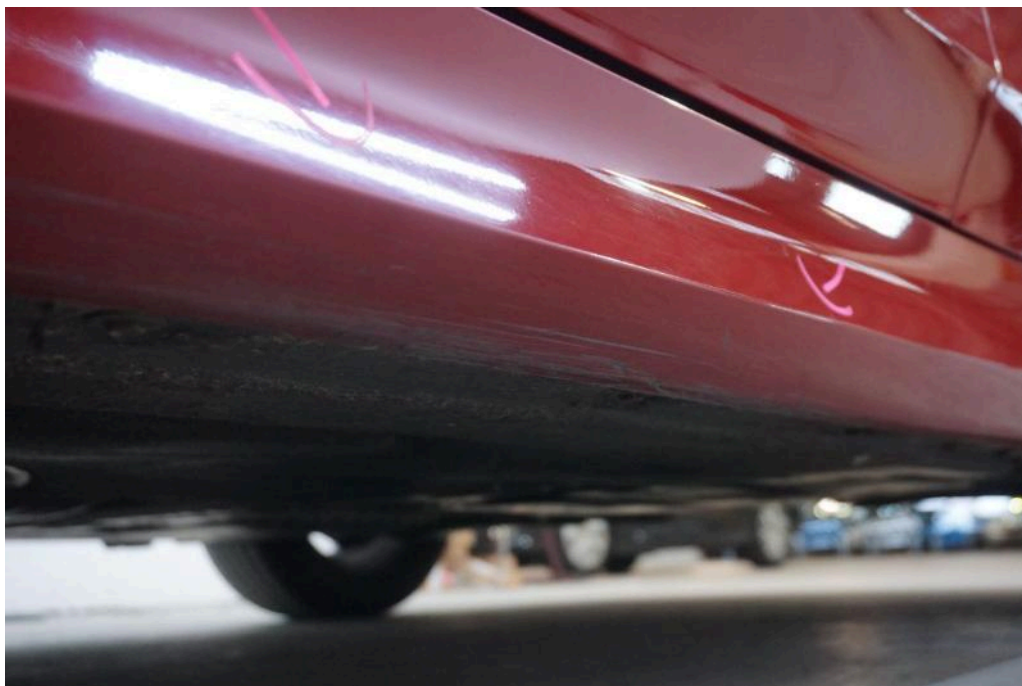
Bild 28
linke Seite Schwellerverkleidung links verschürft

Bild 29
linke Seite Schwellerverkleidung links verschürft

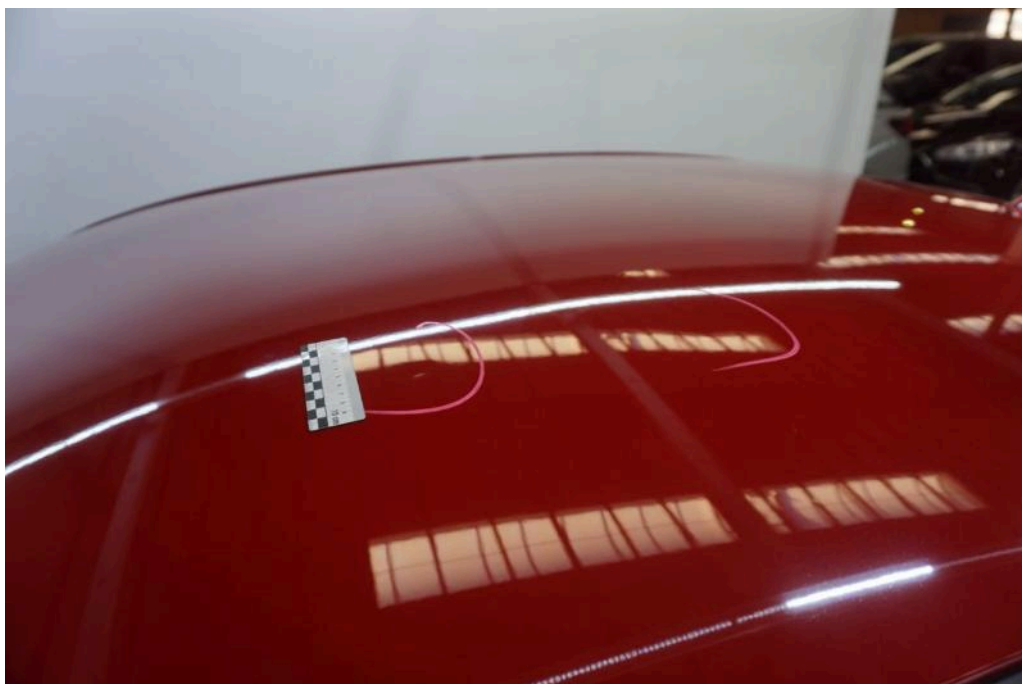
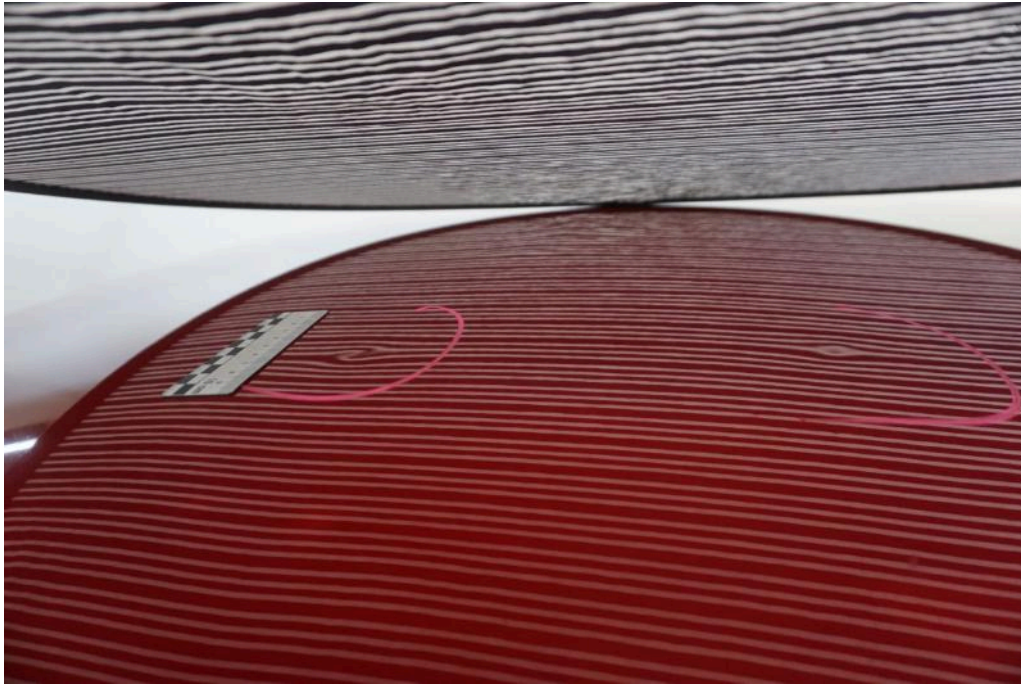
Karosserie	180,00 €	180,00 €
Aktueller Schaden, Dach, Dachhaut, Dellen, Smart Repair	180,00 €	180,00 €

Bild 30
Dach Dachhaut Dellen

Bild 31
Dach Dachhaut Dellen

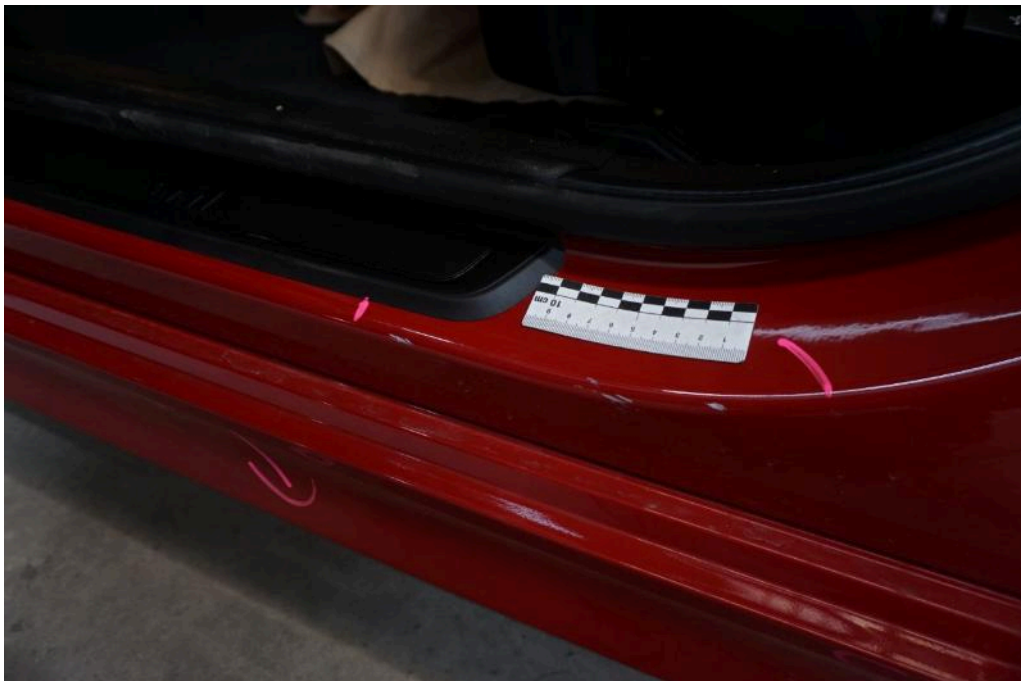
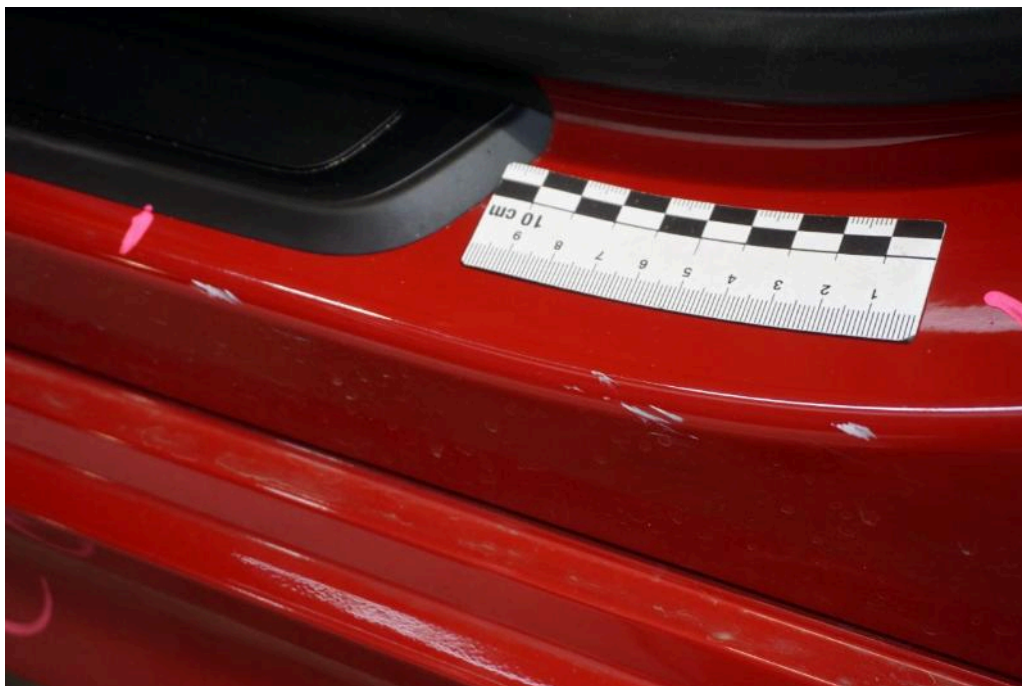
Bild 32
linke Seite B-Säule links Kratzer

Bild 33
linke Seite B-Säule links Kratzer

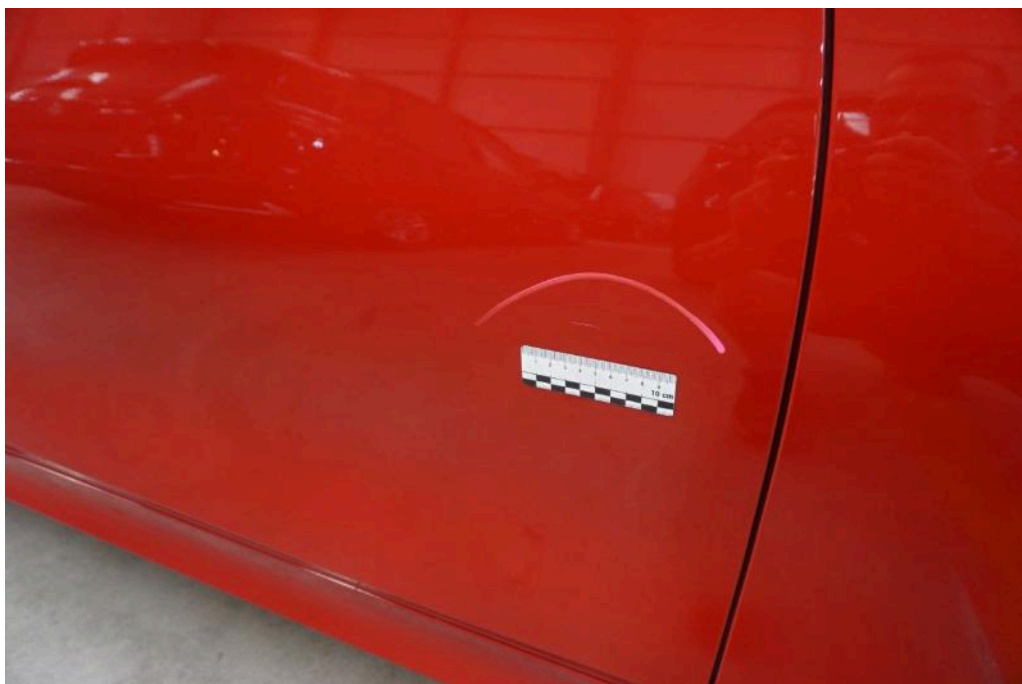
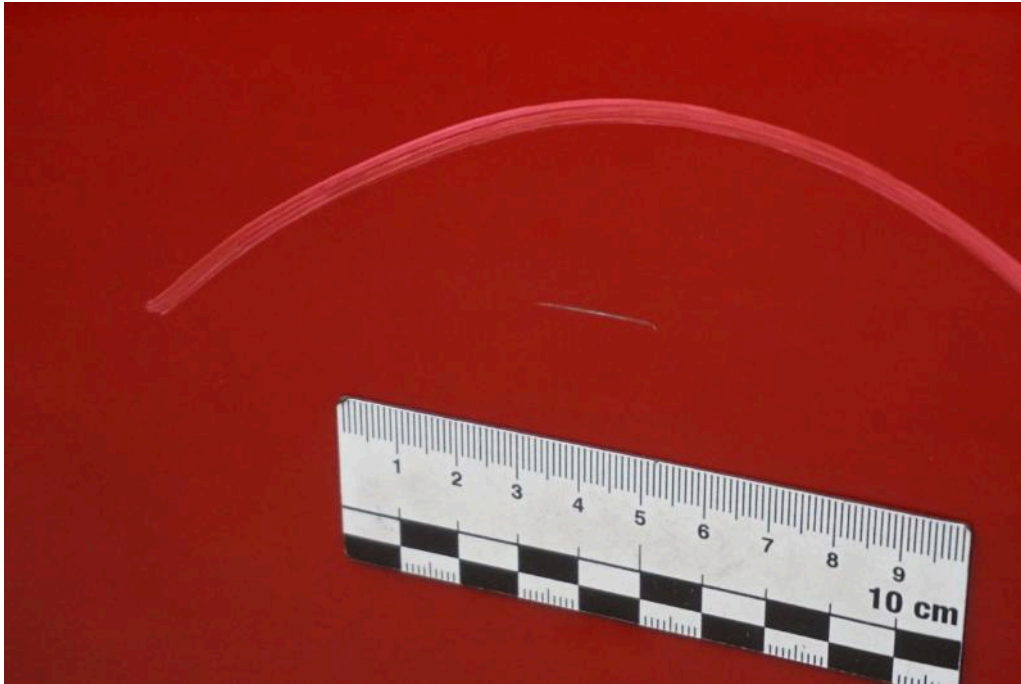
Bild 35

Bild 34
rechte Seite Tür vorne rechts Kratzer

rechte Seite Tür vorne rechts Kratzer
