Minderwertgutachten

Dokumentnummer: 1274972
Auftrag vom / Auftrag am: 08.05.2023 / 13:39 Uhr

Amtliches Kennzeichen:	K-CL6900	FIN:	WAUZZZF47LA033181
HSN/TSN:	0588 / BPK	Fahrzeugart:	PKW
Aufbau:	Kombi	Hersteller:	Audi
Modell:	A4 35 2.0 TDI Avant basis (EURO 6d-TEMP)	Erstzulassung:	07.01.2020
Letztzulassung:	07.01.2020	Nächste HU (Hauptuntersuchung):	11.2024
Anzahl Türen:	5	Motorart:	Reihe
Emissionsgruppe:	Euro 6d - TEMP	Feinstaubplakette:	Grün
Leistung:	120,0 KW	Hubraum:	1968 ccm
Antriebsart:	Diesel OBD	Antriebskonzept:	Frontantrieb
Getriebeart:	Automatik	Anzahl Schaltstufen:	7
Laufleistung abgelesen:	190181 km	Laufleistung geschätzt:	190181 km

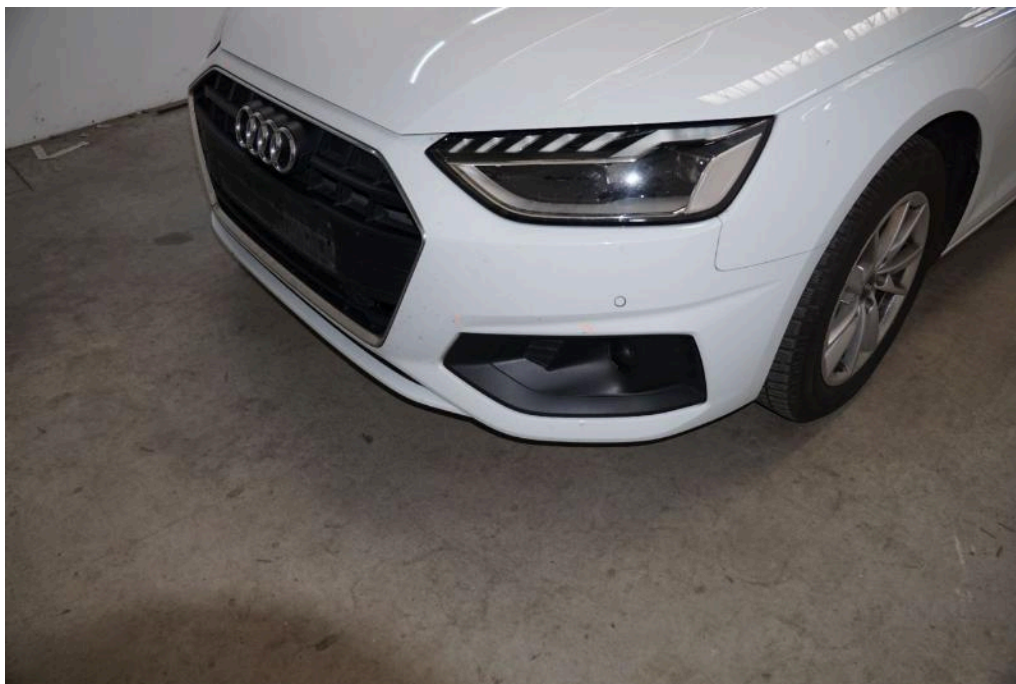
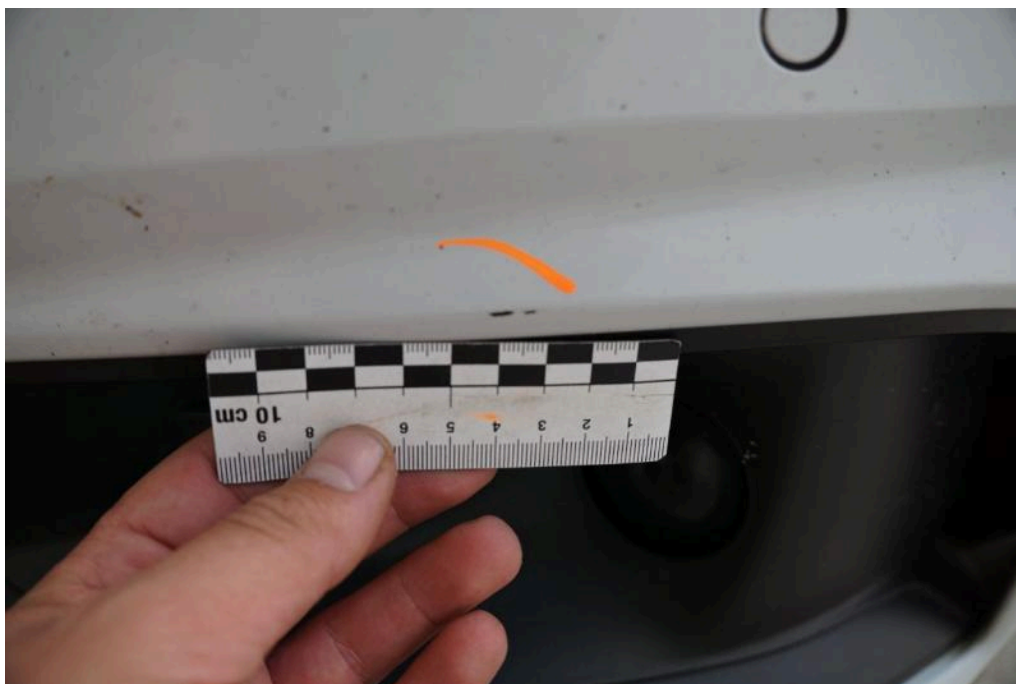
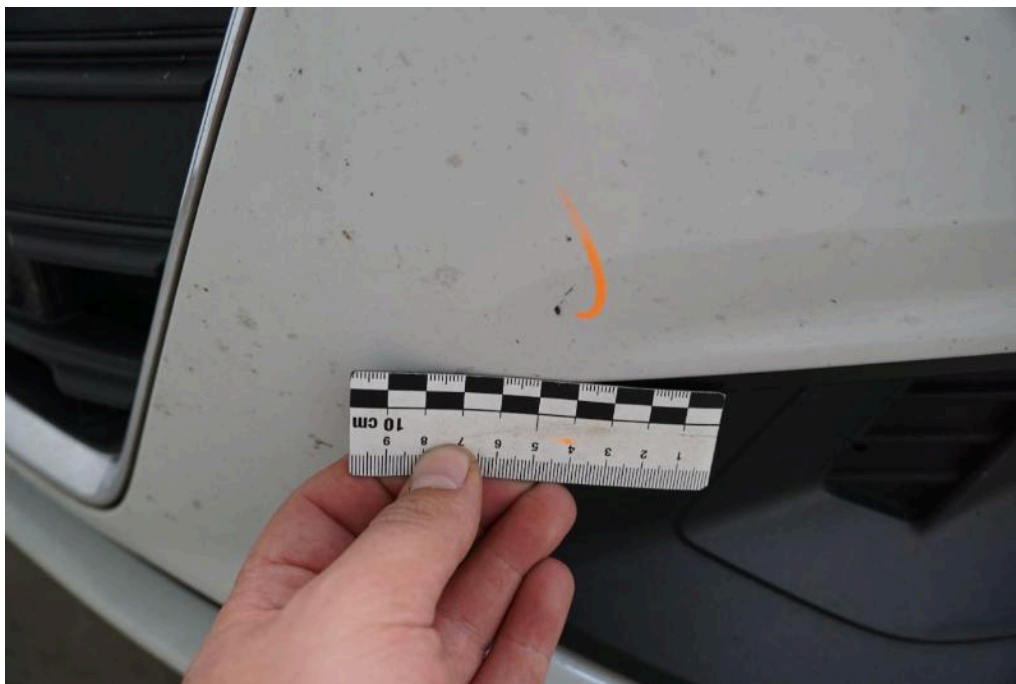
geschätzte Reparaturkosten	Minderwert
Allgemeinzustand	400,00 €	400,00 €
Aktueller Schaden, Fahrzeug, Wartungsnachweis der letzten Wartung fehlt - Wartung erneuern Kostenerweiterung möglich	400,00 €	400,00 €
Lackierung	650,00 €	330,00 €
Aktueller Schaden, Fahrzeugfront, Stoßfänger vorne, Steinschlag / -schläge, akzeptierter Schaden	-	-
Aktueller Schaden, Fahrzeugfront, Motorhaube, Steinschlag / -schläge, akzeptierter Schaden	-	-
Aktueller Schaden, Fahrzeugheck, Stoßfänger hinten, verkratzt , gestaucht, aus- und einbauen + instandsetzen + lackieren	650,00 €	330,00 €
Verglasung	870,00 €	870,00 €
Aktueller Schaden, Fahrzeugfront, Windschutzscheibe, gerissen / eingerissen, erneuern	870,00 €	870,00 €
Karosserie	260,00 €	260,00 €
Aktueller Schaden, rechte Seite, Tür hinten rechts, Delle, Smart Repair	120,00 €	120,00 €
Aktueller Schaden, linke Seite, Seitenwand hinten links, Dellen, Smart Repair	140,00 €	140,00 €

Bild 17
Fahrzeugfront Stoßfänger vorne Steinschlag / -schläge

Bild 18
Fahrzeugfront Stoßfänger vorne Steinschlag / -schläge

Bild 19
Fahrzeugfront Stoßfänger vorne Steinschlag / -schläge

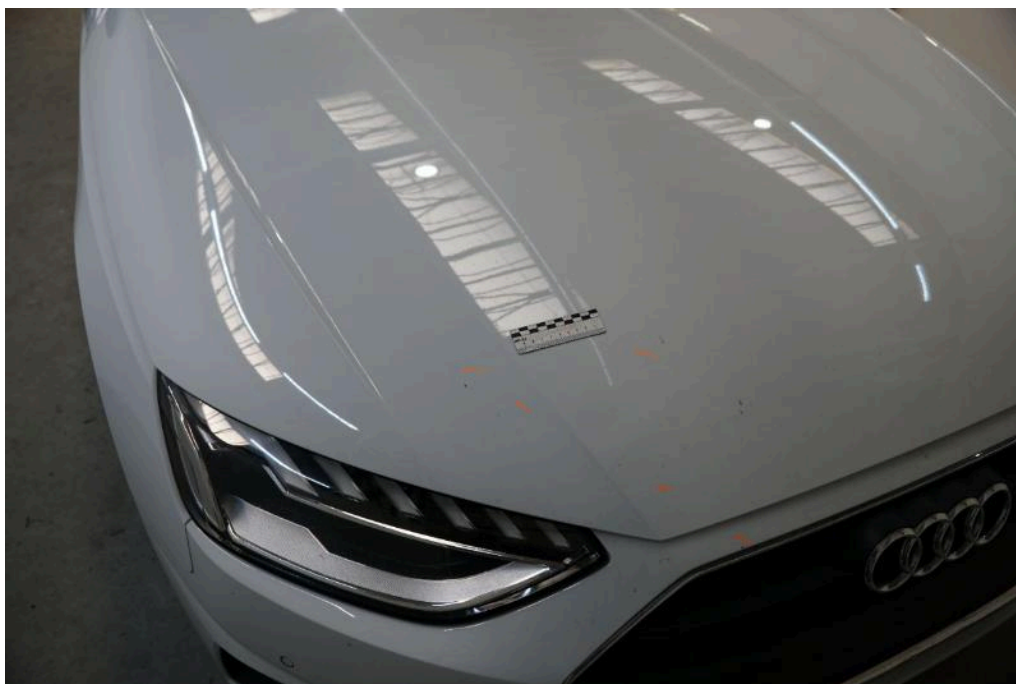
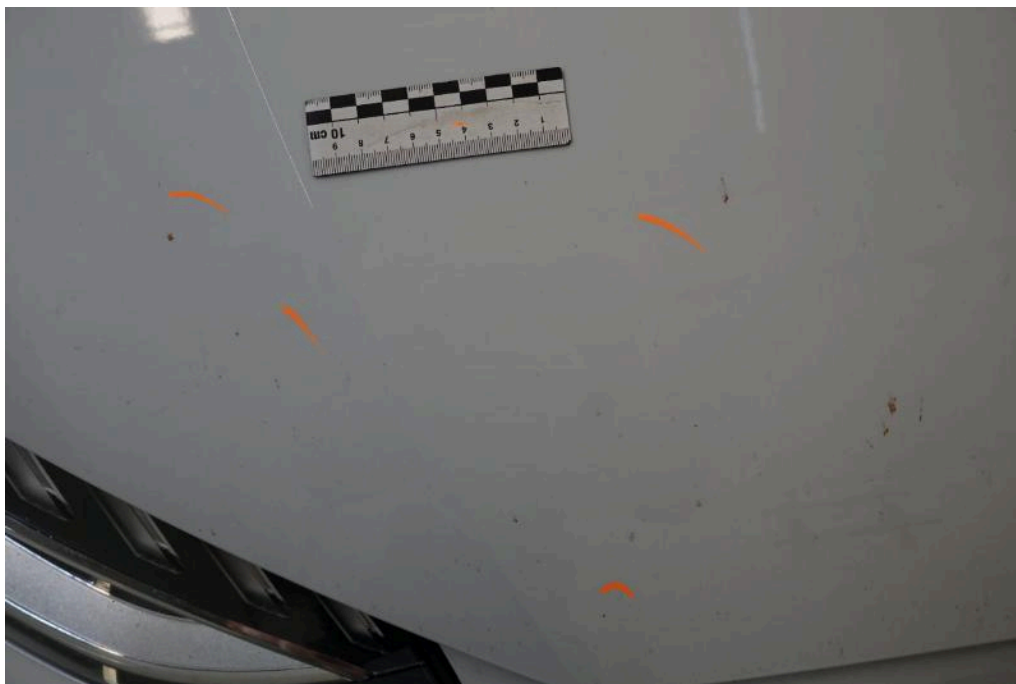
Bild 20
Fahrzeugfront Motorhaube Steinschlag / -schläge

Fahrzeugfront Motorhaube Steinschlag / -schläge

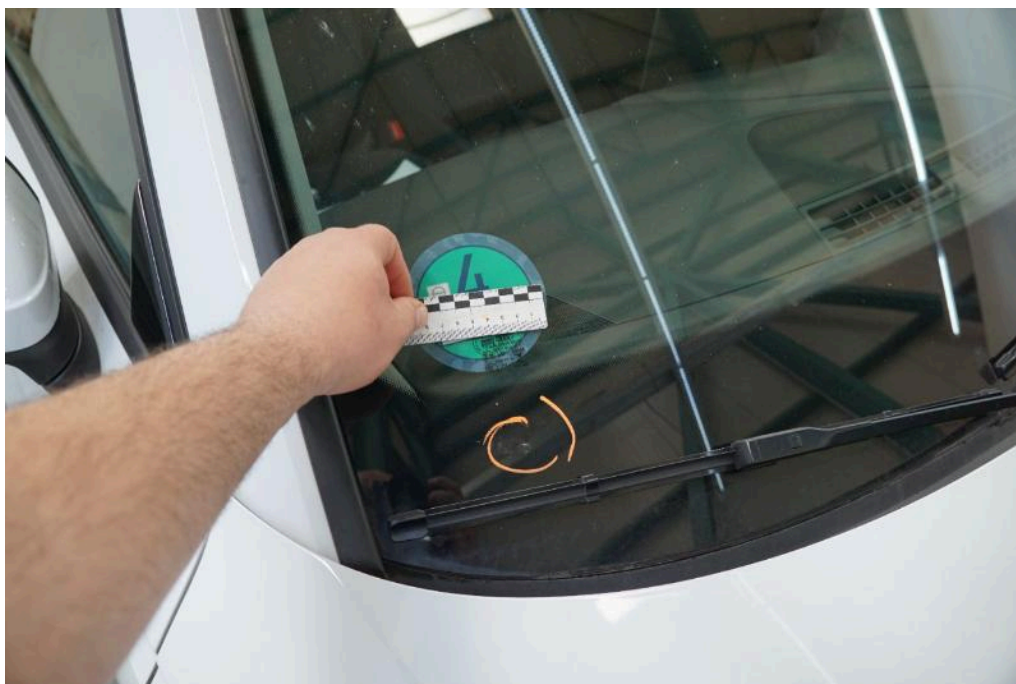
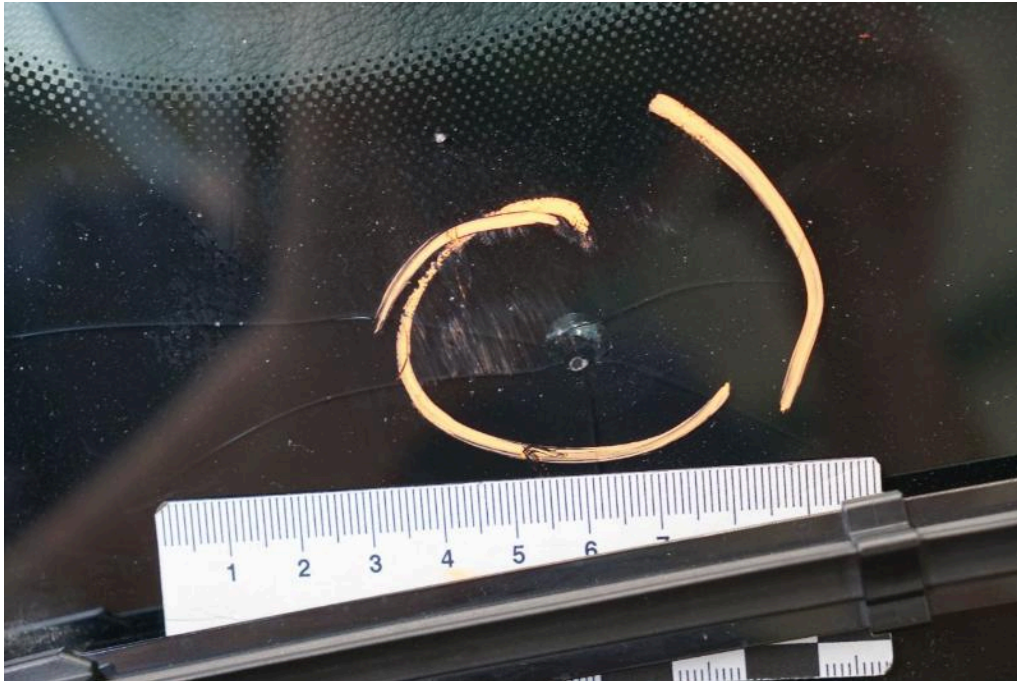
Fahrzeugfront Windschutzscheibe gerissen / eingerissen

Bild 23
Fahrzeugfront Windschutzscheibe gerissen / eingerissen

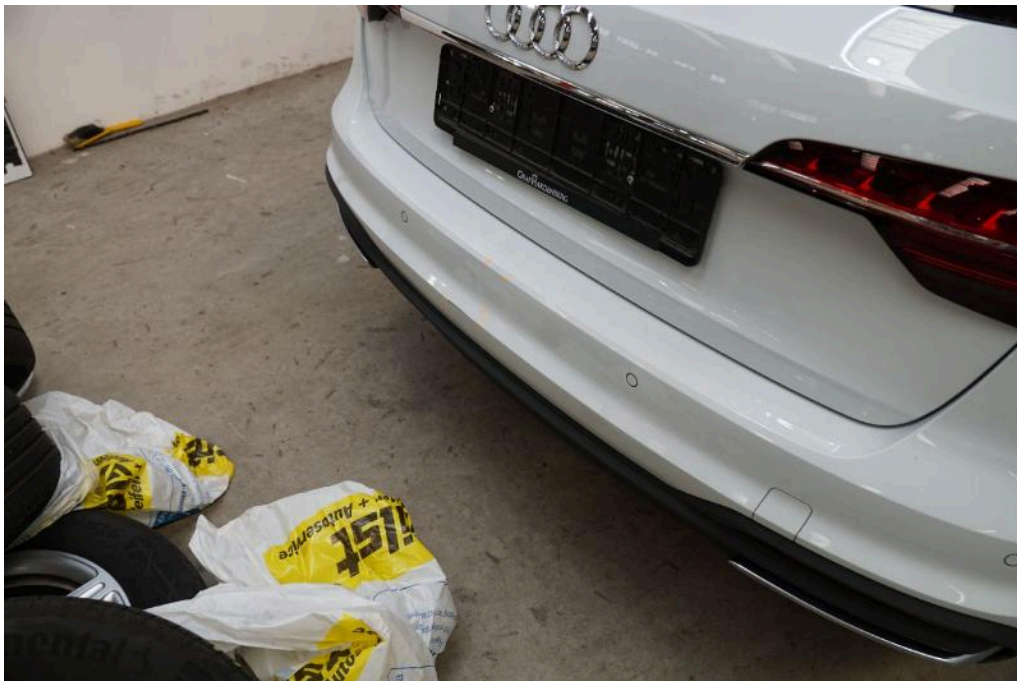
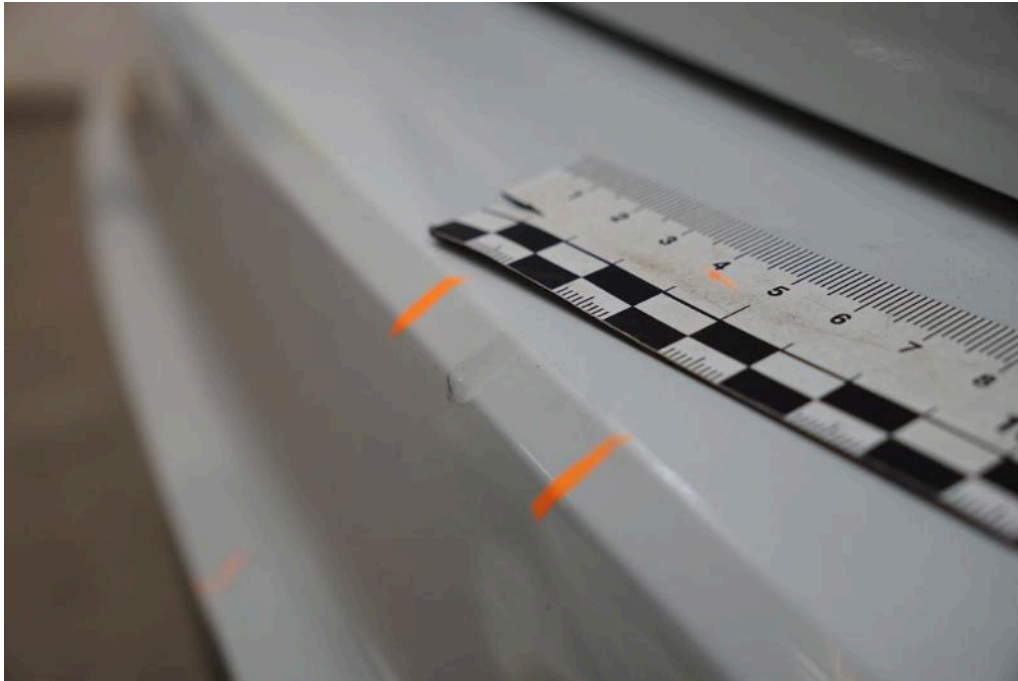
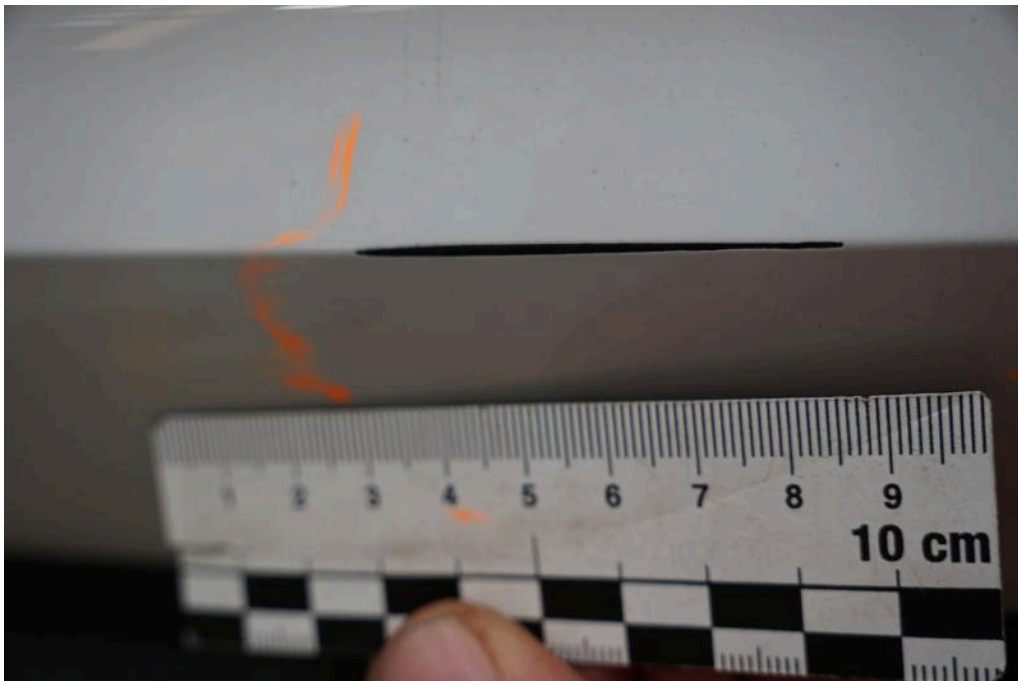
Bild 24
Fahrzeugheck Stoßfänger hinten verkratzt gestauch

Bild 25
Fahrzeugheck Stoßfänger hinten verkratzt gestauch

Bild 26
Fahrzeugheck Stoßfänger hinten verkratzt gestauch

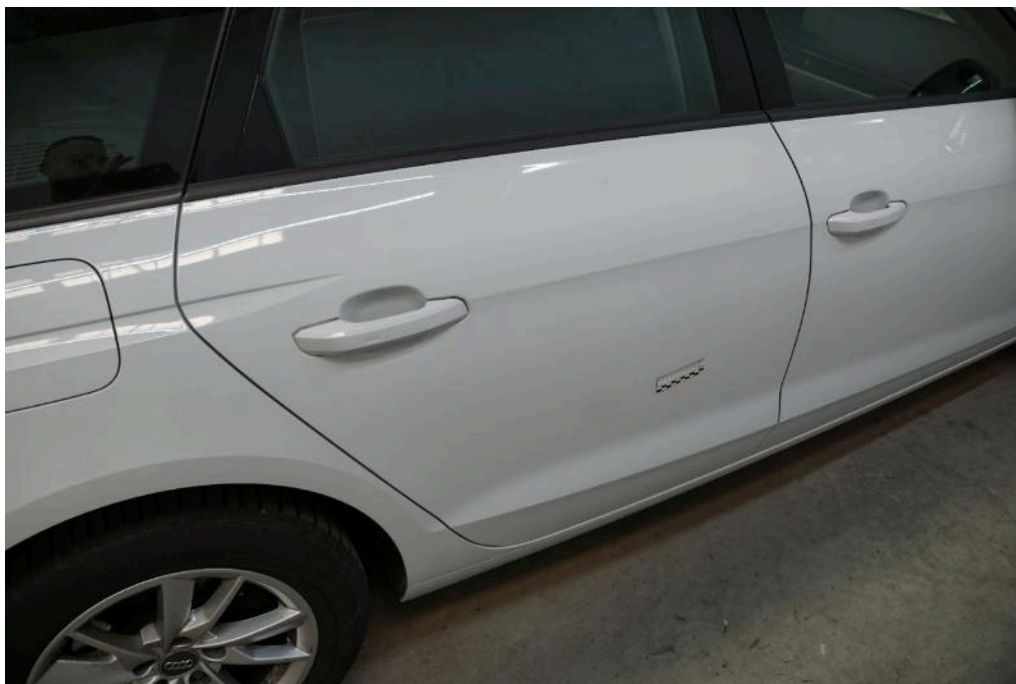
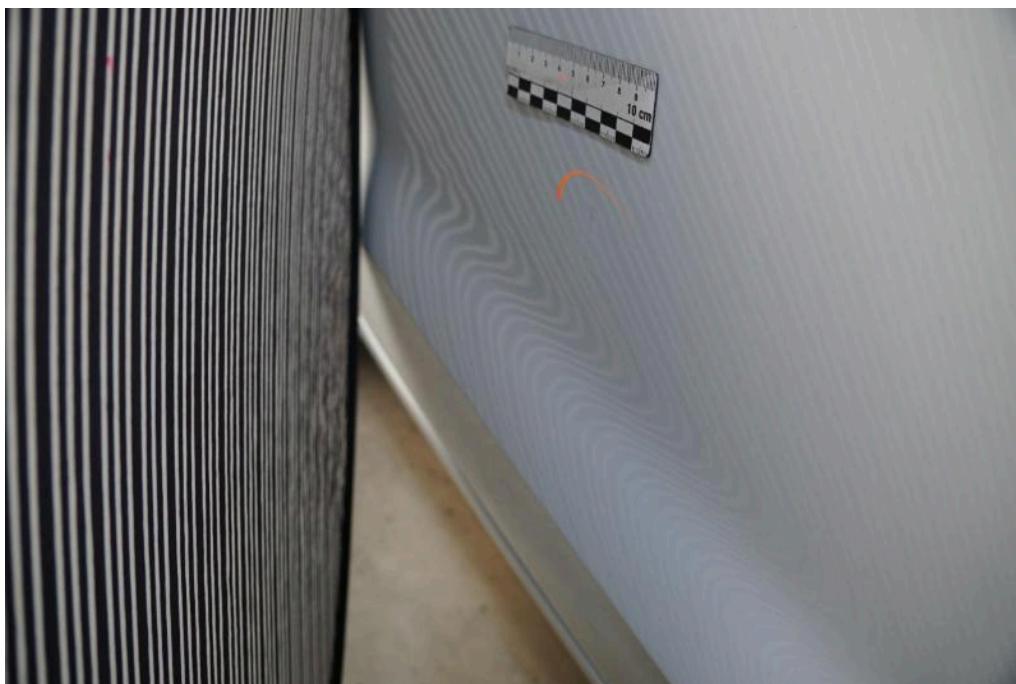
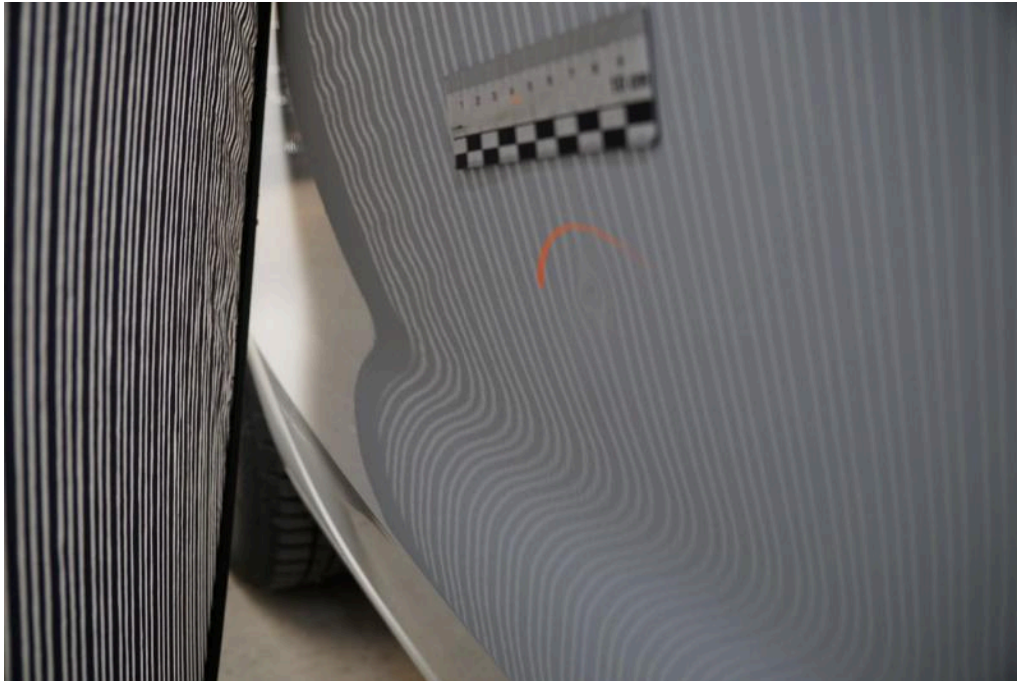
Bild 27
rechte Seite Tür hinten rechts Delle

Bild 28
rechte Seite Tür hinten rechts Delle

Bild 29
rechte Seite Tür hinten rechts Delle

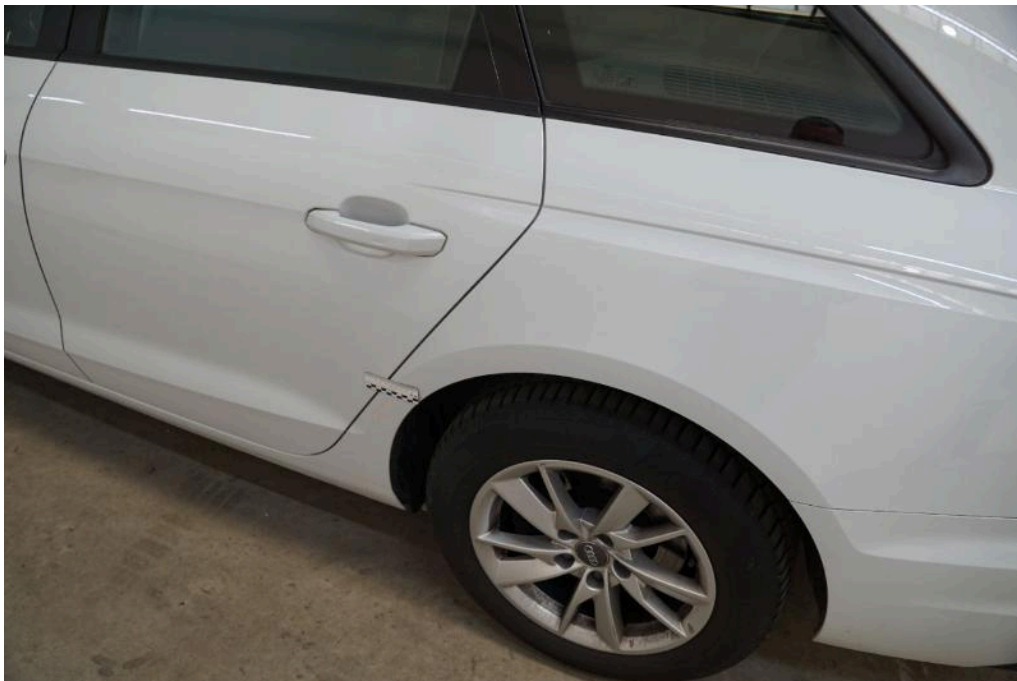
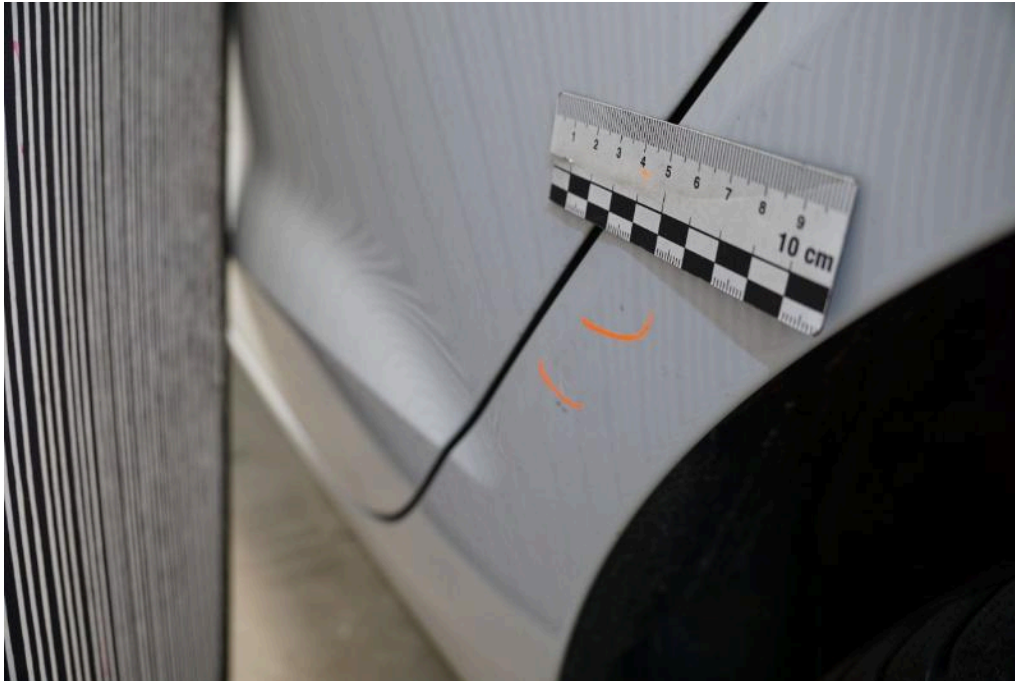
Bild 30
linke Seite Seitenwand hinten links Dellen

Bild 31
linke Seite Seitenwand hinten links Dellen

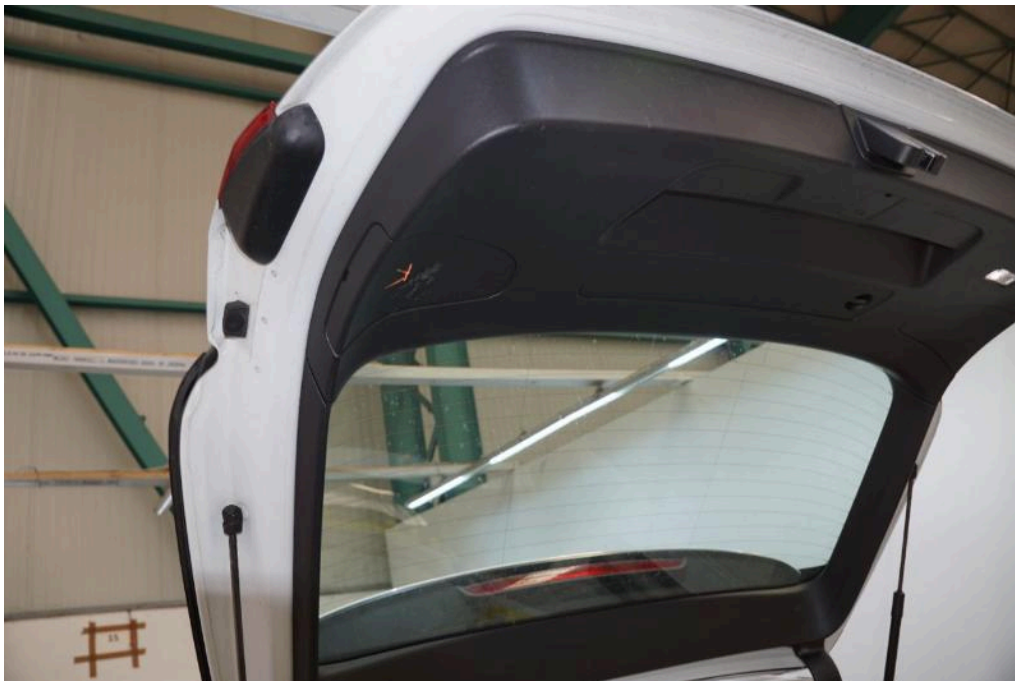
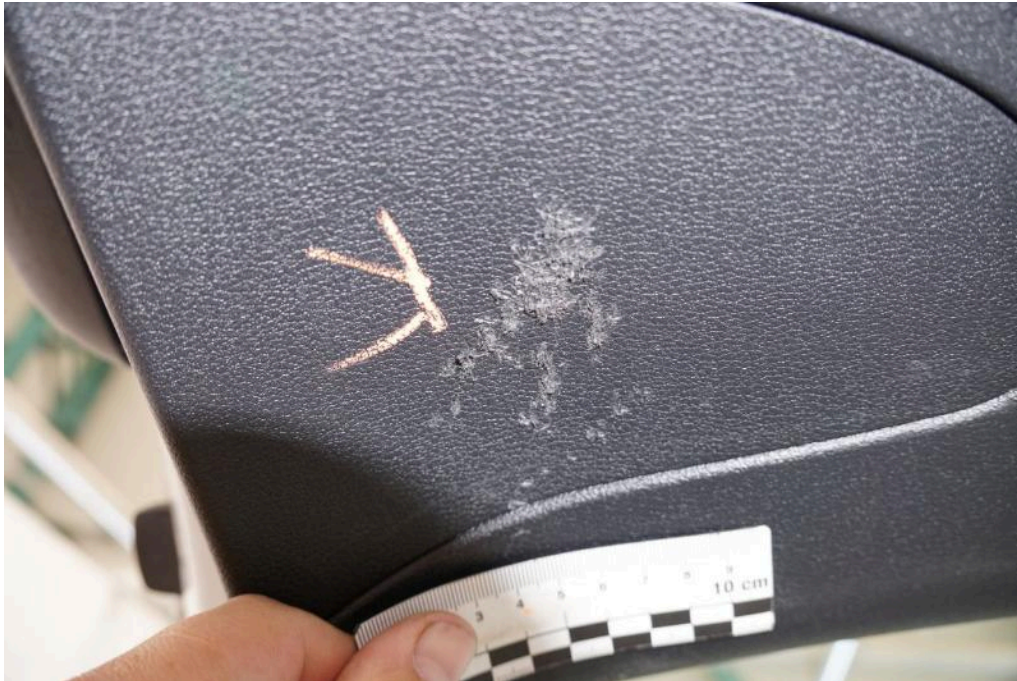
Innenraum / Kofferraum	140,00 €	140,00 €
Aktueller Schaden, Innenraum, Heckklappenverkleidung innen, verkratzt, erneuern	140,00 €	140,00 €

Bild 32
Innenraum Heckklappenverkleidung innen verkratzt

Bild 33
Innenraum Heckklappenverkleidung innen verkratzt
