Minderwertgutachten

Dokumentnummer: 1280883
Auftrag vom / Auftrag am: 23.05.2023 / 09:30 Uhr

Amtliches Kennzeichen:	M-Y2557	FIN:	WBA31DZ010FK41354
HSN/TSN:	0005 / CZF	Fahrzeugart:	PKW
Aufbau:	Kombi	Hersteller:	BMW
Modell:	3er - 320 d Mild Hybrid xDrive M Sport (EURO 6d)	Erstzulassung:	27.11.2020
Letztzulassung:	27.11.2020	Nächste HU (Hauptuntersuchung):	11.2023
Anzahl Türen:	5	Motorart:	Reihe
Emissionsgruppe:	Euro 6d	Feinstaubplakette:	Grün
Leistung:	140,0 KW	Hubraum:	1995 ccm
Antriebsart:	Diesel	Antriebskonzept:	Allradantrieb
Getriebeart:	Automatik	Anzahl Schaltstufen:	8
Laufleistung abgelesen:	132262 km	Laufleistung geschätzt:	132262 km

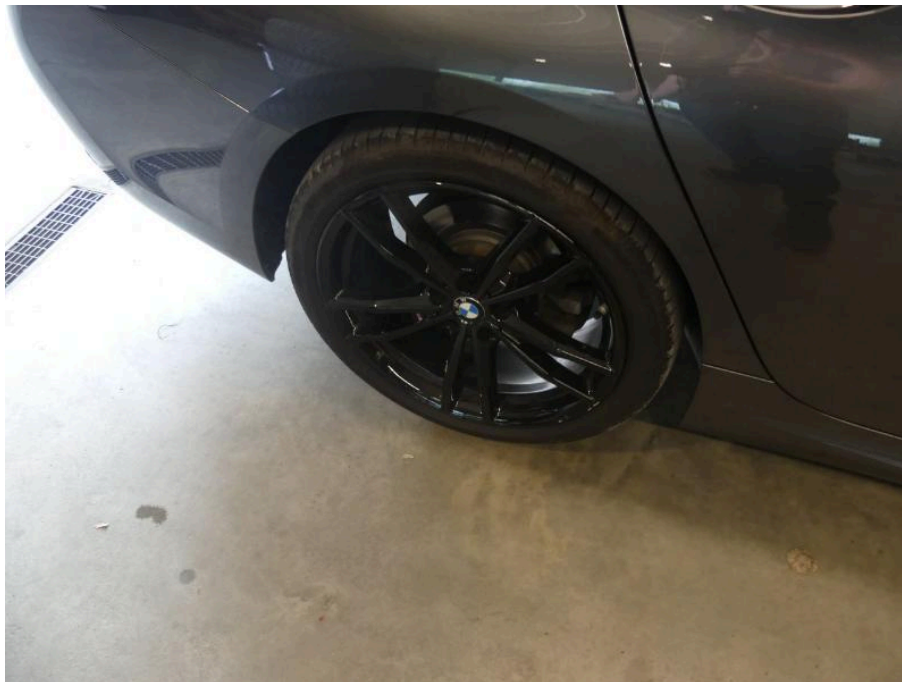
Bild 18
 Hinterachse Alufelge hinten rechts Materialabtrag

geschätzte Reparaturkosten	Minderwert
Felgen / Bereifung	685,00 €	685,00 €
Aktueller Schaden, Hinterachse, Alufelge hinten rechts, Materialabtrag, erneuern	685,00 €	685,00 €
Innenraum / Kofferraum	225,00 €	225,00 €
Aktueller Schaden, Innenraum, Einstieg hinten links, verkratzt, Smart Repair	50,00 €	50,00 €
Aktueller Schaden, Fahrzeugheck, Heckklappendichtung, gerissen / eingerissen, erneuern	175,00 €	175,00 €
Lackierung	1.820,00 €	1.200,00 €
Aktueller Schaden, Fahrzeugheck, Stoßfänger hinten, verkratzt, aus- und einbauen + instandsetzen + lackieren	890,00 €	600,00 €
Aktueller Schaden, Fahrzeugfront, Motorhaube, Steinschlag / -schläge, aus- und einbauen + lackieren	930,00 €	600,00 €
Aktueller Schaden, Fahrzeugfront, Stoßfänger vorne, Steinschlag / -schläge, akzeptierter Schaden	-	-

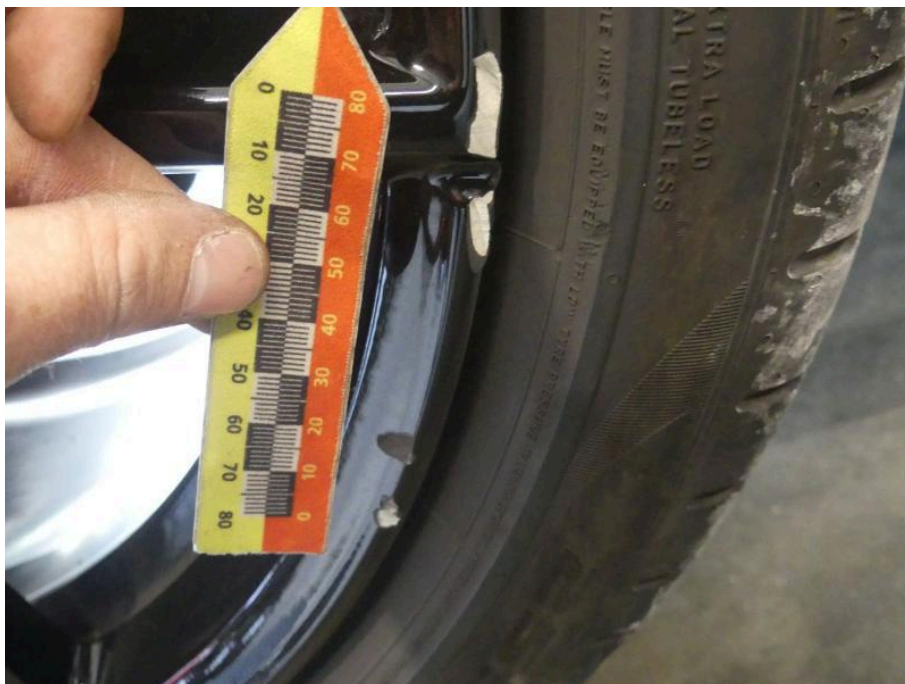
Bild 19
Hinterachse Alufelge hinten rechts Materialabtrag

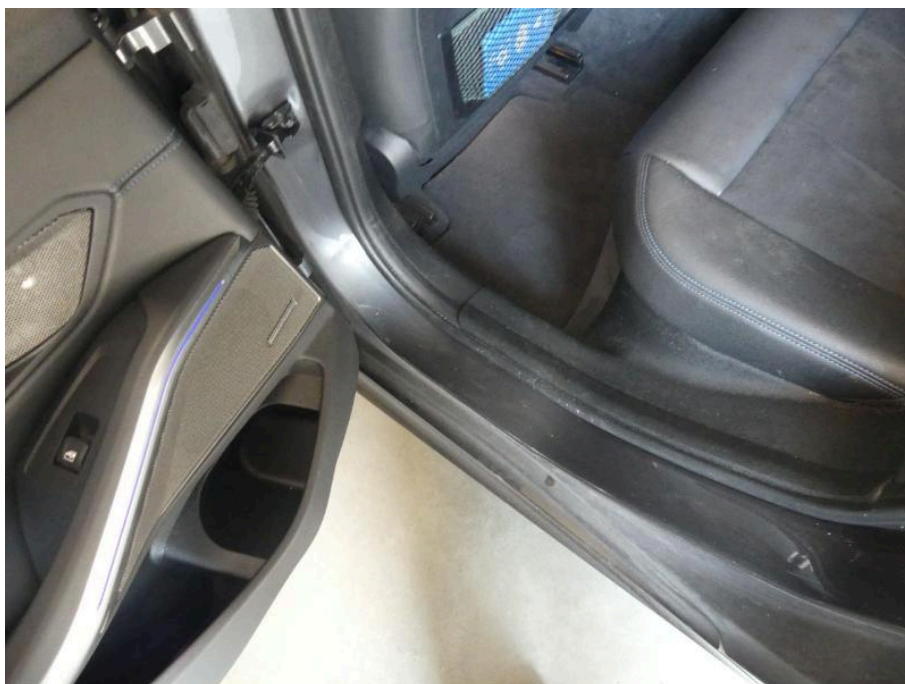
Bild 20
Innenraum Einstieg hinten links verkratzt

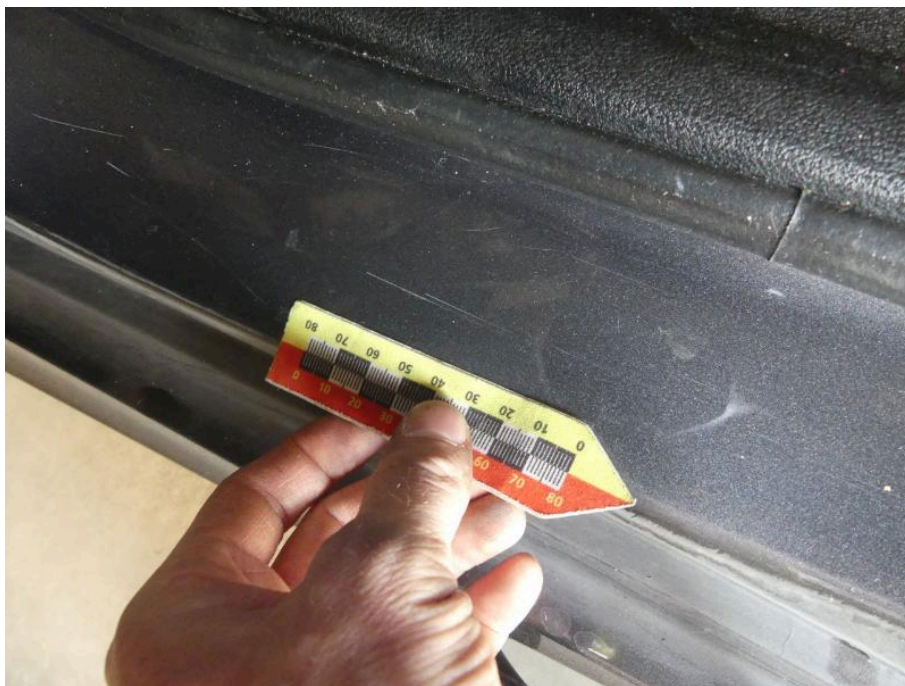
Bild 21
Innenraum Einstieg hinten links verkratzt

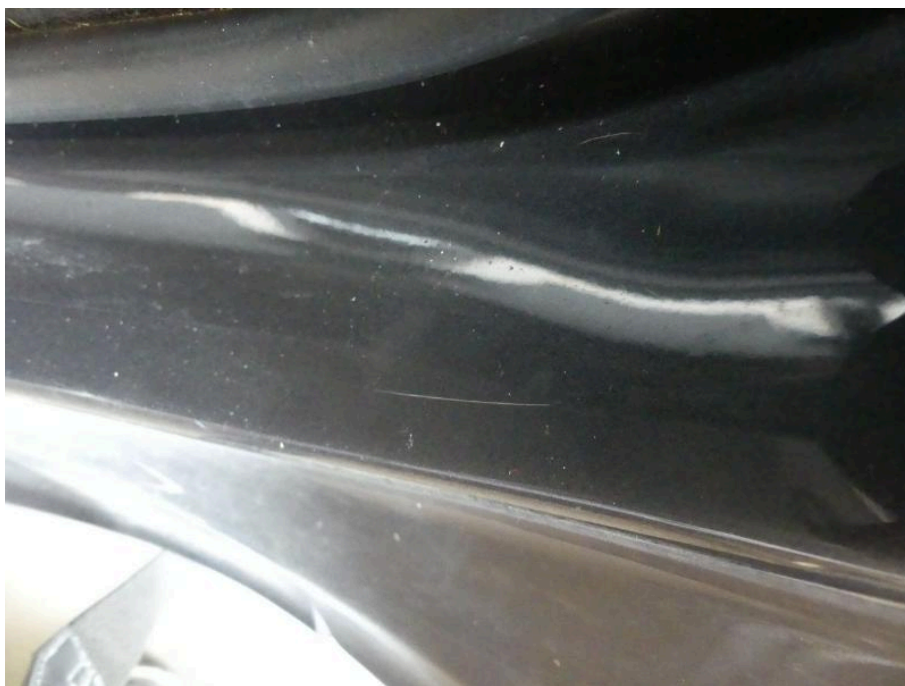
Bild 22
Innenraum Einstieg hinten links verkratzt

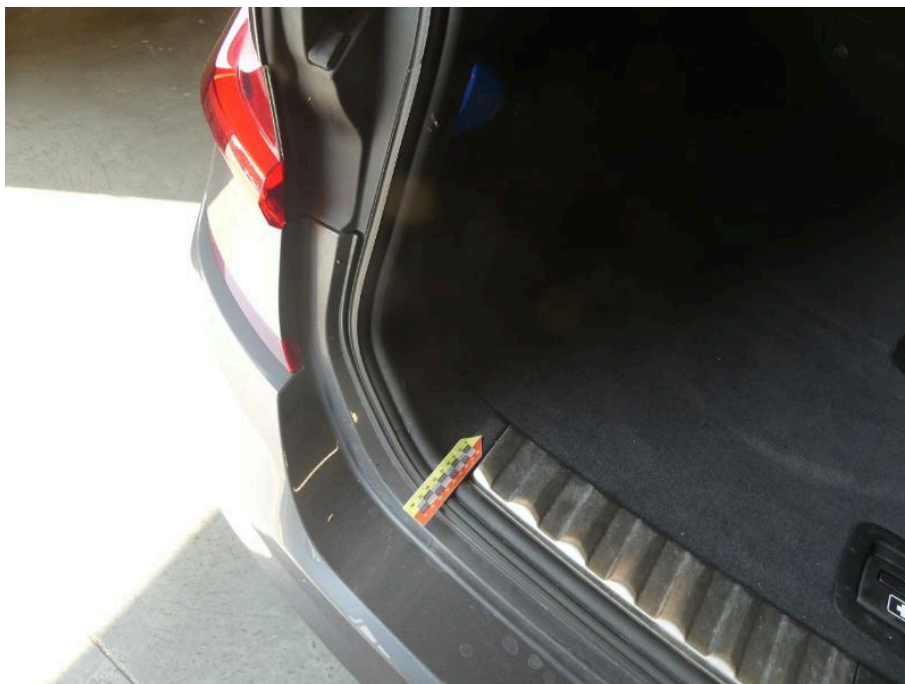
Bild 23
Fahrzeugheck Heckklappendichtung gerissen / eingerissen

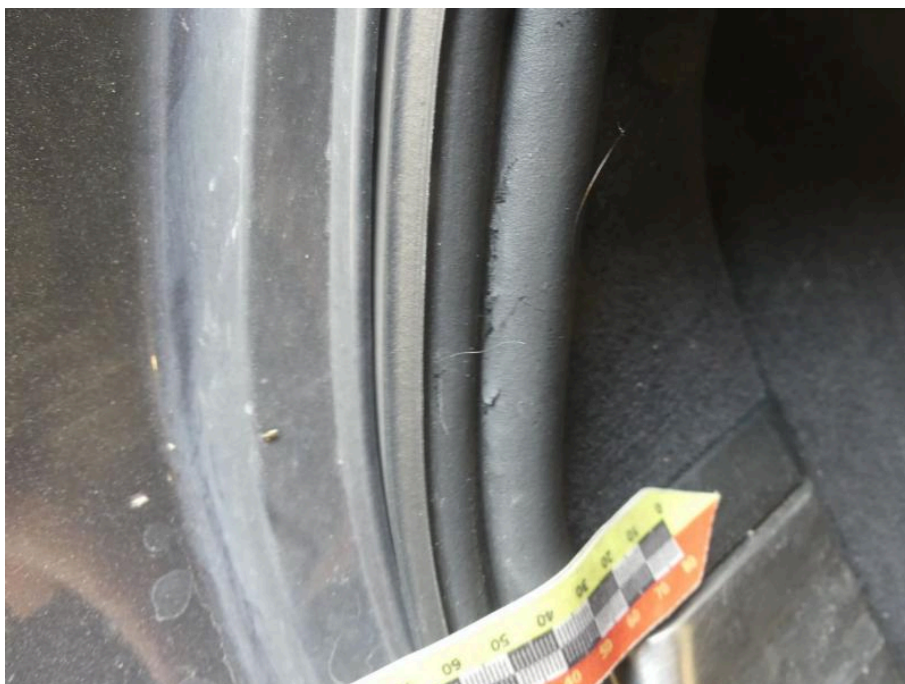
Bild 24
Fahrzeugheck Heckklappendichtung gerissen / eingerissen

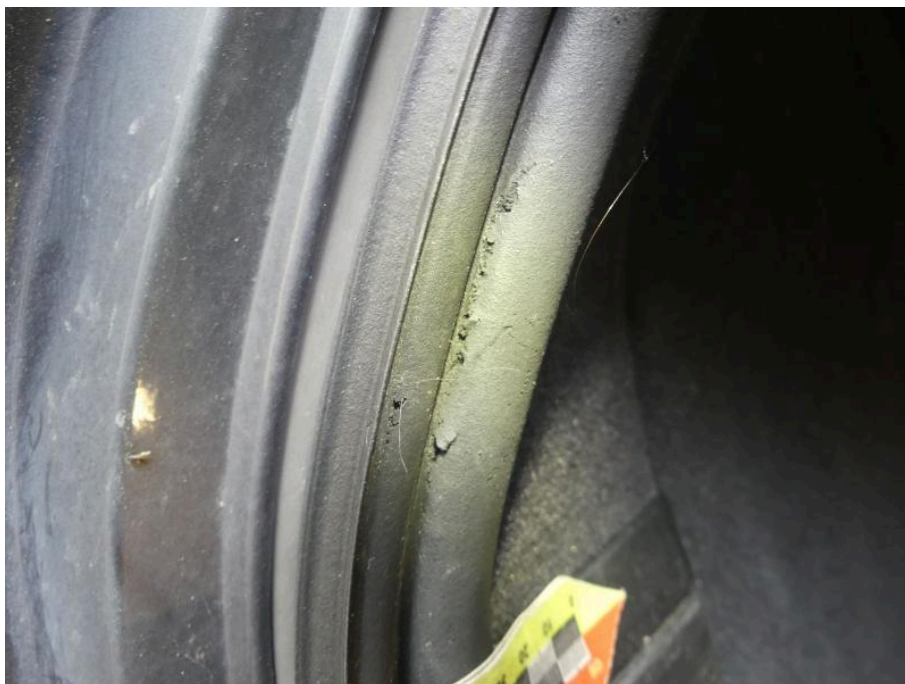
Bild 25
Fahrzeugheck Heckklappendichtung gerissen / eingerissen

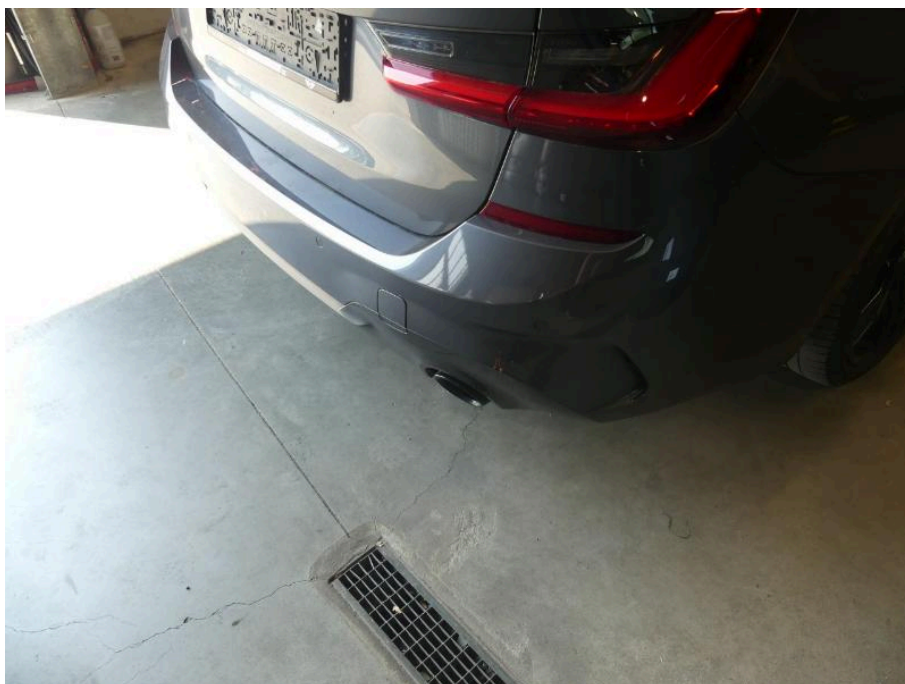
Bild 26
Fahrzeugheck Stoßfänger hinten verkratzt

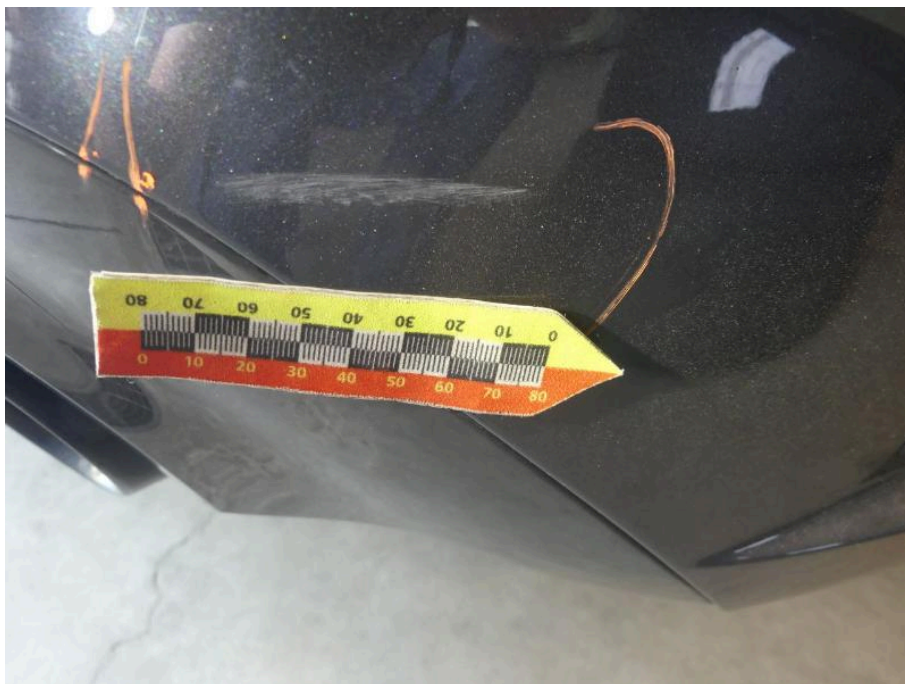
Bild 27
Fahrzeugheck Stoßfänger hinten verkratzt

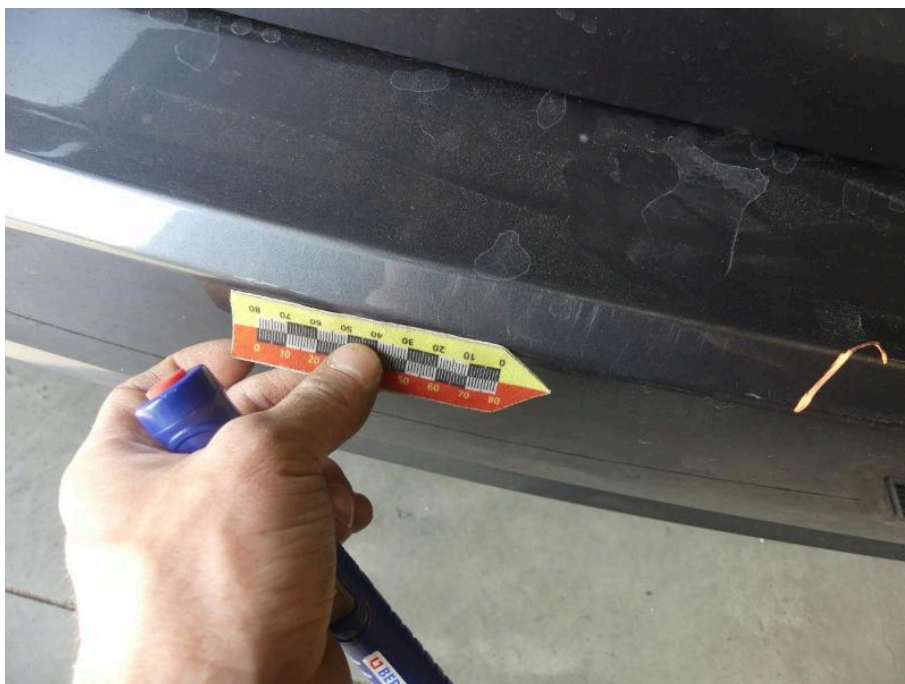
Bild 28
Fahrzeugheck Stoßfänger hinten verkratzt

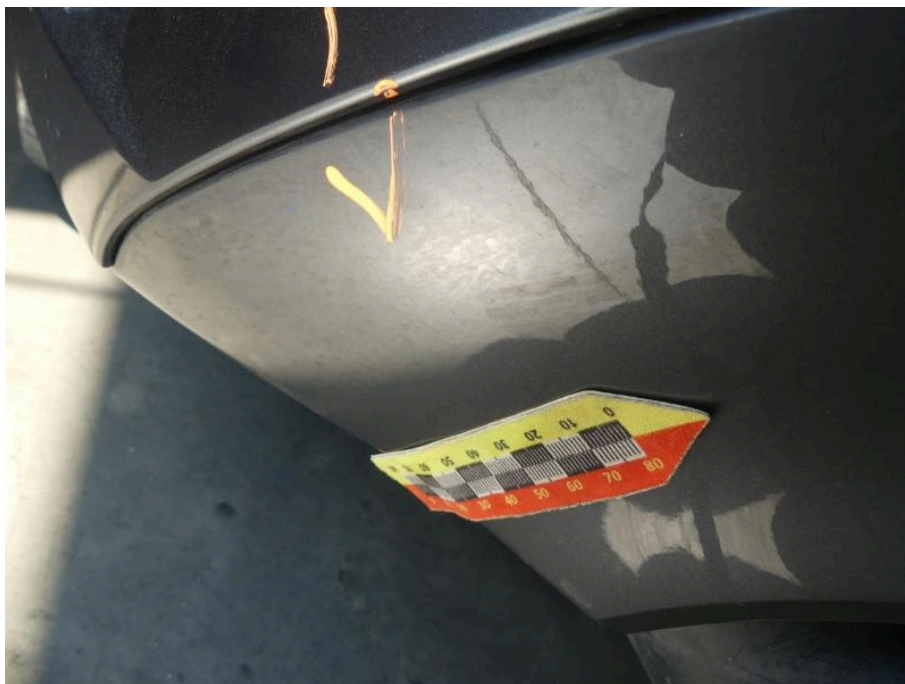
Bild 29
Fahrzeugheck Stoßfänger hinten verkratzt

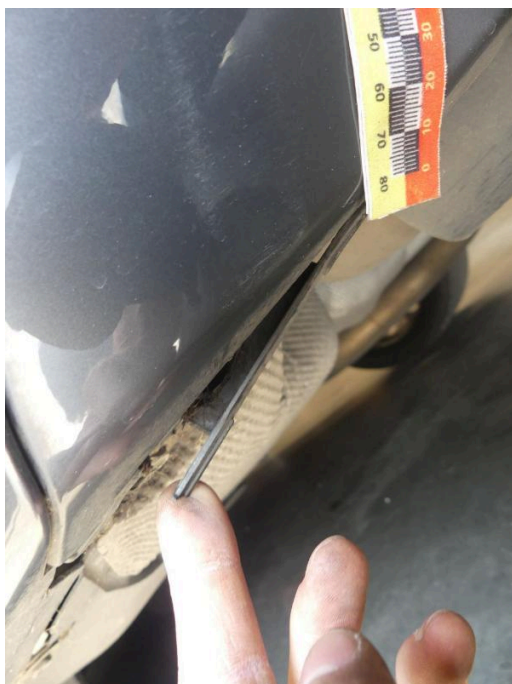
Bild 30
Fahrzeugheck Stoßfänger hinten verkratzt

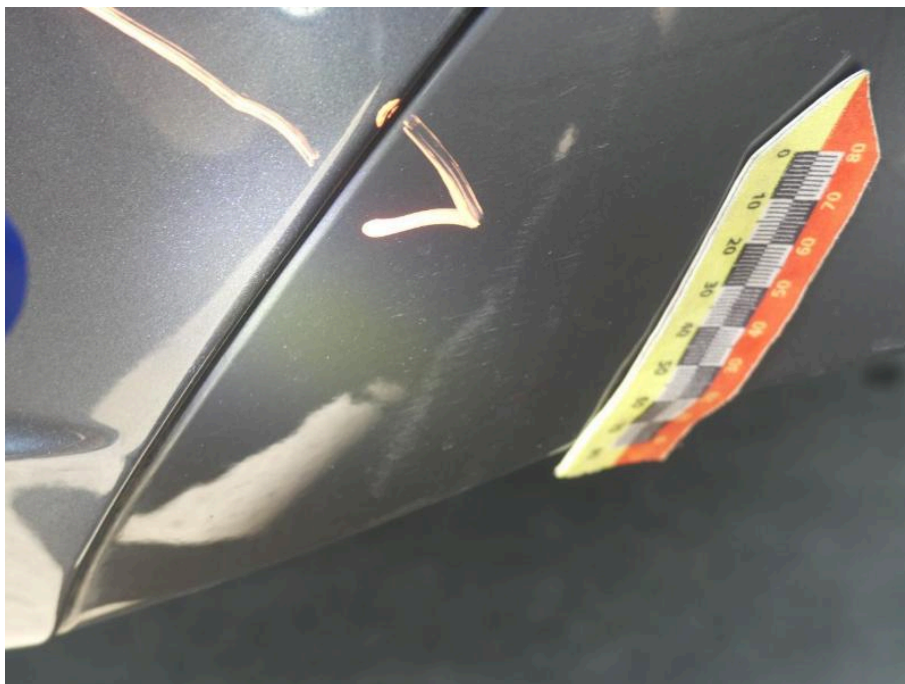
Bild 31
Fahrzeugheck Stoßfänger hinten verkratzt

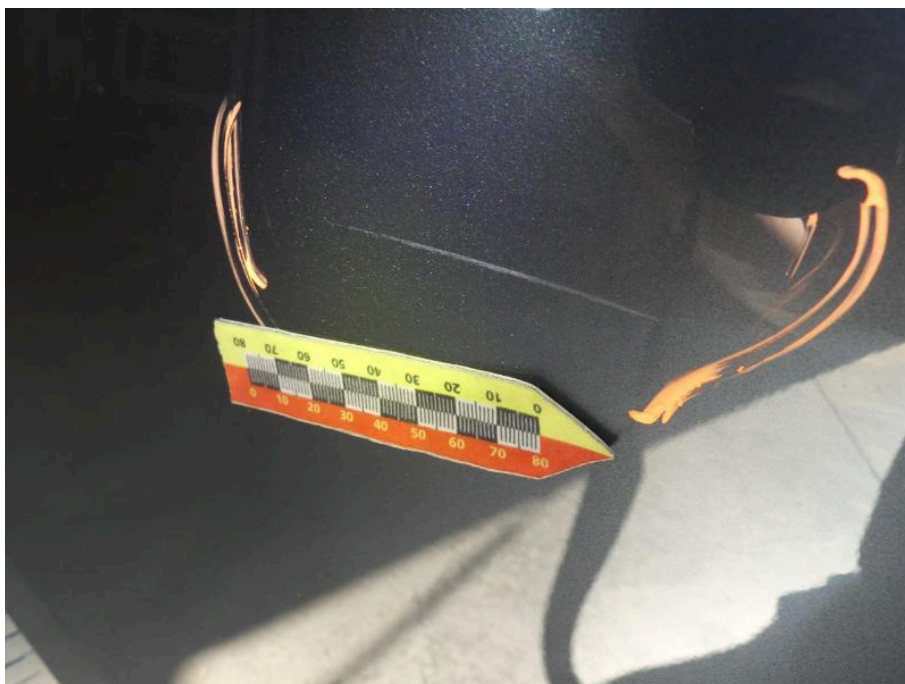
Bild 32
Fahrzeugheck Stoßfänger hinten verkratzt

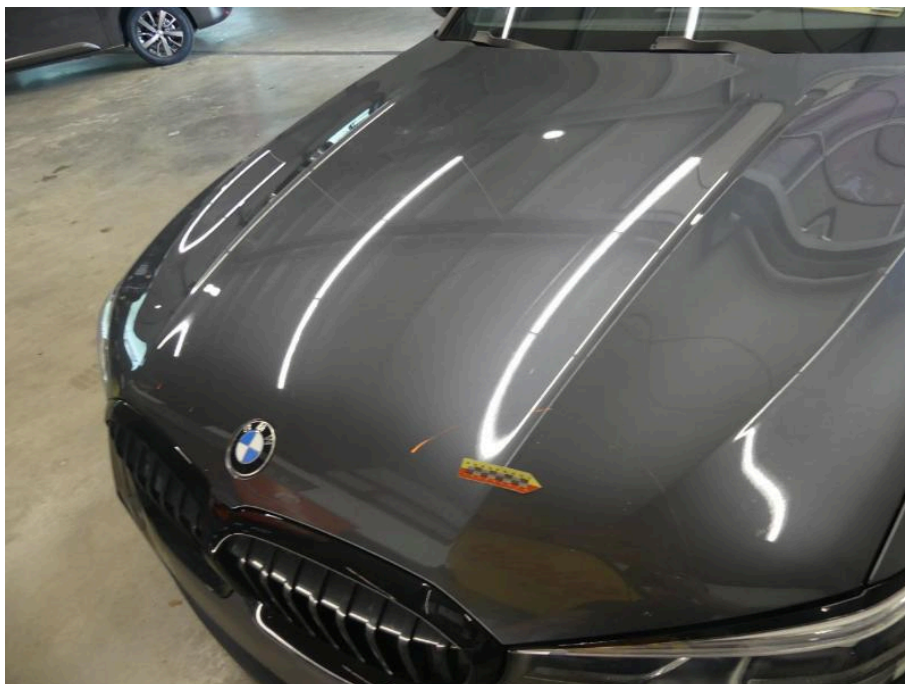
Bild 33
Fahrzeugfront Motorhaube Steinschlag / -schläge

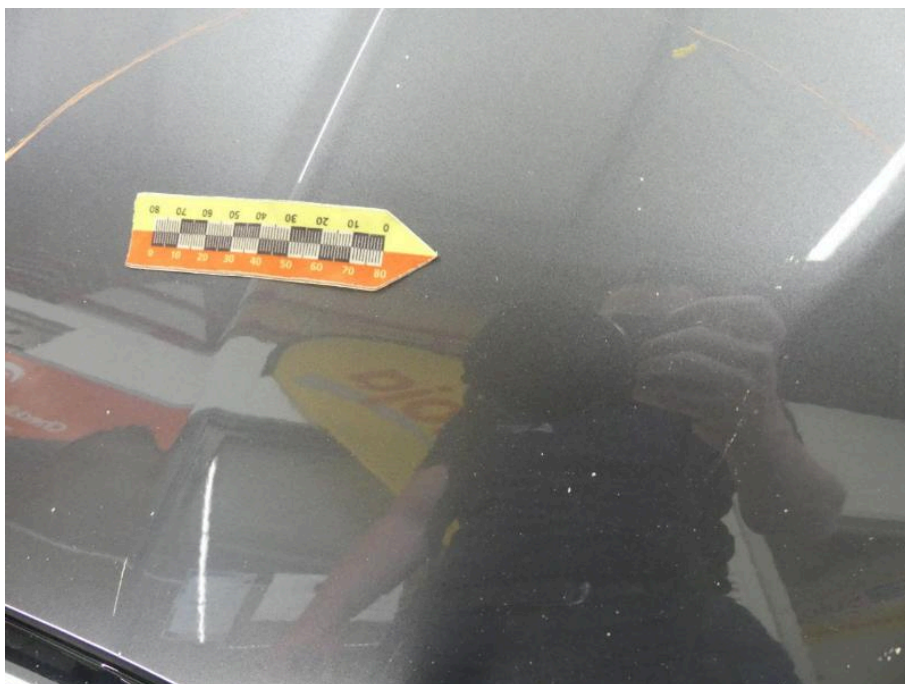
Bild 34
Fahrzeugfront Motorhaube Steinschlag / -schläge

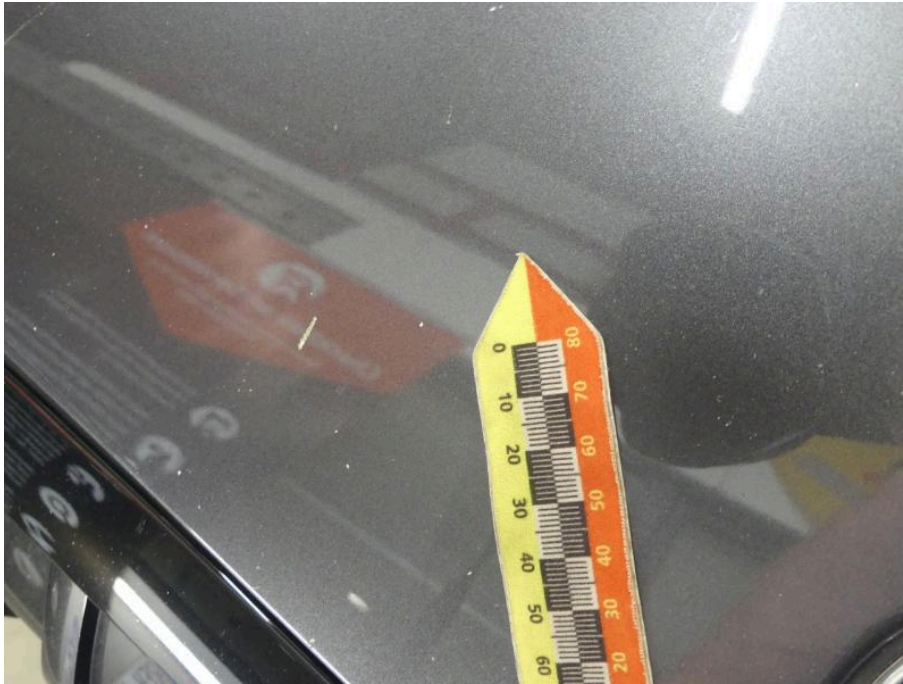
Bild 35
Fahrzeugfront Motorhaube Steinschlag / -schläge

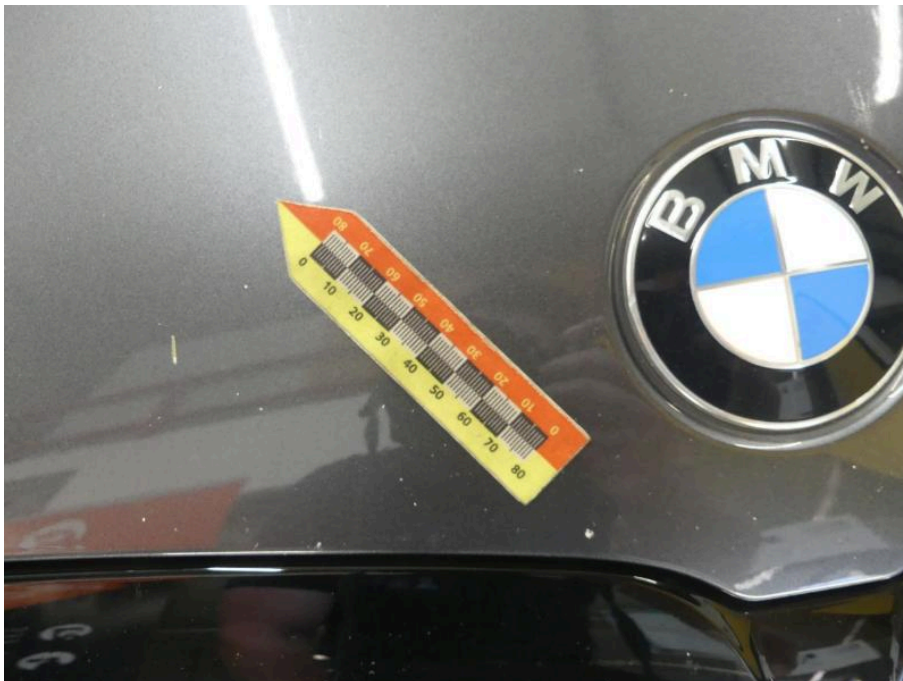
Bild 36
Fahrzeugfront Motorhaube Steinschlag / -schläge

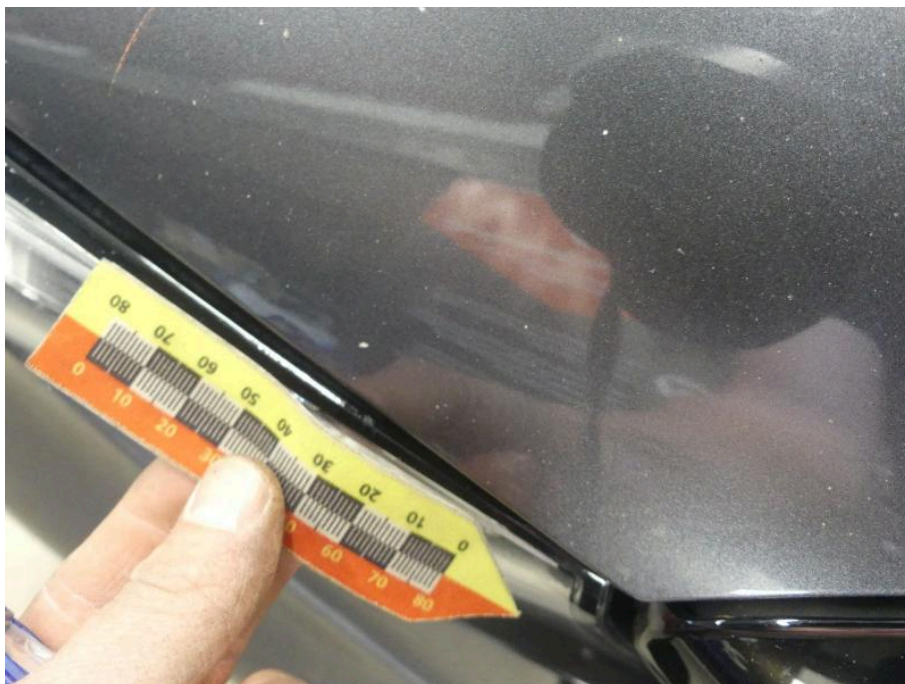
Bild 37
Fahrzeugfront Motorhaube Steinschlag / -schläge

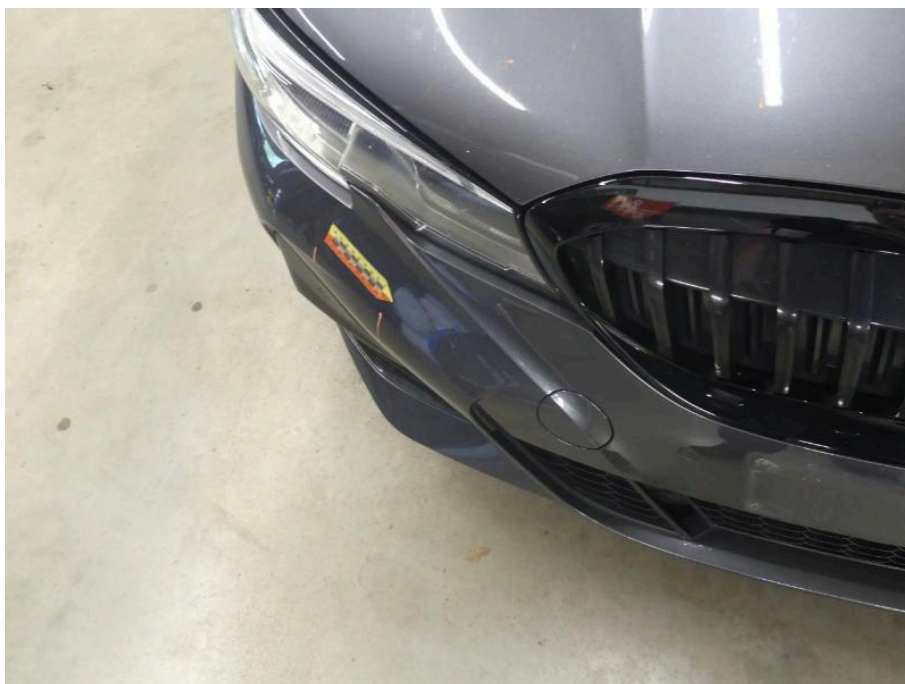
Bild 38
Fahrzeugfront Stoßfänger vorne Steinschlag / -schläge

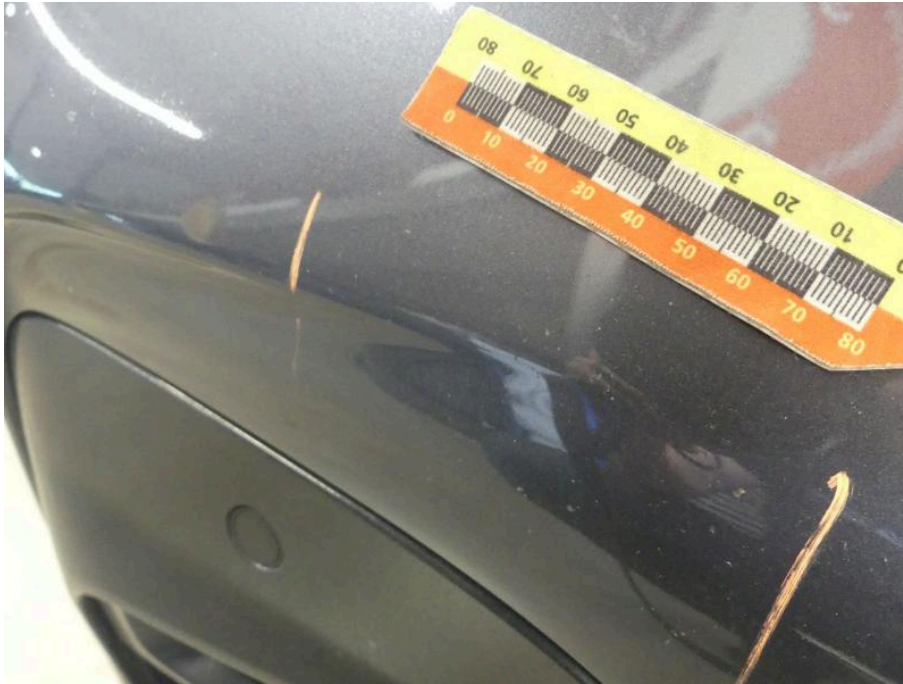
Bild 39
Fahrzeugfront Stoßfänger vorne Steinschlag / -schläge
