Minderwertgutachten

Dokumentnummer: 1272233
Auftrag vom / Auftrag am: 02.05.2023 / 10:57 Uhr

Amtliches Kennzeichen:	M-TP4403	FIN:	WAUZZZF42KA067270
HSN/TSN:	0588 / BNZ	Fahrzeugart:	PKW
Aufbau:	Kombi	Hersteller:	Audi
Modell:	A4 Avant '15	Erstzulassung:	08.05.2019
Letztzulassung:	08.05.2019	Nächste HU (Hauptuntersuchung):	09.2024
Anzahl Türen:	5	Motorart:	V-Motor
Emissionsgruppe:	Euro 6	Feinstaubplakette:	Grün
Leistung:	170,0 KW	Hubraum:	2967 ccm
Antriebsart:	Diesel OBD	Getriebearart:	Automatik
Laufleistung abgelesen:	190884 km	Laufleistung geschätzt:	190884 km

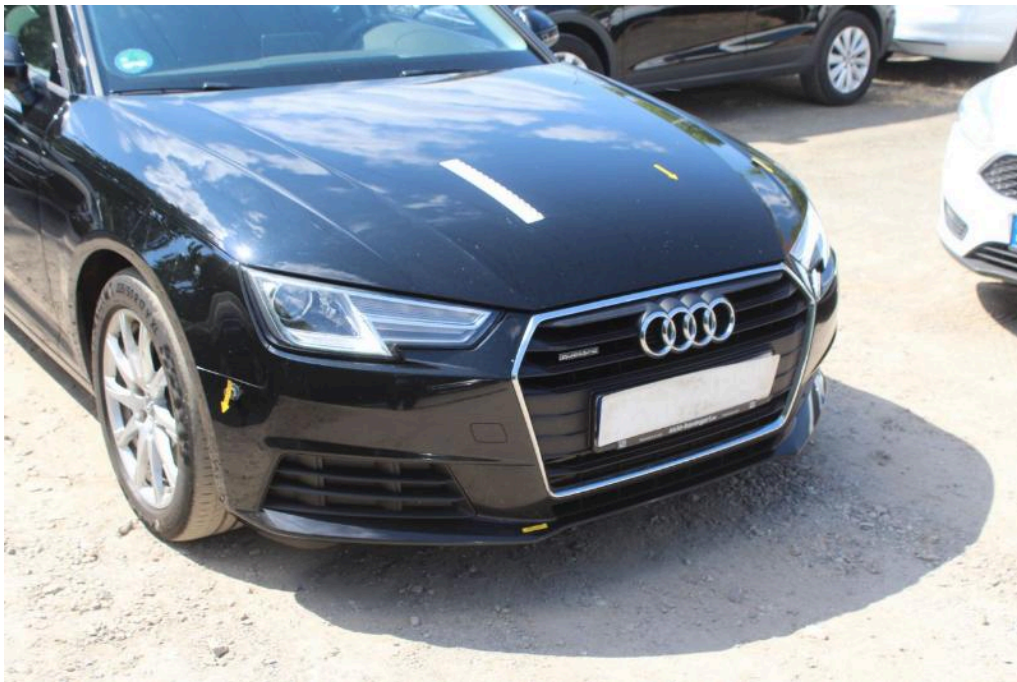
Bild 18
 Fahrzeugfront Stoßfänger vorne Delle, Kratzer Steinschlag / -schläge

geschätzte Reparaturkosten	Minderwert
Lackierung	1.825,00 €	970,00 €
Aktueller Schaden, Fahrzeugfront, Stoßfänger vorne, Delle, Kratzer, Steinschlag / -schläge, aus- und einbauen + lackieren	505,00 €	250,00 €
Aktueller Schaden, Fahrzeugfront, Motorhaube, Steinschlag / -schläge, aus- und einbauen + lackieren	660,00 €	330,00 €
Aktueller Schaden, rechte Seite, Kotflügel vorne rechts, Steinschlag, Spot Repair	30,00 €	30,00 €
Aktueller Schaden, Fahrzeugheck, Stoßfänger hinten, zerkratzt, aus- und einbauen + lackieren	550,00 €	280,00 €
Aktueller Schaden, rechte Seite, Seitenwand hinten rechts, Kratzer, Smart Repair	50,00 €	50,00 €
Aktueller Schaden, rechte Seite, Tür hinten rechts, Kratzer, Smart Repair	30,00 €	30,00 €
Verglasung	0,00 €	0,00 €
Aktueller Schaden, Fahrzeugfront, Frontscheibe mit Frontkamera, Steinschlag / -schläge, akzeptierter Schaden	-	-

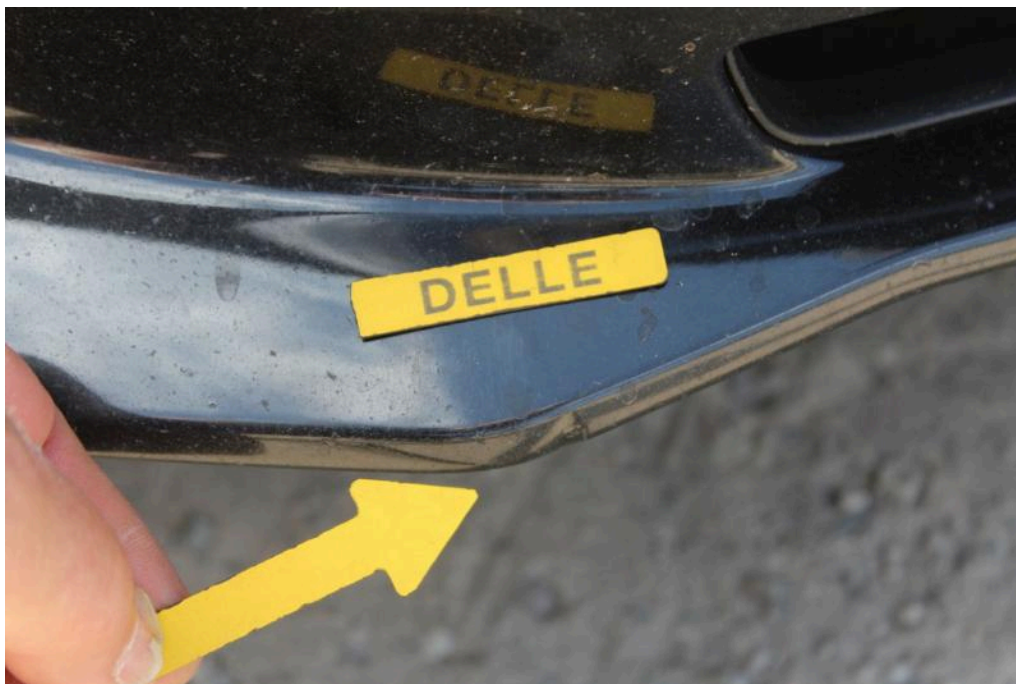
Bild 19
Fahrzeugfront Stoßfänger vorne Delle, Kratzer Steinschlag / -schläge

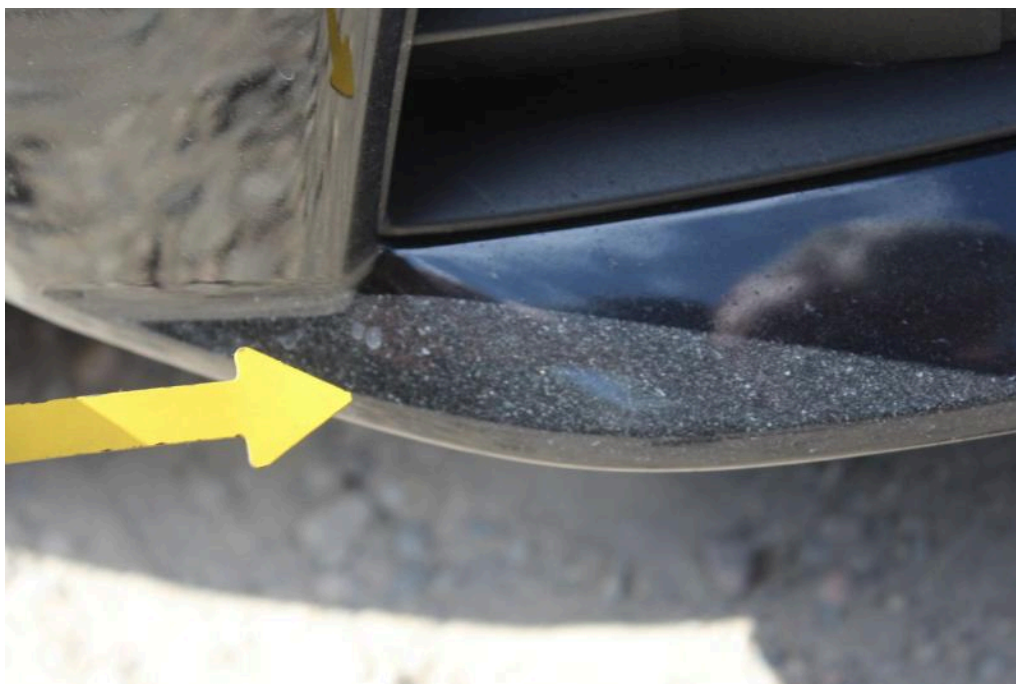
Bild 20
Fahrzeugfront Stoßfänger vorne Delle, Kratzer Steinschlag / -schläge

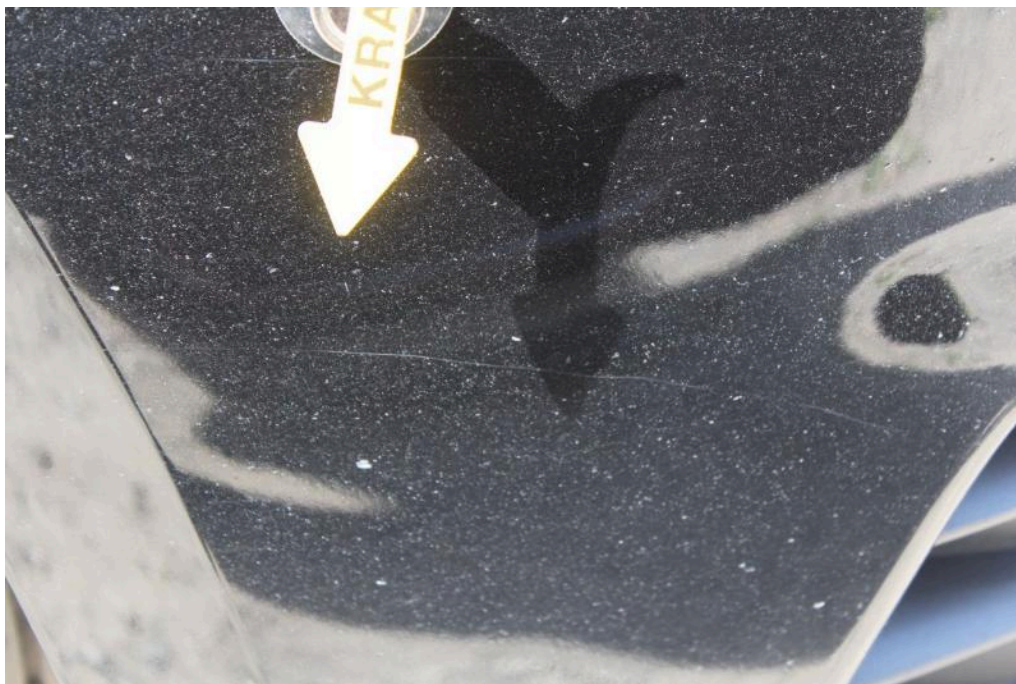
Bild 21
Fahrzeugfront Stoßfänger vorne Delle, Kratzer Steinschlag / -schläge

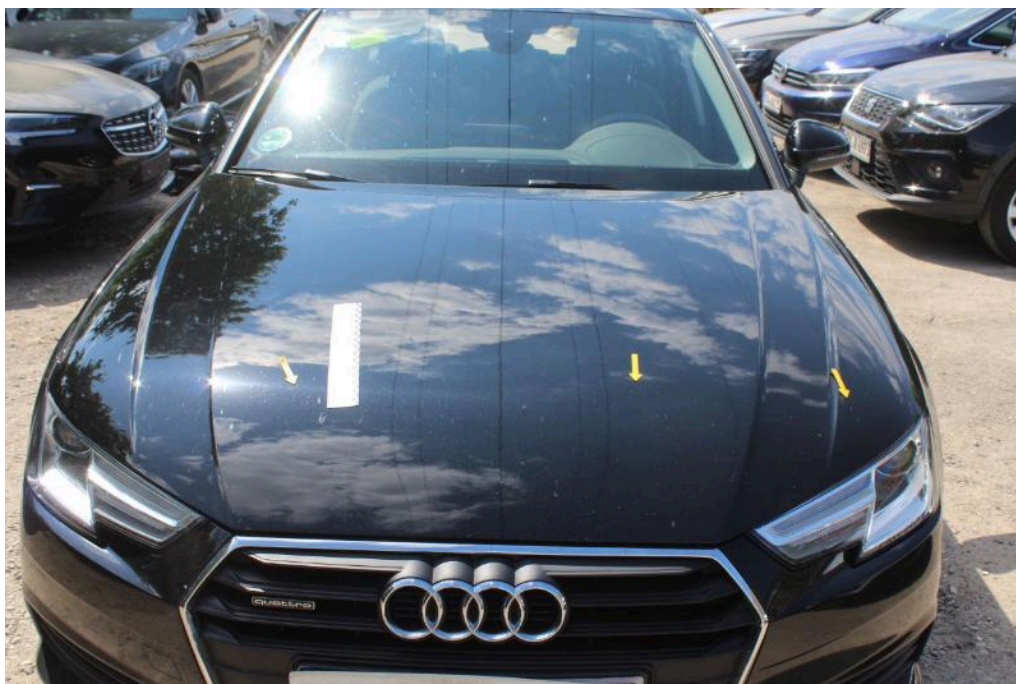
Bild 22
Fahrzeugfront Motorhaube Steinschlag / -schläge

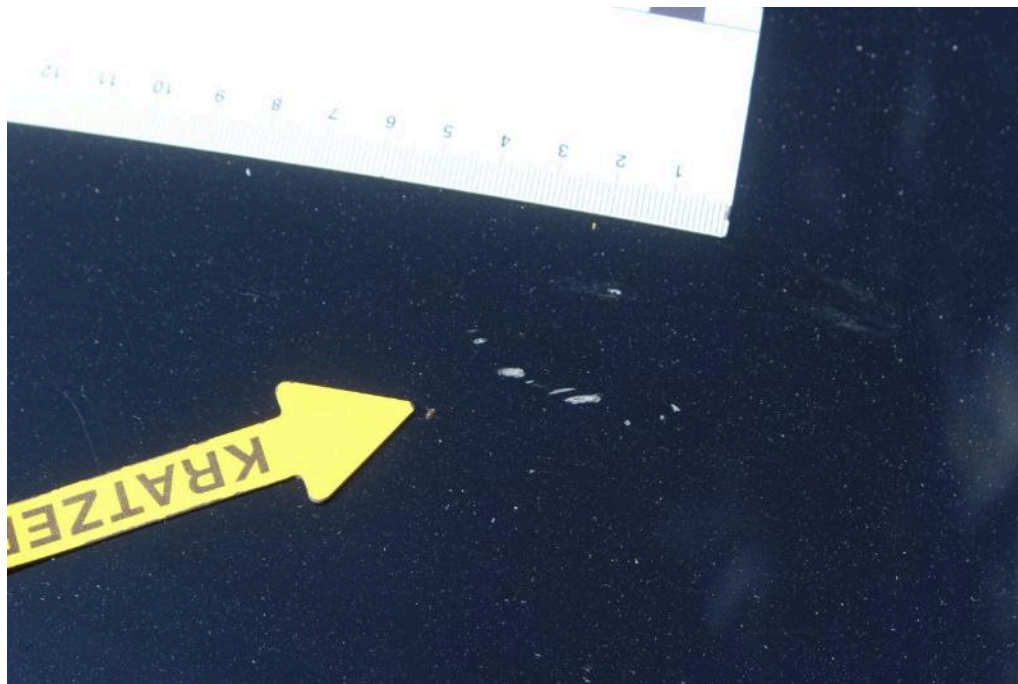
Bild 23
Fahrzeugfront Motorhaube Steinschlag / -schläge

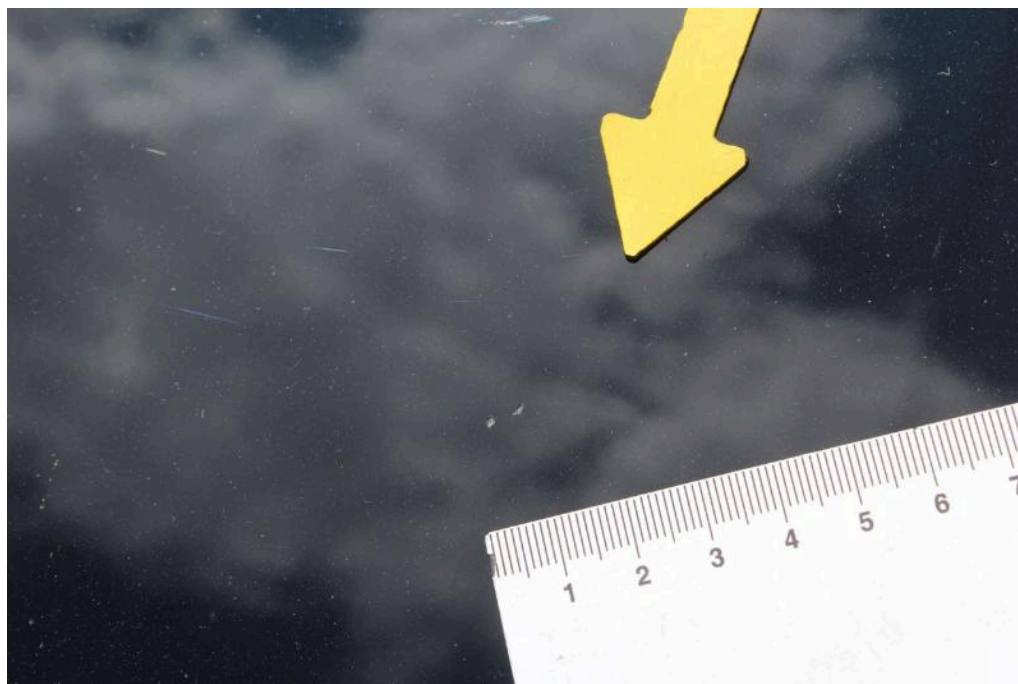
Bild 24
Fahrzeugfront Motorhaube Steinschlag / -schläge

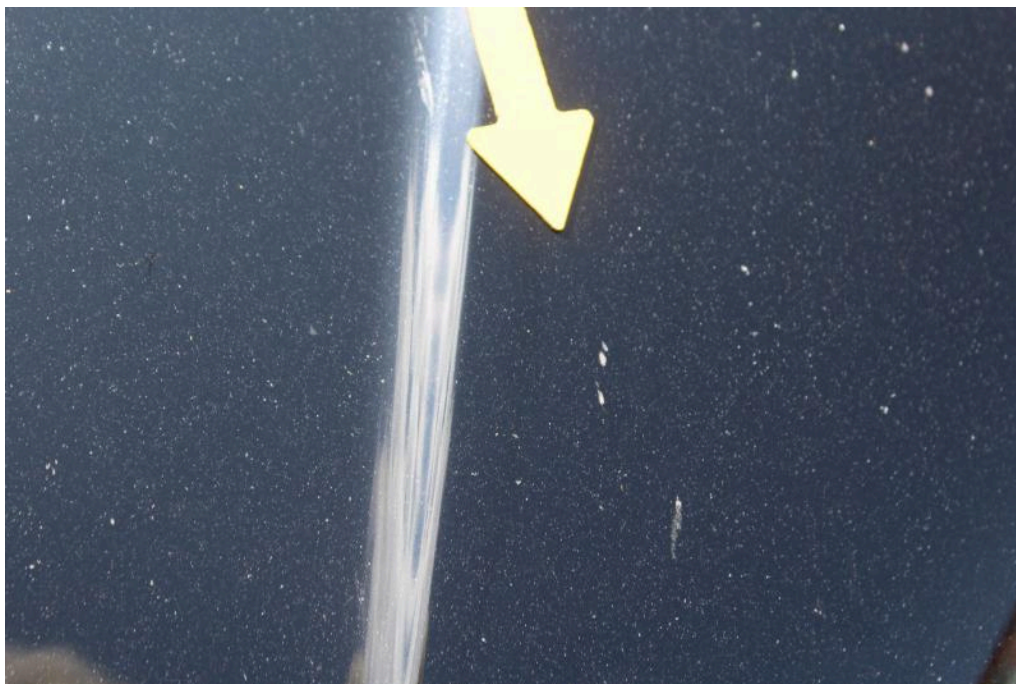
Bild 25

Fahrzeugfront Motorhaube Steinschlag / -schläge

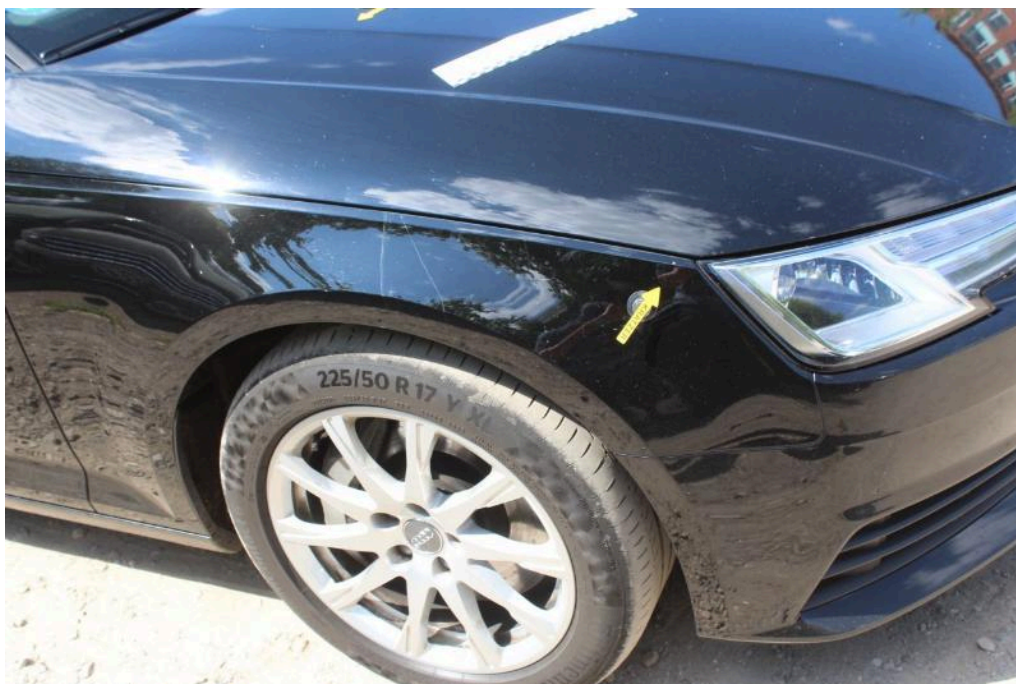
Bild 26

rechte Seite Kotflügel vorne rechts Steinschlag

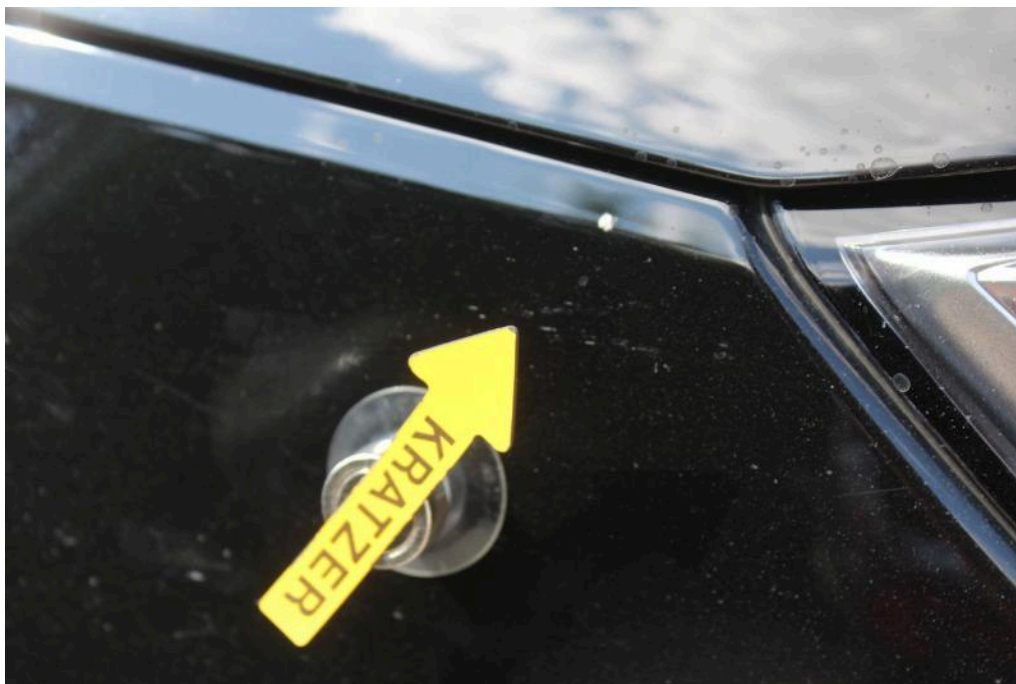
Bild 27

rechte Seite Kotflügel vorne rechts Steinschlag

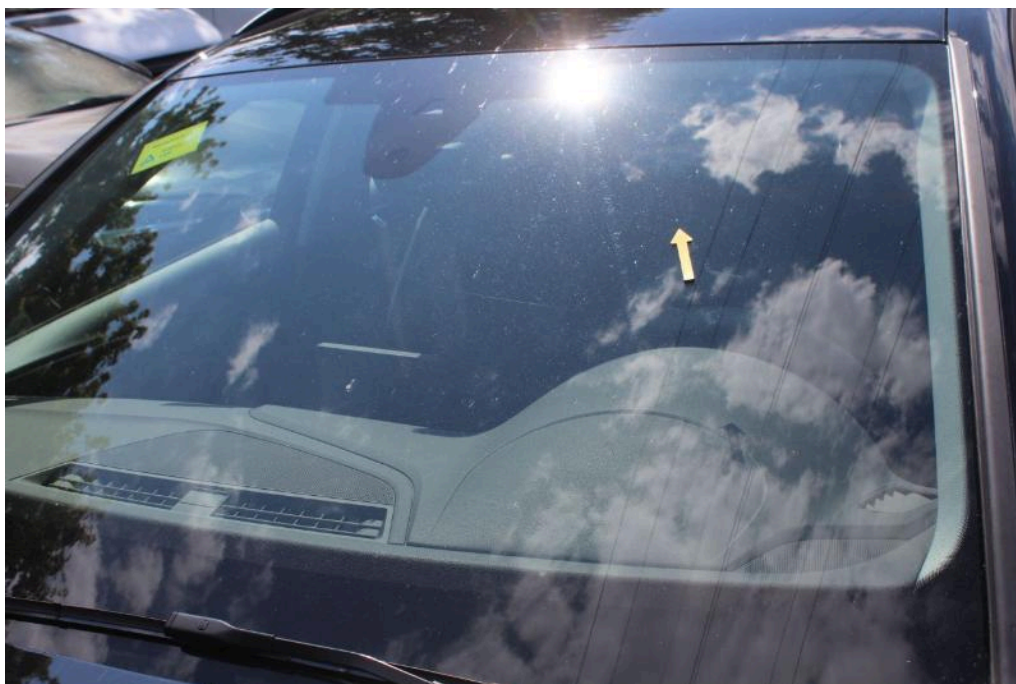
Bild 28

Fahrzeugfront Frontscheibe mit Frontkamera Steinschlag / -schläge

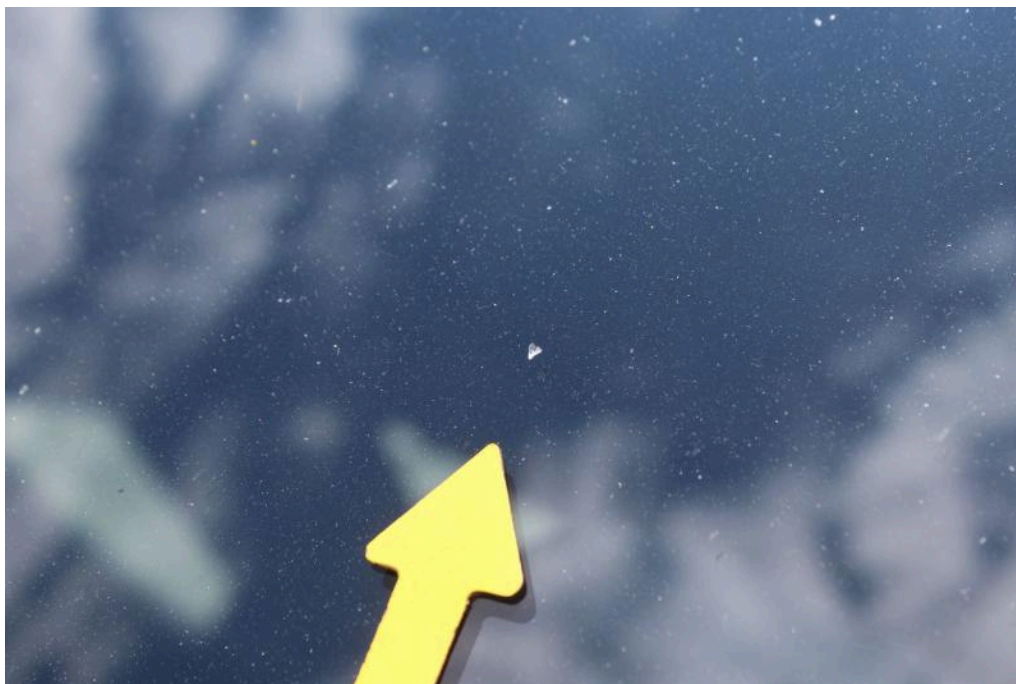
Bild 29
Fahrzeugfront Frontscheibe mit Frontkamera Steinschlag / -schläge

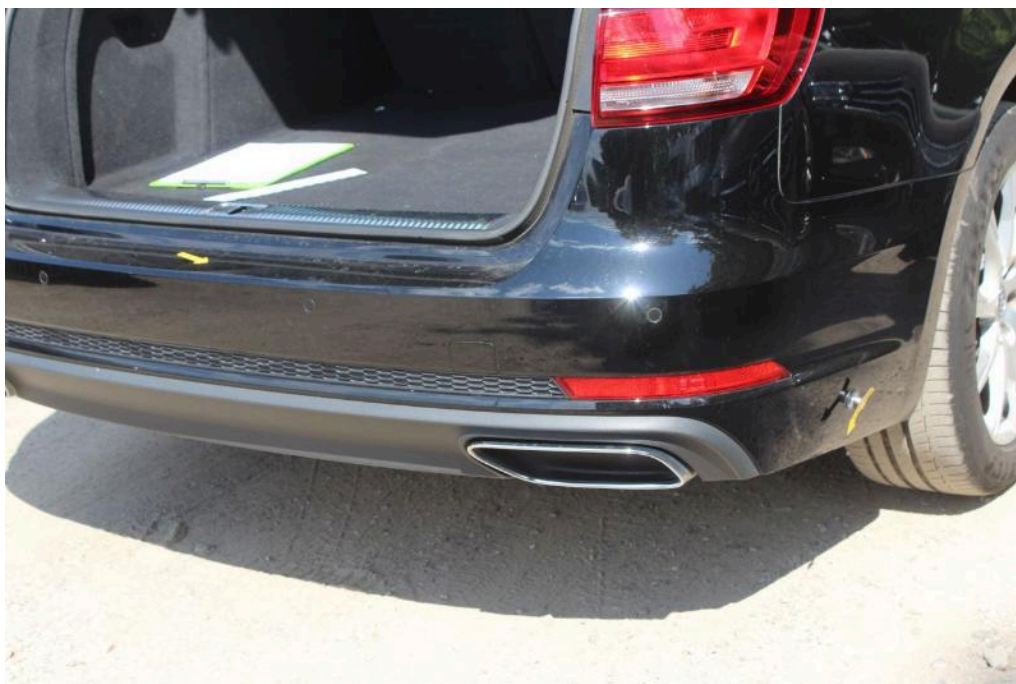
Bild 30
Fahrzeugheck Stoßfänger hinten zerkratzt

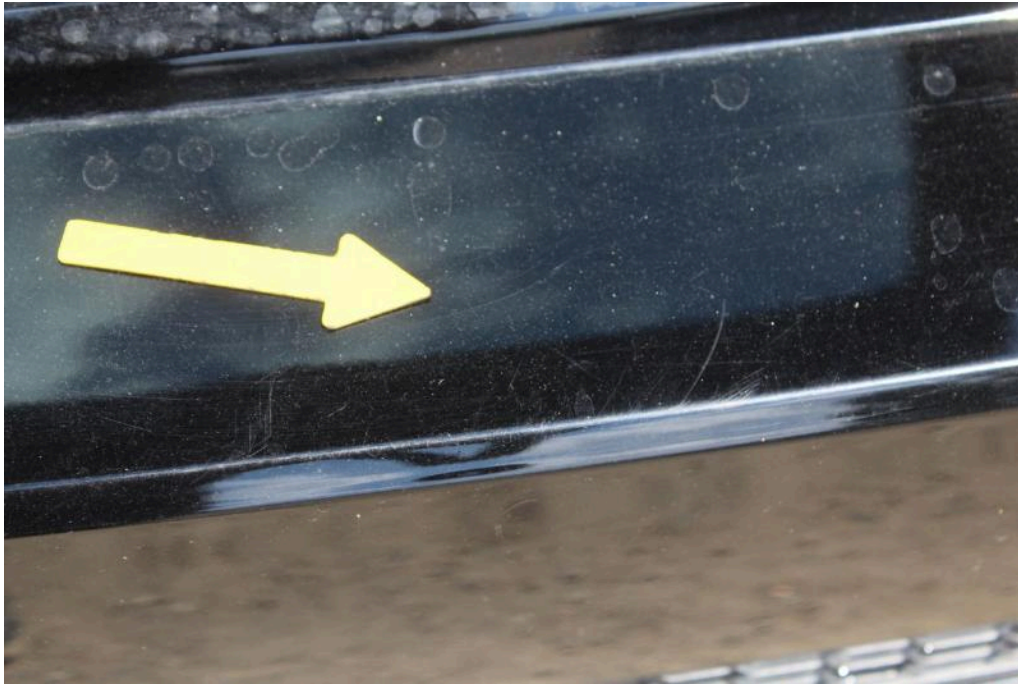
Bild 31
Fahrzeugheck Stoßfänger hinten zerkratzt

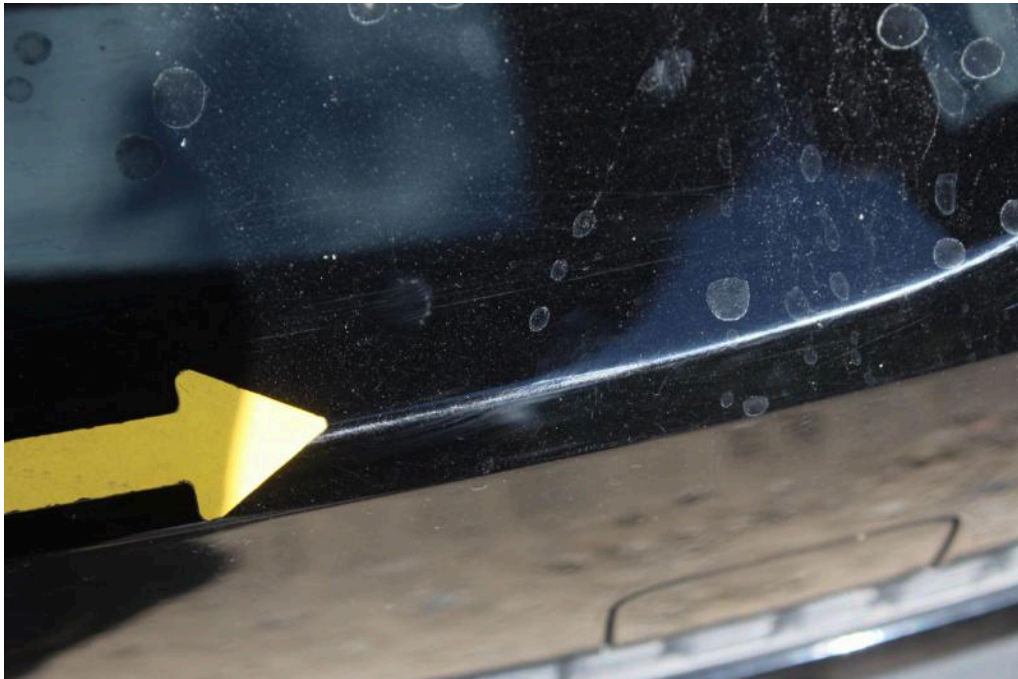
Bild 32
Fahrzeugheck Stoßfänger hinten zerkratzt

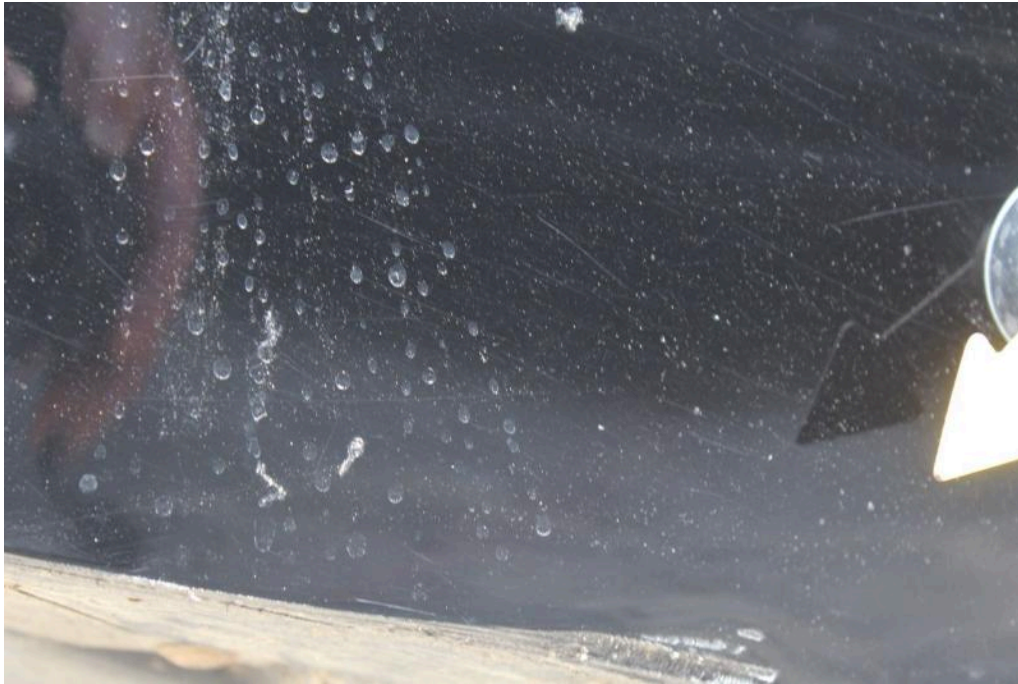
Bild 33
Fahrzeugheck Stoßfänger hinten zerkratzt

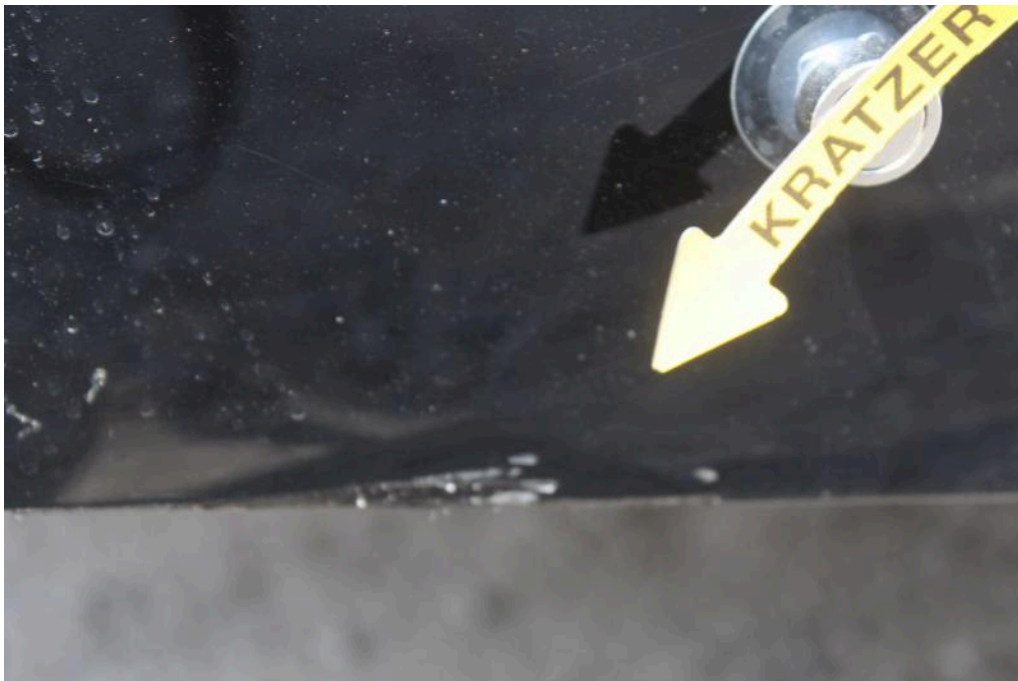
Bild 34
Fahrzeugheck Stoßfänger hinten zerkratzt

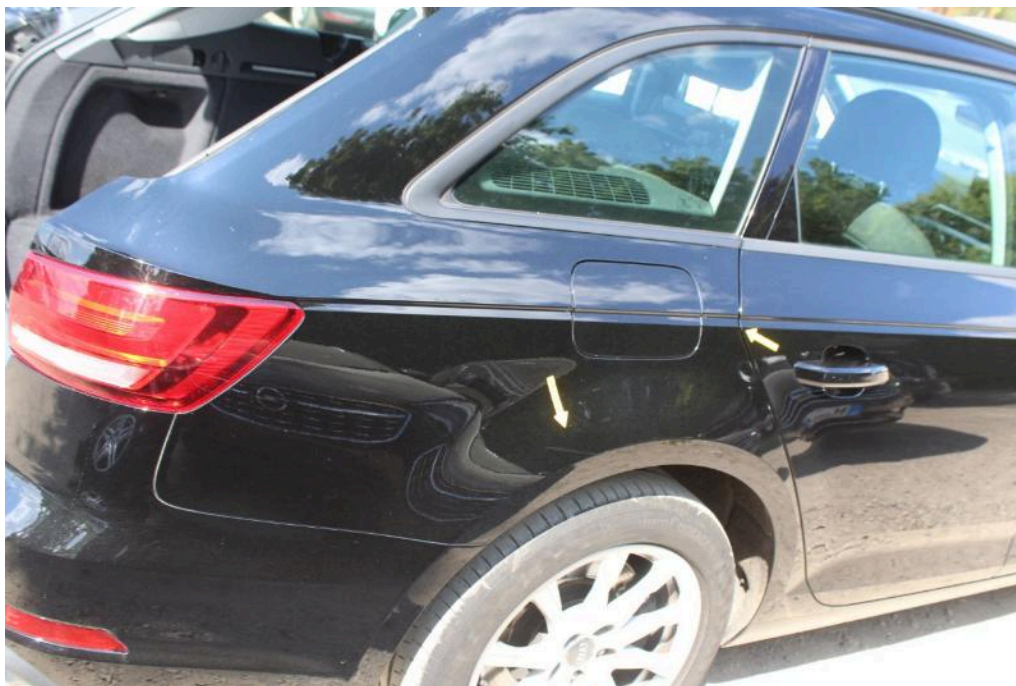
Bild 35

rechte Seite Seitenwand hinten rechts Kratzer

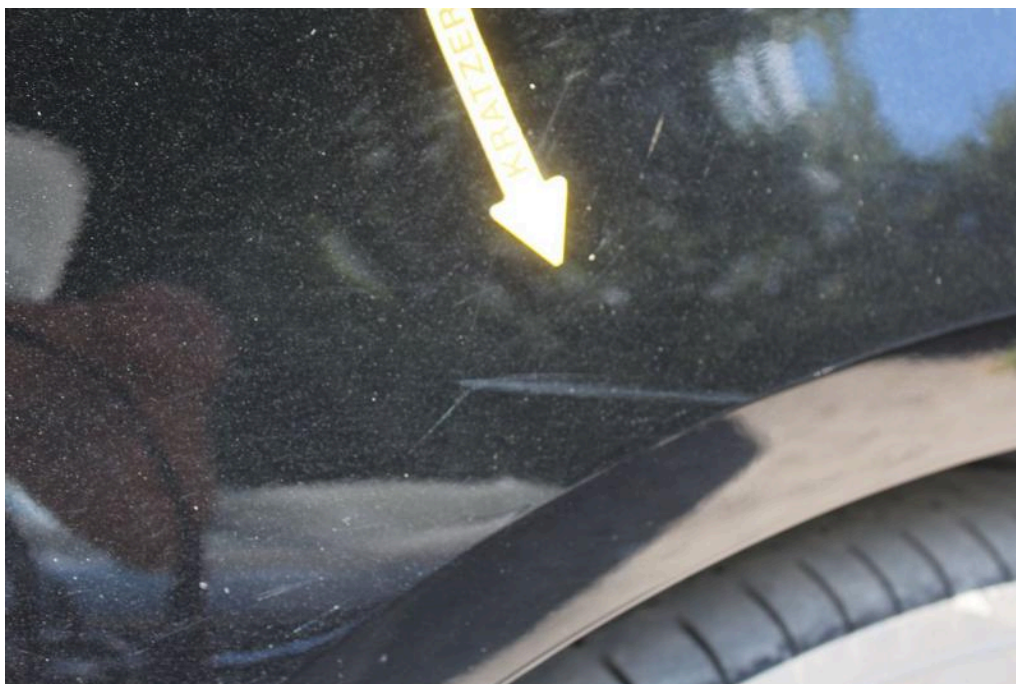
Bild 36

rechte Seite Seitenwand hinten rechts Kratzer

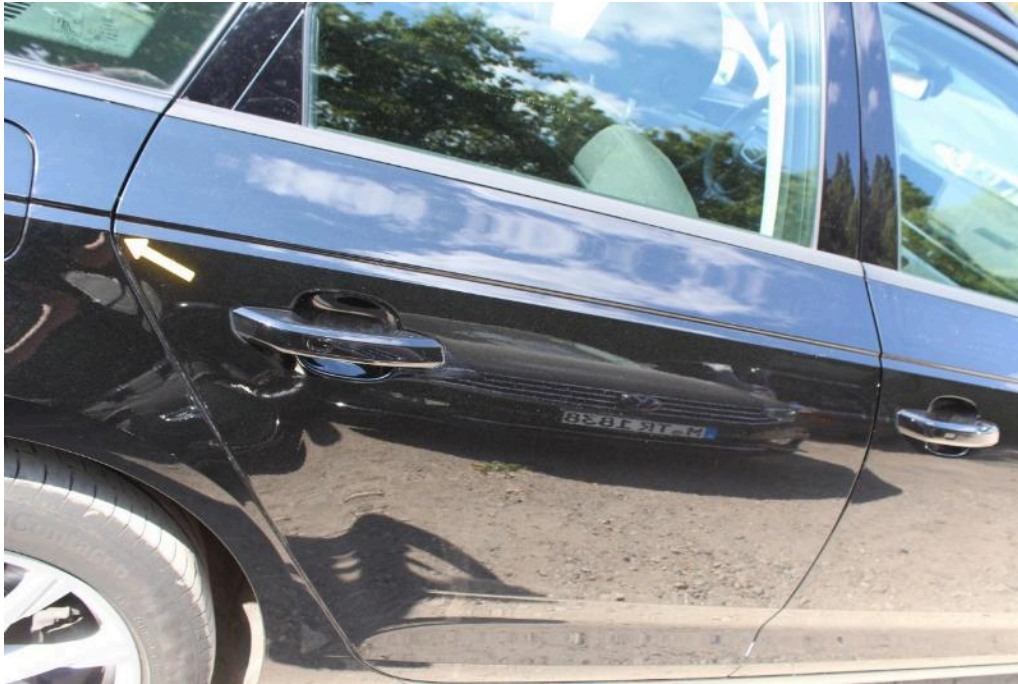
Bild 37

rechte Seite Tür hinten rechts Kratzer

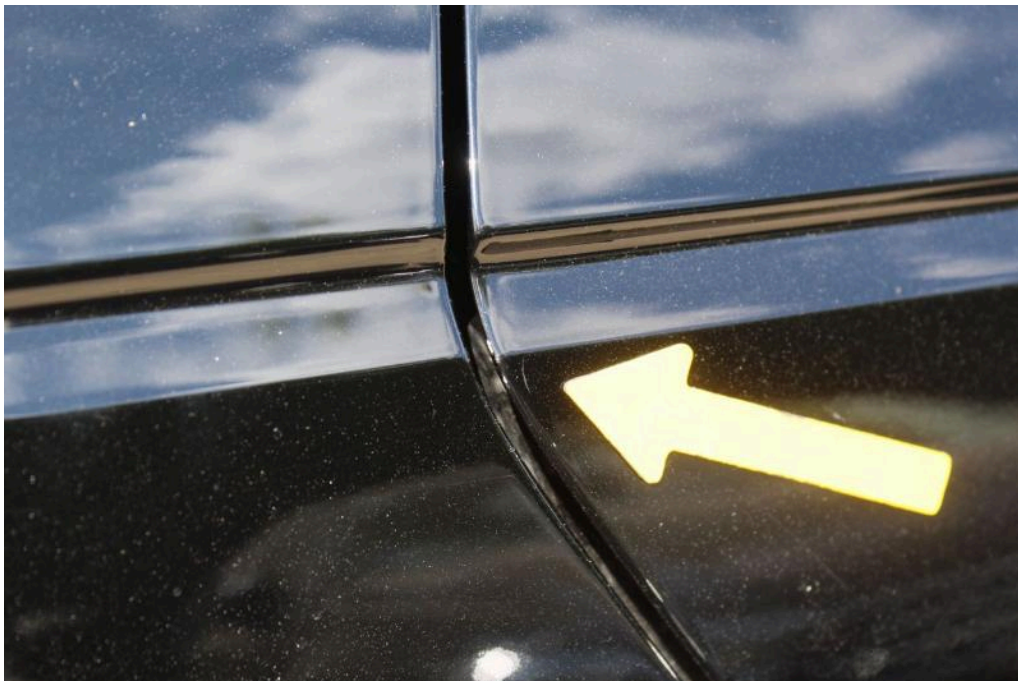
Bild 38

rechte Seite Tür hinten rechts Kratzer
